ŠTÁTNY GEOLOGICKÝ ÚSTAV DIONÝZA ŠTÚRA  
Regionálne centrum Spišská Nová Ves

**Monitoring vplyvov na životné prostredie  
v rizikových oblastiach ťažby magnezitu, mastenca  
a rudných ložísk**

**Čiastková správa za rok 2007**

Autori správy: **Ing. Peter Bajtoš, PhD., Mgr. Ľubica Záhorová**

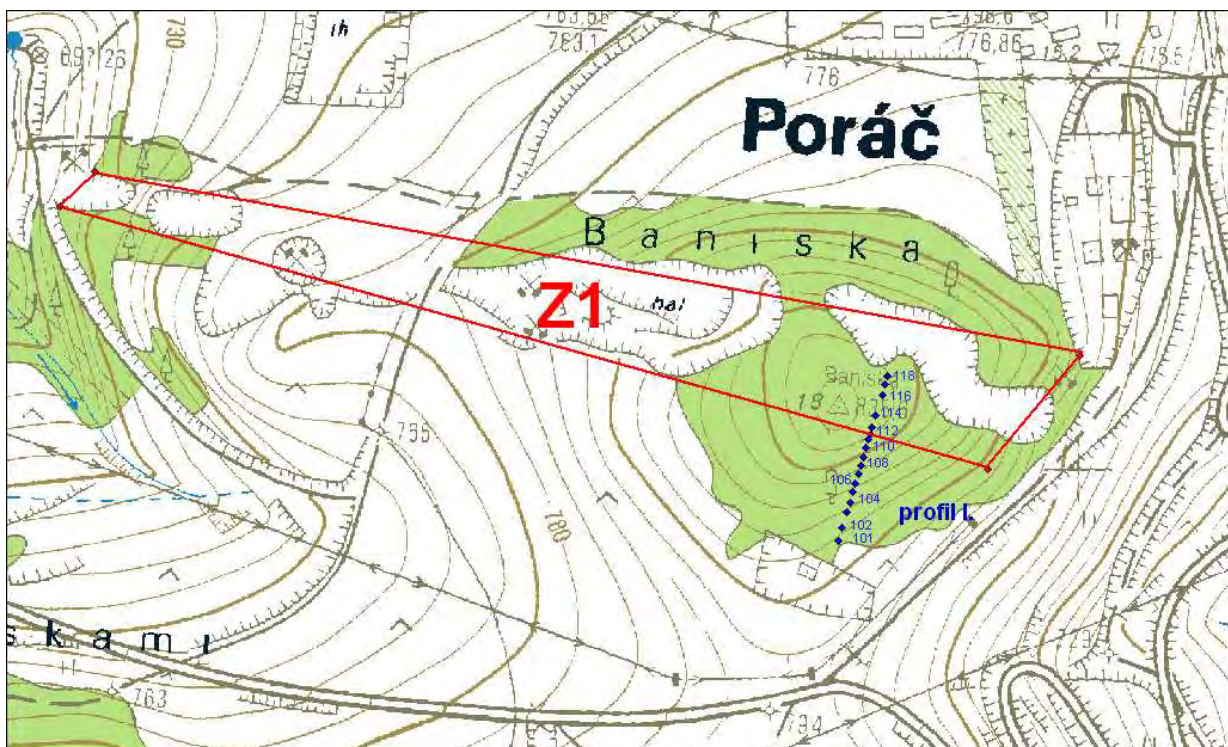
Obr. 1: Závalové pásmo „Baniská“ z.1 s vyznačením profilu I.

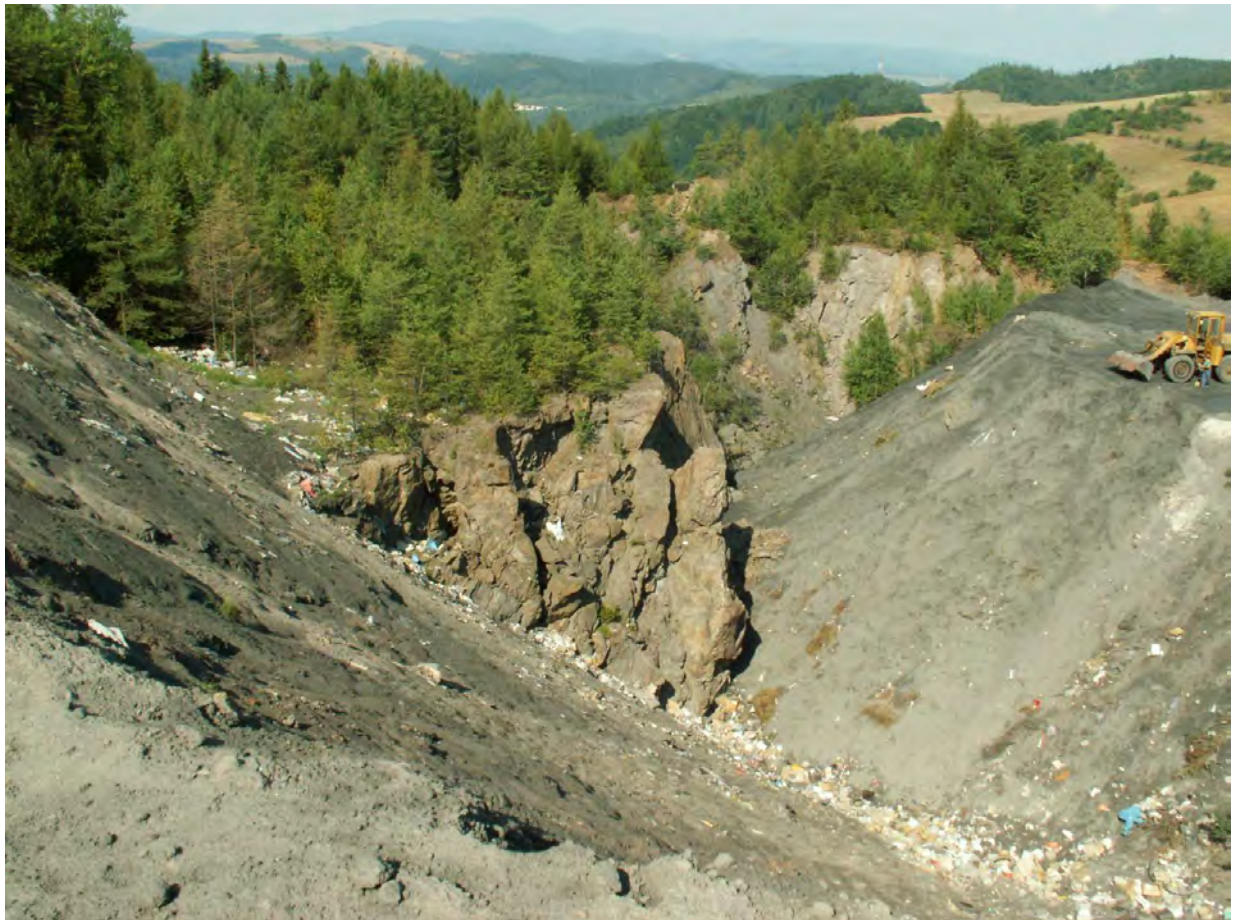
Foto č. 1: Postupné zasypávanie závalu odpadovým materiálom

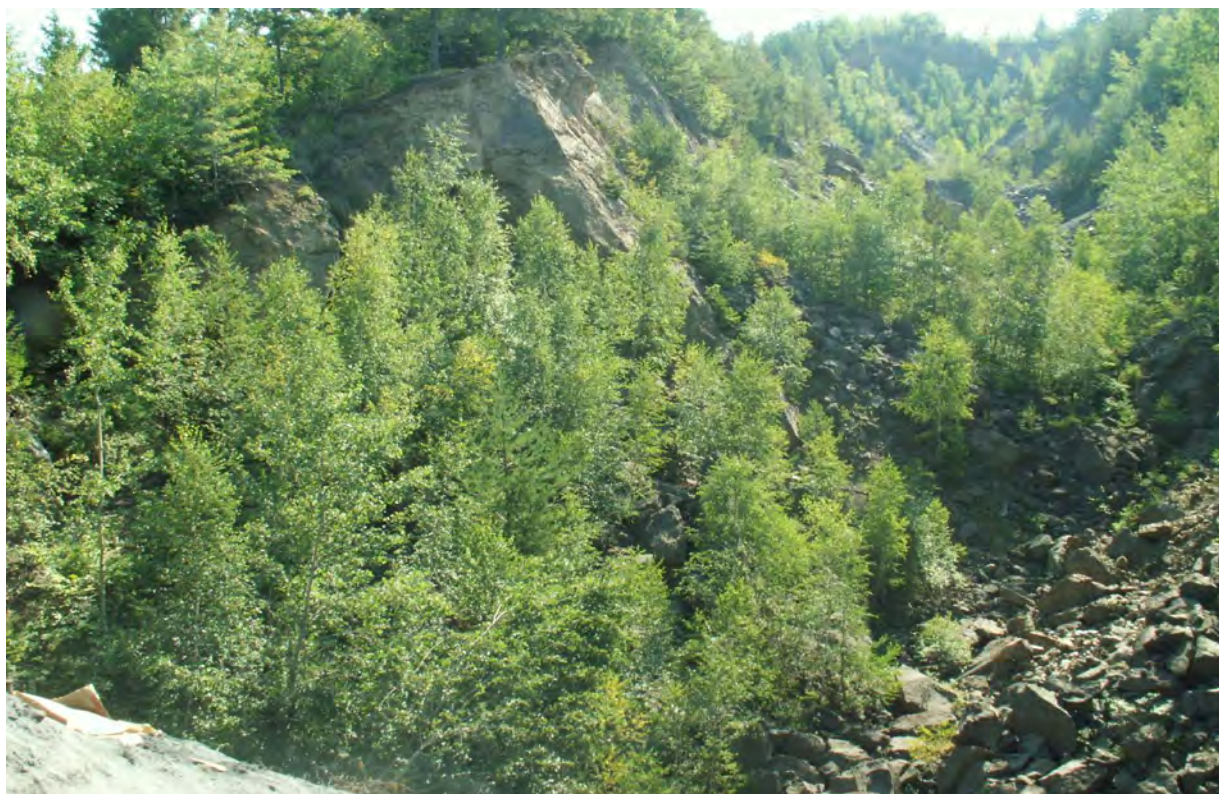
Foto č. 2: Pohľad na východnú časť Banísk

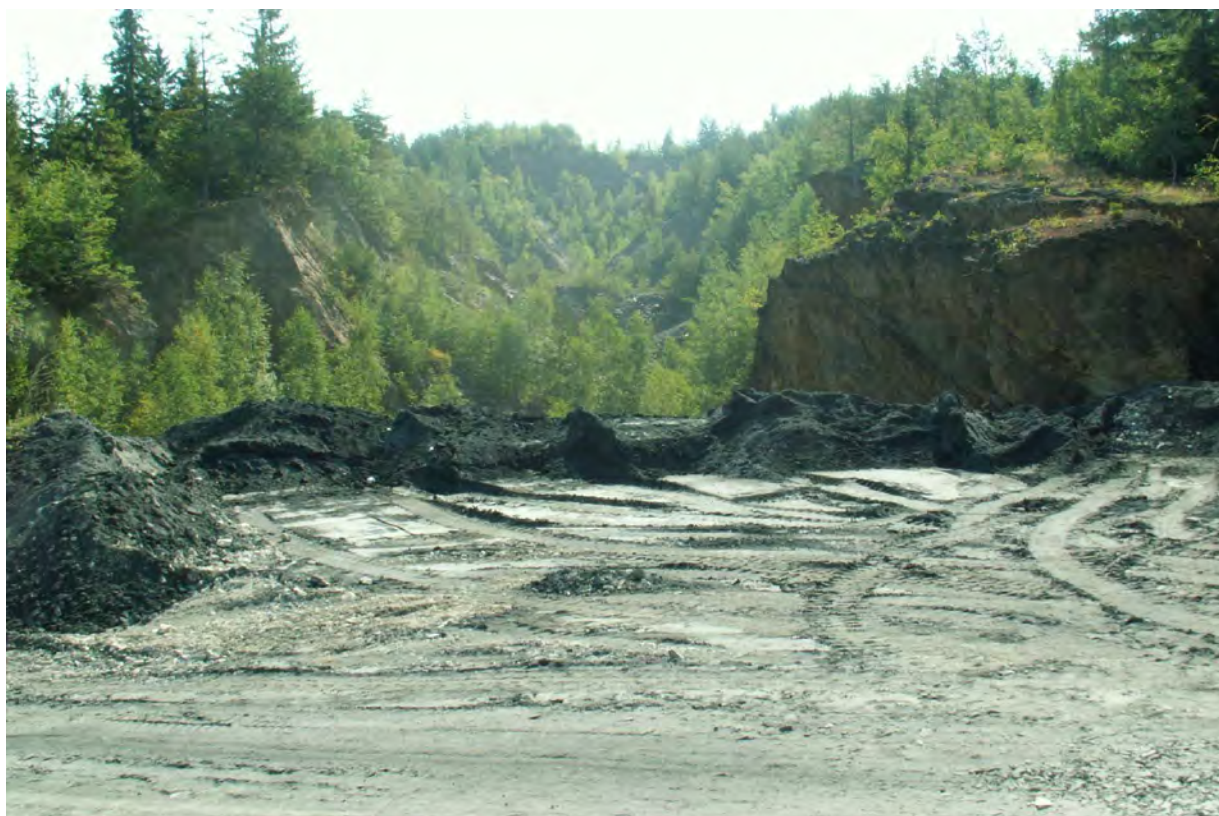
Foto č. 2a: Pohľad na východnú časť Banísk s okrajom navážky prepojujúcej zával

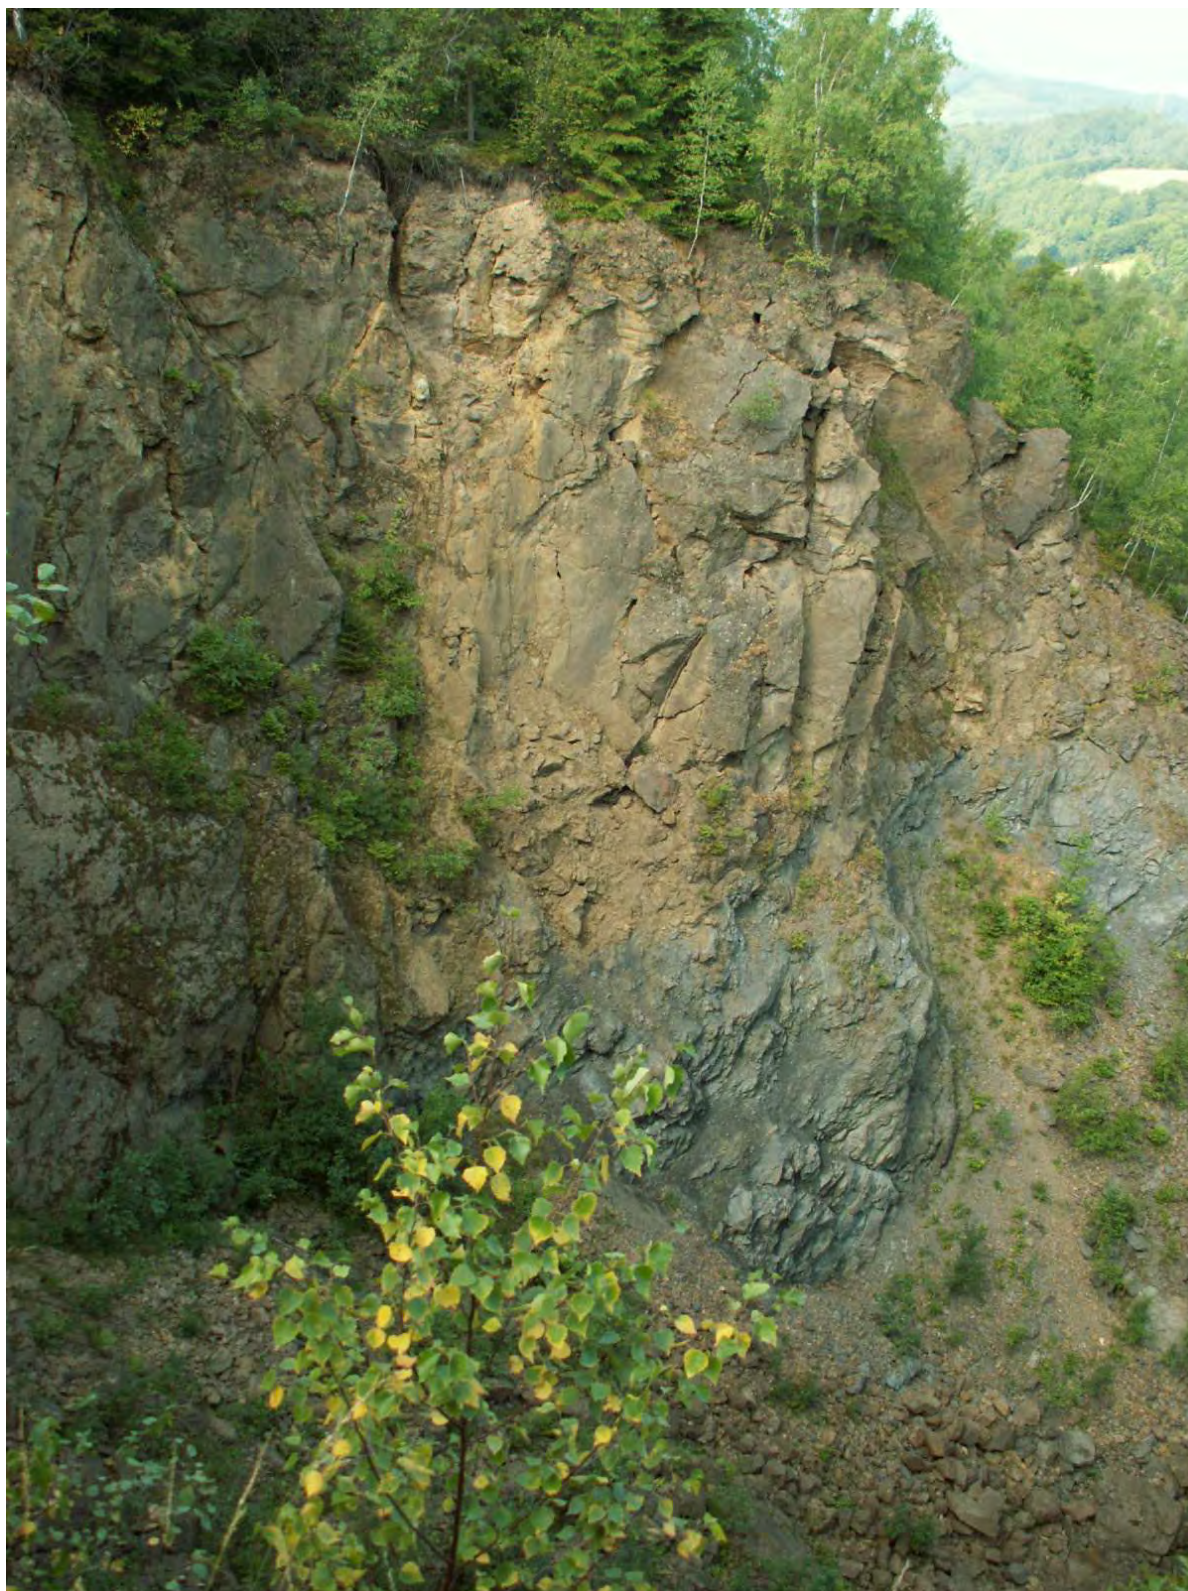
Foto č. 3: Ťahovo-poklesové trhliny - aktívne

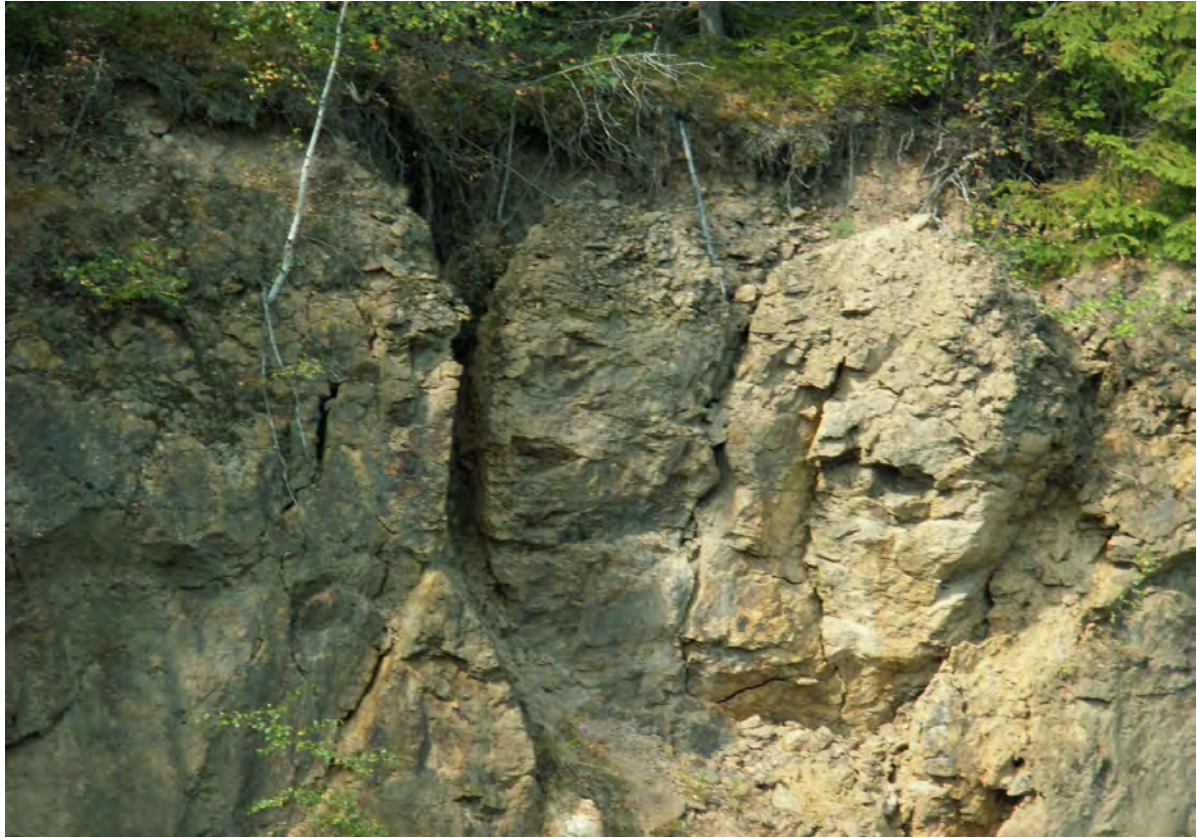
Foto č. 3a: Detail aktívnej ťahovo-poklesovej trhliny

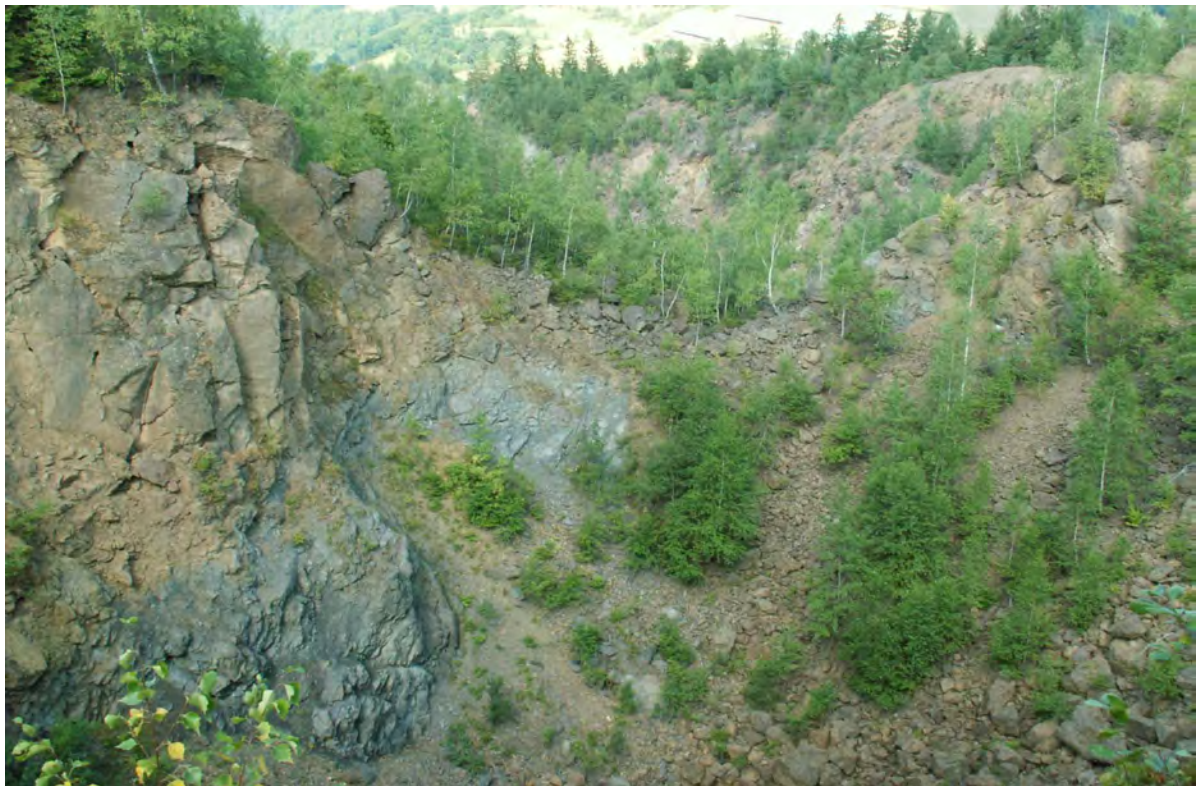
Foto č. 3b: Okraje závalu sú zasutené bez možnosti bezpečného prístupu

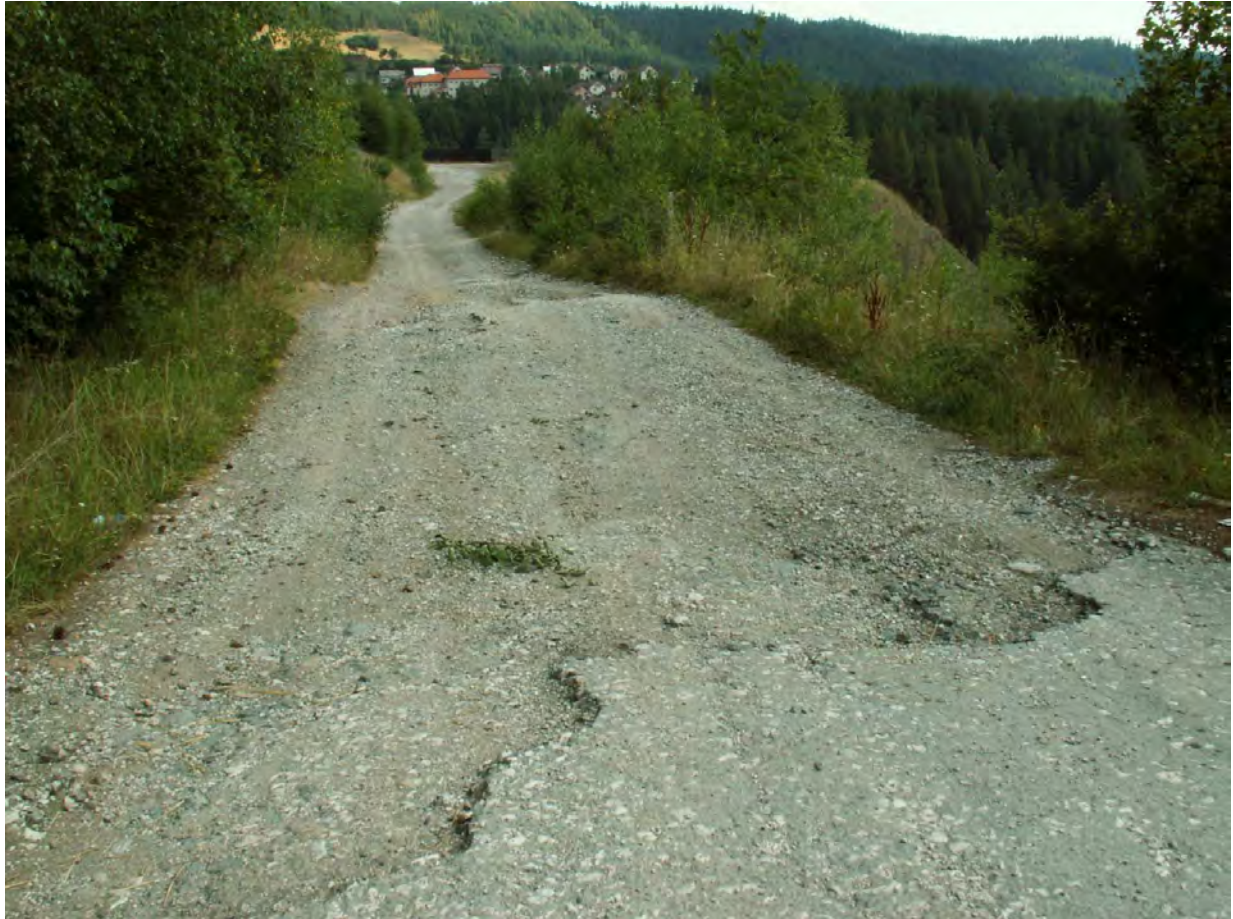
Orientačná terénna obhliadka bola realizovaná i v lokalite, ktorá je geodeticky monitorovaná (súradnica z), k týmto objektom patrí i stará cesta Rudňany – Poráč (foto č. 4).

Foto č. 4: Poklesnutá stará cesta Rudňany - Poráč

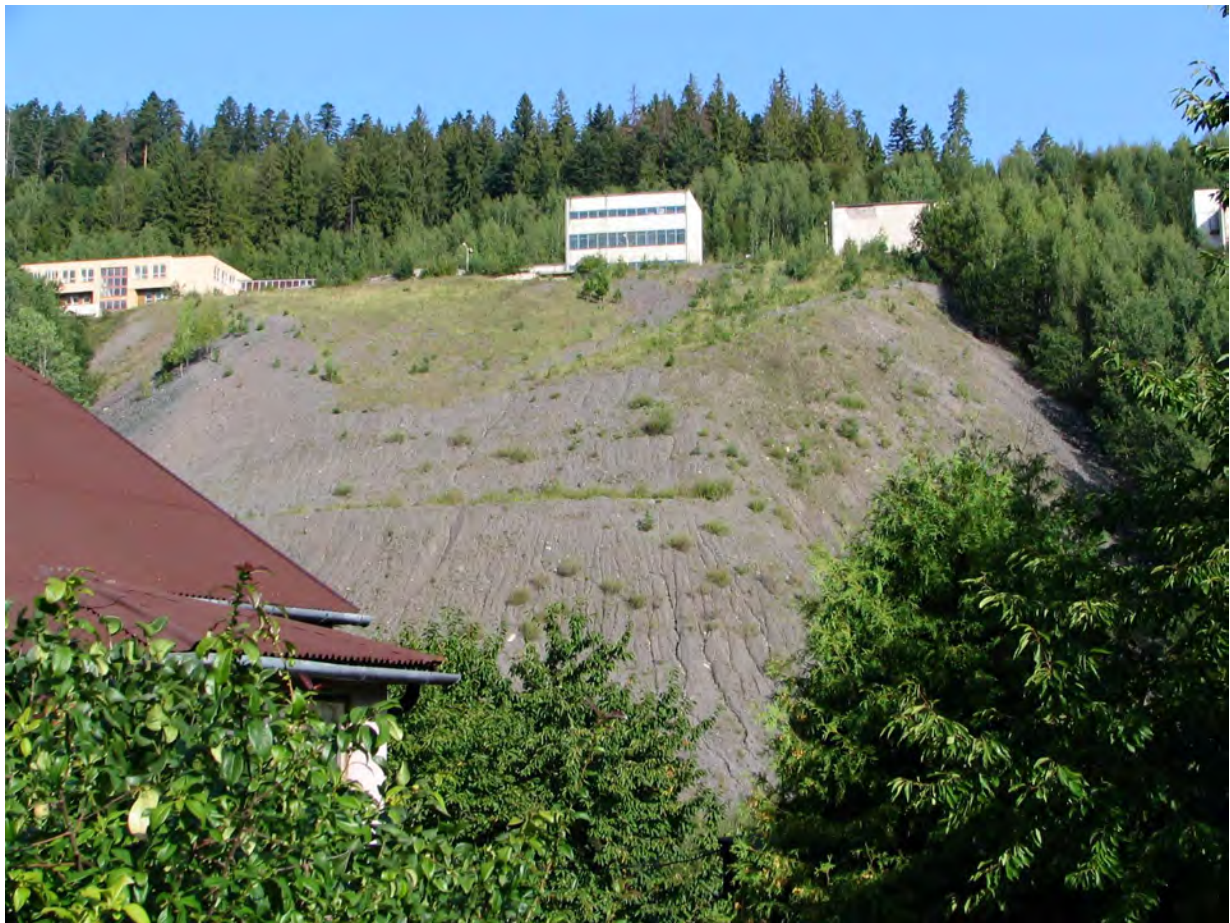
Terénna obhliadka potvrdila zvýšené riziko erozívnych procesov na nedostatočne rekultivovaných haldách. Jednou z nich je i halda „Rudňany - Zimné“, kde v roku 1996 (Mašlár - Olekšák, 1998) bola zaznamenaná len nepatrná erózia (obr. 6, foto č. 5, 6, 7).

Halda tvorená prevažne piesčito-kamenitou frakciou, so sklonom 40 - 50°, výškou do 40 m, bez rekultivácie povrchu vegetačným pokryvom vytvára, i napriek stabilizácii v päte svahu, vhodné podmienky eróziu a zosuvy v telese násypu.

Foto č. 5: Celkový pohľad na haldu „Rudňany-Zimné“.

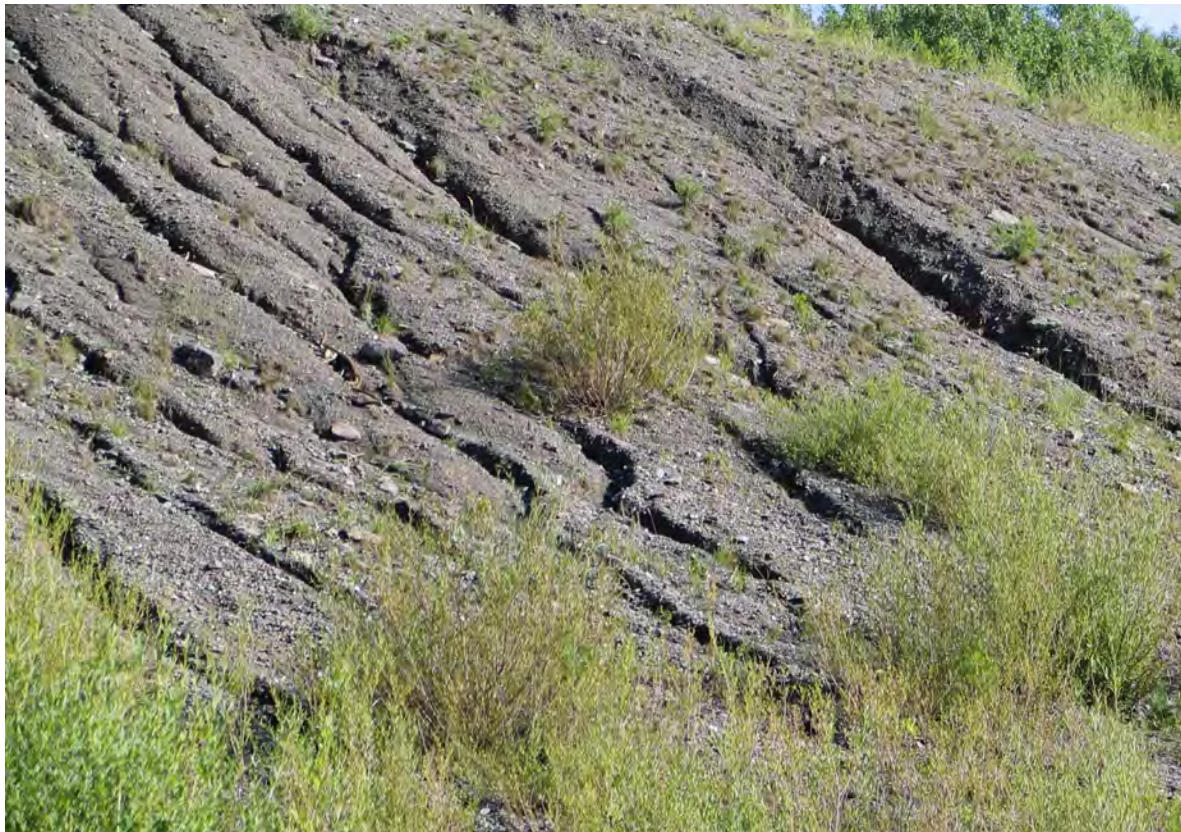
Foto č. 6: Erózia svahu haldy.

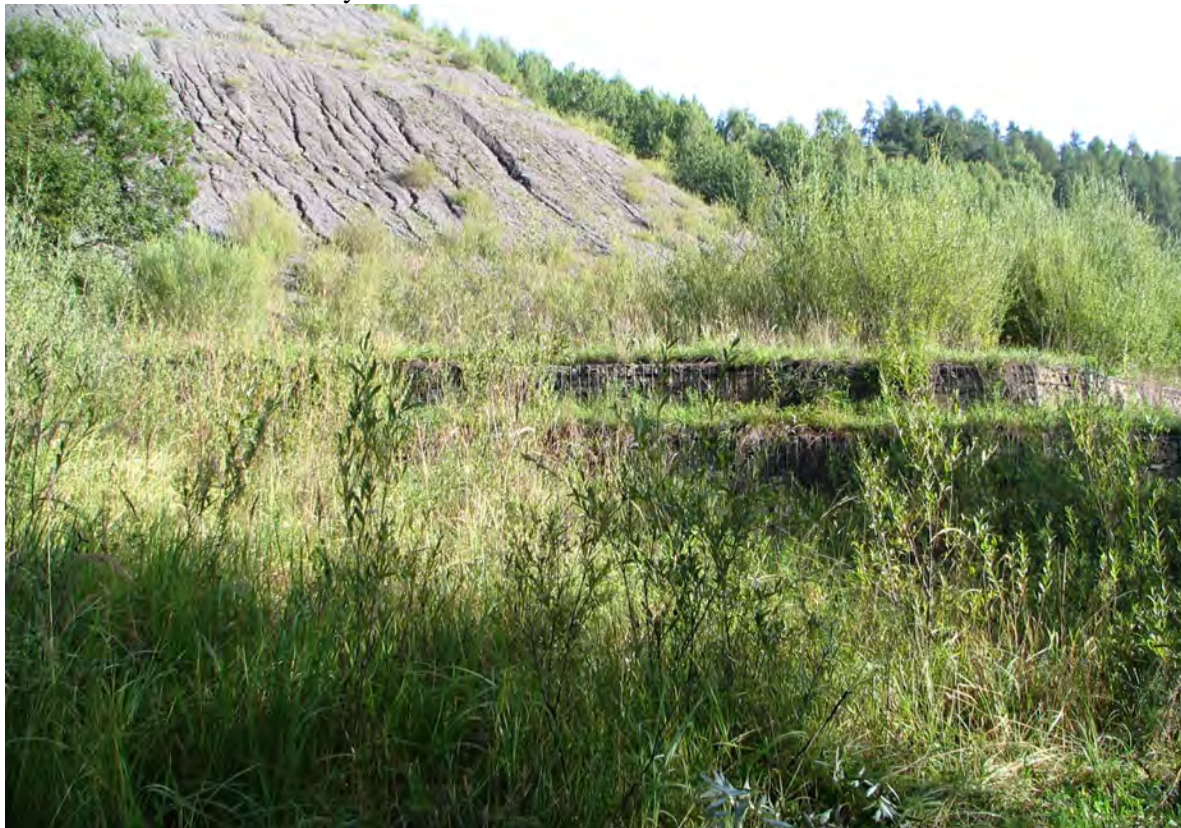
Foto č. 7: Päta haldy je stabilizovaná, ale povrch haldy nie je rekultivovaný dostatočným vegetačným pokryvom.

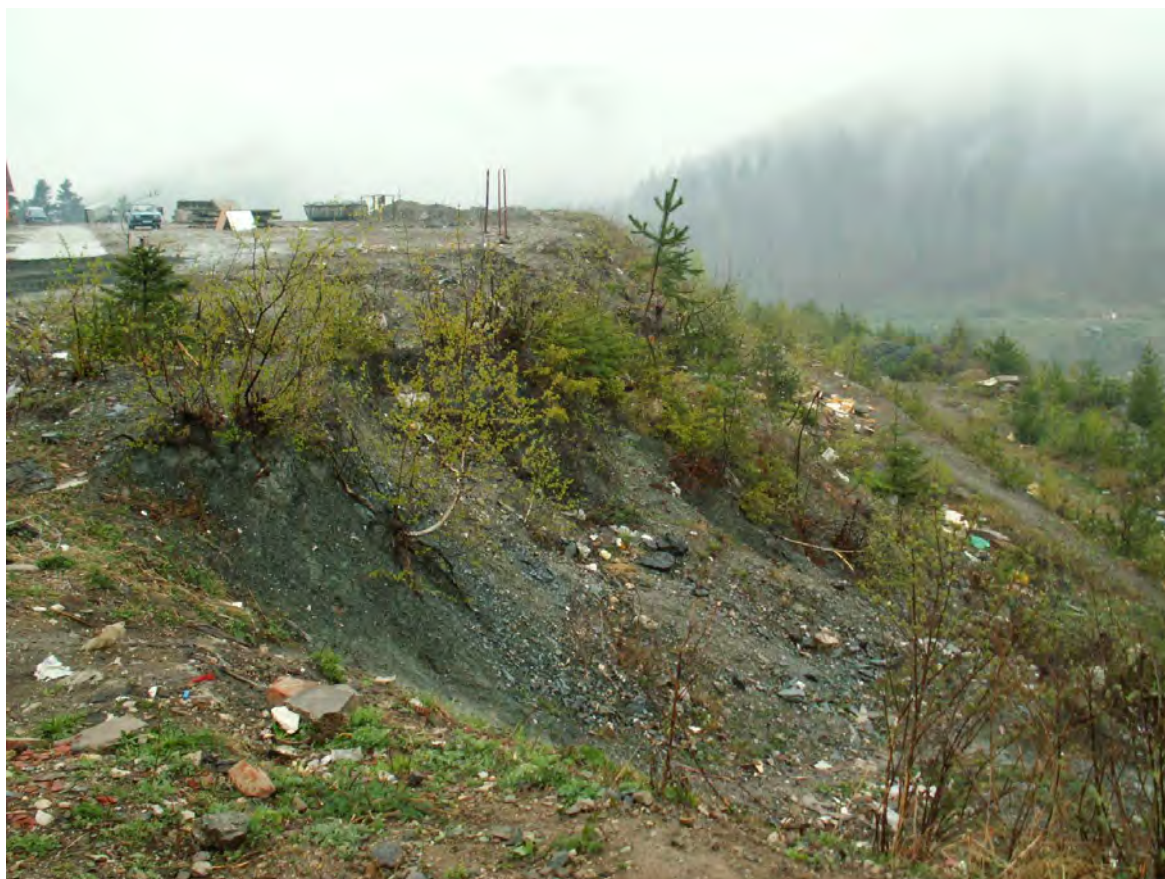
I napriek tomu, že oblasť v okolí 5RP nebola zaradená do monitoringu pri riešení dopadov ťažby na životné prostredie, vplyvy sa nedajú prehliadnuť. Obec Rudňany je po obmedzení banskej činnosti špecifická využívaním územia ovplyvneného banskou činnosťou pre výstavbu sociálnych bytoviek. K takýmto lokalitám patrí i oblasť haldy jamy 5 RP II, ktorej plató je využívané ako základová pôda pre sociálne bytovky (foto č. 8 a 9).

Foto. č. 8: Východná časť haldy pri jame 5RP II.

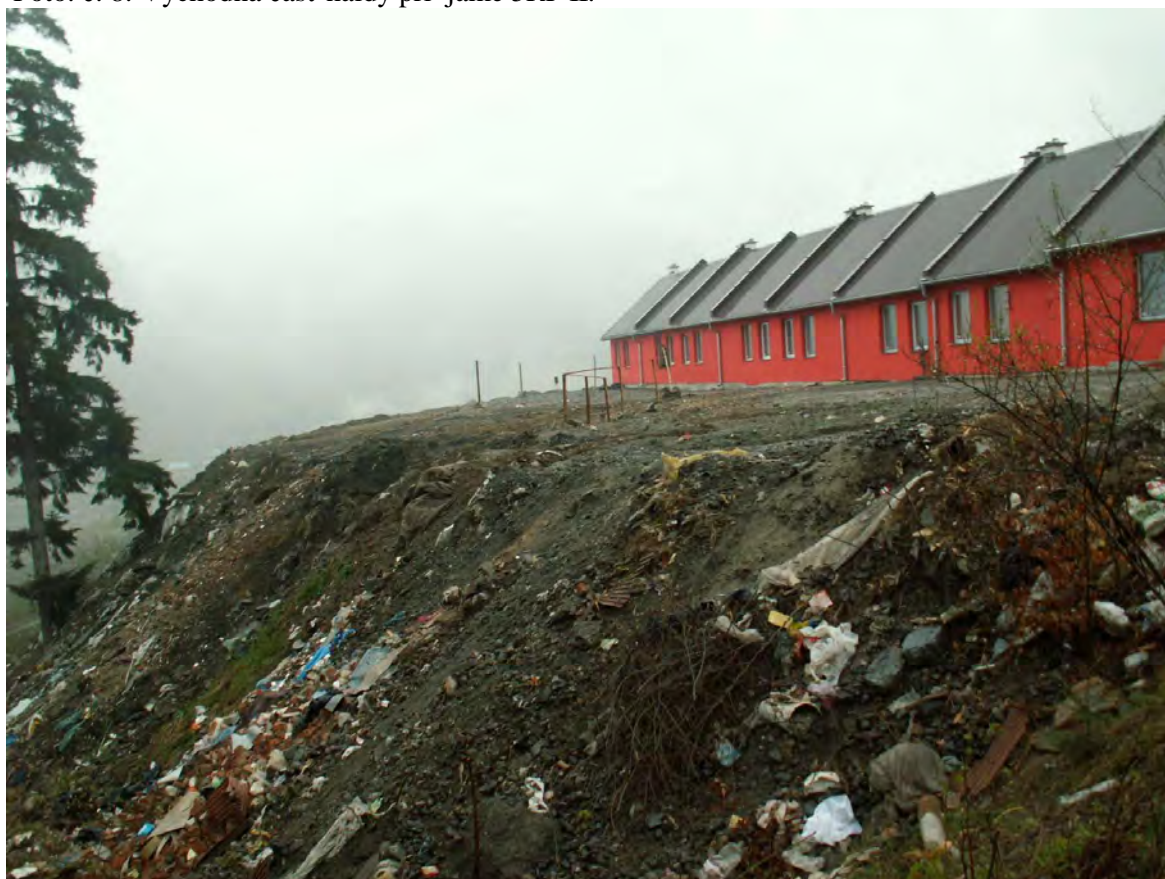
Foto č. 9: Západný pohľad na využívané plató haldy 5 RP II.

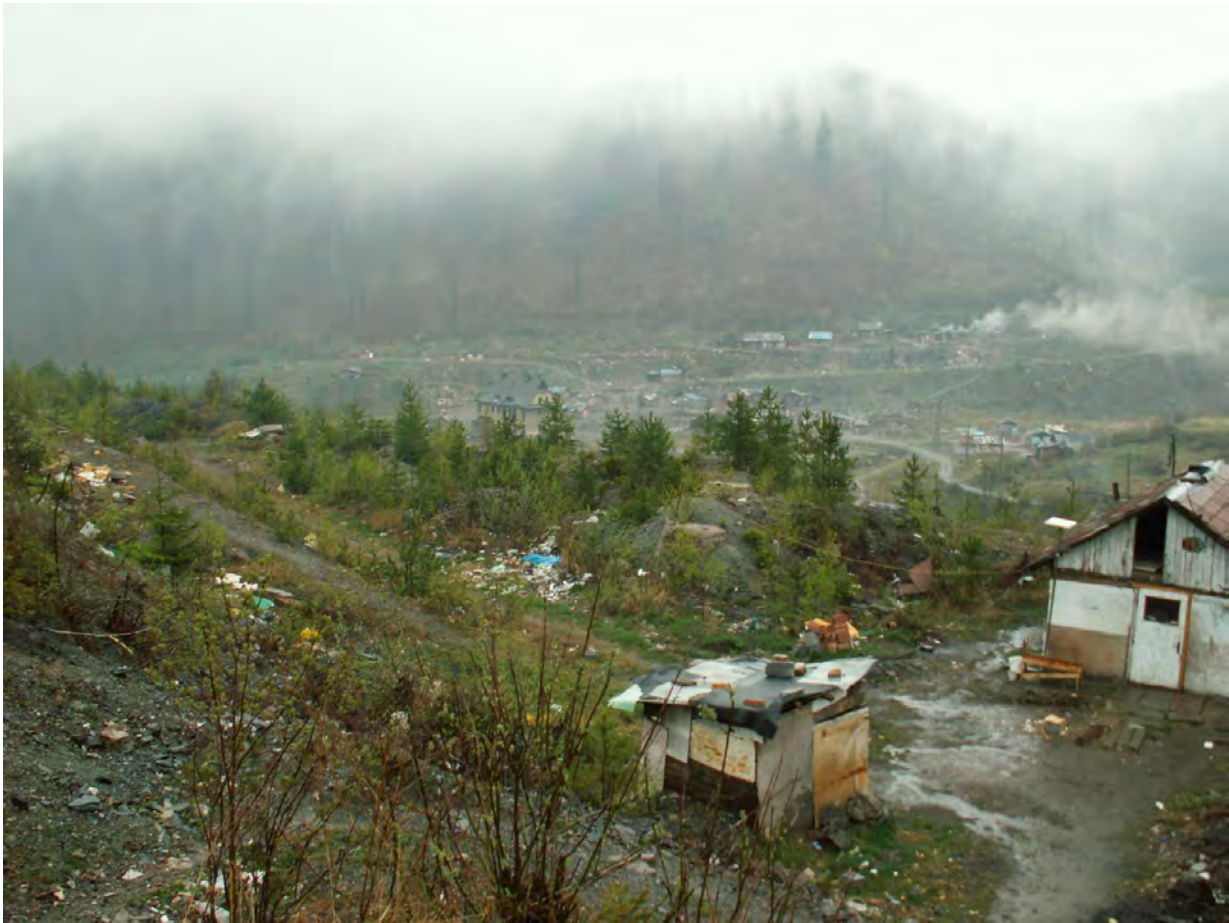
Nevhodným príkladom využívania územia pre zástavbu je závalové pásmo západne od 5RP I. Táto oblasť síce patrí k relatívne stabilizovaným poklesovým kotlinám, ale väčšia časť je zavezená skládkou rôznorodého materiálu (foto č. 10).

Foto č. 10: Závalové pásmo 5 RP I.

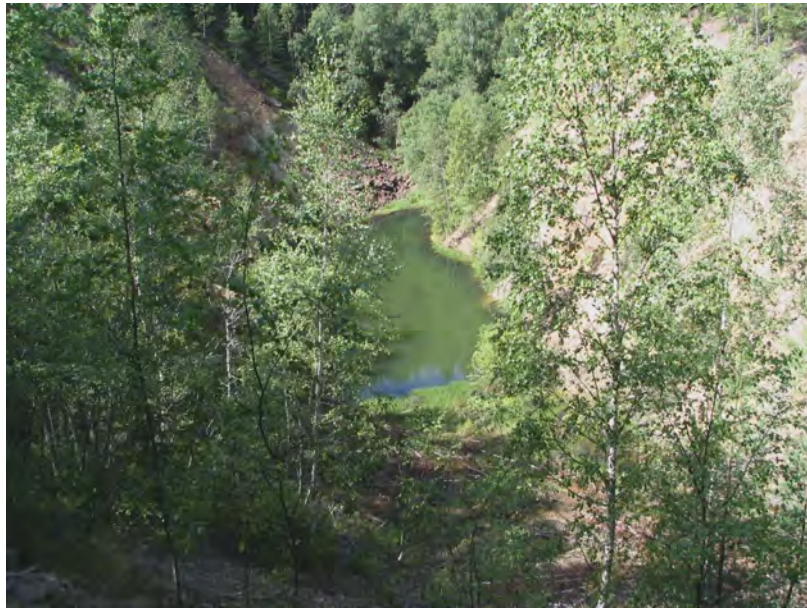
Foto 11: Lom Muráň, štôlna č. 42

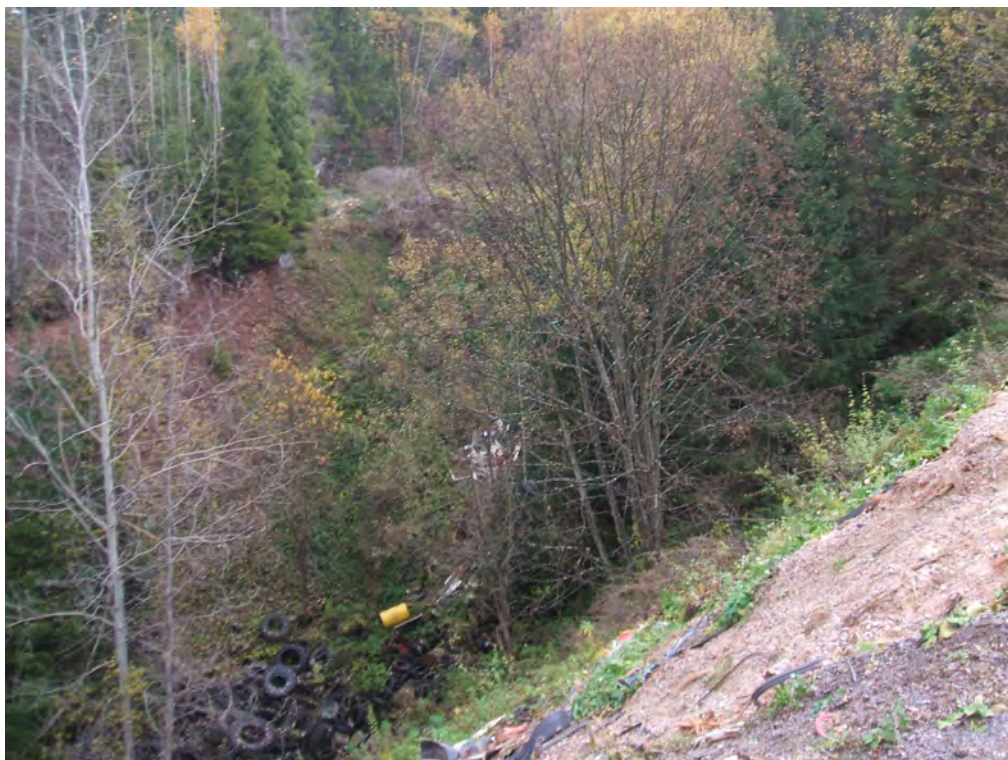
Foto č. 1 Závál zaplňovaný odpadom rôzneho druhu

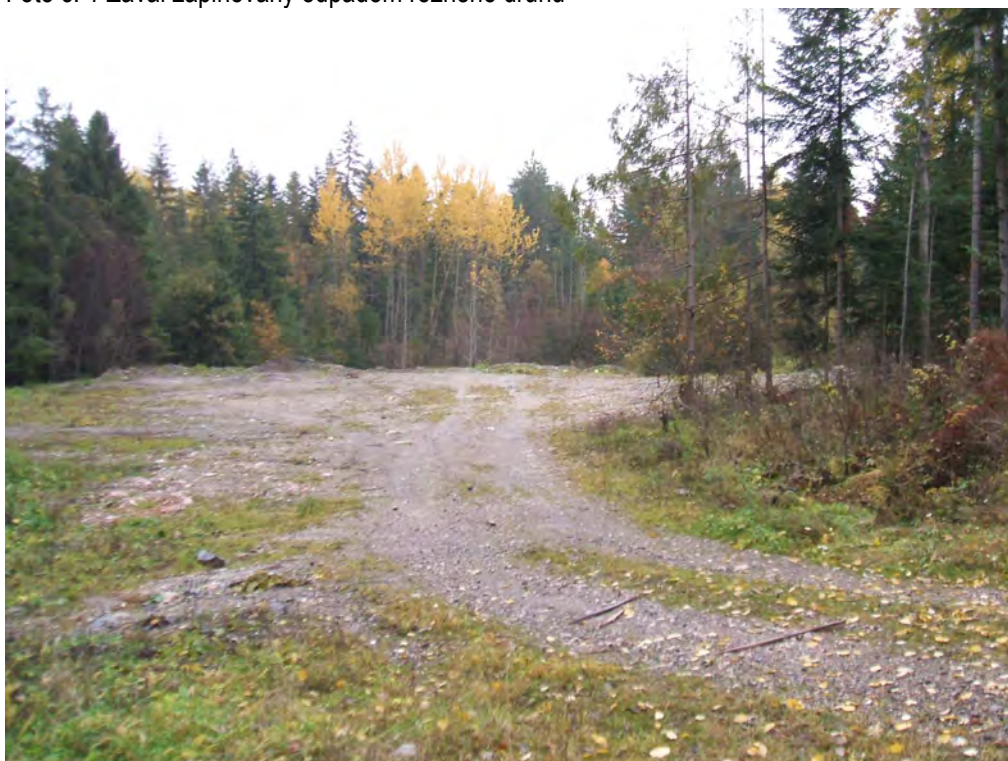
Foto č.2 Novovzniknuté plató z navozeného materiálu

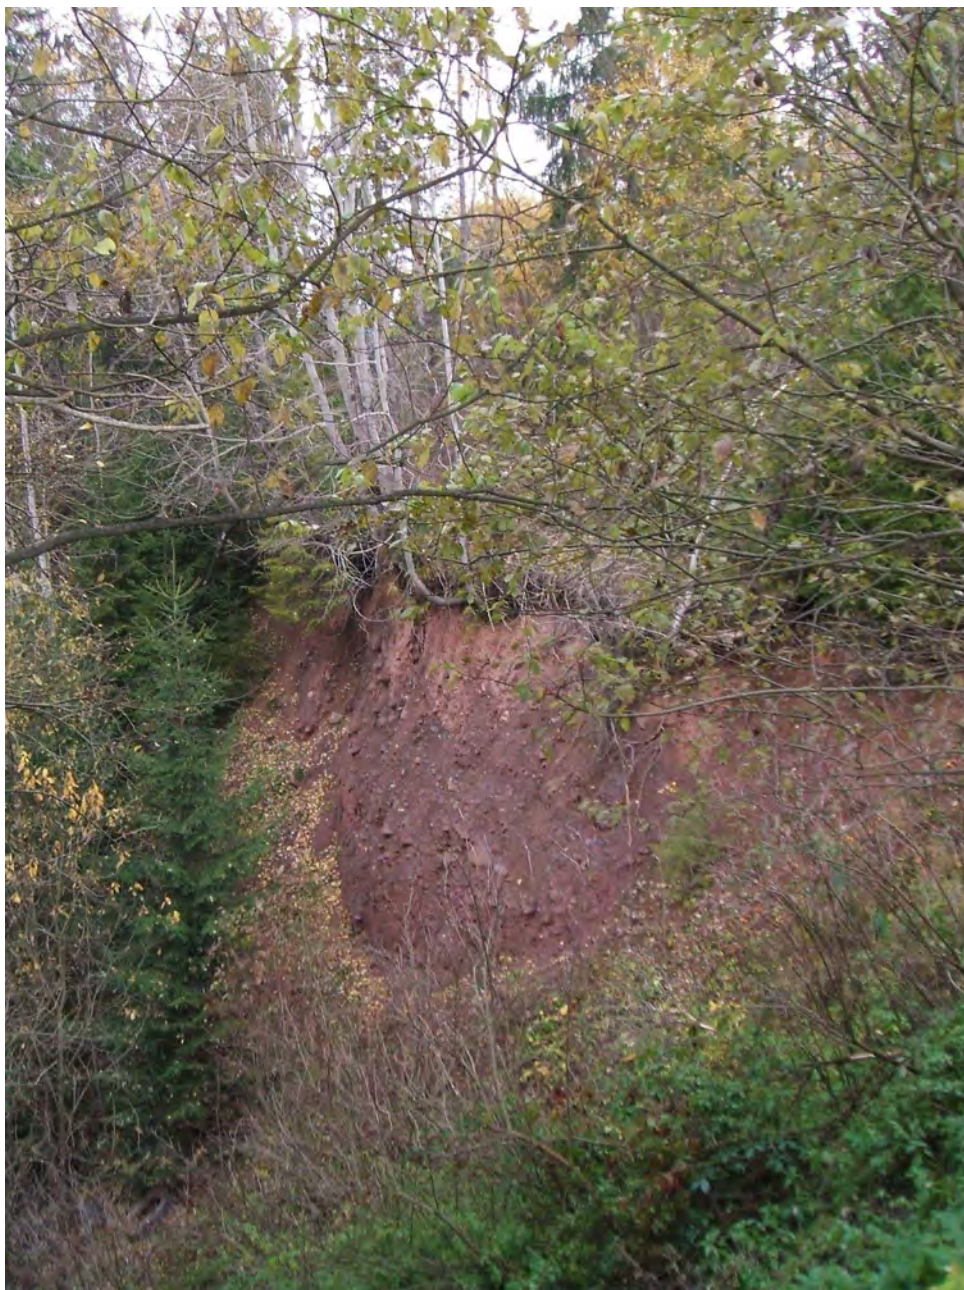
Foto č.3 Zosuv na okraji závalu

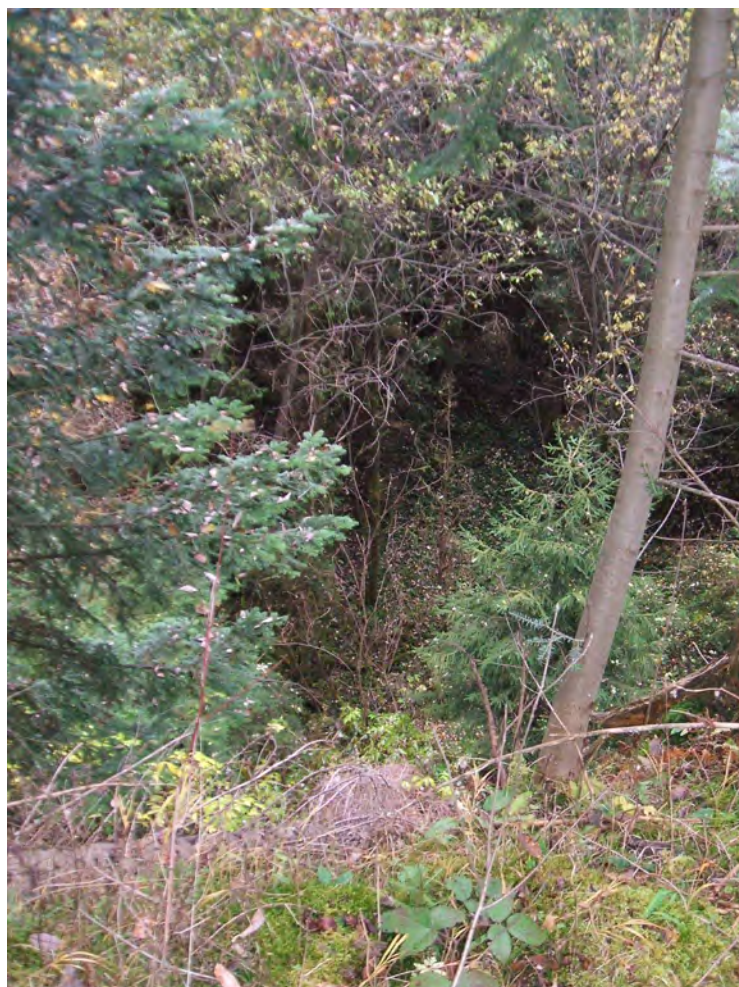
Foto č.4 prevažná časť závalu je pokrytá vegetáciou

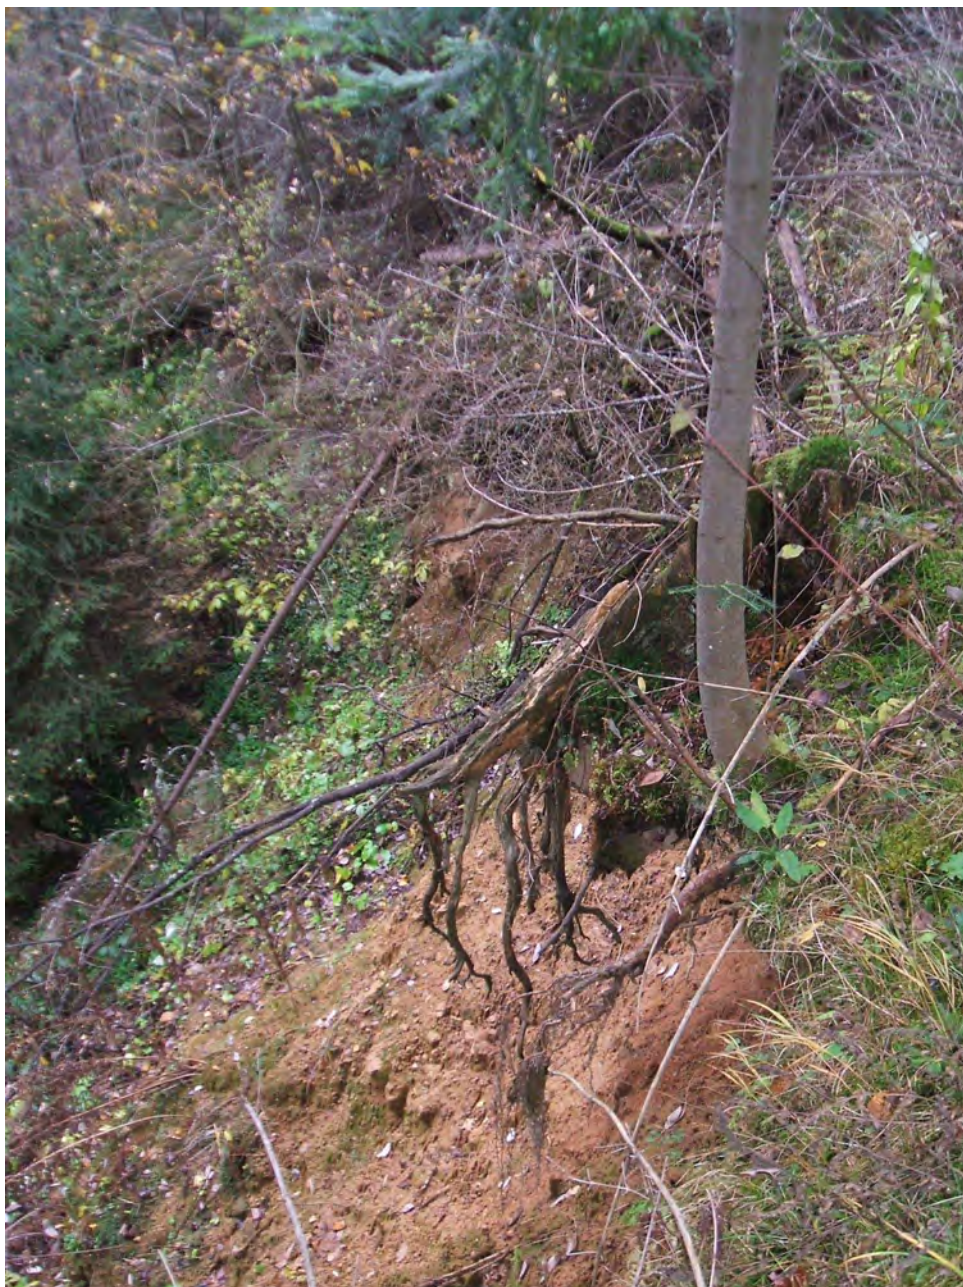
Foto č. 5 Okraje závalu predstavujú riziko zosuvu

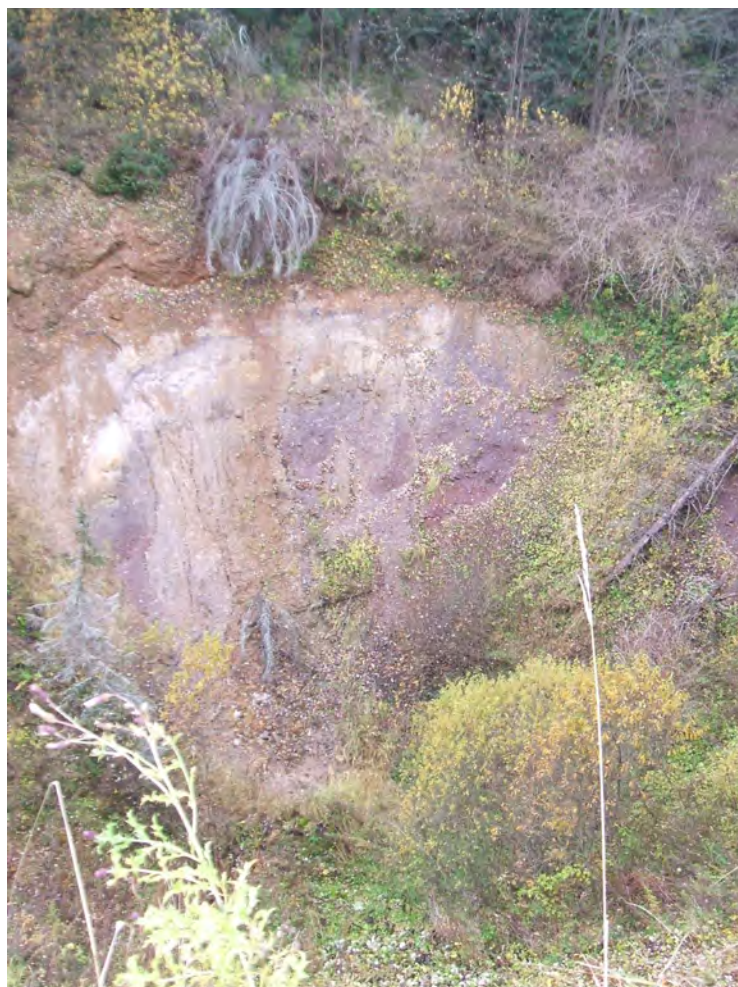
Foto č. 6 Celkový pohľad na zával lievikovitého tvaru

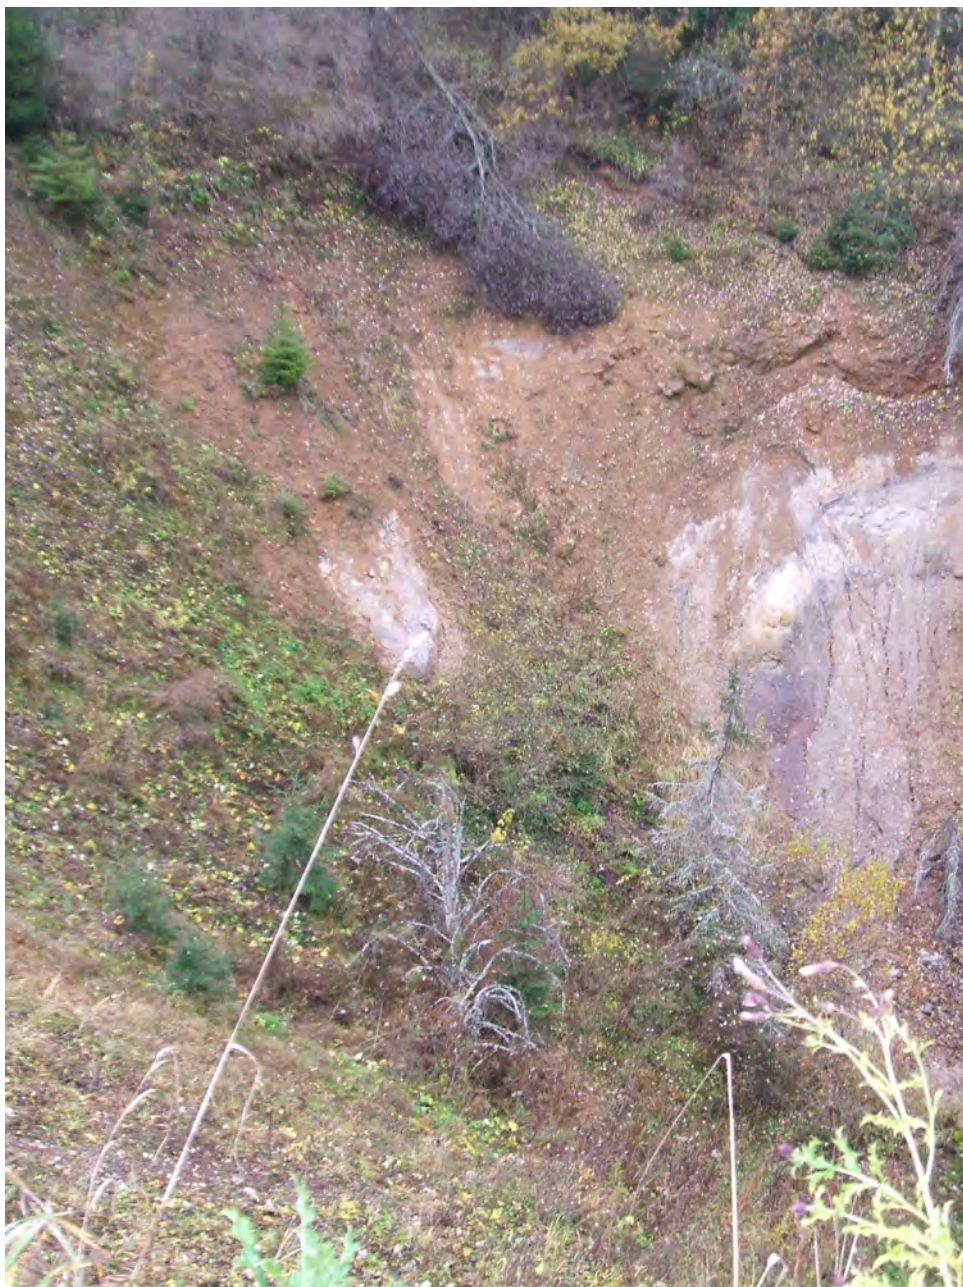
Foto č. 7 Drobné osypy a zosuvy na okrajoch závalov
