ŠTÁTNY GEOLOGICKÝ ÚSTAV DIONÝZA ŠTÚRA  
Regionálne centrum Spišská Nová Ves

**Monitoring vplyvov na životné prostredie  
v rizikových oblastiach ťažby magnezitu, mastenca  
a rudných ložísk**

**Čiastková správa za rok 2007**

Autori správy: **Ing. Peter Bajtoš, PhD., Mgr. Ľubica Záhorová**

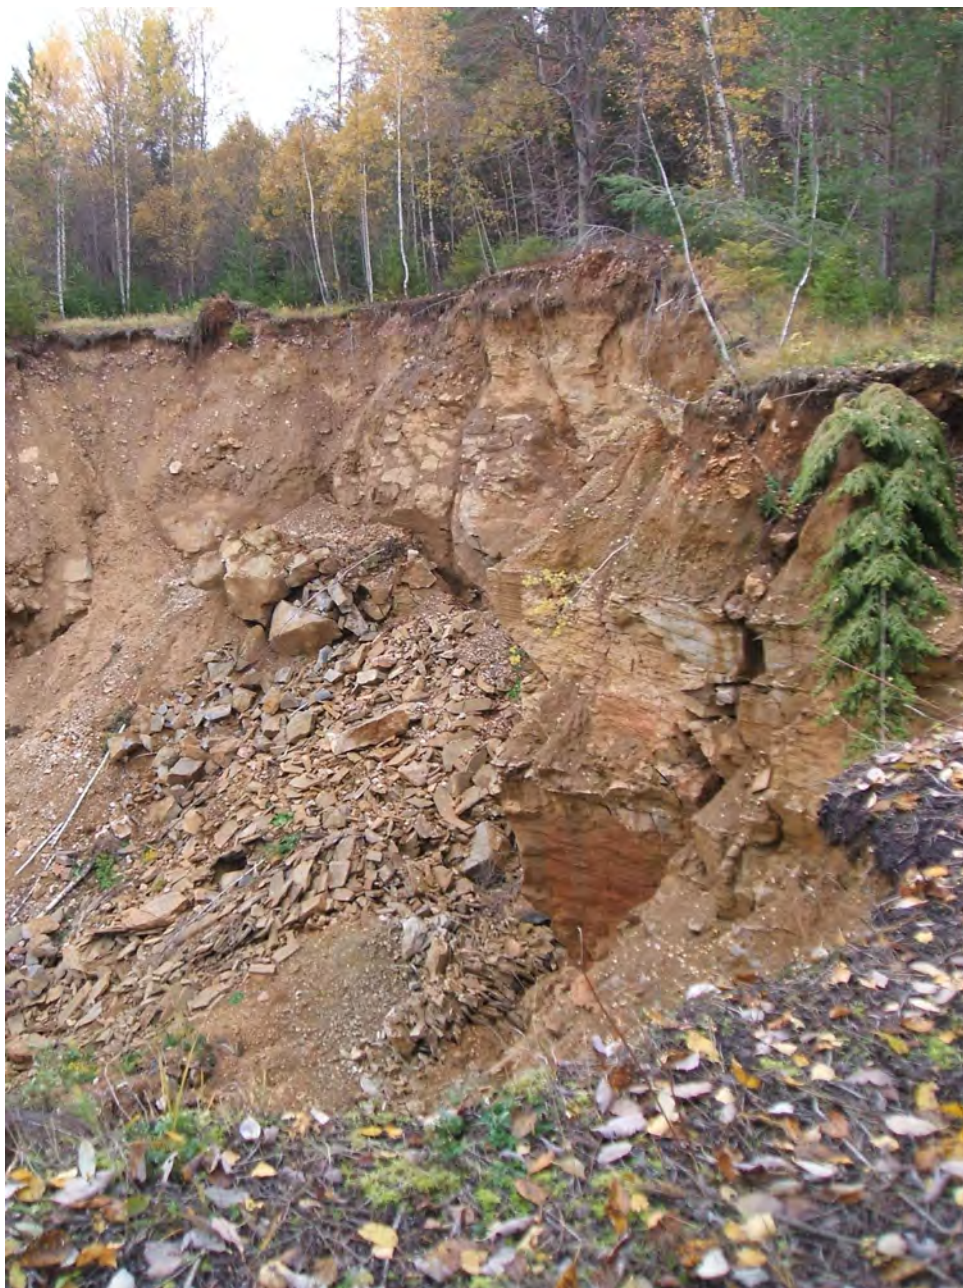
Foto č. 8: Odlučná stena nového závalu

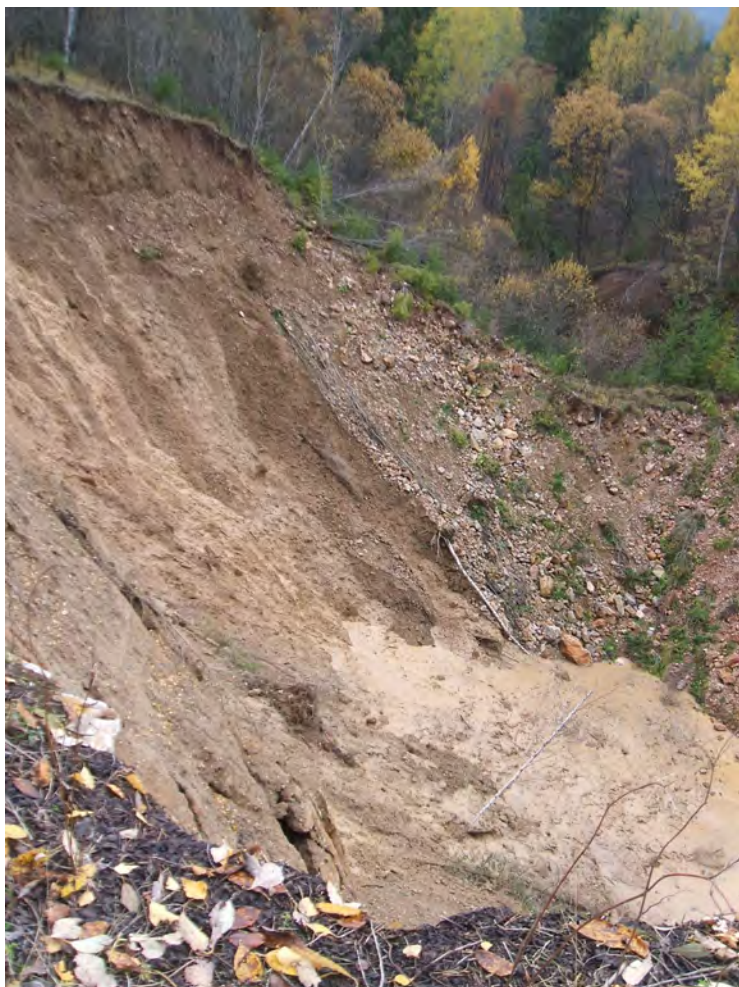
Foto č.9: Čerstvý zosuv po zrážkovej činnosti

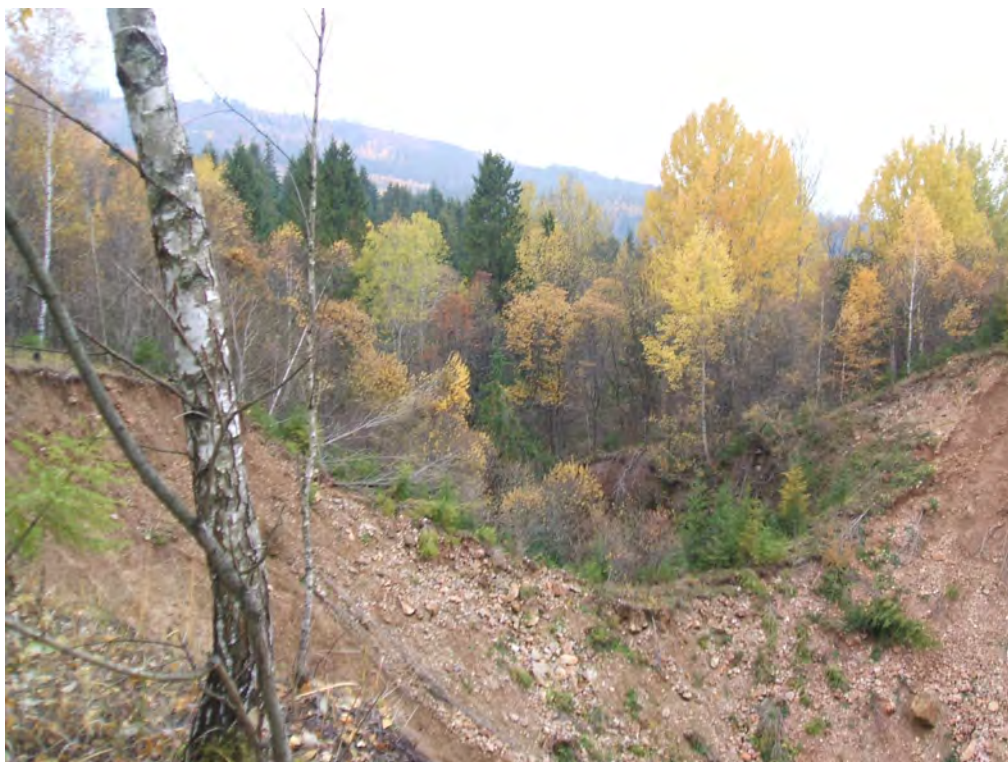
Foto č. 10: V bezprostrednej blízkosti premodelovaného závalu z.9 sa nachádza starý zával

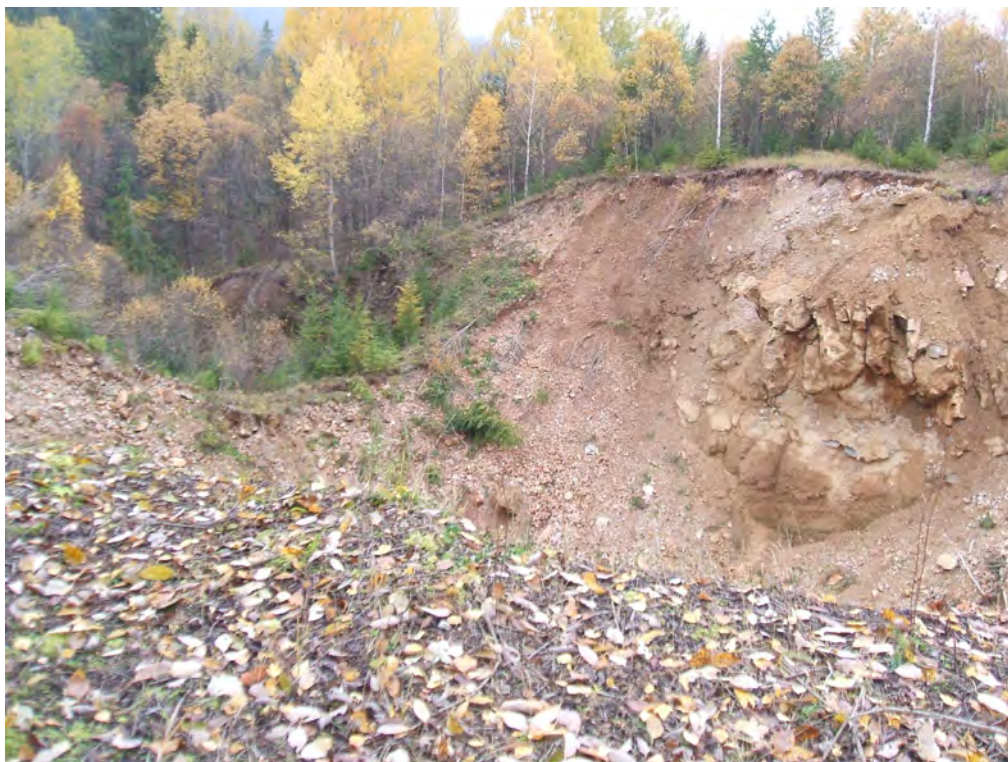
Foto č. 11: Oblasť potenciálneho prepojenia izolovaných závalov do spojeného objektu

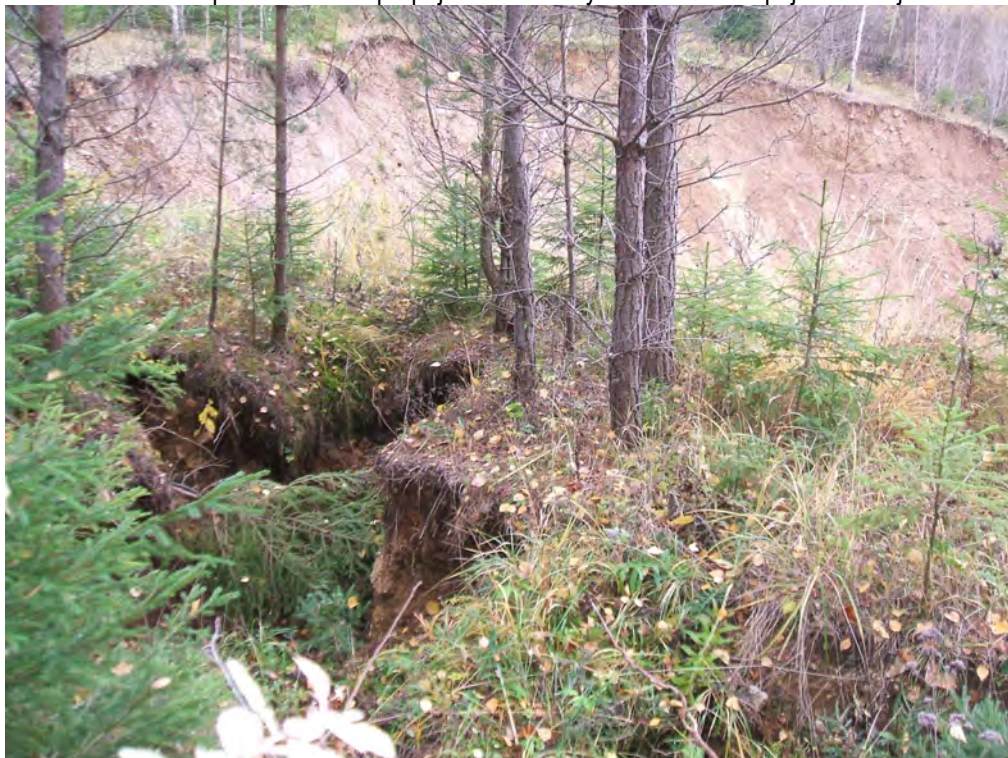
Foto č. 12: Zátrhy na okrajoch závalu siahajú hlboko do lesného porastu

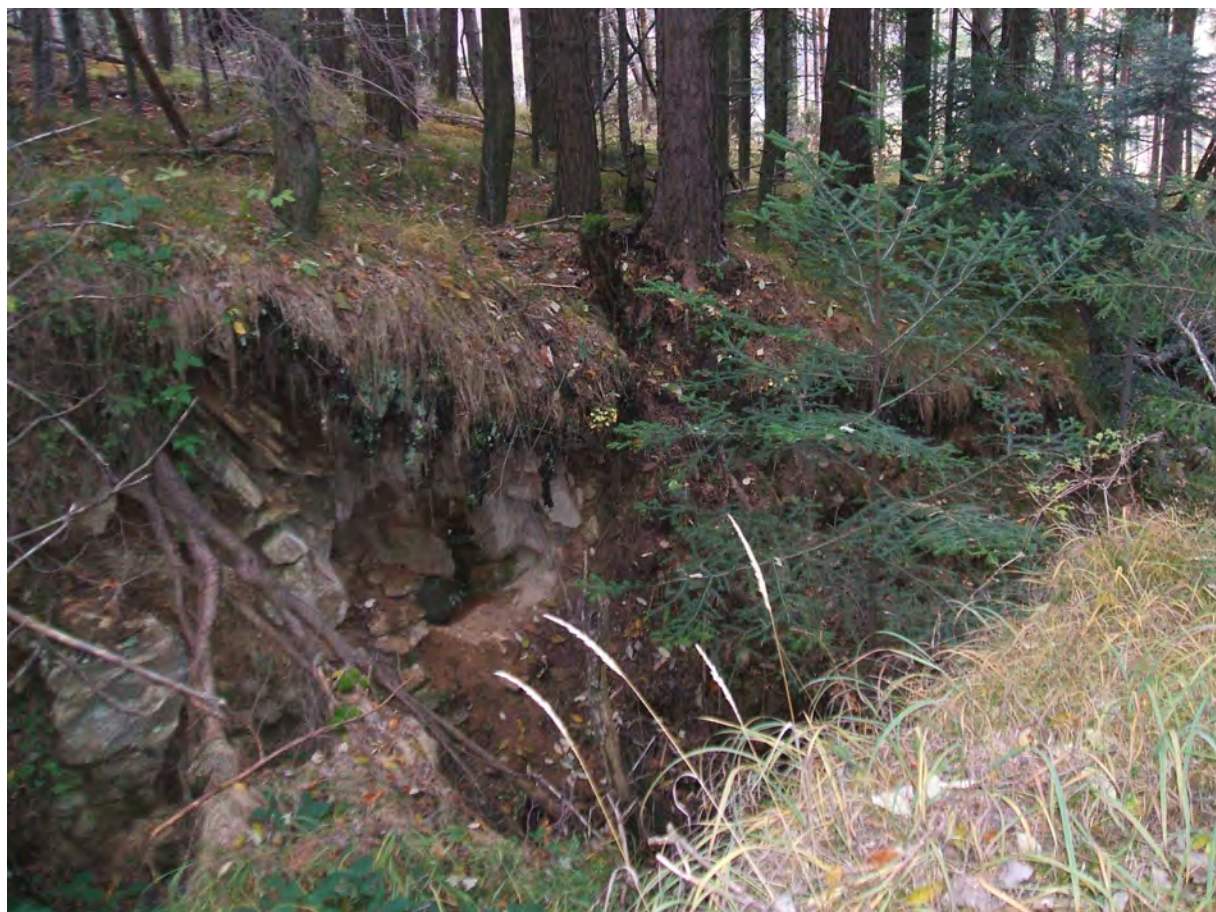
Foto č.13: Zával z.15

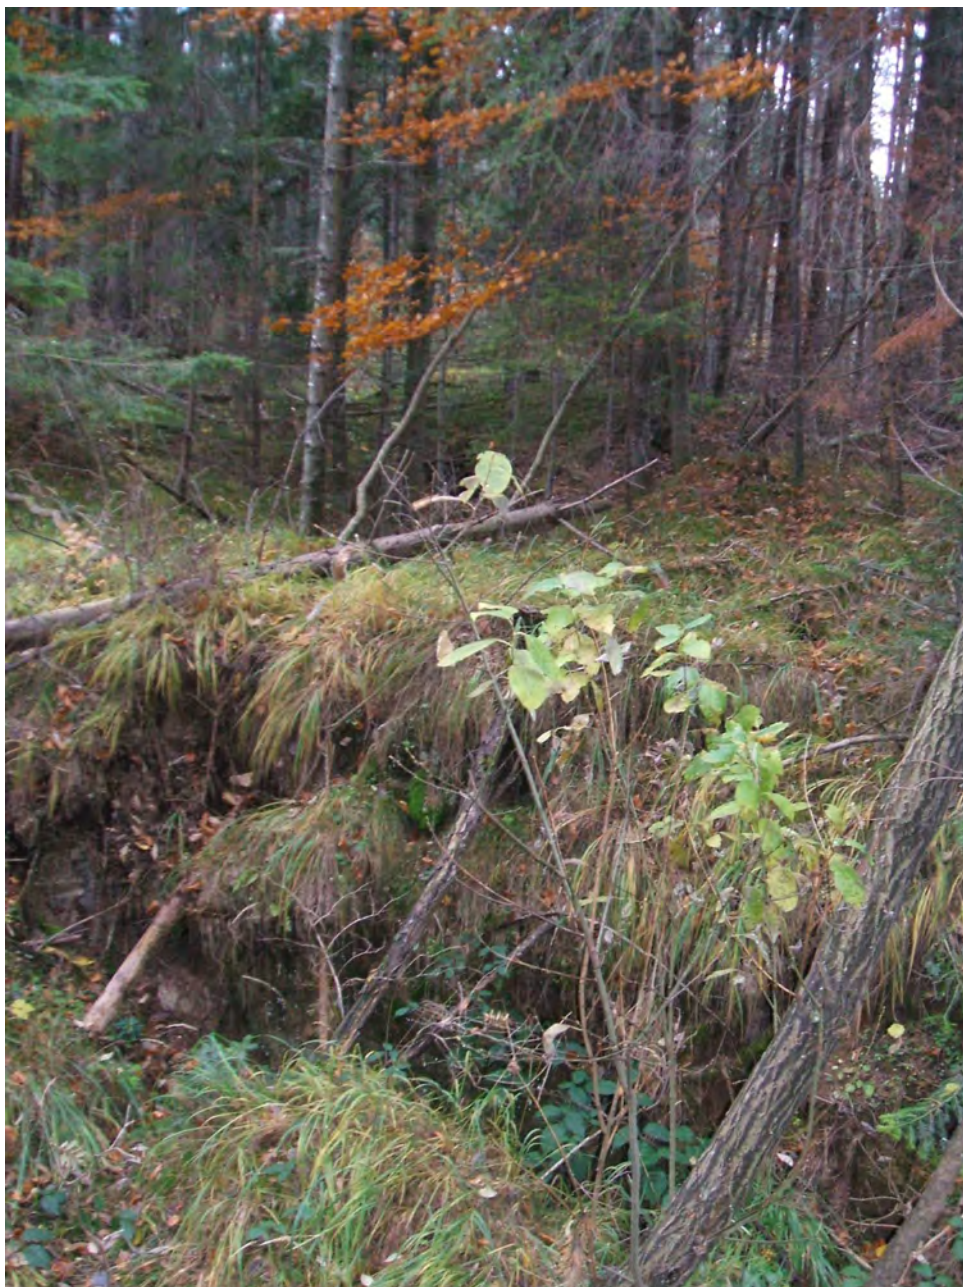
Foto č.14: Pravdepodobný zával z.11, postupne prepájaný so z.15

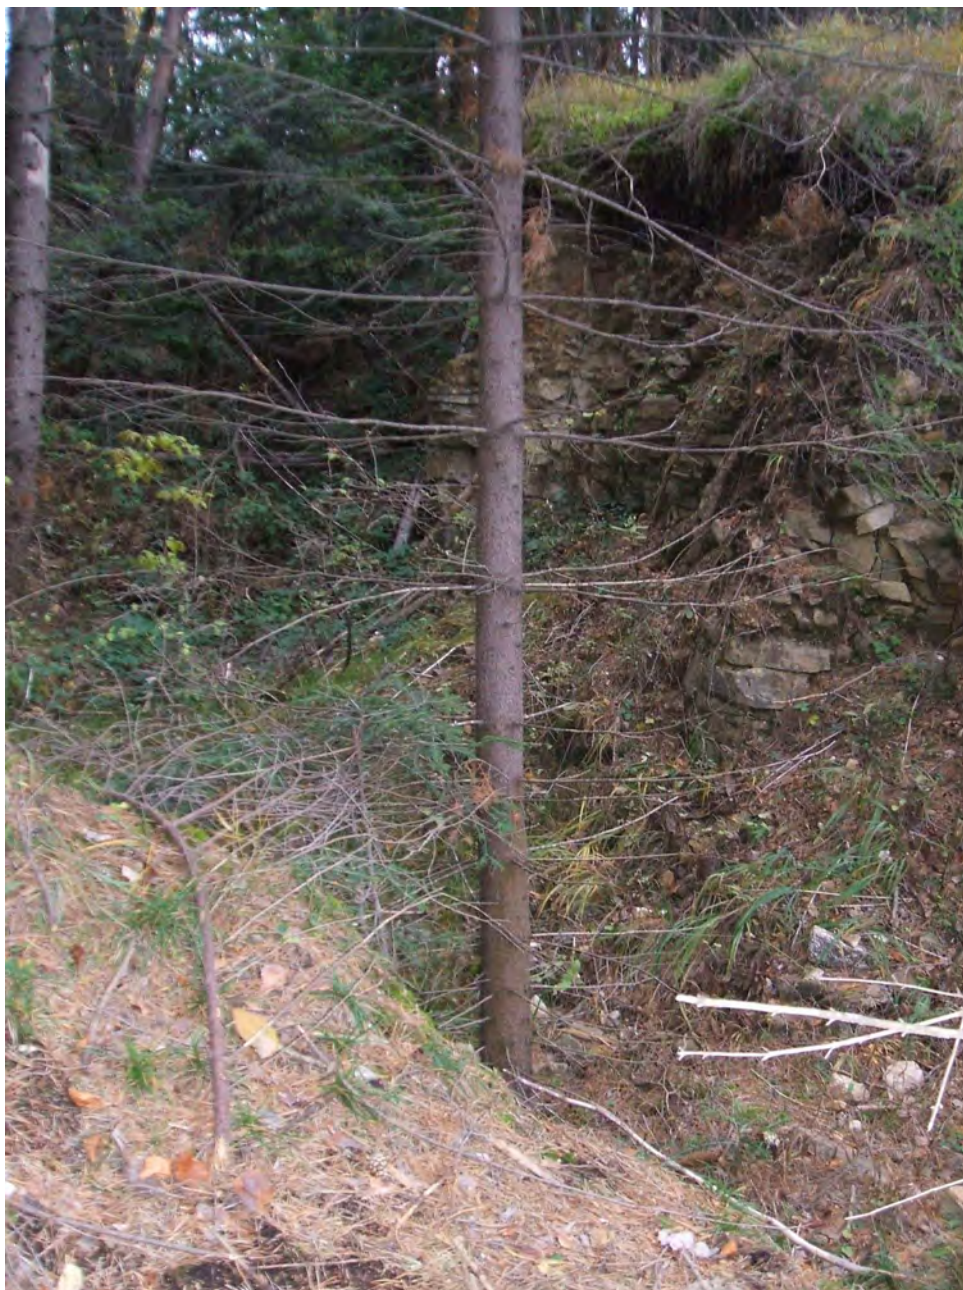
Foto č.15 Pravdepodobný zával z.19 čiastočne prepojený so z.15

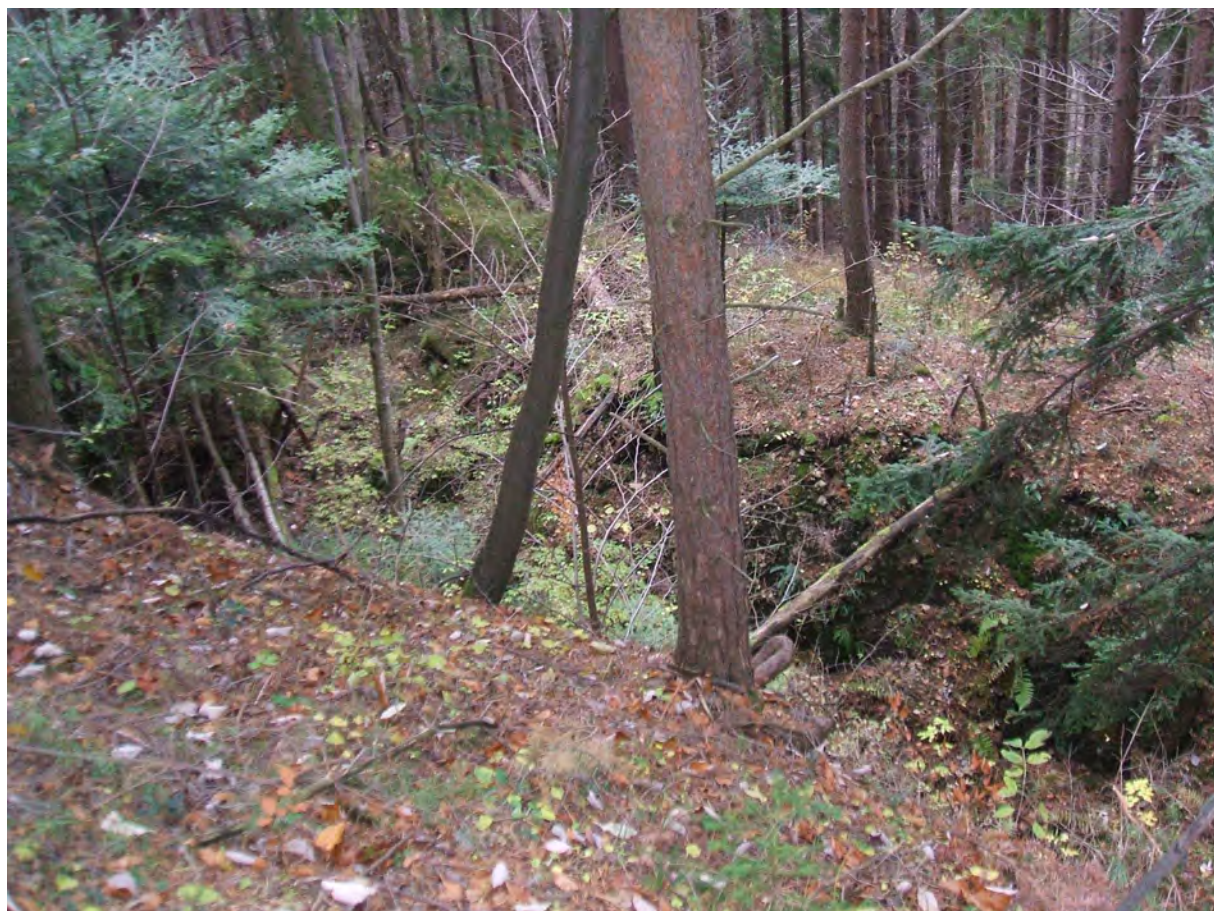
Foto č. 16: Zával vytvára na svahu plošinu

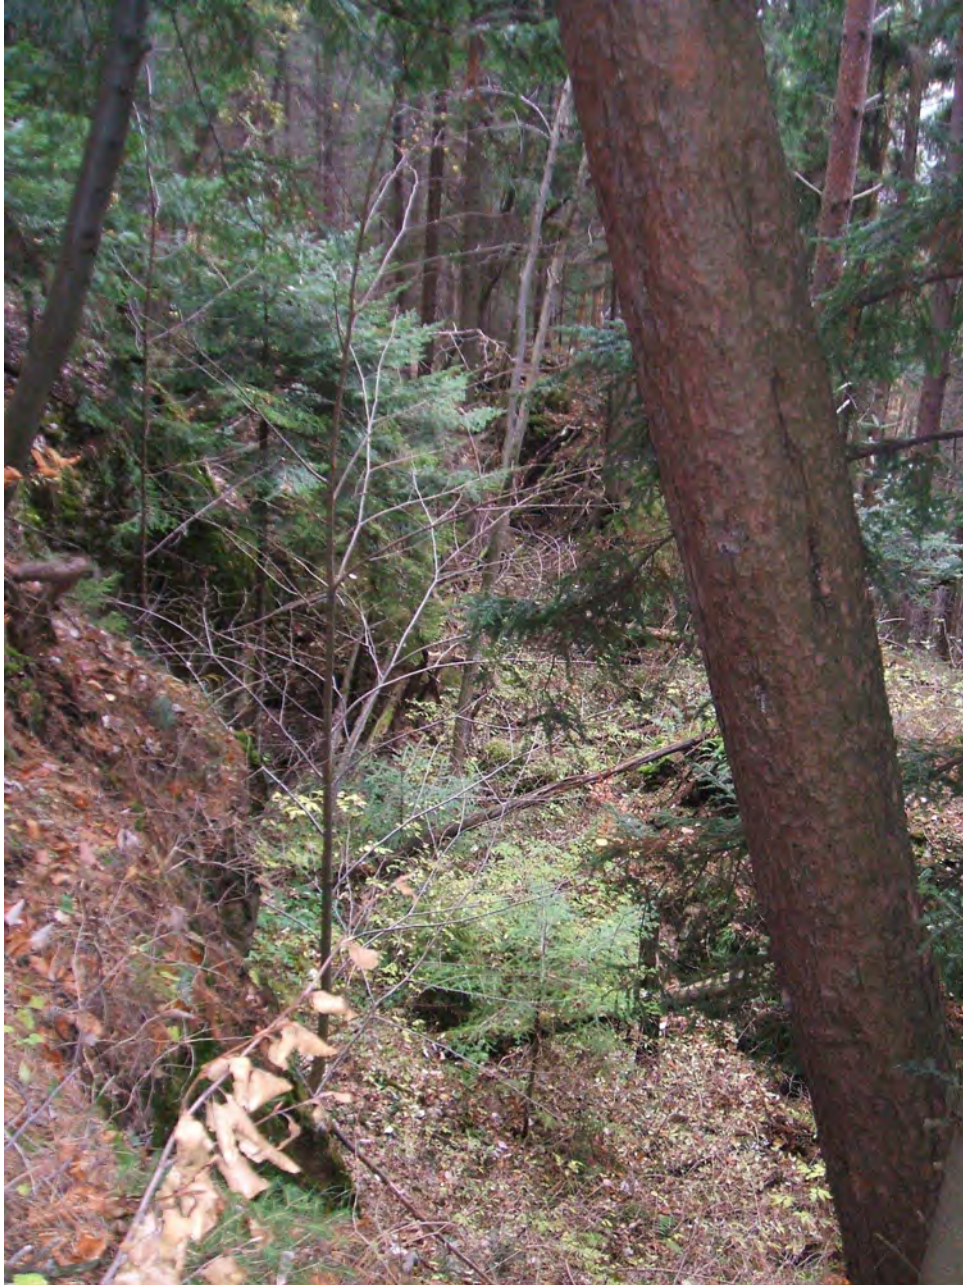
Fotoč. 17: Prevládajúci tvar závalu je líniový, ale má veľa výbežkov

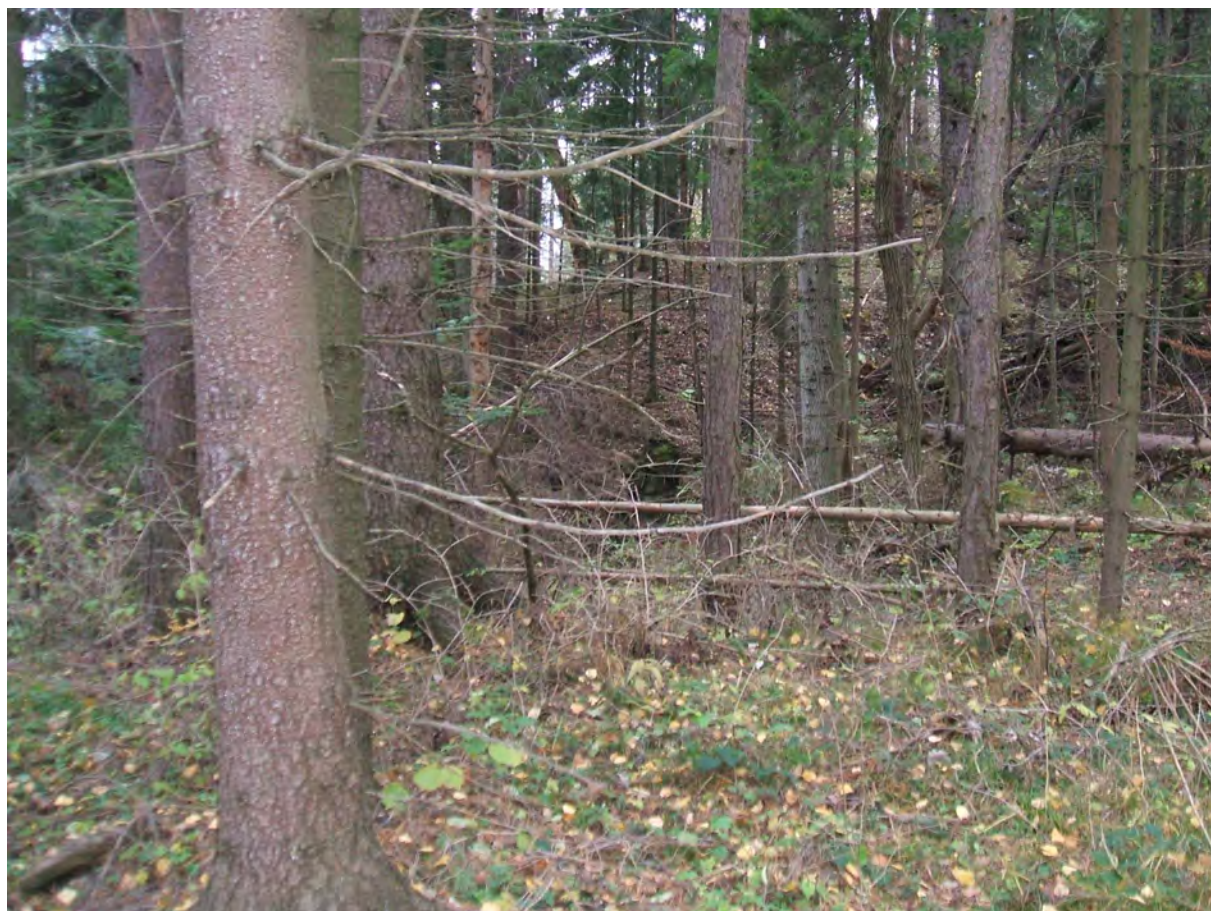
Foto č. 18: Zával vytvára rozvetvené poruchové pásmo na hrebeni
