**Monitoring vplyvov na životné prostredie
v rizikových oblastiach ťažby magnezitu, mastenca
a rudných ložísk**

Čiastková správa za rok 2008

Názov geologickej úlohy: ČMS Geologické faktory
Podsystem 04: Vplyv ťažby nerastov na životné prostredie

Dátum vyhotovenia správy: **marec 2009**

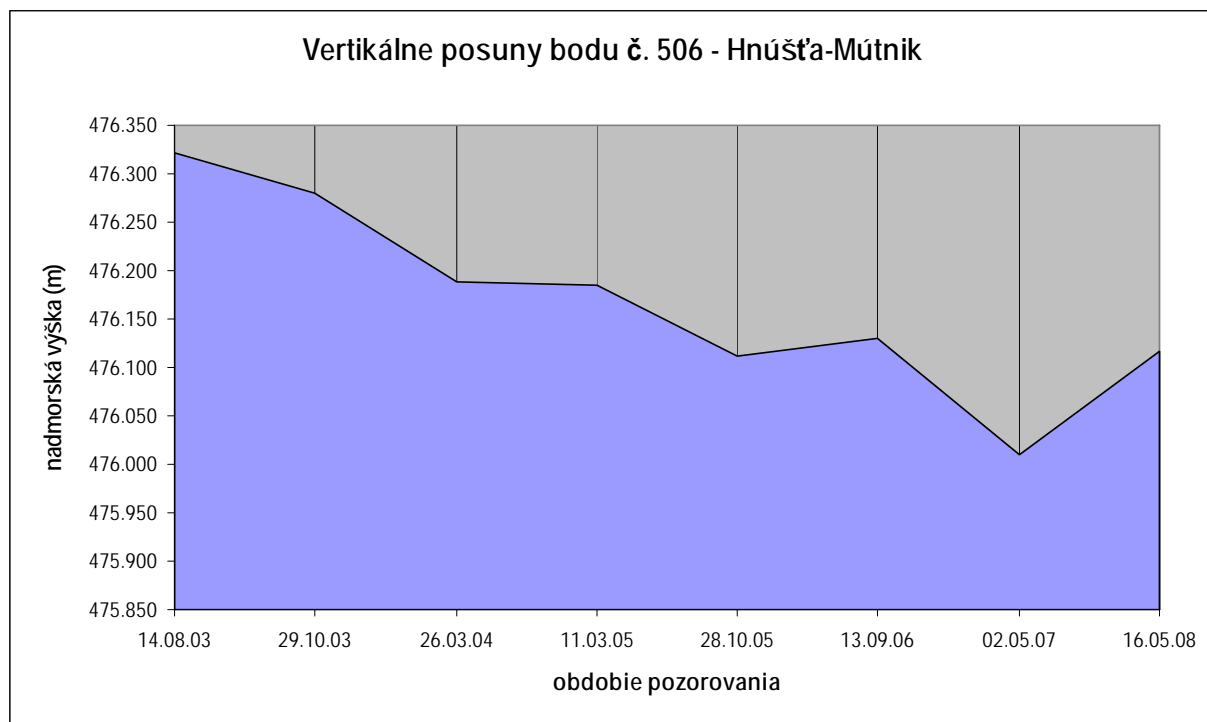
16.05.08 (V ₇)	500.000	500.338	500.311	494.920	491.737	487.180	482.292	478.309	476.116	475.085	471.653	nenájdenný
V ₇ - V ₆ (mm)	0.0	0.0	0.0	-4.0	-7.0	1.0	10.0	109.0	106.0	111.0	119.0	
V ₇ - V ₀ (mm)	0.0	-2.0	-1.0	-386.0	-46.0	-35.0	-71.0	-110.0	-206.0	-162.0	-106.0

Obr. 3: Graf vertikálnych posunov bodu č.506 na úseku štátnej cesty Mútnik - Polom

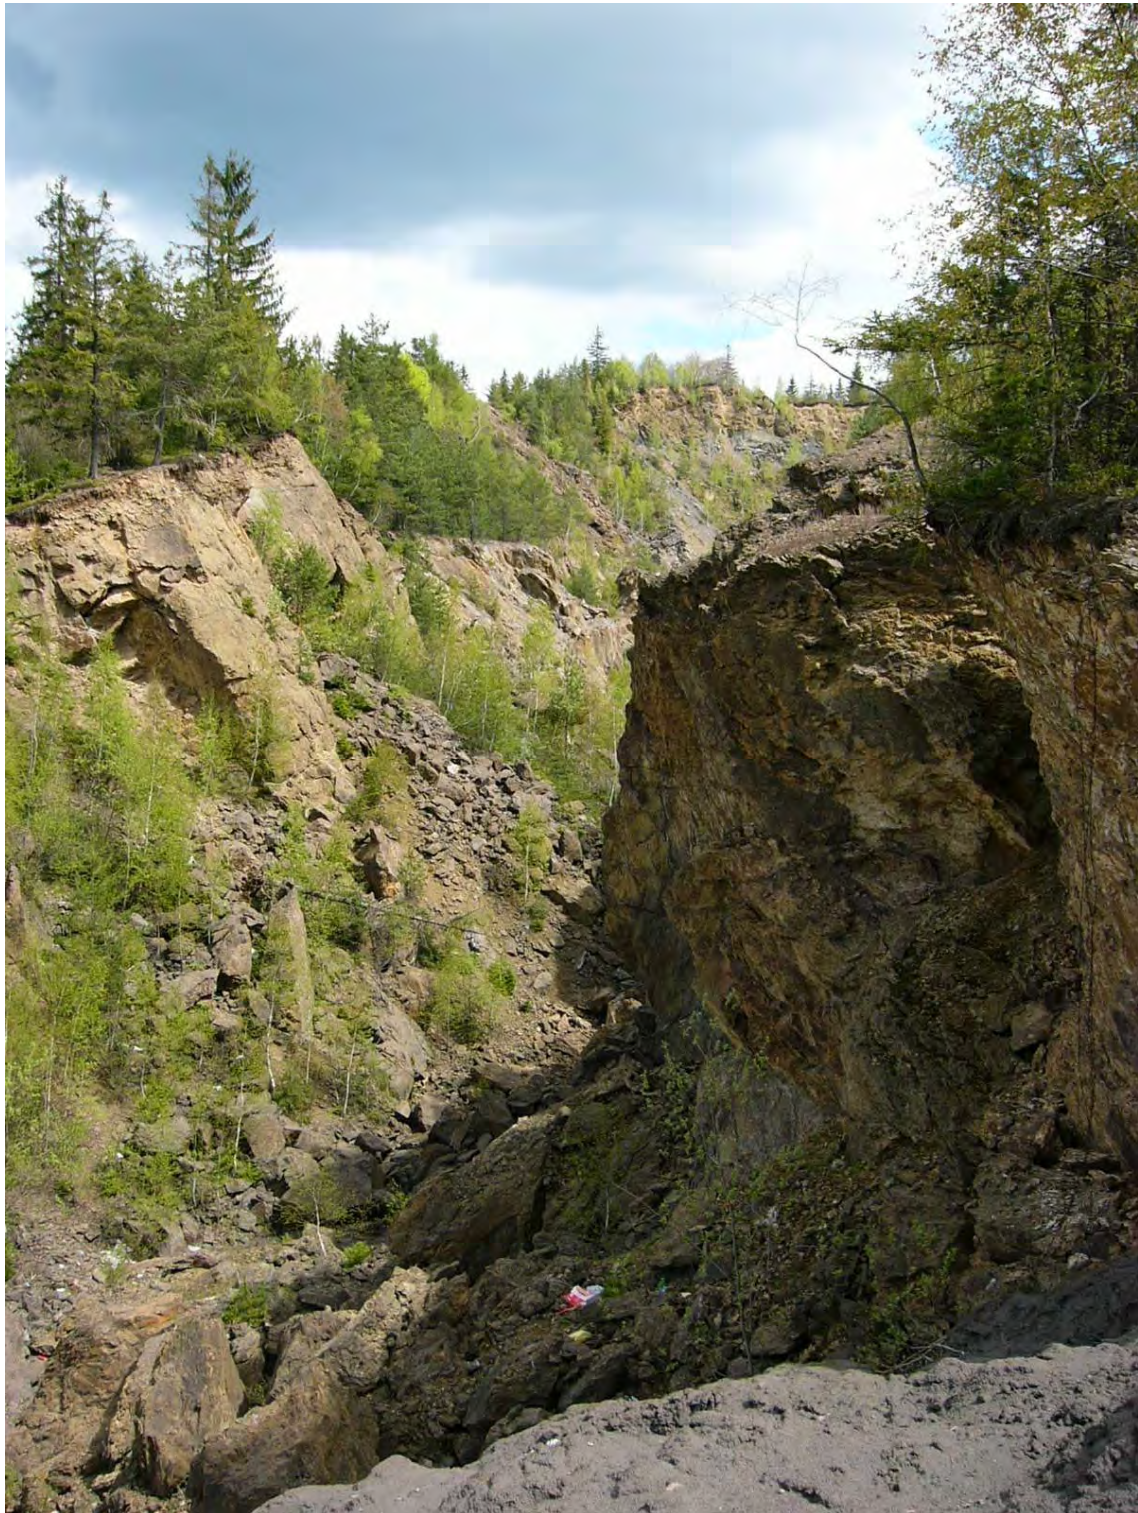
Obr. 37: Lokalita Rudňany. Závalové pásmo na file Drofďiak. Pohľad od prepadnutej starej cesty na Porá smerom na V. Foto: P. Baláň, 12.5.2005.

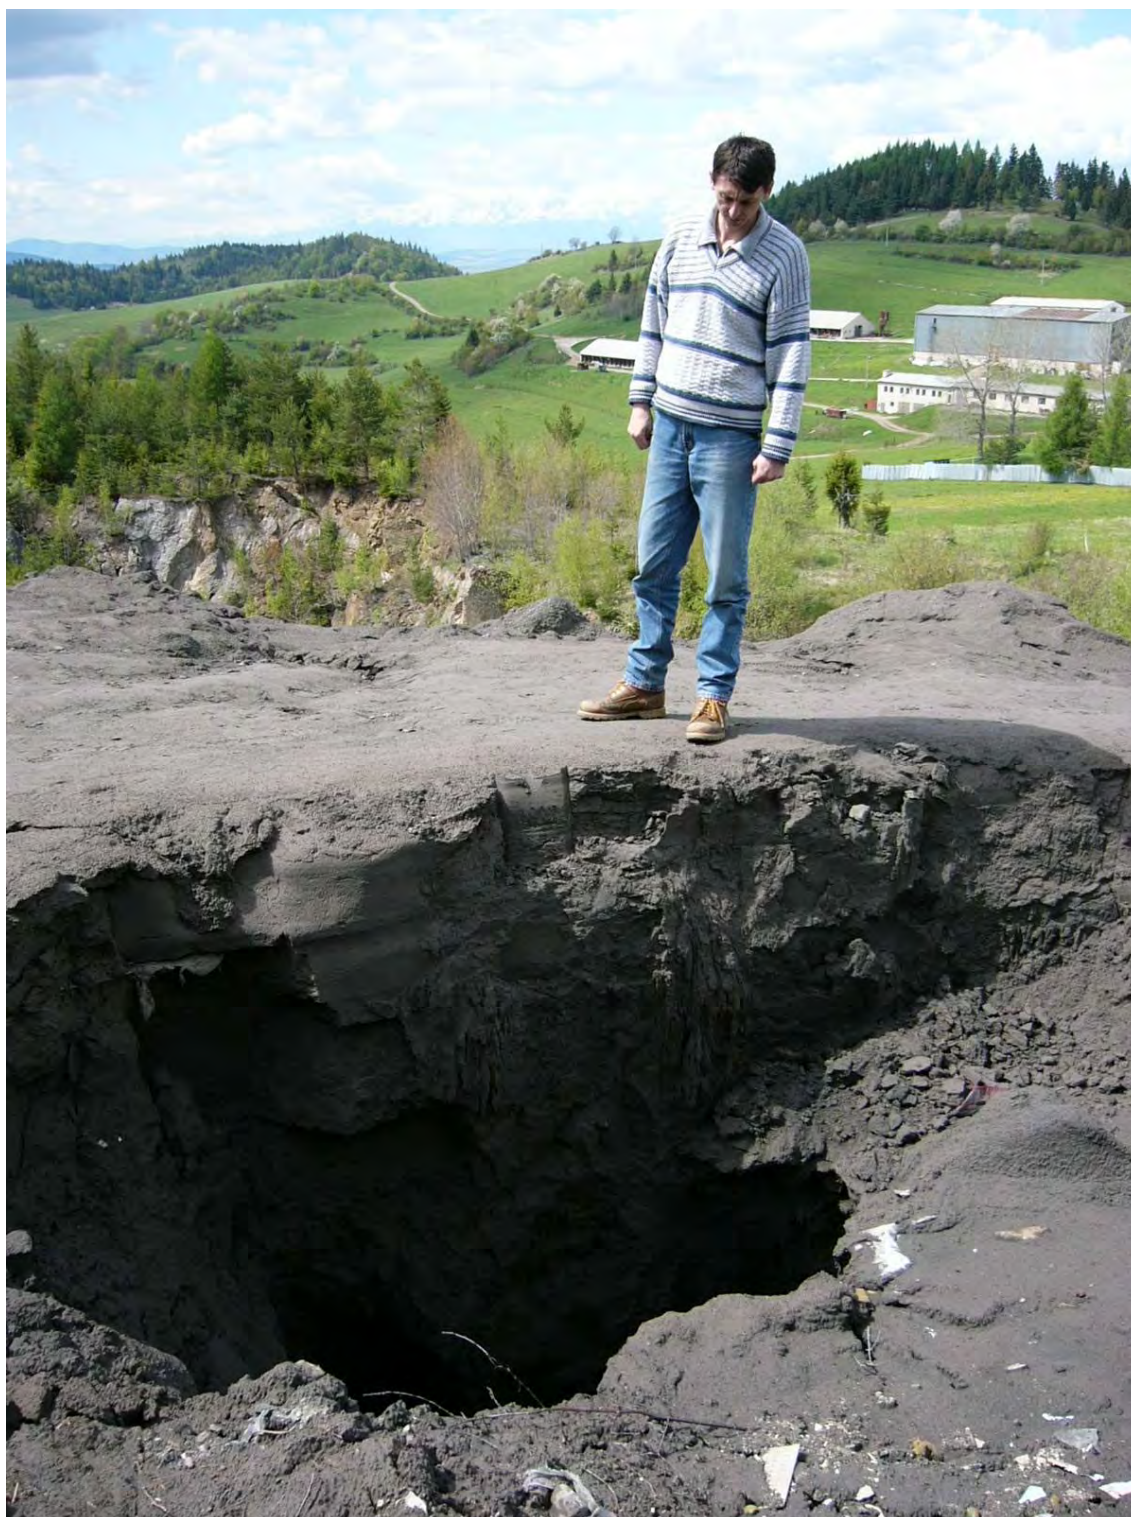
Obr. 38: Lokalita Rud aný. Závalové pásmo fiily Drofkdiak pri Porá i zaváflané elektrárenským popol ekom.
Foto: P. Baláfi, 12.5.2005.

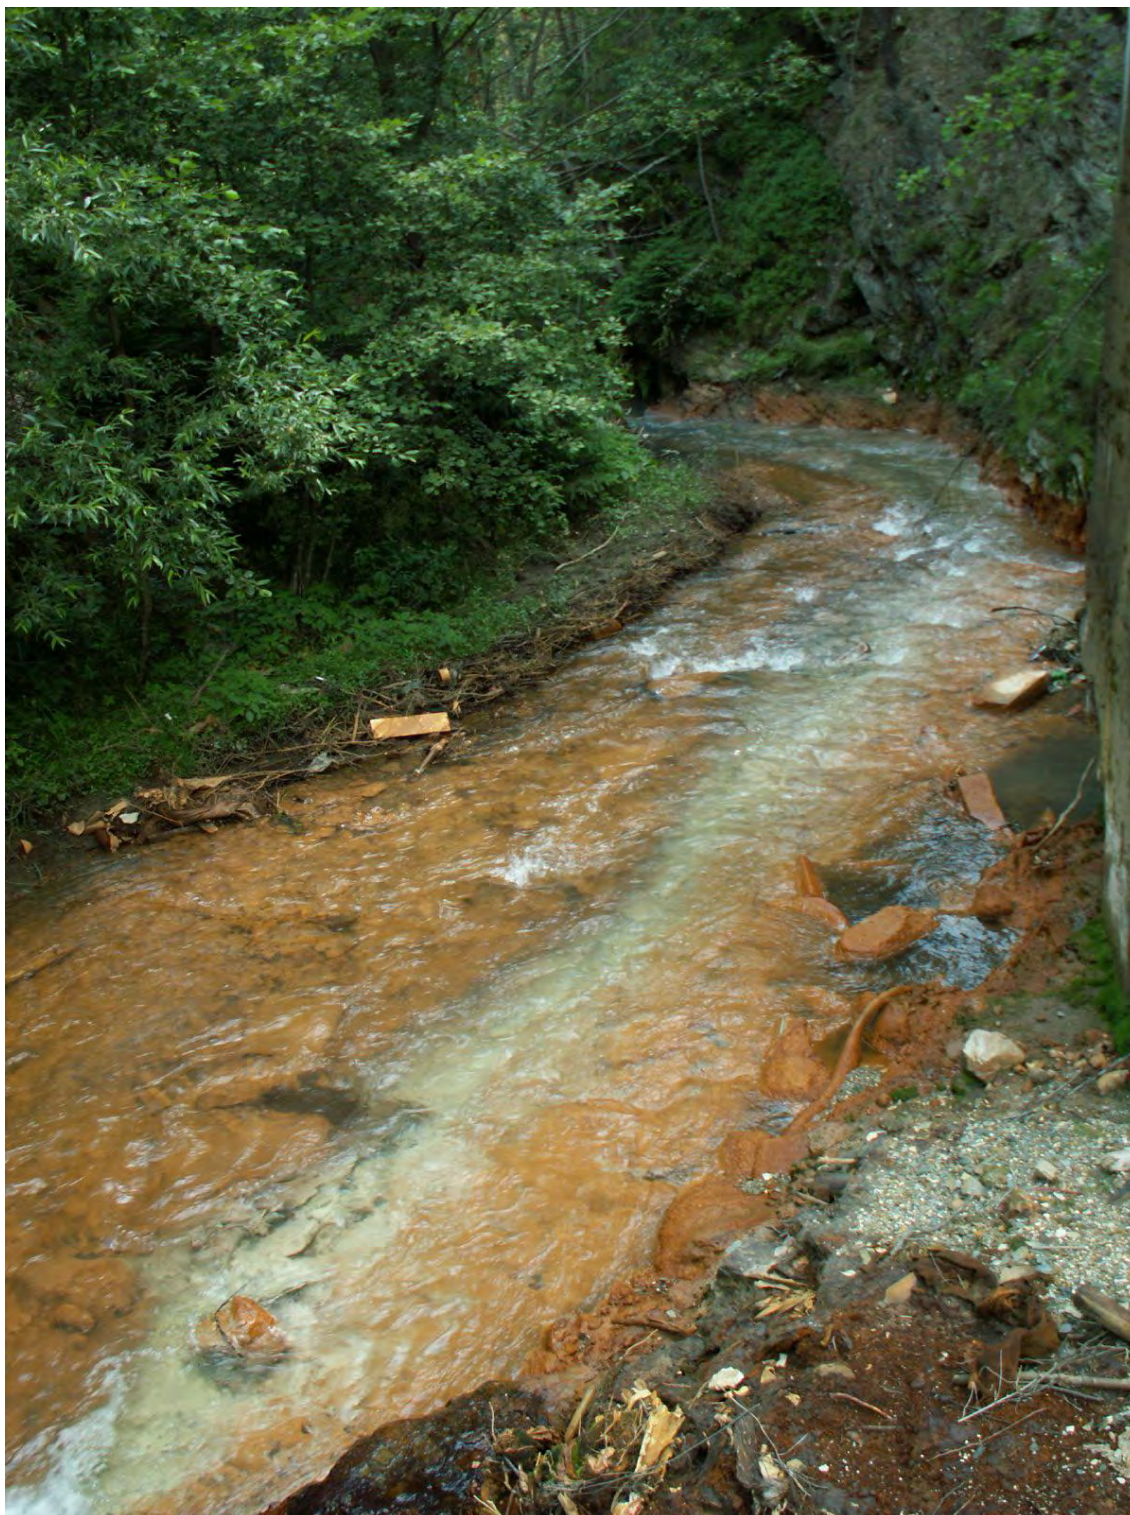
Obr. 53: Lokalita Smolník. Tvorba okrov na dne Smolníckeho potoka pod -achtou Pech. Foto: P. Bajto-, 30.6.2008.

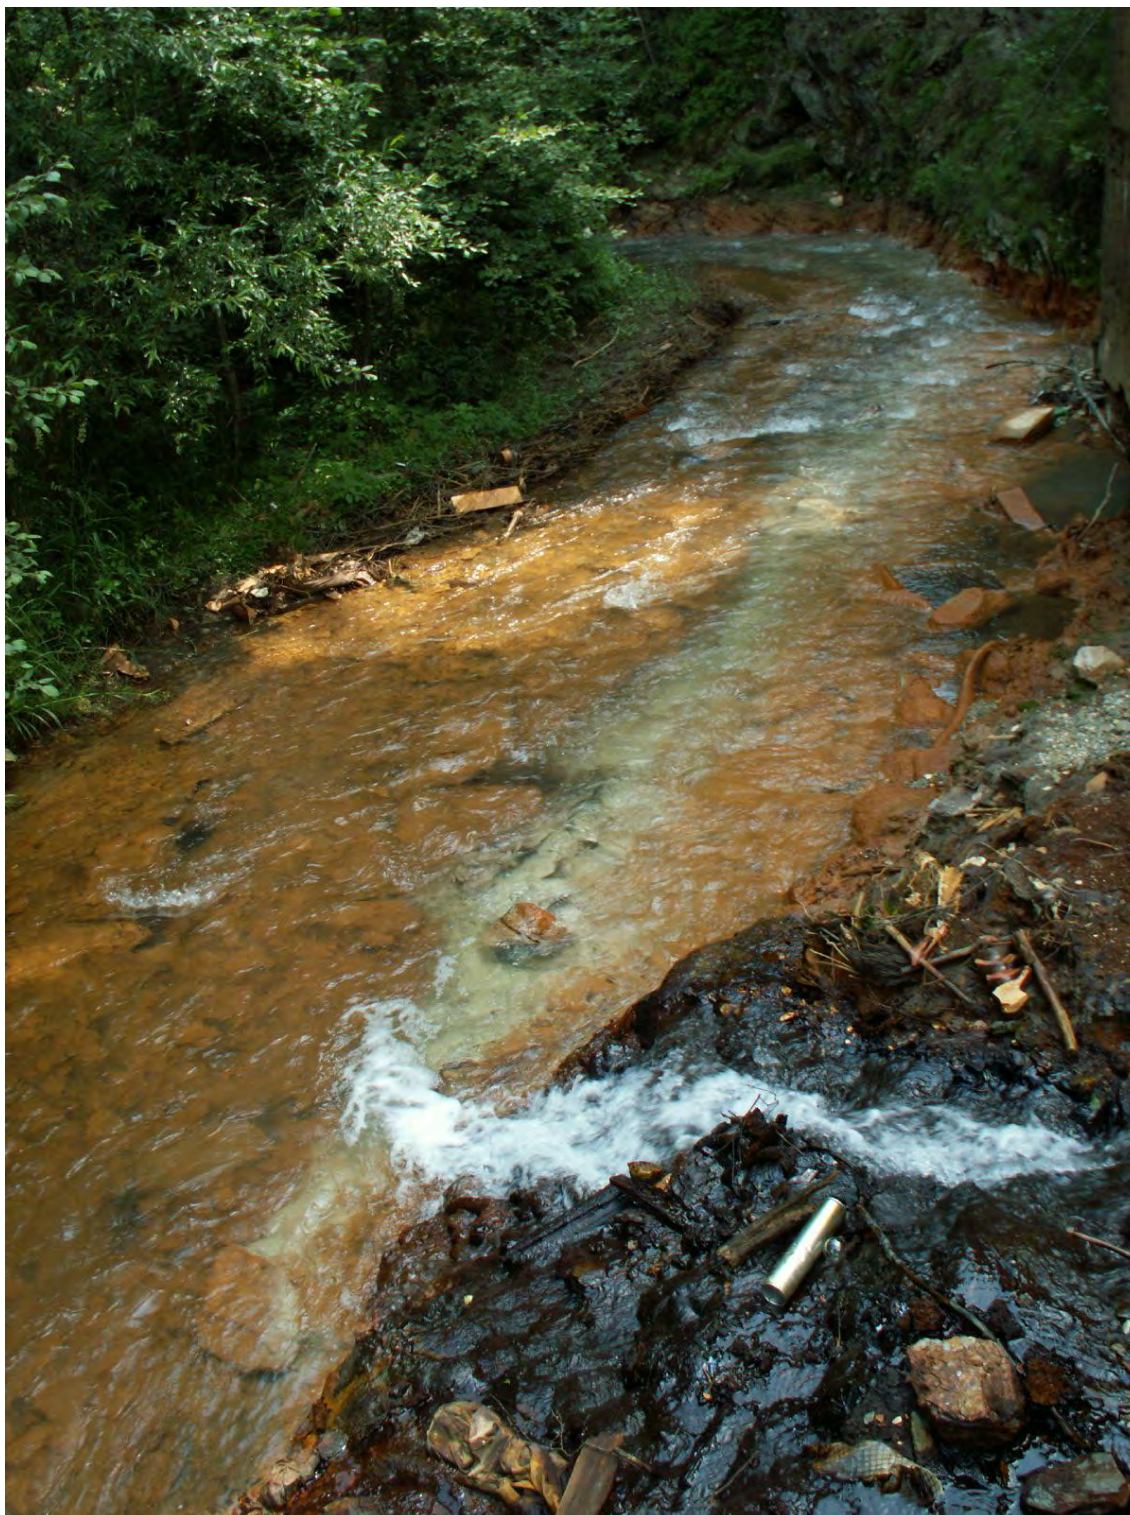
Obr. 54: Lokalita Smolník. Tvorba okrov na dne Smolníckeho potoka pod -achtou Pech. Foto: P. Bajto-, 30.6.2008.

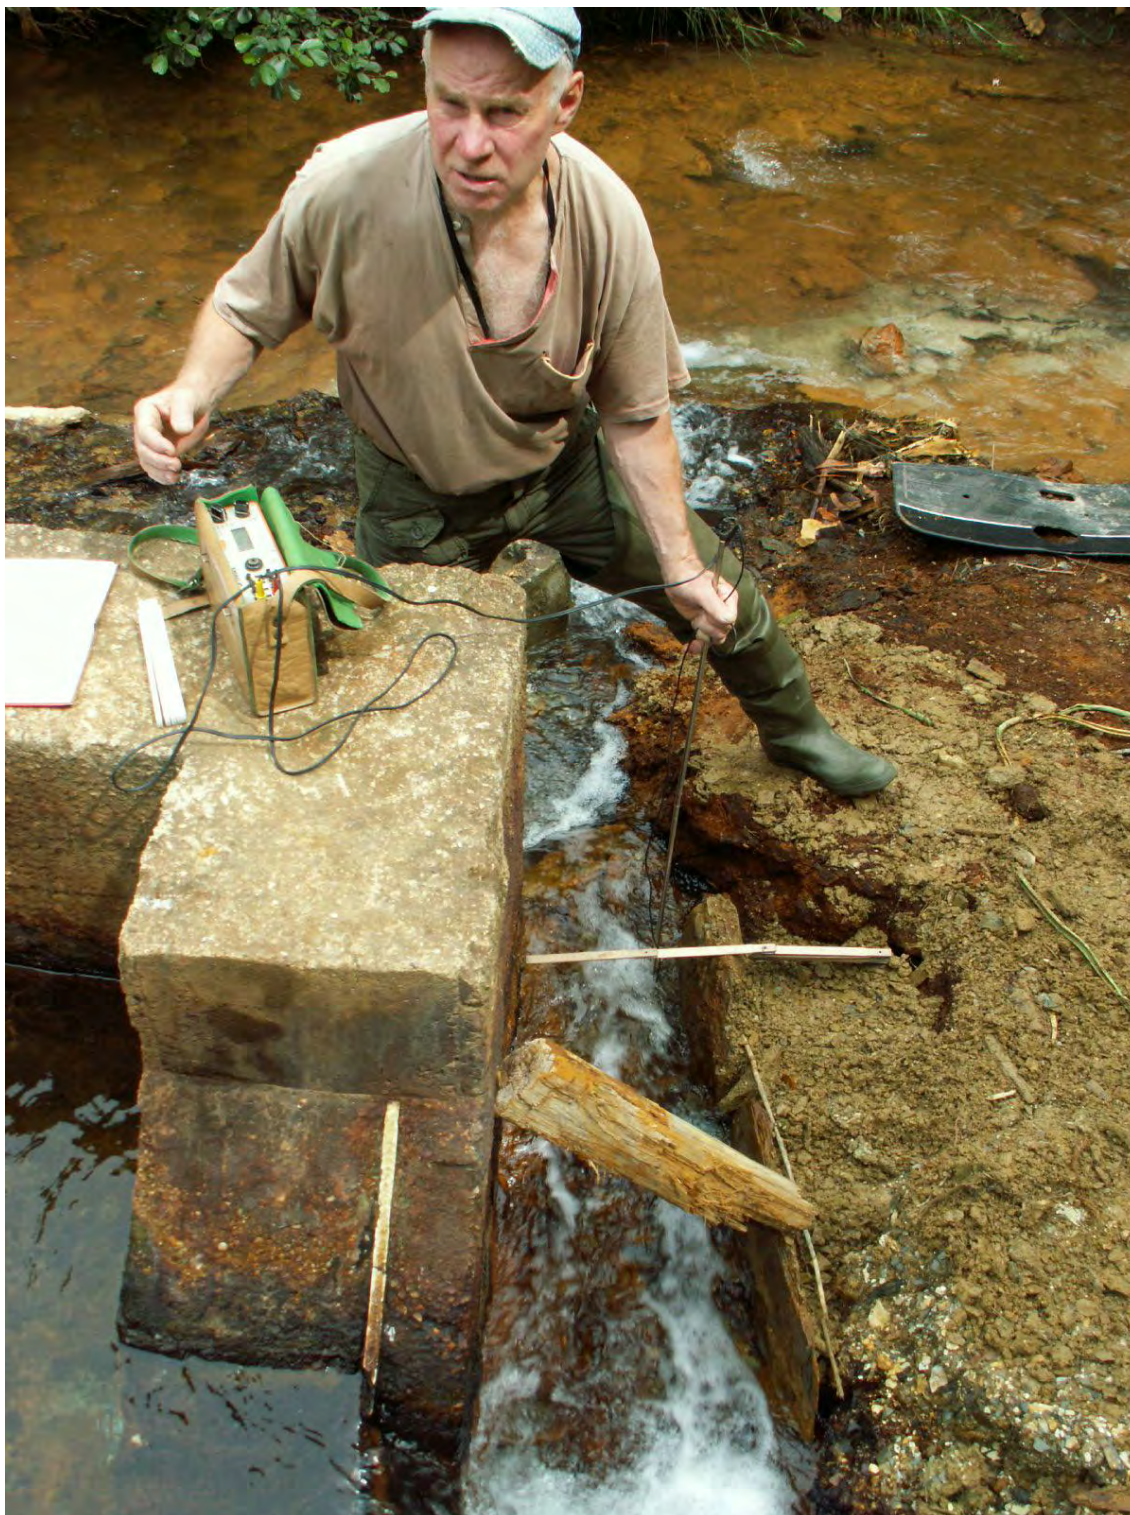
Obr. 57: Lokalita Smolník. Detail merného objektu banskej vody –achty Pech. Pre po–kodenie prelivovej hrany je nemožné merať pomocou výšky prepadu, pre nevhodné osadenie objektu je nemožné merať do nádoby. Improvizované hydrometrické merania J. Blahuta. Foto: P. Bajtoš, 30.6.2008.

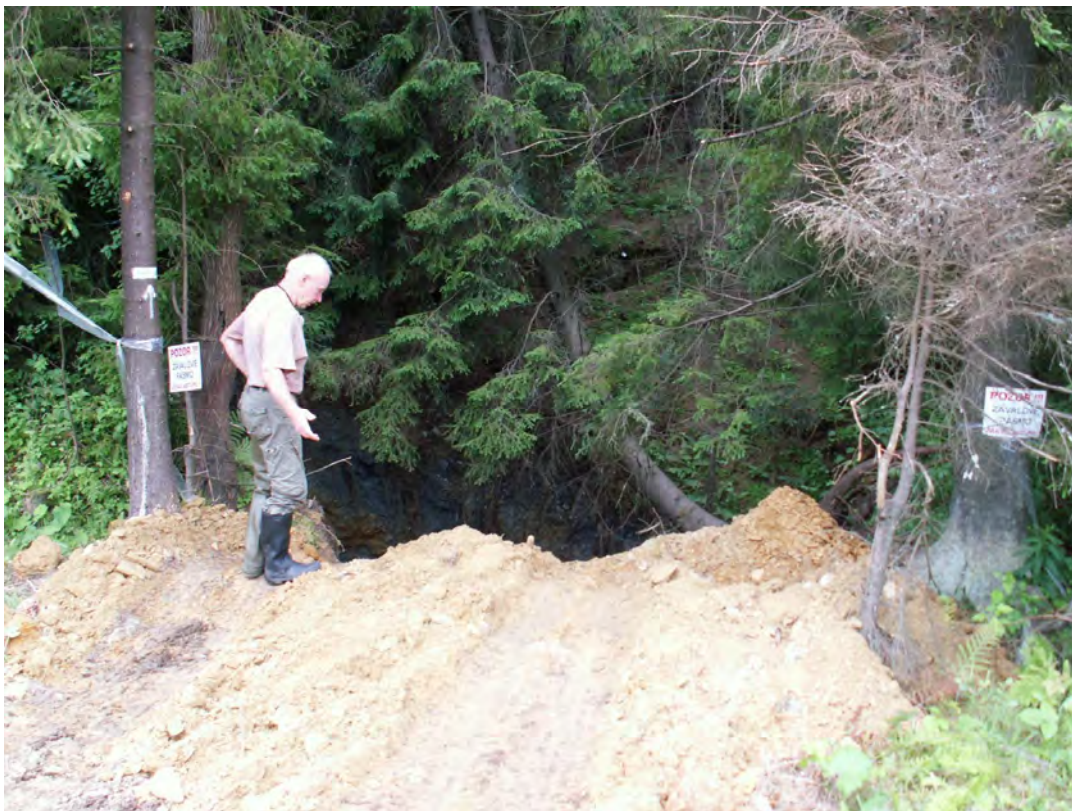
Obr. 63: Lokalita Smolník. Nový zával pri ceste nad odkaliskom likvidovaný zasypávaním. Foto: P. Bajto-, 30.6.2008.

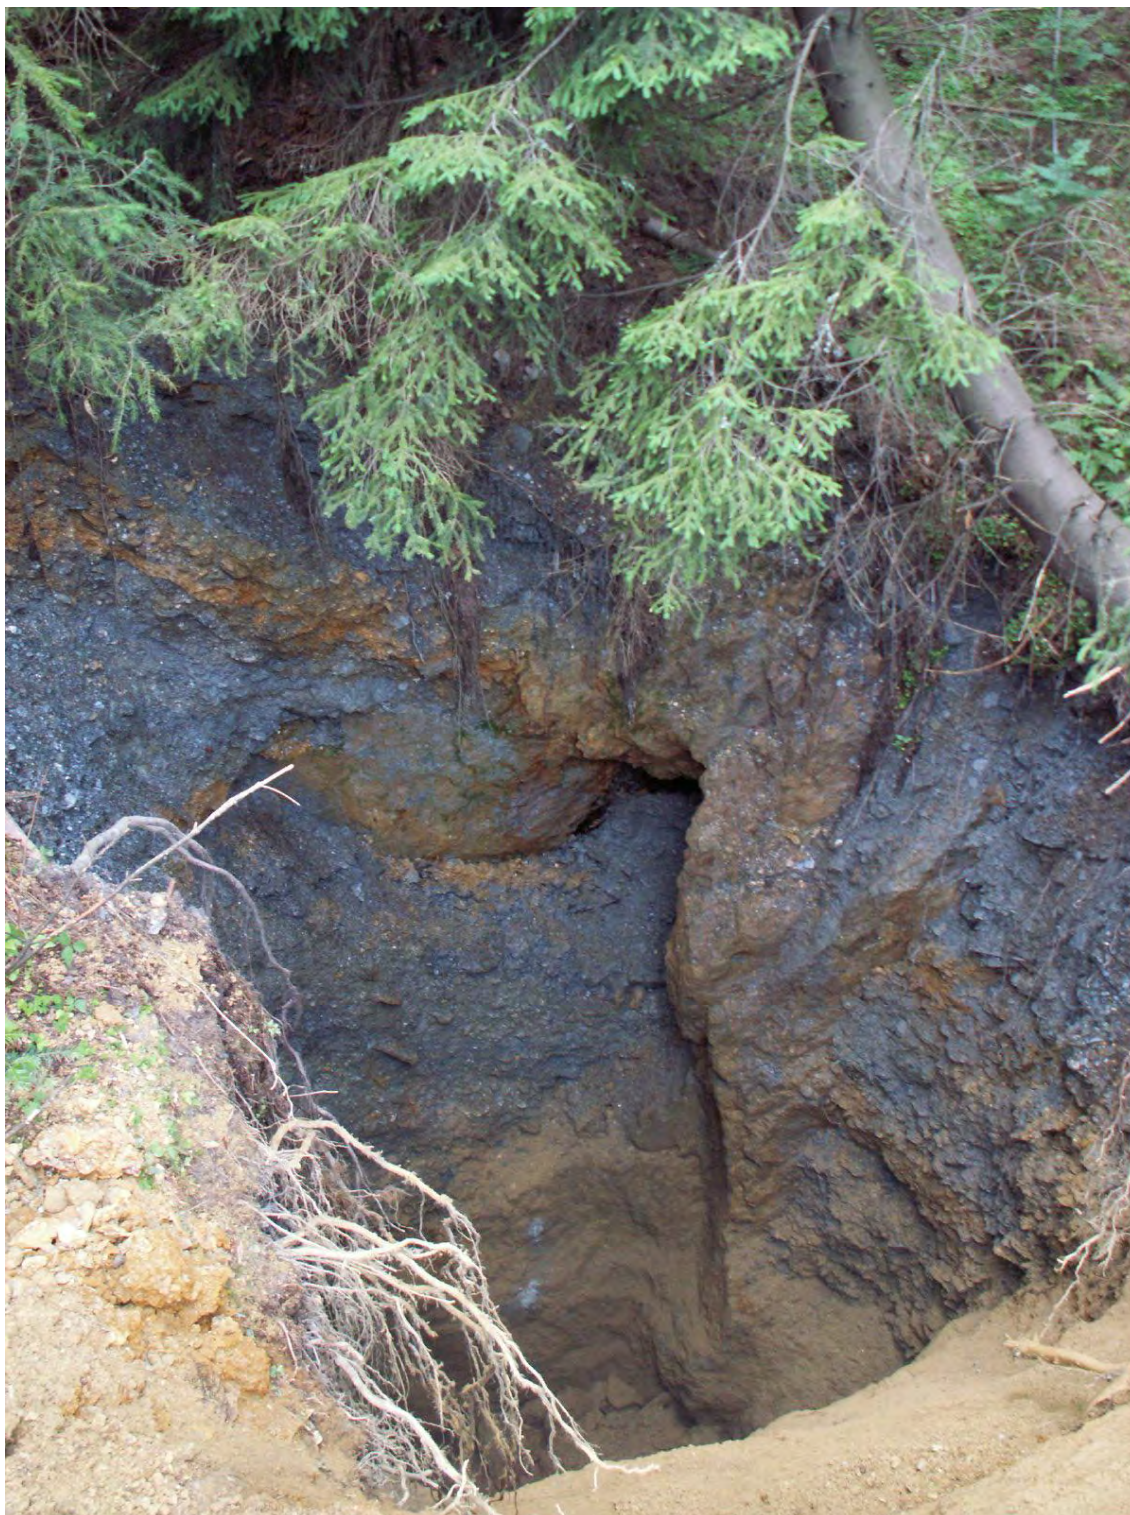
Obr. 65: Lokalita Smolník. Nový zával pri ceste nad odkaliskom ó komín h bky vy-e 4 m s ústím 3,5x3 m. Foto: P. Bajto-, 30.6.2008.

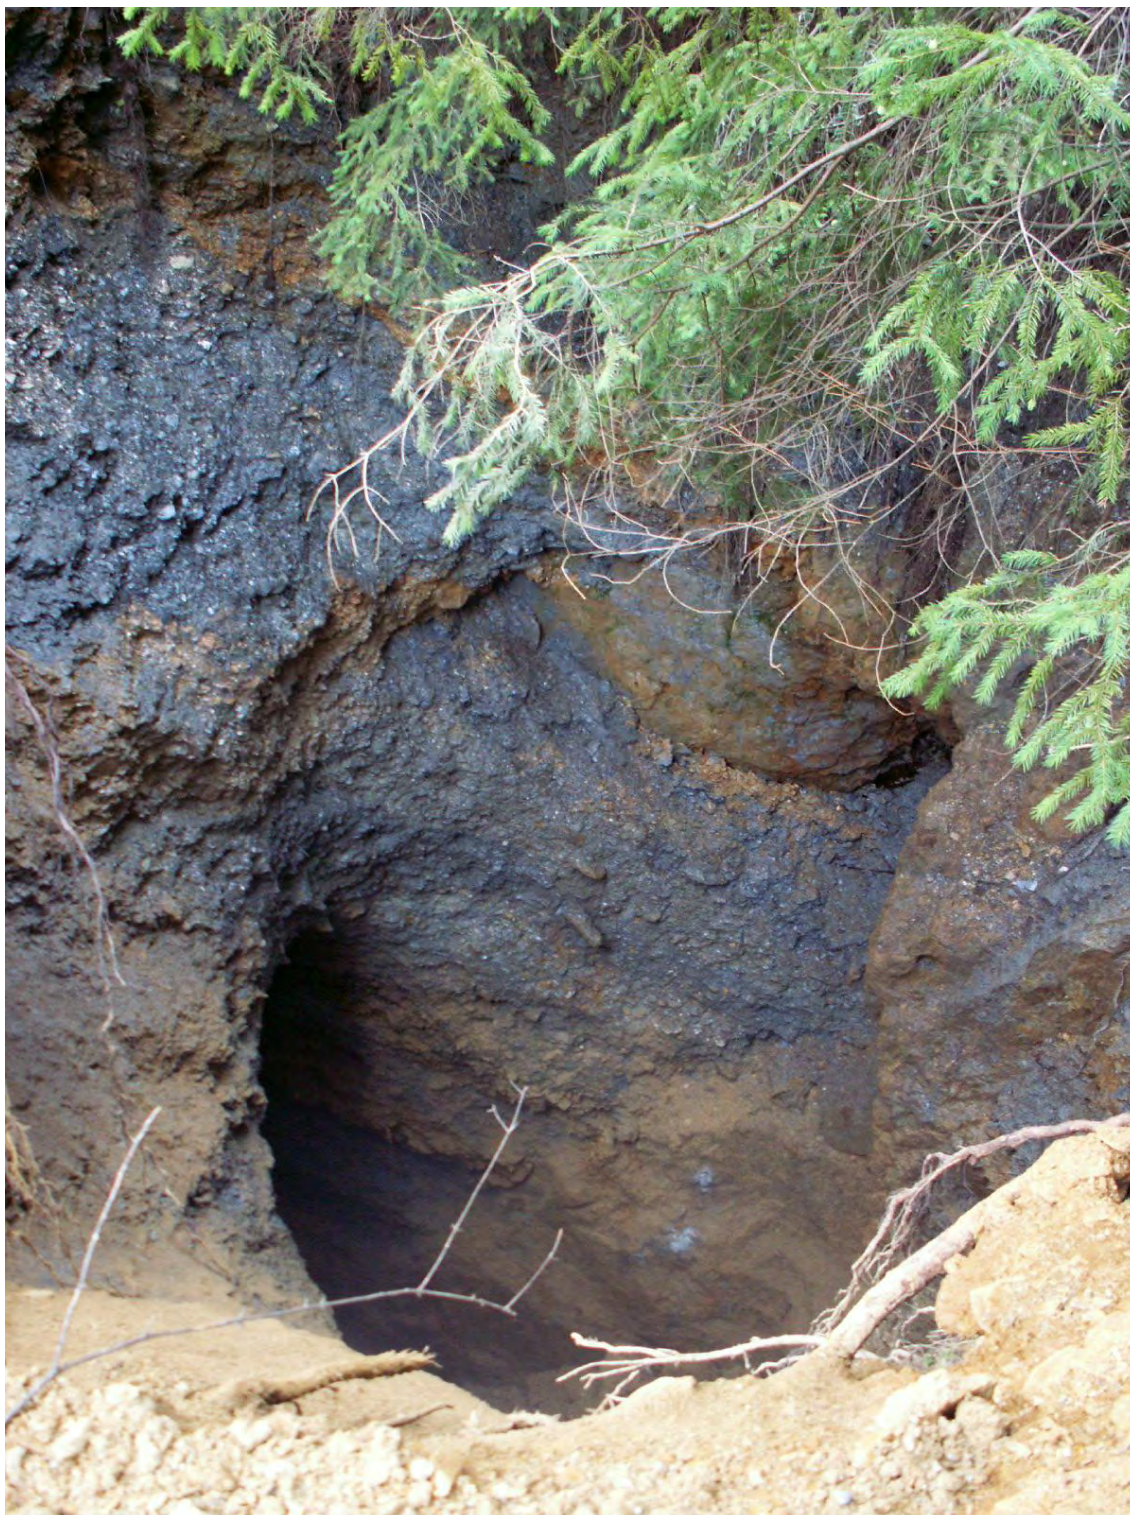
Obr. 66: Lokalita Smolník. Nový zával pri ceste nad odkaliskom - komín h bky vy-e 4 m s ústím 3,5x3 m. Foto: P. Bajto-, 30.6.2008.

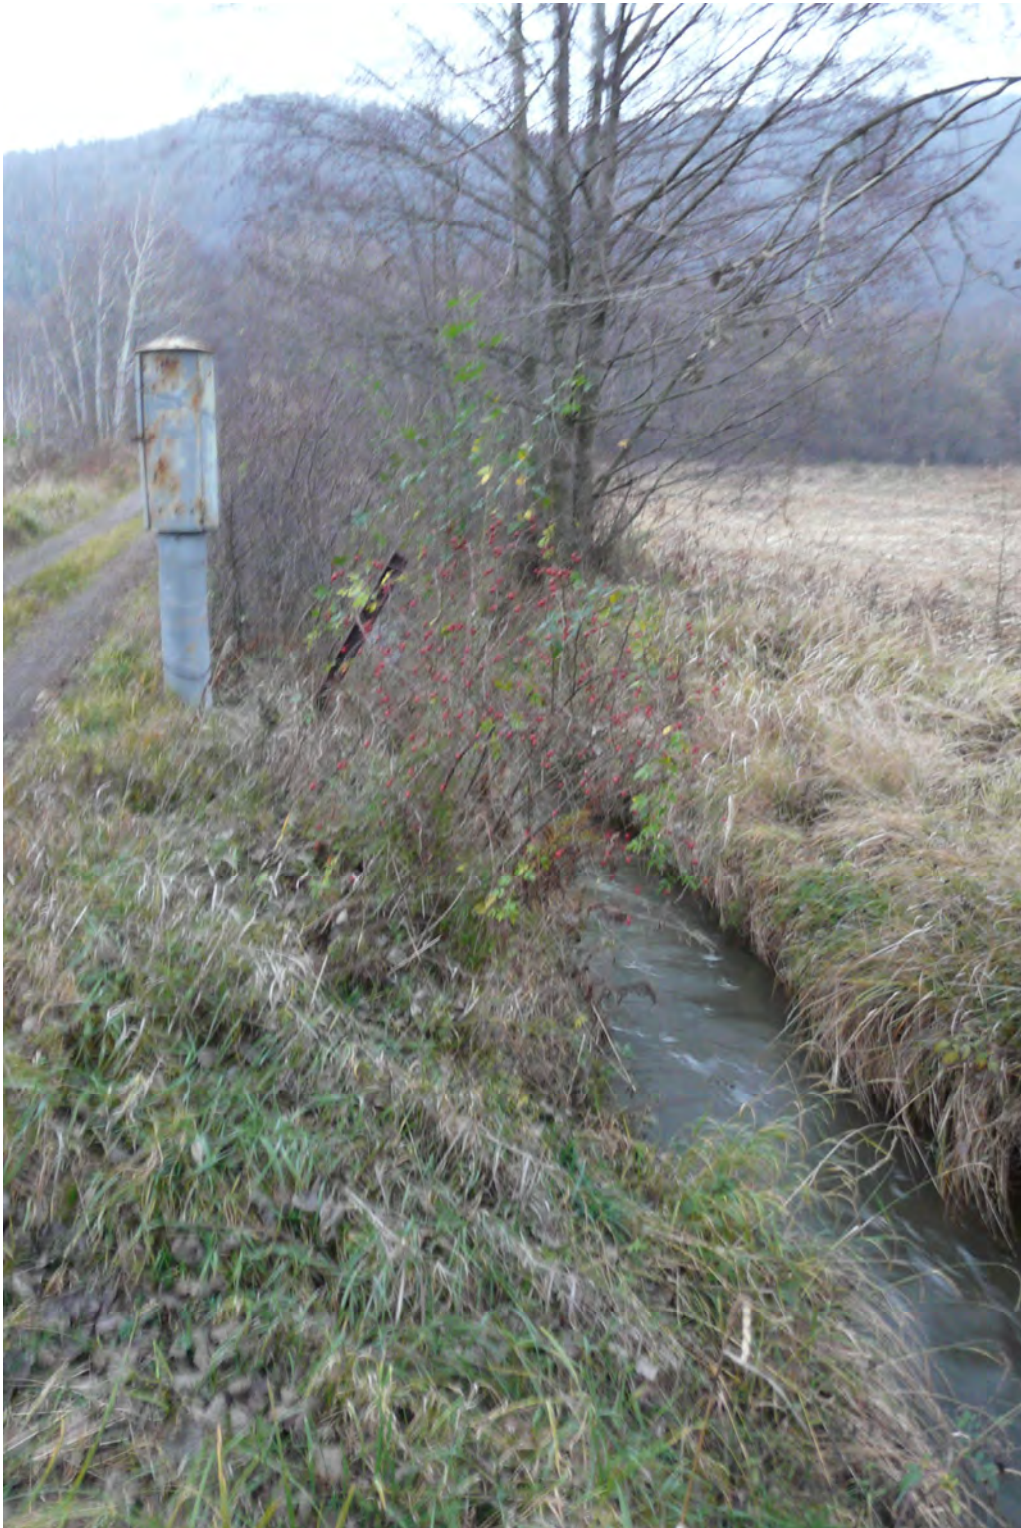
Obr. 81: Lokalita Kremnica. Opustený merný profil s limnigrafom pod ústím Hlavnej dediny -tôlne pred vtokom do Hrona.. Foto ó P. Bajto-, 13.11.2008.

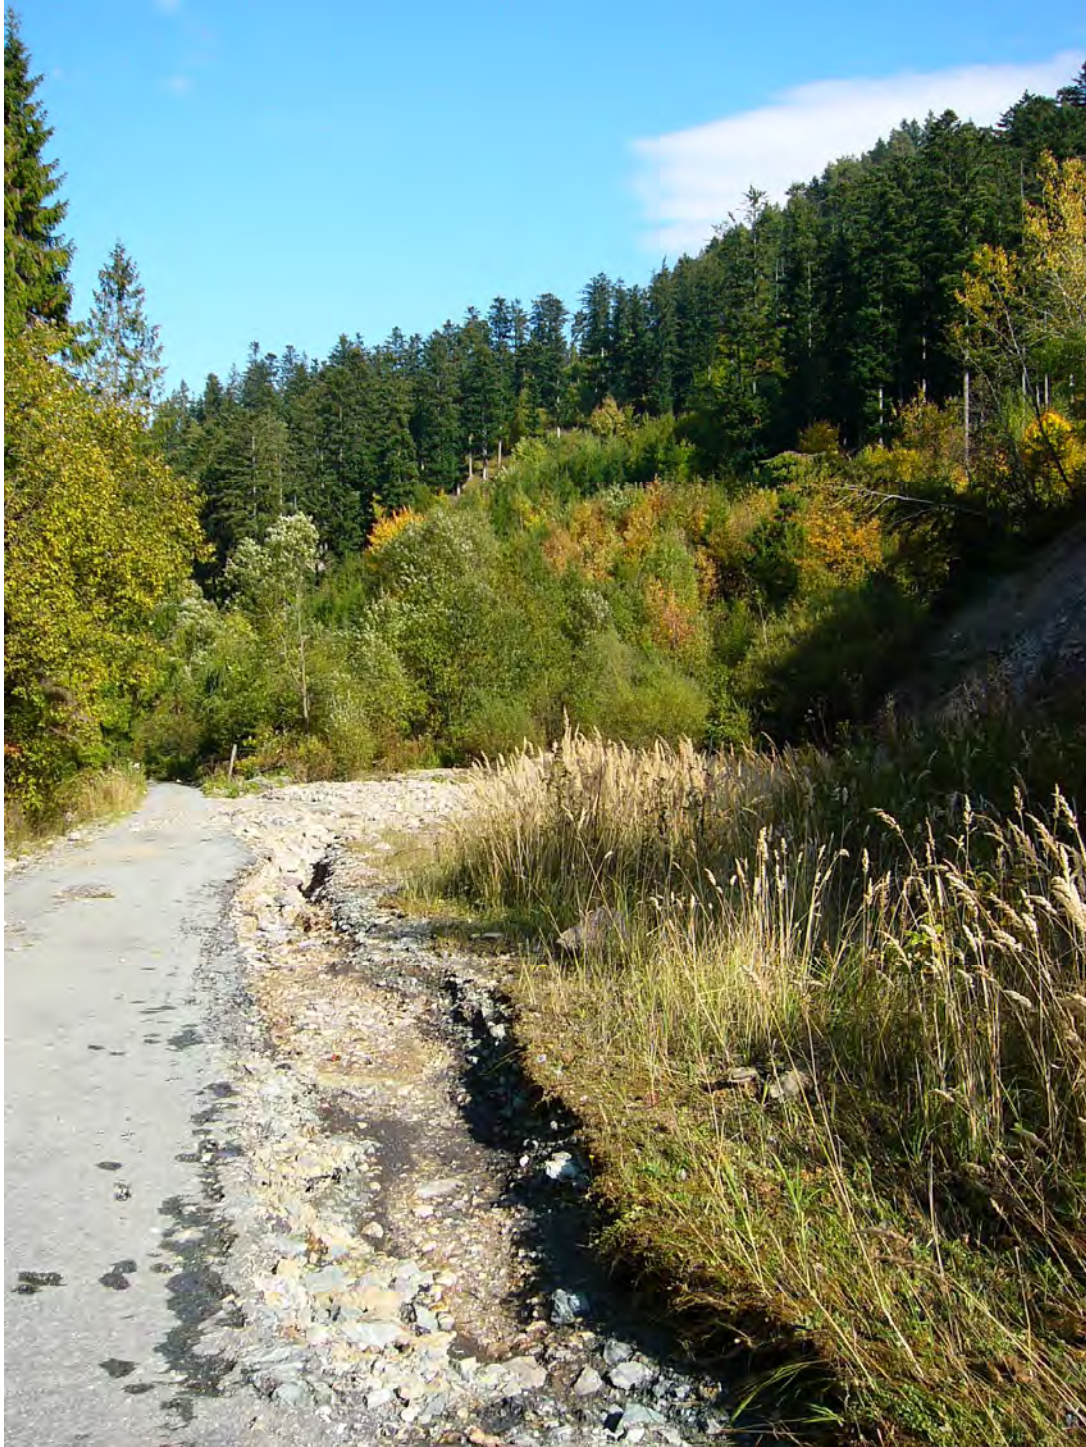
Obr. 99: Teplá ka nad Hornádcom o následky prievalu banskej vody z Novej -tôlne. Erózia dna doliny pozdĺž asfaltovej cesty a nízke polofnenej haldy (na pravej strane). Foto: P. Baláfi, 2.10.2008.

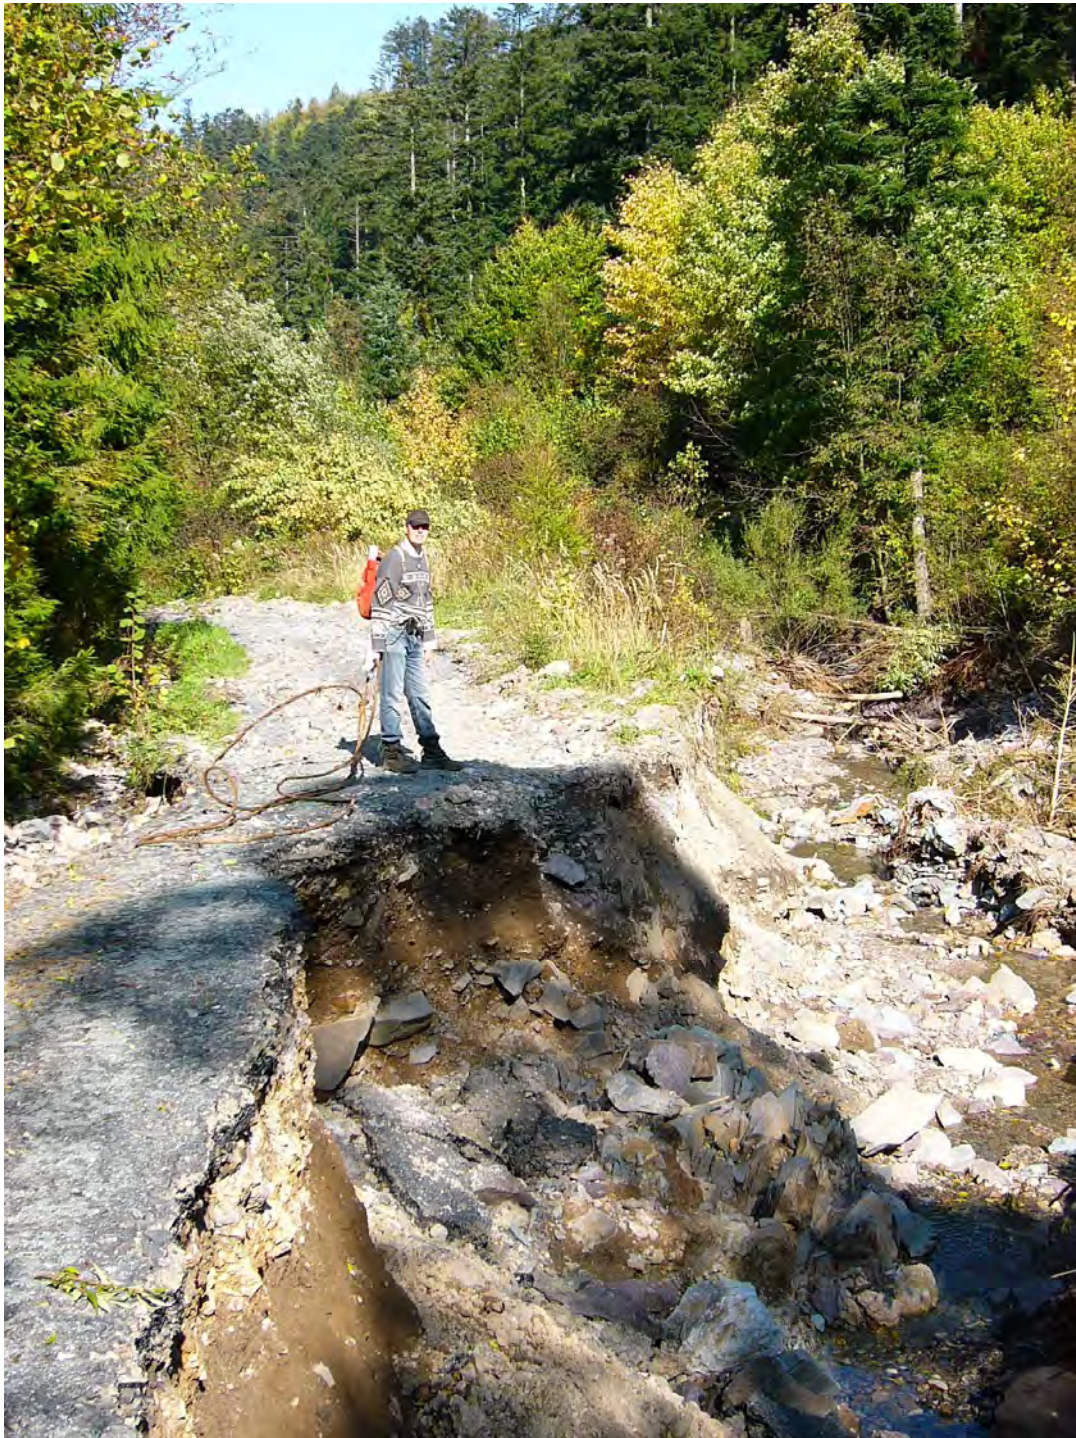
Obr. 100: Teplá ka nad Hornádom o následky prievahu banskej vody z Novej Ľôľne. Erózia pôvodného koryta potoka pod Ľôľou a de-trukcia vozovky. Foto: P. Baláfi, 2.10.2008.

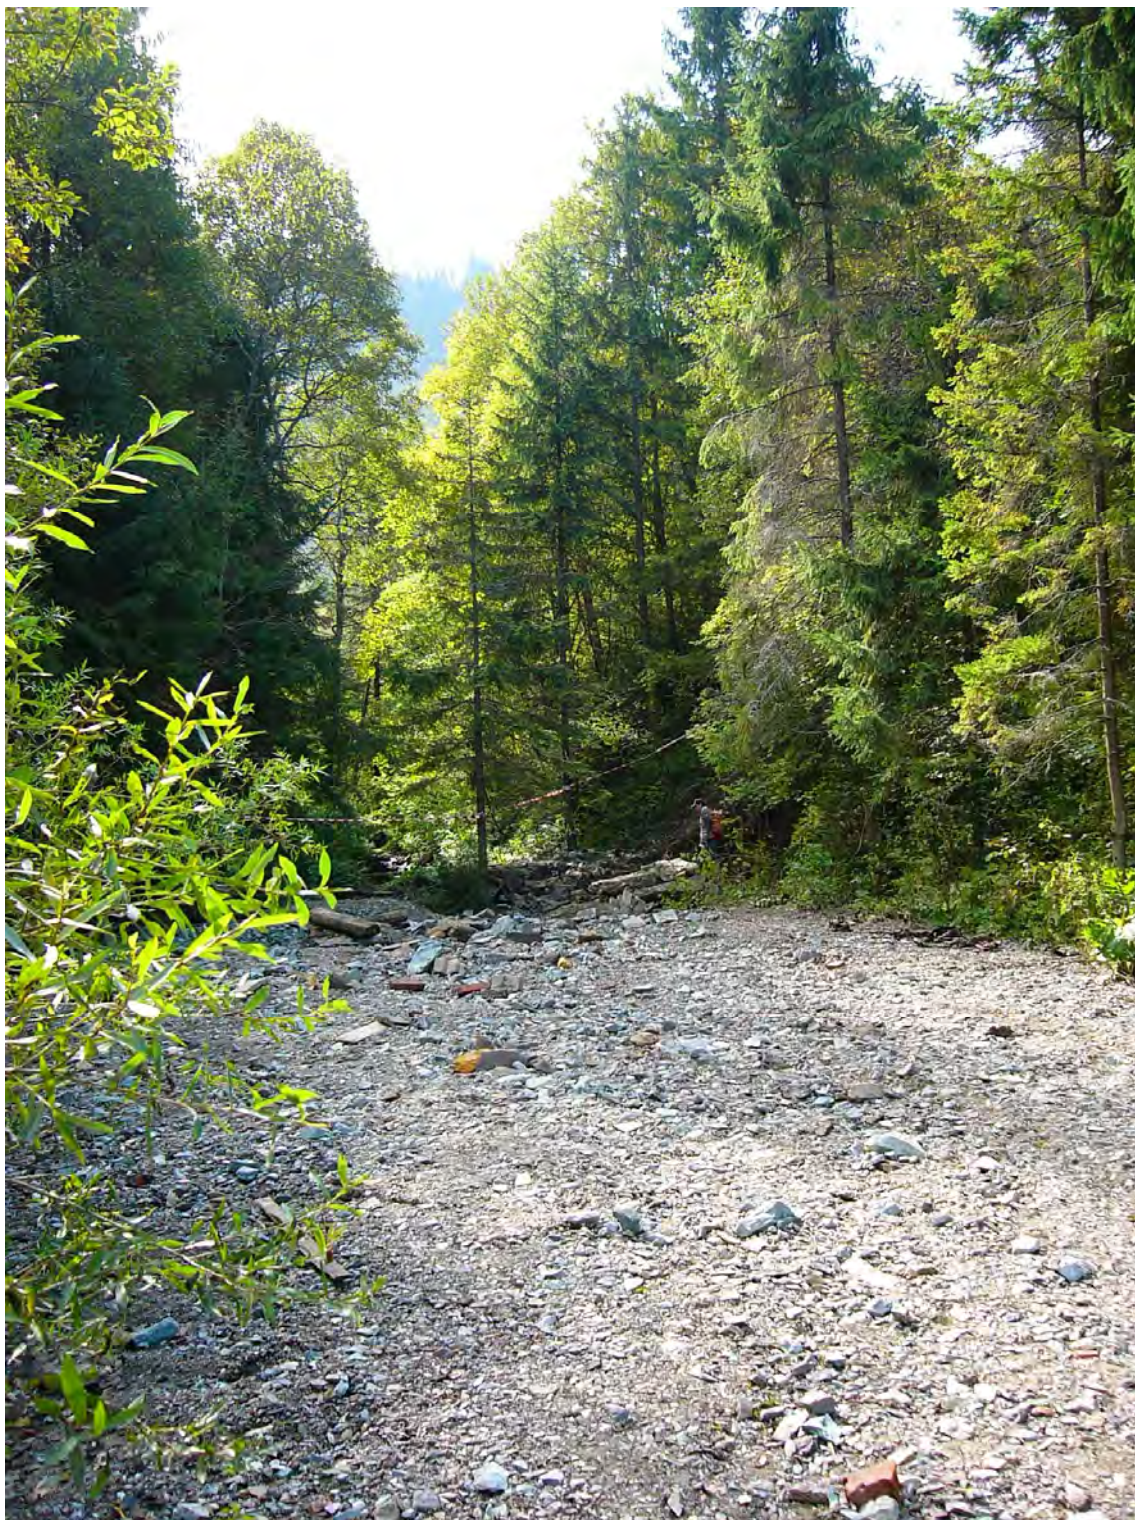
Obr. 103: Tepláka nad Hornádom o následky prievalu banskej vody z Novej Hôľne. Pôvodná asfaltová cesta úplne prekrytá nánosom splavenej haldoviny a kvartérnych sedimentov.. Foto: P. Baláfi, 2.10.2008.

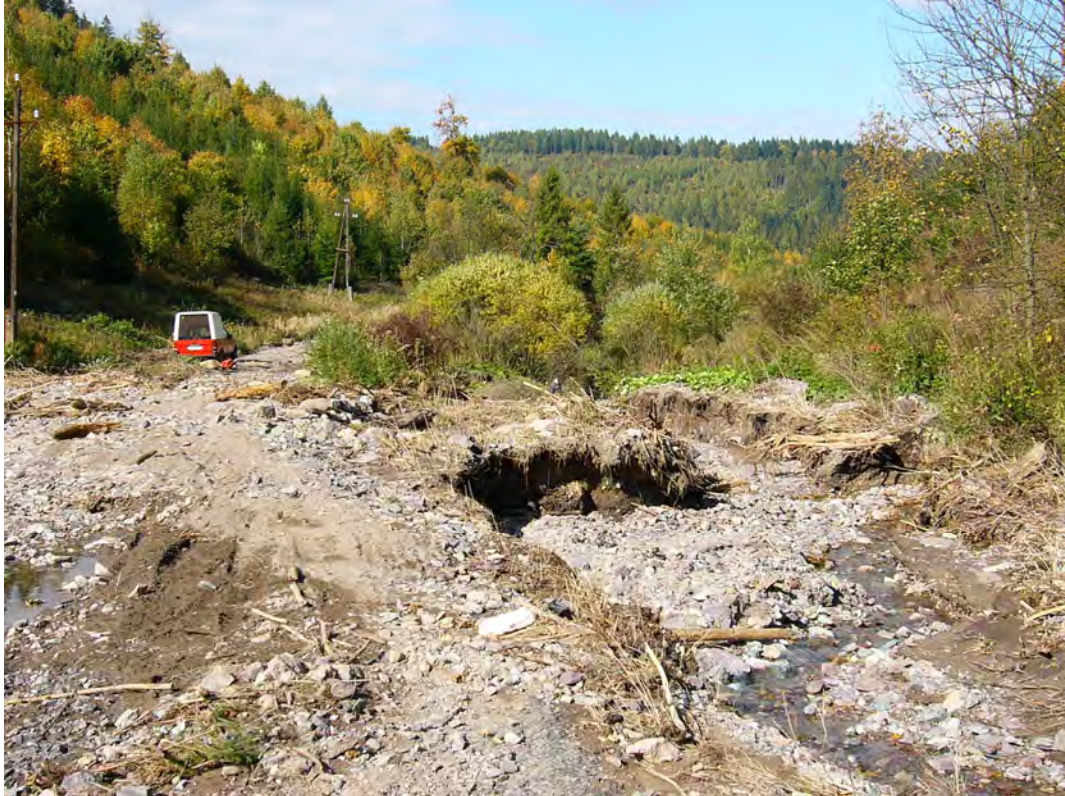
Obr. 105: Teplá nad Hornádom o následky prievalu banskej vody z Novej Hôrky. Erózia pôvodného koryta potoka pod Hôrkou a deštrukcia vozovky. Foto: P. Baláž, 2.10.2008.

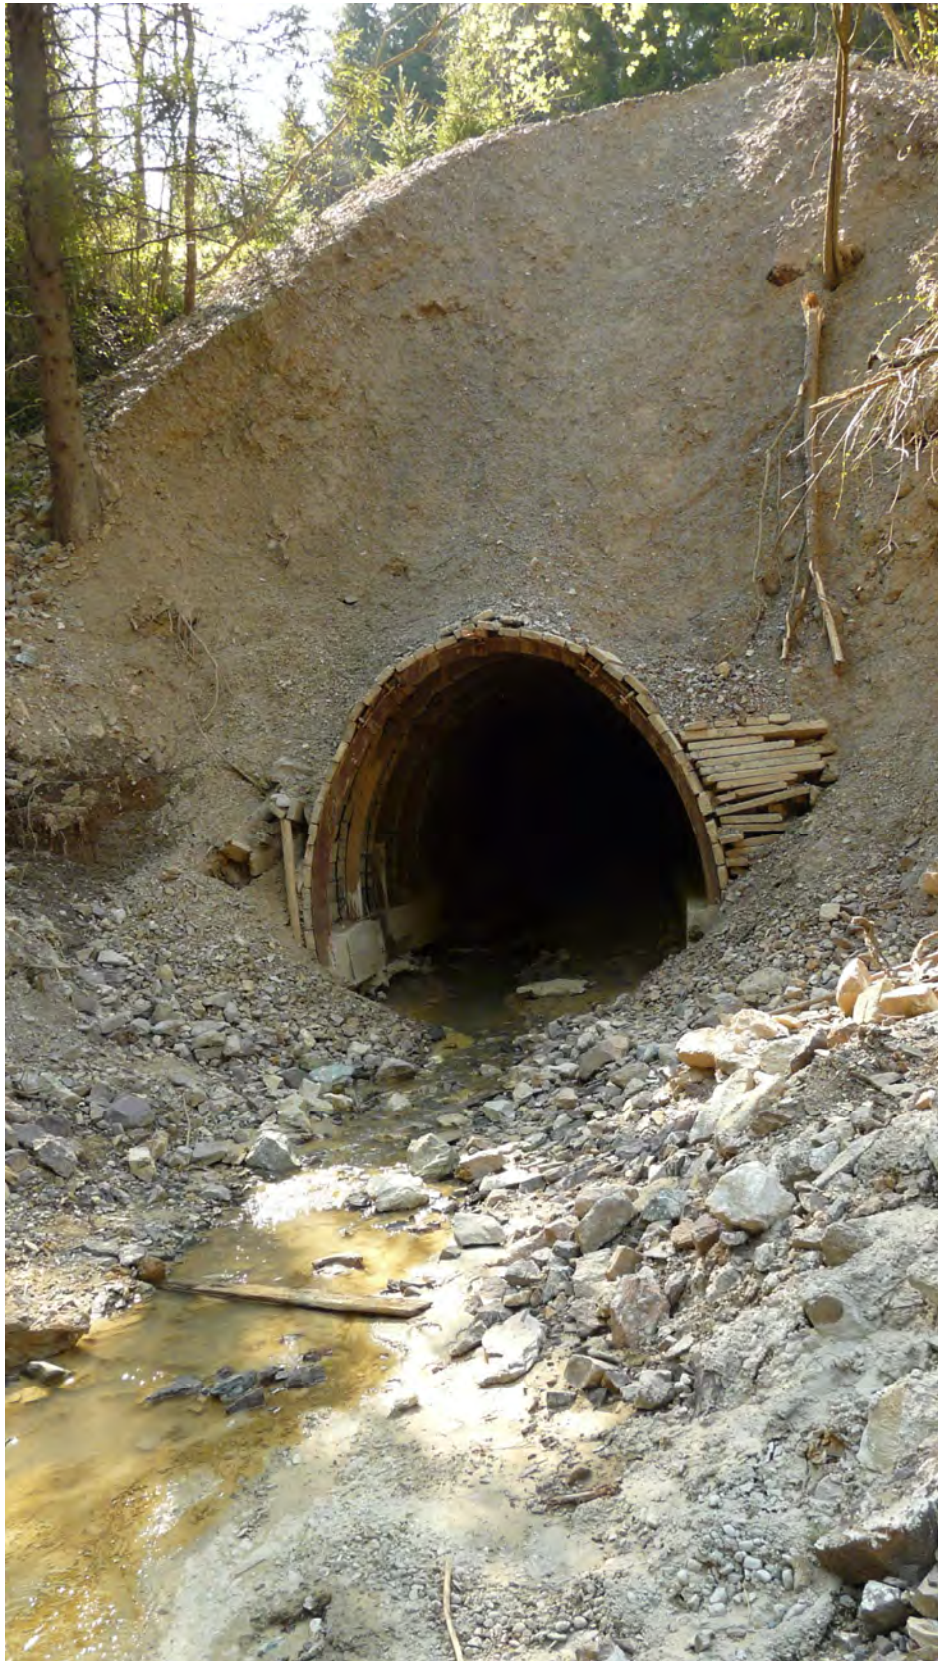
Obr. 106: Teplá nad Hornádom a následky prietoku banskej vody z Novej Ťolne. Ústie Novej Ťolne po rekonštrukčných prácach. Foto: P. Bajtoš, 3.5.2009.
