**Monitoring vplyvov na životné prostredie
v rizikových oblastiach ťažby magnezitu, mastenca
a rudných ložísk**

Čiastková správa za rok 2008

Názov geologickej úlohy: ČMS Geologické faktory
Podsystem 04: Vplyv ťažby nerastov na životné prostredie

Dátum vyhotovenia správy: **marec 2009**

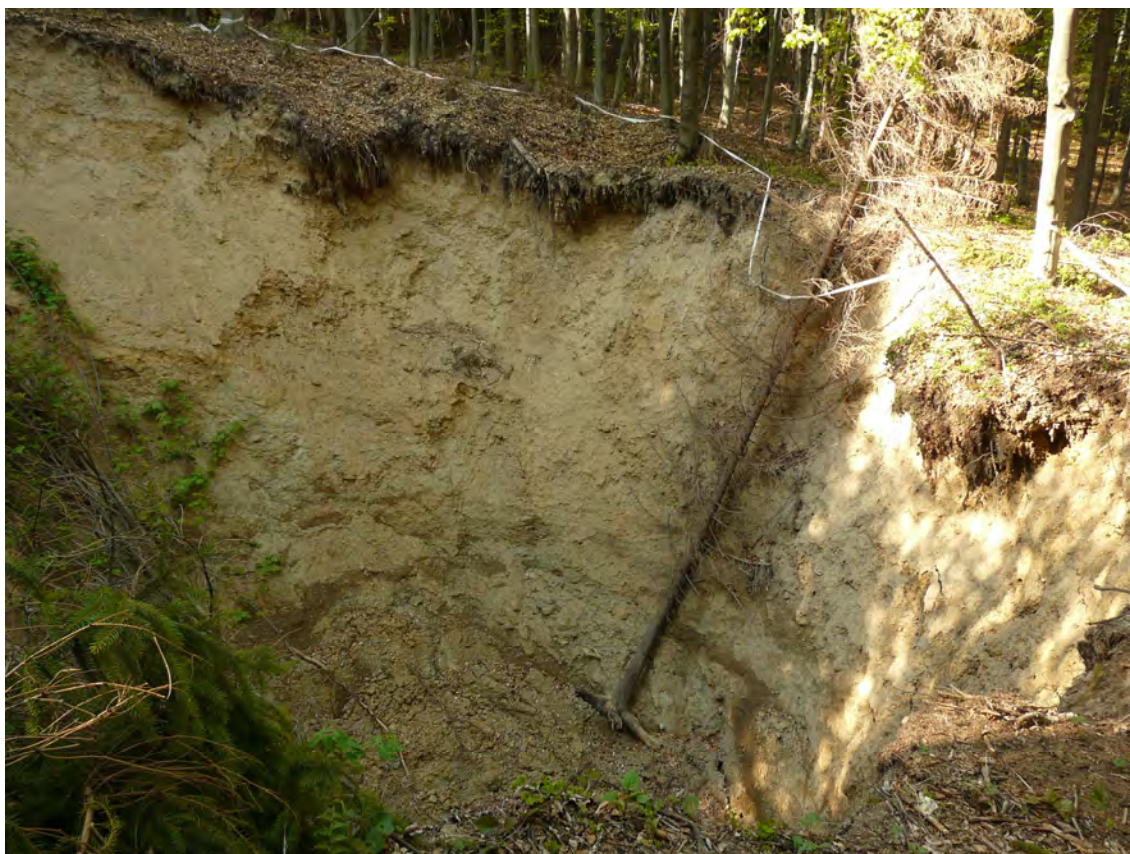
Obr. 108: Teplá ka nad Hornádom o následky prevalu banskej vody z Novej Ťolne. Kráterový zával nad Novou Ťolňou o pohľad z JV. Priemer krátera 15 m, hĺbka 8-10 m. Foto: P. Bajto, 3.5.2009.

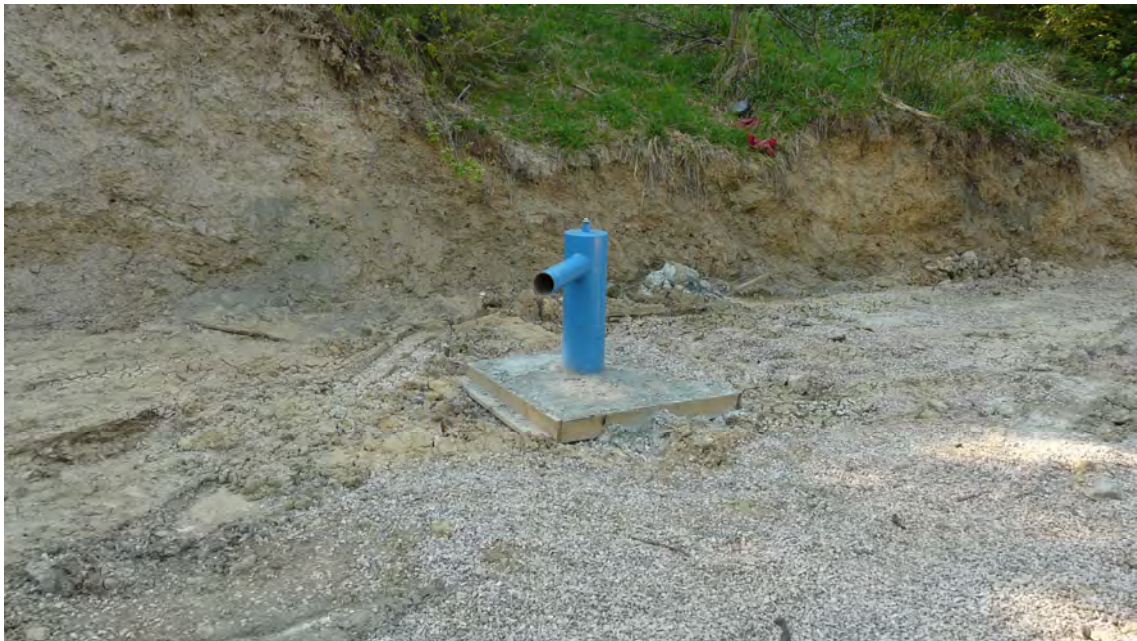
Obr. 112: Teplá ka nad Hornádom ako následky prievahu banskej vody z Novej Ťolne. Monitorovací vrt situovaný do Novej Ťolne nad závalom. Priemer krátera 15 m, hĺbka 8-10 m. Foto: P. Bajtoš, 3.5.2009.
