**ČIASTKOVÝ MONITOROVACÍ SYSTÉM
GEOLOGICKÝCH FAKTOROV ŽIVOTNÉHO PROSTREDIA
SLOVENSKEJ REPUBLIKY**

Vplyv ťažby na životné prostredie

Subsystem 04

Správa za rok 2010

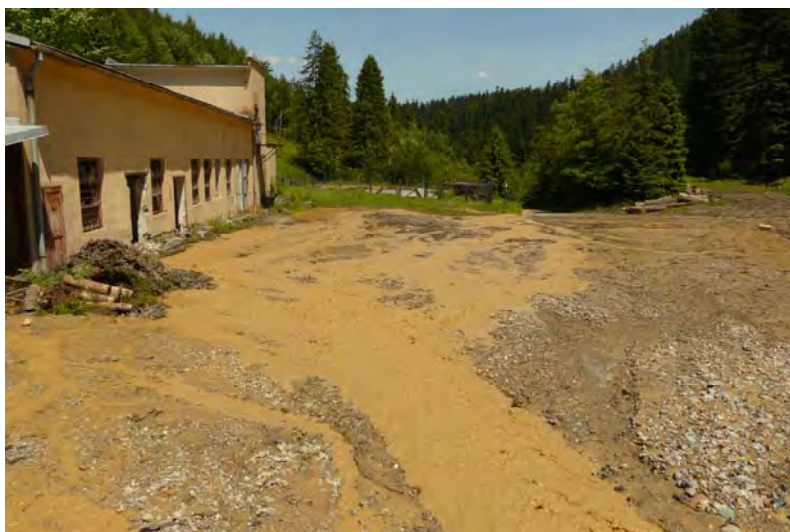
Obr. 12: Nánosy sedimentu erodované z lesnej cesty banskou vodou z kráteru nad Novou štôľňou. Foto P. Bajtoš, 6.6.2010.

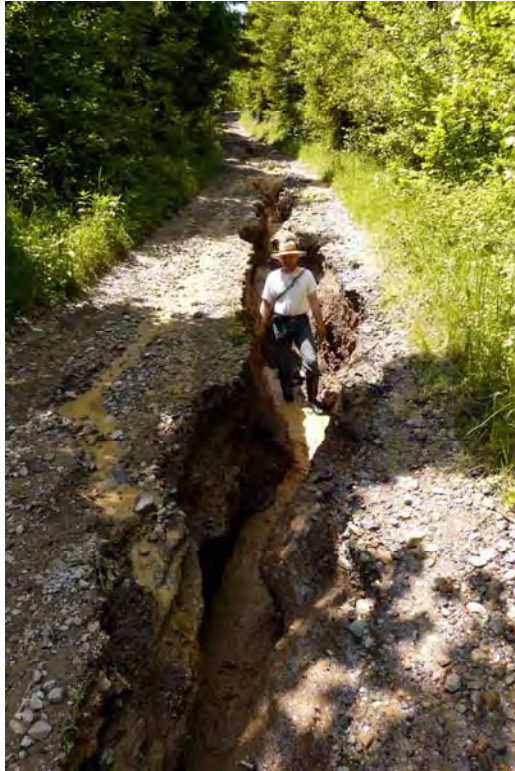
Obr. 13: Erózia lesnej cesty banskou vodou z krátera nad Novou štôľňou.
Foto P. Bajtoš, 6.6.2010.

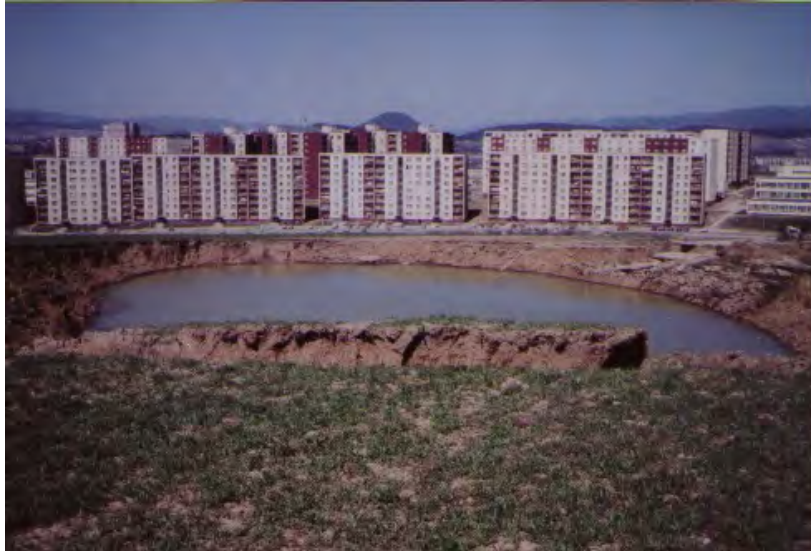
V dobývacom priestore Prešov I. - Solivary bolo zaznamenaných v minulosti niekoľko havárií súvisiacich s vznikom vylúhovaných priestorov v podzemí pri ťažbe a následným zavalením povrchu. K najväčšej došlo v marci r. 1988. Vznikol pri nej kráter rozmerov 80 x 60 m s hĺbkou vyše 75 m). S ohľadom na bezprostrednú blízkosť sídliska Sekčov tu v súčasnosti existujúce riziká dôsledkov tak z bezpečnostného hľadiska ako aj z hľadiska majetkových škôd nie sú kryté preventívnymi technickými opatreniami, ktoré by sa mali pri ukončení ťažby na tomto ložisku vykonať. Ide o riziká geodynamických javov, náhleho úniku vysoko koncentrovaných soľaniek a metánu na povrch pri poklesoch stropov lúhovacích kaviern a ovplyvnenie kvality povrchových tokov. Vzhľadom na zložitosť a komplexnosť problematiky je potrebné urýchlene realizovať podrobný geologický prieskum geologických faktorov životného prostredia. Jeho výstupom by mal byť návrh preventívnych technických opatrení na zamedzenie rizík spojených s geodynamickými javmi prebiehajúcimi v lúhovacom poli ložiska soli Prešov - Solivar i v okolí blízkej šachty Leopold (hlbinne ťažená časť ložiska) a vybudovanie monitorovacích objektov na sledovanie geodynamických javov, hydraulických pomerov ovplyvnených kolektorov a kvalitatívny stav podzemnej a povrchovej vody. Po ukončení geologickej prieskumnej úlohy by tieto objekty mali byť monitorované v účelovej sieti ČMS Geologické faktory - podsystém Vplyv ťažby na ŽP. Keďže počas takmer celého obdobia ťažby bol vlastníkom ložiska štát, likvidačnými prácami by mala byť poverená štátna organizácia Rudné bane Banská Bystrica.

Obr. 16: Prepadlisko v lúhovacom poli ložiska Prešov - Solivar (apríl 1988).

(1) na ložisku soli v Solivare pri Prešove vykonať podrobný prieskum životného prostredia lokality, s cieľom určiť riziká vzniku geodynamických javov a negatívneho ovplyvnenia kvality podzemných a povrchových vôd, ako dôsledku ukončenej ťažby, navrhnúť monitorovací systém lokality;

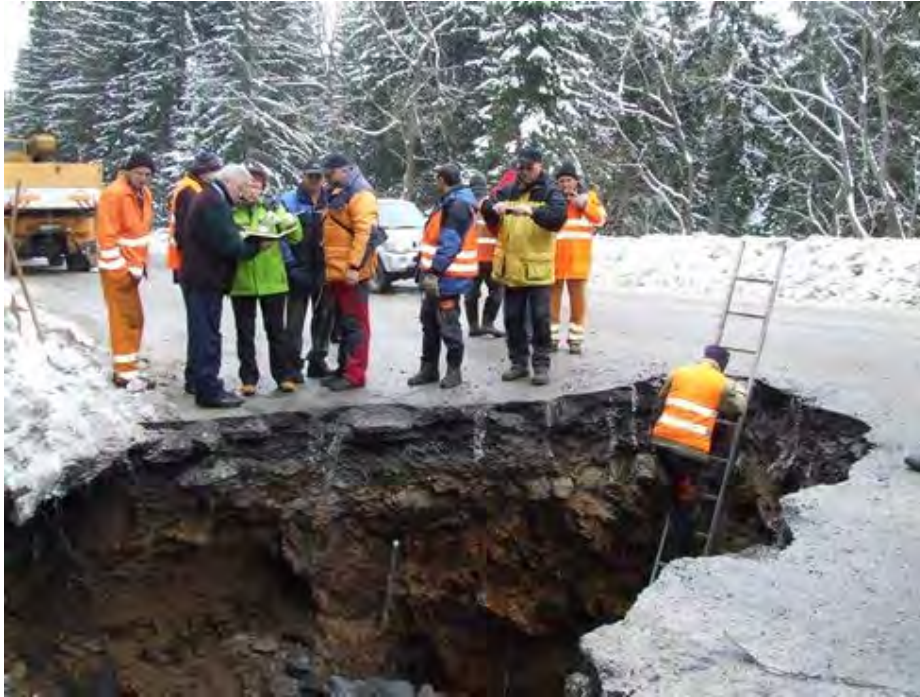
V marci 2010 sa medzi sedlom Čertovica a Vyšnou Bocou opakovane prepadla časť cesty dôležitého cestného ťahu Ružomberok – Banská Bystrica. Táto udalosť bola intenzívne sledovaná médiami. Cesta sa prepadla v miestach podfáraných Starou Paurovskou štôľňou, ktorá sledovala sideritovú žilu 2,5 km dlhého žilného pásma. Táto štôľňa je zameraná a zakreslená na mapách Ing. Demutha (1908, 1910) a môže mať maximálne 138 rokov (Ozdín, 2010). Prvý prepád cesty, ktorý sa nachádza v katastri obce Vyšná Boca v okrese Liptovský Mikuláš, objavili cestári 12. marca. Odkrytú banskú štôľňu vtedy zasypali 754 tonami lomového kameňa. Prvýkrát sa vozovka prepadla len do približne štvrtiny jej šírky, o pár dní neskôr sa však zosypala aj ďalšia časť cesty. Na jej opravu použili lomový kameň aj betón. V pondelok sa cesta prepadla po tretíkrát, zosunul sa pôvodný zásyp v dôsledku usadnutia. Znova bol zasypaný lomovým kameňom. Podľa medializovaných informácií sa na riešení havarijnej situácie podieľala firma Envigeo a Slovenská správa ciest si u nej objednala hodnotiacu správu geologického prieskumu.

Obr. 17: Závall nad starou dobývkvou s prepadom štátnej cesty na lokalite Čertovica(Foto: www.sme.sk)

V nasledujúcom období bude v oblasti Vyšnej Boce potrebné realizovať monitorovacie práce spojené s dopĺňovaním kartografických údajov a sprievodných charakteristík s prioritou zhromažďovania podrobnejšieho priestorového vymedzenia dobývok, doby ich vzniku, resp. stave (základka), geologicko-štruktúrnych prvkov a dokladoch o predchádzajúcich prejavoch deštrukcie na povrch i v podzemí (nedostatočne zabezpečených ústí podzemných banských diel.

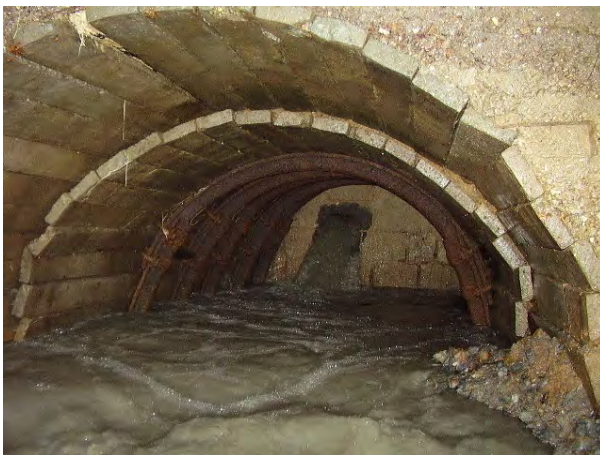
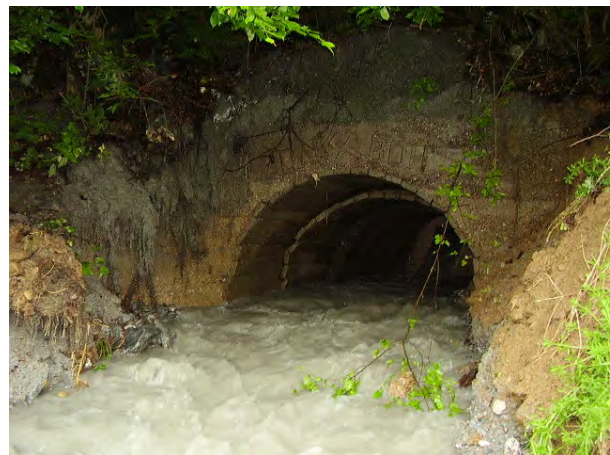
K neočakávanému výronu banskej vody došlo v Gelnici, časti Turzov. Podľa medializovaných informácií (www.korzar.sme.sk) voda znenazdajky vyrazila ráno 3.6.2010 z ústia štólne Stará Krížová (obr. 18). Na tejto bani sa neľaží od roku 1993 a dosiaľ k takejto udalosti nedošlo. Zaliate boli opäť pozemky a cesty v časti Turzov. V miestnom sídle Podtatranskej vodárenskej spoločnosti banská voda vyhlbila ryhu asi 5 m dlhú (obr. 18) a zaplavila okolie rodinného domu Horvátovcov. Stalo sa to v čase povodní, keď v utorok 1.6.2010 večer povodňová vlna rieky Hnilca zaliala cestu aj most v strede Gelnice a voda z miestnych potokov zase zaliala pozemky a prízemné časti domov Gelničanov. V čase výronu z bane hladina Hnilca už klesala.

Obr. 18: Extrémny prietok banskej vody zo štólne Nová Krížová v Gelnici dňa 3.6.2010

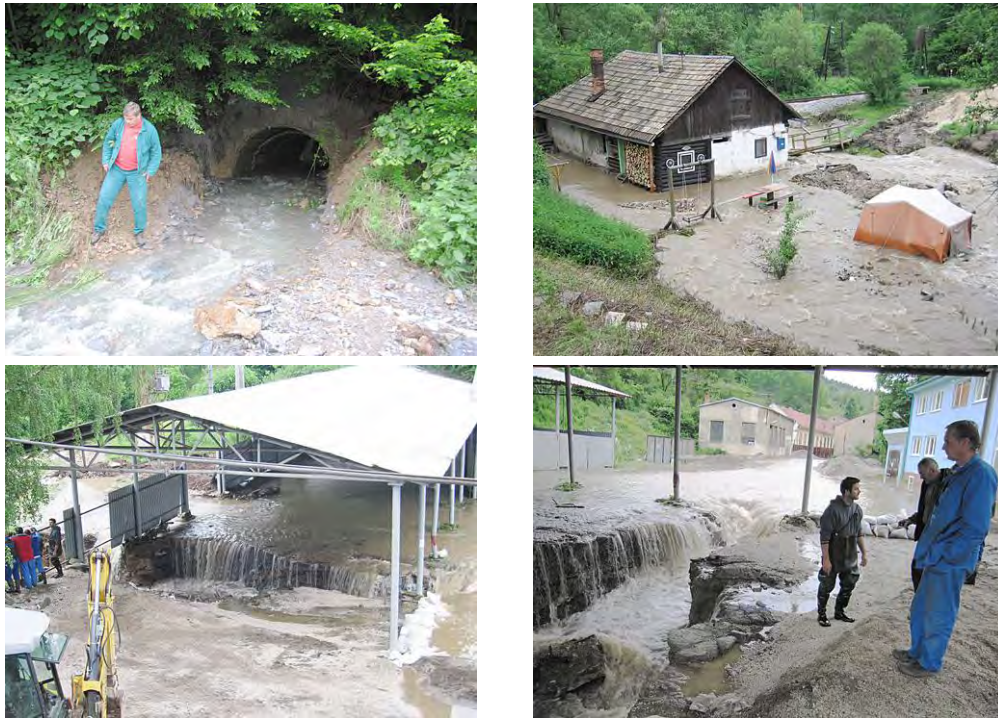
Obr. 19: Výtok z ústia Starej Krížovej štôlne (vľavo hore). Vyhĺbený kráter v objekte vodární (vpravo hore a vľavo dole). Zatopený pozemok rodinného domu (vpravo dole). Zdroj: www.korzar.sme.sk
