## Vplyv ťažby nerastov na životné prostredie

### Správa za rok 2011

Názov geologickej úlohy: **ČMS Geologické faktory**  
**Podsystem 04: Vplyv ťažby nerastov na životné prostredie**

Dátum vyhotovenia správy: **október 2012**

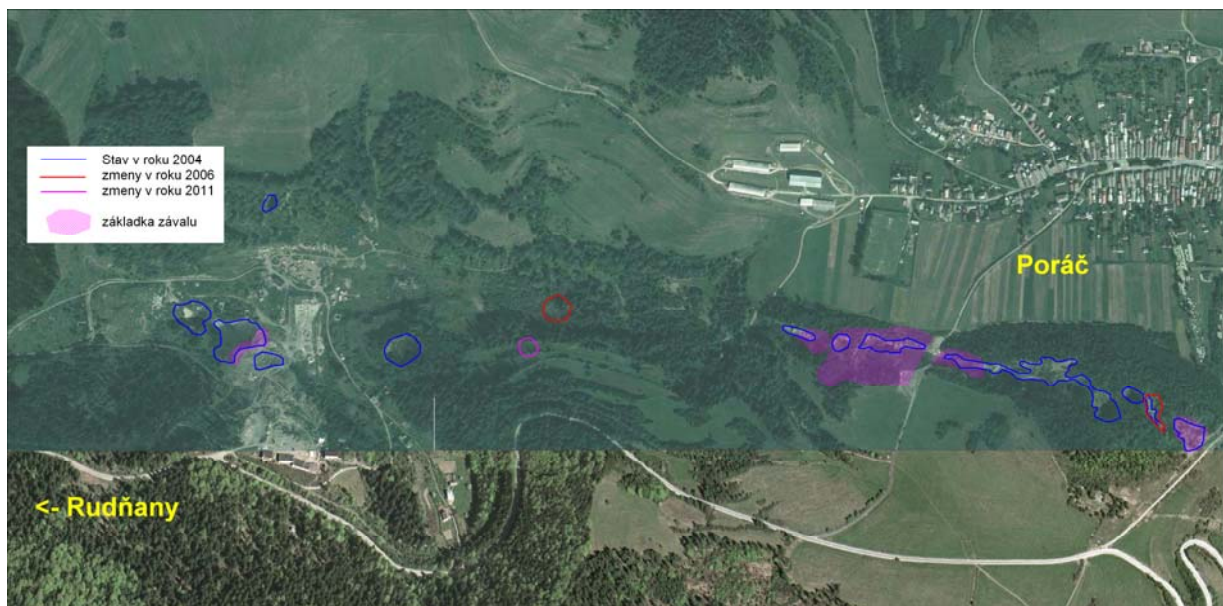
- rok 2004            29 457 m<sup>2</sup>

- rok 2006 32 349 m<sup>2</sup>
- rok 2011 33 341 m<sup>2</sup>, z toho 8 263 m<sup>2</sup> plochy závalov zavezených základkou.

Obr. 12 Časový vývoj rozsahu závalového pásma Rudňany – Poráč; stav z rokov 2004, 2006, a 2011 na podklade ortofotomapy z leteckého snímkovania z rokov 2002-2003

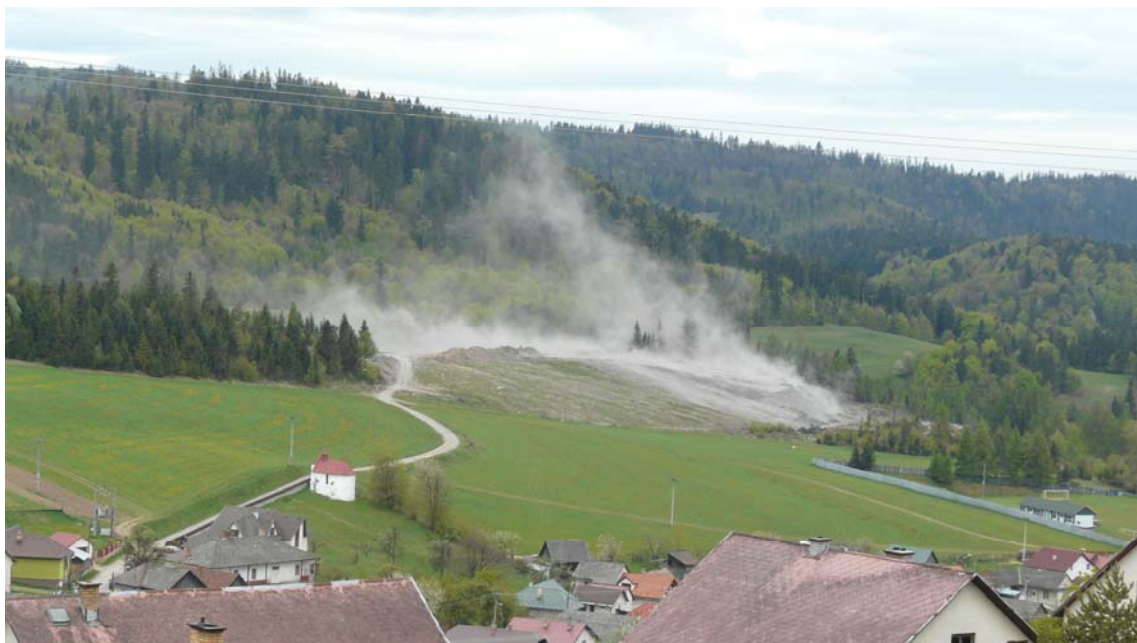
V roku 2011 nebol na tejto lokalite zaznamenaný vznik nových závalov. Závalové pásmo Baniská bolo zavážané elektrárenským popolčekom, pričom úsek okolo starej štátnej cesty Rudňany – Poráč je už zaplnený do úrovne terénu (obr. 14). Silnejší vietor spôsobuje veternú eróziu a prašnosť v okolí tejto skládky popolčeka (obr. 13).

Obr. 13 Zvýšená prašnosť pri zavážaní závalového pásma elektrárenským popolčekom; v popredí domy obce Poráč. Foto: P. Bajtoš 7.5.2011

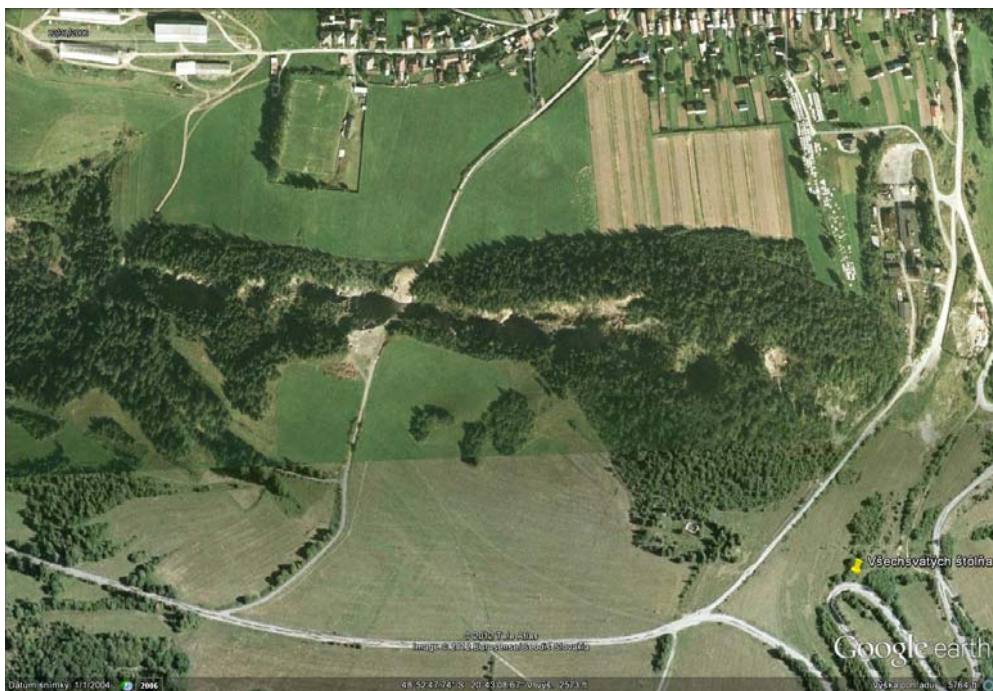
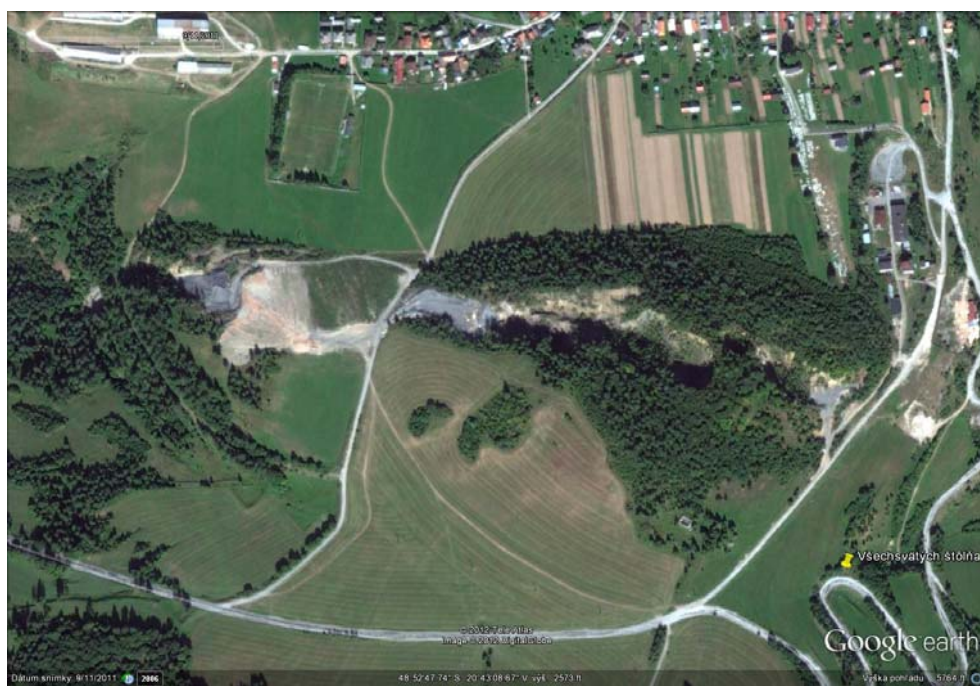
Obr. 14 Zavážanie závalového pásma J od obce Poráč elektrárenským popolčekom – situácia z 31.12.2006 (hore) a z 9.11.2011; družicové snímky Google Earth

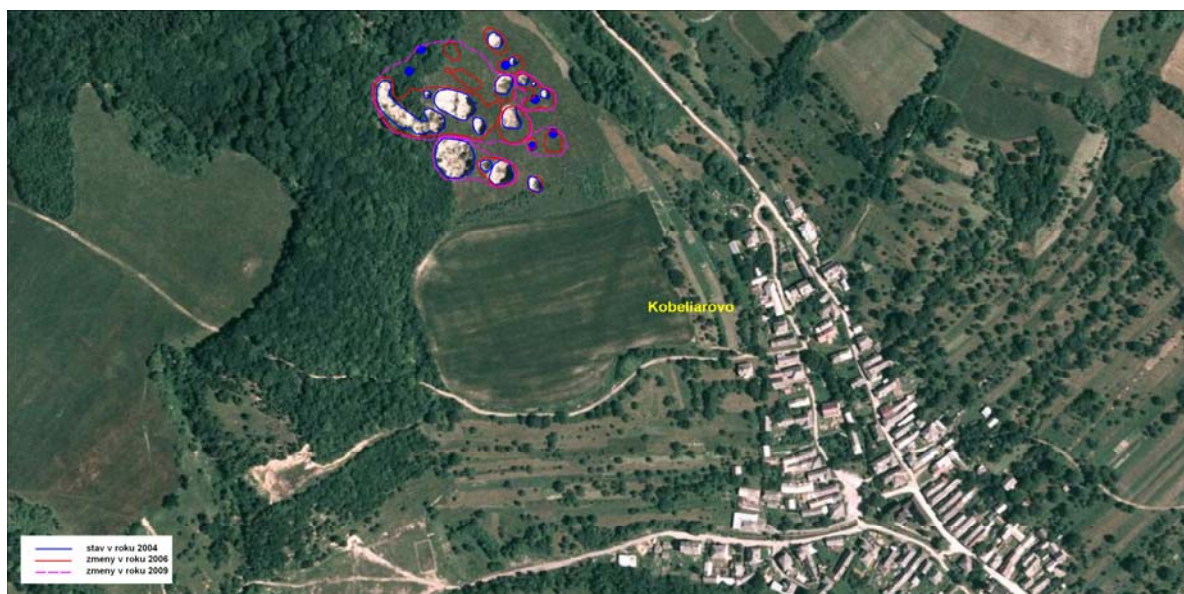
Obr. 15 Časový vývoj rozsahu závalového pásma v Kobeliarove so stavom k rokom 2004, 2006, a 2009 na podklade ortofotomapy z leteckého snímkovania

Situácia časového vývoja rozsahu závalového pásma v Kobeliarove je dokumentovaná na obr. 15. Na podklade ortofotomapy so stavom k roku 2004 sú zobrazené kontúry závalov z roku 2006 a 2009, získané z družicových snímkov Google Earth. Stav z roku 2004 zodpovedá stavu zdokumentovanému v správe Vranu et al. (2005). Oproti tomuto stavu je viditeľné rozšírenie jednotlivých závalov a vzniku nových závalov v priestore nad ťaženým ložiskom sideritu. Veľkosti plôch postihnuté závalom v jednotlivých rokoch na lokalite Kobeliarovo sú nasledovné:

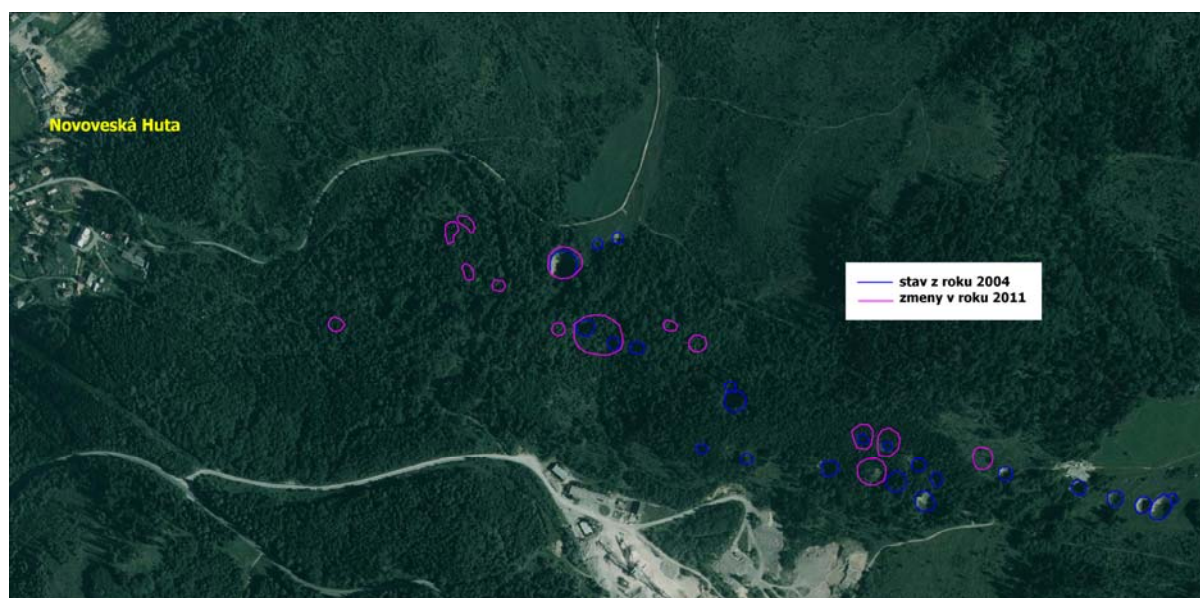
Zmeny v rozsahu závalového pásma nad sadrovcovou baňou Mária v Novoveskej Hute sú zobrazené na obr. 20. Porovnaním snímok z roku 2004 (letecké snímkovanie) a 2011 (satelitná snímka Google Earth) zisťujeme, že v tomto období došlo k zväčšeniu niektorých starších závalov, ako aj k vzniku nových závalov. Nové závaly vznikajú hlavne v severozápadnej časti sledovanej lokality bližšie k osídleniu v Novoveskej Hute. Uvedené závaly sa nachádzajú vnútri vymedzeného DP.

Obr. 20 Časový vývoj rozsahu závalového pásma v Novoveskej Hute; stav z rokov 2004 a 2011 na podklade ortofotomapy z leteckého snímkovania z roku 2004
