ŠTÁTNY GEOLOGICKÝ ÚSTAV DIONÝZA ŠTÚRA  
Regionálne centrum Spišská Nová Ves

## Vplyv ťažby nerastov na životné prostredie

### Správa za rok 2013

Názov geologickej úlohy: **ČMS Geologické faktory**  
**Podsystem 04: Vplyv ťažby nerastov na životné prostredie**

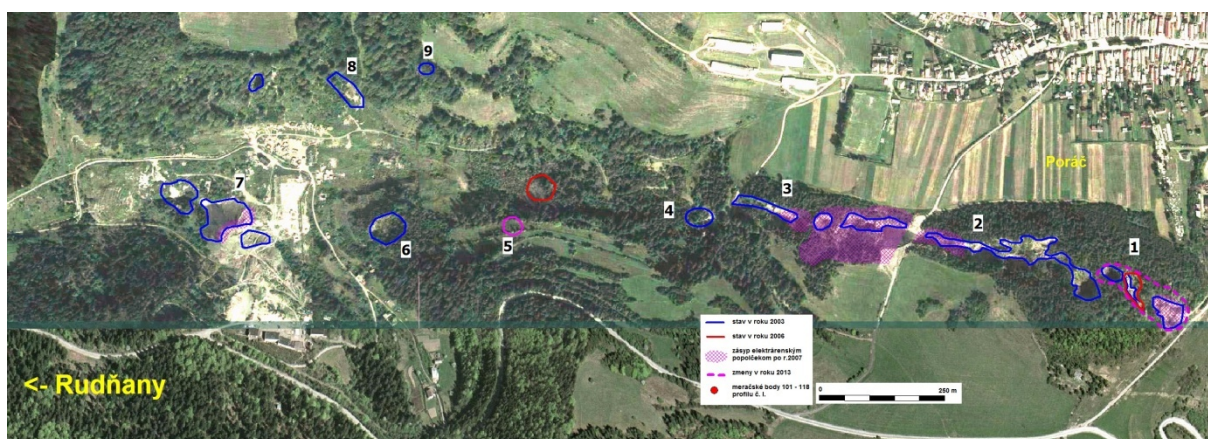
Časový vývoj povrchových prejavov závalového pásma medzi Rudňanmi a Poráčom v poslednom období ilustruje obr. 8. Oproti stavu z roku 2003, dokumentovanému leteckým snímkovaním, pozorujeme v roku 2006 v malej miere rozširovanie jednotlivých závalov, avšak v strednej časti vznikol nový zával (č. [5] na obr. 8). Tento zával hlboký asi 10 m

vznikol v septembri roku 2009 náhlým a hlučným prepadnutím povrchu. V stave k 30.10.2013 bola zistená najvýraznejšia zmena na východe zosuvného pásma objekt [2] na obr. 8, kde prebieha aktívne zavážanie závalu popolčekom. V súvislosti s týmito prácami došlo k spojeniu jednotlivých závalov komunikáciou, po ktorej sa dováža navázaný materiál. Na objekte [2] až [3], ktoré ležia v blízkosti komunikácie spájajúcej cestu Rudňany – Poráč so západnou časťou obce Poráč, dochádza k negatívnemu javu – zavážanie lokalít TKO, a tým k vzniku nelegálnych skládok (obr. 12). Na okrajoch objektu [2] boli zistené trhliny dĺžky do 10 m a hĺbky 2 – 4 m, ide o neaktívne trhliny (obr. 14). Za zmienku stojí oblasť objektu [7], kde aj keď ide o pomerne stabilné závalové územie, zavezené a zarovnané hlušinou z ťažby, nachádza sa pomerne rozsiahla rómska osada (obr. 16), ktorá bola v minulosti čiastočne presťahovaná do novej výstavby v oblasti bývalej šachty 5RP II. Obydlia lokalizované južne pod objektom [8] sú pod svahom, v ktorom sú pozorovateľné dĺžkovo pomerne rozsiahle pukliny, na ktorých je pozorovaný pohyb blokov smerom do doliny, t.j. k rómskym obydliam.

Obr. 8: Časový vývoj rozsahu závalového pásma Rudňany – Poráč. Stav z rokov 2003, 2006 a 2013 na podklade ortofotomapy z leteckého snímkovania z rokov 2002-2003.

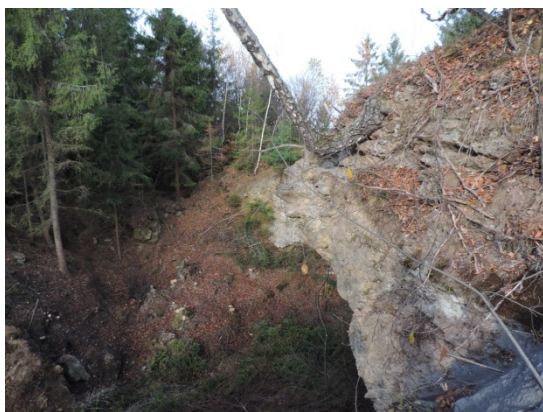
Obr. 9: Západná časť závalu objektu [1]

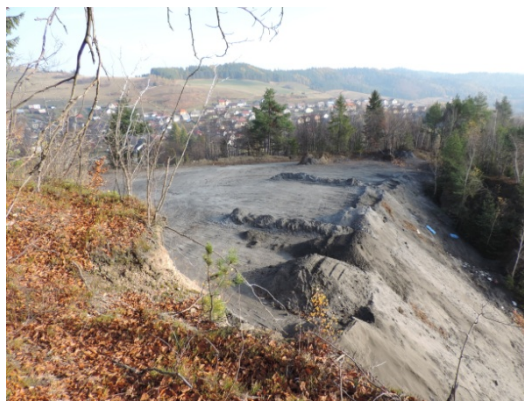
Obr. 10: Pohľad na objekt [1] s ukladaným popolčekom

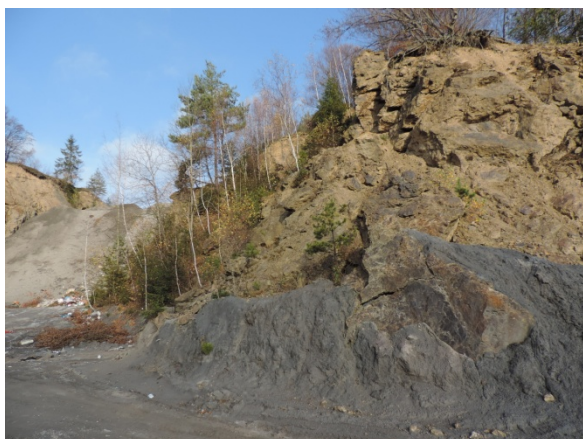
Obr. 11: Objekt [1] s ukladaným popolčekom

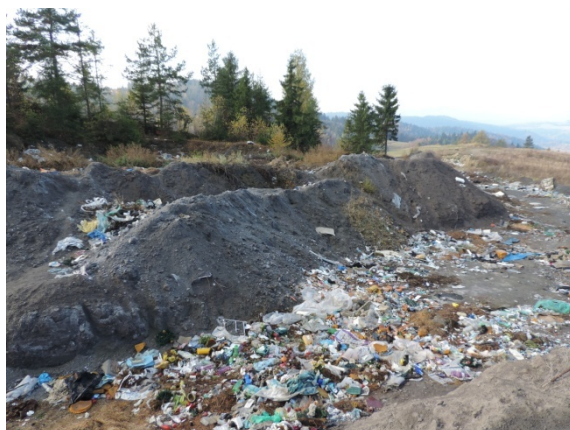
Obr. 12: Západný kraj objektu [2] s nelegálne vyvázaným TKO

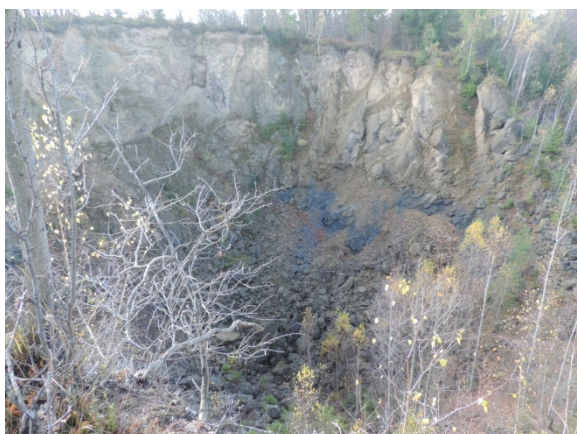
Obr. 13: Charakter závalu objektu [2] v jeho východnej časti

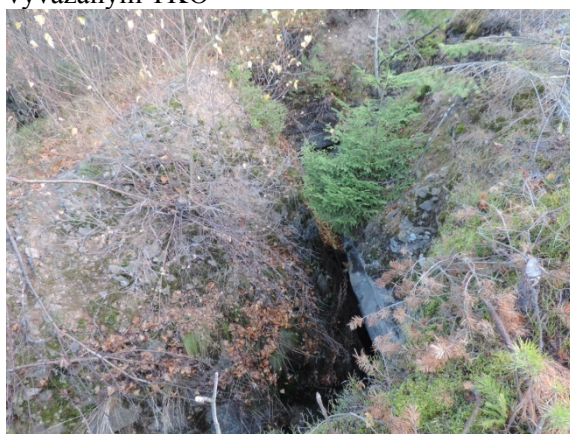
Obr. 14: Puklina na okraji objektu [2] v jeho západnej časti

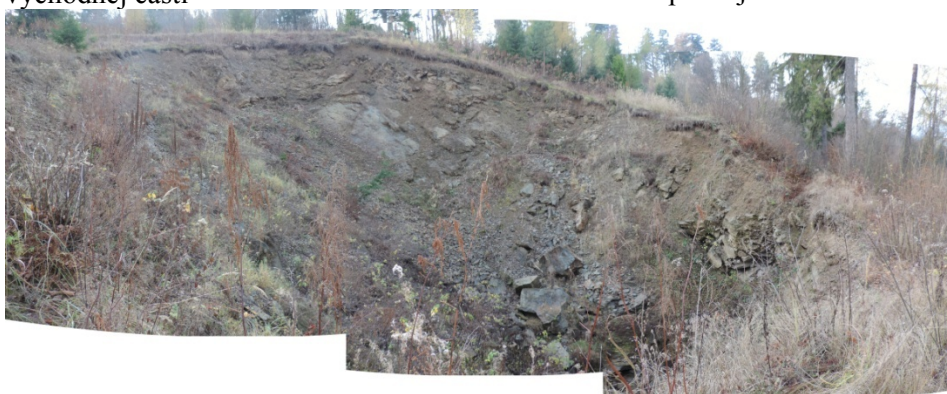
Obr. 15: Zával – objekt [6]

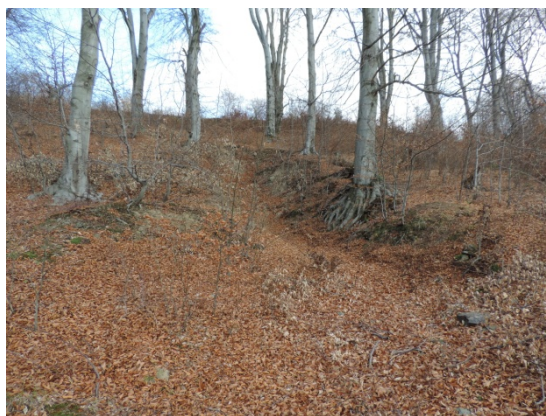
Obr. 17: Ústie zavalenej štôlne, objekt [9]

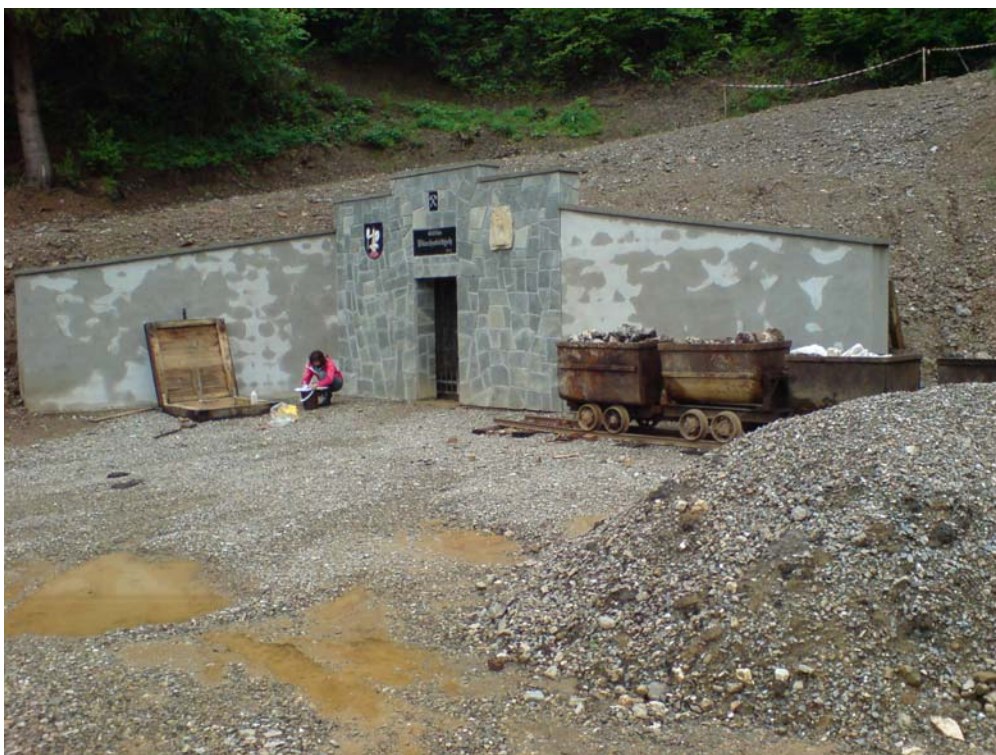
Dňa 17.5.2012 sa v areáli spoločnosti SABAR s. r. o., v Poráči konalo rokovanie o oznámení existencie starého banského diela štôľňa Vŕechsvätých v Poráči. Hlavný banský úrad v Banskej Štiavnici požiadala o stanovisko v súvislosti s nahláseným havarijným stavom tejto štôľne, z ktorej vyteká voda a preteká cez teleso štátnej cesty vedúcej z Rudnians do obce Poráč. Podľa archívnej banskej dokumentácie bola štôľňa vyrazená približne v roku 1890 a ťažba na nej bola ukončená v rokoch 1922 až 1924. Po vykonaní terénnej obhliadky bolo vydané stanovisko, na základe ktorého Rudné Bane š.p. v roku 2013 prezmáhala úvodný úsek tejto štôľne a vybudovala na jej ústí murovaný portál, s odvodom banskej vody potrubím (obr. 18).

Obr. 18: Rekonštruované ústie štôľne Vŕechsvätých pri Poráči

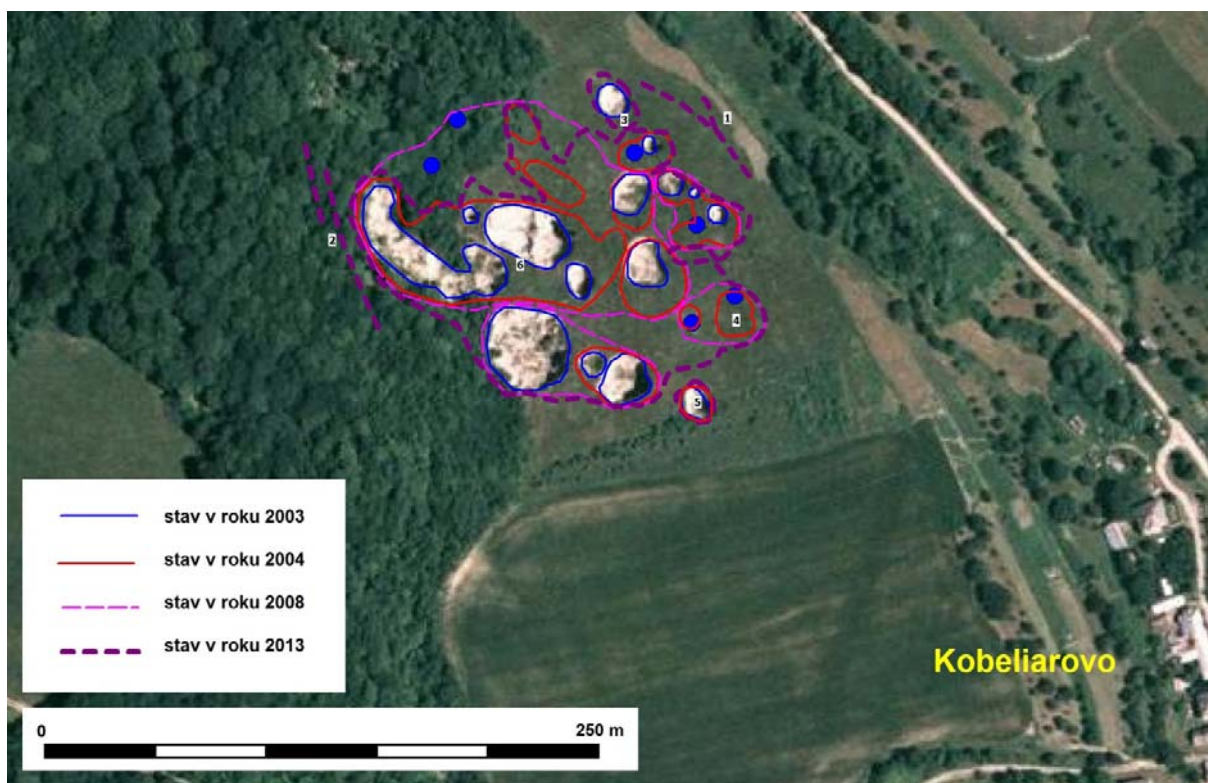
pôvodne 19 prepadlísk. Časový vývoj rozsahu tohto závalového pásma v rokoch 2004, 2006 a 2008 dokumentuje obr. 19. Na podklade výrezu z digitálnej farebnej ortofotomapy spracovanej z leteckého meračského snímkovania z rokov 2002 a 2003 (Ortofotomapa © Geodis Slovakia, s.r.o.) sú viditeľné kontúry závalov zvýraznené modrou čiarou (stav v roku 2003). Líniami zobrazené kontúry závalov z roku 2004 sú získané z družicových snímok GoogleEarth a rozsah závalov v roku 2008 sme dokumentovali v teréne pomocou GPS prístroja. Celková plocha závalov predstavovala v roku 2003 5 047 m<sup>2</sup>, v roku 2004 10 450 m<sup>2</sup> a v roku 2008 16 255 m<sup>2</sup>.

Dňa 31.10.2013 sme na lokalite vykonali vizuálnu obhliadku stavu a zameranie kontúr závalov pomocou GPS prístroja s presnosťou 5 m. Zistený stav je spolu s predošlými časovými snímkami zobrazený na obr. 19. Od posledných zdokumentovaných zmien došlo prakticky k zjednoteniu závalov v centrálnej časti závalového pásma. Pri jednotlivých zosuvoch došlo k rozvoľneniu pripovrchových častí, k výrazným poklesom v zosuvoch nedochádzalo. V okrajových častiach závalového územia – hlavne v jeho spodnej a vrchnej časti (na obr. 19 označené ako [1] a [2]), v menšej miere aj na okrajoch závalového územia, dochádza k vzniku trhlín, pozdĺž ktorých nastáva ich roztváranie ako aj vertikálny pohyb na svahu hlavne vo vrchnej časti závalového územia. Tieto zmeny sú fotograficky zdokumentované na obr. 20 – 26 (všetky fotografie sú urobené dňa 31.10.2013).

Obr. 19: Časový vývoj rozsahu závalového pásma v Kobeliarove v rokoch 2003 – 2004 – 2008 – 2013 na podklade digitálnej farebnej ortofotomapy SR (Ortofotomapa © Geodis Slovakia, s.r.o.).

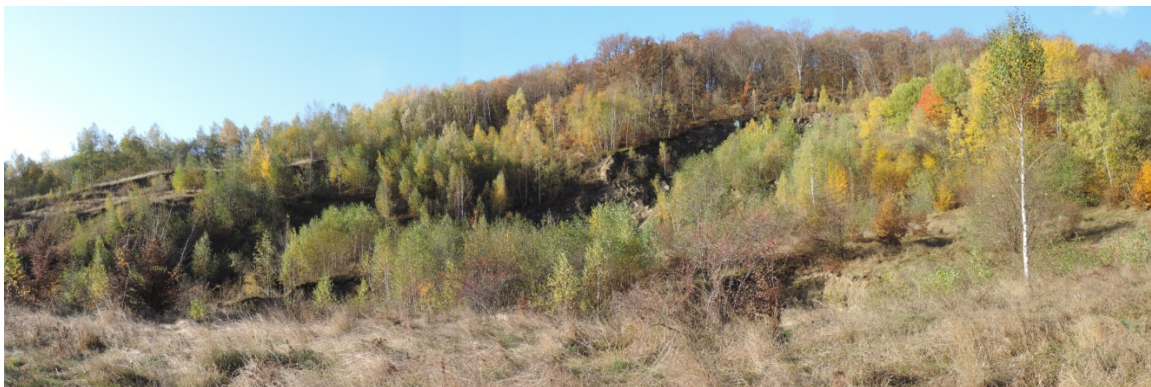
Obr. 20: Celkový pohľad na závalové pásma v Kobeliarove

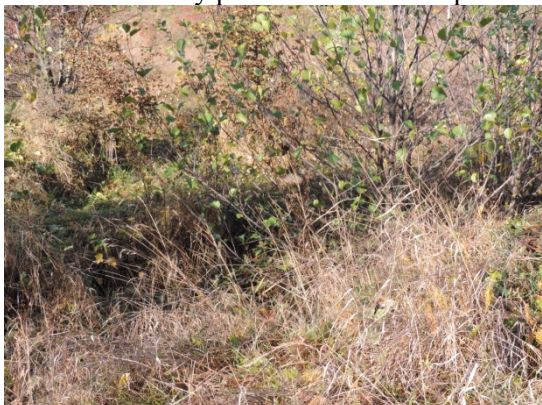
Obr. 21: Pokles terénu v spodnej časti závalového pásma - [1] na obr. 19

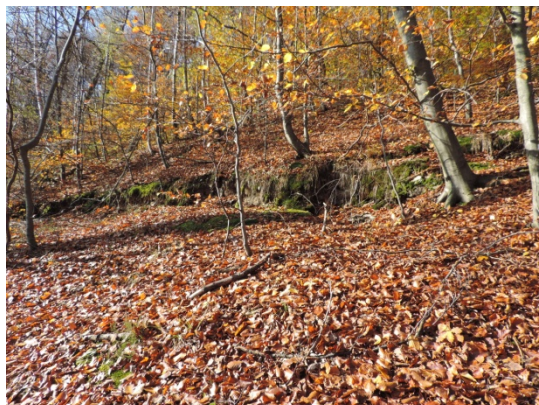
Obr. 22: Poklesy terénu vo vrchnej časti závalového územia - [2] na obr. 19

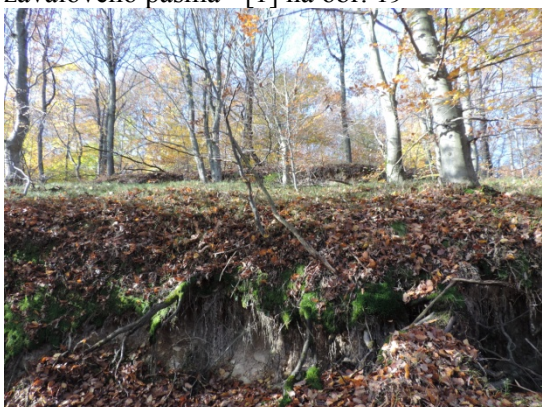
Obr. 23: Poklesy terénu vo vrchnej časti závalového pásma - [2] na obr. 19, detail

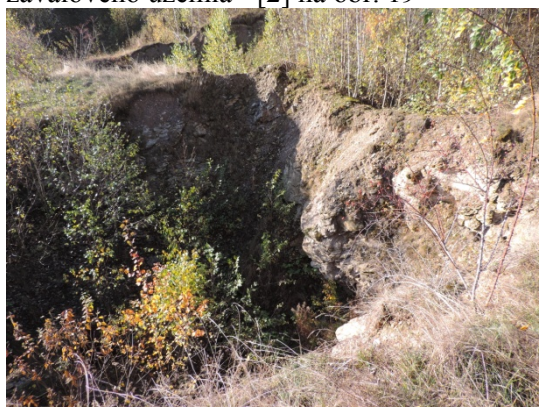
Obr. 24: Detail závalu - bod [3] na obr. 19

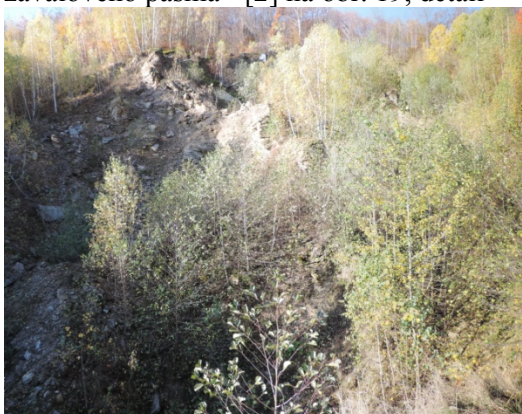
Obr. 25: Pohľad na centrálnu časť závalového územia - [6] na obr. 19

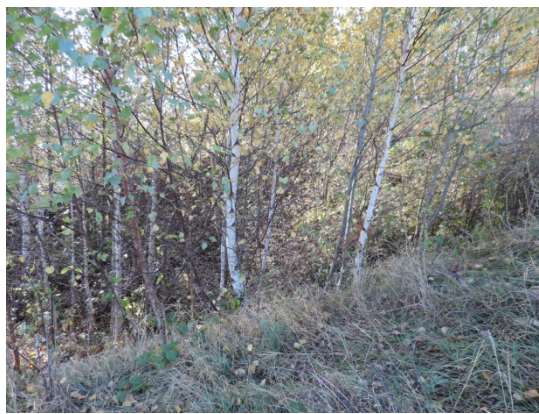
Obr. 26: Pohľad na zarastený zával na ľavej strane závalového pásma - [5] na obr. 19

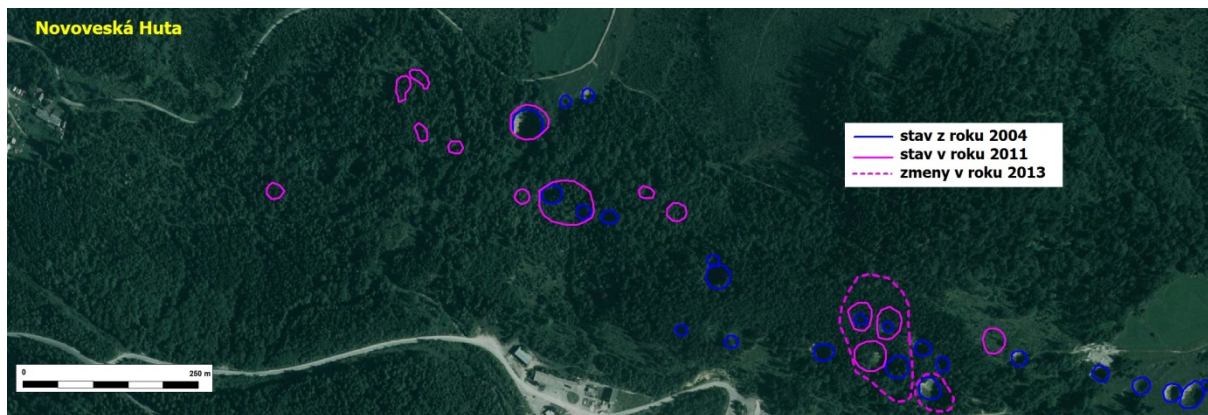
Obr. 39: Časový vývoj rozsahu závalového pásma v Novoveskej Hute. Stav z rokov 2004, 2011 a 2013 na podklade ortofotomapy z leteckého snímkovania z roku 2004.

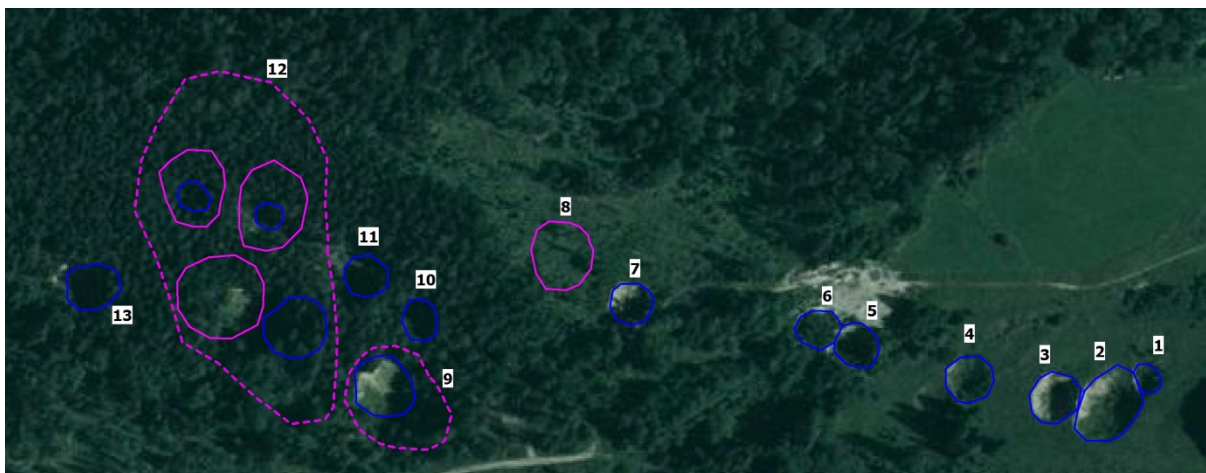
Obr. 40: Časový vývoj rozsahu východnej časti závalového pásma v Novoveskej Hute. Stav z rokov 2004, 2011 a 2013 na podklade ortofotomapy z leteckého snímkovania z roku 2004.

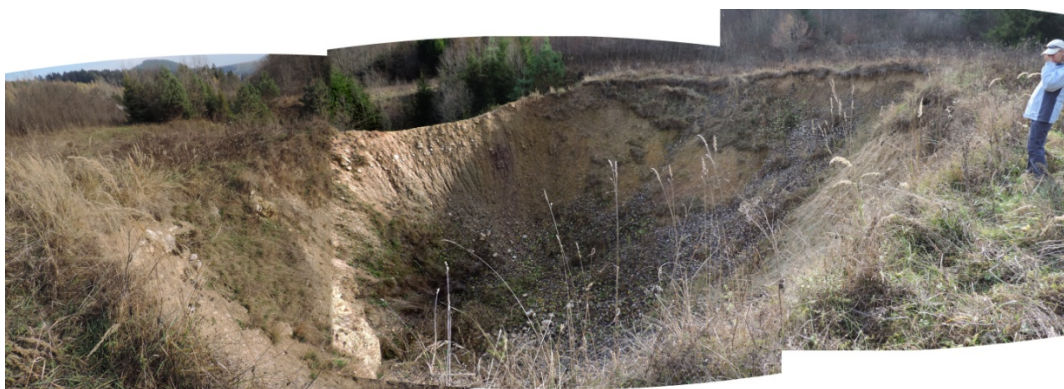
Obr. 41: Charakter závalu – objekt [4]

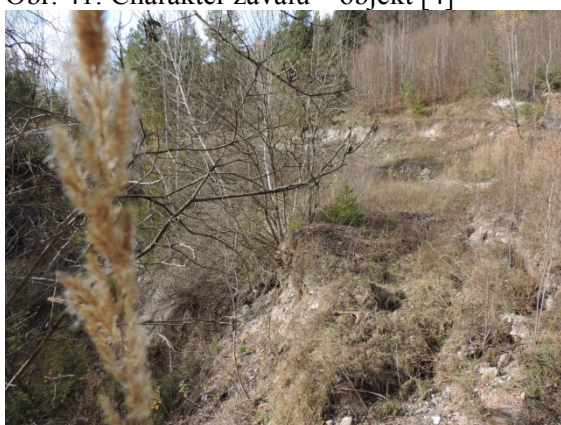
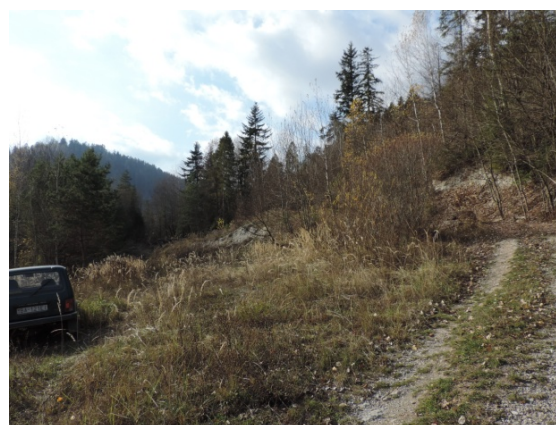
Časť závalov je na okraji lúky, kde vyvíjajú svoje aktivity včelári, je voľne prístupná, avšak chýba ohradenie závalového pásma – jeho okraj je vyznačený iba tabuľami s informáciou, že sa nachádzate v blízkosti závalového pásma, resp. ťažobného priestoru firmy Petra a.s. V blízkosti závalu (objekt [5] a [6] na obr. 40) pozorujeme výrazné pukliny na okraji lúky pod lesom s náznakmi poklesu horninových blokov (obr. 42 a 43).

Obr. 42: Charakter trhlín na okraji závalu [5] a [6]

Obr. 43: Charakter trhlín na okraji závalu [5] a [6]

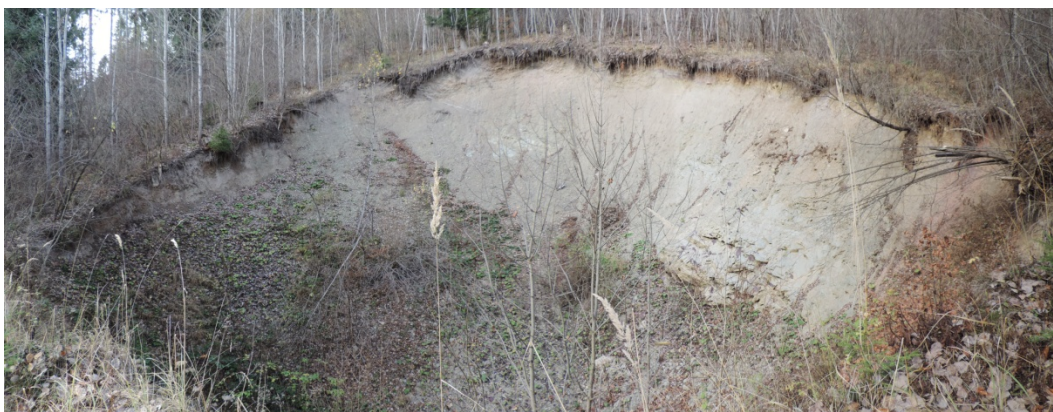
Obr. 44: Aktívny zával, objekt [6]

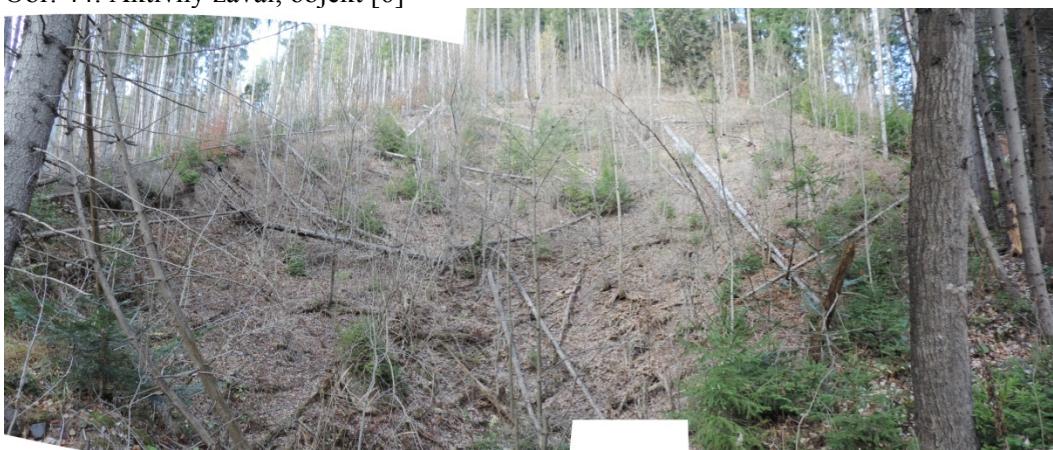
Obr. 45: Málo aktívny zával, objekt [10], pri nízkej aktivite došlo k pováľaniu stromového porastu.

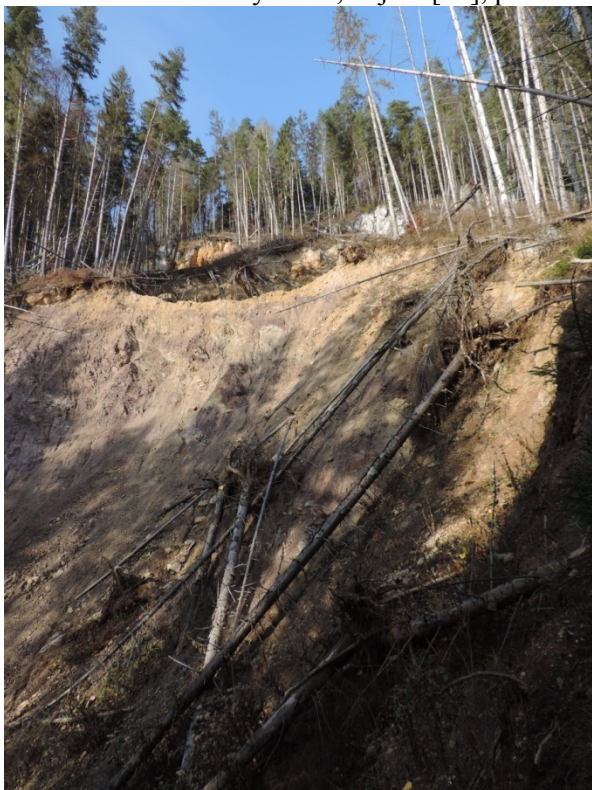
Obr. 46: Rozsiahly aktívny zával, objekt [12]

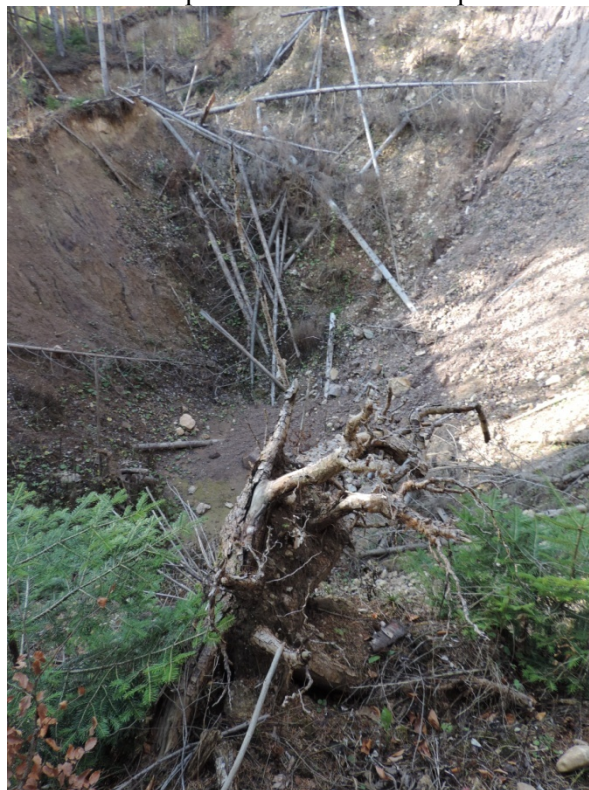
Obr. 47: Spodná časť aktívneho závalu, objekt [12]

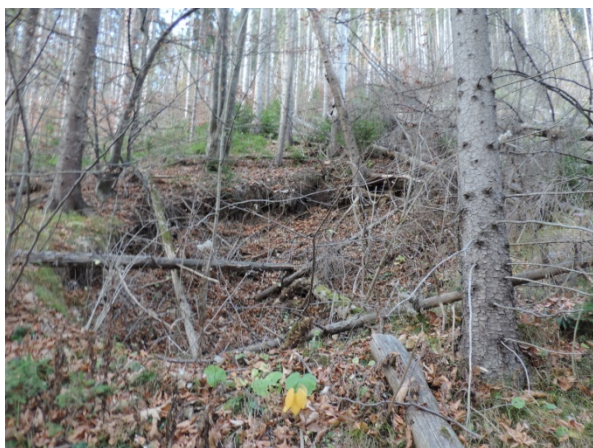
Obr. 48: zával – objekt [13]
