ŠTÁTNY GEOLOGICKÝ ÚSTAV DIONÝZA ŠTÚRA

## **Antropogénne sedimenty charakteru environmentálnych zát'aží**

*Správa za rok 2014*

**ČMS Geologické faktory**

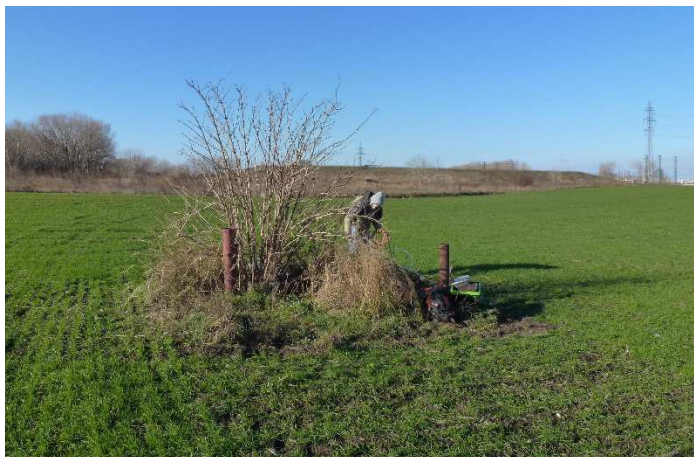
Hodnotením kvality vody podľa Metodického pokynu 1/2012-7, Prílohy č. 12 bolo zistené, že vo vrte DS-3/2 došlo k cca trojnásobnému prekročeniu intervenčných kritérií (IT) pre amónne ióny a indikačné hodnoty (ID) pre TOC boli prekročené 1,2 násobne. Vo vrte DS-3/3 mali amónne ióny 1,3 násobne vyššie hodnoty ako pre tento ukazovateľ určujú indikačných kritérií.

Bývalá rekultivovaná skládka stále ovplyvňuje kvalitu podzemnej vody v bližšom okolí. Oproti obdobiu pred rekultiváciou majú zisťované parametre v monitorovacích vrtoch výrazne nižšie hodnoty.

*Obr.1 Lokalita Dunajská Streda: monitoring zvodnenca je možné realizovať pomocou 3-úrovňových vrtov.*

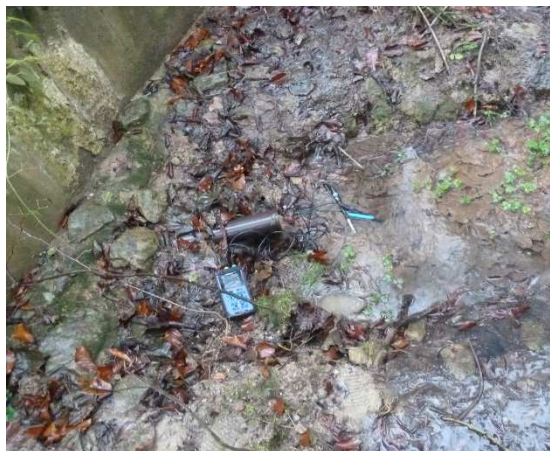
(priesakové vody). Hodnotené ukazovatele neprekračovali požadované limity pre vypúšťané priesakové kvapaliny. Celkovo zvýšené hodnoty oproti pozadiu mali ukazovatele:  $\text{NH}_4$ ,  $\text{SO}_4$ , B, Zn, Cu, Ni.

*Obr. 2 Lokalita Surovín: Vyústenie priesakovej kvapaliny do povrchového toku je aktívne aj po rekultivácii skládky*

Aj po rekultivácii skládky dochádza v jej predpolí k únikom kontaminovaných priesakov. Dosah a miera znečistenia sú výrazne závislé od klimatickej situácie na lokalite.

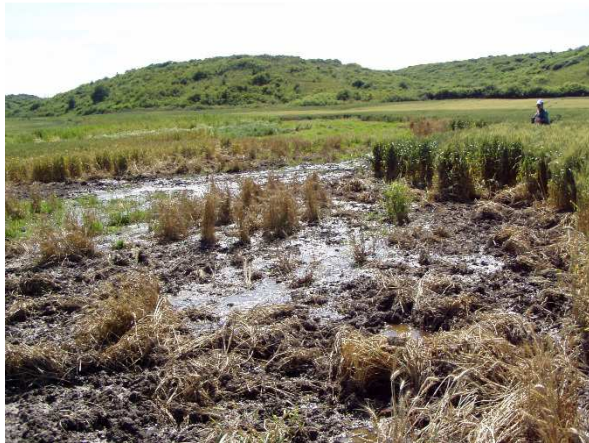
Transportné cesty šírenia sa znečistenia na lokalite boli aktívne. Čelo skládky sa oproti minulosti mierne posunulo do údolia. Časť kusov odpadu je odplavovaný po prúde povrchového toku v údolí.

*Obr. 3 Lokalita Uzovská Panica: transport kontaminovaných priesakov sa uskutočňuje po povrchu až do 400 m od skládky*

Dosah vplyvu pôsobenia skládky je zjavný do cca 500 m od skládky v smere sklonu údolia. Pri vyústení toku z údolia do riečnej nivy sa zaplavuje pole v priestore cca 300 m x 100 m a následne sa časť kontaminovanej vody vyparí a časť vsiakne do podložia, odkiaľ je odvádzaná podzemnou drenážou do recipienta (UP-2).

Vyhodnotenie výsledkov analýz bolo zvažované podľa NV č. 269/2010 Z.z., Prílohy č. 9.4 Skládky odpadov (priesakové vody). Hodnotené ukazovatele boli oproti minulosti nižšie, pričom neprekračovali požadované limity pre vypúšťané priesakové kvapaliny do recipienta. Zvýšené hodnoty oproti pozadiu mali najmä ukazovatele:  $\text{NH}_4$ ,  $\text{CHSK}_{\text{Cr}}$ , B a TOC.
