ŠTÁTNY GEOLOGICKÝ ÚSTAV DIONÝZA ŠTÚRA
Regionálne centrum Spišská Nová Ves

Vplyv ťažby nerastov na životné prostredie

Správa za rok 2014

Názov geologickej úlohy: **ČMS Geologické faktory**
Podsystem 04: Vplyv ťažby nerastov na životné prostredie

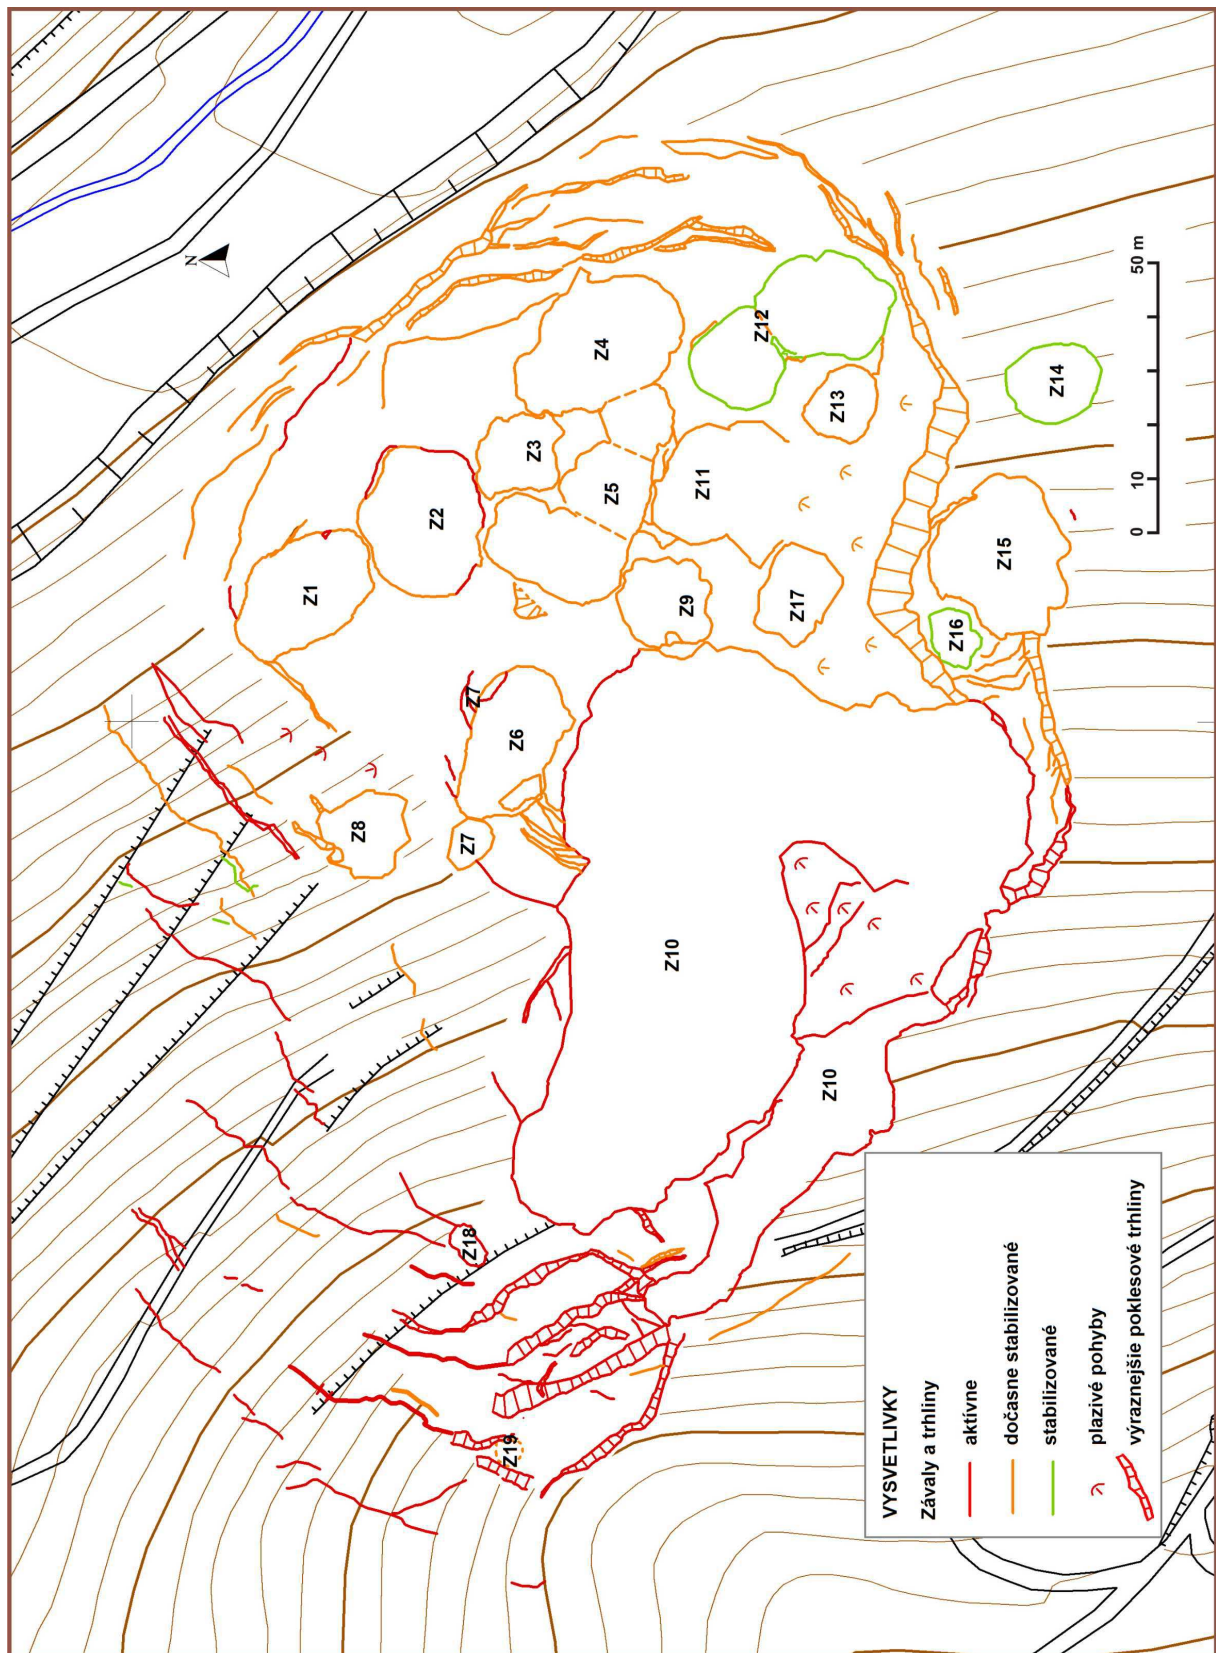
Výsledkom terénnych zameraní je interpretácia aktivity závalov a ostatných svahových deformácií vplyvom banskej činnosti na ložisku Kobeliarovo vo forme mapy. V mape (obr. 8) je vyobrazená polohopisná situácia závalov a trhlín, kde je farebne orientačne definovaná ich aktivita, resp. stupeň stability, pričom môže ísť o javy stabilné, dočasne stabilizované alebo stabilizované. Pri trhlinách bola dokumentovaná miera poklesu, resp. miera roztvorenosti trhliny, tak ako sa prejavuje na povrchu terénu. Pri trhlinách poklesového charakteru bola dokumentovaná smerová orientácia poklesu.

Najaktívnejšou oblasťou v sledovanom území sa javí juhozápadná až severozápadná časť. Tu sa nachádza aj rozsahom najväčší a zároveň najstarší zával Z10, ktorý začal vznikáť a ďalej sa rozširovať do dnešnej podoby od prvých prejavov vplyvu banskej činnosti, t. j. v apríli 1995. Zával možno považovať stále za aktívny, nakoľko sú steny závalu obnažené (obr. 9). Priebeh závalu nie je tvarovo rovnomerný, podobne aj dno závalu. Približne v strednej časti sa nachádza zvyškový hrebeň, ktorý aktívne poklesáva. Zistené tu boli priečne aktívne otvorené ťahové trhliny so šírkou do cca 25 cm.

Obr. 8: Mapa závalov a ostatných svahových deformácií vplyvom banskej činnosti na ložisku Kobeliarovo (Topografický podklad Ščuka et al., 1982).

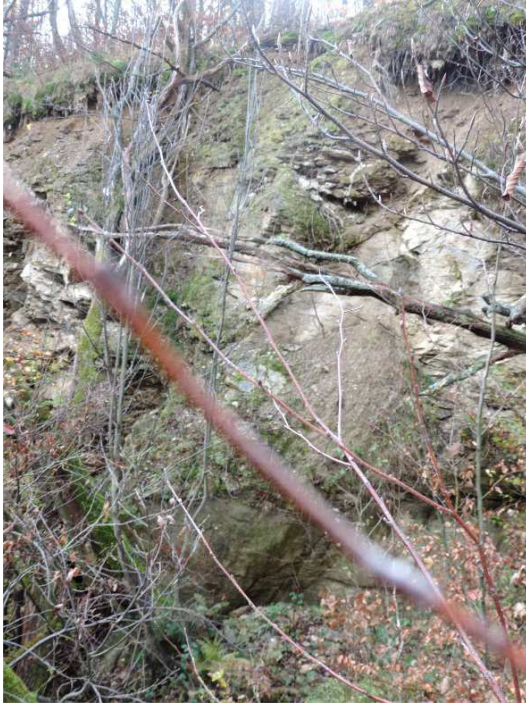
Obr. 9: Stena závalu Z10 na jeho západnom okraji.

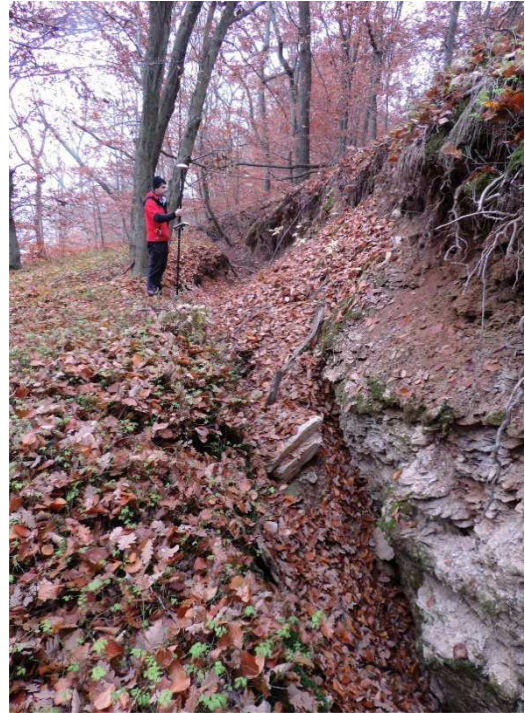
Obr. 10: Odlučná plocha výraznej ťahovo-poklesovej trhliny v západnej časti oblasti závalov.

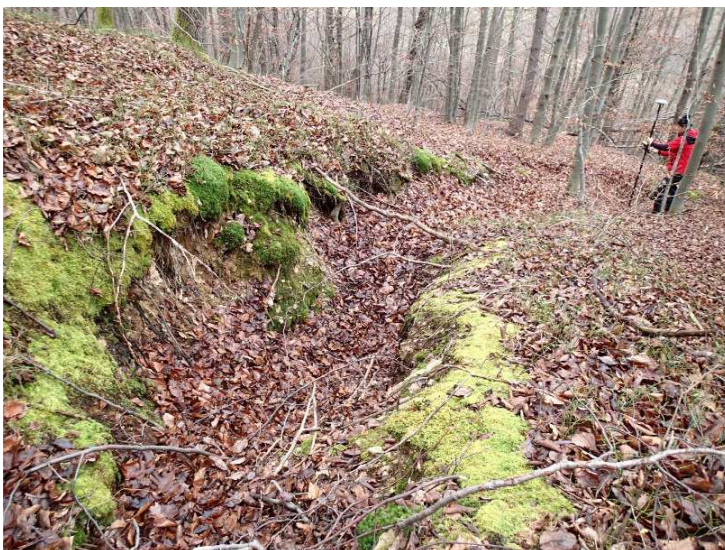
Obr. 11: Ťahovo-poklesová trhlina s prevažujúcim ťahovým charakterom v severozápadnej časti oblasti závalov.

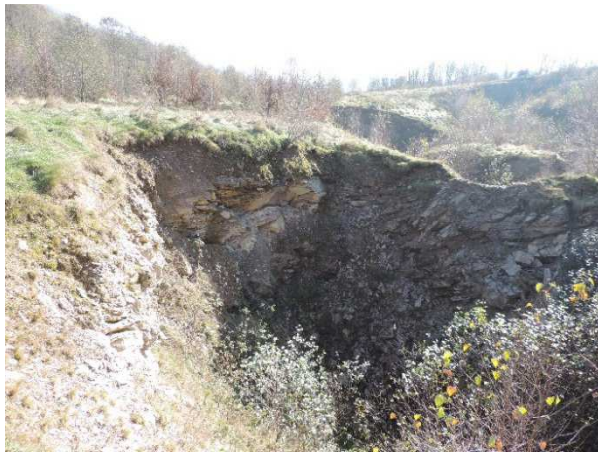
Obr. 12: JV stena závalu Z2.

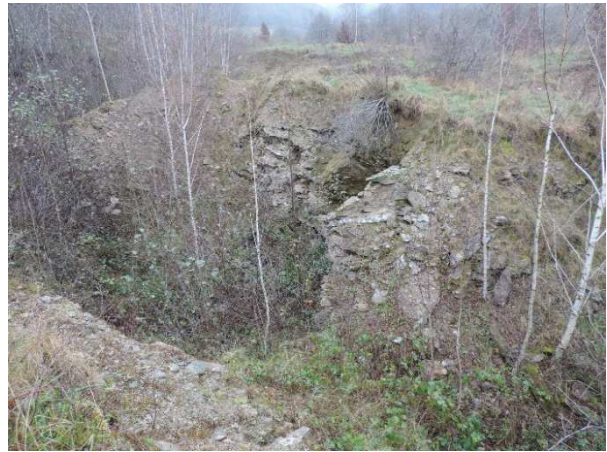
Obr. 13: Zával Z5.

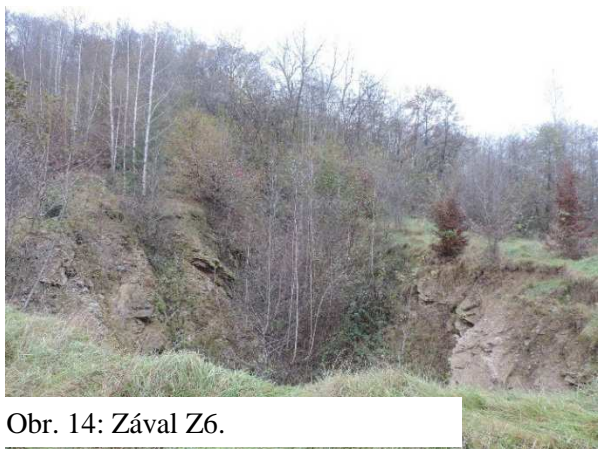
Obr. 14: Zával Z6.

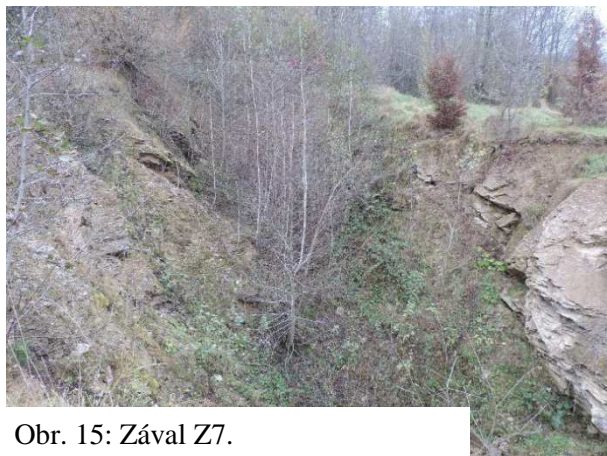
Obr. 15: Zával Z7.

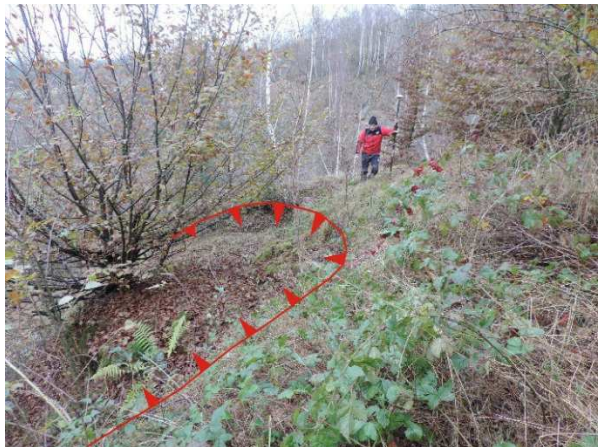
Obr. 16: Poklesový blok na závale Z8.

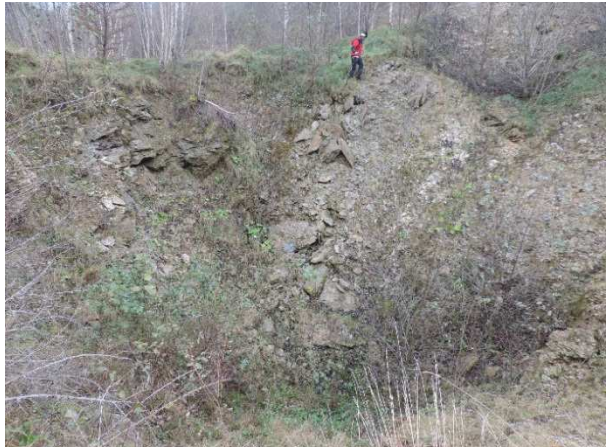
Obr. 17 : Zával Z9.

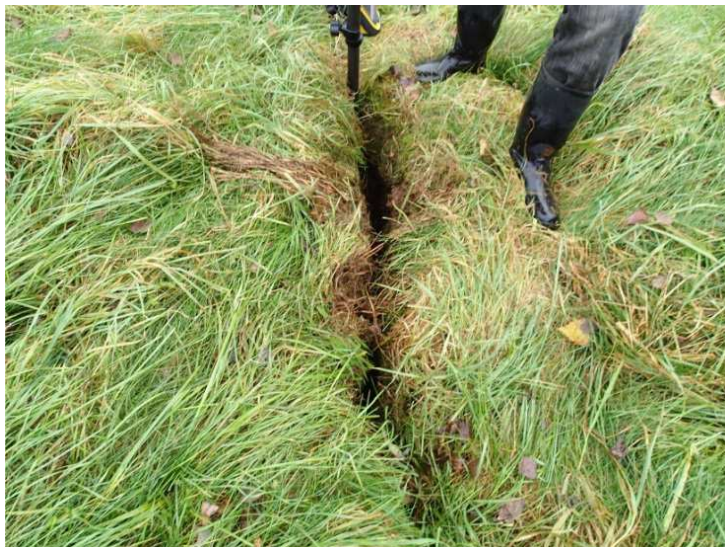
Východné ohraničenie výskytu závalov charakterizuje prítomnosť pásma paralelných, alebo na seba nadväzujúcich trhlín mierneho oblúkovitého tvaru približne S-J smeru. Ich prejav je ťažko identifikovateľný vzhľadom na hustý porast vysokej trávy. Klasifikované boli ako dočasne stabilizované. Jedná sa o trhliny prevažne ťahovo-poklesového charakteru, menej ťahového charakteru (obr. 18), spravidla s výraznejšou odlučnou poklesovou hranou. Zaujímavým javom je prítomnosť aj trhlín „so spätným poklesom“, t. j. smerom od závalov.

Obr. 18 : Otvorená ťahová trhlina na východnom okraji závalového pásma.

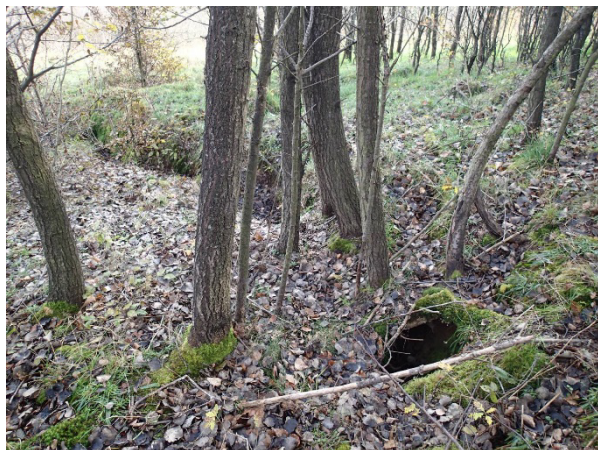
Výrazná trhlina spája aj zával Z15 a Z10. Smer priebehu trhliny sleduje priebeh odtrhovej hrany závalu Z10, pričom pri zmene orientácie trhliny nastáva aj zmena charakteru z dočasne stabilizovanej poklesovej trhliny SVV-JZZ smeru na aktívnu ťahovú V-Z smeru (obr. 19) a ďalej ťahovo-poklesovú otvorenú trhlinu (JV-SZ smeru) (obr. 20), ktorej poklesový charakter ešte smerom k závalu Z10 narastá až na výškový rozdiel cca 1,6 m.

Obr. 19: Aktívny ťahový priebeh otvorenej trhliny pri južnom okraji závalu Z10.

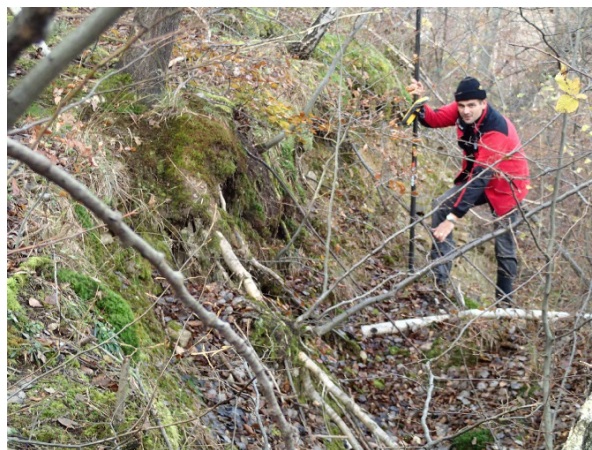
Obr. 20: Aktívny ťahovo-poklesový priebeh trhliny pri vyústení k závalu Z10.

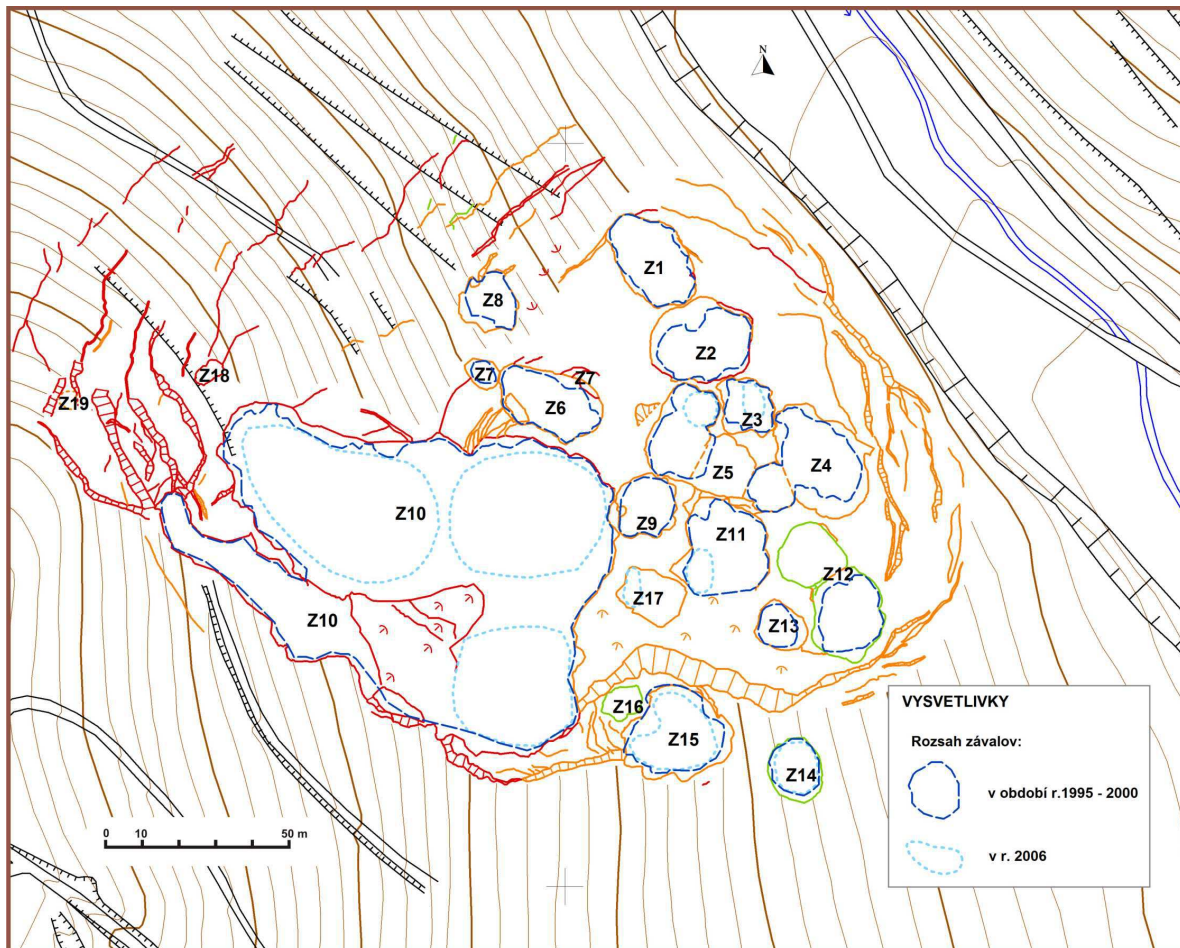
Rozsah závalov pre rok 2006 bol približne interpretovaný z ortofotomapy z r. 2006. Z mapy na obr. 21 je zrejmý výrazný nárast počtu novovzniknutých závalov. Z porovnania tohto stavu so súčasným stavom vidieť najmä tendenciu mierneho plošného rozširovania samotných závalov, avšak badateľný je aj prírastok závalov, a to závalu, ktorý prepojil súčasný zával Z5, výrazné rozšírenie závalov Z12 a Z17. Časový vývoj závalov Z16, Z18, Z19 a sčasti závalu Z10 nie je možné vyhodnotiť vzhľadom na ich situovanie v zalesnenom teréne. Z fotodokumentácie na obr. 22 až 25 je vidieť vývoj závalového pásma od roku 1995 až do roku 2014.

Obr. 21: Mapa vývoja závalov na ložisku Kobeliarovo v období od roku 1995 do roku 2014. (Topografický podklad Ščuka et al, 1982).

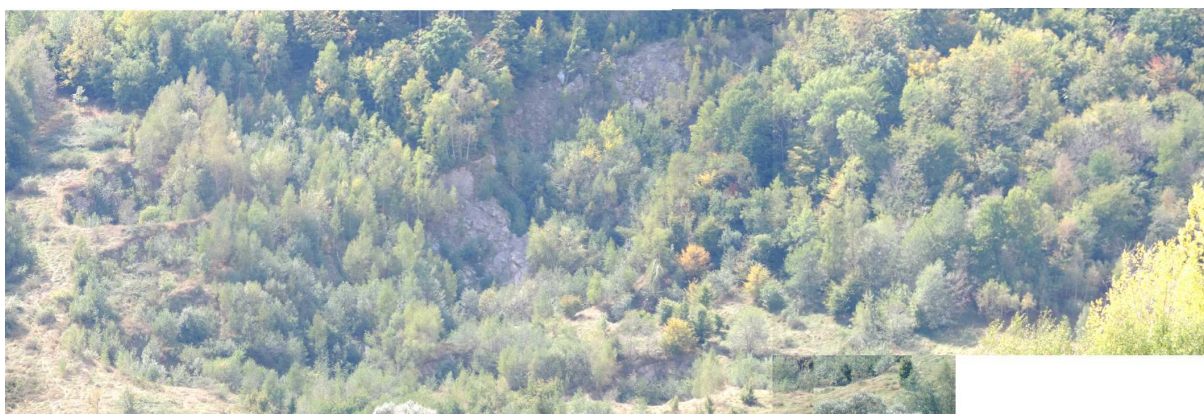
Obr. 25: Pohľad na oblasť závalov na ložisku Kobeliarovo z 8.9.2014.

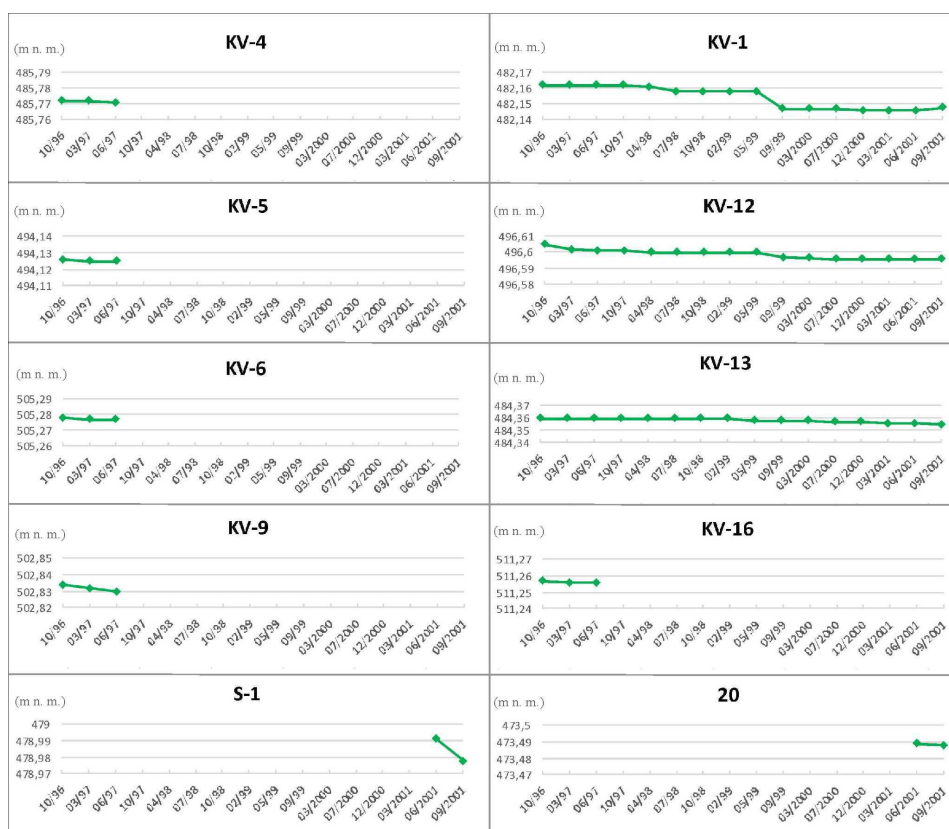
Zo spomínaných údajov, ktoré uvádza Vrana et al. (2005), sme zostavili grafy časového vývoja poklesov týchto meračských bodov (obr. 27). Z grafov možno konštatovať, že takmer na všetkých meračských bodoch bol zistený minimálny pokles úrovne terénu, najvýraznejší na bodoch KV-1 a KV-12. Pozoruhodné je zistenie poklesávania bodu S-1, ktorý sa nachádza vo vzdialenosti od závalov, kde by sa poklesávanie terénu nemalo očakávať. Vzhľadom na krátku dobu jeho monitorovania (jún až september 2001) nie je možné vyhodnotiť časovú tendenciu i mieru poklesu.

Obr. 27: Grafy časového priebehu poklesu meračských bodov na ložisku Kobeliarovo.

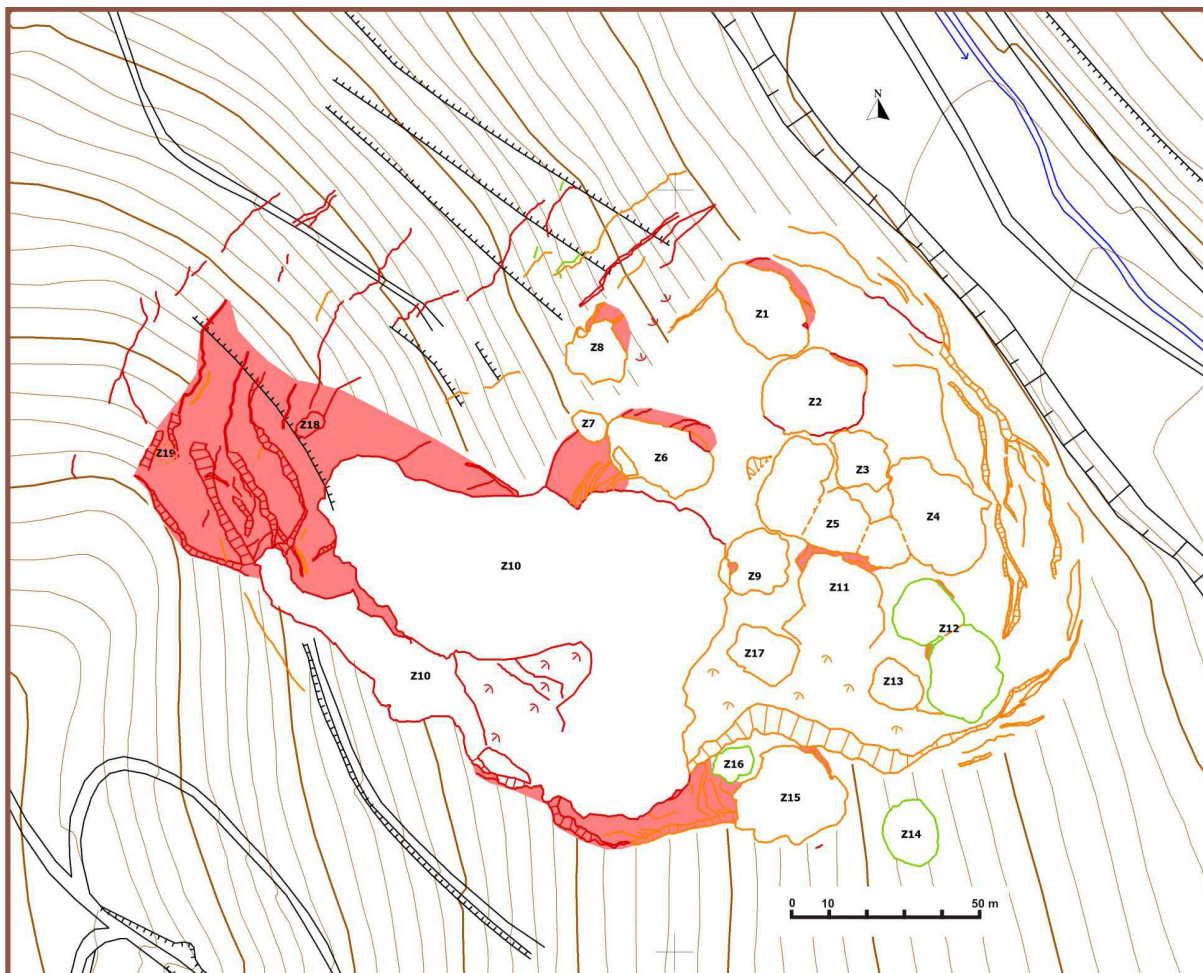
Ako je zrejmé z mapy na obr. 30, najvýraznejšia aktívna forma trhlín sa vyskytuje v okolí západného okraja závalu Z10, kde boli lokalizované výrazné trhliny prevažne

poklesového charakteru. V oblasti rozšírenia týchto trhlín je opodstatnený predpoklad aj ďalšieho možného rozširovania hlavného závalu Z10 v budúcnosti.

Ďalšie relatívne plošne menšie rozširovania závalov je možné očakávať aj na južnom okraji závalu Z10 a na severnom okraji závalu Z10 v smere k závalu Z6. Menší rozvoj (s možnosťou uvoľňovania väčších horninových blokov do závalov) sa predpokladá v najbližšej dobe aj v okolí ostatných závalov s výskytom kratších trhlín so smerovou orientáciou paralelnou s odtrhovou hranou závalov (závaly Z1, Z2, Z5, Z6, Z8, Z9, Z11, Z12, Z15).

Obr. 30: Prognózne rozširovanie závalov na ložisku Kobeliarovo označené červenými plochami (topografický podklad Ščuka et al., 1982).

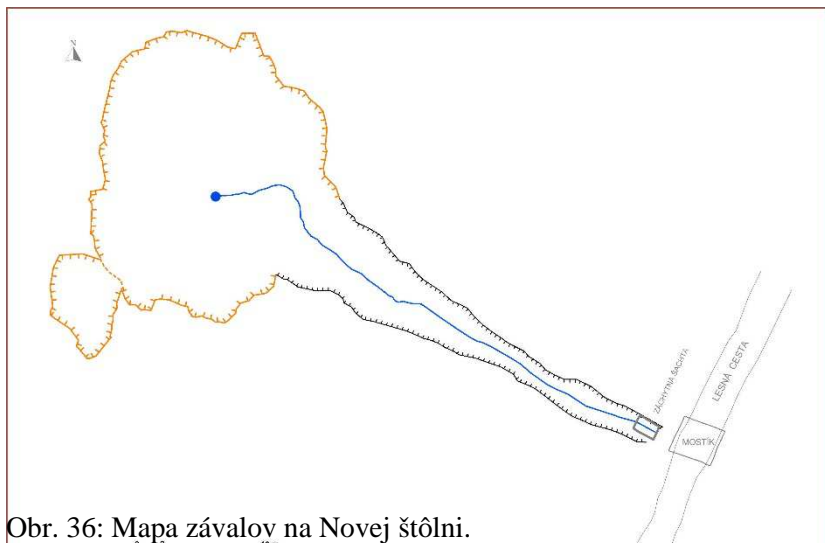
Obr. 36: Mapa závalov na Novej štôlni.

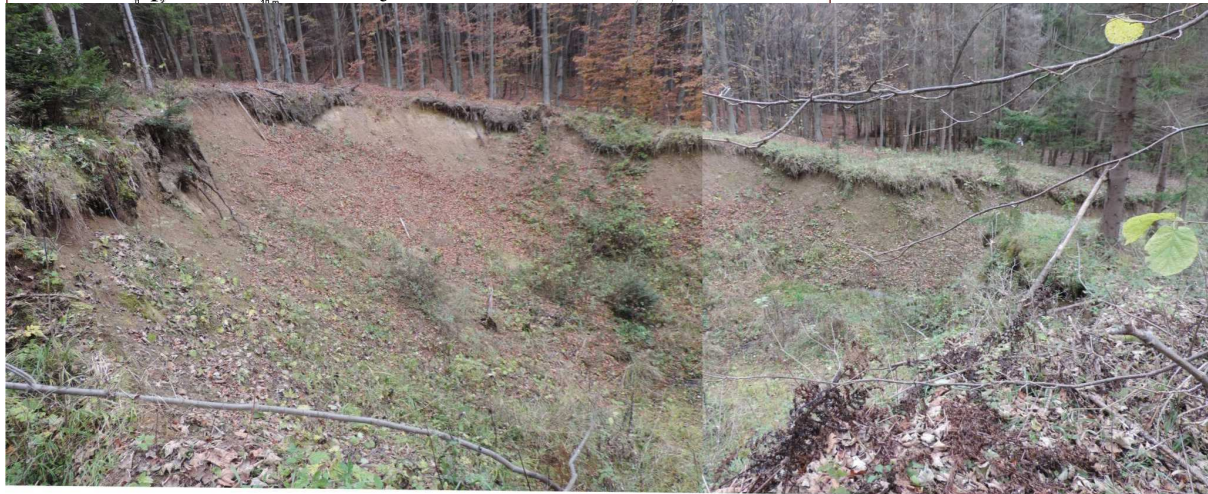
Obr. 37 Severná stena hlavného závalu na Novej štôlni.

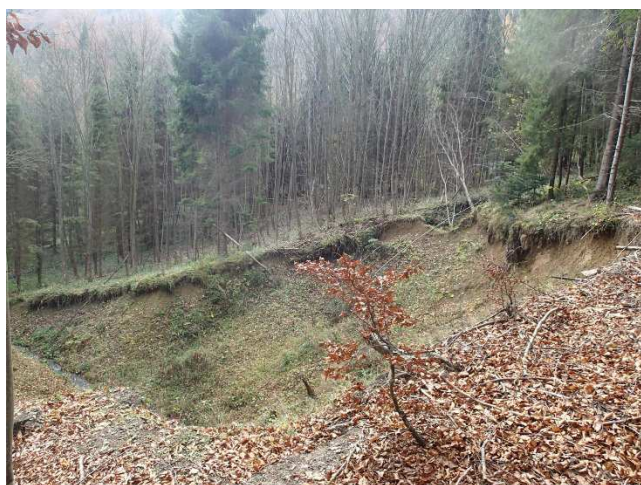
Obr. 38 Južná stena hlavného závalu na Novej štôlni

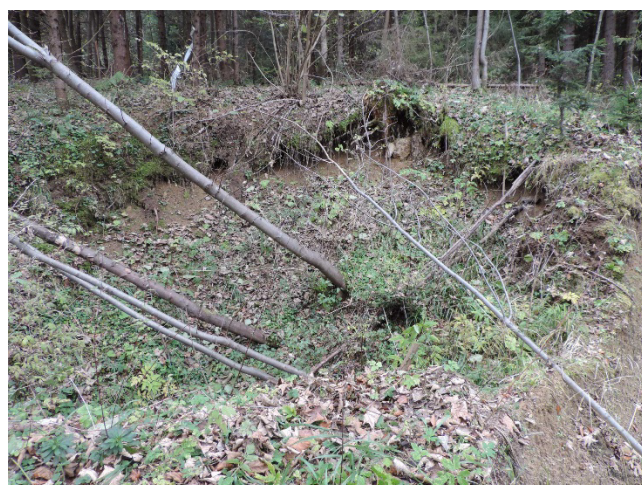
Na juhozápadnom okraji hlavného závalu sa nachádza menší zával s nepravidelným kruhovitým tvarom s priemerom približne 5 m. Je spojený s hlavným závalom menším zníženým hrebienkom. V strede sú pozorovateľné vývraty stromov (obr. 39). Závaly možno v súčasnosti považovať za stabilizované, s doznievaním vyššie uvedených aktivít na hranách závalu.

Obr. 39 Menší zával na okraji hlavného závalu na Novej štôlni
