ŠTÁTNY GEOLOGICKÝ ÚSTAV DIONÝZA ŠTÚRA  
Regionálne centrum Spišská Nová Ves

## Vplyv ťažby nerastov na životné prostredie

**Správa za rok 2015**

Názov geologickej úlohy: **ČMS Geologické faktory**  
**Podsystem 04: Vplyv ťažby nerastov na životné prostredie**

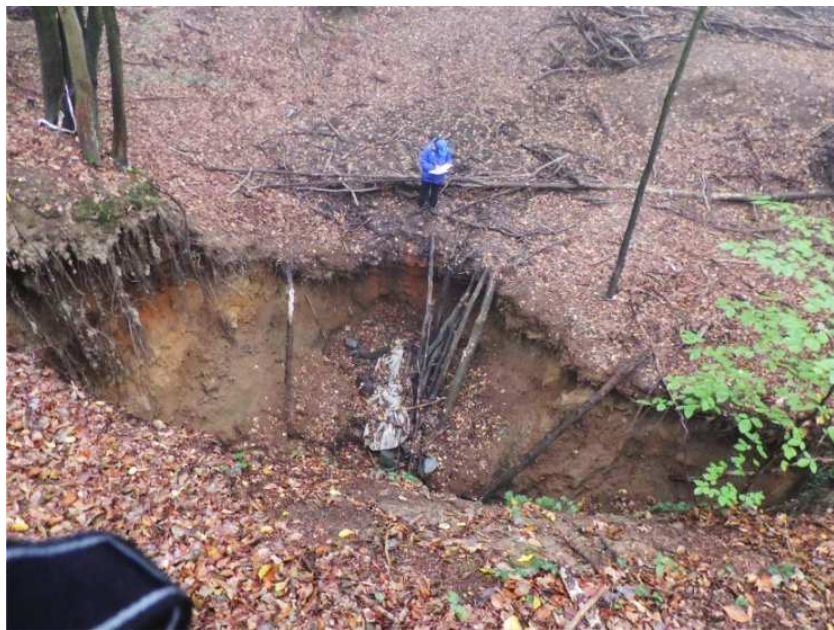
Zával Z1 sa nachádza cca 42 m JZ od št. cesty Pezinok-Pernek. Jedná sa o aktívny zával s čerstvou odlučnou hranou (obr. 6) trojuholníkového tvaru. Hlavná odlučná hrana vo svahu je zvislá, s odhadovanou maximálnou hĺbkou 6 m (obr. 7), ktorá sa smerom do údolia znižuje na cca 1,5 m. Maximálna šírka závalu je cca 9 m a dĺžka cca 7 m. Zával sčasti drénuje povrchový tok. Na dne závalu sa nachádza otvor šošovkovitého tvaru s rozmermi cca 1 x 0,4 m, do ktorého sa sústreďujú drénované vody povrchového toku a sú odvádzané do priestorov banských chodieb.

Obr 6: Aktívny zával Z1 nad banskou chodbou štôlne Rýhová (pohľad zo severu)

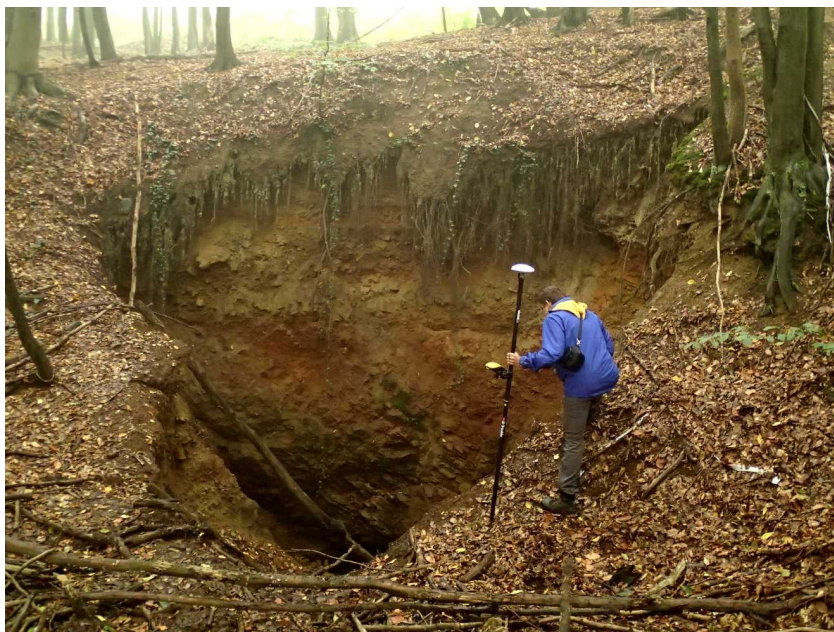
Obr. 7: Hlavná odlučná stena aktívneho závalu Z1

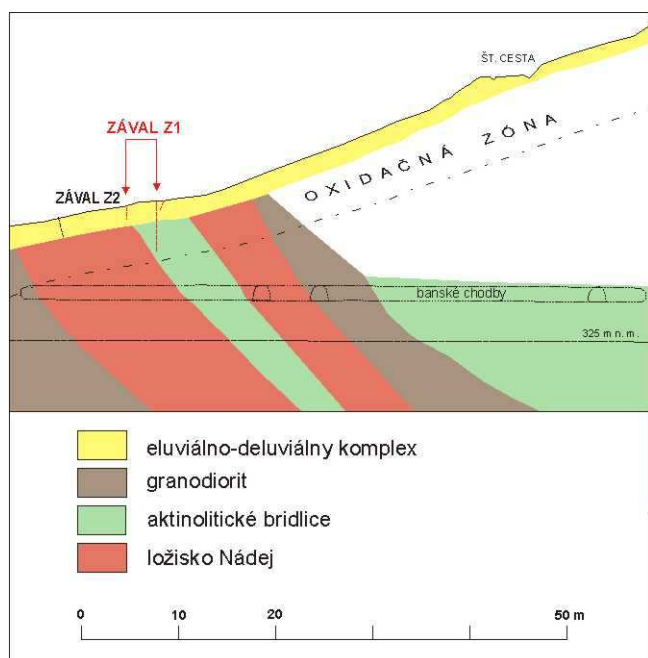
Na obr. 8 je rez ložiskom v mieste závalu Z1. Zo zakreslenia pozície závalu Z1 (resp. aj závalu Z2) vyplýva, že závaly vznikli priamo nad zrudnením ložiska v ukončení banskej chodby štôlne Rýhová. V mieste závalu Z1 je úroveň stropu banskej chodby v hĺbke cca 10 až 11 m, v oblasti juhozápadného okraja závalu Z2 v hĺbke cca 8 m. Z obrázku 8 je tiež zrejmé, že väčšinu, resp. celý profil nadložia banskej chodby v mieste závalov Z1 a Z2 tvorí eluviálno - deluviálny komplex zemín a zóna intenzívneho zvetrania hornín.

Obr. 8: Rez ložiskom Nádej v oblasti závalov Z1 a Z2 (s použitím podkladov Soboliča, 1956)

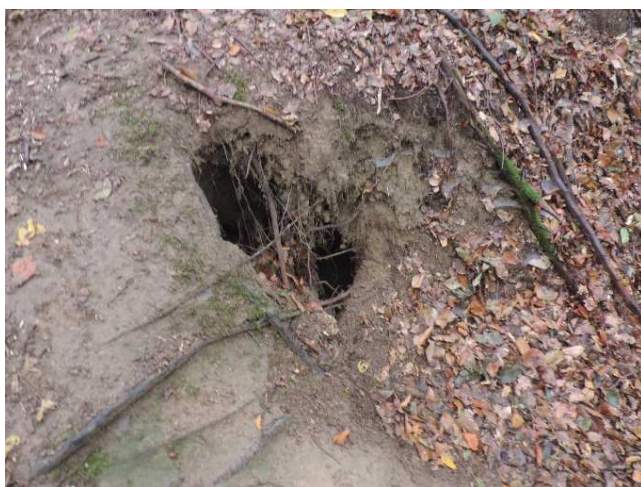
Jedná sa o staršie stabilizované závaly s lokálnou aktivizáciou, situované juhovýchodne od záválu Z1, v smernom pokračovaní zrudnenia ložiska Nádej. Zával Z3 je lievikovitého tvaru s priemerom cca 4 m a hĺbkou cca 1,5 m. Aktivita bola zaznamenaná len v SZ časti okraja záválu, kde bola zistená otvorená depresia (obr. 5). Podobný morfológický charakter má aj stabilizovaný zával Z4 s priemerom cca 6 až 7 m a hĺbkou cca 2 m, avšak bez prejavov súčasnej aktivity. Stabilizovaný zával Z5 je nepravidelného tvaru s rozmermi cca 8x10 m a hĺbkou 2,5 m. V závale Z5, na jeho západnom okraji je rozvinutý mladší menší dočasne stabilizovaný zával Z6 s priemerom cca 5 m, ktorý prehĺbuje zával Z5 o cca 1 m. Zával Z6 má ostrejšie morfológické črty ako zával Z5. Na jeho západnom okraji je pozorovateľná aktivizácia s obnaženou stenou záválu.

Obr. 9: Aktívna časť okraja záválu Z3

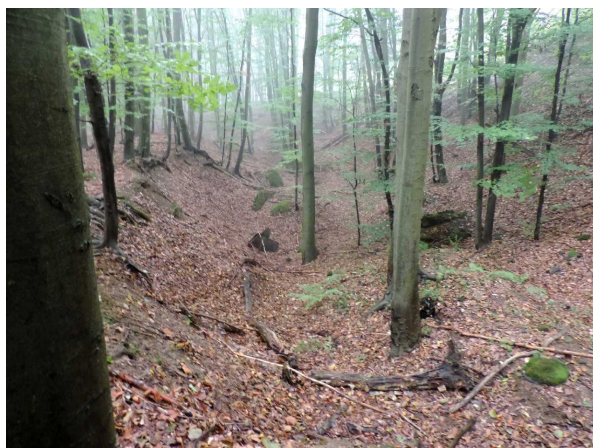
Zával Z7 sa prejavuje ako pozdĺžna depresia na úpätí svahu tiahnuca sa pozdĺž údolia s orientáciou SZ-JV (obr. 10). Maximálna dĺžka závalu je cca 67 m, šírka od 14 do 25 m. Hĺbka depresie je premenlivá od cca 2,5 m (v údolí) do 8 m (vo svahu). Prerušovaná je zníženými priečnymi hrebienkami. Na dne i stenách závalovej depresie možno pozorovať porast starších stromov. Horný okraj depresie vo svahu je charakteristický aktívnym pomalým zliezaním sutí (obr. 11). Na dne depresie sa nachádzajú lokálne horninové bloky veľkosti cca 1x1x2 m, ktoré predstavujú materiál staršieho skalného zrútenia. Zával možno v súčasnosti považovať za stabilizovaný.

Obr. 10 (vľavo): Zával Z7

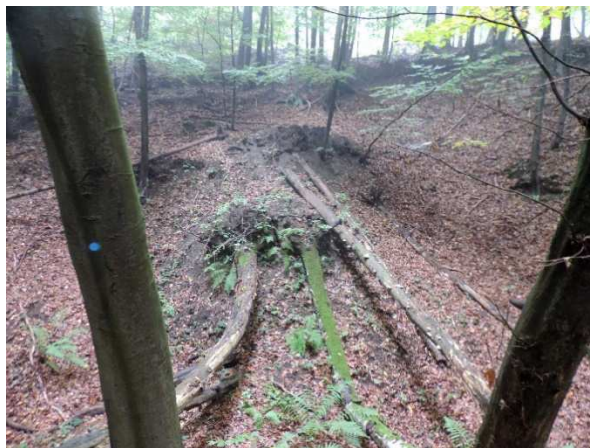
Obr. 11 (vpravo): Zliezanie sutí na hornom okraji závalovej depresie Z7

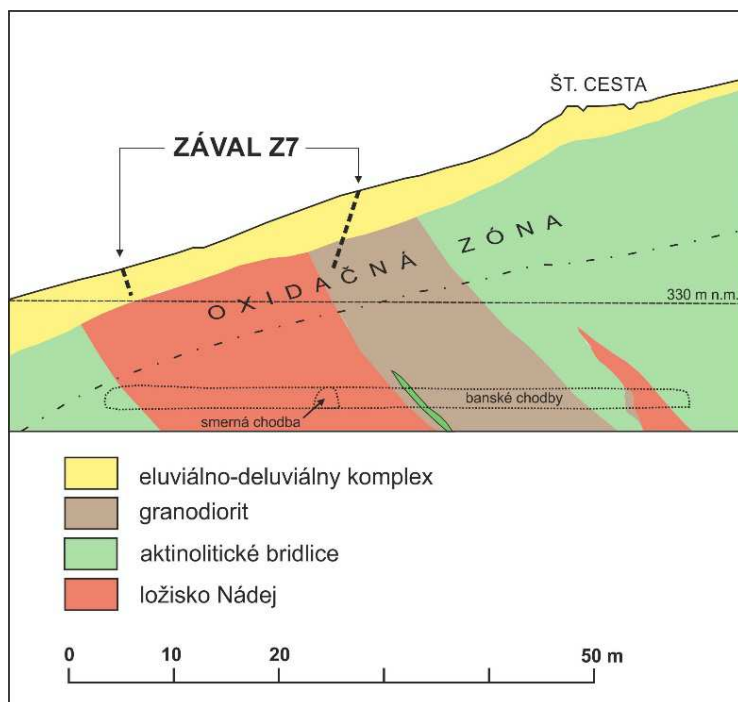
Vzhľadom na pomerne veľký rozsah závalov Z3 až Z6 a predovšetkým závalu Z7 je oprávnené zapochybovať, či sa jedná o povrchové morfológické prejavy – závaly vzniknuté v súvislosti s existenciou banských chodieb štôľne Rýhová. Alternatívne je možné predpokladať, že sa jedná o kombináciu závalov a povrchových dobývok na ložisku alebo o podpovrchové vytlačenie časti ložiska nad rámec známeho rozsahu banských chodieb. Doposiaľ sa nepodarilo získať iné archívne údaje, ktoré by umožnili spresniť genézu predmetných morfológických prvkov.

Obr. 12: Rez ložiskom Nádej v oblasti závalu Z7 (s použitím podkladov Soboliča, 1956)

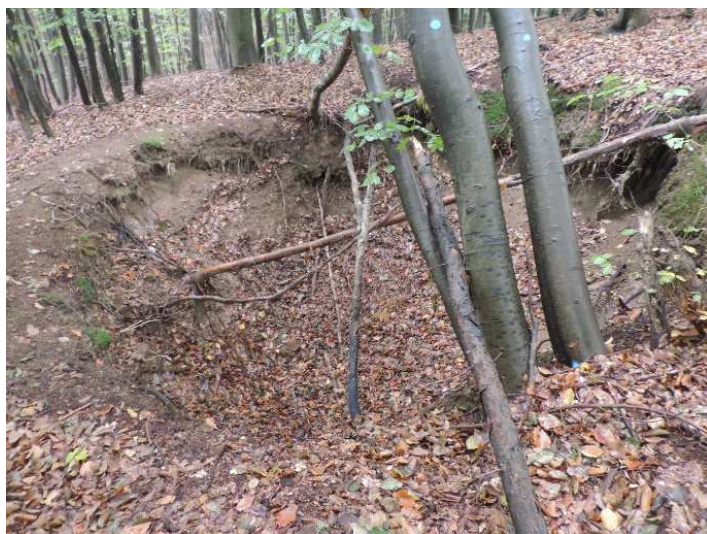
Zával Z8 sa nachádza vo svahu, cca 36 m J od ostrej zákruty št. cesty Pezinok-Pernek. Aktívny zával je v priečnom profile lievnikovitého tvaru, na povrchu terénu s priemerom okolo 6 m (obr. 13) . Maximálna hĺbka v strede závalu je cca 2,5 m. Steny závalu sú obnažené. Z porovnania zistenej lokalizácie závalu GNSS zameraním s archívnymi podkladmi vyplýva, že vznik závalu s najväčšou pravdepodobnosťou súvisí s prítomnosťou banského komína s označením KNJ-1, ktorého ústie podľa mapových podkladov je v tesnej blízkosti dokumentovaného závalu (obr. 5). Hĺbka komína je cca 15 m (podľa podkladov Soboliča, 1956). Odsadenie závalu od ústia komína je spôsobené pravdepodobne úklonom komína.

Obr. 13 : Aktívny zával Z8

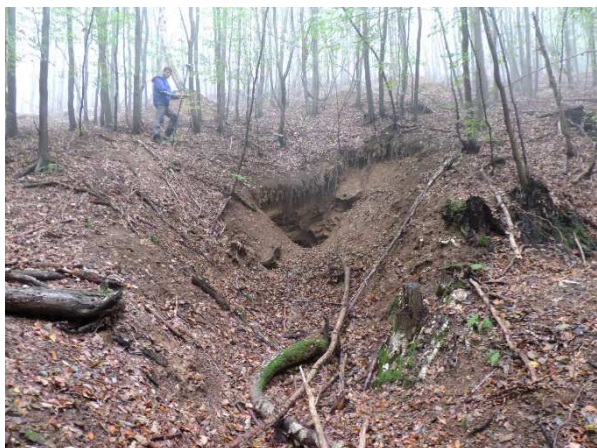
Jedná sa o zával na ústí štôlne Eduard. Ústie štôlne bolo už v minulosti zavalené s čiastočne otvoreným ústím (v zmysle záverečnej správy Mašlár a kol., 2001). Terénou obhliadkou bola zaznamenaná opätovná aktivizácia zavaľovania ústia štôlne (obr. 14). V súčasnosti je prístupná otvorom s priemerom cca 1,2 m (obr. 15).

Obr. 14 (vľavo): Zával na ústí štôlne Eduard

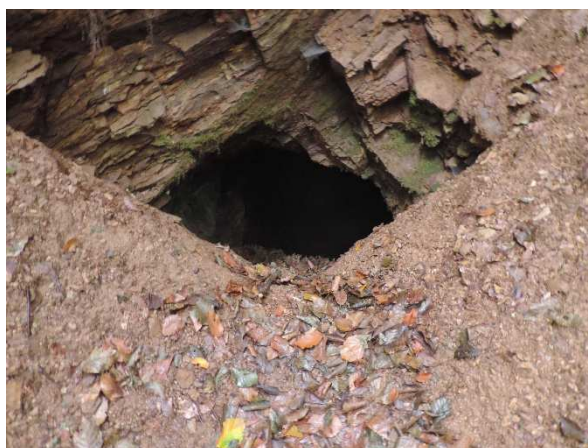
Obr. 15 (vpravo): Otvor na ústí štôlne Eduard

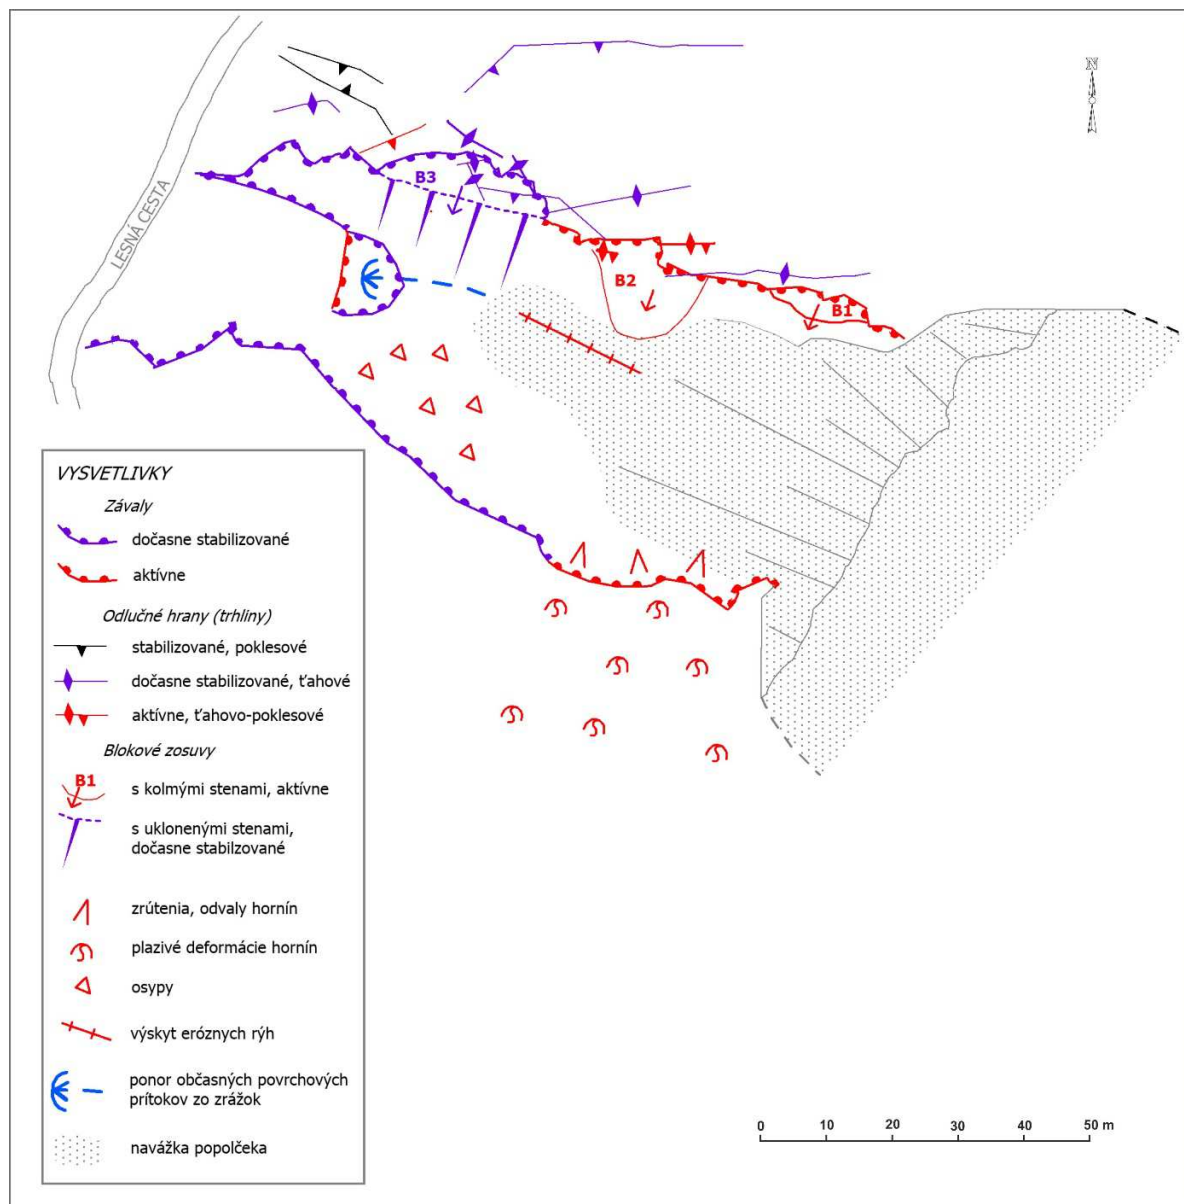
Ako je zrejmé z obr. 20, západná oblasť závalového pásma je sčasti zavezená popolčekom (obr. 21). Návážka popolčeka je rozplavovaná v predpolí svahu návážky v dĺžke cca 25 m, pričom v materiáli návážky vznikajú erózne ryhy pomerne veľkej hĺbky - až do cca 2 m (obr. 22). Svah návážky popolčeka je postihnutý plošnou aj výmoľovou eróziou. V oblasti návážky popolčeka je vyvážaný i odpad TKO. V dne závalu je samostatný zával rozmerov cca 10x10 m s otvorom smerujúcim na západ do banských priestorov. Tu sa sústreďujú povrchové vody z prívalových zrážok, ktoré pritekajú zo svahov návážky popolčeka a ponorom vtekajú do banských priestorov (obr. 23). Smerom na západ, v smere pokračujúcich banských priestorov, môže dochádzať k rozširovaniu závalu.

Obr. 20: Prejavy svahových deformácií v západnej časti závalového pásma Baniská

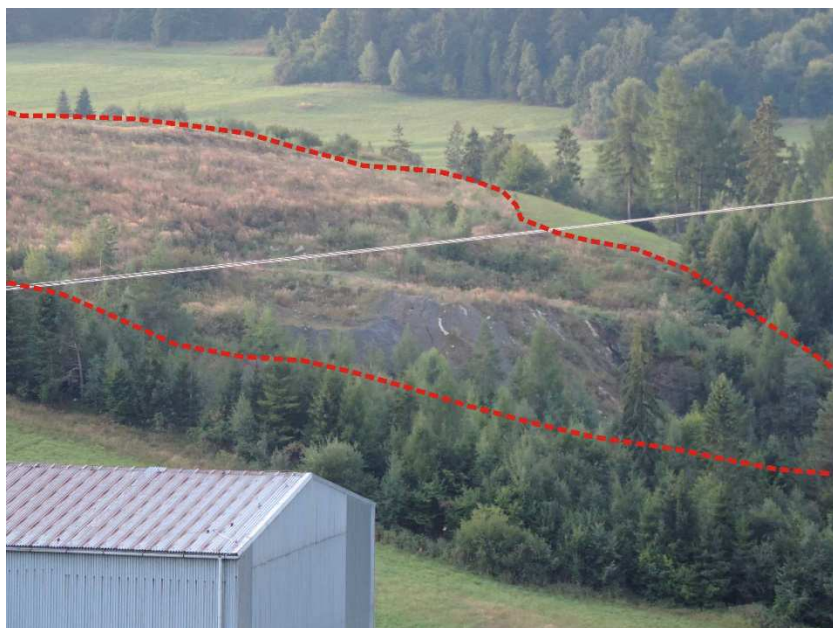
Obr. 21: Vyznačenie zavezenej oblasti popolčekom v západnej časti závalu – pohľad zo SZ

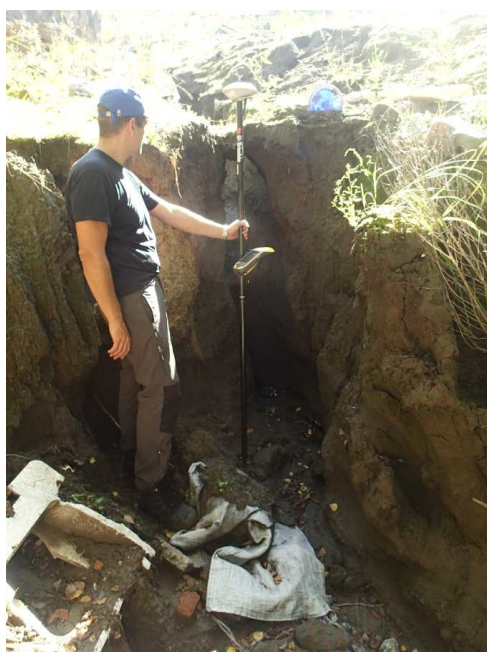
Obr. 22 (vľavo): Erózna ryha v rozplavenom popolčeku

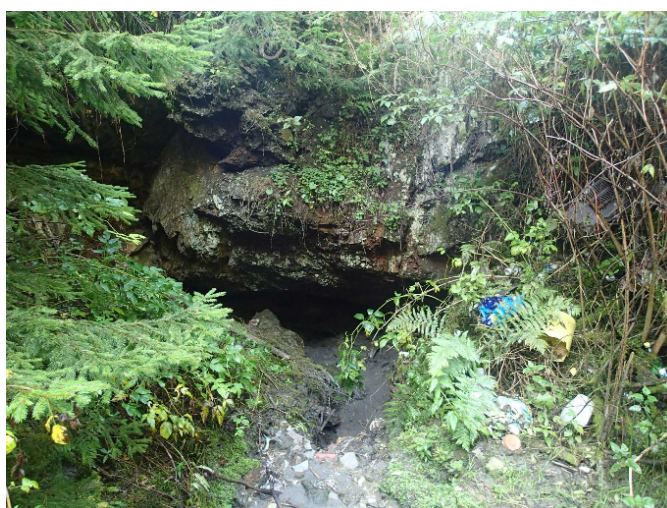
Obr. 23 (vpravo): Ponor povrchových vôd do banských priestorov

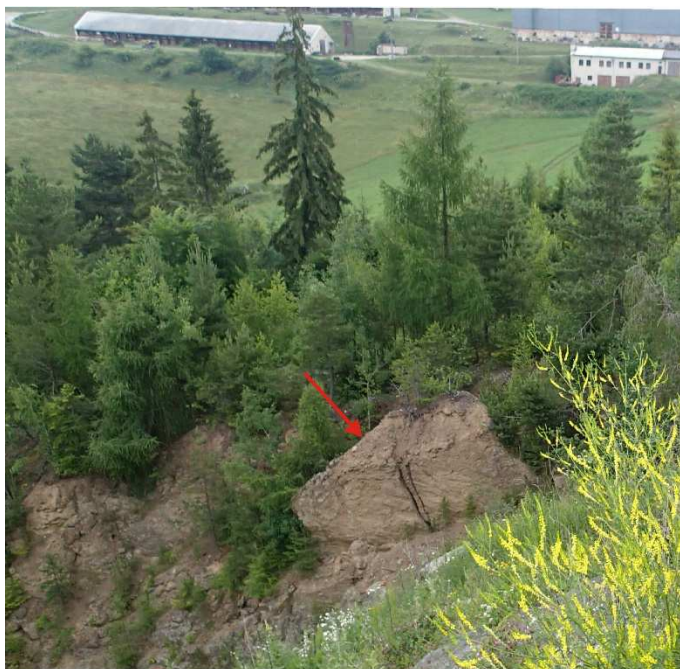
Obr. 24: Blok B1

Vo východnej časti sa nachádza aktívny zosuvný blok B1 (obr. 24). Od horninového masívu je oddelený otvorenou trhlinou s hĺbkou cca 2 m. V hornej časti dosahuje šírku cca 2 m. Severne od bloku B1 bola zaznamenaná dočasne stabilizovaná ťahová trhlina, ktorá sa prejavuje ako otvorená trhlina so šírkou cca 0,3 m. Je situovaná v tesnej blízkosti závalu. Smerom na západ prechádza do miestami prerušovanej terénnej depresie. Vo svojom priebehu je sčasti presypovaná odvalovým materiálom. V dolnej časti vyznieva až do aktívneho bloku B2.

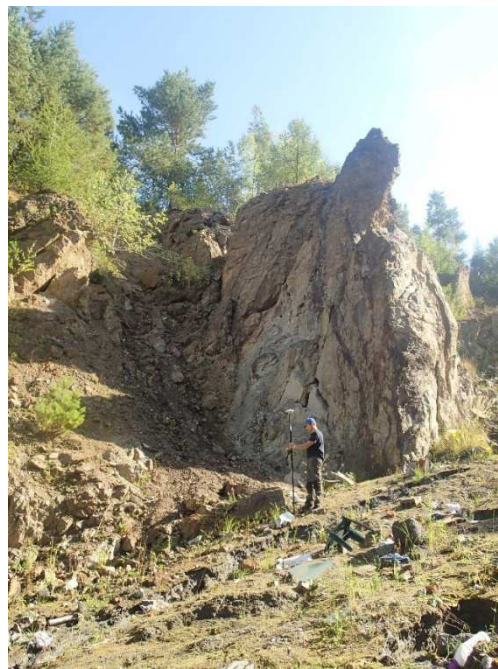
Aktívny blok B2 (obr. 25) s rozmermi 16x14 m je rozvoľnený. K bloku vyznieva v jeho severnej časti aktívna ťahovo – poklesová trhlina s výškou poklesu 0,3 m. Šírka trhliny je cca 0,6 m. K poklesu a odvalovaniu bloku dochádza pozdĺž ťahovo – poklesovej trhliny klinovitého tvaru. Miera poklesu bloku je cca 1 m, šírka trhliny cca 2 m. Z obrázku 2 je zrejmé situovanie trhlín v smere S-J, príp. SV-JZ, teda paralelne s okrajom závalu.

Obr. 25: Pohľad na blok B2 z dna závalu

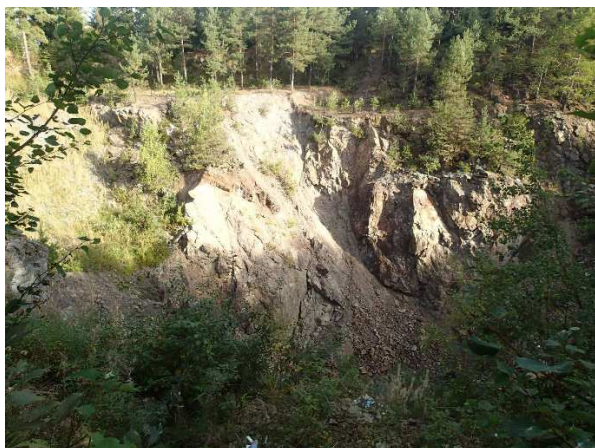
V oblasti ukončenia navážky popolčeka je lokalizovaný v súčasnosti stabilizovaný zosuvný horninový blok B4 (obr. 28) celkovej dĺžky cca 50 m. Blok je sčasti stabilizovaný násypom navážky popolčeka, časť bloku však naďalej podlieha doznievajúcemu rozvoľňovaniu. Na bloku sú pozorovateľné staršie, predovšetkým ťahové trhliny. Vo východnej časti bloku bola zaznamenaná aj významnejšia aktívna poklesová trhlina s poklesom cca 1,2 m.

Obr. 28 (vľavo): Zosuvný horninový blok B4

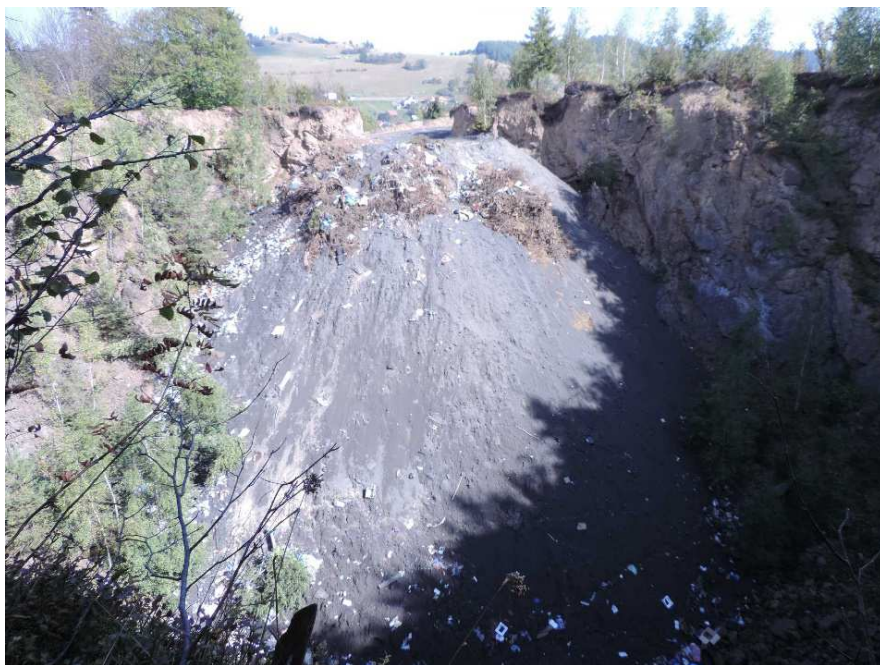
Hlavná odlučná hrana odvalu je vo východnom pokračovaní prerušená navážkou popolčeka (obr. 30). V jej ďalšom priebehu sa stáča do smeru SSV-JJZ, kde tvorí východné ohraničenie závalu. V tejto časti je odlučná hrana odvalu takmer kolmá, so sklonom do 90°, obnažená, s aktívnymi prejavmi rozvolňovania horninového masívu, opadávania úlomkov a rútenia horninových blokov.

Obr. 30: Navážka popolčeka vo východnej časti závalového pásma

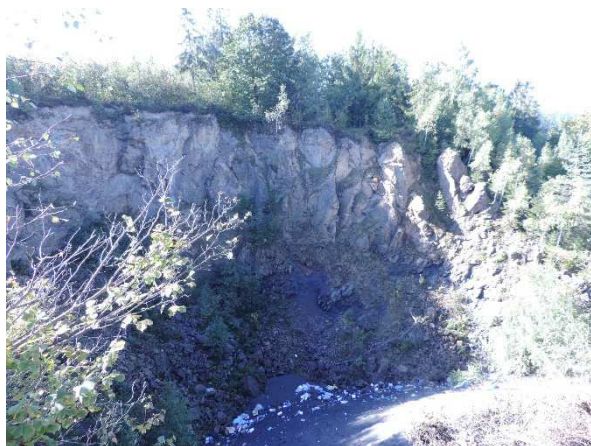
Vo východnej časti okraja boli identifikované viaceré aktívne trhliny s približne paralelnými smermi JZ-SV. Jedná sa o ťahové a poklesové trhliny. Ťahové trhliny majú šírku 0,6 až 2,5 m, pri poklesových a ťahovo-poklesových trhlínach bol zaznamenaný pokles 0,3 až 1,2 m. Z orientácie a charakteru trhlín je zrejmé v tejto oblasti poklesávanie a rozvoľňovanie horninového masívu smerom k hlavnej odlučnej hrane závalu (obr. 31).

Obr. 31: Východný okraj závalového pásma

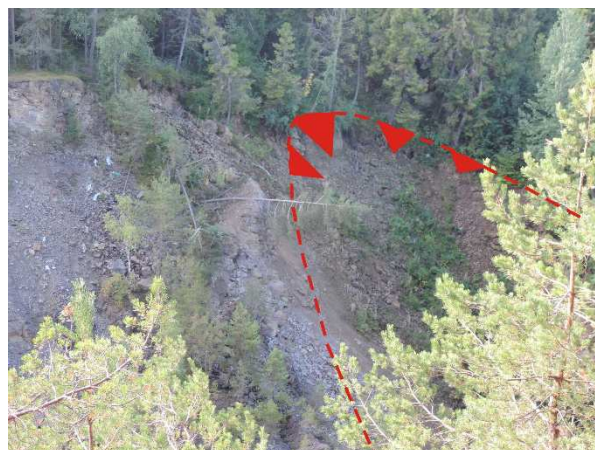
V staršom stabilizovanom skalnom bloku B7 sa v súčasnosti vyvinul aktívny zosuv skalných hornín ZH1 (obr. 32). Jedná sa o ďalší rozvoj a rozširovanie hlavného závalového pásma v tejto oblasti. Vo svahu nad zosuvom bol zaznamenaný väčší počet trhlín, ktoré smerovo sledujú odlučnú hranu zosuvu hornín (obr. 33). Väčšina z nich je situovaných v smere JZ-SV až Z-V. Trhliny sú aktívne, pričom smerom k odlučnej hrane sa mení ich charakter z ťahových na ťahovo – poklesové, príp. poklesové trhliny. Šírka trhlín je od 0,1 do 1 m, no smerom k odlučnej hrane zosuvu dochádza k zväčšovaniu ich šírky, lokálne až do 2 m. Pri ťahovo - poklesových a poklesových trhlínach bol zaznamenaný pokles 0,3 až 1,5 m.

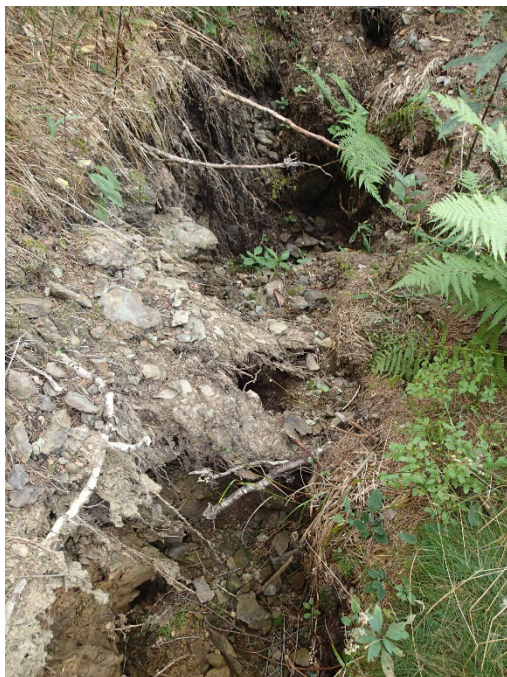
výskytu aktívnych trhlín, ktoré sú prejavom retrográdneho rozvoja svahových deformácií v oblasti nad zosuvom hornín a príľahlým hrebeňom. Generálna orientácia trhlín je prevažne SZ-JV až Z-V. Trhliny sa vyznačujú prevažne ťahovo – poklesovým charakterom so zisteným poklesom 0,2 až 1 m. Šírka trhlín sa pohybuje v rozpätí 0,1 až 0,5 m.

Obr. 33: Trhlina nad zosuvom ZH1

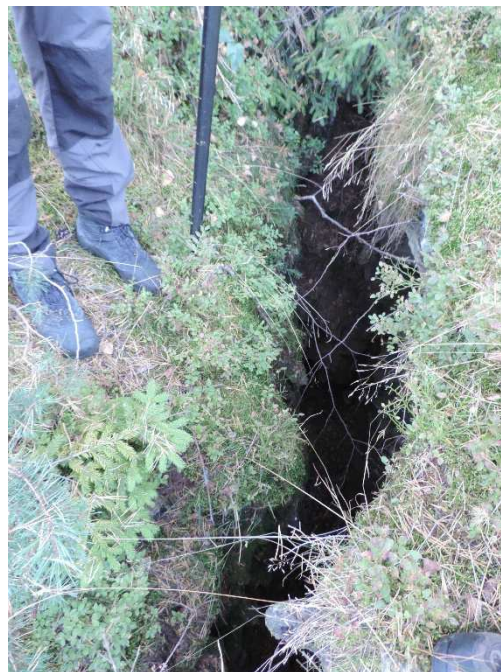
Obr. 34: Trhlina nad zosuvom ZH3

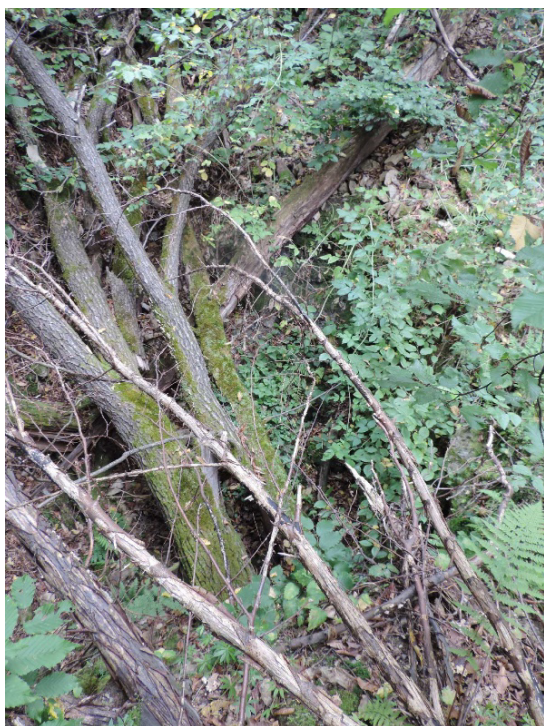
Obr. 36: Zával Z1

sa o zával banského komína vedeného z banskej chodby štôlne Gejza na povrch. V závale sú v súčasnosti vyvrátené stromy (obr. 36). V súčasnosti je zával bez známk aktivity, okrem prepádávania jeho južného okraja v oblasti od dna dobývky D3.

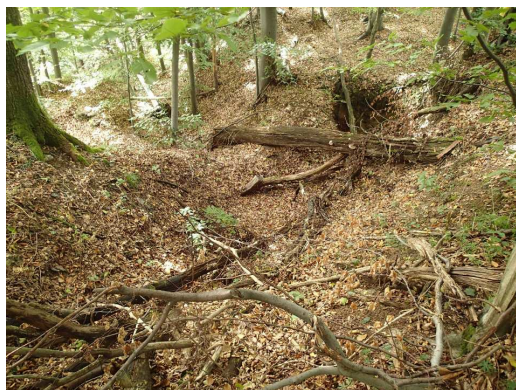
Obr. 38: Zával Z4

Jedná sa o plytšie závaly s rozmermi cca 10x4 m a hĺbkou 1 až 1,5 m, pričom zával Z3 má tvar písmena L a zával Z4 je šošovkovitého tvaru (obr. 38). Zával Z3 sa v teréne prejavuje ako mierna poklesová depresia. Závaly sú bez súčasných aktívnych prejavov, len na Z stene závalu Z4 sú viditeľné splazy sutí. Závaly sú bez rastlinného pokryvu, zapadané lístím. Vzájomne sú prepojené poklesnutými hrebienkami.

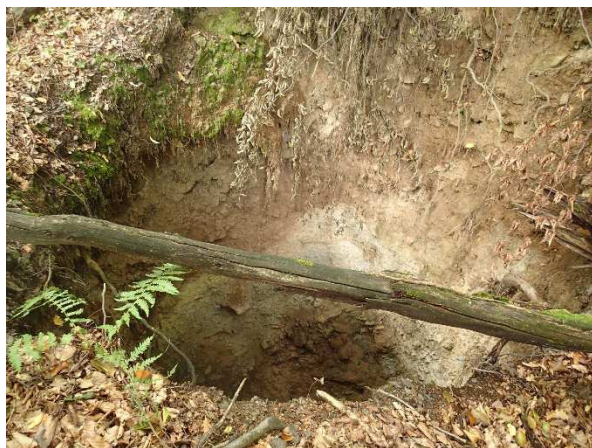
V juhovýchodnej časti závalu Z4 bol zistený „čerstvý“ aktívny zával banského komína elipsovitého tvaru (obr. 39). Na povrchu sa prejavuje ako otvor s priemerom 1,5 až 2 m, ktorý sa smerom do hĺbky lievikovito zužuje (obr. 40). Vo viditeľnej hĺbke cca 8 m má priemer okolo 1 m. Zdá sa, že v spodnej časti sa stáča k JV. Podľa archívnych materiálov (Odehnal, 1948) možno odhadovať hĺbku komína po úroveň štôlne Gejza okolo 50 m.

Obr. 39: „Čerstvý“ zával banského komína Z5

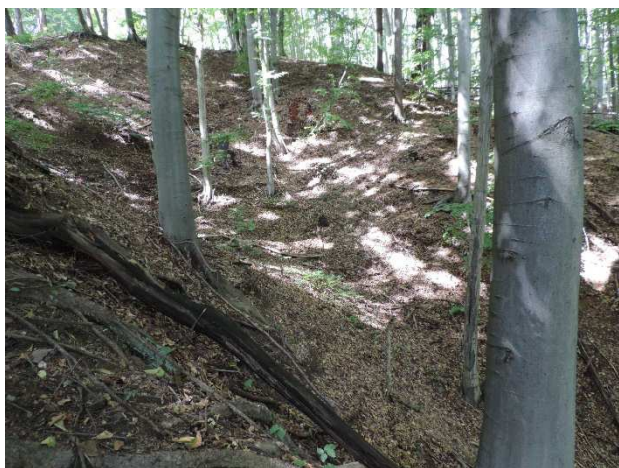
Zával Z9 predstavuje zával štôlne Gejza líniového tvaru s rozmermi cca 25x25 m a hĺbkou cca 5 až 6 m. Zával poukazuje na smerové vedenie štôlne od jej ústia (obr. 41). V dolnej časti závalu možno pozorovať aktívne splazy sutí. V tejto časti dochádza v hornej časti svahu k poderodovaniu humusovej vrstvy so vznikom previsu. Pod previsom vystupuje skalná stena obnažená závalom s otvorom vedúcim pravdepodobne do štôlne (obr. 42). Otvor má rozmery 40x10 cm. Steny a dno závalu sú takmer bez rastlinného pokryvu, s ojedinelým stromovým porastom buka.

Obr. 41: Zával Z9 štôlne Gejza

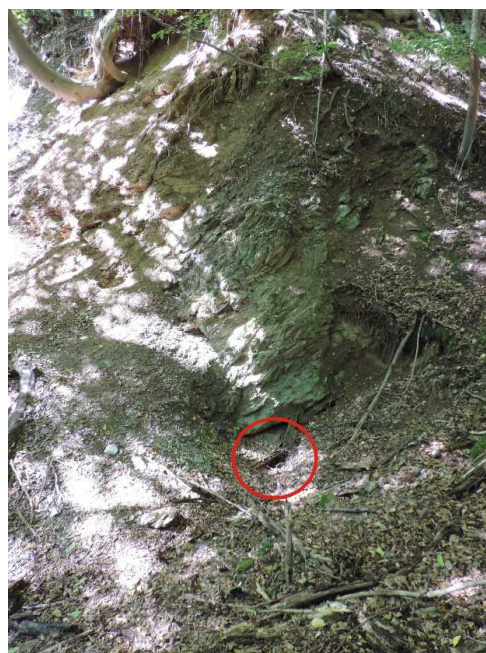
Obr. 42: Otvor v závale Z9
