ŠTÁTNY GEOLOGICKÝ ÚSTAV DIONÝZA ŠTÚRA  
Regionálne centrum Spišská Nová Ves

## Vplyv ťažby nerastov na životné prostredie

### Správa za rok 2016

Názov geologickej úlohy: **ČMS Geologické faktory**  
**Podsystem 04: Vplyv ťažby nerastov na životné prostredie**

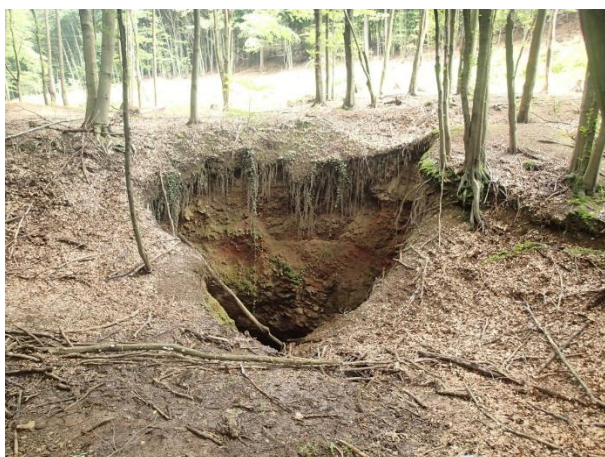
V r. 2016 bola realizovaná rekognoskácia lokality, pričom nebolo zaznamenané rozširovanie závalov alebo vznik nových závalov. Najvýraznejším aktívnym závalom (vzdialenom cca 42 m od št. cesty č. 503 Pezinok-Pernek) je zával s označením Z1 (obr. 5). Monitorovanie rozširovania závalu GNSS zameriavaním obmedzuje situovanie závalu v lesnom poraste. Vzhľadom na to boli, za účelom sledovania rozširovania závalu, osadené vytyčovací kolíky v profiloch kolmých na okraj závalu (obr. 6).

Obr. 5 (vľavo): Aktívny zával Z1 nad banskou chodbou štôlne Rýhová (pohľad z juhozápadu).

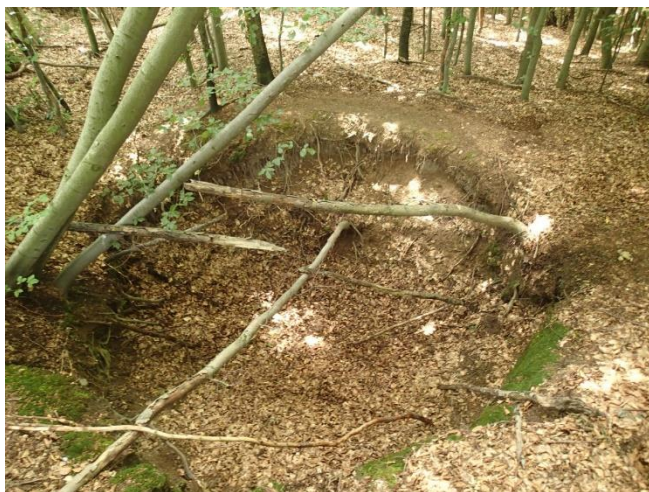
Obr.8: Aktivny zával Z8 nad banskou chodbou štólne Rýhová (pohľad zo severovýchodu)

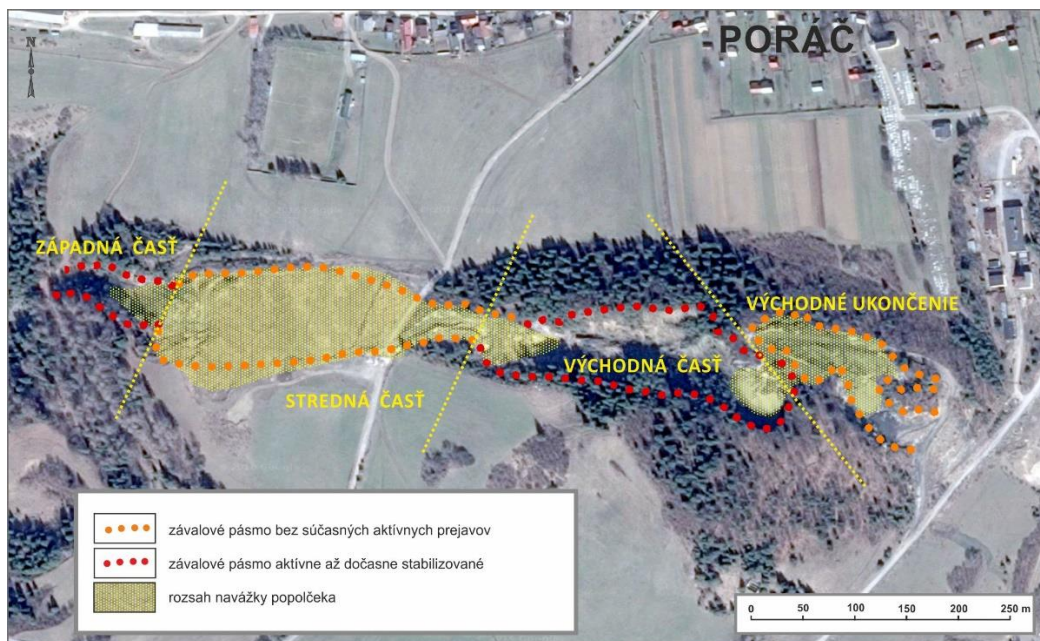
prejavy stále pretrvávajú. Závalové pásmo je kontinuálne zavázané popolčekom. Výrazná časť závalového pásma Baniská v úseku medzi západnou časťou a východnou časťou v dĺžke cca 330 m (obr. 12) je zavezená popolčekom minimálne až po úroveň pôvodného terénu (pred vznikom závalu). V niektorých častiach pásma je zával zavezený iba čiastočne, zával ostáva obnažený do hĺbky niekoľkých metrov pod úroveň terénu od odľučnej hrany závalu.

Obr. 12: Rozsah zavážania závalového pásma Baniská popolčekom s oblasťami najaktívnejších prejavov svahových deformácií (topograf. podklad: [www.mapy.google.sk](http://www.mapy.google.sk))

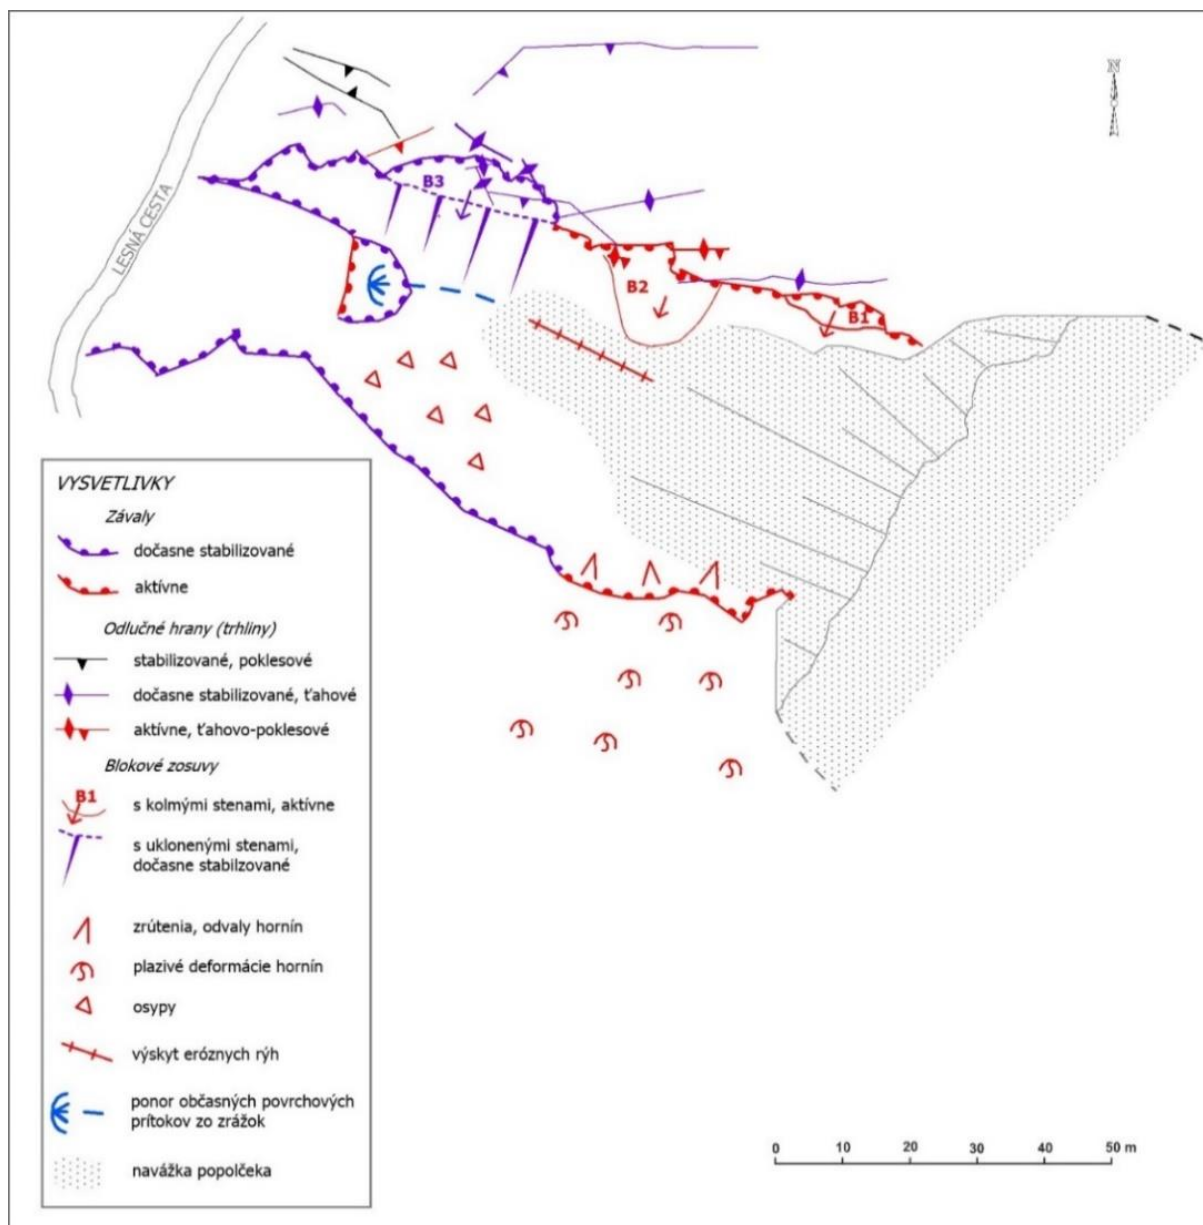
Západná časť závalového pásma sa morfológicky prejavuje v dĺžke cca 100 m. Časť severného okraja závalu západnej časti závalového pásma v blízkosti navážky popolčeka, možno považovať z dlhodobého hľadiska vývoja svahových deformácií za aktívnu. Pozorované tu boli sprievodné svahové deformácie, o. i. aj rozvoľňovanie a rozpadanie horninových blokov a ich rútenie, podobne aj v časti južného okraja závalového pásma avšak menej výrazne. Z hľadiska aktivity v rozširovaní hranice závalu, resp. komplexu závalov neboli v rámci rekognoskácie terénu v r. 2016 zistené pozorovateľné zmeny. Podobne nebola zaznamenaná zmena v progresivite rozvoja sprievodných svahových deformácií podrobne dokumentovaných v r. 2015 (obr. 13). Zmena v rozsahu zavážania tejto časti závalového pásma popolčekom nebola zistená. Negatívnym javom je pretrvávajúce navážanie odpadu rôzneho druhu – komunálny odpad, stavebný odpad, a pod. (pozorované aj v čase realizovanej rekognoskácie).

Obr. 13: Prejavy svahových deformácií v západnej časti závalového pásma Baniská.

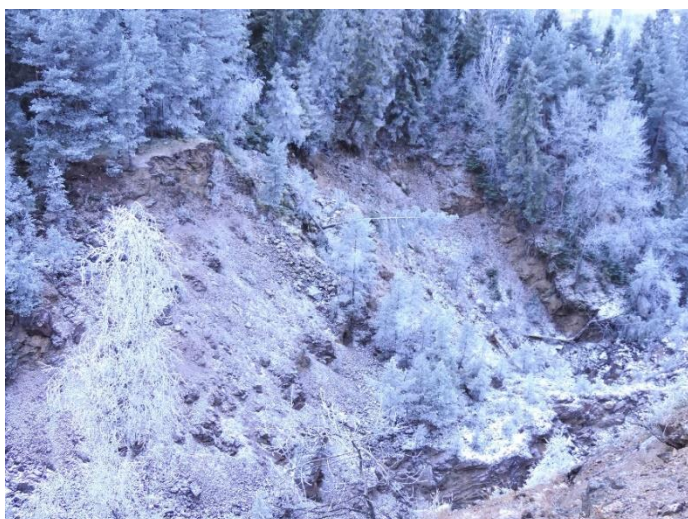
Podrobné zdokumentovanie závalového pásma v r. 2015 poukázalo na to, že najaktívnejšou oblasťou z hľadiska výskytu svahových deformácií je južný okraj. Aj v r. 2016 tu boli registrované v podobnom rozsahu najmä blokové rozpadliny a zosuvy hornín (obr. 15) s častými prejavmi retrográdneho vývoja svahových deformácií vo forme ťahových a poklesových trhlín.

Obr. 15: Zosuv hornín (zosuv ZH1- obr. 16)

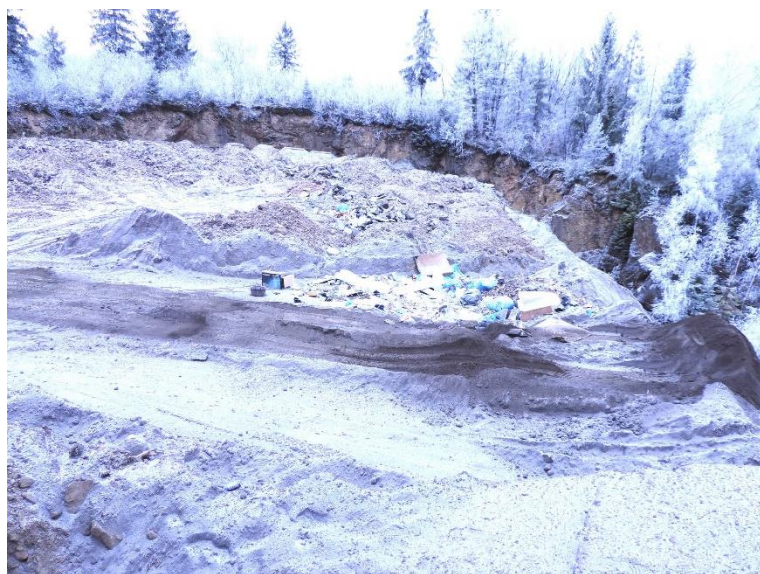
Podobne ako v západnej časti závalového pásma aj v tejto časti závalového pásma je negatívnym javom pretrvávajúce navážanie odpadu rôzneho druhu (obr. 17) – komunálny odpad, stavebný odpad a pod.

Obr. 17: Zavážanie popolčeka a navážanie odpadu vo východnom ohraničení východnej časti závalového pásma

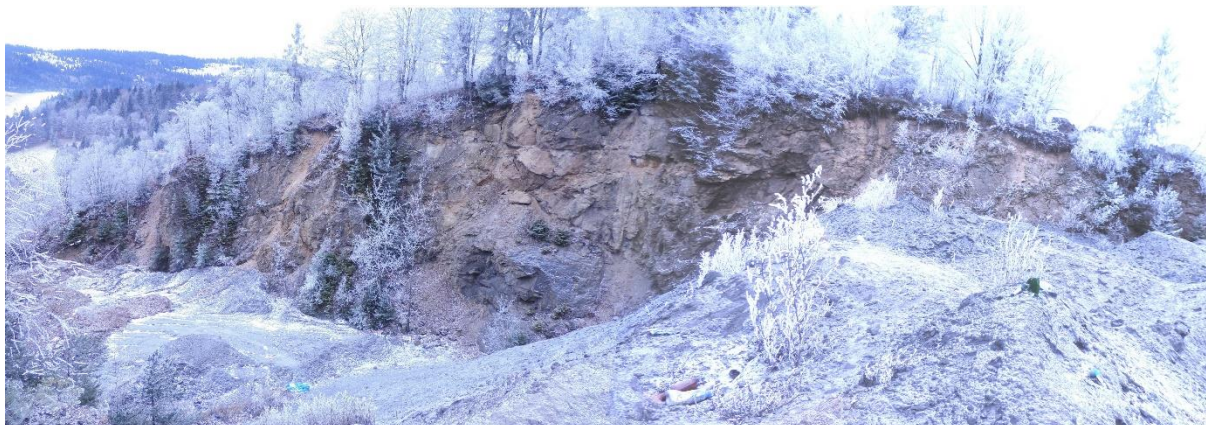
Rekognoskáciou terénu v r. 2016 bolo overené aj východné ukončenie závalového pásma. Východné ukončenie závalového pásma sa prejavuje v „rozvetvení“ do čiastkových vetiev dvoch závalov (obr. 12). Registrované tu bolo vyznievanie zavážania závalu popolčekom, pričom smerom k ukončeniu závalového pásma vyznieva násyp navážky ku dnu závalu. Tomu zodpovedá výška, resp. hĺbka obnaženia stien na odlučnej hrane závalu. Najvýraznejšie sa prejavuje južná stena južnej vetvy vých. ukončenia závalového pásma (obr. 18). Menší dĺžkový rozsah majú steny severnej vetvy (obr. 19). Steny východného ukončenia závalového pásma boli viditeľne postihnuté procesom rozvoľňovania – blokového rozpadu horninového masívu vplyvom vzniku závalu. Intenzívne rozvoľňovanie horninového masívu sa prejavuje aj v rámci zachovanej (neprepadnutej) časti medzi severnou a južnou vetvou, ktoré tu bolo dokumentované podľa grafickej dokumentácie už aj v r. 1997 (podľa Klukanovej a kol., 1998). V súčasnosti je však makroskopicky pozorovateľná kľudová fáza tohto procesu rozvoľňovania.

Obr. 18: Južná stena južnej vetvy východného ukončenia závalového pásma Baniská v popredí s navážkou popolčeka (pohľad zo severu).

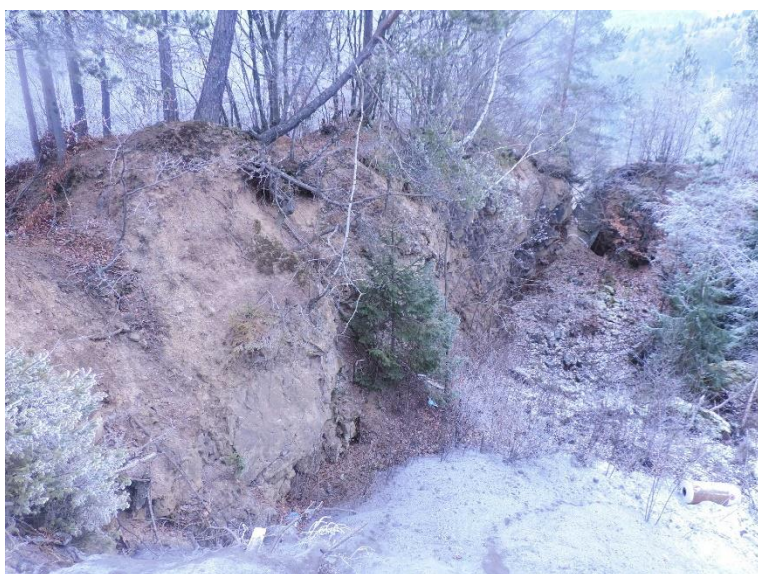
Obr. 19: Severná stena severnej vetvy východného ukončenia závalového pásma Baniská v popredí s navážkou popolčeka (pohľad zo západu).

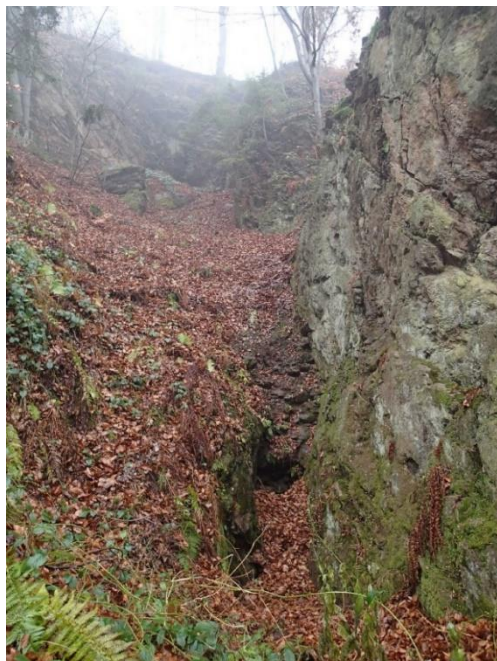
V oblasti Hrubej žily, severne od rómskej osady, boli registrované závaly (1) až (5). Zával (1) je pomerne morfológicky výrazný (obr. 26) bez prejavov aktivizácie v poslednom období.

Obr. 26, vľavo: Zával (1)  
Obr. 27, vpravo: Zával (2)

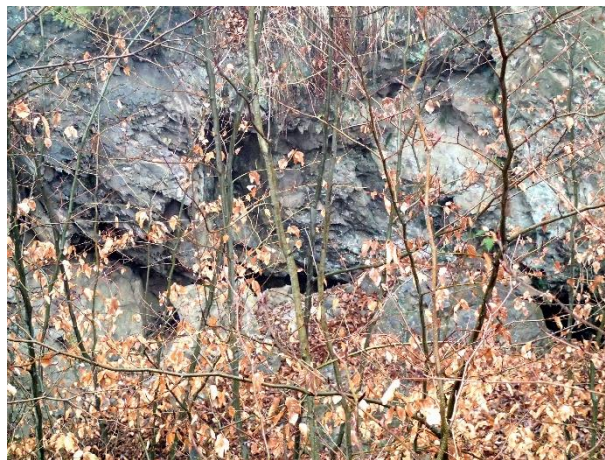
Prechádza naprieč bočným údolím. Juhovýchodné ukončenie závalu je kužeľovitého tvaru s priemerom cca 15 m. V dne je priehlbina zapadaná listím, ktorá môže indikovať otvor s možným prepojením do banských priestorov. Zával (2) je šošovkovitého tvaru dĺžky cca 20 m. Na dne sa zával ostro prehĺbuje v šírke cca 2 – 5 m a dĺžke cca 15 m pravdepodobne s prepojením do banských priestorov (obr. 27). Zával sa javí v súčasnosti ako stabilizovaný.

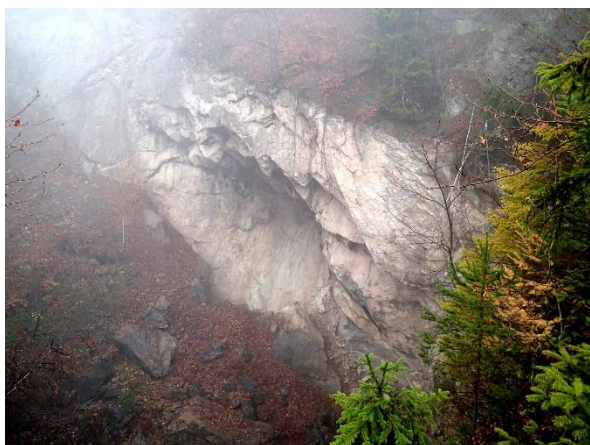
Obr. 28: Severná stena závalu (4)

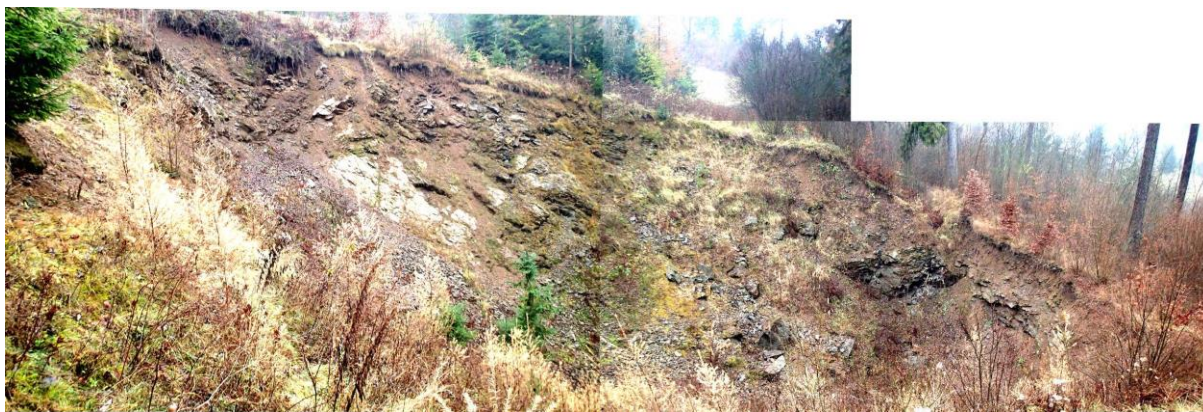
V oblasti Droždiak žily bol overovaný stav závalov (6) a (7). Starší zával (6) neprejavuje známky aktivity. Je pokrytý porastom zmiešaných drevín veku do cca 20 – 30 rokov. Rekognoskovaný bol aj zával (7), ktorého vznik bol registrovaný v r. 2009. Zával (7) (obr. 30) je lievikovitého tvaru. Rekognoskáciou v r. 2016 neboli zistené známky jeho súčasnej aktivizácie, resp. rozširovania. Na okraji odlučnej hrany je možné pozorovať aktívne zliezanie eluviálno-deluviálneho komplexu zemín a opadávanie horninových úlomkov hornín podložia na juhovýchodnej a severozápadnej odlučnej stene závalu z dôvodu vyššieho sklonu svahov odlučnej steny závalu v týchto miestach.

Obr. 30: Zával (7)

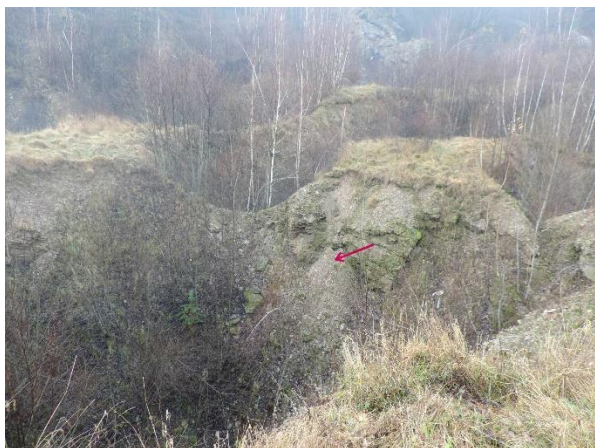
Obr. 35: Osypy na okraji hrany závalu Z4

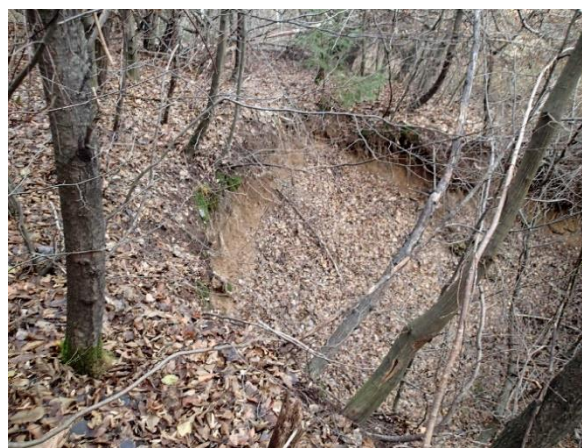
Obr. 36: Splazy sutí na hrane závalu Z7

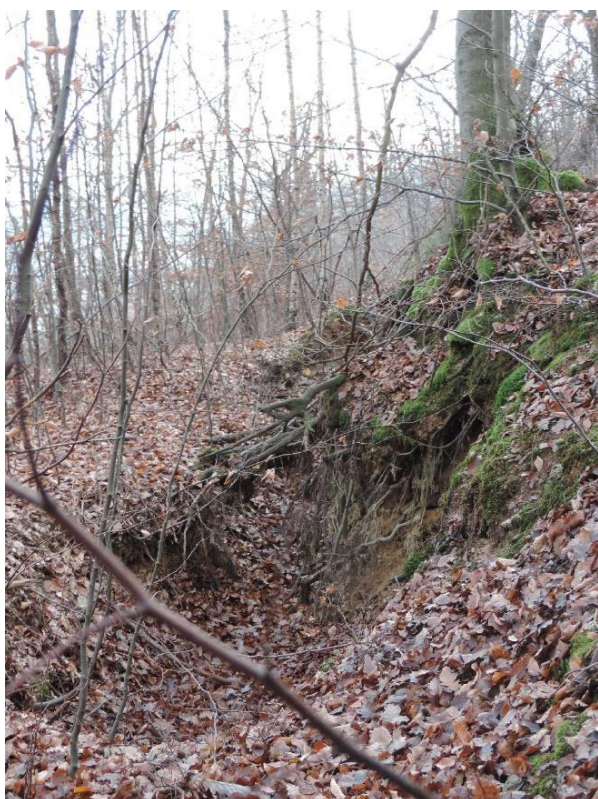
Obr. 38: Aktívna trhlina západne od závalu Z10 s viditeľným napnutým koreňom stromu

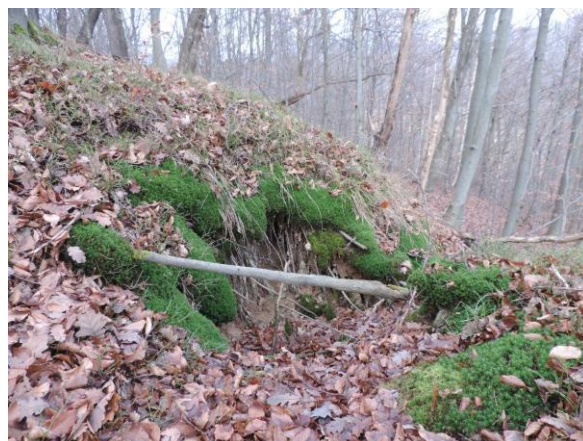
Obr. 37: Aktívna ťahovo-poklesová trhlina západne od závalu Z10

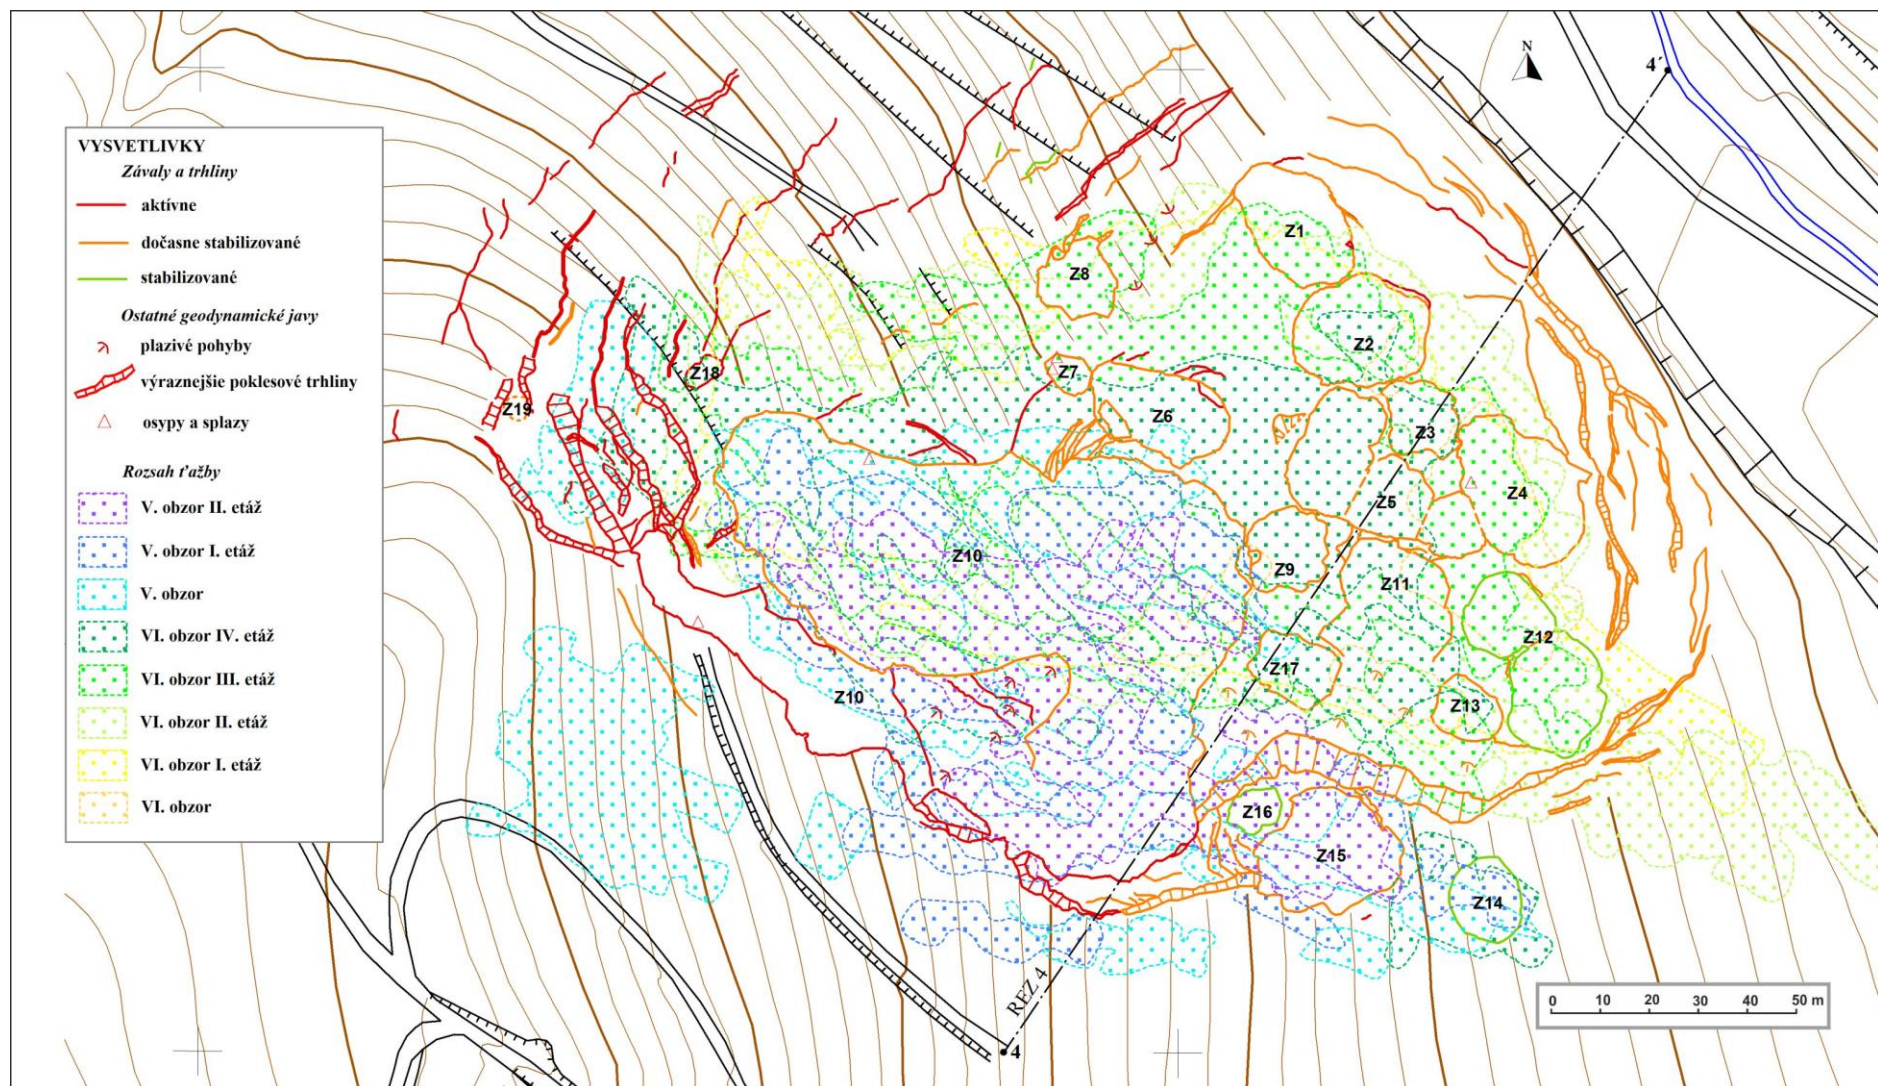
Z obr. 39 sú zrejmé nasledovné skutočnosti. Najrozsiahlejší zával Z10 je lokalizovaný v oblasti ťažby 5. obzoru a jeho etáží. Jedná sa o oblasť, kde ťažba prebiehala najbližšie k povrchu územia v rámci ložiska. Ide o najstaršiu ťaženú oblasť, dobývanú v 90-tych rokoch 20. stor. Ako je zrejmé z obr. 33 ťažba na ložisku sa postupne presúvala smerom do hĺbky a zároveň na severovýchod smerom k údoliu Kobeliarskeho potoka. Severovýchodná časť závalového pásma, s viac-menej samostatnými závalmi Z1 – Z9, Z11-Z13 a Z17, sa vyvinula nad ťažobnou oblasťou VI. obzoru a jeho etáží. Ďalšiemu rozširovaniu závalov do údolia zamedzuje ochranný pilier Kobeliarskeho potoka. Ako je zrejmé z obr. 39 v súčasnosti najaktívnejšou oblasťou je západná až severozápadná časť závalového pásma. Dôvodom aktivity je pravdepodobne prepájanie vydobytých priestorov od V. obzoru smerom do hĺbky – do etáží VI. obzoru so snahou rozširovania sa závalov v podobe tvorby výrazných aktívnych ťahovo-poklesových trhlín S-J až SV-JZ orientácie. Pozoruhodnou je JZ oblasť závalového pásma, kde na povrchu zatiaľ nebol pozorovaný vznik závalov nad vydobytými priestormi V. obzoru, čo pravdepodobne súvisí s väčšou hĺbkou nadložia vydobytých priestorov. Väčšia aktivita je na južnom okraji závalového pásma, kde je úroveň V. obzoru bližšie k povrchu terénu a vydobyté priestory sú aj v I. etáži V. obzoru a smerom na sever do oblasti závalu Z10 aj v II. etáži V. obzoru. Najbližšie k obci Kobeliarovo je juhovýchodný okraj ťaženej časti ložiska v úrovni II. etáže VI. obzoru. Napriek relatívne malej hĺbke ťažby (okolo 40 m) tu zatiaľ neboli pozorované výraznejšie (voľným okom pozorovateľné) morfológické prejavy subsidencie územia.

Obr. 39: Mapa závalov na ložisku Kobeliarovo so stavom k r. 2016. (Topografický podklad: Ščuka et al., 1982)

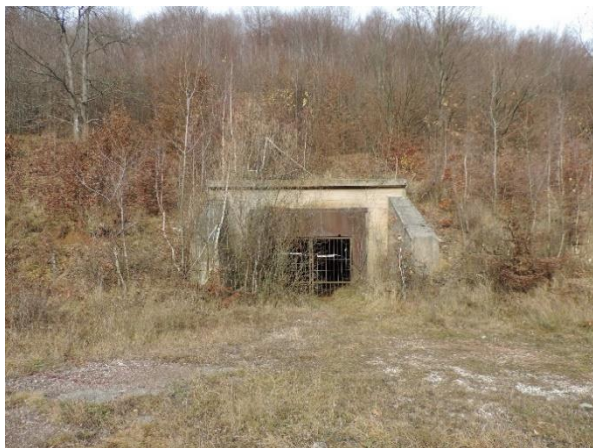
Súčasťou rekognoskácie lokality bolo preskúmanie stability územia v oblasti ústia štôlne - úpadnice (juhozápadne od závalového pásma). Ústie štôlne je neprístupné, bezpečne uzavreté s kovovým zamrežovaním a uzamknuté (obr. 40). Z vlastného vizuálneho hodnotenia vyplýva, že úvodný úsek štôlne je pomerne stabilný. Pozorovateľná je však menšia deformácia v strope s uvoľnenými betónovými prefabrikátmi a malou deformáciou výstuže. Kovová výstuž chodby je zatiaľ funkčná (i keď už značne korodovaná, obr. 41).

Obr. 40: Ústie štôlne - úpadnice

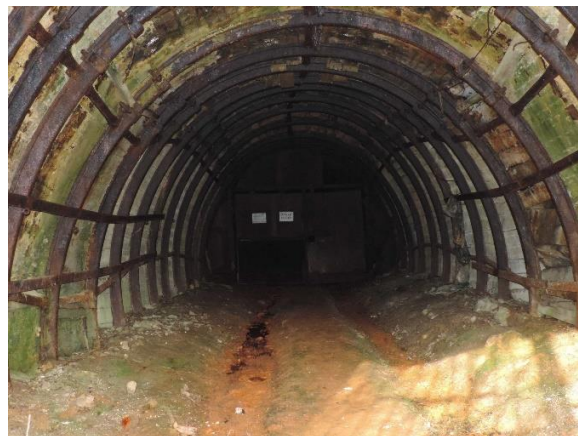
Obr. 41: Úvod banskej chodby úpadnice

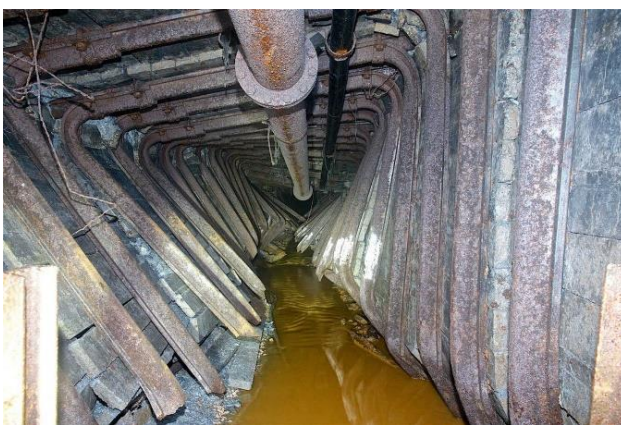
Obr. 43: Deformácie výstuže banskej chodby
