ŠTÁTNY GEOLOGICKÝ ÚSTAV DIONÝZA ŠTÚRA  
Bratislava

**Podsystem 06 Stabilita horninových masívov pod historickými objektmi**

Správa za rok 2017

| Názov geologickej úlohy: | <b>Čiastkový monitorovací systém – Geologické faktory</b> |

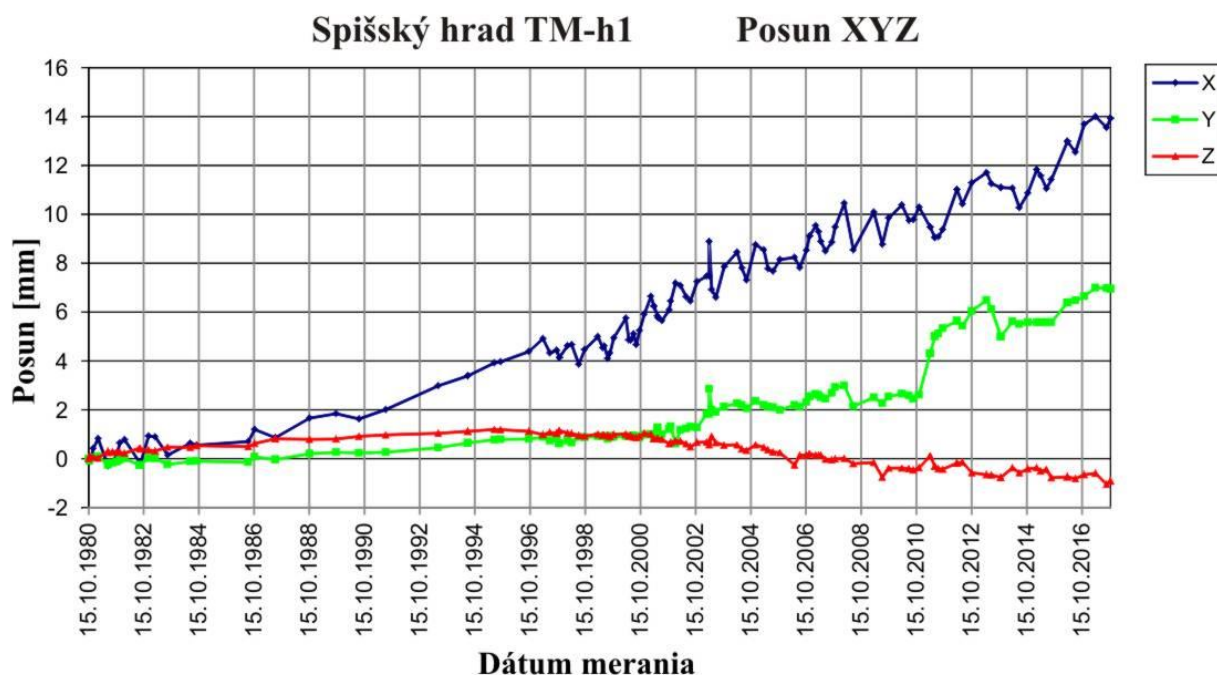
Obr. 6 Graf posunu travertínových blokov pozdĺž osí x, y a z zostavený na základe údajov z dilatometra TM-71-h1 za monitorovacie obdobie 1980 – 2017.

Dilatometer *TM-71-h1* je najstarším, nepretržite fungujúcim prístrojom na Spišskom hrade. Bol inštalovaný v roku 1980 a mal označenie *P1*. V roku 1997 musel byť kvôli silnému poškodeniu náhlým posunom bloku (cca 1,5 cm pokles) nahradený novým prístrojom. Vďaka novému softvéru *MSDilat* (Stercz, 2004) sa podarilo zachovať kontinuitu meraní. Do roku 2009 sa údaje namerané prístrojom odčítavali s frekvenciou 1 – 7x ročne. Výnimkou bol rok 1992, z ktorého údaje chýbajú. Od roku 2012 sa frekvencia zberu údajov znížila na 3x ročne. V roku 2017 boli realizované 3 odčítania. Výsledky meraní v tomto roku potvrdili dlhodobý trend otvárania trhliny, ktoré dosiahlo už 13,932 mm (obr. 6). Šmykový posun pomaly narástol oproti roku 2016 o 0,303 mm na celkových 6,947 mm. Pokles Perúnovej skaly v roku 2017 narástol o 0,392 mm na celkových 1,043 mm. Za 37 rokov meraní dosiahlo priemerné ročné otváranie trhliny 0,377 mm.

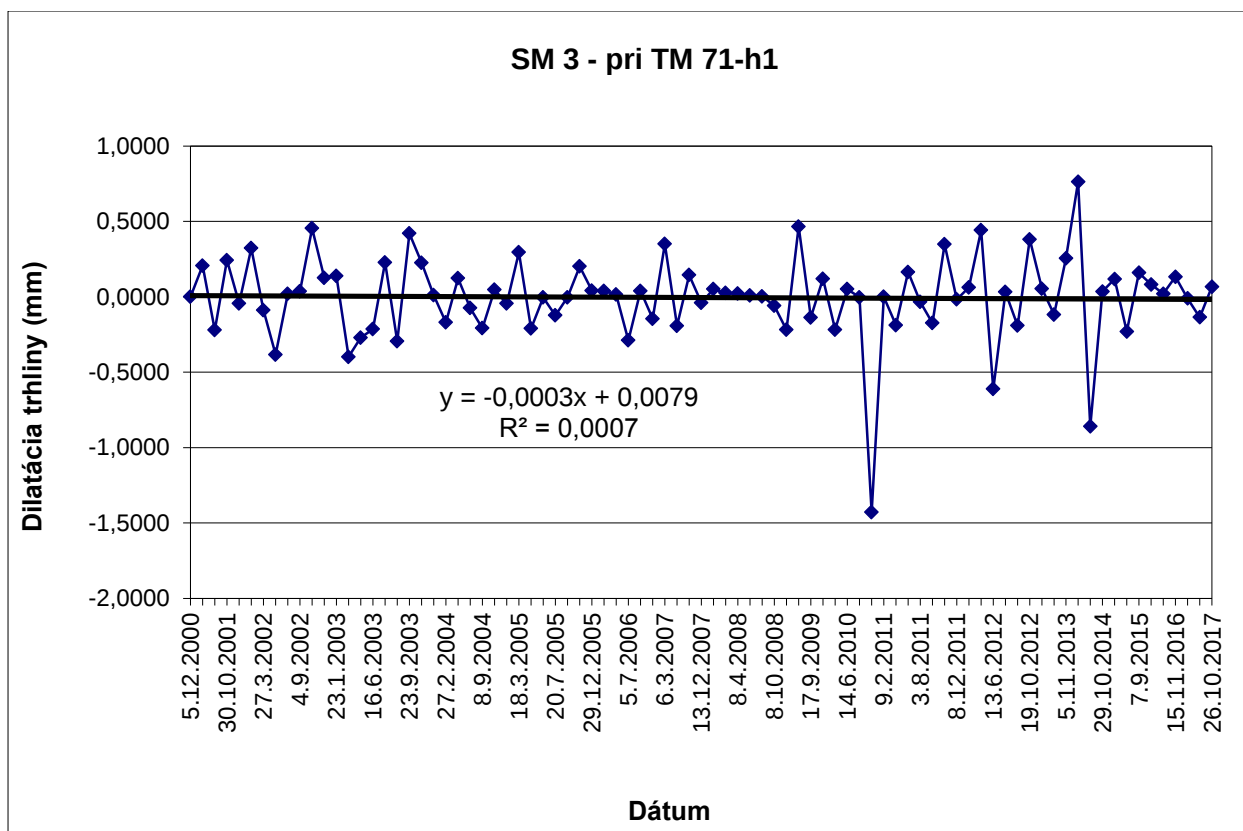
Obr. 7 Výsledky meraní pohybu blokov dilatometrom SM 3 na Spišskom hrade v období rokov 2000-2017

Profil SM 3 je meraný dilatometrom SOMET od roku 2000. Meracie trne má osadené po oboch stranách tej istej trhliny, v ktorej je inštalovaný dilatometer *TM-71-h1*. Merania dilatometrom SM 3 preukázali za celé obdobie monitorovania mierne oscilačný charakter zmien šírky profilu v závislosti od teplotných zmien (obr. 7). Hodnoty sa do roku 2010 prevažne pohybovali v intervale +0,50 až -0,50 mm, výrazný extrém nastal v októbri 2010, kedy bolo zaznamenané zúženie diskontinuity od predchádzajúceho merania (v auguste 2010) o 1,43 mm (po korekcii na teplotu). V priebehu roku 2017 merania profilu SM-3 sa pohybovali v rozsahu do 0,18 mm. Oproti predchádzajúcemu etapovému pozorovaniu bolo zužovanie trhliny zaznamenané meraniami v apríli (o 0,01 mm), v septembri (o 0,1355 mm), v októbri bolo pozorované rozšírenie (o 0,0667 mm). Celková ročná zmena šírky trhliny v meranom profile (od 15. 11. 2016 do 26. 10. 2017) predstavuje jej nepatrné zúženie o 0,0791 mm, oproti roku 2016, kedy bolo zaznamenané rozšírenie o 0,2358 mm. Trend výsledkov meraní šírky diskontinuity naznačuje po zhodnotení ročného cyklu 2017 v profile SM 3 stagnáciu, čo nie je v súlade s výsledkami meraní z *TM-71-h1*, podľa ktorých sa trhlina rozširuje.

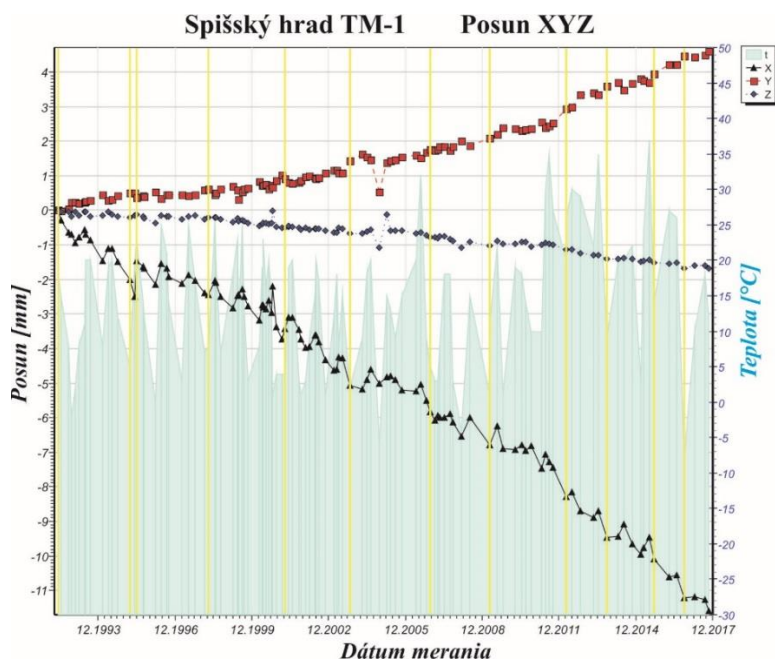
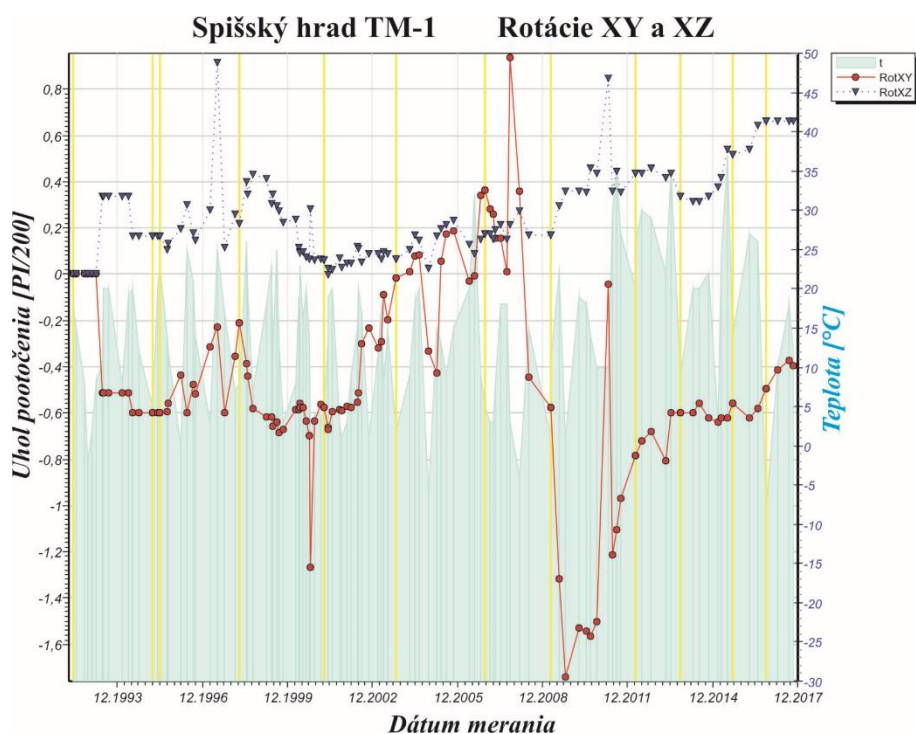
Obr. 8a Graf posunu travertínových blokov pozdĺž osí x, y a z zostavený na základe údajov z dilatometra TM-71-1 za monitorovacie obdobie 1992 – 2017.

Dilatometrami sa monitoruje pohyb bloku pod Perúnovou skalou. Získané výsledky dopĺňajú merania z jej vrchnej časti, v ktorej je inštalovaný dilatometer *TM-71-h1* (obr. 5). Dilatometer *TM-71-1* bol inštalovaný v roku 1992. Berúc do úvahy jeho orientáciu, výsledky dlhodobého monitoringu pohybu blokov oddelených trhlinou (obr. 8a) tiež potvrdzujú jej dlhodobé a rovnomerné rozširovanie (11,591 mm), ľavostranný šmykový posun (4,600 mm) a pozvoľný pokles (1,674 m) východného bloku (Perúnovej skaly). Otvorenie trhliny vzrástlo za rok o 0,378 mm, šmykový posun o 0,129 mm a pokles bloku o 0,007 mm. V priestore sa pohyb dá interpretovať ako vzdďaľovanie sa Perúnovej skaly od susedného, západne ležiaceho bloku, jej poklesávanie do priestoru Podhradskej jaskyne a zároveň nakláňanie sa na SV. Priemerná rýchlosť otvárania trhliny zistená týmto dilatometrom za 25,4 rokov merania je 0,456 mm za rok.

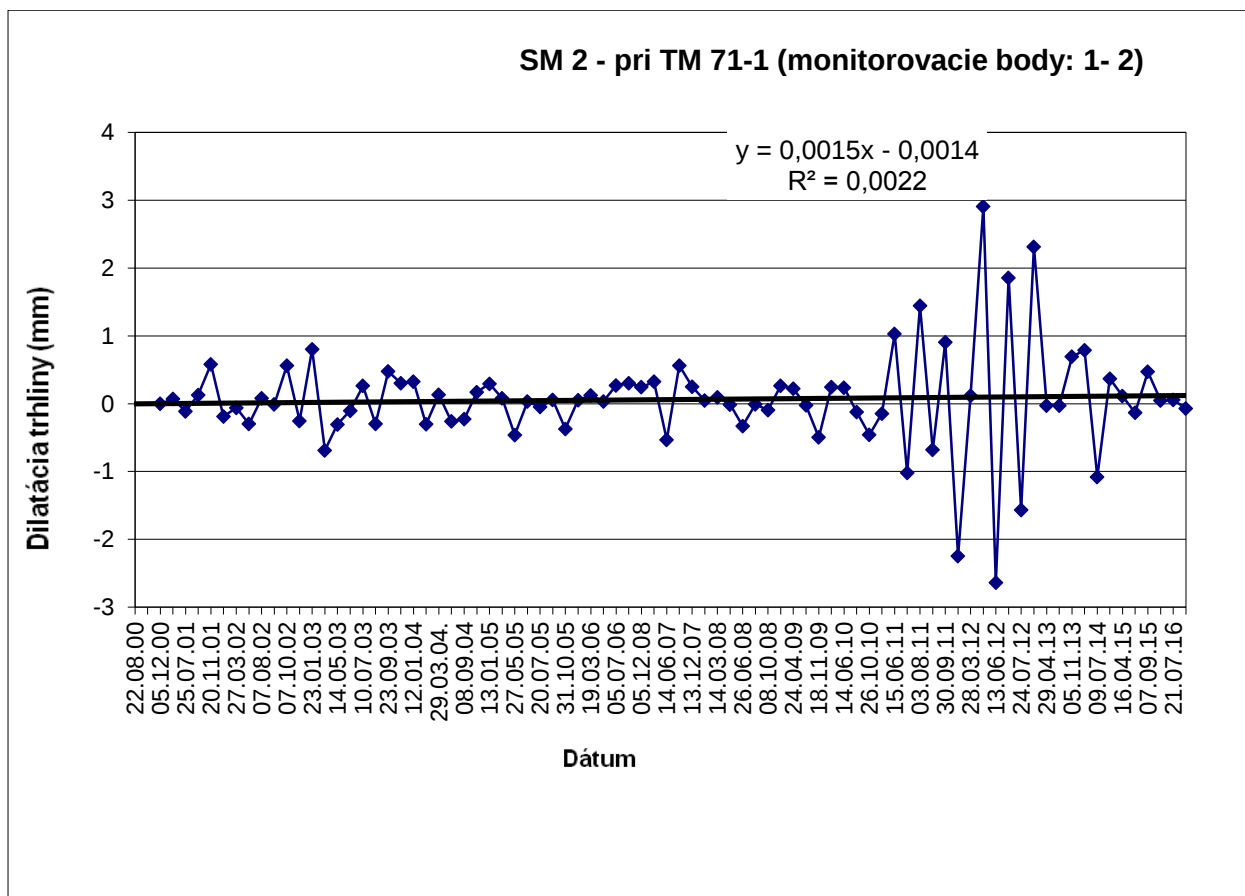
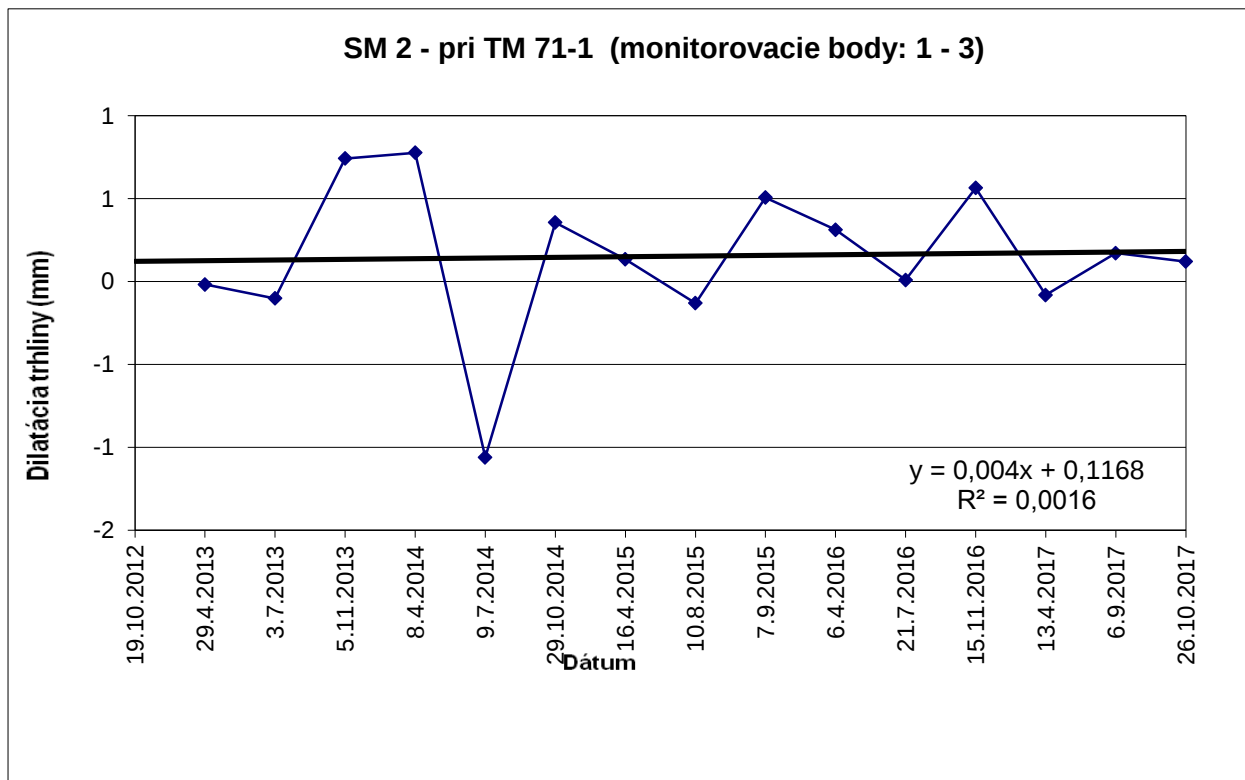
Obr.9a. Výsledky meraní pohybu blokov dilatometrom SM 2 (medzi monitorovacími bodmi 1 – 3) na lokalite Spišský hrad v rokoch 2000-2016

Stanovište SM 2, tesne pod stanovišťom *TM-71-1*, bolo zriadené v roku 2000 osadením troch meracích tŕňov, jedného na ľavej (monitorovací bod č.1) a dvoch na pravej strane trhliny nad Perúnovou skalou (monitorovacie body č.2 a č.3). Do roku 2016 bol hodnotený profil SM-2 medzi monitorovacími bodmi č.1 a č.2. Od roku 2017 tento profil je mimo rozsahu merania dilatometrom Somet, merania šírky diskontinuity na profile SM-2 pokračujú hodnotením zmien dĺžky profilu medzi monitorovacími bodmi č. 1 a č.3 (obr. 9a, obr. 9b). Dilatometrom SM 2 bolo na meranom profile potvrdené roztvárňanie trhliny aj medzi bodmi SM-2

(1 – 3). V apríli 2017 hodnoty vykazovali od posledného merania v roku 2016 stagnáciu pohybu ( $-0,082$  mm), ďalšími meraniami bolo pozorované rozširovanie trhliny v septembri o  $0,171$  mm a v októbri o  $0,120$  mm. Celkovo za rok 2017 merania na profile SM 2 (medzi bodmi 1 – 3) vykazujú rozšírenie diskontinuity o  $0,209$  mm, toto pozorovanie sa zhoduje s meraniami dilatometrom TM-71-1 počas tohto ročného monitorovacieho cyklu.

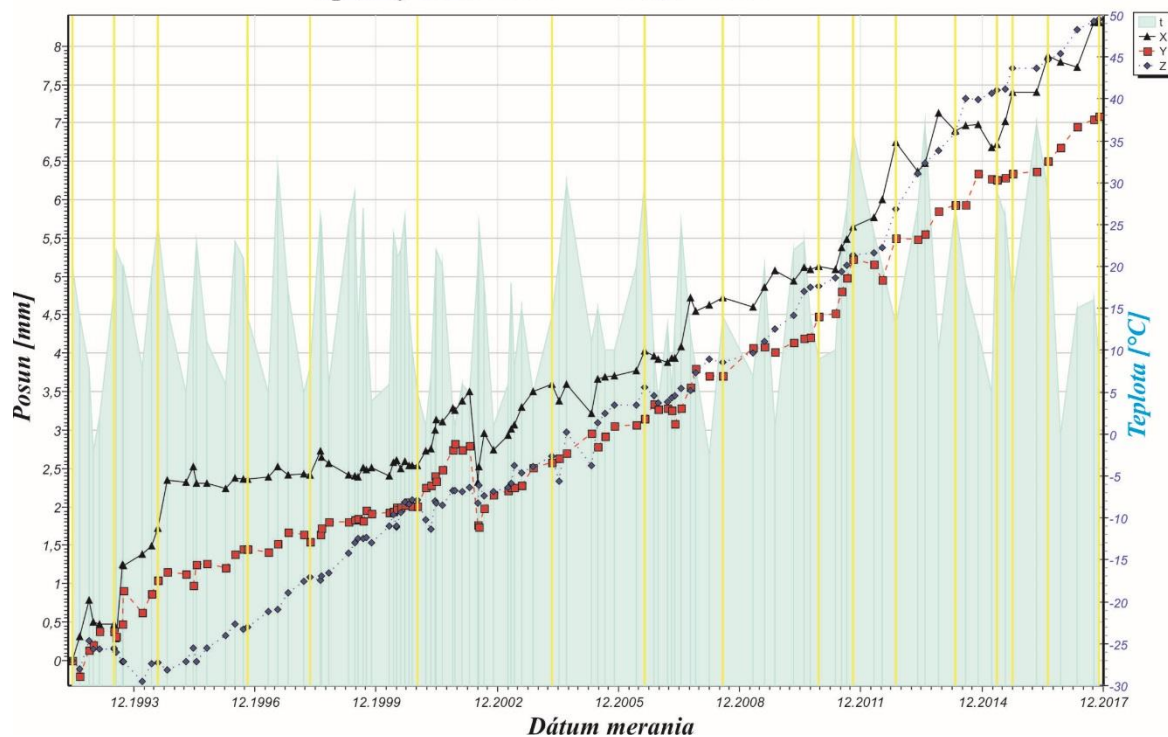
Obr. 11a Graf posunu travertínových blokov pozdĺž osí x, y a z zostavený na základe údajov z dilatometra TM-71-2 za monitorovacie obdobie 1992 – 2017.

Merania od roku 1992 preukazujú výrazný pohyb bloku Perúnovej skaly, a to vo všetkých troch osiach  $x$ ,  $y$  a  $z$  (obr. 11a). Zatváranie trhliny (os  $x$ ) narástlo v roku 2017 o 0,520 mm na celkových 8,311 mm. Blok Perúnovej skaly poklesol o 0,443 mm na celkových 8,311 mm. Šmykový posun (pohyb pozdĺž osi  $y$ ) v roku 2017 narástol o 0,285 mm na celkových 6,958 mm. V priestore to znamená posun päty Perúnovej skaly smerom na Z, resp. SZ a jej pokles do Podhradskej jaskyne.

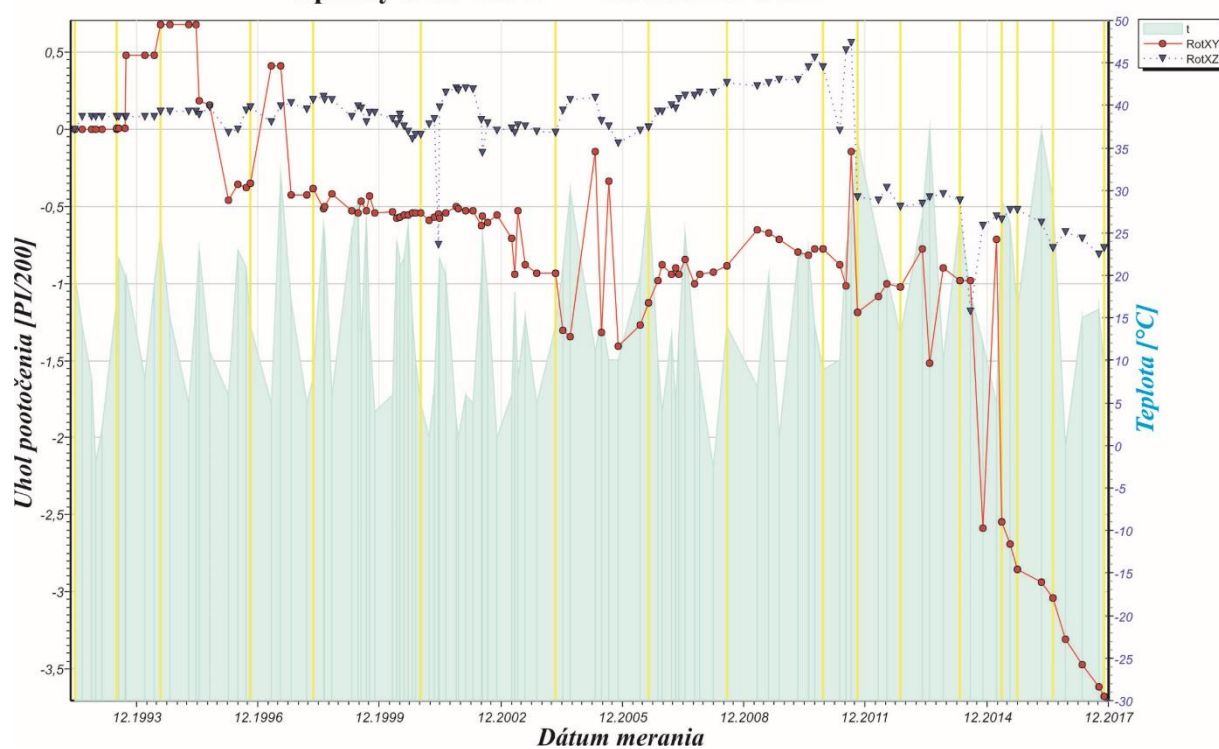
Obr. 11b Graf rotácií travertínových blokov v horizontálnej (XY) a vertikálnej (XZ) rovine zostavený na základe údajov z dilatometra TM-71-2 za monitorovacie obdobie 1992 – 2017.

Merania rotácií od roku 1992 preukazujú dlhodobé pomalé otáčanie bloku Perúnovej skaly v rovine XY, ktoré sa výraznejšie prejavilo v druhej polovici roku 2014. V roku 2017 vzrástlo na celkovú hodnotu 3,675 gr. (obr. 11b). V rovine XZ je rotácia bloku veľmi malá a od konca roku 2011 až do roku 2015 sa udržiava na hodnote cca 0,5 gr. Od konca roku 2015 rotácia bloku mierne rastie. Koncom roka 2017 dosiahla cca 0,810 gr. Výraznejšie skoky v oboch rovinách (leto 2011 a jeseň 2014) môžu indikovať seizmické udalosti.

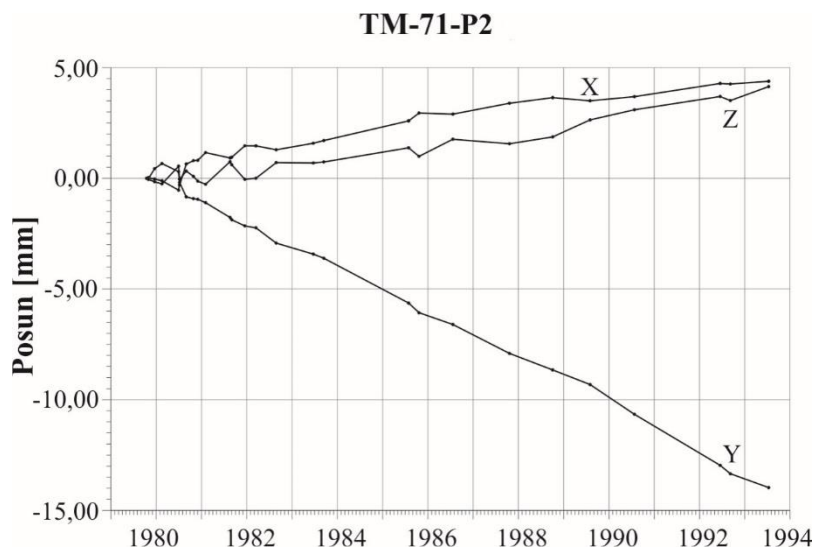
Obr. 13 Graf posunu travertínových blokov pozdĺž osí x, y, z zostavený na základe údajov z dilatometra TM-71-P2 za monitorovacie obdobie 1979 – 1994.

Výsledky 15 ročných meraní (obr. 13) preukázali najväčší pohyb blokov na hrade, ktorý bol interpretovaný ako rozširovanie trhliny (4,5 mm), ľavostranný posun (14 mm) a pokles spodnej časti steny (4 mm). Pohyby rovnakého charakteru platia aj pre oba travertínové bloky pod stenou. Priestorový pohyb možno interpretovať ako šikmý ľavostranný pokles spodného bloku sprevádzaný súčasne jeho nakláňaním na západ.

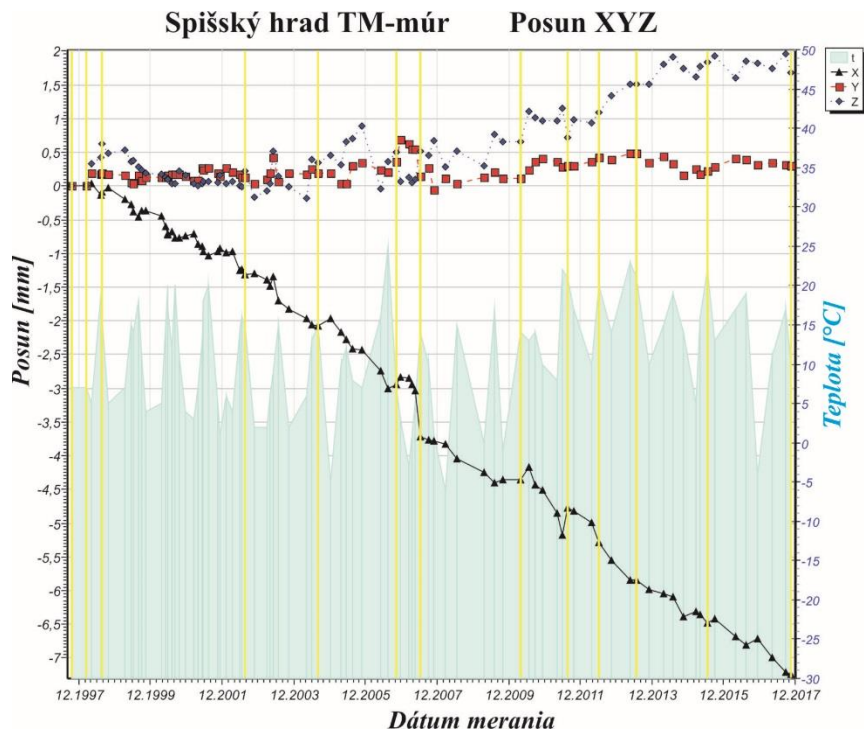
Obr. 14a Graf posunu travertínových blokov pozdĺž osí x, y, z zostavený na základe údajov z dilatometra TM-71-h2 (múr) za monitorovacie obdobie 1997 – 2017.

Z grafu posunov (obr. 14a) je zrejmé, že plazivý pohyb okrajového bloku (vonkajšieho múra) pokračoval aj v rokoch 1997 – 2017, ale výrazne sa zmenil jeho charakter (smer). Najvýraznejším a dlhodobým pohybom je otváranie trhliny, t. j. posun bloku na Z. V roku 2017 tento posun narástol 0,531 mm na celkových 7,241 mm. Stagnácia poklesu spodného bloku a jeho ľavostranného posunu pozdĺž trhliny pokračovala aj v roku 2017 na hodnotách cca 0,3 mm a 1,7 mm.

Berúc do úvahy výsledky inžinierskogeologického prieskumu realizovaného na hrade (Malgot et al., 1992) a staršiu interpretáciu pohybu blokov na tomto stanovišti (Fussgänger, 1985), možno konštatovať, že pokles spodného bloku a jeho ľavostranný posun sa po realizácii sanačných prác v roku 1995 podstatne spomalil. Trend a rýchlosť otvárania trhliny nasvedčuje tomu, že spodný blok (vonkajšia stena so spodnou časťou priečnej – obr. 12) sa stále nakláňa smerom na západ a pozvoľne poklesáva, čo je znepokojivé.

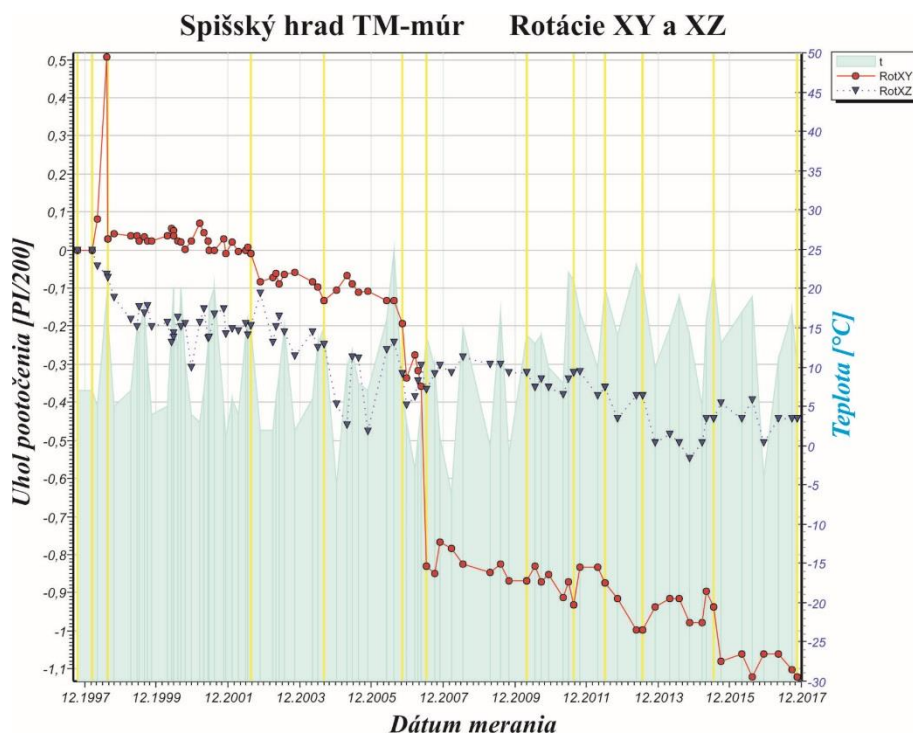
Obr.14b Graf rotácií travertínových blokov v horizontálnej (XY) a vertikálnej (XZ) rovine zostavený na základe údajov z dilatometra TM-71-h2 (múr) za monitorovacie obdobie 1997 – 2017.

Dlhodobé meranie rotácií oboch blokov (od roku 1997) preukazuje trend veľmi pomalého otáčania v oboch rovinách, t. j. horizontálnej (XY) a vertikálnej (XZ – odkláňanie spodnej časti steny na Z). Celkové odklonenie dosahuje hodnotu 1,1 gr., resp. 0,4 gr (obr. 14b).

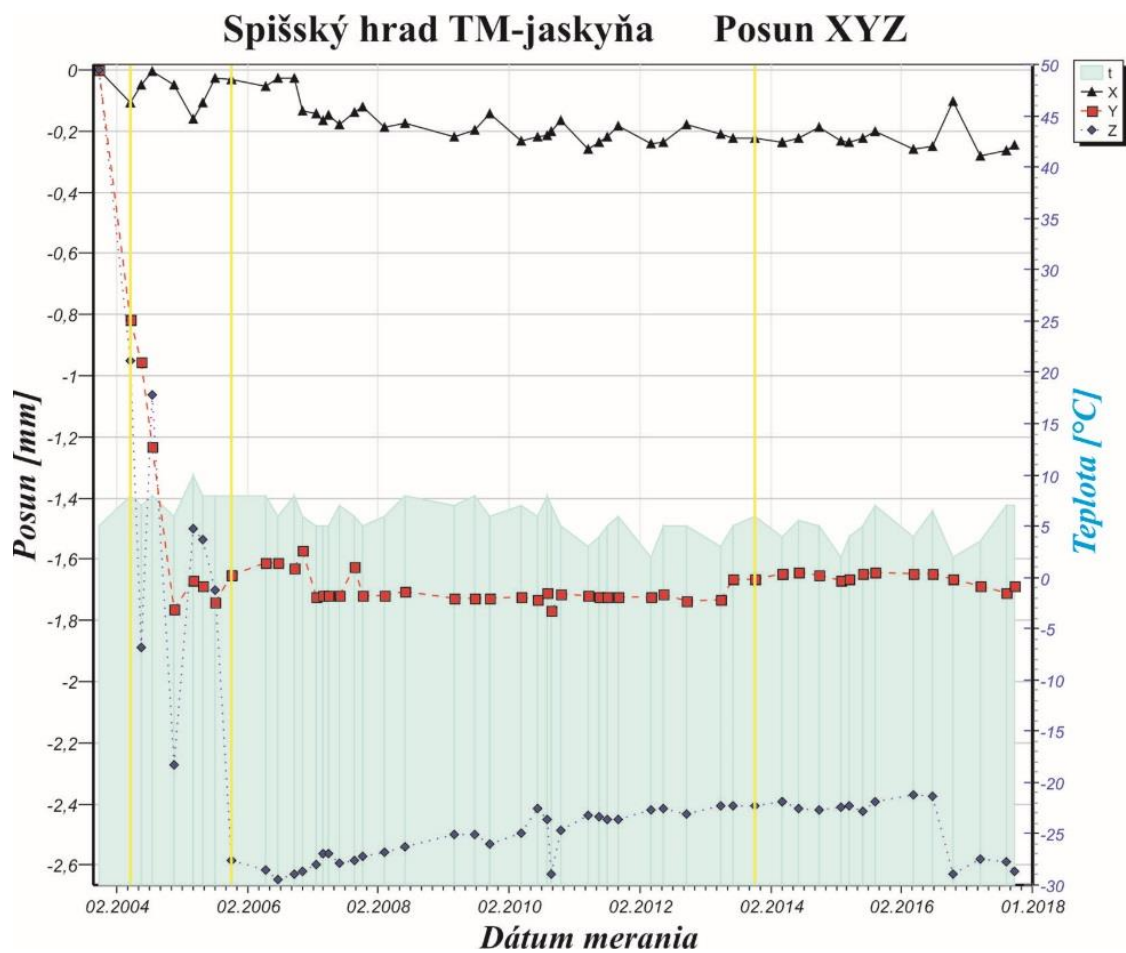
Obr. 17a Graf posunu travertínových blokov pozdĺž osí x, y a z zostavený na základe údajov z dilato-metra TM-71-jaskyňa za monitorovacie obdobie 2003 – 2017.

Merania v Puklinovej jaskyni (obr. 16) začali v októbri roku 2003. Dilatometer bol inštalovaný v širokej (cca 1,9 m) trhline, ktorá sa nachádza v najspodnejšej časti dvoch mohutných travertínových blokov. Doterajšie výsledky preukázali rozdielny pohyb v smere jednotlivých osí (obr. 17a). Jednoznačný je trend pomalého otvárania sa trhliny, ktoré koncom roka 2017 dosiahlo len cca 2,5 mm. Počiatočný rýchly

a významný pokles jedného z blokov, ktorý v polovici roka 2006 dosiahol hodnotu 2,647 mm, sa výrazne spomalil a ustálil približne na hodnote 2,3 mm. Od polovice roka 2016 sa do konca roka 2017 zvýšil na 2,618 mm. Takýto vývoj poklesávania by sa dal vysvetliť rozdielnou zmenou plasticity podložných zvetraných flyšových ílovcov (ílov) pod blokmi. Výraznú a krátku dobu trvajúci (do konca roka 2004) bol šmykový pohyb pozdĺž trhliny. Od roku 2013 tento pohyb stagnuje na hodnote cca 1,7 mm.

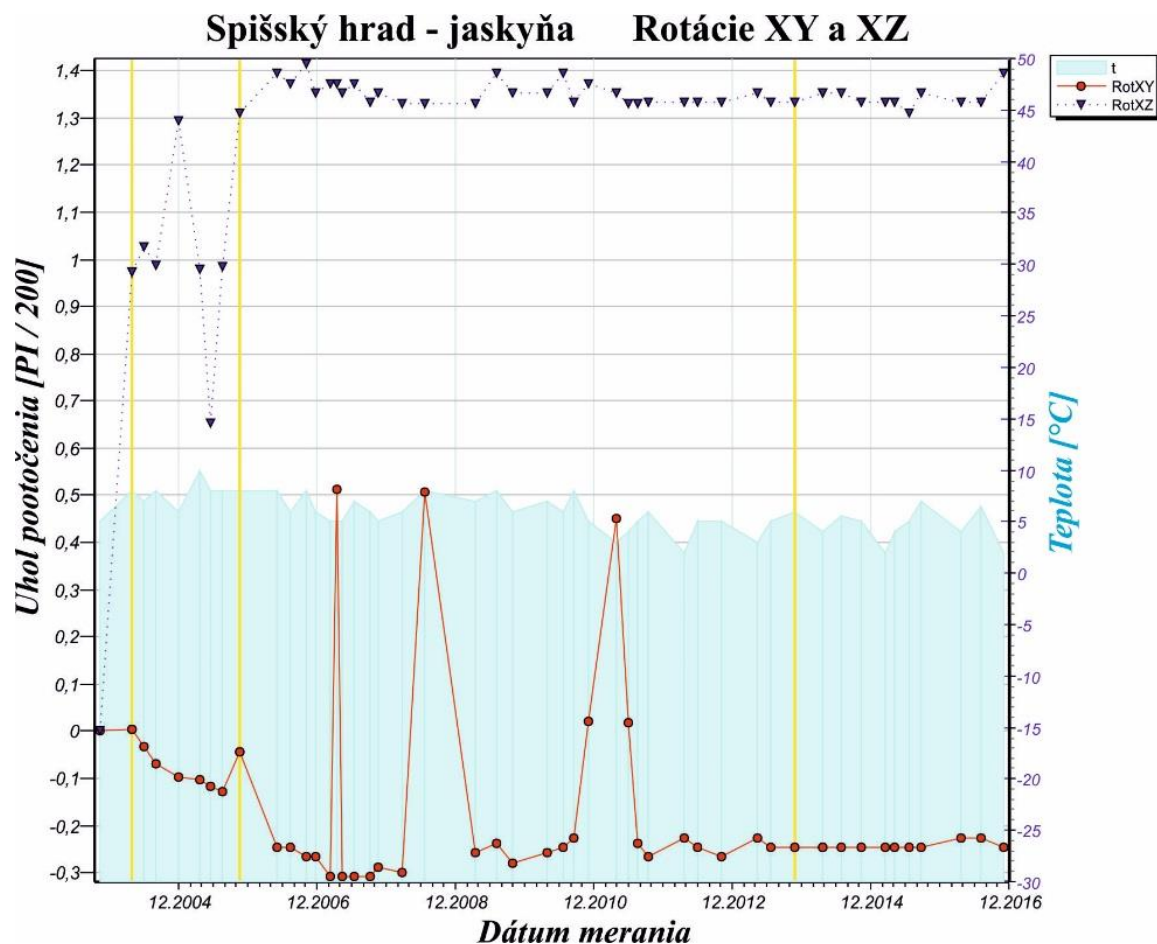
Obr. 17b Graf rotácií travertínových blokov v horizontálnej (XY) a vertikálnej (XZ) rovine zostavený na základe údajov z dilatometra TM-71-jaskyňa za monitorovacie obdobie 2003 – 2017.

Rotácie monitorovaných blokov okrem niekoľkých malých sezónnych výkyvov sú bezvýznamné (obr. 17b).

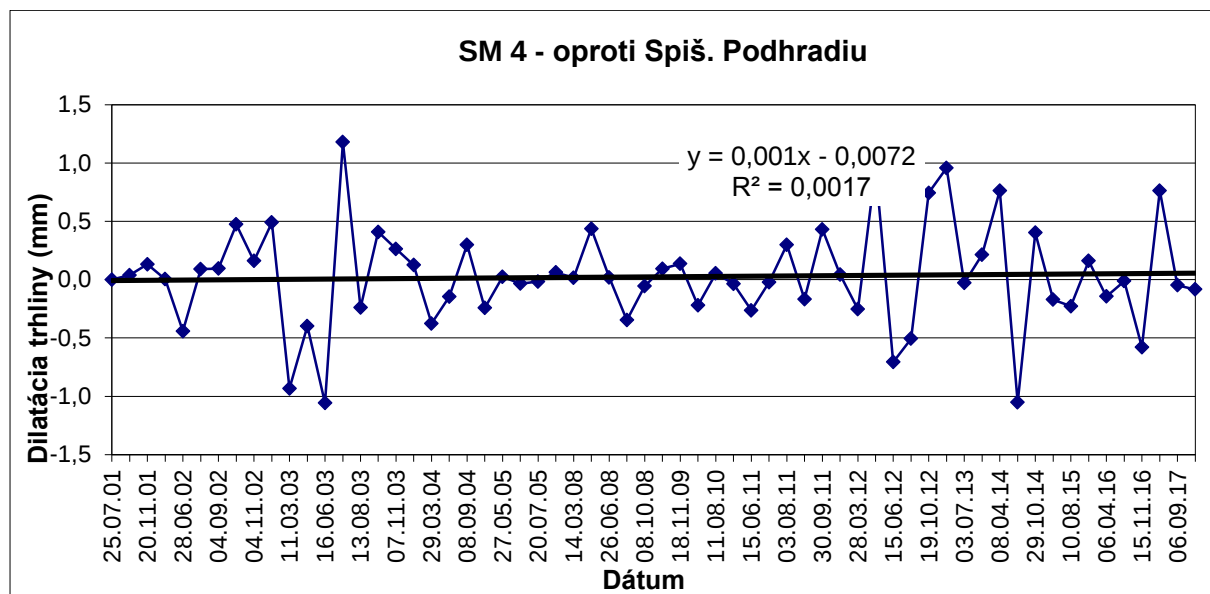
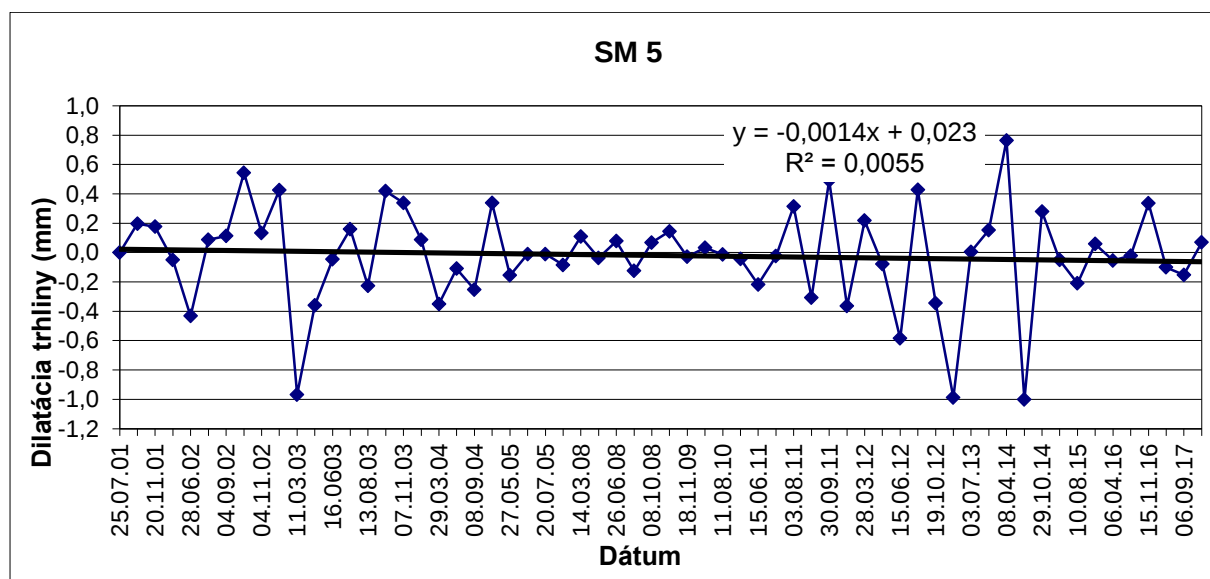
Stanovišťa SM 4 a SM 5 (obr. 4, 18, 19) monitorujú veľkú skalnú ihlu, ktorá sa odčlenila od masívu na severnej strane hradnej skaly širokou trhlinou (pod Románskou kaplnkou). Monitorovacie body boli osadené v lete roku 2001. Podľa výsledkov monitorovania na oboch profiloch (SM 4, SM 5) bol pohyb do roku 2011 z dlhodobého hľadiska minimálny, okrem relatívneho výkyvu v júni, resp. júli 2003, ktorý zodpovedal štandardnej oscilácii v dôsledku klimatických vplyvov. Po tomto dátume krivka nadobudla opäť pomerne vyrovnaný priebeh (obr. 18 a 19). Od roku 2011 sú na oboch stanovištiach zaznamenané výraznejšie oscilačné pohyby, ktoré na základe trendových kriviek poukazujú na protichodný pohyb na oboch stranách uvoľneného skalného bloku – jeho východný okraj s inštalovaným meračským profilom SM 4 sa mierne roztvára a západný okraj skalného bloku, ktorý je meraný profilom SM 5, sa mierne zatvára. Pohybová aktivita oddeleného skalného bloku v poslednom ročnom monitorovacom cykle 2017 vykázala na profile SM 4 rozšírenie o 0,633 mm a na profile SM 5 zúženie o 0,185 mm. V priebehu meraní v roku 2017 boli zaznamena-

né aj oscilačné zmeny šírky diskontinuity, ktoré sa v oboch profiloch pohybovali v rozsahu 0,0333 až 0,6567 mm (v absolútnej hodnote). Od počiatku pozorovaní v roku 2001 do roku 2017 celková zmena dilatácie v profile SM 4 vykazuje rozšírenie o 1,5424 mm (v roku 2016 bolo pozorované celkové nie 0,9091 mm) a v profile SM 5 zúženie o 1,2613 mm (v roku 2015 bolo celkové zúženie diskontinuity 1,0763 mm).

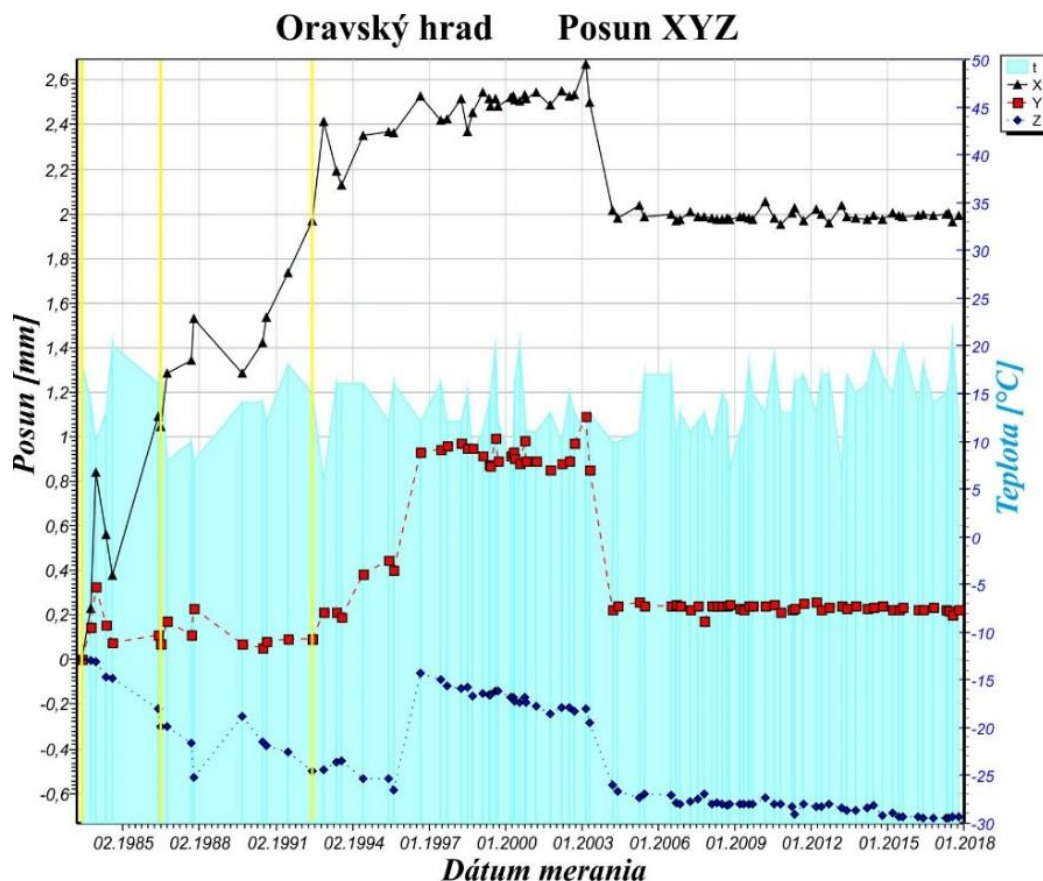
Obr. 21 Graf posunu blokov pozdĺž osí x, y a z zostavený na základe údajov z dilatometra TM-71 (starý typ) na Oravskom hrade za monitorovacie obdobie 1983 – 2017.

Za vyše 34 rokov boli údaje z prístroja odčítavané 1 – 6 x ročne. Získané výsledky preukázali, že posuny na meranej trhline nepresiahli 3 mm (obr. 21). Z obrázku je zrejmé, že s výnimkou začiatku roka 2003, keď nastal výrazný posun vo všetkých 3 osiach, a to v rozsahu 0,35 – 0,87 mm, sa porušovanie podzákladia a obvodového muriva minimalizovalo. Napriek malému poklesávaniu (od roku 1995) jedného z blokov možno považovať sanačné práce z roku 1995 za účinné. Na stabilizáciu podlažia boli použité mikropilóty a kotvy. Hlavné výsledky sanácie hradného brala publikovali Košťák a Sikora (2000).

Trend pomalého poklesávania jedného z monitorovaných blokov od roku 1996 je evidentný, avšak nie nebezpečný. Výsledky od roku 2014 do konca roku 2017 preukazujú stagnáciu poklesu na úrovni cca 0,7 mm. Otváranie trhliny (posun v smere osi  $x$ ) stagnuje od konca roku 2003 na hodnote cca 2 mm, podobný stav je aj v prípade šmykového pohybu (posun pozdĺž trhliny v smere osi  $y$ ), ktorý stagnuje na hodnote cca 0,22 – 0,23 mm. Výraznejšie posuny v roku 2003 s najväčšou pravdepodobnosťou súvisia so slabším lokálnym zemetrasením.

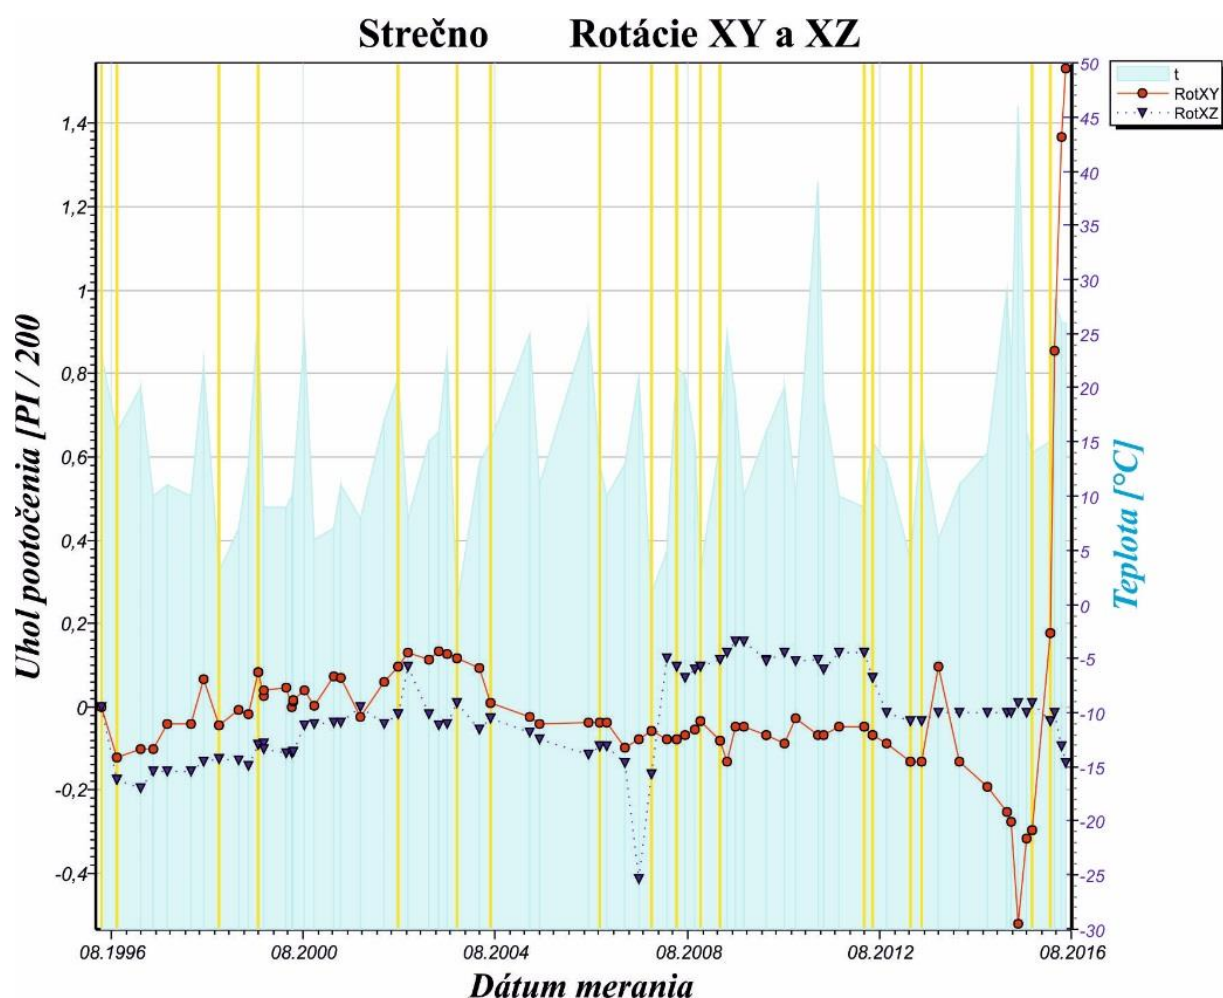
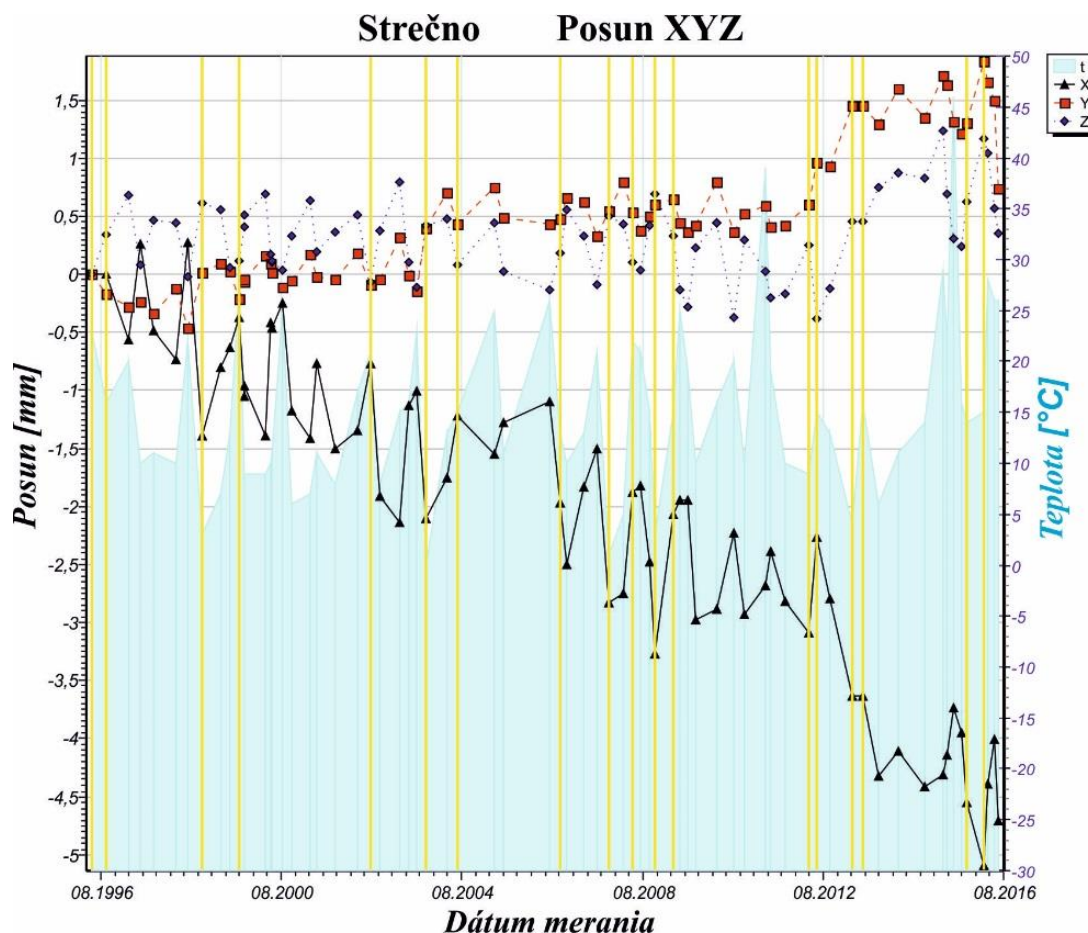
Obr. 23a Graf posunu blokov pozdĺž osí x, y a z zostavený na základe údajov z dilatometra TM-71 inštalovaného v trhline pod kaplnkou hradu Strečno za monitorovacie obdobie 1996 – 2016.

Hlavným cieľom inštalácie dilatometra TM-71 pred realizáciou sanačných prác bolo sledovanie stability skalného bloku (previsu). Za obdobie viac než 20 rokov bolo meraniami preukázané permanentné pomalé rozširovanie (os  $x$ ) monitorovanej trhliny. Dlhodobé rozširovanie trhliny, resp. jeho veľkosť a najmä zrýchlenie posunu od roku 2012 bolo interpretované ako nebezpečné z hľadiska stability previsu, resp. bezpečnosti premávky na štátnej ceste I-18 pod hradom. Zrútenie previsu o predpokladanej kubatúre  $> 100 \text{ m}^3$

Vzhľadom na nepriaznivý vývoj stability monitorovaného skalného bloku (previsu) na hrade bola v roku 2015 zvýšená frekvencia odčítaní hodnôt z dilatometra na 5 meraní. V marci roku 2016 bol meraním zistený nárast posunu oproti októbru 2015 o takmer 0,5 mm na celkových 5,095 mm, čo znamenalo ďalšie výrazné zrýchlenie posunu bloku (obr. 23a). V roku 2016 pozorovaná rotácia bloku (previsu) vo vertikálnej rovine (XZ) bola zanedbateľná (obr. 23b). Podobný vývoj bol zaznamenaný aj vo vodorovnej rovine (XY) do konca roku 2013, interpretácia meraní sa skomplikovala skutočnosťou, že na jeseň v roku 2015 došlo očividne k nevhodnej manipulácii s monitorovacím zariadením. Vzhľadom na predpokladaný začiatok sanačných prác bol v júni 2016 prístroj TM-71 odinštalovaný, aby nedošlo k jeho poškodeniu.

Na alarmujúci stav a možnosť zrútenia skalného bloku na frekventovanú komunikáciu pod hradom bol začiatkom roka 2016 upozornený jej správca, t. j. Slovenská správa ciest (Investičná výstavba a správa ciest) so sídlom v Žiline. Na základe tohto upozornenia rozhodlo MŽP SR o nevyhnutnosti realizácie prieskumných a sanačných prác na hradnom brale. Na podporu meraní posunov previsu dilatometrom TM-71 boli do monitorovanej trhliny pod kaplnkou koncom roka 2015 (november) inštalované dva špeciálne dilatometre typu Geokon 4420, schopné kontinuálne monitorovať pohyb s presnosťou cca 0,01 mm a údaje telemetricky prenášať do monitorovacieho centra prostredníctvom 16-kanálovej zbernice SDL-G s GSM prenosom. Z dôvodu začatia sanačných prác boli prístroje následne odinštalované.

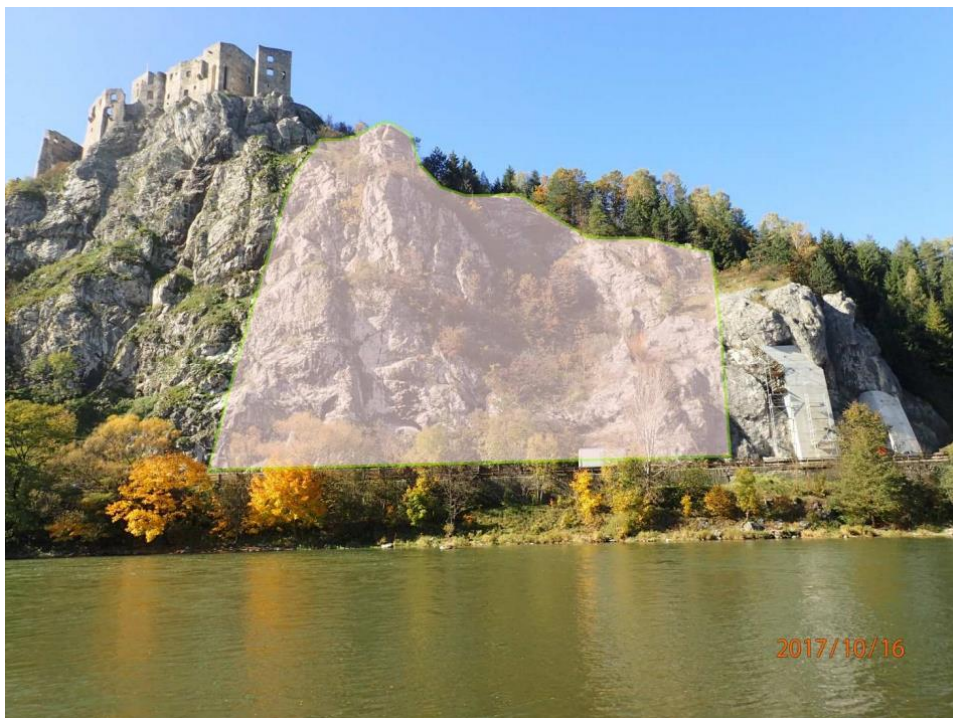
Obr. 24 – Orientačné vymedzenie zrejme najkritickejšej časti skalného brala (podľa Fekeč, P. et al., 2017)

považovať len za čiastkovú sanáciu a jednu z etáp v rámci postupného zabezpečenia celkovej stability skalného brala Strečno a upozornil na oblasti skalného masívu, ktoré náplňou vykonanej sanácie neboli. Obecne je možné považovať za rizikovú oblasť celú dĺžku vápencového výčnelku od vybudovaných pilierov na severe až po prechod skalného brala do krížňanského príkrovu na juhu, pravdepodobne najviac rizikovou časťou je oblasť vyznačená na obr. 24. Do exponovaného terénu nie je možný prístup, a to ani za použitia horolezeckej techniky, pretože územie je husto zarastené vegetáciou a existuje vysoké riziko uvoľnenia blokov hornín rôznej veľkosti. K pádom hornín môže dochádzať prakticky kedykoľvek a zadané sanačné práce túto situáciu nemohli zmeniť k lepšiemu. V texte podané informácie o výskyte ďalších ohrození mimo záujmové územie určené na sanáciu predstavujú len bodové a náhodne zistené informácie o stave lokálnych blokov. Z už zrealizovaných prác počas sanácie, jednotlivých publikácií a súčasného stavu znalostí jednoznačne vyplýva, že **pre minimalizáciu rizika ohrozenia bezpečnosti premávky na ceste I/18, návštevníkov hradu a verejnosti bude nutné pokračovať v zabezpečovacích sanačných opatreniach**. Informácie z priestoru, ktorý nebol predmetom sanácie, majú v záveroch správy zo sanácie bodový a náhodný charakter, a majú len orientačnú výpovednú hodnotu. Pred ďalšími sanačnými prácami pre zaistenie záujmového územia ako celku je nutné tieto informácie podložiť podrobným prieskumom, a to odbornou spoločnosťou, schopnou pracovať horolezeckým spôsobom (Fekeč, P., 2017).

Sanáciou skalného brala Strečno realizovala firma GS Geotechika, organizačná zložka Slovensko na základe zmluvy o dielo zo dňa 13. 10. 2016. Objednávateľom geologických prác bolo Ministerstvo životného prostredia Slovenskej republiky. Cieľom geologickej úlohy bolo zabezpečenie dlhodobej stability vybraných častí skalného brala Strečno a eliminácia bezpečnostných rizík, ktoré tieto nestabilné časti predstavovali pre účastníkov cestnej dopravy na komunikácii I/18, návštevníkov hradu Strečno a širokú verejnosť. Sanačné práce boli rozdelené do 3 etáp: okamžité protihavarijne opatrenia, sanácia skalného brala, sanácia previsu nad plánovanou galériou. Vzhľadom na zistené skutočnosti počas riešenia geologickej úlohy a rozsah rizikových častí brala zhotoviteľ skonštatoval, že vykonané sanačné práce na skalnom brale je možné

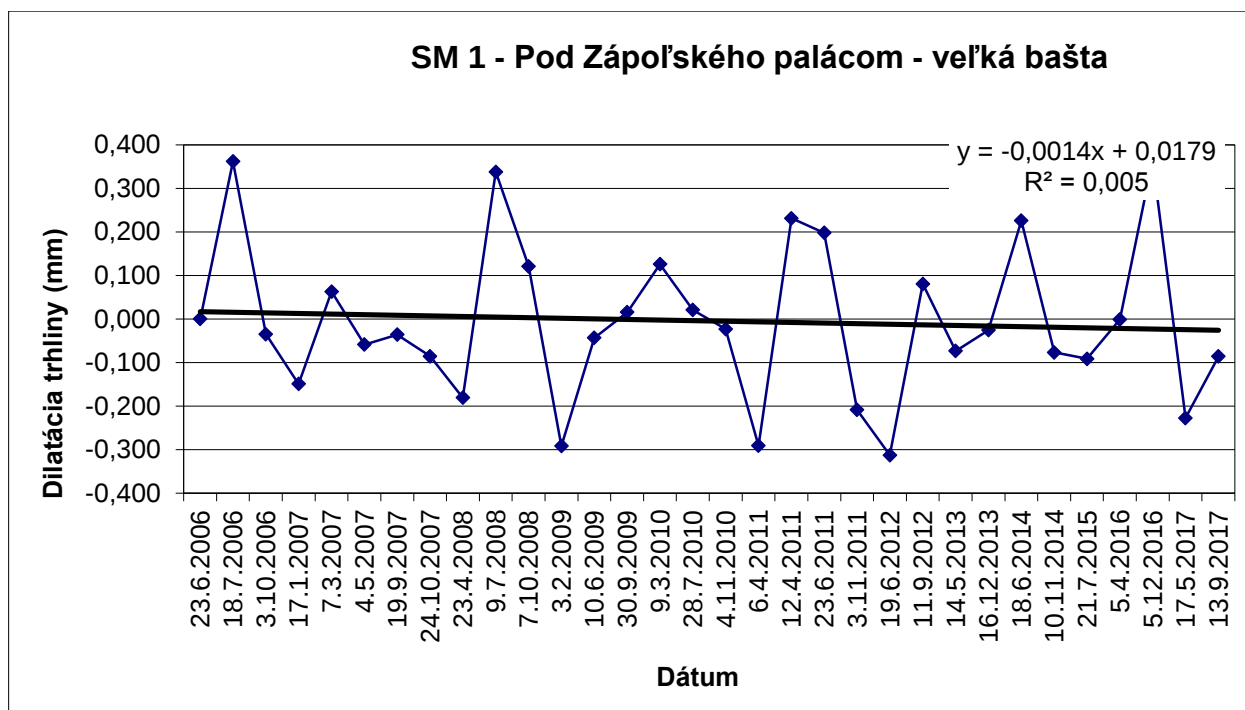
Obr.26 Výsledky meraní pohybu blokov dilatometrom SM 1 na Trenčianskom hrade v rokoch 2006 – 2017

V roku 2017 sa dilatácia poruchy v horninovom masíve na stanovišti *SM 1 – Pod Zápoľského palácom – veľká bašta* zúžila o 0,314 mm (obr. 26), tým nastalo od počiatku monitorovania jej zúženie o 0,154 mm (v roku 2016 bolo naopak pozorované jej celkové rozšírenie od počiatku meraní o 0,160 mm). Aj trendová čiara dilatácie diskontinuity (od počiatku monitorovania) na tomto stanovišti citlivo reaguje na výsledky posledného monitorovacieho cyklu a naznačuje nepatrné zužovanie poruchy. Na stanovišti *SM 2 – Múr – južné opevnenie* bol počas ročného cyklu 2017 pozorovaný posun (zúženie) o 0,810 mm, celková dilatácia v roku 2017 sa zúžila o 0,581 mm (v roku 2016 bolo zaznamenané rozšírenie dilatácie v ročnom cykle o 0,487 mm, a od počiatku meraní o 0,229 mm). Trendová čiara dilatácie (od počiatku monitorovania) ukazuje na nepatrné zužovanie poruchy (obr. 27). Pod vstupnou bránou do hradu sú pozorované v masíve dve poruchy. Na stanovišti *SM 3 – Pod vstupnou bránou – predný* bola v roku 2017 pozorovaná stagnácia – resp. nepatrné rozšírenie o 0,014 mm, čo od počiatku monitorovania predstavuje zúženie diskontinuity o 0,400 mm, na jar 2016 bolo pozorované rozšírenie diskontinuity od jesene 2015 o 0,162 mm, (obr. 28). Meraný profil stanovišťa *SM 4 – Pod vstupnou bránou – zadný* sa za posledný rok zúžil o 0,455 mm, v predchádzajúcom ročnom cykle 2016 bolo naopak pozorované rozšírenie o 0,463 mm, (obr. 29). Celkovo od počiatku monitorovania sa šírka trhliny do roku 2017 zúžila o 0,411 mm (v roku 2016 bolo naopak pozorované celkové rozšírenie diskontinuity o 0,044 mm).
