ŠTÁTNY GEOLOGICKÝ ÚSTAV DIONÝZA ŠTÚRA  
Bratislava

**Podsystem 06 Stabilita horninových masívov pod historickými objektmi**

Správa za rok 2017

| Názov geologickej úlohy: | <b>Čiastkový monitorovací systém – Geologické faktory</b> |

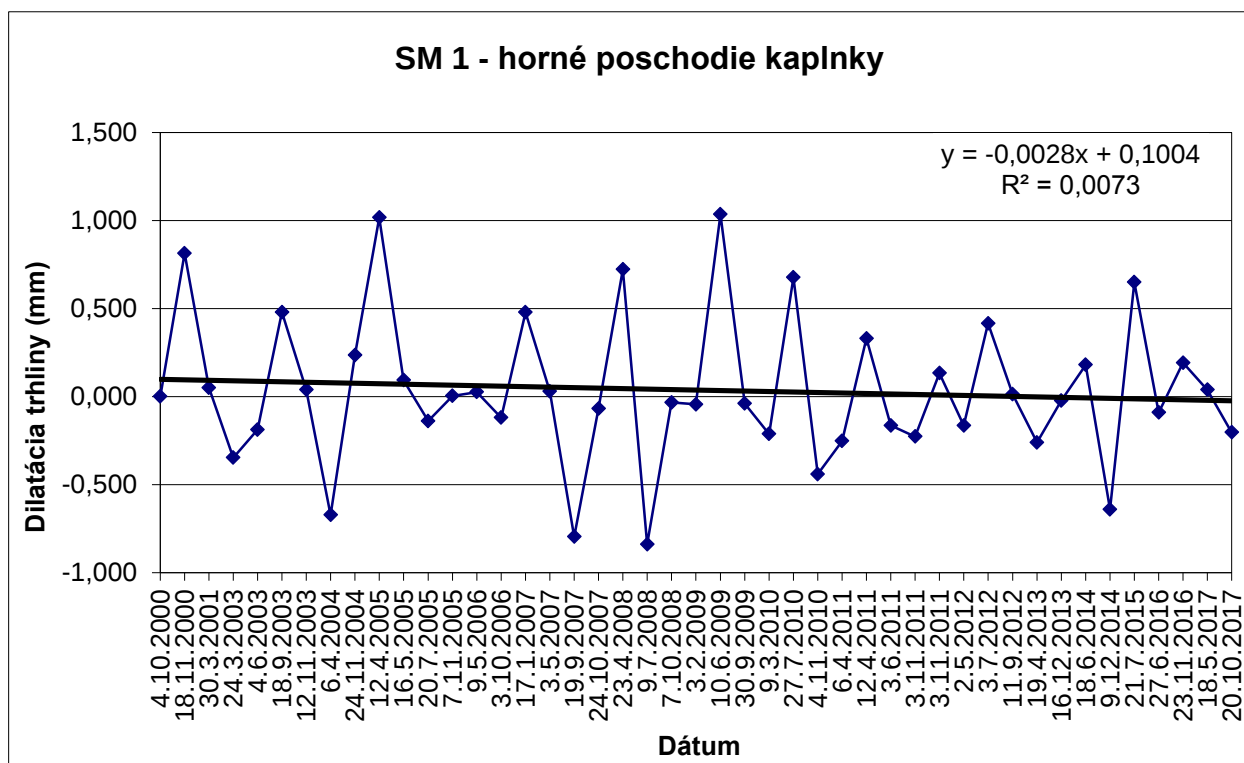
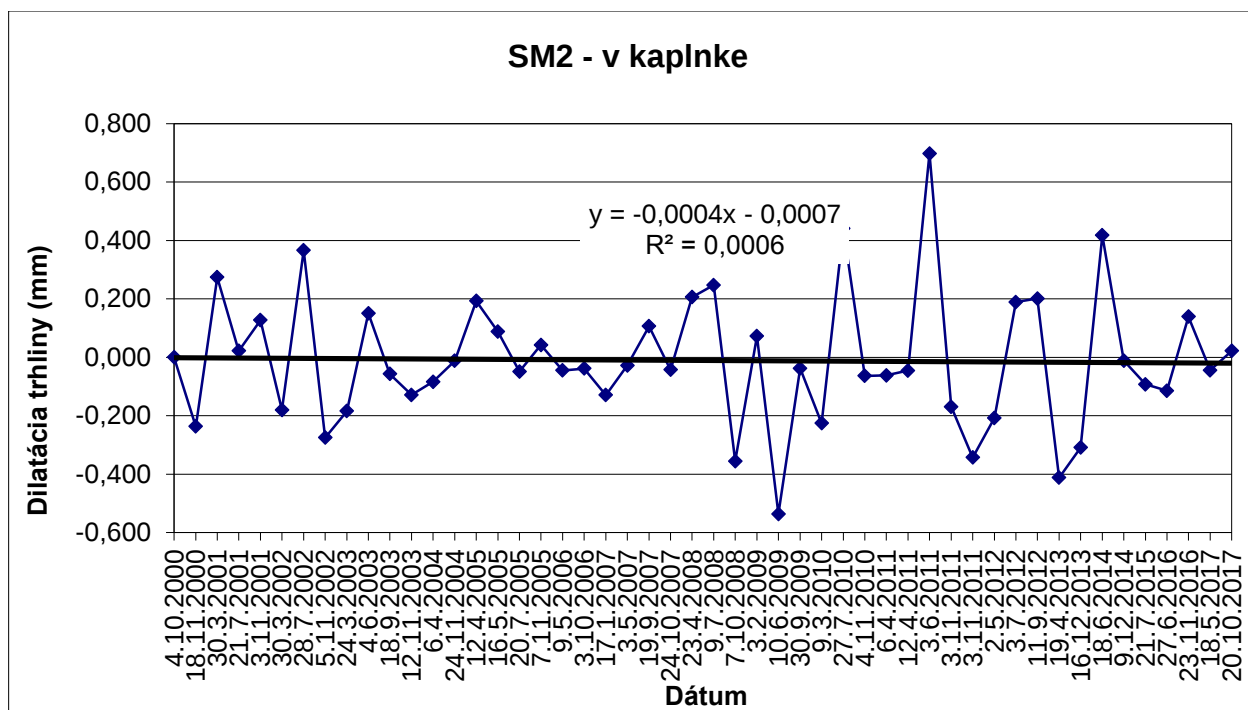
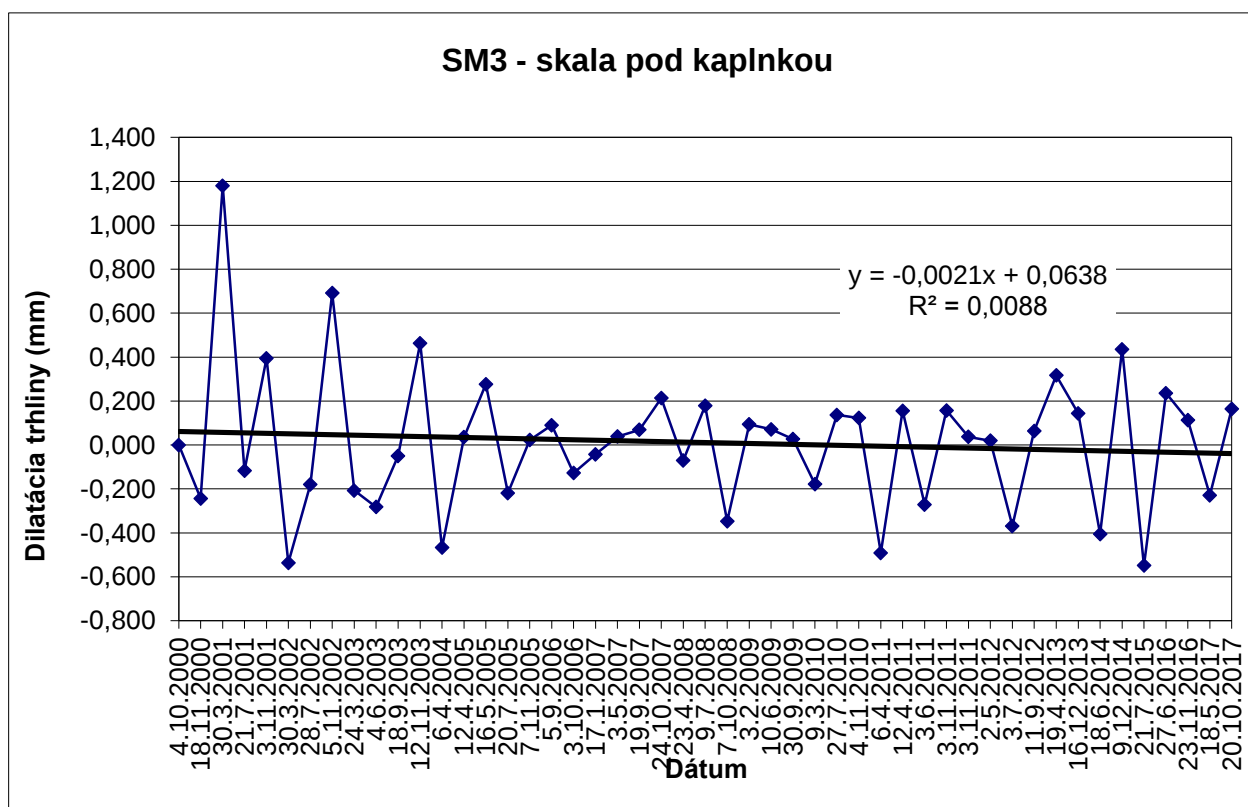
Všetky tri stanovišťa sa vyznačujú osciláciou nameraných hodnôt, ktoré je možné čiastočne pripísať klimatickým vplyvom (zmena teploty medzi letom a zimou). Od počiatku monitorovania sú najvýraznejšie pohyby zaznamenané v hornej časti kaplnky (SM 1), medzi jednotlivými meraniami rozptyl nameraných hodnôt vykazoval rozdiely od -0,84 mm do +1,03 mm, pričom najväčšie rozdiely šírky monitorovaného profilu SM 1 boli zaznamenané období rokov 2004-2005 a 2007-2008. Počas roku 2017 sa šírka diskontinuity v múre hornej kaplnky zúžila o 0,166 mm, celkovo od počiatku meraní je pozorované jej rozšírenie o 1,67 mm (obr. 31); na porovnanie v roku 2016 nastalo rozšírenie o 0,10 mm, celkové rozšírenie diskontinuity od počiatku meraní v roku 2000 bolo 1,835 mm. Na stanovišti SM 2 – v kaplnke boli od počiatku monitorovania zaznamenané amplitúdy s rozptylom od -0,54 mm do +0,7 mm (v júni 2011). V roku 2017 sa šírka meraného profilu nepatrne zúžila o 0,023 mm, celkovo od počiatku meraní však je pozorované jej zúženie o 0,521 mm (obr. 32). V roku 2016 bolo na tomto stanovišti pozorované rozšírenie o 0,024 mm, a od počiatku meraní zúženie diskontinuity celkovo dosiahlo 0,498 mm. Na stanovišti SM 3 – skalný blok pod kaplnkou bol maximálny rozptyl zmien šírky diskontinuity pozorovaný v rokoch 2000 až 2001, pričom nie je možné vylúčiť subjektívnu chybu merania v marci 2001. V ročnom cykle 2017 bolo zaznamenané nepatrné zúženie trhliny o 0,065 mm, od počiatku monitorovania (rok 2000) sa celková šírka meraného profilu však zväčšila o 0,569 mm (obr. 33). Aj merania v roku 2016 dokumentovali rozšírenie meraného profilu o 0,35 mm, čo od počiatku monitorovania predstavovalo celkové rozšírenie o 0,634 mm.

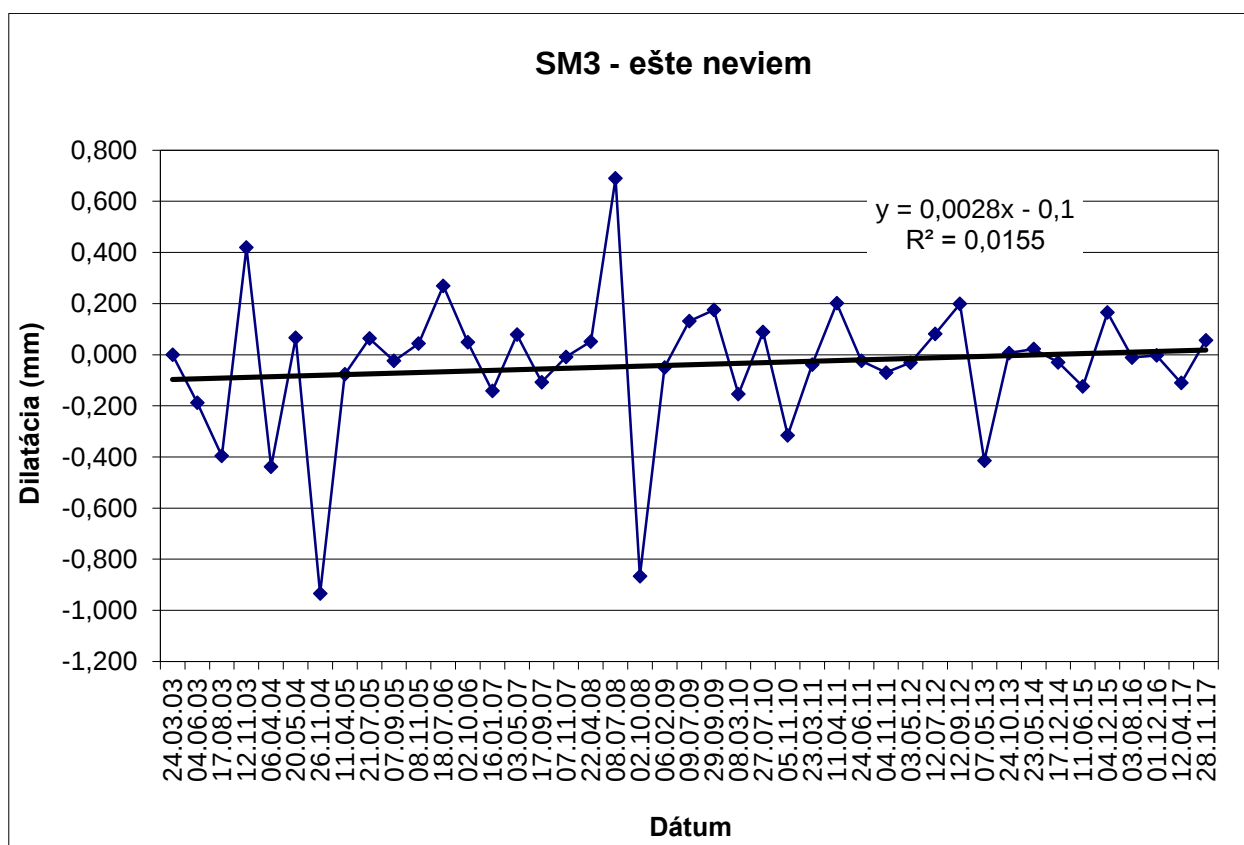
Obr.37 Výsledky meraní pohybu blokov dilatometrom SM 3 na Pajštúnskom hrade v rokoch 2003 – 2017

Na stanovišti SM 1 – *Ferov komín (PŠ1)* boli oscilácie zmien šírky meraného profilu od počiatku monitorovania v roku 2003 do roku 2014 minimálne (zúženie, alebo rozšírenie do 0,44 mm). V roku 2007 bolo pravé ukončenie profilu SM 1 rekonštruované inštalovaním nového meracieho trňa. Počas roku 2017 sa šírka diskontinuity zúžila o 0,235 mm, od rekonštrukcie profilu v roku 2007 (nová inštalácia pravého trňa) celkové rozšírenie diskontinuity dosiahlo 0,386 mm (obr. 35). Na stanovišti SM 2 – *4-kový komín (PŠ2)* bol inštalovaný nový merací trň v roku 2009 (na pravej strane profilu), od tohto obdobia dosiahlo celkové zúženie diskontinuity 0,321 mm. V monitorovacom cykle roku 2017 bolo pozorované rozšírenie diskontinuity o 0,085 mm (obr. 36). Na stanovišti SM 3 – *Ešte neviem (PŠ3)* od roku 2005 do roku 2008 boli zaznamenané mierne oscilácie, významnejšie posuny s amplitúdou 0,98 mm boli zaznamenané v rokoch 2004 a 2008. V nasledovnom období (po roku 2008) došlo k utlmeniu pohybov (amplitúda pohybov cca 0,2 mm). V roku 2017 sa šírka diskontinuity zúžila o 0,054 mm, od počiatku monitorovania v roku 2003 zúženie diskontinuity dosiahlo 1,698 mm (obr. 37).

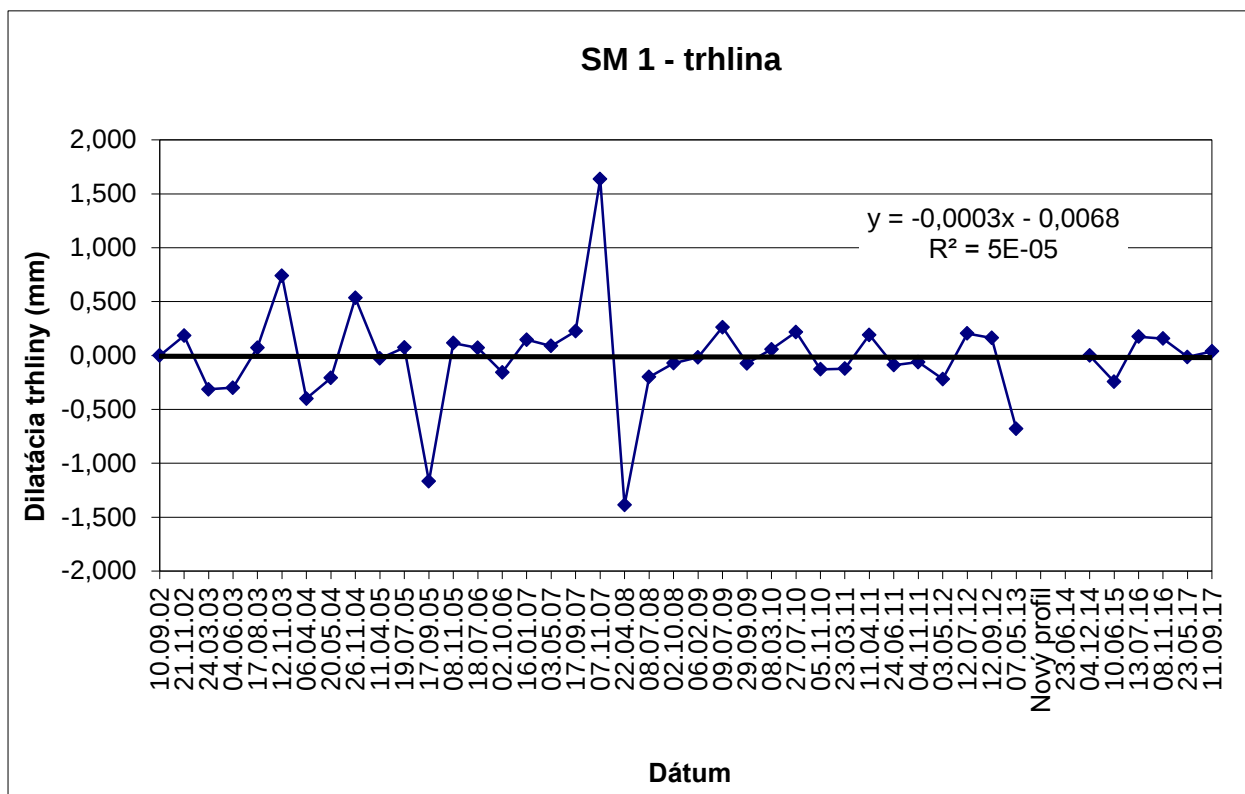
Obr. 39 Výsledky meraní pohybu blokov dilatometrom SM 1 na Plaveckom hrade v rokoch 2002 – 2013 a 2014-2017

Profil SM 1 bol od októbra 2013 zničený, monitorovanie výraznej trhliny v horninovom masíve bolo prerušené. V roku 2014 bol skonštruovaný náhradný profil pre ďalšie monitorovanie tejto trhliny. Merania v roku 2017 zaznamenali rozšírenie profilu o 0,025 mm, celková šírka profilu SM 1 od počiatočného merania v roku 2014 sa rozšírila o 0,114 mm. V roku 2016 bolo zistené rozšírenie tohto profilu o 0,332 mm, čo od počiatočného merania znamenalo rozšírenie o 0,088 mm (obr. 39). V roku 2016 bol vybudovaný aj nový monitorovací profil s označením SM 1a, a to v nižšej – prístupnejšej polohe monitorovanej trhliny horninového masívu, ktorá je pozorovaná profilom SM 1. Z dôvodu zistenej poruchy profilu SM 1a bude jeho počiatočná šírka určená až po realizácii opravy a následne v ďalších monitorovacích cykloch budú merania pokračovať v tomto profile. V profile SM 2 nastalo v roku 2017 zúženie diskontinuity o 0,186 mm, oproti roku 2016, kedy bolo pozorované jej rozšírenie o 0,634 mm. Zmena celkovej šírky diskontinuity v profile SM 2
