**ŠTÁTNY GEOLOGICKÝ ÚSTAV DIONÝZA ŠTÚRA**

**Stabilita horninových masívov pod historickými objektmi**

**Správa za rok 2018**

Názov geologickej úlohy: **Čiastkový monitorovací systém – Geologické faktory**

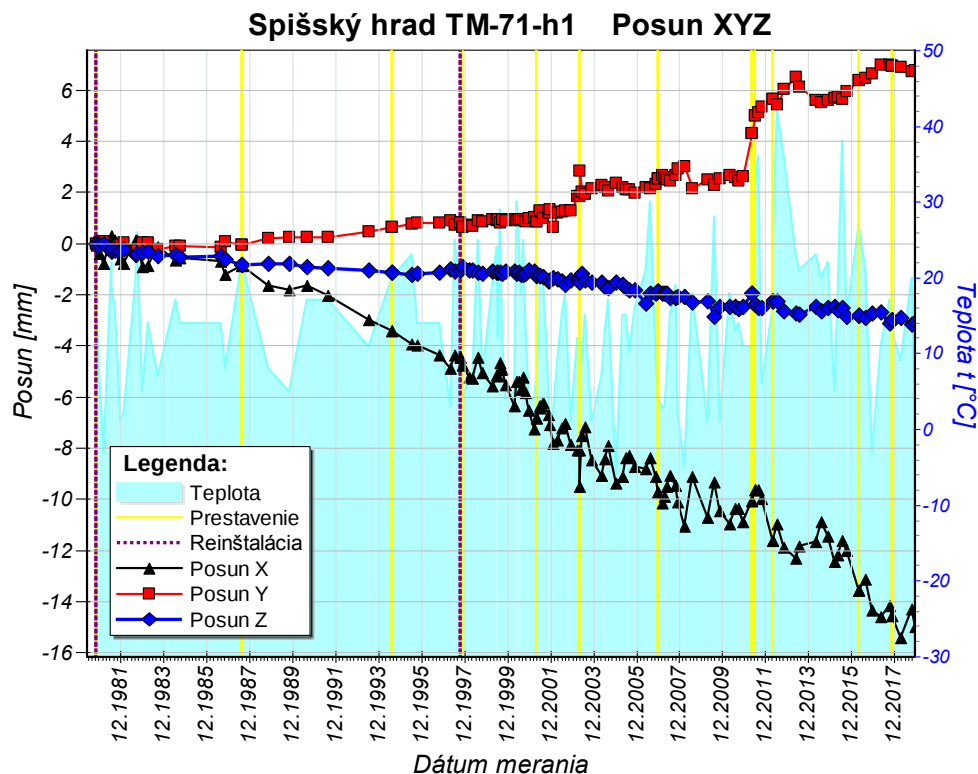
Oba dilatometre monitorujú plazivý pohyb dvoch travertínových blokov (na východnejšom stojí Perúnova skala) pozdĺž širokej (113 cm) trhliny pod vonkajším obvodovým múrom na východnej strane hradu (obr. 5). Trhlina má orientáciu 283/87° (smer sklonu/sklon). V minulosti sa trhlina prejavila aj vo vonkajšom múre, ktorý musel byť rekonštruovaný (vyplnený murivom).

v tomto roku potvrdili dlhodobý trend otvárania trhliny, ktoré dosiahlo už 14,977 mm (obr. 6). Šmykový posun v roku 2018 stagnoval na hodnote cca 6,8 mm. Pokles Perúnovej skaly v roku 2018 narástol o 0,039 mm na celkových 3,169 mm. Za 38 rokov meraní dosiahlo priemerné ročné otváranie trhliny 0,394 mm.

Obr. 6 Graf posunu travertínových blokov pozdĺž osí x, y a z zostavený na základe údajov z dilatometra TM- 71- h1 za monitorovacie obdobie 1980 – 2018.

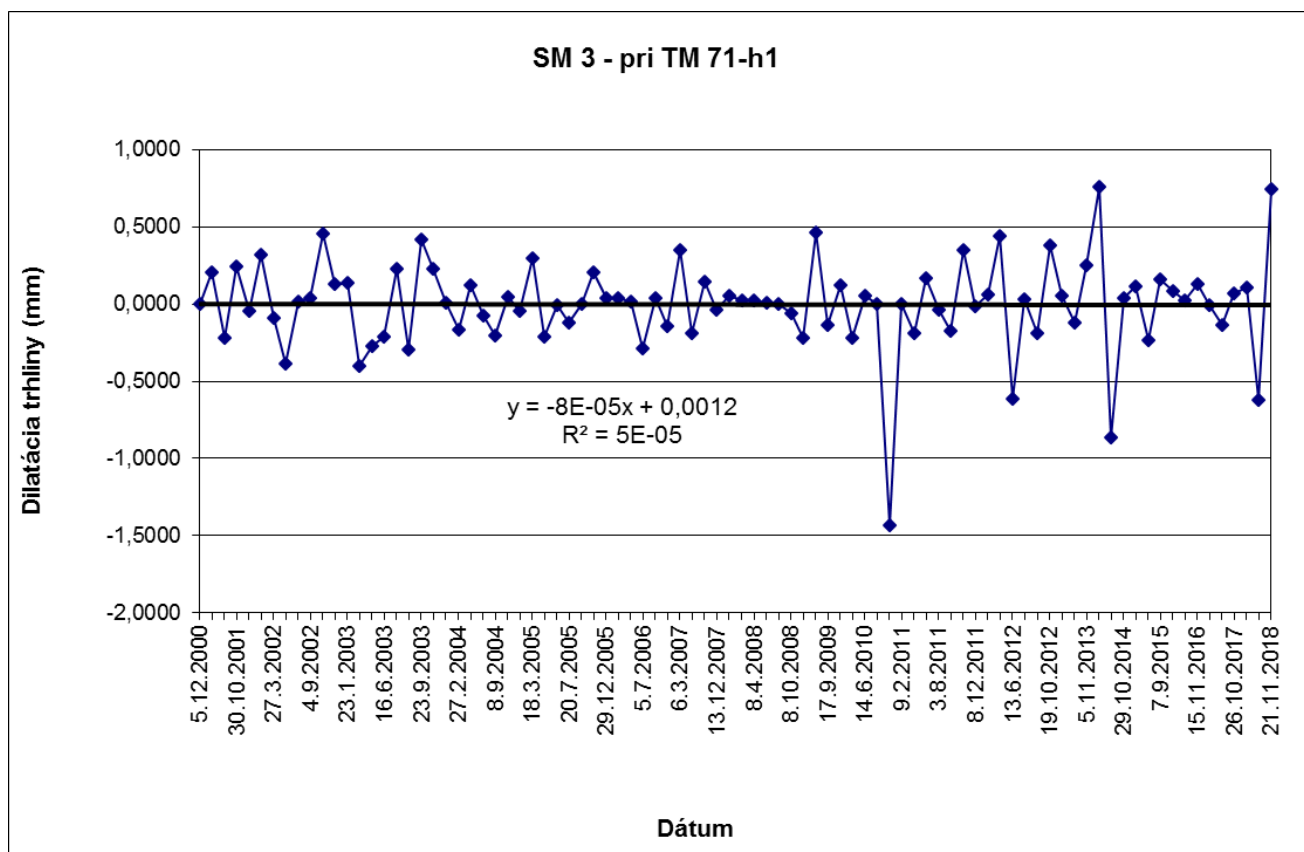
Profil SM 3 je meraný dilatometrom SOMET od roku 2000. Meracie tŕne má osadené po oboch stranách tej istej trhliny, v ktorej je inštalovaný dilatometer *TM-71-h1*. Merania dilatometrom SM 3 preukázali za celé obdobie monitorovania mierne oscilačný charakter zmien šírky profilu v závislosti od teplotných zmien (obr. 7). Hodnoty sa do roku 2010 prevažne pohybovali v intervale +0,50 až - 0,50 mm, výrazný extrém nastal v októbri 2010, kedy bolo zaznamenané zúženie diskontinuity od predchádzajúceho merania (v auguste 2010) o 1,43 mm (po korekcii na teplotu). V priebehu roku 2018 merania profilu SM-3 zaznamenali jeho rozširovania aj zužovanie s rozsahom do 0,623 mm. Oproti predchádzajúcemu etapovému pozorovaniu bolo rozširovanie trhliny zaznamenané meraniami v marci (o 0,108 mm), v novembri (o 0,741 mm), zúženie bolo pozorované v septembri (o 0,623 mm). Celková ročná zmena šírky trhliny v meranom profile predstavuje rozšírenie o 0,226 mm, oproti roku 2017, kedy bolo zaznamenané zúženie o 0,0791 mm. Trend výsledkov meraní šírky diskontinuity naznačuje po zhodnotení ročného cyklu 2018 v profile SM 3 rozširovanie, čo je v súlade s výsledkami meraní z *TM-71-h1*, podľa ktorých sa trhlina rozširuje.

Obr. 7 Výsledky meraní pohybu blokov dilatometrom SM 3 na Spišskom hrade v období rokov 2000 – 2018

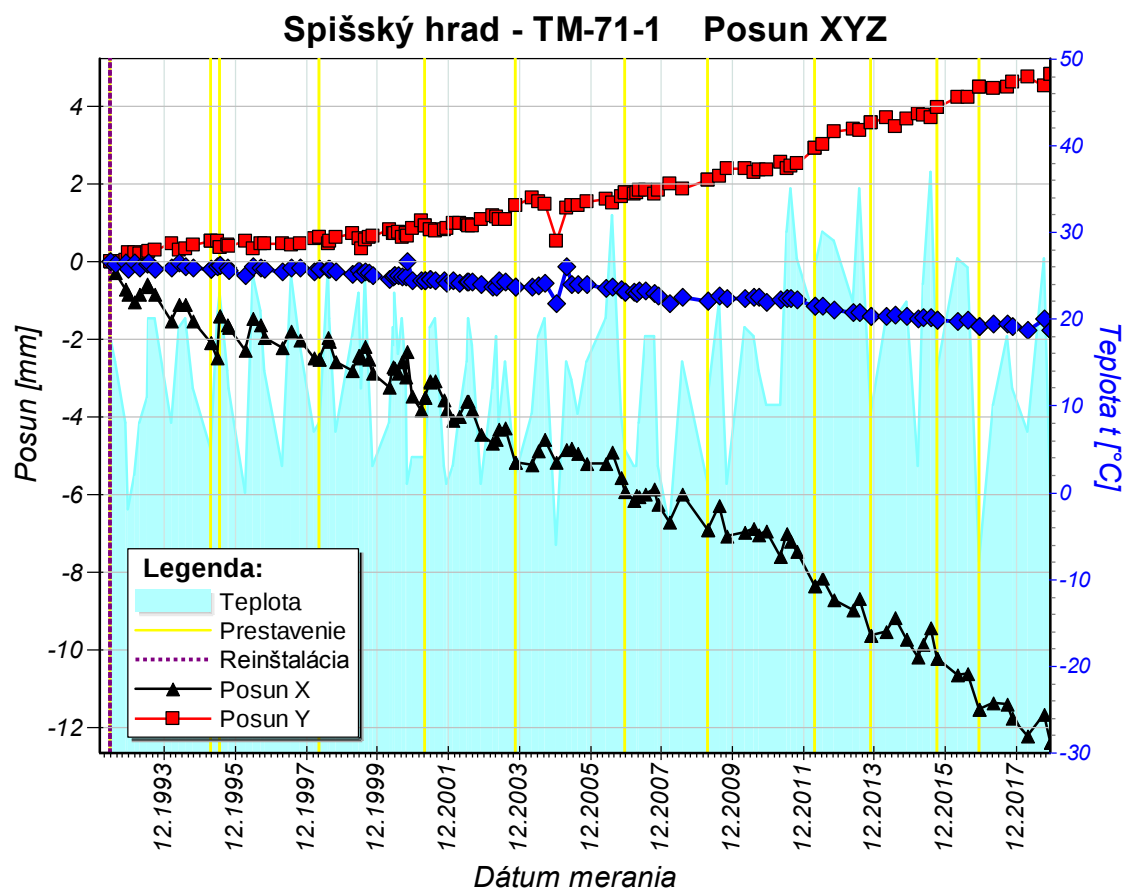
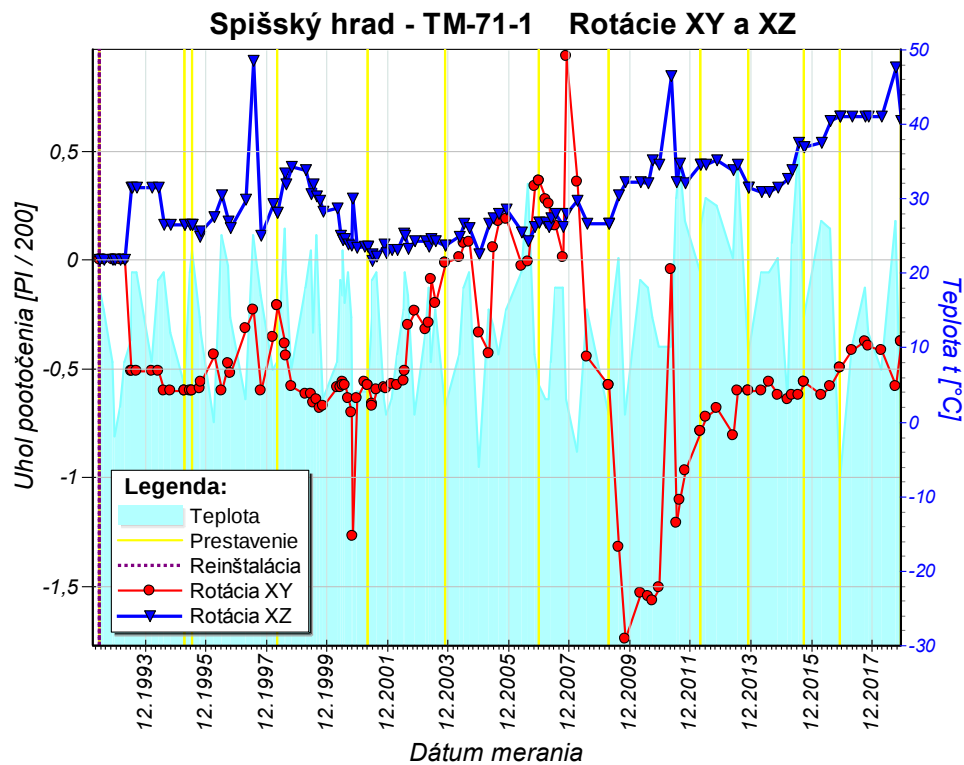
Dilatometrami TM-71-1 a SM 2 sa monitoruje pohyb bloku pod Perúnovou skalou. Získané výsledky dopĺňajú merania z jej vrchnej časti, v ktorej je inštalovaný dilatometer *TM-71-h1* (obr. 5). Dilatometer *TM-71-1* bol inštalovaný v roku 1992. Berúc do úvahy jeho orientáciu, výsledky dlhodobého monitoringu pohybu blokov oddelených trhlinou (obr. 8a) tiež potvrdzujú jej dlhodobé a rovnomerné rozširovanie (12,119 mm), ľavostranný šmykový posun (4,816 mm) a pozvoľný pokles (1,787 m) východného bloku (Perúnovej skaly). Otvorenie trhliny vzrástlo za rok o 0,529 mm, šmykový posun o 0,216 mm a pokles bloku o 0,113 mm. V priestore sa pohyb dá interpretovať ako vzdďaľovanie sa Perúnovej skaly od susedného, západne ležiaceho bloku, jej poklesávanie do priestoru Podhradskej jaskyne a zároveň nakláňanie sa na SV. Priemerná rýchlosť otvárania trhliny zistená týmto dilatometrom za 26,4 rokov merania je 0,459 mm za rok.

Obr. 8a Graf posunu travertínových blokov pozdĺž osí x, y a z zostavený na základe údajov z dilatometra TM- 71-1 za monitorovacie obdobie 1992 – 2018.

Obr. 8b Graf rotácií travertínových blokov v horizontálnej (XY) a vertikálnej (XZ) rovine zostavený na základe údajov z dilatometra TM-71-1 za monitorovacie obdobie 1992 – 2018.

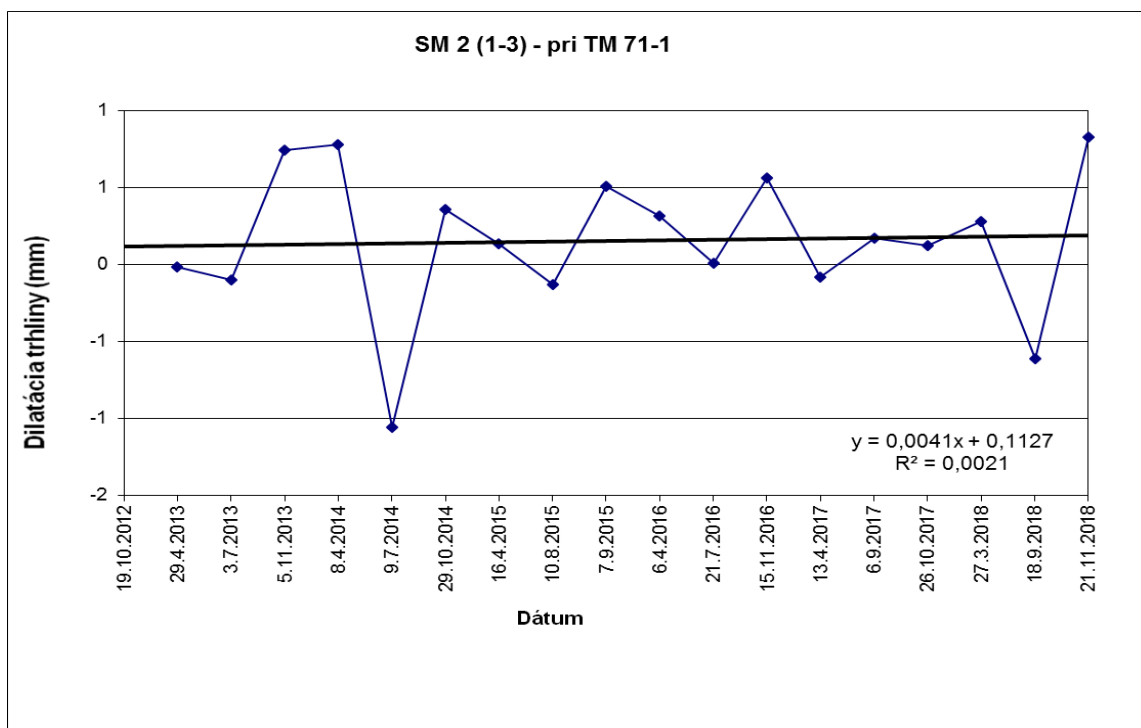
Stanovište SM 2 tesne pod stanovišťom TM-71-1 bolo zriadené v roku 2000 osadením troch meračích trňov, jedného na ľavej (monitorovací bod č.1) a dvoch na pravej strane trhliny nad Perúnovou skalou (monitorovacie body č.2 a č.3). Do roku 2016 bol hodnotený profil SM-2 medzi monitorovacími bodmi č.1 a č. 2. Od roku 2017 tento profil je mimo rozsahu merania dilatometrom Somet, merania šírky diskontinuity na profile SM-2 pokračujú hodnotením zmien dĺžky profilu medzi monitorovacími bodmi č. 1 a č.3 (obr. 9). Dilatometrom SM 2 bolo na meranom profile potvrdené roztváranie trhliny medzi bodmi SM-2 (1 – 3). V marci 2018 hodnoty vykazovali od posledného merania v roku 2017 rozšírenie o 0,279 mm, v septembri zúženie o 0,611 mm a v novembri opätovné rozšírenie o 0,829 mm. Celkovo za rok 2018 merania na profile SM 2 (medzi bodmi 1 – 3) vykazujú rozšírenie diskontinuity o 0,498 mm, toto pozorovanie sa zhoduje s meraniami dilatometrom TM-71-1 počas tohto ročného monitorovacieho cyklu.

Obr. 9 Výsledky meraní pohybu blokov dilatometrom SM 2 (medzi monitorovacími bodmi 1 – 3) na lokalite Spišský hrad v rokoch 2012 – 2018

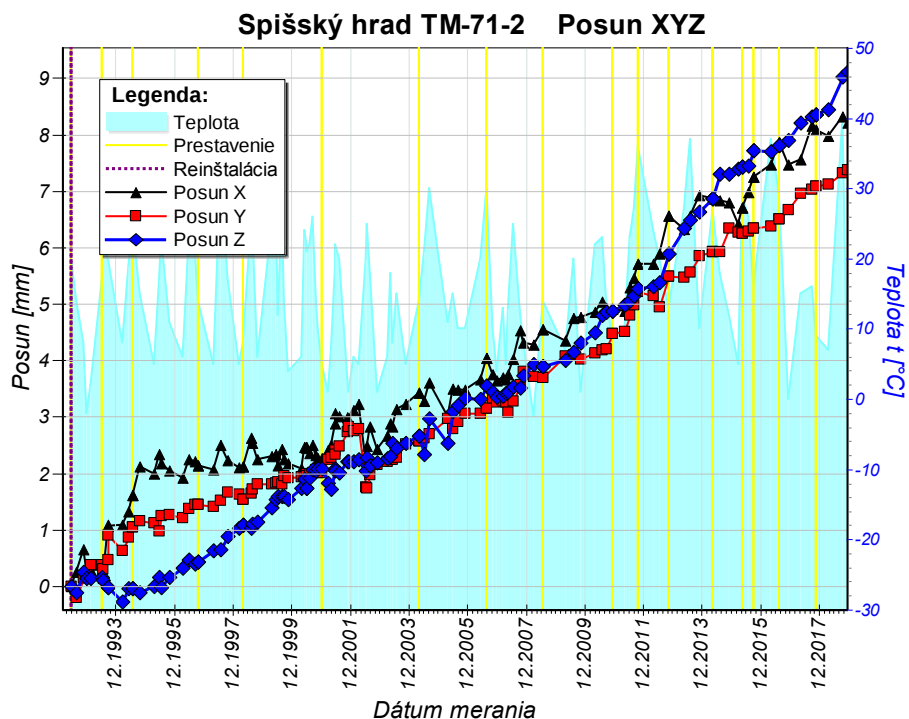
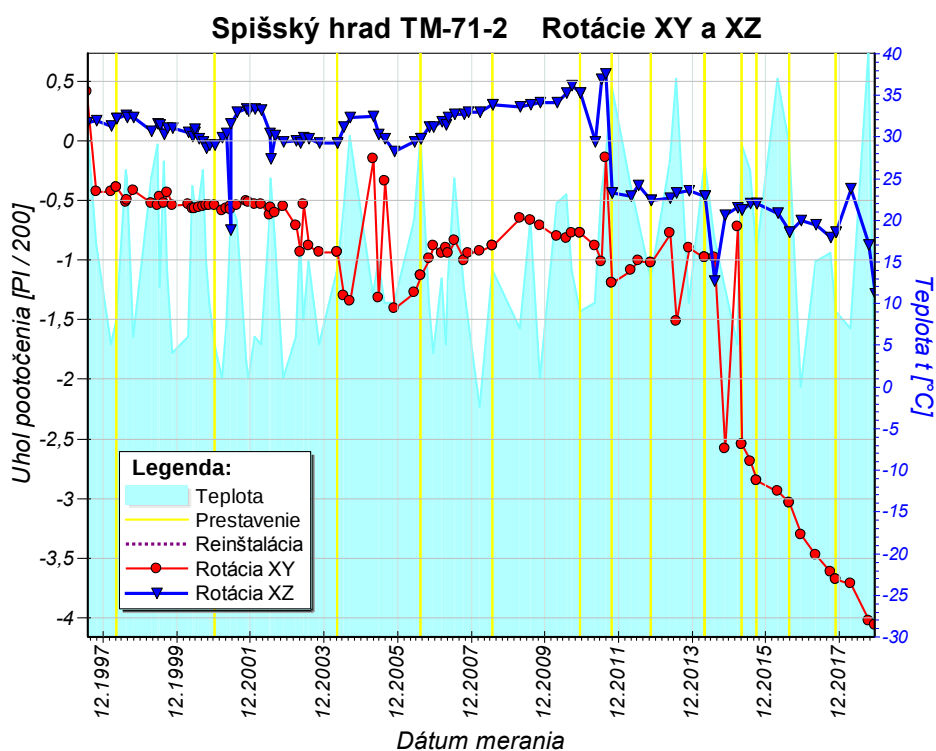
Merania od roku 1992 preukazujú výrazný pohyb bloku Perúnovej skaly, a to vo všetkých troch osiach  $x$ ,  $y$  a  $z$  (obr. 11a). Zatváranie trhliny (os  $x$ ) narástlo v roku 2018 o 0,180 mm na celkových 8,530 mm. Blok Perúnovej skaly poklesol o 0,762 mm na celkových 9,112 mm. Šmykový posun (pohyb pozdĺž osi  $y$ ) v roku 2018 narástol o 0,331 mm na celkových 7,371 mm. V priestore to znamená posun päty Perúnovej skaly smerom na Z, resp. SZ a jej pokles do Podhradskej jaskyne.

Merania rotácií od roku 1992 preukazujú dlhodobé pomalé otáčanie bloku Perúnovej skaly v rovine XY, ktoré sa výraznejšie prejavilo v druhej polovici roku 2014. V roku 2018 vzrástlo na celkovú hodnotu 4,065 gr. (obr. 11b). V rovine XZ je rotácia bloku veľmi malá a od konca roku 2011 až do roku 2015 sa udržiava na hodnote cca 0,5 gr. Od konca roku 2015 rotácia bloku mierne rastie. Koncom roka 2018 dosiahla cca 1,283 gr. Výraznejšie skoky v oboch rovinách (leto 2011 a jeseň 2014) môžu indikovať seizmické udalosti.

Obr. 11a Graf posunu travertínových blokov pozdĺž osí x, y a z zostavený na základe údajov z dilatometra TM-71-2 za monitorovacie obdobie 1992 – 2018.

Obr. 11b Graf rotácií travertínových blokov v horizontálnej (XY) a vertikálnej (XZ) rovine zostavený na základe údajov z dilatometra TM-71-2 za monitorovacie obdobie 1992 – 2018.

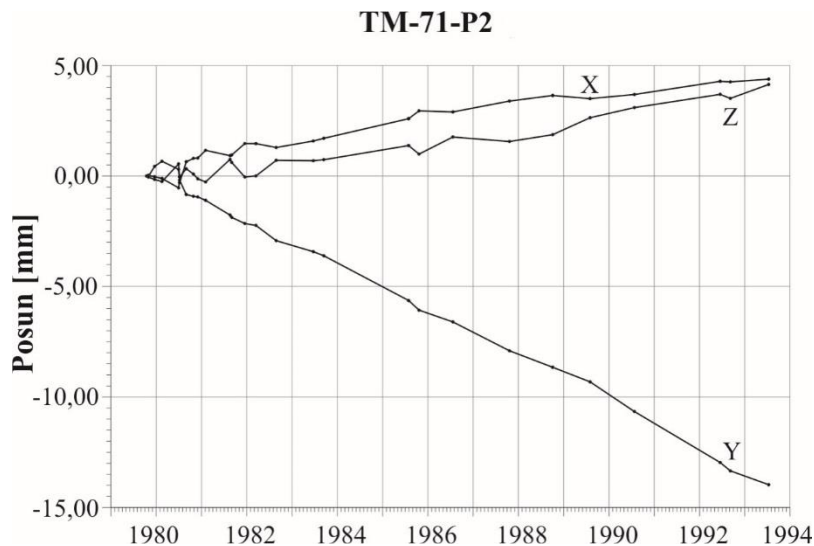
Výsledky 15 ročných meraní (obr. 13) preukázali najväčší pohyb blokov na hrade, ktorý bol interpretovaný ako rozširovanie trhliny (4,5 mm), ľavostranný posun (14 mm) a pokles spodnej časti steny (4 mm). Pohyby rovnakého charakteru platia aj pre oba travertínové bloky pod stenou. Priestorový pohyb možno interpretovať ako šikmý ľavostranný pokles spodného bloku sprevádzaný súčasne jeho nakláňaním na západ.

Obr. 13 Graf posunu travertínových blokov pozdĺž osí x, y, z zostavený na základe údajov z dilatometra TM-71-P2 za monitorovacie obdobie 1979 – 1994.

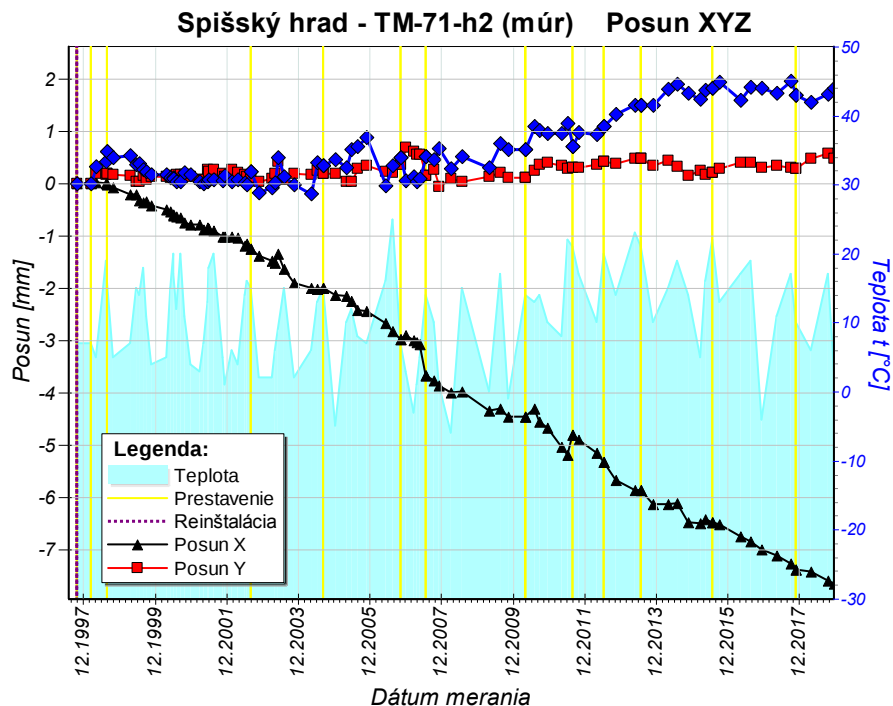
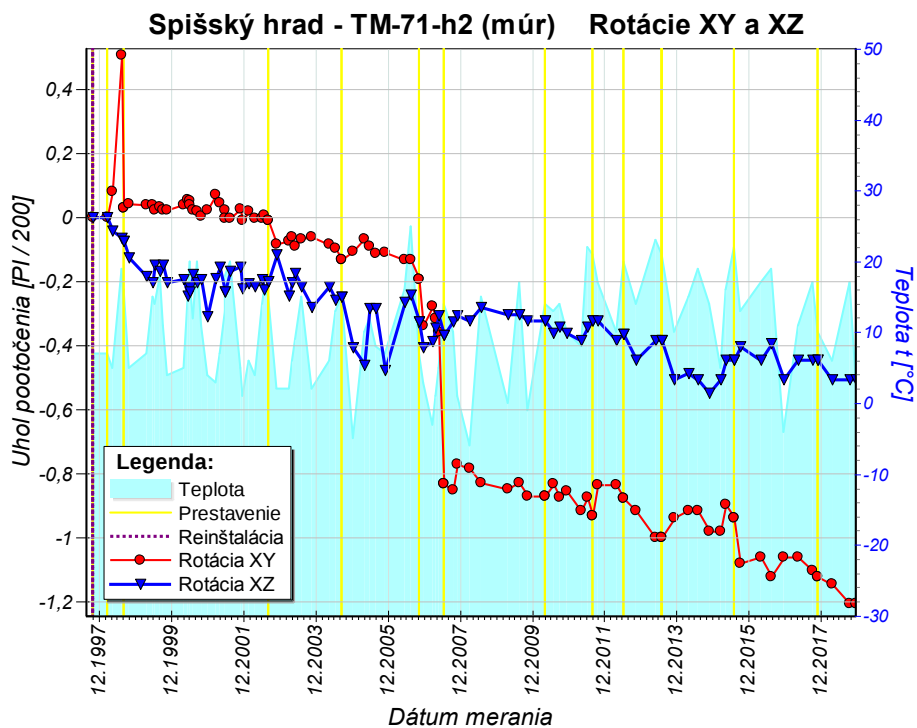
Z grafu posunov (obr. 14a) je zrejmé, že plazivý pohyb okrajového bloku (vonkajšieho múra) pokračoval aj v rokoch 1997 – 2018, ale výrazne sa zmenil jeho charakter (smer). Najvýraznejším a dlhodobým pohybom je otváranie trhliny, t. j. posun bloku na Z. V roku 2018 tento posun narástol 0,202 mm na celkových 7,443 mm. Kým pokles spodného bloku stagnoval na hodnote cca 1,7 mm, ľavostranný posun pozdĺž trhliny narástol o 0,180 mm na celkových 0,479 mm.

Berúc do úvahy výsledky inžinierskogeologického prieskumu realizovaného na hrade (Malgot et al., 1992) a staršiu interpretáciu pohybu blokov na tomto stanovišti (Fussgänger, 1985), možno konštatovať, že pokles spodného bloku a jeho ľavostranný posun sa po realizácii sanačných prác v roku 1995 podstatne spomalil. Trend a rýchlosť otvárania trhliny nasvedčuje tomu, že spodný blok (vonkajšia stena so spodnou časťou priečnej – obr. 12) sa stále nakláňa smerom na západ a pozvoľne poklesáva, čo je znepokojivé.

Obr. 14a Graf posunu travertínových blokov pozdĺž osí x, y, z zostavený na základe údajov z dilatometra TM-71-h2 (múr) za monitorovacie obdobie 1997 – 2018.

Obr. 14b Graf rotácií travertínových blokov v horizontálnej (XY) a vertikálnej (XZ) rovine zostavený na základe údajov z dilatometra TM-71-h2 (múr) za monitorovacie obdobie 1997 – 2018.

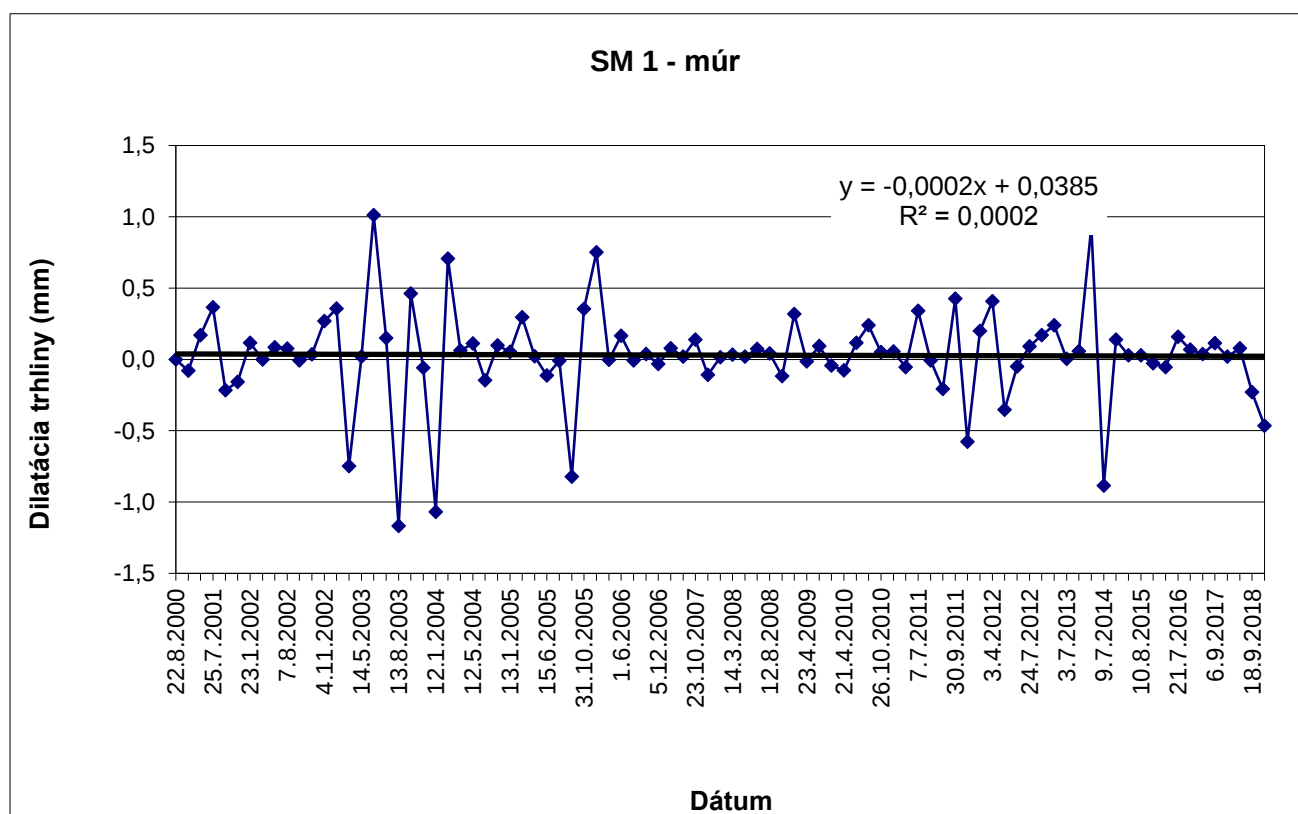
V roku 2018 bolo na profile meracích bodov stanovišťa *SM 1* zistené zatváranie trhliny, ktorého celková hodnota v priebehu ročného monitorovacieho cyklu dosiahla 0,616 mm, v priebehu hodnoteného roku zmeny meraných hodnôt dilatácie trhliny v múre zaznamenali v marci jej stagnáciu (nepatrné rozšírenie o 0,078 mm) a zúženie v mesiacoch jún o 0,229 mm a september o 0,464 mm (obr. 15). Pre porovnanie v roku 2017 bolo na profile *SM 1* zistené otváranie trhliny, ktorého celková hodnota v priebehu ročného monitorovacieho cyklu dosiahla 0,1728 mm.

Obr.15 Výsledky meraní pohybu blokov dilatometrom *SM 1* na lokalite Spišský hrad v rokoch 2000 – 2018

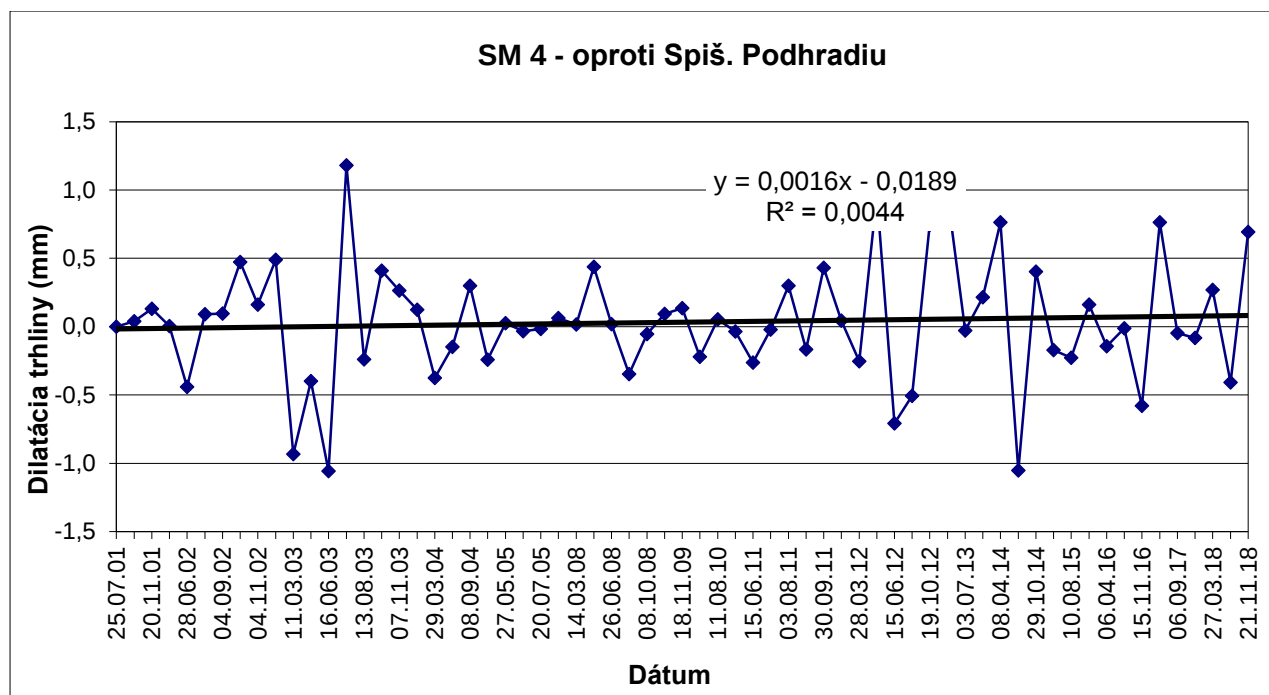
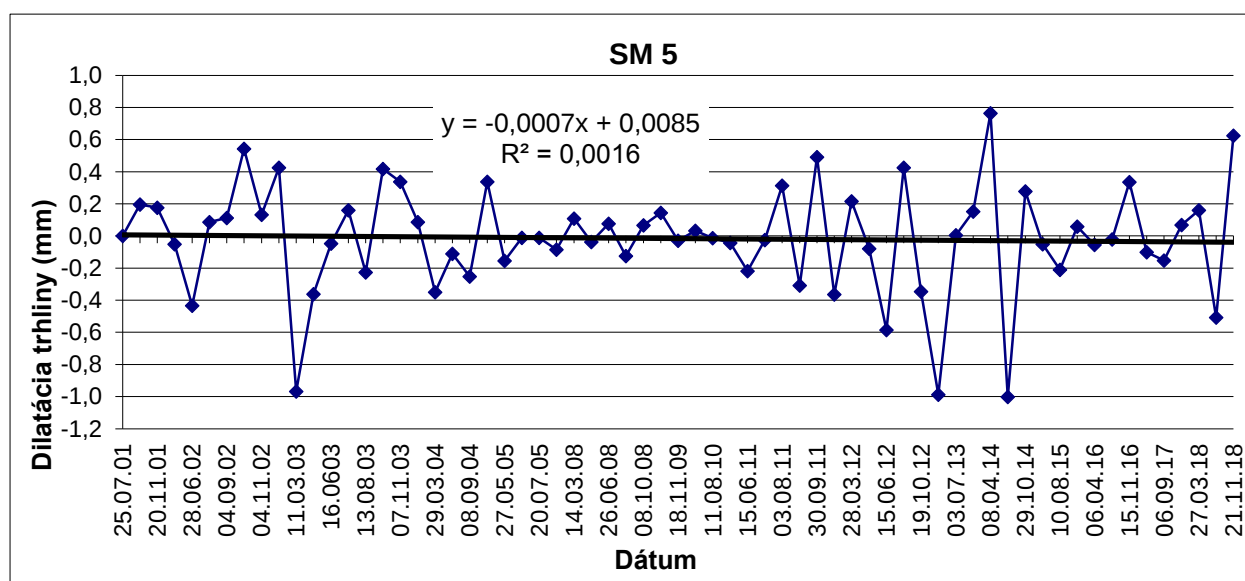
Stanovišťa *SM 4* a *SM 5* (obr. 4, 18, 19) monitorujú veľkú skalnú ihlu, ktorá sa odčlenila od masívu na severnej strane hradnej skaly širokou trhlinou (pod Románskou kaplnkou). Monitorovacie body boli osadené v lete roku 2001. Podľa výsledkov monitorovania na oboch profiloch (*SM 4*, *SM 5*) bol pohyb do roku 2011 z dlhodobého hľadiska minimálny okrem relatívneho výkyvu v júni, resp. júli 2003, ktorý zodpovedal štandardnej oscilácii v dôsledku klimatických vplyvov. Po tomto dátume krivka nadobudla opäť pomerne vyrovnaný priebeh (obr. 18 a 19). Od roku 2011 sú na oboch stanovištiach zaznamenané výraznejšie oscilačné pohyby, ktoré na základe trendových kriviek poukazujú na protichodný pohyb na oboch stranách uvoľneného skalného bloku – jeho východný okraj s inštalovaným meračským profilom *SM 4* sa mierne roztvára a západný okraj skalného bloku, ktorý je meraný profilom *SM 5*, sa mierne zatvára. Pohybová aktivita oddeleného skalného bloku v poslednom ročnom monitorovaní cyklu 2018 vykázala v profile *SM 4* rozšírenie o 0,554 mm, a v profile *SM 5* taktiež rozšírenie o 0,278 mm. V priebehu meraní v roku 2018 však boli zaznamenané výraznejšie oscilačné zmeny šírky diskontinuity. V profile *SM 4* sa pohybovali v rozsahu -0,408 až +0,694 mm v profile *SM 5* v rozsahu -0,508 až +0,656 mm. V oboch stanovištiach bolo v marci pozorované rozšírenie profilu, v septembri zúženie (*SM 4* o 0,4077 mm, *SM 5* o 0,5007 mm) a v novembri opätovné rozšírenie profilu (*SM 4* o 0,641 mm, *SM 5* o 0,6258 mm). Dôvodom môžu byť odlišné teplotné podmienky počas monitorovacích meraní. Od počiatku pozorovaní v roku 2001 do roku 2018 celková zmena dilatácie v profile *SM 4* vykazuje rozšírenie o 2,097 mm (v roku 2017 bolo pozorované celkové rozšírenie 1,5424 mm) a v profile *SM 5* celkové zúženie od počiatku monitorovania o 0,9837 mm (v roku 2017 bolo celkové zúženie diskontinuity 1,2613 mm).

Obr. 18: Výsledky meraní pohybu blokov dilatometrom SM 4 na lokalite Spišský hrad

Obr.19 Výsledky meraní pohybu blokov dilatometrom SM 5 na lokalite Spišský hrad

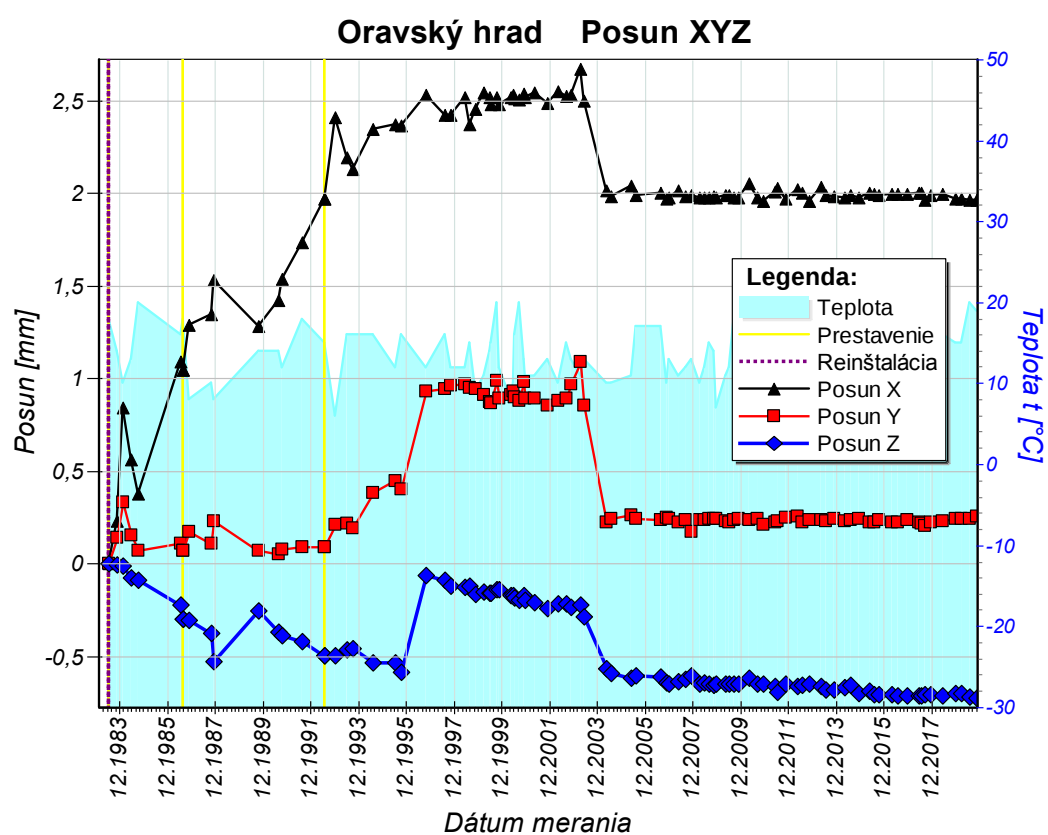
Za vyše 34 rokov boli údaje z prístroja odčítavané 1 – 6 x ročne. Získané výsledky preukázali, že posuny na meranej trhline nepresiahli 3 mm (obr. 21). Z obrázku je zrejmé, že s výnimkou začiatku roka 2003, keď nastal výrazný posun vo všetkých 3 osiach, a to v rozsahu 0,35 – 0,87 mm, sa porušovanie podzákladia a obvodového muriva minimalizovalo. Napriek malému poklesávaniu (od roku 1995) jedného z blokov možno považovať sanačné práce z roku 1995 za účinné. Na stabilizáciu podložia boli použité mikropilóty a kotvy. Hlavné výsledky sanácie hradného brala publikovali Košťák a Sikora (2000).

Trend pomalého poklesávania jedného z monitorovaných blokov od roku 1996 je evidentný, avšak nie nebezpečný. Výsledky od roku 2014 do konca roku 2018 preukazujú stagnáciu poklesu na úrovni cca 0,7 mm. Otváranie trhliny (posun v smere osi  $x$ ) stagnuje od konca roku 2003 na hodnote cca 2 mm, podobný stav je aj v prípade šmykového pohybu (posun pozdĺž trhliny v smere osi  $y$ ), ktorý stagnuje na hodnote cca 0,23 – 0,25 mm. Výraznejšie posuny v roku 2003 s najväčšou pravdepodobnosťou súvisia so slabším lokálnym zemetrasením.

Obr. 21 Graf posunu blokov pozdĺž osí x, y a z zostavený na základe údajov z dilatometra TM-71 (starý typ) na Oravskom hrade za monitorovacie obdobie 1983 – 2018.

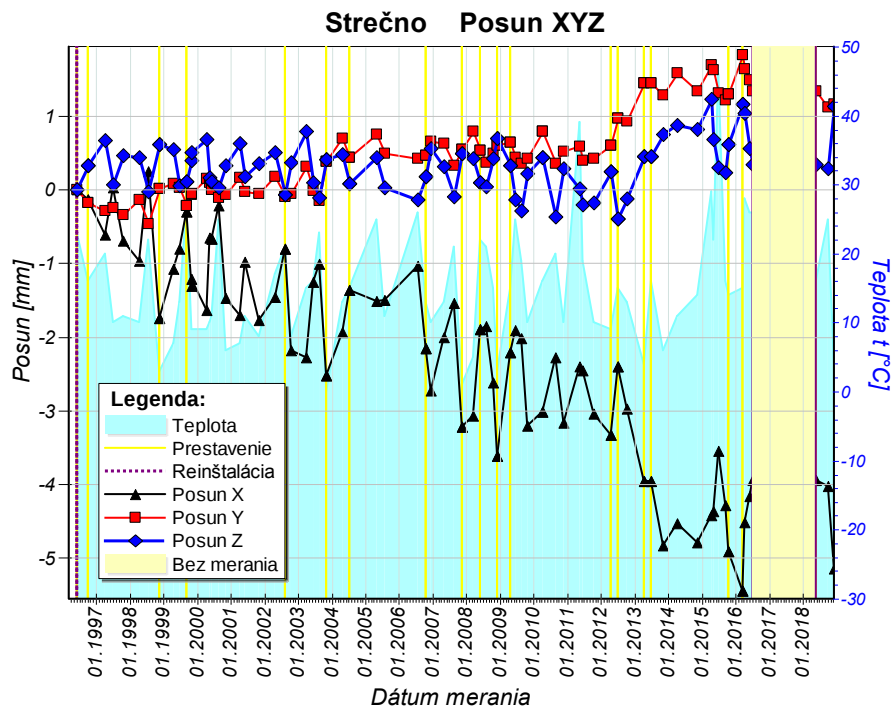
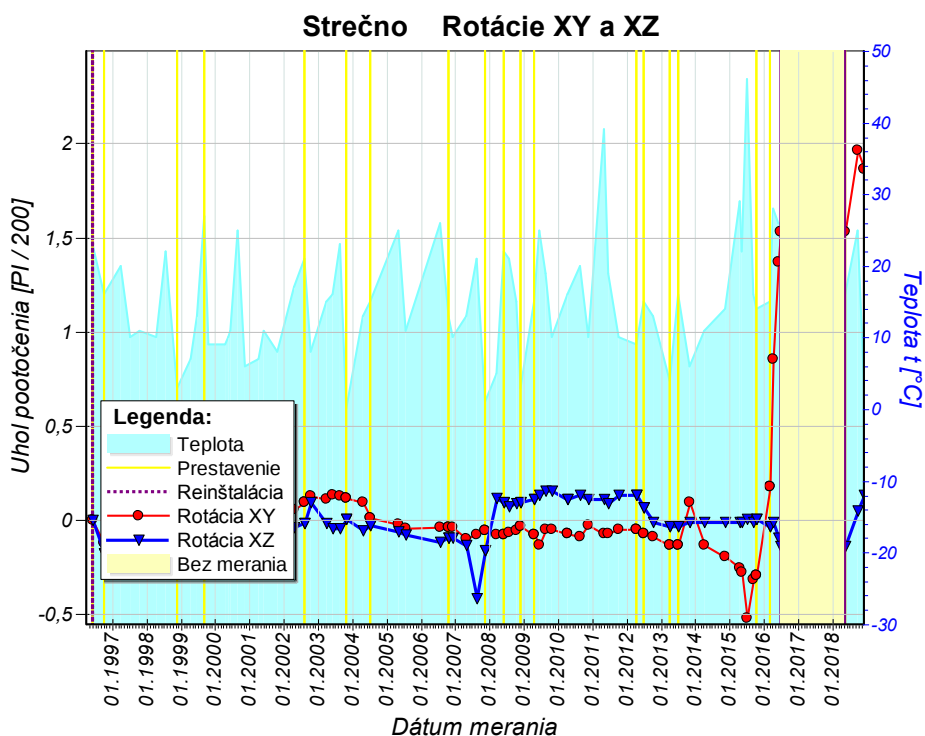
Vzhľadom na ukončenie sanačných prác na hradnom vrchu (v období 2016 až 2018), bol dňa 17. 5. 2018 pôvodný dilatometer opäť inštalovaný medzi pôvodné konzoly, ktoré neboli sanáciou poškodené. Cieľom pokračovania monitorovacích prác bolo zistenie prípadných posunov na trhline, resp. overenie účinnosti uskutočnených sanačných prác. Na základe krátkej doby monitorovania (tri merania) nemožno na tejto lokalite jednoznačne interpretovať získané výsledky (obr. 23a,b).

Obr. 23a Graf posunu blokov pozdĺž osí x, y a z zostavený na základe údajov z dilatometra TM-71 inštalovaného v trhline pod kaplnkou hradu Strečno za monitorovacie obdobie 1996 – 2018.

Obr. 23b Graf rotácií bloku (previsu) v horizontálnej (XY) a vertikálnej (XZ) rovine zostavený na základe údajov z dilatometra TM-71 inštalovaného v trhline pod kaplnkou hradu Strečno za monitorovacie obdobie 1996 – 2018.

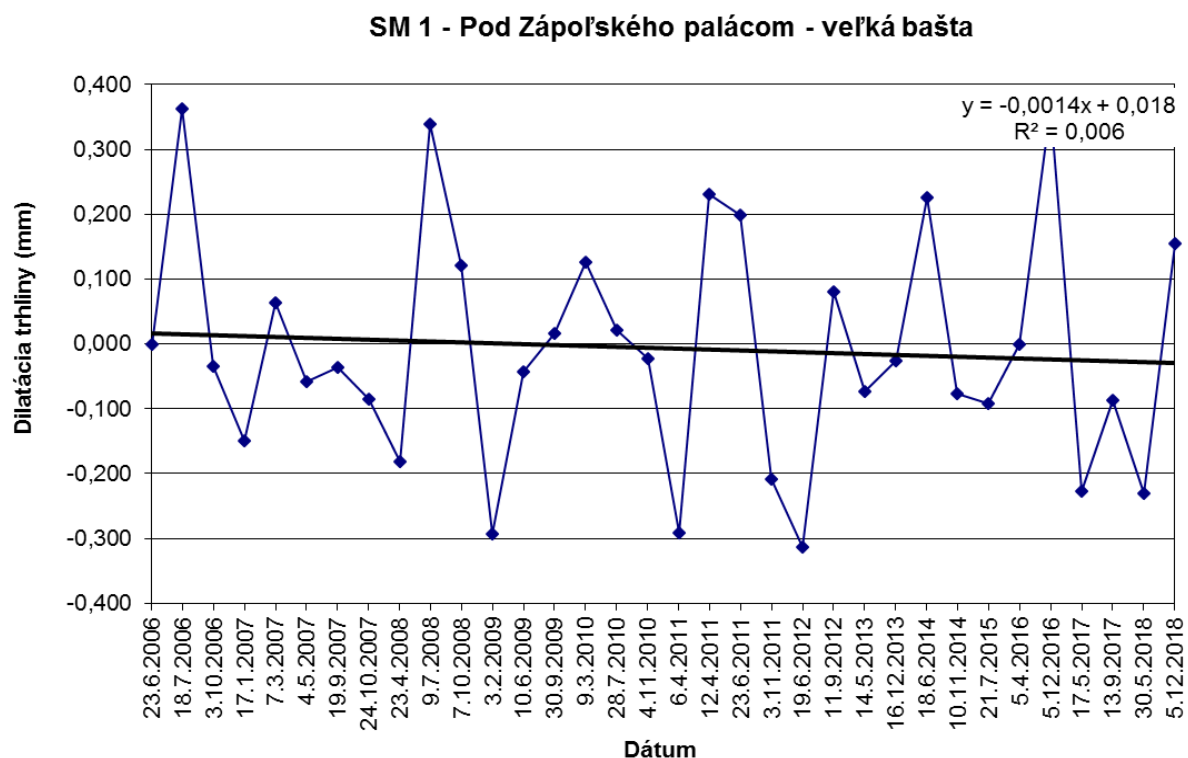
V roku 2018 sa dilatácia poruchy v horninovom masíve na stanovišti *SM 1 – Pod Zápoľského palácom – veľká bašta* stagnovala, pozorované bolo jej zúženie o 0,077 mm (obr. 25), tým nastalo od počiatku monitorovania jej zúženie o 0,231 mm (v roku 2017 bolo naopak pozorované jej celkové rozšírenie od počiatku meraní o 0,154 mm). Aj trendová čiara dilatácie diskontinuity (od počiatku monitorovania) na tomto stanovišti citlivo reaguje na výsledky posledného monitorovacieho cyklu a naznačuje nepatrné zužovanie poruchy. Na stanovišti *SM 2 – Múr – južné opevnenie* bol počas ročného cyklu 2018 pozorovaný posun (zúženie) o 0,111 mm, celková dilatácia v roku 2018 sa zúžila o 0,692 mm (v roku 2017 bolo zaznamenané zúženie dilatácie v ročnom cykle o 0,810 mm, a od počiatku meraní o 0,581 mm). Trendová čiara dilatácie (od počiatku monitorovania) ukazuje na nepatrné zužovanie poruchy (obr. 26). Pod vstupnou bránou do hradu sú pozorované v masíve dve poruchy. Na stanovišti *SM 3 – Pod vstupnou bránou – predný* bola v roku 2018 pozorovaná stagnácia – resp. nepatrné rozšírenie o 0,017 mm, čo od počiatku monitorovania predstavuje zúženie diskontinuity o 0,417 mm, pričom na jeseň 2017 bolo pozorované rozšírenie diskontinuity o 0,014 mm, (obr. 27). Meraný profil stanovišťa *SM 4 – Pod vstupnou bránou – zadný* sa za posledný rok nepatrne rozšíril o 0,099 mm, v predchádzajúcom ročnom cykle 2017 bolo naopak pozorované jeho zúženie o 0,455 mm, (obr. 28). Celkovo od počiatku monitorovania sa šírka trhliny do roku 2018 zúžila o 0,312 mm (v roku 2017 bolo pozorované celkové zúženie diskontinuity o 0,411 mm od počiatočného merania).

Obr. 25 Výsledky meraní pohybu blokov dilatometrom SM 1 na Trenčianskom hrade v rokoch 2006 – 2018.

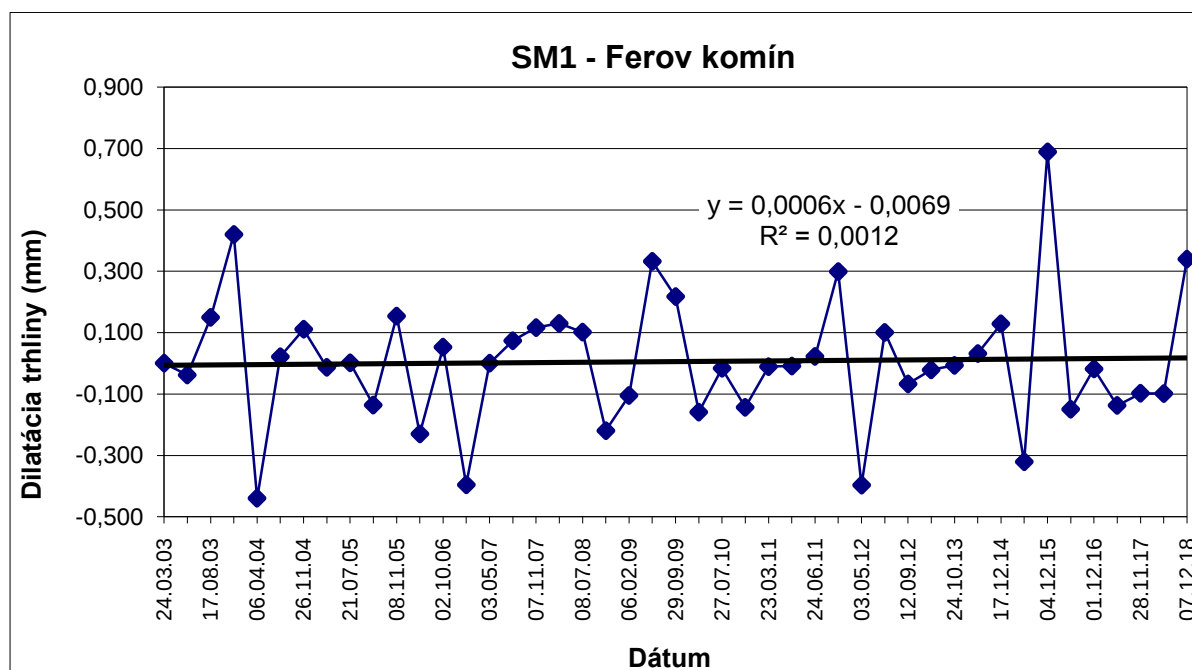
(obr. 34). Počas roku 2018 sa šírka diskontinuity rozšírila o 0,241 mm, čo korigovalo jej pozorované zúženie v monitorovacom cykle roku 2017 o 0,235 mm.

Obr. 34 Výsledky meraní pohybu blokov dilatometrom SM 1 na Pajštúnskom hrade v rokoch 2003 – 2018.

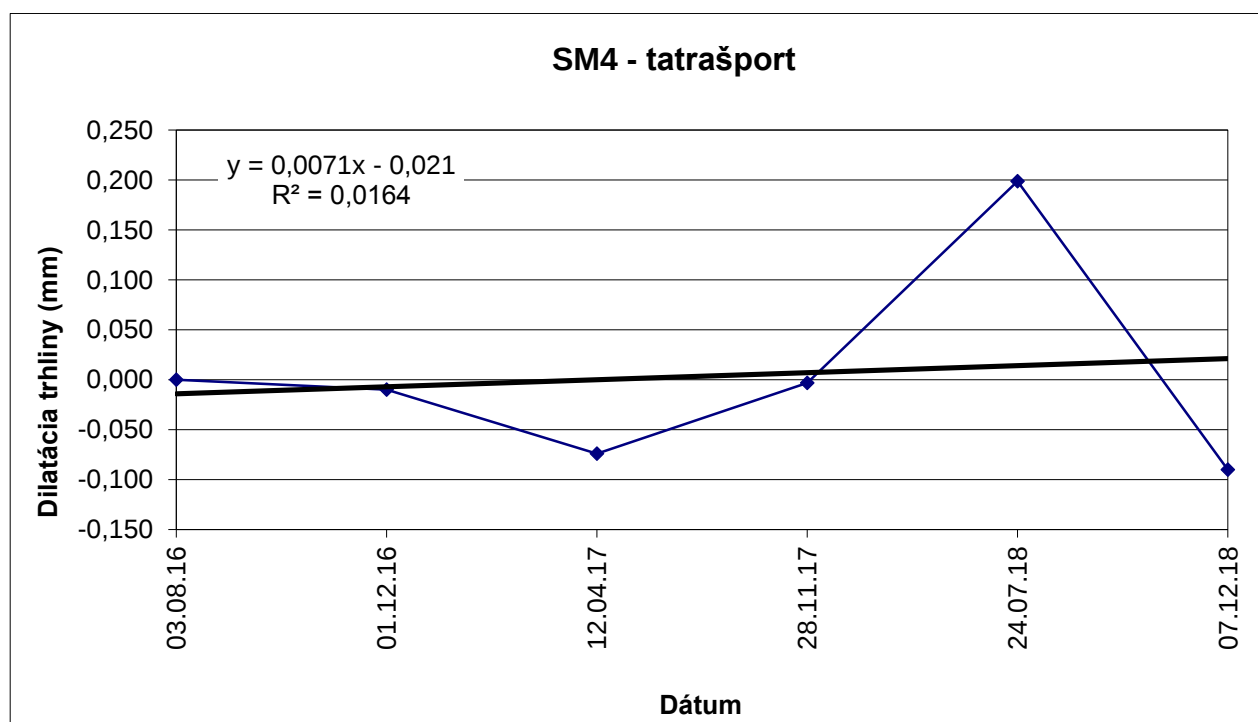
bolo pozorované nepatrné zúženie profilu o 0,077 mm, v roku 2018 sa v ročnom monitorovacom cykle sa profil rozšíril o 0,109 mm, celkovo od počiatku pozorovania v roku 2016 sa šírka profilu zväčšila o 0,022 mm (obr. 37).

Obr. 37 Výsledky meraní pohybu blokov dilatometrom SM 4 na Pajštúnskom hrade v rokoch 2016 – 2018.

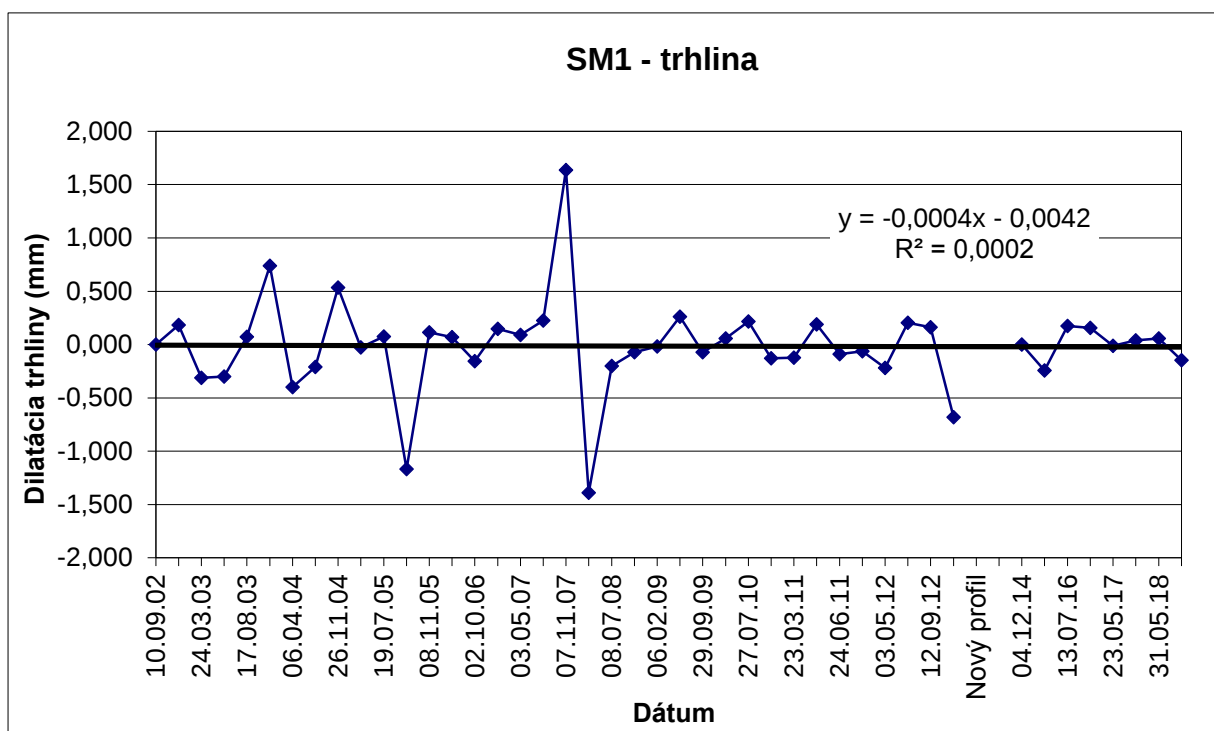
Profil *SM 1* bol od októbra 2013 zničený, monitorovanie výraznej trhliny v horninovom masíve bolo prerušené. V roku 2014 bol skonštruovaný náhradný profil pre ďalšie monitorovanie tejto trhliny, umiestnený v pôvodnej polohe zničeného profilu, a od tohto roku na ňom prebiehajú merania. V monitorovacom cykle roku 2018 bola zaznamenaná stagnácia dĺžky meraného profilu, resp. jeho nepatrné zúženie o 0,088 mm. Celková šírka profilu *SM 1* od počiatočného merania v roku 2014 do roku 2018 sa rozšírila o 0,025 mm. V predchádzajúcom roku 2017 bolo v tomto profile zistené rozšírenie

o 0,025 mm, čo od počiatočného merania v roku 2014 znamenalo celkové rozšírenie o 0,144 mm (obr. 39). V roku 2016 bol vybudovaný aj nový monitorovací profil s označením *SM 1a*, a to v nižšej – prístupnejšej polohe monitorovanej trhliny horninového masívu, ktorá bola pozorovaná profilom *SM 1*. Z dôvodu zistenej poruchy profilu *SM 1a* bola jeho počiatočná šírka určená až po realizácii opravy v roku 2018. V ďalších monitorovacích cykloch budú merania pokračovať v tomto profile. V profile *SM 2* bola zaznamenaná v roku 2018 stagnácia, resp. nepatrné rozšírenie diskontinuity o 0,032 mm oproti roku 2017, kedy bolo pozorované jej zúženie o 0,188 mm. Zmena celkovej šírky diskontinuity v profile *SM 2* od počiatku monitorovania v roku 2002 do roku 2018 zaznamenala nepatrné zúženie o 0,068 mm (obr. 40). V profile *SM 3* šírka diskontinuity v roku 2018 sa zúžila o 0,031 mm, od počiatku monitorovania šírka trhliny preukazuje nepatrné zúženie o 0,191 mm, (obr. 41). V predchádzajúcom monitorovacom cykle v roku 2017 bolo pozorované zúženie profilu o 0,043 mm (celkové zúženie od roku 2004 do roku 2017 bolo 0,160 mm). Šírku ťahovej trhliny horninovom masíve, meranej profilmi *SM 2* a *SM 3* vyjadruje aj trendová čiara meraní. Všetky merania na Plaveckom hrade nepreukazujú významnejší pohyb jednotlivých častí masívu odčlenených trhlínami, trendová čiara sa prakticky pohybuje po nulovej úrovni a v závislosti od ročných meraní niekedy len nepatrne mení svoj charakter z rozširovania na zužovanie a naopak.

Obr. 39 Výsledky meraní pohybu blokov dilatometrom SM 1 na Plaveckom hrade v rokoch 2002 – 2013 a 2014 – 2018
