ŠTÁTNY GEOLOGICKÝ ÚSTAV DIONÝZA ŠTÚRA

Vplyv ťažby nerastov na životné prostredie

Správa za rok 2019

Názov geologickej úlohy: **Čiastkový monitorovací systém – Geologické faktory**

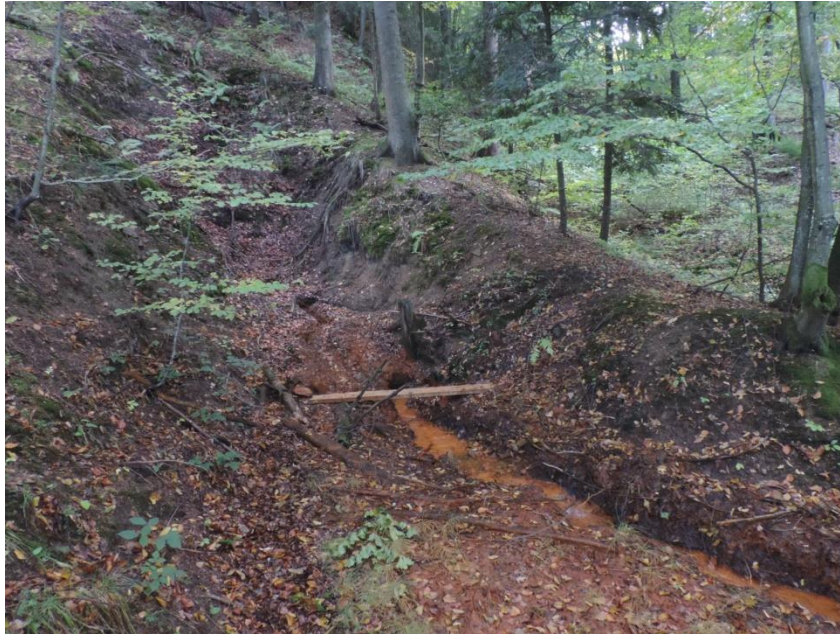
Zavalené ústie štôlny 1.mája (ŠHRO14) sa nachádza v povodí Hodruškého potoka nad Dolným Hodrušským jazerom. Z banskej vody sa v priestore pod štôlnou k cestnej komunikácii križujúcej bezmenný potok tečúci z Horného Hodruškého jazera intenzívne zráža a akumuluje okrový sediment (obr. 2 a 3). Podľa výsledkov vzorkovania z roku 2019 je táto banská voda riziková z hľadiska požiadaviek na kvalitu vody povrchových tokov obsahom SO₄, Fe, Al a Ca (tab. 10, 11). Prekročenie týchto kvalitatívnych parametrov bolo preukázané vzorkovaním potoka v profile ŠHRO12 nad Dolným Hodrušským jazerom. Obsah Al zistený v banskej vode tejto štôlny prevyšuje indikačné i intervenčné kritérium kvality podzemnej vody (tab. 12).

Obr. 2: Zavalené ústie štôlne 1. mája s výtokom banskej vody a zrážaním okru

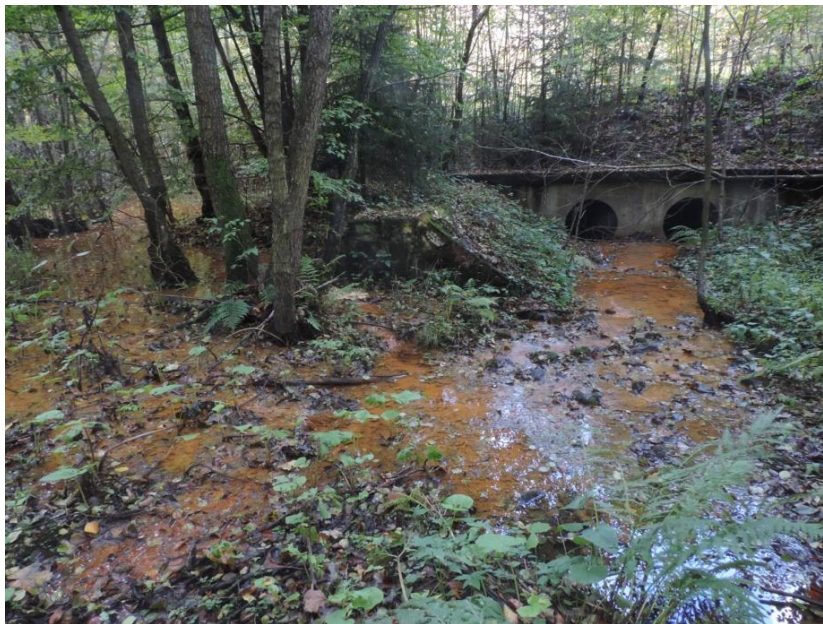
Obr. 3: Tvorba akumulácie okrového sedimentu pod ústím štôlne 1. mája a nad priepustom cestnej komunikácie

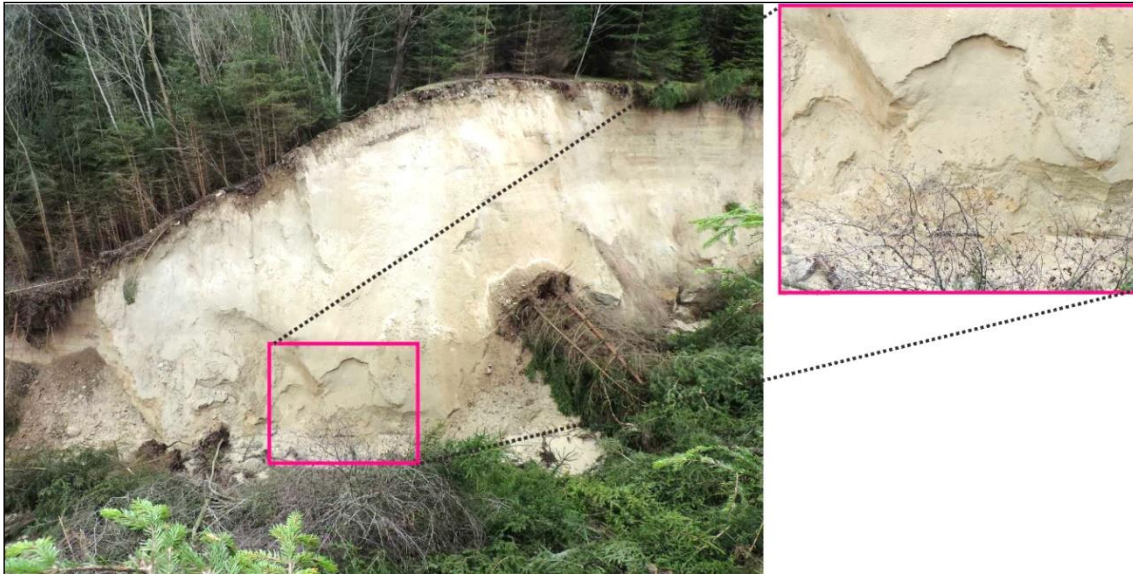
Obr. 7: Flotačný materiál odkaliska v mieste hrany plató odkaliska na bočnej severovýchodnej stene odľučnej oblasti svahovej deformácie (Mašlár a Mašlárová, 2019)

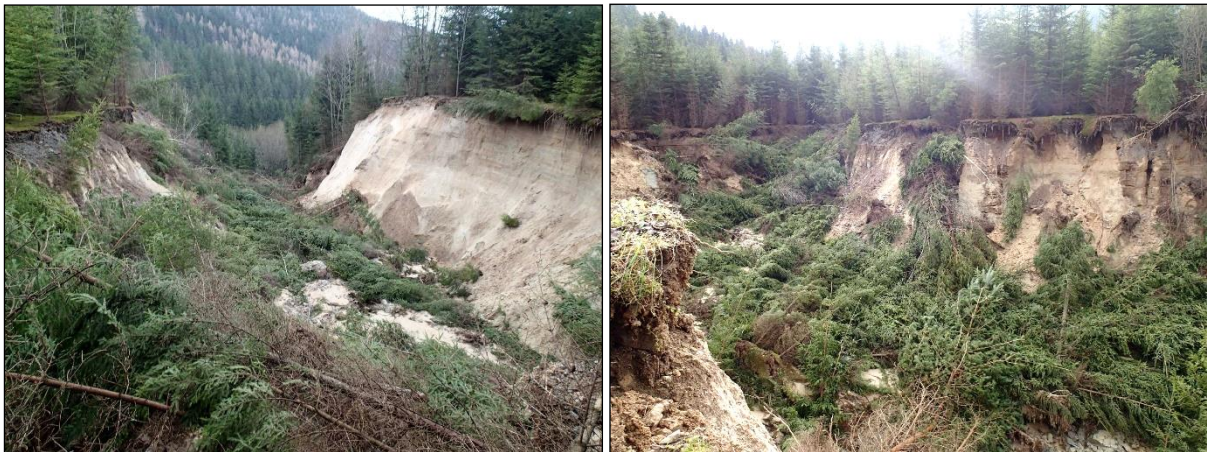
Obr. 8 (vľavo): Bočná severovýchodná stena odľučnej časti svahovej deformácie

Obr. 9 (vpravo): Bočná juhozápadná stena odľučnej časti svahovej deformácie

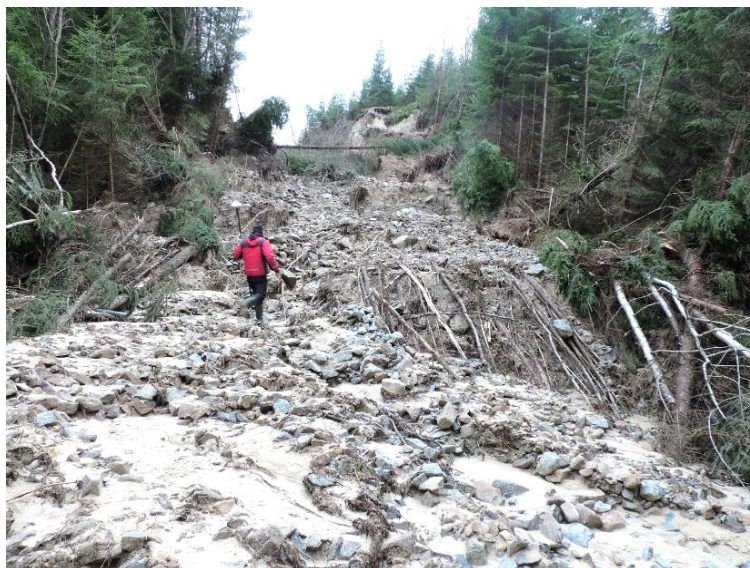
charakteru. Mechanizmus vzniku svahovej deformácie, pri stave nasýtenosti zosuvných zemín vodou, možno definovať ako jav „stekutenia zemín“, pri ktorom sa vodou nasýtené zeminy stávajú tekutými. Náchylnosť na stekutenie flotačných zemín podporujú ich inžinierskogeologické charakteristiky overované laboratórnymi skúškami (podľa údajov Arvensis et al., 1994) – overené zrnitostné zloženie (s prevažujúcim podielom siltovej a piesčitej frakcie) ako aj hodnoty inžinierskogeologických vlastností flotačných zemín, napr. pórovitosti, ktoré sa často pohybujú nad 40 %. Vzhľadom na zistený charakter prejavov svahovej deformácie počas terénnej obhliadky (Bajtoš et al., 2019) možno predpokladať jej vývoj v dvoch fázach. V prvotnej fáze vzniku svahovej deformácie došlo k vytvoreniu úzkeho prúdového zosuvu (ozn. I, obr. 6). V ďalšom priebehu vývoja svahovej deformácie došlo k rozširovaniu svahovej deformácie juhozápadným smerom (ozn. II, obr. 6). Odlučná oblasť svahovej deformácie takmer zodpovedá šmykovej ploche svahovej deformácie, keďže prevažná časť zosuvných zemín bola transportovaná do akumulačnej oblasti pod hrádzu odkaliska (obr. 10).

Obr. 10: Pohľad na transportnú oblasť svahovej deformácie z jej akumuláčnej oblasti

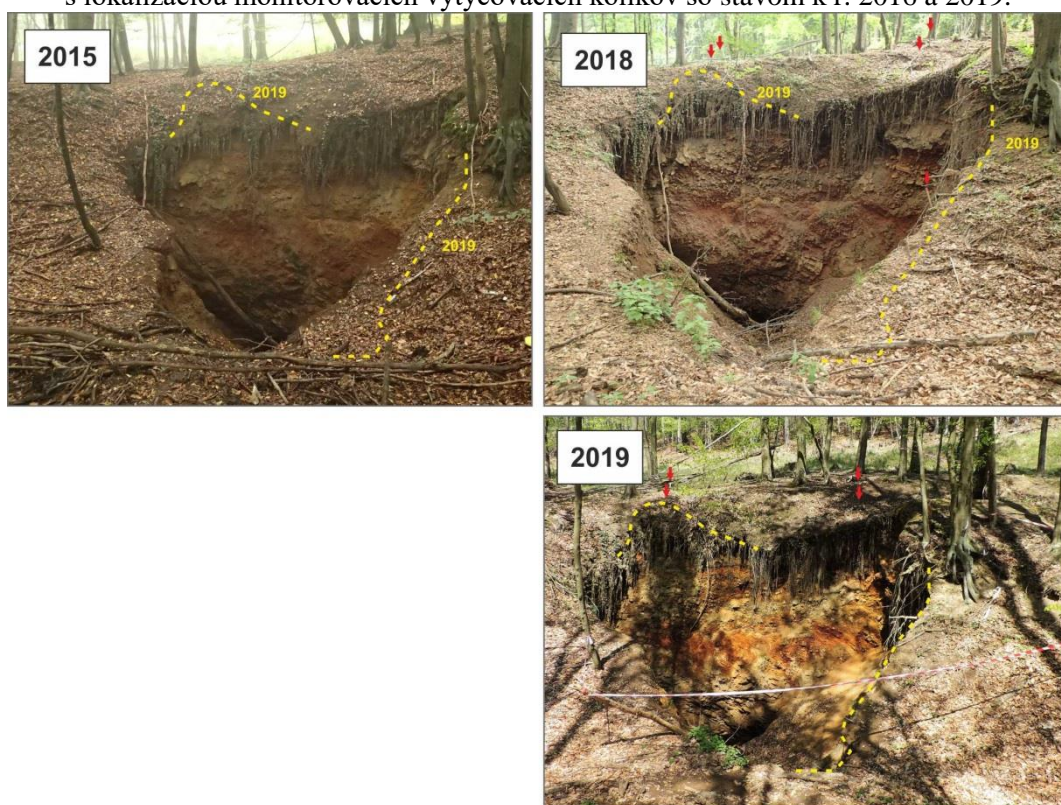
Realizovanou rekognoskáciou lokality v r. 2019 nebolo vizuálne zaznamenané rozširovanie závalov alebo vznik nových závalov oproti predošlému obdobiu (s výnimkou mierneho rozširovania závalu Z1). Zároveň neboli pozorované ďalšie následné (sekundárne) významnejšie geodynamické javy (predovšetkým svahové deformácie). Aktualizovaný stav situácie závalov k r. 2019 je zobrazený na obr. 15. Vzhľadom na zníženú dostupnosť signálu GNSS merania (kvôli lesnému porastu) je možné polohopisné zmeny rozširovania závalov (hlavne menšieho rozsahu – v desiatkach centimetrov) sledovať len obtiažne. Pozorovanie aktivity závalov spočívalo predovšetkým v časovom porovnávaní fotodokumentácie, príp. v sledovaní monitorovacích kolíkov (zával Z1).

Obr. 13: Porovnávacie fotografické snímkovanie závalu Z1 nad banskou chodbou štôlne Ryhová z r. 2015, 2018 a 2019 (pohľad z juhu) s označením situovania monitorovacích kolíkov (červenými šípkami) a orientačným ohraničením okraja závalu so stavom v r. 2019 (žltou prerušovanou čiarou).

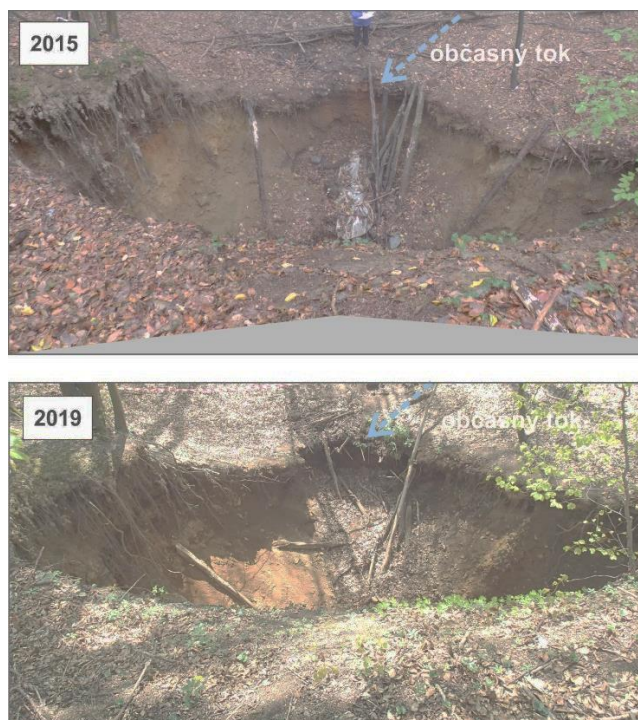
Obr. 14: Zával Z1 nad banskou chodbou štôlne Ryhová dokumentovaný v r. 2015 a 2019 (pohľad zo severu).

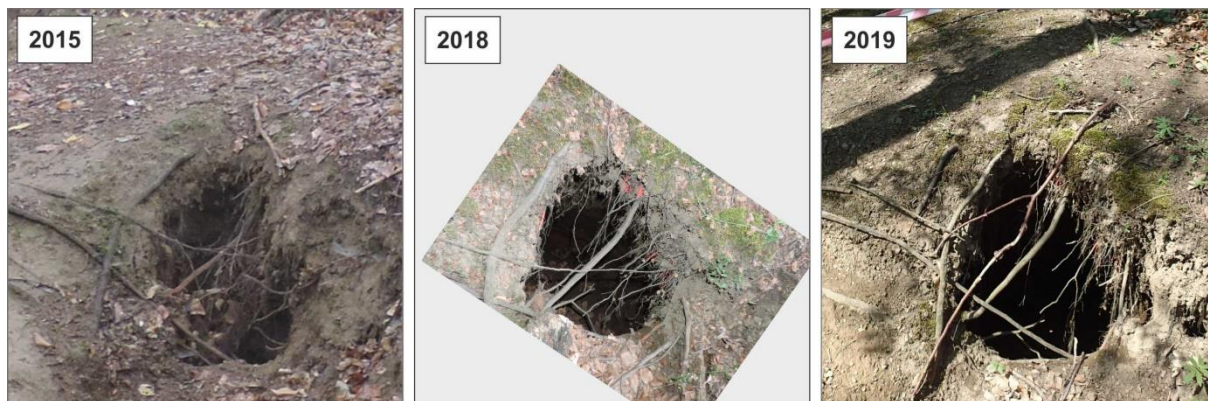
Obr. 16: Lokálny zával na SZ okraji závalu Z3 z r. 2015 a z r. 2019.

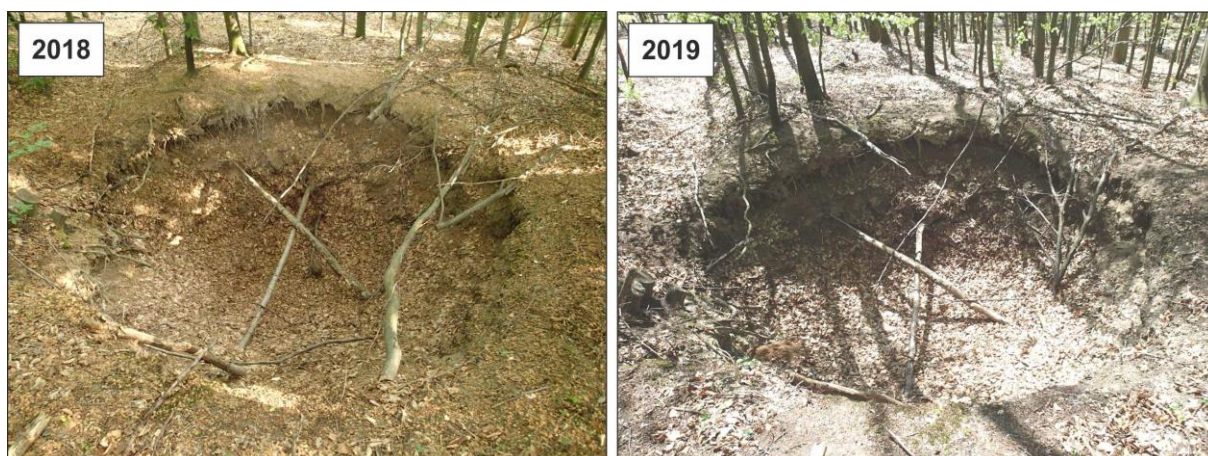
V r. 2019 prebiehala aj rekognoskácia závalu Z8, ktorý sa nachádza vo svahu, cca 36 m J od ostrej zákruty št. cesty Pezinok – Pernek. Zával je v priečnom profile lievikovitého tvaru, na povrchu terénu s priemerom okolo 6 m. Maximálna hĺbka v strede závalu je cca 2,5 m. Steny závalu sú obnažené. Vznik závalu s najväčšou pravdepodobnosťou súvisí s prítomnosťou banského komína. Rekognoskáciou závalu v r. 2019 bolo zistené, že v období od monitorovania v r. 2018 nedošlo k pozorovateľnej aktivizácii závalu (obr. 18). Stav je podobný aj ako pri jeho prvotnej dokumentácii v r. 2015. Na okraji závalu je viditeľné iba nepatrné zliezanie deluviálnych zemín pod koreňovým systémom stromov. Vzhľadom na tieto zistenia možno klasifikovať zával Z8 naďalej ako dočasne stabilizovaný.

Obr. 18: Aktívny zával Z8 nad banskou chodbou štôlne Ryhová z r. 2016 a z r. 2019 (pohľad zo severovýchodu).

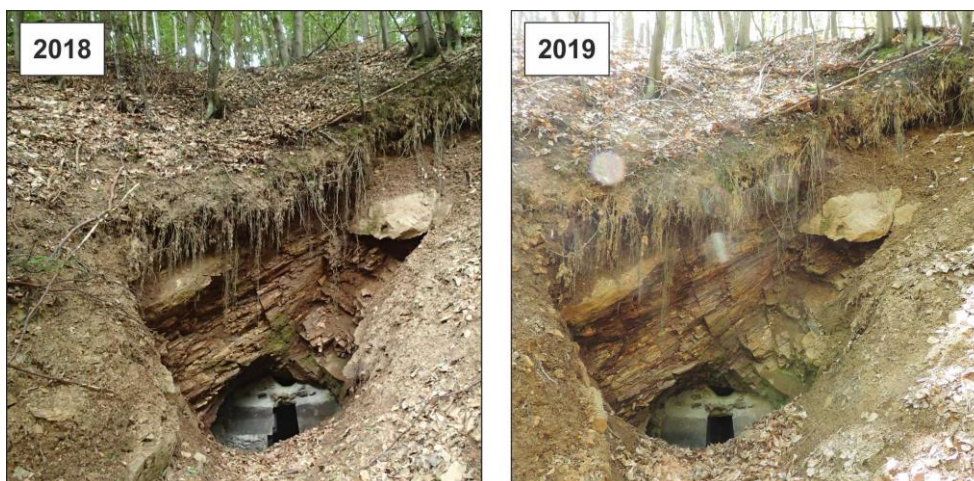
bola vykonaná čiastočná úprava ústia štôlne (obr. 19) s odďažením časti závalovej sute pred ústím štôlne a vybudovaním steny z betónových tvárnic s hlavným preletovým otvorom cca 20 x 40 cm a malým otvorom v strope. Podľa nápisu na bočnej stene preletového otvoru úprava ústia bola realizovaná ešte v r. 2017 organizáciou SAOLA – ochrana prírody ako úprava a zabezpečenie vchodu pre zimovisko netopierov. Rekognoskáciou v r. 2019 neboli zistené výraznejšie zmeny v rozširovaní závalu na ústí štôlne od r. 2018. Možno pozorovať len miernu aktivitu v zliezaní sutí na SZ okraji závalu nad ústím štôlne (na pravej strane pri pohľade na ústie štôlne).

Obr. 19: Stav závalu na ústí štôlne Eduard v r. 2018 a v r. 2019.

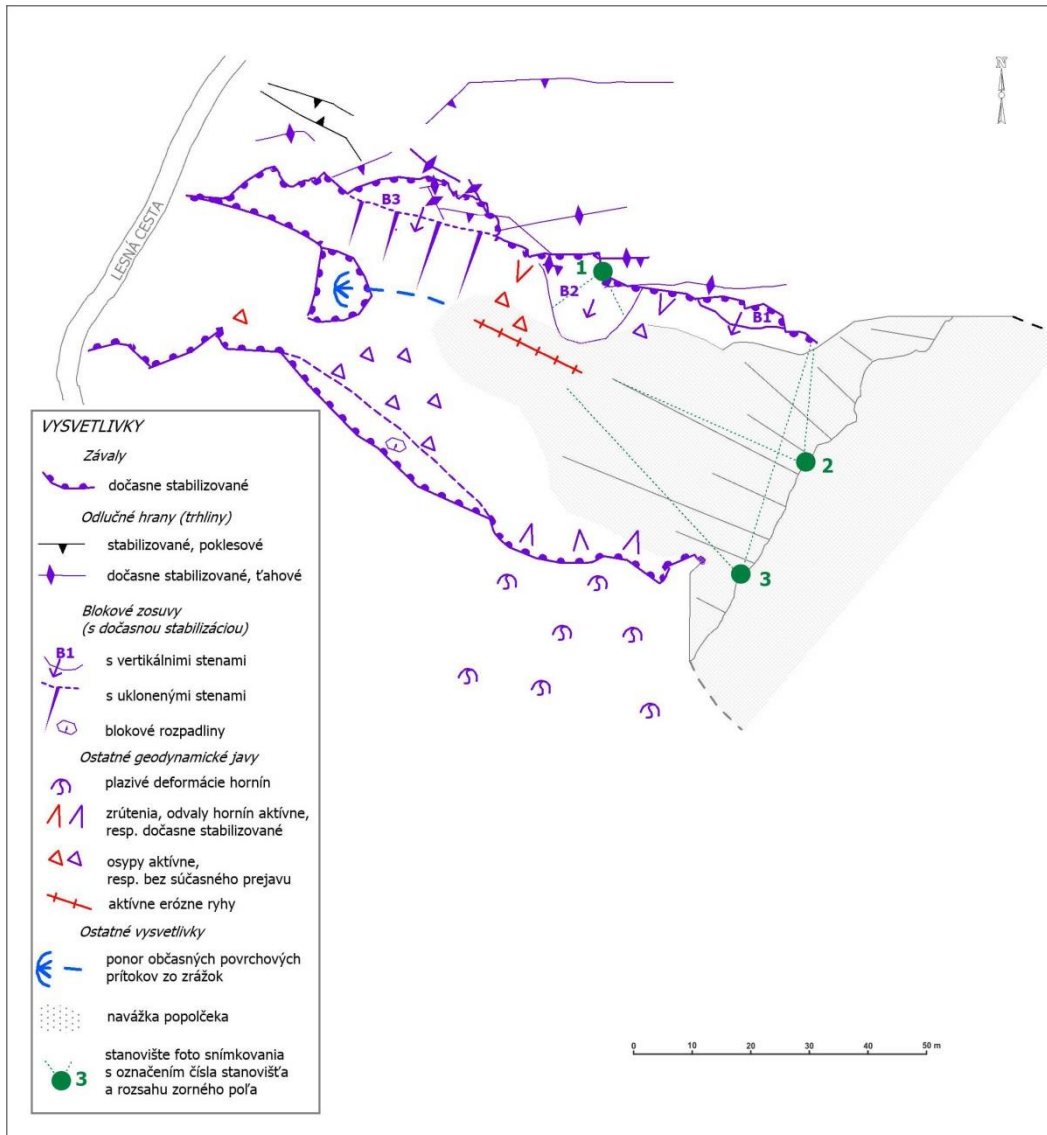
Zmena v rozsahu zavážania tejto časti závalového pásma popolčekom (obr. 24) nebola zistená. Negatívnym javom je výskyt odpadu rôzneho druhu – komunálny odpad, stavebný odpad, a pod.

Obr. 24: Prejavy svahových deformácií v západnej časti závalového pásma Baniská.

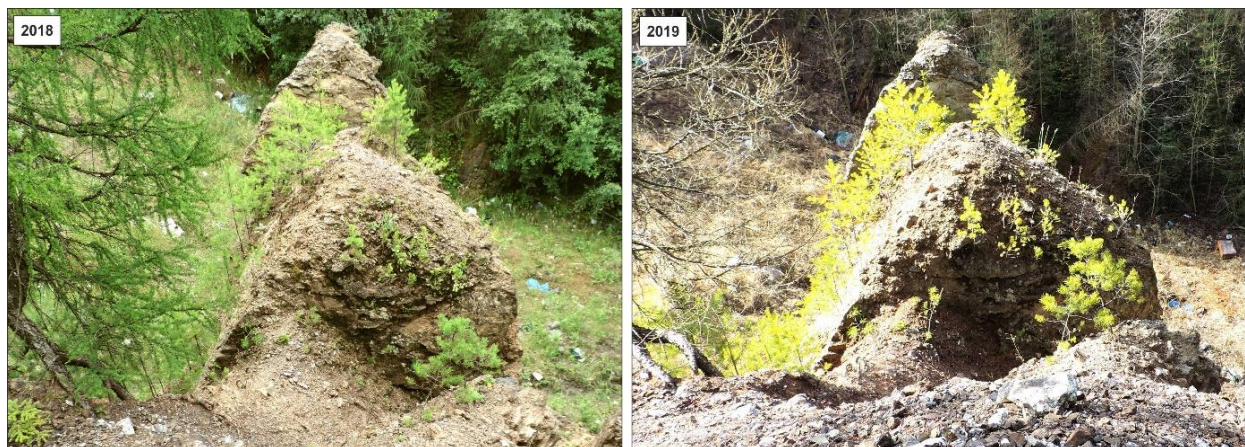
Obr. 25: Porovnávacie fotografické snímokovania západnej časti závalového pásma Baniská – blokový zosuv B2 zo stanovišťa 1

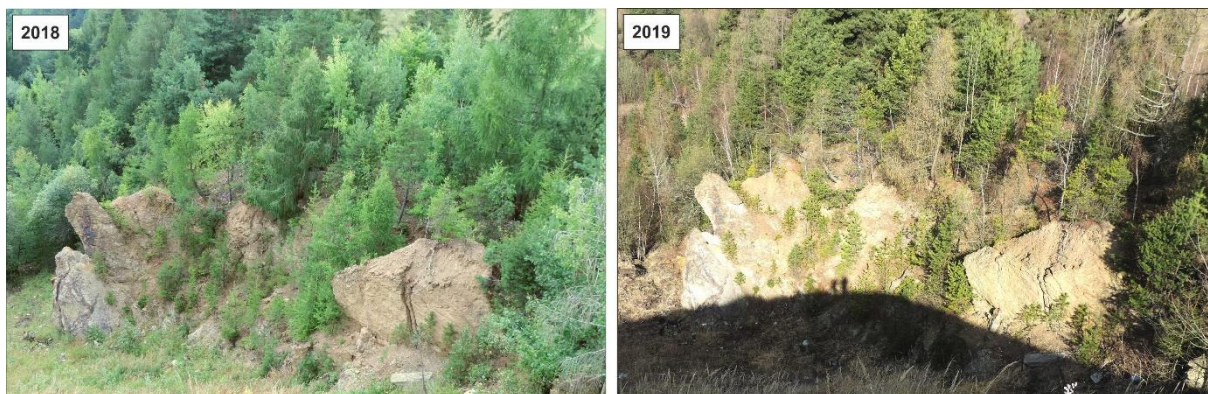
Obr. 26: Porovnávacie fotografické snímkovania západnej časti závalového pásma Baniská – severný okraj závalového pásma zo stanovišťa 2.

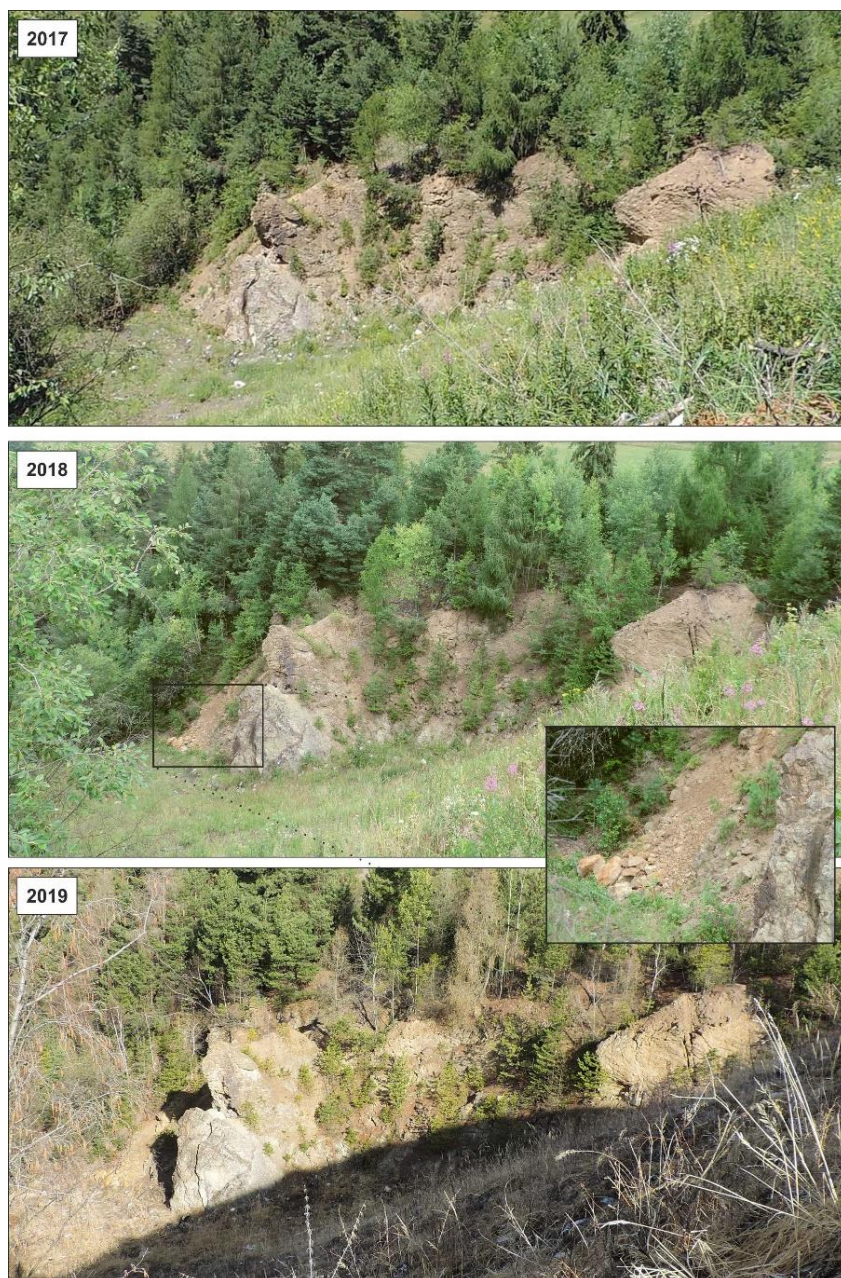
Obr. 27: Porovnávacie fotografické snímkovania západnej časti závalového pásma Baniská – severný okraj závalového pásma zo stanovišťa 3 v detaile s akumuláciou odvalených horninových blokov.

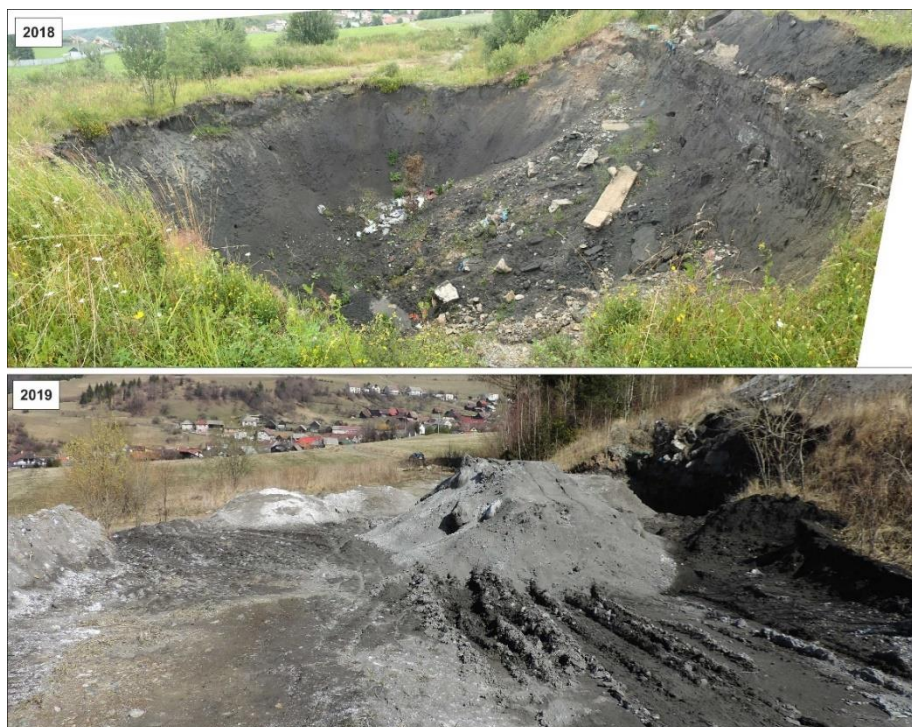
Stredná časť závalového pásma je zavezená popolčekom. Na povrchu terénu sa rozvíja nižší vegetačný porast. V rámci rekognoskácie lokality v r. 2018 bol v strednej časti závalového pásma zistený a zdokumentovaný vznik nového závalu (s označením Z5) v miestach prechodu nevyužívanej starej cesty Rudňany – Poráč naprieč závalovým pásmom (obr. 34). Obhliadkou miesta v r. 2019 bolo zistené, že zával bol medzičasom zavázaný popolčekom v prevažnej časti až po úroveň terénu pred vznikom závalu. Pravdepodobne už nedošlo k ďalšej aktivizácii, resp. rozširovaniu závalu. Porovnávacie fotografické snímkovanie závalu Z5 z r. 2018 a r. 2019 je na obr. 30.

Obr. 28: Porovnávacie fotografické snímky závalu Z5 v strednej časti závalového pásma Baniská z roku 2018 a roku 2019 (pohľad z JZ).

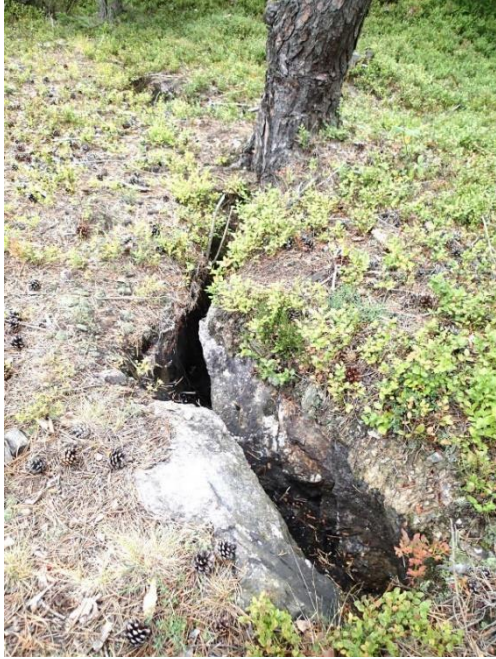
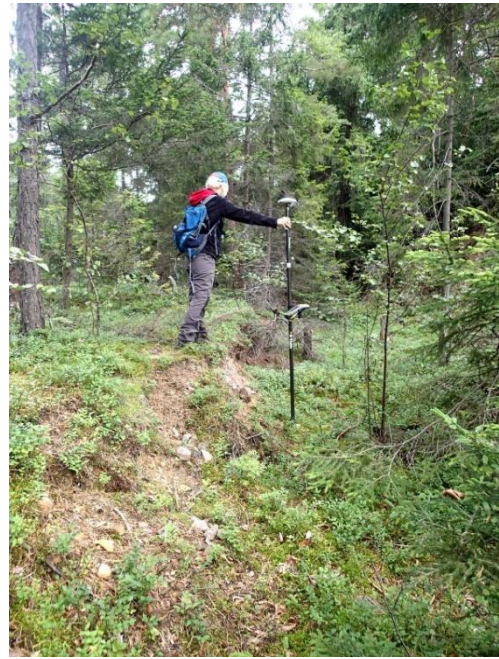
V oblasti poklesového horninového bloku B4 na severnom okraji závalového pásma boli v r. 2019 dokumentované aktívne trhliny ťahovo-poklesového a ťahového charakteru (obr. 32). Na samotnom poklesovom bloku B4 bolo zaznamenaných niekoľko paralelných trhlín JV – SZ smeru. Ťahový charakter sa prejavuje v ich otvorenosti v šírke od cca 10 do 30 cm, pri okrajovej hrane bloku až do cca 40 – 50 cm. Na obr. 30a je dokumentovaná otvorená ťahová trhlina s pokračovaním jej priebehu až do odľučnej plochy poklesového bloku B4 (obr. 32). Lokálne možno pozorovať otvorenosť trhlín do hĺbky cca 1 m. Poklesový charakter trhlín sa prejavuje poklesom do cca 10 – 20 cm, na okraji bloku do cca 30 až 40 cm.

Obr. 30: Trhliny v oblasti poklesového bloku B4: a) (vľavo) otvorená ťahová trhlina, b) (vpravo) trhlina s výrazným poklesovým prejavom.

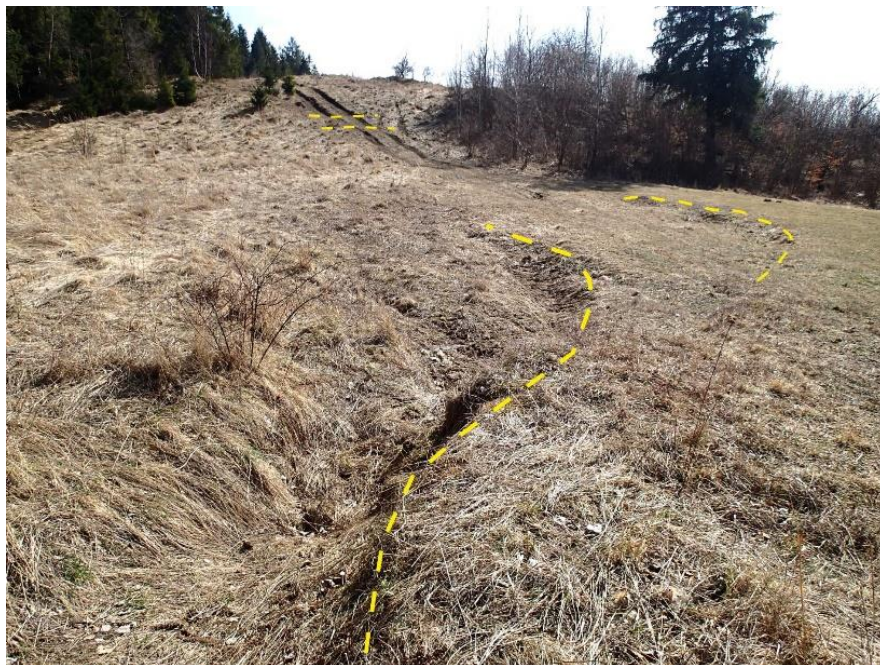
Obr. 31: Trhliny nad odlučnou plochou blokového zosuvu B8, v pozadí viditeľné trhliny naprieč poľnou cestou so spätným poklesom do svahu.

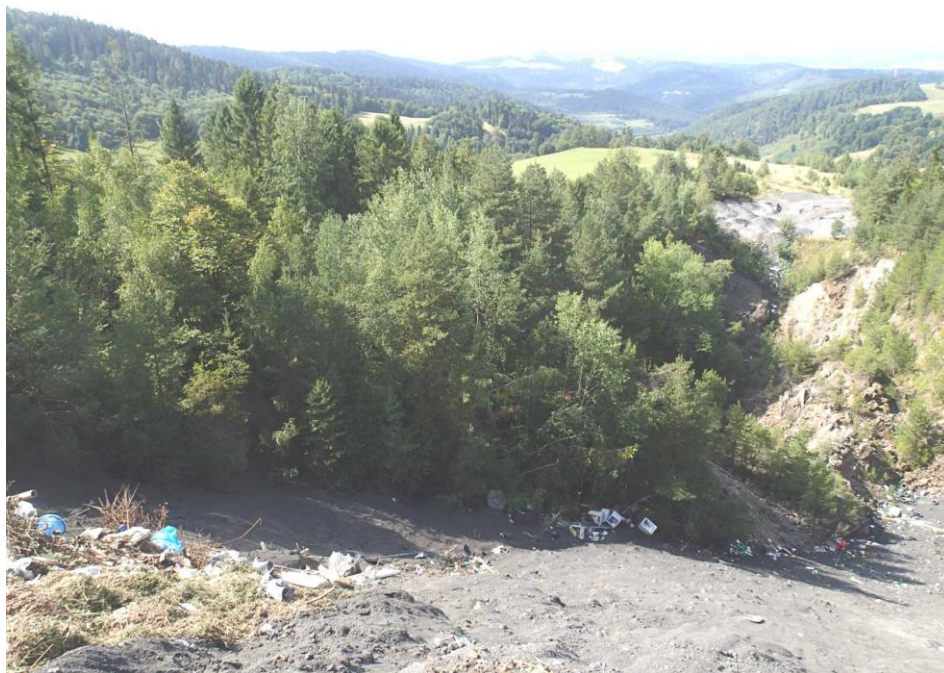
Pretrvávajúcim negatívnym javom je pokračovanie navážanie odpadu rôzneho druhu – komunálny odpad, stavebný odpad a pod. na navážky popolčeka (obr. 34).

Obr. 34: Pohľad na svah násypu navážky popolčeka vo východnej časti závalového pásma Baniská.

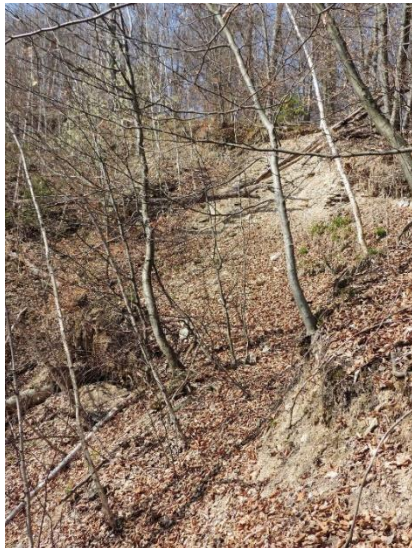
Obr. 42: Aktívne osypy na závale Z10. Obr. 43: Trhlina 1 pri závale Z1.

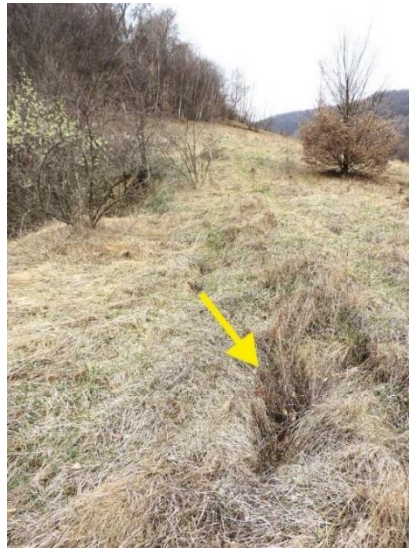
Vo východnej časti závalového pásma, a to východne od okraja závalu Z1 bola v roku 2019 dokumentovaná geodynamická aktivita v podobe ťahovej *trhlina 1* s otvorením lokálne až do hĺbky 0,7 m (obr. 43) a *trhlina 2* so spätným poklesom (resp. poklesom v smere od závalu) cca 0,2 – 0,3 m. Samotné rozširovanie závalu Z1 však nebolo pozorované. Z porovnávacieho snímkovania zo stanovišť F1 (obr. 44a) a F2 (obr. 44b) vyplýva, že naďalej pokračuje mierne rozširovanie východného okraja závalu Z2 v dôsledku osypávania sutí v hornej časti steny závalu (obr. 44a). Výraznejšie zmeny v rozširovaní závalu tu neboli pozorované. Bola tu však pozorovaná geodynamická aktivita v pásme trhlín. Na východnom okraji závalu Z2 bola v r. 2019 dokumentovaná ťahová *trhlina 3* V-Z orientácie s prejavom mierne hlbkej depresie s hĺbkou a šírkou cca 0,1 – 0,15 m.

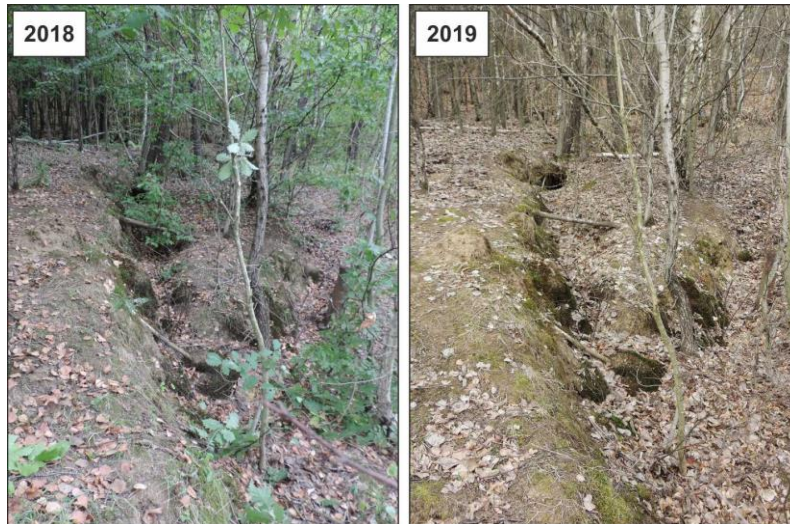
d)

V ďalšom východnom až juhovýchodnom priebehu okraja závalového pásma (závaly Z3, Z4, Z12, Z13, Z14, Z15 a Z16) neboli zistené pozorovateľné zmeny v geodynamickej aktivite. V blízkosti závalu Z15 je dlhodobou pozorovateľná aktívna ťahová trhlina šírky asi 10 – 15 cm viditeľná v priebežnej dĺžke cca 1,8 m. Z porovnávacieho snímkovania tejto trhliny zo stanovišťa F3 nie sú vizuálne pozorovateľné jej rozmerové zmeny (obr. 44c). Porovnanie snímok na rozvetvení trhlín zo stanovišťa F4 nepreukázalo známky pozorovateľnej aktivity (obr. 44d).

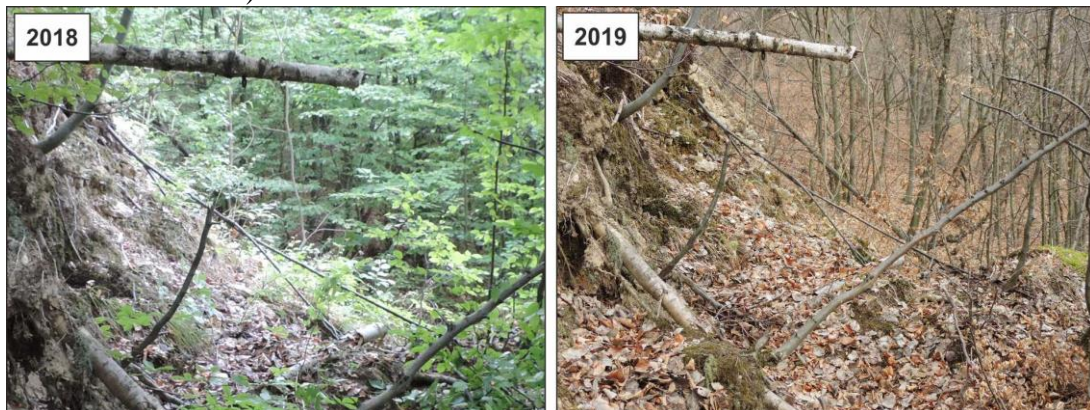
e)

Miesto vyústenia výraznej poklesovej trhliny do závalu snímkané zo stanovišťa F5 nepreukázalo aktivitu, čo vyplýva z porovnania snímok z r. 2018 a 2019 (obr. 44e) (o. i. pri zachovaní stromového koreňa spájajúceho hornú a spodnú hranu trhliny).

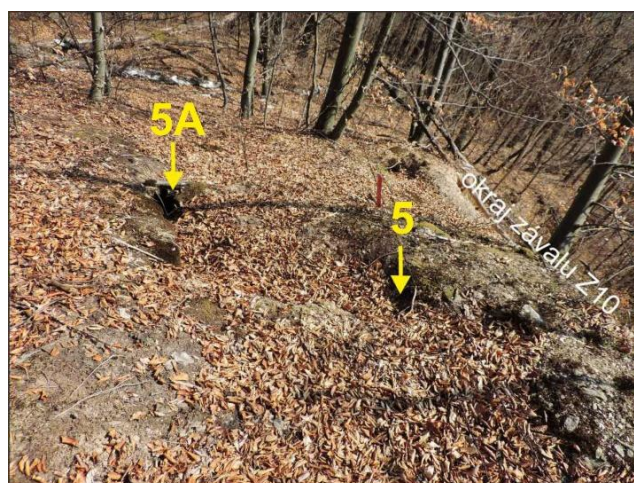
Obr. 45: Trhlina 5 pri závale Z10 s označením miest s viditeľným otvorením trhliny.

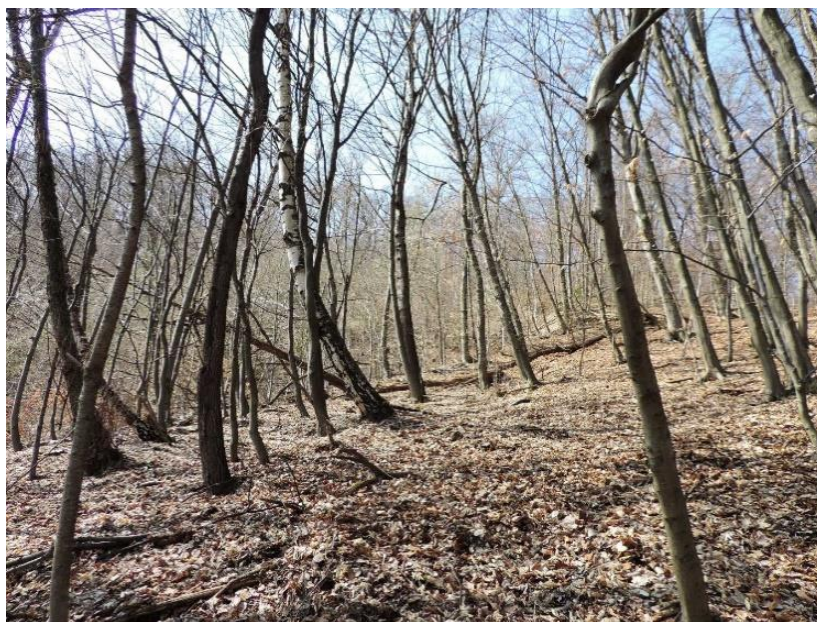
Obr. 46: Ohnuté a naklonené kmene stromov v pásme trhlín severne od závalu Z10.

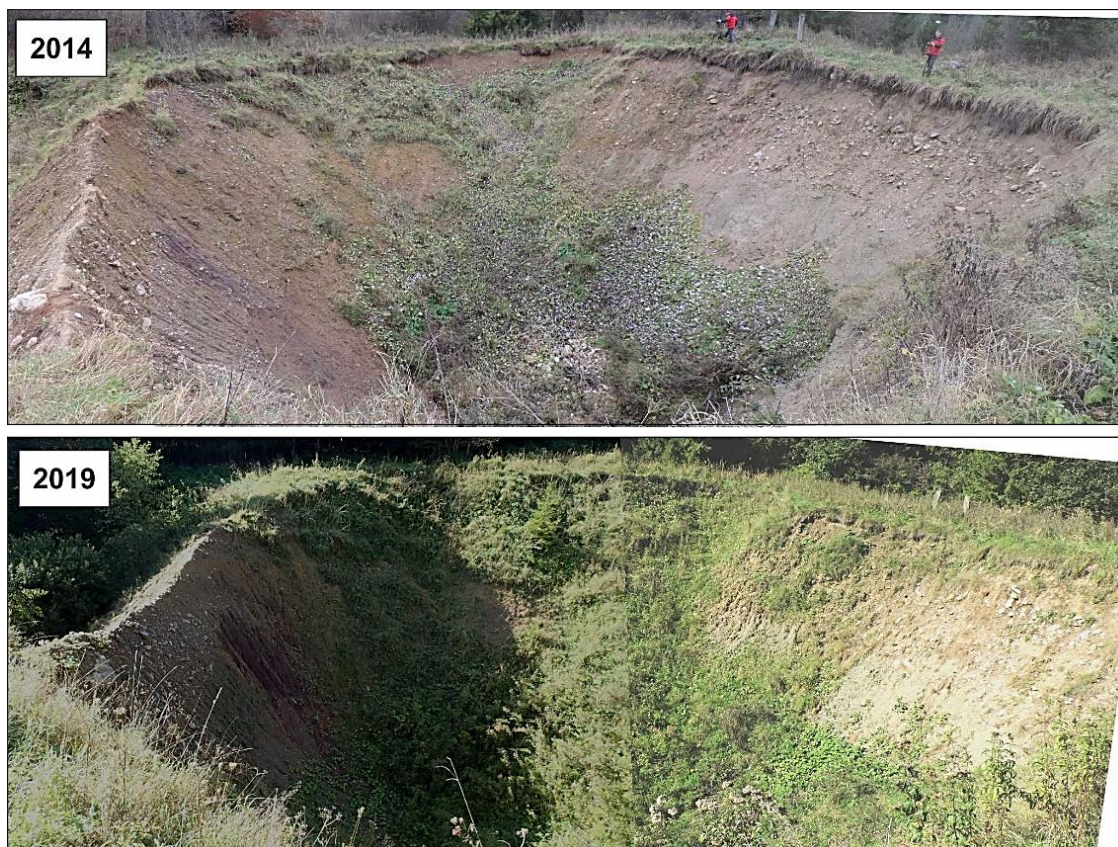
Obr. 57: Porovnávacie fotografické snímkovanie závalu Z1 z r. 2014 a 2019 zo stanovišťa 1.

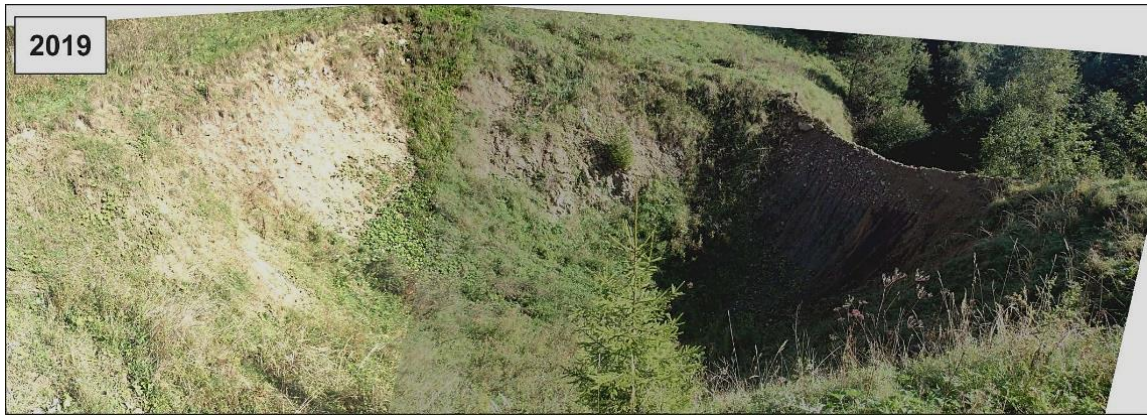
Obr. 58: Fotografické snímokovanie závalu Z1 z r. 2019 zo stanovišťa 2.

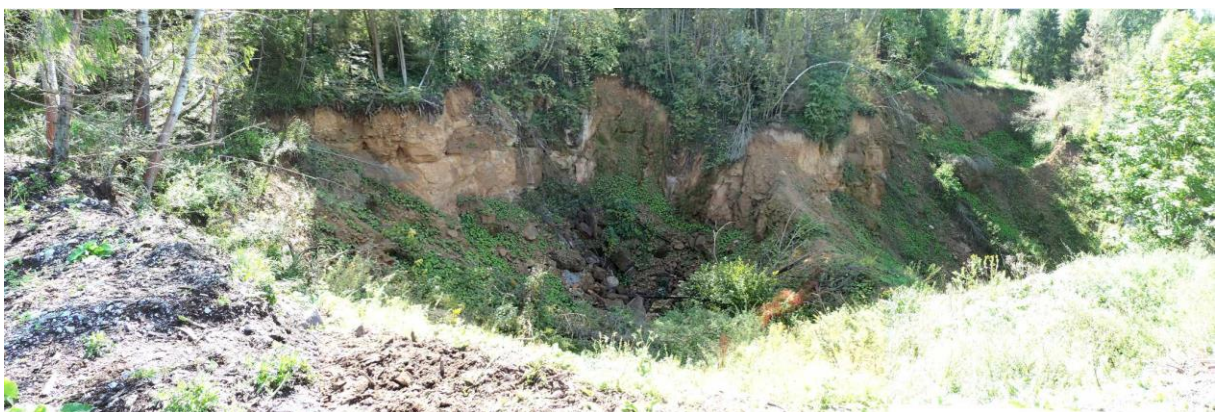
Obr. 59: Fotografická snímka juhovýchodného okraja závalu Z3.

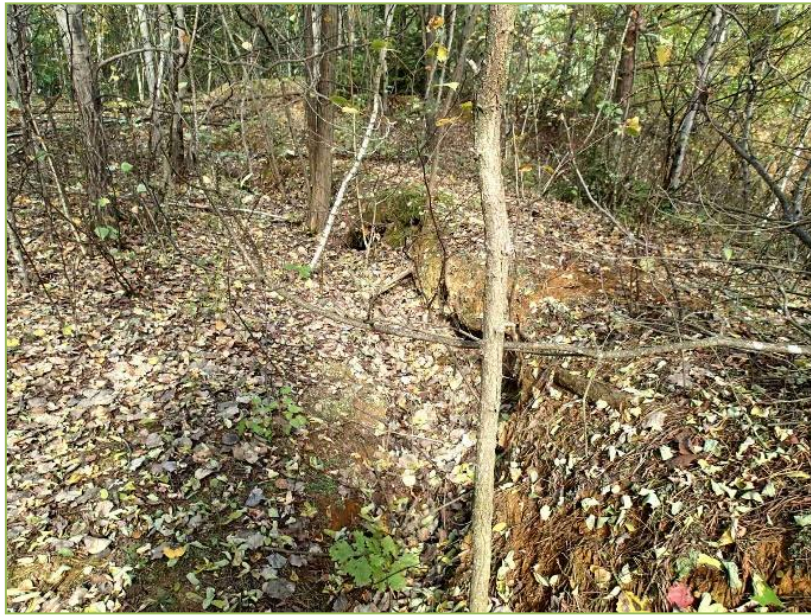
Obr. 62: Ťahovo-poklesová otvorená trhlina v oblasti závalov časti ložiska šošovka I.

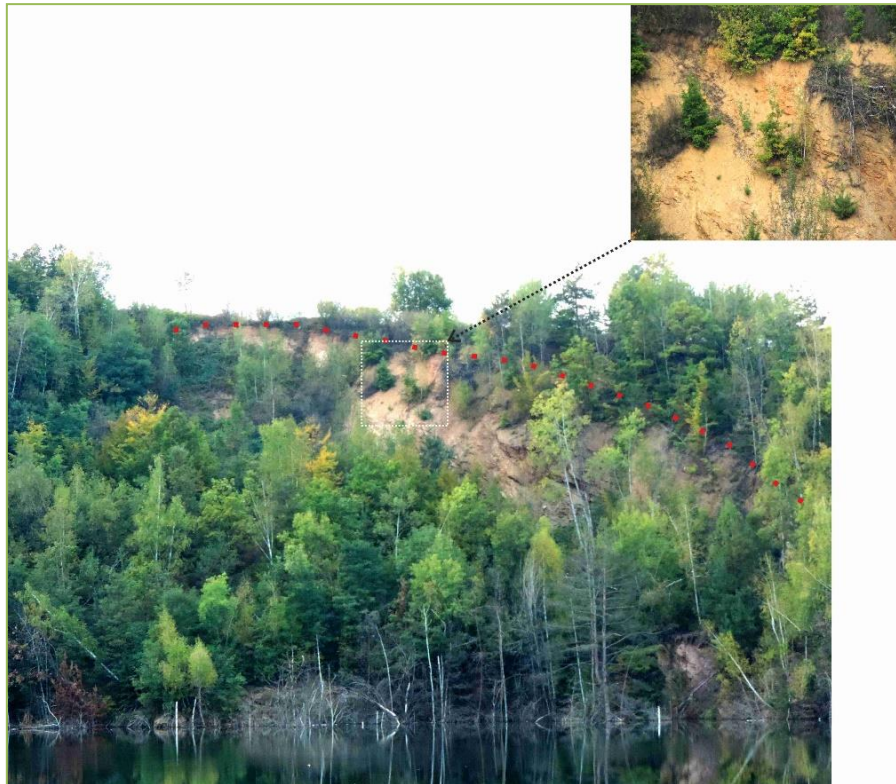
Obr. 63: Oblasť odlučnej hrany zosuvu v lome s detailom šmykovej plochy.

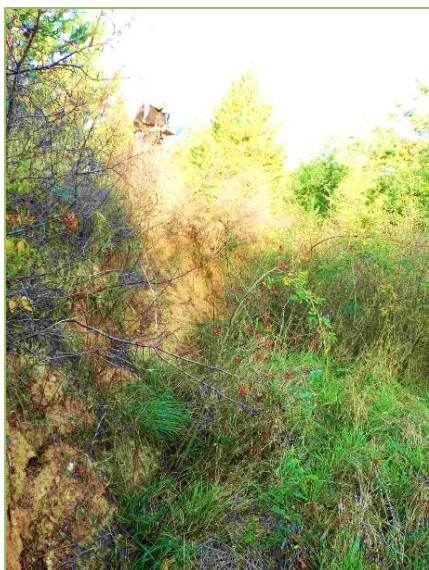
Obr. 65: Stena trhliny t5.
