**Podsystem 06**

**Stabilita horninových masívov pod historickými objektmi**

**Správa za rok 2019**

Názov geologickej úlohy: **Čiastkový monitorovací systém – Geologické faktory**

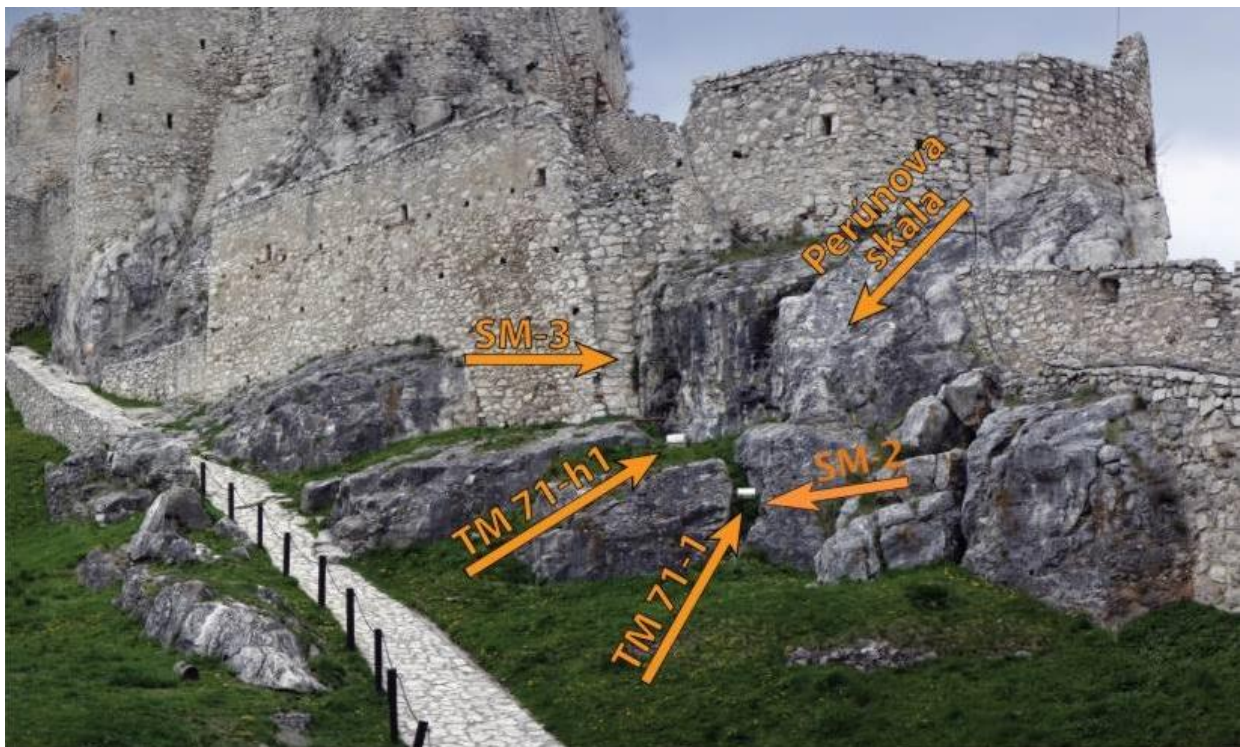
Oba dilatometre monitorujú plazivý pohyb dvoch travertínových blokov (na východnejšom stojí Perúnova skala) pozdĺž širokej (113 cm) trhliny pod vonkajším obvodovým múrom na východnej strane hradu (obr. 5). Trhlina má orientáciu 283/87° (smer sklonu/sklon). V minulosti sa trhlina prejavila aj vo vonkajšom múre, ktorý musel byť rekonštruovaný (vyplnený murivom).

Obr. 5 Pozícia dilatometrov TM-71-h1, TM-71-1 a stanovišť dilatometrov SM2 a SM3.

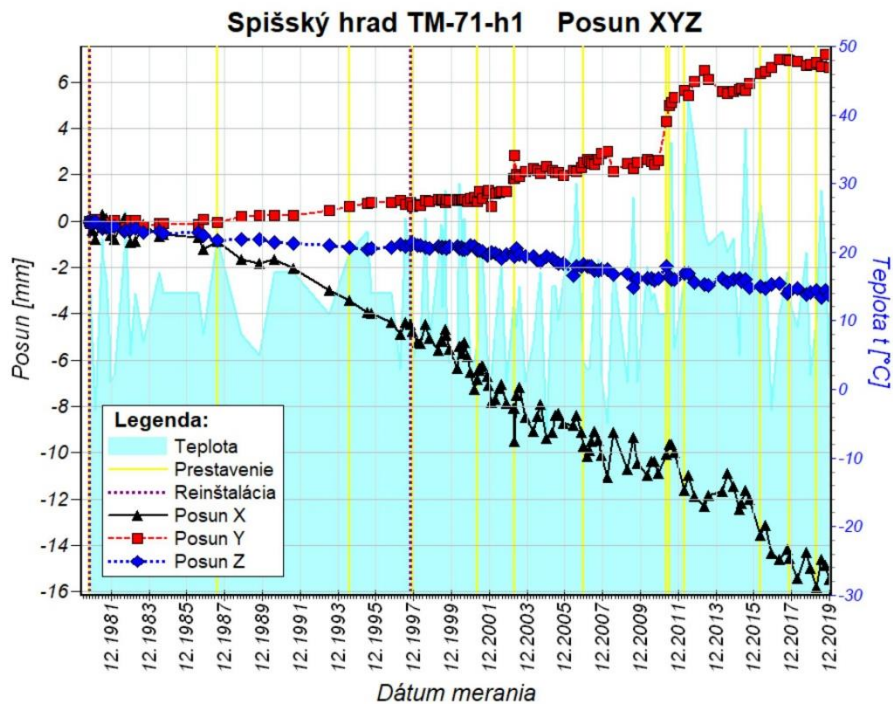
v tomto roku potvrdili dlhodobý trend otvárania trhliny, ktoré dosiahlo už 15,443 mm (obr. 6a). Rozšírenie trhliny (X) v roku 2019 (o 0,446 mm) bolo podobné ako v roku 2018 (o 0,450 mm). Šmykový posun pozdĺž trhliny (Y) dosiahol na konci roku 2019 6,629 mm. Od roku 2017 tento pohyb stagnuje, resp. má opačný trend. Celkový pokles (Z) Perúnovej skaly v roku 2019 dosiahol 3,219 mm. Nárast v roku 2018 bol 0,072 mm, v nasledujúcom roku 0,149 mm. Výsledky meraní za 39 rokov preukazujú pohyb vo všetkých troch smeroch (X, Y, Z), pričom navýznamnejšie je rozširovanie trhliny za Perúnovou skalou a jej posun pozdĺž trhliny smerom na SV. Poklesávanie bloku je podstatne pomalšie. Priemerné rýchlosti posunov za 1 rok dosahujú 0,396 mm (X), 0,170 mm (Z) a 0,083 mm (Y).

Obr. 6a Graf posunu travertínových blokov pozdĺž osí X,Y a Z zostavený na základe údajov z dilatometra TM- 71- h1 za monitorovacie obdobie 1980 – 2019.

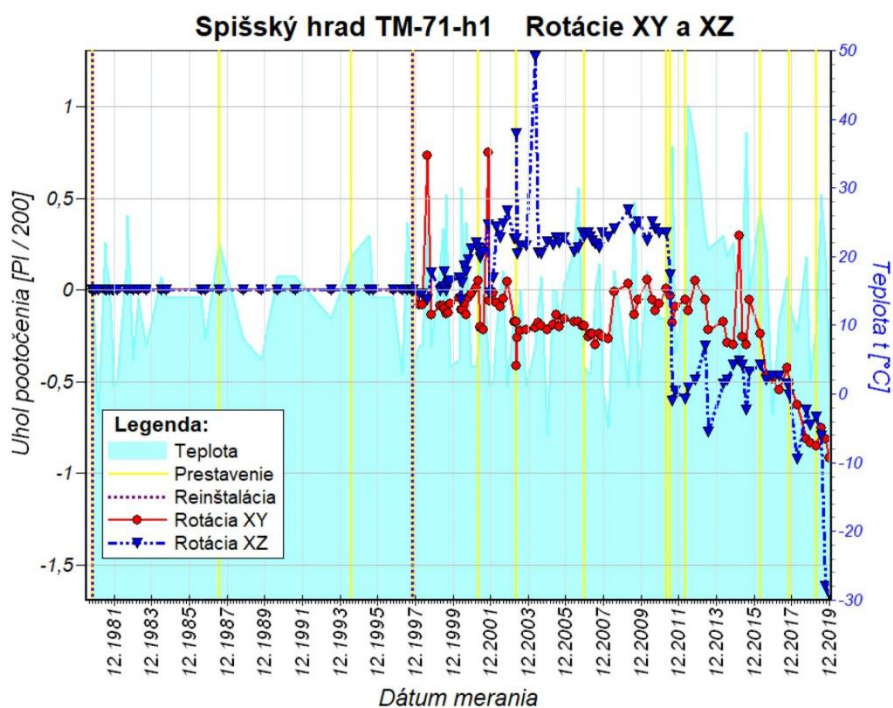
Merania rotácie bloku pod Perúnovou skalou (obr. 6b) nie sú významné ale potvrdzujú jeho veľmi pomalé natáčanie smerom na SV (rovina XZ).

Obr. 6b Graf rotácií travertínových blokov v horizontálnej (XY) a vertikálnej (XZ) rovine zostavený na základe údajov z dilatometra TM-71-h1 za monitorovacie obdobie 1992 – 2019.

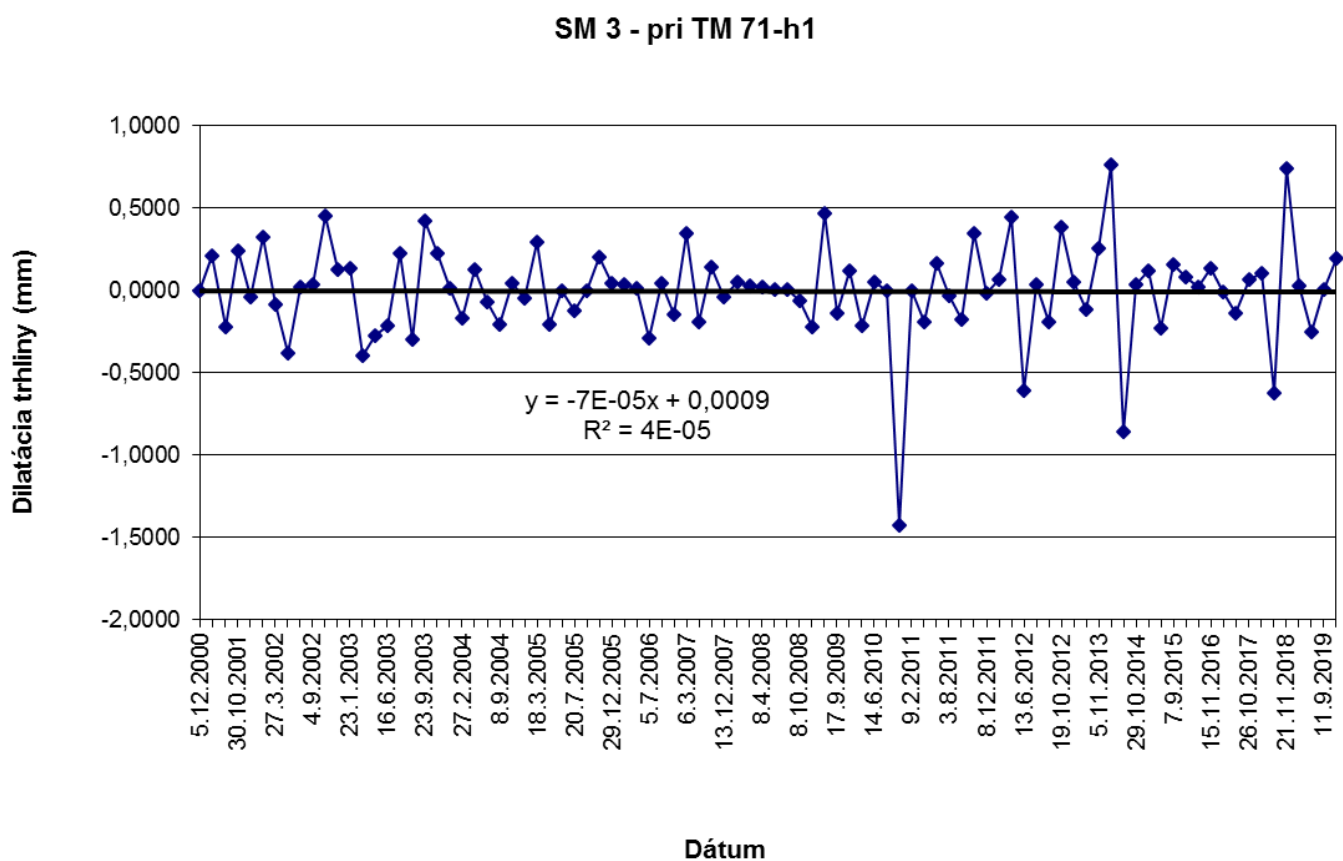
Profil *SM 3* je meraný dilatometrom *SOMET* od roku 2000. Meracie tŕne má osadené po oboch stranách tej istej trhliny, v ktorej je inštalovaný dilatometer *TM-71-h1*. Merania dilatometrom *SM 3* preukázali za celé obdobie monitorovania mierne oscilačný charakter zmien šírky profilu v závislosti od teplotných zmien (obr. 7). Hodnoty sa do roku 2010 prevažne pohybovali v intervale +0,50 až - 0,50 mm, výrazný extrém nastal v októbri 2010, kedy bolo zaznamenané zúženie diskontinuity od predchádzajúceho merania (v auguste 2010) o 1,43 mm (po korekcii na teplotu). V priebehu roku 2019 merania profilu *SM-3* zaznamenali jeho rozširovania aj zužovanie v intervale -0,248 mm až 0,194 mm. Zaznamenané bolo rozšírenie trhliny v marci (o 0,029 mm), zúženie v júni (o 0,248 mm) a opätovné rozšírenie v septembri (o 0,004 mm) a v novembri (o 0,194 mm). Celková ročná zmena šírky trhliny v meranom profile predstavuje stagnáciu, resp. nepatrné zúženie o 0,022 mm, oproti roku 2018, kedy bolo zaznamenané rozšírenie o 0,226 mm.

Obr. 7 Výsledky meraní pohybu blokov dilatometrom *SM 3* na Spišskom hrade v období rokov 2000 – 2019

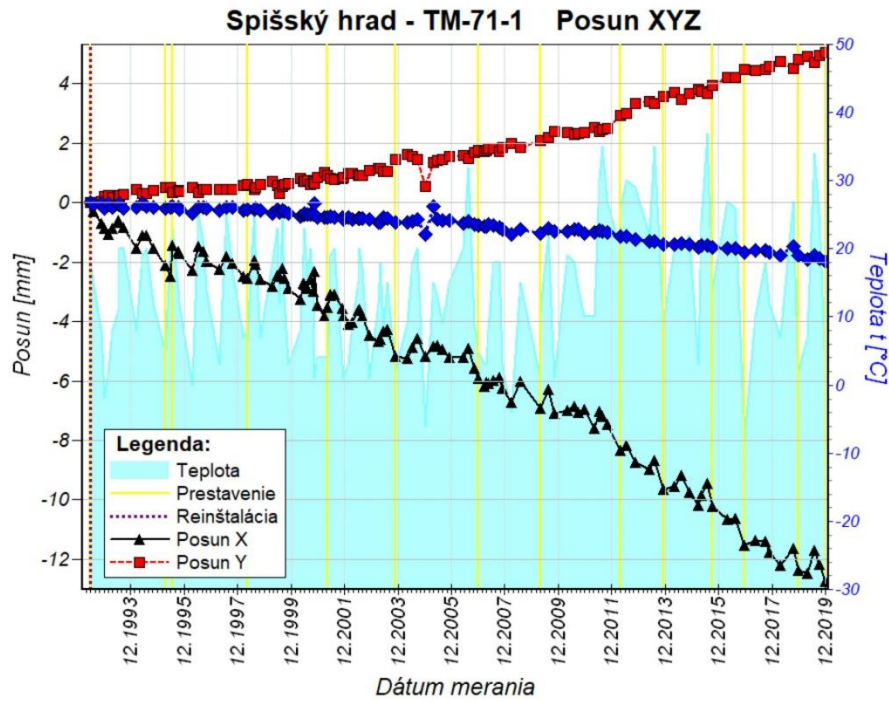
Dilatometrami TM-71-1 a SM 2 sa monitoruje pohyb bloku pod Perúnovou skalou. Získané výsledky dopĺňajú merania z jej vrchnej časti, v ktorej je inštalovaný dilatometer *TM-71-h1* (obr. 5). Dilatometer *TM-71-1* bol inštalovaný v roku 1992. Berúc do úvahy jeho orientáciu, výsledky dlhodobého monitoringu pohybu blokov oddelených trhlinou (obr. 8a) tiež potvrdzujú jej dlhodobé a rovnomerné rozširovanie (12, 745 mm), ľavostranný šmykový posun (5,057 mm) a pozvoľný pokles (1,985 m) východného bloku (Perúnovej skaly). Otvorenie trhliny vzrástlo v roku 2018 o 0,529 mm, v roku 2019 0,365 mm, šmykový posun o 0,216 mm (2018), resp. o 0,241 mm (2019) a pokles bloku o 0,113 mm (2018), resp. 0,198 mm (2019). V priestore sa pohyb dá interpretovať ako vzdľavovanie sa Perúnovej skaly od susedného, západne ležiaceho bloku, jej poklesávanie do priestoru Podhradskej jaskyne a zároveň nakláňanie sa na SV. Priemerná rýchlosť otvárania trhliny zistená týmto dilatometrom za 26,4 rokov merania je 0,465 mm za rok.

Obr. 8a Graf posunu travertínových blokov pozdĺž osí x, y a z zostavený na základe údajov z dilatometra TM- 71- 1 za monitorovacie obdobie 1992 – 2019.

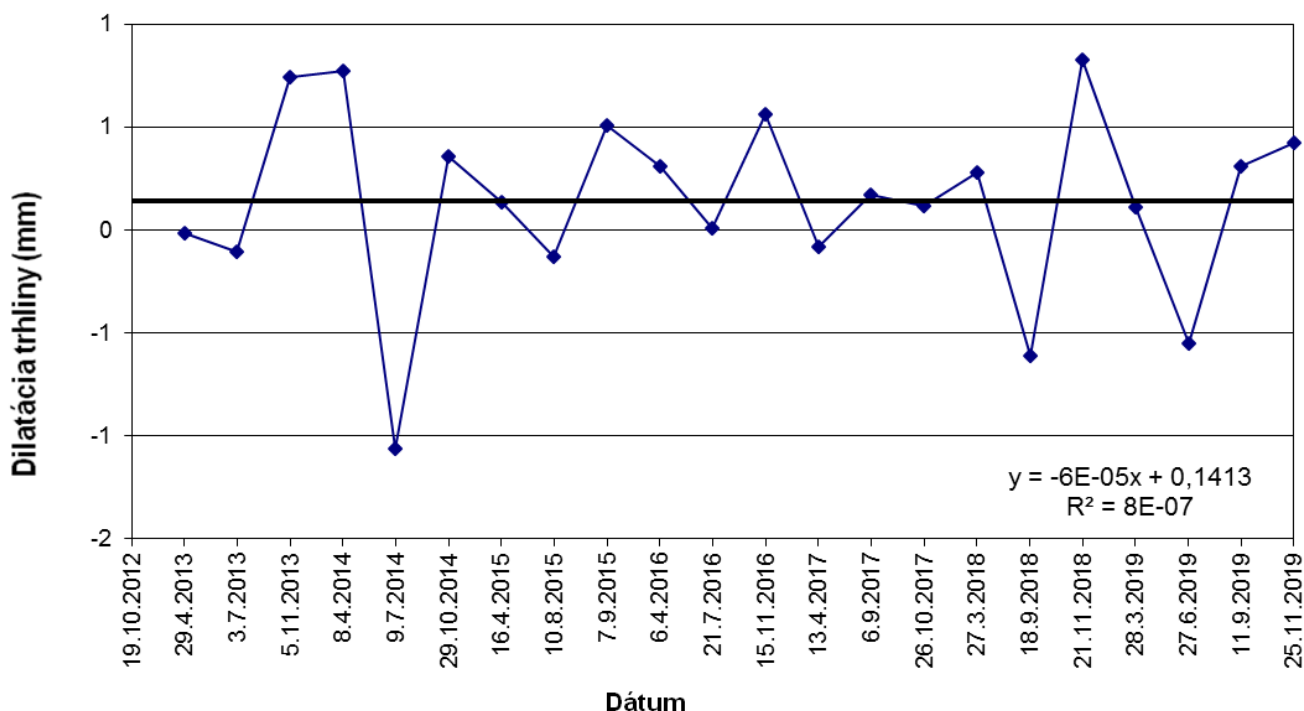
### SM 2 (1-3) - pri TM 71-1

Stanovište *SM 2* tesne pod stanovišťom *TM-71-1* bolo zriadené v roku 2000 osadením troch meračích trňov, jedného na ľavej (monitorovací bod č.1) a dvoch na pravej strane trhliny nad Perúnovou skalou (monitorovacie body č.2 a č.3). Do roku 2016 bol hodnotený profil *SM-2* medzi monitorovacími bodmi č.1 a č. 2. Od roku 2017 tento profil je mimo rozsahu merania dilatometrom Somet, merania šírky diskontinuity na profile *SM-2* pokračujú hodnotením zmien dĺžky profilu medzi monitorovacími bodmi č. 1 a č.3 (obr. 9). Dilatometrom *SM 2* bolo na meranom profile potvrdené roztváranie trhliny medzi bodmi *SM-2* (1 – 3). V marci 2019 hodnoty vykazovali od posledného merania v roku 2018 rozšírenie o 0,110 mm, v júni zúženie o 0,550 mm a opätovné rozšírenie v septembri o 0,312 mm a novembri o 0,424 mm. Celkovo za rok 2019 merania na profile *SM 2* (medzi bodmi 1 – 3) vykazujú rozšírenie diskontinuity o 0,2962 mm, toto pozorovanie sa zhoduje s meraniami dilatometrom *TM-71-1* počas tohto ročného monitorovacieho cyklu.

Obr. 9 Výsledky meraní pohybu blokov dilatometrom SM 2 (medzi monitorovacími bodmi 1 – 3) na lokalite Spišský hrad v rokoch 2012 – 2019

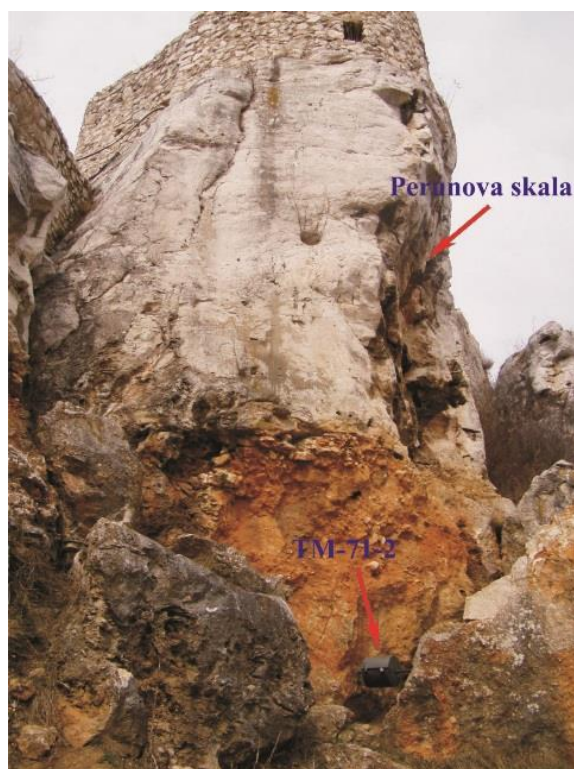
Prístroj je inštalovaný v trhline pod Perúnovou skalou, presnejšie pri vchode do Podhradskej jaskyne, ktorý sa nachádza na východnej strane hradu (obr. 4, 10). Spodný (okrajový) travertínový blok je podopretý priečnou murovanou stenou vo vstupnom areáli.

Obr. 10 Inštalácia dilatometra TM-71-2 v trhline pod Perúnovou skalou (vchod do Podhradskej jaskyne).

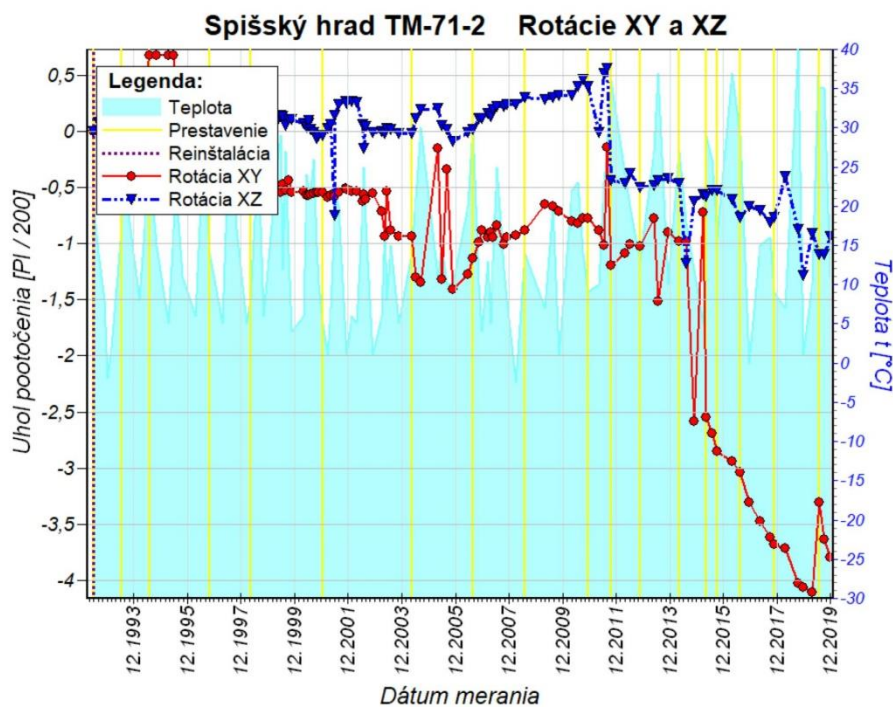
Merania rotácií od roku 1992 preukazujú dlhodobé pomalé otáčanie bloku Perúnovej skaly v rovine XY, ktoré sa výraznejšie prejavuje od druhej polovice roku 2014. V roku 2019 vzrástlo na celkovú hodnotu 3,798 gr. (obr. 11b). V rovine XZ je rotácia bloku veľmi malá. Od konca roku 2011 sa smer rotácie dokonca otočil a hodnota rotácie dosiahla koncom roku 2019 0,933 gr. Výraznejšie skoky v oboch rovinách (leto 2011 a jeseň 2014) môžu indikovať seizmické udalosti.

Obr. 11b Graf rotácií travertínových blokov v horizontálnej (XY) a vertikálnej (XZ) rovine zostavený na základe údajov z dilatometra TM-71-2 za monitorovacie obdobie 1992 – 2019.

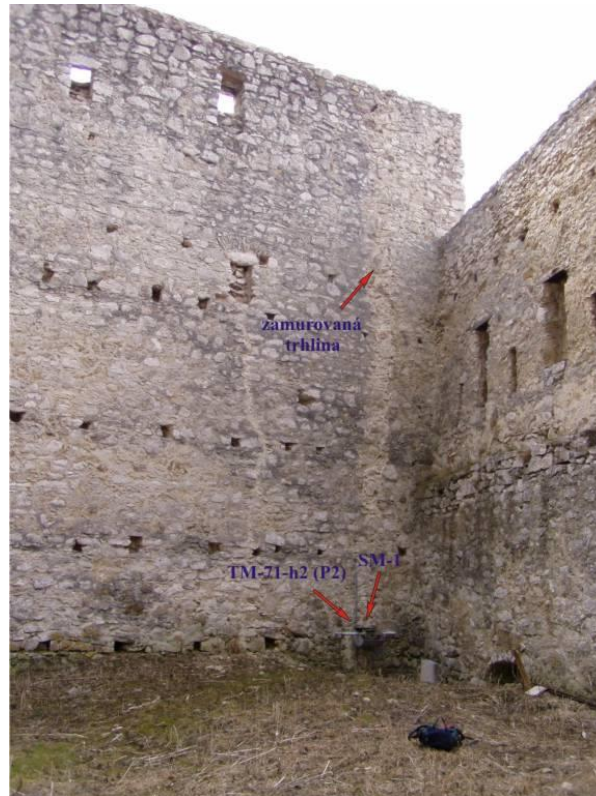
Oba dilatometre priamo zaznamenávajú vývoj trhliny zamurovanej v priečnej stene II. nádvorja hradu (obr. 4. 12), resp. plazivý pohyb podložných travertínových blokov pod stenou. Pôvodný prístroj P2 bol inštalovaný v roku 1979 priamo v 50 cm širokej trhlíne v spodnej časti steny a fungoval do decembra roku 1994, keď bol odmontovaný kvôli rekonštrukcii hradu.

Obr. 12 Inštalácia dilatometra TM-71-h2 (múr) na zamurovanej trhline v priečnom múre na II. nádvorí hradu a pozícia stanovišťa SM-1.

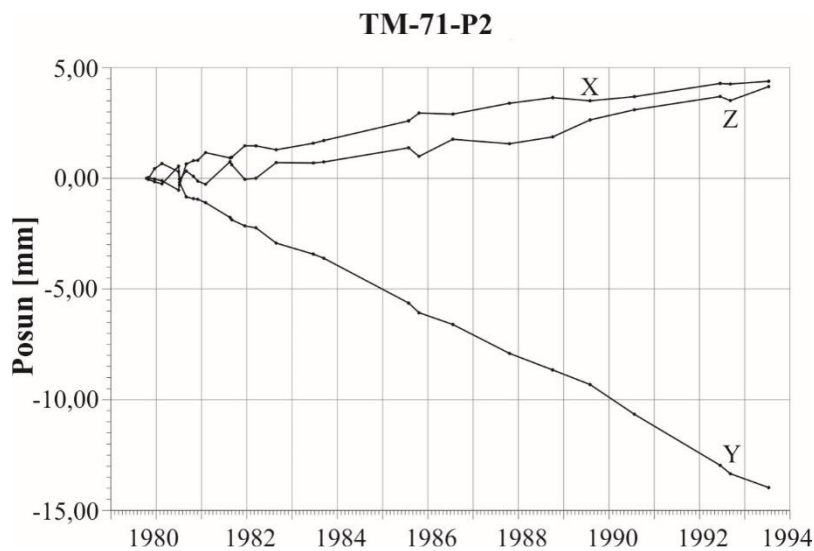
Výsledky 15 ročných meraní (obr. 13) preukázali najväčší pohyb blokov na hrade, ktorý bol interpretovaný ako rozširovanie trhliny (4,5 mm), ľavostranný posun (14 mm) a pokles spodnej časti steny (4 mm). Pohyby rovnakého charakteru platia aj pre oba travertínové bloky pod stenou. Priestorový pohyb možno interpretovať ako šikmý ľavostranný pokles spodného bloku sprevádzaný súčasne jeho nakláňaním na západ.

Obr. 13 Graf posunu travertínových blokov pozdĺž osí x, y, z zostavený na základe údajov z dilatometra TM-71-P2 za monitorovacie obdobie 1979 – 1994.

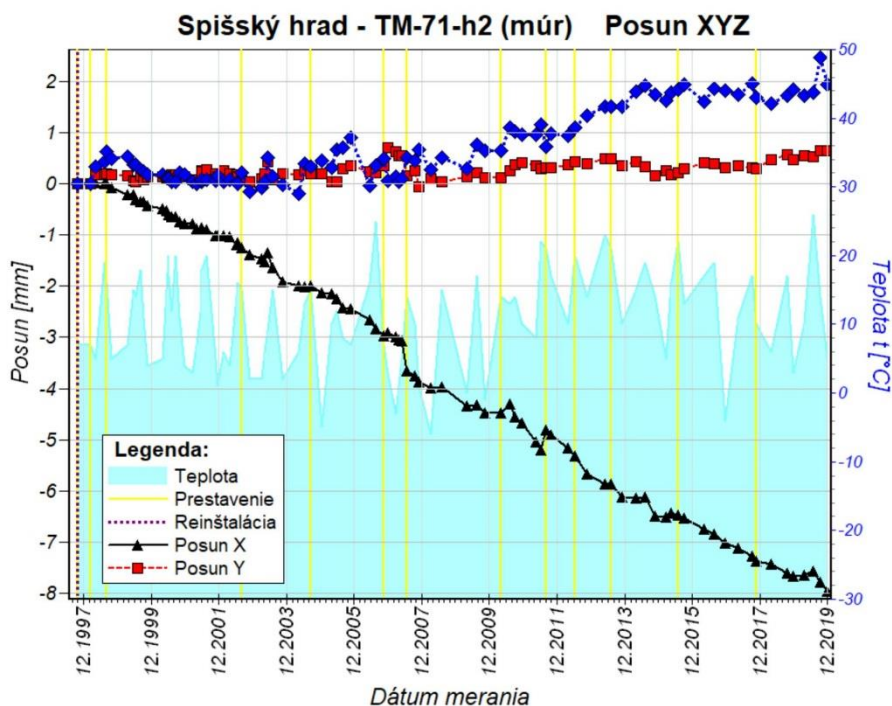
Z grafu posunov (obr. 14a) je zrejmé, že plazivý pohyb okrajového bloku (vonkajšieho múra) pokračoval aj v rokoch 1997 – 2019, ale výrazne sa zmenil jeho charakter (smer). Najvýraznejším a dlhodobým pohybom je otváranie trhliny (X), t. j. posun spodnej časti bloku na Z. V roku 2018 tento posun

narástol o 0,202 mm, v roku 2019 o 0,296 mm na celkových 7,958 mm. Slabý dlhodobý pokles spodného bloku je zrejímavý, ale od roku 2014 stagnuje tesne pod hodnotou 2 mm. Šmykový posun bloku (Y) pozvoľne narastá od konca roku 2014. Prírastky v roku 2018 a 2019 boli 0,180 mm a 0,168 mm. Celková hodnota tohto pohybu dosiahla koncom roka 2019 0,647 mm. Odklon spodnej časti bloku smerom na Z spôsobuje aj deformáciu muriva v starej pôvodnej trhline v priečnej vnútornej stene nádvorja.

Berúc do úvahy výsledky inžinierskogeologického prieskumu realizovaného na hrade (Malgot et al., 1992) a staršiu interpretáciu pohybu blokov na tomto stanovišti (Fussgänger, 1985), možno konštatovať, že pokles spodného bloku a jeho ľavostranný posun sa po realizácii sanačných prác v roku 1995 podstatne spomalil. Trend a rýchlosť otvárania trhliny ( $0,356 \text{ mm.rok}^{-1}$ ) nasvedčuje tomu, že spodná časť okrajového bloku spolu vonkajšou (obvodovou) a časťou priečnej vnútornej steny hradu (obr. 12) sa stále posúva smerom na Z a mierne klesá, čo je znepokojivé.

Obr. 14a Graf posunu travertínových blokov pozdĺž osí x, y, z zostavený na základe údajov z dilatometra TM-71-h2 (múr) za monitorovacie obdobie 1997 – 2019.

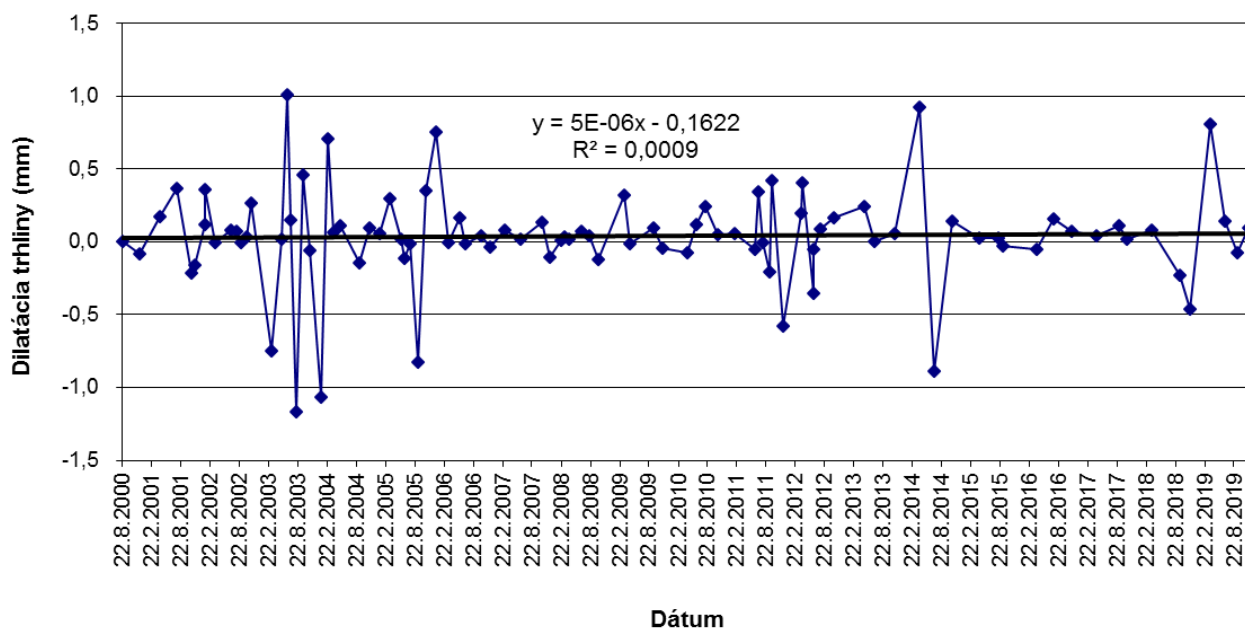
### SM 1 - múr

V roku 2019 bolo na profile meracích bodov stanovišťa SM 1 zistené rozširovanie trhliny, ktorého celková hodnota v priebehu ročného monitorovacieho cyklu dosiahla 0,979 mm (obr. 15). V priebehu hodnoteného roku zmeny meraných hodnôt dilatácie trhliny v múre zaznamenali v prvom polroku jej rozšírenie (v marci o 0,812 mm a v júni o 0,143 mm) a v druhom polroku jej stagnáciu (nepatrné zúženie v septembri o 0,071 mm a v novembri rozšírenie o 0,096 mm). Pre porovnanie v roku 2018 bolo na profile SM 1 zistené zúženie trhliny, ktorého celková hodnota v priebehu ročného monitorovacieho cyklu dosiahla 0,616 mm.

Obr.15 Výsledky meraní pohybu blokov dilatometrom SM 1 na lokalite Spišský hrad v rokoch 2000 – 2019

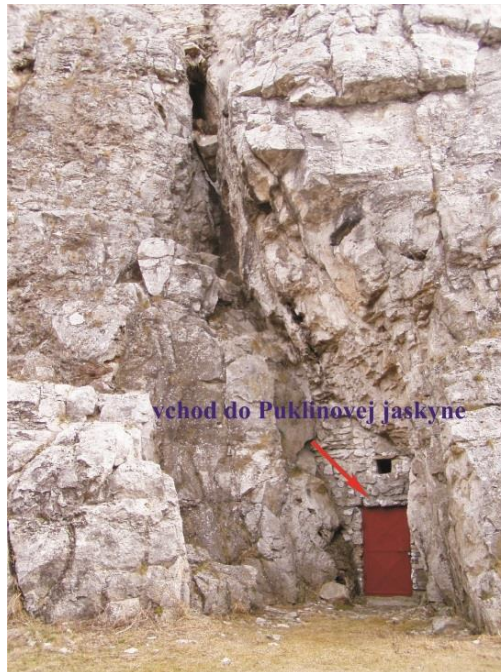
Merania v Puklinovej jaskyni (obr. 16) začali v októbri roku 2003. Dilatometer bol inštalovaný v širokej (cca 1,9 m) trhline, ktorá sa nachádza v najspodnejšej časti dvoch mohutných travertínových blokov. Doterajšie výsledky preukázali nie veľmi výrazný pohyb vo všetkých smeroch (X, Y, Z) (obr. 17a). Zreteľné predovšetkým pomalé otváranie trhliny, ktoré dosiahlo do konca roku 2019 hodnotu 0,234 mm. V posledných dvoch rokoch však tento pohyb takmer stagnoval. Počiatočný rýchly a významný pokles jedného z blokov, ktorý v polovici roka 2006 dosiahol hodnotu 2,647 mm, sa v roku 2018 výrazne spomalil a ustálil približne na hodnote cca 2,5 mm. Výrazný, krátku dobu trvajúci (do konca roku 2004), bol šmykový pohyb pozdĺž trhliny. Od roku 2013 tento pohyb stagnuje na hodnote cca 1,7 mm.

Obr. 16 Vchod do Puklinovej jaskyne – prístroj TM-71-jaskyňa je inštalovaný v jej vnútri.

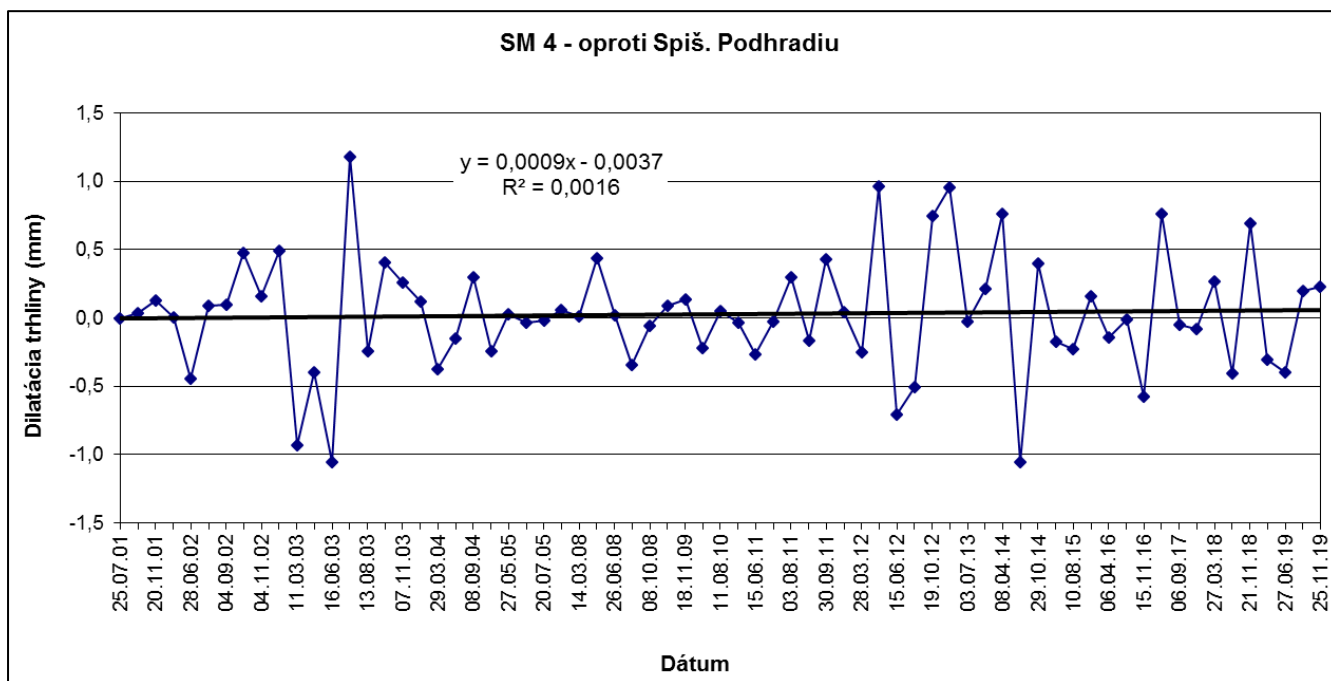
Stanovišťa SM 4 a SM 5 (obr. 4, 18, 19) monitorujú veľkú skalnú ihlu, ktorá sa odčlenila od masívu na severnej strane hradnej skaly širokou trhlinou (pod Románskou kaplnkou). Monitorovacie body boli osadené v lete roku 2001. Podľa výsledkov monitorovania na oboch profiloch (SM 4, SM 5) bol pohyb do roku 2011 z dlhodobého hľadiska minimálny okrem relatívneho výkyvu v júni, resp. júli 2003, ktorý zodpovedal štandardnej oscilácii v dôsledku klimatických vplyvov. Po tomto dátume krivka nadobudla opäť pomerne vyrovnaný priebeh (obr. 18 a 19). Od roku 2011 sú na oboch stanovištiach zaznamenané výraznejšie oscilačné pohyby, ktoré na základe trendových kriviek poukazujú na protichodný pohyb na oboch stranách uvoľneného skalného bloku – jeho východný okraj s inštalovaným meračským profilom SM 4 sa mierne roztvára a západný okraj skalného bloku, ktorý je meraný profilom SM 5, sa mierne zatvára. Pohybová aktivita oddeleného skalného bloku v poslednom ročnom monitorovacom cykle 2019 vykazovala v profile SM 4 zúženie o 0,272 mm, a v profile SM 5 taktiež zúženie o 0,185 mm. V priebehu meraní v roku 2019 boli v oboch profiloch zaznamenané zmeny šírky diskontinuity, pričom v prvom polroku sa profily zužovali a v druhom polroku naopak rozširovali. V profile SM 4 sa zmeny dilatácie pohybovali v rozsahu -0,400 až +0,229 mm, v profile SM 5 v rozsahu -0,372

až +0,182 mm. Dôvodom môžu byť odlišné teplotné podmienky počas monitorovacích meraní. Od počiatku pozorovaní v roku 2001 do roku 2019 celková zmena dilatácie v profile *SM 4* vykazuje rozšírenie o 1,8246 mm (v roku 2018 bolo pozorované celkové rozšírenie 2,097 mm) a v profile *SM 5* celkové zúženie od počiatku monitorovania o 1,5202 mm (v roku 2018 bolo celkové zúženie diskontinuity 0,9837 mm).

Obr. 18: Výsledky meraní pohybu blokov dilatometrom *SM 4* na lokalite Spišský hrad

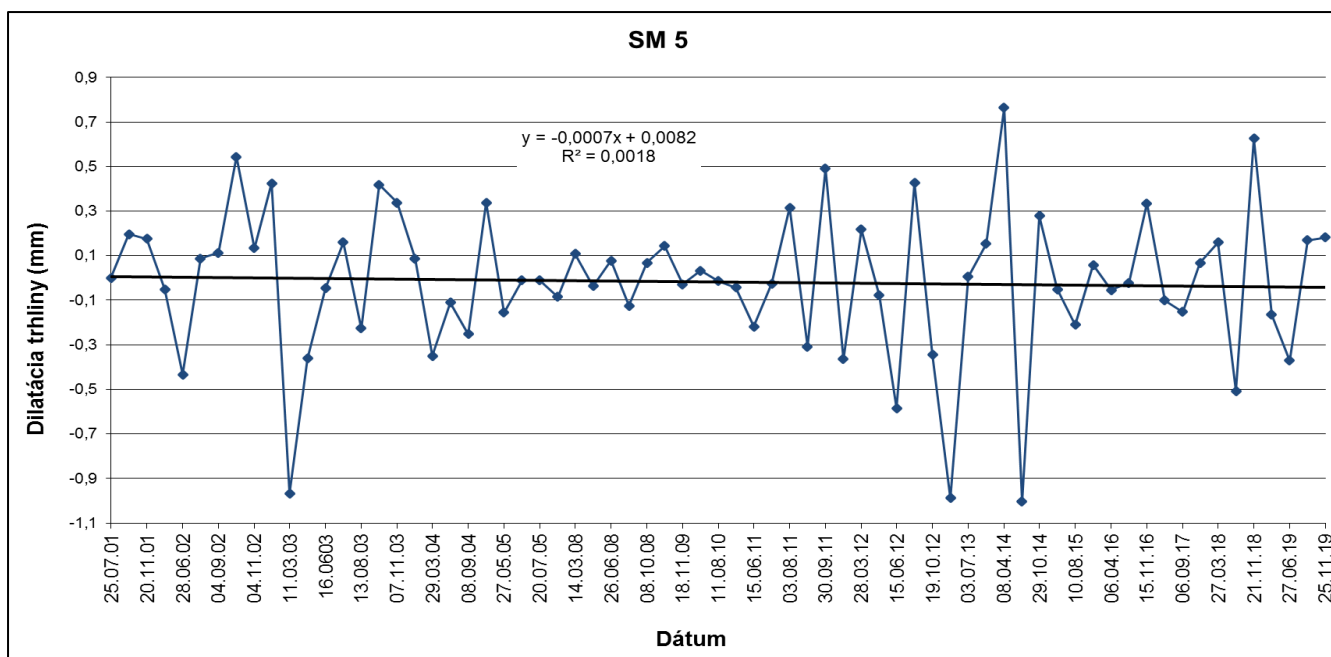
Obr.19 Výsledky meraní pohybu blokov dilatometrom *SM 5* na lokalite Spišský hrad

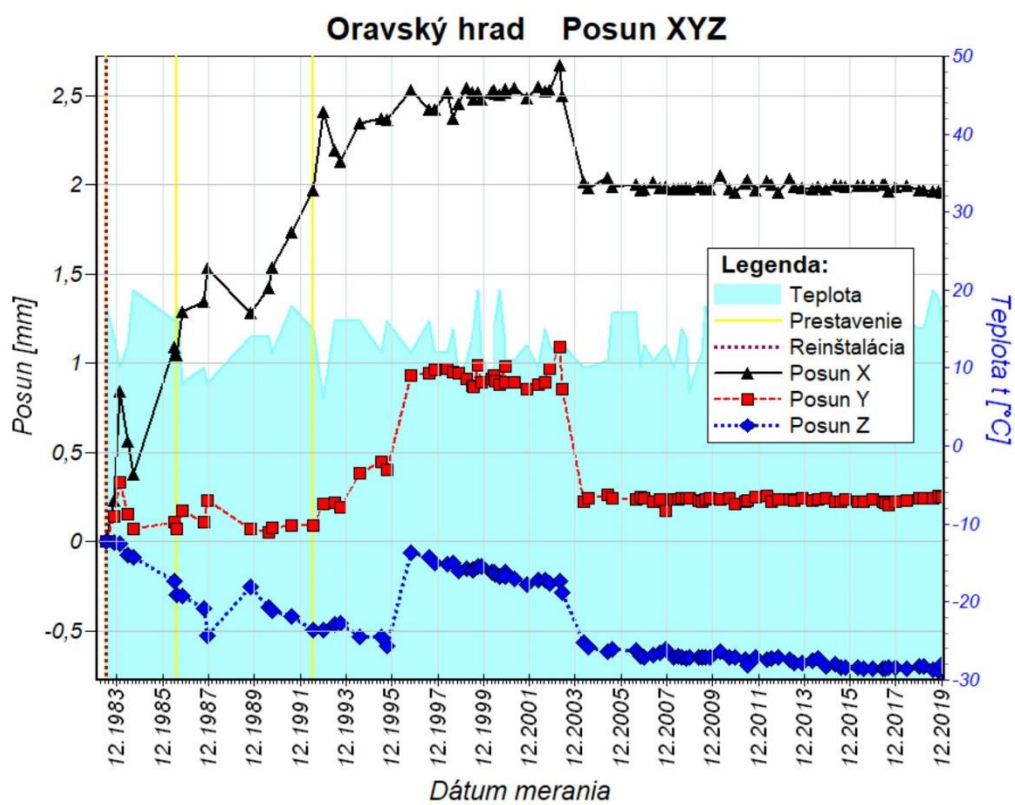
Za vyše 36 rokov boli údaje z prístroja odčítavané 1 – 6 x ročne. Získané výsledky preukázali, že posuny na meranej trhline nepresiahli 3 mm (obr. 21). Z obrázku je zrejmé, že s výnimkou začiatku roka 2003, keď nastal výrazný posun vo všetkých 3 osiach, a to v rozsahu 0,35 – 0,87 mm, sa porušovanie podzákladia a obvodového muriva minimalizovalo. Napriek malému poklesávaniu (od roku 1995) jedného z blokov možno považovať sanačné práce z roku 1995 za účinné. Na stabilizáciu podložia boli použité mikropilóty a kotvy. Hlavné výsledky sanácie hradného brala publikovali Košťák a Sikora (2000).

Trend pomalého poklesávania jedného z monitorovaných blokov od roku 1996 je evidentný, avšak nie nebezpečný. Výsledky od roku 2014 do konca roku 2019 preukazujú stagnáciu poklesu na úrovni cca 0,7 mm. Otváranie trhliny (posun v smere osi  $x$ ) stagnuje od konca roku 2003 na hodnote cca 2 mm, podobný stav je aj v prípade šmykového pohybu (posun pozdĺž trhliny v smere osi  $y$ ), ktorý stagnuje na hodnote cca 0,23 – 0,25 mm. Výraznejšie posuny v roku 2003 s najväčšou pravdepodobnosťou súvisia so slabším lokálnym zemetrasením.

Obr. 21 Graf posunu blokov pozdĺž osí x, y a z zostavený na základe údajov z dilatometra TM-71 (starý typ) na Oravskom hrade za monitorovacie obdobie 1983 – 2019.

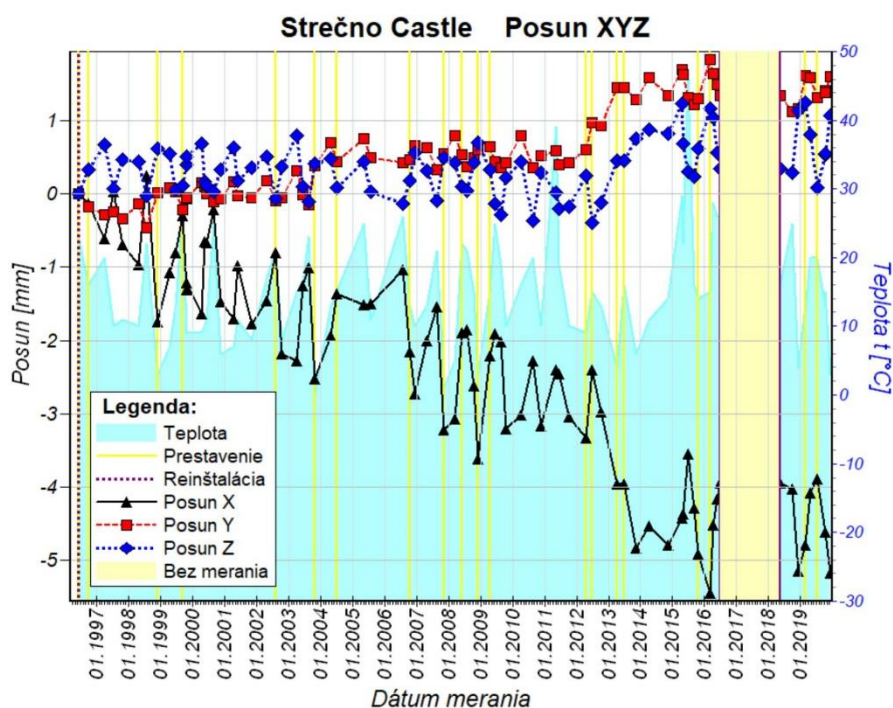
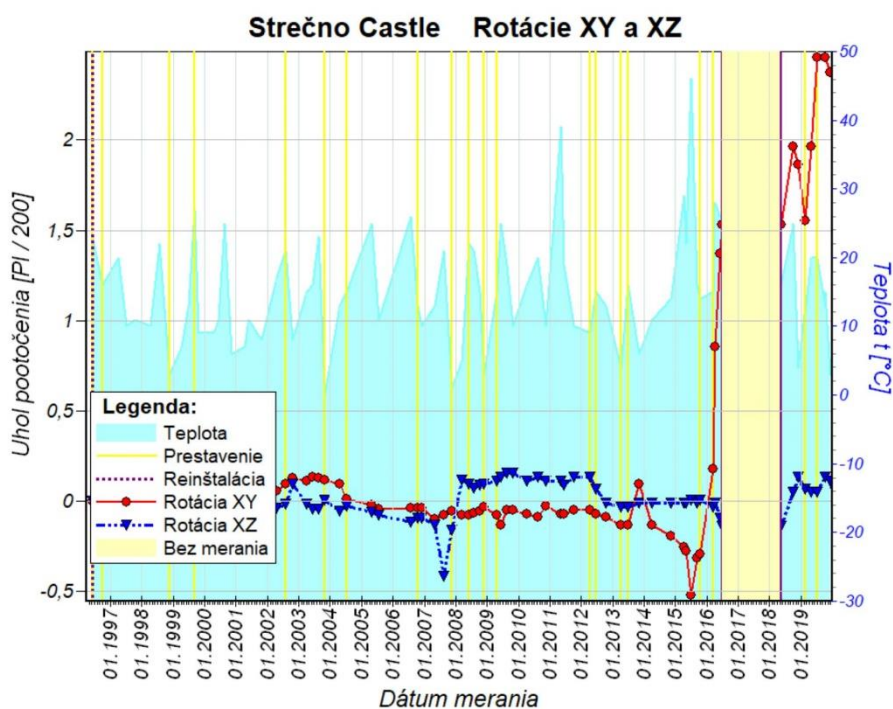
Vzhľadom na ukončenie sanačných prác na hradnom vrchu (v období 2016 až 2018), bol dňa 17. 5. 2018 dočasne odinštalovaný dilatometer opäť inštalovaný medzi pôvodné konzoly, ktoré neboli sanáciou poškodené. Cieľom pokračovania monitorovacích prác bol nových o zistenie prípadných posunov na trhline, resp. overenie účinnosti uskutočnených sanačných prác. Okrem oscilácie pohybov v smere jednotlivých osí X, Y a Z spôsobenej výkyvmi teploty počas rôznych ročných období, nepotvrdili merania

žadné posuny monitorovaného bloku (previsu). Možno konštatovať, že realizované sanančné opatrenia sú zatiaľ dostatočné (obr. 23a,b).

Obr. 23a Graf posunu blokov pozdĺž osí x, y a z zostavený na základe údajov z dilatometra TM-71 inštalovaného v trhline pod kaplnkou hradu Strečno za monitorovacie obdobie 1996 – 2019.

Obr. 23b Graf rotácií bloku (previsu) v horizontálnej (XY) a vertikálnej (XZ) rovine zostavený na základe údajov z dilatometra TM-71 inštalovaného v trhline pod kaplnkou hradu Strečno za monitorovacie obdobie 1996 – 2019.

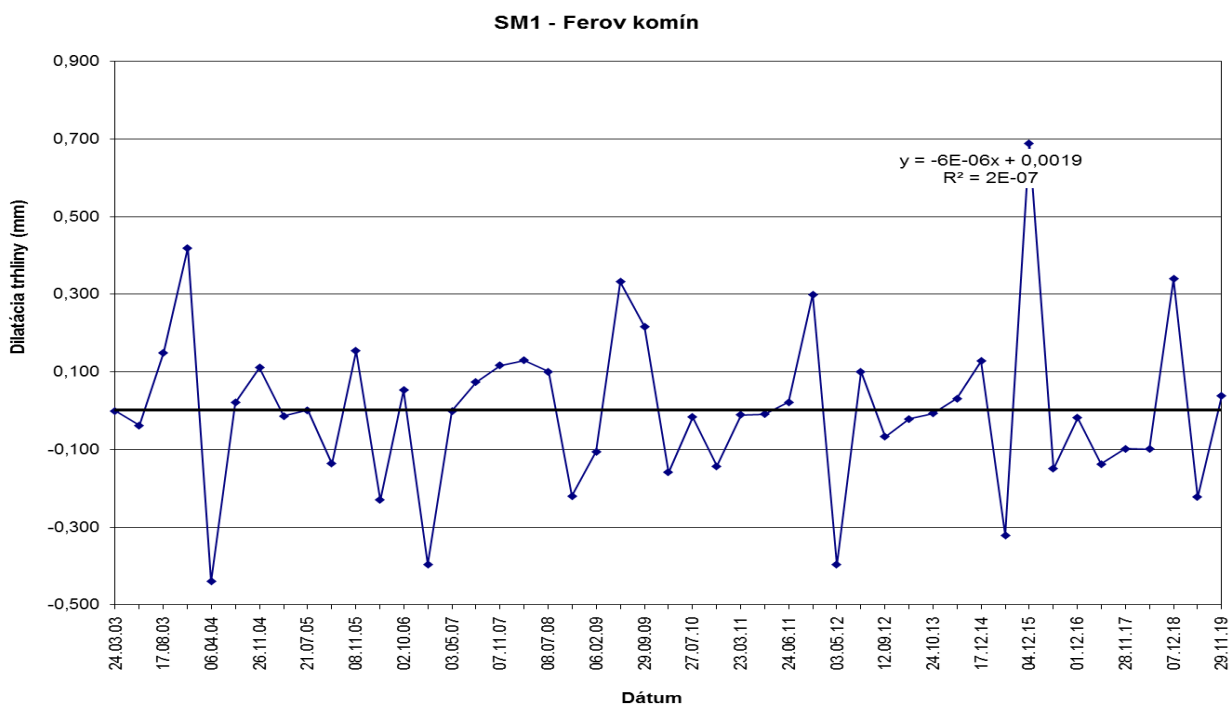
(obr. 34). Počas roku 2019 sa šírka diskontinuity zúžila o 0,183 mm, v monitorovacom cykle roku 2018 bolo naopak pozorované rozšírenie o 0,241 mm.

Obr. 34 Výsledky meraní pohybu blokov dilatometrom SM 1 na Pajštúnskom hrade v rokoch 2003 – 2019.

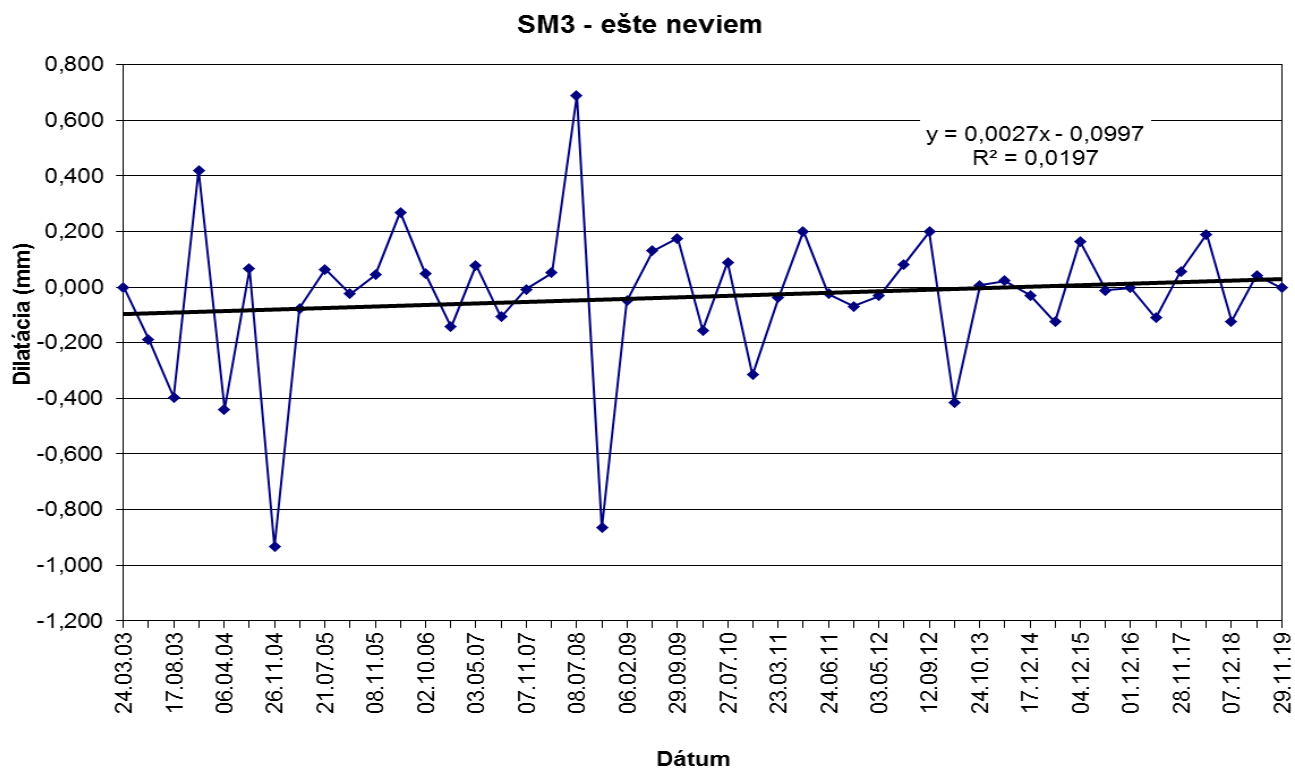
v roku 2003 celkové zúženie diskontinuity dosiahlo 1,591 mm (obr. 36). Na stanovišti SM 4 – *Tatrašport* bol zrekonštruovaný merací profil v roku 2016, v roku 2019 bolo pozorované nepatrné zúženie profilu o 0,098 mm, celkovo od počiatku pozorovania v roku 2016 sa šírka profilu stagnovala, pozorované je nepatrné zúženie o 0,076 mm (obr. 37).

Obr. 36 Výsledky meraní pohybu blokov dilatometrom SM 3 na Pajštúnskom hrade v rokoch 2003 – 2019.

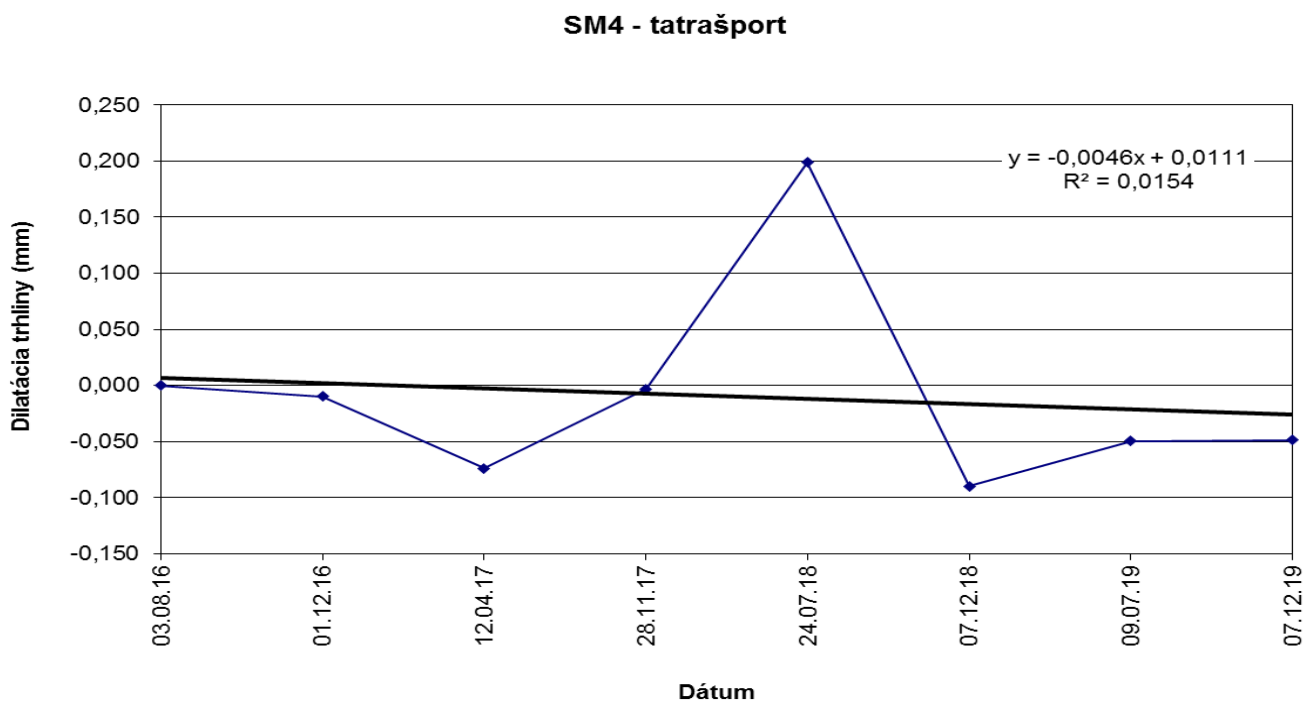
Obr. 37 Výsledky meraní pohybu blokov dilatometrom SM 4 na Pajštúnskom hrade v rokoch 2016 – 2019.

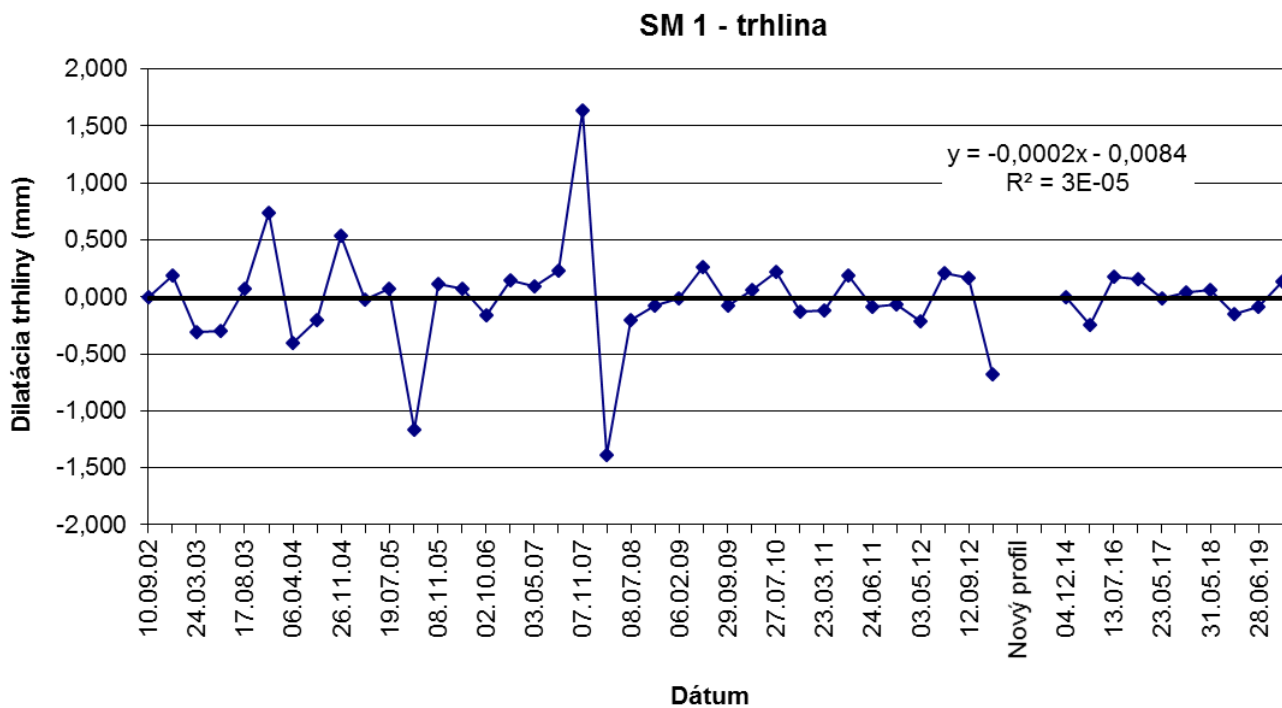
Profil *SM 1* bol od októbra 2013 zničený, monitorovanie výraznej trhliny v horninovom masíve bolo prerušené. V roku 2014 bol skonštruovaný náhradný profil pre ďalšie monitorovanie tejto trhliny, umiestnený v pôvodnej polohe zničeného profilu, a od tohto roku na ňom prebiehajú merania. V monitorovacom cykle roku 2019 bola zaznamenaná stagnácia dĺžky meraného profilu, resp. jeho nepatrné rozšírenie o 0,045 mm. Celková šírka profilu *SM 1* od počiatočného merania v roku 2014 do roku 2019

sa rozšírila o 0,025 mm. V predchádzajúcom roku 2018 bolo v tomto profile zistené zúženie o 0,088 mm, čo od počiatočného merania v roku 2014 znamenalo celkové rozšírenie o 0,025 mm (obr. 39). V roku 2016 bol vybudovaný aj nový monitorovací profil s označením *SM 1a*, a to v nižšej – prístupnejšej polohe monitorovanej trhliny horninového masívu, ktorá bola pozorovaná profilom *SM 1*. Z dôvodu zistenej poruchy profilu *SM 1a* bola jeho počiatočná šírka určená až po realizácii opravy v roku 2018. V ďalších monitorovacích cykloch budú merania pokračovať v tomto profile. V profile *SM 2* bolo zaznamenané v roku 2019 zúženie diskontinuity o 0,103 mm, pričom v roku 2018, dilatácia diskontinuity stagnovala, resp. sa nepatrne rozšírela o 0,032 mm. Zmena celkovej šírky diskontinuity v profile *SM 2* od počiatku monitorovania v roku 2002 do roku 2019 zaznamenala zúženie o 0,172 mm (obr. 40). V profile *SM 3* šírka diskontinuity v roku 2019 sa zúžila o 0,034 mm, od počiatku monitorovania šírka trhliny preukazuje zúženie o 0,206 mm, (obr. 41). V predchádzajúcom monitorovacom cykle v roku 2018 bolo pozorované zúženie profilu o 0,013 mm (celkové zúženie od roku 2004 do roku 2018 bolo 0,173 mm). Šírku ťahovej trhliny v horninovom masíve, meranej profilmi *SM 2* a *SM 3* vyjadruje aj trendová čiara meraní. Všetky merania na Plaveckom hrade nepreukazujú významnejší pohyb jednotlivých častí masívu oddelených trhlinami, trendová čiara sa prakticky pohybuje po nulovej úrovni a v závislosti od ročných meraní niekedy len nepatrne mení svoj charakter z rozširovania na zužovanie a naopak.

Obr. 39 Výsledky meraní pohybu blokov dilatometrom SM 1 na Plaveckom hrade dilatometrom v rokoch 2002 – 2013 a 2014 – 2019
