Podsystem 04

Vplyv ťažby nerastov na životné prostredie

Správa za rok 2021

Názov geologickej úlohy: **Čiastkový monitorovací systém – Geologické faktory**

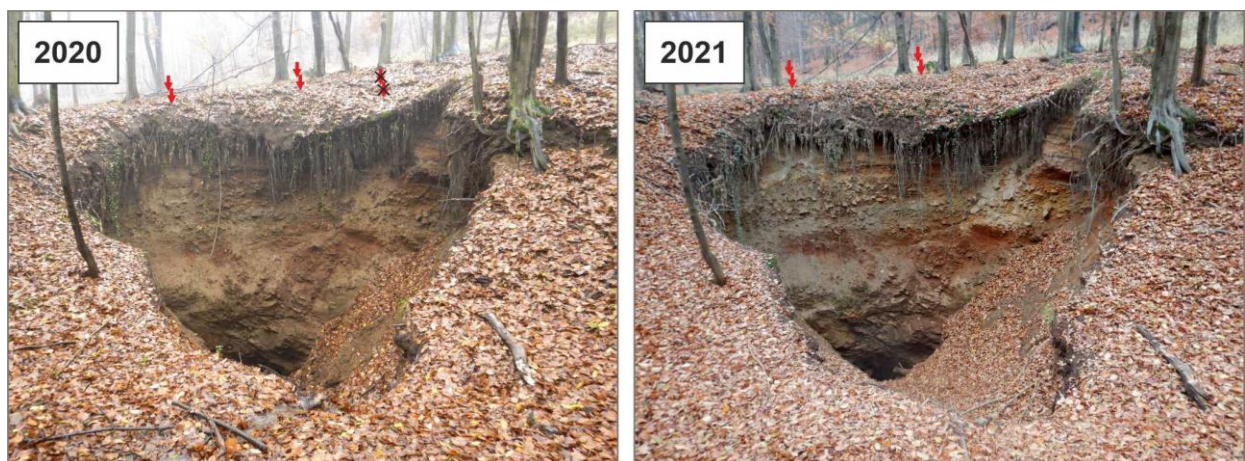
Na základe terénnych zistení možno konštatovať, že postupné mierne rozširovanie závalu smerom na severovýchod naďalej pokračuje. V období od r. 2019 k tomu došlo predovšetkým v mieste vyššie spomínaného vyústenia občasného toku do závalu (obr. 4.4.5), kde sa závalová depresia mierne rozšírila vplyvom spätnej erózie vody.

Obr. 4.4.4 Porovnávacie fotografické snímkovanie závalu Z1 nad banskou chodbou štólne Rýhová z r. 2020 a 2021 (pohľad z juhu) s označením situovania monitorovacích kolíkov (červenými šípkami)

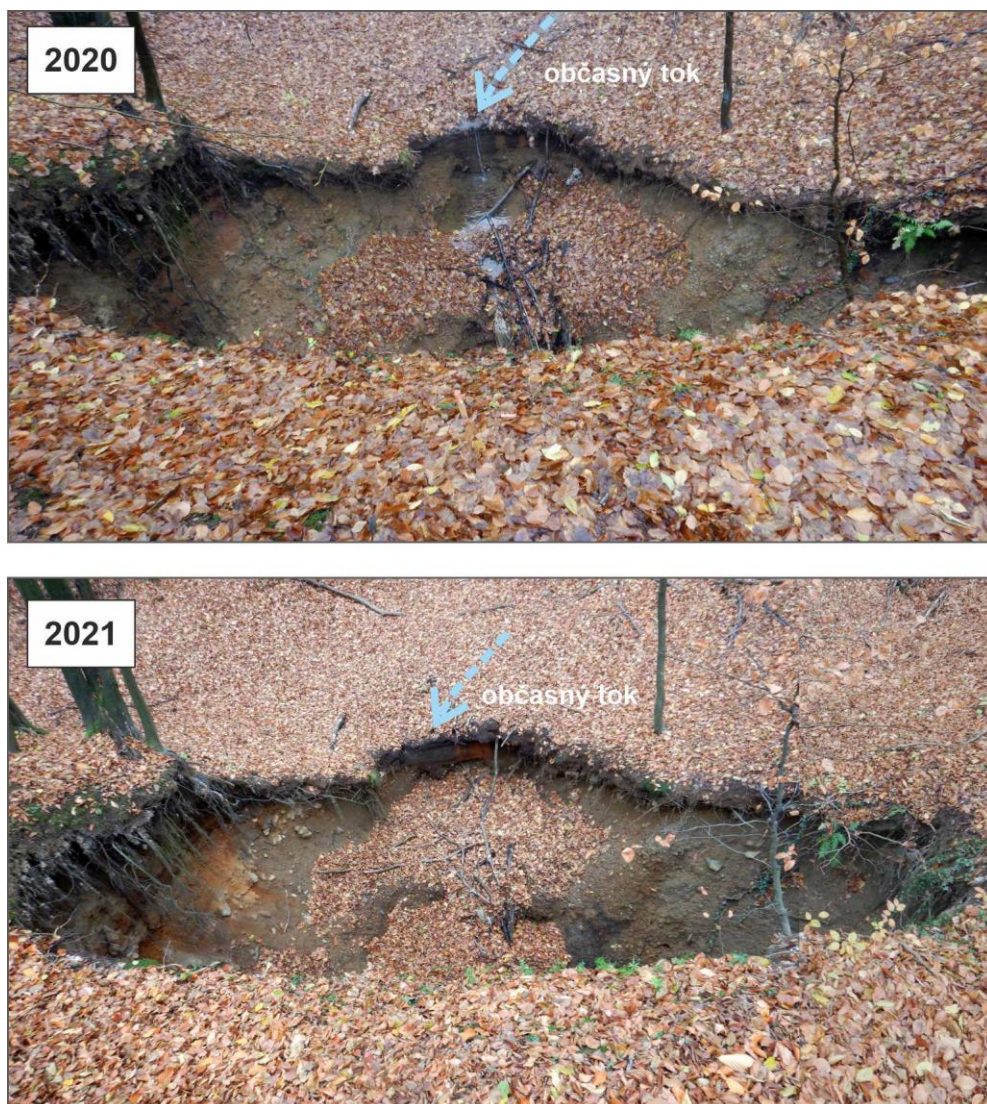
Obr. 4.4.5 Zával Z1 nad banskou chodbou štôlne Rýhová dokumentovaný v r. 2020 a 2021 (pohľad zo severu)

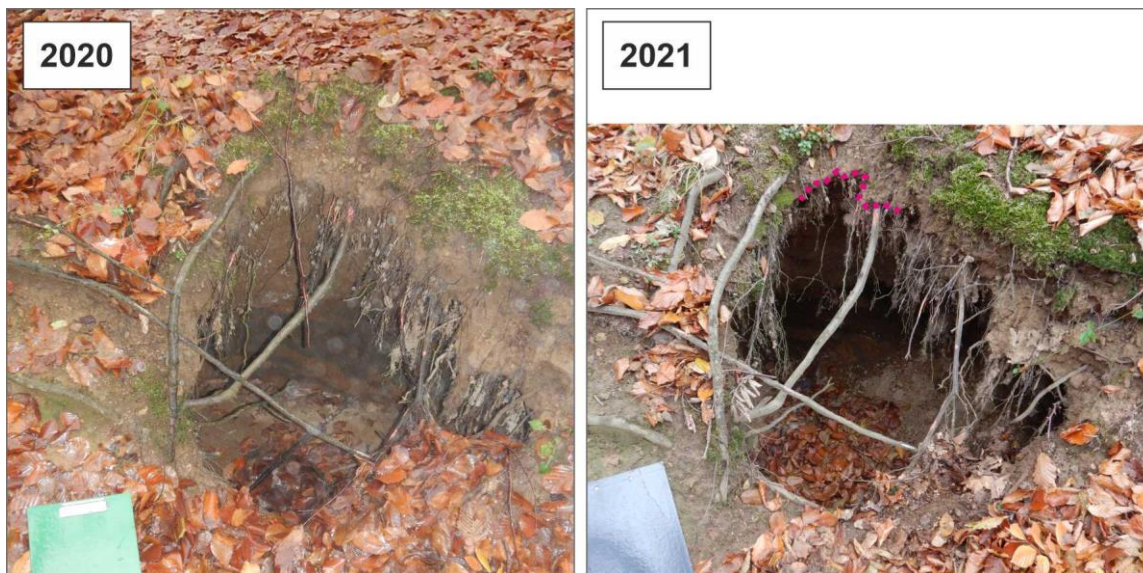
do hĺbky cca 1 m a zistená šírka cca 2 m. Už v r. 2019 bolo zároveň pozorované, že dochádza k aktívnemu poklesávaniu povrchu terénu smerom od závalu Z3 k závalu Z1 (obr. 4.4.7), čo naznačuje predpoklad možného postupného skrytého prepájania závalov Z1 a Z3.

Obr. 4.4.6 Lokálny menší zával na SZ okraji závalu Z3, stav z r. 2020 a r. 2021

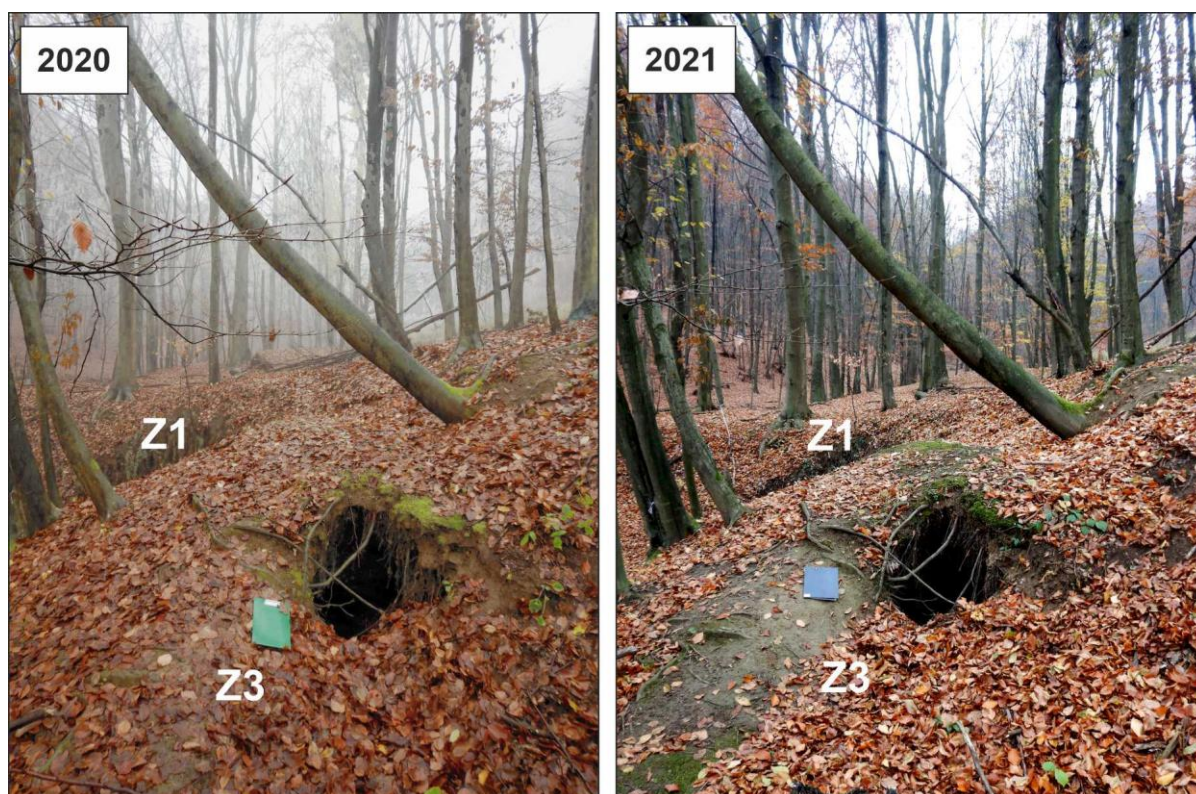
Obr. 4.4.7 Pokles povrchu terénu medzi závalmi Z1 a Z3 s pozorovaným nakláňaním kmeňov stromov, stav z r. 2020 a 2021

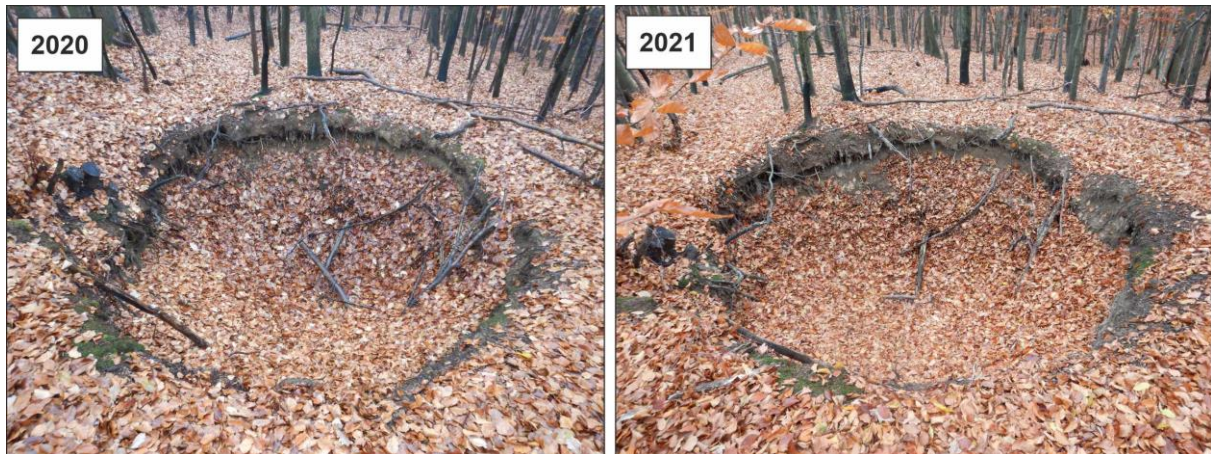
V r. 2021 bola vykonaná aj rekognoskácia závalu Z8, ktorý sa nachádza vo svahu, cca 36 m J od ostrej zákruty št. cesty Pezinok – Pernek. Zával je v priečnom profile lievnikovitého tvaru, na povrchu terénu s priemerom okolo 6 m. Maximálna hĺbka v strede závalu je cca 2,5 m. Steny závalu sú obnažené. Vznik závalu s najväčšou pravdepodobnosťou súvisí s prítomnosťou banského komína. Pri rekognoskácii závalu v r. 2021 bolo zistené, že v období od monitorovania v r. 2020 nedošlo k pozorovateľnej aktivizácii závalu (obr. 4.4.8). Stav je obdobný ako pri jeho prvotnej dokumentácii v r. 2015. Na okraji závalu je viditeľné iba nepatrné zliezanie deluviálnych zemín pod koreňovým systémom stromov. Zával Z8 je klasifikovaný ako dočasne stabilizovaný.

Obr. 4.4.8 Zával Z8 nad banskou chodbou štôlne Rýchová so stavom z r. 2020 a r. 2021 (pohľad zo severovýchodu)

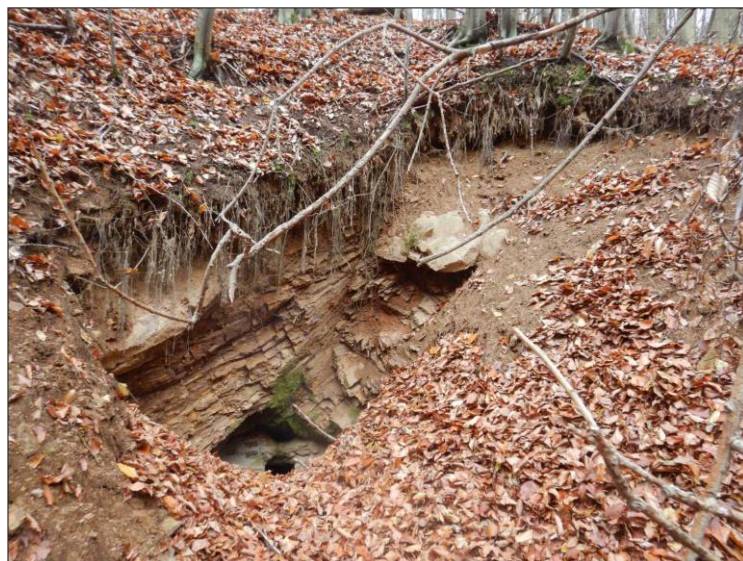
V r. 2015 bola terénnou obhliadkou zistená aktivizácia zavalovania ústia štôlne Eduard závalom Z9, pričom došlo k čiastočnému otvoreniu ústia s priemerom cca 1,2 m. V r. 2017 bola vykonaná čiastočná úprava ústia štôlne s odľážením časti závalovej sutiny pred ústím štôlne a vybudovaním steny z betónových tvárnic s hlavným preletovým otvorom cca 20 x 40 cm a malým otvorom v strope (obr. 4.4.9). Podľa nápisu na bočnej stene preletového otvoru úprava ústia bola realizovaná ešte v r. 2017 organizáciou SAOLA – ochrana prírody ako úprava a zabezpečenie vchodu pre zimovisko netopierov.

Obr. 4.4.9 Ústie štôlne Eduard

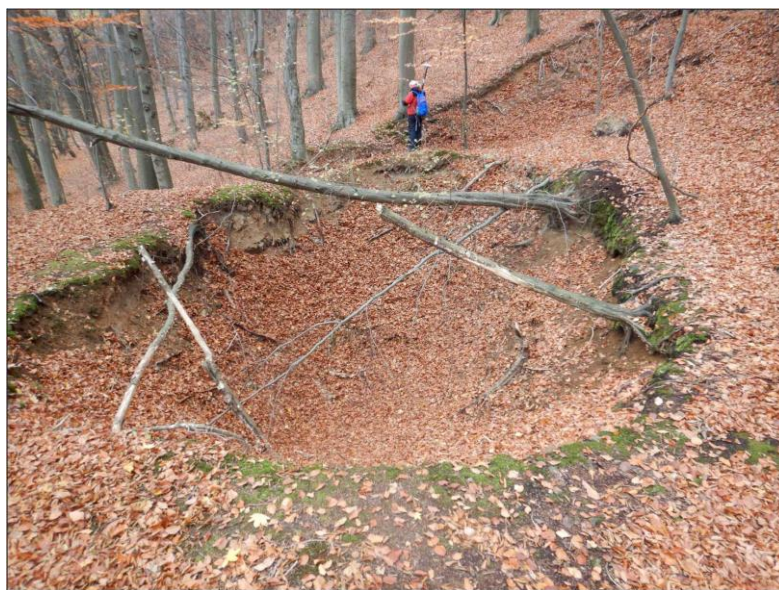
Rekognoskáciou v r. 2021 neboli zistené výraznejšie zmeny v rozširovaní závalu na ústí štôlne od r. 2017. V rámci monitorovania lokality bol v r. 2021 dokumentovaný aj zával s vlastným označením Z10 (obr. 4.4.2) na ložisku Kristína západne od ložiska Nádej. Toto ložisko bolo (podobne ako ložisko Nádej) dobývané štôľňou Rýchová, a to jej východnou vetvou. V jej nadloží bol prostredníctvom GNSS zameraný zával Z10 lokalizovaný na ploche umelého terénneho platá. Nachádza sa cca 25 m od št. cesty č. 503 Pezinok – Pernek. Rozsah závalu je cca 6 x 12 m, hĺbka odhadom 5 – 6 m. Vzhľad terénu nenasvedčuje, že zával je aktívny. Zatiaľ nepredpokladáme ani jeho rozširovanie (nie sú badateľné poklesové formy reliéfu v blízkosti okraja závalu). Geodynamická aktivita sa prejavuje iba nepatrne v podobe zosúvania deluviálnych zemín na okraji závalu a následným vznikom vývrátov stromov (obr. 4.4.10).

Obr. 4.4.10: Zával na ložisku Kristína nad chodbou štôlne Rýchová

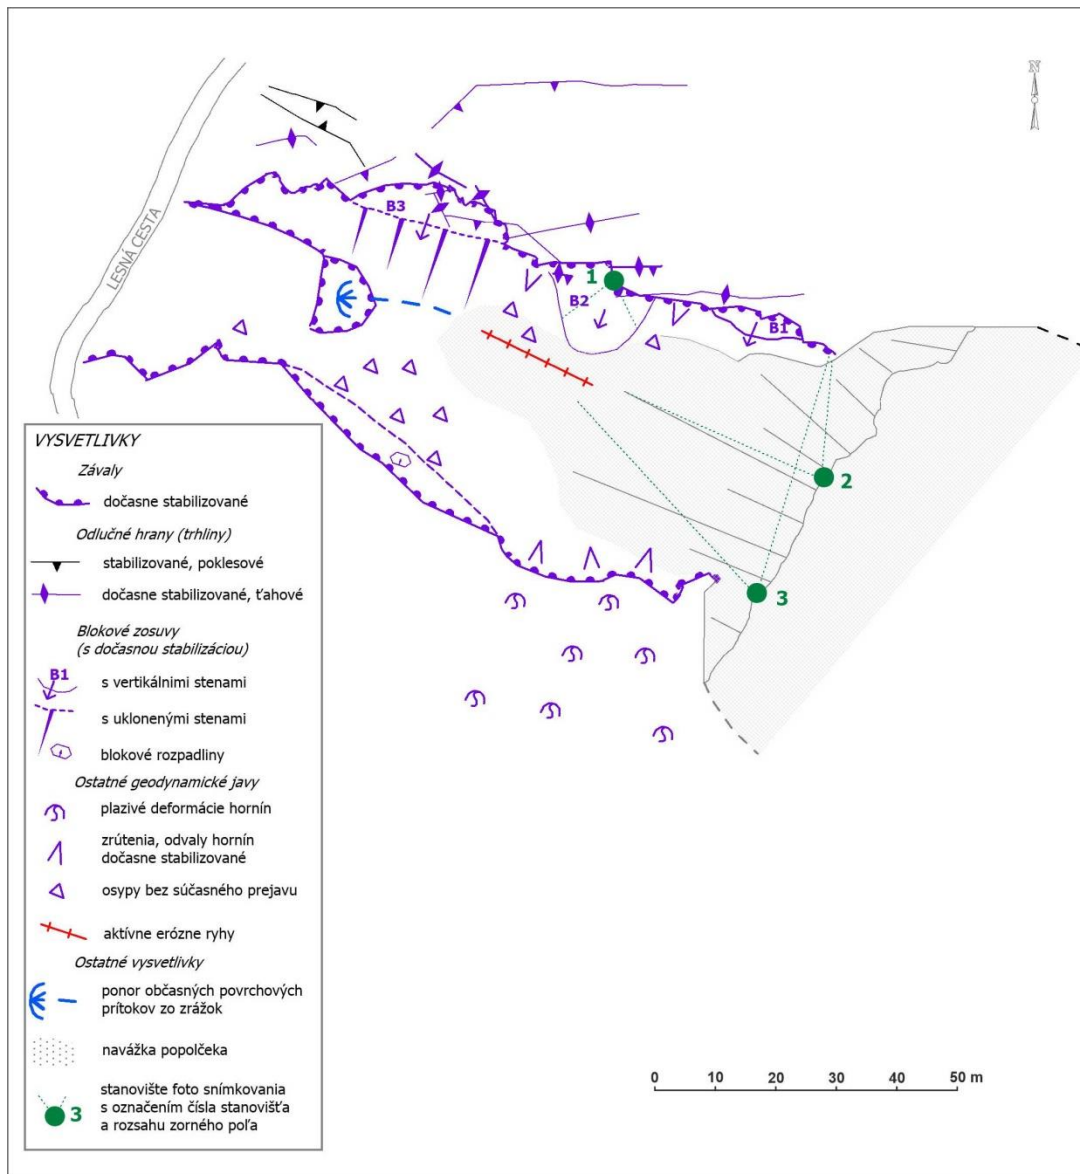
Z hľadiska aktivity v rozširovaní hranice závalu, resp. komplexu závalov neboli v rámci rekognoskácie terénu v r. 2021 zistené pozorovateľné zmeny v porovnaní s minulým obdobím. Vzhľadom na to, že za obdobie posledných rokov tu nebolo pozorované rozširovanie, resp. vznik nových závalov, možno túto časť závalového pásma z hľadiska dlhodobšieho vývoja charakterizovať ako dočasne stabilizovanú (obr. 4.6.3).

Obr. 4.6.3 Prejavy geodynamických javov v západnej časti závalového pásma Baniská

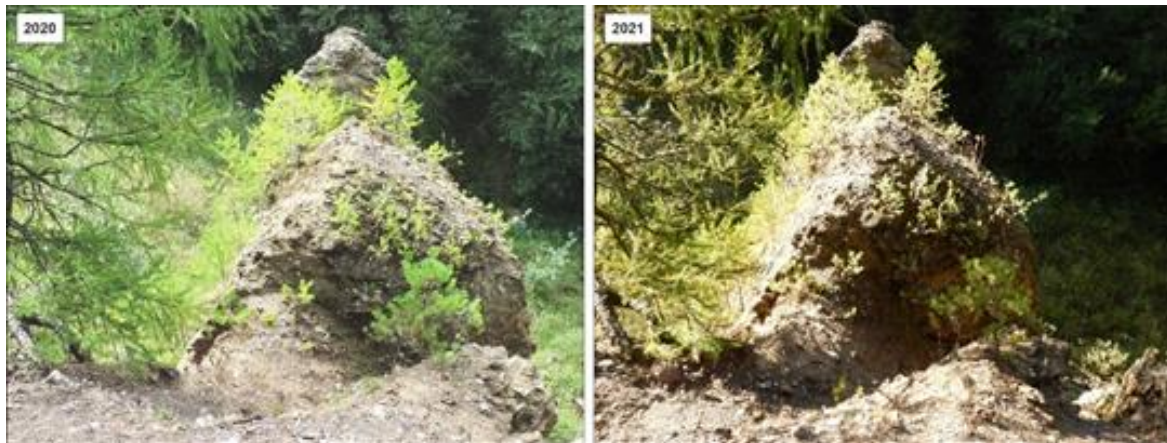
sledovanom úseku severného okraja závalu neboli zaznamenané pozorovateľné zmeny v progresivite rozvoja závalu, resp. rozvolňovania blokov horninového masívu a iných geodynamických javov od predchádzajúceho sledovania v r. 2020. Posledná aktivita v podobe osypov a odvalovania menších skalných blokov západne vedľa bloku B2 bola zaznamenaná v r. 2018. Zmena v rozsahu zavážania popolčekom v tejto časti závalového pásma (obr. 4.6.3) nebola zistená od r. 2017. Negatívnym javom v priebehu navážania popolčeka ako aj v súčasnej dobe je skládkovanie odpadu rôzneho druhu – komunálny odpad, stavebný odpad, a pod.

Obr. 4.6.4 Porovnávacie fotografické snímkovania západnej časti závalového pásma Baniská – blokový zosuv B2 zo stanovišťa 1

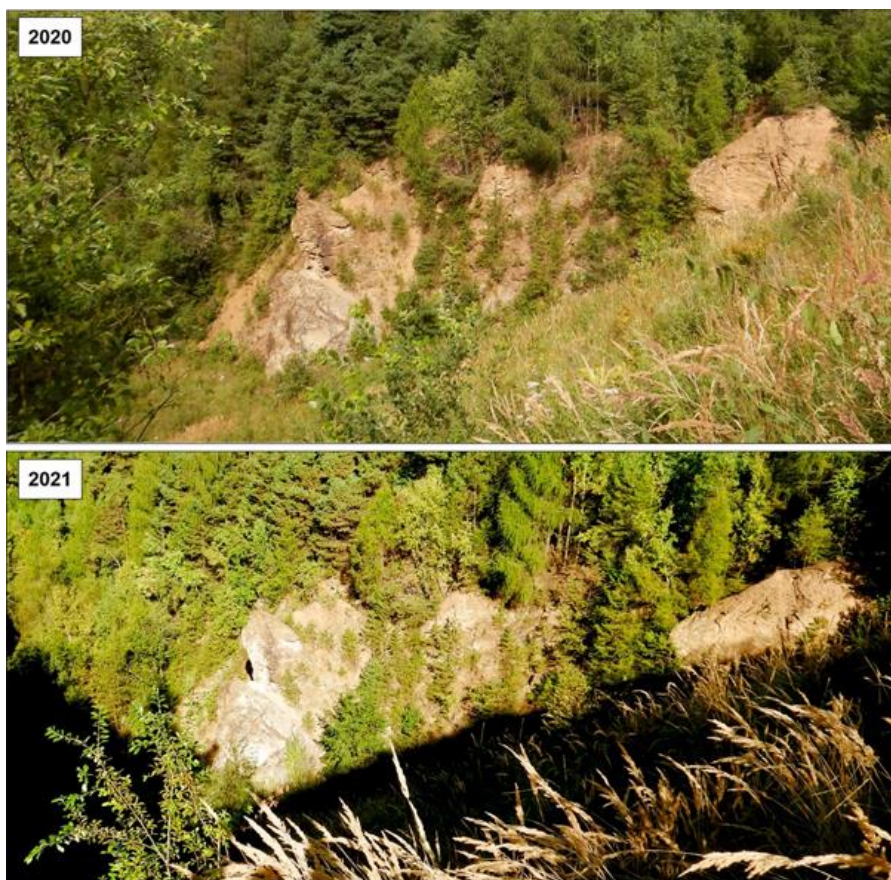
Obr. 4.6.5 Porovnávacie fotografické snímkovania západnej časti závalového pásma Baniská – severný okraj závalového pásma zo stanovišťa 3 so stavom k r. 2020 a 2021

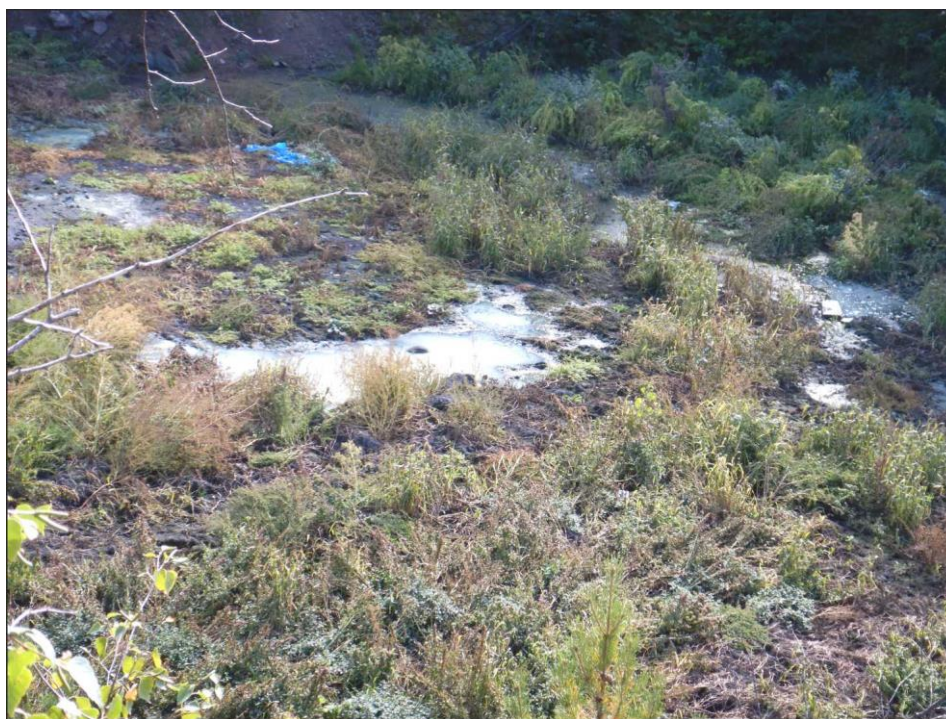
Obr. 4.6.10 Detail miesta zamokrenia navážky popolčeka

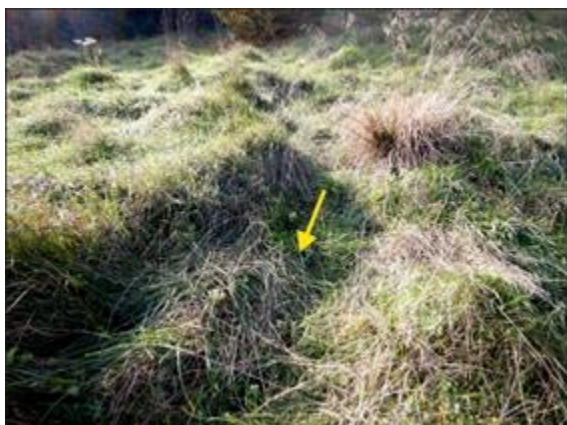
Obr. 4.7.5 Ťahovo – poklesová trhlina 32

Z terénnej rekognoskácie a porovnávacieho snímkovania zo stanovišť F1 (obr. 4.7.5a) a F2 (obr. 4.7.5b) vyplýva, že neboli zaznamenané pozorovateľné zmeny v rozširovaní závalu Z2. Pozorované je aktívne opadávanie úlomkov na vyústení krátkej aktívnej trhliny.

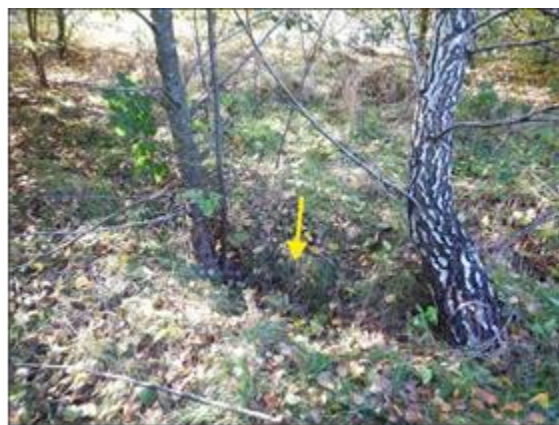
Obr. 4.7.6 Trhlina 3b

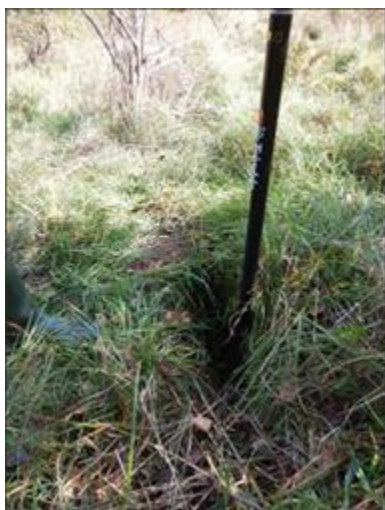
Obr. 4.7.7 Ťahová trhlina 13

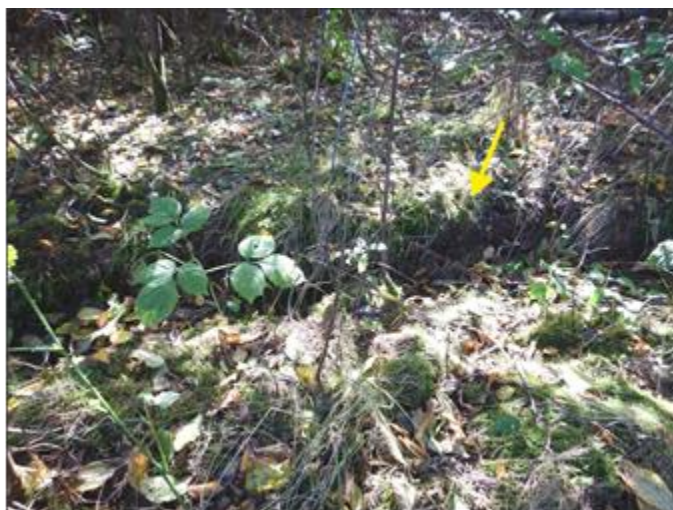
Obr. 4.7.8 Ťahovo – poklesová trhlina 16

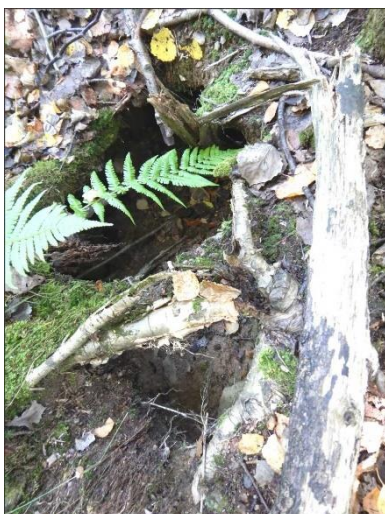
Na južnom až západnom okraji závalového pásma bola v r. 2021 pozorovaná výraznejšia geodynamická aktivizácia v úseku dĺžky cca 50 m od stanovišťa F4 po trhlínu 23. V budúcnosti je možné predpokladať rozširovanie závalu 10 v tomto úseku. Na porovnávacích snímkach zo stanovišťa F4 (obr. 4.7.13d) nie sú viditeľné zmeny v porovnaní r. 2020 a 2021, avšak pri podrobnej obhliadke boli pozorované na viacerých miestach otvory na staršej ťahovo – poklesovej trhlíne označenej ako trhlina 21 (obr. 4.7.9), ktorými sa prejavuje jej aktivizácia. Podobné prejavy boli zistené na trhlíne označenej 22 s otvormi do hĺbky až cca 0,7 m. Na okraji závalu 10 bola dokumentovaná nová ťahovo – poklesová trhlina 23 (na dvoch miestach s prehĺbením trhlíny). Podľa porovnávacieho fotosnímkovania zo stanovišťa F5 (obr. 4.7.13e) sa zdá, že dochádza k poklesávaniu horninového bloku severne od stanovišťa.

Obr. 4.7.9 Aktivizácia ťahovo – poklesovej trhlíny 21

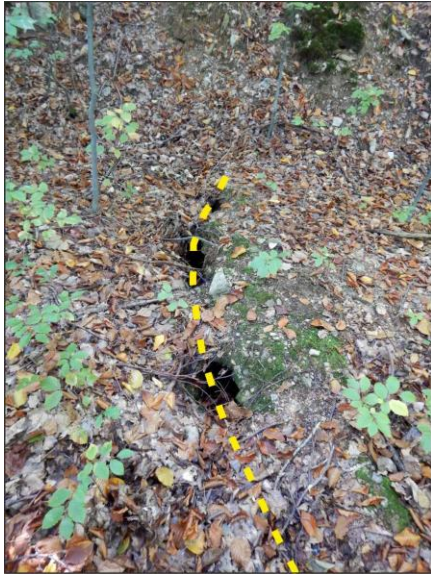
Obr. 4.7.10 Ťahová trhlina 24

Porovnávacie snímky zo stanovišť F8 a F9 (obr. 4.7.13i, j) nepreukazujú zmenu aktivity na sledovaných trhlínach. V blízkosti stanovišťa F9 bola pozorovaná nová aktívna ťahová trhlina 24 (obr. 4.7.10) šírky cca 0,1 – 0,2 m s nepatrným poklesom (niekoľko cm) a so sporadickým otvorením. Aktivizácia závalu Z18 podľa porovnávacieho snímkovania (obr. 4.7.13n) nebola badateľná. Na aktívnych trhlínach medzi závalmi Z18 a Z10 boli zistené miesta s prejavmi aktivizácie – otvorenia trhlín (obr. 4.7.1211).

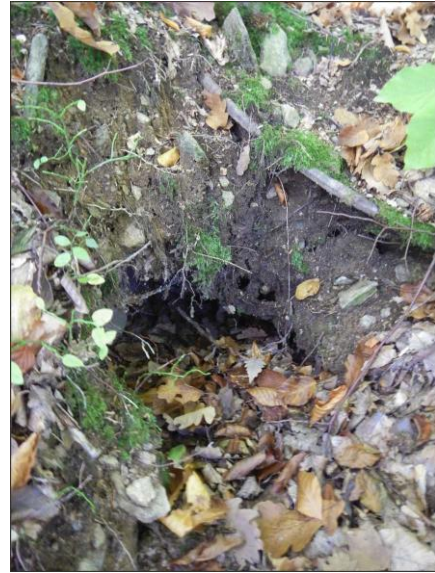
Zo stanovišťa F6a (obr. 4.7.13g) nebola pozorovaná aktivizácia trhliny, avšak v jej priebehu vzdialenejšie od stanovišťa bola pri rekognoskácii terénu pozorovaná jej aktivizácia v podobe 2 otvorov v trhlíne označenej ako trhlina 24b (obr. 4.7.11). V južnej časti priebehu aktívnej trhliny 24a bolo pozorovaných niekoľko otvorov v priebehu trhliny, čo svedčí o jej aktivizácii. Na ostatnej časti tejto trhliny viditeľnej pri snímkovaní zo stanovišťa F7 (obr. 4.7.13h) neboli pozorované prejavy aktivity.

Obr. 4.7.11 Otvor v trhlíne 24b

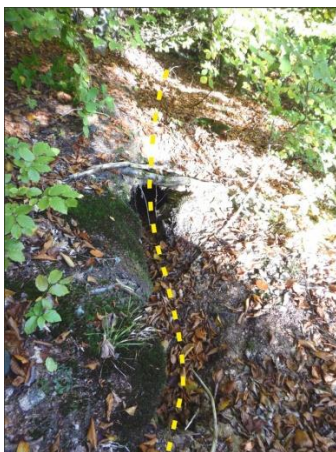
Obr. 4.7.12 Aktivizácia trhliny medzi závalmi Z18 a Z10

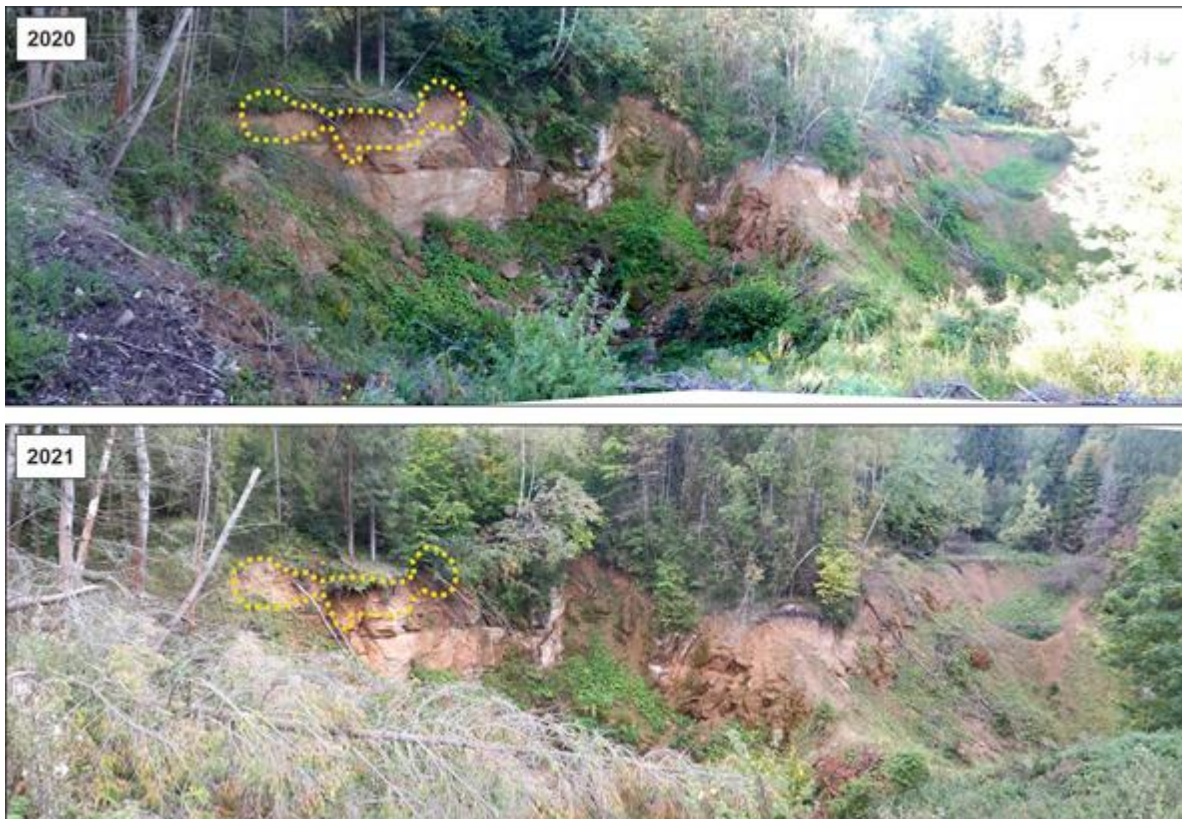
Obr. 4.11.5 Porovnávacie fotografické snímky juhovýchodného okraja závalu Z3 z r. 2020 a 2021 s vyznačením miesta aktivizácie okraja závalu dokumentovanej v r. 2021

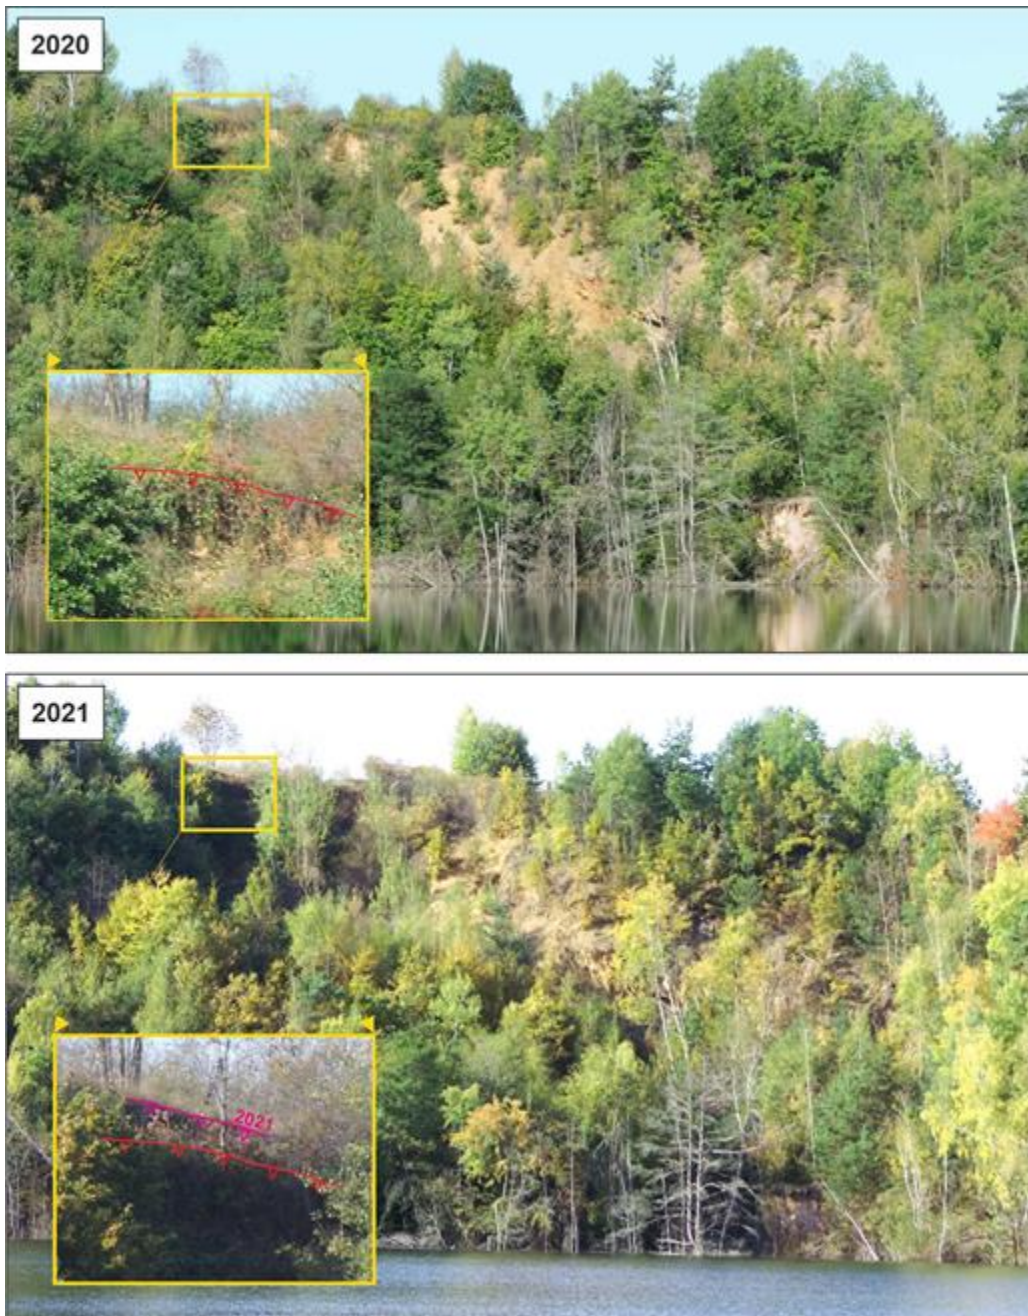
Obr. 4.12.4: Viditeľná oblasť odľučnej hrany zosuvu v r. 2020 a 2021 s vyznačením priebehu pôvodnej odľučnej hrany zosuvu (červenou líniou) a priebehu retrográdnej odľučnej hrany zosuvu registrovanej v r. 2021

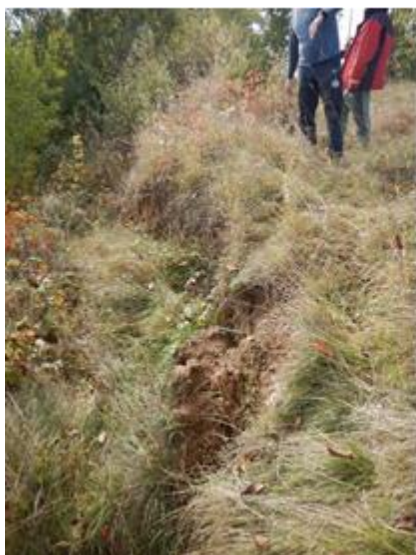
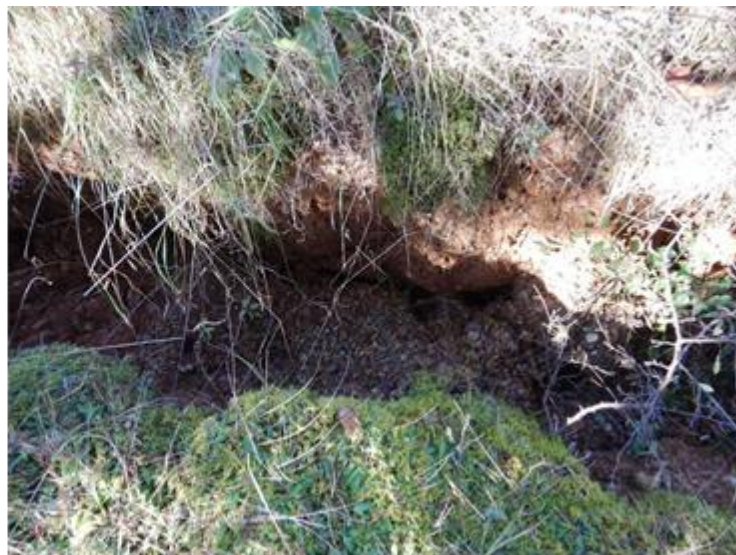
Obr. 4.12.5 Hrana novej retrográdnej odlučnej plochy zosuvu Obr. 4.12.6: Detail novej ťahovo – poklesovej trhliny tla
