ŠTÁTNY GEOLOGICKÝ ÚSTAV DIONÝZA ŠTÚRA

**Stabilita horninových masívov pod historickými objektmi**

**Správa za rok 2021**

Názov geologickej úlohy: **Čiastkový monitorovací systém – Geologické faktory**

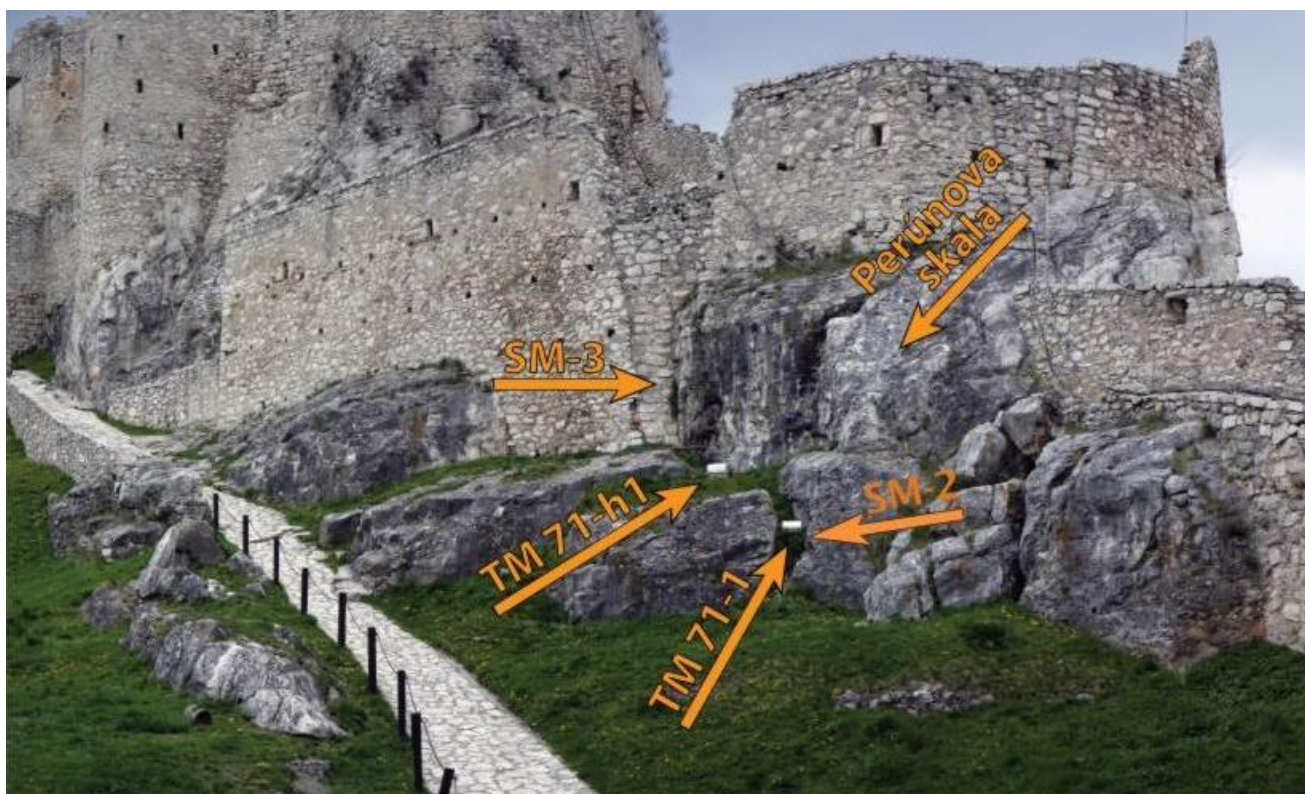
Obr. 5 Pozícia dilatometrov TM-71-h1, TM-71-1 a stanovišť dilatometrov SM2 a SM3.

Oba dilatometre monitorujú plazivý pohyb dvoch travertínových blokov (na východnejšom stojí Perúnova skala) pozdĺž širokej (113 cm) trhliny pod vonkajším obvodovým múrom na východnej strane hradu (obr. 5). Trhlina má orientáciu 283/87° (smer sklonu/sklon). V minulosti sa trhlina prejavila aj vo vonkajšom múre, ktorý musel byť rekonštruovaný (vyplnený murivom).

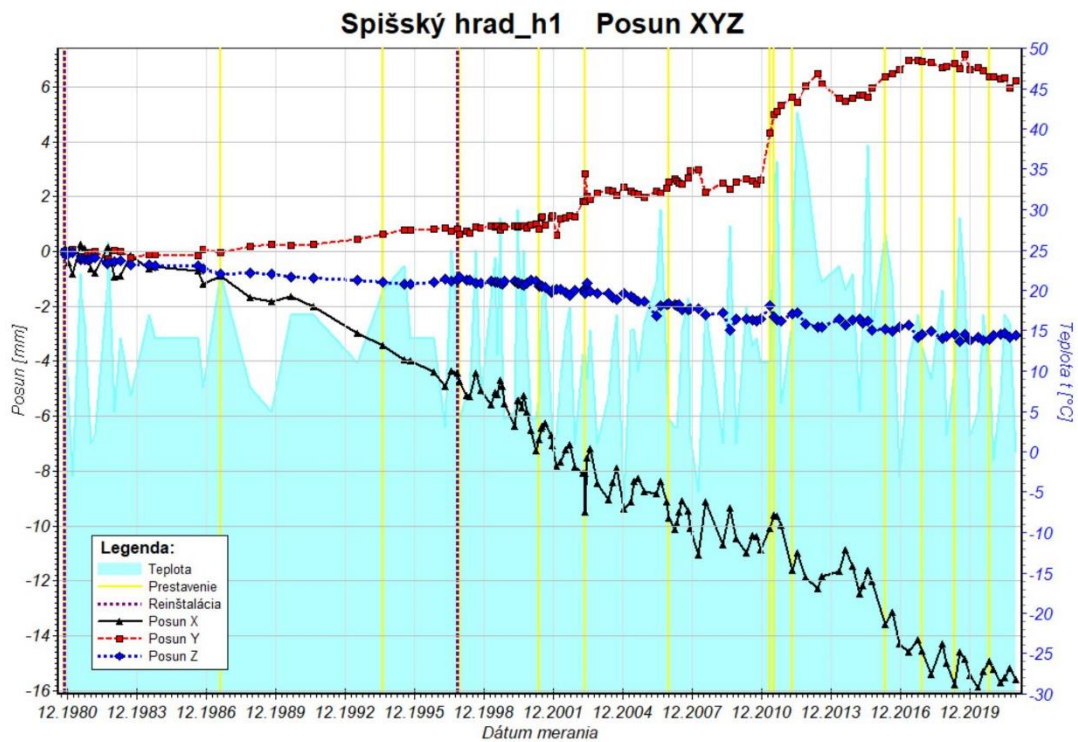
Obr. 6a Graf posunu travertínových blokov pozdĺž osí X,Y a Z zostavený na základe údajov z dilatometra TM-71- h1 za monitorovacie obdobie 1980 – 2021.

V roku 2020 aj 2021 boli realizované 4 odčítania. Výsledky meraní v roku 2020 potvrdili určitú stagnáciu otvárania trhliny (os  $X$ ), v roku 2021 nárast o 0,351 mm na celkových 15,593 mm. Dlhodobý trend tohto pohybu je zrejmy z obr. 6a. Začiatkom roka došlo k zvráteniu trendu šmykového posunu pozdĺž trhliny (os  $Y$ ) a tento vývoj pokračoval aj v roku 2021. Nárast opačného posunu v roku 2020 bol 0,239 mm, v roku 2021 0,180 mm. Koncom roka 2021 dosahoval celkový posun 6,214 mm. Pokles (os  $Z$ ) Perúnovej skaly sa v roku 2020 zmenšil o 0,174 mm, v roku 2021 vzrástol iba o 0,020 mm. Celkový pokles na konci roku 2021 predstavoval 3,064 mm. Napriek určitým výkyvom spôsobených teplotnými zmenami preukazujú výsledky 41 ročných meraní progresívny pohyb vo všetkých troch smeroch ( $X$ ,  $Y$ ,  $Z$ ), pričom najvýznamnejšie je rozširovanie trhliny za Perúnovou skalou a jej posun pozdĺž trhliny smerom na SV. Poklesávanie bloku je podstatne pomalšie. Priemerné rýchlosti posunov za 1 rok dosahujú 0,380 mm ( $X$ ), 0,152 mm ( $Z$ ) a 0,075 mm ( $Y$ ).

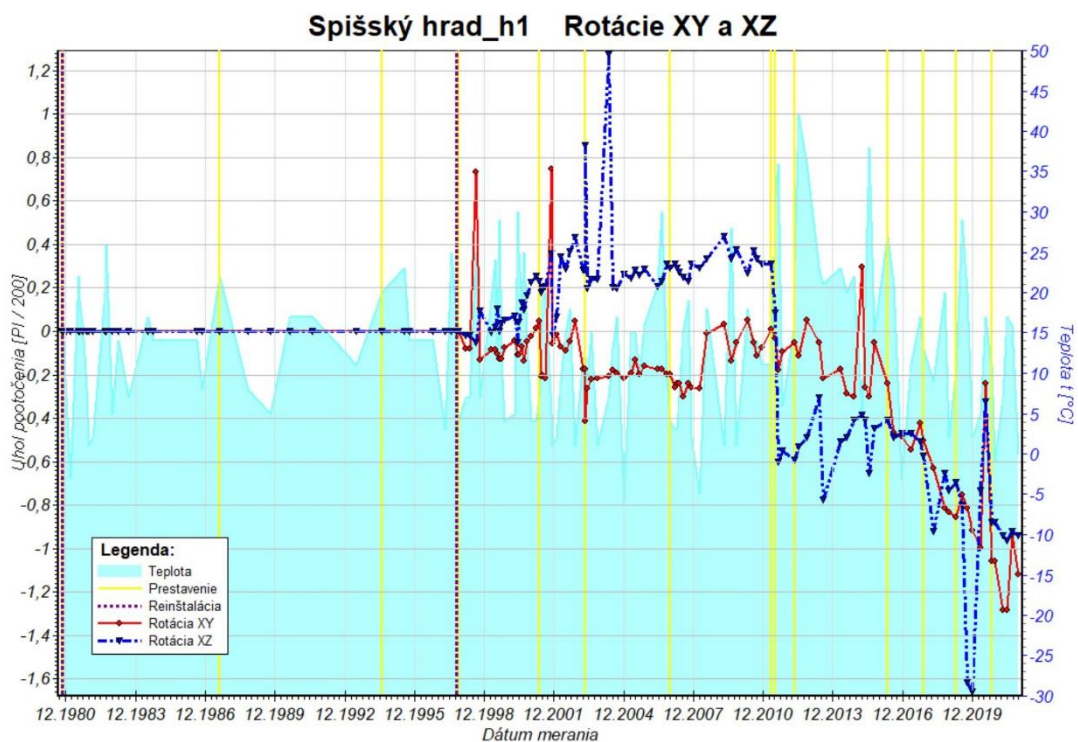
Obr. 6b Graf rotácií travertínových blokov v horizontálnej (XY) a vertikálnej (XZ) rovine zostavený na základe údajov z dilatometra TM-71-h1 za monitorovacie obdobie 1980 – 2021.

Merania rotácie bloku pod Perúnovou skalou (obr. 6b) nie sú významné, ale potvrdzujú jeho veľmi pomalé natáčanie smerom na SV (rovina  $XZ$ ).

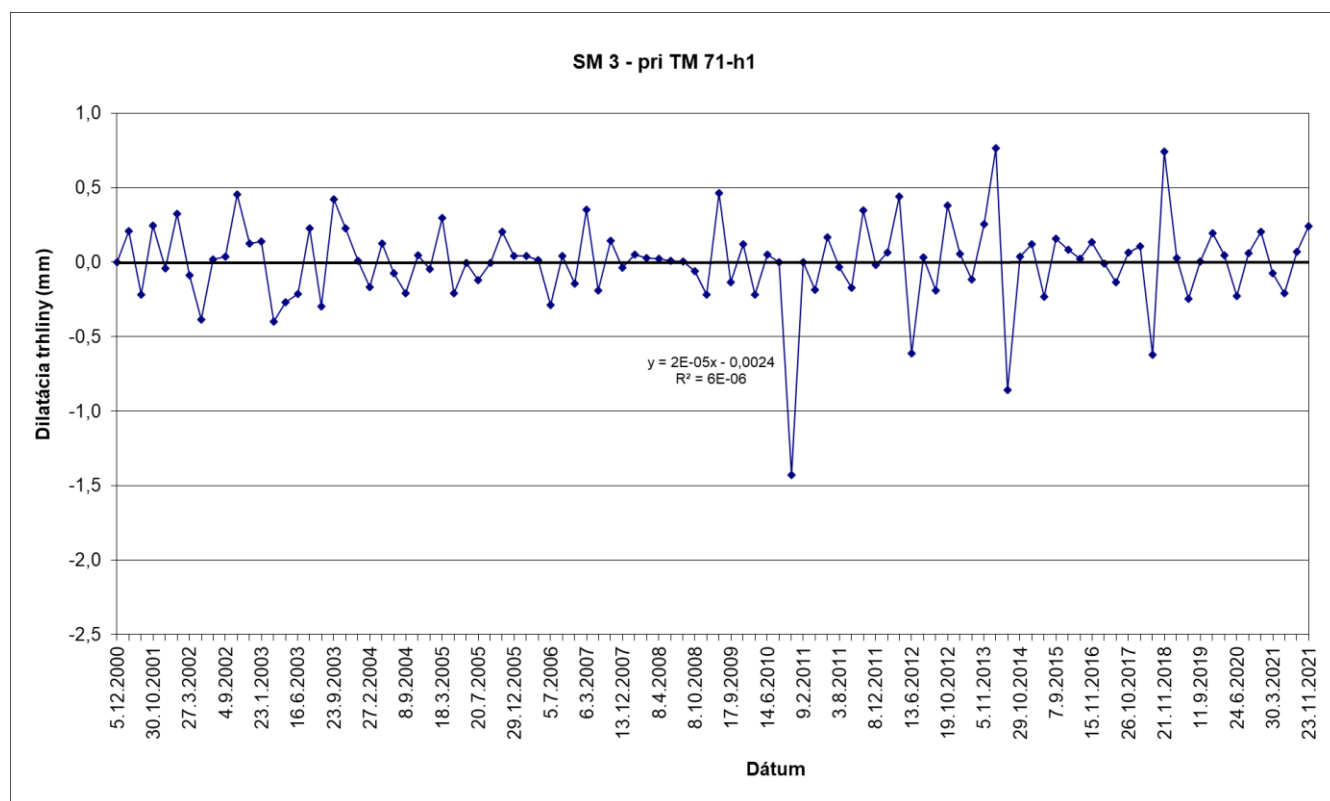
Obr. 7 Výsledky meraní pohybu blokov dilatometrom *SM 3* na Spišskom hrade v období rokov 2000 – 2021

V priebehu roku 2021 merania profilu *SM-3* zaznamenali zúženie trhliny v marci (o 0,077 mm) a v máji (o 0,209 mm) a jej rozšírenie v auguste (o 0,071 mm) a v novembri (o 0,239 mm). Celková ročná zmena šírky trhliny v meranom profile predstavuje stagnáciu, resp. nepatrné rozšírenie o 0,024 mm, rovnako bola stagnácia pozorovaná aj v roku 2020, kedy bolo zaznamenané nepatrné rozšírenie o 0,083 mm.

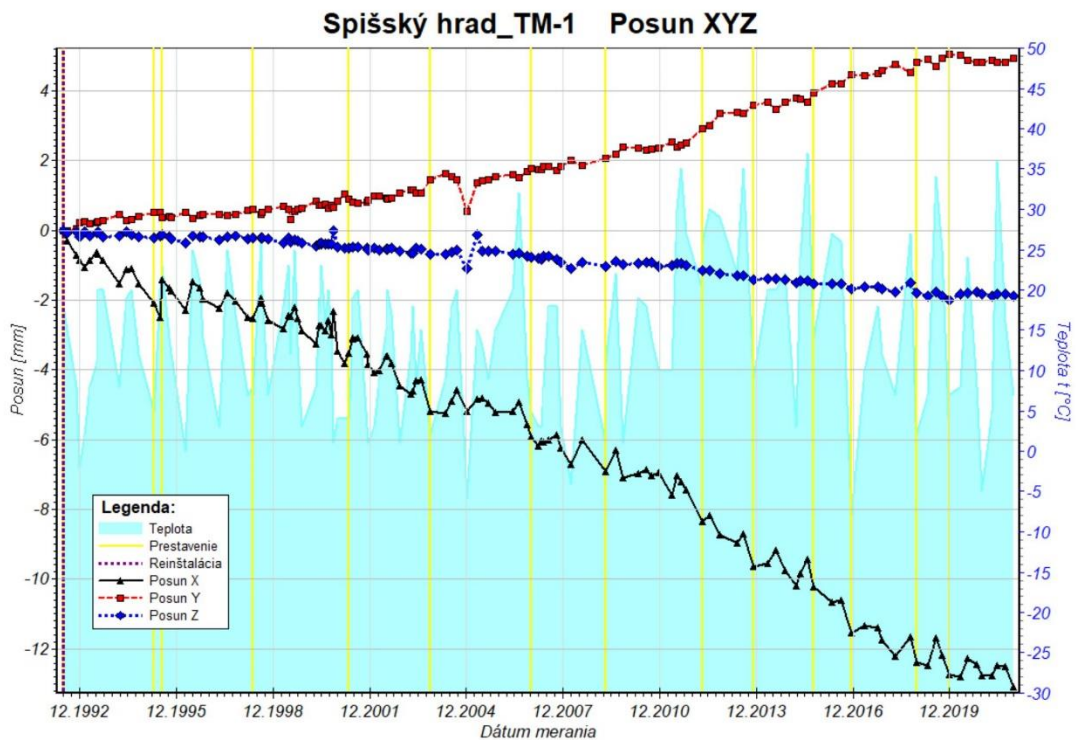
Obr. 8a Graf posunu travertínových blokov pozdĺž osí x, y a z zostavený na základe údajov z dilatometra TM - 71

tometer *TM-71-1* bol inštalovaný v roku 1992. Výsledky dlhodobého monitoringu pohybu blokov (takmer 30 rokov) oddelených trhlinou (obr. 8a) potvrdzujú jej dlhodobé a rovnomerné rozširovanie (celkovo 13,093 mm), ľavostranný šmykový posun (4,947 mm) a pozvoľný pokles (1,873 mm) bloku (Perúnovej skaly). V roku 2020 rozširovanie prakticky stagnovalo, v roku 2021 vzrástlo o 0,326 mm. Aj šmykový posun pozdĺž trhliny (*os Y*) a pokles Perúnovej skaly (*os Z*) v roku 2020 stagnovali (nepatrný opačný pohyb), v roku 2021 vzrástli iba minimálne (0,122 mm a 0,055 mm). Podobné výsledky preukázal aj prístroj *TM-71-h1*, ktorý je situovaný v rovnakej trhline vyššie. V priestore sa pohyb dá interpretovať ako vzdľavovanie sa Perúnovej skaly od susedného, západne ležiaceho bloku, jeho poklesávanie do priestoru Podhradskej jaskyne a zároveň nakláňanie sa na SV. Priemerná rýchlosť otvárania trhliny zistená týmto dilatometrom za 29,5 rokov merania je  $0,444 \text{ mm.rok}^{-1}$ .

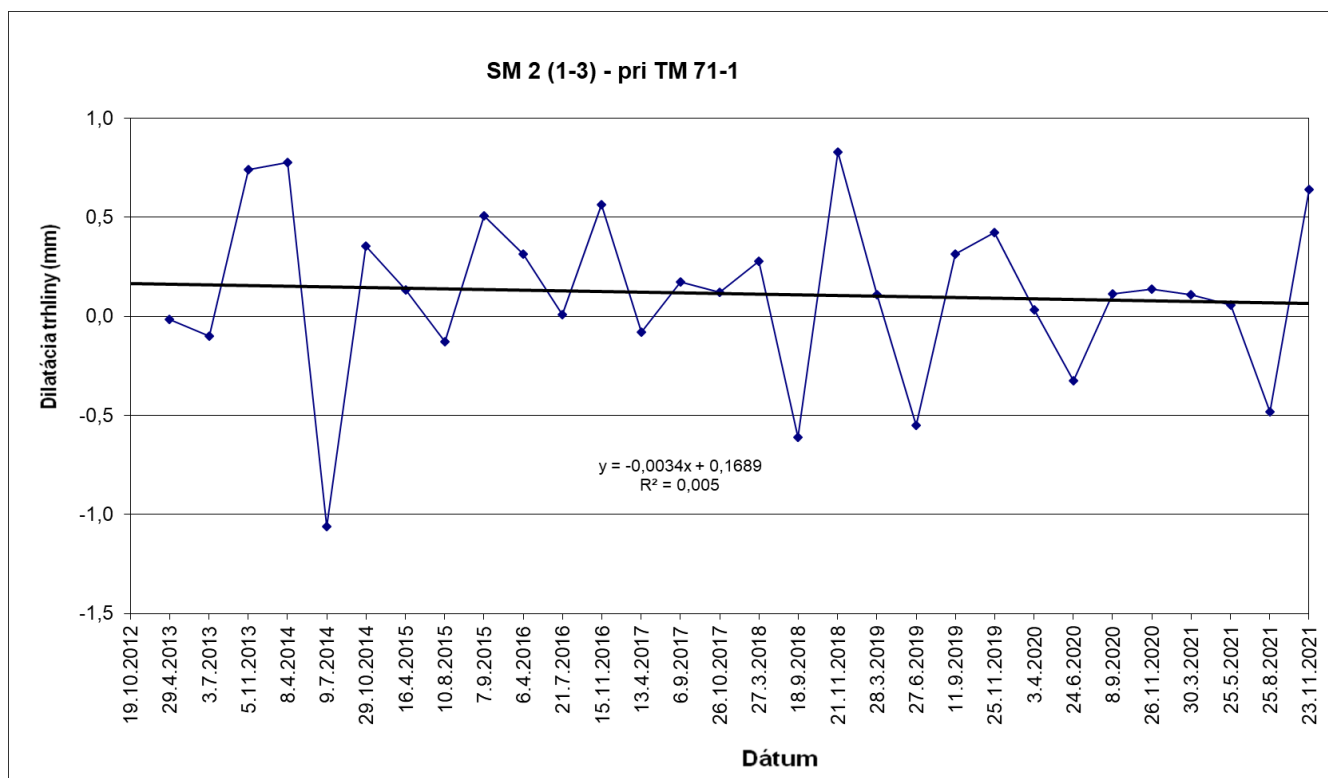
Obr. 9 Výsledky meraní pohybu blokov dilatometrom SM 2 (medzi monitorovacími bodmi 1 – 3) na lokalite Spišský hrad v rokoch 2012 – 2021

Stanovište *SM 2* tesne pod stanovišťom *TM-71-1* bolo zriadené v roku 2000 osadením troch meracích trňov, jedného na ľavej (monitorovací bod č.1) a dvoch na pravej strane trhliny nad Perúnovou skalou (monitorovacie body č. 2 a č. 3). Do roku 2016 bol hodnotený profil *SM-2* medzi monitorovacími bodmi č. 1 a č. 2. Od roku 2017 tento profil je mimo rozsahu merania dilatometrom Somet, merania šírky diskontinuity na profile *SM 2* pokračujú hodnotením zmien dĺžky profilu medzi monitorovacími bodmi č. 1 a č. 3 (obr. 9). Dilatometrom *SM 2* bolo na meranom profile potvrdené roztvárание trhliny medzi bodmi *SM-2 (1 - 3)*. Od posledného merania v roku 2020 bolo v marci 2021 zaznamenané rozšírenie trhliny o 0,108 mm, v máji bola zaznamenaná stagnácia pohybov, resp. malé rozšírenie o 0,057 mm, naopak v septembri sa šírka trhliny zúžila o 0,482 mm a v novembri sa opätovne rozšírila o 0,641 mm. Celkovo za rok 2021 merania na profile *SM 2* (medzi bodmi 1 - 3) vykazujú rozšírenie o 0,325 mm. Pre porovnanie v roku 2020 pohyb stagnoval, resp. diskontinuita sa nepatrne zúžila o 0,045 mm.

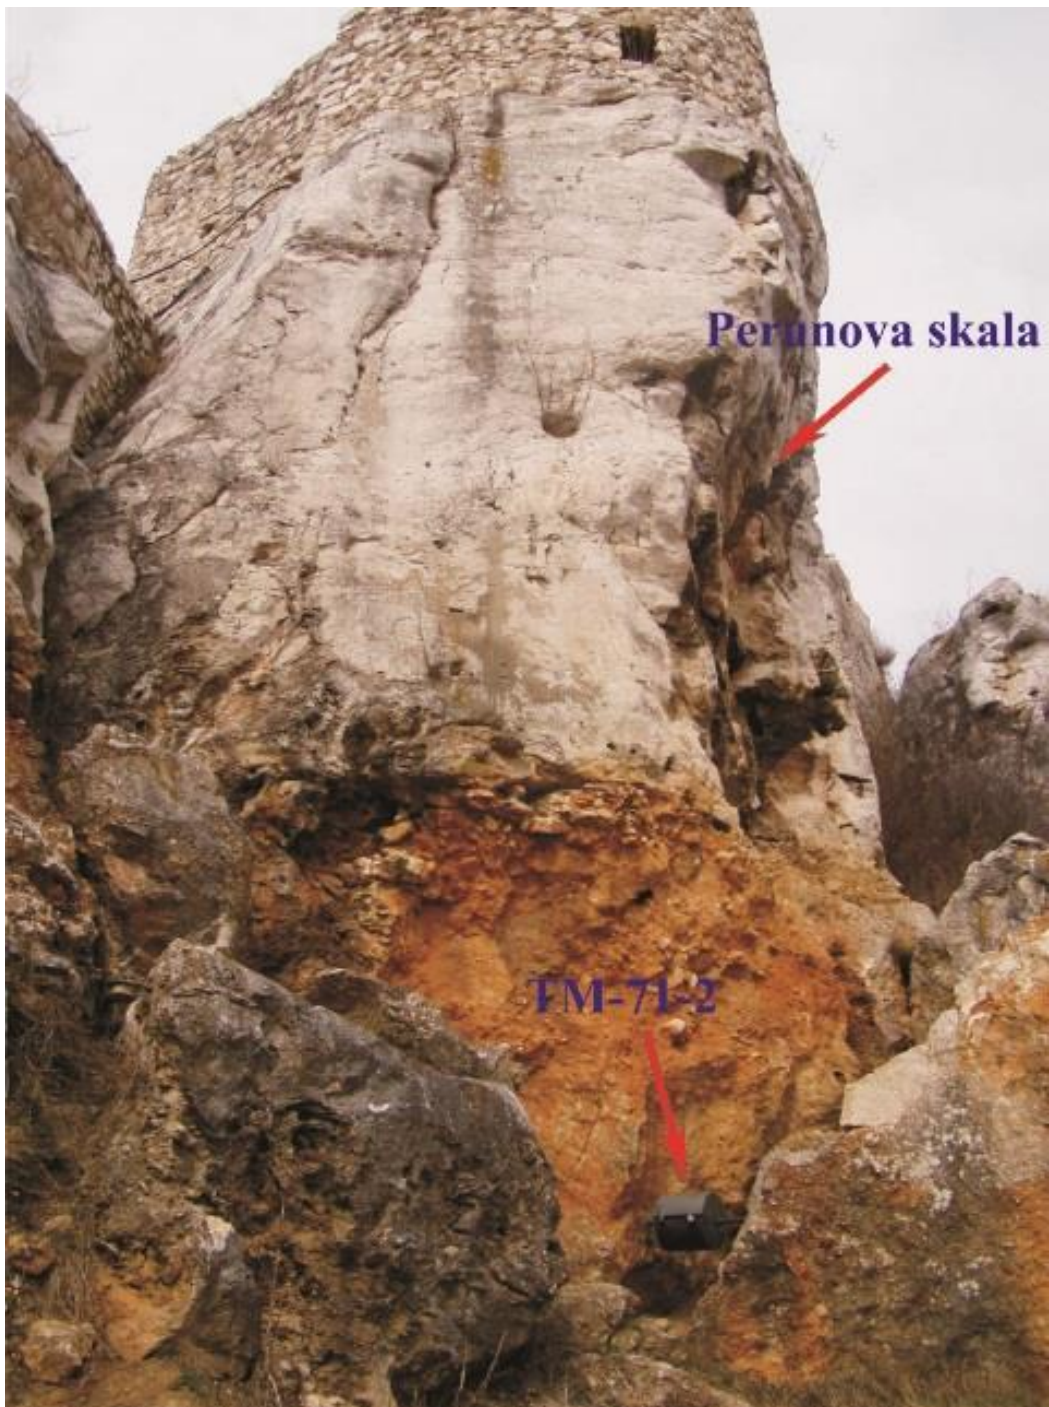
Obr. 10 Inštalácia dilatometra TM-71-2 v trhline pod Perúnovou skalou (vchod do Podhradskej jaskyne).

Prístroj je inštalovaný v trhline pod Perúnovou skalou, presnejšie pri vchode do Podhradskej jaskyne, ktorý sa nachádza na východnej strane hradu (obr. 4, 10). Spodný (okrajový) travertínový blok je podopretý priečnou murovanou stenou vo vstupnom areáli.

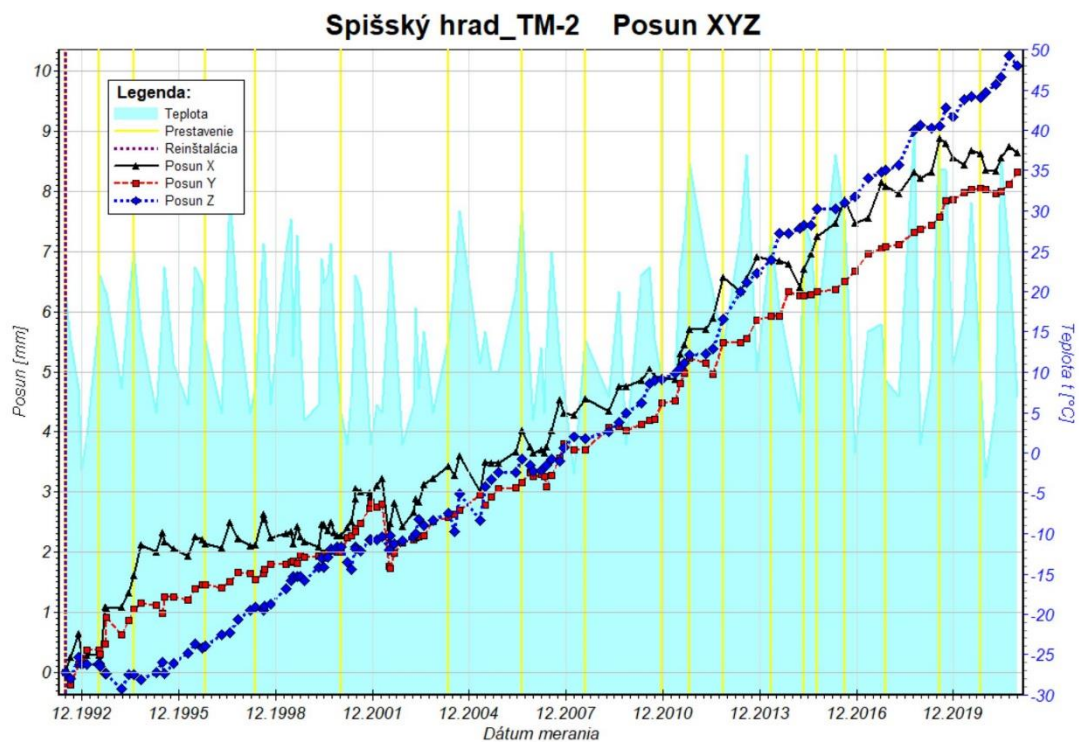
Obr. 11a Graf posunu travertínových blokov pozdĺž osí x, y a z zostavený na základe údajov z dilatometra TM-71-2 za monitorovacie obdobie 1992 – 2021.

Merania od roku 1992 preukazujú výrazný pohyb bloku Perúnovej skaly, a to vo všetkých troch osiach X, Ya Z (obr. 11a). Zatváranie trhliny (posun v smere osi X) predstavovalo v roku 2020 0,210 mm, v roku 2021 vzrástlo o 0,296 mm na celkových 8,651 mm. Šmykový posun pozdĺž trhliny (os Y) v roku 2020 narástol o 0,156 mm, v roku 2021 o 0,297 mm na celkových 8,325 mm. Blok Perúnovej skaly poklesol (pohyb v smere osi Z) v roku 2020 o 0,251 mm, v roku 2021 o 0,456 mm na celkových 10,096 mm. Priemerné ročné rýchlosti pohybu v smere jednotlivých osí dosahujú 0,293 mm (X), 0,282 mm (Y) a 0,342 mm (Z). Merania rotácií od roku 1992 preukazujú dlhodobé pomalé otáčanie bloku Perúnovej skaly v rovine XY, ktoré sa výraznejšie prejavovalo od druhej polovice roku 2014 do začiatku roku 2019. V tomto roku dosiahlo otáčanie celkovú hodnotu 4,105 gr. (obr. 11b). V rovine XZ je rotácia bloku veľmi malá. Od konca roku 2011 sa smer rotácie otočil. Výraznejšie skoky v oboch rovinách (leto 2011 a jeseň 2014) môžu indikovať seizmické udalosti.

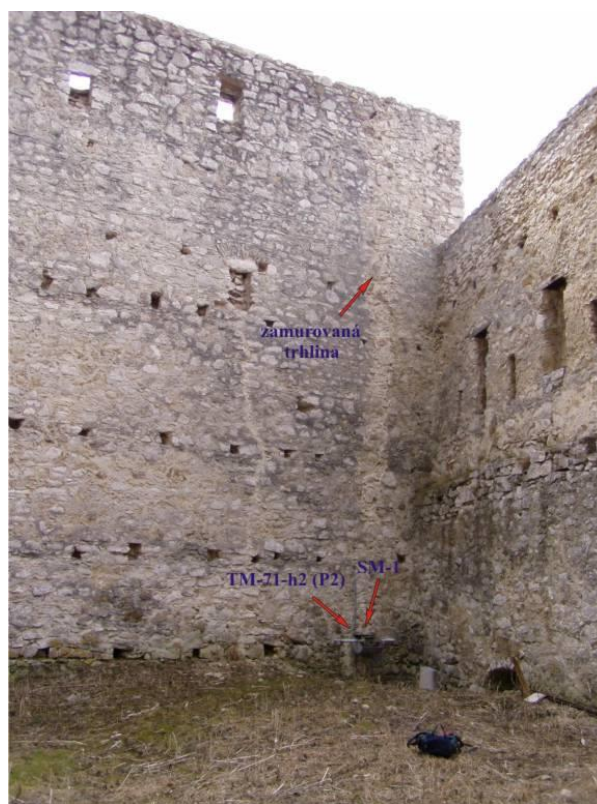
Obr. 12 Inštalácia dilatometra *TM-71-h2 (múr)* na zamurovanej trhline v priečnom múre na II. nádvorí hradu a pozícia stanovišťa *SM-1*.

Oba dilatometre priamo zaznamenávajú vývoj trhliny zamurovanej v priečnej stene II. nádvorí hradu (obr. 4. 12), resp. plazivý pohyb podložných travertínových blokov pod stenou. Pôvodný prístroj P2 bol inštalovaný v roku 1979 priamo v 50 cm širokej trhline v spodnej časti steny a fungoval do decembra roku 1994, keď bol odmontovaný kvôli rekonštrukcii hradu.

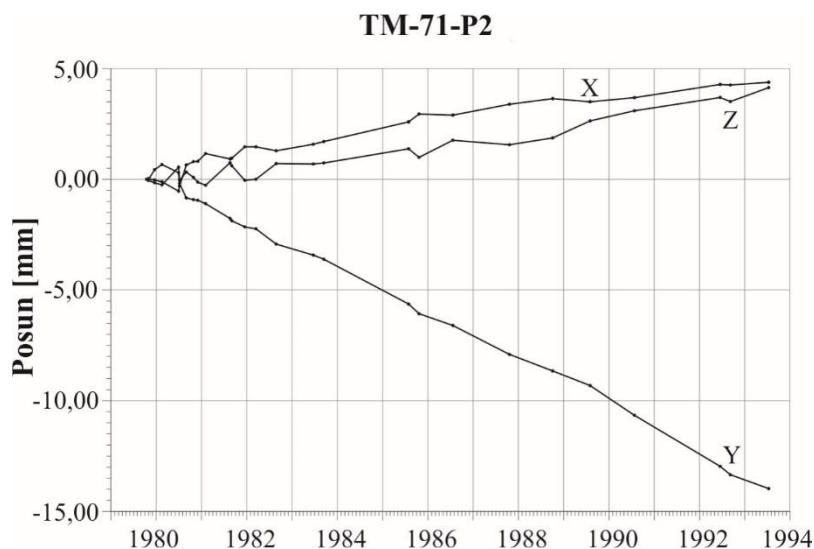
Obr. 13 Graf posunu travertínových blokov pozdĺž osí x, y, z zostavený na základe údajov z dilatometra TM-71-P2 za monitorovacie obdobie 1979 – 1994.

Výsledky 15 ročných meraní (obr. 13) preukázali najväčší pohyb blokov na hrade, ktorý bol interpretovaný ako rozširovanie trhliny (4,5 mm), ľavostranný posun (14 mm) a pokles spodnej časti steny (4 mm). Pohyby rovnakého charakteru platia aj pre oba travertínové bloky pod stenou. Priestorový pohyb možno interpretovať ako šikmý ľavostranný pokles spodného bloku sprevádzaný súčasne jeho nakláňaním na západ.

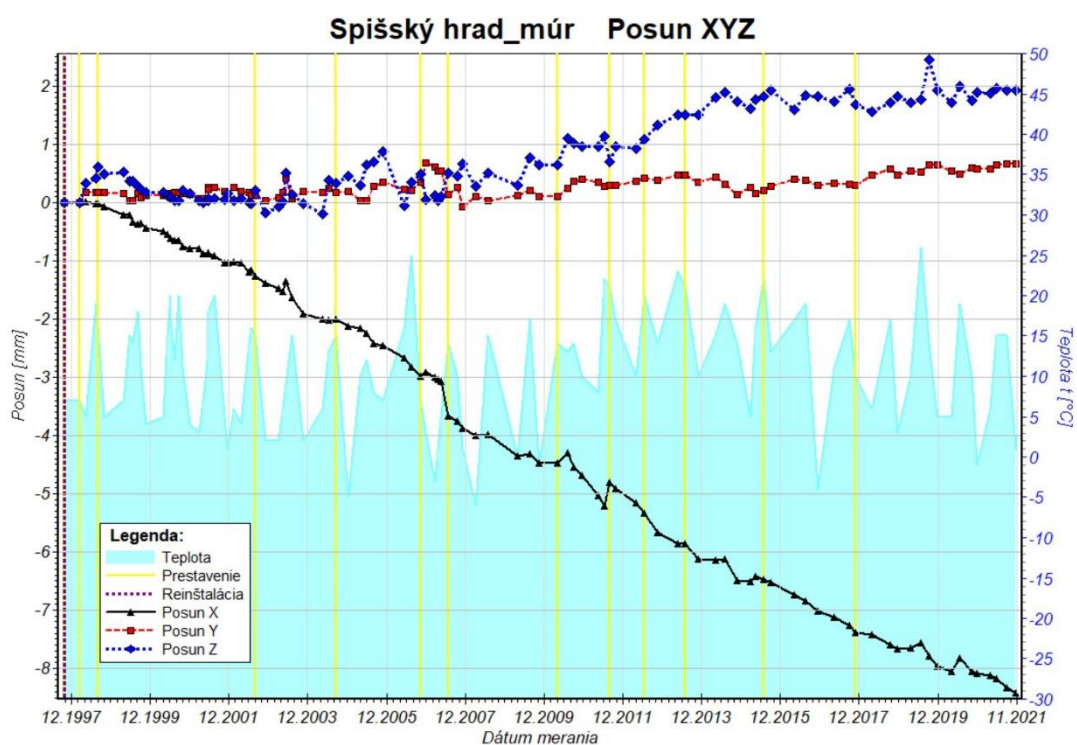
Obr. 14a Graf posunu travertínových blokov pozdĺž osí x, y, z zostavený na základe údajov z dilatometra *TM-71-h2 (múr)* za monitorovacie obdobie 1997 – 2021.

Z grafu posunov (obr. 14a) je zrejmé, že plazivý pohyb okrajového bloku (vonkajšieho múra) pokračoval aj v rokoch 1997 – 2021, ale výrazne sa zmenil jeho charakter (smer). Najvýraznejším a dlhodobým pohybom je otváranie trhliny (X), t. j. posun spodnej časti bloku na Z. V roku 2020 tento posun narástol o 0,133 mm, v roku 2021 o 0,332 mm na celkových 8,423 mm. Slabý dlhodobý pokles spodného bloku (Z) je zrejímavý. V rokoch 2014 – 2020 tento pohyb stagnoval, v roku 2021 opäť pomaly narastal (o 0,041 mm). Jeho celková hodnota dosahuje 1,942 mm. Šmykový posun bloku (Y) pozvoľne narastá od konca roku 2014. Aj keď v roku 2020 posun stagnoval, v roku 2021 stúpol o 0,080 mm na celkových 0,671 mm. Odklon spodnej časti bloku smerom na Z spôsobuje aj deformáciu muriva v starej pôvodnej trhlíne v priečnej vnútornej stene nádvorja.

Berúc do úvahy výsledky inžinierskogeologického prieskumu realizovaného na hrade (Malgot et al., 1992) a staršiu interpretáciu pohybu blokov na tomto stanovišti (Fussgänger, 1985), možno konštatovať, že pokles spodného bloku a jeho ľavostranný posun sa po realizácii sanačných prác v roku 1995 podstatne spomalil. Trend a rýchlosť otvárania trhliny ( $0,347 \text{ mm.rok}^{-1}$ ) nasvedčuje tomu, že spodná časť okrajového bloku spolu vonkajšou (obvodovou) a časťou priečnej vnútornej steny hradu (obr. 12) sa stále posúva smerom na Z a mierne klesá, čo je znepokojivé. Na túto skutočnosť boli upozornení pracovníci Spišského múzea v Levoči formou samostatnej správy (Ľ. Petro, člen Kontrolnej komisie pre NKP Spišský hrad).

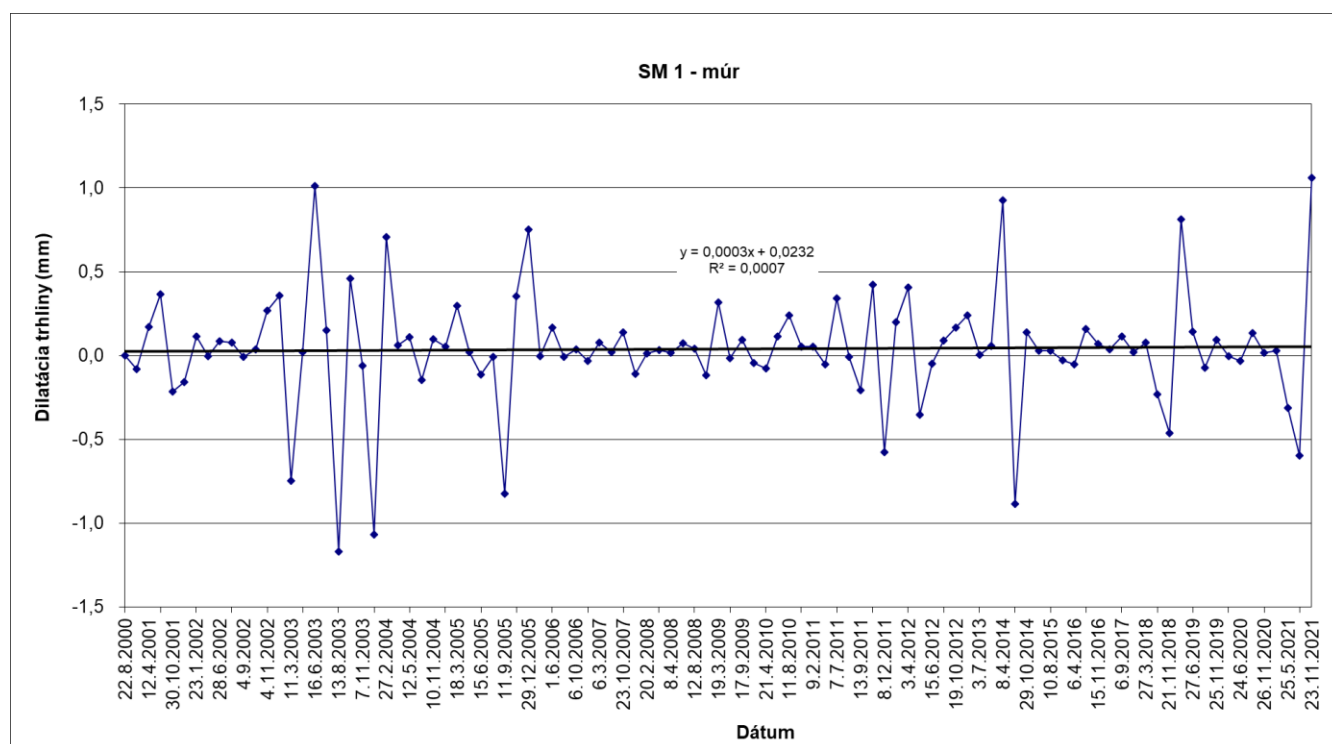
Obr.15 Výsledky meraní pohybu blokov dilatometrom SM 1 na lokalite Spišský hrad v rokoch 2000 – 2021

Stanovište dilatometra *SOMET SM 1* sa nachádza v trhline porušujúcej murovanú stenu na II. nádvorí hradu, tesne nad prístrojom *TM-71-h2 (múr)*. V rokoch 2006 až 2013 boli pozorované minimálne zmeny šírky do 0,5 mm. Mierne oscilácie v rokoch 2002 až 2004 a 2005 a v roku 2014, s rozpätím nameraných pohybov do 2,0 mm, môžu byť spôsobené vlastným priložením meradla na meraný profil a odčítaním hodnôt používaným analógovým úchylkomerom. V roku 2021 bolo na profile meracích bodov stanovišťa *SM 1* zistené rozširovanie trhliny, ktorého celková hodnota v priebehu ročného monitorovacieho cyklu dosiahla 0,179 mm (obr. 15). V priebehu hodnoteného roku zmeny meraných hodnôt dilatácie trhliny v múre zaznamenali v marci jej stagnáciu resp. nepatrné rozšírenie o 0,283 mm, zúženie bolo zaznamenané v máji o 0,313 mm a októbri o 0,598 mm, naopak rozšírenie trhliny bolo zaznamenané v decembri o 1,062 mm. Pre porovnanie v roku 2020 bolo na profile *SM 1* zistené rozširovanie trhliny, ktorého celková hodnota v priebehu ročného monitorovacieho cyklu dosiahla 0,115 mm.

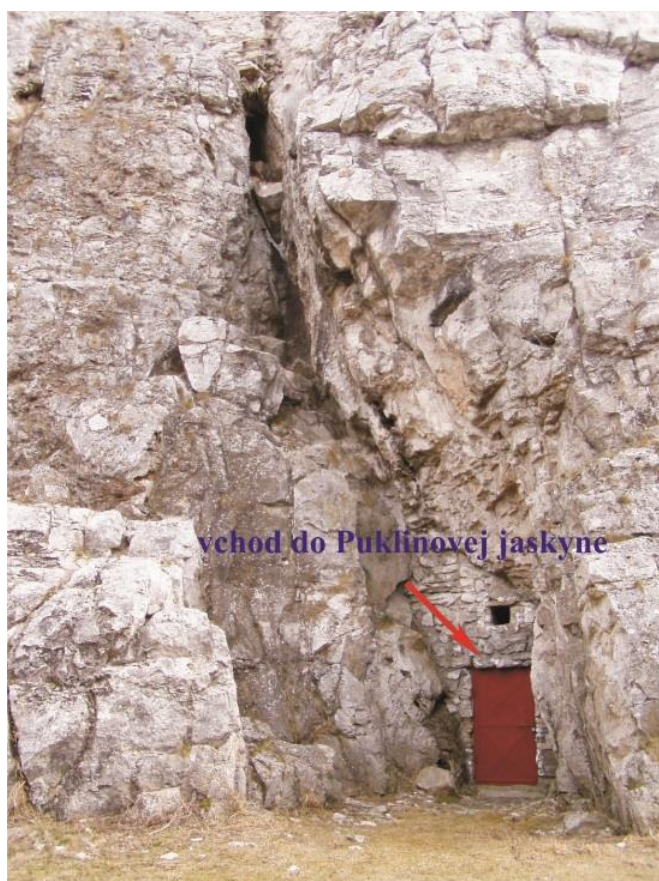
*Obr. 16 Vchod do Puklinovej jaskyne – prístroj TM-71-jaskyňa je inštalovaný v jej vnútri.*

Merania v Puklinovej jaskyni (obr. 16) začali v októbri roku 2003. Dilatometer bol inštalovaný v širokej (cca 1,9 m) trhline, ktorá sa nachádza v najspodnejšej časti dvoch mohutných travertínových blokov. Doterajšie výsledky preukázali nie veľmi výrazný pohyb vo všetkých smeroch (X, Y, Z) (obr. 17a). Pomalé ale zreteľné je otváranie trhliny (os X), ktoré v roku v roku 2020 stagnovalo a v roku 2021 vzrástlo iba o 0,026 mm na celkových 0,226 mm. Výrazný, krátku dobu trvajúci (do konca roku 2004), bol šmykový pohyb pozdĺž trhliny (os Y). Od roku 2013 tento pohyb stagnuje na hodnote cca 1,7 mm. Aj vertikálny pohyb blokov (os Z) sa dá označiť za dlhodobo stagnujúci.

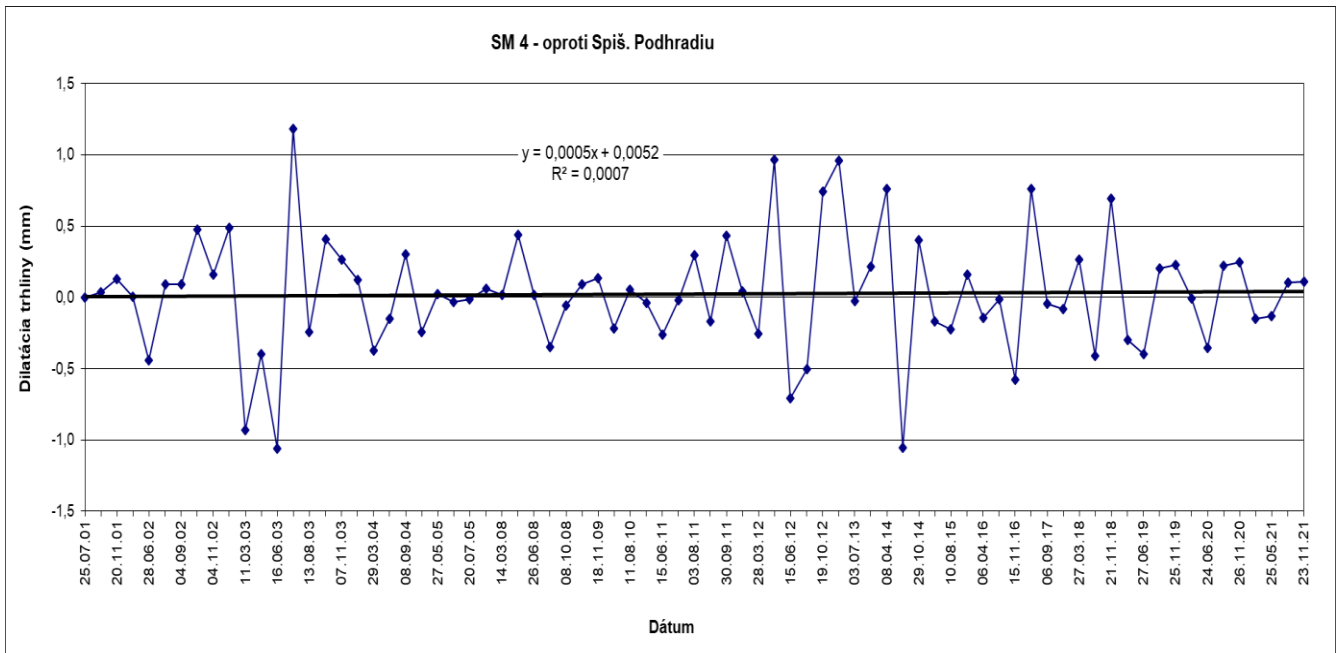
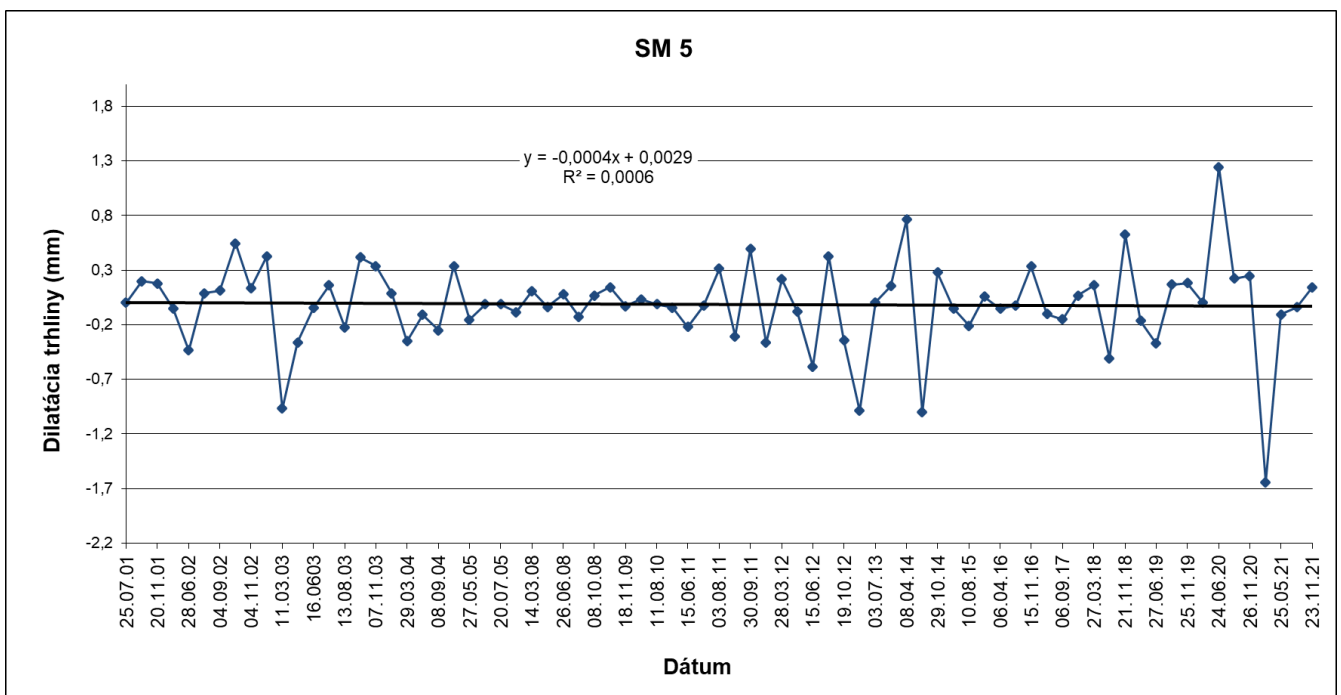
Stanovišťa *SM 4* a *SM 5* (obr. 4, 18, 19) monitorujú veľkú skalnú ihlu, ktorá sa odčlenila od masívu na severnej strane hradnej skaly širokou trhlinou (pod Románskou kaplnkou). Monitorovacie body boli osadené v lete roku 2001. Podľa výsledkov monitorovania na oboch profiloch (*SM 4*, *SM 5*) bol pohyb do roku 2011 z dlhodobého hľadiska minimálny okrem relatívneho výkyvu v júni, resp. júli 2003, ktorý zodpovedal štandardnej oscilácii v dôsledku klimatických vplyvov. Po tomto dátume krivka nadobudla opäť pomerne vyrovnaný priebeh (obr. 18 a 19). Od roku 2011 sú na oboch stanovištiach zaznamenané výraznejšie oscilačné pohyby. Na základe trendových kriviek v jednotlivých rokoch monitorovania sú pozorované nerovnomerné zmeny šírky diskontinuity na oboch stranách uvoľneného skalného bloku – na jeho východnom okraji s inštalovaným meračským profilom *SM 4* sa mierne roztvára a západný okraj skalného bloku, ktorý je meraný profilom *SM 5*, sa mierne zatvára.

Od počiatku pozorovaní v roku 2001 do roku 2021 sa profil *SM 4* rozšíril o 1,870 mm (v roku 2020 bolo pozorované celkové rozšírenie 1,933 mm) a profil *SM 5* sa od počiatku monitorovania celkovo zúžil o 1,103 mm (naopak v roku 2020 bolo dôsledkom chyby merania pozorované celkové rozšírenie diskontinuity o 0,542 mm).

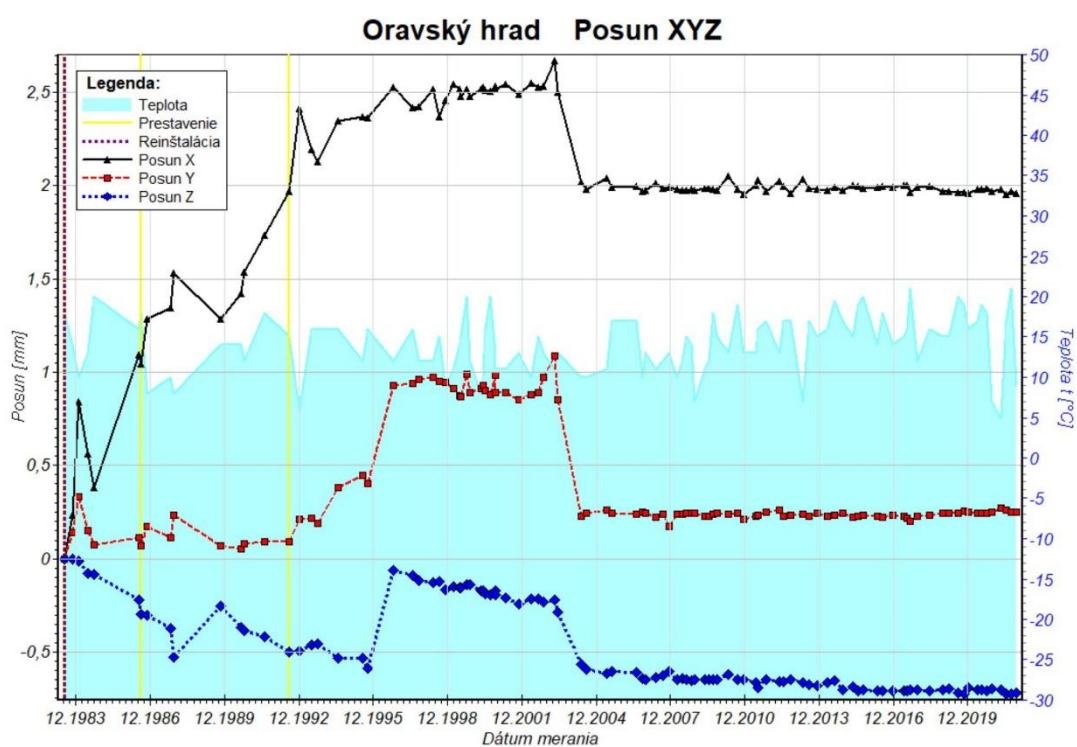
Obr. 21 Graf posunu blokov pozdĺž osí x, y a z zostavený na základe údajov z dilatometra TM-71 (starý typ) na Oravskom hrade za monitorovacie obdobie 1983 – 2021.

Za vyše 38,5 rokov boli údaje z prístroja odčítavané 1 – 6 x ročne. Získané výsledky preukázali, že posuny na meranej trhline nepresiahli 3 mm (obr. 21). Z obrázku je zrejmé, že s výnimkou začiatku roka 2003, keď nastal výrazný posun vo všetkých 3 osiach, a to v rozsahu 0,35 – 0,87 mm, sa porušovanie podzákladia a obvodového muriva minimalizovalo. Napriek malému poklesávaniu (od roku 1995) jedného z blokov možno považovať sanačné práce z roku 1995 za účinné. Na stabilizáciu podložia boli použité mikropilóty a kotvy. Hlavné výsledky sanácie hradného brala publikovali Košťák a Sikora (2000).

Trend pomalého poklesávania jedného z monitorovaných blokov od roku 1996 je evidentný, avšak nie nebezpečný. Výsledky od roku 2014 do konca roku 2021 preukazujú stagnáciu poklesu na úrovni cca 0,7 mm. Otváranie trhliny (posun v smere osi  $x$ ) stagnuje od konca roku 2003 na hodnote cca 2 mm, podobný stav je aj v prípade šmykového pohybu (posun pozdĺž trhliny v smere osi  $y$ ), ktorý stagnuje na hodnote cca 0,23 – 0,25 mm. Výraznejšie posuny v roku 2003 s najväčšou pravdepodobnosťou súvisia so slabším lokálnym zemetrasením.

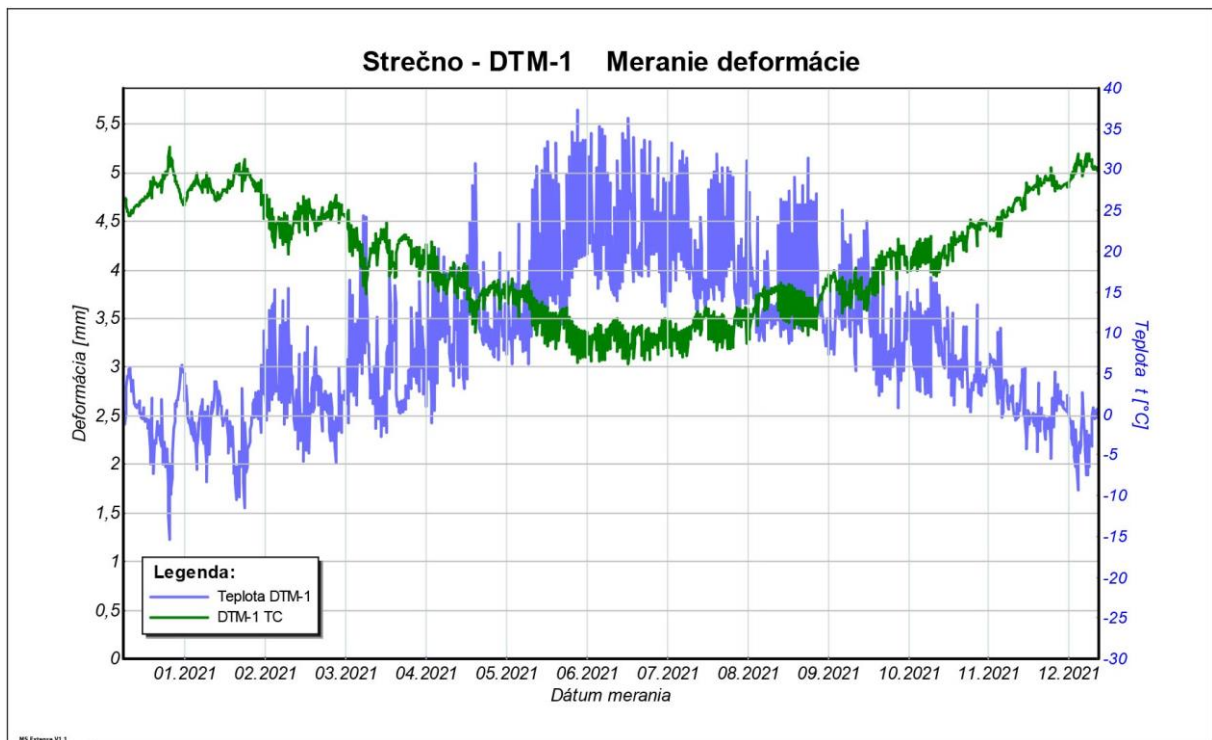
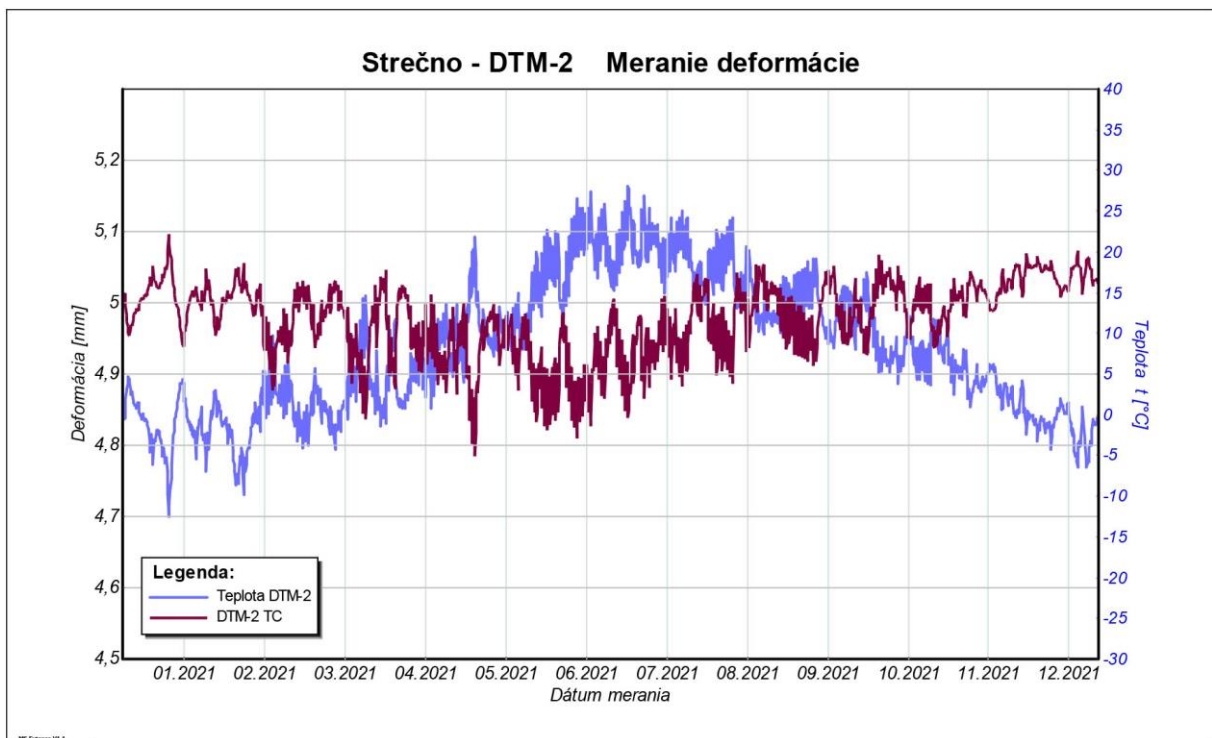
Podľa doterajších výsledkov meraní oboch prístrojov sa dá konštatovať, že sanácia hradného brala, realizovaná v rokoch 2016-2018, bola účinná. Na grafoch meraných deformácií na oboch prístrojoch počas roka 2021 nie sú badateľné deformácie, ktoré by poukazovali na nestabilitu horninového prostredia a pohyby zachytené prístrojmi sú v priamej súvislosti so zmenou teploty a cyklicky sa každoročne opakujú. Prístroj GEOKON-1 (resp. horninový masív v mieste inštalácie GEOKON-1) reaguje na zmeny teploty citlivejšie ako GEOKON-2 a hodnoty, namerané v priebehu roka sa pohybujú v intervale 3,0 – 5,3 mm (obr. 23c - meranie DTM-1). Hodnoty merania na GEOKON-2 sú v intervale 4,8-5,1 mm (obr. 23d - meranie DTM-2).
