Podsystem 06

Stabilita horninových masívov pod historickými objektmi

Správa za rok 2022

Názov geologickej úlohy: **Čiastkový monitorovací systém – Geologické faktory**

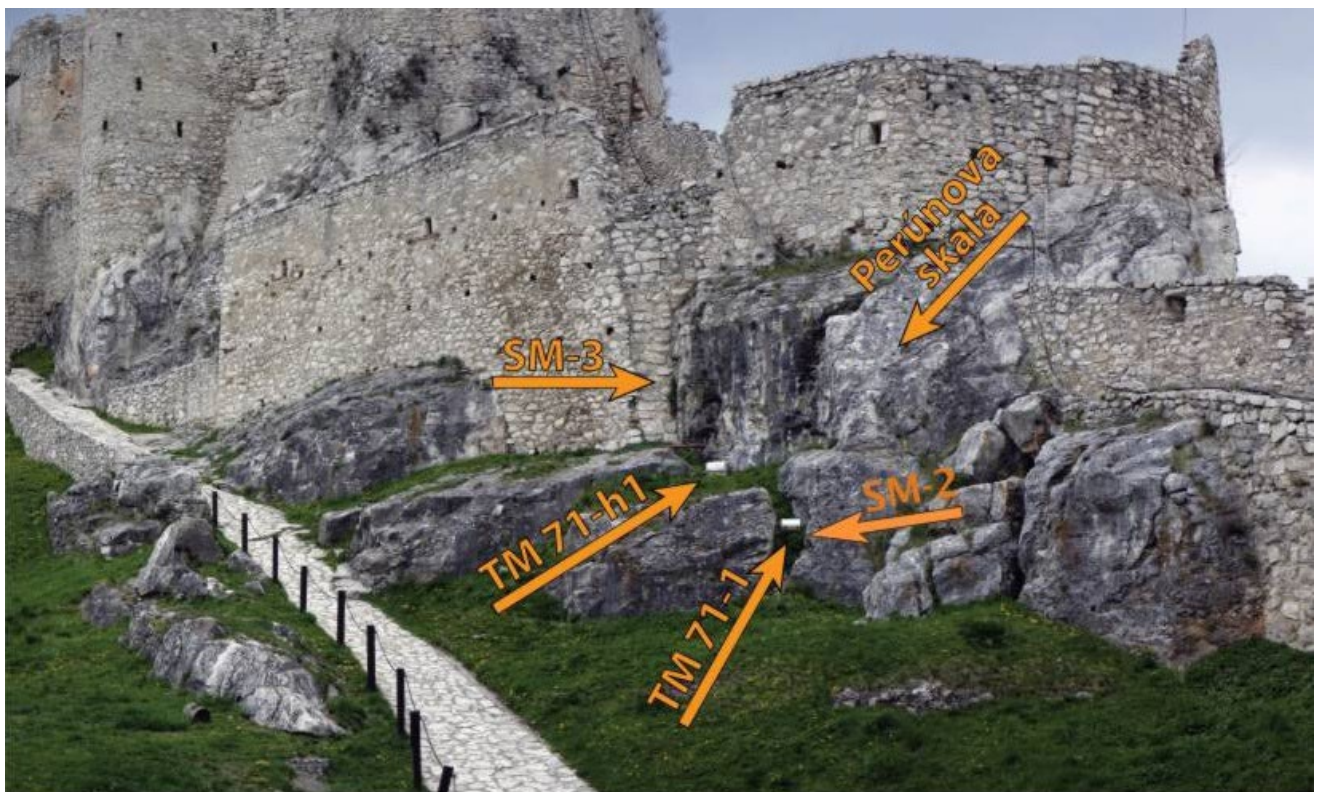
Oba dilatometre monitorujú plazivý pohyb dvoch travertínových blokov (na východnejšom stojí Perúnova skala) pozdĺž širokej (113 cm) trhliny pod vonkajším obvodovým múrom na východnej strane hradu (obr. 5). Trhlina má orientáciu $283/87^\circ$ (smer sklonu/sklon). V minulosti sa trhlina prejavila aj vo vonkajšom múre, ktorý musel byť rekonštruovaný (vyplnený murivom).

Obr. 5 Pozícia dilatometrov TM-71-h1, TM-71-1 a stanovišť dilatometrov SM2 a SM3.

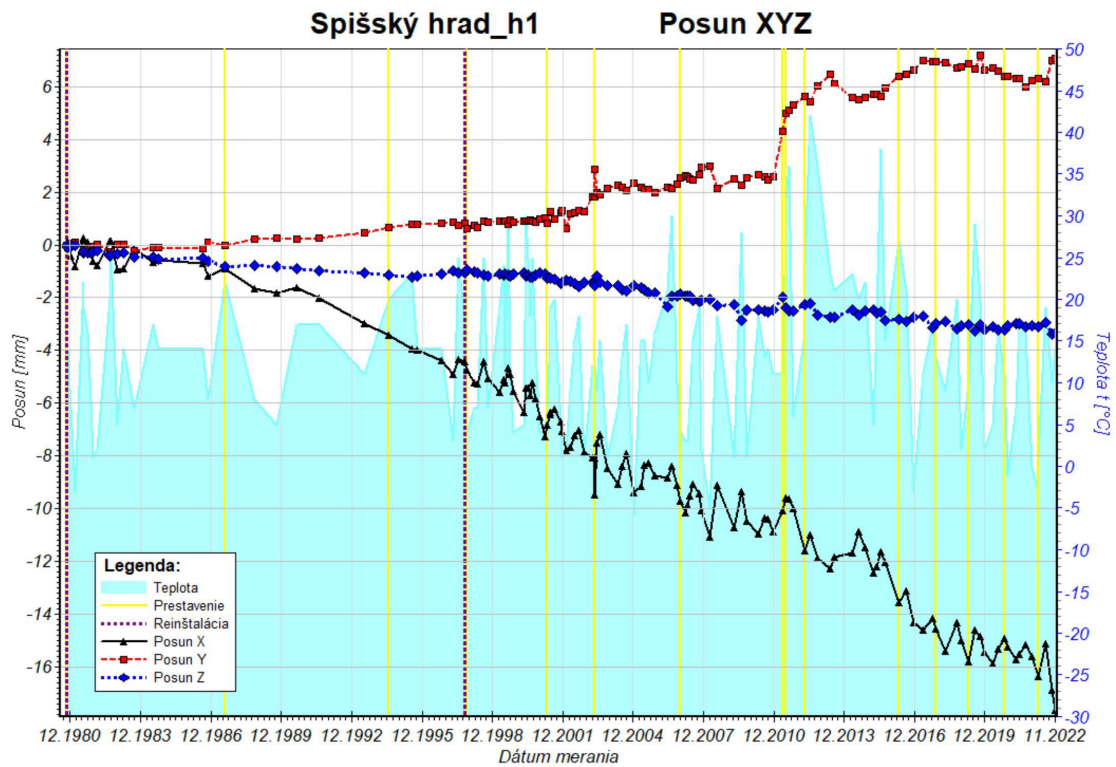
V roku 2021 aj 2022 boli realizované 4 odčítania. Výsledky meraní v roku 2021 potvrdili nárast otvárania trhliny (os X) o 0,351 mm a v roku 2022 o 2,058 mm na celkových 17,651 mm. Dlhodobý trend tohto pohybu je zrejmý z obr. 6a. Zvrátený trend šmykového posunu pozdĺž trhliny (os Y), ktorý začal v roku 2017 a pokračoval do konca roku 2021, sa opäť vrátil k dlhodobému rastovému trendu. Od augusta 2021 do konca roku 2022 sa posun zvýšil o 1,015 mm na celkových 6,996 mm. Pokles (os Z) Perúnovej skaly sa v roku 2021 vzrástol iba o 0,019 mm, v roku 2022 o 0,290 mm na celkových 3,354 mm. Napriek určitým výkyvom spôsobených teplotnými zmenami preukazujú výsledky 42 ročných meraní progresívny pohyb vo všetkých troch smeroch (X , Y , Z), pričom najvýznamnejšie je rozširovanie trhliny za Perúnovou skalou a jej posun pozdĺž trhliny smerom na SV. Poklesávanie bloku je podstatne pomalšie. Priemerné rýchlosti posunov za 1 rok dosahujú 0,420 mm (X), 0,168 mm (Z) a 0,080 mm (Y).

Obr. 6a Graf posunu travertínových blokov pozdĺž osí X,Y a Z zostavený na základe údajov z dilatometra TM-71-h1 za monitorovacie obdobie 1980 – 2022.

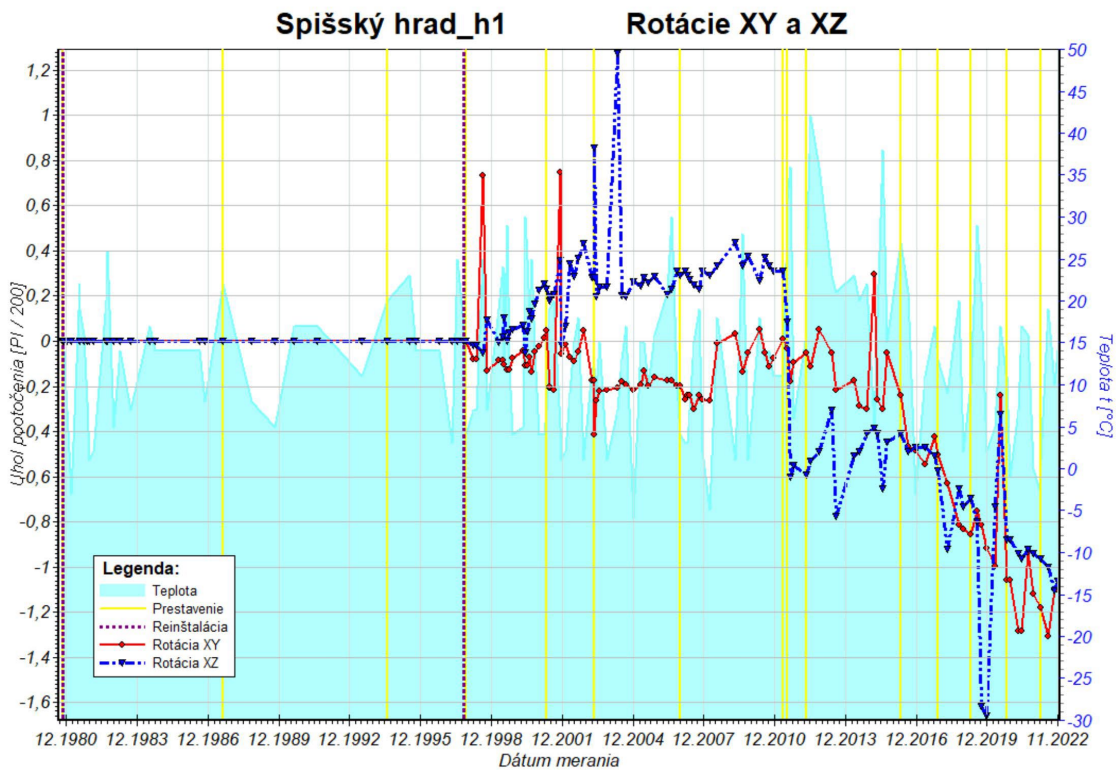
Merania rotácie bloku pod Perúnovou skalou (obr. 6b) nie sú významné, ale potvrdzujú jeho veľmi pomalé natáčanie smerom na SV (rovina XZ).

Obr. 6b Graf rotácií travertínových blokov v horizontálnej (XY) a vertikálnej (XZ) rovine zostavený na základe údajov z dilatometra TM-71-h1 za monitorovacie obdobie 1980 – 2022.

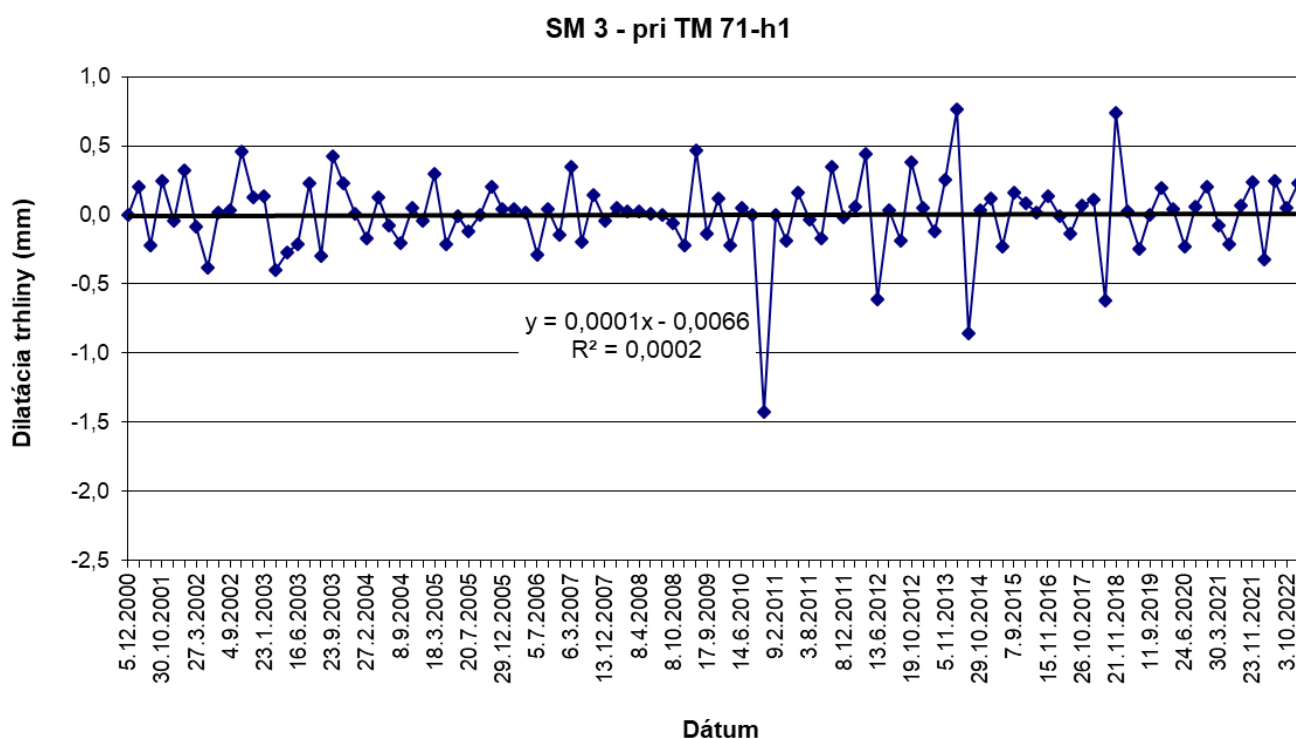
Profil *SM 3* je meraný dilatometrom SOMET od roku 2000. Meracie trne má osadené po oboch stranách tej istej trhliny, v ktorej je inštalovaný dilatometer *TM-71-h1*. Merania dilatometrom SOMET v profile *SM 3* preukázali za celé obdobie monitorovania mierne oscilačný charakter zmien šírky profilu v závislosti od teplotných zmien (obr. 7). Hodnoty sa do roku 2010 prevažne pohybovali v intervale od -0,50 až po +0,50 mm. Výrazný extrém nastal v októbri 2010, kedy bolo zaznamenané zúženie diskontinuity od predchádzajúceho merania (v auguste 2010) o 1,43 mm (po korekcii na teplotu).

V priebehu roku 2022 merania profilu *SM-3* zaznamenali v marci zúženie trhliny (o 0,325 mm), a v ďalších troch meraniach bolo pozorované jej postupné rozširovanie. Celková ročná zmena šírky trhliny v meranom profile predstavuje v roku 2022 jej rozšírenie o 0,206 mm, pričom v roku 2021 bola pozorovaná jej stagnácia, resp. bolo zaznamenané nepatrné rozšírenie o 0,083 mm.

Obr. 7 Výsledky meraní pohybu blokov dilatometrom *SM 3* na Spišskom hrade v období rokov 2000 – 2022

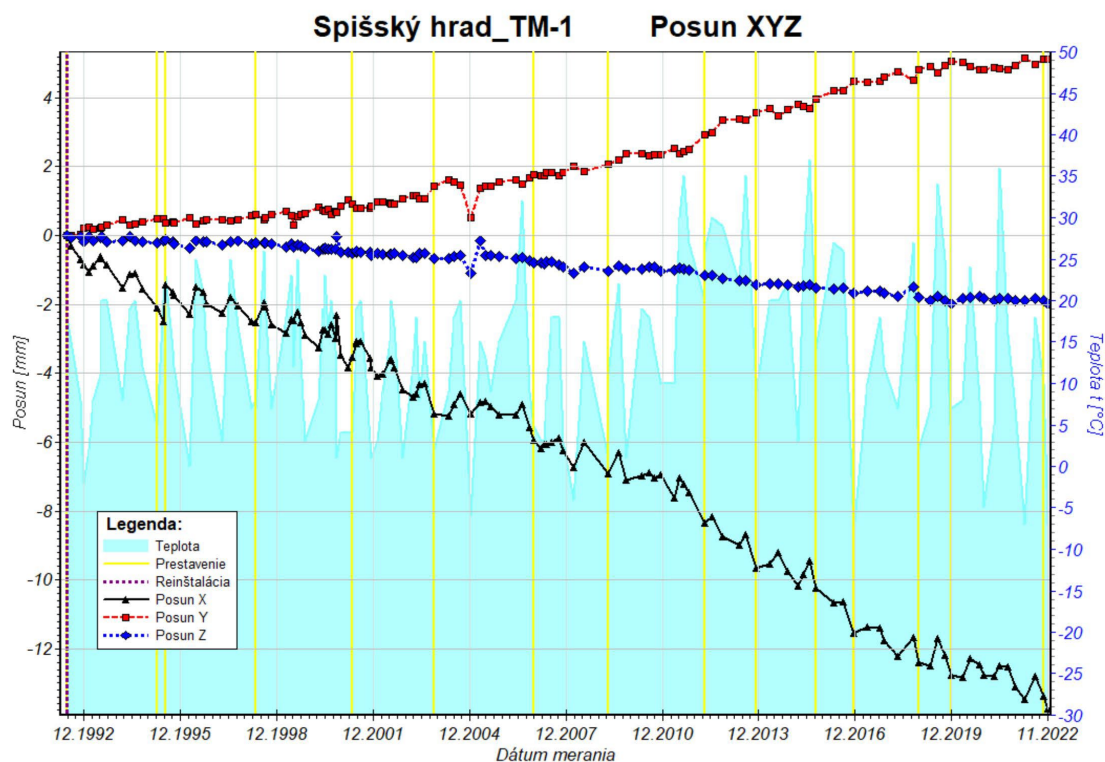
tometer *TM-71-1* bol inštalovaný v roku 1992. Výsledky dlhodobého monitoringu pohybu blokov (viac než 30 rokov) oddelených trhlinou (obr. 8a) potvrdzujú jej dlhodobé a rovnomerné rozširovanie (celkovo 13,731 mm), ľavostranný šmykový posun (5,112 mm) a pozvoľný pokles (1,979 mm) bloku (Perúnovej skaly). V roku 2021 rozširovanie vzrástlo o 0,326 mm, v roku 2022 o 0,639 mm. Šmykový posun pozdĺž trhliny (*os Y*) a pokles Perúnovej skaly (*os Z*) v roku 2021 vzrástli iba minimálne (0,122 mm a 0,055 mm), v roku 2022 o 0,165 mm a 0,106 mm. Podobné výsledky preukázal aj prístroj *TM-71-h1*, ktorý je situovaný v rovnakej trhline vyššie. V priestore sa pohyb dá interpretovať ako vzd'alo vanie sa Perúnovej skaly od susedného, západne ležiaceho bloku, jej poklesávanie do priestoru Podhradskej jaskyne a zároveň nakláňanie sa na SV. Priemerná rýchlosť otvárania trhliny zistená týmto dilatometrom za 30,5 rokov merania je $0,450 \text{ mm.rok}^{-1}$.

Obr. 8a Graf posunu travertínových blokov pozdĺž osí x, y a z zostavený na základe údajov z dilatometra TM-71-1 za monitorovacie obdobie 1992 – 2022.

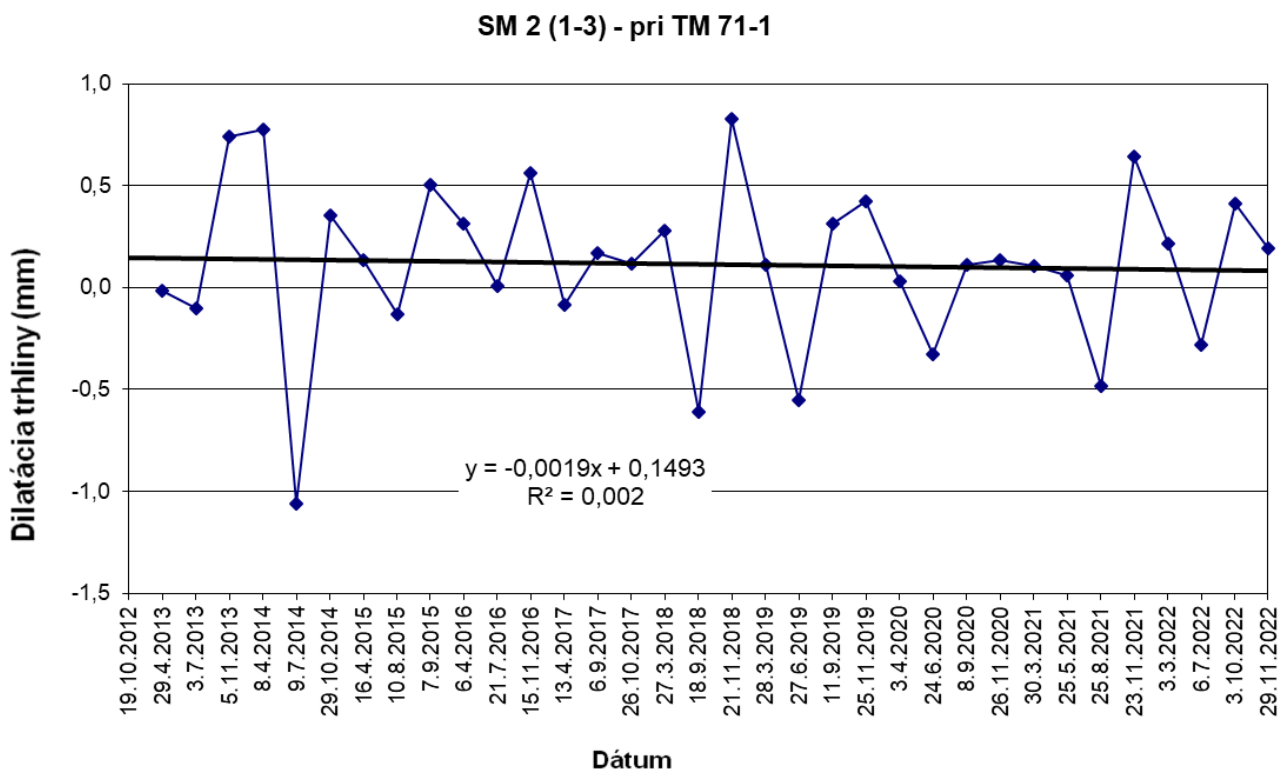
Stanovište *SM 2* tesne pod stanovišťom *TM-71-1* bolo zriadené v roku 2000 osadením troch meracích trňov, jedného na ľavej (monitorovací bod č.1) a dvoch na pravej strane trhliny nad Perúnovou skalou (monitorovacie body č. 2 a č. 3). Do roku 2016 bol hodnotený profil *SM-2* medzi monitorovacími bodmi č. 1 a č. 2. Od roku 2017 tento profil je mimo rozsahu merania dilatometrom *SOMET* a merania šírky diskontinuity na profile *SM 2* pokračujú hodnotením zmien dĺžky profilu medzi monitorovacími bodmi č. 1 a č. 3 (obr. 9). Dilatometrom *SM 2* bolo na meranom profile potvrdené roztváranie trhliny medzi bodmi *SM-2 (1 - 3)*. Od posledného merania v roku 2021 bolo v marci 2022 zaznamenané rozšírenie trhliny o 0,213 mm, v júli bol tento pohyb korigovaný zúžením trhliny o 0,280 mm, ale v ďalších meraniach sa šírka trhliny opätovne rozšírila, a to v októbri o 0,413 mm a v novembri o 0,191 mm. Celkovo za rok 2022 merania na profile *SM 2* (medzi bodmi 1 - 3) vykazujú rozšírenie trhliny o 0,536 mm. Pre porovnanie v ročnom cykle 2021 bolo taktiež pozorované rozšírenie o 0,325 mm.

Obr. 9 Výsledky meraní pohybu blokov dilatometrom SM 2 (medzi monitorovacími bodmi 1 – 3) na lokalite Spišský hrad v rokoch 2012 – 2022

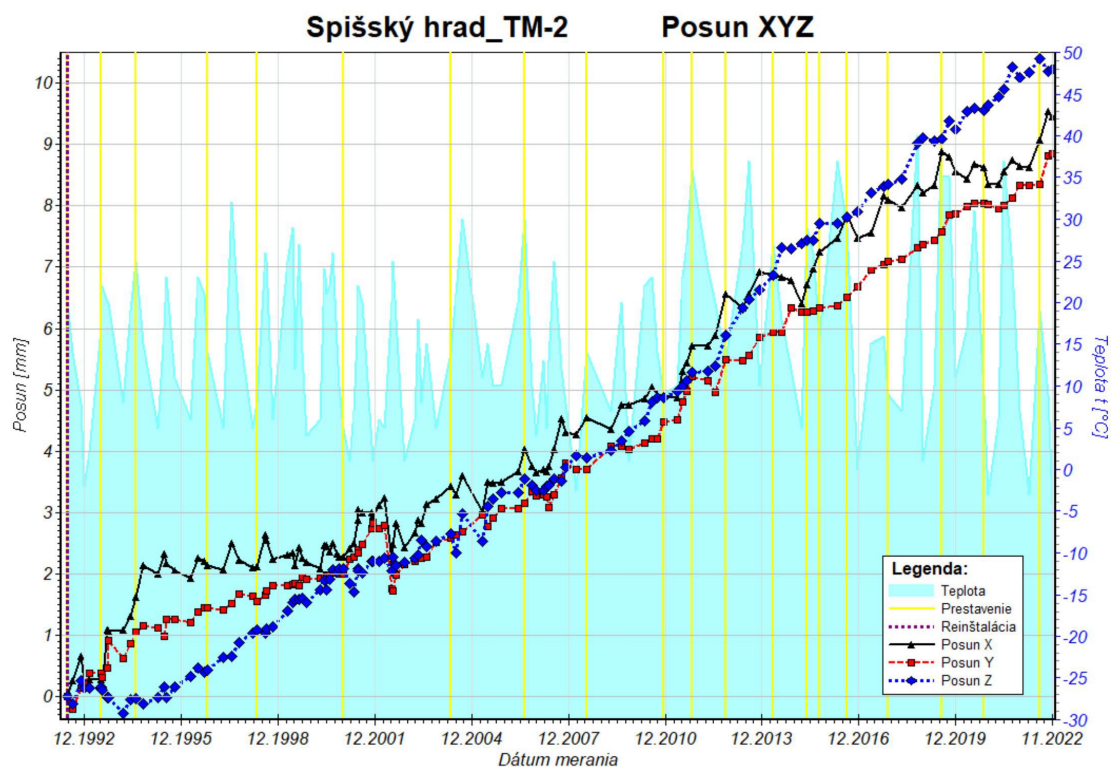
Merania od roku 1992 preukazujú výrazný pohyb bloku Perúnovej skaly, a to vo všetkých troch osiach X , Y a Z (obr. 11a). Zatváranie trhlíny (posun v smere osi X) v roku 2021 vzrástlo o 0,296 mm, v roku 2022 o 0,804 mm na celkových 9,455 mm. Šmykový posun pozdĺž trhlíny (os Y) v roku narástol v roku 2021 o 0,277 mm, v roku 2022 o 0,528 mm na celkových 8,853 mm. Blok Perúnovej skaly poklesol (pohyb v smere osi Z) v roku 2021 o 0,456 mm, v roku 2022 o 0,132 mm na celkových 10,228 mm. Priemerné ročné rýchlosti pohybu v smere jednotlivých osí dosahujú 0,310 mm (X), 0,290 mm (Y) a 0,335 mm (Z). Merania rotácií od roku 1992 preukazujú dlhodobé pomalé otáčanie bloku Perúnovej skaly v rovine XY , ktoré sa výraznejšie prejavovalo od druhej polovice roku 2014 do začiatku roku 2019. V tomto roku dosiahlo otáčanie celkovú hodnotu 4,105 gr. (obr. 11b). V rovine XZ je rotácia bloku veľmi malá. Výraznejšie skoky v oboch rovinách (leto 2011 a jeseň 2014) môžu indikovať seizmické udalosti.

Obr. 11a Graf posunu travertínových blokov pozdĺž osí x, y a z zostavený na základe údajov z dilatometra TM-71-2 za monitorovacie obdobie 1992 – 2022.

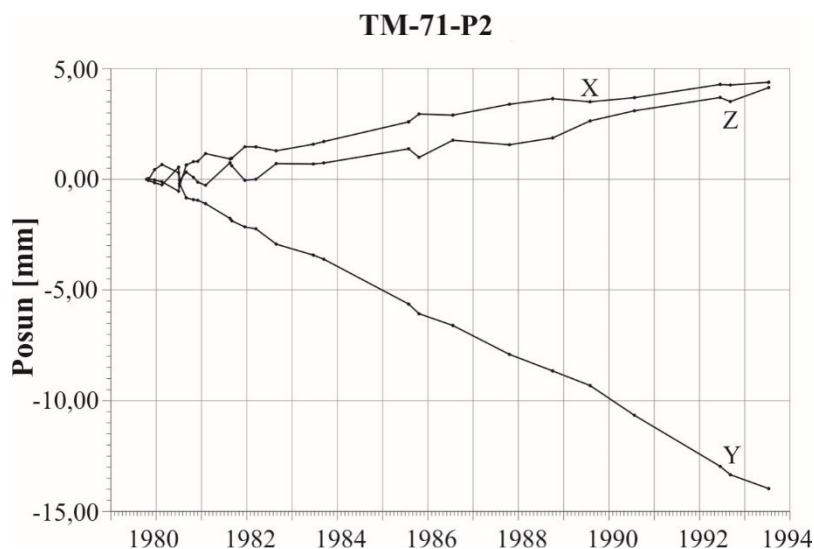
Výsledky 15 ročných meraní (obr. 13) preukázali najväčší pohyb blokov na hrade, ktorý bol interpretovaný ako rozširovanie trhliny (4,5 mm), ľavostranný posun (14 mm) a pokles spodnej časti steny (4 mm). Pohyby rovnakého charakteru platia aj pre oba travertínové bloky pod stenou. Priestorový pohyb možno interpretovať ako šikmý ľavostranný pokles spodného bloku sprevádzaný súčasne jeho nakláňaním na západ.

Obr. 13 Graf posunu travertínových blokov pozdĺž osí x, y, z zostavený na základe údajov z dilatometra TM-71-P2 za monitorovacie obdobie 1979 – 1994.

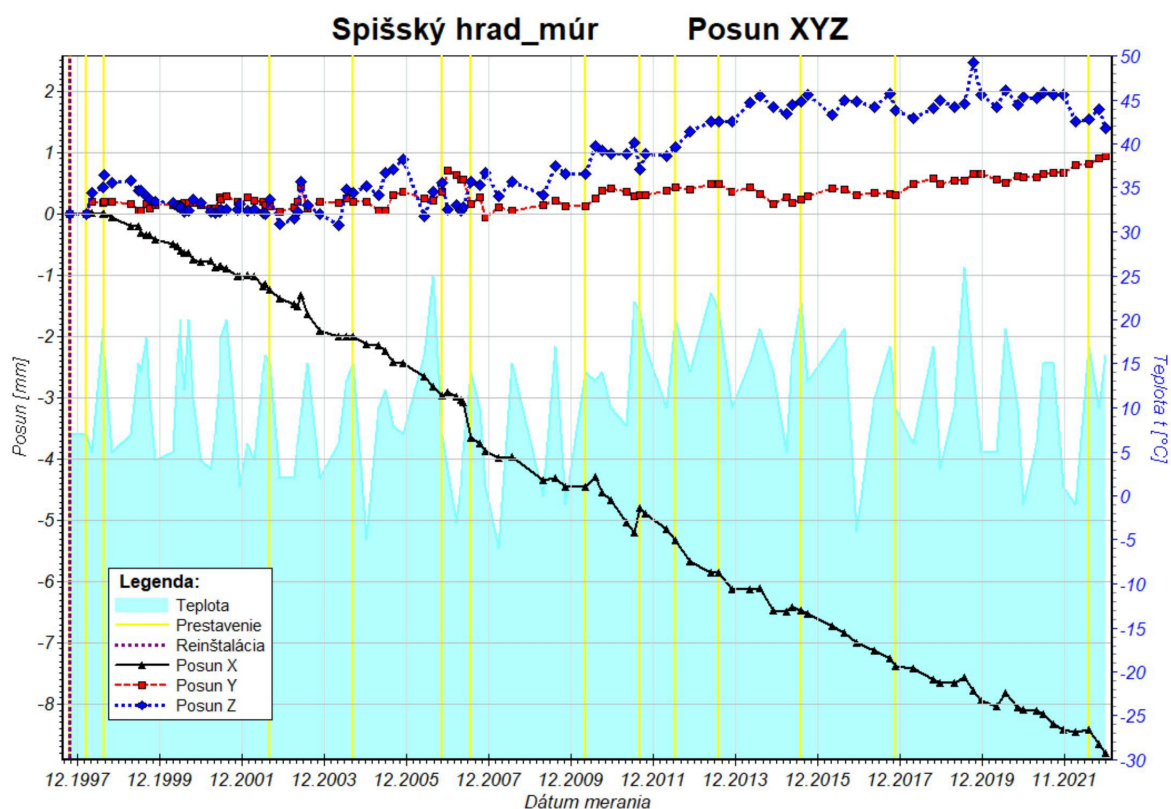
Z grafu posunov (obr. 14a) je zrejmé, že plazivý pohyb okrajového bloku (vonkajšieho múra) pokračoval aj v rokoch 1997 – 2022, ale výrazne sa zmenil jeho charakter (smer). Najvýraznejším a dlhodobým pohybom je otváranie trhliny (X), t. j. posun spodnej časti bloku na Z. V roku 2021 tento posun narástol o 0,332 mm, v roku 2022 o 0,381 mm na celkových 8,804 mm. Slabý dlhodobý pokles spodného bloku (Z) je zrejímavý. V rokoch 2014 – 2020 tento pohyb stagnoval, v roku 2021 opäť pomaly narastal (o 0,041 mm). V roku 2022 bol zistený opačný pohyb (zdvih) spodného bloku (vrátane obvodového múra) o cca 0,5 mm, ktorý možno vysvetliť jeho naklonením smerom do nádvorja (na V). Celková hodnota poklesu za 25 rokov dosahuje 1,394 mm. Šmykový posun bloku (Y) pozvoľne narastá od konca roku 2014. Aj keď v roku 2020 posun stagnoval, v roku 2021 stúpil o 0,080 mm a v roku 2022 o 0,272 mm na celkových 0,943 mm. Odklon spodnej časti bloku smerom na Z spôsobuje aj deformáciu muriva v starej pôvodnej trhline v priečnej vnútornej stene nádvorja.

Berúc do úvahy výsledky inžinierskogeologického prieskumu realizovaného na hrade (Malgot et al., 1992) a staršiu interpretáciu pohybu blokov na tomto stanovišti (Fussgänger, 1985), možno konštatovať, že pokles spodného bloku a jeho ľavostranný posun sa po realizácii sanačných prác v roku 1995 podstatne spomalil. Trend a priemerná rýchlosť otvárania trhliny ($0,352 \text{ mm.rok}^{-1}$) nasvedčuje tomu, že spodná časť okrajového bloku spolu vonkajšou (obvodovou) a časťou priečnej vnútornej steny hradu sa

Obr. 14a Graf posunu travertínových blokov pozdĺž osí x, y, z, zostavený na základe údajov z dilatometra *TM-71-h2 (múr)* za monitorovacie obdobie 1997 – 2022.

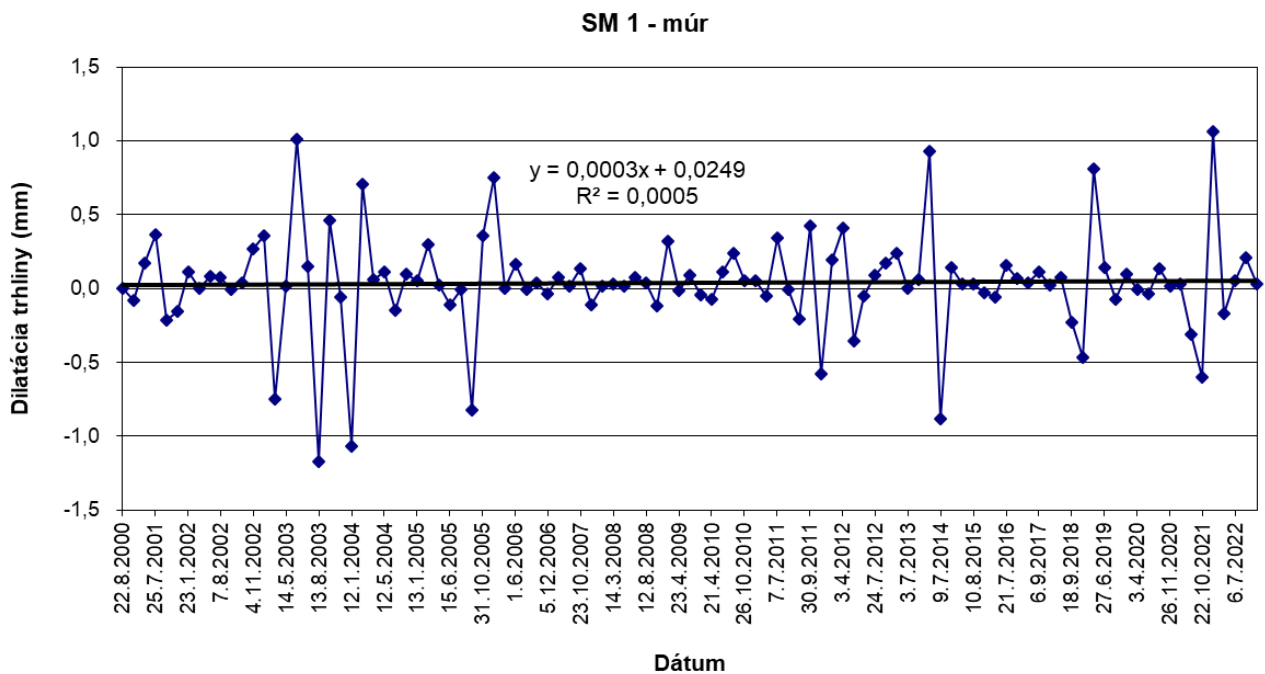
Stanovište dilatometra *SOMET SM 1* sa nachádza v trhline porušujúcej murovanú stenu na II. nádvorí hradu, tesne nad prístrojom *TM-71-h2 (múr)*. V rokoch 2006 až 2013 boli pozorované minimálne zmeny šírky do 0,5 mm. Mierne oscilácie v rokoch 2002 až 2005 a v roku 2014, s rozpätím nameraných pohybov do 2,0 mm, môžu byť spôsobené vlastným priložením meradla na meraný profil a odčítaním hodnôt používaným analógovým úchylkomerom. V roku 2022 bolo na profile meracích bodov stanovišťa *SM 1* zistené rozširovanie trhliny, ktorého celková hodnota v priebehu ročného monitorovacieho cyklu dosiahla 0,121 mm (obr. 15). V priebehu hodnoteného roku zmeny meraných hodnôt dilatácie trhliny v múre zaznamenali v marci jej zúženie o 0,172 mm, stagnáciu resp. nepatrné rozšírenie v júli o 0,052 mm, v októbri rozšírenie o 0,211 mm a v novembri bola zaznamenaná stagnácia resp. nepatrné rozšírenie o 0,031 mm. Pre porovnanie v roku 2021 bolo na profile *SM 1* zistené rozširovanie trhliny, ktorého celková hodnota v priebehu ročného monitorovacieho cyklu dosiahla 0,179 mm.

Obr.15 Výsledky meraní pohybu blokov dilatometrom SM 1 na lokalite Spišský hrad v rokoch 2000 – 2022

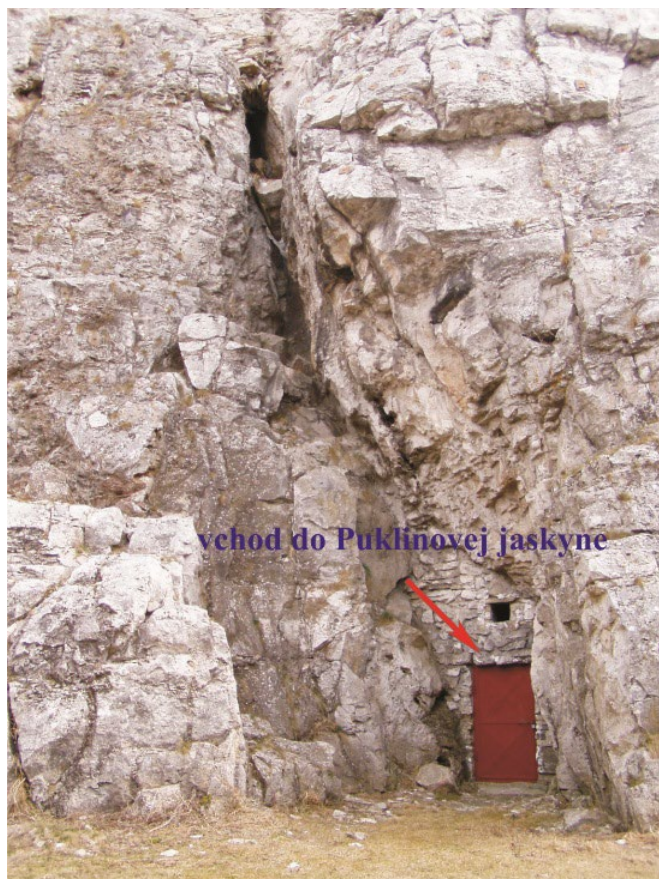
Merania v Puklinovej jaskyni (obr. 16) začali v októbri roku 2003. Dilatometer bol inštalovaný v širokej (cca 1,9 m) trhline, ktorá sa nachádza v najspodnejšej časti dvoch mohutných travertínových blokov. Doterajšie výsledky preukazujú iba minimálny pohyb vo všetkých smeroch (X , Y , Z) (obr. 17a). Pomalé, ale zreteľné, je otváranie trhliny (os X), ktorého rýchlosť sa koncom roka 2019 trochu spomalila a pokračovala do konca roku 2022. V roku 2021 vzrástol pohyb o 0,026 mm, v roku 2022 o 0,010 mm na celkových 0,236 mm. Výrazný, krátku dobu trvajúci (do konca roku 2004), bol šmykový pohyb pozdĺž trhliny (os Y). Od roku 2013 tento pohyb stagnuje na hodnote cca 1,7 mm. Aj vertikálny pohyb blokov (os Z) sa dá označiť za dlhodobo stagnujúci.

Obr. 16 Vchod do Puklinovej jaskyne – prístroj TM-71-jaskyňa je inštalovaný v jej vnútri.

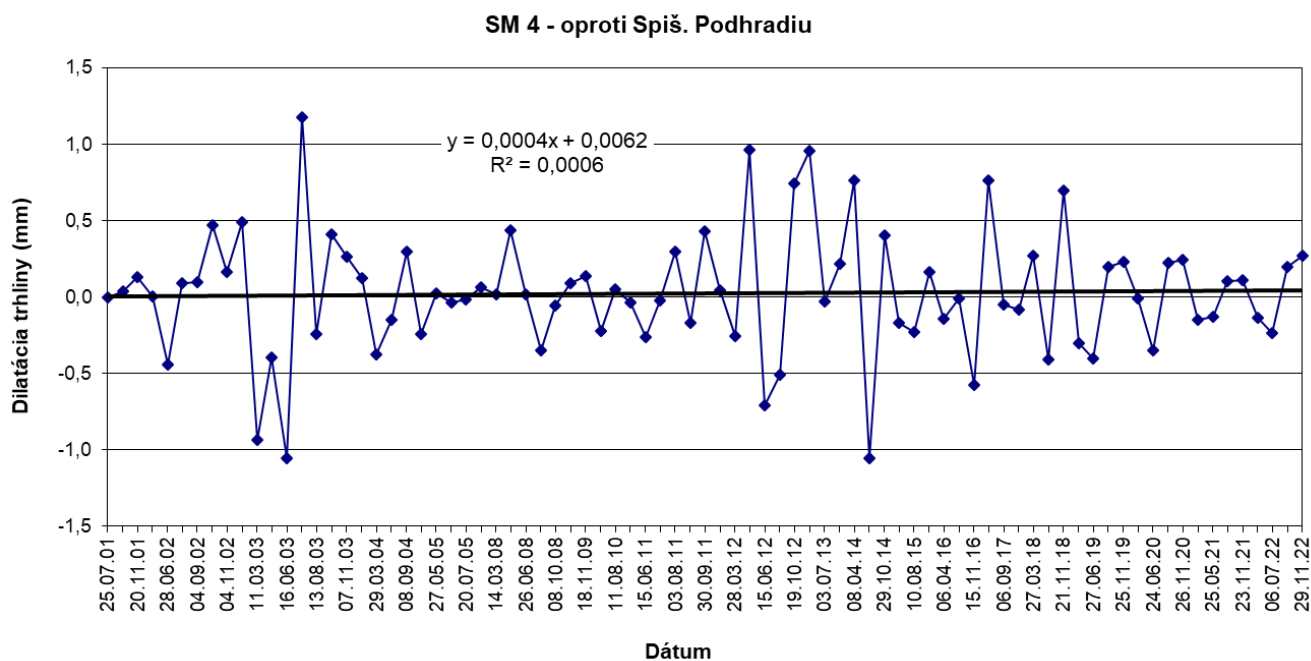
Stanovišťa *SM 4* a *SM 5* (obr. 4, 18, 19) monitorujú veľkú skalnú ihlu, ktorá sa odčlenila od masívu na severnej strane hradnej skaly širokou trhlinou (pod Románskou kaplnkou). Monitorovacie body boli osadené v lete roku 2001. Podľa výsledkov meraní na oboch profiloch (*SM 4*, *SM 5*) bol pohyb do roku 2011 z dlhodobého hľadiska minimálny, okrem relatívneho výkyvu v lete 2003, ktorý zodpovedal štandardnej oscilácii v dôsledku klimatických vplyvov. Po tomto dátume krivka nadobudla opäť pomerne vyrovnaný priebeh (obr. 18 a 19). Od roku 2011 sú na oboch stanovištiach zaznamenané výraznejšie oscilačné pohyby. Na základe trendových kriviek v jednotlivých rokoch monitorovania sú pozorované nerovnomerné zmeny šírky diskontinuity na oboch stranách uvoľneného skalného bloku. Meračský profil *SM 4* inštalovaný na východnom okraji skalného bloku sa mierne roztvára a meračský profil *SM 5* na jeho západnom okraji sa mierne zatvára.

Od počiatku pozorovaní v roku 2001 do roku 2022 sa profil *SM 4* celkovo rozšíril o 1,968 mm a profil *SM 5* sa od počiatku monitorovania celkovo zúžil o -1,024 mm.

Obr. 18: Výsledky meraní pohybu blokov dilatometrom SM 4 na lokalite Spišský hrad za monitorovacie obdobie 2001 – 2022

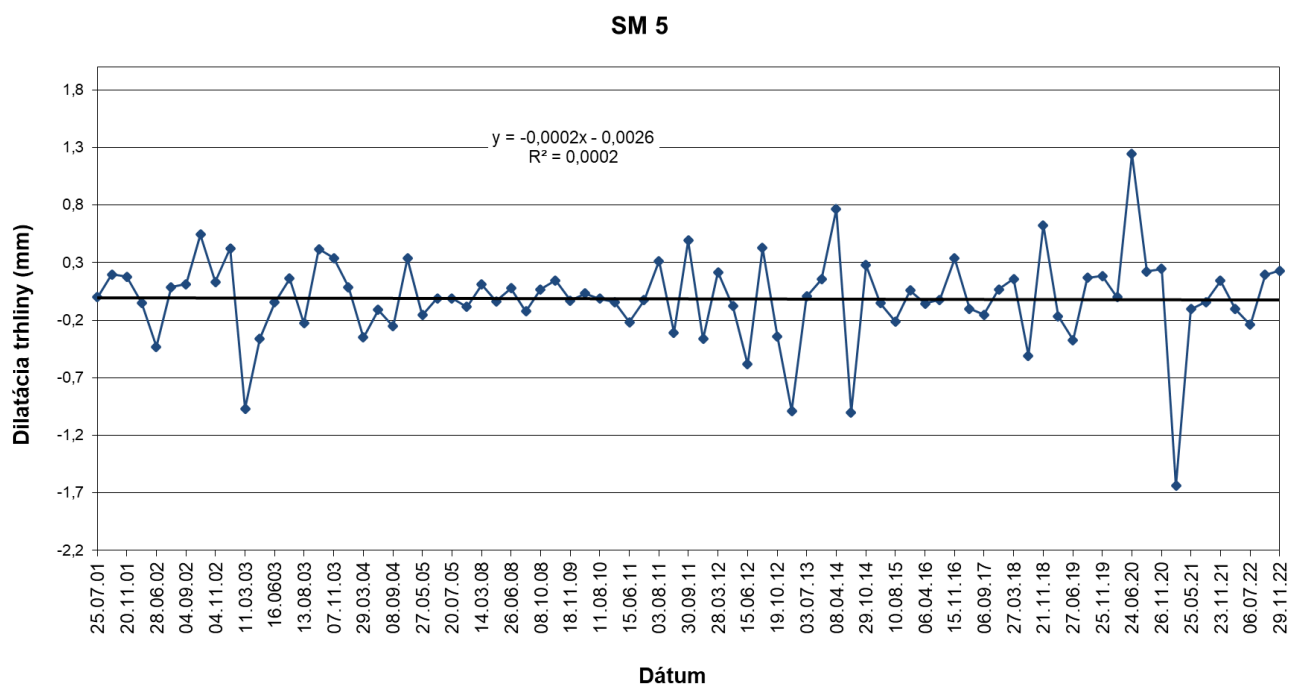
V ročnom monitorovacom cykle 2022 zmena šírky diskontinuity na profile *SM 5* stagnovala, resp. sa nepatrne rozšírila o 0,080 mm (vzhľadom k tomu, že v roku 2021 bolo na tomto profile zaznamenané zúženie dilatácie trhliny o 1,646 mm a v roku 2020 jej rozšírenie o 1,712 mm, je možné uvažovať o subjektívnej chybe merania v rozmedzí týchto dvoch rokov). V profile *SM 5* sa zmeny dilatácie diskontinuity v priebehu roka 2022 pohybovali v rozsahu meraní od -0,240 až do +0,231 mm.

Obr. 19 Výsledky meraní pohybu blokov dilatometrom SM 5 na lokalite Spišský hrad za monitorovacie obdobie 2001 – 2022

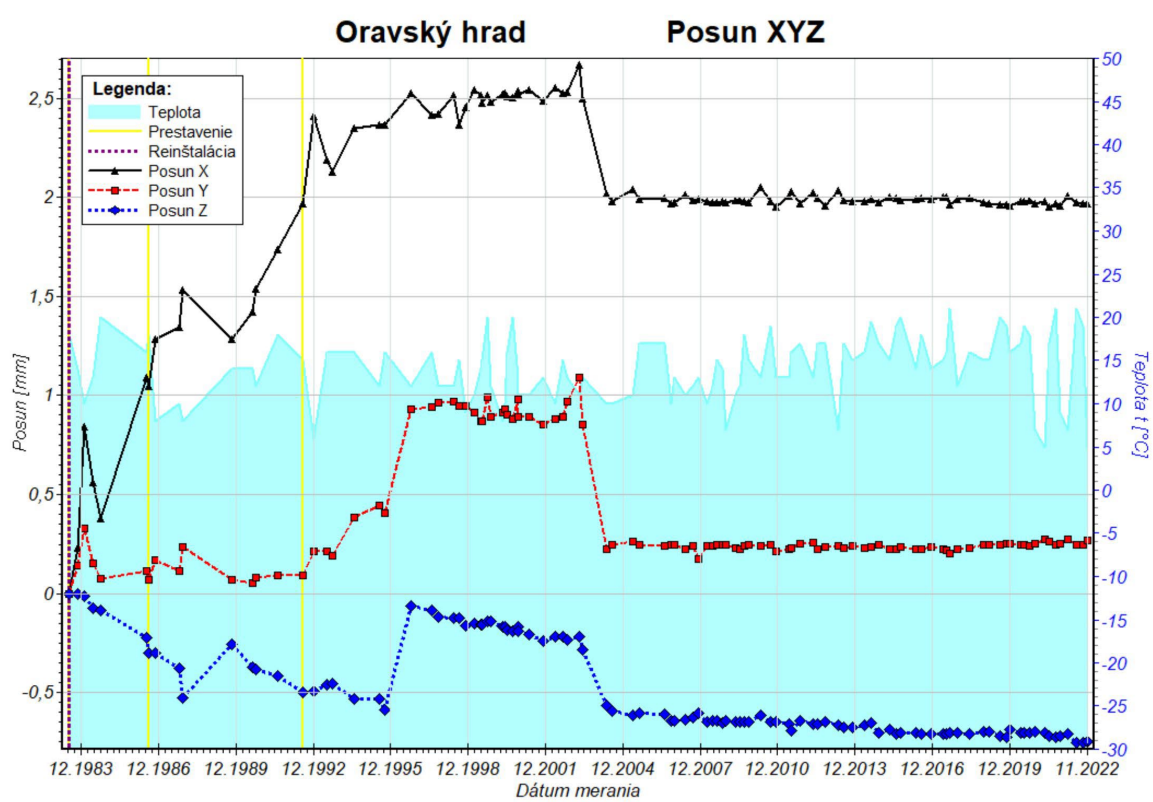
Za vyše 39,5 rokov boli údaje z prístroja odčítavané 1 – 6 x ročne. Získané výsledky preukázali, že posuny na meranej trhline nepresiahli 3 mm (obr. 21). Z obrázku je zrejmé, že s výnimkou začiatku roka 2003, keď nastal výrazný posun vo všetkých 3 osiach, a to v rozsahu 0,35 – 0,87 mm, sa porušovanie podzákladia a obvodového muriva minimalizovalo. Napriek malému poklesávaniu (od roku 1995) jedného z blokov možno považovať sanačné práce z roku 1995 za účinné. Na stabilizáciu podlažia boli použité mikropilóty a kotvy. Hlavné výsledky sanácie hradného brala publikovali Košťák a Sikora (2000).

Trend veľmi pomalého poklesávania (os *Z*) jedného z monitorovaných blokov od roku 1996 je evidentný, avšak nie nebezpečný. Od leta 2004 do konca roku 2022 predstavuje pokles iba 0,156 mm. V roku 2021 pokles vzrástol o 0,022 mm, v roku 2022 o 0,027 mm, doposiaľ celkovo 0,747 mm. Otváranie trhliny (posun v smere osi *X*) stagnuje od konca roku 2003 na hodnote cca 2 mm, podobný stav je aj v prípade šmykového pohybu (posun pozdĺž trhliny v smere osi *Y*), ktorý stagnuje na hodnote cca 0,23 – 0,25 mm. Výraznejšie posuny v roku 2003 s najväčšou pravdepodobnosťou súvisia so slabším lokálnym zemetrasením.

Obr. 21 Graf posunu blokov pozdĺž osí x, y a z zostavený na základe údajov z dilatometra TM-71 (starý typ) na Oravskom hrade za monitorovacie obdobie 1983 – 2022.

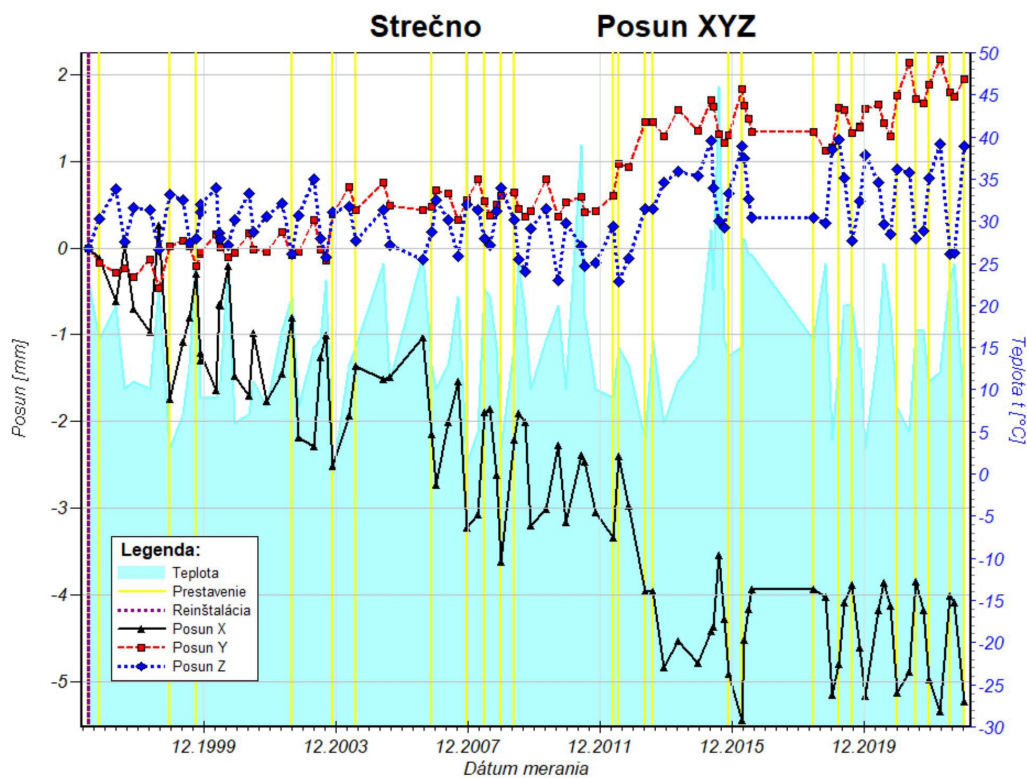
Vzhľadom na ukončenie sanačných prác na hradnom vrchu (v období 2016 až 2018), bol dňa 17. 5. 2018 dočasne zrušený dilatometer opäť inštalovaný medzi pôvodné konzoly, ktoré neboli sanáciou poškodené. Cieľom pokračovania monitorovacích prác bolo zistenie prípadných nových posunov na trhline, resp. overenie účinnosti uskutočnených sanačných prác. Okrem oscilácie pohybov spôsobenej výkyvmi teploty počas rôznych ročných období, nepotvrdili merania žiadne posuny monitorovaného bloku (previsu) v smere osí X (rozširovanie trhliny) a Z (poklesávanie bloku). Kým v roku 2019 šmykový posun bloku pozdĺž trhliny (os Y) stagnoval, v období rokov 2020 a 2021 výsledky monitorovania potvrdili veľmi malý, ale zreteľný šmykový posun na úroveň 1,882 mm (obr. 23a). V roku 2022 sa šmykový posun ustálil na úrovni 1,946 mm. Zaznamenaný výkyv hodnôt v intervale 2,724 gr. (september 2021) – 0,916 gr (august 2022) preukázal otáčanie monitorovaného bloku v horizontálnej rovine (XY). Približne v rovnakom období bola zaznamenaná aj rotácia bloku vo vertikálnej rovine (XZ). Uvedené hodnoty rotácií sú však nevýznamné a nepredstavujú nebezpečný pohyb (obr. 23 b). V zásade možno konštatovať, že realizované sanačné opatrenia sa javia ako dostatočné.

Obr. 23a Graf posunu blokov pozdĺž osí x , y a z zostavený na základe údajov z dilatometra TM-71 inštalovaného v trhline pod kaplnkou hradu Strečno za monitorovacie obdobie 1996 – 2022.

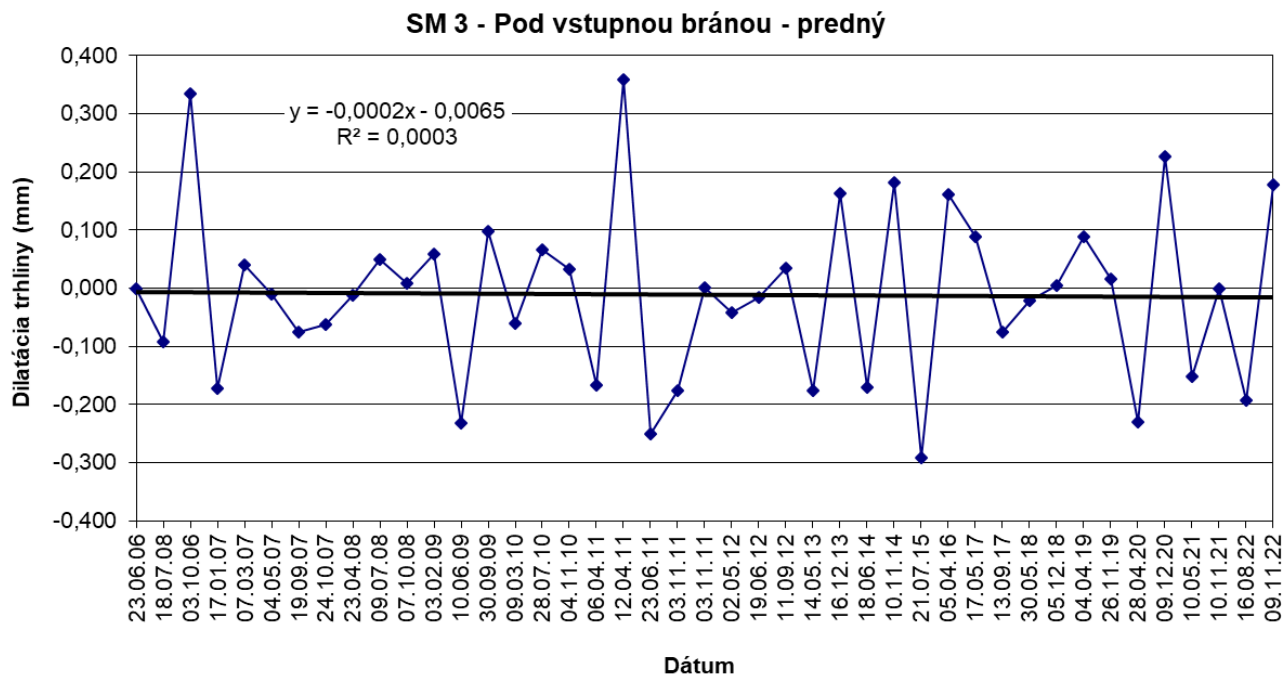
Pod vstupnou bránou – predný pohyb diskontinuity v ročnom cykle 2021 - 2022 stagnoval (obr. 26), pozorované bolo nepatrné zúženie o 0,014 mm, pričom prišlo ku korekcii pohybu medzi jarným meraním (zúženie o -0,321 mm) a jesenným meraním (rozšírenie o 0,300 mm). Celkovo sa od počiatku monitorovania diskontinuita na meranom profile zúžila o 0,482 mm (od roku 2006). Na meranom profile stanovišťa SM 4 – Pod vstupnou bránou – zadný bolo v ročnom cykle 2022 pozorované nepatrné zúženie diskontinuity o 0,083 mm (obr. 27). V predchádzajúcom ročnom cykle 2021 bolo pozorované zúženie šírky diskontinuity o 0,200 mm. Celkovo od počiatku monitorovania sa šírka trhliny do roku 2022 v meranom profile zúžila o 0,336 mm (ešte v roku 2021 bolo pozorované celkové zúženie diskontinuity o 0,253 mm od počiatočného merania).

Obr. 26 Výsledky meraní pohybu blokov dilatometrom SM 3 na Trenčianskom hrade v rokoch 2006 – 2022.

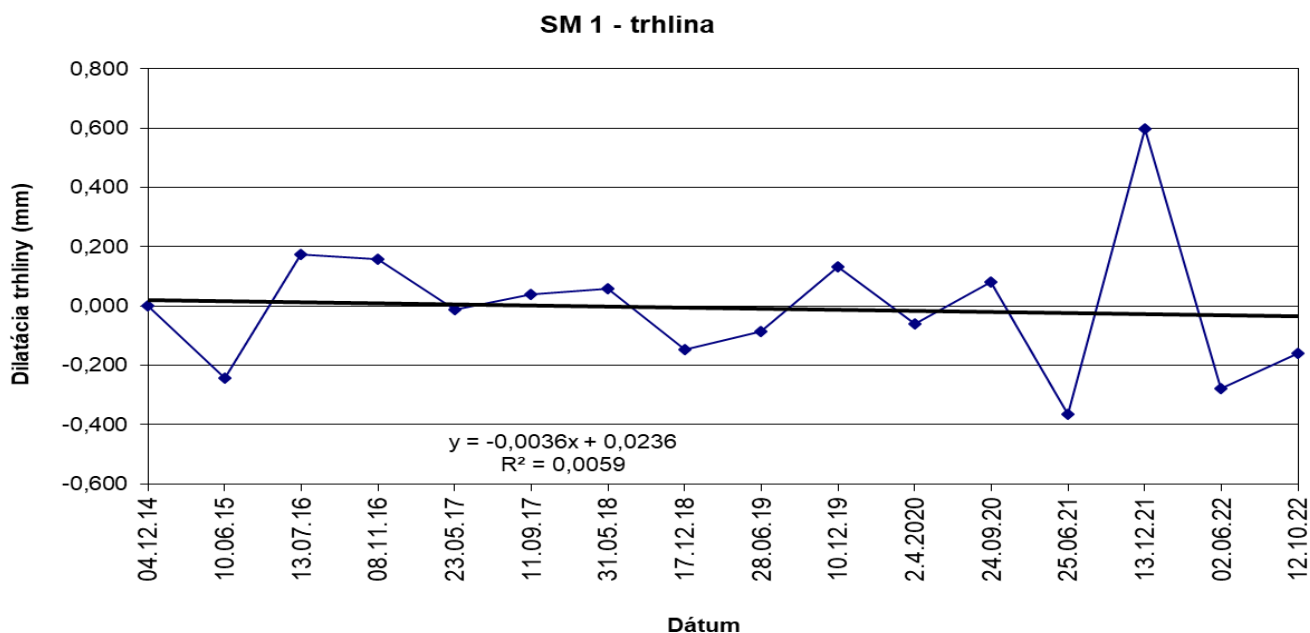
Profil *SM 1* bol od októbra 2013 zničený, monitorovanie výraznej trhliny v horninovom masíve bolo prerušené. V roku 2014 bol skonštruovaný náhradný profil *SM 1* pre ďalšie monitorovanie tejto trhliny. Umiestnený je v pôvodnej polohe zničeného profilu. V ročnom monitorovacom cykle 2022 bolo zaznamenané zúženie meraného profilu o 0,439 mm. Celková šírka profilu *SM 1* od počiatočného merania v roku 2014 do roku 2022 sa zúžila o 0,117 mm. V predchádzajúcom roku 2021 bolo v tomto profile zaznamenané rozšírenie meraného profilu o 0,232 mm a aj hodnota celkového rozšírenia dilatácie poruchy 0,322 mm od zhotovenia nového profilu v roku 2014 (obr. 38). V roku 2016 bol vybudovaný aj nový monitorovací profil s označením *SM 1a*, a to v nižšej – prístupnejšej polohe monitorovanej trhliny horninového masívu, monitorovanej aj profilom *SM 1*. Z dôvodu zistenej poruchy profilu *SM 1a* bola jeho počiatočná šírka určená až po realizácii opravy v roku 2018. V ďalších monitorovacích cykloch merania v tomto profile pokračovali.

Obr. 38 Výsledky meraní pohybu blokov dilatometrom novým profilom *SM 1* na Plaveckom hrade dilatometrom v rokoch 2014 – 2021

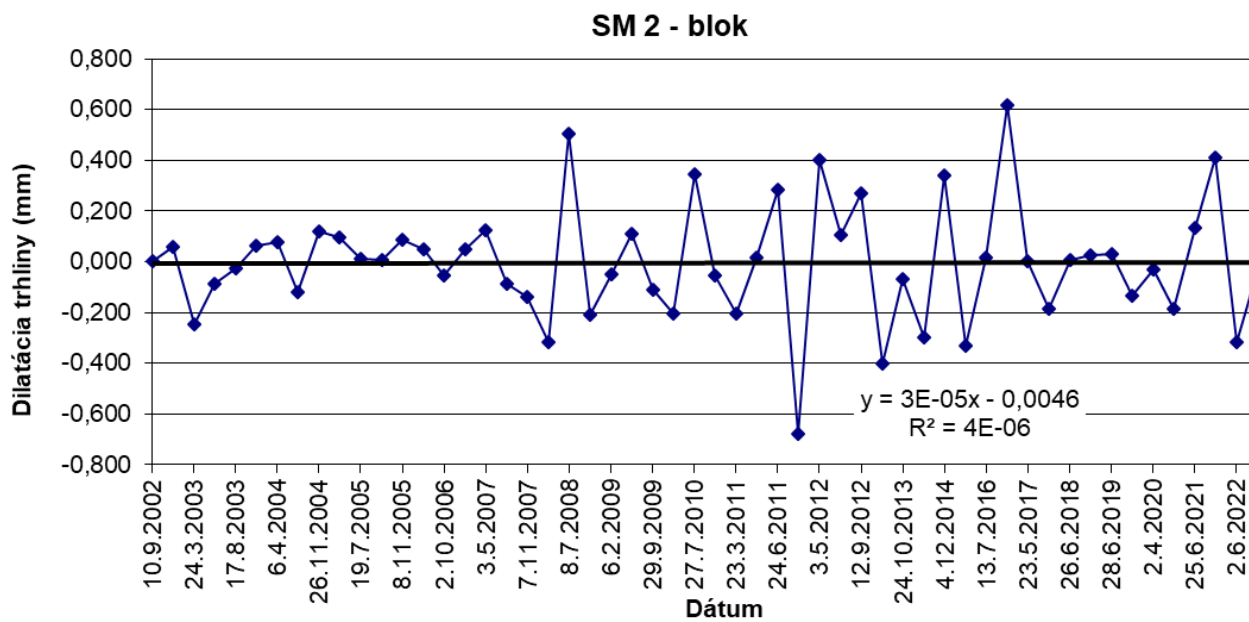
V profile *SM 2* bolo zaznamenané v roku 2022 zúženie diskontinuity o 0,360 mm (v roku 2021 rozšírenie o 0,544 mm). Celková šírka diskontinuity v profile *SM 2* od počiatku monitorovania v roku 2002 do roku 2022 sa zúžila o 0,203 mm, pričom v predchádzajúcom roku 2021 bolo pozorované celkové rozšírenie o 0,157 mm (obr. 39). V profile *SM 3* šírka diskontinuity v ročnom cykle 2022 stagnovala (zúženie o 0,032 mm), v roku 2021 tiež stagnácia (resp. nepatrné rozšírenie o 0,082 mm). Od počiatku monitorovania do decembra 2022 šírka trhliny preukazuje zúženie o 0,270 mm, v roku 2021 bolo od počiatku monitorovania v roku 2004 detegované celkové zúženie poruchy o 0,238 mm (obr. 40). Šírku ťahovej trhliny v horninovom masíve, meranej profilmi *SM 2* a *SM 3*, vyjadruje aj trendová čiara meraní. Všetky merania na Plaveckom hrade nepreukazujú významnejší pohyb jednotlivých častí masívu odčlenených trhlínami, trendová čiara sa prakticky pohybuje po nulovej úrovni a v závislosti od ročných meraní niekedy len nepatrne mení svoj charakter z rozširovania na zužovanie a naopak.

Obr. 39 Výsledky meraní pohybu blokov dilatometrom SM2 na Plaveckom hrade v rokoch 2002 – 2022
