ŠTÁTNY GEOLOGICKÝ ÚSTAV DIONÝZA ŠTÚRA

**Podsystem 04**

**Vplyv ťažby nerastov na životné prostredie**

**Správa za rok 2023**

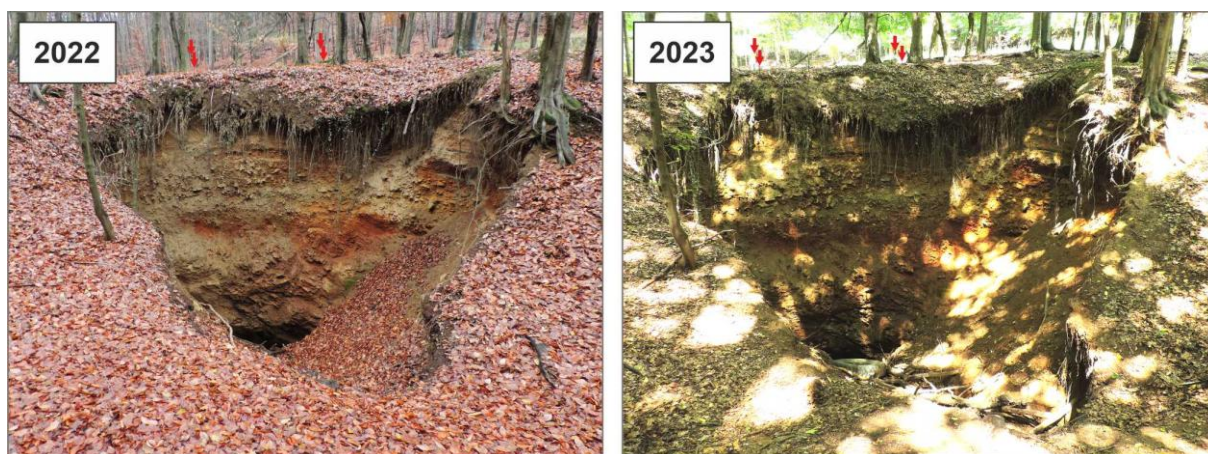
Na základe terénnych zistení možno konštatovať, že postupné nepatrné rozširovanie závalu smerom na severovýchod naďalej pokračuje (obr. 4.4.4). V období od r. 2019 k tomu došlo predovšetkým v mieste vyššie spomínaného vyústenia občasného toku do závalu (obr. 4.4.6), kde sa závalová depresia mierne rozšírila vplyvom spätnej erózie vody.

Obr. 4.4.4: Porovnávacie fotografické snímkovanie závalu Z1 nad banskou chodbou štôlne Rýhová z r. 2022 a 2023 (pohľad z juhu) s označením situovania monitorovacích kolíkov (červenými šípkami)

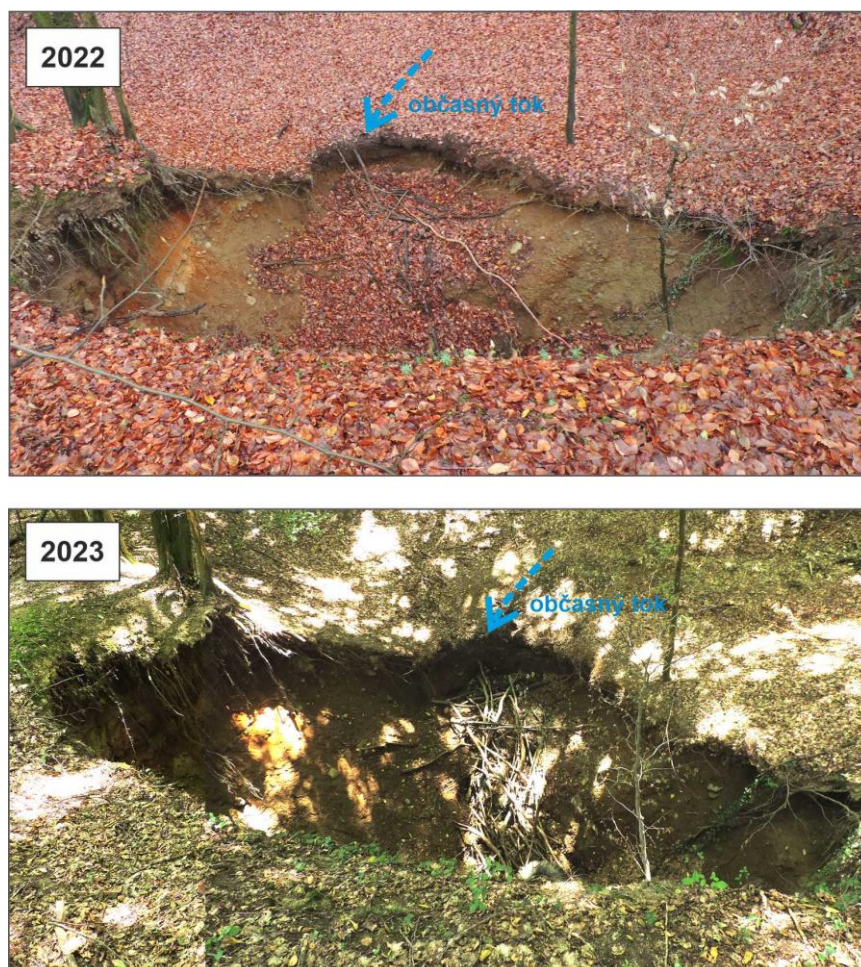
Obr. 4.4.6: Zával Z1 nad banskou chodbou štôlne Rýhová dokumentovaný v r. 2022 a 2023 (pohľad zo severu)

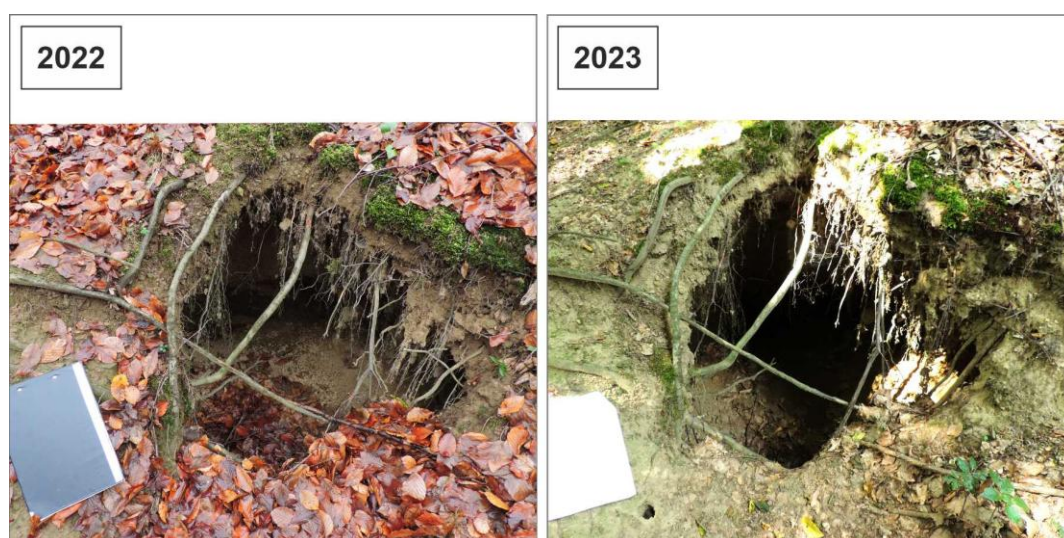
Obr. 4.4.7: Lokálny menší zával na SZ okraji závalu Z3, stav z r. 2022 a r. 2023

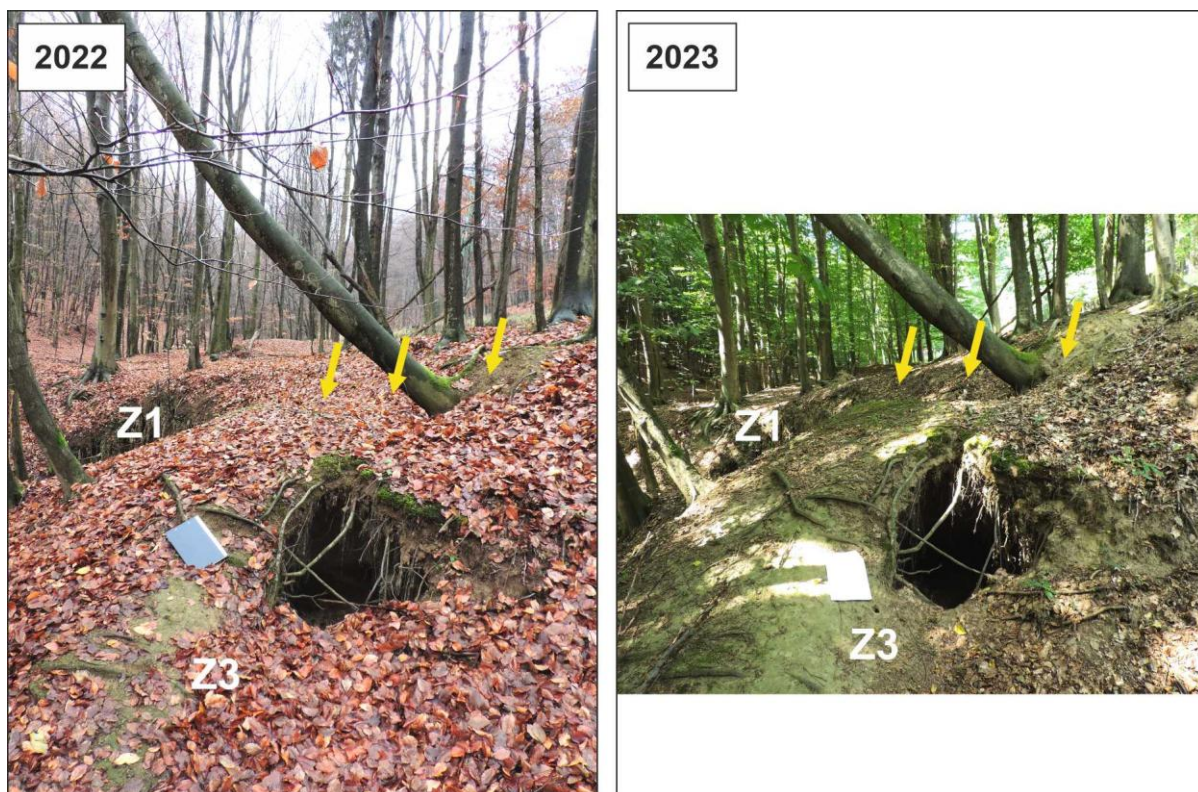
Obr. 4.4.8 Pokles povrchu terénu medzi závalmi Z1 a Z3 s pozorovaným nakláňaním kmeňov stromov, stav z r. 2022 a 2023

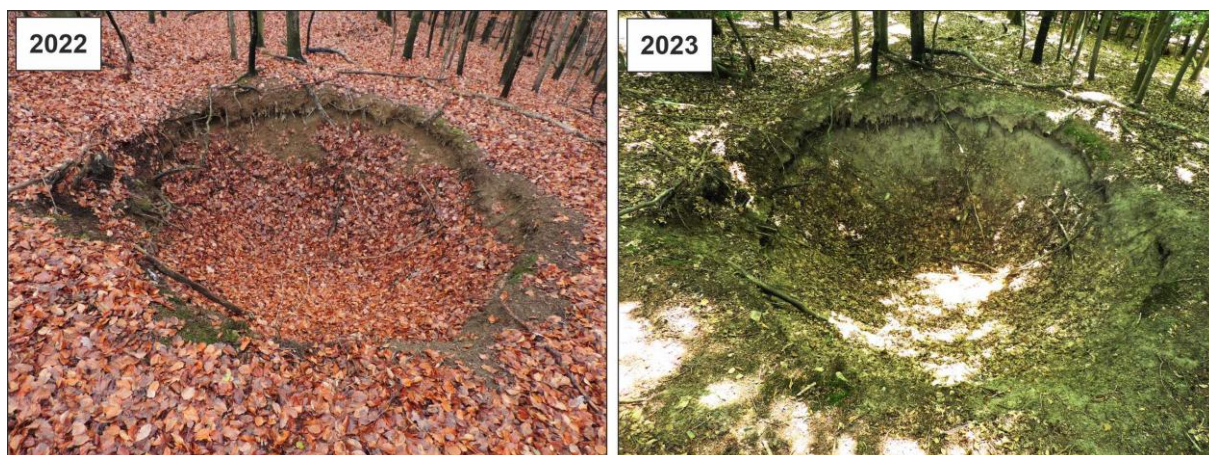
Stav je obdobný ako pri jeho prvotnej dokumentácii v r. 2015. Na okraji závalu je viditeľné iba nepatrné zliezanie deluviálnych zemín pod koreňovým systémom stromov. Zával Z8 je klasifikovaný ako dočasne stabilizovaný.

Obr. 4.4.9 Zával Z8 nad banskou chodbou štôlne Rýhová so stavom z r. 2022 a r. 2023 (pohľad zo severovýchodu)

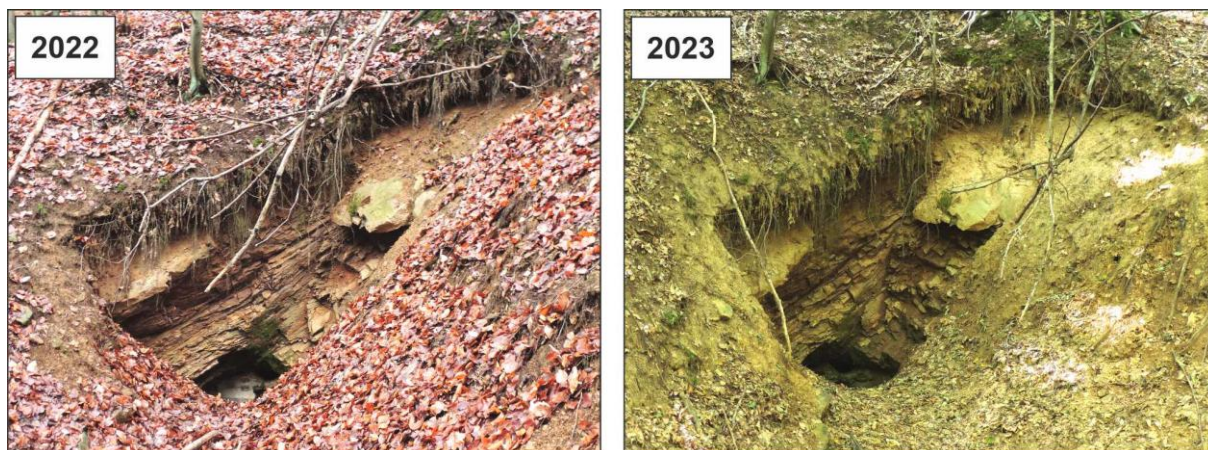
Rekognoskáciou v r. 2023 neboli zistené výraznejšie zmeny v rozširovaní závalu na ústí štôlne v porovnaní s r. 2022.

Obr. 4.4.10 Ústie štôlne Eduard, stav z r. 2022 a r. 2023

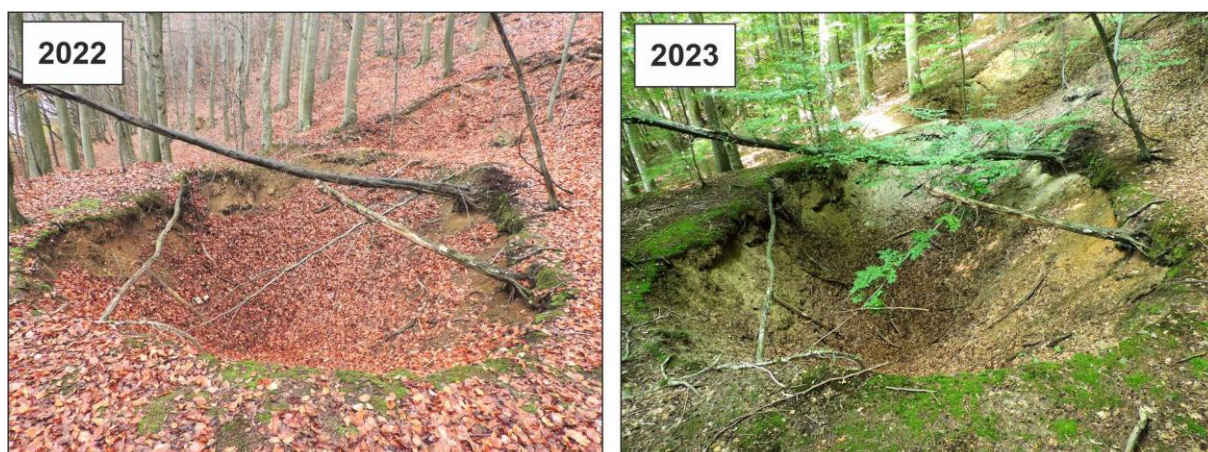
V rámci monitorovania lokality bol v r. 2021 dokumentovaný aj zával s vlastným označením Z10 (obr. 4.4.2) na ložisku Kristína západne od ložiska Nádej. Toto ložisko bolo (podobne ako ložisko Nádej) dobývané štôľňou Rýhová, a to jej východnou vetvou. V jej nadloží bol prostredníctvom GNSS zameraný zával Z10 lokalizovaný na ploche umelého terénneho platô. Nachádza sa cca 25 m od št. cesty č. 503 Pezinok – Pernek. Rozsah závalu je cca 6 x 12 m, hĺbka odhadom 5 – 6 m. Vzhľad terénu nenasvedčuje, že zával je aktívny. Zatiaľ nepredpokladáme ani jeho rozširovanie (nie sú badateľné poklesové formy reliéfu v blízkosti okraja závalu). Geodynamická aktivita sa prejavuje iba nepatrne v podobe zosúvania deluviálnych zemín na okraji závalu a následným vznikom vývrátov stromov. Porovnávacie snímkovanie (obr. 4.4.11) vyhotovené pri rekognoskácii v r. 2023 nepoukazuje na aktivizáciu závalu v porovnaní s posledným pozorovaním v r. 2022.

Obr. 4.4.11: Zával na ložisku Kristína nad chodbou štôlne Rýhová, stav z r. 2022 a r. 2023

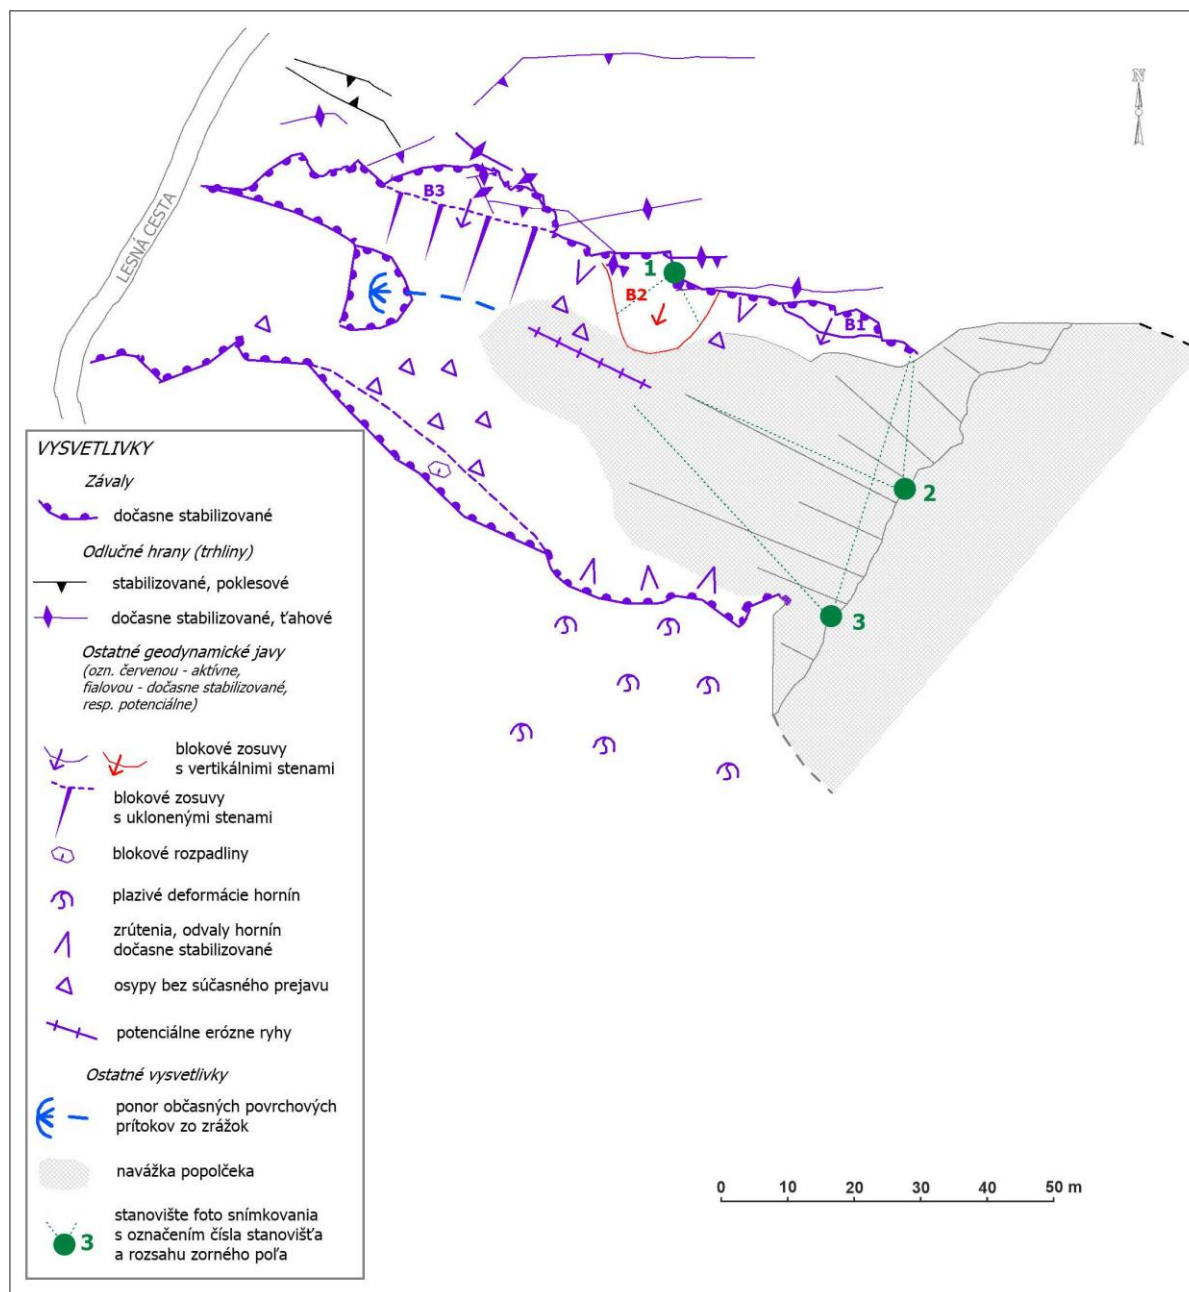
Obr. 4.6.3: Prejavy geodynamických javov v západnej časti závalového pásma Baniská

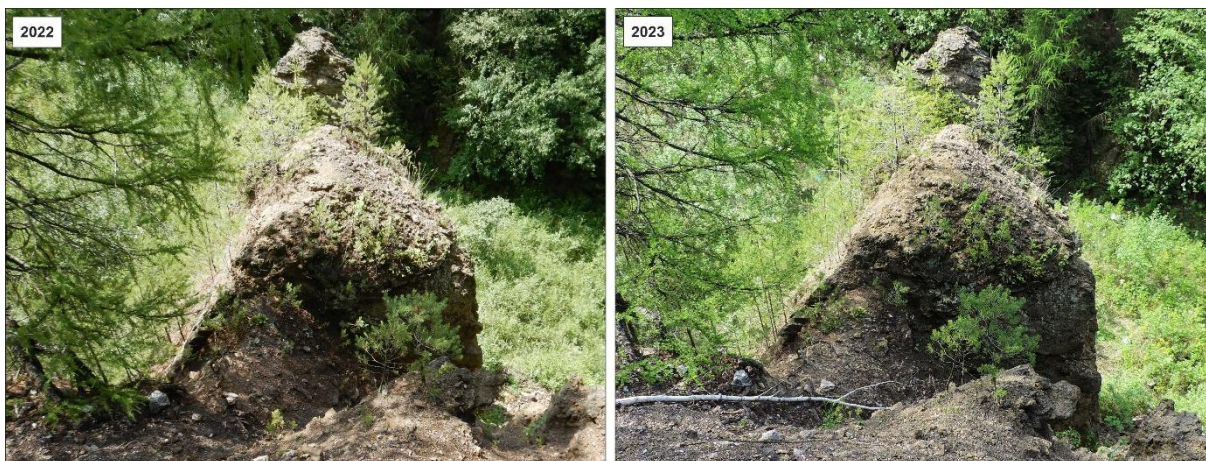
Z obr. 4.6.4 vyplýva, že na horninovom bloku B2 neboli pozorované od r. 2022 významnejšie geodynamické zmeny. Z obr. 4.6.5 vyplýva, že na sledovanom úseku severného okraja závalu neboli zaznamenané pozorovateľné zmeny v progresivite rozvoja závalu, resp. rozvoľňovania blokov horninového masívu a iných geodynamických javov od predchádzajúceho sledovania v r. 2022. Posledná aktivita v podobe osypov a odvaľovania menších skalných blokov západne od bloku B2 bola zaznamenaná v r. 2018. Zmena v rozsahu

Obr. 4.6.4: Porovnávacie fotografické snímkovania západnej časti závalového pásma Baniská – blokový zosuv B2 zo stanovišťa 1

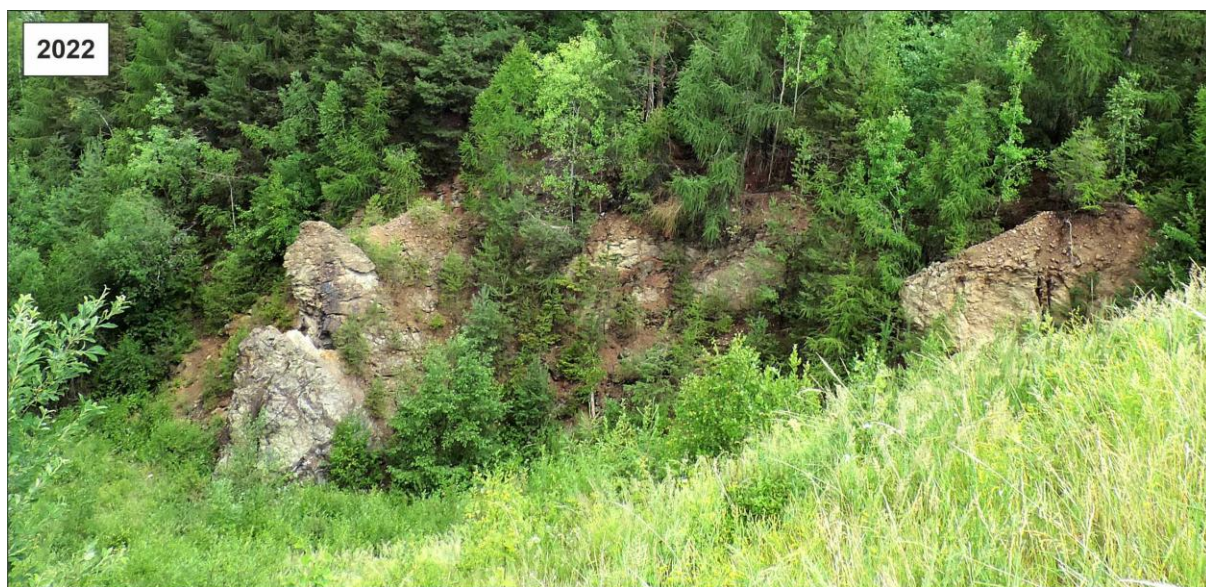
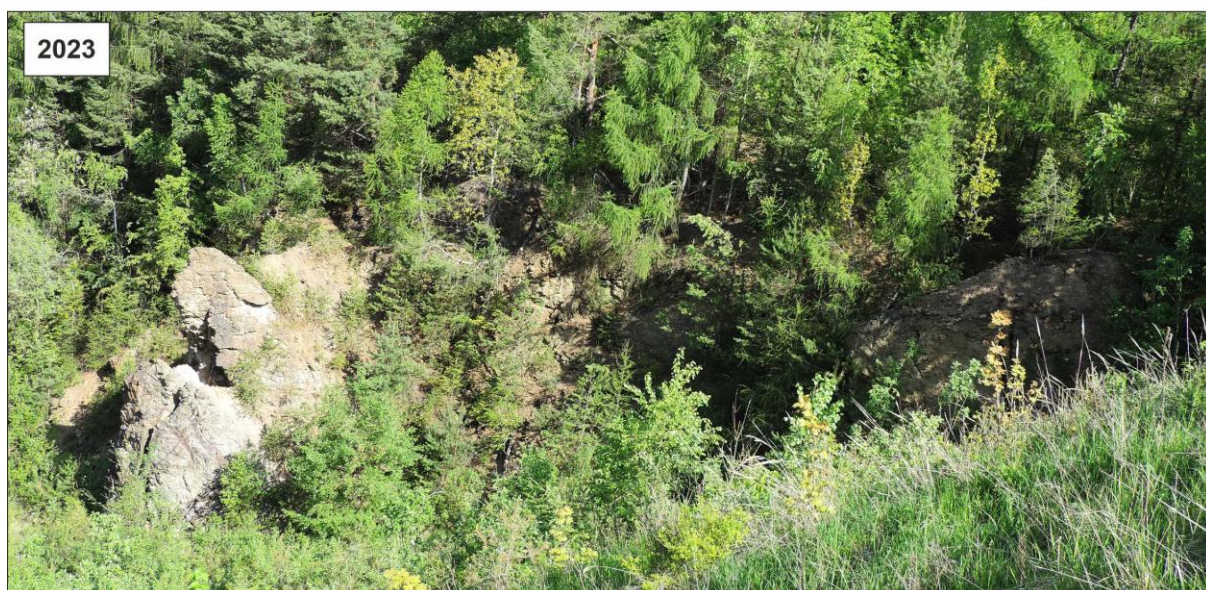
Obr. 4.6.5: Porovnávacie fotografické snímkovania západnej časti závalového pásma Baniská – severný okraj závalového pásma zo stanovišťa 3 so stavom k r. 2022 a 2023

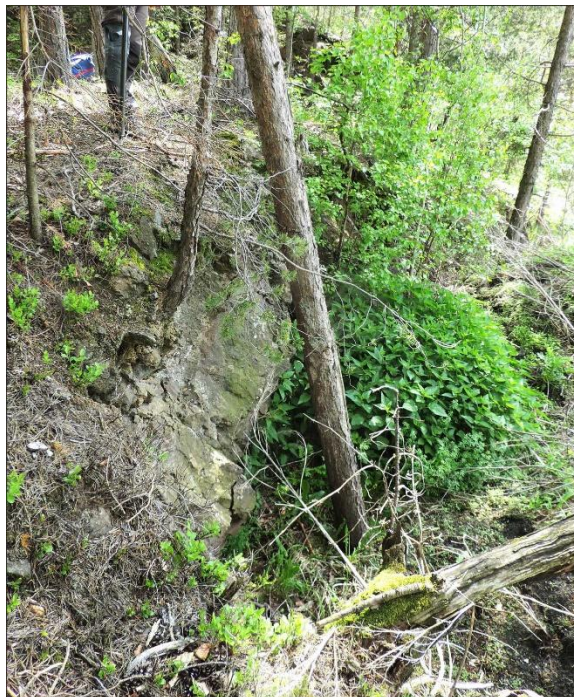
Zmeny stavu geodynamických javov už v r. 2020 v porovnaní s predchádzajúcim obdobím v oblasti bloku B4 nebolo možné sledovať, nakoľko blok B4 bol v čase rekognoskácie lokality zavezený navážkou popolčeka. V r. 2023 bola zaznamenaná aktivizácia odľučnej poklesovej hrany bloku B4, ktorá má zvislý priebeh (obr. 4.6.7, 4.6.8). Zároveň bol pozorovaný vznik ťahovo-poklesovej trhliny 1 (s mierou poklesu do 0,3 m), ktorá vyúsťuje k odľučnej poklesovej hrane bloku B4 (obr. 4.6.7). Blízke paralelné aktívne ťahovo-poklesové trhliny JZ – SV smeru možno naďalej považovať za aktívne s predpokladom ich opätovnej aktivizácie.

Obr. 4.6.8: Aktivizovaná poklesová odľučná hrana bloku B4

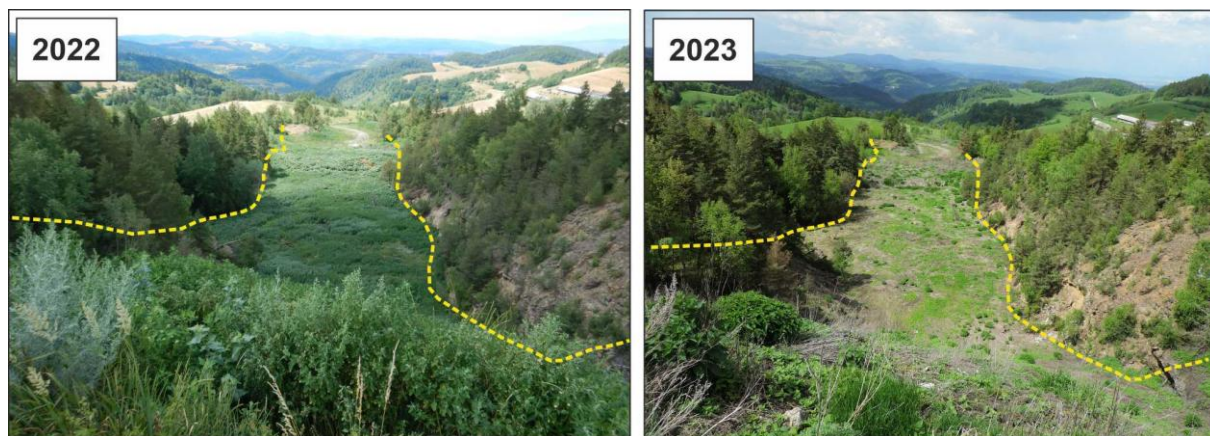
Terénnym výskumom v r. 2021 bolo zistené, že po rekognoskácii v r. 2020 prebiehalo zavážanie závalov popolčekom tejto časti závalového pásma do takej miery, že došlo k prepojeniu navážky (obr. 4.6.7). V r. 2023 nebola pozorovaná zmena v rozsahu navážky v porovnaní s r. 2022, resp. r. 2021 (obr. 4.6.10). Lokálne sú pozorovateľné na ploche navážky zamokrenia.

Obr. 4.6.10 Pohľad na rozsah navážky popolčeka v smere z východu na západ  
(s vyznačením ohraničenia navážky)

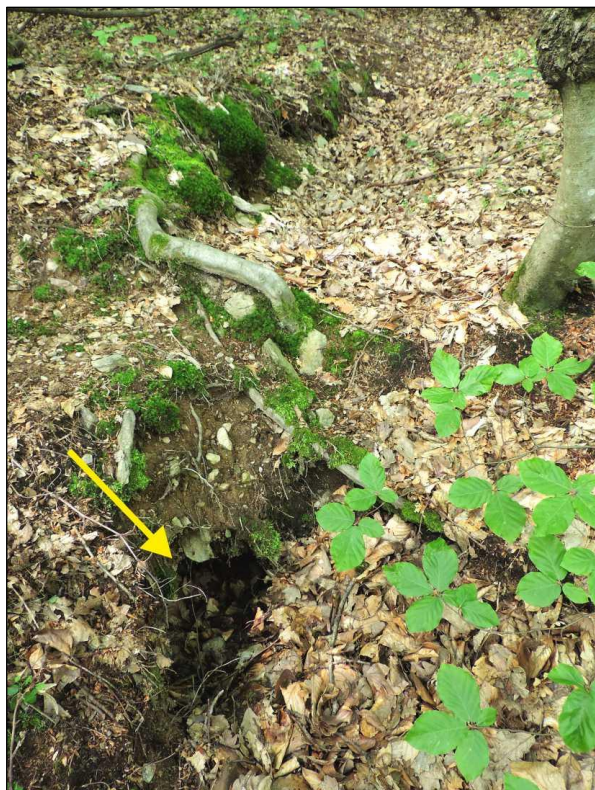
Obr. 4.7.9: Detail prepadnutia terénu  
– otvoru na trhline 12

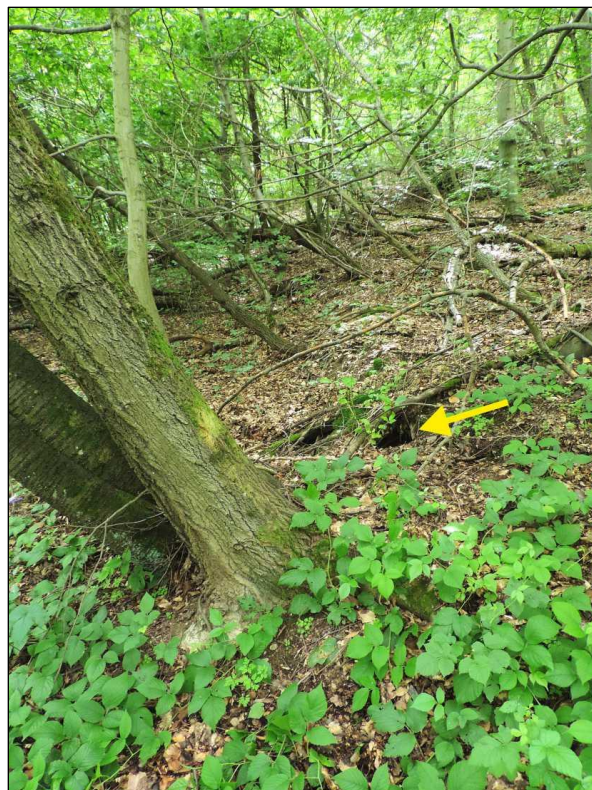
Obr. 4.7.10: Otvor v teréne na trhline 15

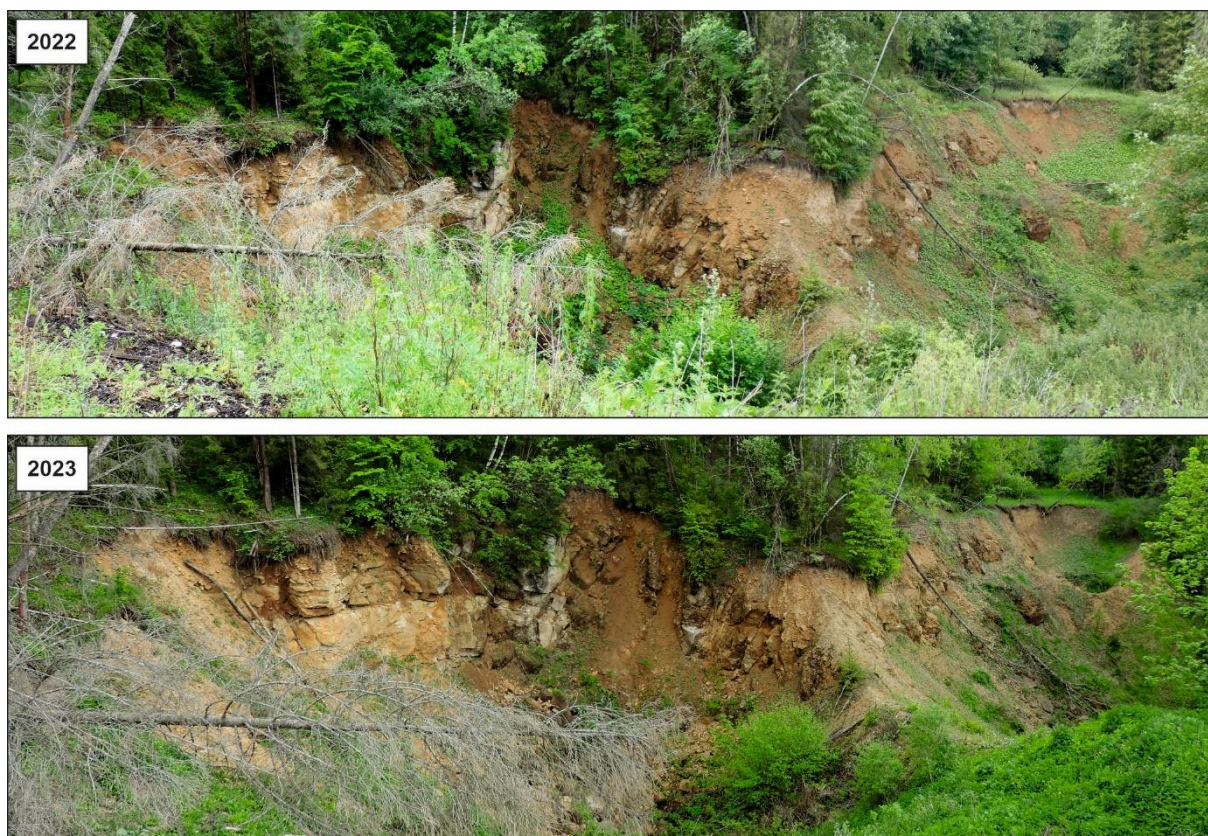
Obr. 4.11.5 Porovnávacie fotografické snímky juhovýchodného okraja závalu Z3 z r. 2022 a 2023

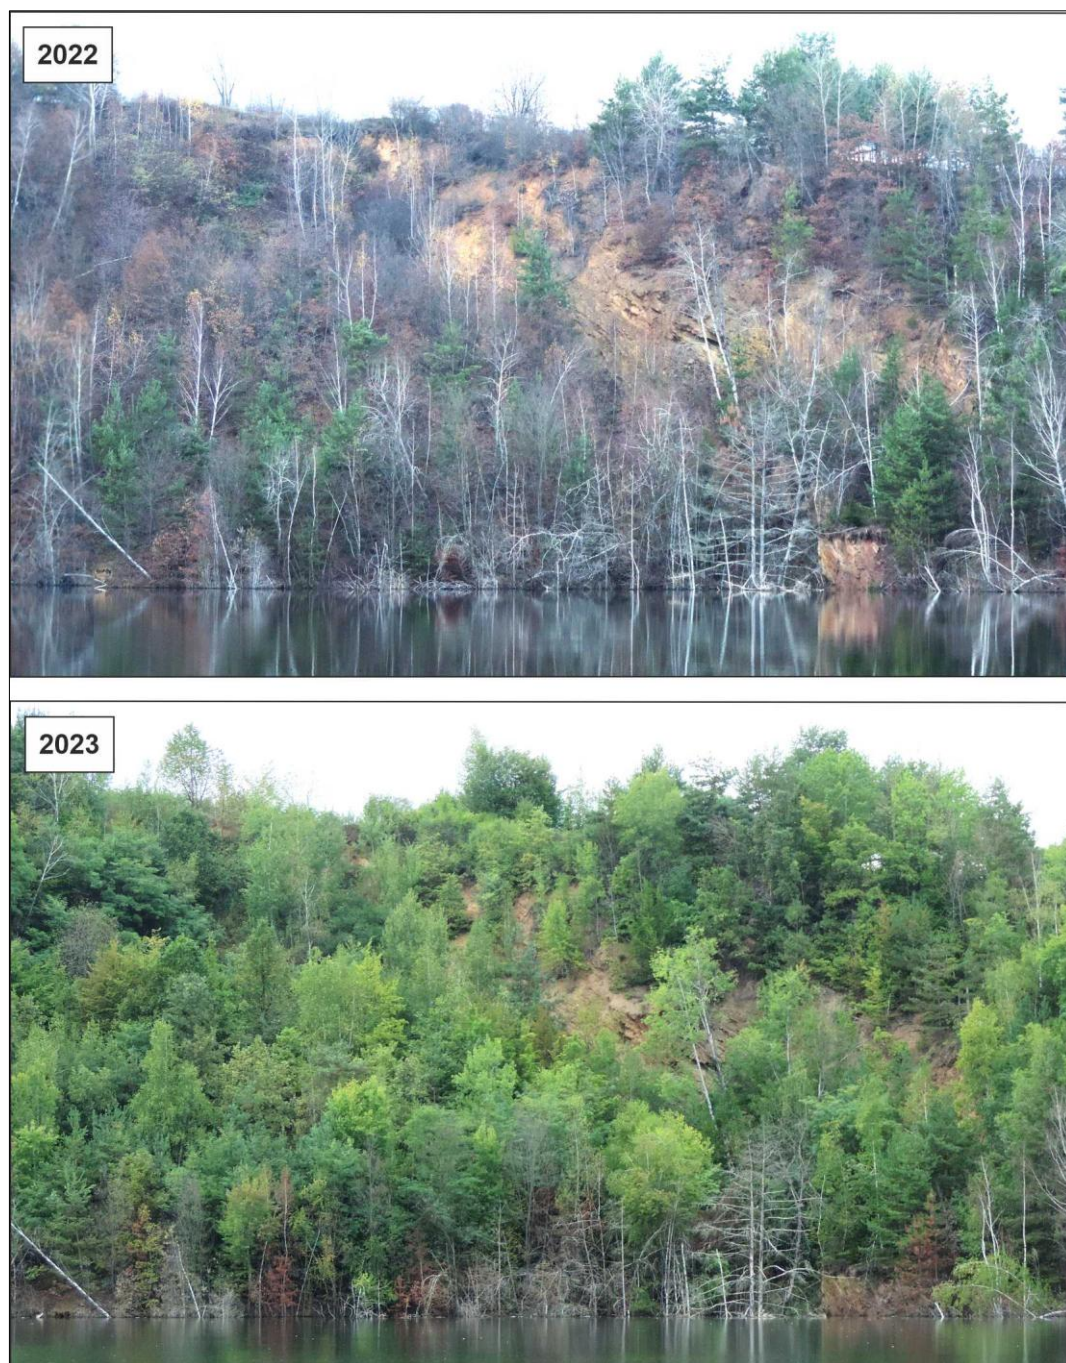
Obr. 4.12.4: Pohľad na zosuv v r. 2022 a 2023

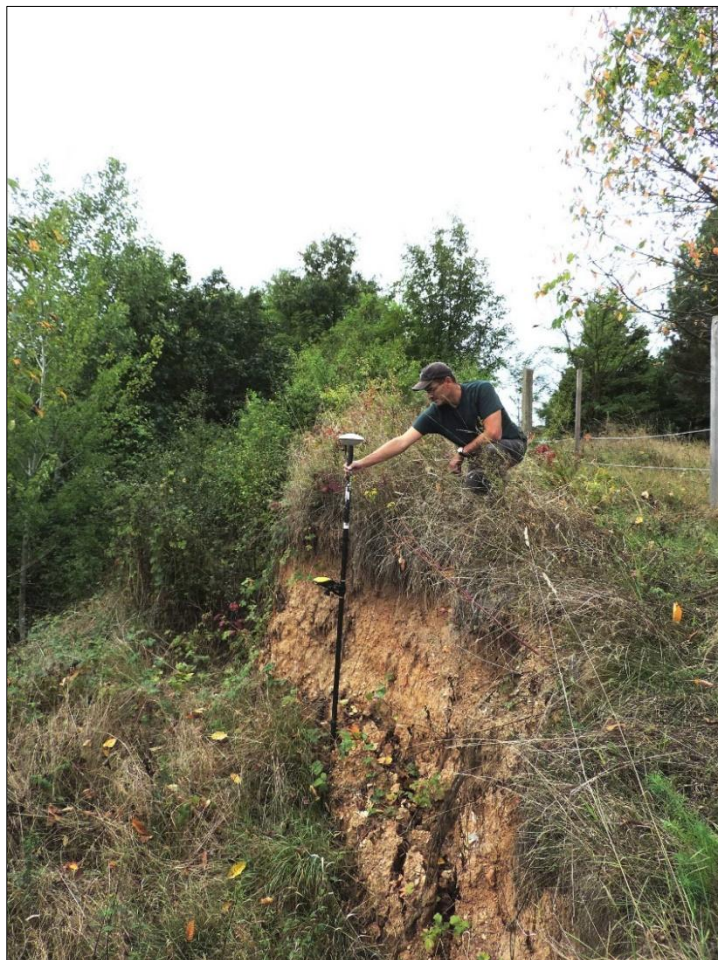
Obr. 4.12.5: Pohľad na aktivizovanú trhlínu t5

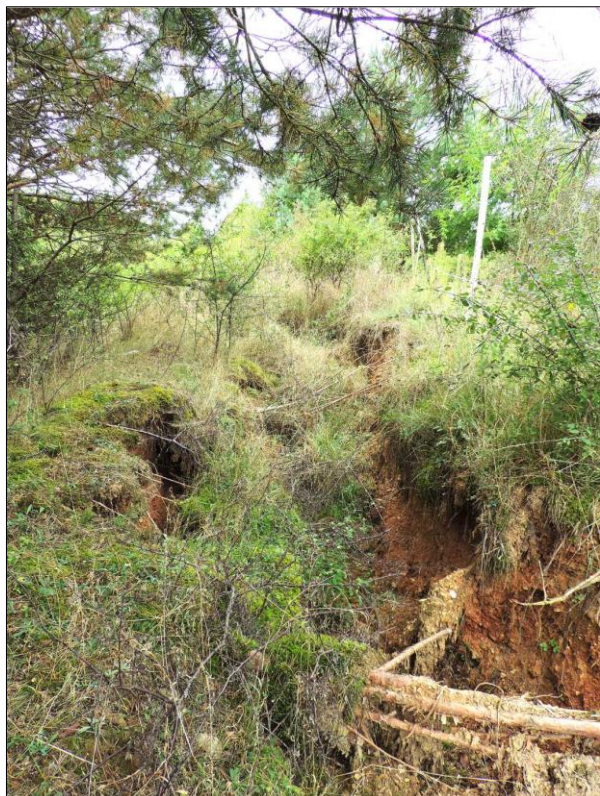
Obr. 4.12.6: Pohľad na trhlínu t1

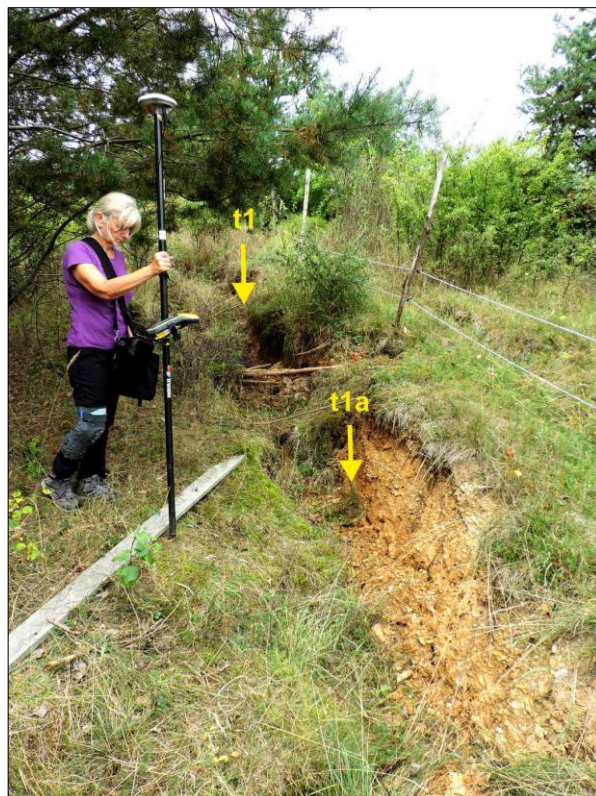
Obr. 4.12.7: Prechod trhliny t1a do trhliny t1
