**Podsystem 06**

**Stabilita horninových masívov pod historickými objektmi**

**Správa za rok 2023**

| Názov geologickej úlohy: | <b>Čiastkový monitorovací systém – Geologické faktory</b> |

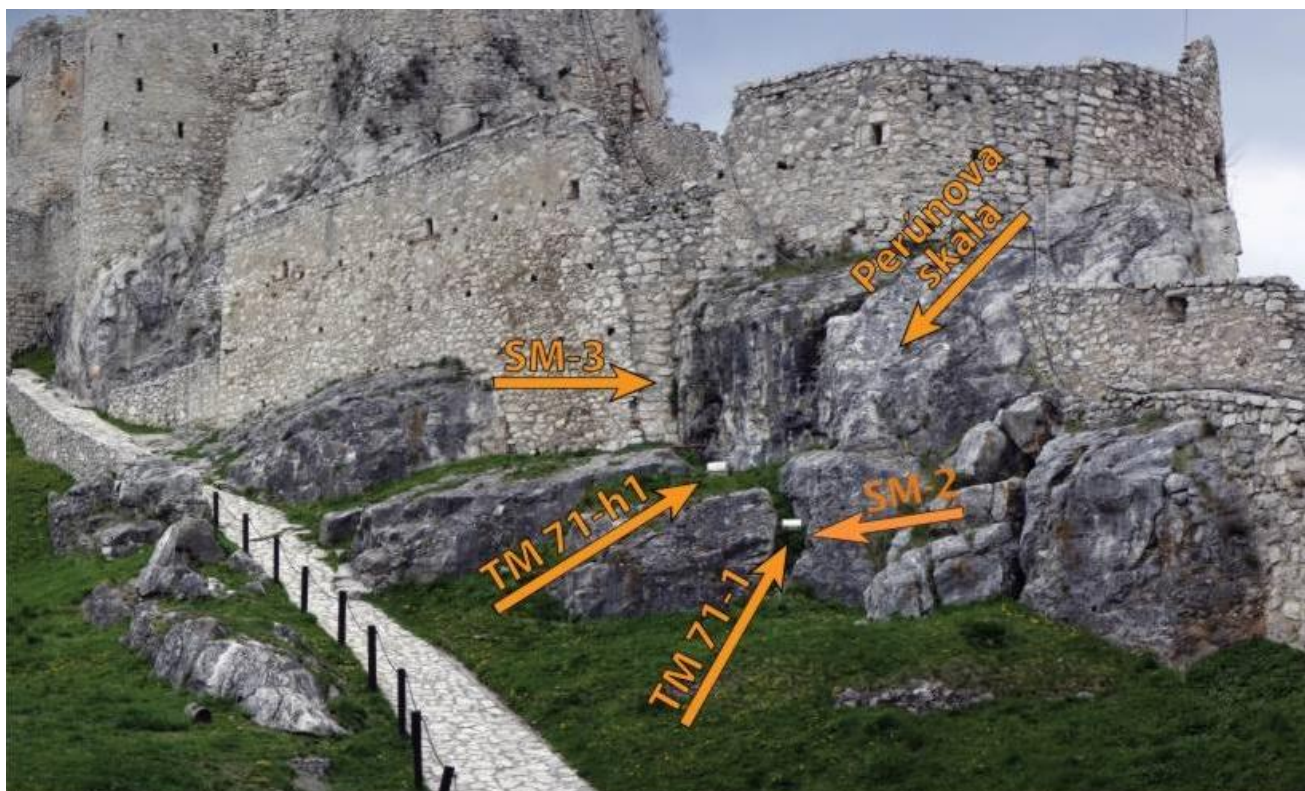
Oba dilatometre monitorujú plazivý pohyb dvoch travertínových blokov (na východnejšom stojí Perúnova skala) pozdĺž širokej (113 cm) trhliny pod vonkajším obvodovým múrom na východnej strane hradu (obr. 5). Trhlina má orientáciu  $283/87^\circ$  (smer sklonu/sklon). V minulosti sa trhlina prejavila aj vo vonkajšom múre, ktorý musel byť rekonštruovaný (vyplnený murivom).

Obr. 5 Pozícia dilatometrov TM-71-h1, TM-71-1 a stanovišť dilatometrov SM2 a SM3.

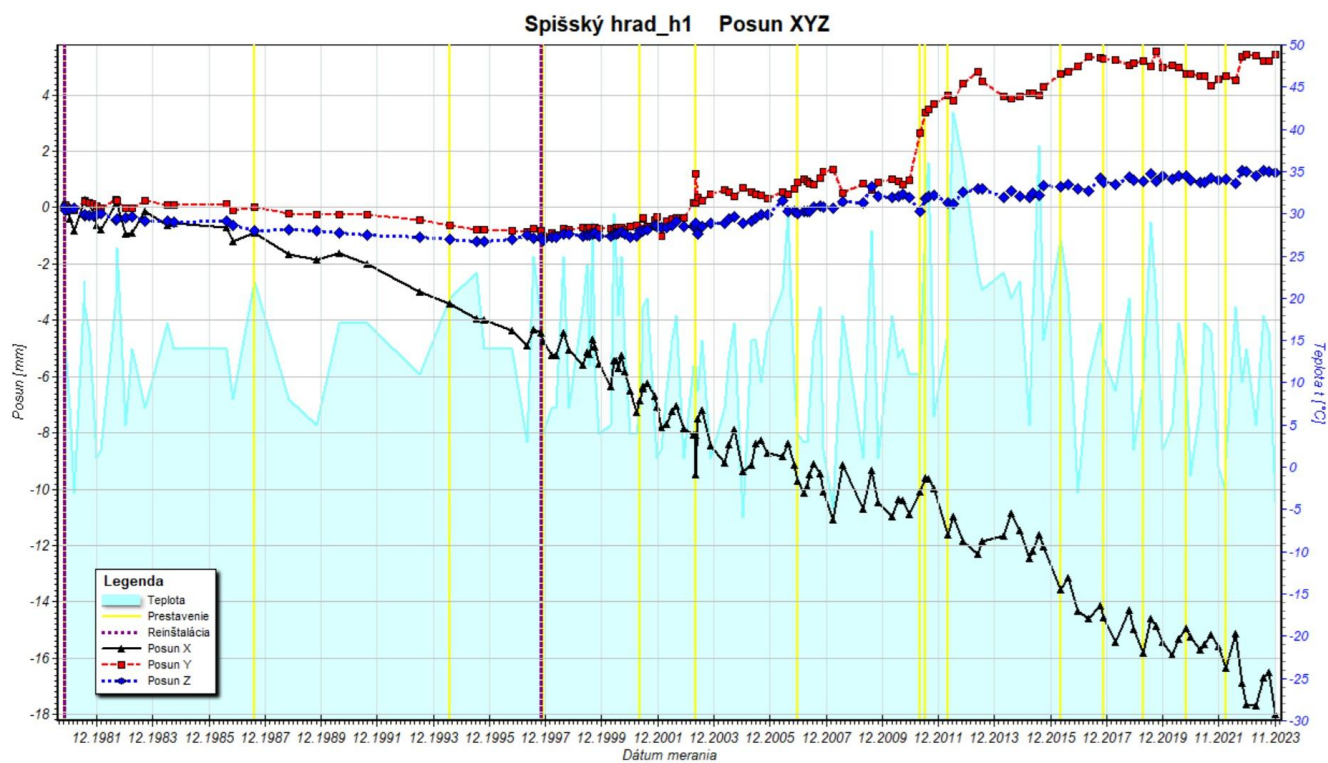
V roku 2022 aj 2023 boli realizované 4 odčítania. Výsledky meraní v roku 2022 potvrdili nárast otvárania trhliny (os *X*) o 2,058 mm a v roku 2023 o 0,342 mm na celkových 17,993 mm. Dlhodobý trend tohto pohybu je zrejmý z obr. 6a. Zvrátený trend šmykového posunu pozdĺž trhliny (os *Y*), ktorý začal v roku 2017 a pokračoval do konca roku 2021, sa opäť vrátil k dlhodobému rastovému trendu. Od augusta 2021 do konca roku 2022 sa posun zvýšil o 1,015 mm, no následne v roku 2023 stagnoval. Pokles (os *Z*) Perúnovej skaly v roku 2022 vzrástol o 0,29 mm, v roku 2023 zase mierne poklesol, avšak hodnota bola na hranici presnosti prístroja. Celkový posun tak dosiahol 1,25 mm. Napriek určitým výkyvom spôsobených teplotnými zmenami preukazujú výsledky 43 ročných meraní progresívny pohyb vo všetkých troch smeroch (*X*, *Y*, *Z*), pričom najvýznamnejšie je rozširovanie trhliny za Perúnovou skalou a jej posun pozdĺž trhliny smerom na SV. Poklesávanie bloku je podstatne pomalšie. Priemerné rýchlosti posunov za 1 rok dosahujú 0,418 mm (*X*), 0,126 mm (*Y*) a 0,029 mm (*Z*).

Obr. 6a Graf posunu travertínových blokov pozdĺž osí X,Y a Z zostavený na základe údajov z dilatometra TM-71- h1 za monitorovacie obdobie 1980 – 2023.

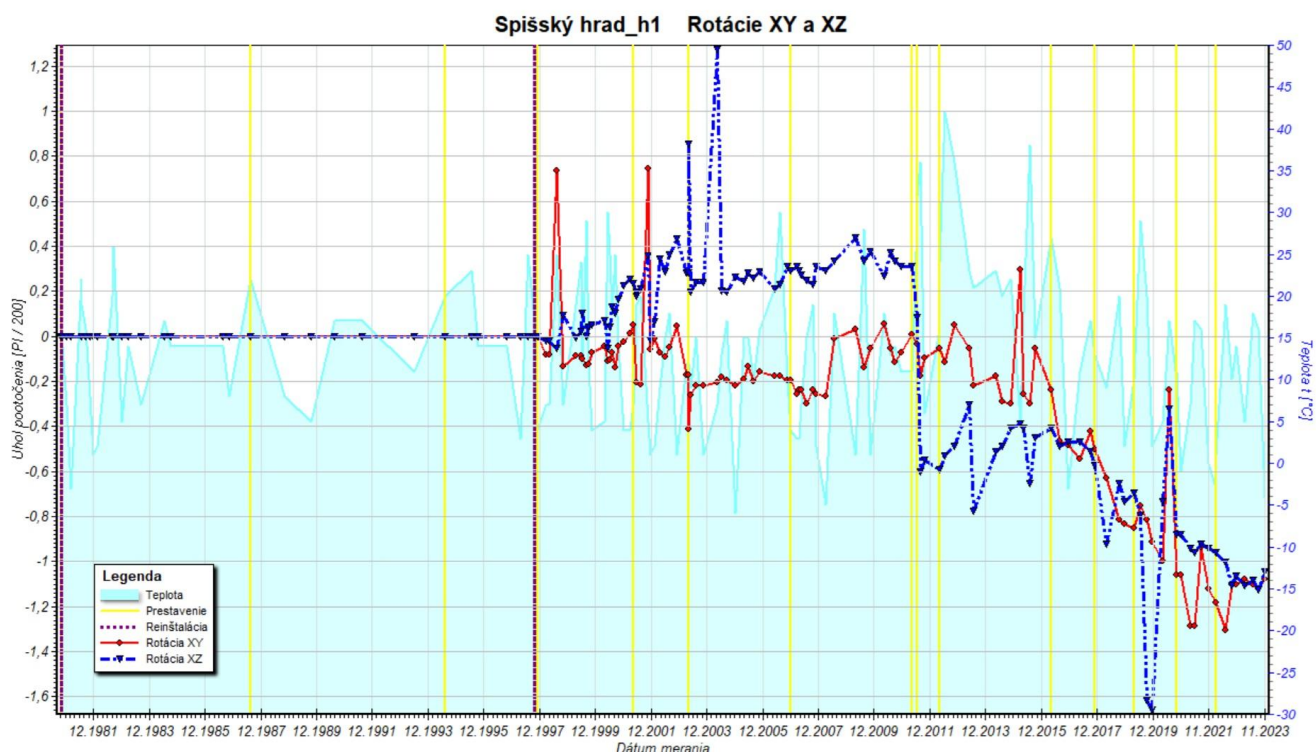
Merania rotácie bloku pod Perúnovou skalou (obr. 6b) nie sú významné, ale potvrdzujú jeho veľmi pomalé natáčanie smerom na SV (rovina *XZ*).

Obr. 6b Graf rotácií travertínových blokov v horizontálnej (XY) a vertikálnej (XZ) rovine zostavený na základe údajov z dilatometra TM-71-h1 za monitorovacie obdobie 1980 – 2023.

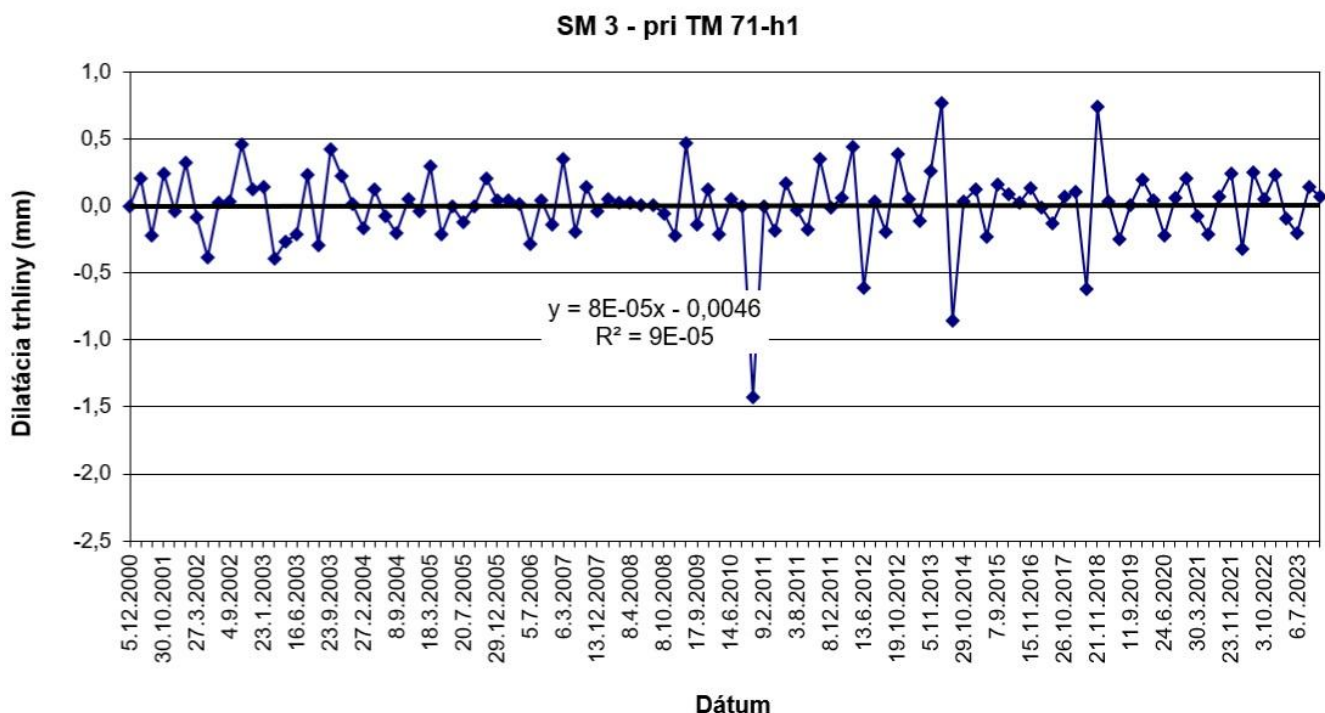
Profil SM 3 je meraný dilatometrom SOMET od roku 2000. Meracie trne má osadené po oboch stranách tej istej trhliny, v ktorej je inštalovaný dilatometer TM-71-h1. Merania dilatometrom SOMET v profile SM 3 preukázali za celé obdobie monitorovania mierne oscilačný charakter zmien šírky profilu v závislosti od teplotných zmien (obr. 7). Hodnoty sa do roku 2010 prevažne pohybovali v intervale od - 0,50 až po + 0,50 mm. Výrazný extrém nastal v októbri 2010, kedy bolo zaznamenané zúženie diskontinuity od predchádzajúceho merania (v auguste 2010) o 1,43 mm (po korekcii na teplotu).

V priebehu roku 2023 merania profilu SM-3 zaznamenali v marci a júli zúženie trhliny (o 0,098 mm v marci a o 0,207 v júli), v ďalších dvoch meraniach bolo pozorované jej postupné rozširovanie. Celková ročná zmena šírky trhliny v meranom profile predstavuje v roku 2023 jej zúženie o 0,094 mm, pričom v roku 2022 bolo pozorované jej rozšírenie o 0,206 mm.

Obr. 7 Výsledky meraní pohybu blokov dilatometrom SM 3 na Spišskom hrade v období rokov 2000 – 2023

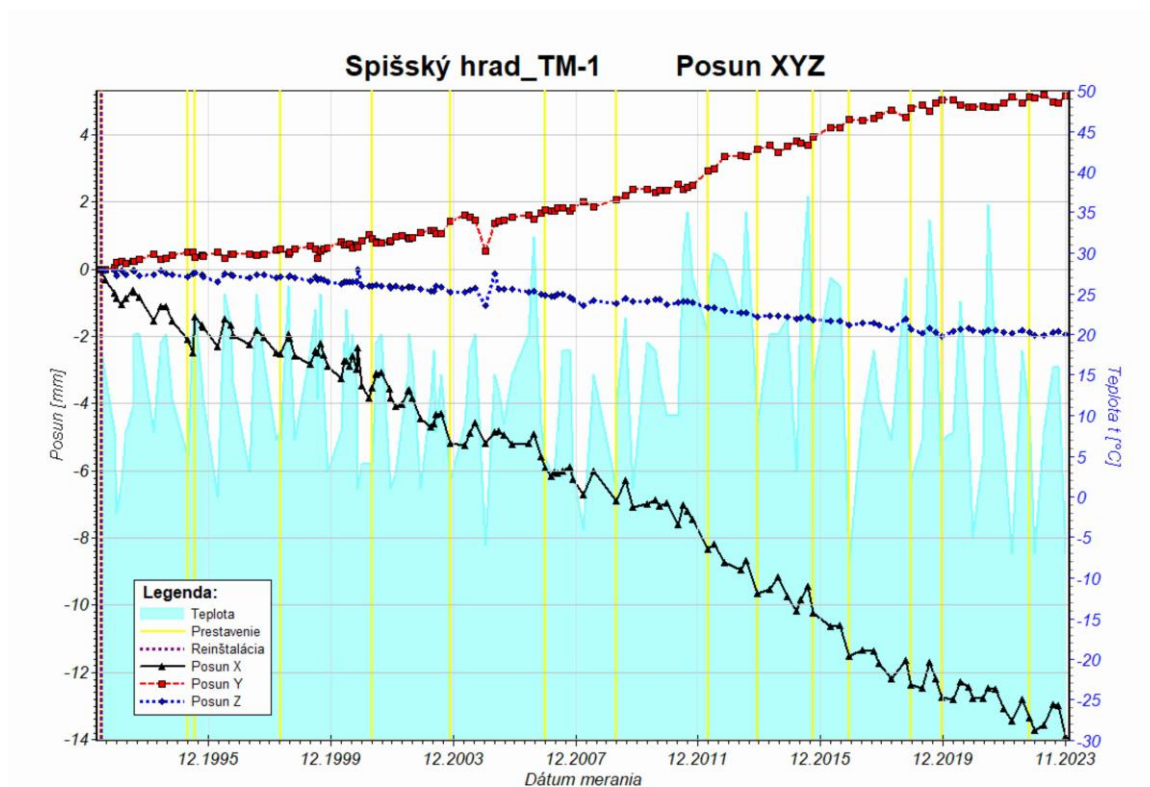
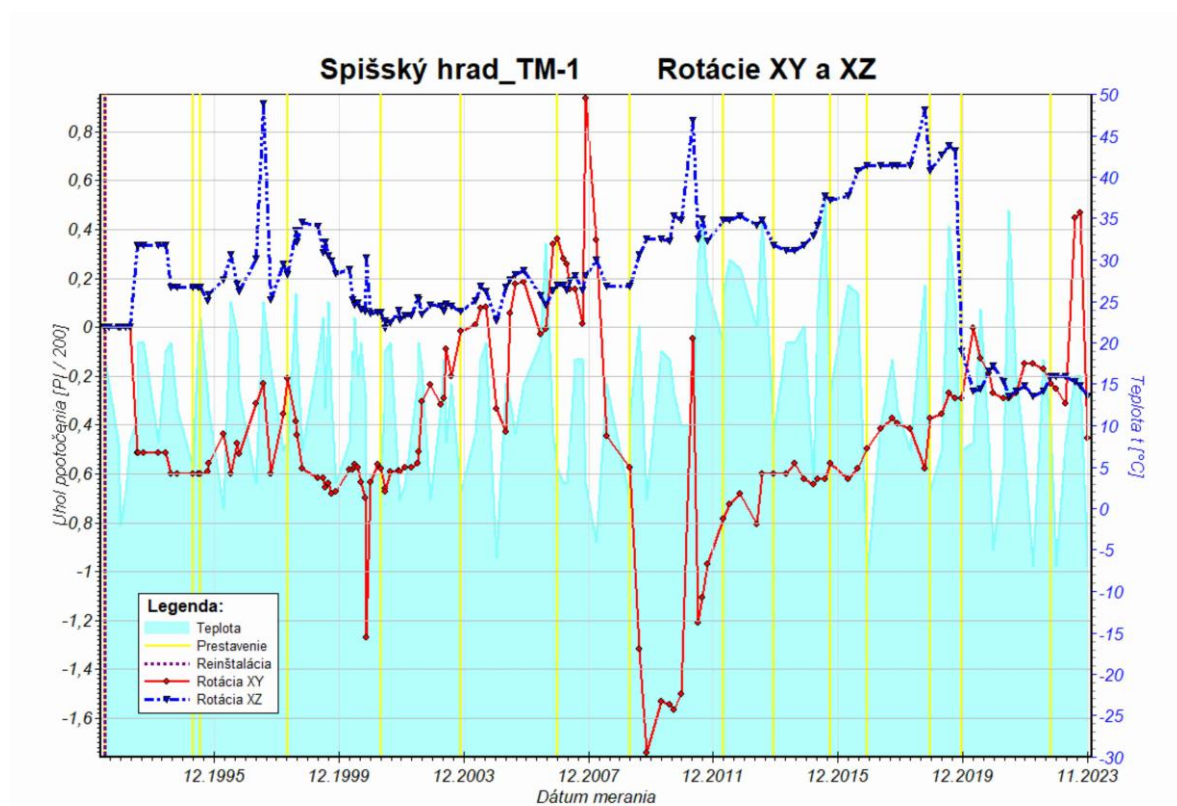
Dilatometrami TM-71-1 a SM 2 sa monitoruje pohyb bloku pod Perúnovou skalou. Získané výsledky dopĺňajú merania z jej vrchnej časti, v ktorej je inštalovaný dilatometer *TM-71-h1* (obr. 5). Dilatometer *TM-71-1* bol inštalovaný v roku 1992. Výsledky dlhodobého monitoringu pohybu blokov (viac než 30 rokov) oddelených trhlinou (obr. 8a) potvrdzujú jej dlhodobé a rovnomerné rozširovanie (celkovo 13,914 mm), ľavostranný šmykový posun (5,18 mm) a pozvoľný pokles (1,941 mm) bloku (Perúnovej skaly). V roku 2022 rozširovanie vzrástlo o 0,639 mm, v roku 2023 o 0,183 mm. Šmykový posun pozdĺž trhliny (os Y) a pokles Perúnovej skaly (os Z) v roku 2022 vzrástli iba minimálne (0,165 mm a 0,055 mm), v roku 2023 o 0,046 mm a v prípade osi Z došlo dokonca k miernemu zdvihu o 0,038 mm. Podobné výsledky preukázal aj prístroj *TM-71-h1*, ktorý je situovaný v rovnakej trhlíne vyššie. V priestore sa pohyb dá interpretovať ako vzdďľovanie sa Perúnovej skaly od susedného, západne ležiaceho bloku, jej poklesávanie do priestoru Podhradskej jaskyne a zároveň nakláňanie sa na SV. Priemerná rýchlosť otvárania trhliny zistená týmto dilatometrom za 31,5 rokov merania je 0,442 mm.rok<sup>-1</sup>.

Obr. 8a Graf posunu travertínových blokov pozdĺž osí x, y a z zostavený na základe údajov z dilatometra TM-71-1 za monitorovacie obdobie 1992 – 2023.

Obr. 8b Graf rotácii travertínových blokov v horizontálnej (XY) a vertikálnej (XZ) rovine zostavený na základe údajov z dilatometra TM-71-1 za monitorovacie obdobie 1992 – 2023.

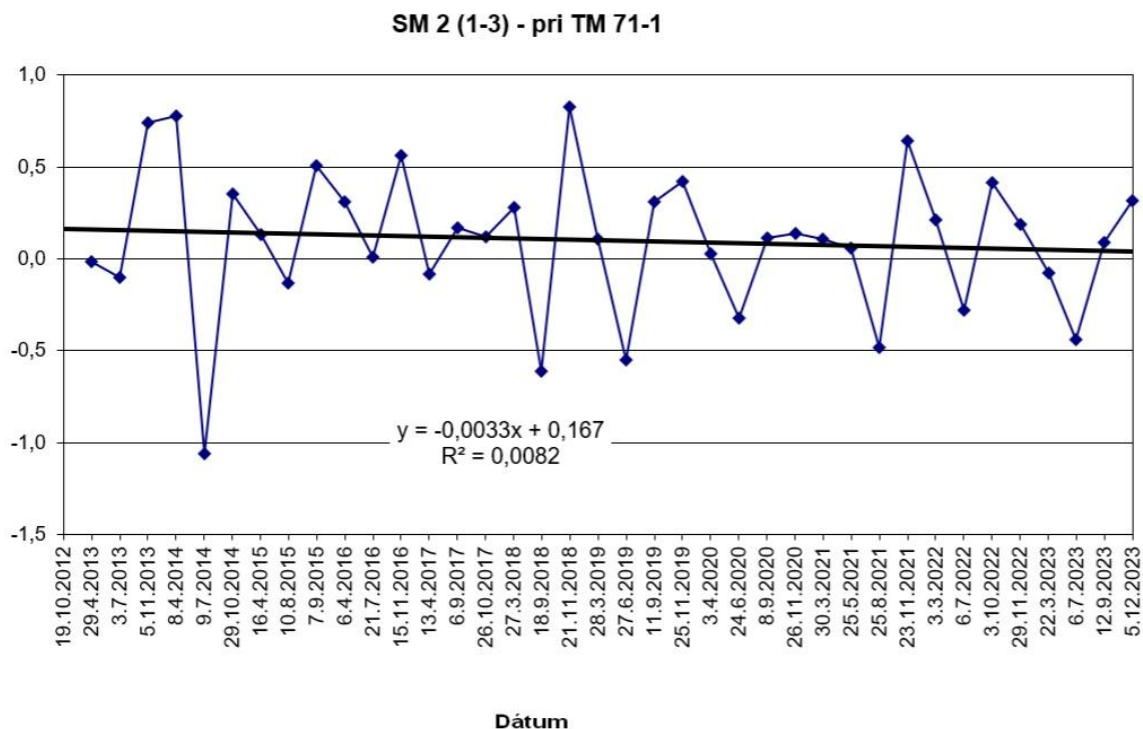
Stanovište SM 2 tesne pod stanovišťom *TM-71-1* bolo zriadené v roku 2000 osadením troch meracích trňov, jedného na ľavej (monitorovací bod č.1) a dvoch na pravej strane trhliny nad Perúnovou skalou (monitorovacie body č. 2 a č. 3). Do roku 2016 bol hodnotený profil SM-2 medzi monitorovacími bodmi č. 1 a č. 2. Od roku 2017 tento profil je mimo rozsahu merania dilatometrom SOMET a merania šírky diskontinuity na profile SM 2 pokračujú hodnotením zmien dĺžky profilu medzi monitorovacími bodmi č. 1 a č. 3 (obr. 9). Dilatometrom SM 2 bolo na meranom profile potvrdené roztvárňanie trhliny medzi bodmi SM-2 (1 - 3). Od posledného merania v roku 2022 bolo v marci 2023 zaznamenané zúženie trhliny o 0,05 mm, v júli tento pohyb pokračoval zúžením trhliny o ďalších 0,442 mm, ale v ďalších meraniach sa šírka trhliny opätovne rozšírila, a to v septembri o 0,091 mm a v decembri o 0,315 mm. Celkovo za rok 2023 merania na profile SM 2 (medzi bodmi 1 – 3) vykazujú zúženie trhliny o 0,114 mm. Pre porovnanie v ročnom cykle 2022 bolo pozorované rozšírenie o 0,536 mm.

Obr. 9 Výsledky meraní pohybu blokov dilatometrom SM 2 (medzi monitorovacími bodmi 1 – 3) na lokalite Spišský hrad v rokoch 2012 – 2023

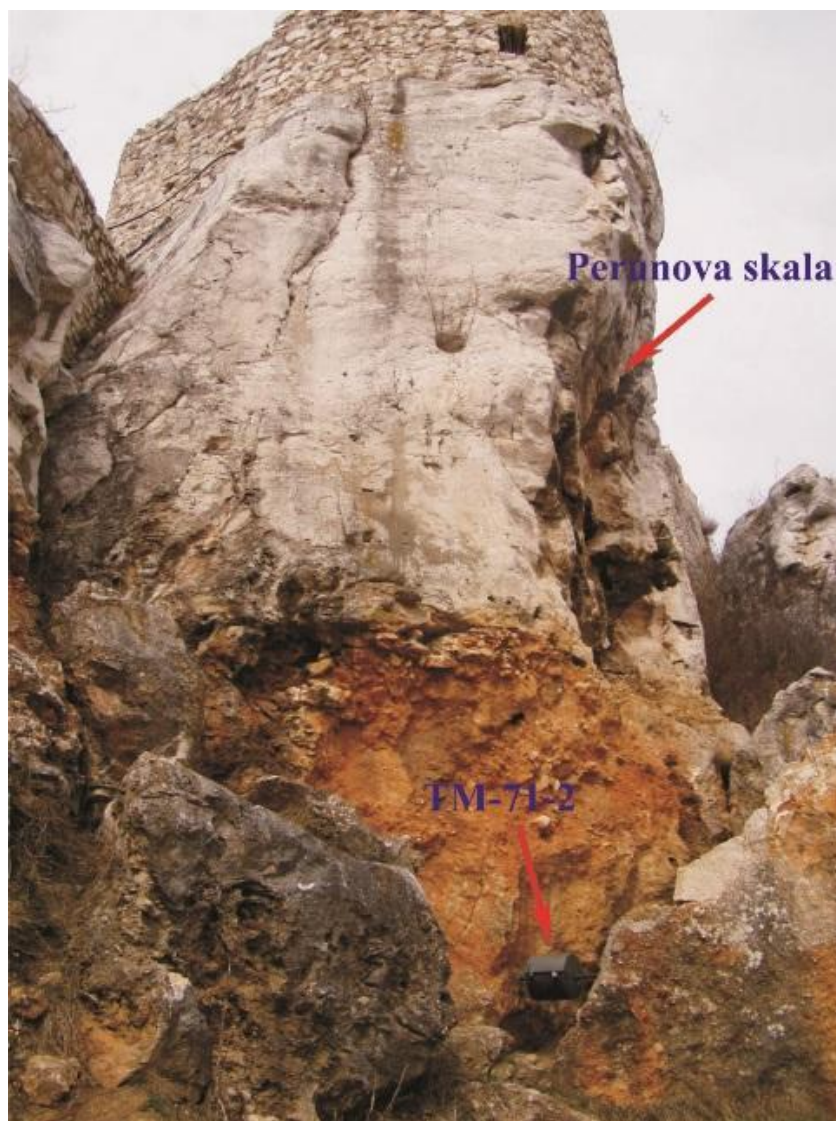
Prístroj je inštalovaný v trhline pod Perúnovou skalou, presnejšie pri vchode do Podhradskej jaskyne, ktorý sa nachádza na východnej strane hradu (obr. 4, 10). Spodný (okrajový) travertínový blok je podopretý priečnou murovanou stenou vo vstupnom areáli.

*Obr. 10 Inštalácia dilatometra TM-71-2 v trhline pod Perúnovou skalou (vchod do Podhradskej jaskyne).*

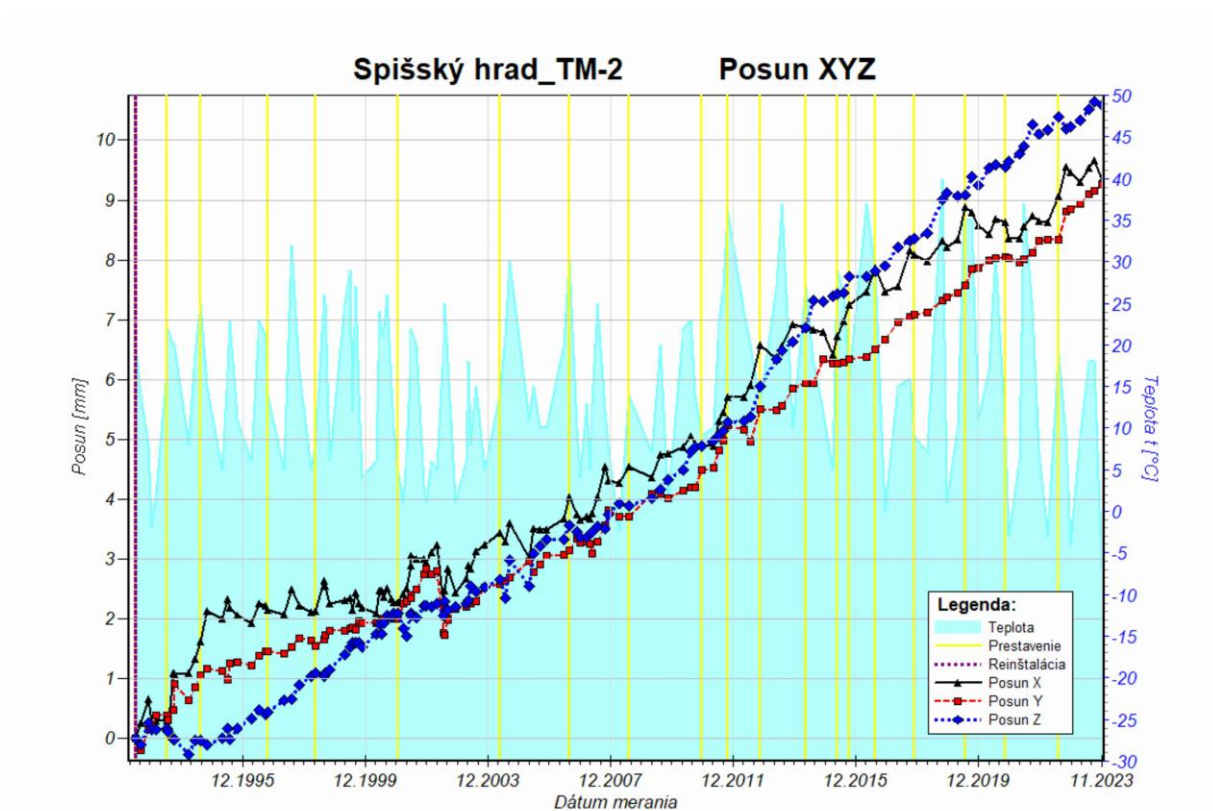
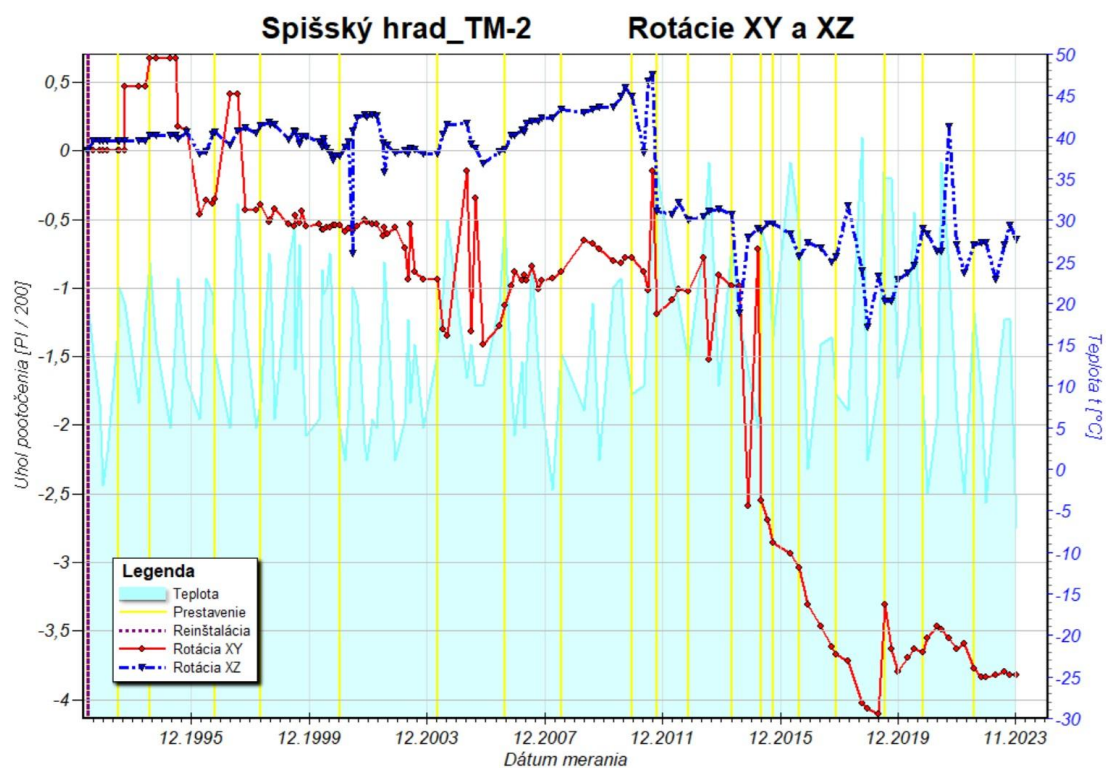
Merania od roku 1992 preukazujú výrazný pohyb bloku Perúnovej skaly, a to vo všetkých troch osiach X, Ya Z (obr. 11a). Zatváranie trhliny (posun v smere osi X) v roku 2022 vzrástlo o 0,804 mm, avšak v roku 2023 kleslo o 0,121 mm na celkových 9,334 mm. Šmykový posun pozdĺž trhliny (os Y) narástol v roku 2022 o 0,528 mm, v roku 2023 o 0,413 mm na celkových 9,266 mm. Blok Perúnovej skaly poklesol (pohyb v smere osi Z) v roku 2022 o 0,132 mm, v roku 2023 o 0,361 mm na celkových 10,589 mm. Priemerné ročné rýchlosti pohybu v smere jednotlivých osí dosahujú 0,296 mm (X), 0,294 mm (Y) a 0,336 mm (Z). Merania rotácií od roku 1992 preukazujú dlhodobé pomalé otáčanie bloku Perúnovej skaly v rovine XY, ktoré sa výraznejšie prejavovalo od druhej polovice roku 2014 do začiatku roku 2019. V tomto roku dosiahlo otáčanie celkovú hodnotu 4,105 gr. (obr. 11b). V rovine XZ je rotácia bloku veľmi malá. Výraznejšie skoky v oboch rovinách (leto 2011 a jeseň 2014) môžu indikovať seizmické udalosti.

Obr. 11a Graf posunu travertínových blokov pozdĺž osí x, y a z zostavený na základe údajov z dilatometra TM-71-2 za monitorovacie obdobie 1992 – 2023.

Obr. 11b Graf rotácií travertínových blokov v horizontálnej (XY) a vertikálnej (XZ) rovine zostavený na základe údajov z dilatometra TM-71-2 za monitorovacie obdobie 1992 – 2023.

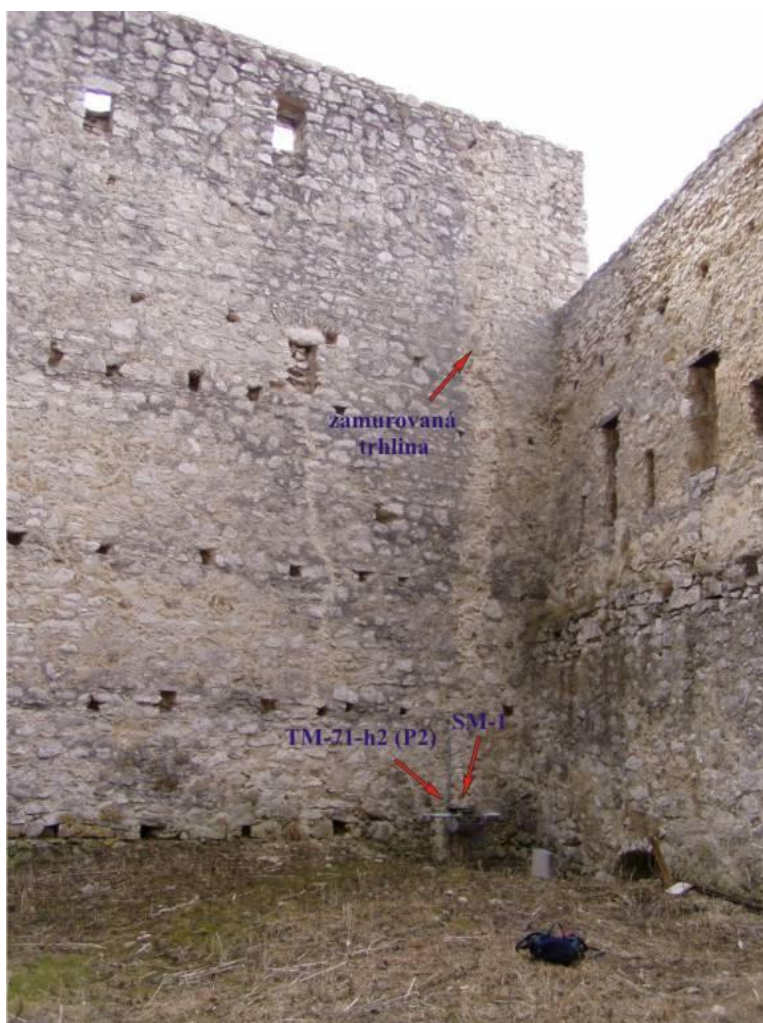
Oba dilatometre priamo zaznamenávajú vývoj trhliny zamurovanej v priečnej stene II. nádvorja hradu (obr. 4. 12), resp. plazivý pohyb podložných travertínových blokov pod stenou. Pôvodný prístroj P2 bol inštalovaný v roku 1979 priamo v 50 cm širokej trhline v spodnej časti steny a fungoval do decembra roku 1994, keď bol odmontovaný kvôli rekonštrukcii hradu.

Obr. 12 Inštalácia dilatometra TM-71-h2 (múr) na zamurovanej trhline v priečnom múre na II. nádvorí hradu a pozícia stanovišťa SM-1.

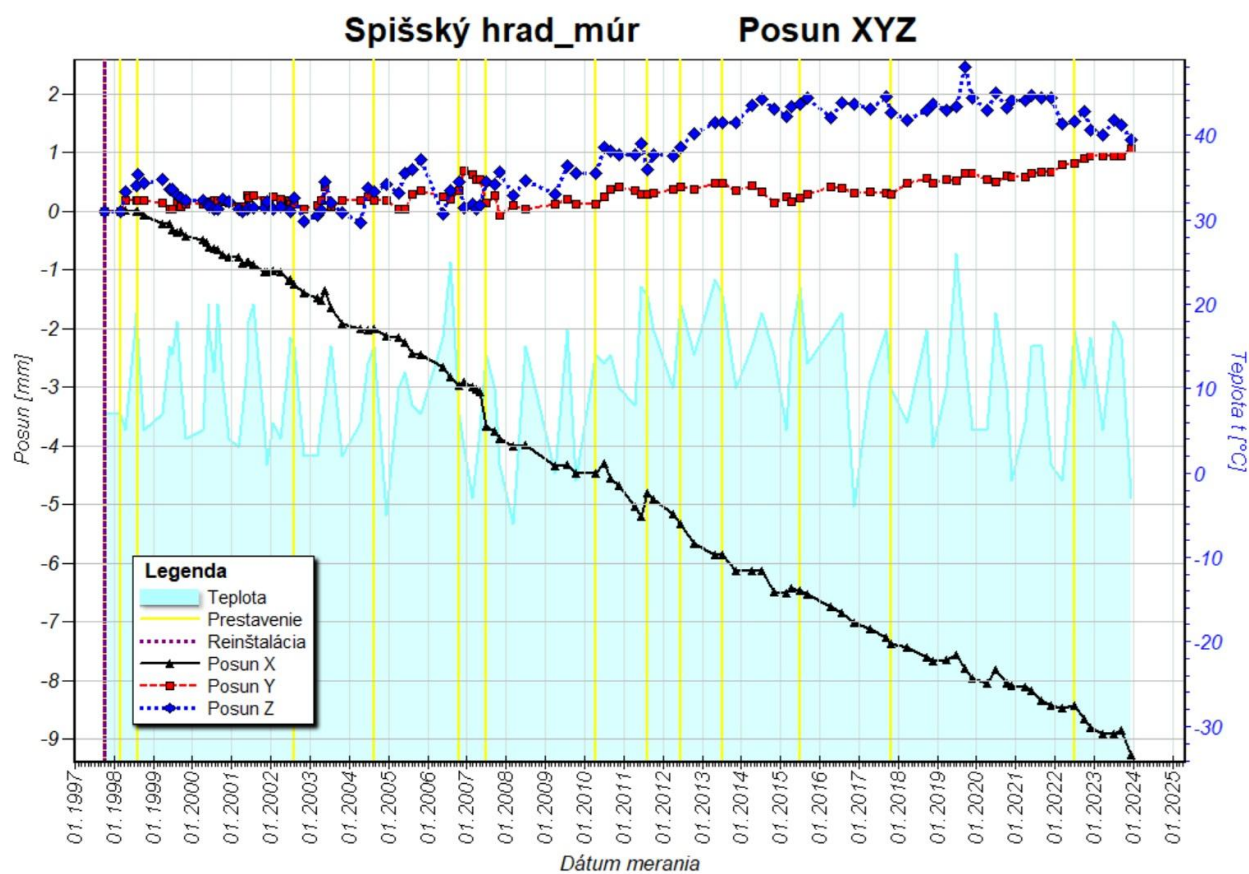
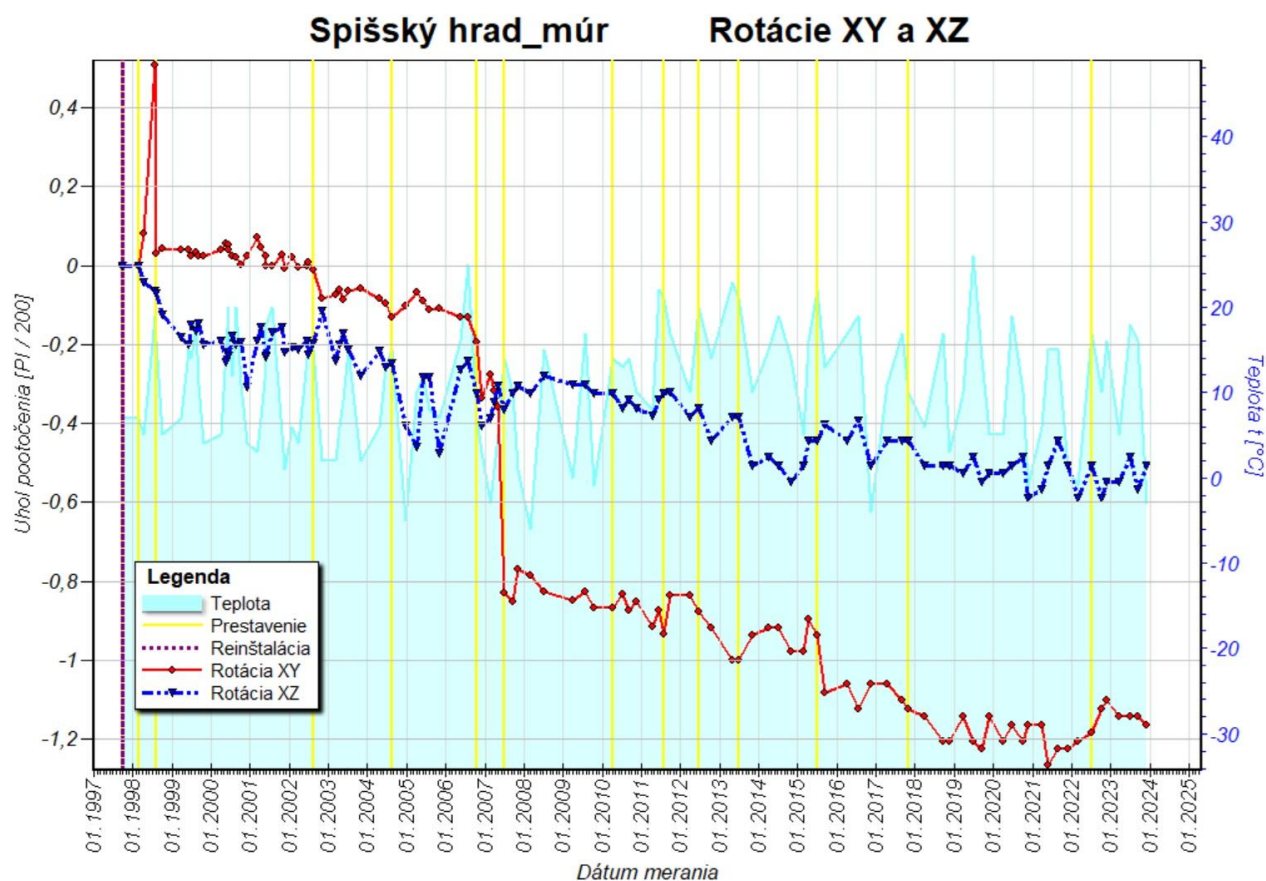
Z grafu posunov (obr. 14a) je zrejmé, že plazivý pohyb okrajového bloku (vonkajšieho múra) pokračoval aj v rokoch 1997 – 2023, ale výrazne sa zmenil jeho charakter (smer). Najvýraznejším a dlhodobým pohybom je otváranie trhliny (X), t. j. posun spodnej časti bloku na Z. V roku 2022 tento posun narástol o 0,381 mm, v roku 2023 o 0,466 mm na celkových 9,270 mm. Slabý dlhodobý pokles spodného bloku (Z) je zrejímavý. V rokoch 2014 – 2020 tento pohyb stagnoval a od roku 2021 začal pomaly narastať. V roku 2023 tento pohyb pokračoval, zaznamenaný bol zdvih o 0,172 mm. Možno to vysvetliť naklonením smerom do nádvorja (na V). Celková hodnota poklesu za 25 rokov dosahuje hodnotu 1,222 mm. Šmykový posun bloku (Y) pozvoľne narastá od konca roku 2014. Aj keď v roku 2020 posun stagnoval, v roku 2021 začal opäť stúpať. V roku 2022 to bolo o 0,272 mm a v roku 2023 o 0,124 mm, celkovo teda 1,067 mm. Odklon spodnej časti bloku smerom na Z spôsobuje aj deformáciu muriva v starej pôvodnej trhline v priečnej vnútornej stene nádvorja.

Berúc do úvahy výsledky inžinierskogeologického prieskumu realizovaného na hrade (Malgot et al., 1992) a staršiu interpretáciu pohybu blokov na tomto stanovišti (Fussgänger, 1985), možno konštatovať, že pokles spodného bloku a jeho ľavostranný posun sa po realizácii sanačných prác v roku 1995 podstatne spomalil. Trend a priemerná rýchlosť otvárania trhliny ( $0,357 \text{ mm.rok}^{-1}$ ) nasvedčuje tomu, že spodná časť okrajového bloku spolu vonkajšou (obvodovou) a časťou priečnej vnútornej steny hradu sa stále posúva smerom na Z a mierne klesá, čo je znepokojivé (obr. 12). Na túto skutočnosť boli upozornení členovia Kontrolnej komisie pre NKP Spišský hrad jej členom (Ing. L. Petro, CSc.) počas jej zasadnutia 3. 5. 2023 priamo na hrade.

Obr. 14a Graf posunu travertínových blokov pozdĺž osí x, y, z zostavený na základe údajov z dilatometra TM-71-h2 (múr) za monitorovacie obdobie 1997 – 2023.

Obr. 14b Graf rotácií travertínových blokov v horizontálnej (XY) a vertikálnej (XZ) rovine zostavený na základe údajov z dilatometra TM-71-h2 (múr) za monitorovacie obdobie 1997 – 2023.

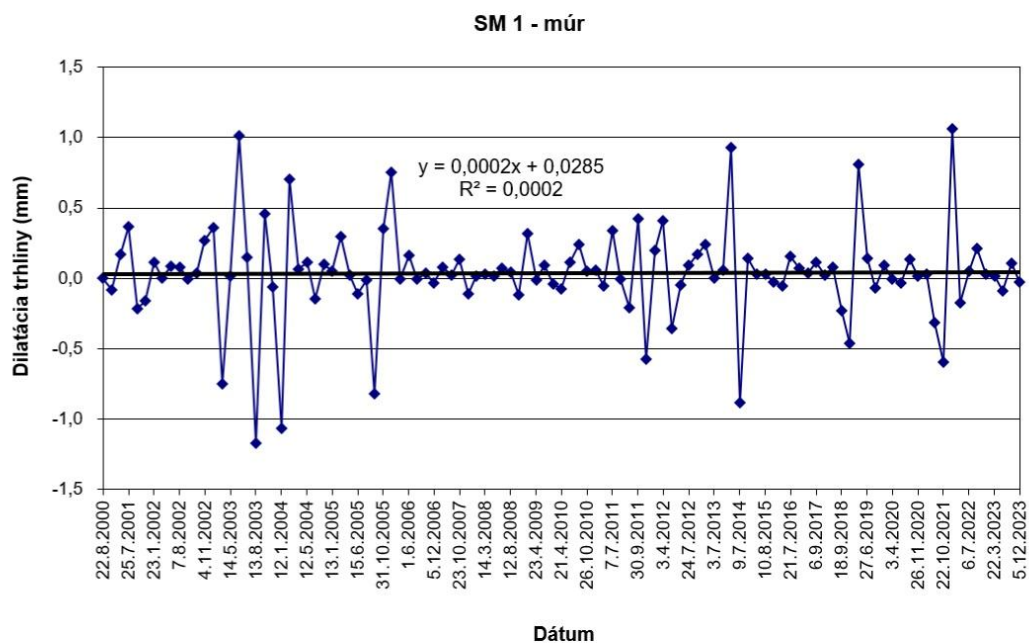
Stanovište dilatometra SOMET SM 1 sa nachádza v trhline porušujúcej murovanú stenu na II. nádvorí hradu, tesne nad prístrojom TM-71-h2 (múr). V rokoch 2006 až 2013 boli pozorované minimálne zmeny šírky do 0,5 mm. Mierne oscilácie v rokoch 2002 až 2005 a v roku 2014, s rozpätím nameraných pohybov do 2,0 mm, môžu byť spôsobené vlastným priložením meradla na meraný profil a odčítavaním hodnôt používaným analógovým odchýlkomerom. V roku 2023 bola na profile meracích bodov stanovišťa SM 1 zistená stagnácia, respektíve nepatrné rozširovanie trhliny, ktorého celková hodnota v priebehu ročného monitorovacieho cyklu dosiahla 0,005 mm (obr. 15). V priebehu hodnoteného roku zmeny meraných hodnôt dilatácie trhliny v múre zaznamenali v marci jej rozšírenie o 0,014 mm, zúženie v júli o 0,092 mm, v septembri rozšírenie o 0,109 mm a v decembri bola zazna-

menaná stagnácia resp. nepatrné zúženie o 0,027 mm. Pre porovnanie v roku 2022 bolo na profile SM 1 zistené rozširovanie trhliny, ktorého celková hodnota v priebehu ročného monitorovacieho cyklu dosiahla 0,121 mm.

Obr.15 Výsledky meraní pohybu blokov dilatometrom SM 1 na lokalite Spišský hrad v rokoch 2000 – 2023

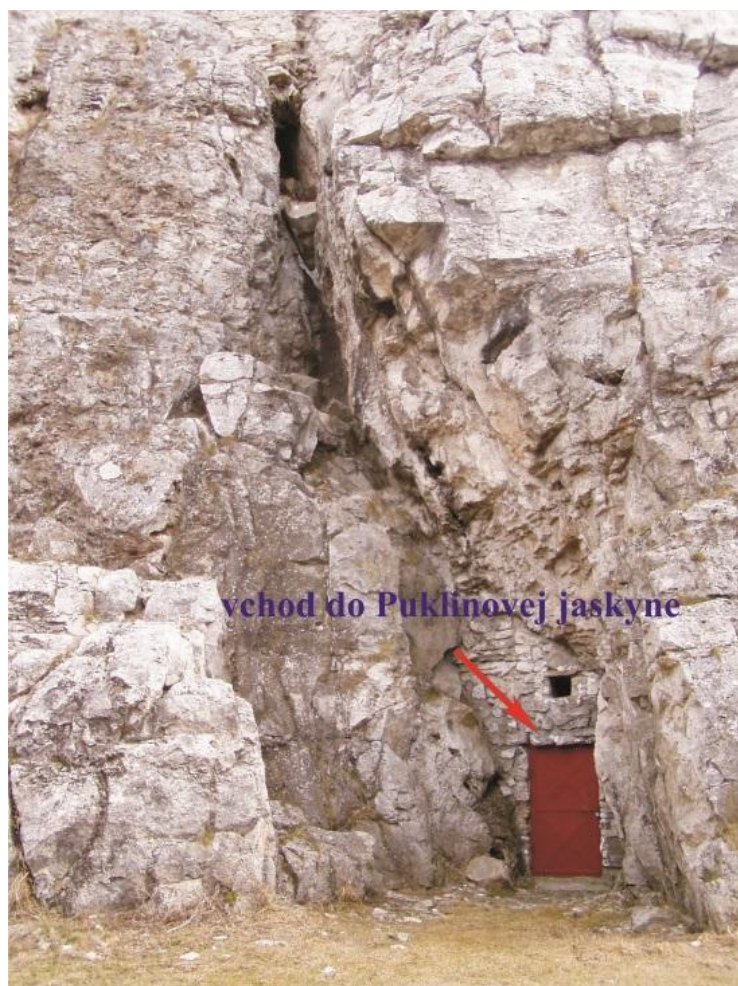
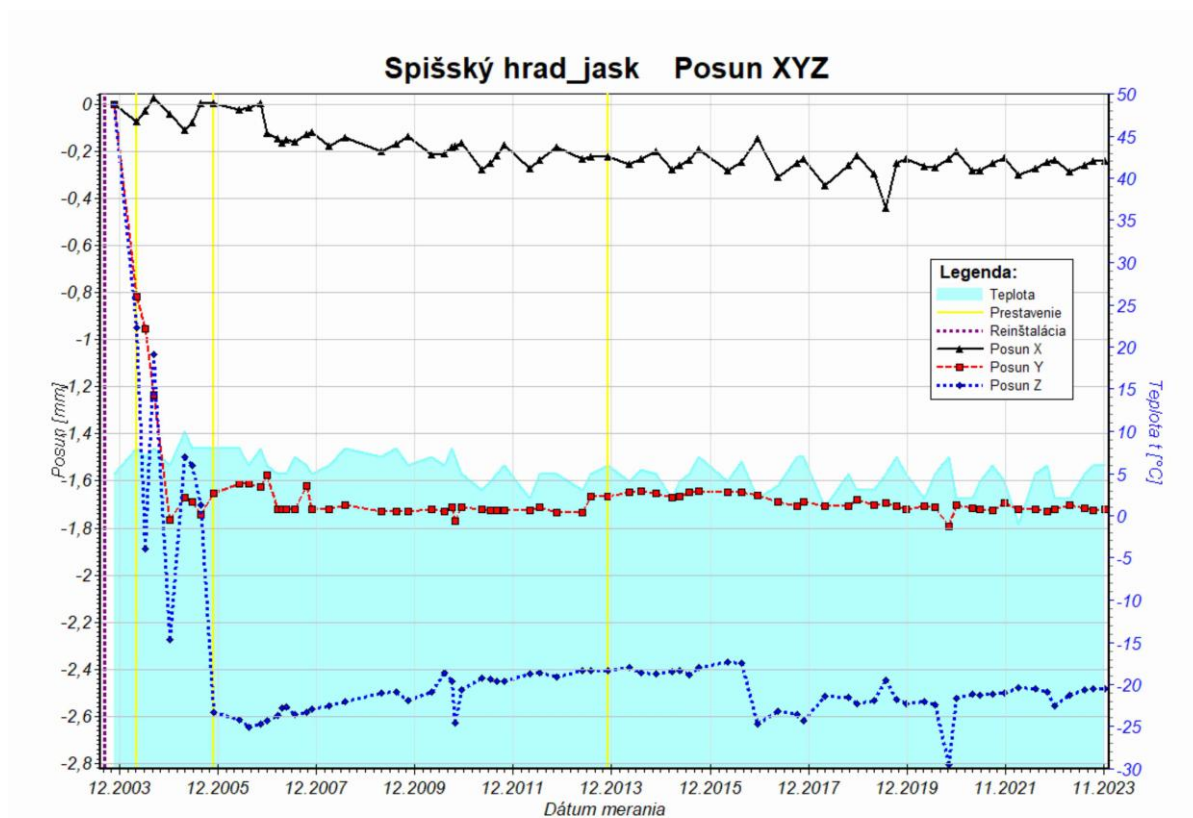
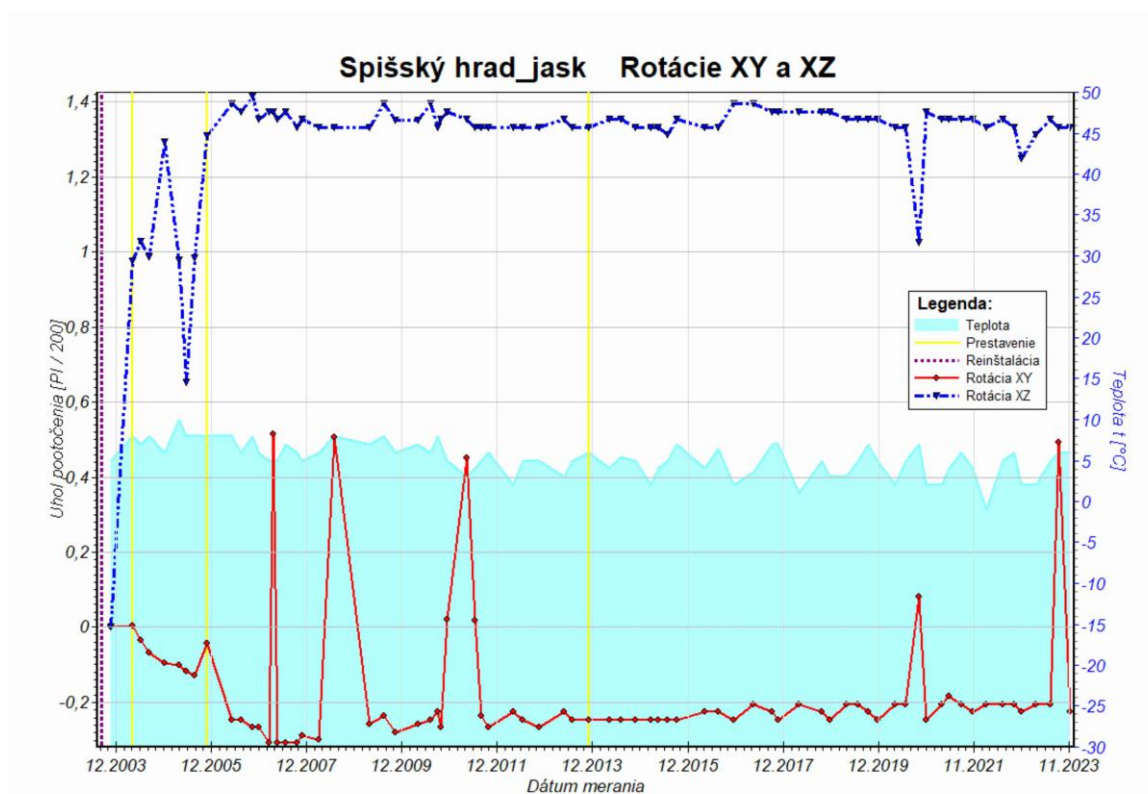
Merania v Puklinovej jaskyni (obr. 16) začali v októbri roku 2003. Dilatometer bol inštalovaný v širokej (cca 1,9 m) trhline, ktorá sa nachádza v najspodnejšej časti dvoch mohutných travertínových blokov. Doterajšie výsledky preukazujú iba minimálny pohyb vo všetkých smeroch (X, Y, Z) (obr. 17a). Pomalé, ale zreteľné, je otváranie trhliny (os X), ktorého rýchlosť sa koncom roka 2019 trochu spomalila a pokračuje aj do konca roku 2023. V rokoch 2022 a 2023 pohyb prakticky stagnoval a jeho celková hodnota dosiahla 0,240 mm. Výrazný, krátku dobu trvajúci (do konca roku 2004), bol šmykový pohyb pozdĺž trhliny (os Y). Od roku 2013 tento pohyb stagnuje na hodnote 1,722 mm. Aj vertikálny pohyb blokov (os Z) sa dá označiť za dlhodobu stagnujúci.

Obr. 16 Vchod do Puklinovej jaskyne – prístroj TM-71-jaskyňa je inštalovaný v jej vnútri.

Obr. 17a Graf posunu travertínových blokov pozdĺž osí x, y a z zostavený na základe údajov z dilatometra TM- 71-jaskyňa za monitorovacie obdobie 2003 – 2023.

Obr. 17b Graf rotácií travertínových blokov v horizontálnej (XY) a vertikálnej (XZ) rovine zostavený na základe údajov z dilatometra TM-71-jaskyňa za monitorovacie obdobie 2003 – 2023.

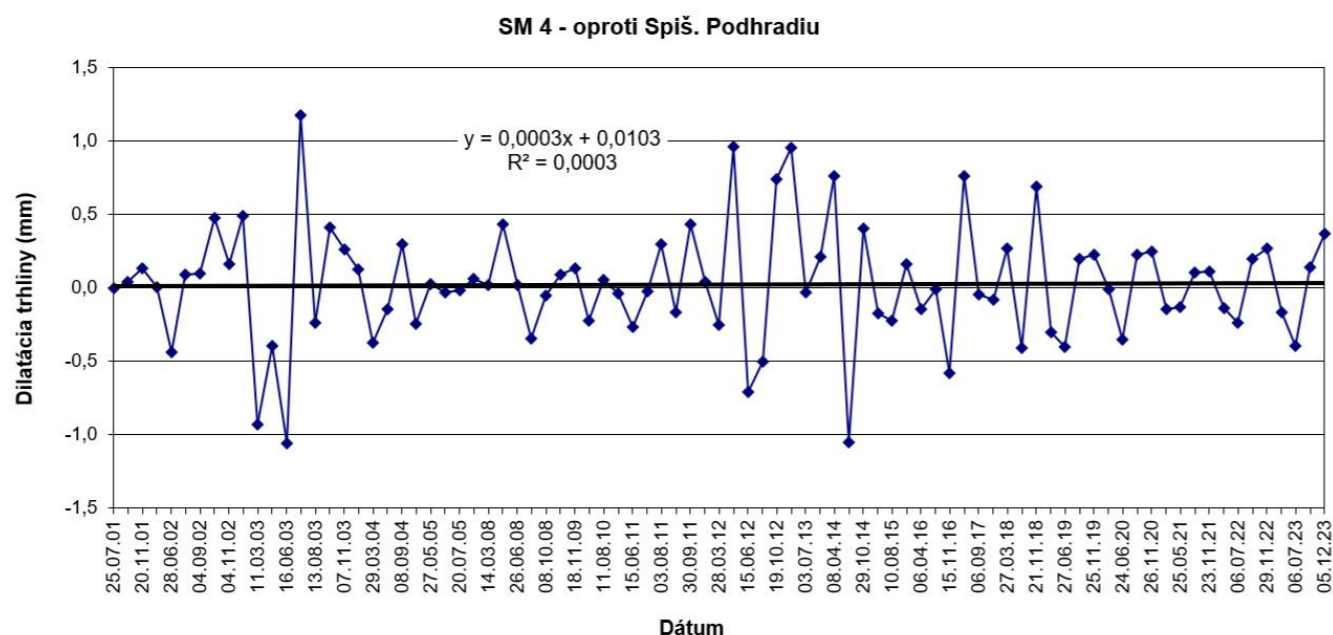
Od počiatku pozorovaní v roku 2001 do roku 2023 sa profil SM 4 celkovo rozšíril o 1,918 mm a profil SM 5 sa od počiatku monitorovania celkovo zúžil o 1,077 mm.

Obr. 18: Výsledky meraní pohybu blokov dilatometrom SM 4 na lokalite Spišský hrad za monitorovacie obdobie 2001 – 2023

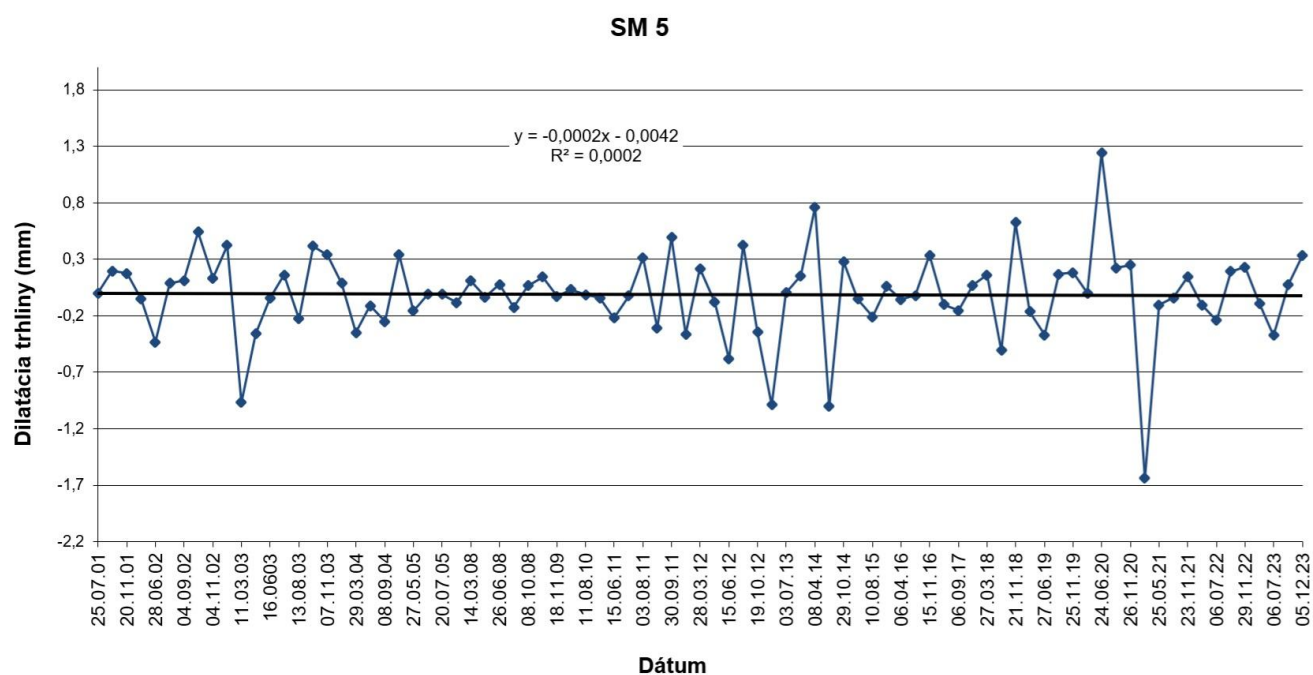
V ročnom monitorovacom cykle 2023 zmena šírky diskontinuity na profile SM 5 stagnovala, resp. sa nepatrne zúžila o 0,054 mm (vzhľadom k tomu, že v roku 2022 bolo na tomto profile zaznamenané rozšírenie dilatácie trhliny o 0,080 mm a v roku 2021 jej zúženie o 1,646 mm, je možné uvažovať o subjektívnej chybe merania v rozmedzí týchto dvoch rokov). V profile SM 5 sa zmeny dilatácie diskontinuity v priebehu roka 2023 pohybovali v rozsahu meraní od zúženia o 0,375 až po rozšírenie o 0,335 mm.

Obr.19 Výsledky meraní pohybu blokov dilatometrom SM 5 na lokalite Spišský hrad za monitorovacie obdobie 2001 – 2023

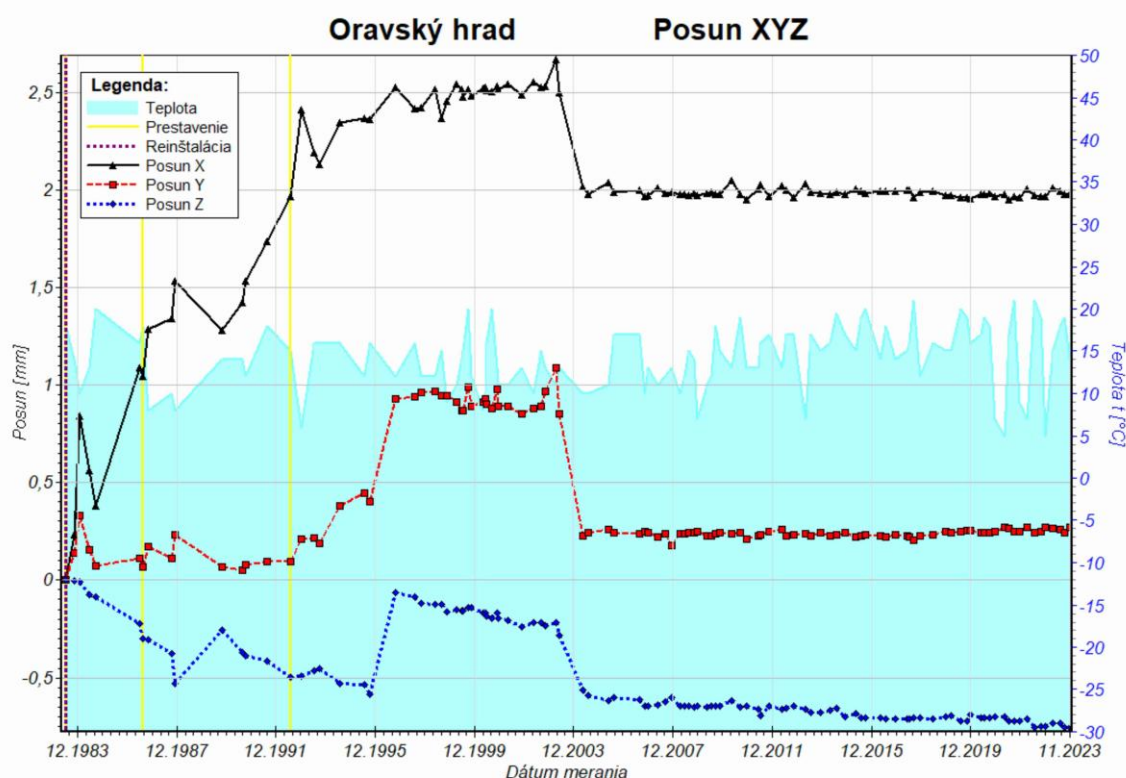
Za vyše 40,5 rokov boli údaje z prístroja odčítavané 1 – 6 x ročne. Získané výsledky preukázali, že posuny na meranej trhline nepresiahli 3 mm (obr. 21). Z obrázku je zrejmé, že s výnimkou začiatku roka 2003, keď nastal výrazný posun vo všetkých 3 osiach, a to v rozsahu 0,35 – 0,8 mm, sa porušovanie podzákladia a obvodového muriva minimalizovalo. Napriek malému poklesávaniu (od roku 1995) jedného z blokov možno považovať sanačné práce z roku 1995 za účinné. Na stabilizáciu podlažia boli použité mikropilóty a kotvy. Hlavné výsledky sanácie hradného brala publikovali Košťák a Sikora (2000).

Trend veľmi pomalého poklesávania (os Z) jedného z monitorovaných blokov od roku 1996 je evidentný, avšak nie nebezpečný. Od leta 2004 do konca roka 2023 predstavuje pokles iba 0,15 mm. V rokoch 2022 a 2023 pohyb stagnoval. Celková hodnota doposiaľ dosahuje celkovo 0,754 mm. Otváranie trhliny (posun v smere osi X) stagnuje od konca roku 2003 na hodnote 1,977 mm, podobný stav je aj v prípade šmykového pohybu (posun pozdĺž trhliny v smere osi Y), ktorý stagnuje na hodnote 0,271 mm. Výraznejšie posuny v roku 2003 s najväčšou pravdepodobnosťou súvisia so slabším lokálnym zemetrasením.

Obr. 21 Graf posunu blokov pozdĺž osí x, y a z zostavený na základe údajov z dilatometra TM-71 (starý typ) na Oravskom hrade za monitorovacie obdobie 1983 – 2023.
