**Podsystem 06**

**Stabilita horninových masívov pod historickými objektmi**

**Správa za rok 2023**

| Názov geologickej úlohy: | <b>Čiastkový monitorovací systém – Geologické faktory</b> |

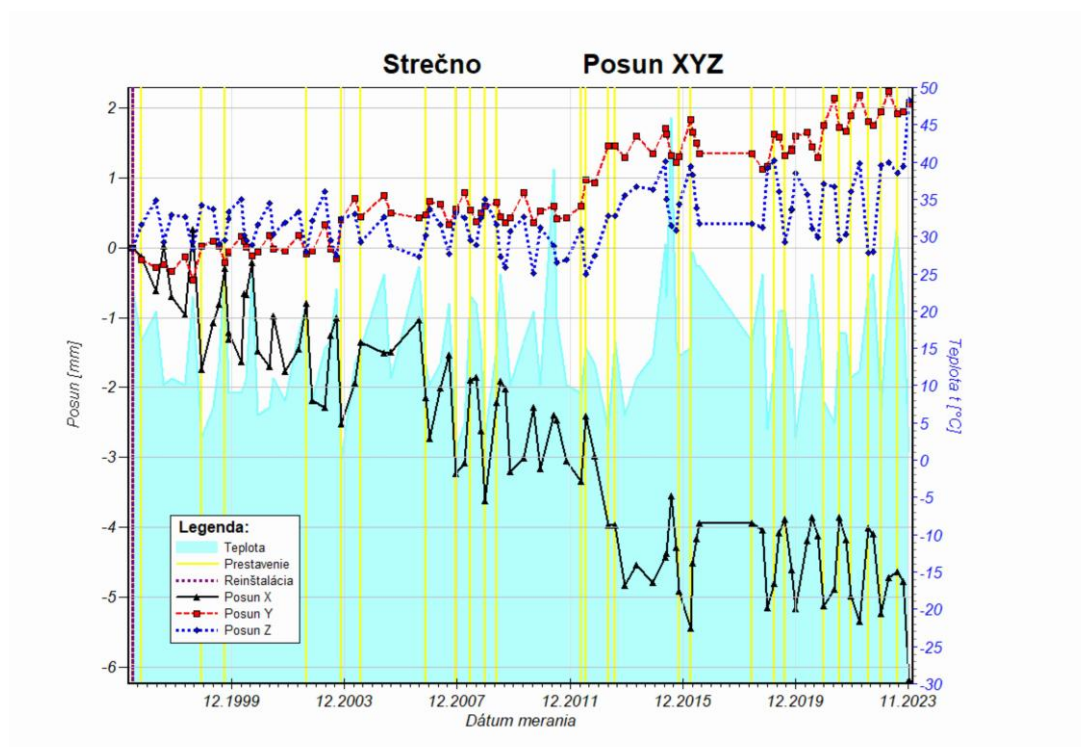
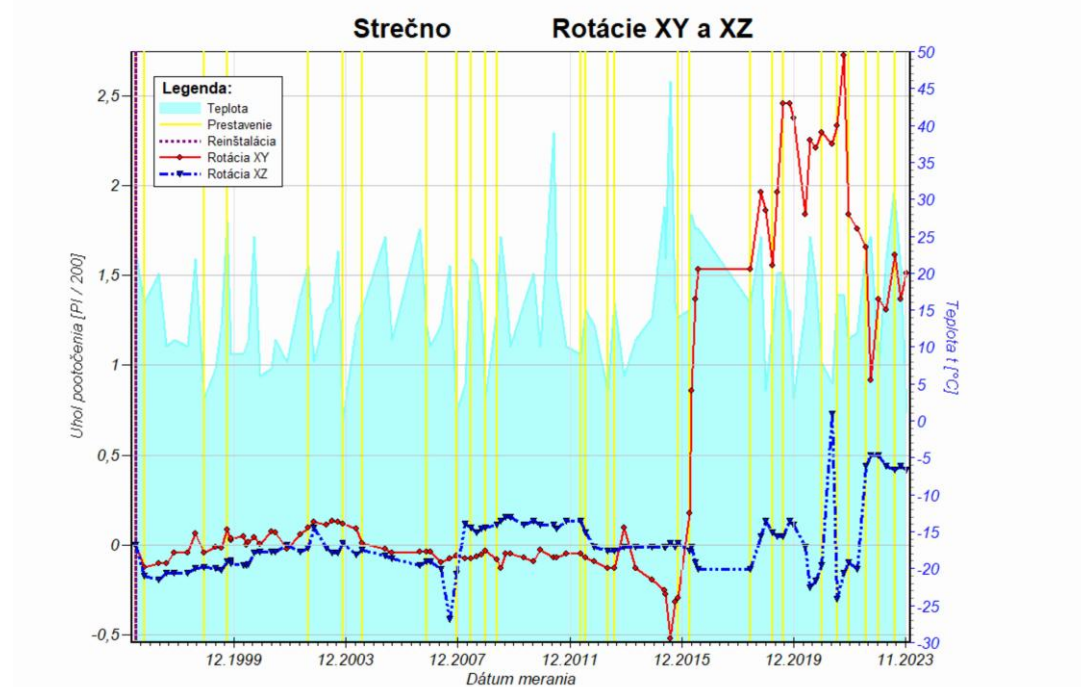
Vzhľadom na ukončenie sanačných prác na hradnom vrchu (v období 2016 až 2018) bol dňa 17. 5. 2018 dočasne zrušený dilatometer opäť inštalovaný medzi pôvodné konzoly, ktoré neboli sanáciou poškodené. Cieľom pokračovania monitorovacích prác bolo zistenie prípadných nových posunov na trhline, resp. overenie účinnosti uskutočnených sanačných prác. V období od opätovnej inštalácie do septembra 2023 boli zistené len oscilácie pohybov spôsobené výkyvmi teploty počas rôznych ročných období. V období medzi septembrom a decembrom 2023 prístroj indikoval zväčšenie šírky trhliny o 1,408 mm (smer osi X – rozširovanie trhliny) a tiež bol zistený pohyb o 0,936 mm v smere osi Z (= poklesnutie bloku). Aj keď je tento pohyb pomerne významný, neprevyšuje výrazne amplitúdu cyklicky sa opakujúcich zmien, vyvolaných kolísaním teploty. V tomto prípade je dôležité sledovať trendovú zložku v rámci časového radu meraní a jej zmeny v nasledujúcich obdobiach, ktoré by mohli signalizovať začínajúce problémy so stabilitou masívu. Ak by sa zmena trendu potvrdila, znamenalo by to, že dochádza k opätovnému poklesávaniu časti brala nad cestou. V takomto prípade bude potrebné zvážiť ďalšie kroky ohľadom stability tejto lokality. Súčasne je dôležité vylúčiť ako príčinu nameraných pohybov náhodný neodborný zásah nezúčastnených osôb do meracej sústavy (napr. náhodný náraz do konzoly prípadne zaťaženie konzoly postavením sa na ňu počas udržiavacích prác na brale a pod.). Od polovice roka 2018 vykazuje prístroj veľmi malý ale zreteľný horizontálny posun bloku pozdĺž trhliny (smer osi Y), ktorý pokračuje aj v období roka 2023. Jeho trend má veľkosť približne 0,2 mm za rok a odhliadnuc od cyklicky sa opakujúcich zmien je pomerne rovnomerný.

Vzhľadom na opísané zistenia a na možné dôsledky vyplývajúce z nich je potrebné tejto lokalite venovať zvýšenú pozornosť.

Obr. 23a Graf posunu blokov pozdĺž osí x, y a z zostavený na základe údajov z dilatometra TM-71 inštalovaného v trhlíne pod kaplnkou hradu Strečno za monitorovacie obdobie 1996 – 2023.

Obr. 23b Graf rotácií bloku (previsu) v horizontálnej (XY) a vertikálnej (XZ) rovine zostavený na základe údajov z dilatometra TM-71 inštalovaného v trhlíne pod kaplnkou hradu Strečno za monitorovacie obdobie 1996 – 2023.

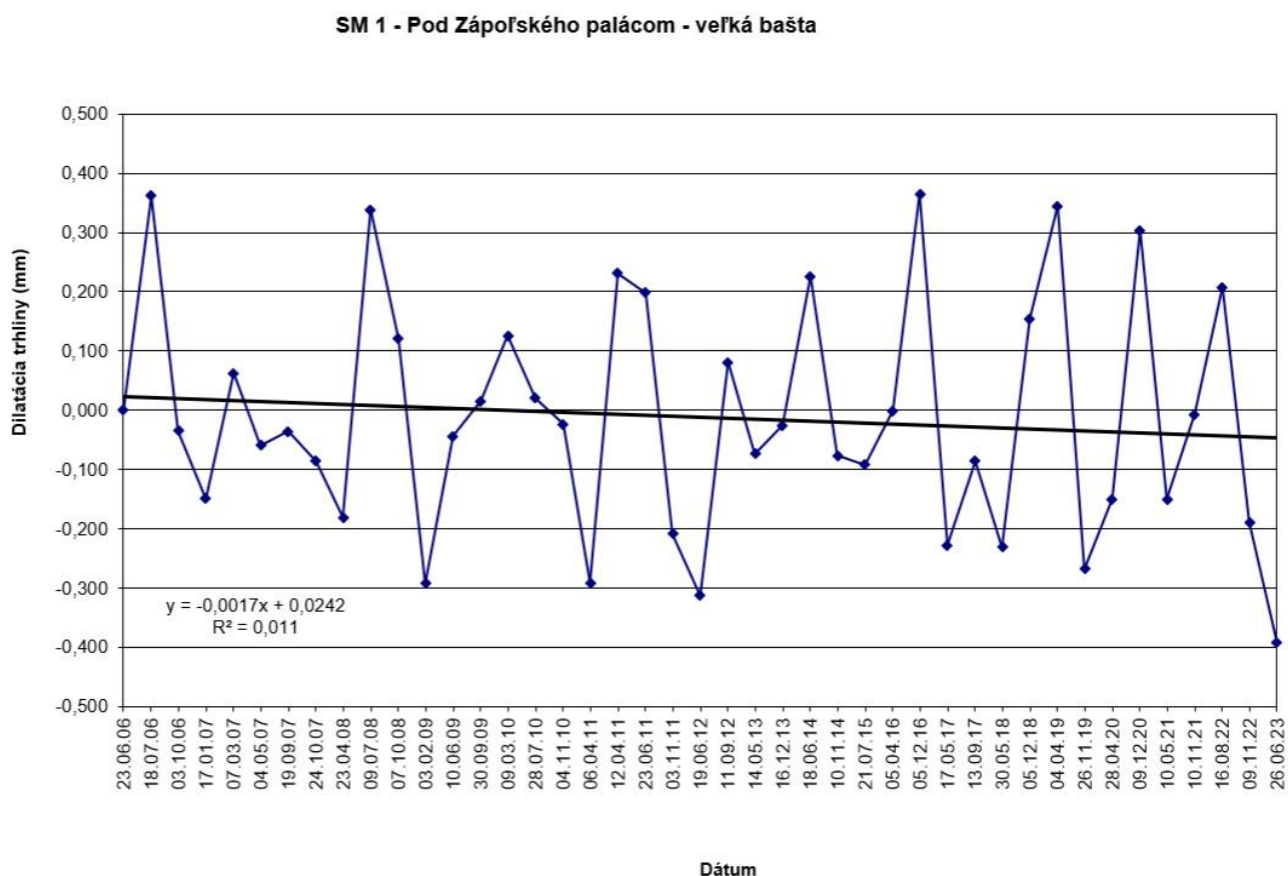
V roku 2023 sa dilatácia poruchy v horninovom masíve na stanovišti *SM 1 – Pod Zápoľského palácom – Veľká bašta* v ročnom monitorovacom cykle 2023 (od roku 2022) zúžila o 0,392 mm (obr. 25). Od počiatku monitorovania v roku 2006 sa hodnota dĺžky pozorovaného profilu zúžila o 0,530 mm. Pod vstupnou bránou do hradu sú pozorované v masíve dve poruchy. Na stanovišti *SM 3 – Pod vstupnou bránou – predný* pohyb diskontinuity v ročnom cykle 2022 – 2023 stagnoval (obr. 26), pozorované bolo nepatrné zúženie o 0,026 mm. Celkovo sa od počiatku monitorovania diskontinuita na meranom profile zúžila o 0,508 mm (od roku 2006). Na meranom profile stanovišťa *SM 4 – Pod vstupnou bránou – zadný* bolo v ročnom cykle 2023 pozorované nepatrné zúženie diskontinuity o 0,058 mm (obr. 27). V predchádzajúcom ročnom cykle 2022 bolo pozorované zúženie šírky diskontinuity o 0,083 mm. Celkovo od počiatku monitorovania sa šírka trhliny do roku 2023 v meranom profile zúžila o 0,394 mm (ešte v roku 2022 bolo pozorované celkové zúženie diskontinuity o 0,336 mm od počiatočného merania).

Obr. 25 Výsledky meraní pohybu blokov dilatometrom SM 1 na Trenčianskom hrade v rokoch 2006 – 2023.

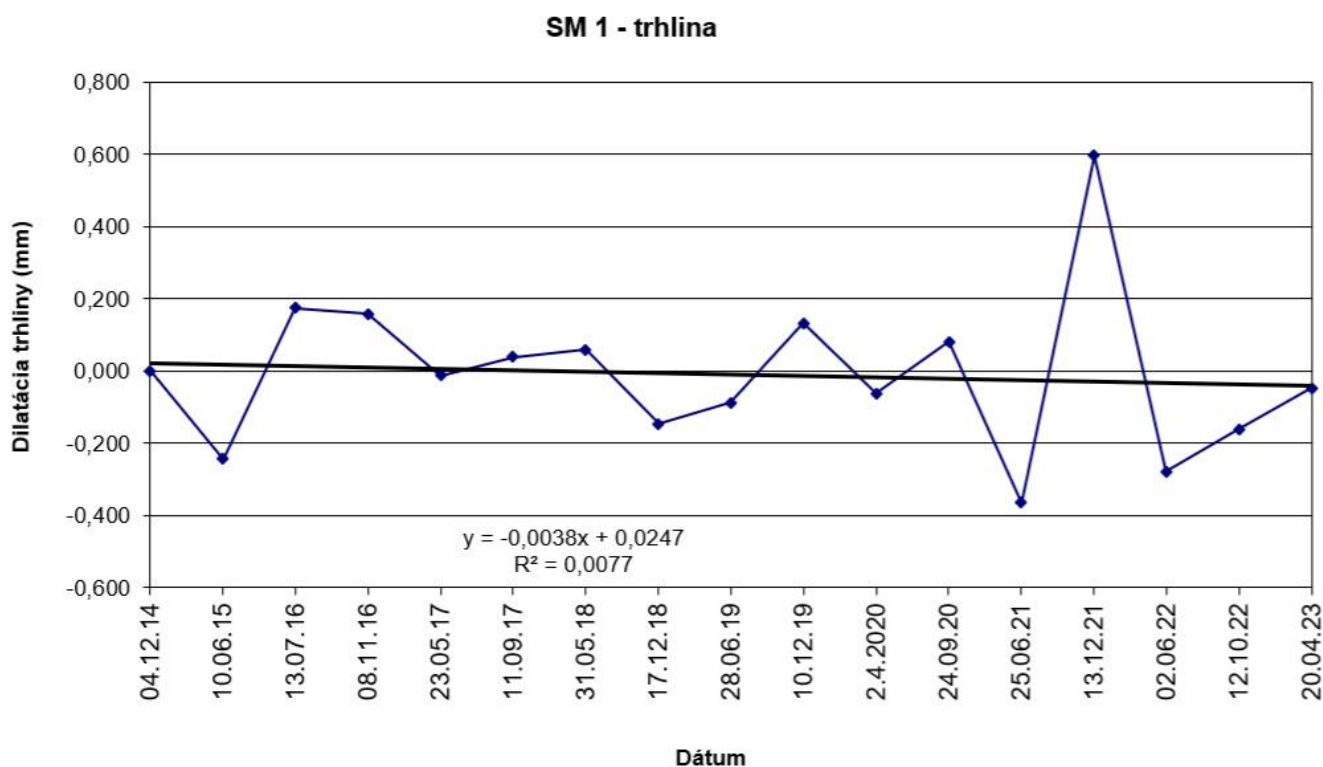
Profil *SM 1* bol od októbra 2013 zničený, monitorovanie výraznej trhliny v horninovom masíve bolo prerušené. V roku 2014 bol skonštruovaný náhradný profil *SM 1* pre ďalšie monitorovanie tejto trhliny. Umiestnený je v pôvodnej polohe zničeného profilu. V ročnom monitorovacom cykle 2023, bola zaznamenaná stagnácia, respektíve nepatrné zúženie meraného profilu o 0,047 mm. Celková šírka profilu *SM 1* od počiatočného merania v roku 2014 do roku 2023 sa zúžila o 0,164 mm. V predchádzajúcom roku 2022 bolo v tomto profile zaznamenané zúženie meraného profilu o 0,439 mm a aj hodnota celkového zúženia dilatácie poruchy 0,117 mm od zhotovenia nového profilu v roku 2014 (obr. 38). V roku 2016 bol vybudovaný aj nový monitorovací profil s označením *SM 1a*, a to v nižšej – prístupnejšej polohe monitorovanej trhliny horninového masívu, monitorovanej aj profilom *SM 1*. Z dôvodu zistenej poruchy profilu *SM 1a* bola jeho počiatočná šírka určená až po realizácii opravy v roku 2018. V ďalších monitorovacích cykloch merania v tomto profile pokračovali.

Obr. 38 Výsledky meraní pohybu blokov dilatometrom novým profilom SM 1 na Plaveckom hrade dilatometrom v rokoch 2014 – 2023

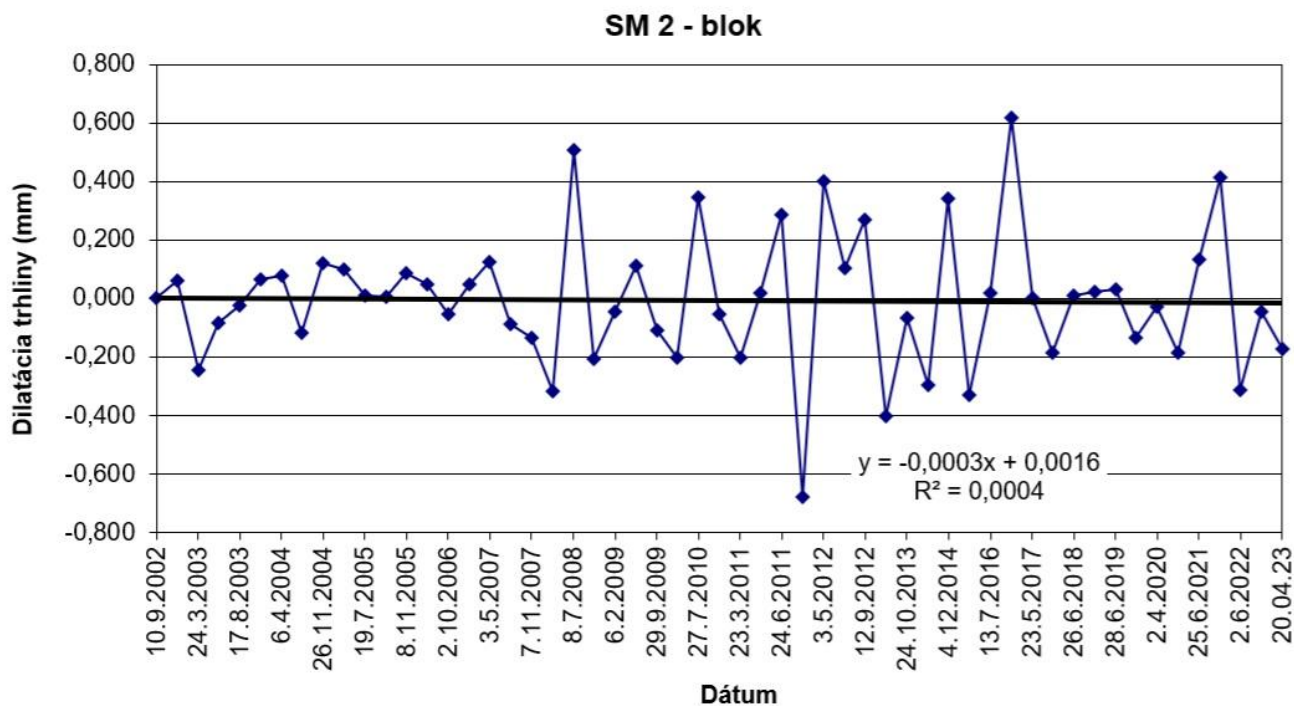
V profile *SM 2* bolo zaznamenané v roku 2023 zúženie diskontinuity o 0,172 mm (v roku 2022 zúženie o 0,360 mm). Celková šírka diskontinuity v profile *SM 2* od počiatku monitorovania v roku 2002 do roku 2023 sa zúžila o 0,375 mm, pričom v predchádzajúcom roku 2022 bolo pozorované celkové zúženie o 0,203 mm (obr. 39). V profile *SM 3* šírka diskontinuity v ročnom cykle 2023 stagnovala (nepatrné rozšírenie o 0,039 mm), v roku 2022 tiež stagnácia (resp. nepatrné zúženie o 0,032 mm). Od počiatku monitorovania do decembra 2023 šírka trhliny preukazuje zúženie o 0,232 mm, v roku 2022 bolo od počiatku monitorovania v roku 2004 detegované celkové zúženie poruchy o 0,270 mm (obr. 40). Šírku ťahovej trhliny v horninovom masíve, meranej profilmi *SM 2* a *SM 3*, vyjadruje aj trendová čiara meraní. Všetky merania na Plaveckom hrade nepreukazujú významnejší pohyb jednotlivých častí masívu odčlenených trhlínami, trendová čiara sa prakticky pohybuje po nulovej úrovni a v závislosti od ročných meraní niekedy len nepatrne mení svoj charakter z rozširovania na zužovanie a naopak.

Obr. 39 Výsledky meraní pohybu blokov dilatometrom SM2 na Plaveckom hrade v rokoch 2002 – 2023
