ŠTÁTNY GEOLOGICKÝ ÚSTAV DIONÝZA ŠTÚRA

**Podsystem 04**

**Vplyv ťažby nerastov na životné prostredie**

**Správa za rok 2024**

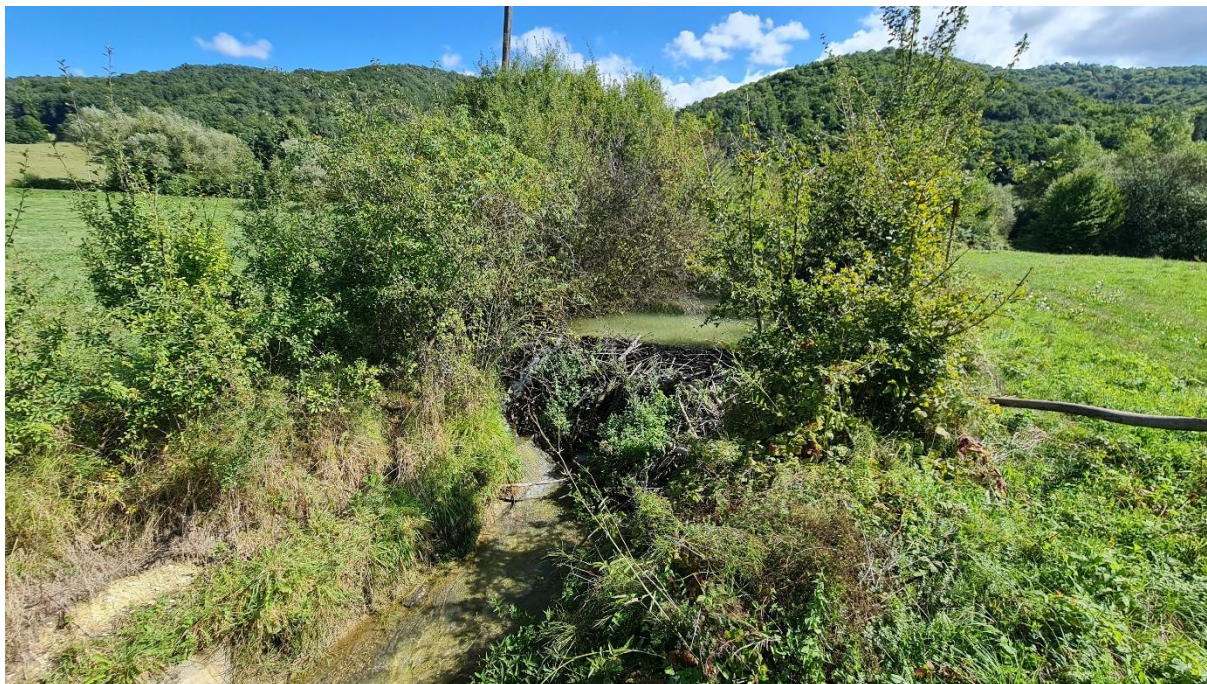
Obr. 4.1.2: Bobria hrádza v odtokovom rigole približne 50 m pod ústím NOŠ pri Voznici.

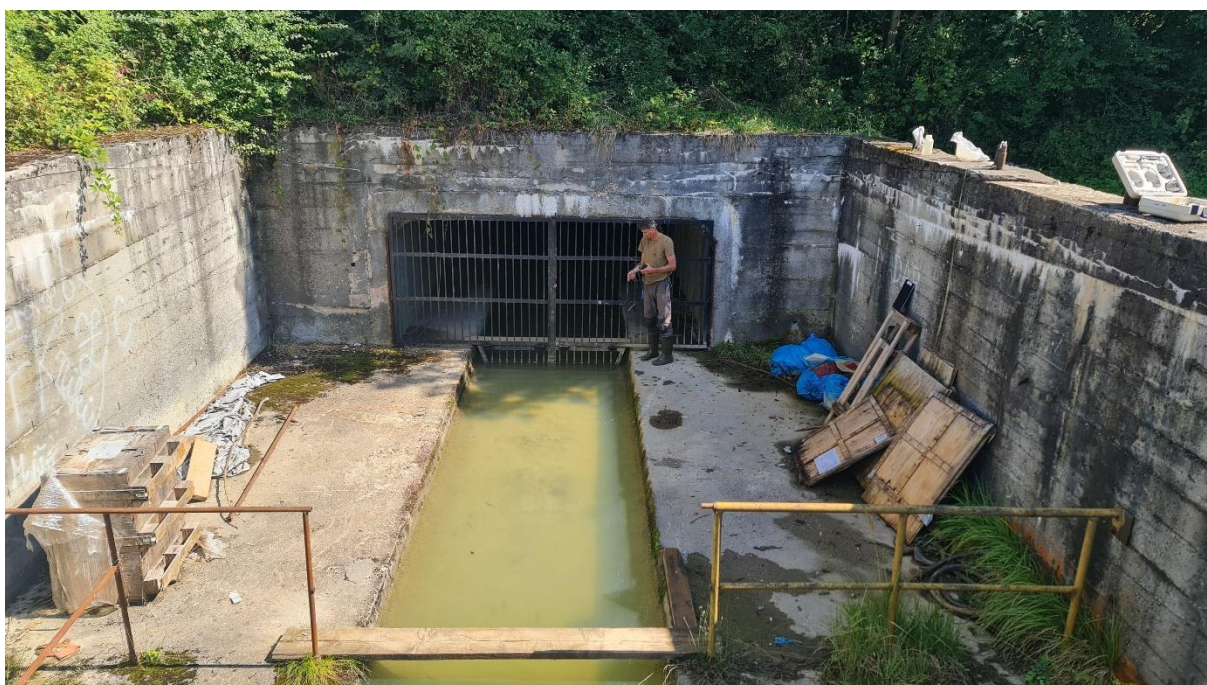
Obr. 4.1.3: Ústie NOŠ so vzdutou hladinou odtekajúcej banskej vody spôsobujúcou zvýšené usadzovanie kalu.

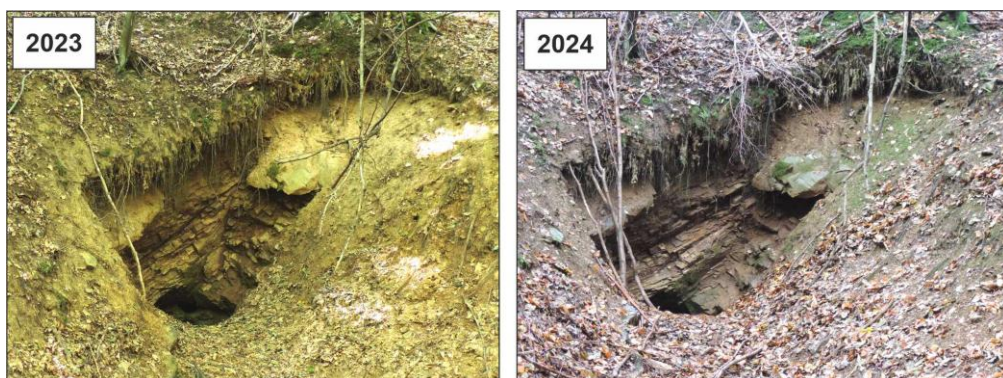
Rekognoskáciou v r. 2024 neboli zistené výraznejšie zmeny v rozširovaní závalu na ústí štôlne v porovnaní s r. 2023.

Obr. 4.4.9: Ústie štôlne Eduard, stav z r. 2023 a r. 2024.

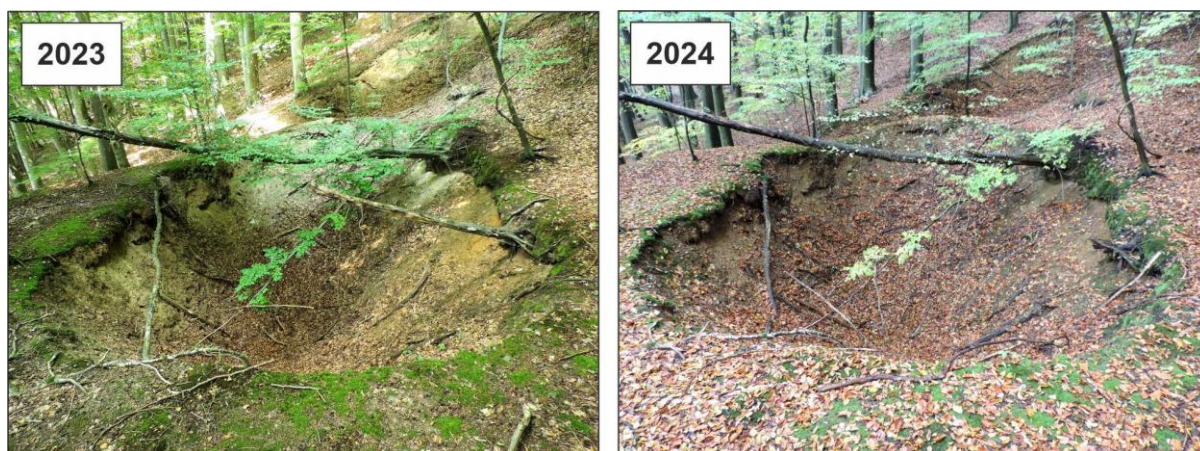
V rámci monitorovania lokality bol v r. 2021 dokumentovaný aj zával s vlastným označením Z10 (obr. 4.4.2) na ložisku Kristína, východne od ložiska Nádej. Toto ložisko bolo (podobne ako ložisko Nádej) dobývané štôľňou Ryhová, a to jej východnou vetvou. V jej nadloží bol prostredníctvom GNSS zameraný zával Z10 lokalizovaný na ploche umelého terénneho platô. Nachádza sa cca 25 m od št. cesty č. 503 Pezinok – Pernek. Rozsah závalu je cca 6 x 12 m, hĺbka odhadom 5 – 6 m. Vzhľad terénu nenasvedčuje, že zával je aktívny. Zatiaľ nepredpokladáme ani jeho rozširovanie (nie sú badateľné poklesové formy reliéfu v blízkosti okraja závalu). Geodynamická aktivita sa prejavuje iba nepatrne v podobe zosúvania deluviálnych zemín na okraji závalu a následným vznikom vývrátov stromov. Porovnávacie snímkovanie (obr. 4.4.10) vyhotovené pri rekognoskácii v r. 2024 nepoukazuje na aktivizáciu závalu v porovnaní s posledným pozorovaním v r. 2023.

Obr. 4.4.10: Zával na ložisku Kristína nad chodbou štôlne Ryhová, stav z r. 2023 a r. 2024.

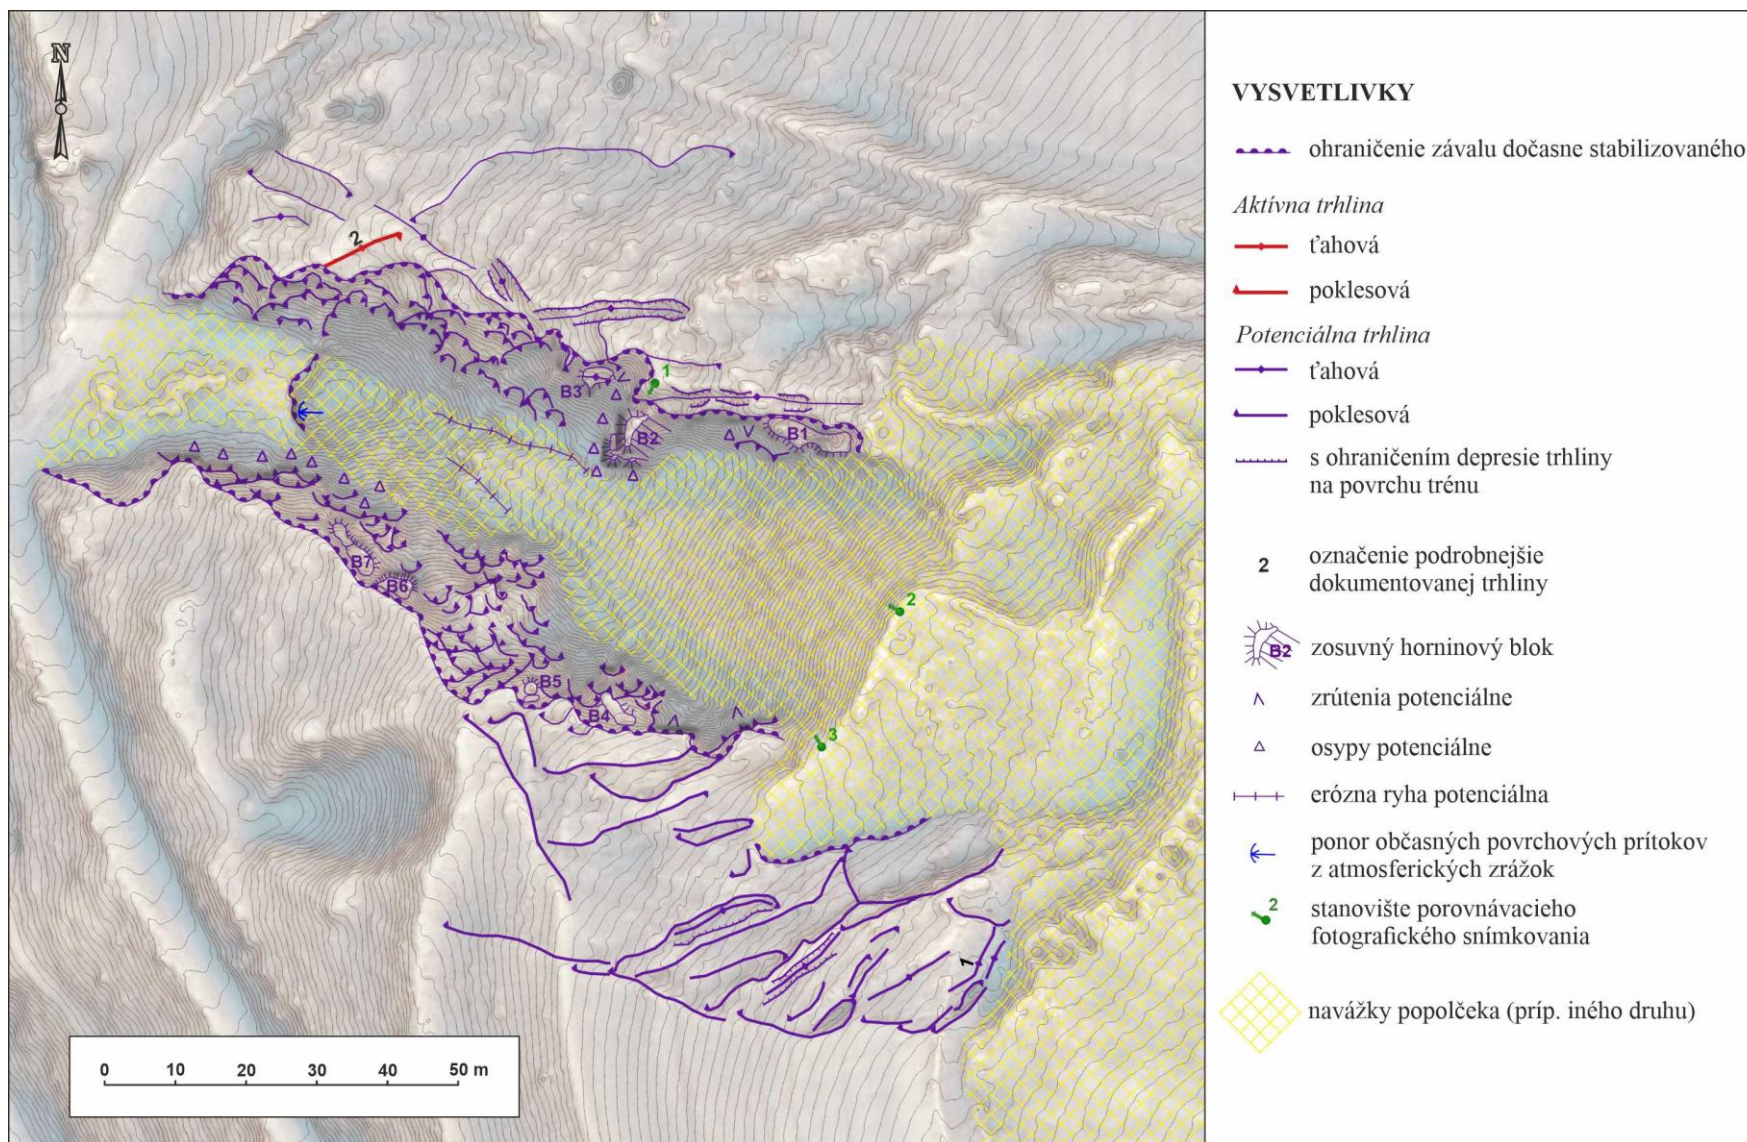
Podrobnejšie tu bola dokumentovaná potenciálna ťahová trhlina 1 (obr. 4.6.3). Trhlina je v krátkom úseku otvorená s hĺbkovým dosahom cca 1 m. Steny trhliny sú zarastené machom. Nie je teda zrejmé, že by dochádzalo k reaktivácii trhliny. Reambulácia situácie geodynamických javov tiež poskytuje detailnejšiu dokumentáciu svahov závalu. Geodynamická sa tu prejavila predovšetkým vznikom série stupňovitých odlučných stien svahových deformácií horninového masívu. Bolo možné však vyčleniť aj niekoľko zosuvných horninových blokov s označením B4 až B7 (obr. 4.6.3).

Obr. 4.6.3: Prejavy geodynamických javov v západnej časti závalového pásma Baniská (topograf. podklad: DEM LLS1 – LiDAR (©T. Lieskovský), rozlíšenie 0,25 m; upravený DMR 5.0 ZBGIS©ÚGKK SR (04/2021-05/2021), krok vrstevníc 0,5 m).

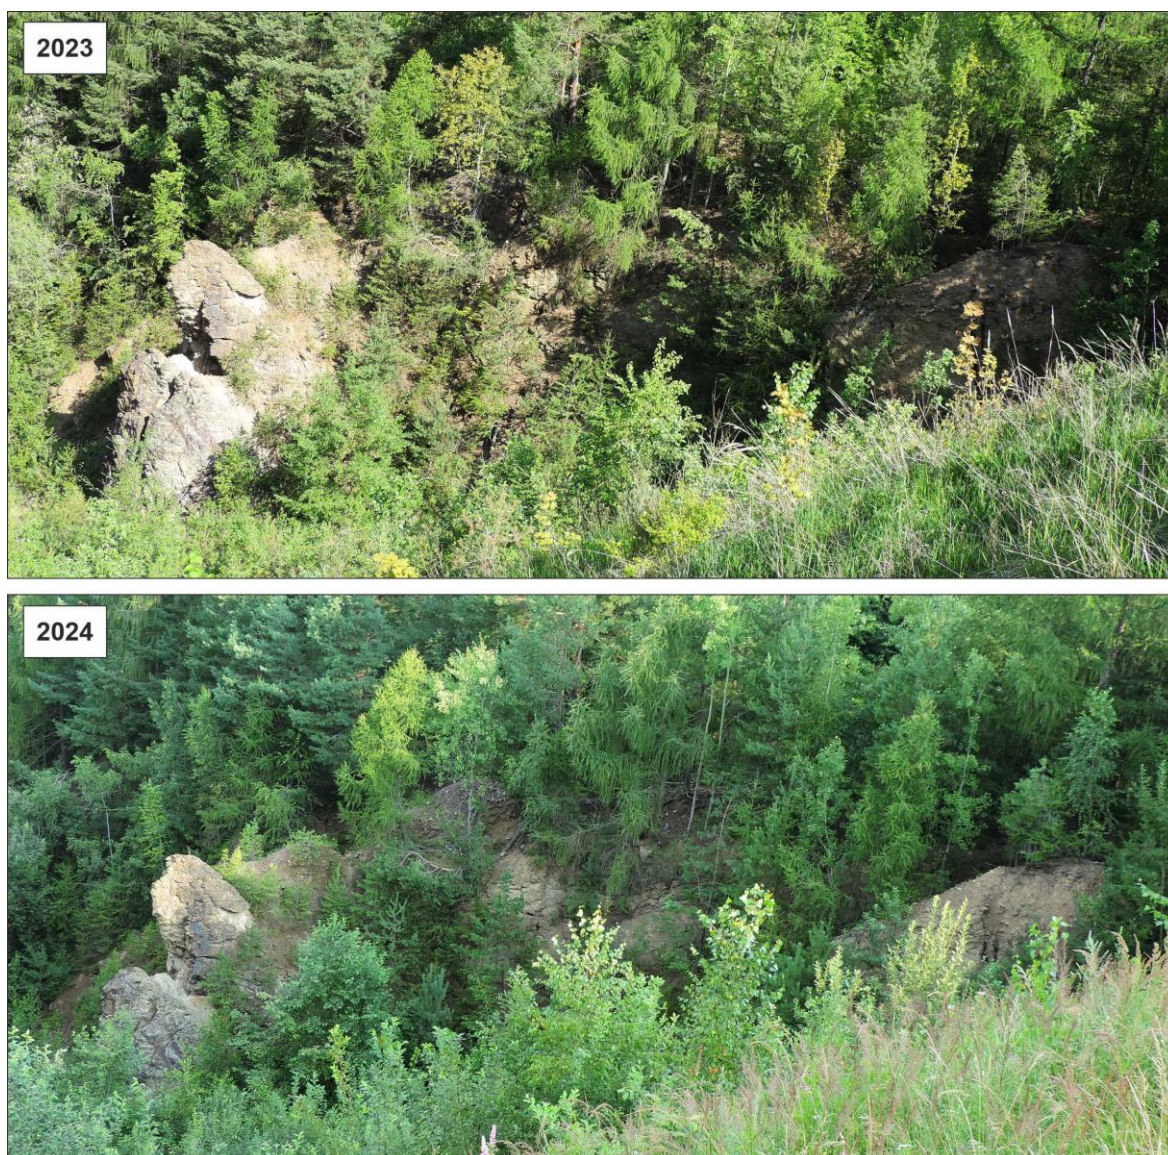
Pre pozorovanie zmien aktivity pre úsek časti severného okraja závalového pásma sa začalo v r. 2017 realizovať porovnávacie fotografické snímkovanie z troch vytýčených stanovišť (obr. 4.6.3). Vzhľadom na narastajúce clonenie snímkovania zo stanovišť 1 a 2 porastom stromov a nízku mieru aktivity severného okraja závalu boli hodnotené porovnávacie snímkovania iba zo stanovišť 1 a 3. Z porovnávania snímok z r. 2023 a z r. 2024 a terénnej rekognoskácie vyplývajú nasledovné skutočnosti. Z obr. 4.6.4 a terénnej rekognoskácie vyplýva, že na horninovom bloku B2 neboli pozorované od r. 2023 významnejšie geodynamické zmeny. Podobne z obr. 4.6.5 vyplýva, že na sledovanom úseku severného okraja

Obr. 4.6.5: Porovnávacie fotografické snímkovania západnej časti závalového pásma Baniská – severný okraj závalového pásma zo stanovišťa 3 so stavom k r. 2023 a 2024.

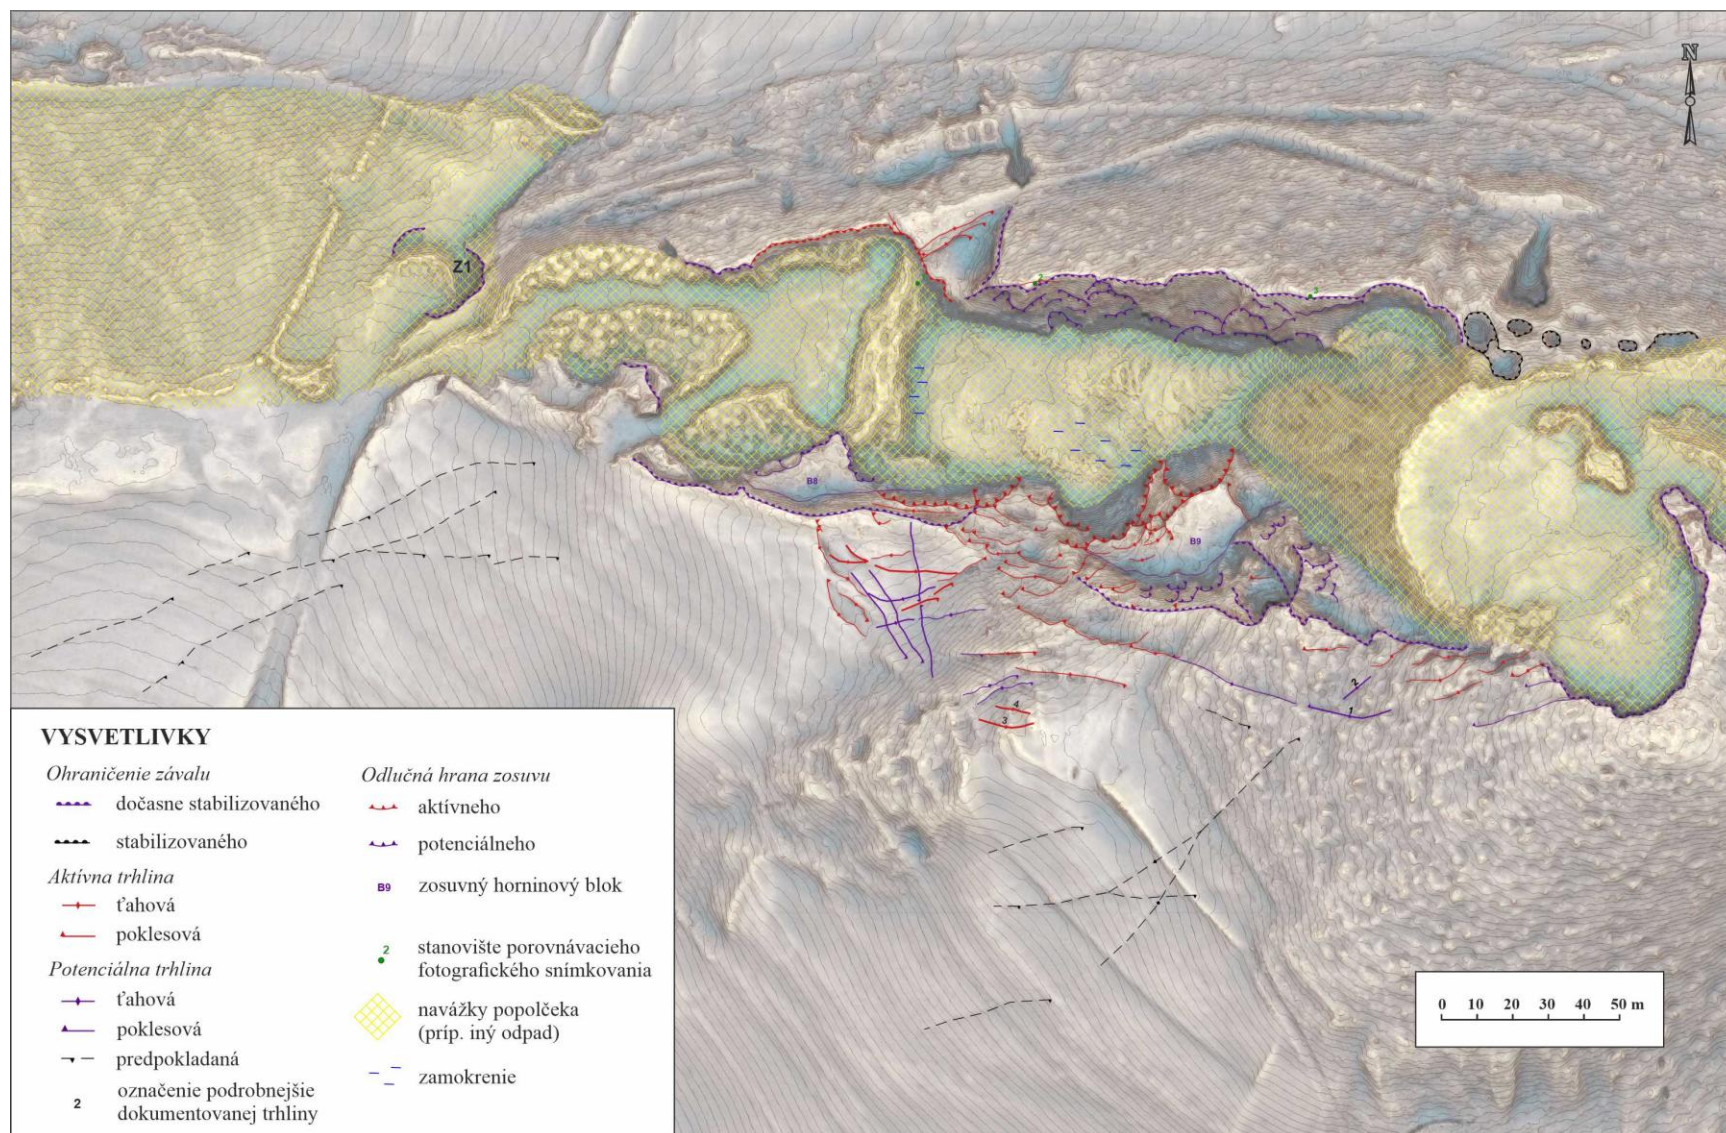
Obr. 4.6.7: Situácia východnej a čiastočne strednej časti závalového pásma Baniská (topograf. podklad: DEM LLS1 – LiDAR (©T. Lieskovský), rozlíšenie 0,25 m; upravený DMR 5.0 ZBGIS©ÚGKK SR (04/2021-05/2021), krok vrstevníc 0,5 m).

Využitie vyššie spomínanej interpretácie údajov DEM LLS1 – LiDAR (©T. Lieskovský) umožnilo na severnom okraji východnej časti závalového pásma o. i. zobrazit' systém čiastkových potenciálnych odlučných zosuvných hrán a poklesových trhlín na okrajovom svahu závalu a menších stabilizovaných závalov vo východnej časti predmetného úseku závalového pásma (obr. 4.6.7).

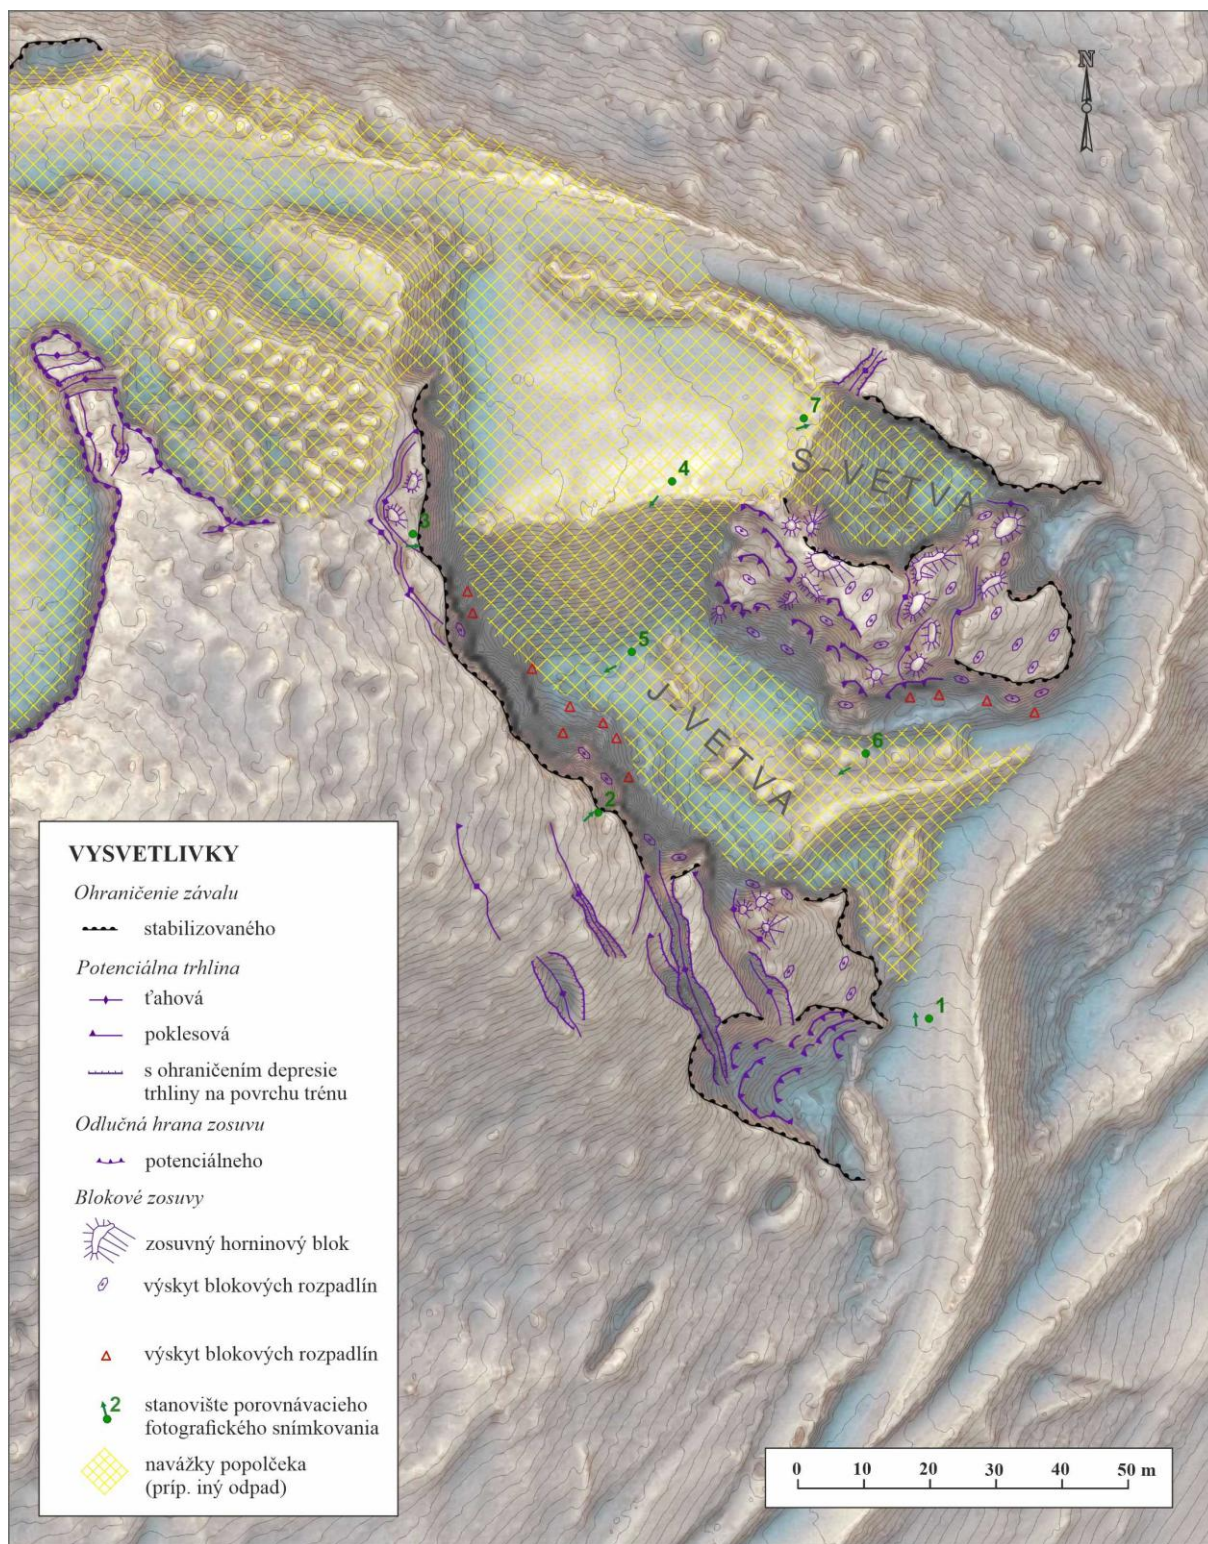
Obr. 4.6.13: Situácia východného ukončenia závalového pásma Baniská.

Na južnom okraji južnej vetvy závalového pásma bola spresnená prostredníctvom DEM LLS1 – LiDAR (©T. Lieskovský) situácia trhlín (obr. 4.6.13). Niektoré trhliny majú zároveň výrazné ohraničenie na povrchu s otvorením do hĺbky masívu (obr. 4.6.11a). Zreteľná je tiež dislokácia horninového masívu dvoma trhlinami SSZ-JJV orientácie.

Najvýraznejšie bolo možné detailizovať geodynamické javy prostredníctvom DEM LLS1 – LiDAR (©T. Lieskovský) v oblasti reliktu horninového masívu deliaceho južnú a severnú vetvu predmetného úseku závalového pásma. Na obr. 4.6.13 je zreteľný rozpad horninového masívu na horninové bloky, resp. blokové rozpadliny. V strednej časti je predisponovaný rozpad horninového masívu výraznými ťahovými trhlinami S-J orientácie (obr. 4.6.13, 4.6.11b). Taktiež sú na južnom svahu horninového masívu viditeľné čiastkové zosuvné odlučné hrany.

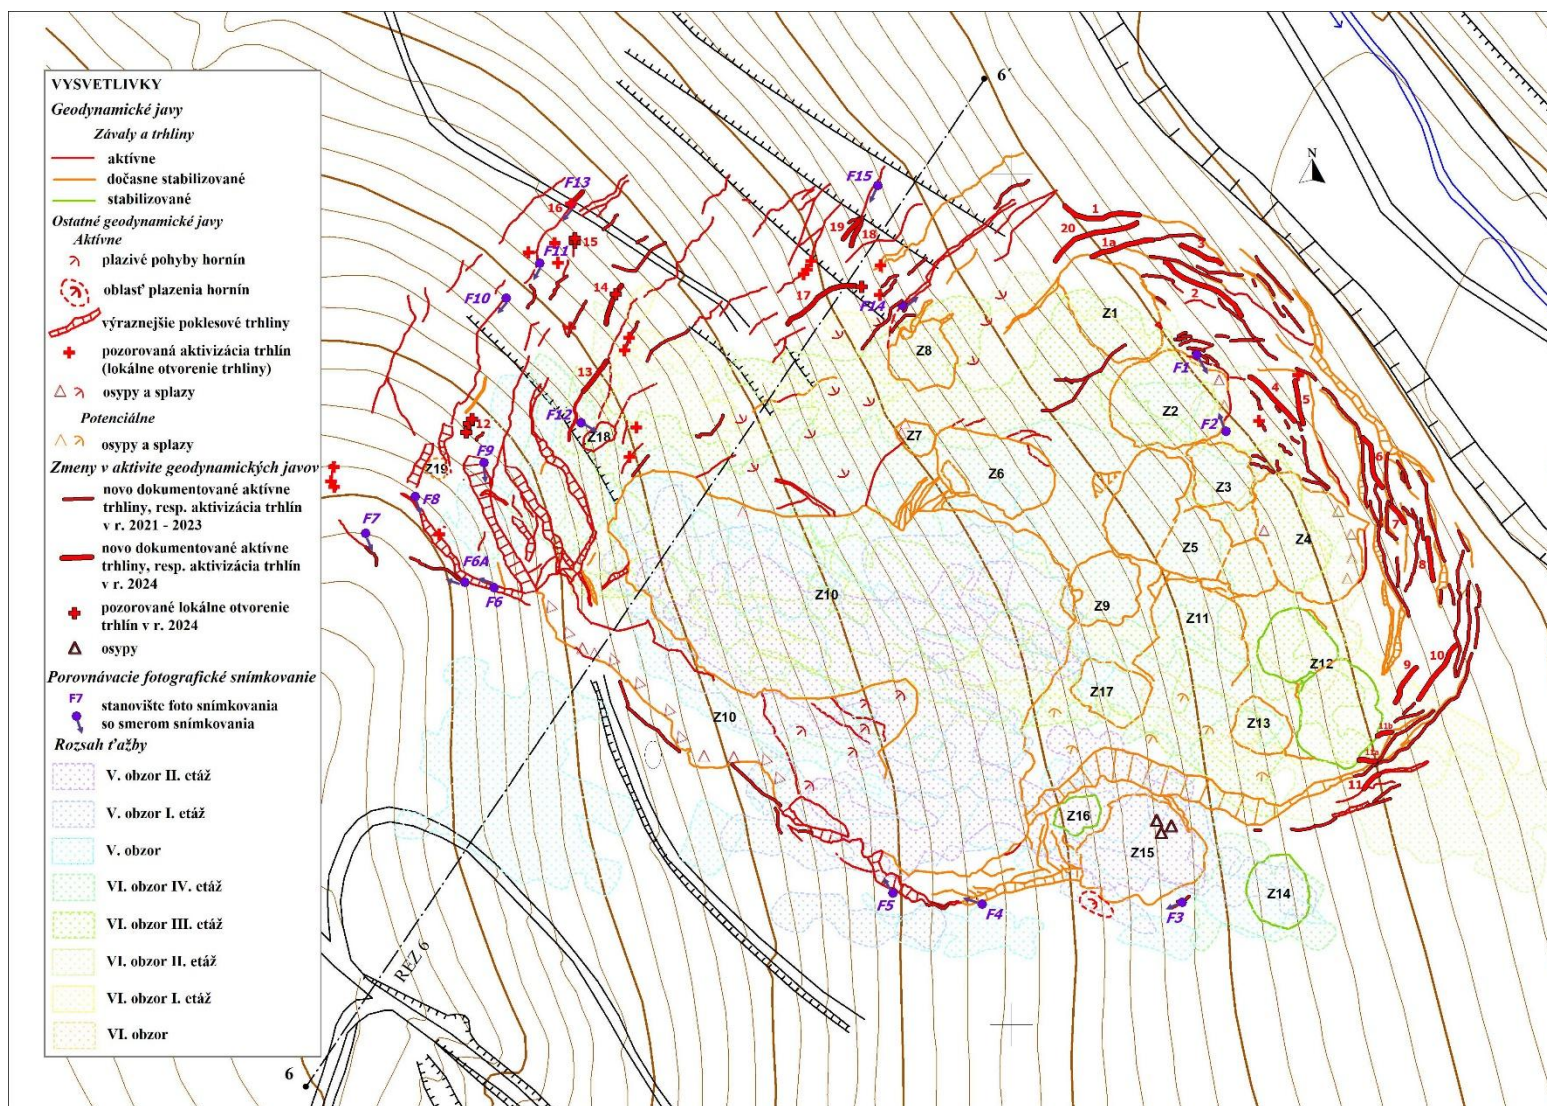
Ako je zrejmé z obr. 4.7.9, najrozsiahlejší zával Z10 je lokalizovaný v oblasti ťažby 5. obzoru a jeho etáží. Jedná sa o oblasť, kde ťažba prebiehala najbližšie k povrchu územia v rámci ložiska. Ide o najstaršiu ťaženú oblasť, dobývanú v 90. rokoch 20. stor. Ťažba na ložisku sa postupne presúvala smerom do hĺbky a zároveň na severovýchod smerom k údoliu Kobeliarskeho potoka. Severovýchodná časť závalového pásma, s viac-menej samostatnými závalmi Z1 – Z9, Z11 – Z13 a Z17, sa vyvinula nad ťažobnou oblasťou VI. obzoru a jeho etáží. Ďalšiemu rozširovaniu závalov do údolia by mal zamedzovať ochranný pilier Kobeliarskeho potoka.

Obr. 4.7.9: Mapa závalov na ložisku Kobeliarovo so zobrazením dokumentovaných zmien v r. 2024 a so znázornením rozsahu ťažby získanom spracovaním mapových podkladov zo Slovenského banského archívu v Banskej Štiavnici (topografický podklad: Ščuka et al., 1982).

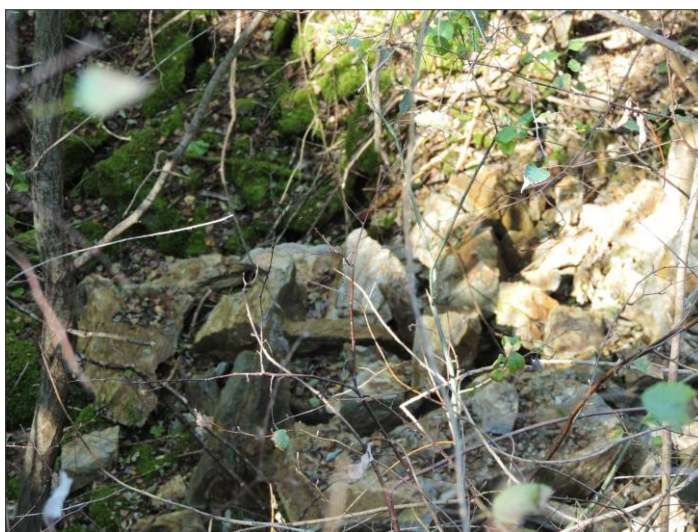
Obr. 4.7.11: Opadávanie horninových úlomkov v oblasti SV steny závalu Z15.

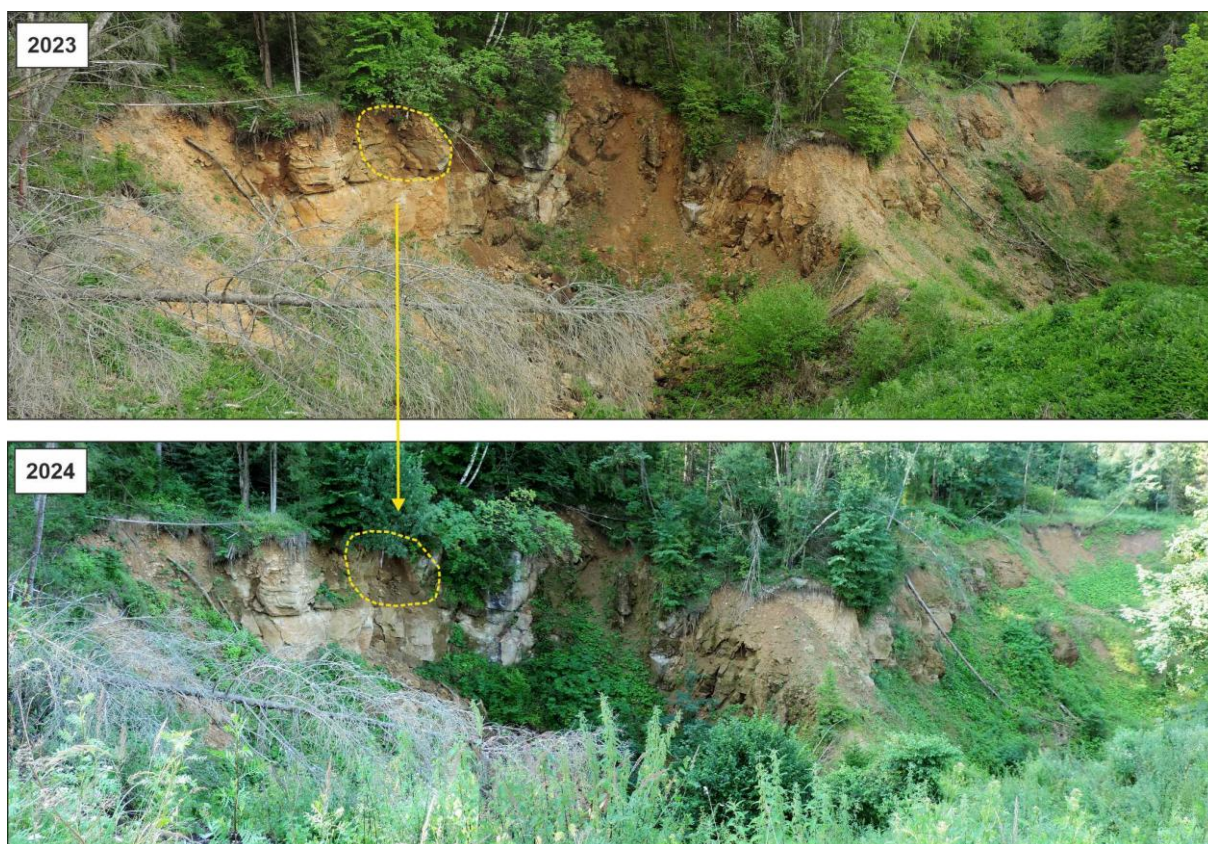
Obr. 4.11.8: Porovnávacie fotografické snímky juhovýchodného okraja závalu Z3 z r. 2023 a 2024.

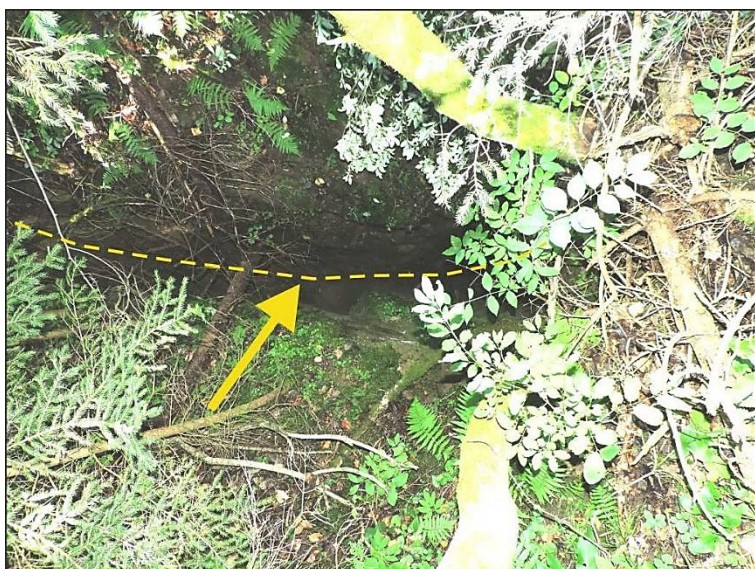
Obr. 4.11.9: Otvorená trhlina v mieste dokumentačného bodu 1.

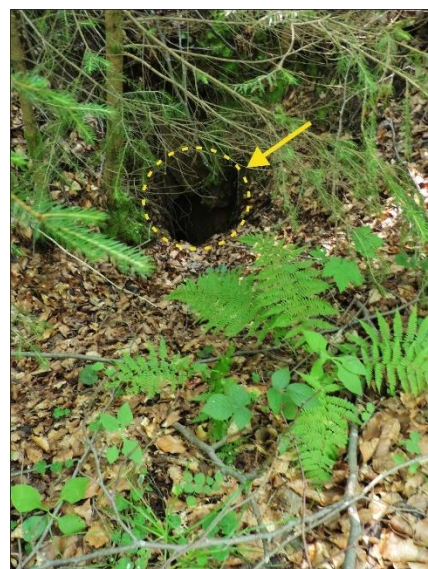
Obr. 4.11.10: Otvor na trhline na dokumentačnom bode 2.

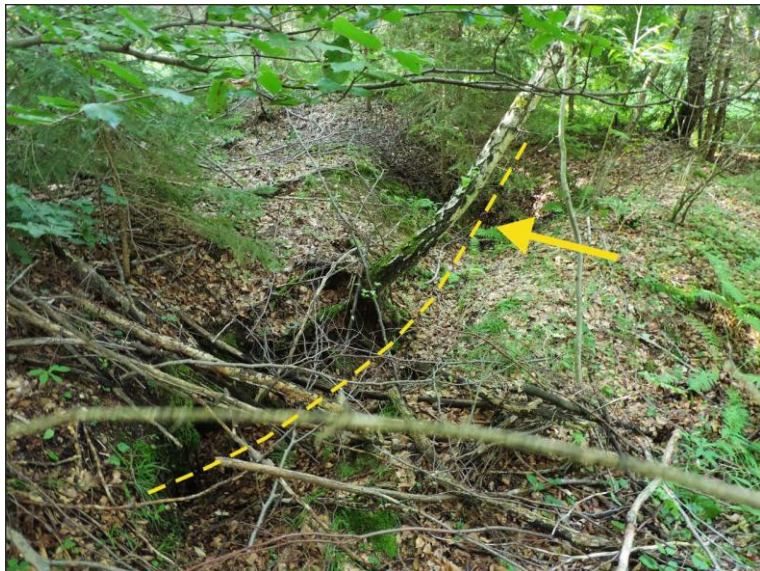
Obr. 4.11.11: Priebeh ťahovej trhliny na dokumentačnom bode 3.

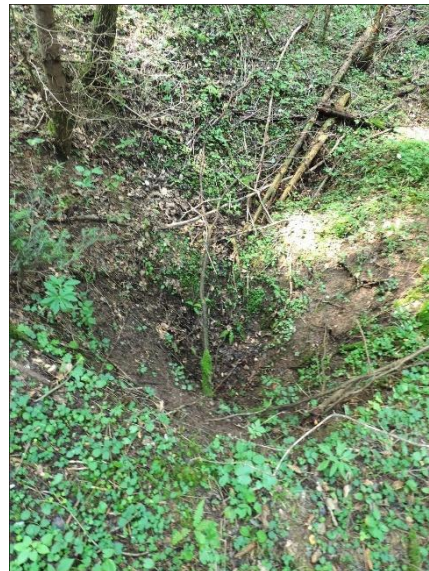
Obr. 4.11.12: Menší zával na dokumentačnom bode 4.

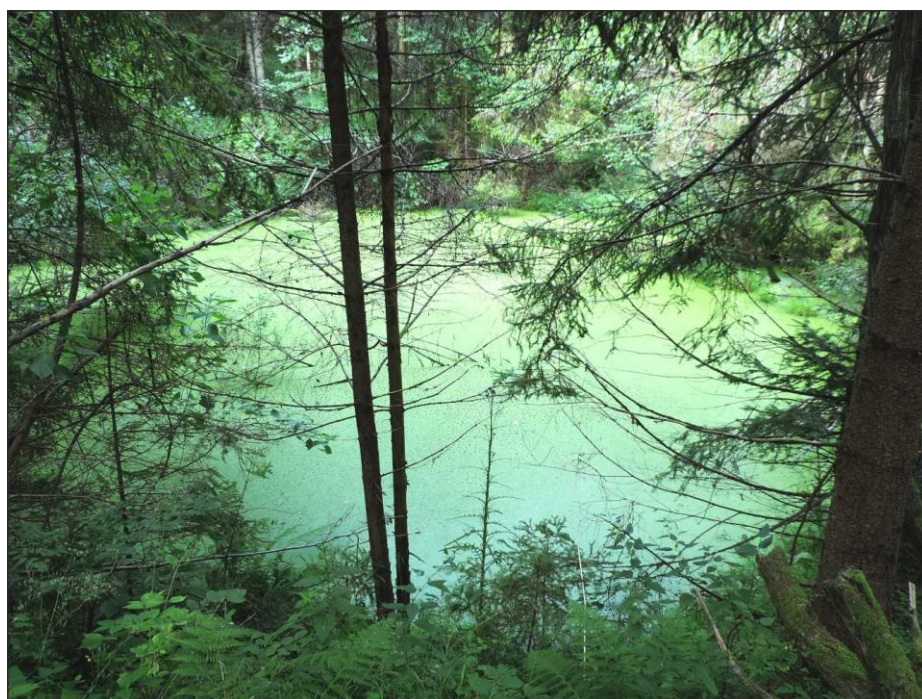
Obr. 4.11.13: Vodou zatopený zával na dokumentačnom bode 5.

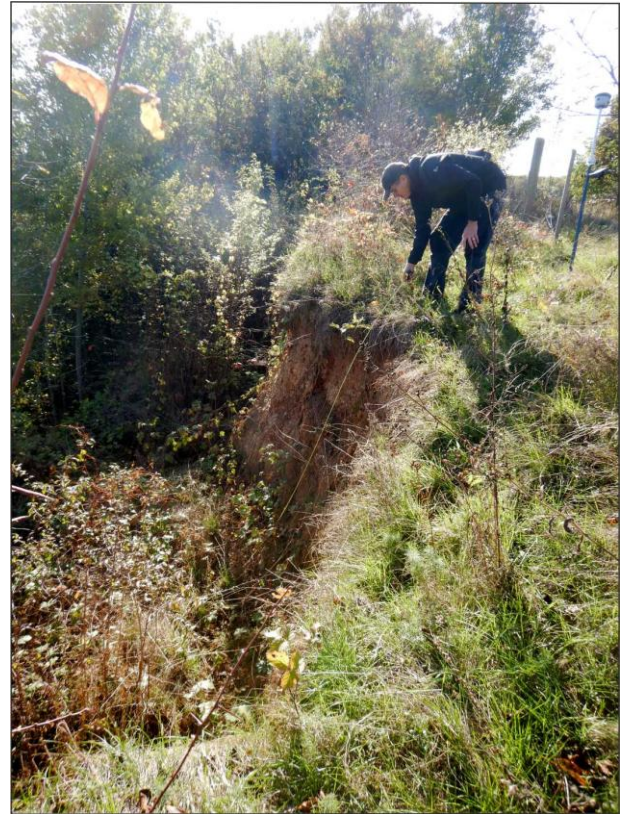
Obr. 4.12.5: Aktivizovaná trhlina t9.

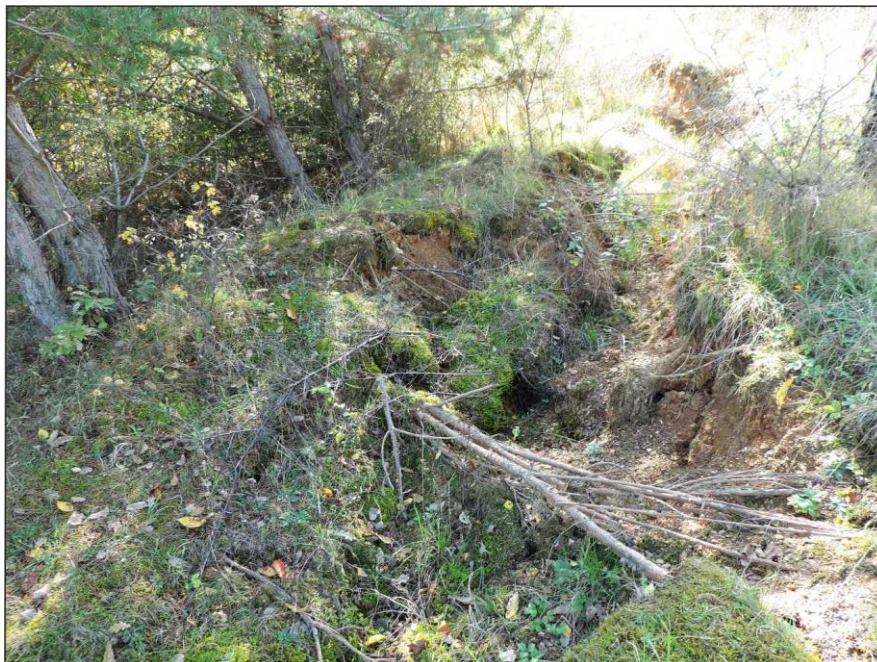
Obr. 4.12.6: Výrazne otvorená aktívna trhlina t1.

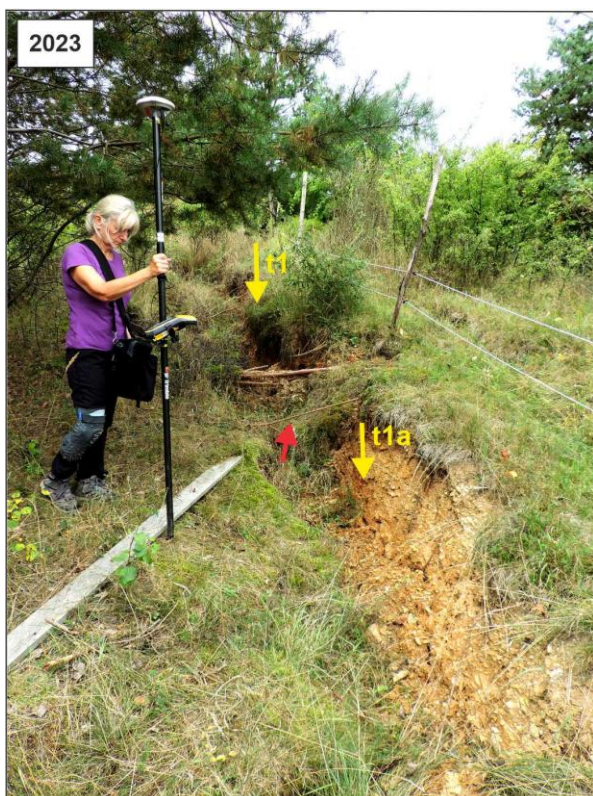
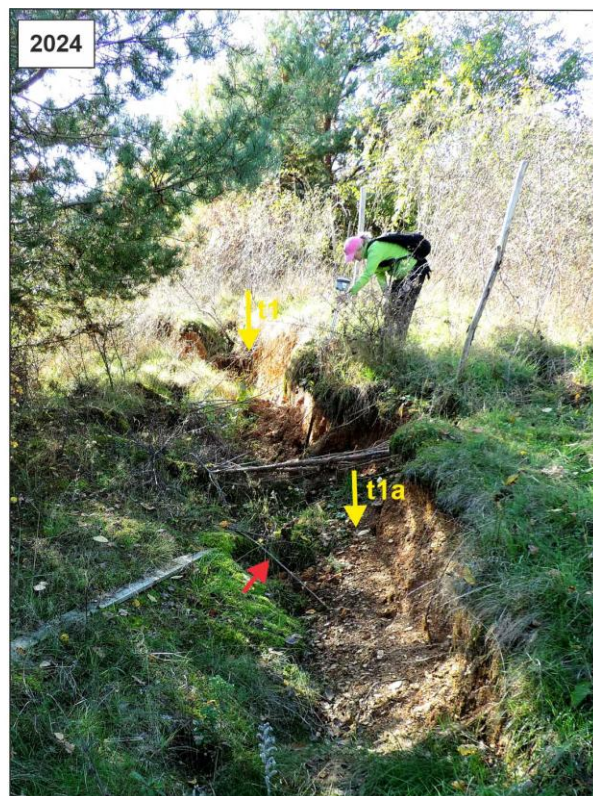
Obr. 4.12.7: Porovnávacie fotografické snímky trhliny  $t1a$  s prechodom do trhliny  $t1$  z r. 2023 a r. 2024 s vyznačením pretrhnutia koreňa pri rozširovaní trhliny (červenou šípku).

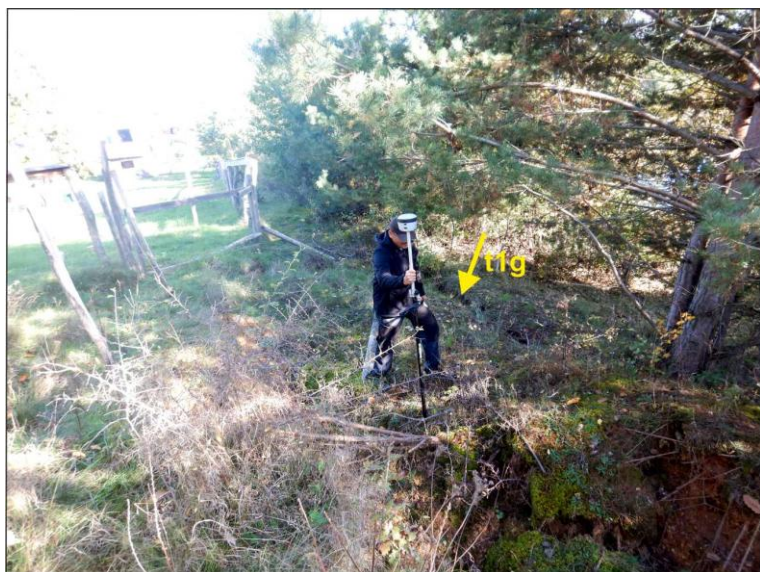
Obr. 4.12.8: Nová ťahovo-poklesová trhlina  $t1g$ .

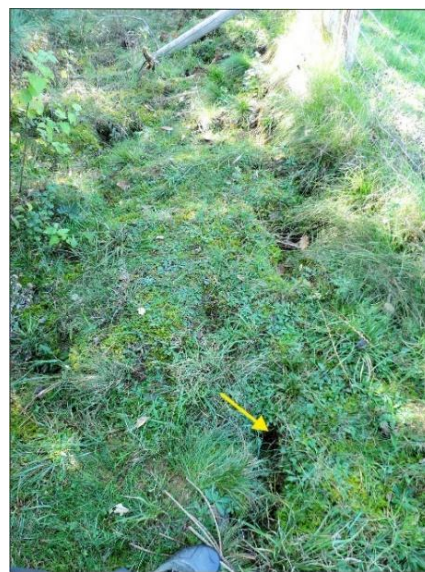
Obr. 4.12.10: Nová trhlina  $t1h$ .

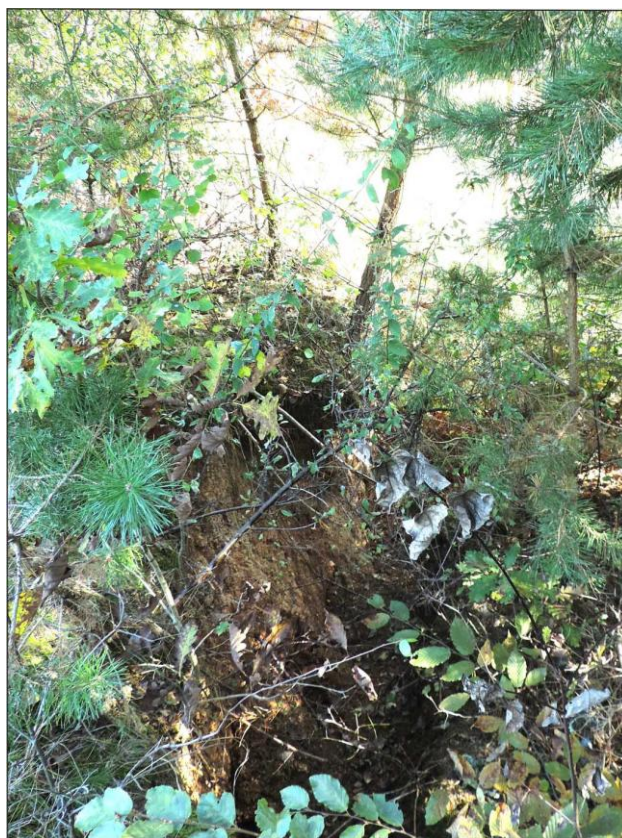
Obr. 4.12.10: Trhlina *t1c*.
