ŠTÁTNY GEOLOGICKÝ ÚSTAV DIONÝZA ŠTÚRA

**Podsystem 06**

**Stabilita horninových masívov pod historickými objektmi**

**Správa za rok 2024**

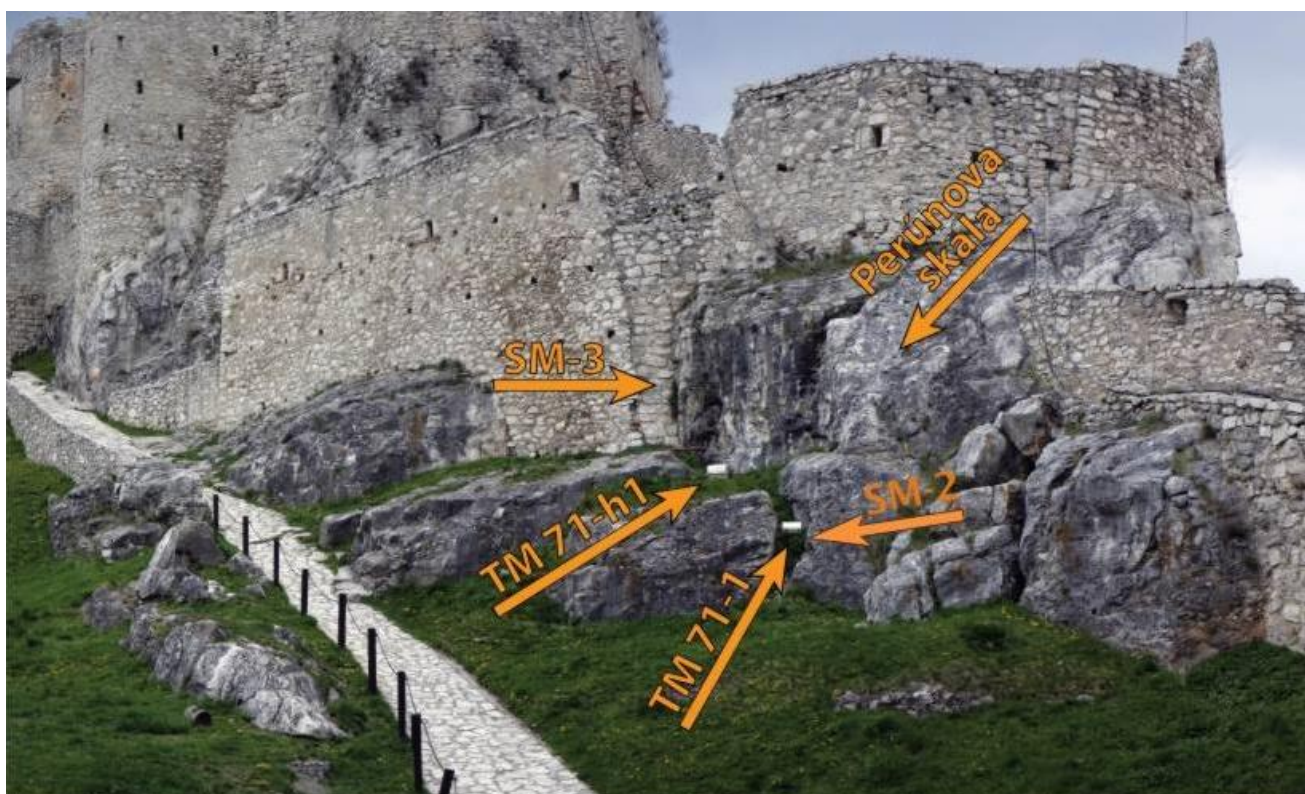
Oba dilatometre monitorujú plazivý pohyb dvoch travertínových blokov (na východnejšom stojí Perúnova skala) pozdĺž širokej (113 cm) trhliny pod vonkajším obvodovým múrom na východnej strane hradu (obr. 5). Trhlina má orientáciu 283/87° (smer sklonu/sklon). V minulosti sa trhlina prejavila aj vo vonkajšom múre, ktorý musel byť rekonštruovaný (vyplnený murivom).

Obr. 5 Pozícia dilatometrov TM-71-h1, TM-71-1 a stanovišť dilatometrov SM2 a SM3.

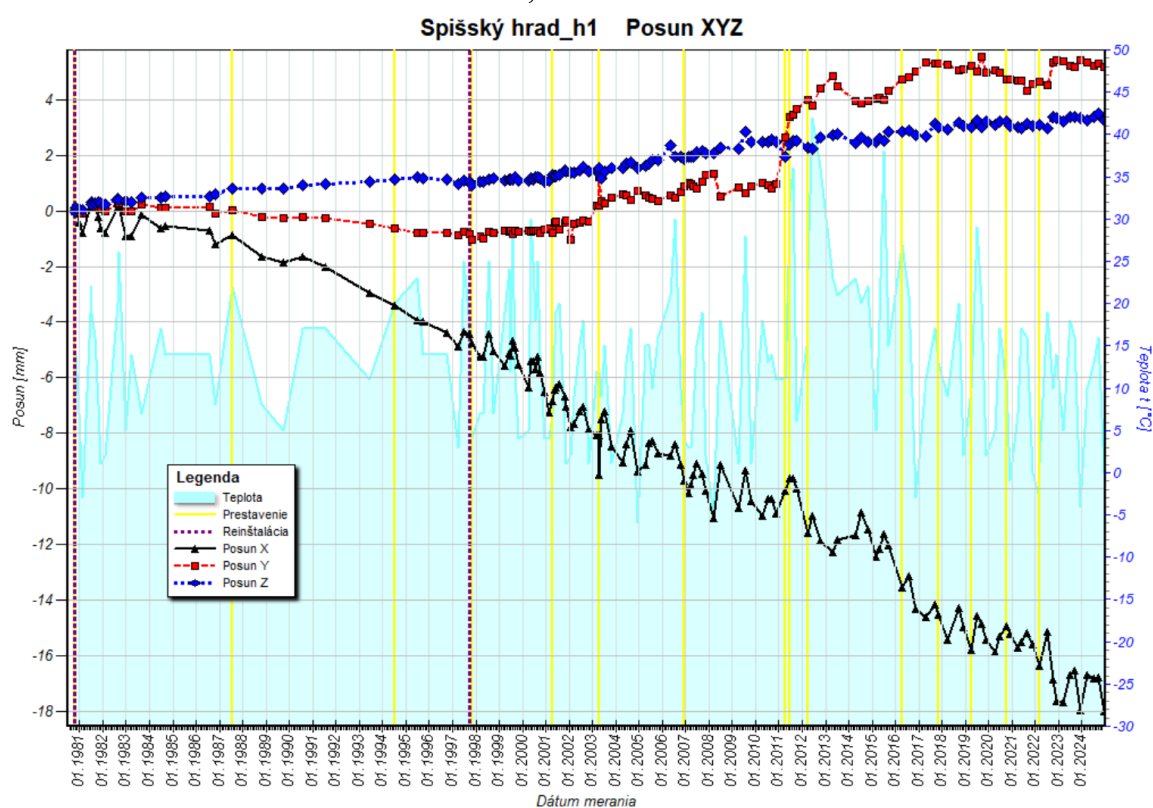
V roku 2023 aj 2024 boli realizované 4 odčítania. V roku 2023 potvrdili nárast otvárania trhliny (os X) o 0,342 mm a v roku 2024 o 0,042 mm na celkových 18,035 mm. Dlhodobý trend tohto pohybu je zrejмый z obr. 6a. Zvrátený trend šmykového posunu pozdĺž trhliny (os Y), ktorý začal v roku 2017, pokračoval do konca roku 2021. Následne sa opäť vrátil k dlhodobému rastovému trendu, no v roku 2023 stagnoval. V roku 2024 potom došlo k spätnému pohybu o 0,241 mm, pričom celkový posun je 5,176 mm. Pokles (os Z) Perúnovej skaly v roku 2023 mierne klesol, avšak hodnota bola na hranici presnosti prístroja. V roku 2024 zase mierne poklesol o hodnotu 0,061 mm, čo je opäť hodnota takmer na hranici presnosti prístroja. Celkový posun tak dosiahol 3,277 mm. Napriek určitým výkyvom spôsobených teplotnými zmenami preukazujú výsledky 44 ročných meraní progresívny pohyb vo všetkých troch smeroch (X, Y, Z), pričom najvýznamnejšie je rozširovanie trhliny za Perúnovou skalou a jej posun pozdĺž trhliny smerom na SV. Poklesávanie bloku je podstatne pomalšie. Priemerné rýchlosti posunov za 1 rok dosahujú 0,410 mm (X), 0,118 mm (Y) a 0,074 mm (Z).

Obr. 6a Graf posunu travertínových blokov pozdĺž osí X,Y a Z, zostavený na základe údajov z dilatometra TM-71- h1 za monitorovacie obdobie 1980 – 2024.

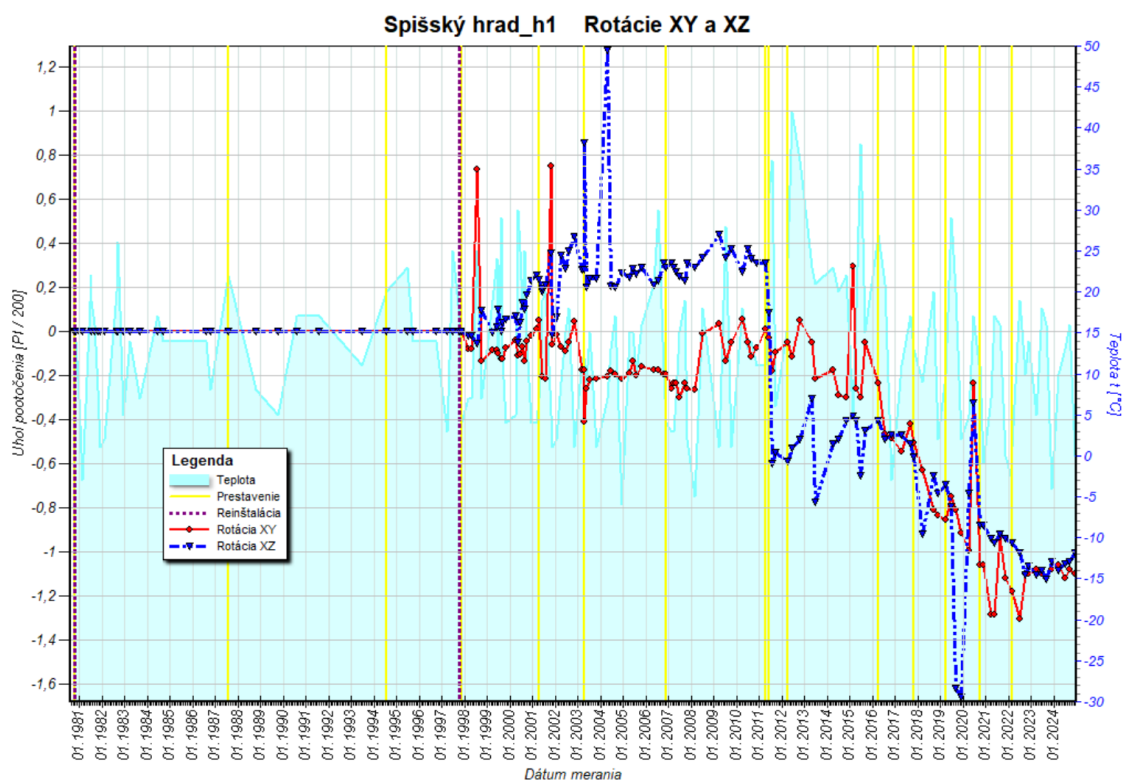
Merania rotácie bloku pod Perúnovou skalou (obr. 6b) nie sú významné, ale potvrdzujú jeho veľmi pomalé natáčanie smerom na SV (rovina XZ).

Obr. 6b Graf rotácií travertínových blokov v horizontálnej (XY) a vertikálnej (XZ) rovine, zostavený na základe údajov z dilatometra TM-71-h1 za monitorovacie obdobie 1980 – 2024.

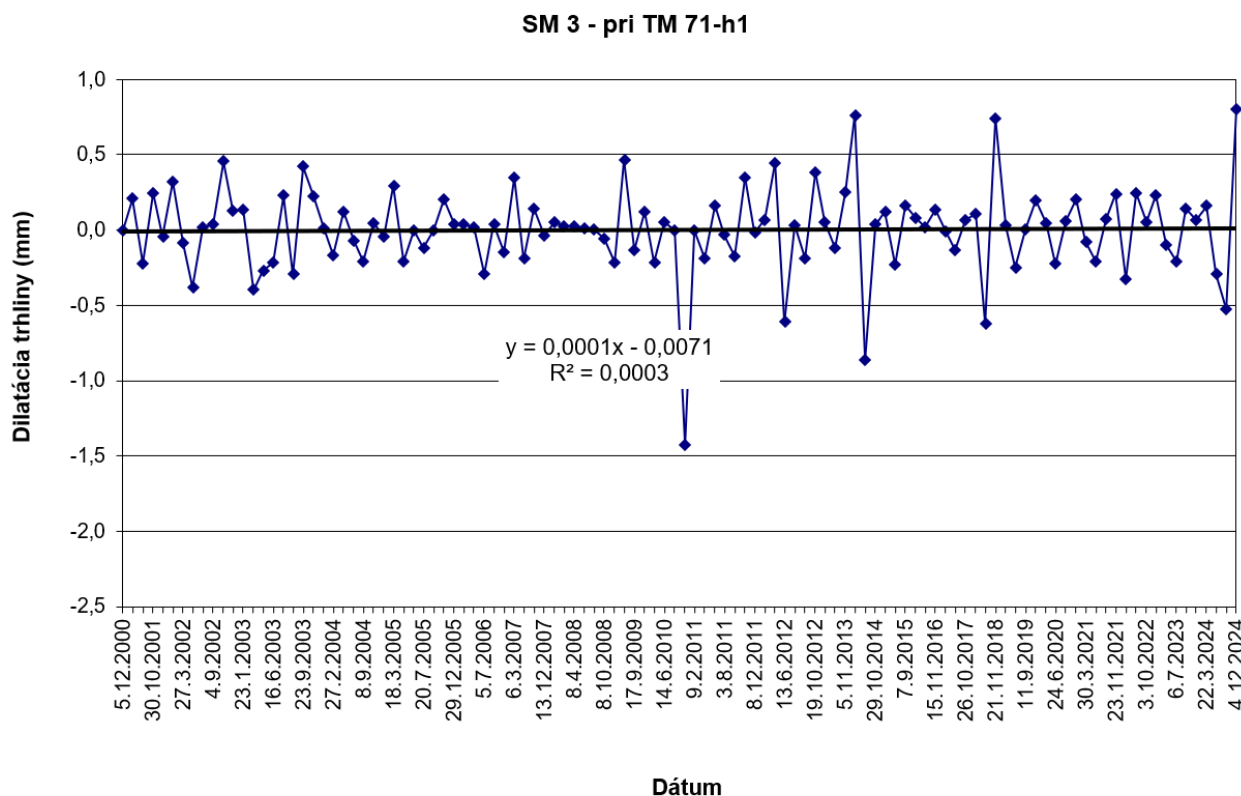
Profil SM 3 je meraný dilatometrom SOMET od roku 2000. Meracie tŕne má osadené po oboch stranách tej istej trhliny, v ktorej je inštalovaný dilatometer TM-71-h1. Merania dilatometrom SOMET v profile SM 3 preukázali za celé obdobie monitorovania mierne oscilačný charakter zmien šírky profilu v závislosti od teplotných zmien (obr. 7). Hodnoty sa do roku 2010 prevažne pohybovali v intervale od -0,50 až po +0,50 mm. Výrazný extrém nastal v októbri 2010, kedy bolo zaznamenané zúženie diskontinuity od predchádzajúceho merania (v auguste 2010) o 1,43 mm (po korekcii na teplotu).

V priebehu roku 2024 merania profilu SM-3 zaznamenali od marca do septembra zužovanie trhliny, no následne došlo ku skokovej zmene o 0,8 mm (otvorenie trhliny). Tento nárast mohol byť pravdepodobne spôsobený chybou merania. Celková ročná zmena šírky trhliny v meranom profile predstavuje v roku 2024 jej rozšírenie o 0,142 mm, pričom v roku 2023 bolo pozorované jej zúženie o 0,094 mm. Dokopy za celé monitorované obdobie došlo k rozšíreniu trhliny o 0,131 mm.

Obr. 7 Výsledky meraní pohybu blokov dilatometrom SM 3 na Spišskom hrade v období rokov 2000 – 2024.

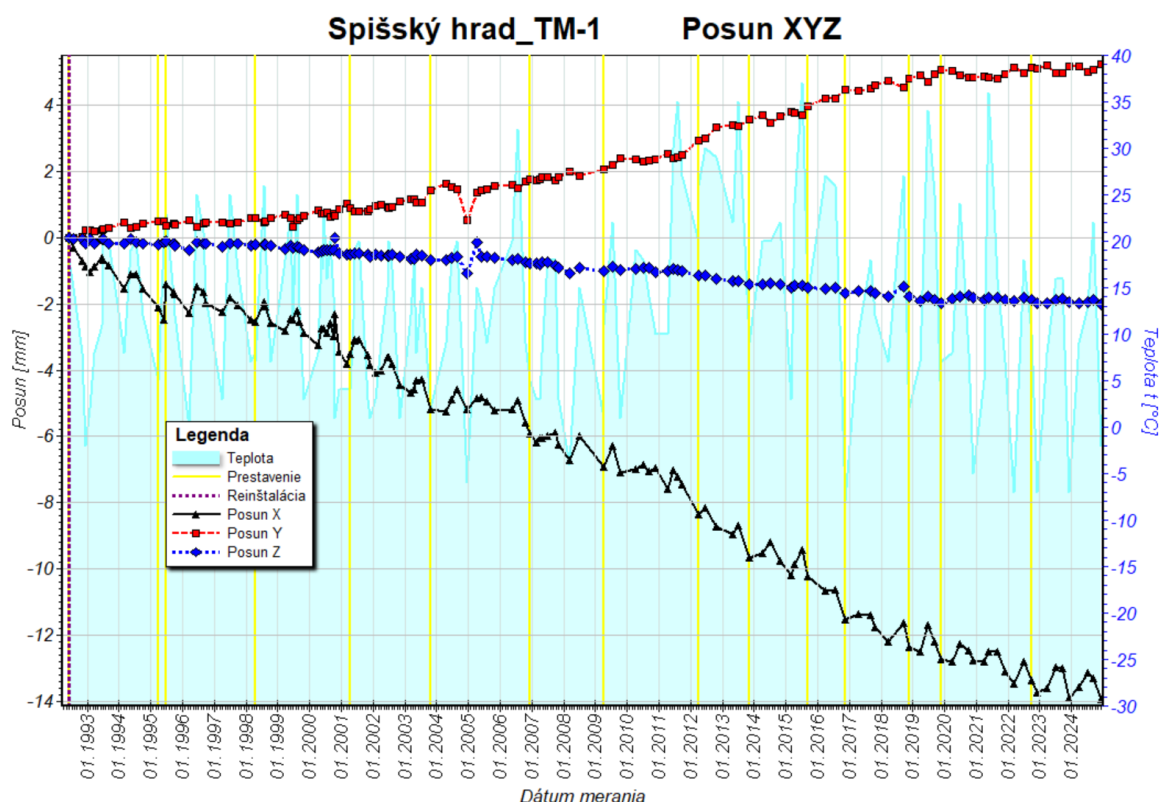
Dilatometrami TM-71-1 a SM 2 sa monitoruje pohyb bloku pod Perúnovou skalou. Získané výsledky dopĺňajú merania z jej vrchnej časti, v ktorej je inštalovaný dilatometer *TM-71-h1* (obr. 5). Dilatometer *TM-71-1* bol inštalovaný v roku 1992. Výsledky dlhodobého monitoringu pohybu blokov (viac než 30 rokov) oddelených trhlinou (obr. 8a) potvrdzujú jej dlhodobé a rovnomerné rozširovanie (celkovo 13,934 mm), ľavostranný šmykový posun (5,254 mm) a pozvoľný pokles (2,001 mm) bloku (Perúnovej skaly). V roku 2023 rozširovanie (os *X*) vzrástlo o 0,183 mm a v roku 2024 len o 0,02 mm. Šmykový posun pozdĺž trhliny (os *Y*) v roku 2023 vzrástol iba minimálne o 0,046 mm, v prípade osi *Z* došlo dokonca k miernemu zdvihu Perúnovej skaly o 0,038 mm. V roku 2024 hodnoty vzrástli o 0,096 mm a v prípade osi *Z* došlo k opätovnému poklesu o 0,06 mm. Podobné výsledky preukázal aj prístroj *TM-71-h1*, ktorý je situovaný v rovnakej trhline vyššie. V priestore sa pohyb dá interpretovať ako vzdďalovanie sa Perúnovej skaly od susedného, západne ležiaceho bloku, jej poklesávanie do priestoru Podhradskej jaskyne a zároveň nakláňanie sa na SV. Priemerná rýchlosť otvárania trhliny zistená týmto dilatometrom za 32,5 rokov merania je 0,429 mm.rok<sup>-1</sup>.

Obr. 8a Graf posunu travertínových blokov pozdĺž osí X, Y a Z, zostavený na základe údajov z dilatometra TM-71-1 za monitorovacie obdobie 1992 – 2024.

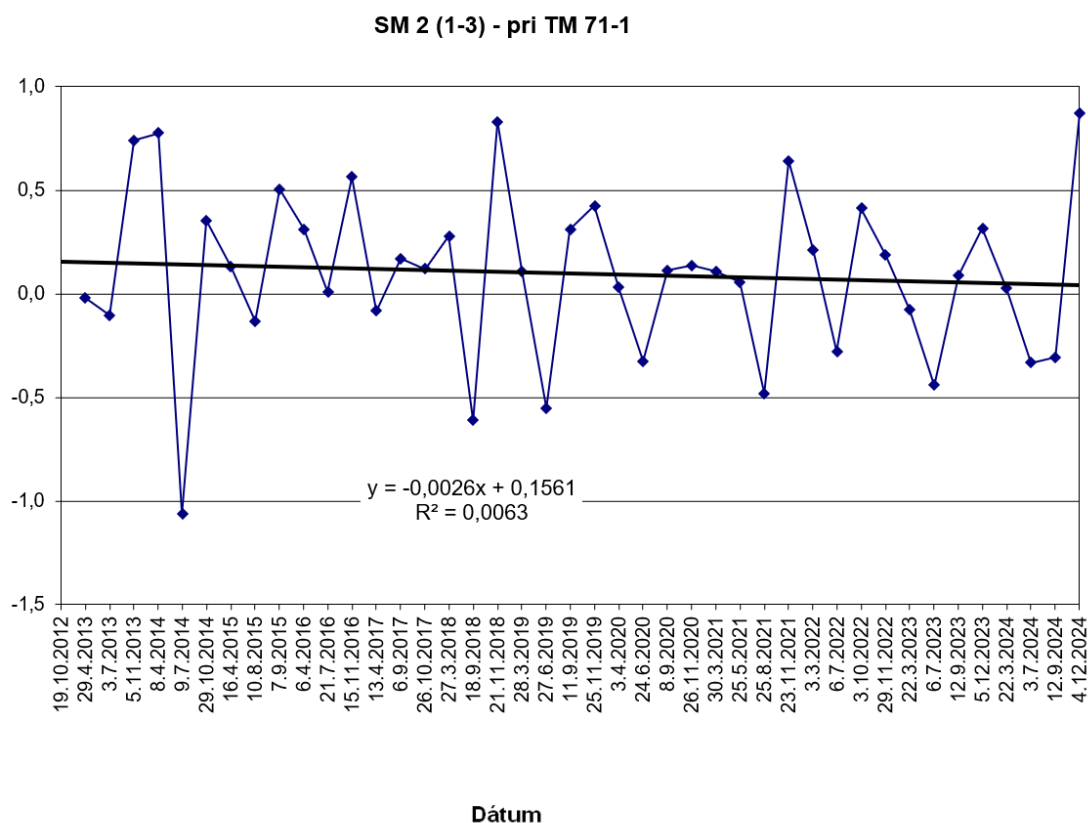
Stanovište *SM 2* tesne pod stanovišťom *TM-71-1* bolo zriadené v roku 2000 osadením troch meracích trňov, jedného na ľavej (monitorovací bod č.1) a dvoch na pravej strane trhliny nad Perúnovou skalou (monitorovacie body č. 2 a č. 3). Do roku 2016 bol hodnotený profil *SM-2* medzi monitorovacími bodmi č. 1 a č. 2. Od roku 2017 tento profil je mimo rozsahu merania dilatometrom *SOMET* a merania šírky diskontinuity na profile *SM 2* pokračujú hodnotením zmien dĺžky profilu medzi monitorovacími bodmi č. 1 a č. 3 (obr. 9). Dilatometrom *SM 2* bolo na meranom profile potvrdené roztváranie trhliny medzi bodmi *SM-2 (1 - 3)*. Od posledného merania v roku 2023 bolo v marci 2024 zaznamenané rozšírenie trhliny o 0,026 mm, od júla došlo k zužovaniu trhliny o 0,332 mm a v septembri o 0,307 mm. V decembri následne došlo k rozšíreniu o 0,873 mm. Celkovo za rok

2024 merania na profile SM 2 (medzi bodmi 1 – 3) vykazujú rozšírenie trhliny o 0,260 mm na celkovú hodnotu 4,054 mm. Pre porovnanie v ročnom cykle 2023 bolo pozorované zúženie o 0,114 mm.

Obr. 9 Výsledky meraní pohybu blokov dilatometrom SM 2 (medzi monitorovacími bodmi 1 – 3) na lokalite Spišský hrad v rokoch 2012 – 2024.

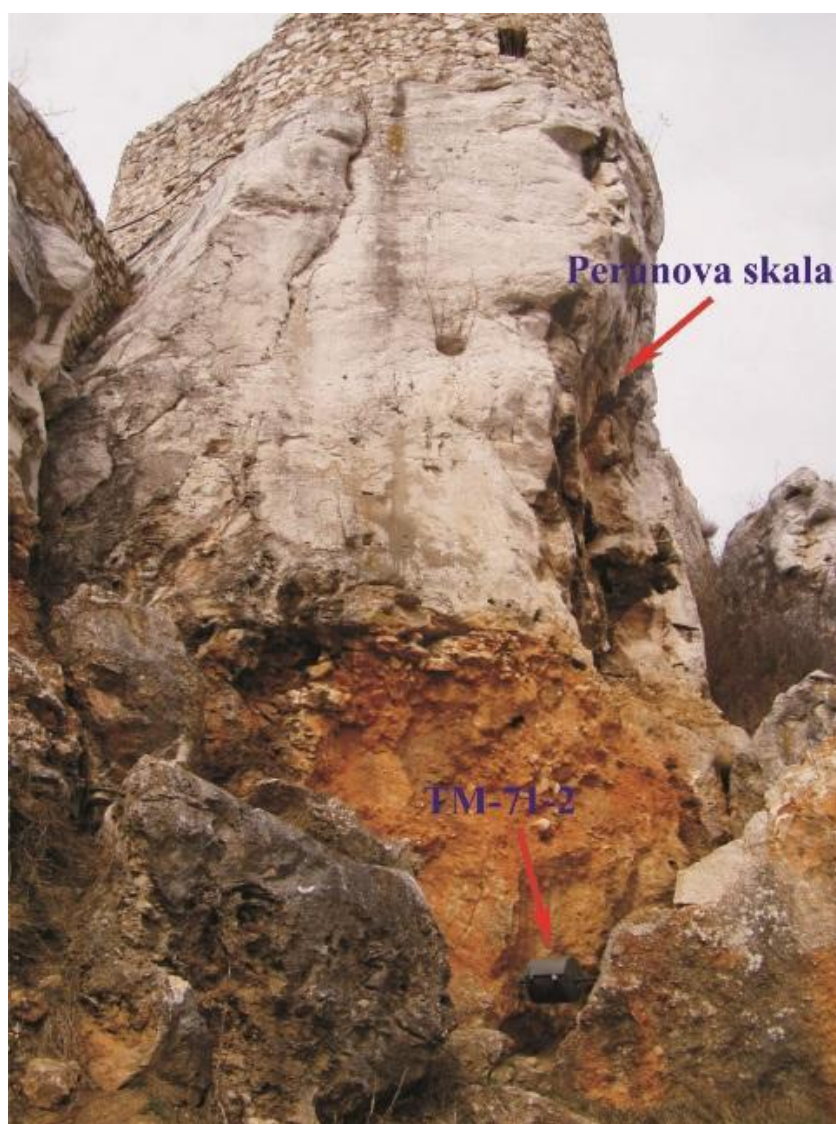
Pristroj je inštalovaný v trhline pod Perúnovou skalou, presnejšie pri vchode do Podhradskej jaskyne, ktorý sa nachádza na východnej strane hradu (obr. 4, 10). Spodný (okrajový) travertínový blok je podopretý priečnou murovanou stenou vo vstupnom areáli.

*Obr. 10 Inštalácia dilatometra TM-71-2 v trhline pod Perúnovou skalou (vchod do Podhradskej jaskyne).*

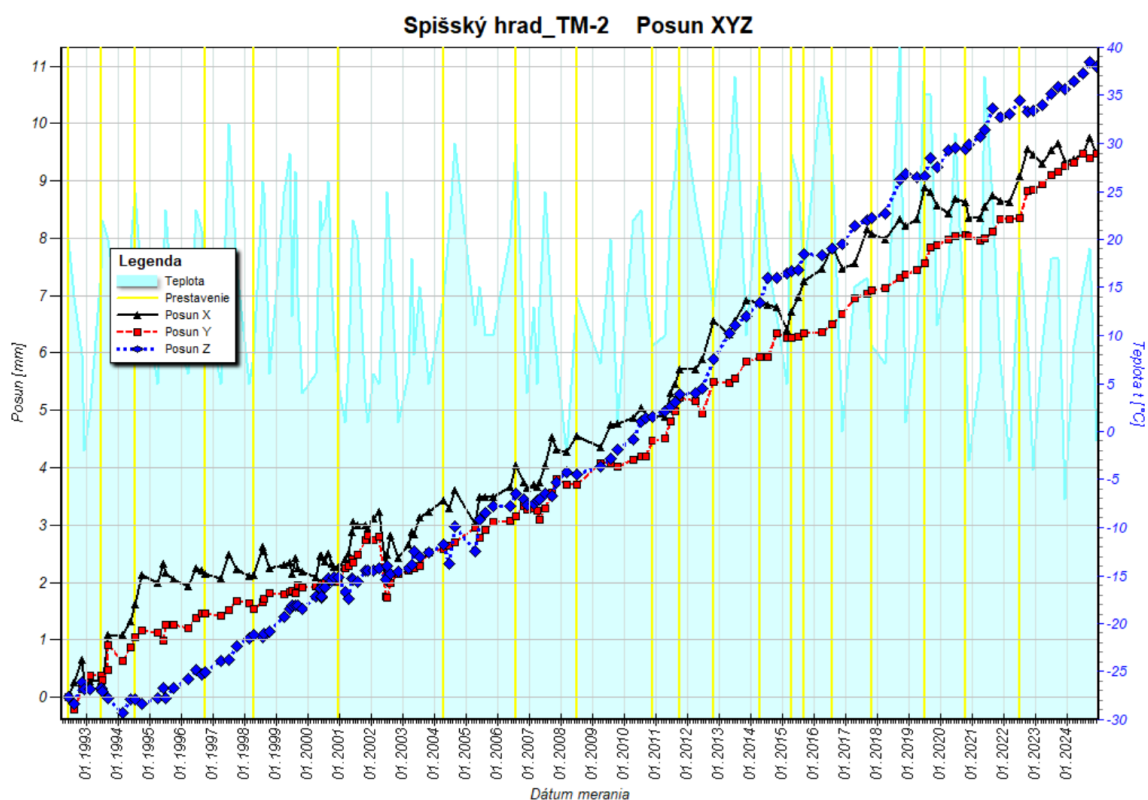
Merania od roku 1992 preukazujú výrazný pohyb bloku Perúnovej skaly, a to vo všetkých troch osiach X, Y a Z (obr. 11a). Zatváranie trhliny (posun v smere osi X) v roku 2023 kleslo o 0,121 mm, avšak v roku 2024 vzrástlo o 0,138 mm na celkových 9,472 mm. Šmykový posun pozdĺž trhliny (os Y) narástol v roku 2023 o 0,413 mm, v roku 2024 o 0,214 mm na celkových 9,480 mm. Blok Perúnovej skaly poklesol (pohyb v smere osi Z) v roku 2023 o 0,361 mm a v roku 2024 o 0,405 mm na celkových 10,994 mm. Priemerné ročné rýchlosti pohybu v smere jednotlivých osí dosahujú za 31,5 roka hodnoty 0,301 mm (X), 0,301 mm (Y) a 0,349 mm (Z). Merania rotácií od roku 1992 preukazujú dlhodobé pomalé otáčanie bloku Perúnovej skaly v rovine XY, ktoré sa výraznejšie prejavovalo od druhej polovice roku 2014 do začiatku roku 2019. V roku 2024 dosiahlo otáčanie celkovú hodnotu 3,798 gr. (obr. 11b). V rovine XZ je rotácia bloku veľmi malá, v roku 2024 to bolo 0,903 gr.. Výraznejšie skoky v oboch rovinách (leto 2011 a jeseň 2014) môžu indikovať seizmické udalosti.

Obr. 11a Graf posunu travertínových blokov pozdĺž osí X, Y a Z, zostavený na základe údajov z dilatometra TM-71-2 za monitorovacie obdobie 1992 – 2024.

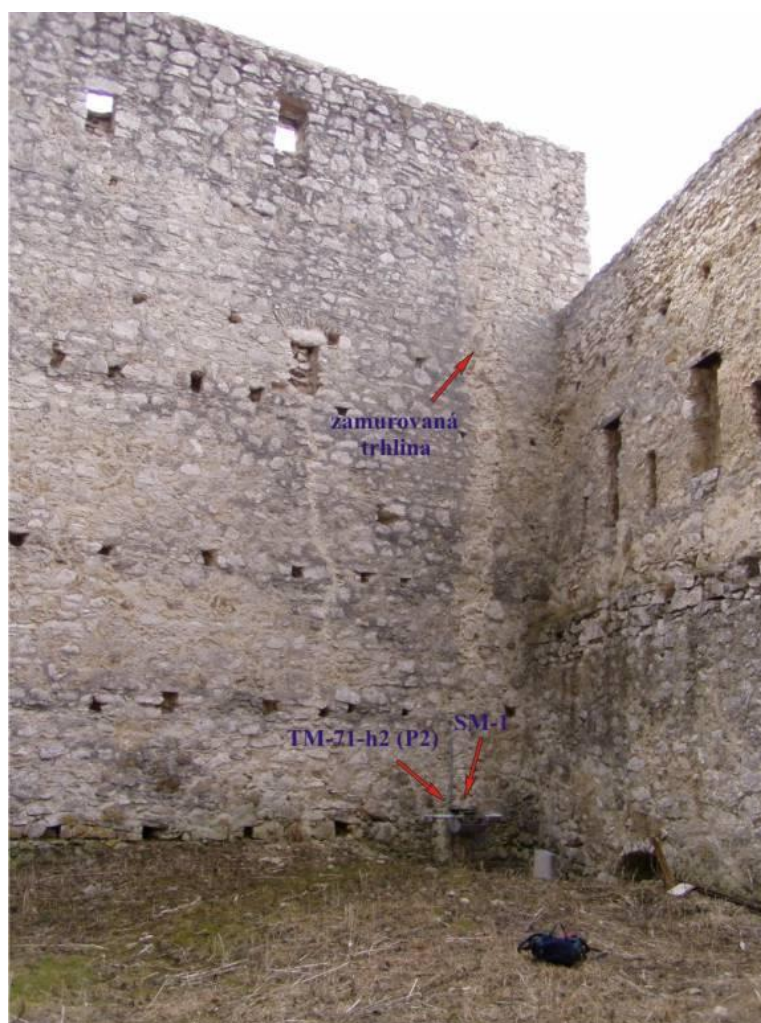
Oba dilatometre priamo zaznamenávajú vývoj trhliny zamurovanej v priečnej stene II. nádvorja hradu (obr. 4. 12), resp. plazivý pohyb podložných travertínových blokov pod stenou. Pôvodný prístroj P2 bol inštalovaný v roku 1979 priamo v 50 cm širokej trhline v spodnej časti steny a fungoval do decembra roku 1994, keď bol odmontovaný kvôli rekonštrukcii hradu.

Obr. 12 Inštalácia dilatometra TM-71-h2 (múr) na zamurovanej trhline v priečnom múre na II. nádvorí hradu a pozícia stanovišťa SM-1.

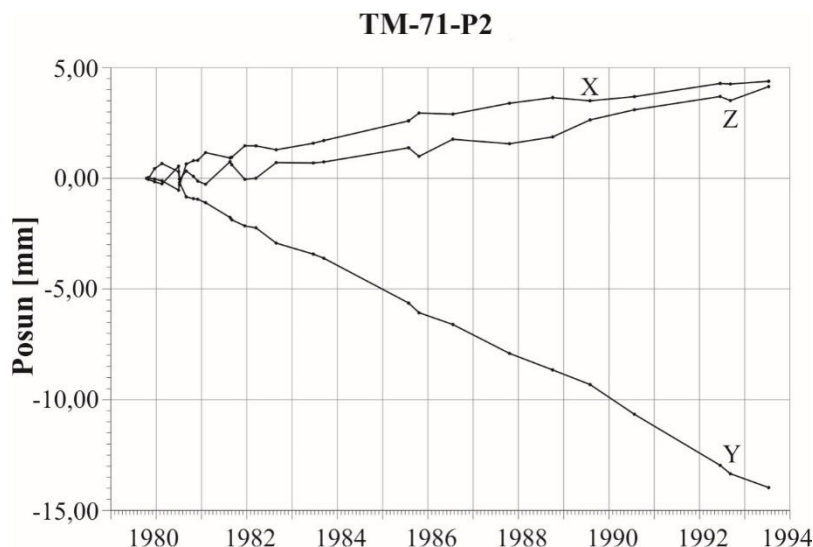
Výsledky 15 ročných meraní (obr. 13) preukázali najväčší pohyb blokov na hrade, ktorý bol interpretovaný ako rozširovanie trhliny (4,5 mm), ľavostranný posun (14 mm) a pokles spodnej časti steny (4 mm). Pohyby rovnakého charakteru platia aj pre oba travertínové bloky pod stenou. Priestorový pohyb možno interpretovať ako šikmý ľavostranný pokles spodného bloku sprevádzaný súčasne jeho nakláňaním na západ.

Obr. 13 Graf posunu travertínových blokov pozdĺž osí X, Y, Z, zostavený na základe údajov z dilatometra TM-71-P2 za monitorovacie obdobie 1979 – 1994.

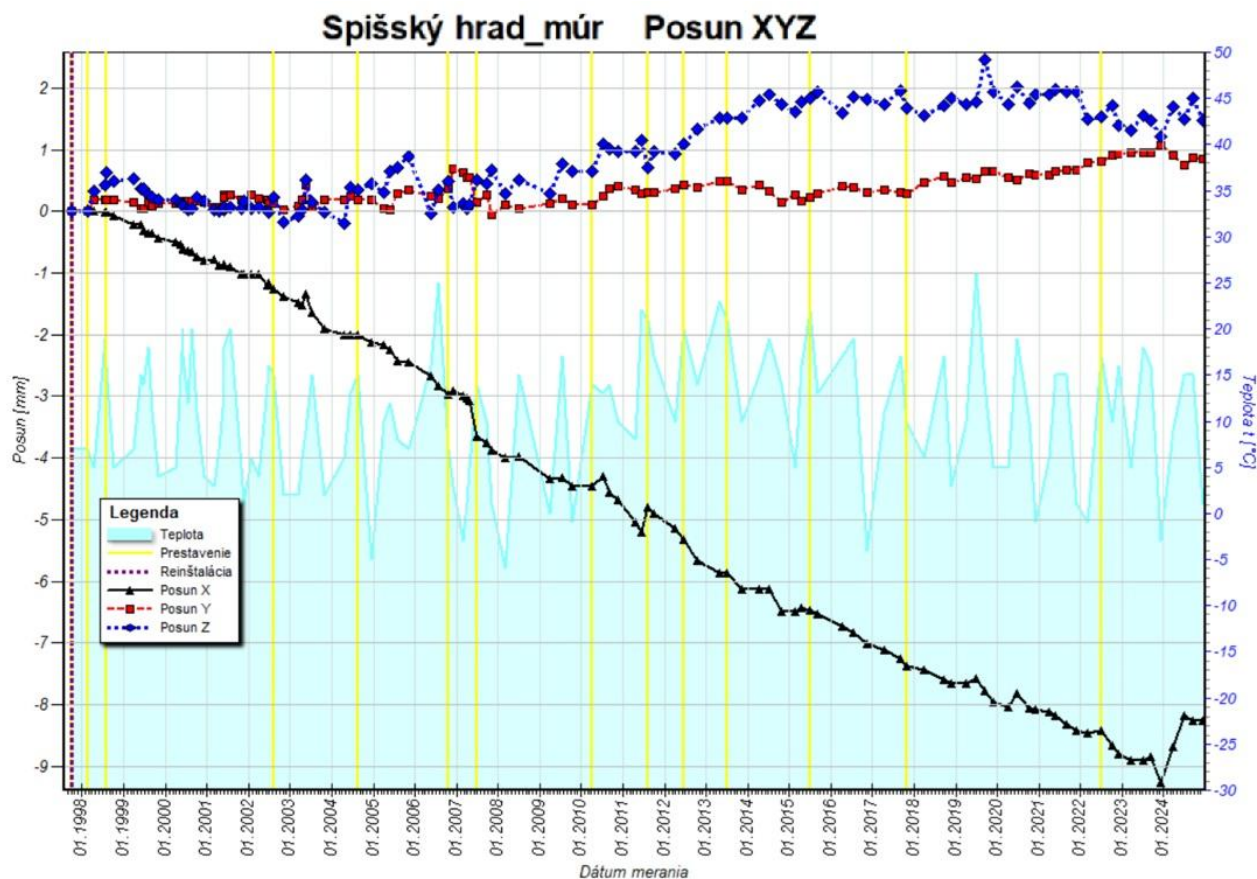
Z grafu posunov (obr. 14a) je zrejmé, že plazivý pohyb okrajového bloku (vonkajšieho múra) pokračoval aj v rokoch 1997 – 2024, ale výrazne sa zmenil jeho charakter (smer). Najvýraznejším a dlhodobým pohybom je otváranie trhliny (X), t. j. posun spodnej časti bloku na Z. V roku 2023 tento posun narástol o 0,466 mm, v roku 2024 však dochádzalo k opačnému pohybu. Tým došlo k uzatváraniu trhliny o 1,016 mm na celkových 8,254 mm. Slabý dlhodobý pokles spodného bloku (Z) je zrejímavý. V rokoch 2014 – 2020 tento pohyb stagnoval a od roku 2021 začal pomaly narastať. V roku 2024 tento pohyb pokračoval, zaznamenaný bol zdvih o 0,263 mm. Možno to vysvetliť naklonením smerom do nádvorja (na V). Celková hodnota poklesu za 27 rokov dosahuje hodnotu 1,485 mm. Šmykový posun bloku (Y) pozvoľne narastá od konca roku 2014. Aj keď v roku 2020 posun stagnoval, v roku 2021 začal opäť stúpať. V roku 2023 to bolo o 0,124 mm, no v roku 2024 došlo k opačnému posunu o 0,223 mm na celkových 0,844 mm. Odklon spodnej časti bloku smerom na Z spôsobuje aj deformáciu muriva v starej pôvodnej trhlíne v priečnej vnútornej stene nádvorja.

Berúc do úvahy výsledky inžinierskogeologického prieskumu realizovaného na hrade (Malgot et al., 1992) a staršiu interpretáciu pohybu blokov na tomto stanovišti (Fussgänger, 1985), možno konštatovať, že pokles spodného bloku a jeho ľavostranný posun sa po realizácii sanačných prác v roku 1995 podstatne spomalil. Trend a priemerná rýchlosť otvárania trhliny ( $0,357 \text{ mm.rok}^{-1}$ ) nasvedčujú tomu, že spodná časť okrajového bloku spolu vonkajšou (obvodovou) a časťou priečnej vnútornej steny hradu sa stále posúva smerom na Z a mierne klesá, čo je znepokojivé (obr. 12). Na túto skutočnosť boli upozornení členovia Kontrolnej komisie pre NKP Spišský hrad jej členom (Mgr. D. Grega počas jej zasadnutia 12. 9. 2024 priamo na hrade).

Obr. 14a Graf posunu travertínových blokov pozdĺž osí X, Y, Z, zostavený na základe údajov z dilatometra TM-71-h2 (múr) za monitorovacie obdobie 1997 – 2024.

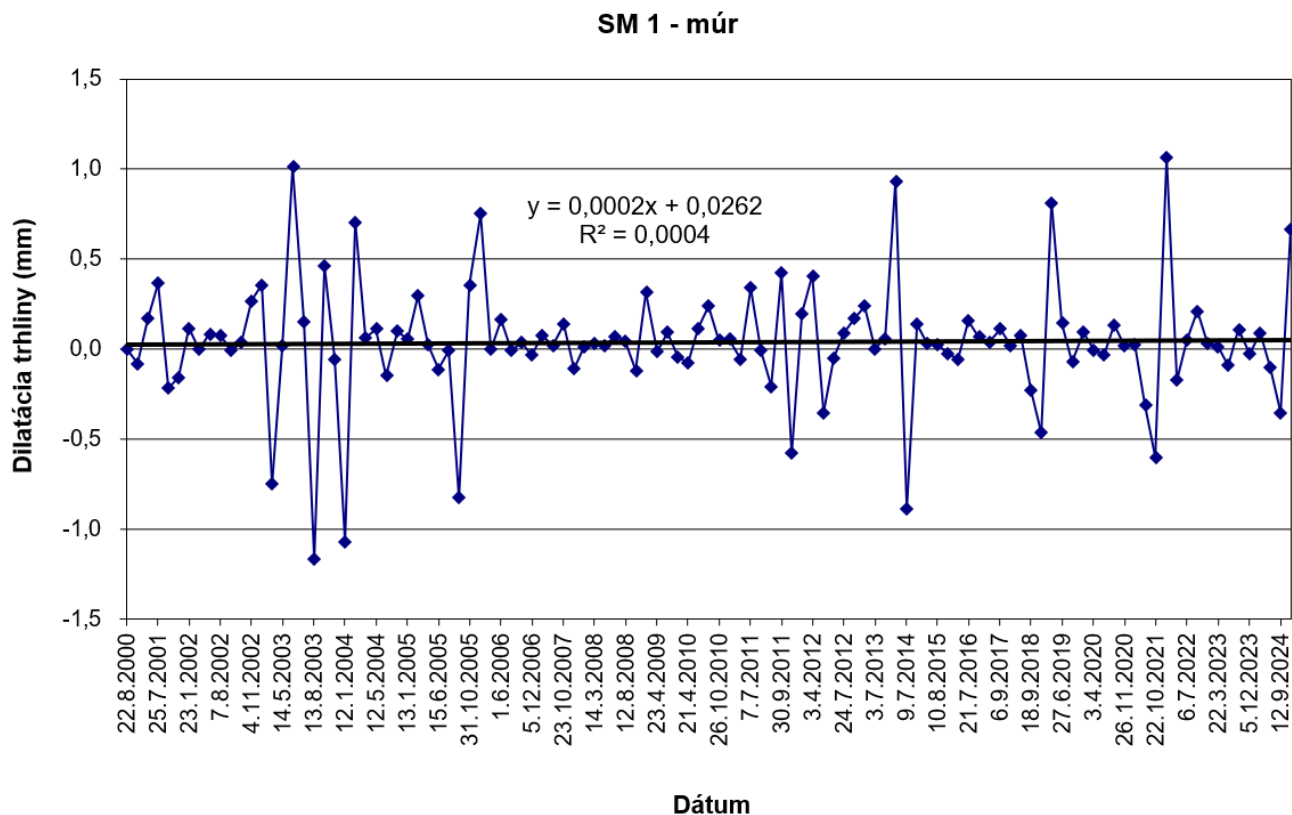
Stanovište dilatometra SOMET SM 1 sa nachádza v trhlíne porušujúcej murovanú stenu na II. nádvorí hradu, tesne nad prístrojom TM-71-h2 (múr). V rokoch 2006 až 2013 boli pozorované minimálne zmeny šírky do 0,5 mm. Mierne oscilácie v rokoch 2002 až 2005 a v roku 2014, s rozpätím nameraných pohybov do 2,0 mm, môžu byť spôsobené vlastným priložením meradla na meraný profil a odčítavaním hodnôt používaným analógovým odchýlkomerom. V roku 2024 bolo na profile meracích bodov stanovišťa SM 1 zistené rozširovanie trhliny, ktorého celková hodnota v priebehu ročného monitorovacieho cyklu dosiahla 0,3 mm (obr. 15). V priebehu hodnoteného roku zmeny meraných

hodnôt dilatácie trhliny v múre zaznamenali v marci jej rozšírenie o 0,091 mm, zúženie v júli o 0,104 mm, v septembri zúženie o 0,352 mm a v decembri bola zaznamenané rozšírenie o 0,665 mm. Celkovo za rok 2024 merania na profile SM 1 vykazujú rozšírenie trhliny o 0,300 mm na celkovú hodnotu 4,384 mm. Pre porovnanie v roku 2023 bola na profile SM 1 zistená stagnácia, resp. len mierne rozširovanie trhliny, ktorého celková hodnota v priebehu ročného monitorovacieho cyklu dosiahla 0,005 mm.

Obr.15 Výsledky meraní pohybu blokov dilatometrom SM 1 na lokalite Spišský hrad v rokoch 2000 – 2024.

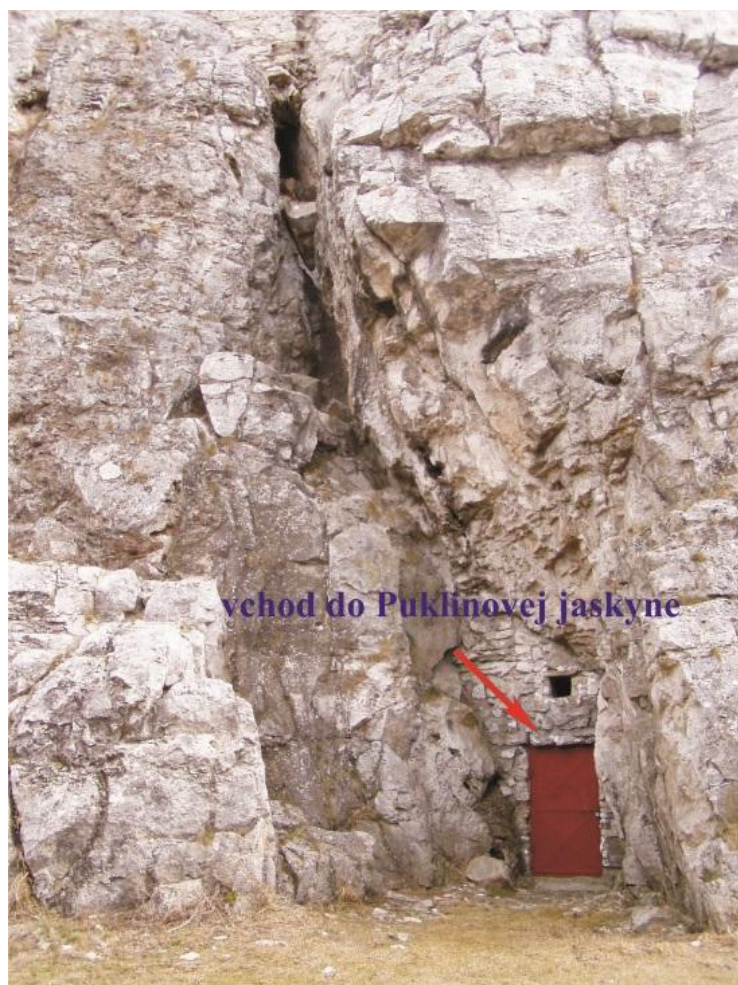
Merania v Puklinovej jaskyni (obr. 16) začali v októbri roku 2003. Dilatometer bol inštalovaný v širokej (cca 1,9 m) trhline, ktorá sa nachádza v najspodnejšej časti dvoch mohutných travertínových blokov. Doterajšie výsledky preukazujú iba minimálny pohyb vo všetkých smeroch (X, Y, Z) (obr. 17a). Pomalé, ale zreteľné, je otváranie trhliny (os X), ktorého rýchlosť sa koncom roka 2019 trochu spomalila a pokračuje aj do konca roku 2024. V rokoch 2023 a 2024 pohyb prakticky stagnoval a jeho celková hodnota dosiahla 0,198 mm. Výrazný, krátku dobu trvajúci (do konca roku 2004), bol šmykový pohyb pozdĺž trhliny (os Y). Od roku 2013 tento pohyb stagnuje na hodnote 1,717 mm. Aj vertikálny pohyb blokov (os Z) sa dá označiť za dlhodobu stagnujúci (2,463 mm).

Obr. 16 Vchod do Puklinovej jaskyne – prístroj TM-71-jaskyňa je inštalovaný v jej vnútri.

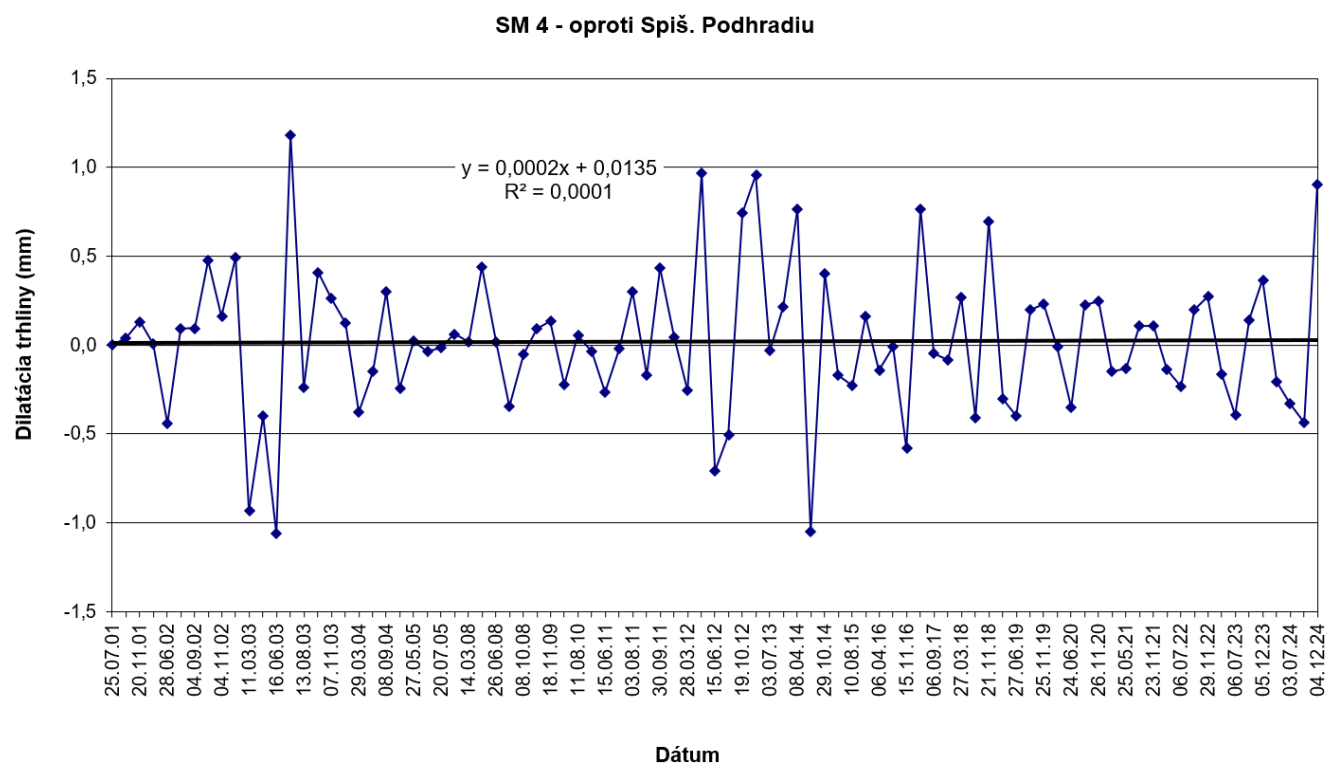
Od počiatku pozorovaní v roku 2001 do roku 2024 sa profil *SM 4* celkovo rozšíril o 1,852 mm a profil *SM 5* sa od počiatku monitorovania celkovo zúžil o 1,021 mm. V oboch prípadoch bolo podobne, ako pri ostatných profiloch, zaznamenané skokové rozšírenie medzi septembrom a decembrom. Túto odchýlku pripisujeme subjektívnej chybe pri samotnom odčítaní.

Obr. 18: Výsledky meraní pohybu blokov dilatometrom *SM 4* na lokalite Spišský hrad za monitorovacie obdobie 2001 – 2024.

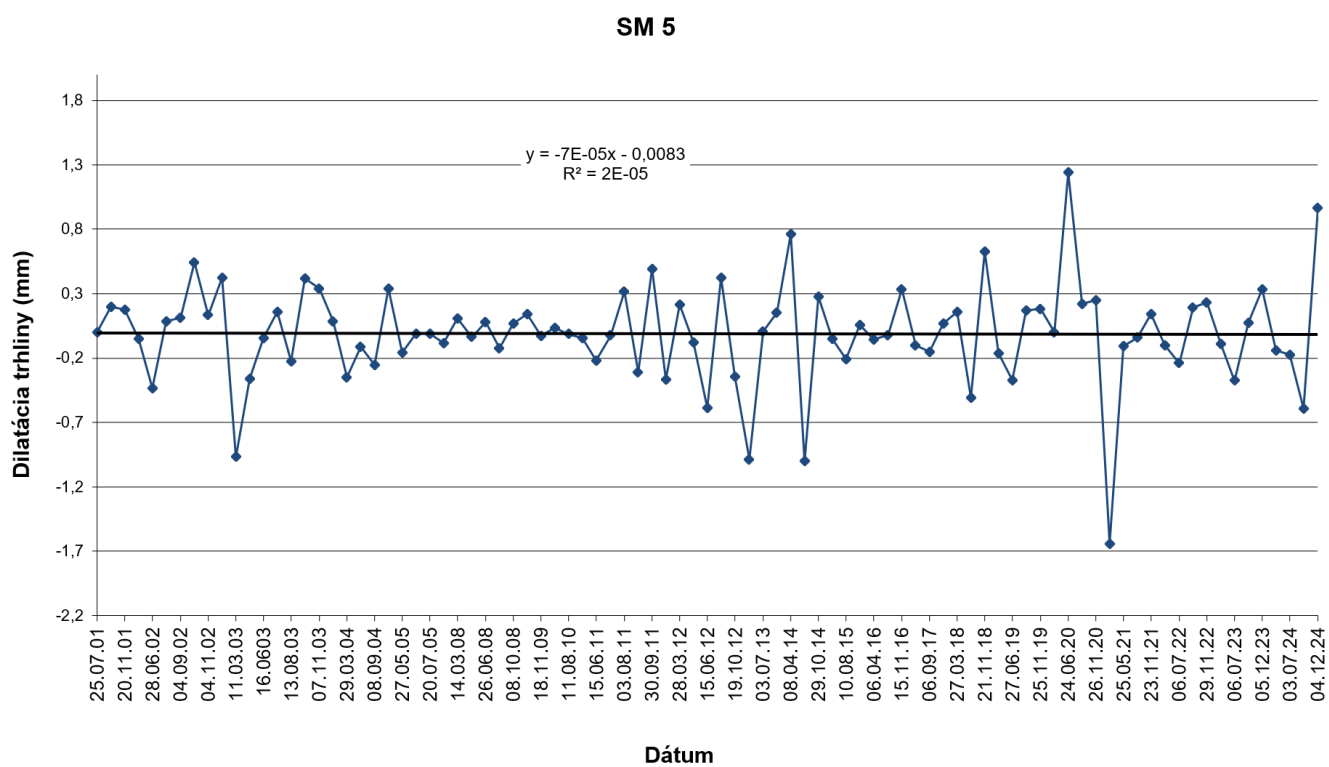
*Obr.19 Výsledky meraní pohybu blokov dilatometrom SM 5 na lokalite Spišský hrad za monitorovacie obdobie 2001 – 2024.*

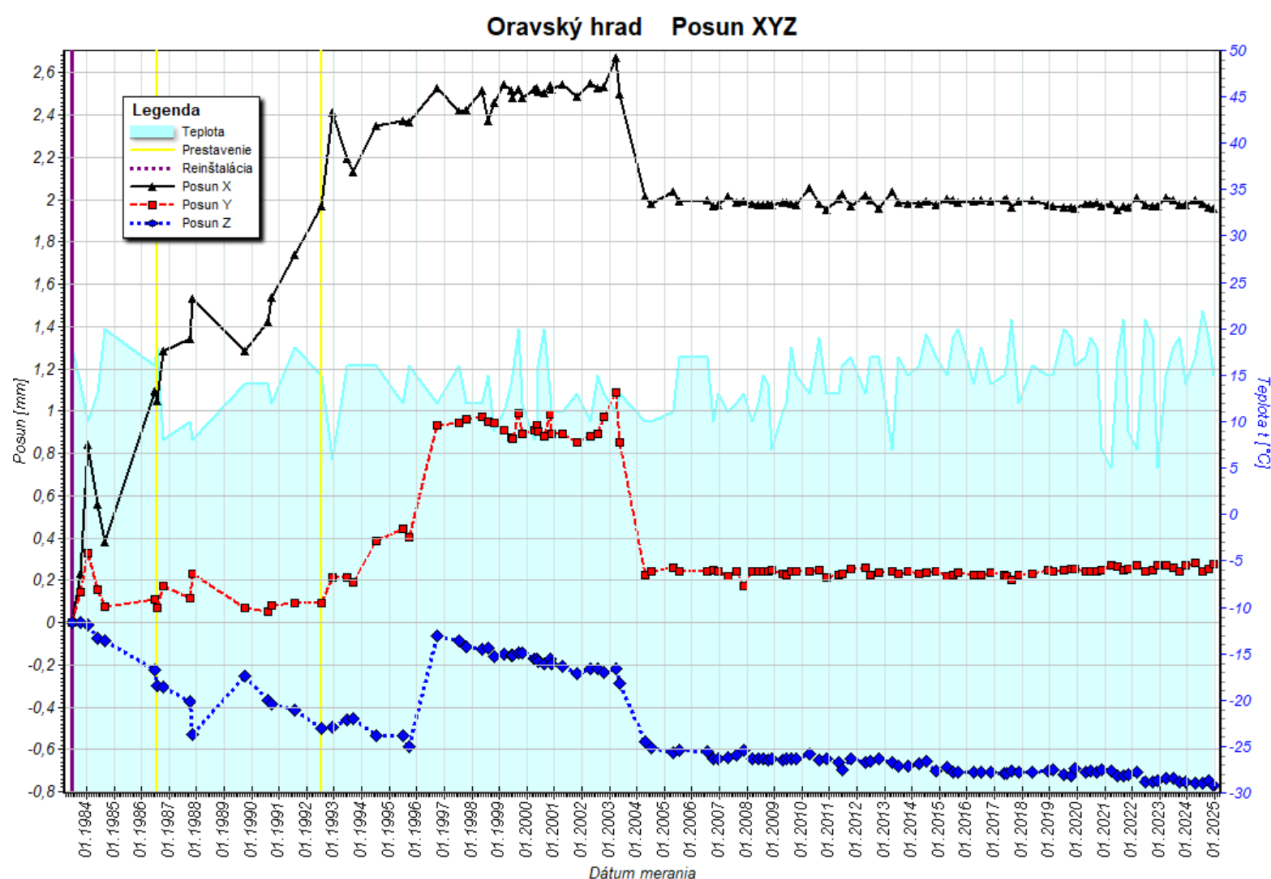
Za vyše 41,5 rokov boli údaje z prístroja odčítavané 1 – 6 x ročne. Získané výsledky preukázali, že posuny na meranej trhline nepresiahli 3 mm (obr. 21). Z obrázku je zrejmé, že s výnimkou začiatku roka 2003, keď nastal výrazný posun vo všetkých 3 osiach, a to v rozsahu 0,35 – 0,8 mm, sa porušovanie podzákladia a obvodového muriva minimalizovalo. Napriek malému poklesávaniu (od roku 1995) jedného z blokov možno považovať sanačné práce z roku 1995 za účinné. Na stabilizáciu podlažia boli použité mikropilóty a kotvy. Hlavné výsledky sanácie hradného brala publikovali Košťák a Sikora (2000).

Trend veľmi pomalého poklesávania (os Z) jedného z monitorovaných blokov od roku 1996 je evidentný, avšak nie nebezpečný. Od leta 2004 do konca roka 2024 predstavuje pokles iba 0,18 mm. V rokoch 2023 a 2024 pohyb stagnoval. Celková hodnota doposiaľ dosahuje celkovo 0,771 mm. Otváranie trhliny (posun v smere osi X) stagnuje od konca roku 2003 na hodnote 1,957 mm, podobný stav je aj v prípade šmykového pohybu (posun pozdĺž trhliny v smere osi Y), ktorý stagnuje na hodnote 0,279 mm. Výraznejšie posuny v roku 2003 s najväčšou pravdepodobnosťou súvisia so slabším lokálnym zemetrasením.

Obr. 21 Graf posunu blokov pozdĺž osí X, Y a Z, zostavený na základe údajov z dilatometra TM-71 (starý typ) na Oravskom hrade za monitorovacie obdobie 1983 – 2024.

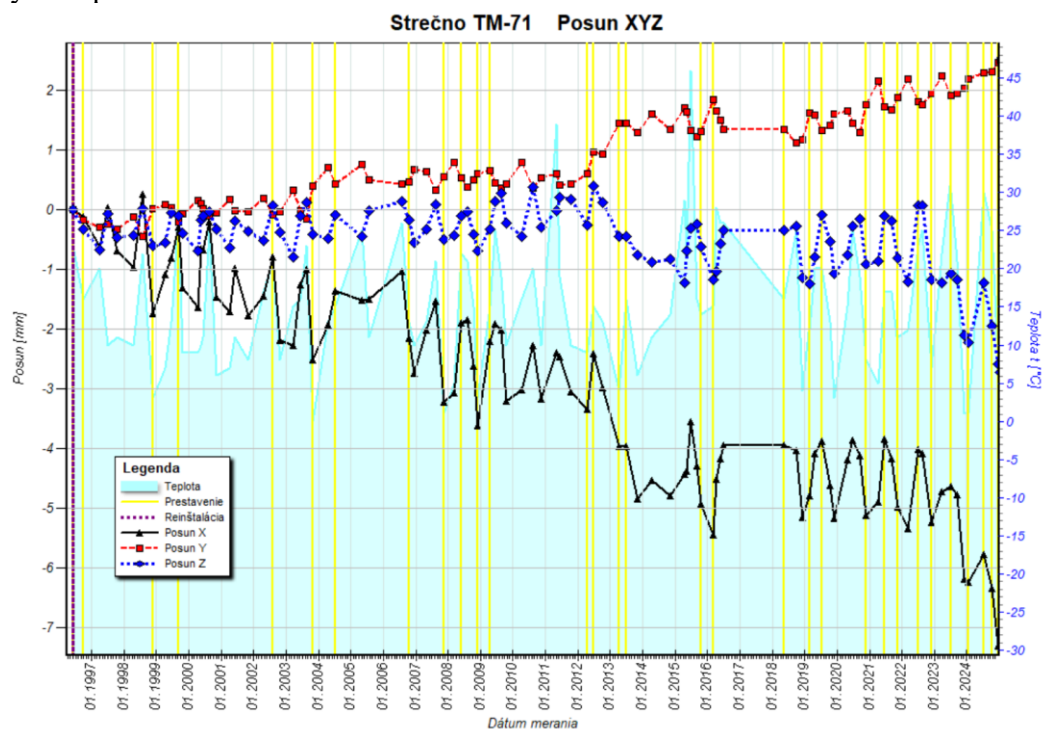
Vzhľadom na opísané zistenia a na možné dôsledky vyplývajúce z nich je potrebné tejto lokalite venovať zvýšenú pozornosť.

Obr. 23a Graf posunu blokov pozdĺž osí X, Y a Z, zostavený na základe údajov z dilatometra TM-71 inštalovaného v trhline pod kaplnkou hradu Strečno za monitorovacie obdobie 1996 – 2024.

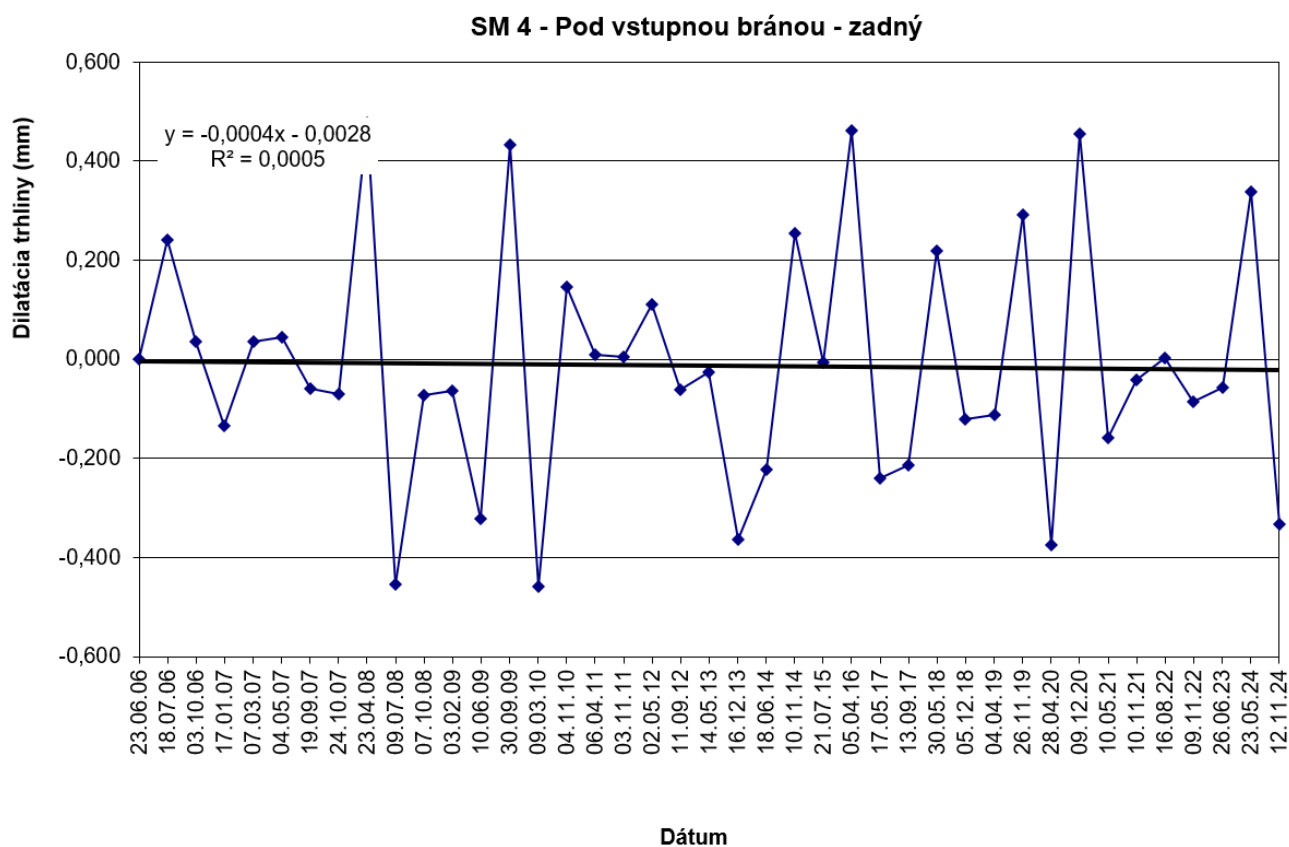
na meranom profile zúžila o 0,436 mm (od roku 2006). Na meranom profile stanovišťa *SM 4 – Pod vstupnou bránou – zadný* bola v ročnom cykle 2024 pozorovaná stagnácia, respektíve nepatrné rozšírenie diskontinuity o 0,006 mm (obr. 27). V predchádzajúcom ročnom cykle 2023 bolo pozorované zúženie šírky diskontinuity o 0,058 mm. Celkovo od počiatku monitorovania sa šírka trhliny do roku 2024 v meranom profile zúžila o 0,388 mm).

Obr. 27 Výsledky meraní pohybu blokov dilatometrom SM 4 na Trenčianskom hrade v rokoch 2006 – 2024.

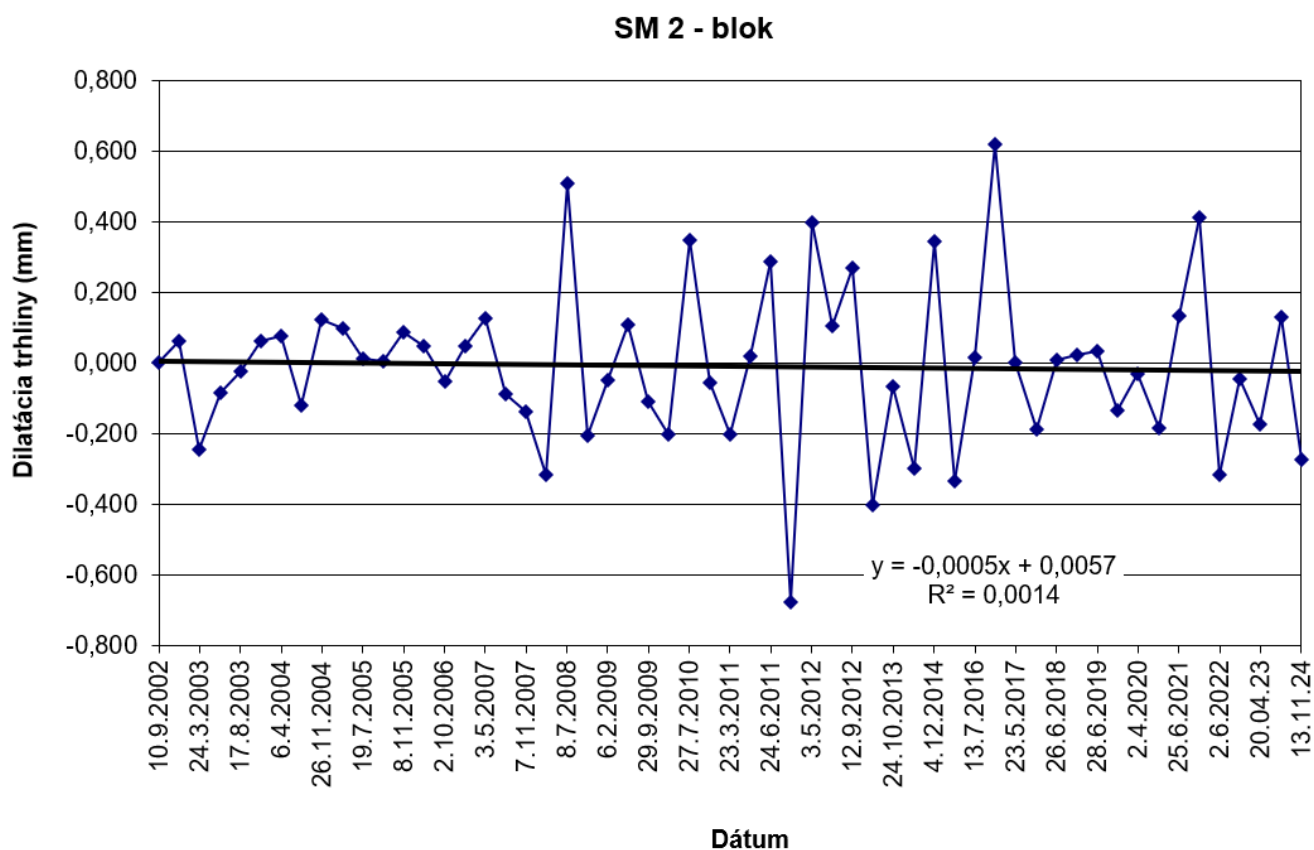
V profile SM 2 bolo v roku 2024 zaznamenané zúženie diskontinuity o 0,142 mm (v roku 2023 zúženie o 0,172 mm). Celková šírka diskontinuity sa v profile SM 2 od počiatku monitorovania v roku 2002 do roku 2024 zúžila o 0,517 mm, pričom v predchádzajúcom roku 2023 bolo pozorované jej celkové zúženie o 0,375 mm (obr. 40). V profile SM 3 bolo v roku 2024 zaznamenané zúženie šírky diskontinuity o 0,189 mm, pričom v roku 2023 šírka diskontinuity stagnovala (nepatrné rozšírenie o 0,039 mm). Od počiatku monitorovania do novembra 2024 šírka trhliny preukazuje zúženie o 0,420 mm, v roku 2023 bolo od počiatku monitorovania v roku 2004 detegované celkové zúženie poruchy o 0,232 mm (obr. 41). Šírku ťahovej trhliny v horninovom masíve, meranej profilmi SM 2 a SM 3, vyjadruje aj trendová čiara meraní. Všetky merania na Plaveckom hrade nepreukazujú významnejší pohyb jednotlivých častí masívu odčlenených trhlínami, trendová čiara sa prakticky pohybuje po nulovej úrovni a v závislosti od ročných meraní niekedy len nepatrne mení svoj charakter z rozširovania na zužovanie a naopak.

Obr. 40 Výsledky meraní pohybu blokov dilatometrom SM2 na Plaveckom hrade v rokoch 2002 – 2024.
