ŠTÁTNY GEOLOGICKÝ ÚSTAV DIONÝZA ŠTÚRA  
Regionálne centrum Spišská Nová Ves

Monitoring vplyvov na životné prostredie  
v rizikových oblastiach ťažby rudných ložísk,  
magnezitu a mastenca

**Správa za roky 2007 - 2009**

Názov geologickej úlohy: **ČMS Geologické faktory**  
**Podsystem 04: Vplyv ťažby nerastov na životné prostredie**

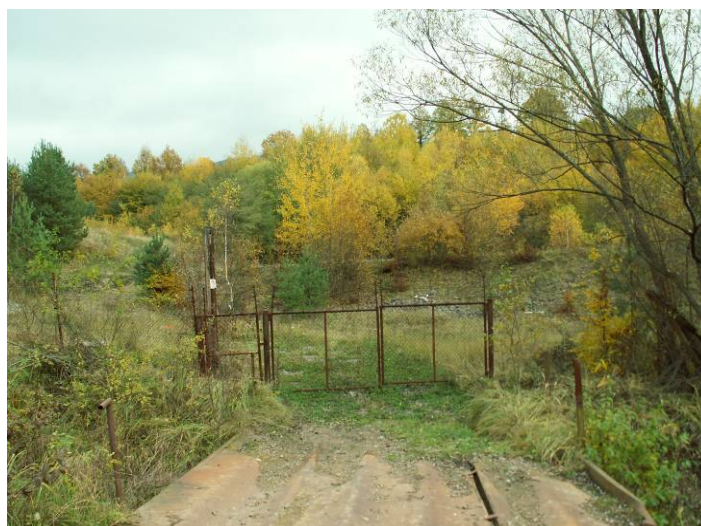
Podklady o sledovaní stability hrádze, dodané Kremnickou banskou spoločnosťou, s.r.o. Kremnica od roku 1986 do roku 2007 pre Slovenskú inšpekciu životného prostredia, potvrdili stabilitu hrádzí na odkalisku Horná Ves.

Odkalisko Horná Ves  
(foto Záhorová, 2009)

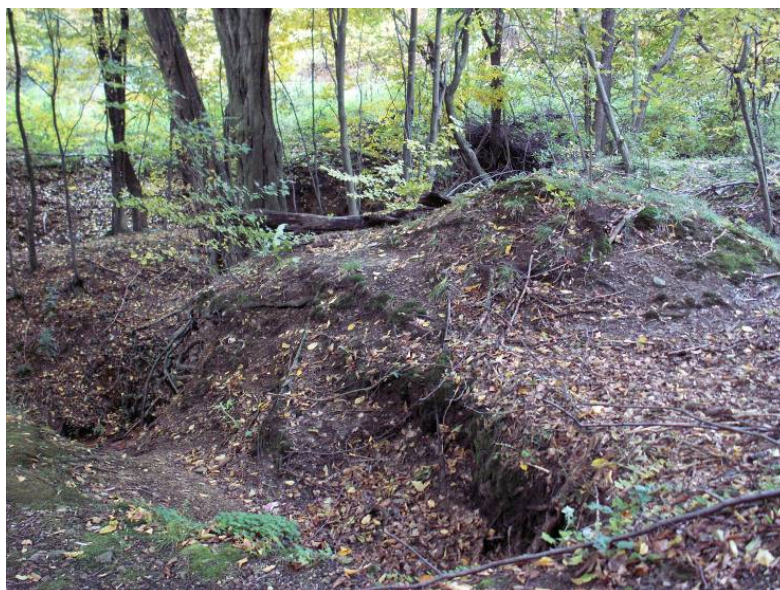
Zavalené ústie Ryhovej štôlne (foto Záhorová, 2009)

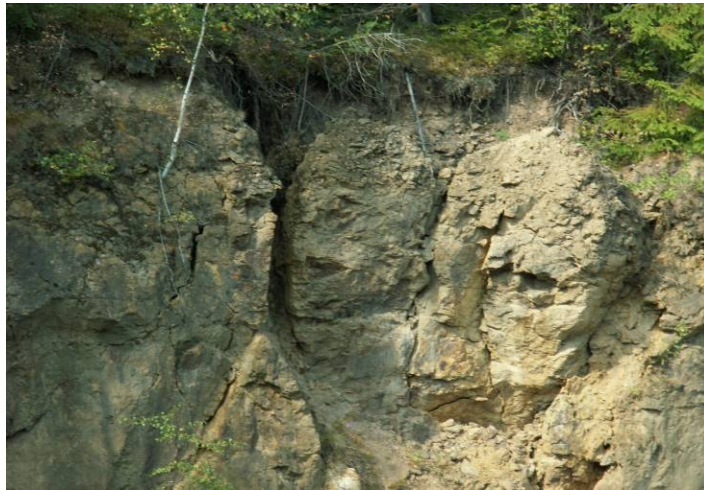
Detail aktívnej ťahovo-poklesovej trhliny  
(foto Záhorová, 2007)

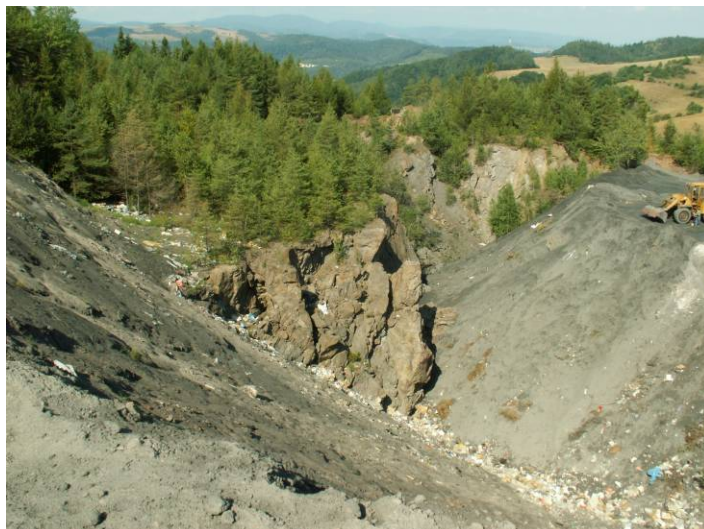
Postupné zasypávanie závalu „Baniská“  
(foto Záhorová, 2007)

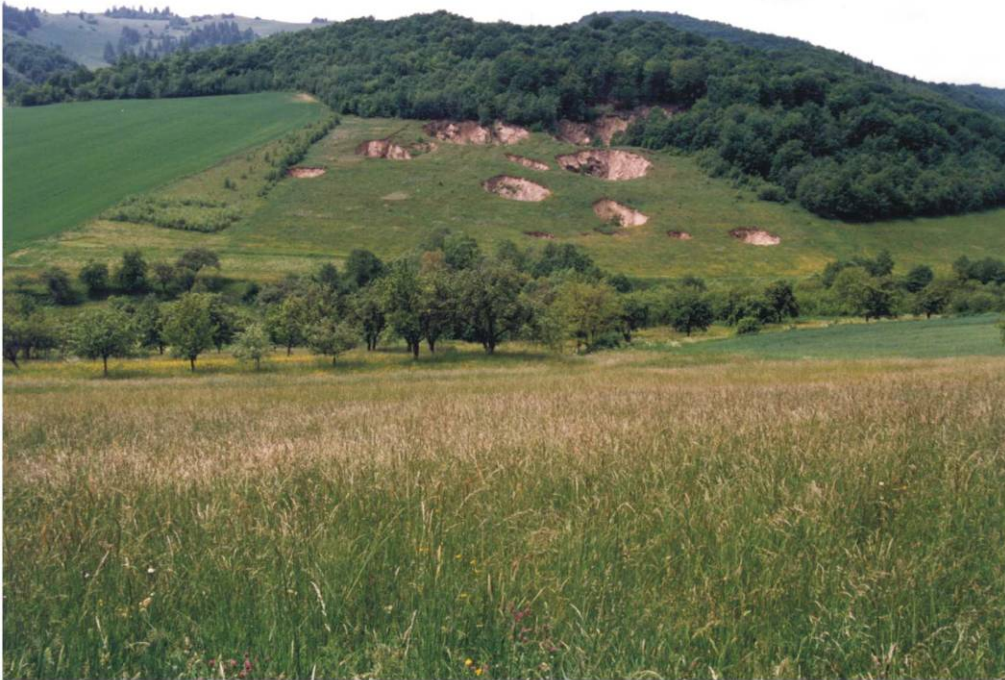
R8A - Nižná Slaná - Kobeliarovo, celkový pohľad na závalové pásma širšie okolie /23.5.2002/ zo SV na SZ cez údolie Kobeliarskeho potoka, celkom vpravo dole je nový zával (na foto z 30.7.2001 bol reliéf ešte neporušený)

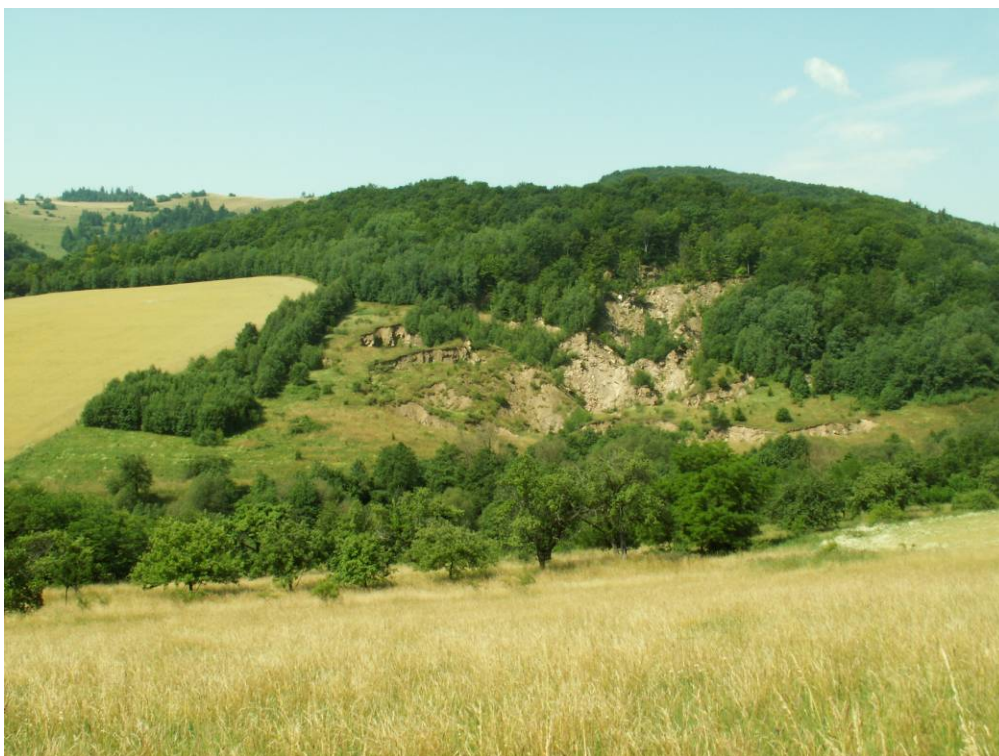
V priebehu siedmich rokov dochádzalo na východnom a južnom okraji posudzovaného územia k pozvoľnému prepojeniu starých respektíve k vytvoreniu nových poklesov. Intenzívnejšie prejavy boli v centrálnej a západnej časti, kde došlo k vytvoreniu jedného navzájom prepojeného poklesového pásma.

Celkový pohľad na závalové pásmo a širšie okolie v roku 2009  
(foto Záhorová, 2009)

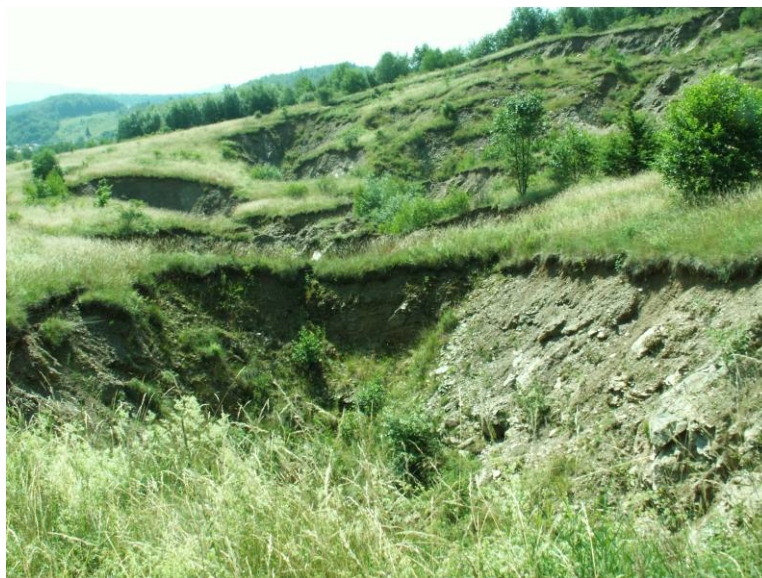
Zával nachádzajúci sa na severnom okraji závalového pásma bol dokumentovaný aj v roku 2009 ako samostatný objekt. Jeho dno je pokryté vegetačným porastom, na stenách nie sú nové prejavy poklesov, len po jeho obvode dochádza k pozvoľným odtrhom nespevnených deluviálnych sedimentov. Obrys závalu má nepravidelný oválny tvar so stenami v sklonoch 40-80 °. I napriek tomu, že v súčasnosti je objekt dočasne stabilizovaný, čo dokazuje i nezmenená hodnota maximálnej dĺžky cca 25 m a maximálnej šírky cca 15 m, výskyt poklesových trhlín v jeho okolí, dáva predpoklad jeho pozvoľného rozširovania smerom na východ, respektíve jeho prepojenia s centrálnym závalovým pásmom.

Pohľad na zával 10 popredí a na závaly 9 až 11 pozdĺž východného okraja závalového pásma (foto Záhorová, 2009)

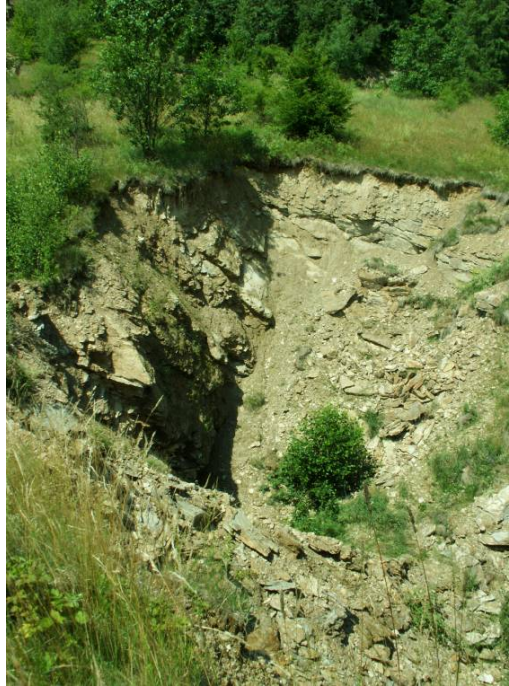
Spojený zával 9, 19 tvorí v súčasnosti samostatný objekt. Jeho okolie má však početné poklesové trhliny, od nasledujúceho závalu (15) ho oddeľuje len úzky mostík, ktorý je porušený, preto je vysoký predpoklad ich vzájomného prepojenia, ale i jeho rozširovania smerom k centrálnej resp. k východnej časti poklesového územia.

Pohľad do závalu 9,19  
(foto Záhorová, 2009)

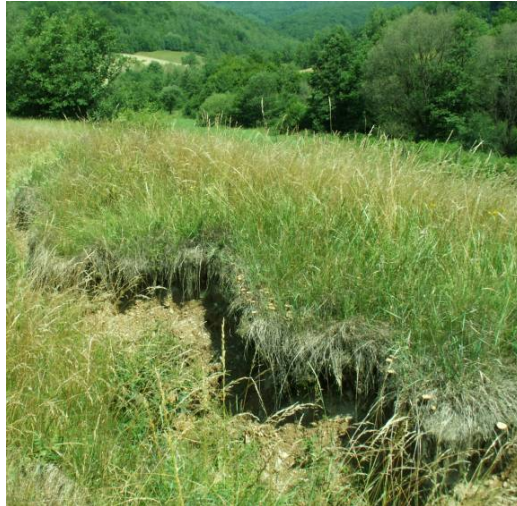
časť poklesového územia, kde sa nachádzajú početné a výrazné ťahové trhliny dosahujúce výšky poklesu 1 m. V súčasnosti má tento prepojený objekt obrys nepravidelný až oválny s maximálnou dĺžkou cca 55 m a maximálnou šírkou do cca 20 m. Sú to rozmery, ktoré približne zodpovedajú sume rozmerov troch identifikovaných závalov.

Ťahové trhliny pozdĺž východného okraja závalu 15, 18, 14  
(foto Záhorová, 2009)

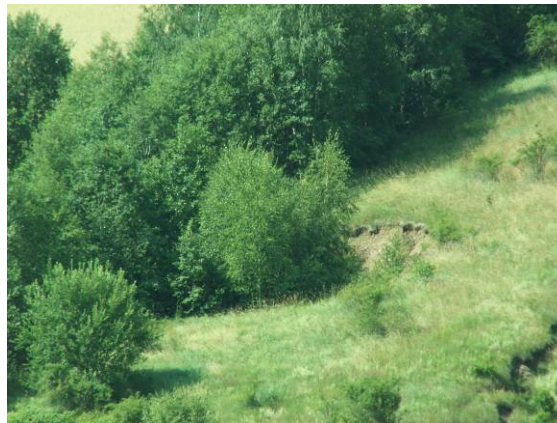
Zával 1 bol dokumentovaný Ivanom Vojtaškom už v roku 2001 (Vrana, 2005). Počas celého obdobia vykazoval malé až nepatrné zmeny. Zával mal kruhovitý tvar obrysu a sklon svahov 40 - 70°. Prejavy poklesov boli v tomto období hodnotené ako zastreté, išlo o samostatný objekt. Hodnoty priemeru závalu sa pohybovali od 16 m, ku koncu obdobia dosiahli hodnotu 17 m. Minimálna hĺbka dosahovala 6 m a maximálna 15 m. V okolí závalu sa vyskytovali otvorené trhliny na okraji poklesových kryh. Zával sa nachádza na južnom okraji závalového pásma ako samostatný objekt.

Aj v roku 2009 vykazoval zával znaky pomerne stabilizovaného objektu, čo sa prejavilo i v nezmenených rozmeroch. Dokumentácia bola sťažená z dôvodu prerastania závalu vegetáciou.

Pohľad na zával 1  
(foto Záhorová, 2009)

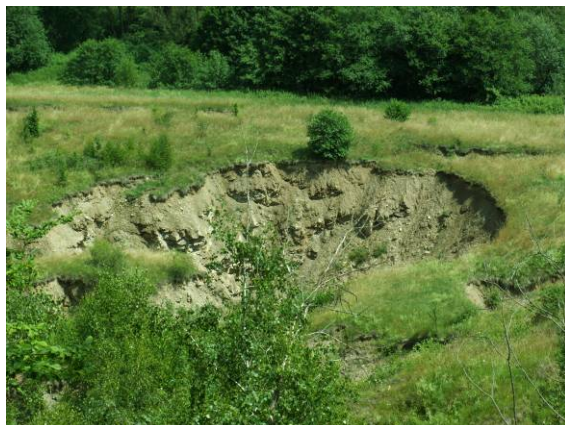
Ako samostatný objekt boli Ivanom Vojtaškom v roku 2002 dokumentované závaly 2, 3 (Vrana, 2005). Zával 2 počas celého obdobia vykazoval malé až nepatrné zmeny. Zával bol izolovaný s trhlinami, nepravidelného prevažne oválneho tvaru obrysu a sklonom svahov 60 - 80°. Prejavy poklesov boli v tomto období hodnotené ako zastreté až čerstvé tvary. Hodnoty osí oválu sa pohybovali na začiatku monitoringu pri hodnotách 15 a 25 m, ku koncu obdobia dosiahli hodnôt 21 - 26 m. Minimálna hĺbka dosahovala 10 m, maximálna 20

m. Pozdĺž závalu bola dokumentovaná trhlinka dĺžky 20 m. V okolí závalu sa vyskytovali otvorené trhliny na okraji poklesových kryh. Zával 3 sa postupne prepojil v priebehu monitorovania v období rokov 2002 až 2005 so závalom 2. Zával 3 bol rozsiahly, nepravidelného koncentrického tvaru so stupňovitými poklesmi, maximálny priemer dosahoval 42 m. Predpokladá sa jeho prepojenie s centrálnou časťou závalového pásma (Vrana, 2005).

Celkový pohľad na zával 2, 3 z juhu  
(foto Záhorová, 2009)

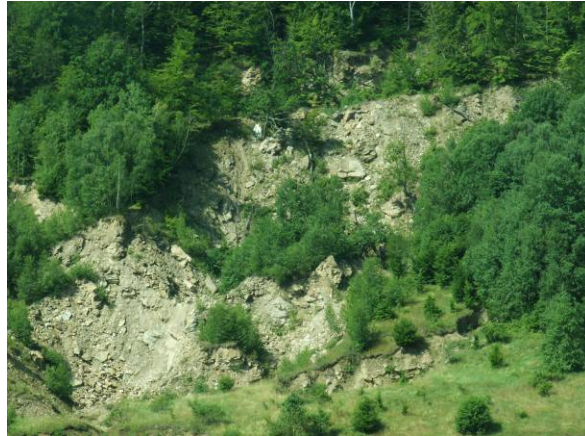
Zával 4 bol zaznamenaný už v roku 2001 a odvtedy patrí k najmohutnejším v danej oblasti. V roku 2005 dosiahol maximálnu dĺžku 110 m, šírku 50 m a hĺbku 30 m. Nad závalom bola dokumentovaná priebežná trhlinka dĺžky cca 100 m a šírky 0,5 až 2 m, tiahnuca sa nad zával 3.

Centrálna časť poruchového pásma (závaly 4, 5, 6)  
(foto Záhorová, 2009)

Zával 5 bol prepojený so závalom 6 v roku 2004. Zával 7 mal sieť trhlín k závalom 4 a 11. Zával 5 mal maximálnu dĺžku 25 m, šírku 10 m a hĺbku 6 m. Závaly 6,7 a 8 boli dokumentované od roku 2002. Zával 6 mal maximálnu hodnotu priemeru 53 m, zával 7 mal maximálny priemer 40 m a zával 8 táto hodnota bola 22 m. boli u neho zaznamenané trhliny k závalu. Zával 13 vznikol v roku 2003, mal maximálnu dĺžku 18 m, šírku 16m a hĺbku 8 m.

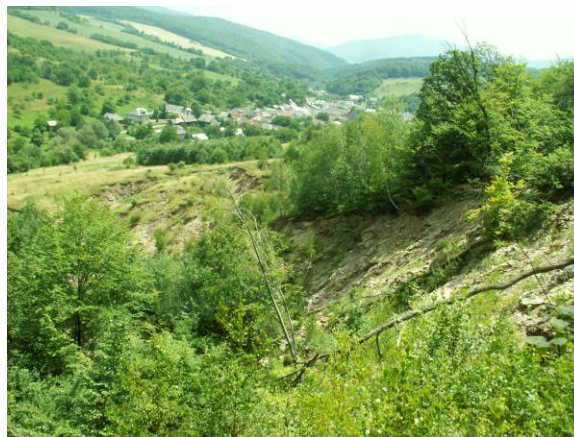
Závaly 16 a 17 patrili k najmladším, čo poukazuje na pokračujúcu aktivitu danej oblasti. Zával 16 vznikol v roku 2004 mal maximálnu dĺžku 30 m, šírku 30 m a hĺbku 10 m. Zával 17 vznikol následne po závale 16 mal maximálnu dĺžku 24 m, šírku 20 m a hĺbku 20 m. Zával 16 vykazuje trhliny smerom k závalu 10.

Závaly 17, 16  
(foto Bajtoš, 2008)

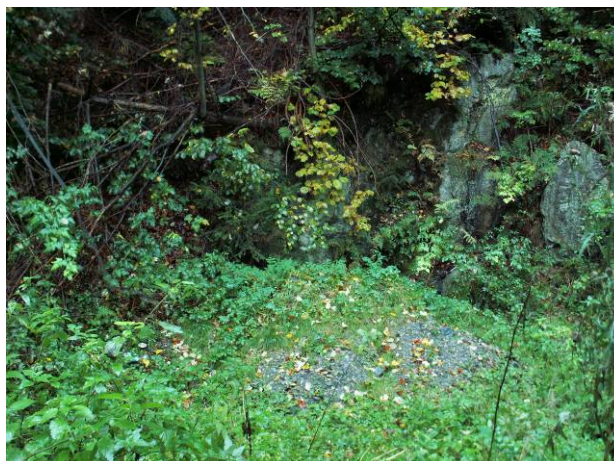
V období roku 2007 došlo v danej oblasti k vzniku drobných závalov, ktoré boli v blízkosti obydľí bezprostredne po ich vzniku zavázané, preto je ich podrobnejšia dokumentácia nemožná. K takýmto závalom patrí i zával neďaleko šachty Adam Eva.

Malý zasypaný zával neďaleko šachty Adam Eva  
(foto Záhorová, 2009)

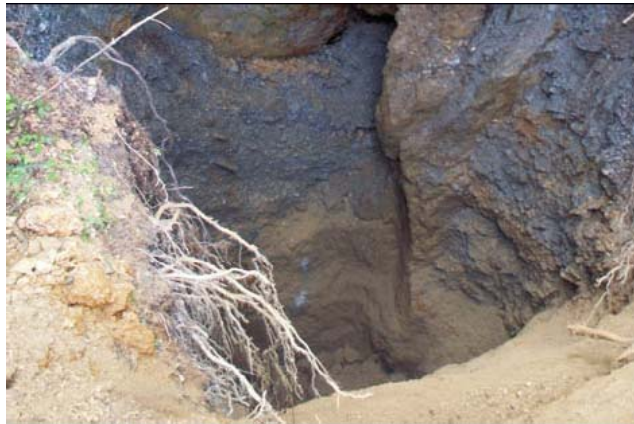
1/R11, 3/ložisko Smolník,5/sledovaný zával sa nachádza na južnom okraji odkaliska v Smolníckej Hute, v bezprostrednej blízkosti lesnej cesty , 6/37-23-17, 7/poklesy terénu v strednej časti ložiska, 8/ PT- TR- stred- z.15/2008, 9/prejavy podrúbania šachta Pech, chodby, 13/DP Smolník, 14/S-R, 24/Ľubica Záhorová,2009, 32/ -1235830,27, 33/-297992,96/IP-Z, pôvodne zával komínového tvaru, zasypaný,97, 92/T=NE, V=NE, B=NE, 94/2008 - 2009, 97/H-2008, 99/Z, 101/R-P,103/terénna rekognoskácia, 105/2008, 105/2008,

Nový zával PT- TR- stred- z.15/2008 pri ceste nad odkaliskom v Smolníckej Hute  
(foto Bajtoš, 2008)

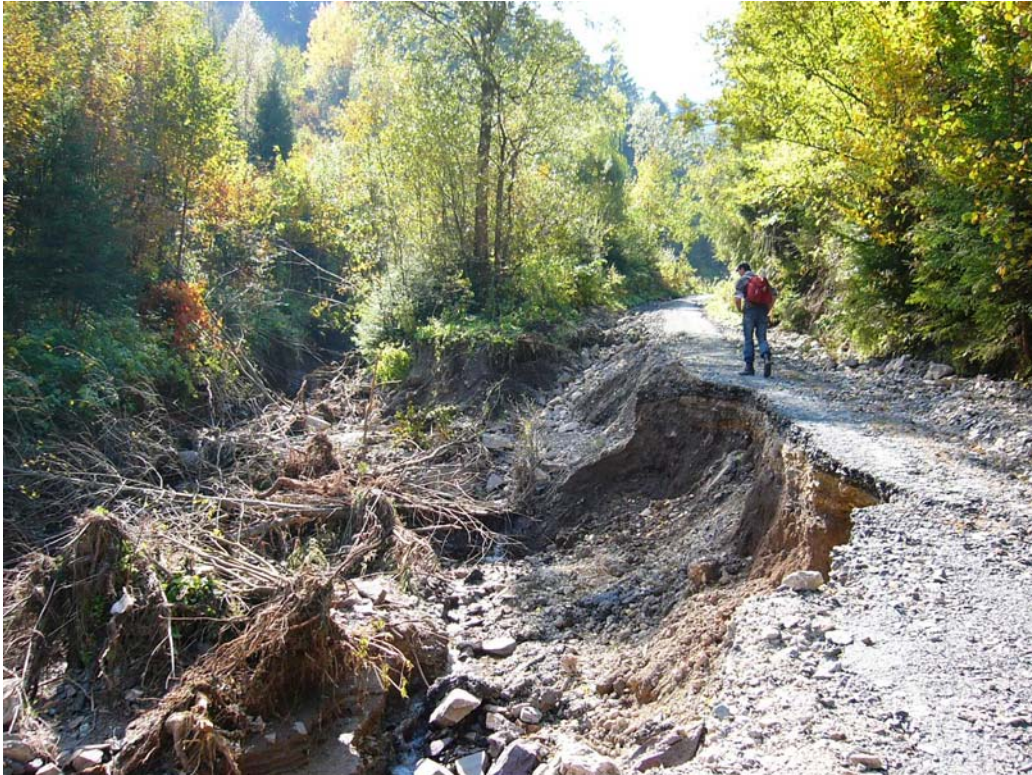
Erózia údolia a cesty pod ústím Novej štôlne po prvom prievale.  
(foto P. Baláž, 2.10.2008)

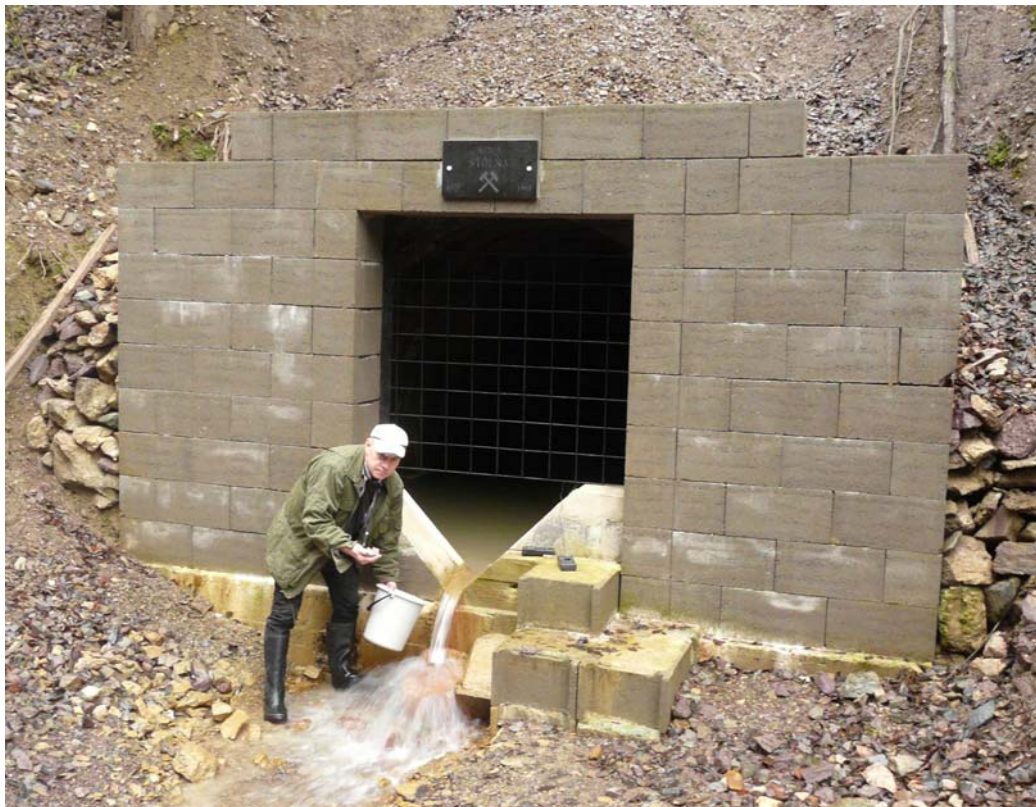
Ústie Novej s upraveným portálom po poslednom prievale.  
(foto P. Bajtoš, 8.12.2009)

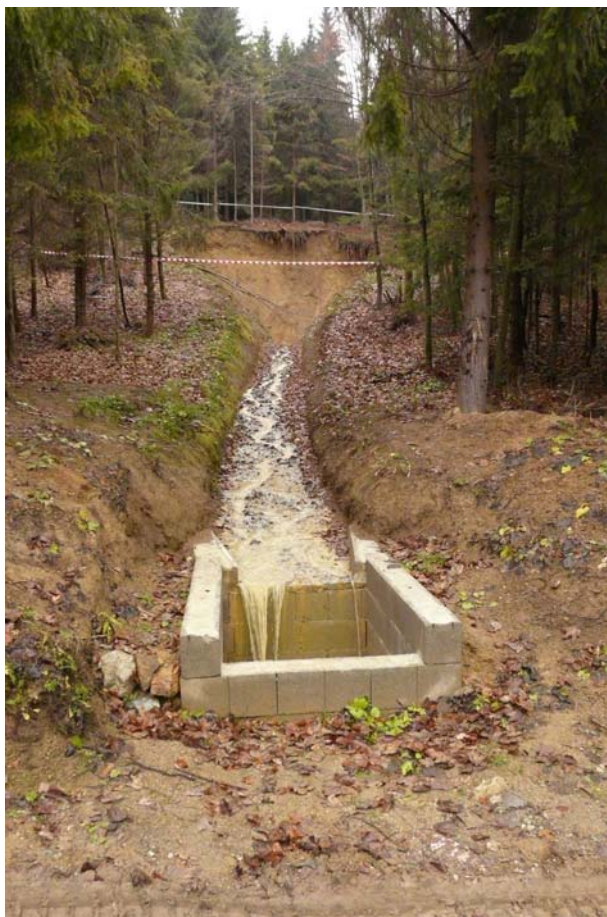
Zával nad Novou štôľňou s prelivom banskej vody.  
(foto P. Bajtoš, 8.12.2009)

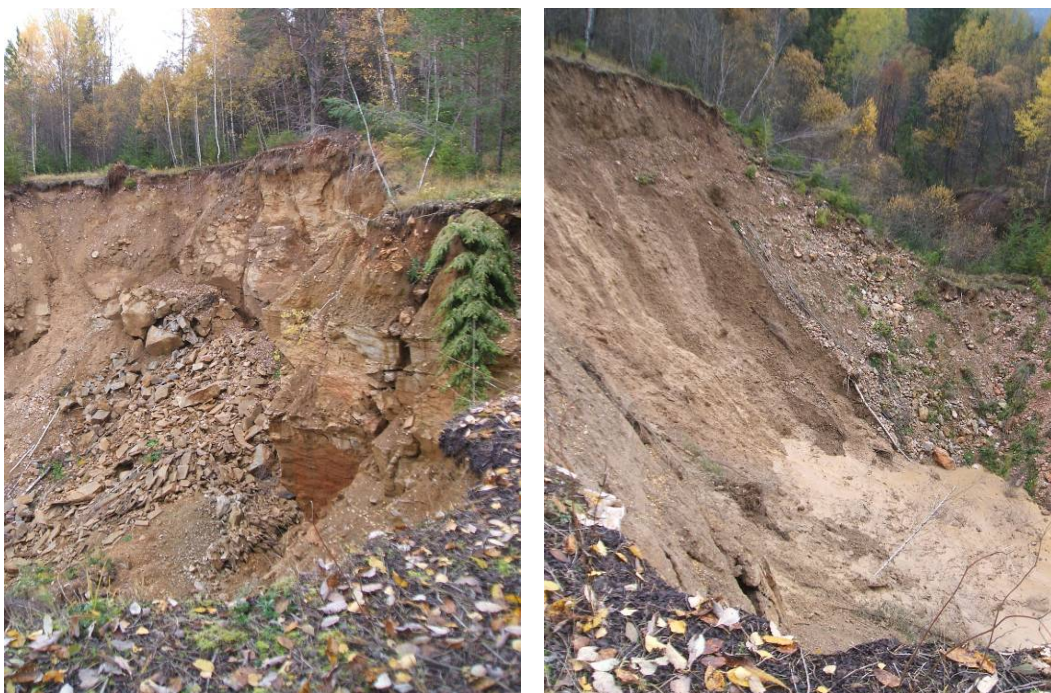
Odlučná stena nového závalu a zosuv po zrážkovej činnosti  
(foto Záhorová, 2007)

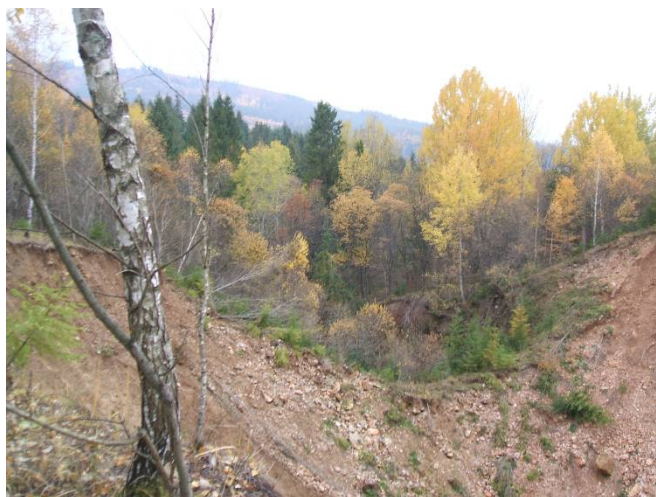
V bezprostrednej blízkosti premodelovaného závalu z.9 sa nachádza starý zával  
(foto Záhorová, 2007)

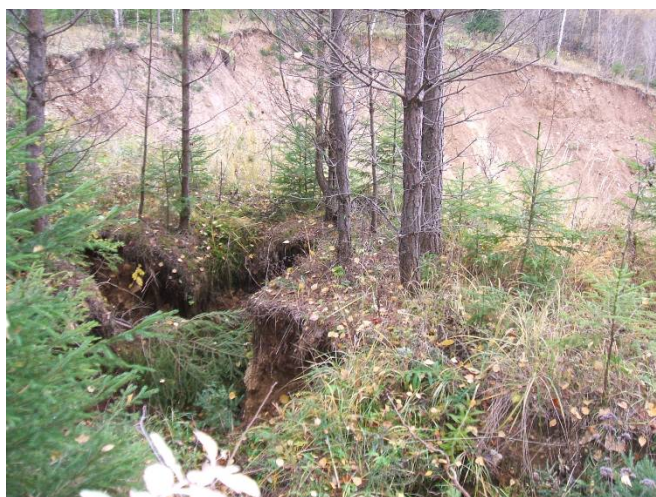
Zátrhy na okrajoch závalu siahajú hlboko do lesného porastu  
(foto Záhorová, 2007)

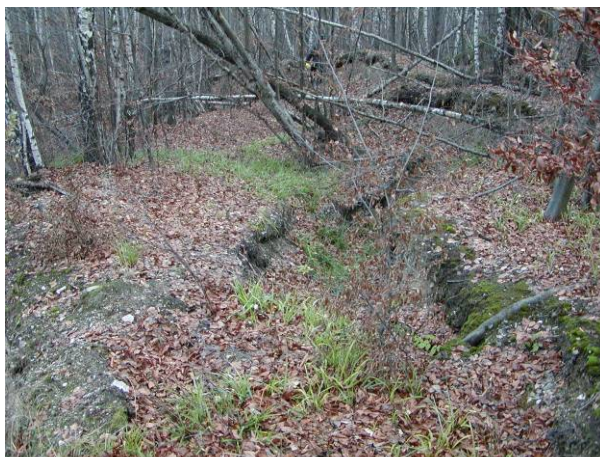
N2-PT-BM/TR-závLu-3: Na povrchu prevažne zasutené 1-5 m široké trhliny pri SV okraji záválu. Stav: 11/2004. Foto: I. Vojtaško

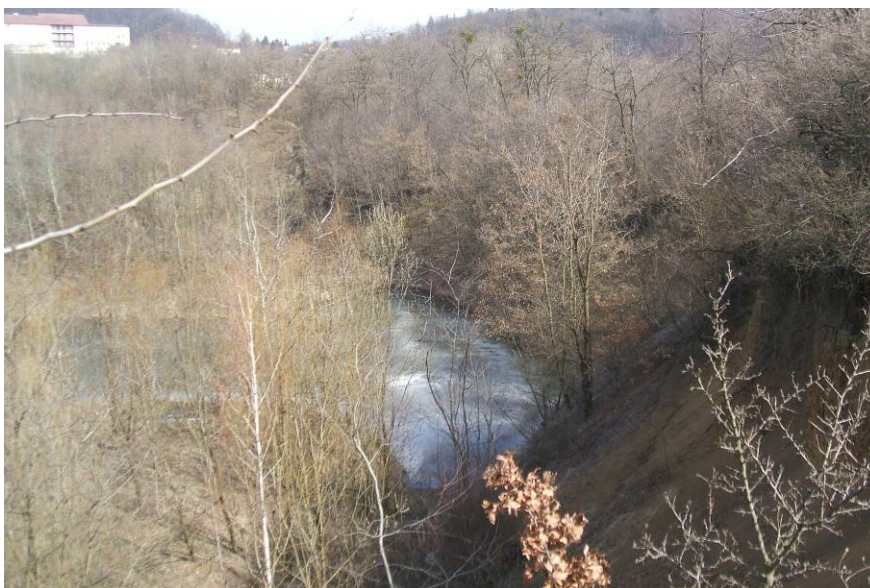
Zával Košice-Bankov  
(foto Záhorová, 2009)

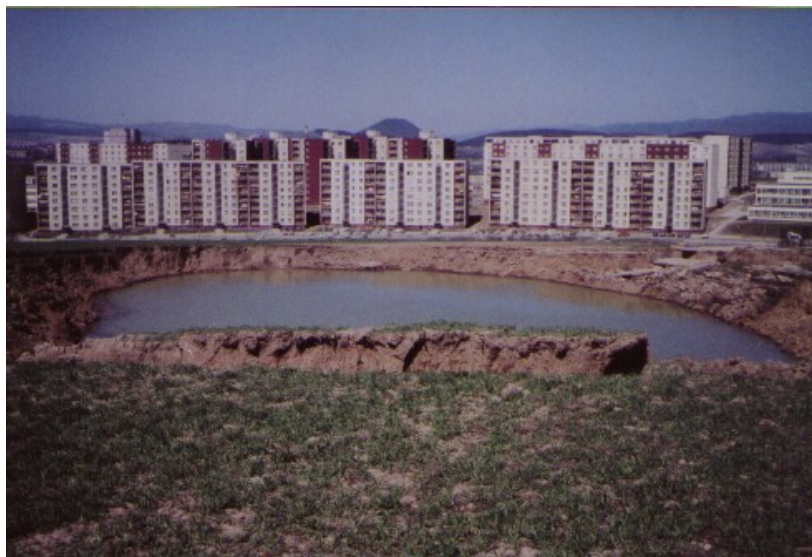
Obr. 57: Prepadlisko v lúhovacom poli ložiska Prešov - Solivar (apríl 1988).
