Stabilita horninových masívov pod historickými objektmi

Správa za rok 2016

**Podsystem 06: Stabilita horninových masívov
pod historickými objektmi**

Dátum vyhotovenia správy: **november 2017**

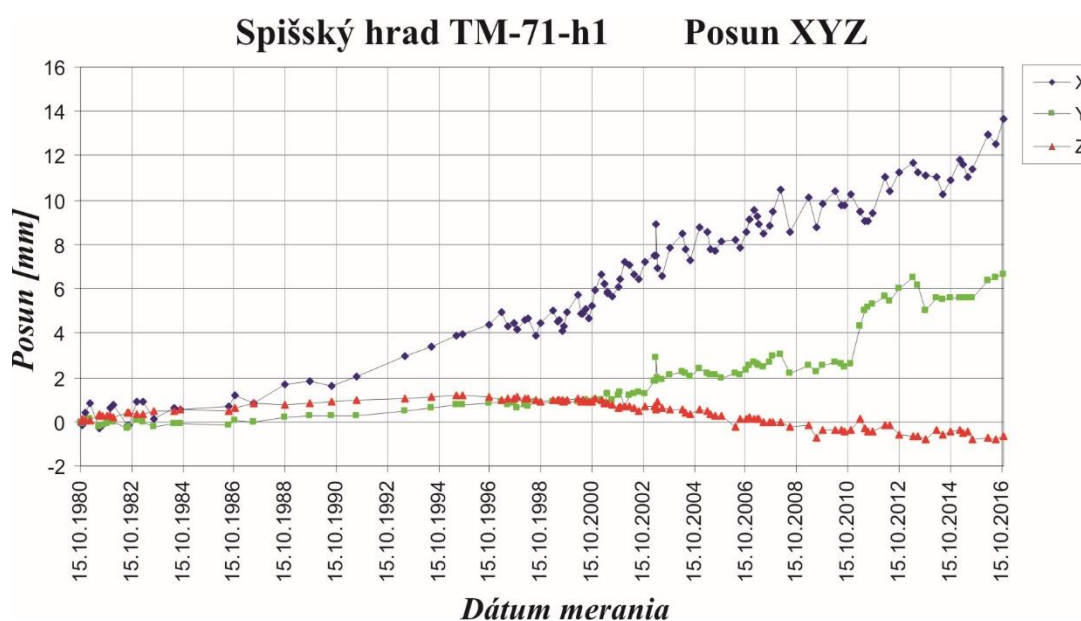
Obr. 6 Graf posunu travertínových blokov pozdĺž osí x, y a z zostavený na základe údajov z dilatometra *TM-71-h1* za monitorovacie obdobie 1980 – 2016.

Dilatometer *TM-71-h1* je najstarším, nepretržite fungujúcim prístrojom na Spišskom hrade. Bol inštalovaný v roku 1980 a mal označenie *PI*. V roku 1997 musel byť kvôli silnému poškodeniu náhlym posunom bloku (cca 1,5 cm pokles) nahradený novým prístrojom. Vďaka novému softvéru *MSDilat* (Stercz, 2004) sa podarilo zachovať kontinuitu meraní. Do roku 2009 sa údaje namerané prístrojom odčítavali s frekvenciou 1 – 7x ročne. Výnimkou bol rok 1992, z ktorého údaje chýbajú. Od roku 2012 sa frekvencia zberu údajov znížila na 3x ročne. V roku 2016 boli realizované 3 odčítania. Výsledky meraní v roku 2016 potvrdili dlhodobý trend otvárania trhliny, ktoré dosiahlo už 13,68 mm (obr. 6). Šmykový posun pomaly narástol oproti roku 2015 o 1,061 mm na celkových 6,644 mm. Pokles Perúnovej skaly v roku 2016 stagnoval na hodnote 0,651 mm. Za 36 rokov meraní dosiahlo priemerné ročné otváranie trhliny 0,38 mm.

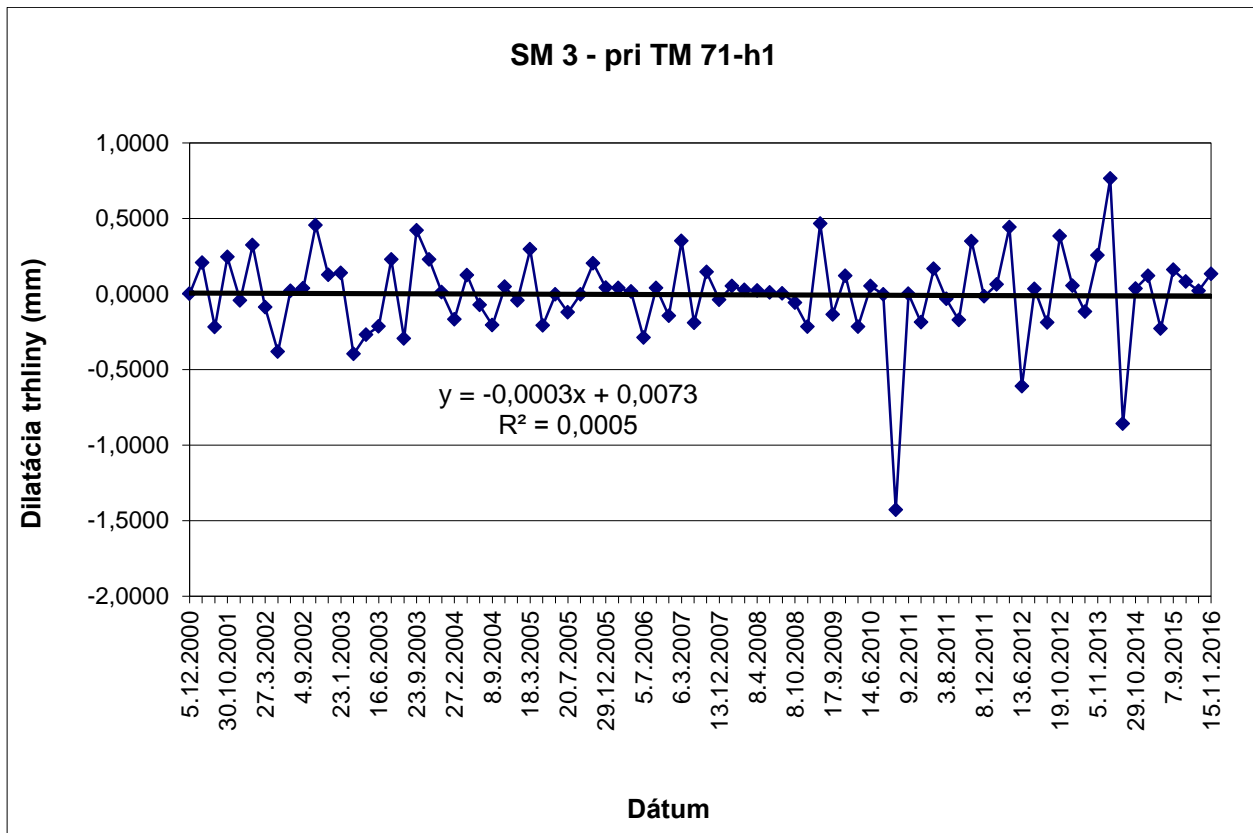
Obr. 7 Výsledky meraní pohybu blokov dilatometrom *SM 3* na Spišskom hrade v období rokov 2000-2016

Profil *SM 3* je meraný dilatometrom *SOMET* od roku 2000. Meracie tŕne má osadené po oboch stranách tej istej trhliny, v ktorej je inštalovaný dilatometer *TM-71-h1*. Merania dilatometrom *SM 3* preukázali za celé obdobie monitorovania mierne oscilačný charakter zmien šírky profilu v závislosti od teplotných zmien (obr. 7). Hodnoty sa do roku 2010 prevažne pohybovali v intervale +0,50 až -0,50 mm, výrazný extrém nastal v októbri 2010, kedy bolo zaznamenané zúženie diskontinuity od predchádzajúceho merania (v auguste 2010) o 1,43 mm (po korekcii na teplotu). V priebehu roku 2016 merania profilu *SM-3* sa pohybovali v rozsahu do 0,14 mm. Oproti predchádzajúcemu etapovému pozorovaniu bolo rozšírenie trhliny zaznamenané meraniami v apríli (o 0,082 mm), v auguste (o 0,021mm) a v septembri (o 0,133 mm). Celková ročná zmena šírky trhliny v meranom profile (od 7.9.2015 do 15.11.2016) predstavuje jej nepatrné rozšírenie o 0,236 mm, oproti roku 2015, kedy bolo zaznamenané nepatrné rozšírenie o 0,048 mm. Trend výsledkov meraní šírky diskontinuity naznačuje po zhodnotení ročného cyklu 2016

v profile *SM 3* stagnáciu, čo nie je v súlade s výsledkami meraní z *TM-71-h1*, podľa ktorých sa trhlina rozširuje.

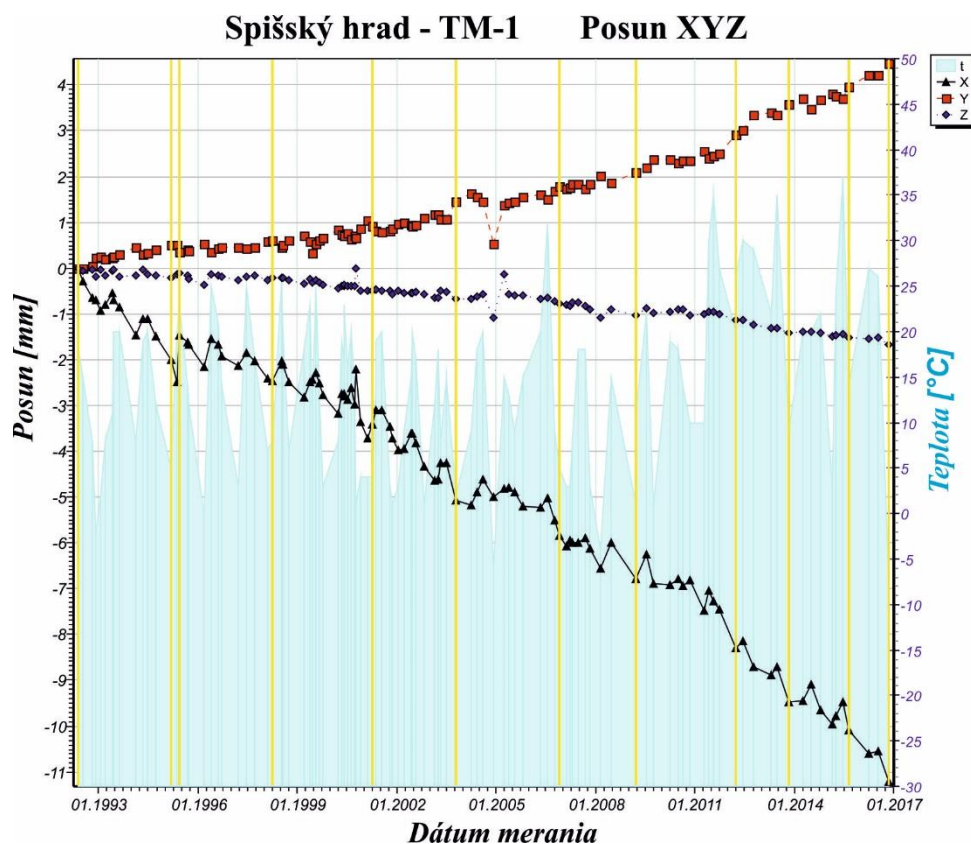
Obr. 8a Graf posunu travertínových blokov pozdĺž osí *x*, *y* a *z* zostavený na základe údajov z dilatometra *TM-71-I* za monitorovacie obdobie 1992 – 2016.

Dilatometrami sa monitoruje pohyb bloku pod Perúnovou skalou. Získané výsledky dopĺňajú merania z jej vrchnej časti, v ktorej je inštalovaný dilatometer *TM-71-h1* (obr. 5). Dilatometer *TM-71-1* bol inštalovaný v roku 1992. Berúc do úvahy jeho orientáciu, výsledky dlhodobého monitoringu pohybu blokov oddelených trhlinou (obr. 8a) tiež potvrdzujú jej dlhodobé a rovnomerné rozširovanie (11,213 mm), ľavostranný šmykový posun (4,471 mm) a pozvoľný pokles (1,667 m) východného bloku (Perúnovej skaly). Otvorenie trhliny vzrástlo za rok o 1,130 mm, šmykový posun o 0,515 mm a pokles bloku o 0,148 mm. V priestore sa pohyb dá interpretovať ako vzd'alo vanie sa Perúnovej skaly od susedného, západne ležiaceho bloku, jej poklesávanie do priestoru Podhradskej jaskyne a zároveň nakláňanie sa na SV. Priemerná rýchlosť otvárania trhliny zistená týmto dilatometrom za 24,4 rokov merania je 0,460 mm za rok.

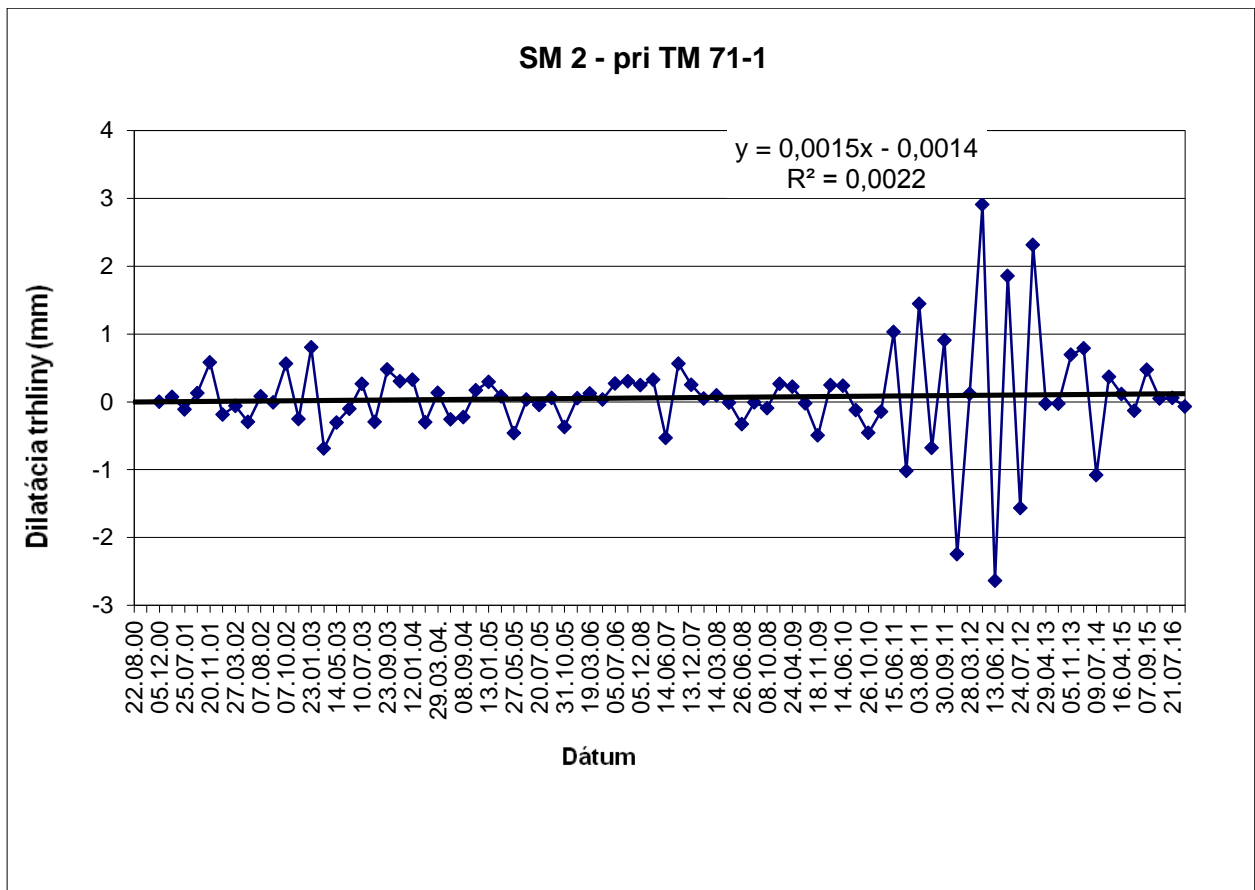
Obr.9. Výsledky meraní pohybu blokov dilatometrom SM 2 na lokalite Spišský hrad v rokoch 2000-2016

Stanovište *SM 2* bolo zriadené v roku 2000 osadením troch meracích trňov, jedného na ľavej a dvoch na pravej strane trhliny nad Perúnovou skalou, tesne pod stanovišťom *TM-71-I*. Dilatometrom *SM 2* bolo na meranom profile potvrdené roztváranie trhliny. Markantné zmeny hodnôt dilatácie poruchy v rokoch 2011 až 2012 spôsobilo zaradenie meraní od viacerých pozorovateľov, ktorí sa viac-menej pravidelne striedali. Stanovište *SM 2* bolo zriadené v roku 2000 osadením troch meracích trňov, jedného na ľavej a dvoch na pravej strane trhliny nad Perúnovou skalou, tesne pod stanovišťom *TM-71-I*. Dilatometrom *SM 2* bolo na meranom profile potvrdené roztváranie trhliny. Markantné zmeny hodnôt dilatácie poruchy v rokoch 2011 až 2012 spôsobilo zaradenie meraní od viacerých pozorovateľov, ktorí sa viac-menej pravidelne striedali. V roku 2016 hodnoty vykazovali stagnáciu pohybu, pozorované bolo rozširovanie trhliny v apríli o 0,047 mm a v júli o 0,056 mm. Zmena orientácie pohybu – zúženie o 0,069 mm bolo zaznamenané meraním v novembri 2016, celkovo v monitorovacom období v roku 2016 sa šírka trhliny rozšírila o 0,0341 mm (v monitorovacom období v roku 2015 sa šírka trhliny rozšírila o 0,451 mm). Merania na profile *SM 2* vykazujú za monitorovacie obdobie 2016 stagnáciu, oproti meraniam dilatometrom *TM-71-I*, ktorými bolo zistené výraznejšie rozšírenie diskontinuity počas tohto ročného monitorovacieho cyklu (obr. 9).

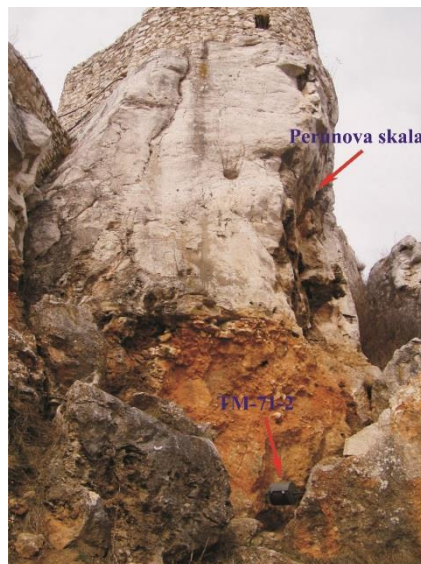
Prístroj je inštalovaný v trhline pod Perúnovou skalou, presnejšie pri vchode do Podhradskej jaskyne, ktorý sa nachádza na východnej strane hradu (obr. 4, 10). Spodný (okrajový) travertínový blok je podopretý priečnou murovanou stenou vo vstupnom areáli, ktorá je na ňom postavená.

Obr. 10 Inštalácia dilatometra TM-71-2 v trhline pod Perúnovou skalou (vchod do Podhradskej jaskyne).

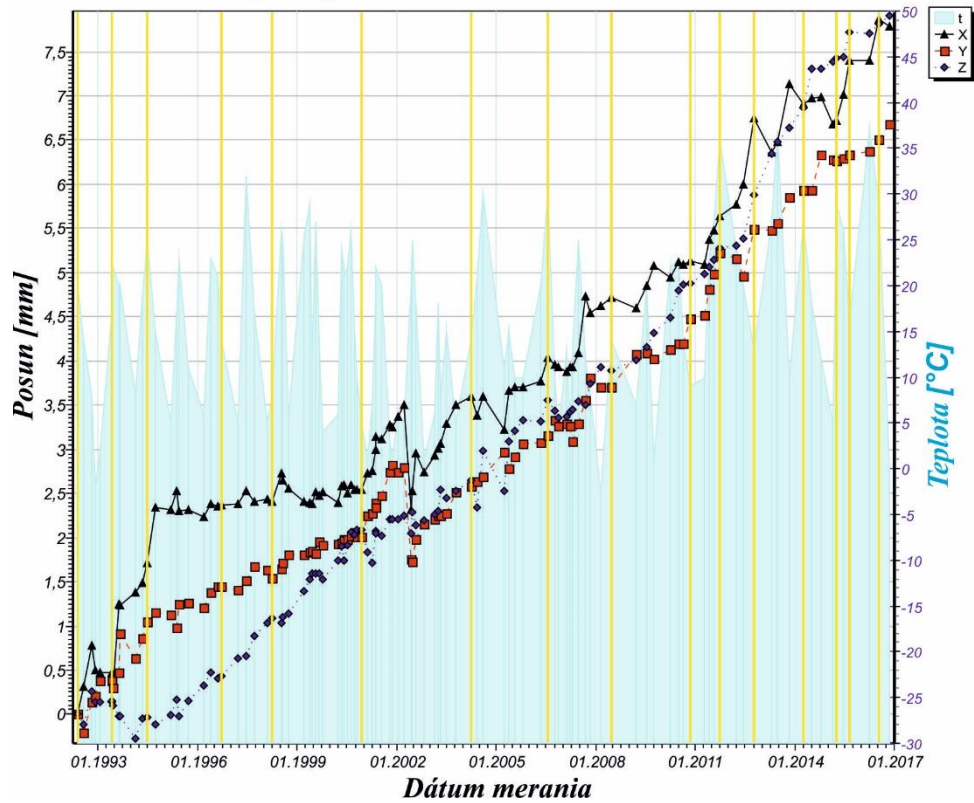
Obr. 11a Graf posunu travertínových blokov pozdĺž osí x, y a z zostavený na základe údajov z dilatometra TM-71-2 za monitorovacie obdobie 1992 – 2016.

Merania od roku 1992 preukazujú výrazný pohyb bloku Perúnovej skaly, a to vo všetkých troch osiach x , y a z (obr. 11a). Zatváranie trhliny (os x) narástlo v roku 2016 o 0,389 mm na celkových 7,791 mm. Blok Perúnovej skaly poklesol o 0,192 mm na celkových 7,907 mm. Šmykový posun (pohyb pozdĺž osi y) v roku 2016 narástol o 0,339 mm na celkových 6,674 mm. V priestore to znamená posun päty Perúnovej skaly smerom na Z , resp. SZ a jej pokles do Podhradskej jaskyne.

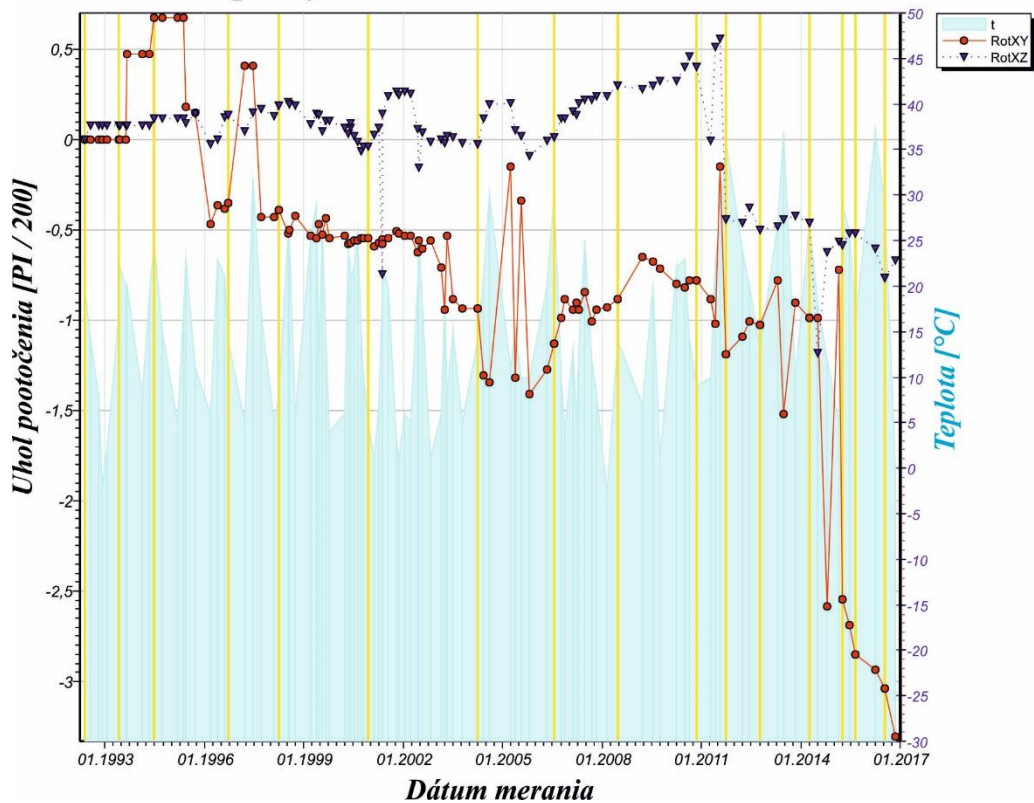
Obr. 11b Graf rotácií travertínových blokov v horizontálnej (XY) a vertikálnej (XZ) rovine zostavený na základe údajov z dilatometra TM-71-2 za monitorovacie obdobie 1992 – 2016.

Merania rotácií od roku 1992 preukazujú dlhodobé pomalé otáčanie bloku Perúnovej skaly v rovine XY, ktoré sa výraznejšie prejavilo v druhej polovici roku 2014. V roku 2015 vzrástlo o 0,267 gr. na celkovú hodnotu 2,85 gr. a v roku 2016 o 0,456 gr. na celkovú hodnotu 3,306 gr. (obr. 11b). V rovine XZ je rotácia bloku veľmi malá a od konca roku 2011 až do roku 2015 sa udržiava na hodnote cca 0,5 gr. Výraznejšie skoky v oboch rovinách (leto 2011 a jeseň 2014) môžu indikovať seizmické udalosti. V roku 2016 rotácia bloku mierne narastá a dosahuje hodnotu 0,666 gr.

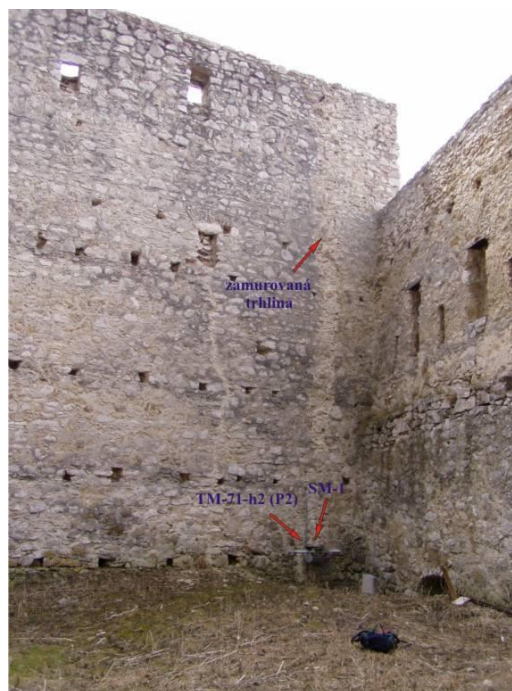
Obr. 12 Inštalácia dilatometra TM-71-h2 (múr) na zamurovanej trhline v priečnom múre na II. nádvorí hradu a pozícia stanovišťa SM-1.

Berúc do úvahy výsledky inžinierskogeologického prieskumu realizovaného na hrade (Malgot et al., 1992) a staršiu interpretáciu pohybu blokov na tomto stanovišti (Fussgänger, 1985), možno konštatovať, že pokles spodného bloku a jeho ľavostranný posun sa po realizácii sanačných prác v roku 1995 podstatne spomalil. Trend a rýchlosť otvárania trhliny nasvedčuje tomu, že spodný blok (vonkajšia stena so spodnou časťou priečnej – obr. 12) sa stále nakláňa smerom na západ a pozvoľne poklesáva, čo je znepokojivé.

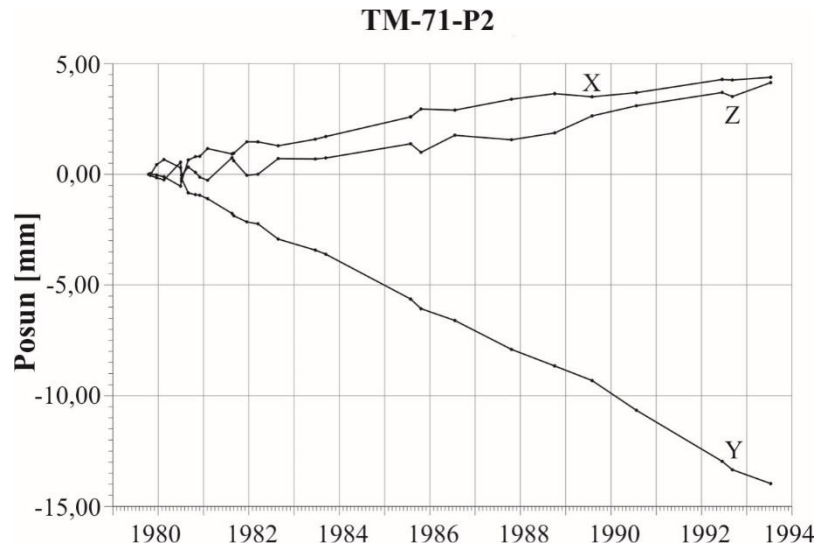
Obr. 13 Graf posunu travertínových blokov pozdĺž osí x, y, z zostavený na základe údajov z dilatometra TM-71-P2 za monitorovacie obdobie 1979 – 1994.

Výsledky 15 ročných meraní (obr. 13) preukázali najväčší pohyb blokov na hrade, ktorý bol interpretovaný ako rozširovanie trhliny (4,5 mm), ľavostranný posun (14 mm) a pokles spodnej časti steny (4 mm). Pohyby rovnakého charakteru platia aj pre oba travertínové bloky pod stenou. Priestorový pohyb možno interpretovať ako šikmý ľavostranný pokles spodného bloku sprevádzaný súčasne jeho nakláňaním na západ.

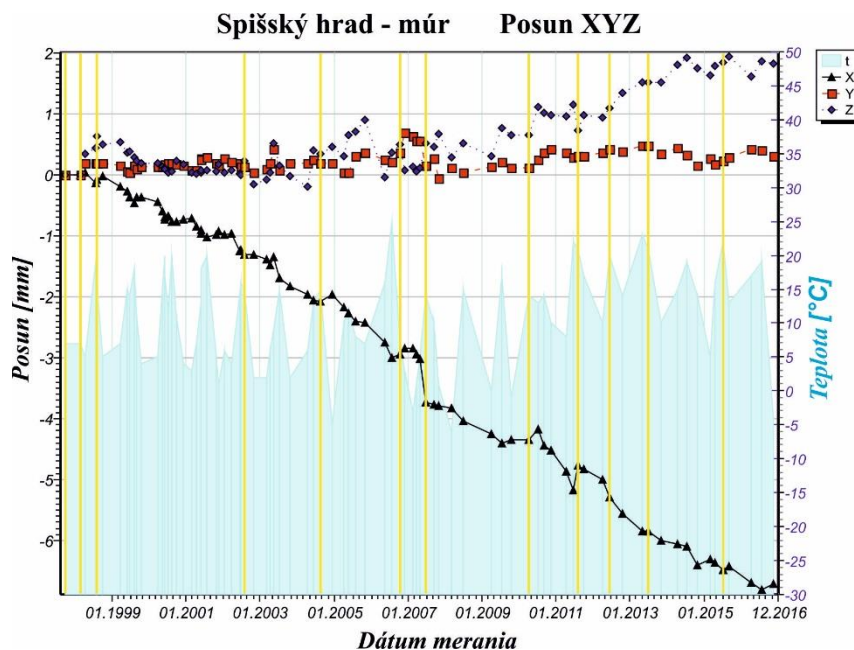
Obr. 14a Graf posunu travertínových blokov pozdĺž osí x, y, z zostavený na základe údajov z dilatometra TM-71-h2 (múr) za monitorovacie obdobie 1997 – 2016.

Z grafu posunov (obr. 14a) je zrejmé, že plazivý pohyb okrajového bloku (vonkajšieho múra) pokračoval aj v rokoch 1997 – 2016, ale výrazne sa zmenil jeho charakter (smer). Najvýraznejším a dlhodobým pohybom je otváranie trhliny, t. j. posun bloku na Z. V roku 2016 tento posun narástol 0,029 mm na celkových 6,710 mm. Stagnácia poklesu spodného bloku a jeho ľavostranného posunu pozdĺž trhliny pokračovala aj v roku 2016 na hodnotách 0,308 mm a 1,825 mm.

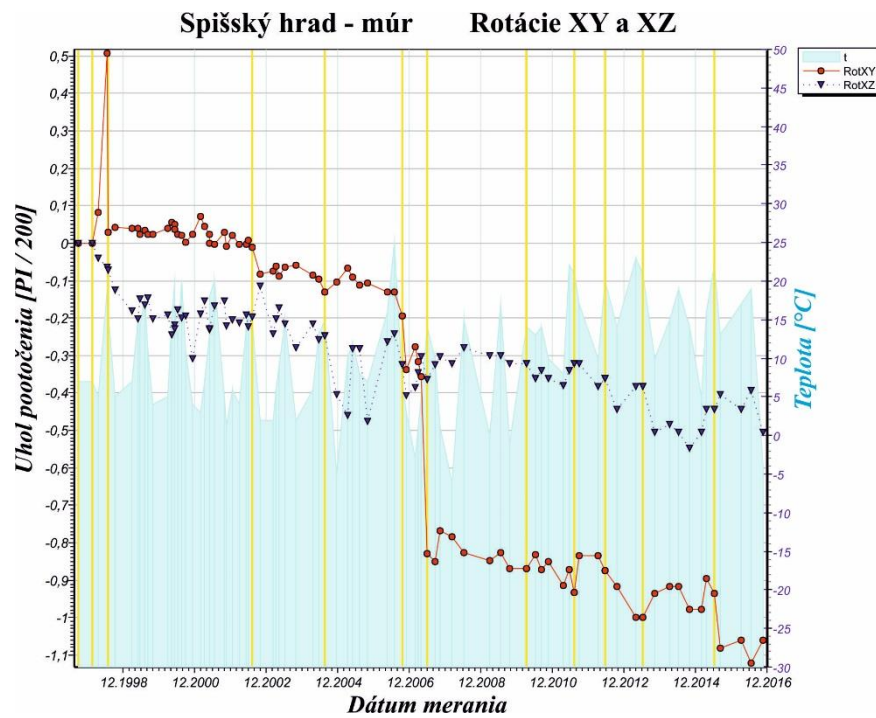
Obr.14b Graf rotácií travertínových blokov v horizontálnej (XY) a vertikálnej (XZ) rovine zostavený na základe údajov z dilatometra TM-71-h2 (múr) za monitorovacie obdobie 1997 – 2016.

Dlhodobé meranie rotácií oboch blokov (od roku 1997) preukazuje trend veľmi pomalého otáčania v oboch rovinách, t. j. horizontálnej (XY) a vertikálnej (XZ – odkláňanie spodnej časti steny na Z). Celkové odklonenie dosahuje hodnotu 0,506 gr (obr. 14b).

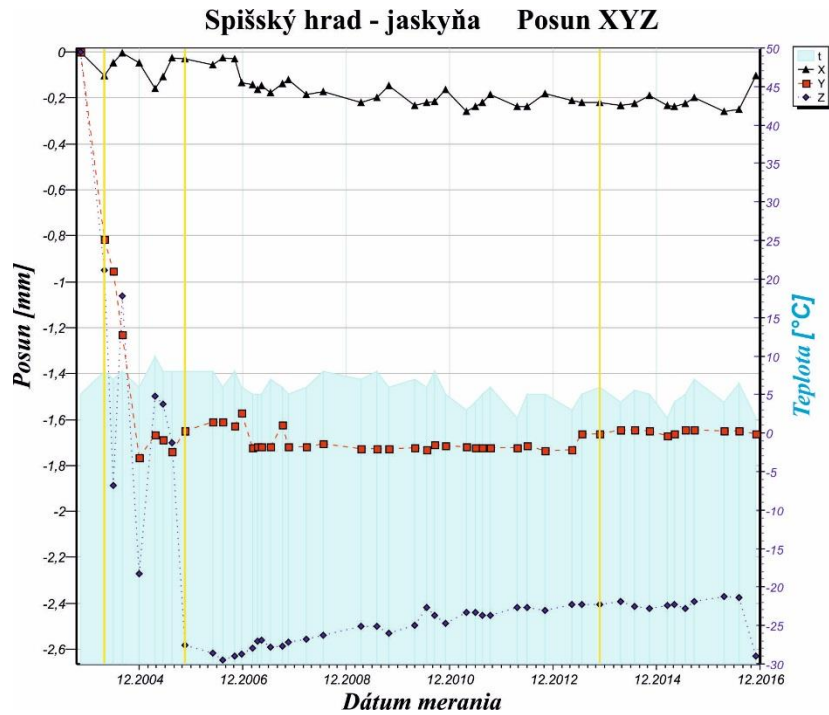
Obr. 17a Graf posunu travertínových blokov pozdĺž osi x, y a z zostavený na základe údajov z dilatometra TM-71-jaskyňa za monitorovacie obdobie 2003 – 2016.

Merania v Puklinovej jaskyni (obr. 16) začali v októbri roku 2003. Dilatometer bol inštalovaný v širokej (cca 1,9 m) trhline, ktorá sa nachádza v najspodnejšej časti dvoch mohutných travertínových blokov. Doterajšie výsledky preukázali rozdielny pohyb v smere jednotlivých osí (obr. 17a). Jednoznačný je trend pomalého otvárania sa trhliny do roku 2007, avšak odvtedy pohyb stagnuje na hodnote cca 0,2 mm. Počiatočný rýchly a významný pokles jedného z blokov, ktorý

dosiahol do konca roku 2005 hodnotu 2,48 mm, sa spomalil a od polovice roku 2006 sa zmenil na malý zdvih. Takýto vývoj by sa dal vysvetliť rozdielnou zmenou plasticity podložných zvetraných flyšových ílovcov (ílov) pod blokmi. V roku 2016 po stagnácii na hodnote 2,376 mm došlo k poklesu na hodnotu 2,631 mm. Výraznú a krátku dobu trvajúci (do konca roku 2004), bol šmykový pohyb pozdĺž trhliny. Od roku 2013 tento pohyb stagnuje na hodnote cca 1,65 mm.

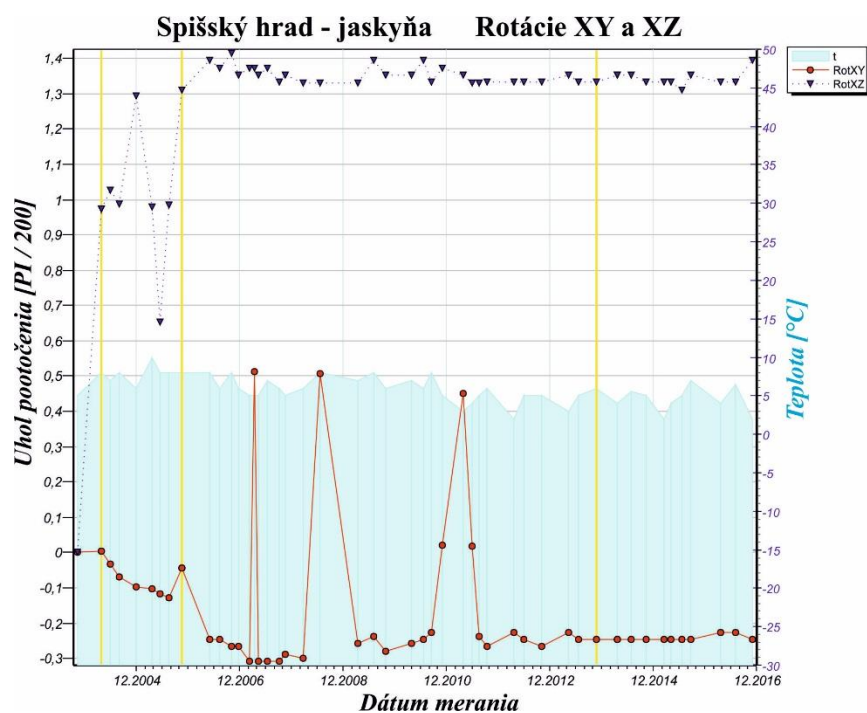
Obr. 17b Graf rotácií travertínových blokov v horizontálnej (XY) a vertikálnej (XZ) rovine zostavený na základe údajov z dilatometra TM-71-jaskyňa za monitorovacie obdobie 2003 – 2016.

Rotácie monitorovaných blokov okrem niekoľkých malých sezónnych výkyvov sú bezvýznamné (obr. 17b).

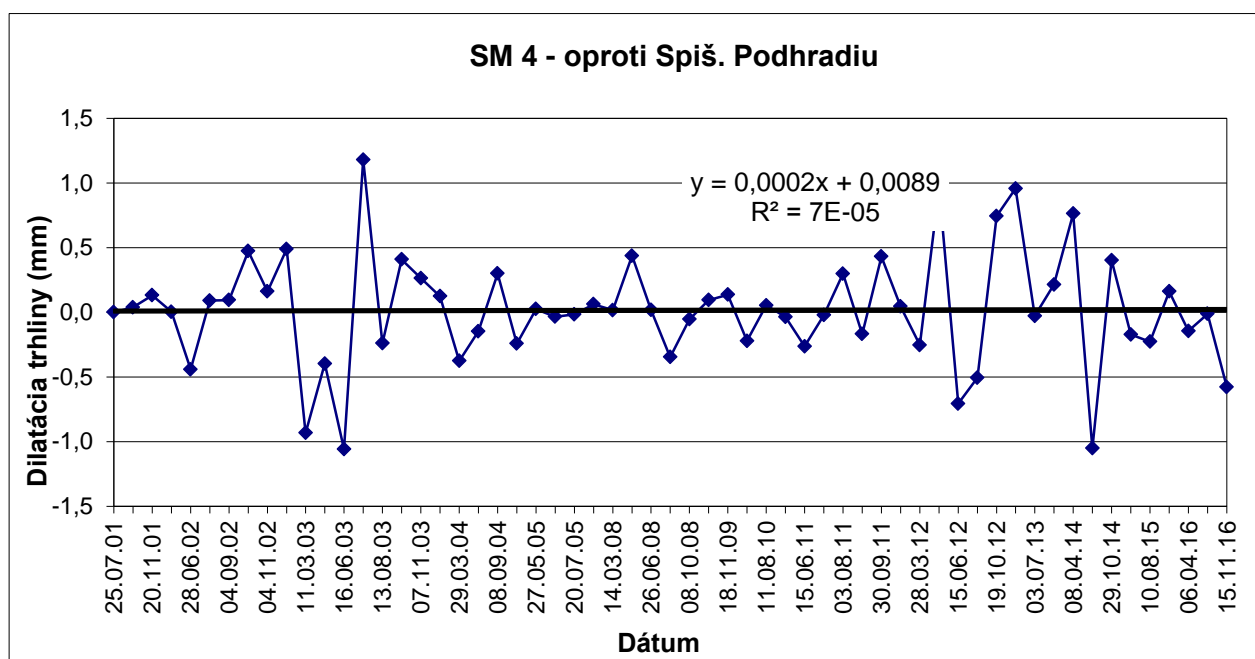
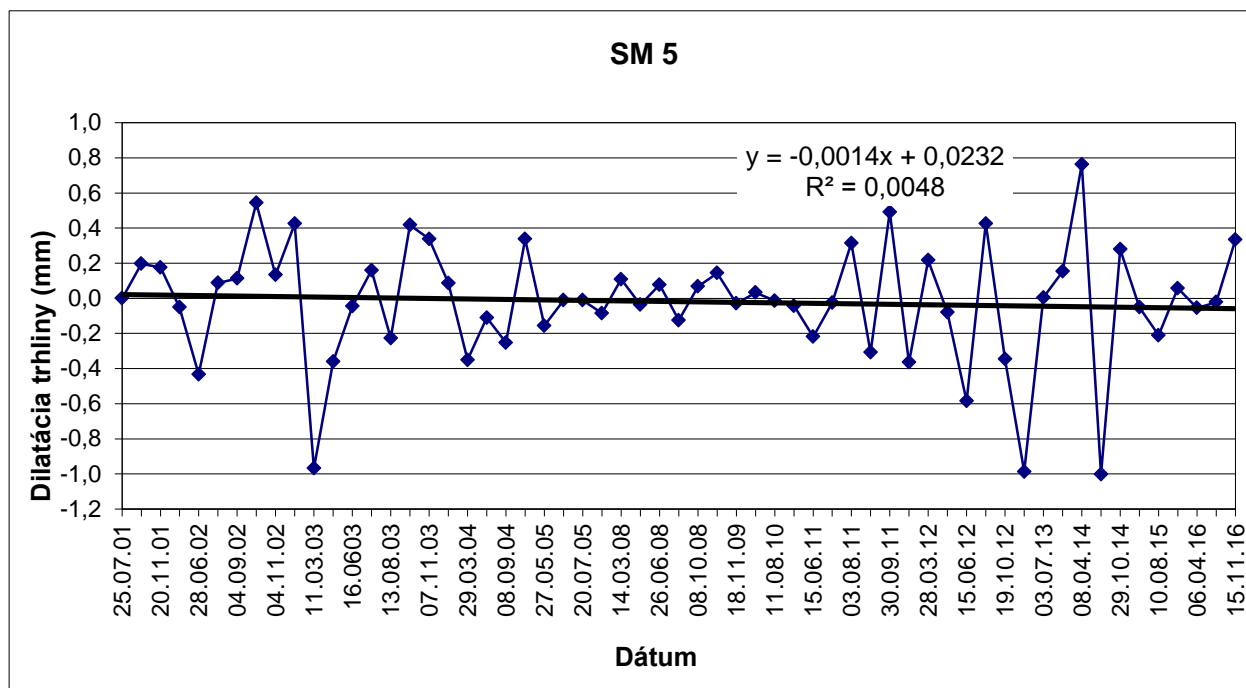
Stanovištia *SM 4* a *SM 5* (obr. 4, 18, 19) monitorujú veľkú skalnú ihlu, ktorá sa odčlenila od masívu na severnej strane hradnej skaly širokou trhlinou (pod Románskou kaplnkou). Monitorovacie body boli osadené v lete roku 2001. Podľa výsledkov monitorovania na oboch profiloch (*SM 4*, *SM 5*) bol pohyb do roku 2011 z dlhodobého hľadiska minimálny, okrem relatívneho výkyvu v júni, resp. júli 2003, ktorý zodpovedal štandardnej oscilácii v dôsledku klimatických vplyvov. Po tomto dátume krivka nadobudla opäť pomerne vyrovnaný priebeh (obr. 18 a 19). Od roku 2011 sú na oboch stanovištiach zaznamenané výraznejšie oscilačné pohyby, ktoré na základe trendových kriviek poukazujú na protichodný pohyb na oboch stranách uvoľneného skalného bloku – jeho východný okraj s inštalovaným meračským profilom *SM 4* sa mierne roztvára a západný okraj skalného bloku, ktorý je meraný profilom *SM 5*, sa mierne zatvára. Pohybová aktivita oddeleného skalného bloku v poslednom ročnom monitorovacom cykle vykázala na profile *SM4* zúženie o 0,735 mm a na profile *SM5* rozšírenie o 0,258 mm. Zaznamenané aj oscilačné zmeny šírky diskontinuity, ktoré sa v oboch profiloch pohybovali v rozsahu 0,01 až 0,58 mm (v absolútnej hodnote). Od počiatku pozorovaní v roku 2001 do roku 2016 celková zmena dilatácie v profile *SM 4* vykazuje rozšírenie o 0,909 mm (v roku 2015: +1,64 mm) a v profile *SM 5* zúženie o 1,076 mm (v roku 2015: -1,33 mm).

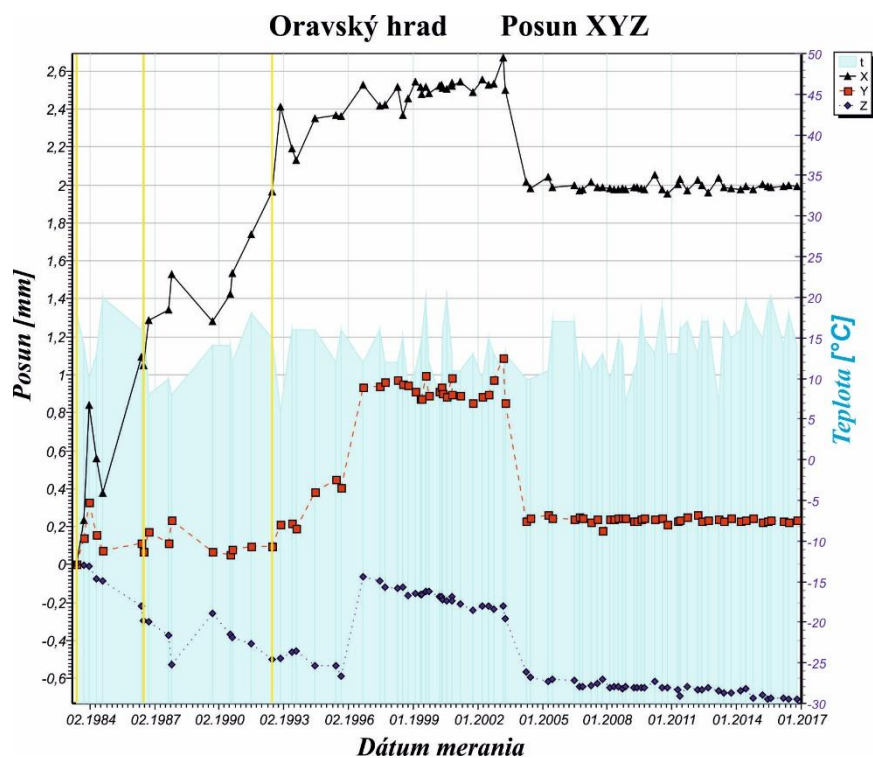
Obr. 21 Graf posunu blokov pozdĺž osí x, y a z zostavený na základe údajov z dilatometra TM-71 (starý typ) na Oravskom hrade za monitorovacie obdobie 1983 – 2016.

Za vyše 33 rokov boli údaje z prístroja odčítavané 1 – 6 x ročne. Získané výsledky preukázali, že posuny na meranej trhline nepresiahli 3 mm (obr. 21). Z obrázku je zrejmé, že s výnimkou začiatku roka 2003, keď nastal výrazný posun vo všetkých 3 osiach, a to v rozsahu 0,35 – 0,87 mm, sa porušovanie podzákladia a obvodového muriva minimalizovalo. Napriek malému poklesávaniu (od roku 1995) jedného z blokov možno považovať sanačné práce z roku 1995 za účinné. Na stabilizáciu podložia boli použité mikropilóty a kotvy. Hlavné výsledky sanácie hradného brala publikovali Košťák a Sikora (2000).

Trend pomalého poklesávania jedného z monitorovaných blokov od roku 1996 je evidentný, avšak nie nebezpečný. Výsledky v roku 2016 preukázali zvýšenie poklesu iba o 0,004 mm na celkových 0,709 mm. Otváranie trhliny (posun v smere osi x) stagnuje od konca roku 2003 na hodnote cca 2 mm, podobný stav je aj v prípade šmykového pohybu (posun pozdĺž trhliny v smere osi y), ktorý stagnuje na hodnote cca 0,22 – 0,23 mm. Výraznejšie posuny v roku 2003 s najväčšou pravdepodobnosťou súvisia so slabším lokálnym zemetrasením.

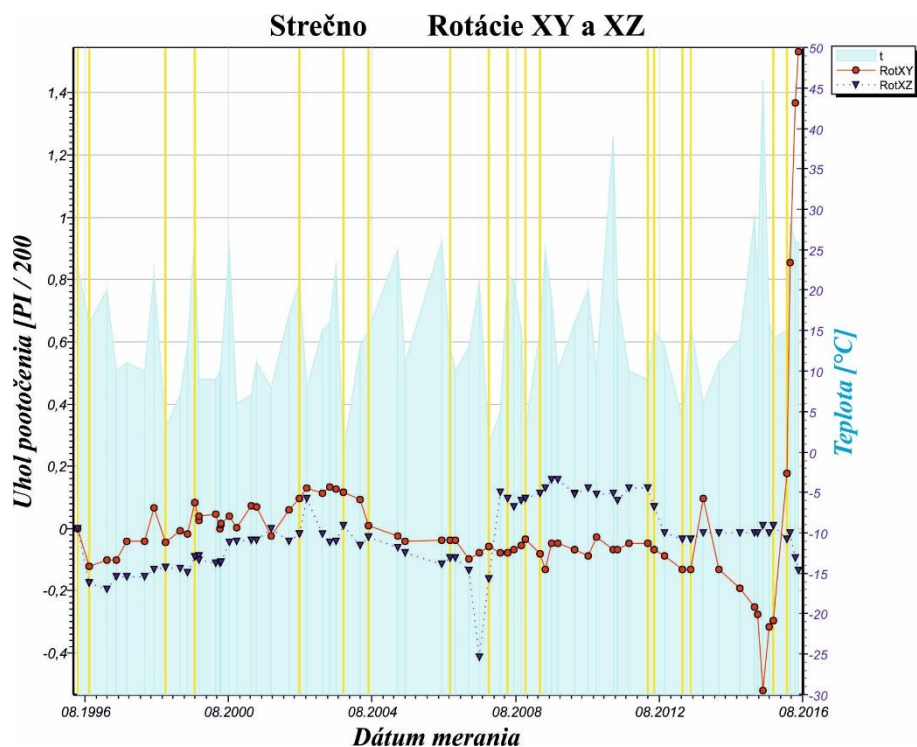
Obr. 23a Graf posunu blokov pozdĺž osi x, y a z zostavený na základe údajov z dilatometra TM-71 inštalovaného v trhline pod kaplnkou hradu Strečno za monitorovacie obdobie 1996 – 2016.

Hlavným cieľom inštalácie dilatometra bolo sledovanie stability skalného bloku (previsu). Za obdobie viac než 20 rokov bolo meraniami preukázané permanentné pomalé rozširovanie (os x) monitorovanej trhliny. Celkom jasné z grafu posunov (obr. 23a) je zrýchlenie tohto pohybu od júna roku 2012 do konca roku 2015 (nárast pohybu o 2,283 mm !). Posun v smere ďalších dvoch osí (y – šmykový posun pozdĺž trhliny a z – pokles bloku) v roku 2015 stagnoval na hodnote cca 1,35 – 1,31 mm, resp. 0,83 – 0,62 mm. Do 16. 10. 2015 dosiahlo otváranie trhliny (pohyb v smere osi x) celkovú hodnotu 4,549 mm, pričom nárast v tomto roku bol 0,135 mm.

Dlhodobé rozširovanie trhliny, resp. jeho veľkosť a najmä zrýchlenie posunu od roku 2012 bolo interpretované ako nebezpečné z hľadiska stability previsu, resp. bezpečnosti premávky na štátnej ceste I-18 pod hradom. Zrútenie previsu o predpokladanej kubatúre $> 100 \text{ m}^3$ by mohlo spôsobiť nielen veľké materiálne škody na komunikácii ale aj ohrozenie životov a zdravia účastníkov cestnej premávky.

Vzhľadom na nepriaznivý vývoj stability monitorovaného skalného bloku (previsu) na hrade od začiatku merania (5. 6. 1996), bola v roku 2015 zvýšená frekvencia odčítaní hodnôt z dilatometra na 5 meraní. V marci roku 2016 bol meraním zistený nárast posunu oproti októbru 2015 o takmer 0,5 mm na celkových 5,095 mm, čo znamená ďalšie výrazné zrýchlenie posunu bloku. Z obr. 23b je zrejmé, že rotácia bloku (previsu) vo vertikálnej rovine (XZ) je zanedbateľná. Podobný vývoj bol zaznamenaný aj vo vodorovnej rovine (XY) do konca roku 2013. Od začiatku roku 2014 do júla 2015 došlo k malému ale zreteľnému nárastu pootočenia monitorovaného bloku z 0,131 gr. na hodnotu 0,521 gr., t. j. o 0,390 gr. Pootočenie sa do októbra tohto roku opäť znížilo na hodnotu 0,295 gr. V roku 2016 reverzné otáčanie previsu pokračovalo a dosiahlo hodnotu 1,532 gr. Interpretácia meraní sa skomplikovala skutočnosťou, že na jeseň v roku 2015 došlo očividne k nevhodnej manipulácii s monitorovacím zariadením. Vzhľadom na predpokladaný začiatok sanačných prác bol v júni 2016 prístroj TM-71 odinštalovaný, aby nedošlo k jeho poškodeniu.

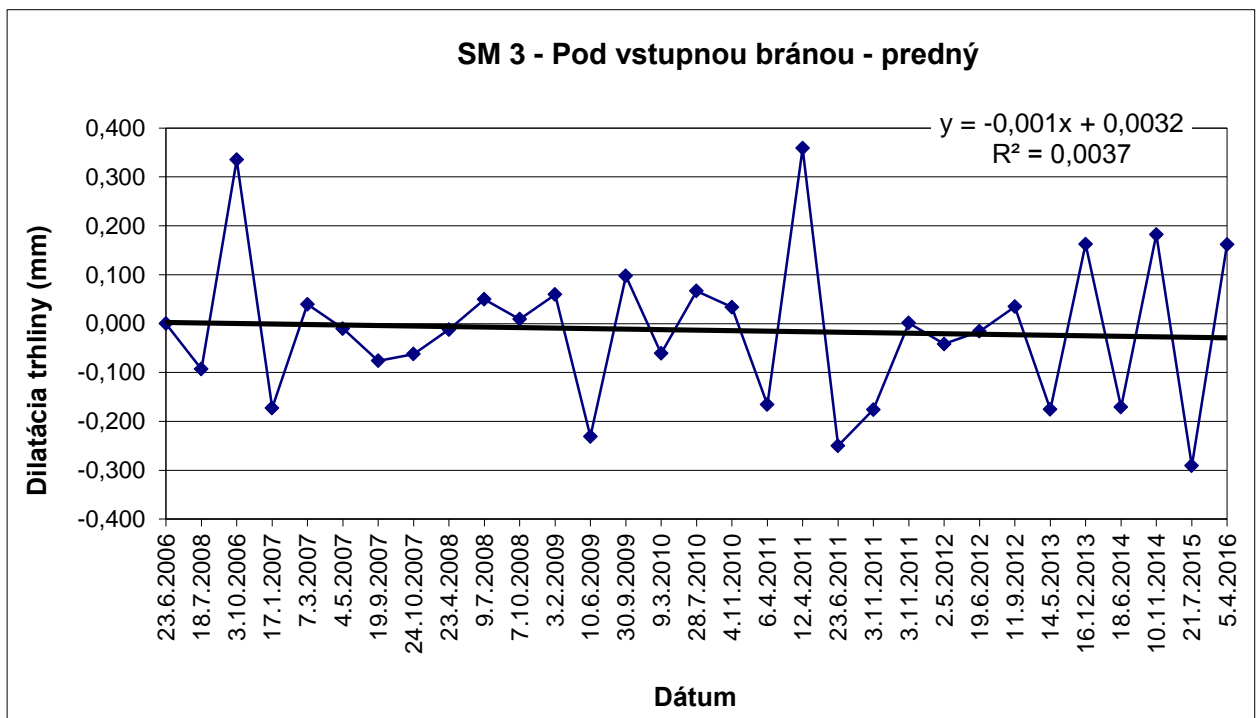
Obr.28 Výsledky meraní pohybu blokov dilatometrom SM 3 na Trenčianskom hrade v rokoch 2006 - 2016

(obr. 28). Od počiatku monitorovania sa šírka poruchy celkovo zúžila o 0,414 mm (v roku 2015 celkové zúženie predstavovalo 0,576 mm). Meraný profil stanovišťa *SM 4 – Pod vstupnou bránou - zadný* sa za posledný rok rozšíril o 0,463 mm, v predchádzajúcom ročnom cykle 2015 bolo naopak pozorované zúženie o 0,147 mm, (obr. 29). Celkovo od počiatku monitorovania sa šírka trhliny do roku 2016 rozšírila o 0,044 mm (v roku 2015 bolo naopak pozorované celkové zúženie diskontinuity o 0,147 mm).
