## Podsystem 04 Vplyv ťažby nerastov na životné prostredie

Správa za rok 2017

Názov geologickej úlohy: **Čiastkový monitorovací systém – Geologické faktory**

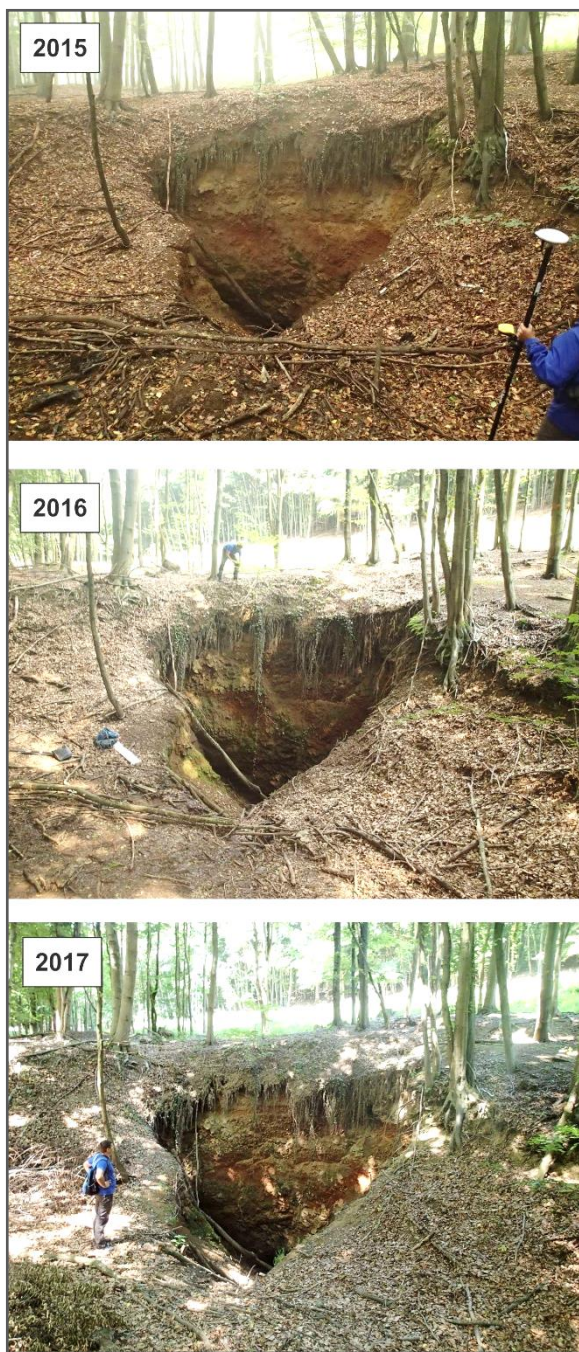
Zával s najvýraznejším prejavom aktivity je zával s vlastným označením Z1 (vzdialený cca 42 m od št. cesty č. 503 Pezinok-Pernek). Hlavná odlučná hrana vo svahu je zvislá, s odhadovanou maximálnou hĺbkou 6 m, ktorá sa smerom do údolia znižuje na cca 1,5 m. Maximálna šírka závalu je cca 9 m a dĺžka cca 7 m. Zával drénuje občasný povrchový tok.

Obr. 6: Závall Z1 nad banskou chodbou štólne Rýchová dokumentovaný v období rokov 2015 – 2017 (pohľad z juhu)

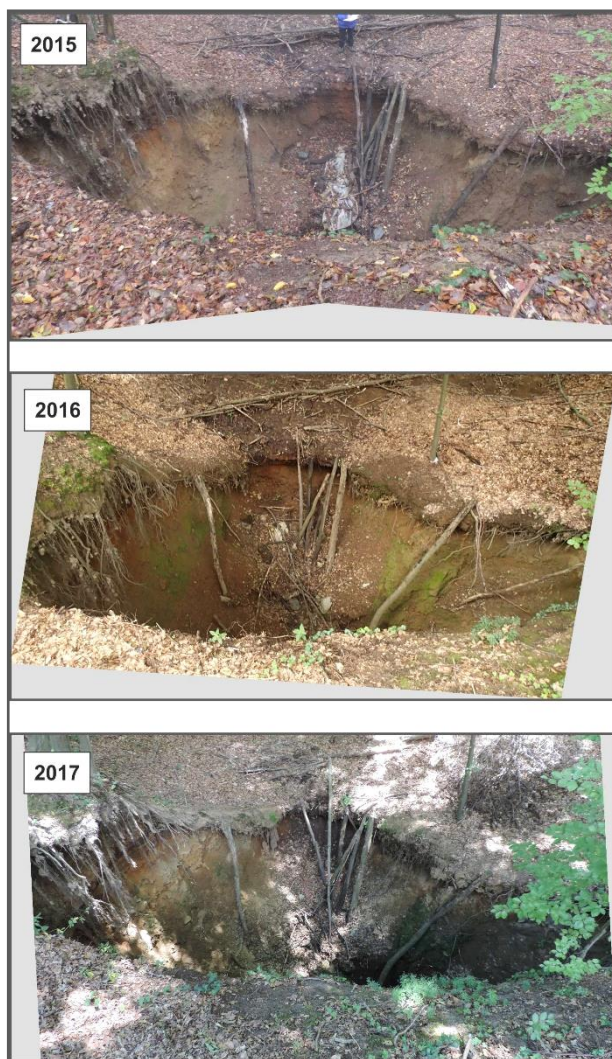
Obr. 7: Závall Z1 nad banskou chodbou štólne Rýchová dokumentovaný v období rokov 2015 – 2017 (pohľad zo severu)

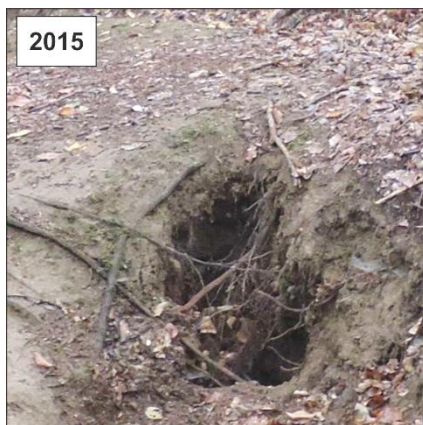
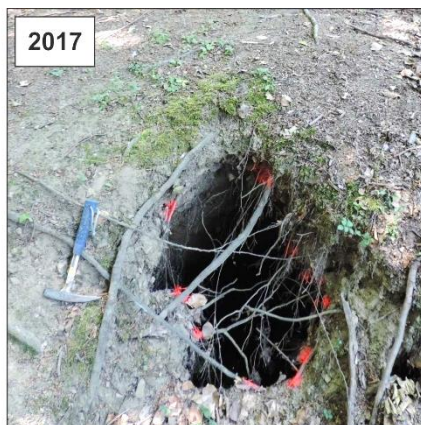
Obr. 9: Lokálny zával na SZ okraji závalu Z3 v r. 2015 a v r. 2017.

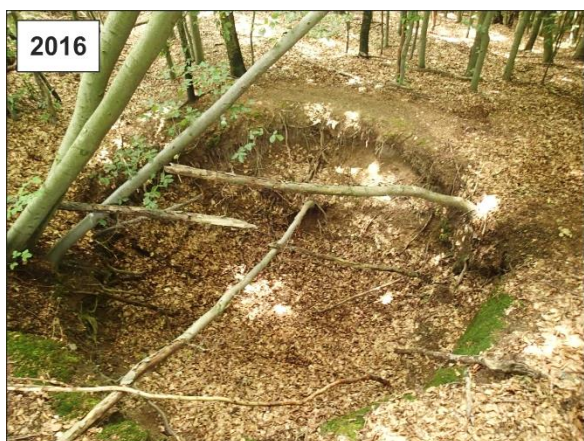
Obr. 10: Aktívny zával Z8 nad banskou chodbou štôlne Rýhová v r. 2016 a 2017 (pohľad zo severovýchodu)

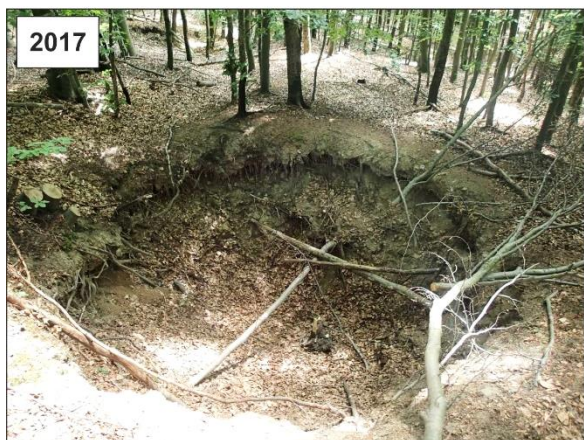
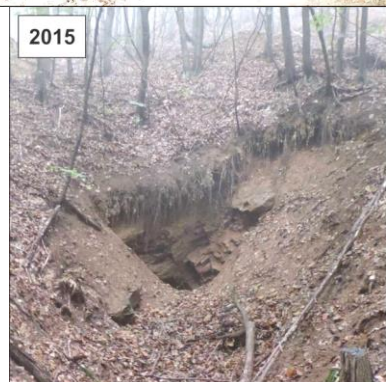
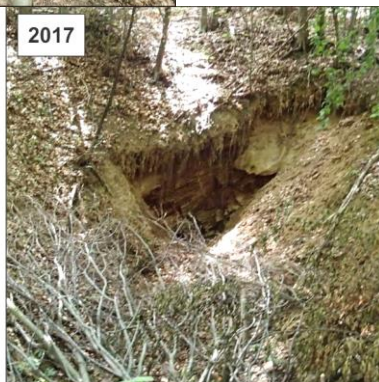
V r. 2015 bola terénnou obhliadkou zistená aktivizácia zavalovania ústia štólne Eduard závalom Z9, pričom došlo k čiastočnému otvoreniu ústia s priemerom cca 1,2 m. Rekognoskáciou v r. 2017 (podobne ako v r. 2015) neboli zistené zmeny tohto stavu (obr. 11).

Obr. 11: Stav závalu na ústí štôlne Eduard v r. 2015 a v r. 2017.

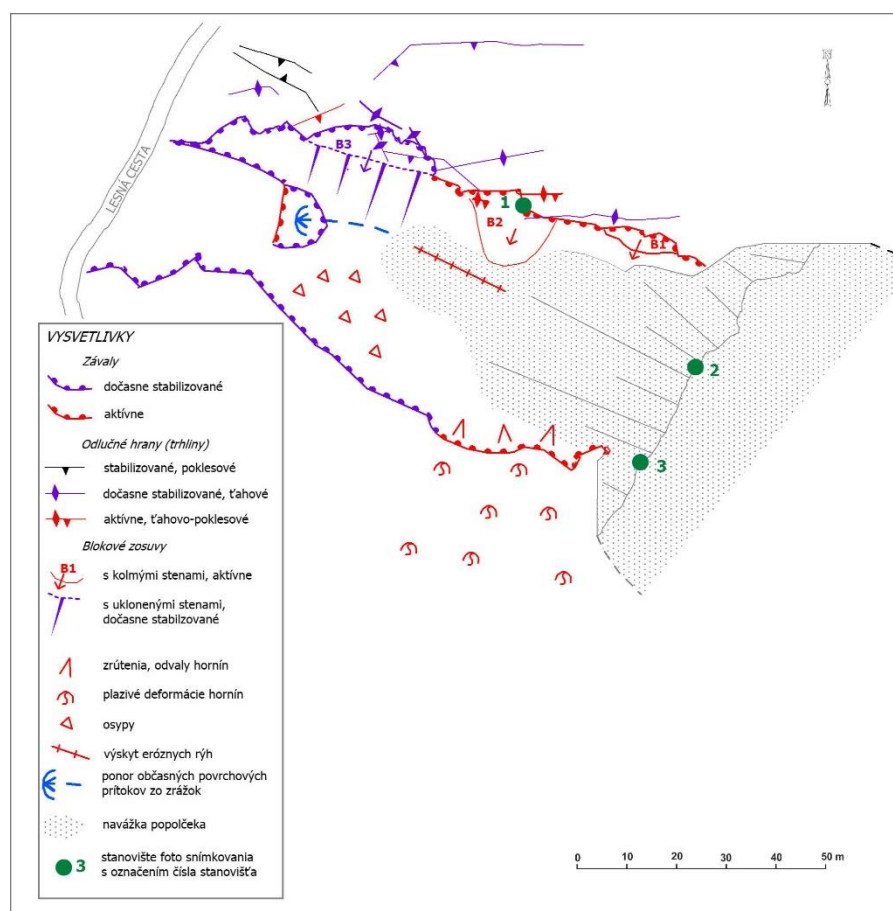
Obr. 16: Prejavy svahových deformácií v západnej časti závalového pásma Baniská.

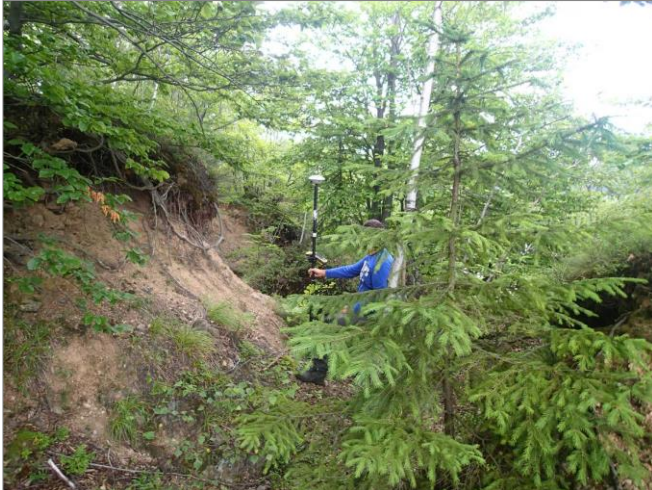
Obr. 27: Trhline tvaru V medzi rozvoľnenými horninovými blokmi

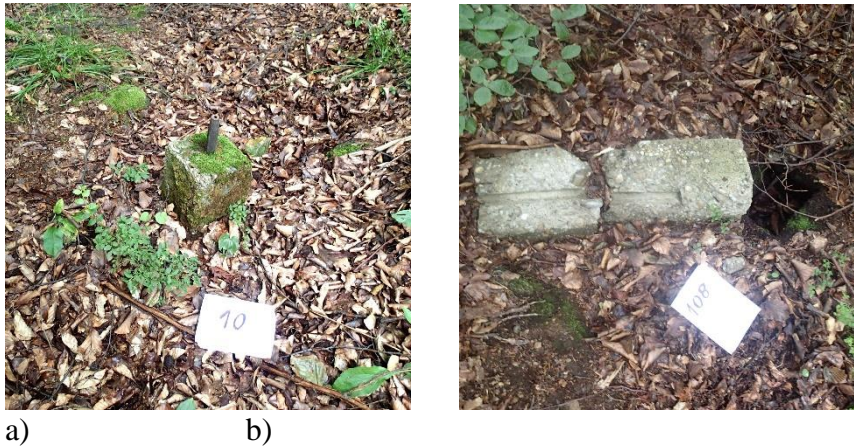
Z revízie vyplýva, že je zachovaných iba 10 pevných geodetických bodov (obr. 24, obr. 28 a). Väčšina bodov profilov bolo pravdepodobne zničených (obr. 28b).

Obr. 28: Príklad revidovaných pevných geodetických bodov a) bod 10 – zachovaný, b) bod 108 – zničený.

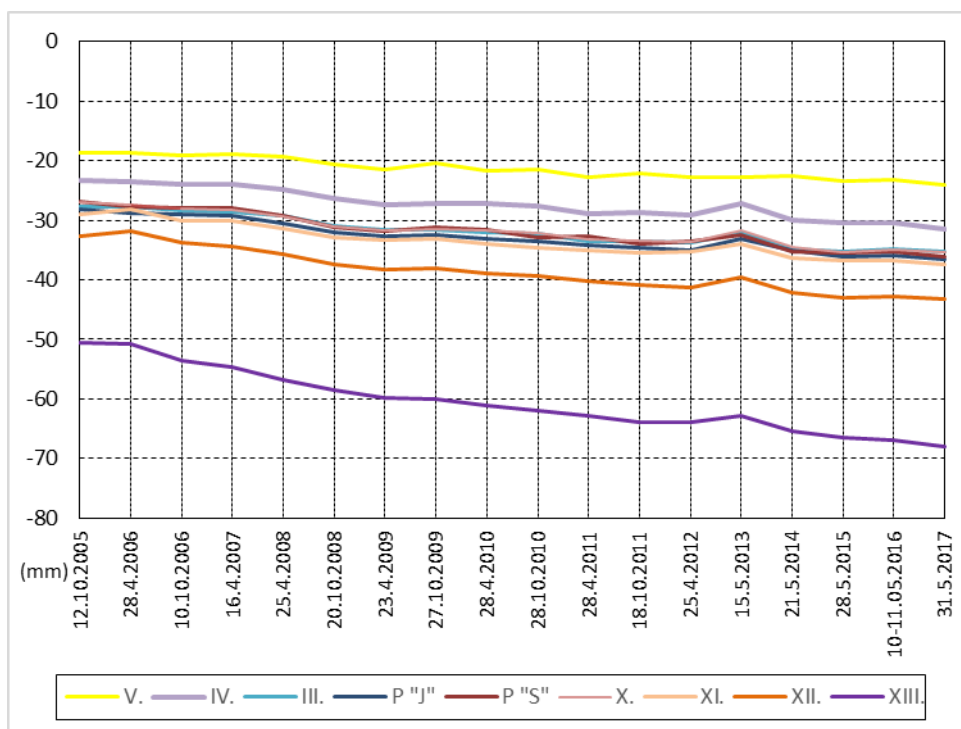
V súčasnosti sú body geodeticky zameriavané raz ročne. Celkový pokles za obdobie apríl 1990 – máj 2017 (podľa zdroja: archív Sabar, s.r.o., Markušovce) sa pohyboval v rozsahu 24,0 – 68,0 mm (tab. 35). Maximálna miera poklesu (68,0 mm) bola zistená na bode XIII. (bod situovaný na budove skladu). Z výsledkov geodetických meraní je zrejmé, že postupné pomalé poklesávanie sledovaného územia nádvoria Jamy Poráč (obr. 31) naďalej pokračuje. Poklesávanie je sprevádzané deformáciou výstroja jamy spôsobenej plynulou deformáciou horninového masívu dotknutého ťažbou.

Obr. 31: Graf poklesov geodetických bodov v oblasti nádvoria jamy Poráč ( dátový zdroj: archív Sabar, s.r.o., Markušovce)

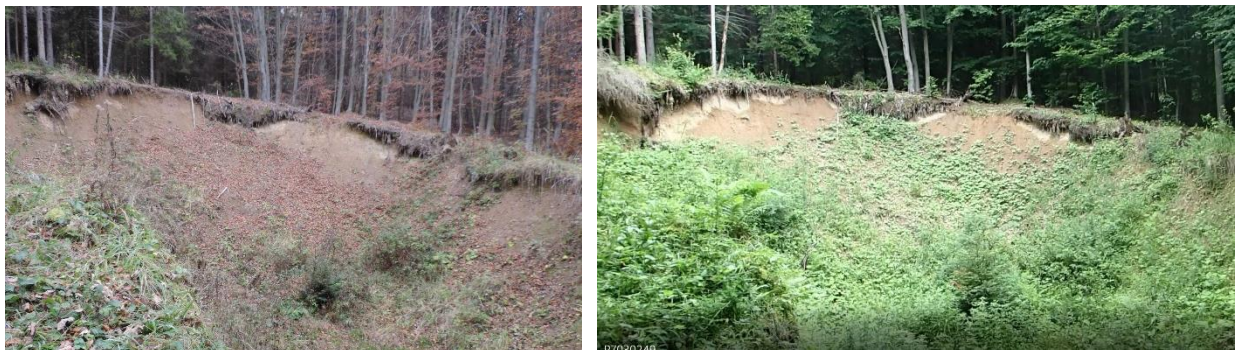
len ťažko. Pre pozorovanie zmien aktivity závalu možno o. i. použiť porovnanie fotografických snímok závalu z r. 2014 a z r. 2017 (obr. 42).

a) b)  
Obr. 42: Pohľad z JV na hlavný zával na Novej štôlni a) z r. 2014 a b) z r. 2017.

Podobný stav bol zaznamenaný aj na menšom závale. V strede závalu sú pozorovateľné vývraty stromov.
