ŠTÁTNY GEOLOGICKÝ ÚSTAV DIONÝZA ŠTÚRA

Vplyv ťafby nerastov na ťivotné prostredie

Správa za rok 2018

Názov geologickej úlohy: **Ľastkový monitorovací systém Geologické faktory**

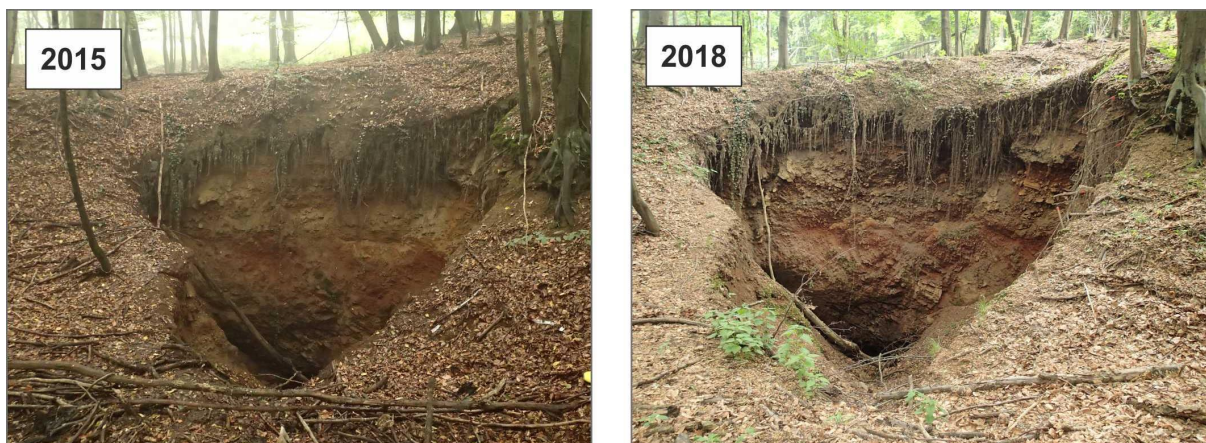
Obr. 6: Porovnávacie fotografické snímkovanie závalu Z1 nad banskou chodbou –ôlne Rýhová z r. 2015 a 2018 (poh ad z juhu)

závalu v r. 2015 a v r. 2018 tak z pohľadu z južnej (obr. 6), ako aj severnej strany (obr. 7). Geodynamická aktivita sa tu prejavuje na alej v podobe osypov a zosúvania prístupovej vrstvy eluvio-deluviálneho komplexu zemín pod koreňovým systémom stromov (najmä na S a V okraji závalu) s hlbokým dosahom iba niekoľko desiatok cm. Nedochádza tým však k podstatnému rozširovaniu závalu (iba o niekoľko centimetrov za rok). Vzhľadom na to, je možné z hľadiska aktivity závalu na alej klasifikovať ako dočasne stabilizovaný. Zároveň neboli pozorované žiadne následné svahové deformácie pozdĺž závalu, smerom k štátnej ceste. Negatívnym javom je viditeľné umelé odrazenie koryta obecného potoka nasmerované do závalu, čím sa rozširuje zával smerom na juh spätnou eróziou potoka, čo je aj zrejmé z obr. 7.

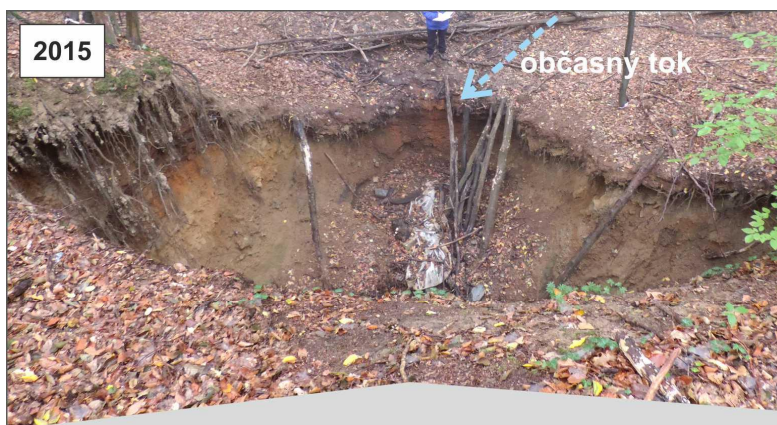
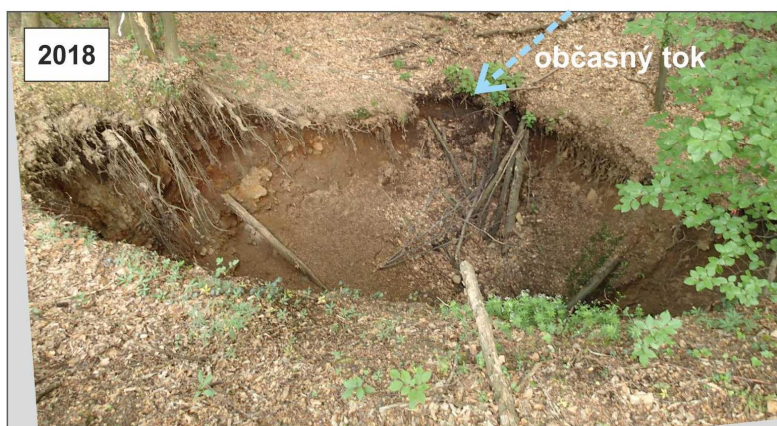
Obr. 7: Zával Z1 nad banskou chodbou –ôlne Rýhová dokumentovaný v r. 2015 a 2018 (poh ad zo severu)

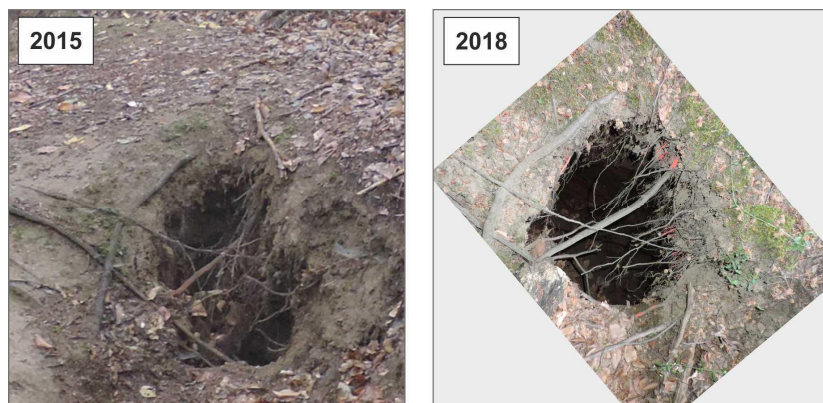
V blízkosti závalu Z1, na SZ okraji závalu Z3, bolo ufl v r. 2015 pozorované vytvorenie menšieho závalu priemeru cca 60 cm (obr. 9). Do r. 2017 bolo pozorované mierne prehĺbovanie a prepadávanie dna závalu (do hĺbky cca 1 a 1,5 m) so súasnym rozširovaním závalovej dutiny (do šírky nad 1 m), pričom k rozširovaniu ústia závalu nedochádza vzhľadom na jeho stabilizáciu koreňovým systémom stromov. V r. 2018 bol pozorovaný podobný stav ako v r. 2017 bez pozorovateľnej výraznejšej zmeny v aktivizácii geodynamických prejavov.

Obr. 9: Lokálny zával na SZ okraji závalu Z3 z r. 2015 a z r. 2018

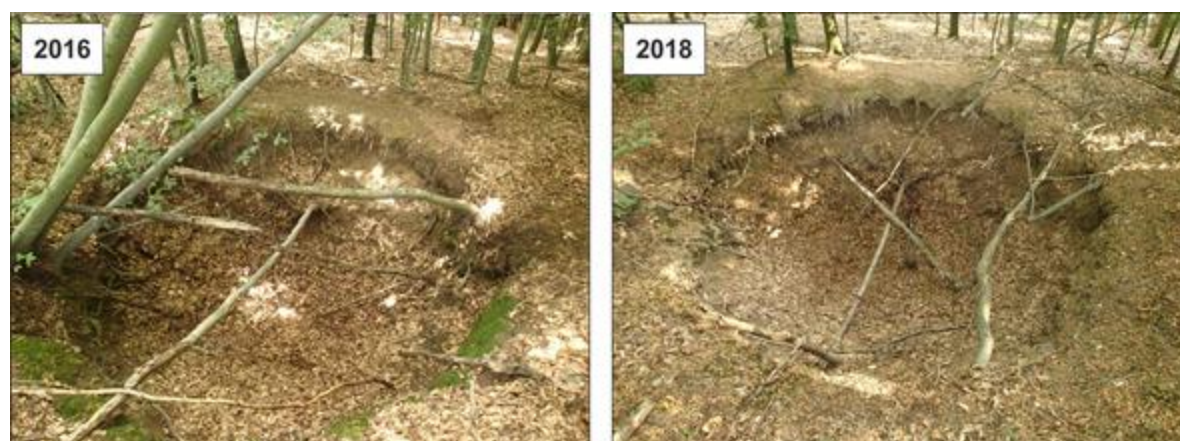
Obr. 10: Aktívny zával Z8 nad banskou chodbou ťôlne Rýchová z r. 2016 a z r. 2018 (pohľad zo severovýchodu)

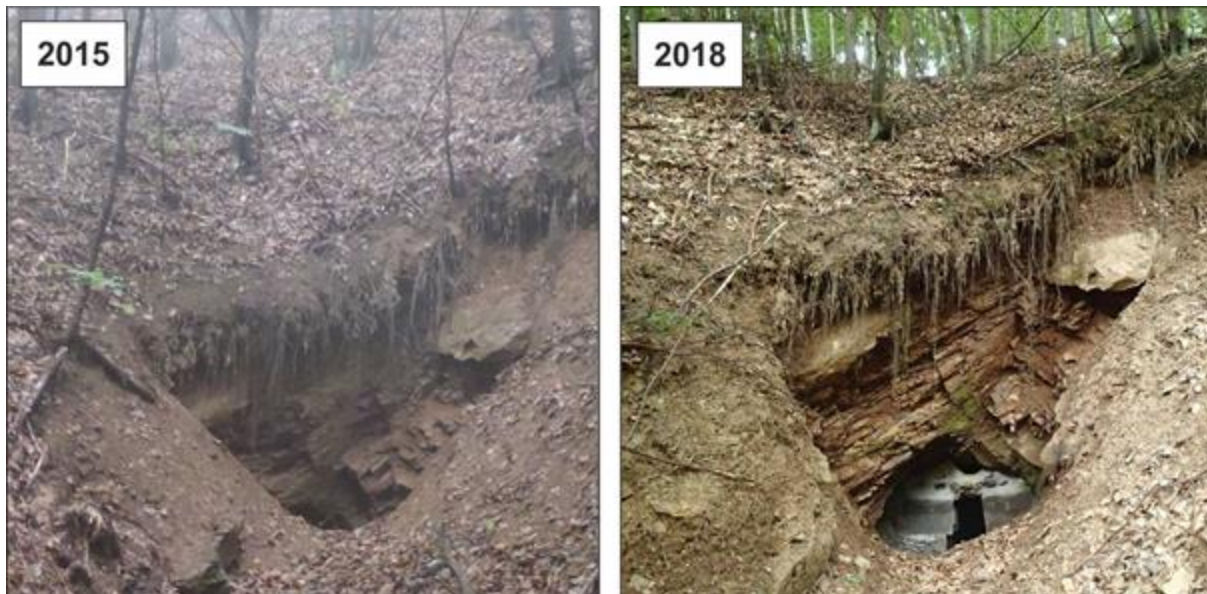
z betónových tvárnic s hlavným preletovým otvorom cca 20 x 40 cm a malým otvorom v strope (obr. 11). Pod a nápisu na bo nej stene preletového otvoru úprava ústia bola realizovaná e-te v r. 2017 organizáciou SAOLA ó ochrana prírody ako úprava a zabezpe enie vchodu pre zimovisko netopierov.

Obr. 11: Stav závalu na ústí -tôlne Eduard v r. 2015 a v r. 2018

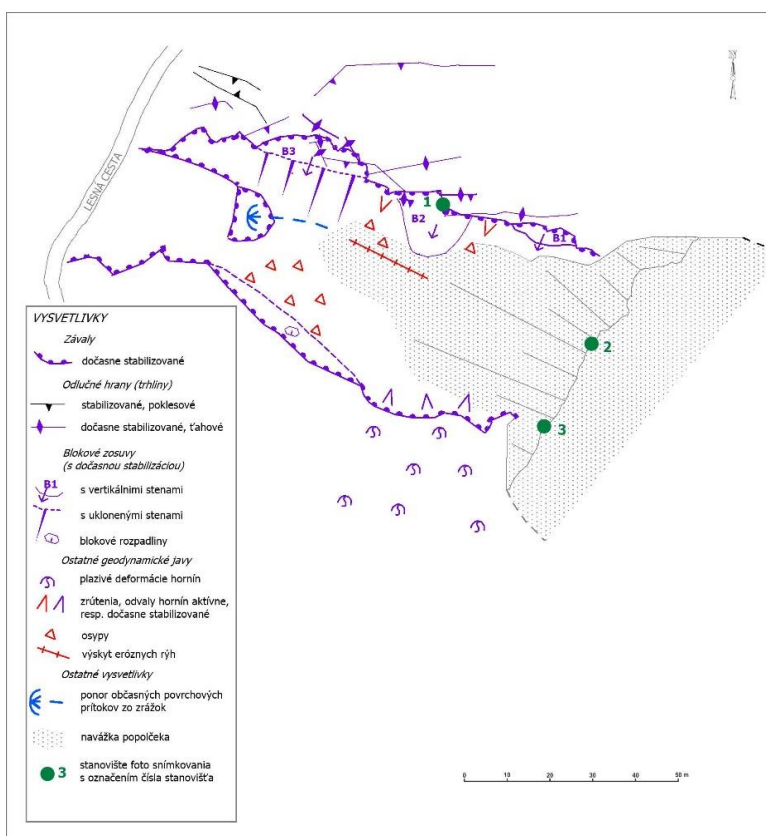
Zmena v rozsahu zaváflania tejto asti závalového pásma popol ekom (obr. 15) nebola zistená. Negatívnym javom je pretrvávajúce naváflanie odpadu rôzneho druhu ó komunálny odpad, stavebný odpad, a pod.

Obr. 15: Prejavy svahových deformácií v západnej asti závalového pásma Baniská

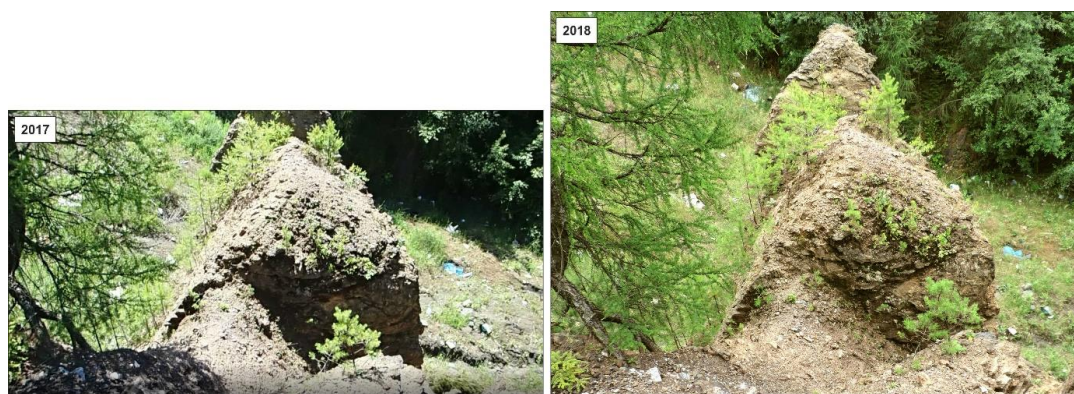
Obr. 16: Porovnávacie fotografické snímkovanie blokového zosuvu B2 zo stanovišťa 1

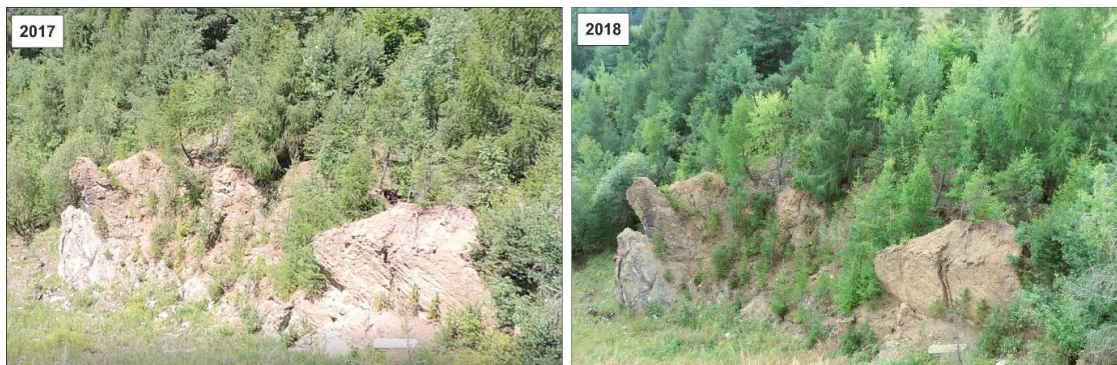
Obr. 17: Porovnávacie fotografické snímkovania západnej časti závalového pásma Baniská o severný okraj závalového pásma zo stanovi–a 2

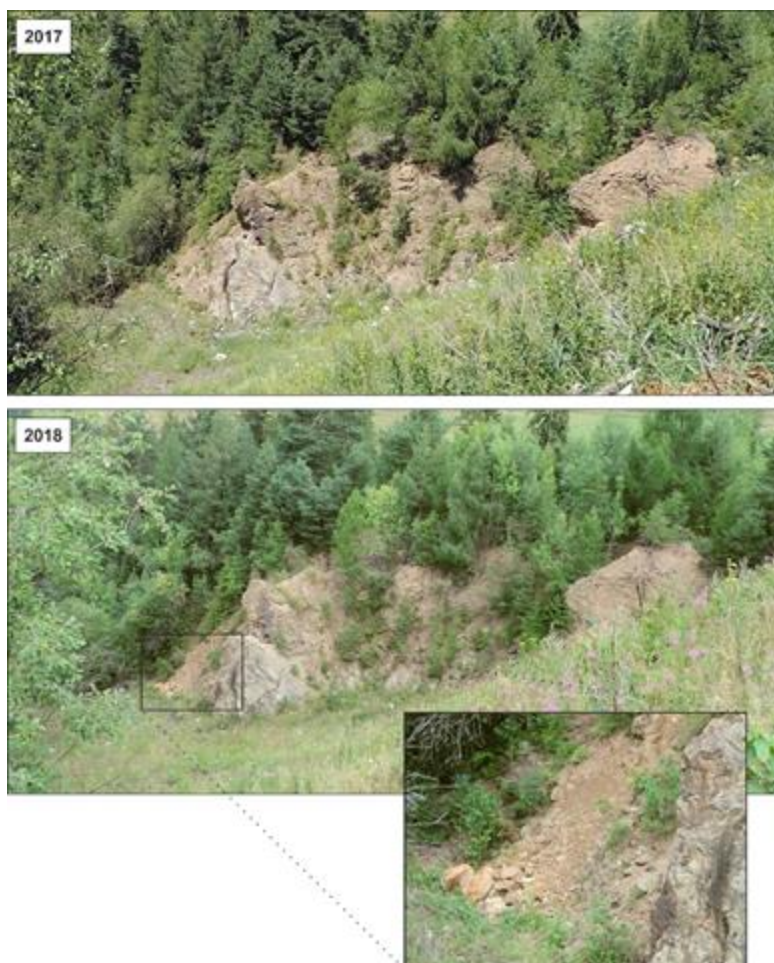
Obr. 18: Porovnávacie fotografické snímkovania západnej časti závalového pásma Baniská o severný okraj závalového pásma zo stanovi–a 3 v detaile s akumuláciou odvalených horninových blokov

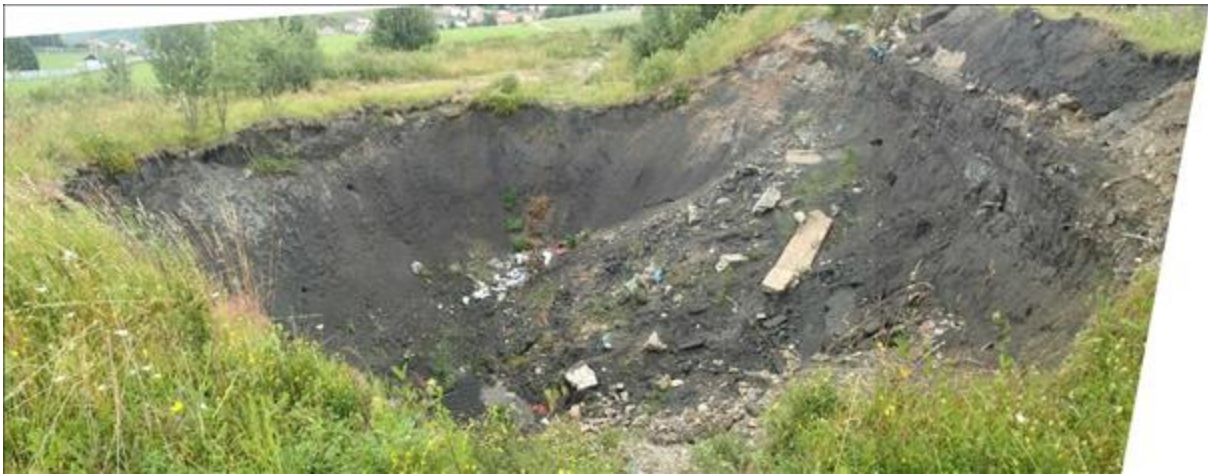
Stredná časť závalového pásma je zavezená popolom. Na povrchu terénu sa rozvíja nielíh vegetačný porast. V rámci rekognoskačie lokality v r. 2018 bol v strednej časti závalového pásma zistený vznik nového závalu v miestach prechodu nevyužívanej starej cesty Rudany o Porá naprie závalovým pásmom (obr. 19). Zával (s označením Z5) má lievikovitý tvar s priemerom do 28 m (podľa výsledkov GNSS zamerania) a s odhadovanou maximálnou hĺbkou do 10 m (obr. 19). Predpokladanou príčinou vzniku závalu je aflba

starých banských priestorov so základkou barytu, o malo za následok prepadnutie naváľkového popol eka, ktorým bola zaváľaná táto as závalového pásma.

Obr. 19: Zával v strednej asti závalového pásma Baniská vzniknutý v r. 2018

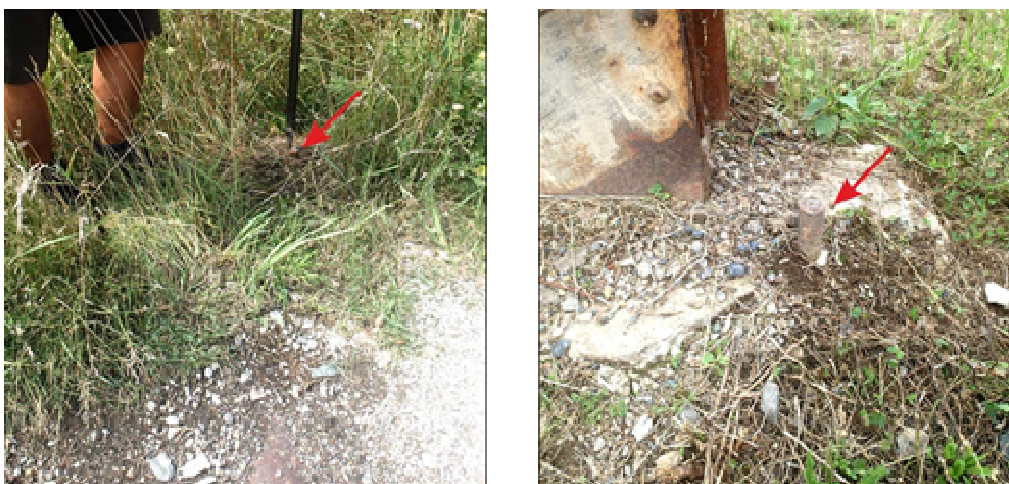
Obr. 27: Zachované geodetické body v oblasti š starej -átnej cestyõ a) bod 11 b) bod 15
