Podsystem 06

Stabilita horninových masívov pod historickými objektmi

Správa za rok 2020

Názov geologickej úlohy: **Čiastkový monitorovací systém – Geologické faktory**

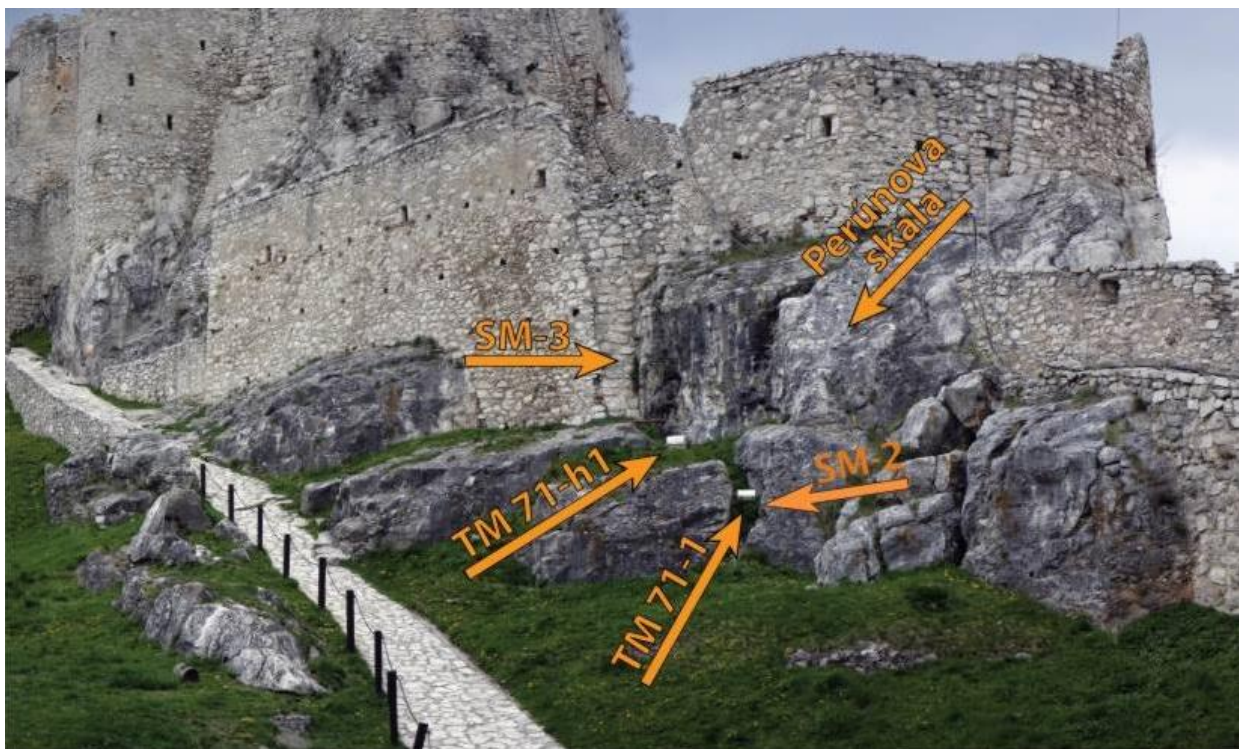
Oba dilatometre monitorujú plazivý pohyb dvoch travertínových blokov (na východnejšom stojí Perúnova skala) pozdĺž širokej (113 cm) trhliny pod vonkajším obvodovým múrom na východnej strane hradu (obr. 5). Trhlina má orientáciu 283/87° (smer sklonu/sklon). V minulosti sa trhlina prejavila aj vo vonkajšom múre, ktorý musel byť rekonštruovaný (vyplnený murivom).

Obr. 5 Pozícia dilatometrov TM-71-h1, TM-71-1 a stanovišť dilatometrov SM2 a SM3.

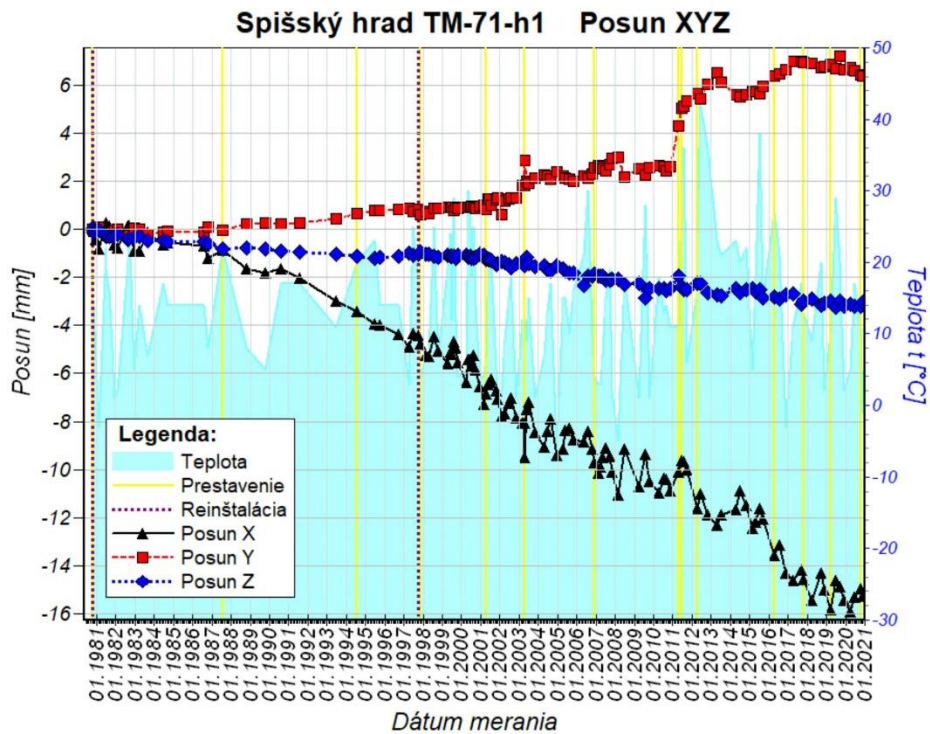
Výsledky meraní aj v týchto rokoch potvrdili dlhodobý trend otvárania trhliny (os X). V roku 2019 sa šírka trhliny zväčšila o 0,446 mm na celkových 15,443 mm. Začiatkom roka 2020 dosiahla šírka 15,905 mm (obr. 6a). V dôsledku teplotných zmien rozširovanie trhliny kolísalo a na tomto konci roka dosahovalo hodnotu 15,242 mm. Šmykový posun pozdĺž trhliny (os Y) dosiahol na konci roku 2019 6,629 mm. Od roku 2017 tento pohyb stagnuje, resp. má opačný trend. Koncom roka 2020 dosahoval celkový posun 6,393 mm. Pokles (os Z) Perúnovej skaly v roku 2019 sa zväčšil o 0,149 mm, v roku 2020 naopak zmenšil o približne rovnakú hodnotu (0,174 mm). Celkový pokles v novembri 2020 o dosiahol 3,045 mm. Napriek určitým výkyvom spôsobených teplotnými zmenami preukazujú výsledky 40 ročných meraní progresívny pohyb vo všetkých troch smeroch (X , Y , Z), pričom navýznamnejšie je rozširovanie trhliny za Perúnovou skalou a jej posun pozdĺž trhliny smerom na SV. Poklesávanie bloku je podstatne pomalšie. Priemerné rýchlosti posunov za 1 rok dosahujú 0,381 mm (X), 0,160 mm (Z) a 0,076 mm (Y).

Obr. 6a Graf posunu travertínových blokov pozdĺž osí X,Y a Z zostavený na základe údajov z dilatometra TM-71-h1 za monitorovacie obdobie 1980 – 2020.

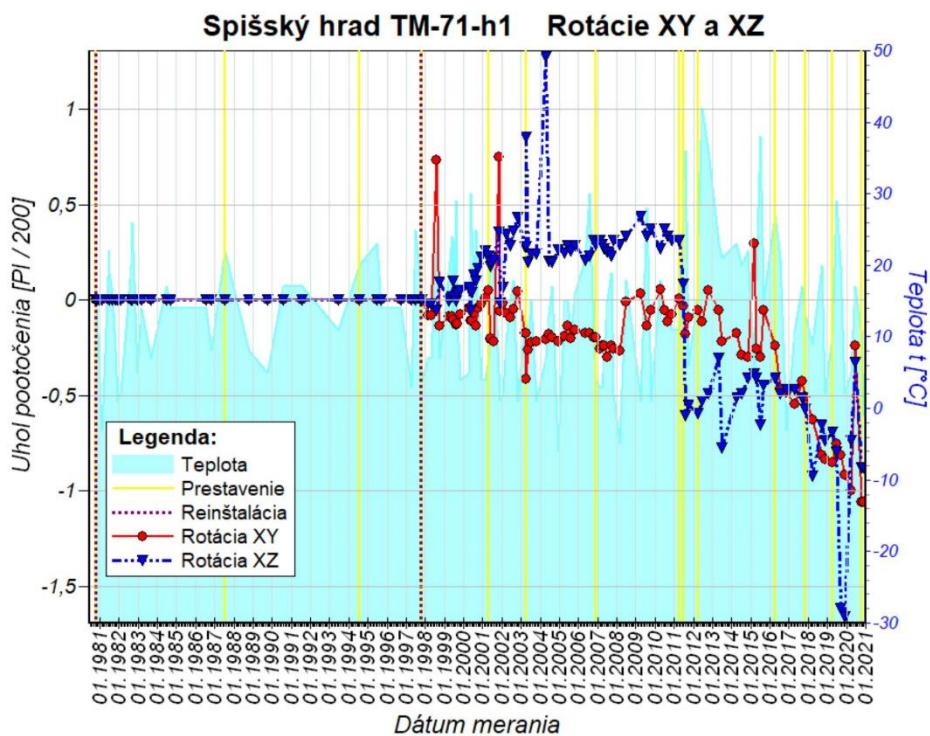
Merania rotácie bloku pod Perúnovou skalou (obr. 6b) nie sú významné, ale potvrdzujú jeho veľmi pomalé natáčanie smerom na SV (rovina XZ).

Obr. 6b Graf rotácií travertínových blokov v horizontálnej (XY) a vertikálnej (XZ) rovine zostavený na základe údajov z dilatometra TM-71-h1 za monitorovacie obdobie 1992 – 2020.

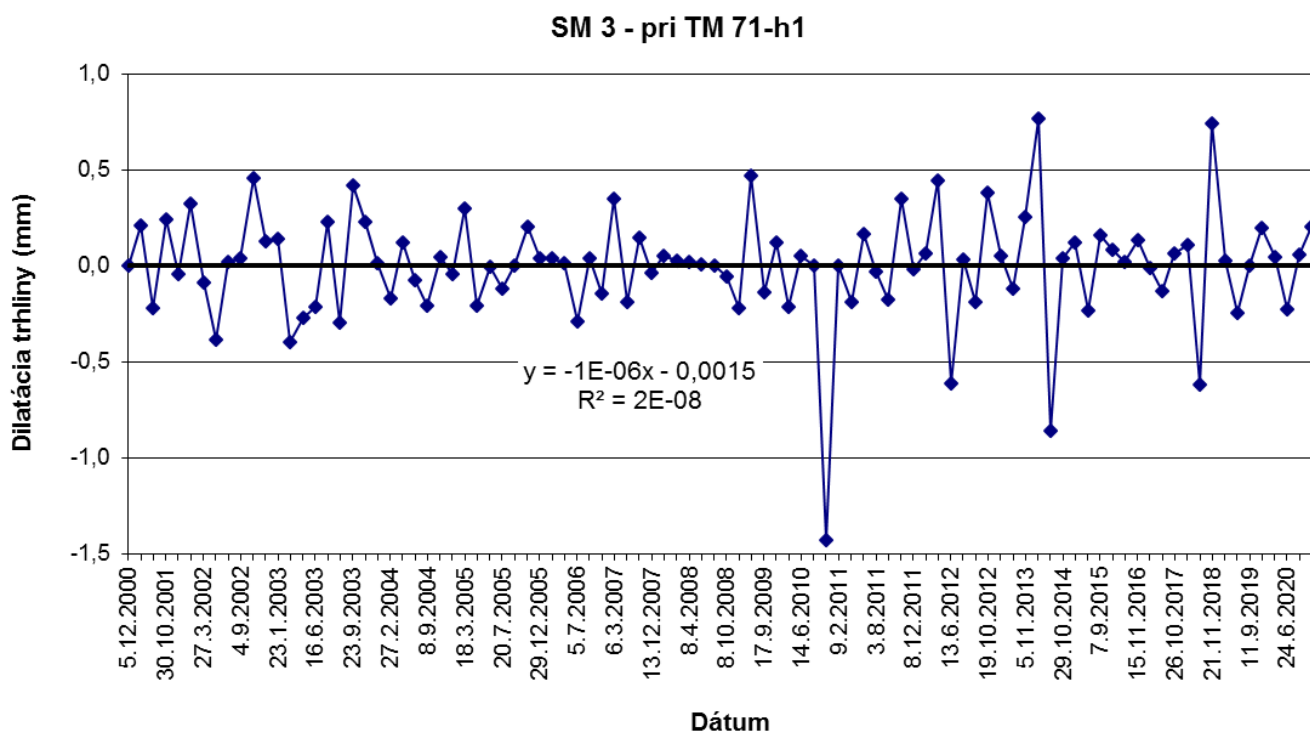
Profil SM 3 je meraný dilatometrom SOMET od roku 2000. Meracie tŕne má osadené po oboch stranách tej istej trhliny, v ktorej je inštalovaný dilatometer *TM-71-h1*. Merania dilatometrom SM 3 preukázali za celé obdobie monitorovania mierne oscilačný charakter zmien šírky profilu v závislosti od teplotných zmien (obr. 7). Hodnoty sa do roku 2010 prevažne pohybovali v intervale +0,50 až -0,50 mm, výrazný extrém nastal v októbri 2010, kedy bolo zaznamenané zúženie diskontinuity od predchádzajúceho merania (v auguste 2010) o 1,43 mm (po korekcii na teplotu). V priebehu roku 2020 merania profilu SM-3 zaznamenali jeho rozširovania aj zužovanie v intervale -0,226 mm až 0,205 mm. Zaznamenané boli stagnácie pohybov, resp. nepatrné rozšírenie trhliny v apríli (o 0,044 mm) a v septembri (o 0,060 mm), zúženie v júni (o 0,226 mm) a rozšírenie v novembri (o 0,205 mm). Celková ročná zmena šírky trhliny v meranom profile predstavuje stagnáciu, resp. nepatrné rozšírenie o 0,083 mm, rovnako stagnácia bola pozorovaná aj v roku 2019, kedy bolo zaznamenané nepatrné zúženie o 0,022 mm.

Obr. 7 Výsledky meraní pohybu blokov dilatometrom SM 3 na Spišskom hrade v období rokov 2000 – 2020

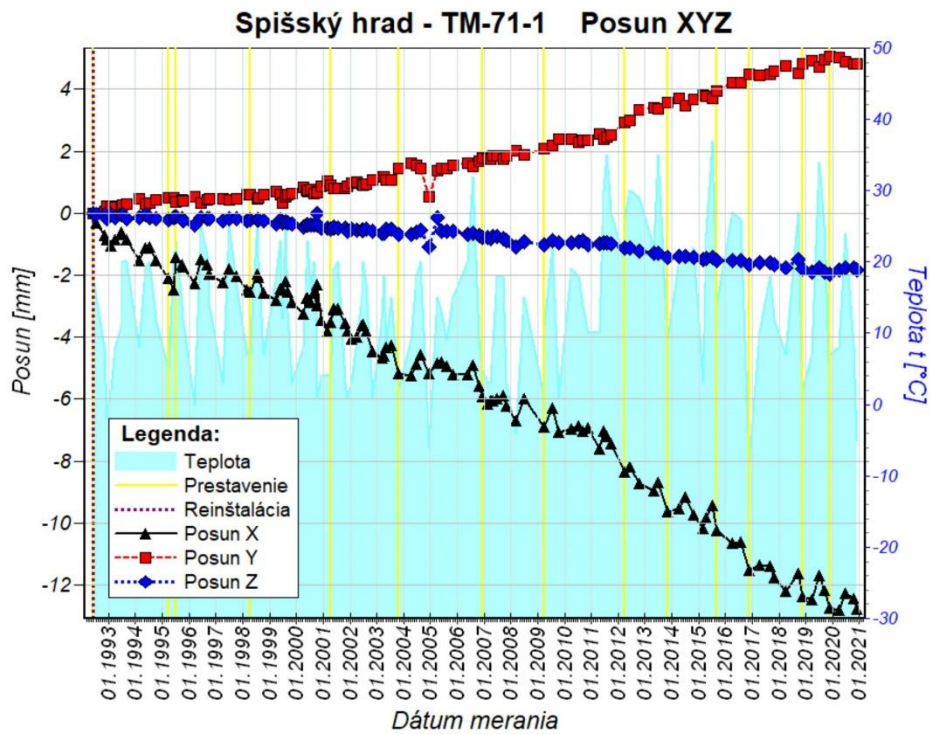
tometer *TM-71-1* bol inštalovaný v roku 1992. Berúc do úvahy jeho orientáciu, výsledky dlhodobého monitoringu pohybu blokov oddelených trhlinou (obr. 8a) tiež potvrdzujú jej dlhodobé a rovnomerné rozširovanie (12,766 mm), ľavostranný šmykový posun (4,830 mm) a pozvoľný pokles (1,818 mm) východného bloku (Perúnovej skaly). Otvorenie trhliny (os *X*) vzrástlo v roku 2019 o 0,365 mm, šmykový posun (os *Y*) o 0,241 mm a pokles bloku (os *Z*) o 0,198 mm. V roku 2020 sa došlo k spomaleniu rozširovania trhliny (nárast iba o 0,021 mm) a slabému reverznému pohybu v smere osí *Y* a *Z* (teplotné výkyvy). Podobné výsledky preukázal aj prístroj *TM-71-h1*, ktorý je situovaný v rovnakej trhlíne vyššie. V priestore sa pohyb dá interpretovať ako vzdľavovanie sa Perúnovej skaly od susedného, západne ležiaceho bloku, jej poklesávanie do priestoru Podhradskej jaskyne a zároveň nakláňanie sa na SV. Priemerná rýchlosť otvárania trhliny zistená týmto dilatometrom za 28,4 rokov merania je $0,450 \text{ mm.rok}^{-1}$.

Obr. 8a Graf posunu travertínových blokov pozdĺž osí x, y a z zostavený na základe údajov z dilatometra TM-71-1 za monitorovacie obdobie 1992 – 2020.

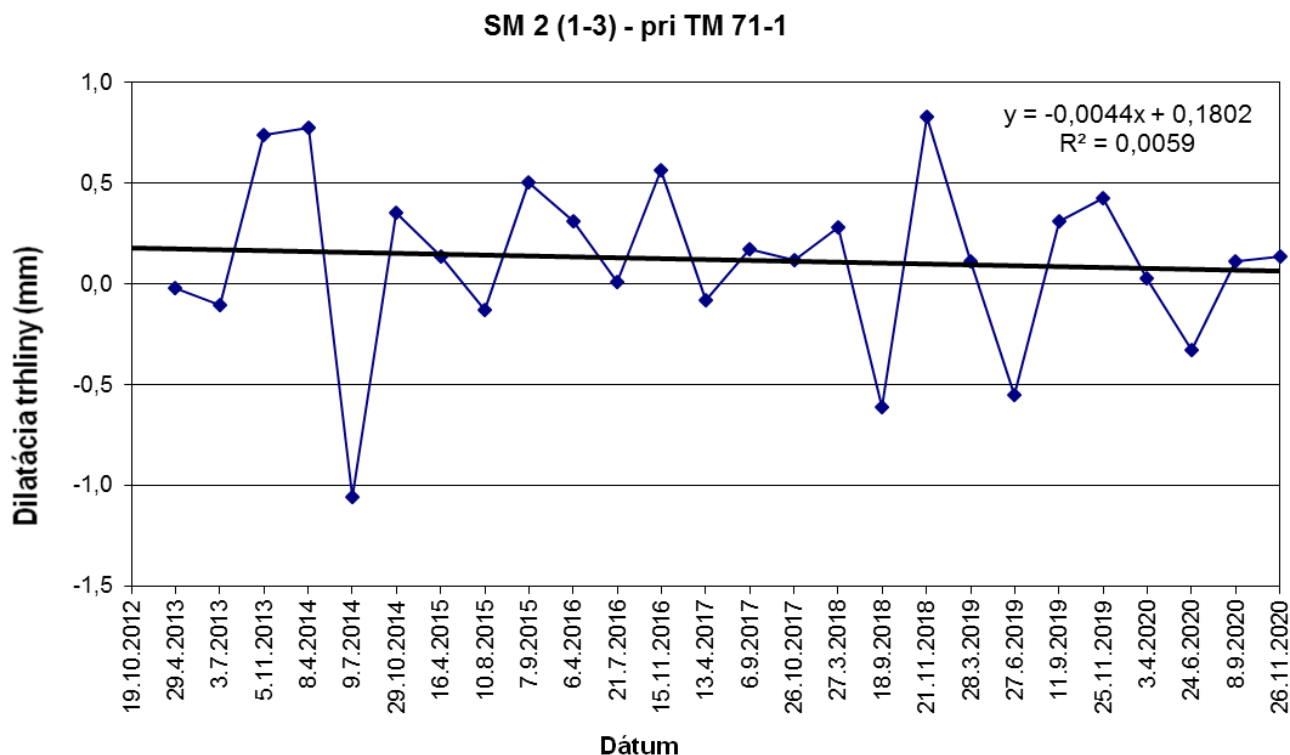
Stanovište *SM 2* tesne pod stanovišťom *TM-71-1* bolo zriadené v roku 2000 osadením troch meracích trňov, jedného na ľavej (monitorovací bod č.1) a dvoch na pravej strane trhliny nad Perúnovou skalou (monitorovacie body č.2 a č.3). Do roku 2016 bol hodnotený profil *SM-2* medzi monitorovacími bodmi č.1 a č. 2. Od roku 2017 tento profil je mimo rozsahu merania dilatometrom Somet, merania šírky diskontinuity na profile *SM-2* pokračujú hodnotením zmien dĺžky profilu medzi monitorovacími bodmi č. 1 a č.3 (obr. 9). Dilatometrom *SM 2* bolo na meranom profile potvrdené roztváranie trhliny medzi bodmi *SM-2* (1 – 3). V apríli 2020 hodnoty vykazovali od posledného merania v roku 2019 stagnáciu pohybov, resp malé rozšírenie o 0,031 mm, v júni zúženie o 0,326 mm a opätovné rozšírenie v septembri o 0,112 mm a novembri o 0,137 mm. Celkovo za rok 2020 merania na profile *SM 2* (medzi bodmi 1 – 3) vykazujú stagnáciu, resp. nepatrné zúženie diskontinuity o 0,045 mm, tieto nepatrné zmeny šírky diskontinuity sa zhodujú s meraniami dilatometrom *TM-71-1* počas tohto ročného monitorovacieho cyklu.

Obr. 9 Výsledky meraní pohybu blokov dilatometrom SM 2 (medzi monitorovacími bodmi 1 – 3) na lokalite Spišský hrad v rokoch 2012 – 2020

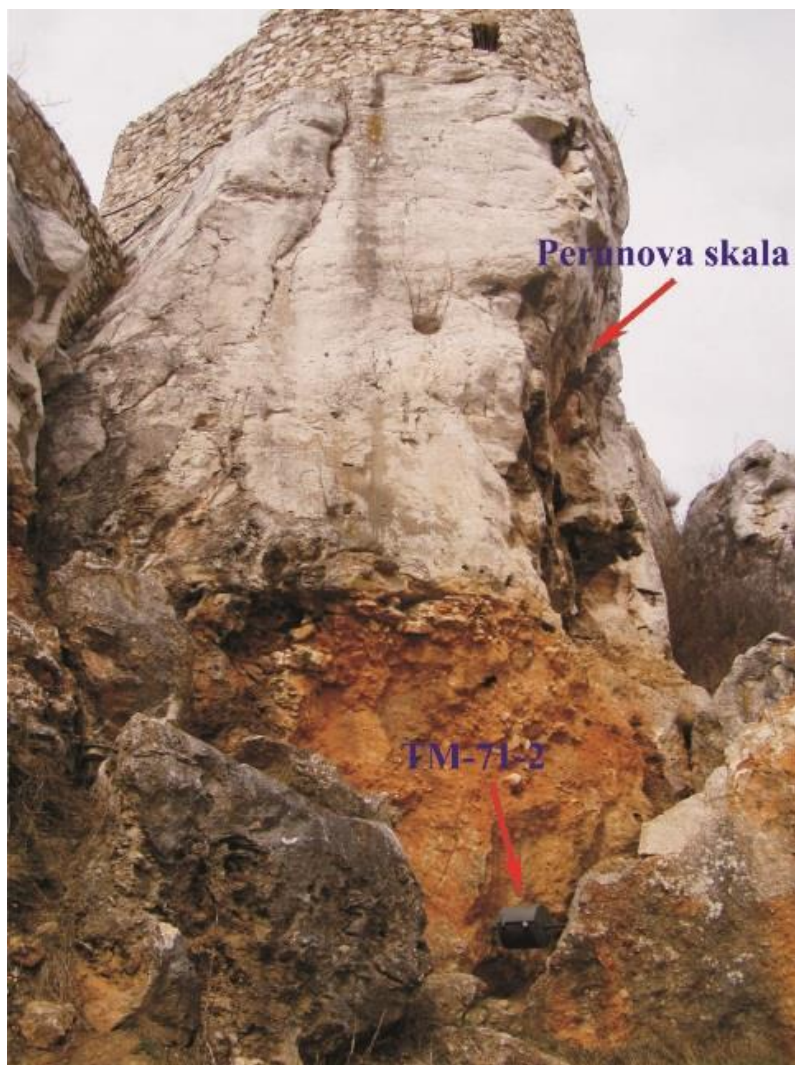
Prístroj je inštalovaný v trhline pod Perúnovou skalou, presnejšie pri vchode do Podhradskej jaskyne, ktorý sa nachádza na východnej strane hradu (obr. 4, 10). Spodný (okrajový) travertínový blok je podopretý priečnou murovanou stenou vo vstupnom areáli.

Obr. 10 Inštalácia dilatometra TM-71-2 v trhline pod Perúnovou skalou (vchod do Podhradskej jaskyne).

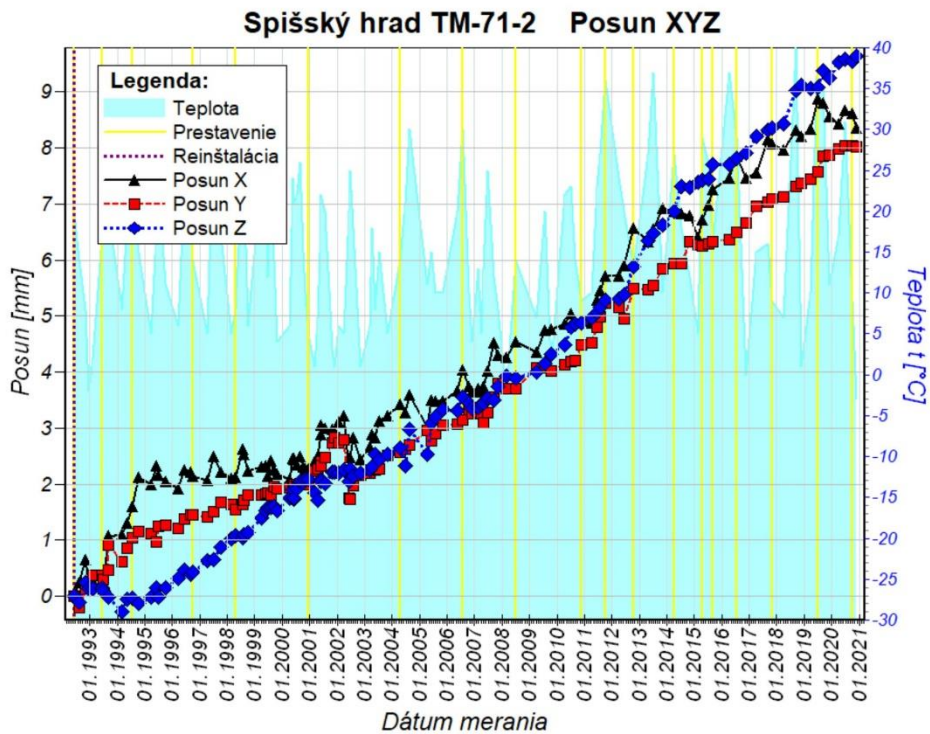
Merania od roku 1992 preukazujú výrazný pohyb bloku Perúnovej skaly, a to vo všetkých troch osiach X, Y a Z (obr. 11a). Zatváranie trhliny (posun v smere osi X) narástlo v roku 2019 o 0,349 mm, v roku 2020 kleslo na celkových 8,355 mm. Blok Perúnovej skaly poklesol (pohyb v smere osi Z) v roku 2019 o 0,136 mm, v roku 2020 o 0,392 mm na celkových 9,640 mm. Šmykový posun (pohyb pozdĺž osi Y) v roku 2019 narástol o 0,501 mm a v roku 2020 o 0,156 mm na celkových 8,028 mm. Priemerné ročné rýchlosti pohybu v smere jednotlivých osí dosahujú 0,294 mm (X), 0,283 mm (Y) a 0,339 mm (Z).

Obr. 11a Graf posunu travertínových blokov pozdĺž osí x, y a z zostavený na základe údajov z dilatometra TM-71-2 za monitorovacie obdobie 1992 – 2020.

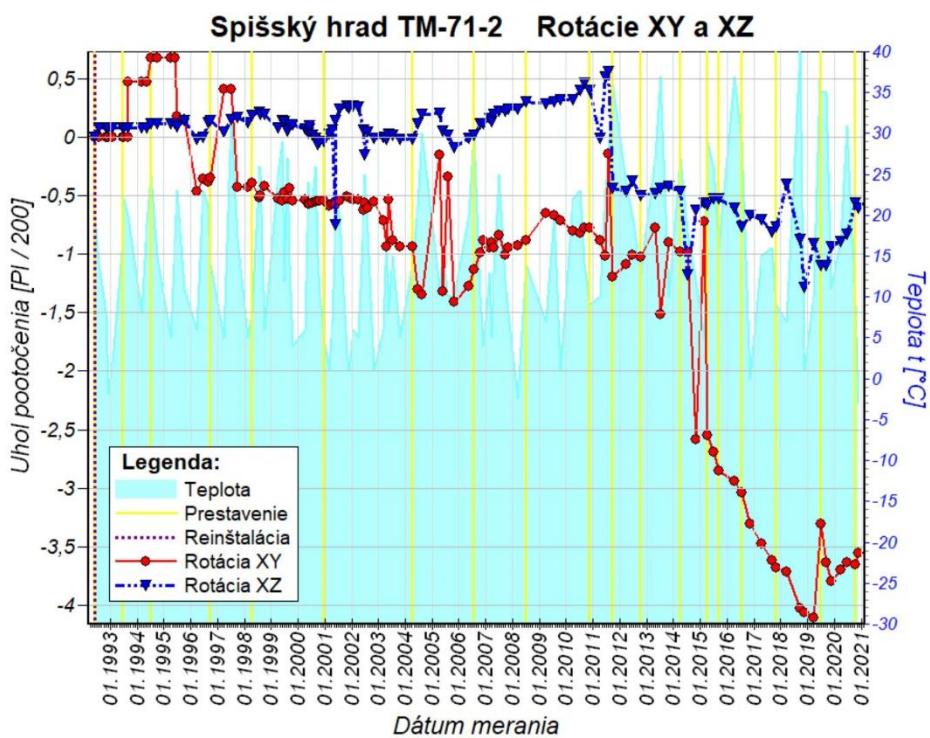
Merania rotácií od roku 1992 preukazujú dlhodobé pomalé otáčanie bloku Perúnovej skaly v rovine XY, ktoré sa výraznejšie prejavuje od druhej polovice roku 2014. V roku 2020 dosiahlo otáčanie celkovú hodnotu 3,552 gr. (obr. 11b). V rovine XZ je rotácia bloku veľmi malá. Od konca roku 2011 sa smer rotácie dokonca otočil a hodnota rotácie koncom roku 2020 dosiahla 0,605 gr. Výraznejšie skoky v oboch rovinách (leto 2011 a jeseň 2014) môžu indikovať seizmické udalosti.

Obr. 11b Graf rotácií travertínových blokov v horizontálnej (XY) a vertikálnej (XZ) rovine zostavený na základe údajov z dilatometra TM-71-2 za monitorovacie obdobie 1992 – 2020.

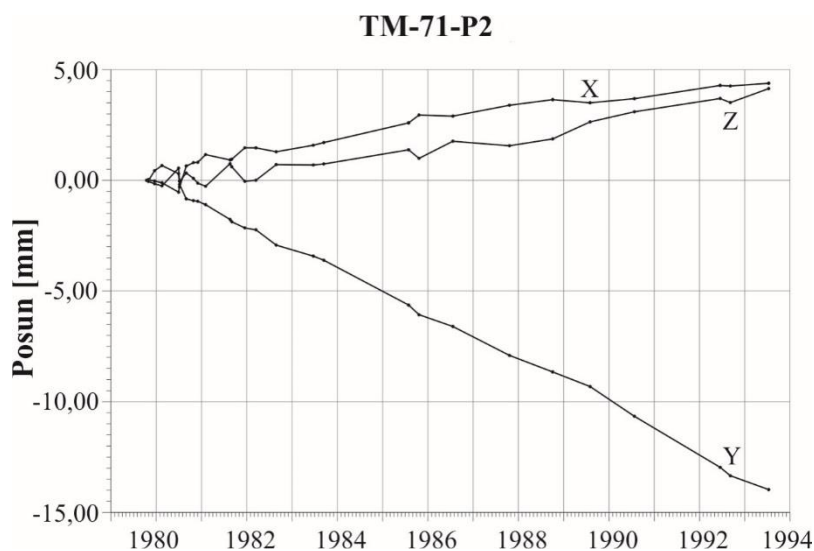
Výsledky 15 ročných meraní (obr. 13) preukázali najväčší pohyb blokov na hrade, ktorý bol interpretovaný ako rozširovanie trhliny (4,5 mm), ľavostranný posun (14 mm) a pokles spodnej časti steny (4 mm). Pohyby rovnakého charakteru platia aj pre oba travertínové bloky pod stenou. Priestorový pohyb možno interpretovať ako šikmý ľavostranný pokles spodného bloku sprevádzaný súčasne jeho nakláňaním na západ.

Obr. 13 Graf posunu travertínových blokov pozdĺž osí x, y, z zostavený na základe údajov z dilatometra TM-71-P2 za monitorovacie obdobie 1979 – 1994.

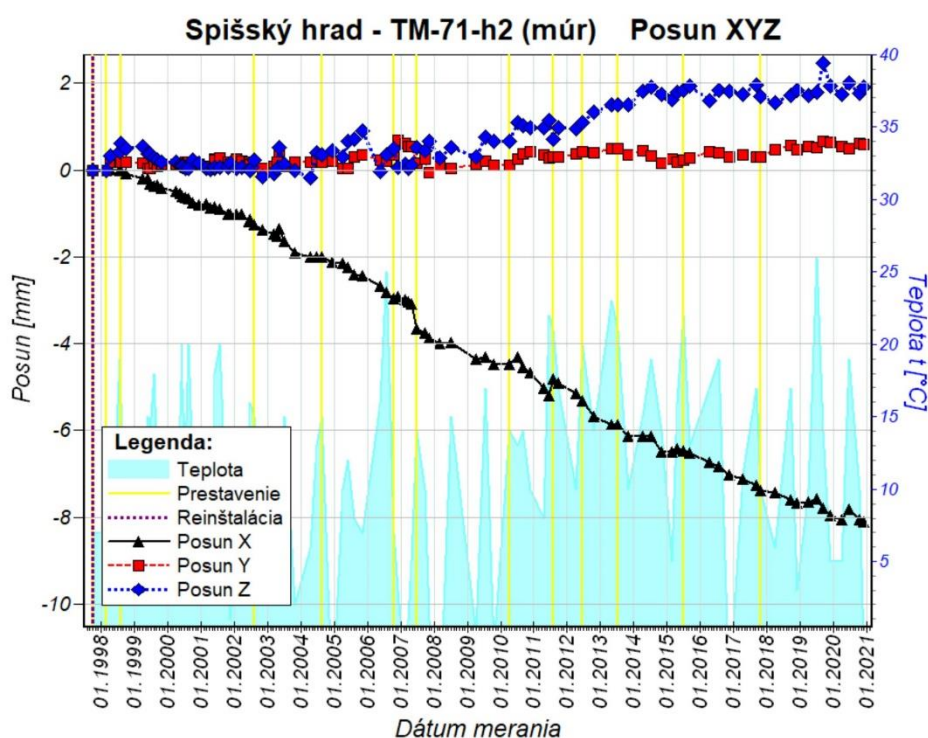
Z grafu posunov (obr. 14a) je zrejmé, že plazivý pohyb okrajového bloku (vonkajšieho múra) pokračoval aj v rokoch 1997 – 2019, ale výrazne sa zmenil jeho charakter (smer). Najvýraznejším a dlhodobým pohybom je otváranie trhliny (X), t. j. posun spodnej časti bloku na Z. V roku 2019 tento posun narástol o 0,296 mm, v roku 2020 o 0,133 mm na celkových 8,091 mm. Slabý dlhodobý pokles spodného bloku (Z) je zrejímavý, ale od roku 2014 stagnuje tesne pod hodnotou 2 mm. Šmykový posun bloku (Y) pozvoľne narastá od konca roku 2014. Prírastok v roku 2019 bol 0,168 mm, v roku 2020 posun stagnoval. Celková hodnota tohto pohybu dosiahla koncom roka 2020 hodnotu 0,591 mm. Odklon spodnej časti bloku smerom na Z spôsobuje aj deformáciu muriva v starej pôvodnej trhline v priečnej vnútornej stene nádvorja.

Berúc do úvahy výsledky inžinierskogeologického prieskumu realizovaného na hrade (Malgot et al., 1992) a staršiu interpretáciu pohybu blokov na tomto stanovišti (Fussgänger, 1985), možno konštatovať, že pokles spodného bloku a jeho ľavostranný posun sa po realizácii sanačných prác v roku 1995 podstatne spomalil. Trend a rýchlosť otvárania trhliny ($0,347 \text{ mm.rok}^{-1}$) nasvedčuje tomu, že spodná časť okrajového bloku spolu vonkajšou (obvodovou) a časťou priečnej vnútornej steny hradu (obr. 12) sa stále posúva smerom na Z a mierne klesá, čo je znepokojivé. Na túto skutočnosť boli upozornení pracovníci Spišského múzea v Levoči formou samostatnej správy (Ľ. Petro, člen Kontrolnej komisie pre NKP Spišský hrad).

Obr. 14a Graf posunu travertínových blokov pozdĺž osí x, y, z, zostavený na základe údajov z dilatometra *TM-71-h2 (múr)* za monitorovacie obdobie 1997 – 2020.

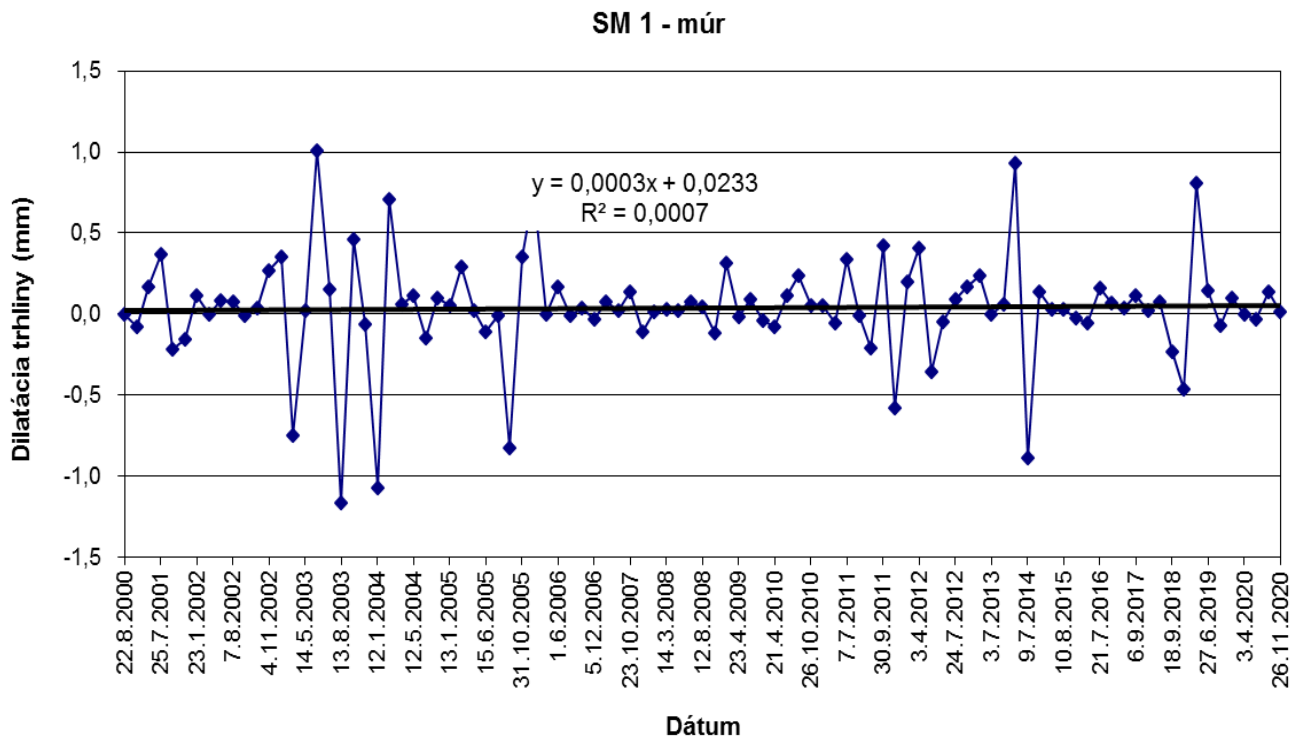
Stanovište dilatometra *SOMET SM 1* sa nachádza v trhline porušenej murovanej stene na II. nádvorí hradu, tesne nad prístrojom *TM-71-h2 (múr)*. V rokoch 2006 až 2013 boli pozorované minimálne zmeny šírky do 0,5 mm. Mierne oscilácie v rokoch 2002 až 2004 a 2005 a v roku 2014, s rozpätím nameraných pohybov do 2,0 mm, môžu byť spôsobené vlastným priložením meradla na meraný profil a odčítavaním hodnôt používaným analógovým úchylkomerom. V roku 2020 bolo na profile meracích bodov stanovišťa *SM 1* zistené rozširovanie trhliny, ktorého celková hodnota v priebehu ročného monitorovacieho cyklu dosiahla 0,115 mm (obr. 15). V priebehu hodnoteného roku zmeny meraných hodnôt dilatácie trhliny v múre zaznamenali v prvom polroku jej stagnáciu resp. nepatrné zúženie (v apríli o 0,004 mm a v júni o 0,033 mm) a v druhom polroku jej rozširovanie (v septembri o 0,134 mm a v novembri nepatrné rozšírenie o 0,018 mm). Pre porovnanie v roku 2019 bolo na profile *SM 1* zistené rozširovanie trhliny, ktorého celková hodnota v priebehu ročného monitorovacieho cyklu dosiahla 0,979 mm.

Obr.15 Výsledky meraní pohybu blokov dilatometrom SM 1 na lokalite Spišský hrad v rokoch 2000 – 2020

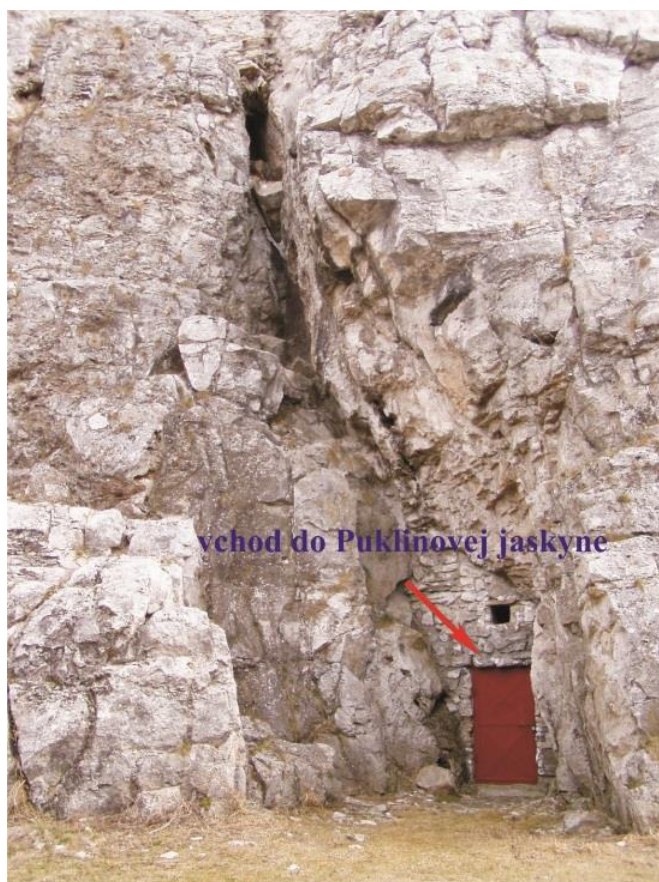
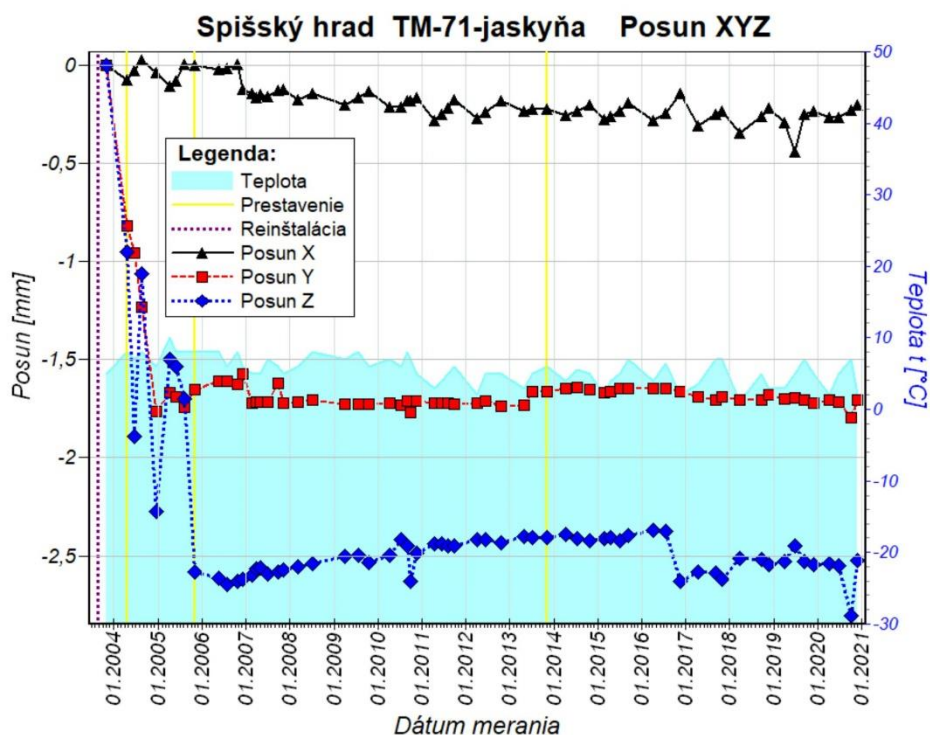
Merania v Puklinovej jaskyni (obr. 16) začali v októbri roku 2003. Dilatometer bol inštalovaný v širokej (cca 1,9 m) trhline, ktorá sa nachádza v najspodnejšej časti dvoch mohutných travertínových blokov. Doterajšie výsledky preukázali nie veľmi výrazný pohyb vo všetkých smeroch (X, Y, Z) (obr. 17a). Pomalé ale zreteľné je otváranie trhliny (os X), ktoré v roku 2019 vzrástlo iba o 0,018 mm, v roku 2020 stagnovalo. Celková hodnota rozšírenia trhliny je 0,2 mm. Počiatočný rýchly a významný pokles jedného z blokov, ktorý v polovici roka 2006 dosiahol hodnotu 2,647 mm, sa v roku 2018 výrazne spomalil a ustálil približne na hodnote cca 2,5 mm. Výrazný, krátku dobu trvajúci (do konca roku 2004), bol šmykový pohyb pozdĺž trhliny. Od roku 2013 tento pohyb stagnuje na hodnote cca 1,7 mm.

Obr. 16 Vchod do Puklinovej jaskyne – prístroj TM-71-jaskyňa je inštalovaný v jej vnútri.

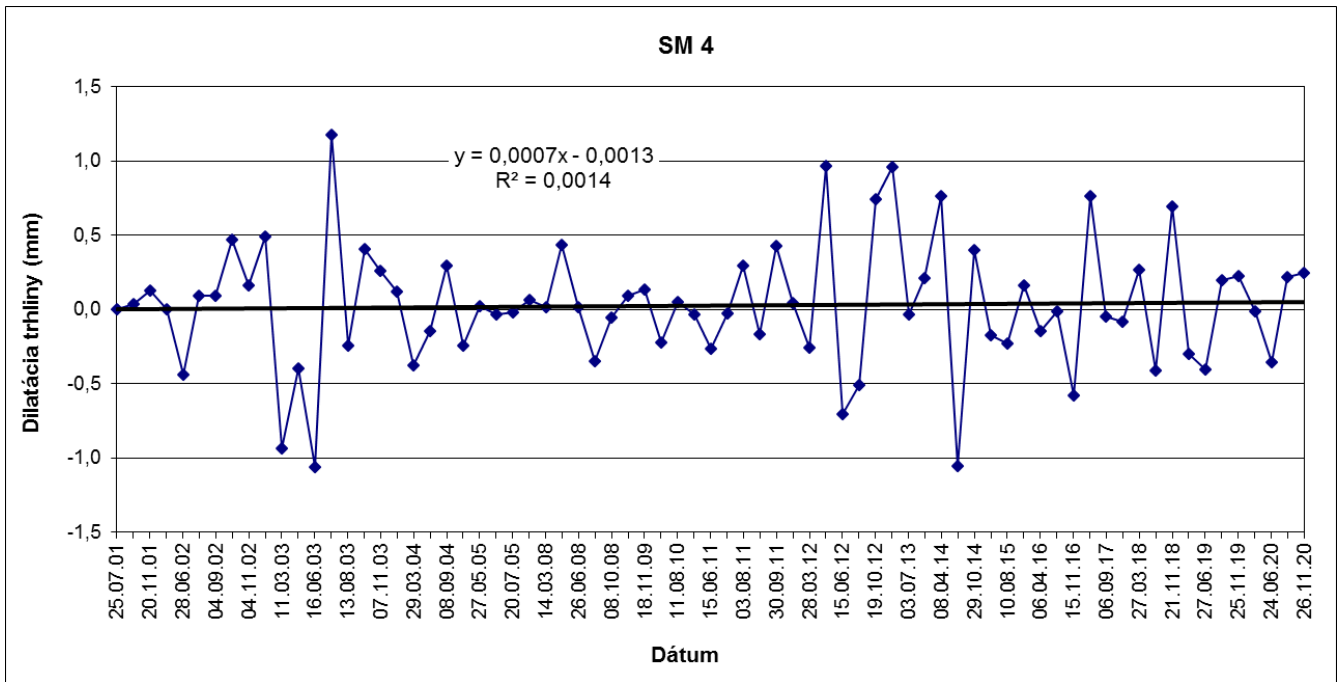
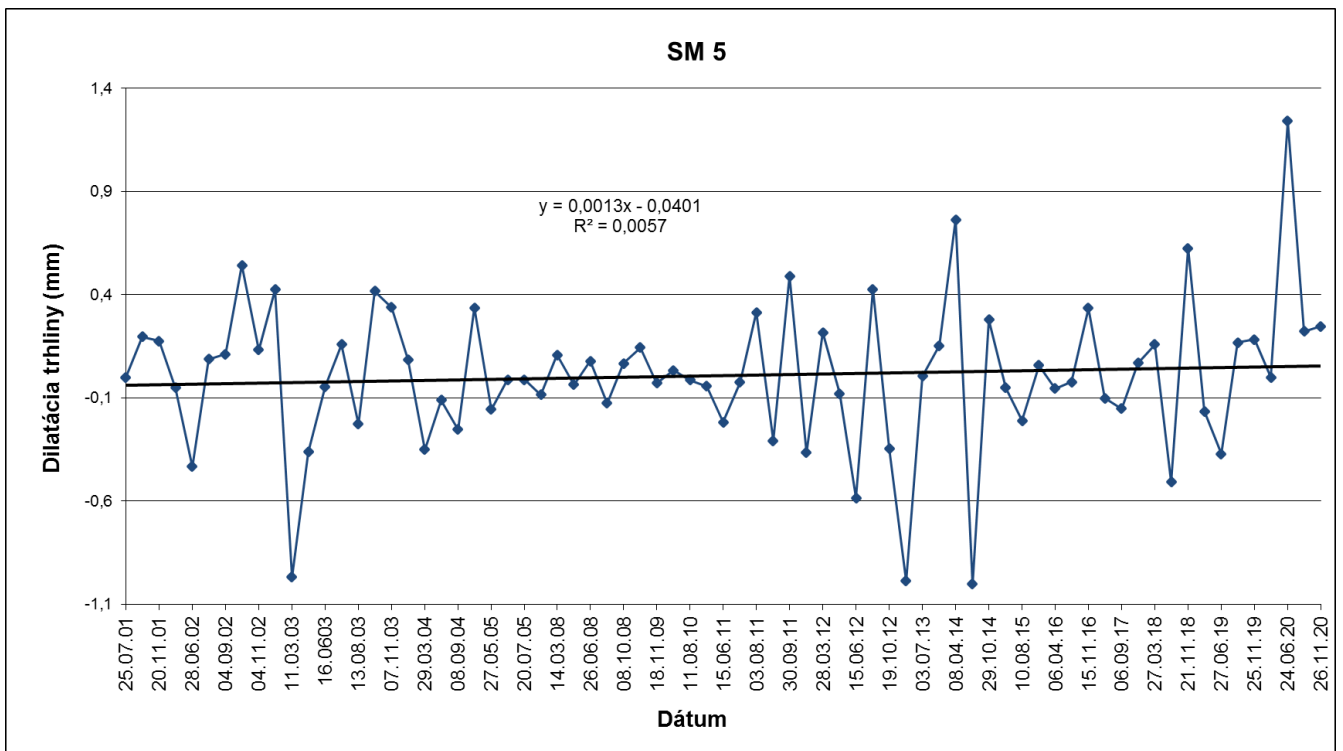
Stanovištia *SM 4* a *SM 5* (obr. 4, 18, 19) monitorujú veľkú skalnú ihlu, ktorá sa odčlenila od masívu na severnej strane hradnej skaly širokou trhlinou (pod Románskou kaplnkou). Monitorovacie body boli osadené v lete roku 2001. Podľa výsledkov monitorovania na oboch profiloch (*SM 4*, *SM 5*) bol pohyb do roku 2011 z dlhodobého hľadiska minimálny okrem relatívneho výkyvu v júni, resp. júli 2003, ktorý zodpovedal štandardnej oscilácii v dôsledku klimatických vplyvov. Po tomto dátume krivka nadobudla opäť pomerne vyrovnaný priebeh (obr. 18 a 19). Od roku 2011 sú na oboch stanovištiach zaznamenané výraznejšie oscilačné pohyby. Na základe trendových kriviek poukazujú na nerovnomerné zmeny šírky diskontinuity na oboch stranách uvoľneného skalného bloku – na jeho východnom okraji s inštalovaným meračským profilom *SM 4* sa mierne roztvára a západný okraj skalného bloku, ktorý je meraný profilom *SM 5*, sa do roku 2019 mierne zatváral, v roku 2020 bolo zistené mierne celkové rozšírenie od počiatku meraní v roku 2001. Pohybová aktivita oddeleného skalného bloku v poslednom ročnom monitorovacom cykle 2020 vykázala v profile *SM 4* rozšírenie o 0,108 mm, a v profile *SM 5* taktiež rozšírenie o 1,712 mm. V priebehu meraní v roku 2020 boli v oboch profiloch zaznamenané zmeny šírky diskontinuity. Profil *SM 4* sa v prvom polroku zužoval a v druhom polroku naopak rozširoval, zmeny dilatácie sa pohybovali v rozsahu -0,3515 až +0,2465 mm. V profile *SM 5* sa dilatácia diskontinuity rozširovala počas ročného monitorovacieho cyklu 2020 v rozsahu meraní +0,0005 až +1,2419 mm. Dôvodom môžu byť odlišné teplotné podmienky počas monitorovacích meraní. Od počiatku pozorovaní v roku 2001 do roku 2020 celková zmena dilatácie v profile *SM 4* vykazuje rozšírenie o 1,933 mm (v roku 2019 bolo pozorované celkové rozšírenie 1,825 mm) a v profile *SM 5* celkové rozšírenie od počiatku monitorovania o 0,542 mm (v roku 2019 bolo celkové zúženie diskontinuity o 1,520 mm).

Obr. 18: Výsledky meraní pohybu blokov dilatometrom SM 4 na lokalite Spišský hrad za monitorovacie obdobie 2001 – 2020

Obr.19 Výsledky meraní pohybu blokov dilatometrom SM 5 na lokalite Spišský hrad za monitorovacie obdobie 2001 – 2020

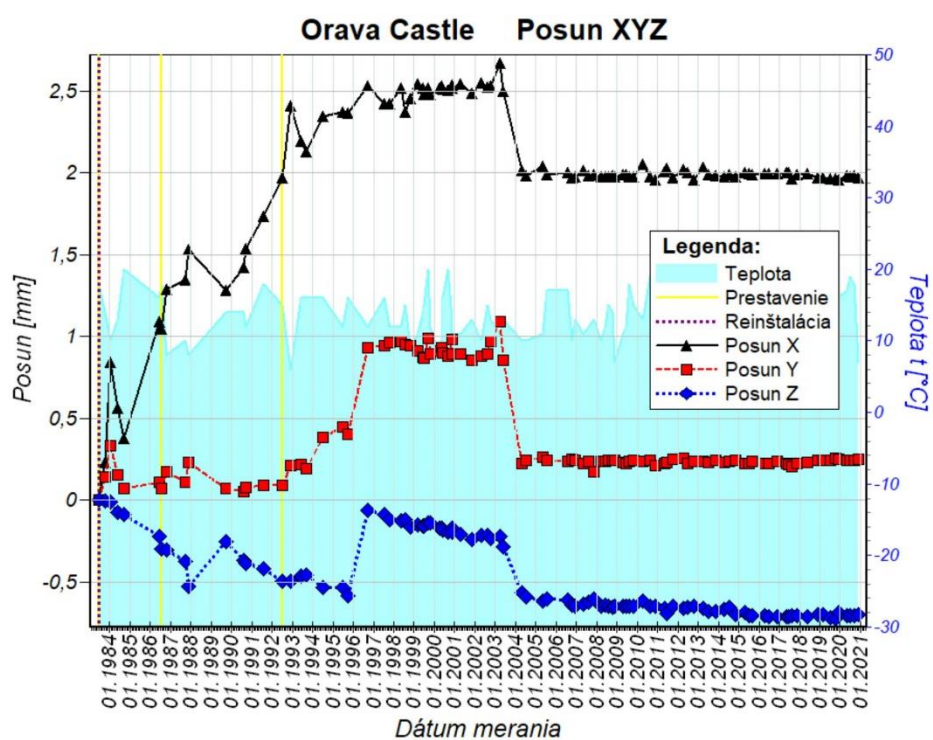
Za vyše 37 rokov boli údaje z prístroja odčítavané 1 – 6 x ročne. Získané výsledky preukázali, že posuny na meranej trhline nepresiahli 3 mm (obr. 21). Z obrázku je zrejmé, že s výnimkou začiatku roka 2003, keď nastal výrazný posun vo všetkých 3 osiach, a to v rozsahu 0,35 – 0,87 mm, sa porušovanie podzákladia a obvodového muriva minimalizovalo. Napriek malému poklesávaniu (od roku 1995) jedného z blokov možno považovať sanačné práce z roku 1995 za účinné. Na stabilizáciu podložia boli použité mikropilóty a kotvy. Hlavné výsledky sanácie hradného brala publikovali Košťák a Sikora (2000).

Trend pomalého poklesávania jedného z monitorovaných blokov od roku 1996 je evidentný, avšak nie nebezpečný. Výsledky od roku 2014 do konca roku 2020 preukazujú stagnáciu poklesu na úrovni cca 0,7 mm. Otváranie trhliny (posun v smere osi x) stagnuje od konca roku 2003 na hodnote cca 2 mm, podobný stav je aj v prípade šmykového pohybu (posun pozdĺž trhliny v smere osi y), ktorý stagnuje na hodnote cca 0,23 – 0,25 mm. Výraznejšie posuny v roku 2003 s najväčšou pravdepodobnosťou súvisia so slabším lokálnym zemetrasením.

Obr. 21 Graf posunu blokov pozdĺž osí x, y a z zostavený na základe údajov z dilatometra TM-71 (starý typ) na Oravskom hrade za monitorovacie obdobie 1983 – 2020.

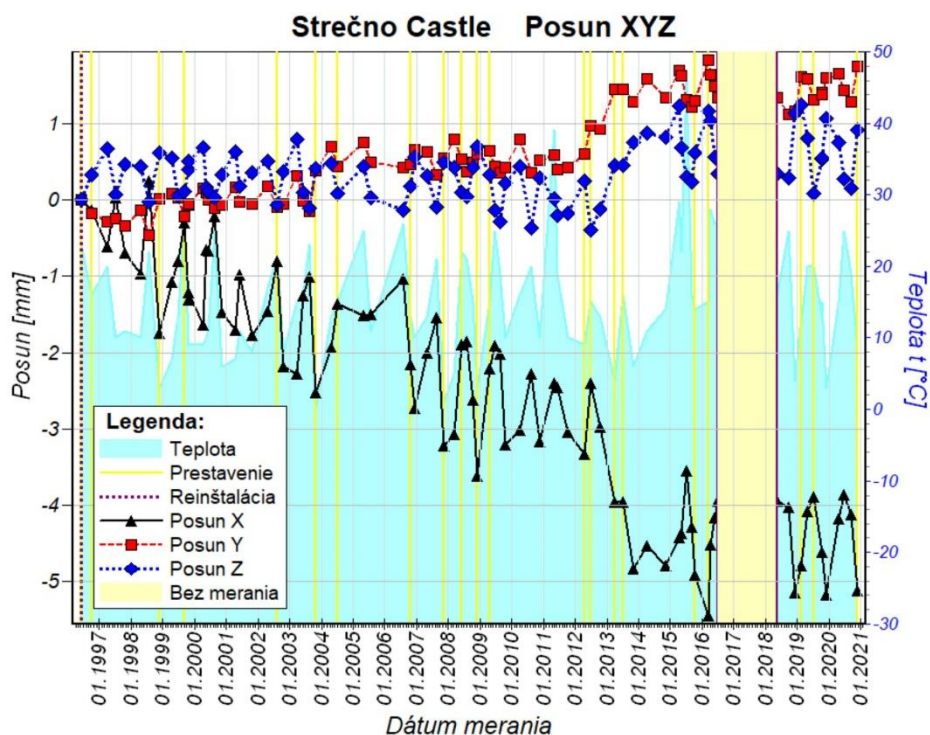
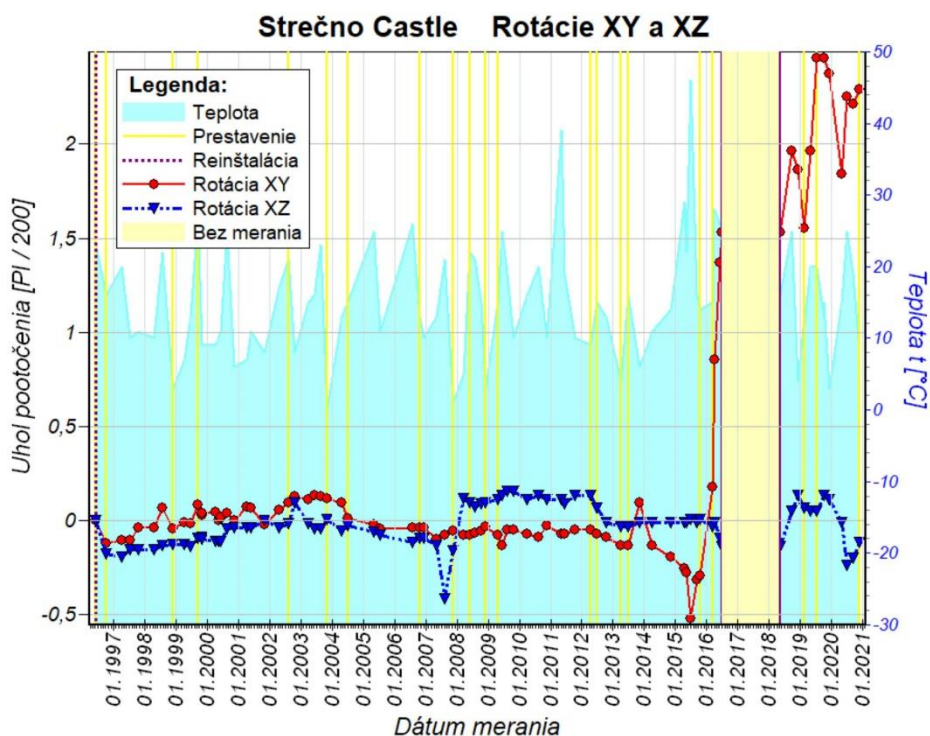
Vzhľadom na ukončenie sanačných prác na hradnom vrchu (v období 2016 až 2018), bol dňa 17. 5. 2018 dočasne odinštalovaný dilatometer opäť inštalovaný medzi pôvodné konzoly, ktoré neboli sanáciou poškodené. Cieľom pokračovania monitorovacích prác bolo zistenie prípadných nových posunov na trhlíne, resp. overenie účinnosti uskutočnených sanačných prác. Okrem oscilácie pohybov spôsobenej výkyvmi teploty počas rôznych ročných období, nepotvrdili merania žiadne posuny monitorovaného bloku (previsu) v smere osí *X* (rozširovanie trhlíny) a *Z* (poklesávanie bloku). Kým v roku 2019 šmykový posun bloku pozdĺž trhlíny (os *Y*) stagnoval, v roku 2020 výsledky monitorovania potvrdili veľmi malý ale zreteľný šmykový posun, ktorého hodnota je 0,153 mm. Bude zaujímavé sledovať celkovú stabilitu bloku v ďalšom období. V zásade možno konštatovať, že realizované sanačné opatrenia sa javia ako dostatočné (obr. 23a,b).

Obr. 23a Graf posunu blokov pozdĺž osí x, y a z zostavený na základe údajov z dilatometra TM-71 inštalovaného v trhline pod kaplnkou hradu Strečno za monitorovacie obdobie 1996 – 2020.

Obr. 23b Graf rotácií bloku (previsu) v horizontálnej (XY) a vertikálnej (XZ) rovine zostavený na základe údajov z dilatometra TM-71 inštalovaného v trhline pod kaplnkou hradu Strečno za monitorovacie obdobie 1996 – 2020.

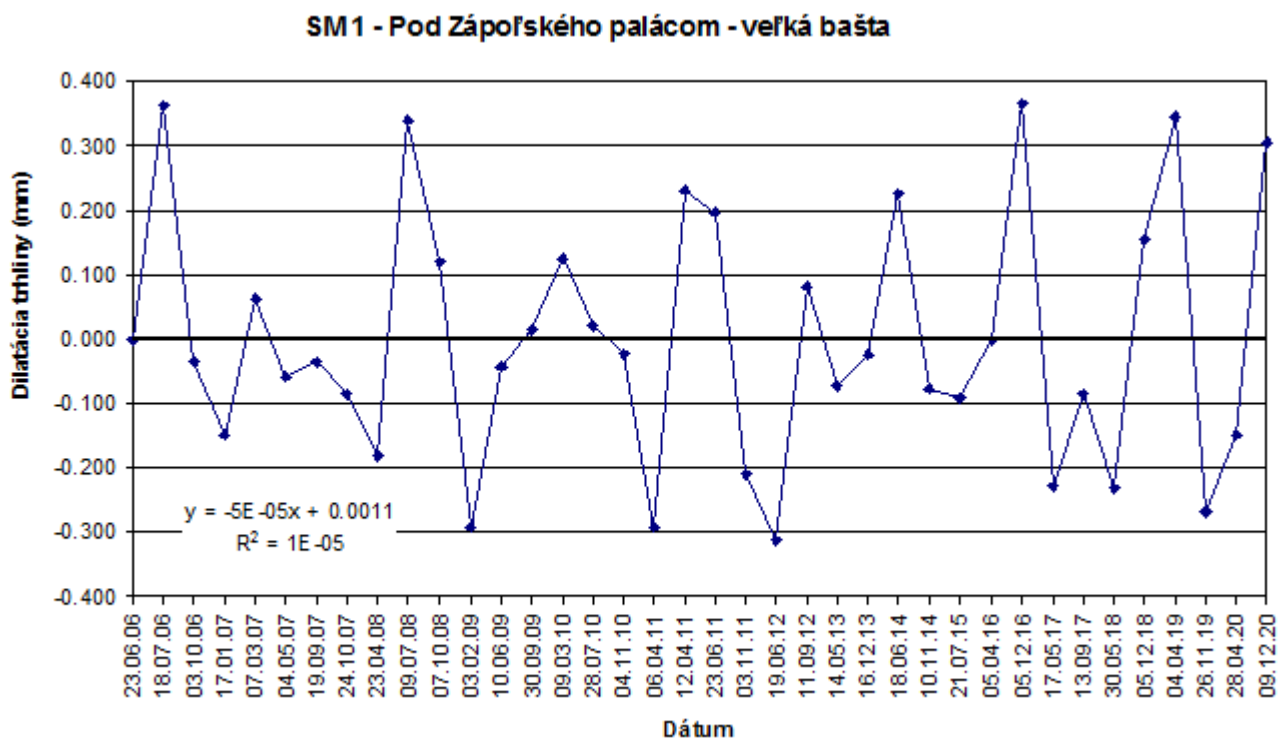
V roku 2020 sa dilatácia poruchy v horninovom masíve na stanovišti *SM 1 – Pod Zápoľského palácom – veľká bašta* sa rozšírila o 0,154 mm (obr. 25), pričom v jarnom pozorovaní roku 2020 sa profil na diskontinuite zúžil o 0,150 mm, v jesennom naopak rozšíril o 0,304 mm. Od počiatku monitorovania v roku 2006 hodnota dĺžky pozorovaného profilu sa nezmenila, v priebehu rokov boli pozorované malé zmeny súvisiace s teplotnými zmenami horninového masívu (v roku 2019 bolo pozorované jej celkové zúženie od počiatku meraní o 0,153 mm). Na stanovišti *SM 2 – Múr – južné opevnenie* bola počas ročného cyklu 2020 pozorovaná stagnácia (nepatrné rozšírenie o 0,052 mm), celková dilatácia od počiatku monitorovania sa v roku 2020 zúžila o 0,433 mm (v roku 2019 bolo zaznamenané rozšírenie dilatácie v ročnom cykle o 0,207 mm, celková šírka od počiatku meraní sa však zúžila o 0,485 mm). Trendová čiara dilatácie (od počiatku monitorovania) ukazuje na nepatrné zužovanie poruchy (obr. 26). Pod vstupnou bránou do hradu sú pozorované v masíve dve poruchy. Na stanovišti *SM 3 – Pod vstupnou bránou – predný pohyb* diskontinuity v ročnom cykle 2020 stagnoval (nepatrné zúženie o 0,003 mm), na jar 2020 bolo pozorované zúženie dilatácie o 0,229, tento pohyb bol však korigovaný na jeseň jej rozšírením o 0,226 mm (obr. 27). Celkovo sa od počiatku monitorovania diskontinuita na meranom profile zúžila o 0,315 mm (v roku 2019 bolo celkové zúženie od počiatku 0,312 mm). Na meranom profile stanovišťa *SM 4 – Pod vstupnou bránou – zadný* bola pozorovaná stagnácia pohybov šírky diskontinuity, resp. jej nepatrné rozšírenie o 0,080 mm, v predchádzajúcom ročnom cykle 2019 rovnako bola pozorované rozšírenie o 0,179 mm (obr. 28). Celkovo od počiatku monitorovania sa šírka trhliny do roku 2020 v meranom profile sa zmenila len minimálne, zaznamenané je jej zúženie o 0,053 mm (ešte v roku 2019 bolo pozorované celkové zúženie diskontinuity o 0,133 mm od počiatku merania).

Obr. 25 Výsledky meraní pohybu blokov dilatometrom SM 1 na Trenčianskom hrade v rokoch 2006 – 2020.

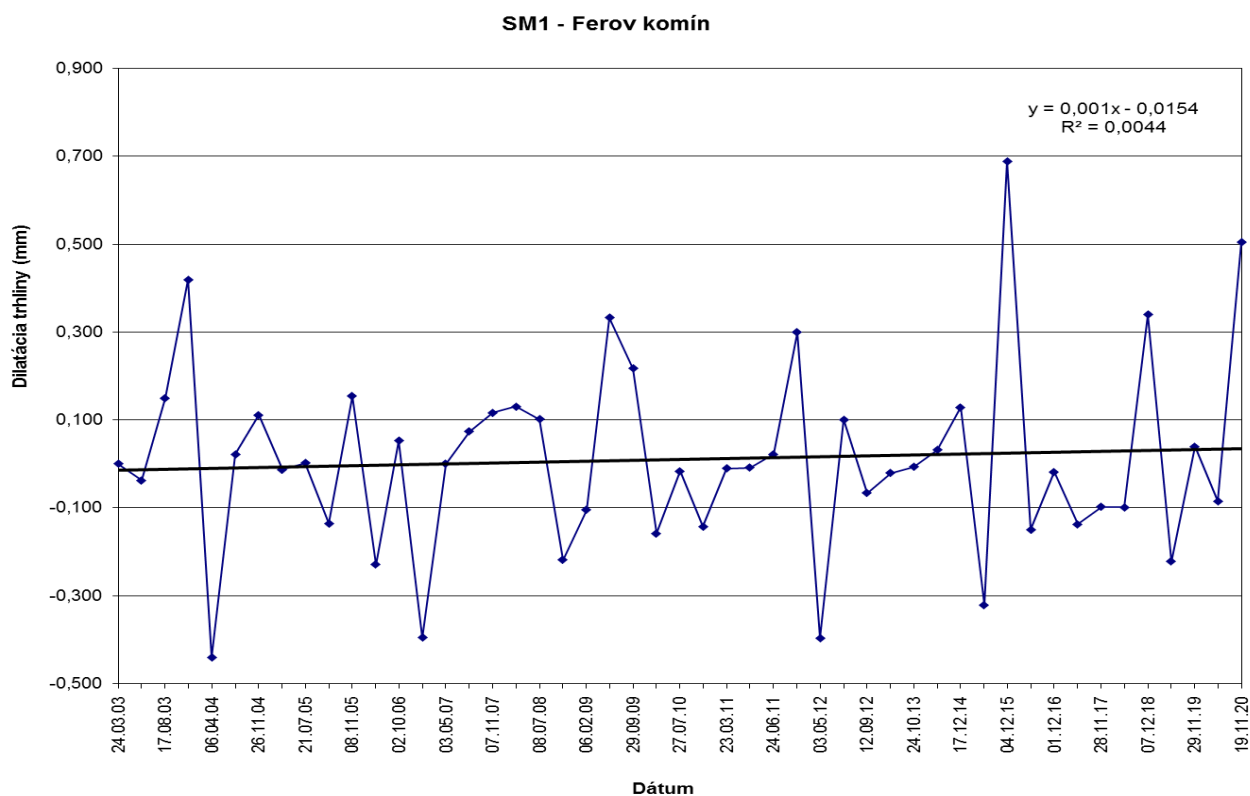
0,424 mm. Počas roku 2020 sa šírka diskontinuity rozšírila o 0,420 mm, celkovo od úpravy monitorovacieho profilu v roku 2007 bolo monitorované rozšírenie diskontinuity o 0,844 mm (obr. 34).

Obr. 34 Výsledky meraní pohybu blokov dilatometrom SM 1 na Pajštúnskom hrade v rokoch 2003 – 2020.
