Podsystem 06

Stabilita horninových masívov pod historickými objektmi

Správa za rok 2020

Názov geologickej úlohy: **Čiastkový monitorovací systém – Geologické faktory**

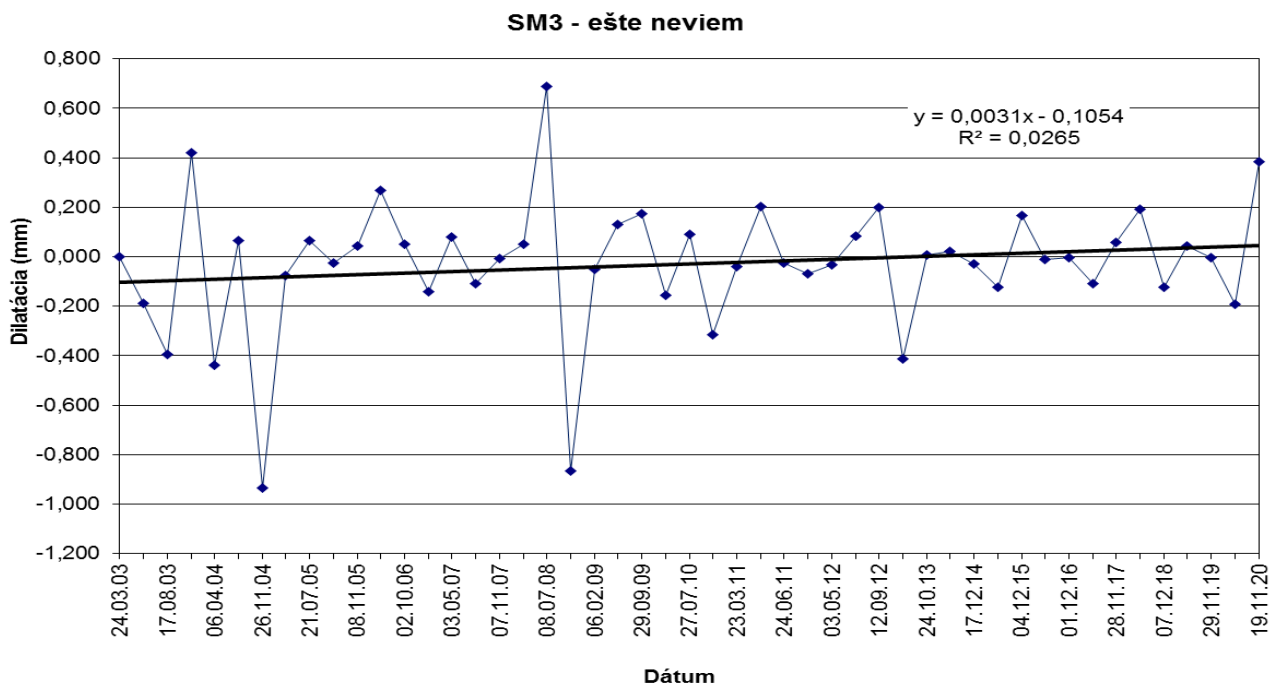
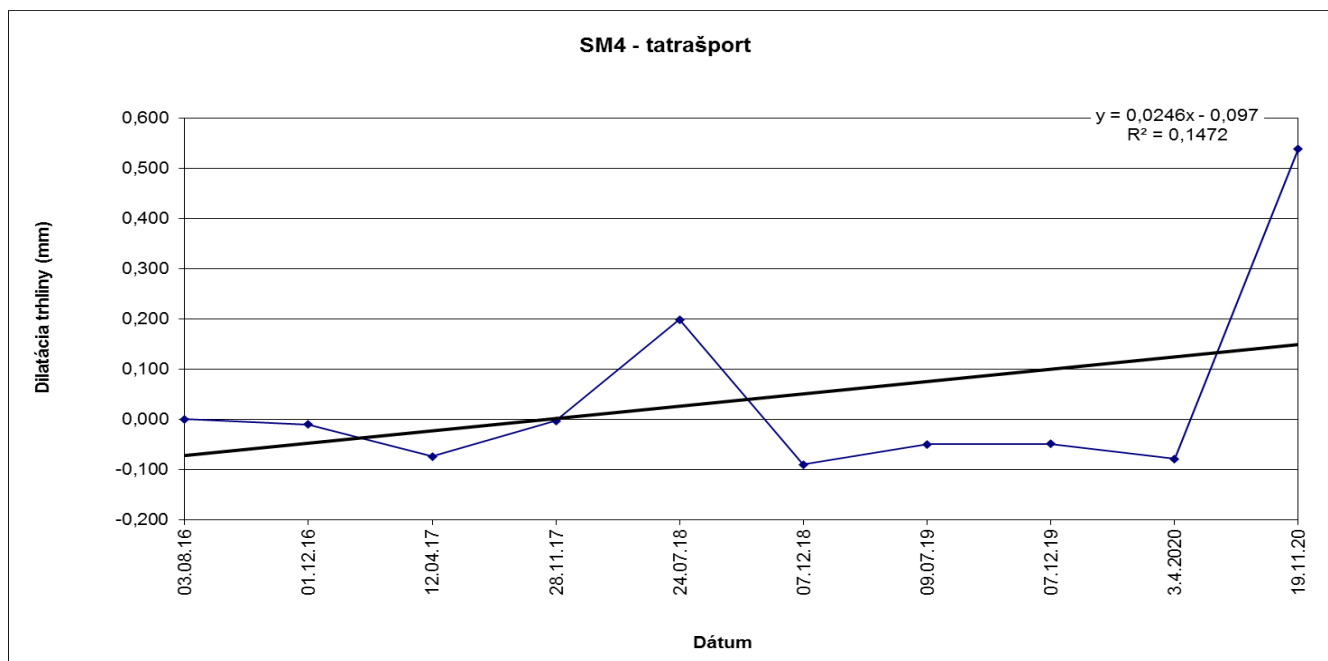
ženie diskontinuity dosiahlo 1,397 mm (obr. 36). Na stanovišti SM 4 – *Tatrasport* bol zrekonštruovaný merací profil v roku 2016, v roku 2020 bolo počas ročného monitorovacieho cyklu zistené rozšírenie diskontinuity o 0,459 mm, v predchádzajúcom v roku 2019 šírka diskontinuity sa v meracom profile nepatrne zúžila o 0,098 mm, celkovo od počiatku pozorovania v roku 2016 je pozorované do novembra 2020 rozšírenie o 0,383 mm (obr. 37).

Obr. 36 Výsledky meraní pohybu blokov dilatometrom SM 3 na Pajštúnskom hrade v rokoch 2003 – 2020.

Obr. 37 Výsledky meraní pohybu blokov dilatometrom SM 4 na Pajštúnskom hrade v rokoch 2016 – 2020.

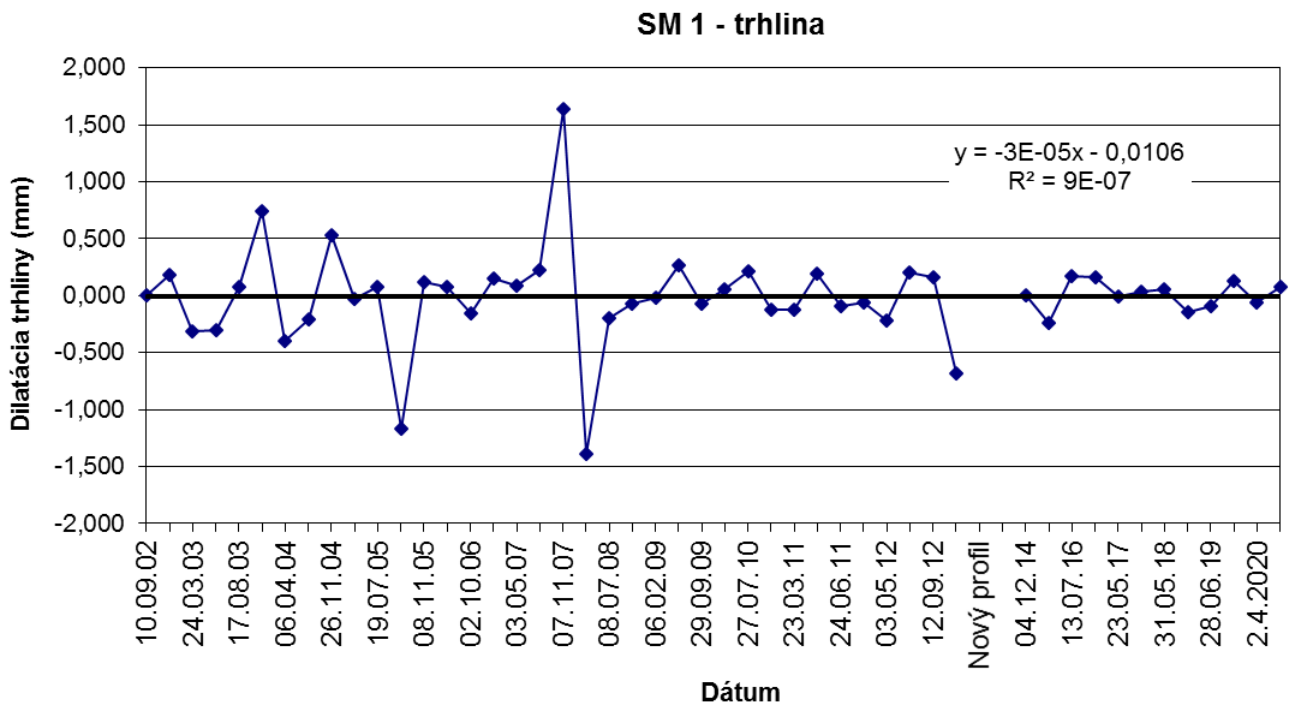
Profil *SM 1* bol od októbra 2013 zničený, monitorovanie výraznej trhliny v horninovom masíve bolo prerušené. V roku 2014 bol skonštruovaný náhradný profil pre ďalšie monitorovanie tejto trhliny, umiestnený v pôvodnej polohe zničeného profilu, a od tohto roku na ňom prebiehajú merania. V ročnom monitorovacom cykle 2020 bola zaznamenaná stagnácia dĺžky meraného profilu, resp. jeho nepatrné rozšírenie o 0,019 mm, rovnako v roku 2019 tiež len nepatrné rozšírenie o 0,045 mm. Celková šírka profilu *SM 1* od počiatku merania v roku 2014 do roku 2020 sa rozšírila o 0,090 mm. V predchádzajúcom roku 2019 bolo v tomto profile zistené od počiatku merania v roku 2014 celkové rozšírenie o 0,071 mm (obr. 39). V roku 2016 bol vybudovaný aj nový monitorovací profil s označením *SM 1a*, a to v nižšej – prístupnejšej polohe monitorovanej trhliny horninového masívu, pozorovanej aj profilom *SM 1*. Z dôvodu zistenej poruchy profilu *SM 1a* bola jeho počiatková šírka určená až po realizácii opravy v roku 2018. V ďalších monitorovacích cykloch budú merania v tomto profile pokračovať. V profile *SM 2* bolo zaznamenané v roku 2020 zúženie diskontinuity o 0,215 mm, v roku 2019 zúženie o 0,103 mm. Zmena celkovej šírky diskontinuity v profile *SM 2* od počiatku monitorovania v roku 2002 do roku 2020 zaznamenala zúženie o 0,387 mm (obr. 40). V profile *SM 3* šírka diskontinuity v roku 2020 zúžila o 0,114 mm, v roku 2019 stagnovala, resp sa nepatrne zúžila o 0,034 mm, od počiatku monitorovania do novembra 2020 šírka trhliny preukazuje zúženie o 0,320 mm, (obr. 41). Šírku ťahovej trhliny v horninovom masíve, meranej profilmi *SM 2* a *SM 3* vyjadruje aj trendová čiara meraní. Všetky merania na Plaveckom hrade nepreukazujú významnejší pohyb jednotlivých častí masívu odčlenených trhlinami, trendová čiara sa prakticky pohybuje po nulovej úrovni a v závislosti od ročných meraní niekedy len nepatrne mení svoj charakter z rozširovania na zužovanie a naopak.

Obr. 39 Výsledky meraní pohybu blokov dilatometrom SM 1 na Plaveckom hrade dilatometrom v rokoch 2002 – 2013 a 2014 – 2020
