ŠTÁTNY GEOLOGICKÝ ÚSTAV DIONÝZA ŠTÚRA

Vplyv ťažby nerastov na životné prostredie

Správa za rok 2022

Názov geologickej úlohy: **Čiastkový monitorovací systém – Geologické faktory**

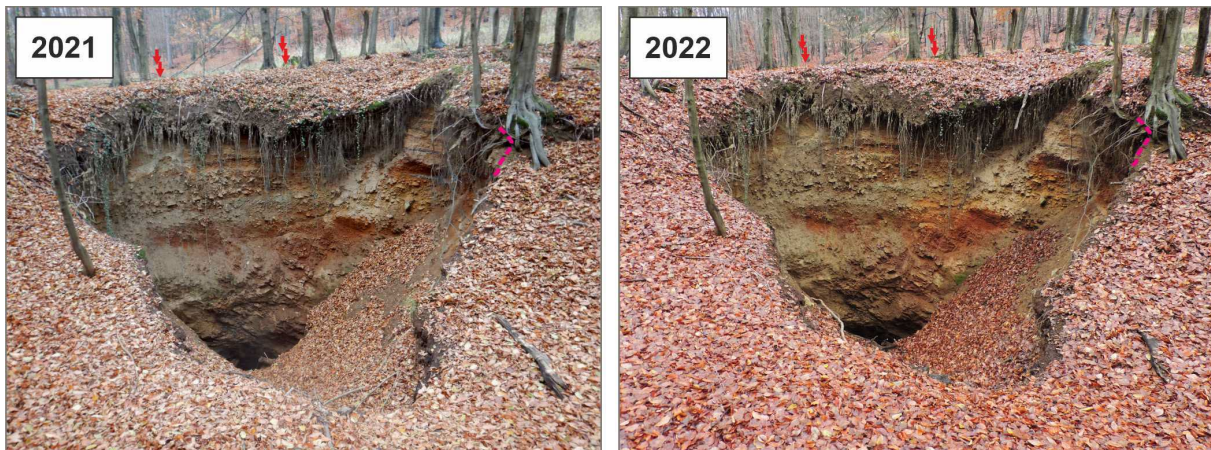
Na základe terénnych zistení možno konštatovať, že postupné nepatrné rozširovanie závalu smerom na severovýchod naďalej pokračuje (obr. 4.4.4). V období od r. 2019 k tomu došlo predovšetkým v mieste vyššie spomínaného vyústenia občasného toku do závalu (obr. 4.4.5), kde sa závalová depresia mierne rozšírila vplyvom spätnej erózie vody.

Obr. 4.4.4: Porovnávacie fotografické snímkovanie závalu Z1 nad banskou chodbou štôlne Rýhová z r. 2021 a 2022 (pohľad z juhu) s označením situovania monitorovacích kolíkov (červenými šípkami) a vyznačením jeho nepatrného rozširovania iba v pripovrchovej zóne

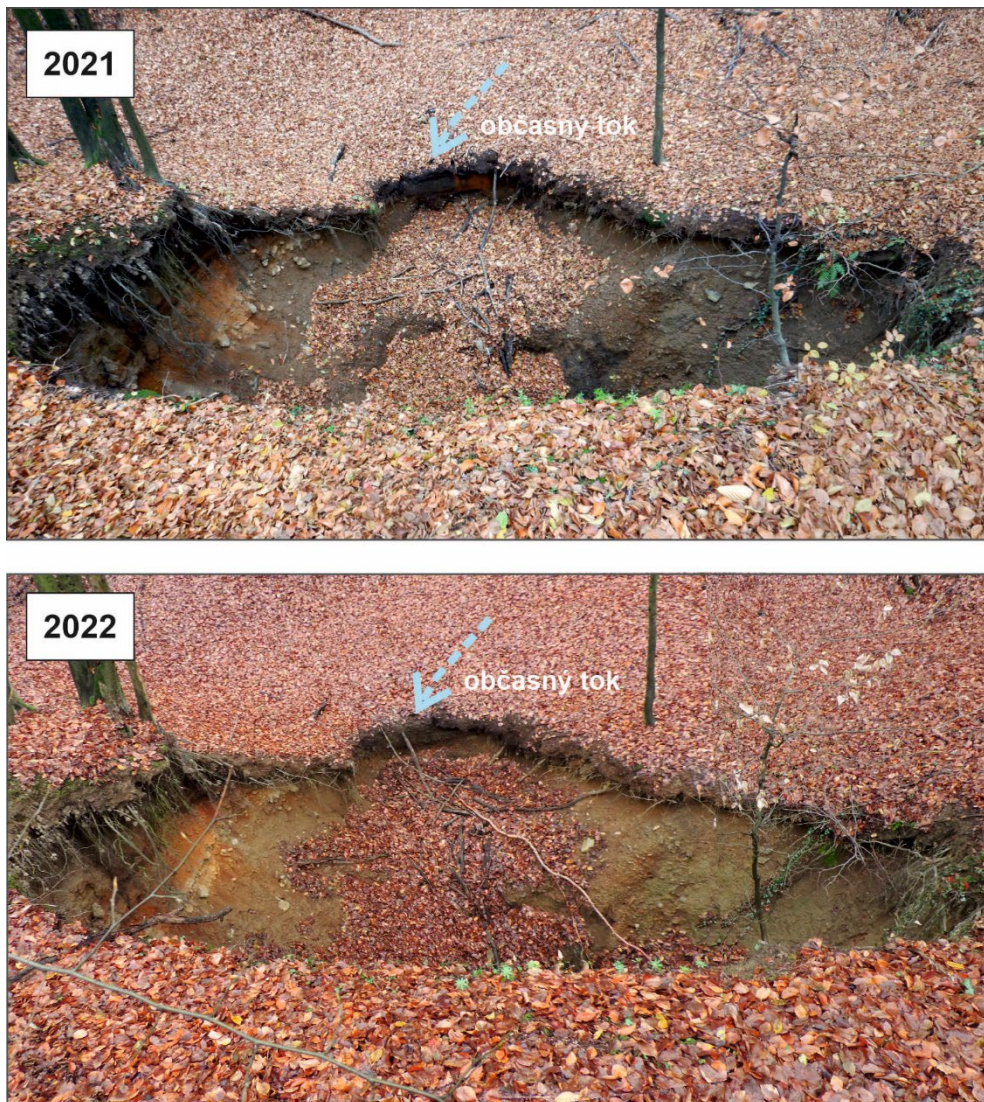
miere najmä v podobe osypov a zosúvania pripovrchovej vrstvy eluvio – deluviálneho komplexu zemín (s celkovou hrúbkou cca 4 m) pod koreňovým systémom stromov (najmä na S až V okraji závalu), čím sa pôvodný okraj závalu mierne rozširuje (od r. 2015 do r. 2022 o cca 0,2 až 0,5 m) a tiež v mieste vyústenia občasného toku do závalu (obr. 4.4.5) o cca 1 m proti smeru toku. Z hľadiska aktivity je teda možné samotný zával naďalej klasifikovať ako dočasne stabilizovaný s aktívnou úzkou zónou jeho SV okraja. Zároveň neboli vizuálne pozorované žiadne ďalšie svahové deformácie v širšom okolí vo svahu nad závalom (smerom k štátnej ceste).

Obr. 4.4.5: Zával Z1 nad banskou chodbou štôlne Rýhová dokumentovaný v r. 2021 a 2022 (pohľad zo severu)

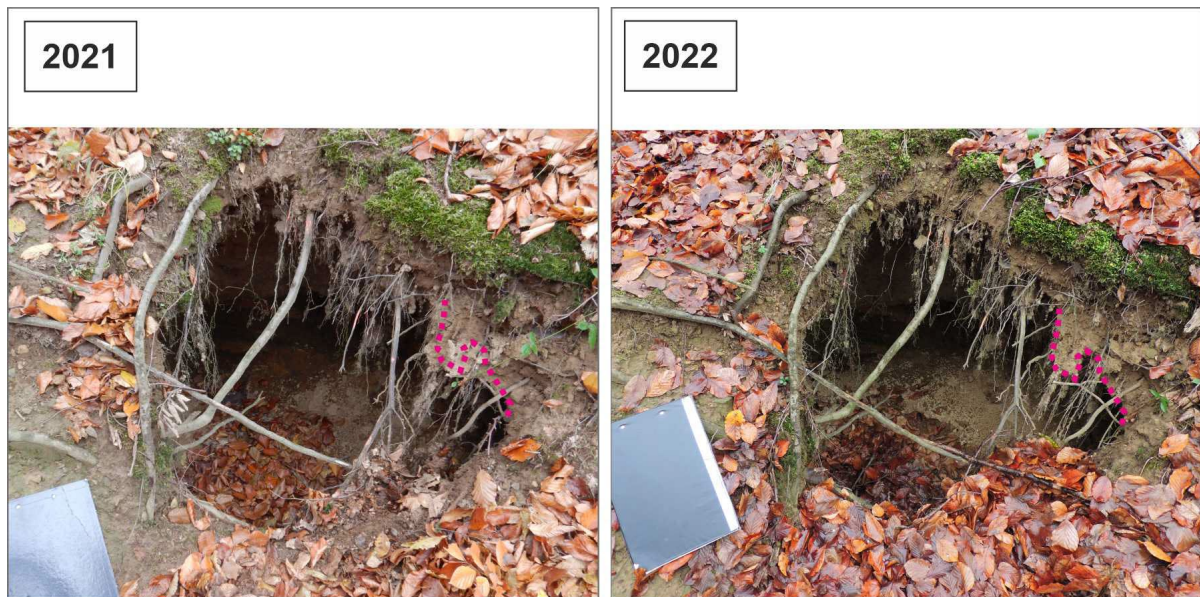
Obr. 4.4.6: Lokálny menší zával na SZ okraji závalu Z3, stav z r. 2021 a r. 2022

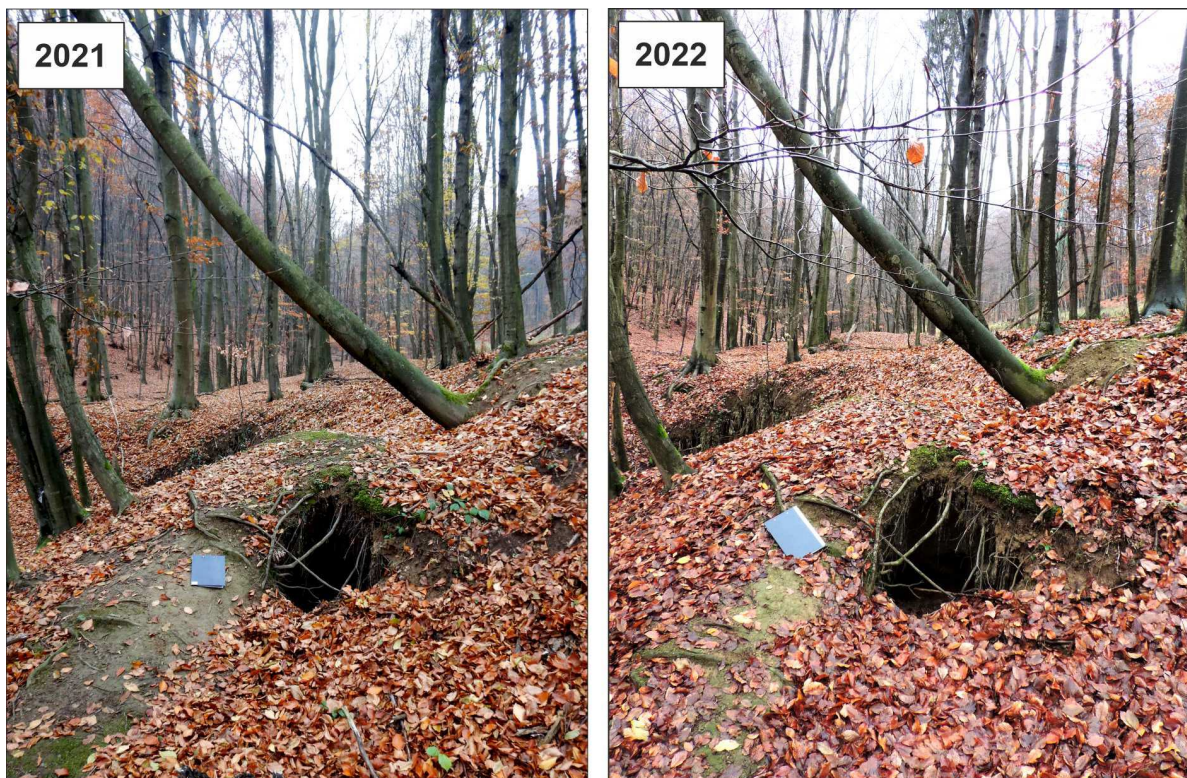
a zistená šírka cca 2 m. Už v r. 2019 bolo zároveň pozorované, že dochádza k aktívnemu poklesávaniu povrchu terénu smerom od závalu Z3 k závalu Z1 (obr. 4.4.7), čo naznačuje predpoklad možného postupného skrytého prepájania závalov Z1 a Z3.

Obr. 4.4.7 Pokles povrchu terénu medzi závalmi Z1 a Z3 s pozorovaným nakláňaním kmeňov stromov, stav z r. 2021 a 2022

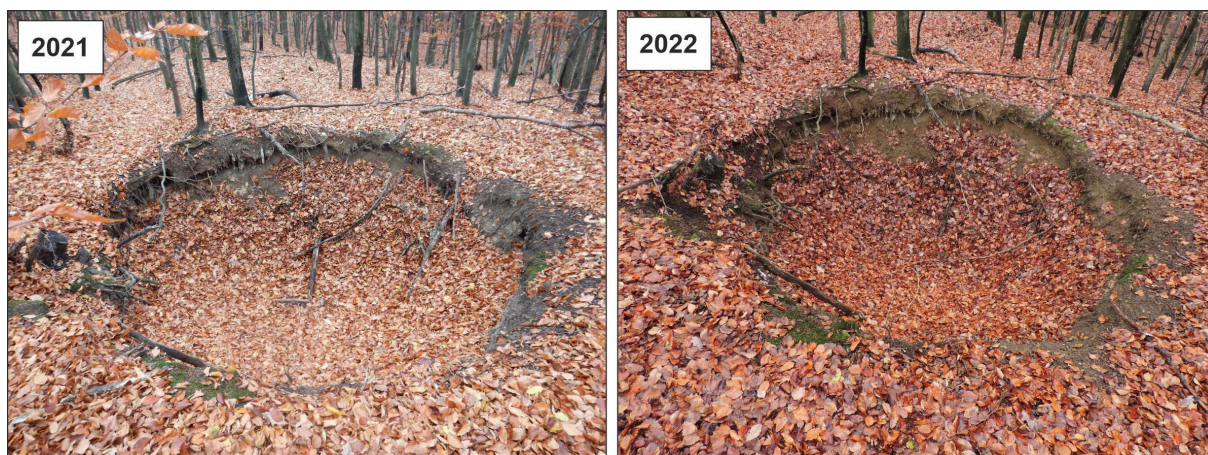
V r. 2022 bola vykonaná aj rekognoskácia závalu Z8, ktorý sa nachádza vo svahu, cca 36 m J od ostrej zákruty št. cesty Pezinok – Pernek. Zával je v priečnom profile lievnikovitého tvaru, na povrchu terénu s priemerom okolo 6 m. Maximálna hĺbka v strede závalu je cca 2,5 m. Steny závalu sú obnažené. Vznik závalu s najväčšou pravdepodobnosťou súvisí s prítomnosťou banského komína. Pri rekognoskácii závalu v r. 2022 bolo zistené, že v období od monitorovania v r. 2021 nedošlo k pozorovateľnej aktivizácii závalu (obr. 4.4.8). Stav je obdobný ako pri jeho prvotnej dokumentácii v r. 2015. Na okraji závalu je viditeľné iba nepatrné zliezanie deluviálnych zemín pod koreňovým systémom stromov. Zával Z8 je klasifikovaný ako dočasne stabilizovaný.

Obr. 4.4.8 Zával Z8 nad banskou chodbou štôlne Rýchová so stavom z r. 2020 a r. 2021 (pohľad zo severovýchodu)

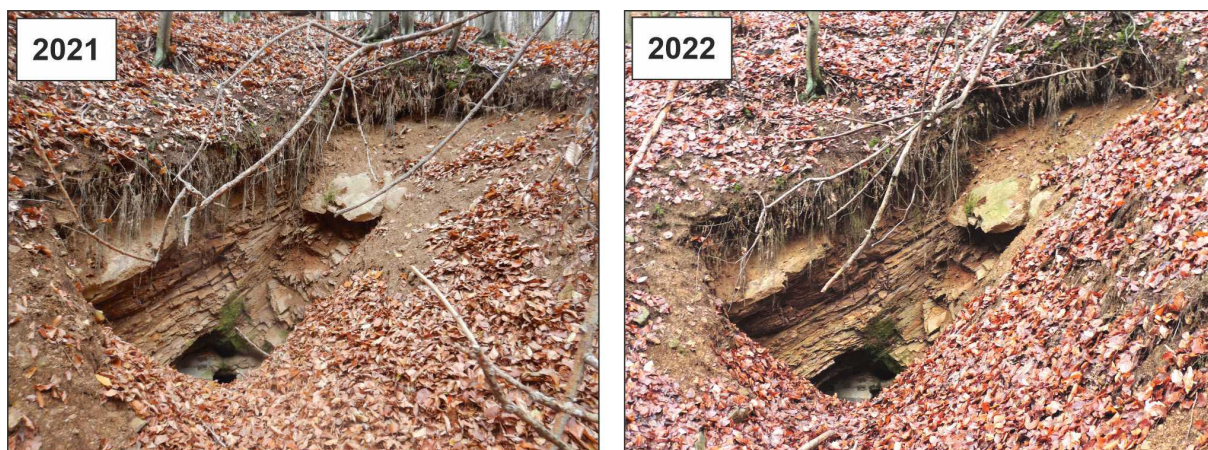
V r. 2015 bola terénnou obhliadkou zistená aktivizácia zavalovania ústia štôlne Eduard závalom Z9, pričom došlo k čiastočnému otvoreniu ústia s priemerom cca 1,2 m. V r. 2017 bola vykonaná čiastočná úprava ústia štôlne s odčistením časti závalovej sutiny pred ústím štôlne a vybudovaním steny z betónových tvárnic s hlavným preletovým otvorom cca 20 x 40 cm a malým otvorom v strope (obr. 4.4.9). Podľa nápisu na bočnej stene preletového otvoru úprava ústia bola realizovaná ešte v r. 2017 organizáciou SAOLA – ochrana prírody ako úprava a zabezpečenie vchodu pre zimovisko netopierov.

Obr. 4.4.9 Ústie štôlne Eduard

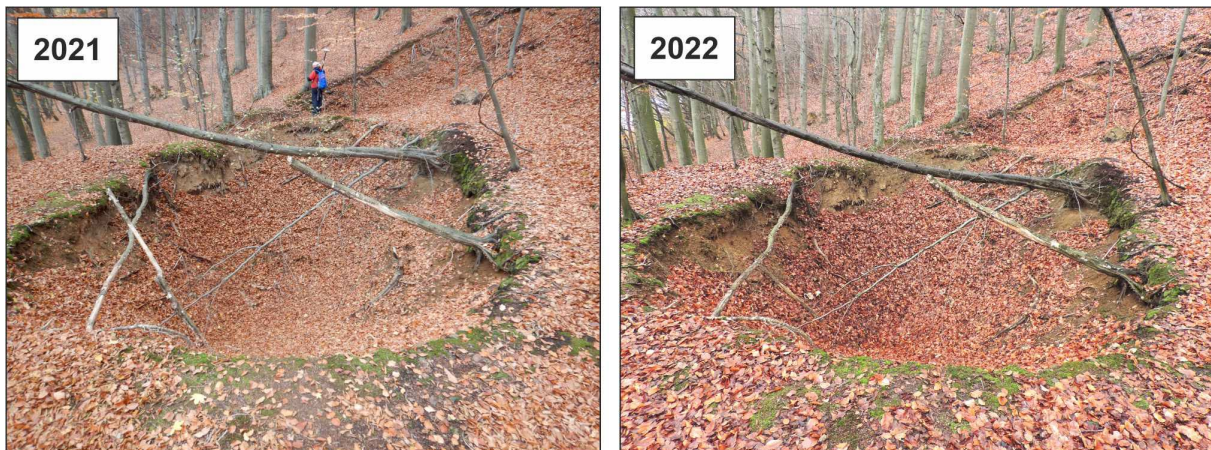
V rámci monitorovania lokality bol v r. 2021 dokumentovaný aj zával s vlastným označením Z10 (obr. 4.4.2) na ložisku Kristína západne od ložiska Nádej. Toto ložisko bolo (podobne ako ložisko Nádej) dobývané štôľňou Rýchová, a to jej východnou vetvou. V jej nadloží bol prostredníctvom GNSS zameraný zával Z10 lokalizovaný na ploche umelého terénneho platá. Nachádza sa cca 25 m od št. cesty č. 503 Pezinok – Pernek. Rozsah závalu je cca 6 x 12 m, hĺbka odhadom 5 – 6 m. Vzhľad terénu nenasvedčuje, že zával je aktívny. Zatiaľ nepredpokladáme ani jeho rozširovanie (nie sú badateľné poklesové formy reliéfu v blízkosti okraja závalu). Geodynamická aktivita sa prejavuje iba nepatrne v podobe zosúvania deluviálnych zemín na okraji závalu a následným vznikom vývratov stromov. Porovnávacie snímkovanie (obr. 4.4.10) vyhotovené po rekognoskácii v r. 2022 nepoukazuje na aktivizáciu závalu.

Obr. 4.4.10: Zával na ložisku Kristína nad chodbou štôľne Rýchová

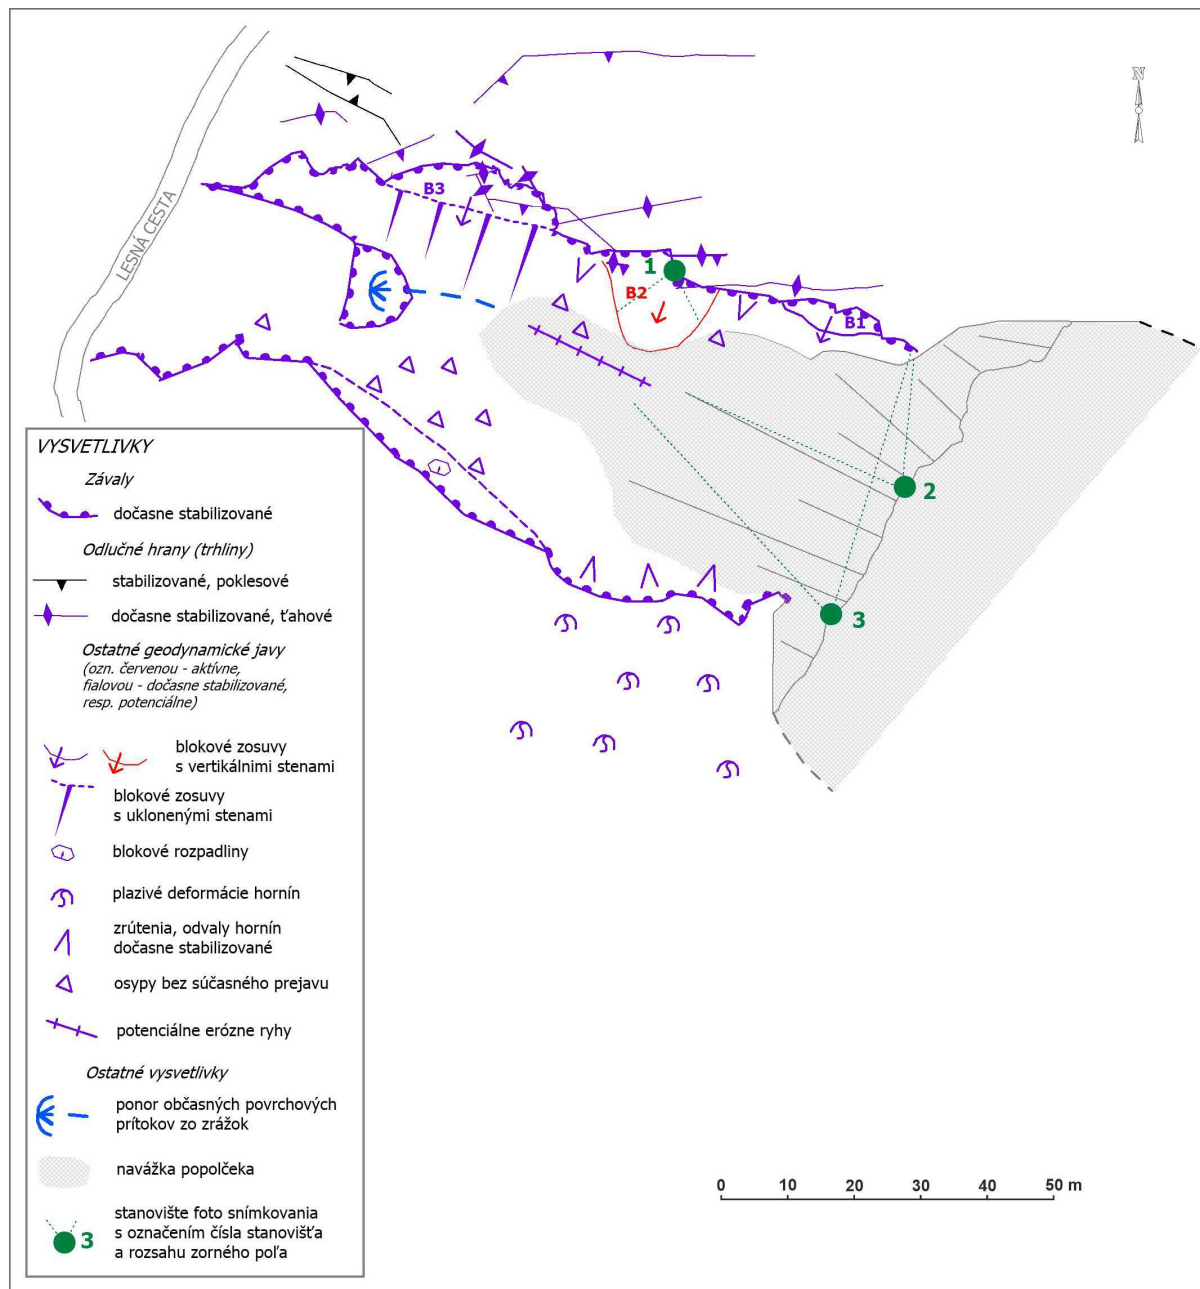
Vplyvy banskej činnosti sa v poslednom období prejavovali v niektorých častiach závalového pásma v rozširovaní závalu najčastejšie v podobe sekundárnych retrográdnych svahových deformácií do širšieho okolia závalov v podobe gravitačného rozvoľňovania a rozpadania horninových blokov, blokových zosuvov hornín, zosuvov hornín a pod. Miera progresívneho rozvoja týchto retrográdnych svahových deformácií v prevažnej miere závisí (ak neberieme do úvahy iba vplyv samotného poddolovania) od rozsahu zavezenia depresí závalov popoľčekom ako pasívnej sily prispievajúcej k stabilizácii horninového prostredia z hľadiska rozvoja sekundárnych svahových deformácií. Vzhľadom na donedávna prebiehajúcu ťažbu (v r. 2018) v strednej a východnej časti závalového pásma nemožno v budúcom období vylúčiť poklesávanie územia (s príp. rozširovaním závalov) a príp. ďalší rozvoj sekundárnych svahových deformácií.

Obr. 4.6.3: Prejavy geodynamických javov v západnej časti závalového pásma Baniská

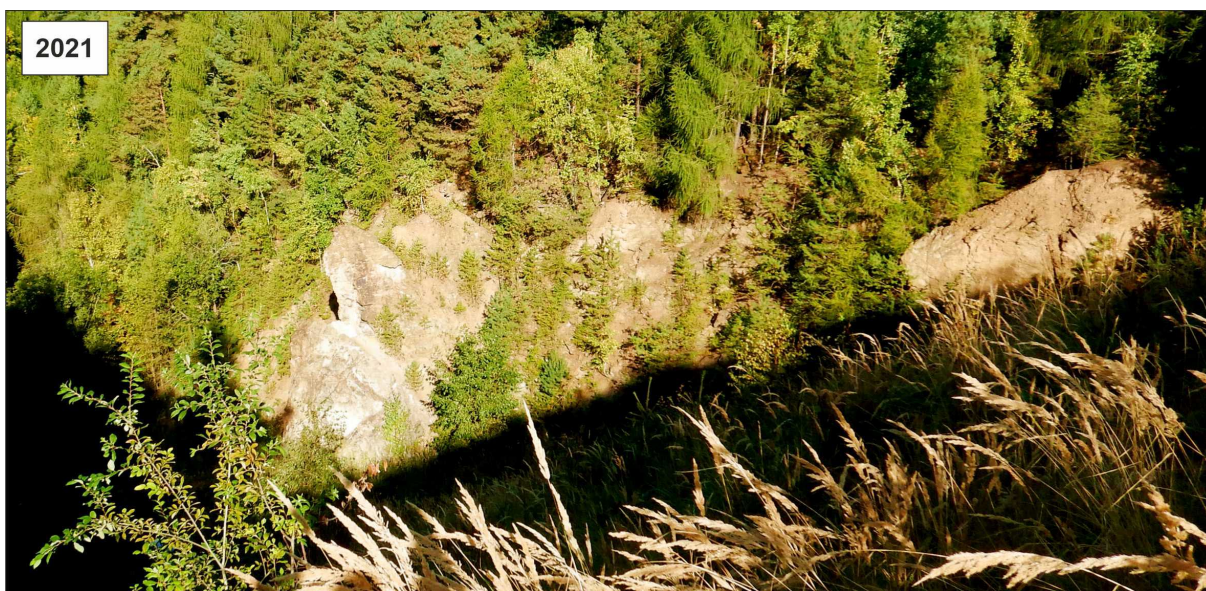
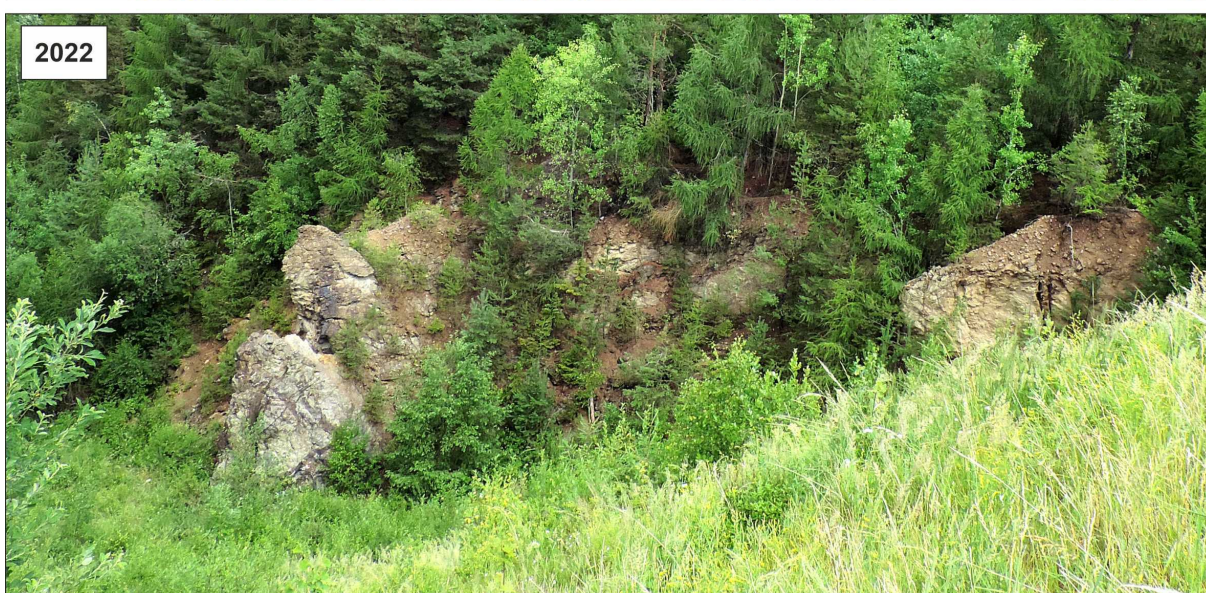
Obr. 4.6.5: Porovnávacie fotografické snímkovania západnej časti závalového pásma Baniská – severný okraj závalového pásma zo stanovišťa 3 so stavom k r. 2021 a 2022

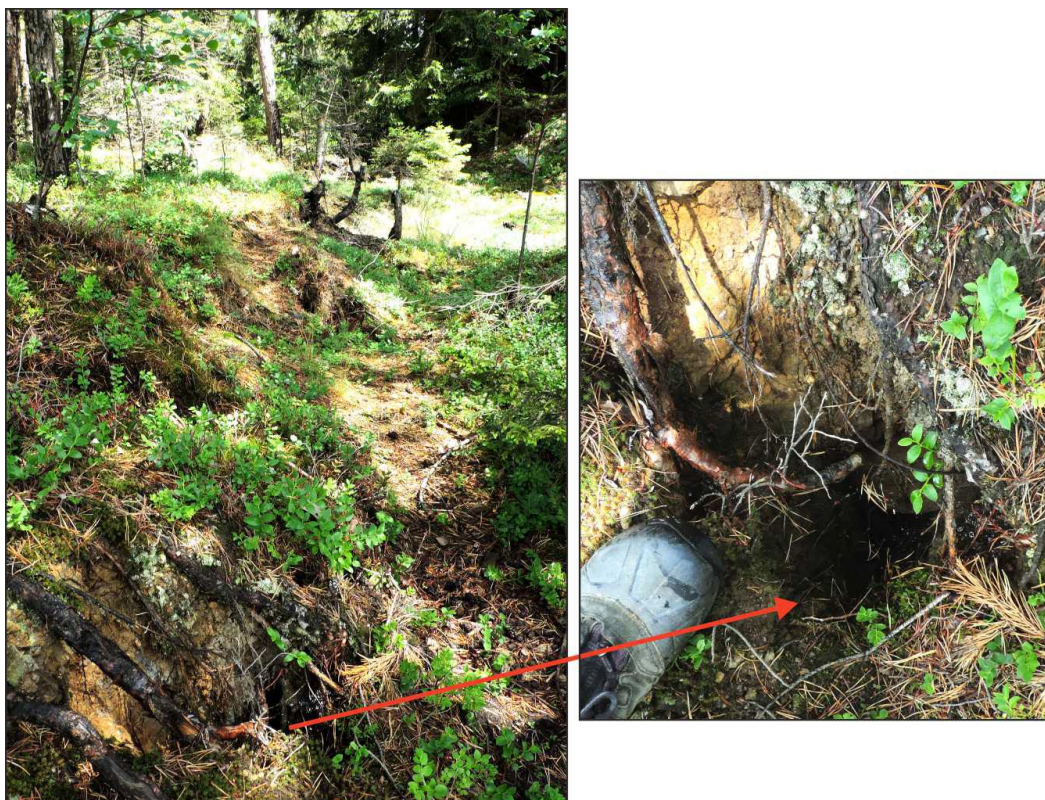
Obr. 4.6.7: Aktivizácia poklesovo – ťahovej trhliny pri stanovišti 1

Zmeny stavu geodynamických javov už v r. 2020 v porovnaní s predchádzajúcim obdobím v oblasti bloku B4 nebolo možné sledovať, nakoľko blok B4 bol v čase rekognoskácie lokality zavezený návažkou popolčeka. Niekoľko metrov severne od stanovišťa 1 smerom od závalu bola v r. 2022 zaznamenaná aktivizáciu poklesovo – ťahovej trhliny, ktorá sa na povrchu prejavuje otvorom veľkosti cca 20 x 30 cm (obr. 4.6.7). Aj v ďalšom priebehu trhliny bol pozorovaný vznik ďalších otvorov s hĺbkou cca do 1 m a priemerom 20 až 30 cm. Poklesový prejav trhliny je do cca 0,9 m.

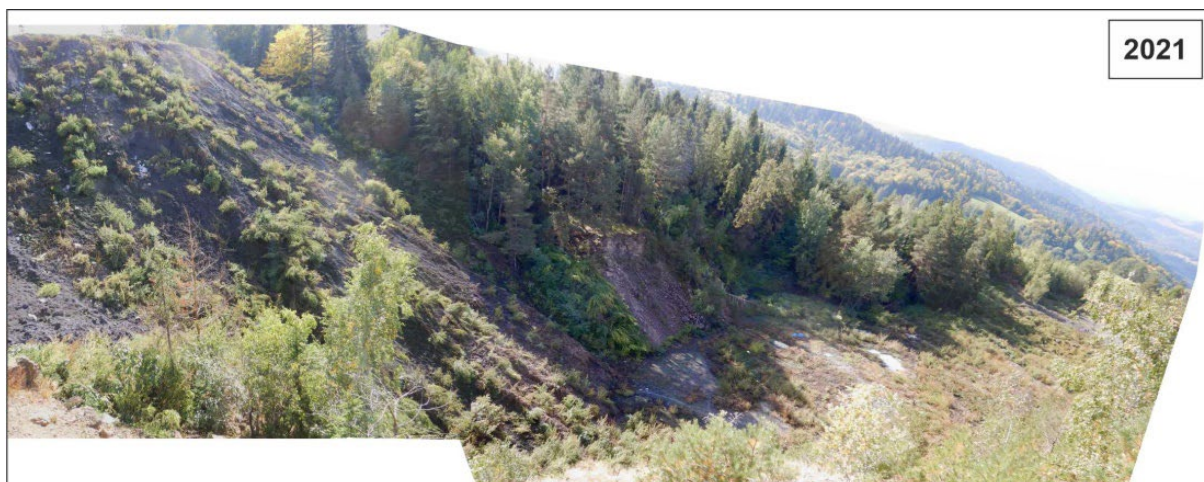
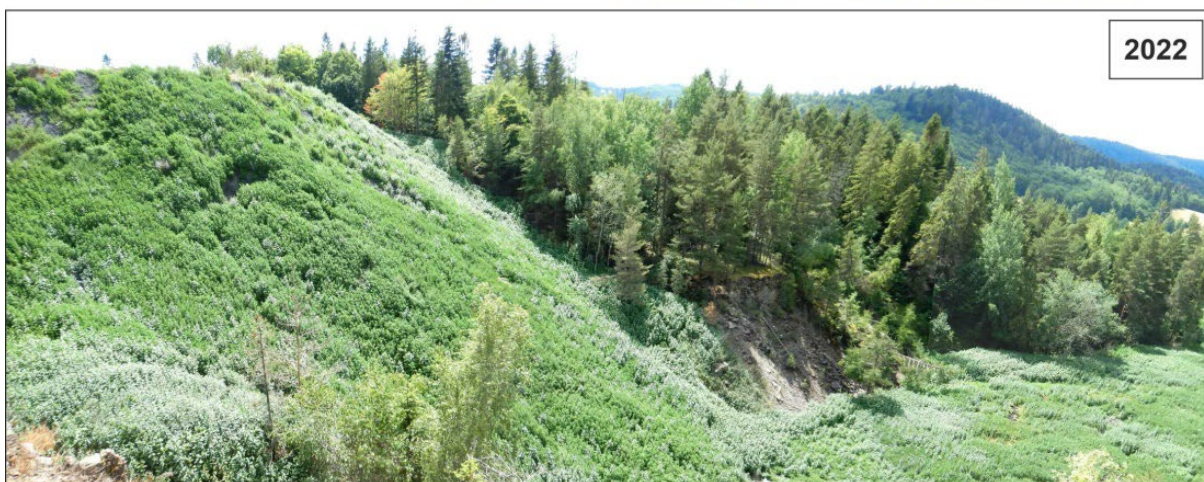
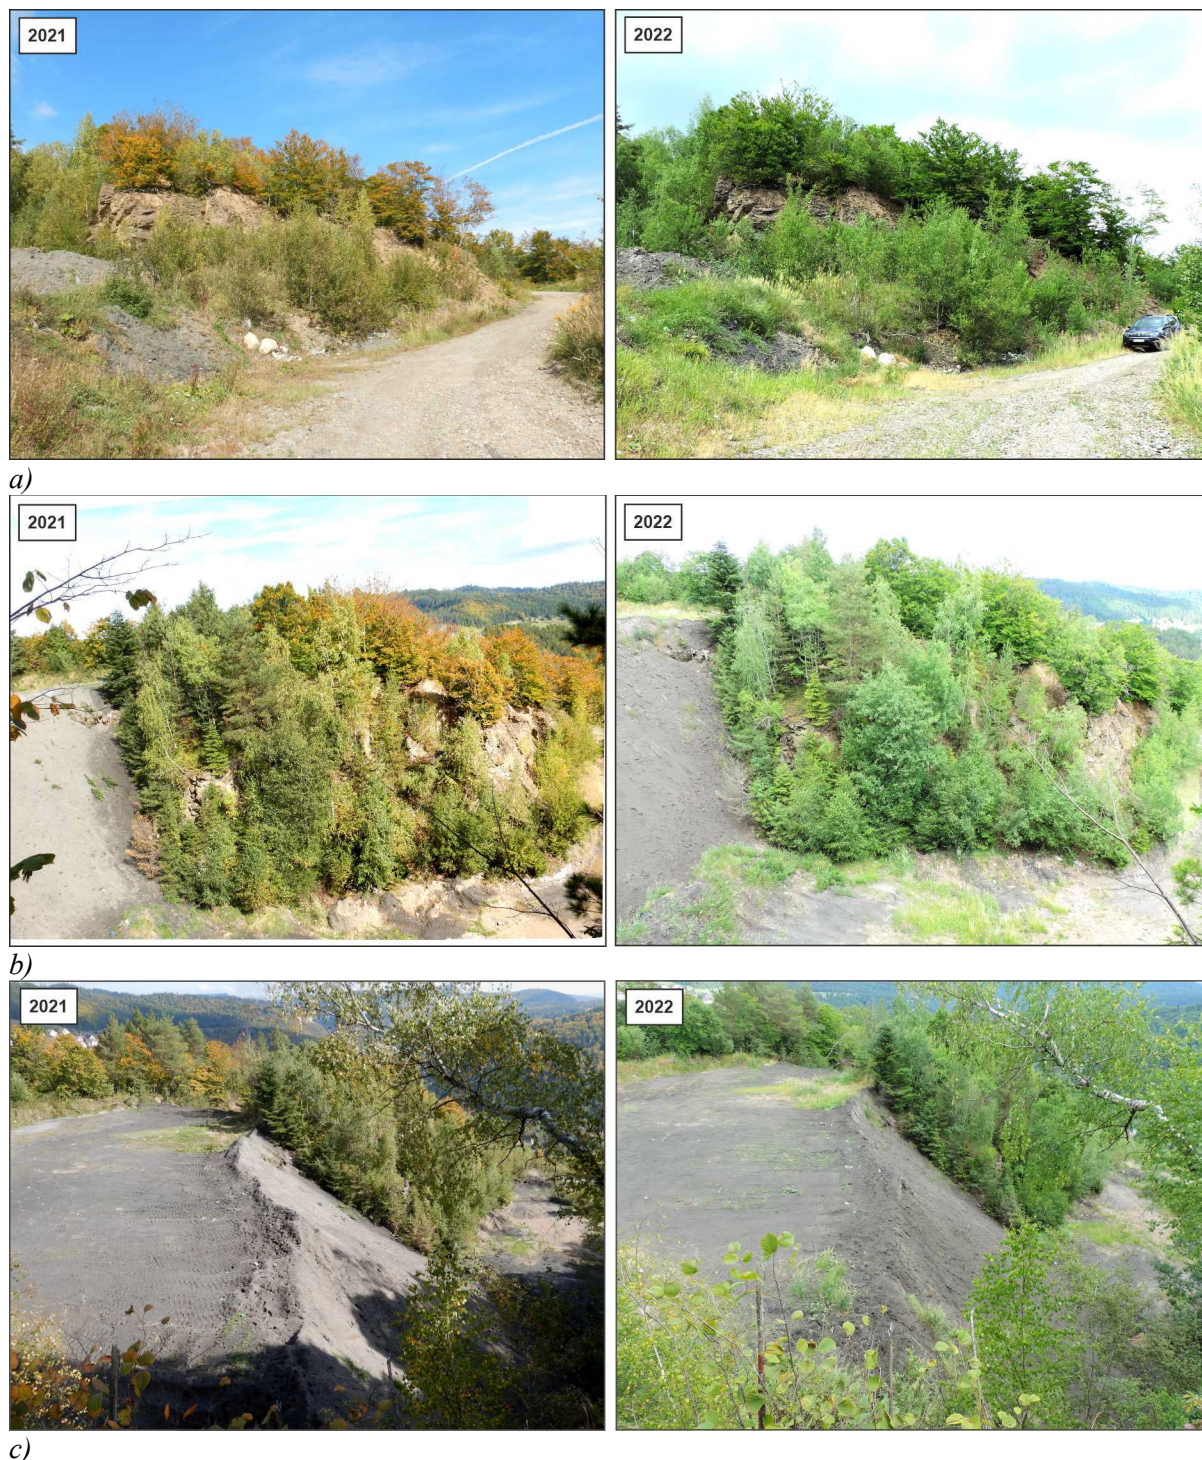
Obr. 4.6.11 Porovnávacie fotografické snímkovania východného ukončenia závalového pásma Baniská z r. 2021 a 2022 – severný okraj južnej vetvy zo stanovišť:
a) stanovište 1, b) stanovište 2, c) stanovište 3

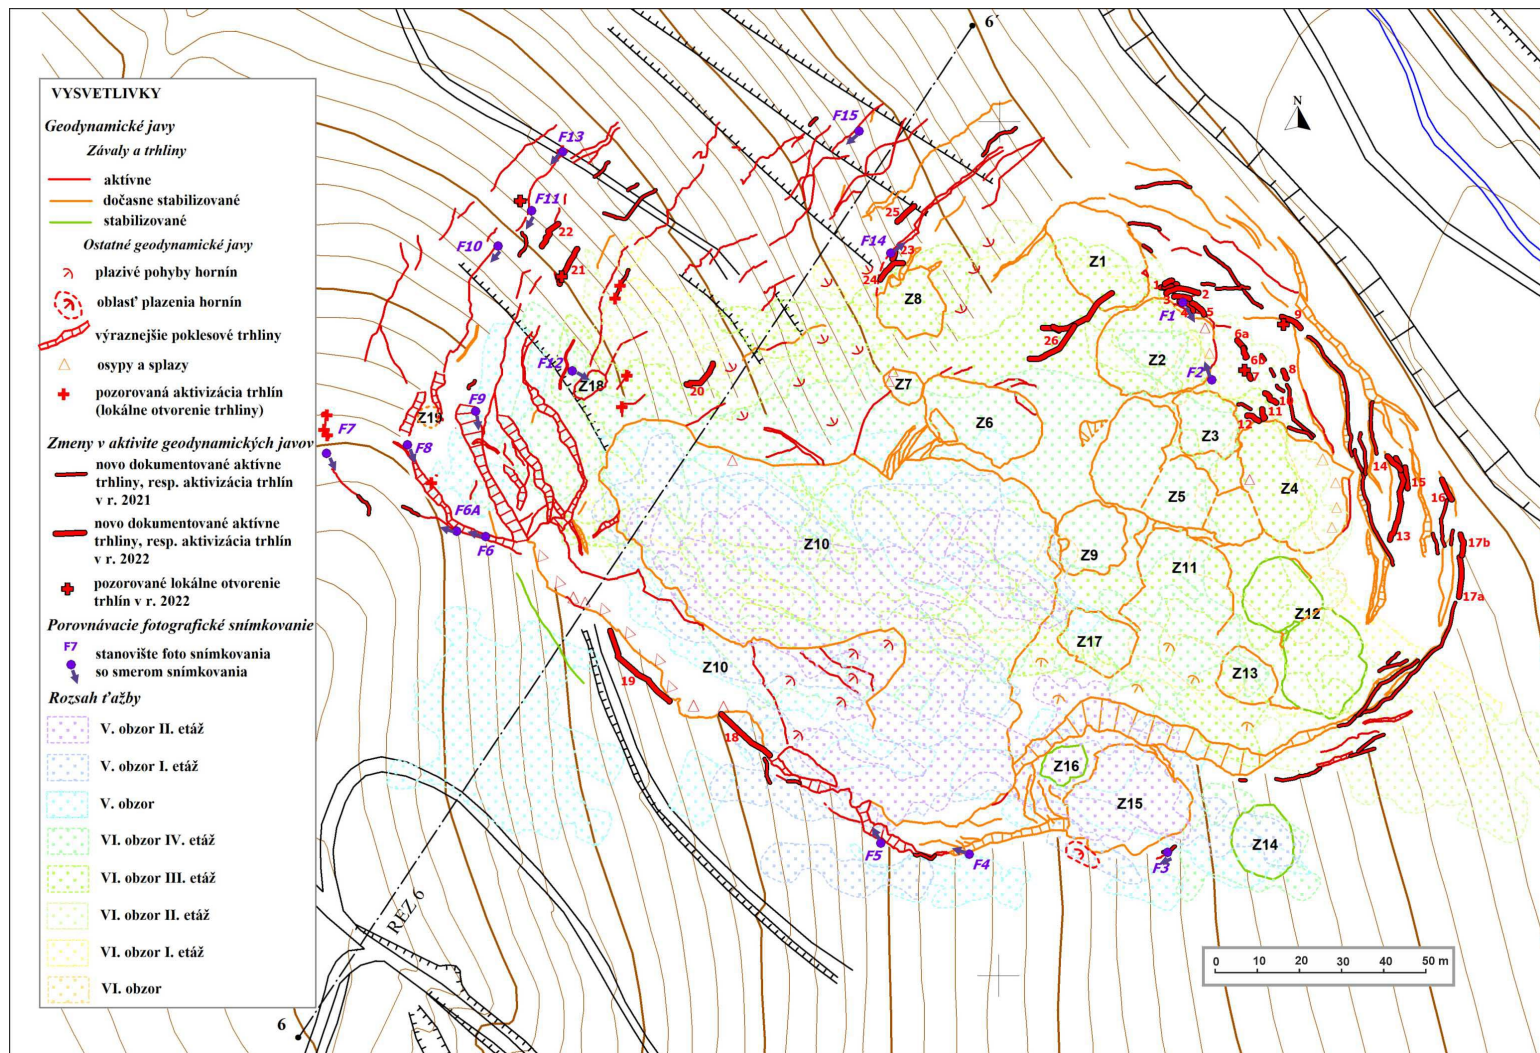
Obr. 4.7.7 Mapa závalov na ložisku Kobeliarovo so zobrazením dokumentovaných zmien v r. 2022 a so znázornením rozsahu ťažby získanom spracovaním mapových podkladov zo Slovenského banského archívu v Banskej Štiavnici (topografický podklad: Ščuka et al., 1982)

V SV až V časti závalového pásma bola dokumentovaná geodynamická aktivita v r. 2022 (podobne ako v r. 2021) v podobe lokalizácie väčšieho počtu nových trhlín, príp. pozorovateľnej aktivizácie existujúcich trhlín. Ako je zrejme z obr. 4.7.7, vznik trhlín bol zaznamenaný v dlhšom úseku v pásme trhlín s dosahom niektorých trhlín až k existujúcim závalom. Trhliny majú ťahový alebo ťahovo–poklesový, menej často poklesový charakter. Ich orientácia je spravidla paralelná so staršími trhlinami, resp. líniou okraja závalov. Pri závale Z2 bola zaznamenaná skupina nových paralelných trhlín s označením 1 až 5. Lokalizované boli do vzdialenosti iba niekoľko metrov od okraja závalu. Tvar ich priebehu je podobný s tvarom línie okraja závalu, čo naznačuje možnosť jeho aktivizácie, resp. rozšírenia v krátkej dobe. Ako trhlina 1 je označená séria 4 krátkych paralelných ťahových trhlín so šírkou roztvorenia cca 0,1 až 0,15 m. Trhliny 2, 4 a 5 majú ťahovo–poklesový charakter, trhlina 3 ťahový charakter s mierou otvorenia cca 0,2 m.

V nie veľkej vzdialenosti západne od závalu Z2 bola zaznamenaná rozvetvená poklesová trhlina 26 (s mierou poklesu cca 0,2 až 0,4 m). Vzhľadom na to, že prejav poklesu má spätný charakter, trhlina naznačuje aktivizáciu poklesu územia v priestore medzi závalmi Z1, Z6 a Z8. Ako je zrejme z vyššie uvedenej aktivizácie trhlín v blízkosti závalu Z2, je možné očakávať v blízkej budúcnosti rozšírenie závalu, avšak z porovnávacieho snímkovania zo stanovišť F1 (obr. 4.7.8a) a F2 (obr. 4.7.8b) nebola v tejto súvislosti zreteľná pozorovateľná zmena v rozširovaní závalu priamo na jeho okraji. Pozorované je iba aktívne opadávanie úlomkov na vyústení krátkej aktívnej trhliny.

naznačuje možnosť rozšírenia závalov s prepojením závalov Z2 a Z4. Trhliny majú prevažne ťahovo-poklesový charakter (okrem trhlín 6a a 8 s ťahovým charakterom) so šírkou roztvorenia cca 0,1 – 0,2 m. Spätný pokles (smerom od závalu) bol zaznamenaný u trhlín 7 a 10.

Od závalu vzdialenejšia trhlina 9 so spätným poklesom cca 0,4 m predstavuje aktivizovaný úsek skôr dokumentovanej trhliny. Ťahovo-poklesová trhlina 12 šírky 0,2 m a s mierou poklesu 0,2 m naznačuje vznik poklesového bloku bezprostredne medzi závalmi Z3 a Z4.

Skupina trhlín s označením 13, 14 a 15 bola lokalizovaná v oblasti trhlín charakterizovaných ako dočasne stabilizované. V r. 2021 však v týchto miestach bližšie k závalu Z4 bola zaznamenaná skupina nových, resp. aktivizovaných trhlín. Trhliny 13 -15 majú charakter spätného poklesu do cca 0,3 m. Trhlina 14 má aj ťahový prejav so š. cca 0,2 m.

Séria smerovo po sebe nadväzujúcich trhlín s označením 16, 17a a 17b (v smere S-J) tvorí okrajovú líniu pásma trhlín v týchto miestach závalového pásma. Na trhlíne 16 sa prejavuje spätný pokles cca 0,2 – 0,4 m. Výrazná ťahová trhlina 17a sa prejavuje v profile so šírkou cca 2,5 m na povrchu terénu a hĺbkou cca 1 - 1,5 m. Trhlina pokračuje ťahovo-poklesovou trhlinou 17 b so šírkou cca 0,1 - 0,2 m a poklesom cca 0,2 m.

V JZ časti závalového boli dokumentované na okraji hlavného závalu dva zosuvné horninové bloky oddelené od horninového masívu trhlinami s označením 18 a 19. Prejav poklesových trhlín nie je v teréne ostro výrazný. Miesta poklesu sú pomerne plynulé s mierou poklesu cca 1 m (trhlina 18), resp. cca 0,7 m (trhlina 19).

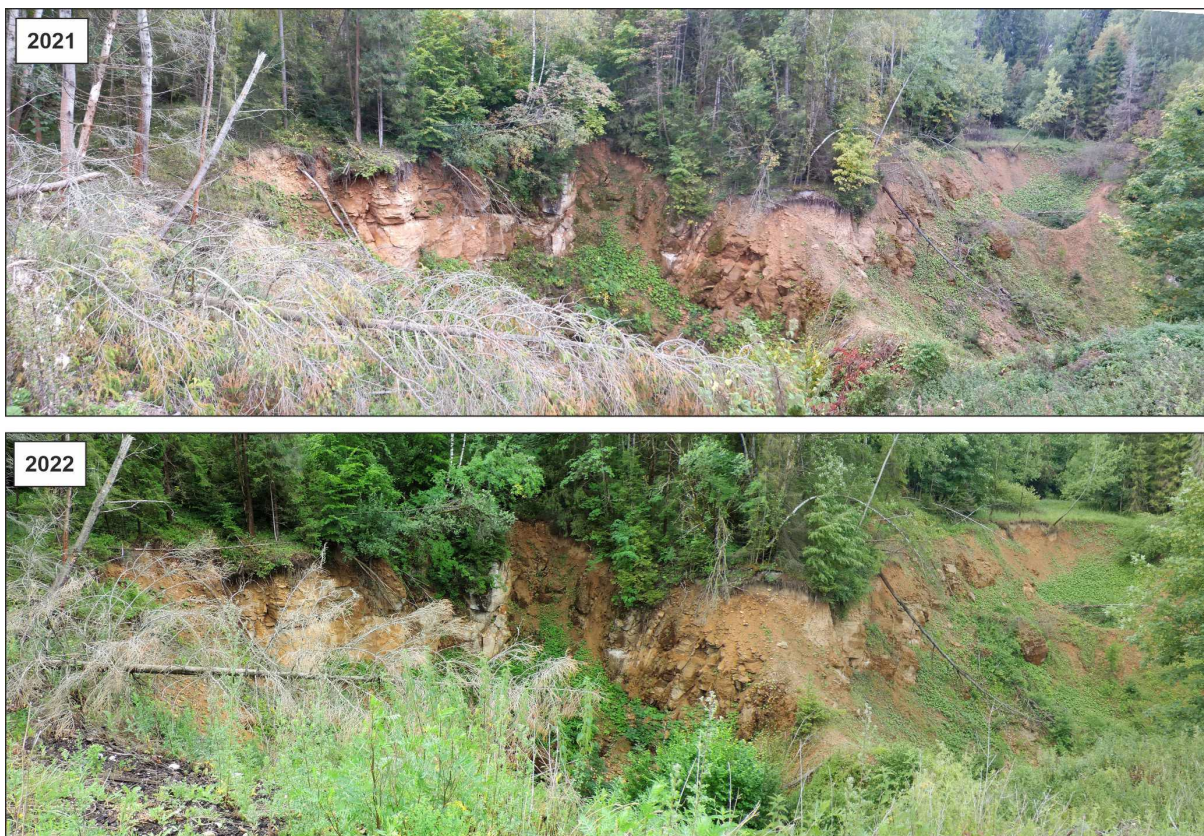
Obr. 4.11.5 Porovnávacie fotografické snímky juhovýchodného okraja závalu Z3 z r. 2021 a 2022

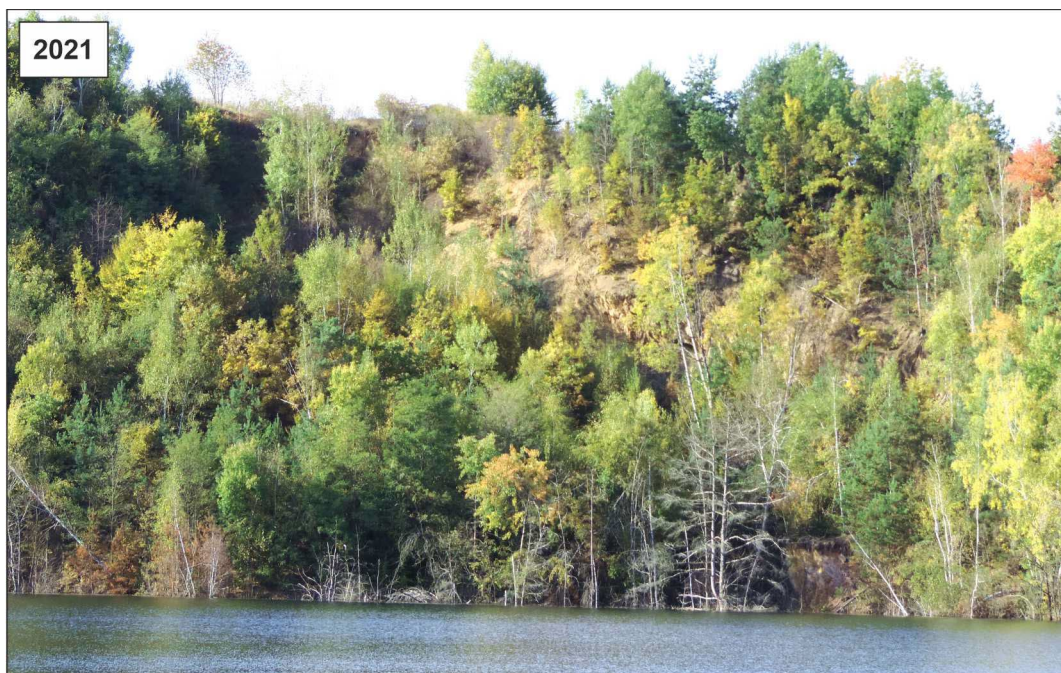
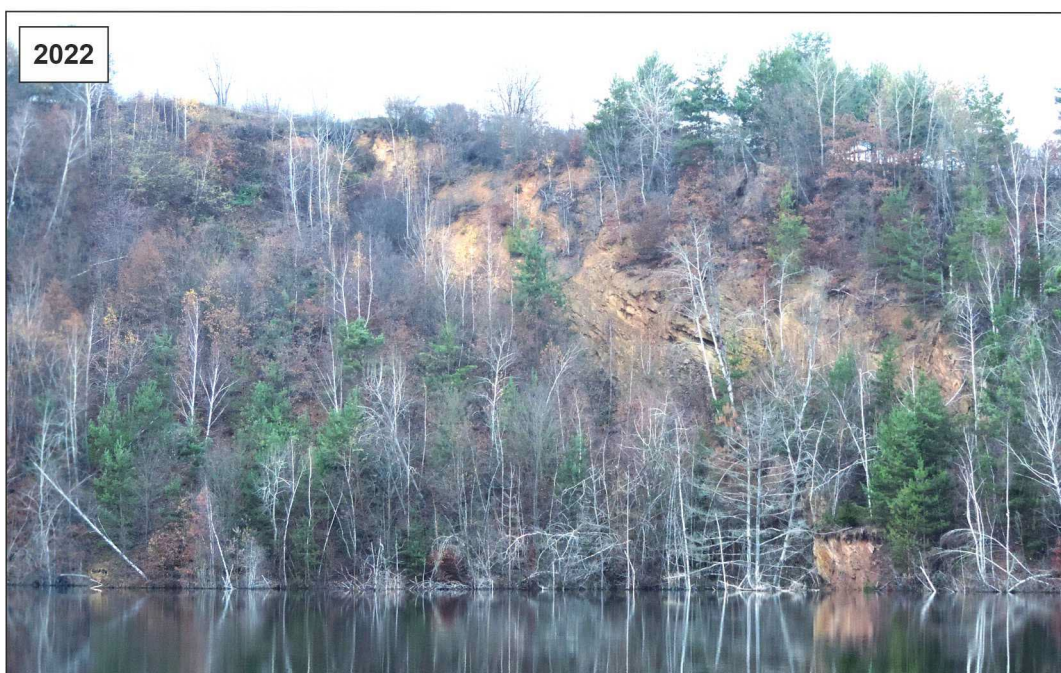
Obr. 4.12.4: Pohľad na zosuv v r. 2021 a 2022

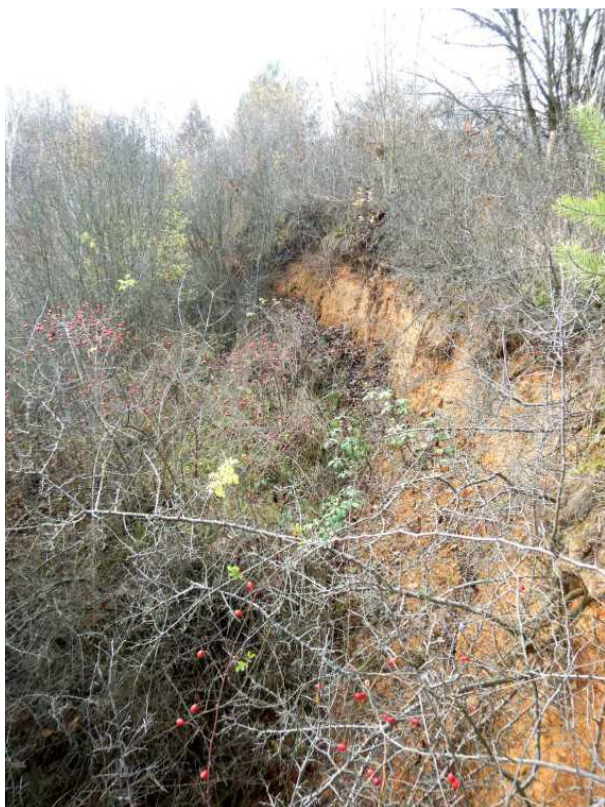
Obr. 4.12.7: Pokles horninového bloku na trhline t6 v r. 2022

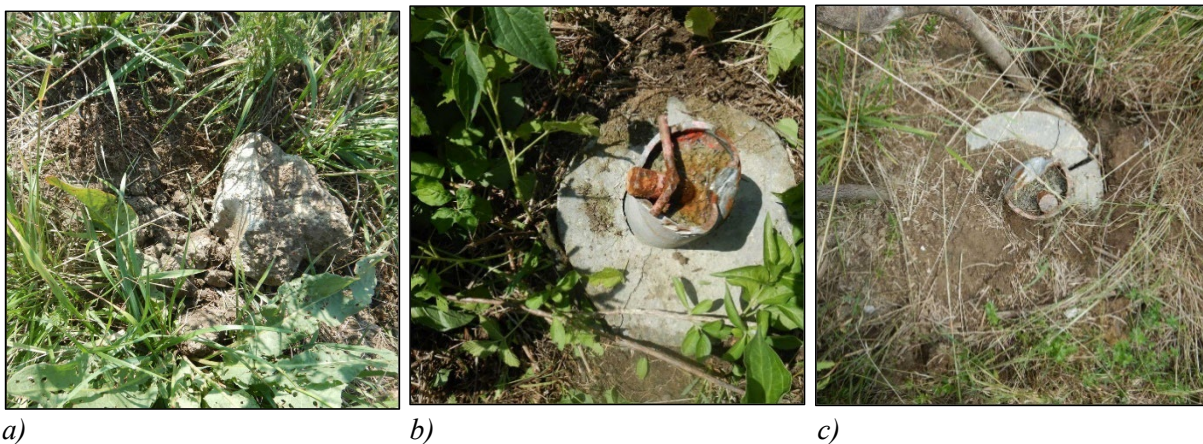
Obr. 4.13.5: Poškodenie meračských bodov s označeniami: a) 1004, b) 1109, c) 1111

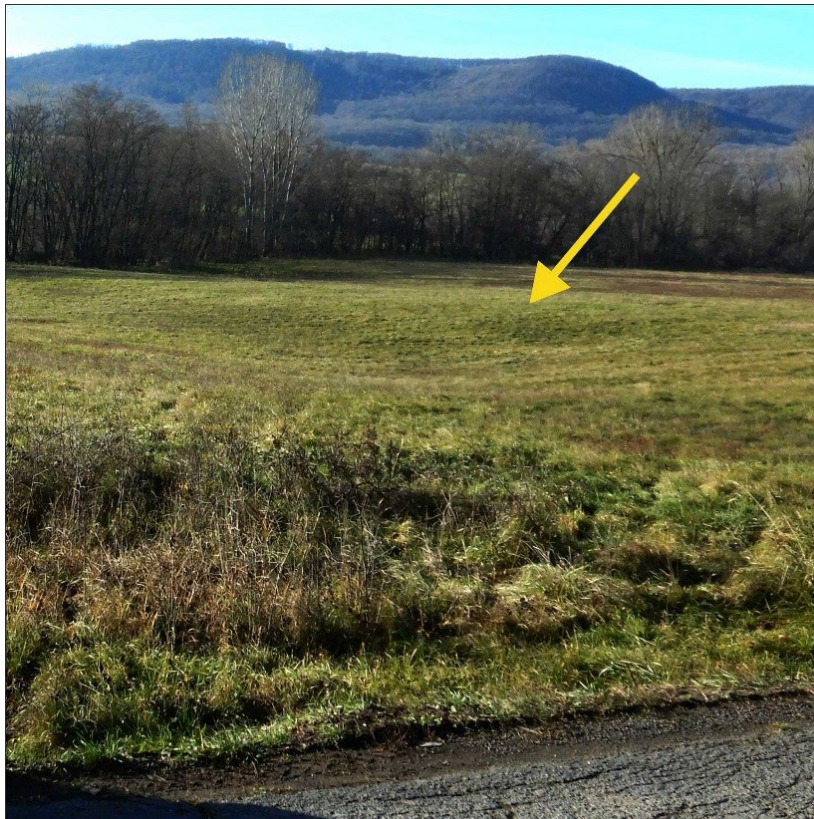
Obr. 4.14.3: Pokles územia v blízkosti bodu ŠNS s označením E62-503
