**ŠTÁTNY GEOLOGICKÝ ÚSTAV DIONÝZA ŠTÚRA**

**ČIASTKOVÝ MONITOROVACÍ SYSTÉM – GEOLOGICKÉ FAKTORY  
SPRÁVA ZA OBDOBIE 2002 – 2009**

**ČIASTKOVÁ ZÁVEREČNÁ SPRÁVA**

Názov geologickej úlohy: Čiastkový monitorovací systém – geologické faktory

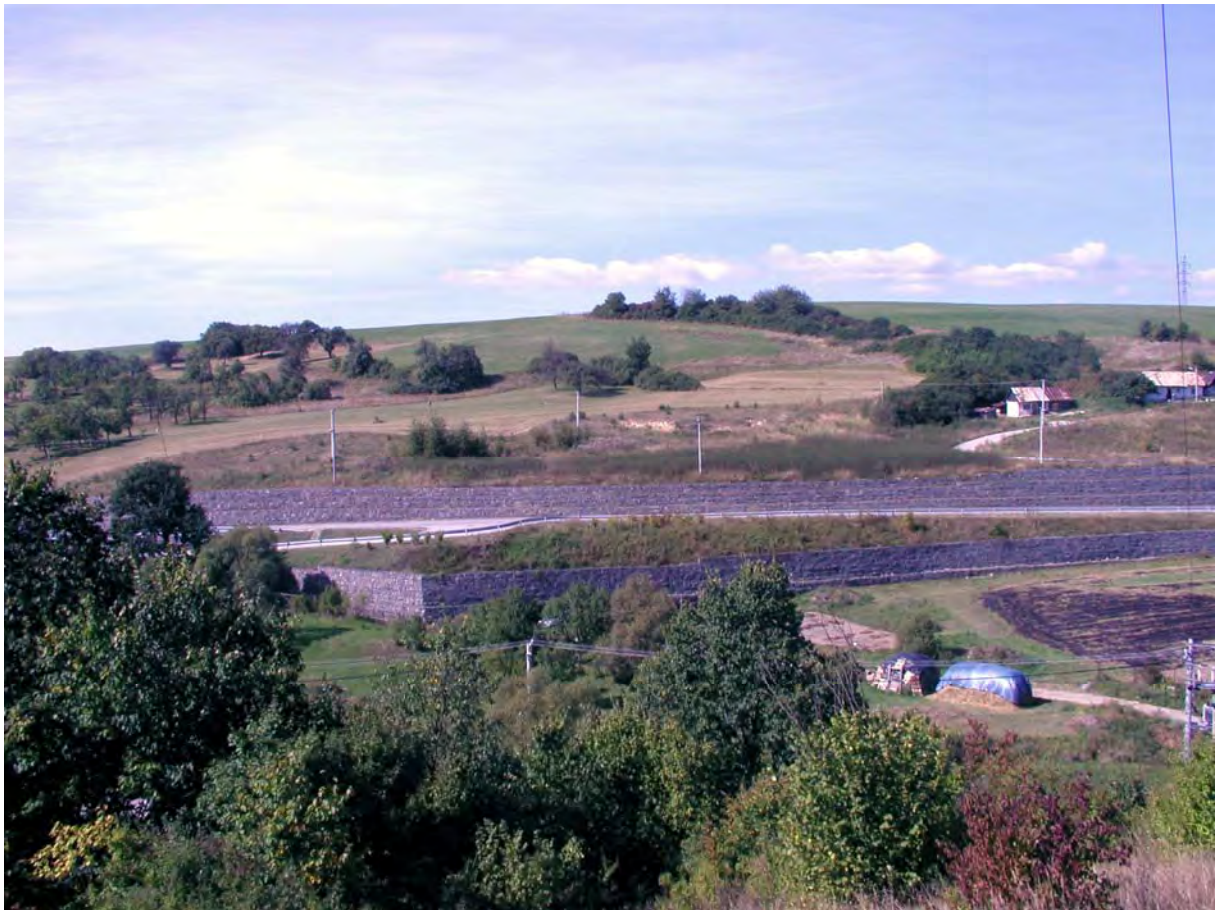
Obr. 2.1.35: Pohľad na sanovaný zosuv pri obci Dolná Mičina (foto P. Wagner, 2007)

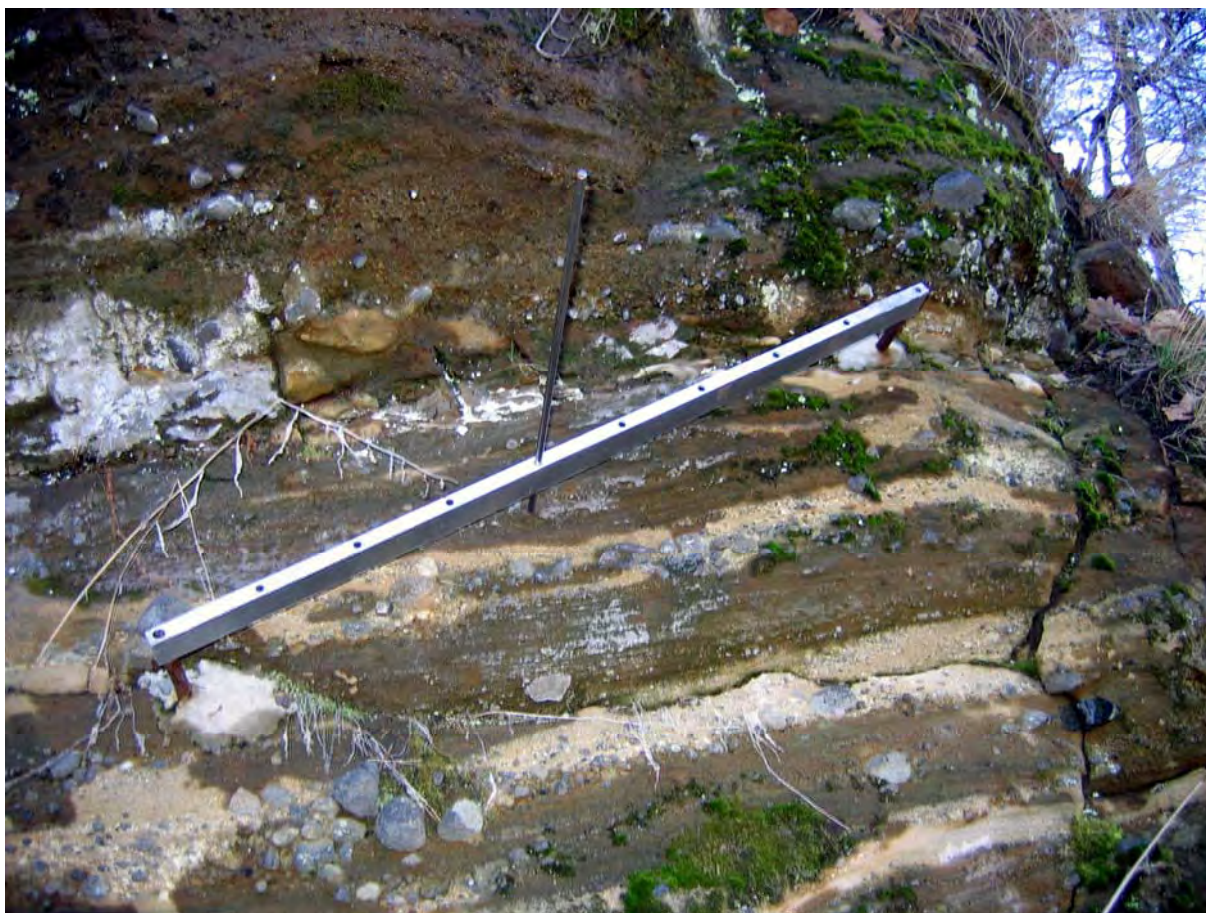
Obr. 2.1.128: Situovanie meradla mikromorfologických zmien povrchu horniny na skalnej stene oproti katastrofálnemu handlovskému zosuvu (lokalita Handlová-Baňa; foto P. Liščák, 2005)

Sledovaná lokalita má pravidelný priamkový tvar (obr. 2.1.128), výška steny dosahuje okolo 25 m. Na geologickej stavbe okolia lokality sa podieľajú epiklastické vulkanické pieskovce s polohami brekcií a tufov kamenského súvrstvia (báden – Šimon et al., 1997). orniny sú zložené z angulárnych, subangulárnych a sférických fragmentov andezitov, pemzy a vulkanického materiálu.
