PRÍRODOVEDECKÁ FAKULTA UK
KATEDRA INŽINIERSKEJ GEOLÓGIE
842 15 Mlynská dolina Bratislava

**ČIASTKOVÝ MONITOROVACÍ SYSTÉM GEOLOGICKÝCH FAKTOROV ŽIVOTNÉHO
PROSTREDIA SR**

SPRÁVA O RIEŠENÍ ÚLOHY V ROKU 2006
ZA TÉMU 06

**STABILITA HORNINOVÝCH MASÍVOV POD HISTORICKÝMI
OBJEKTMI**

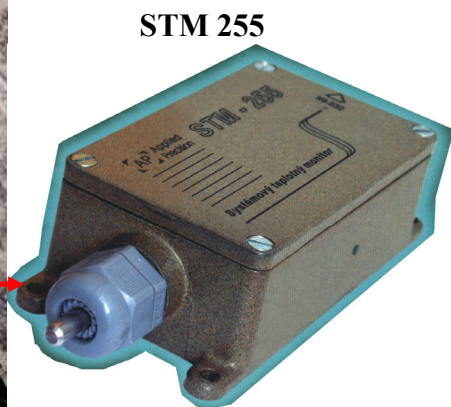
Obr.3. STM- 255 umiestnený v ochrannom kryte TM 71-2.

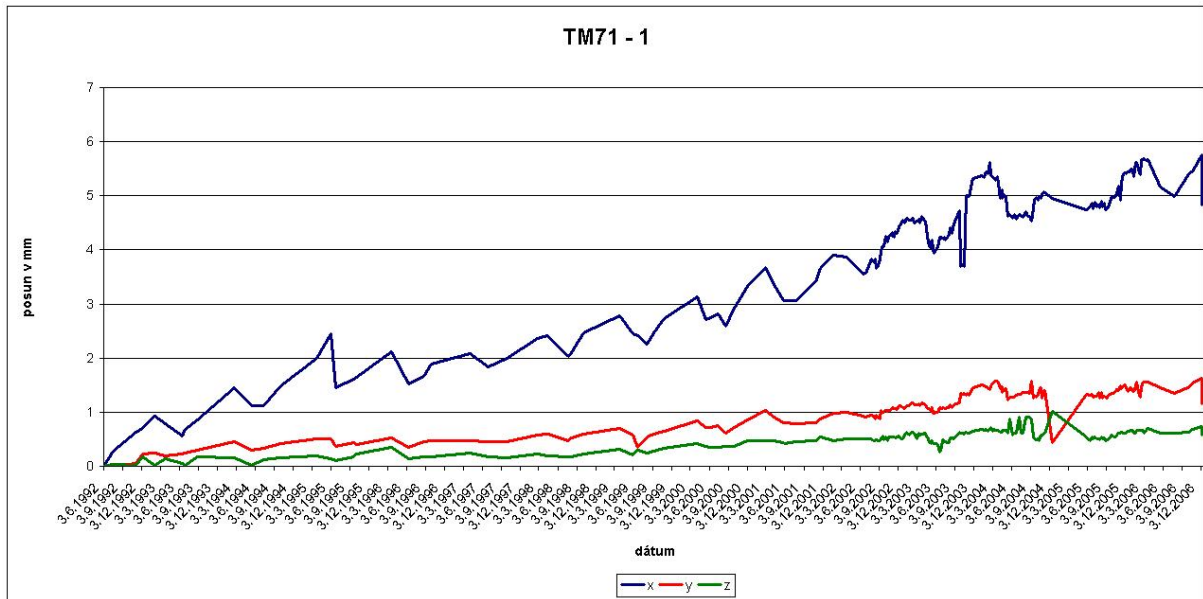
TM-71-1 (obr.4) vykazuje otváranie trhliny. Celkove sa trhlina od leta 1992 otvorila o 5,76 mm, rýchlosť pohybu je v priemere 0,41 mm/rok (t.j. 0,0011 mm/deň). Trend pohybu má lineárny charakter s relatívne miernymi sezónnymi výkyvmi. V priebehu roku 2006 došlo k cyklickej zmene v rozpätí 0,77 mm, s minimom v júli (zúženie), ku koncu roka nastalo mierne otvorenie trhliny a prístroj bolo nutné prestaviť.

Od polovice roku 1992 do februára 2004 prebiehalo výrazné otváranie trhliny v smere osi x a nevýrazný šmykový posun (asi o 1,42 mm) v smere osi y (obr. 4). Vzhľadom na orientáciu trhliny (10°) možno konštatovať, že okrajový blok sa od masívu oddeľuje smerom na SZ. Tieto posuny sú progresívne. Pohyb v osi z je nepatrný, za celé merané obdobie 0,73 mm.

Obr.4. Výsledky meraní pohybu blokov prístrojom TM-71-1 (Spišský hrad)

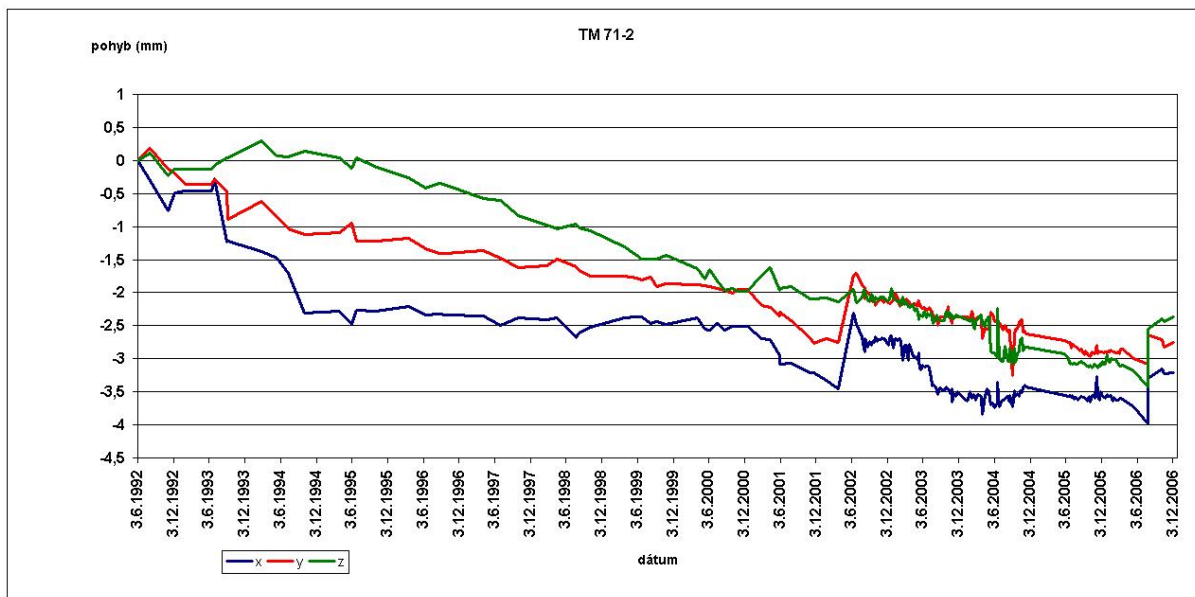
TM-71-2 (obr.6) vykazuje, že trhlina sa za posledné dva roky uzatvorila o 0,555 mm. Celkový pohyb zatvorenia trhliny dosiahol 3,985 mm, priemerná rýchlosť pohybu je 0,28 mm/rok (t.j. $7,67 \cdot 10^{-4}$ mm/deň). Celkovo možno konštatovať, že vo všetkých troch osiach v rozpätí monitorovaného obdobia nedošlo k výraznej, ani klimaticky podmienenej oscilácii, a trend pohybov je viacmenej konštantný s minimálnym trendom spomalenia v roku 2005 a opätovnou zmenou v zmere zmenšenia trhliny s hodnotou 0,42 mm.

Od polovice roku 1992 do konca roku 1994 sa trhlina otvorila (posun v smere osi x) o 2,3 mm (obr. 6), potom nasledovalo obdobie šiestich rokov bez výraznej zmeny, pohyb bol temer nulový. Dôvodom môže byť to, že v otvorenej ťahovej trhline, ktorá je súčasne vstupom do Podhradskej jaskyne, bol zaklesnutý balvan, ako dočasná prekážka pohybu v smere osi x. Zintenzívnenie pohybov nastalo po 19.12. 200, keď pracovníci, ktorí realizovali rekonštrukčné práce balvan z trhliny, kde je osadený prístroj odstránili, pričom nastal výrazná zmena v trende pohybu (došlo k zúženiu o 1,15 mm) a potom až do konca meraného obdobia oď nastala zmena v gtendencii pohybov, teda opäť došlo k zúženiu trhliny. Celkové zmenšenie trhliny dosiahlo 3,22 mm. V osi y do konca roku 2000 je progresívny a dosiahol už 2 mm. Od roku 1994 do 2006 sa objavili rastúce šmykové napätia vertikálnej zložky v smere osi z s hodnotami 3,53 mm indikujúce pokles južnejšie situovaného horninového bloku v priemere o 0,25 mm/rok.

Obr.6. Výsledky meraní pohybu blokov prístrojom TM-71-2 (Spišský hrad)

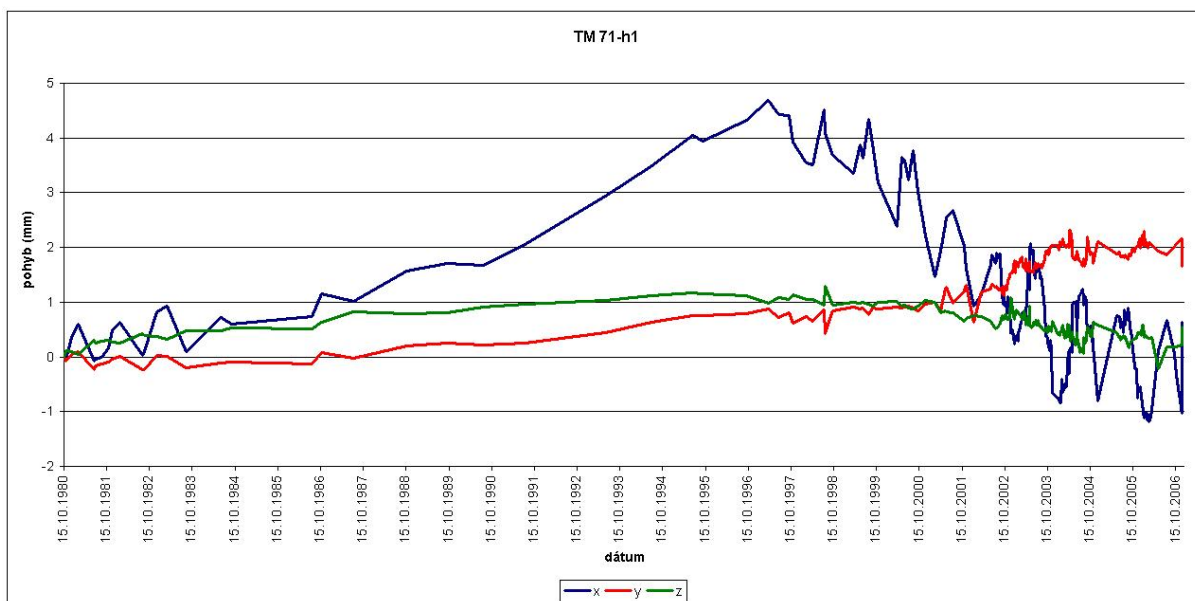
TM-71-h1 (obr.7) až do roku 1997 vykazoval jednoznačné otváranie trhliny (celkové rozšírenie dosiahlo 4,69 mm). V rovnakom roku, až do konca monitorovaného obdobia – 2006, nastala náhla zmena v trende pohybu a trhlina vykazuje postupné zatváranie, pričom charakter pohybu je výrazne oscilačný s relatívne veľkou amplitúdou jedného cyklu (asi 0,5 mm). Signifikantná cykličnosť sa opakuje už od roku 1997 s výrazným trendom ku kompresii v zimných chladných mesiacoch a s opačným trendom pohybov v mesiacoch teplých. Celkové zatvorenie pukliny od roku 1997 dosiahlo hodnotu 5,84 mm, pričom priemerná rýchlosť pohybu je 0,64 mm/rok (t.j. 0,002 mm/deň). Pohyb v smere osi y a z je minimálny.

Po porovnaní posledných údajov získaných monitorovaním, geofyzikálnymi meraniami a výsledkami numerickej analýzy, môžeme však skonštatovať, že tzv. Perúnová skala sa jednoznačne vykláňa smerom na SZ-JV, pričom z vnútornej strany porušuje murivo dolného paláca. Zároveň sa však nevykláňa ani pohyb okrajových blokov, ale vzhľadom na ich rozmery, dominantný pohyb vykazuje práve Perúnová skala. Nie je vylúčené, že práve meradlo TM-71-1 meria menší okrajový blok, čo môže dokazovať cyklický priebeh krivky v osi X, dokumentujúci objemové zmeny v podloží.

Obr.7. Výsledky meraní pohybu blokov prístrojom TM-71-h1 (Spišský hrad)

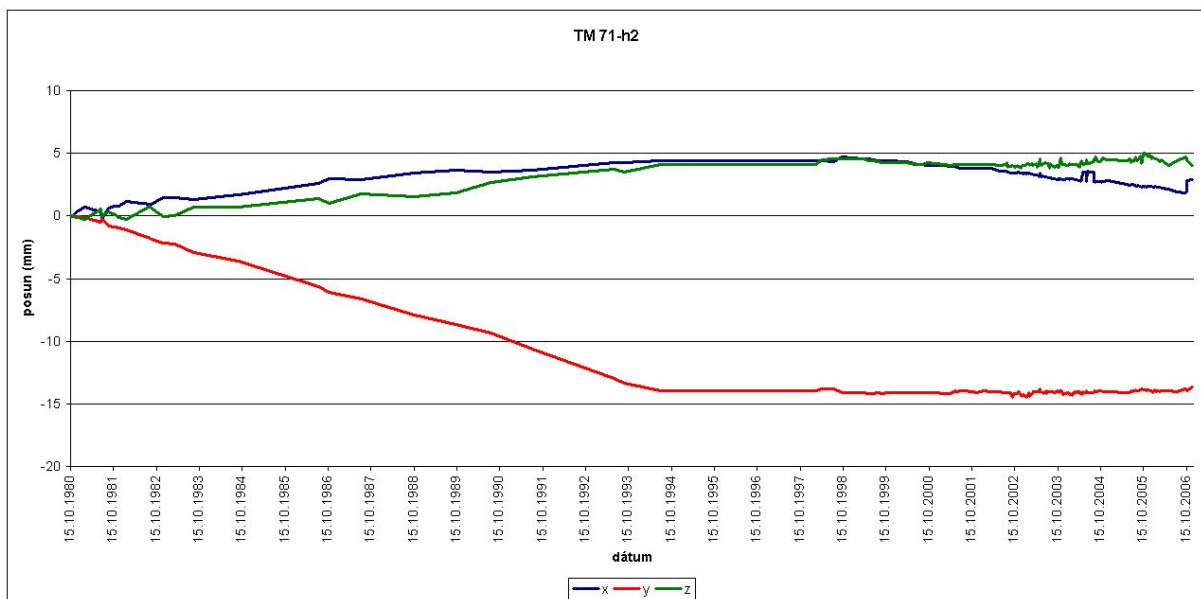
V roku 2002 sa opäť potvrdiť trend pohybu do konca roku 2000. Celkový pohyb za posledný rok v smere osi x nedosiahol ani stotinu mm, to isté aj v smere druhých dvoch osí (obr.9).

blokových deformácií na Spišskom hrade (Fussgänger, 1985). Z grafu na obr. 9 je zrejmé, že celkové rozšírenie trhliny dosiahlo hodnotu 4,3 mm, horizontálny šmyk v smere osi y 14 mm a pohyb v smere osi z (pokles) 4 mm.

Po opätovnej inštalácii prístroja v r. 1998, tentokrát nového typu dilatometra TM-71 osadeného na lomených konzolách pozdĺž zamurovanej trhliny, boli merania obnovené. Z grafu je zrejmé, že pohyby majú v osi x tendenciu v smere zúženia trhliny a to s absolútnou hodnotou pohybu 3,1 mm, čo predstavuje 0,34 mm/rok (0,0009 mm/deň).

Obr.9. Výsledky meraní pohybu blokov prístrojom TM-71-h2 (Spišský hrad)

V polovici roka 1994 bola trhlina počas realizácie sanačných prác zamurovaná. V dôsledku toho bol pôvodný prístroj demontovaný a merania prerušené.

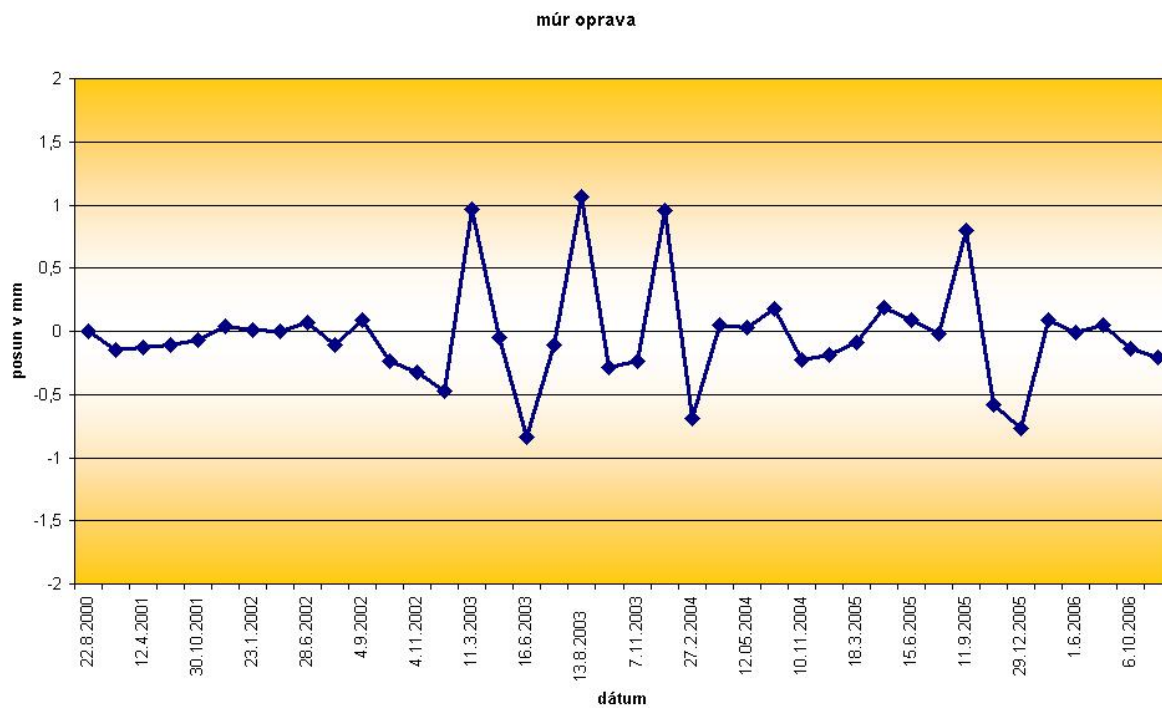
Trend pohybu zachytený meradlom SOMET na konci roku 2006 dokumentuje východiskový tzn. temer stacionárny stav, aj keď v rokoch 2002 až 2004 môžeme pozorovať mierne oscilácie (obr.10) s rozpätím nameraných pohybov do 2,0 mm.

Obr.10. Výsledky meraní pohybu blokov prístrojom SOMET- SM 1 (Spišský hrad)

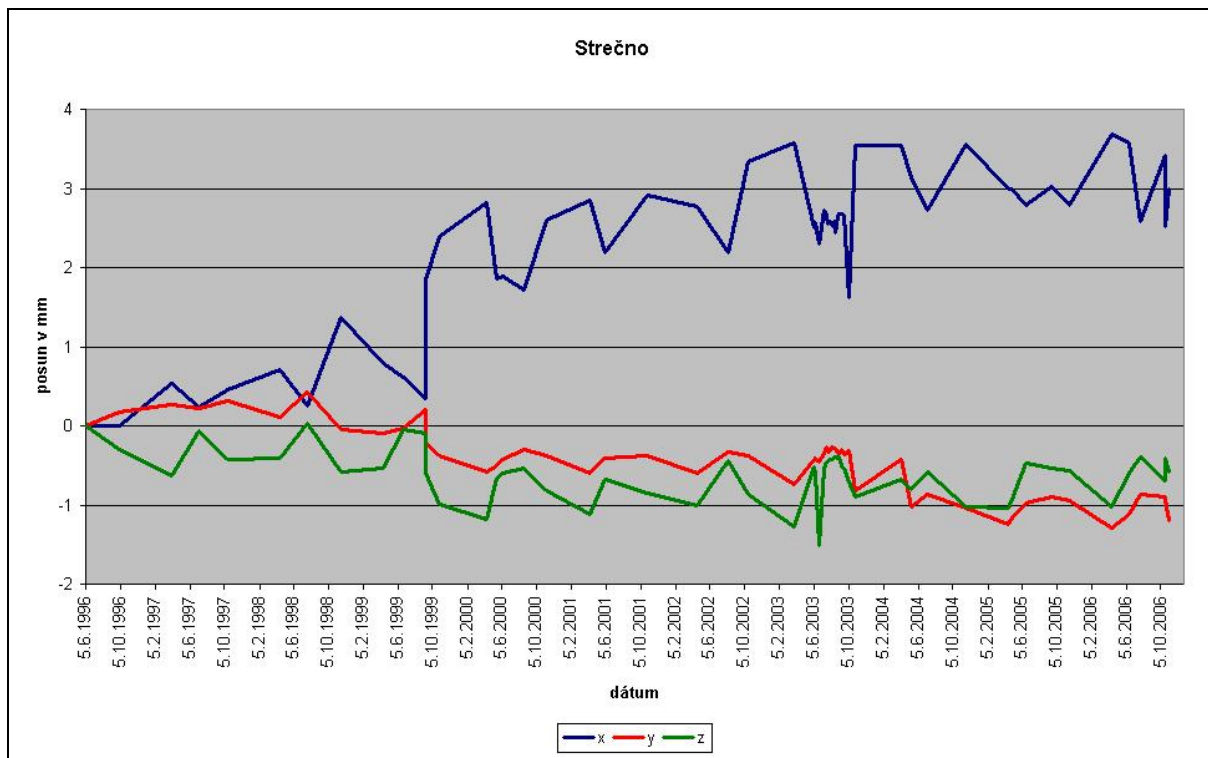
Výsledky meraní od roku 1996 (obr. 11) potvrdili trend pohybu v osi x. Celkové otvorenie trhliny dosiahlo 3,68 mm. Za obdobie pozorujeme výraznú osciláciu pohybov, tá je však odrazom klimatických zmien s výrazným posunom v letných mesiacoch smerom k zavretiu trhliny cca o 1,11 mm. V osi y a z sú pohyby minimálne s miernou tendenciou nárastu šmykových napätí v osi y a miernemu vyklonenie bloku (0,3 mm v osi z).

Obr.11. Výsledky meraní pohybu blokov prístrojom TM-71 (Strečno)

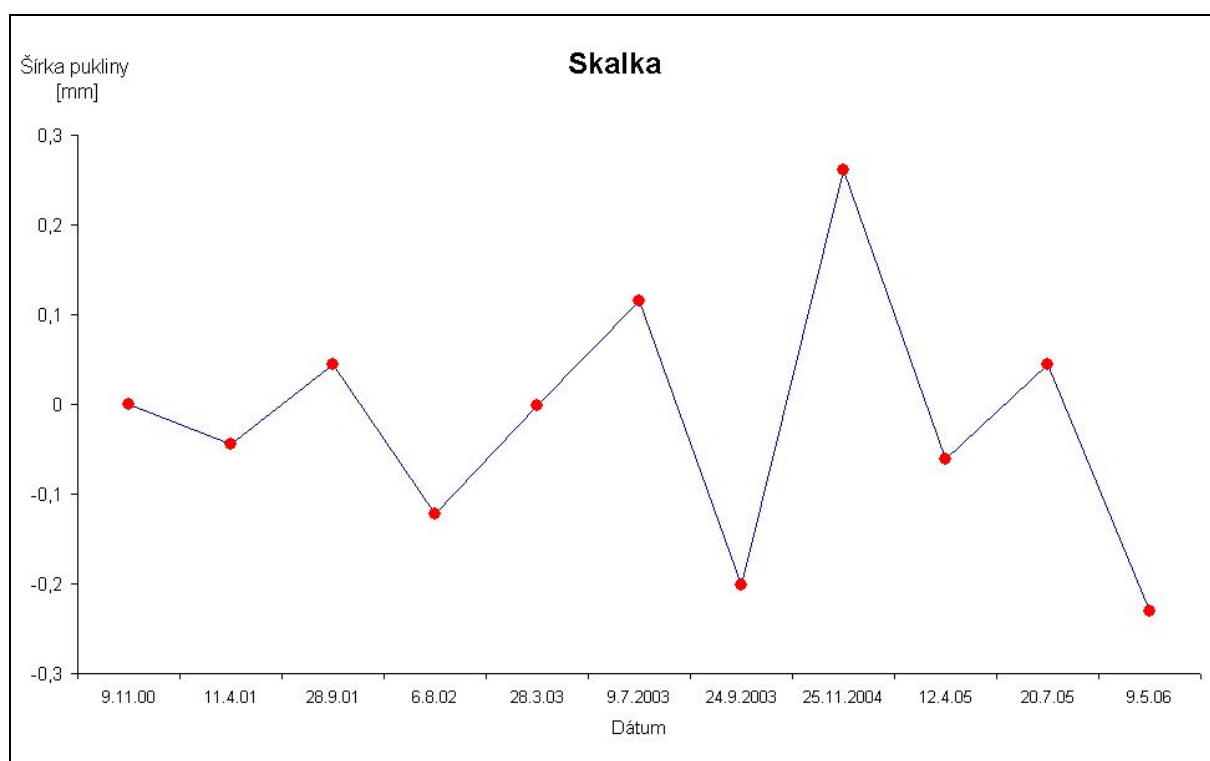
Koncom roku 2000 sme na tejto lokalite osadili aj meracie body pre prenosné meradlo SOMET (obr. 13). Vzhľadom na fakt, že tieto sú umiestnené v jaskynnom priestore

s relatívne ustálenou teplotou v meraniach je jasno vidno elimináciu klimatických vplyvov, na strane druhej mierne skoky s nie väčším rozpätím ako 0,3 mm sú zapríčinené relatívne malou početnosťou meraní (zodpovedá meraniam na TM). Sumárne povedané, získané výsledky neindikujú žiadne výrazné pohyby, avšak kontinuita meraní je čiastočne narušená problémom súvisiacim s obtiažnosťou prístupu na lokalitu. Tento je limitovaný s ochotou, resp. neochotou správcu pamiatky (miestna fara).

Obr. 13 Výsledky meraní pohybu blokov prístrojom SOMET (Skalka)

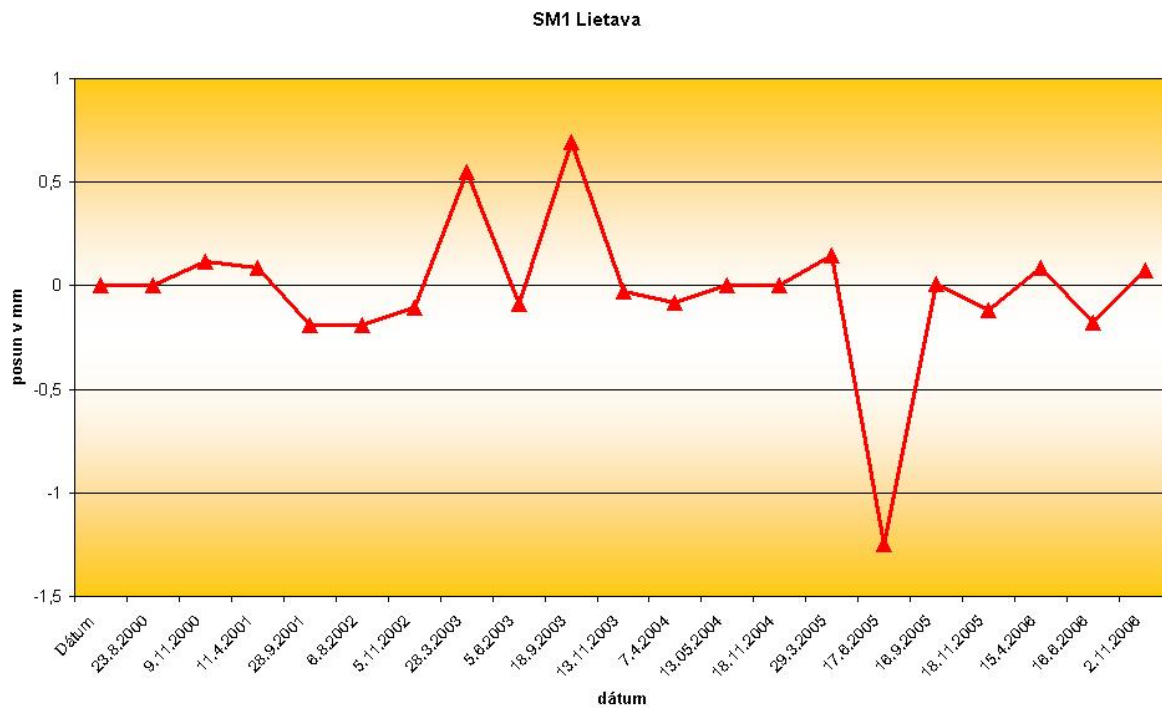
Stanoviská *SM 1* a *SM 2* merajú časť odtrhnutého muriva z oboch jeho strán. Na obr. 15 je vidno prerušenie záznamu meraní v dôsledku porušenia mosadzného vrutu.

Obr.15. Výsledky meraní pohybu blokov prístrojom SOMET SM1 (Lietavský hrad)

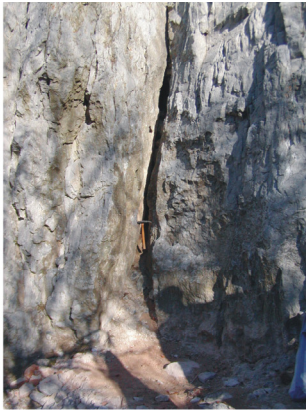
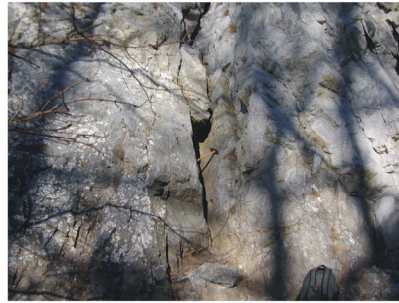
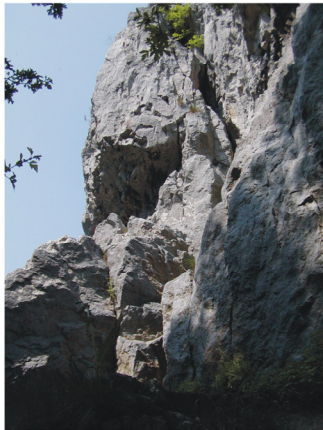
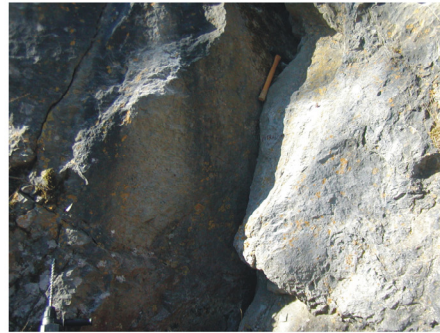
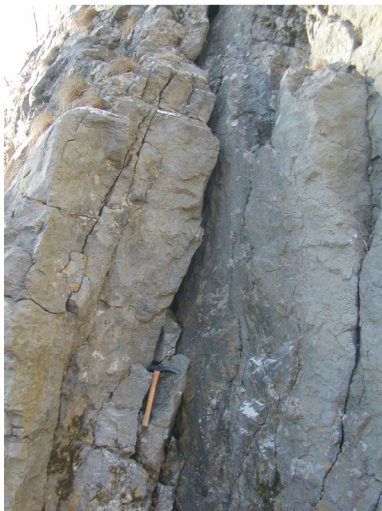
Obr. 20 Lokalizácia monitorovacích stanovník na hrade Borinka

Na tejto lokalite máme osadených 6 monitorovacích stanovísk (obr. 20), štyri z roku 2003 a dve z roku 2004. Na stanovisku Ferov komín (PŠ 1) sú oscilácie minimálne (do 0,4 mm), na stanovisku 4-kový komín (PŠ 2) došlo k náhlemu posunu o 1 mm v lete roku 2006, v októbri rovnakého roku však oscilácie vyzneli. Na stanovisku Ešte neviem (PŠ 3) od roku 2003 do roku 2005 boli zaznamenané mierne oscilácie s amplitúdou 0,98 mm, v nastávajúcom období došlo k utlmeniu pohybov (max amplitúda 0,2 mm), podobnú dynamiku pohybov sme zaznamenali aj na stanovisku Tatra šport (PŠ 4). Na ďalších dvoch stanoviskách sa pohyby monitorujú iba 2,5 roka, čo zatiaľ neposkytuje relevantný súbor dát, ktorými sa dá posúdiť dynamika pohybov.

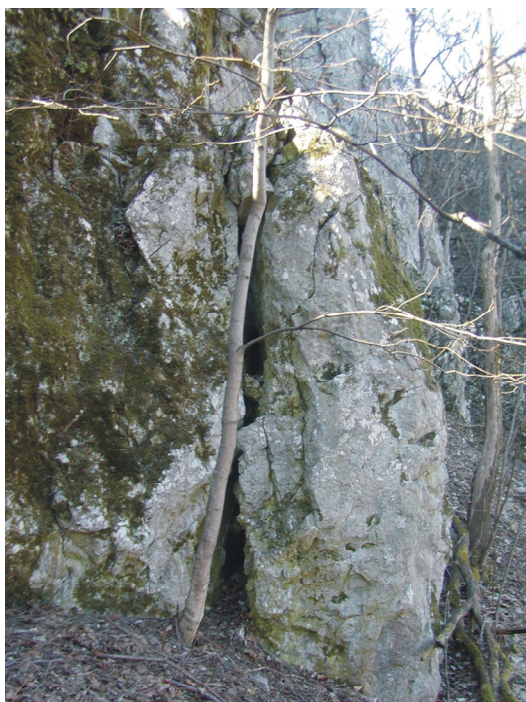
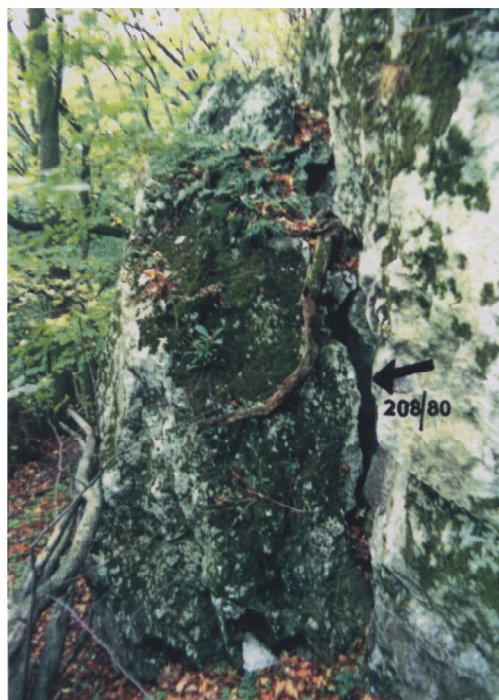
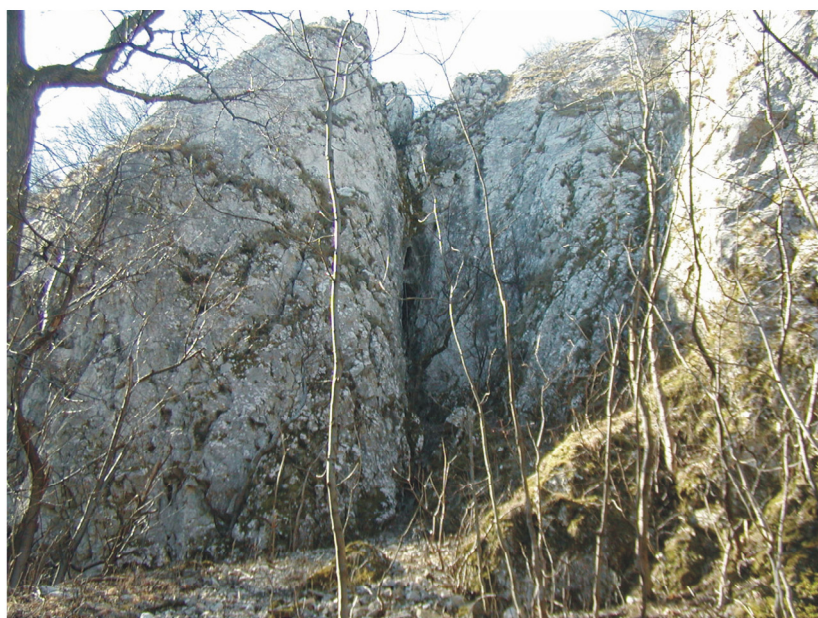
Obr.21 Lokalizácia monitorovacích stanovísk na Plaveckom hrade

V roku 2002 sme inštalovali dve monitoriovacie stanoviská (obr. 21), jedno z nich umiestnené naprieč ťahovou trhlinou VSV-ZJZ. Z grafického záznamu stanoviska SM 1 (obr. 22) je jasne viditeľné, že napriek mohutnosti meraných horninových blokov (niekoľko 100 m³) dochádza k výrazným pohybom, najmä v jesennom (november) období, ďalšie maximá sú pozorované v jarných mesiacoch. Celkove však pohyby sú v intervale s max 1, 2 mm. Je zaujímavé, že podobný jav s rovnakou tendenciou, tzn. s maximom pohybu v novembri bol zaznamenaný aj na stanovisku SM 2 (obr. 23) a to aj napriek tomu, že monitorovaný blok má niekoľkonásobne menšiu kubatúru, je izolovaný a teda predpokladalo by sa že jeho mobilita je ďaleko vyššia. Je pravdepodobné, že pohyby sú spôsobené v dôsledku zvýšenej vlhkosti a objemových zmien podložja zapríčinených prechodom do obdobia so zvýšeným zrážkovým úhrnom. Na stanovisku SM 3 je zatiaľ nie reprezentatívny súbor hodnôt, preto parciálne výsledky nie sú reprezentatívne.
