2.1 ZOSUVY A INÉ SVAHOVÉ DEFORMÁCIE _ 2007

2.1.1 Základná charakteristika monitorovacej siete

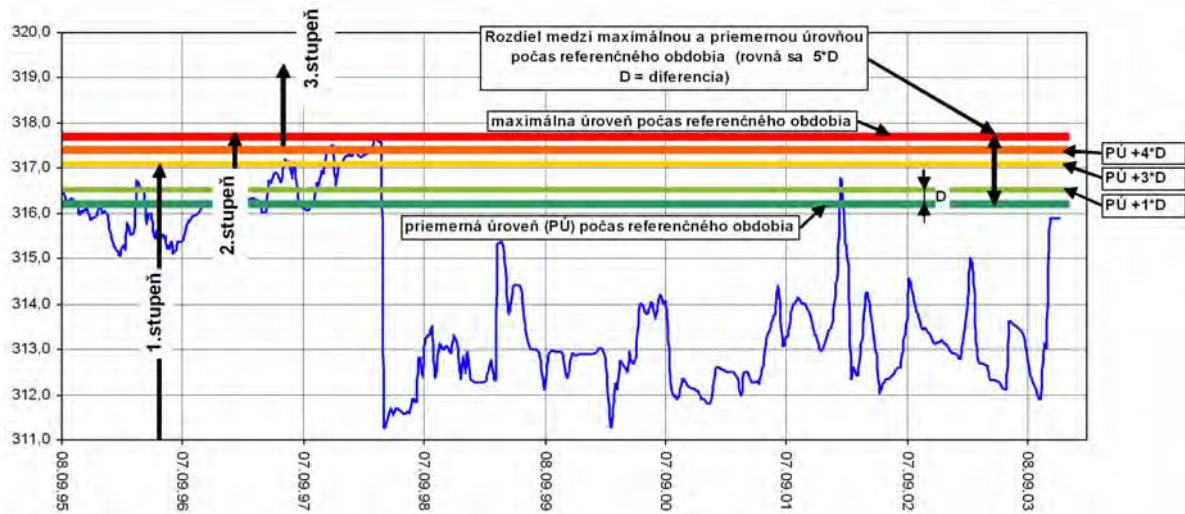
Obr. 2.1.2: Postup odvodenia referenčných hodnôt pre semikvantitatívne hodnotenie zmien úrovne hladiny podzemnej vody, obsiahnuté v tab. 2.1.5 (záznam z pozorovania hladiny podzemnej vody vo vrte VČ-4 z lokality Veľká Čausa – vypracoval S. Scherer, 2004)

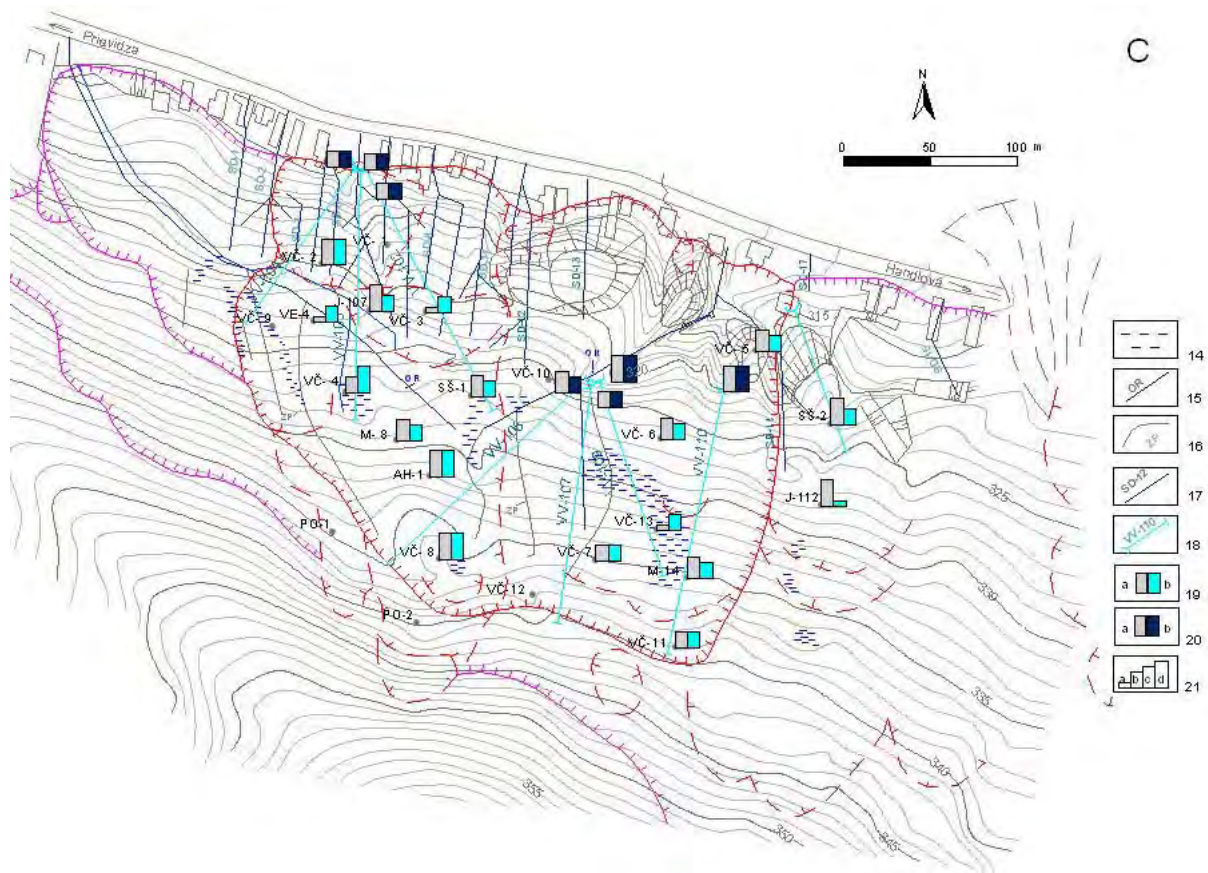
Obr. 2.1.3C: Lokalita Veľká Čausa – výsledky režimových pozorovaní. 14 – zamokrené územia, 15 – dláždené odvodňovacie rigoly, 16 – zemné odvodňovacie priekopy, 17 – sanačné drenáže a stabilizačné rebrá, 18 – odvodňovacie subhorizontálne vrty, 19 – režimové pozorovania zmien hĺbky hladiny podzemnej vody v roku: a – 2006, b – 2007, 20 – režimové pozorovania zmien výdatnosti odvodňovacích zariadení v roku: a – 2006, b – 2007, 21 – hodnotenie režimových pozorovaní podľa kritérií, zhrnutých v tab. 2.1.5: a – namerané, b – stav priaznivý (stupeň 1) vo vertikálnych vrtoch, resp. priemerná výdatnosť do 1 l.min^{-1} v horizontálnych vrtoch, c – náznaky nepriaznivého stavu (stupeň 2), resp. priemerná výdatnosť 1 až 3 l.min^{-1} , d – stav nepriaznivý (stupeň 3), resp. priemerná výdatnosť nad 3 l.min^{-1}

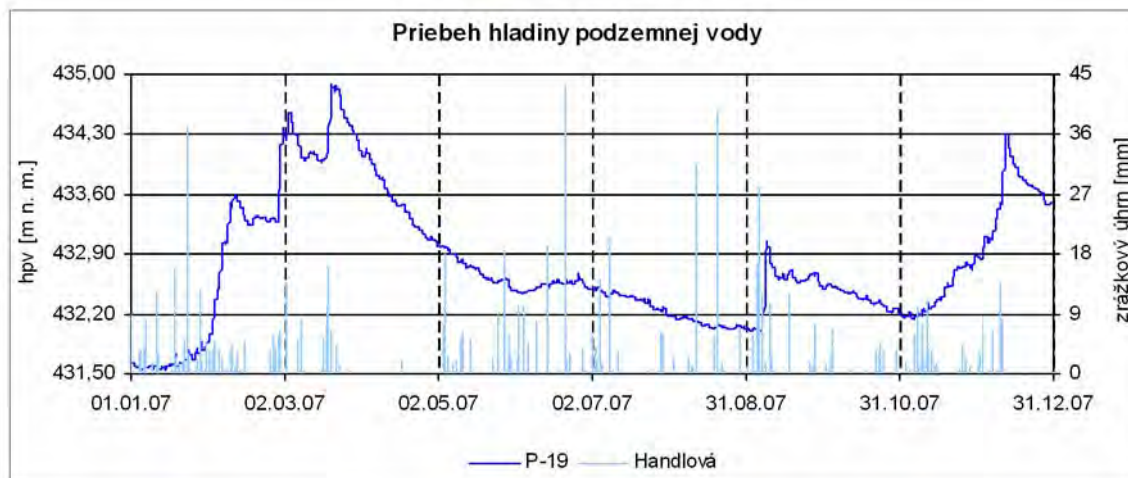
Obr. 2.1.11: Priebeh zmien úrovne hladiny podzemnej vody (hpv), zaznamenaný v roku 2007 automatickými hladinomermi, umiestnenými vo vrtoch P-17 a P-19 na lokalite Handlová – Morovnianske sídlisko spoločne so znázornením denných zrážkových úhrnov zo stanice SHMÚ v Handlovej

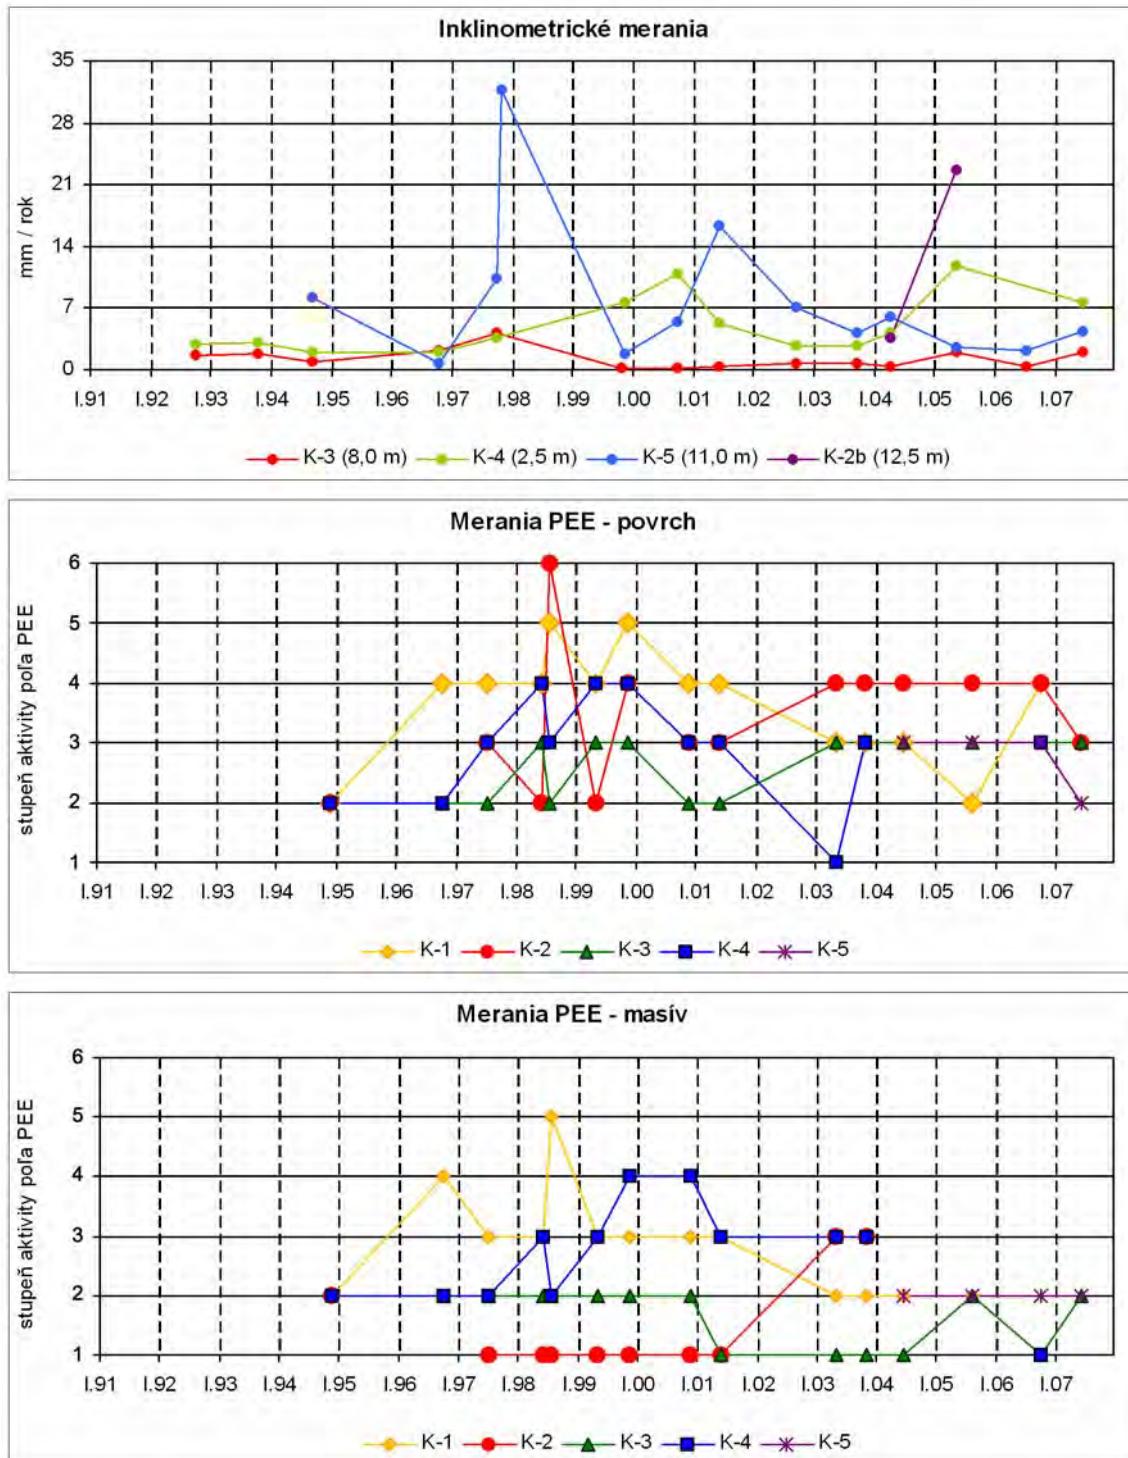
Obr. 2.1.17: Dlhodobé zmeny hodnôt monitorovaných parametrov na lokalite Fintice

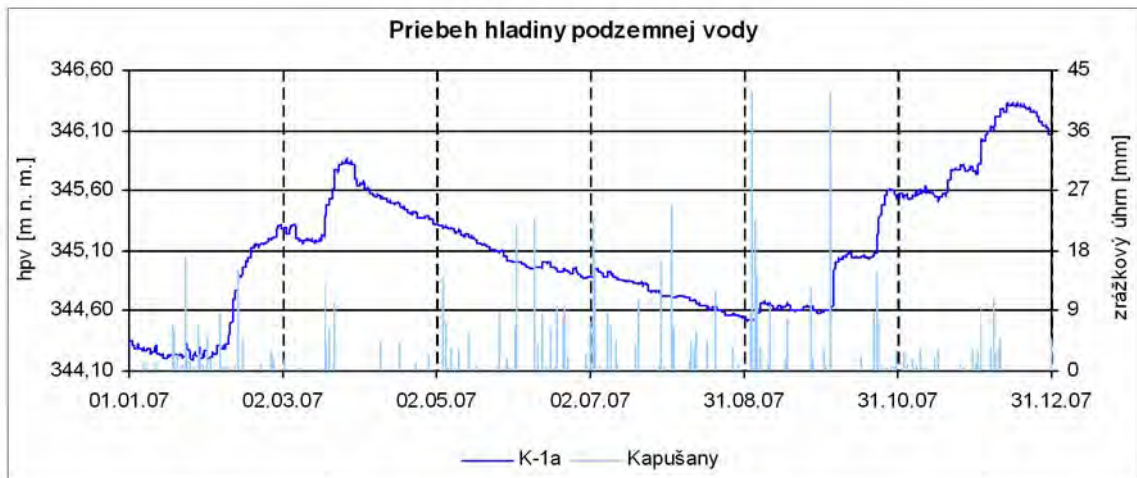
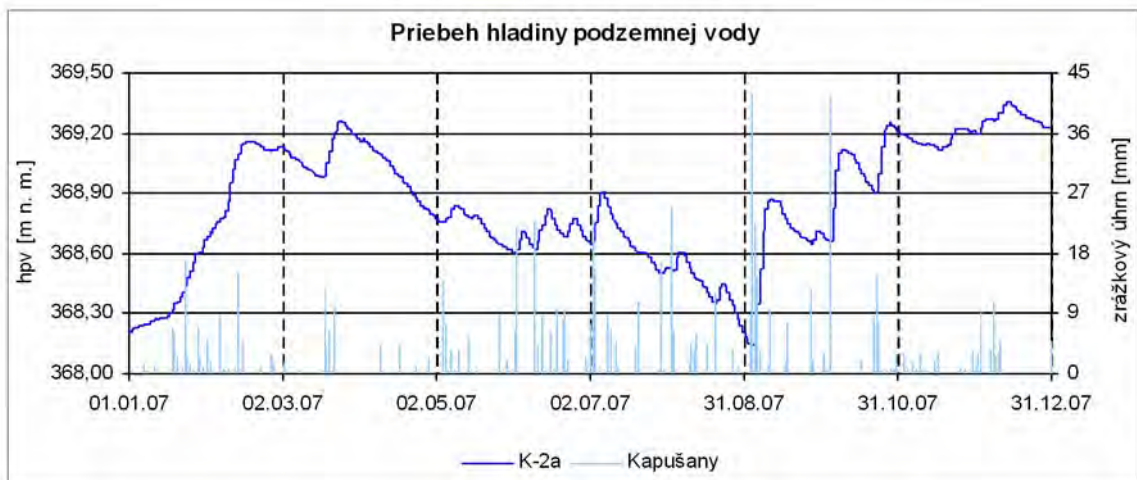
Obr. 2.1.18: Záznamy automatických hladinomerov umiestnených vo vrtoch K-1a a K-2a na lokalite Fintice v roku 2007, znázornené spoločne s dennými úhrnmi zrážok zo stanice SHMÚ Kapušany

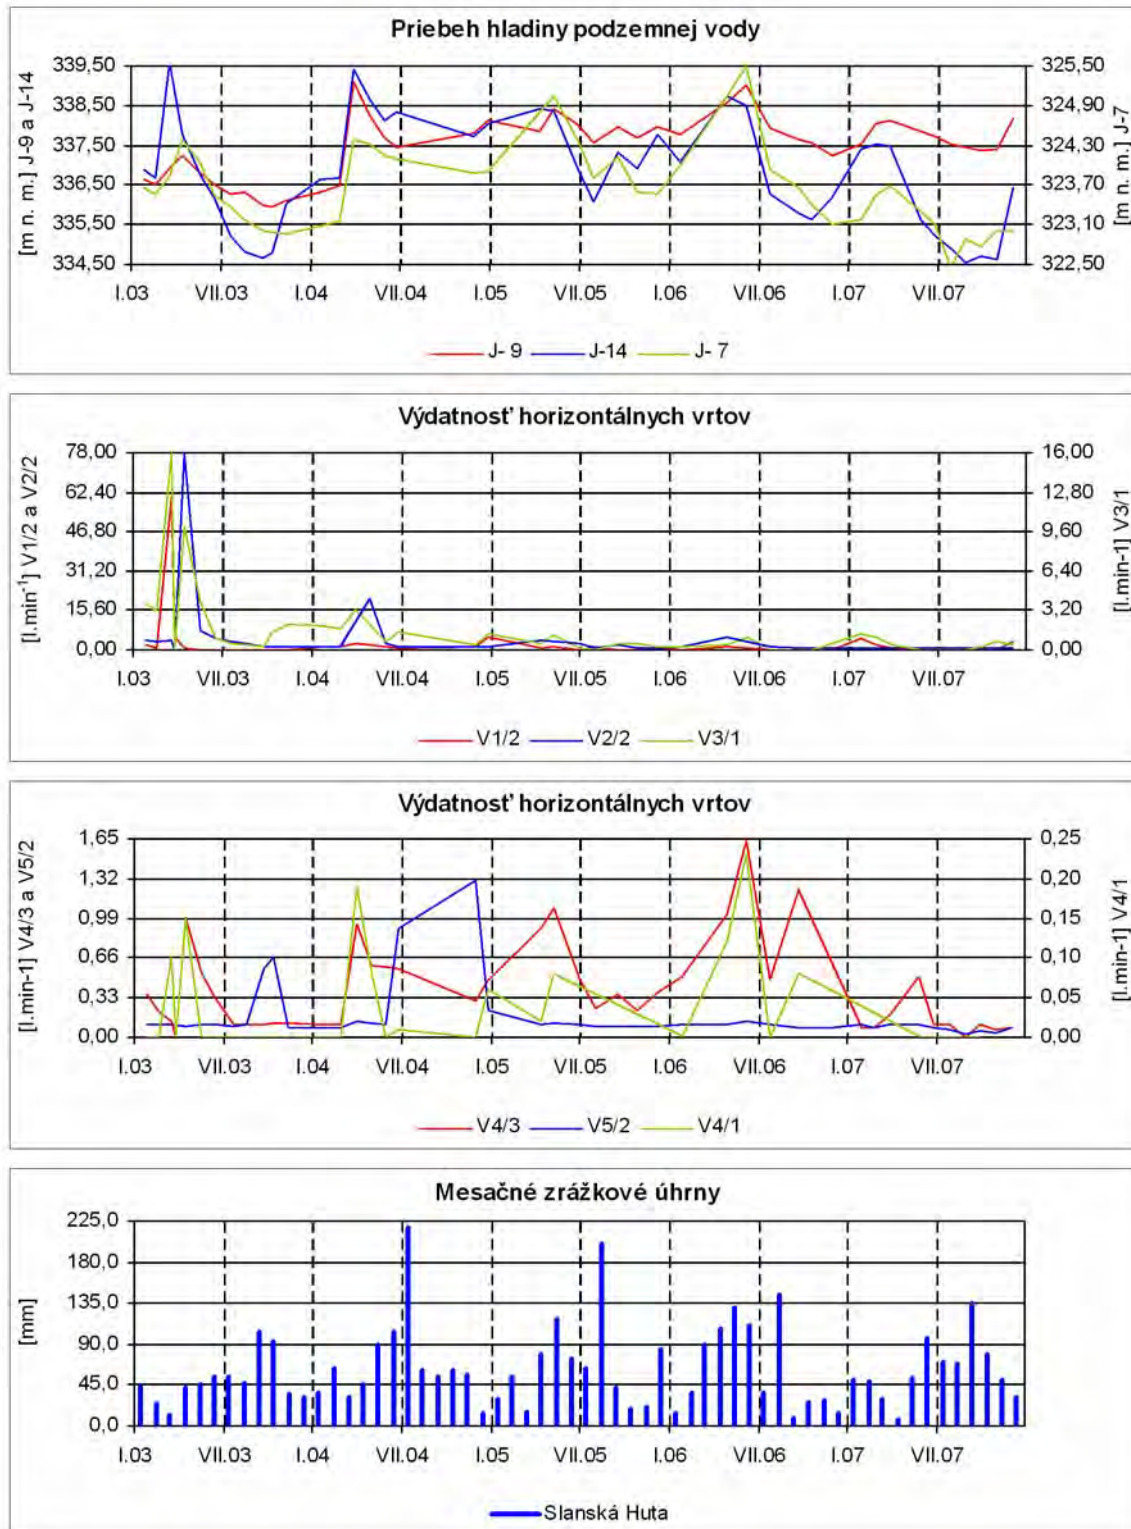
Obr. 2.1.26: Výsledky režimových pozorovaní vybraných objektov na lokalite Slanec – TP v rokoch 2003 až 2007, znázornené spoločne s mesačnými úhrnmi zrážok zo stanice SHMÚ Slanská Huta

Dlhodobý pokles výdatnosti vybraných odvodňovacích vrtov vyplýva aj z obr. 2.1.26. Nepriaznivé sú výrazné rozkyvy niektorých odvodňovacích vrtov, ktoré zrejme odvádzajú vodu v prípade jej vysokých stavov, avšak po znížení hladiny vody v horninovom prostredí sa ich výdatnosť veľmi prudko znižuje až do úplného vyschnutia (napr. vrty V4/3, V4/1 na obr. 2.1.26). Okrem výrazných zmien úrovne hpv svoju úlohu v tomto procese zohráva i postupné starnutie odvodňovacích vrtov, ktoré sa môže prejaviť ich trvalým alebo dočasným upchatím (až po výraznejšom stúpnutí hpv dochádza k obnoveniu ich odvodňovacej funkcie).

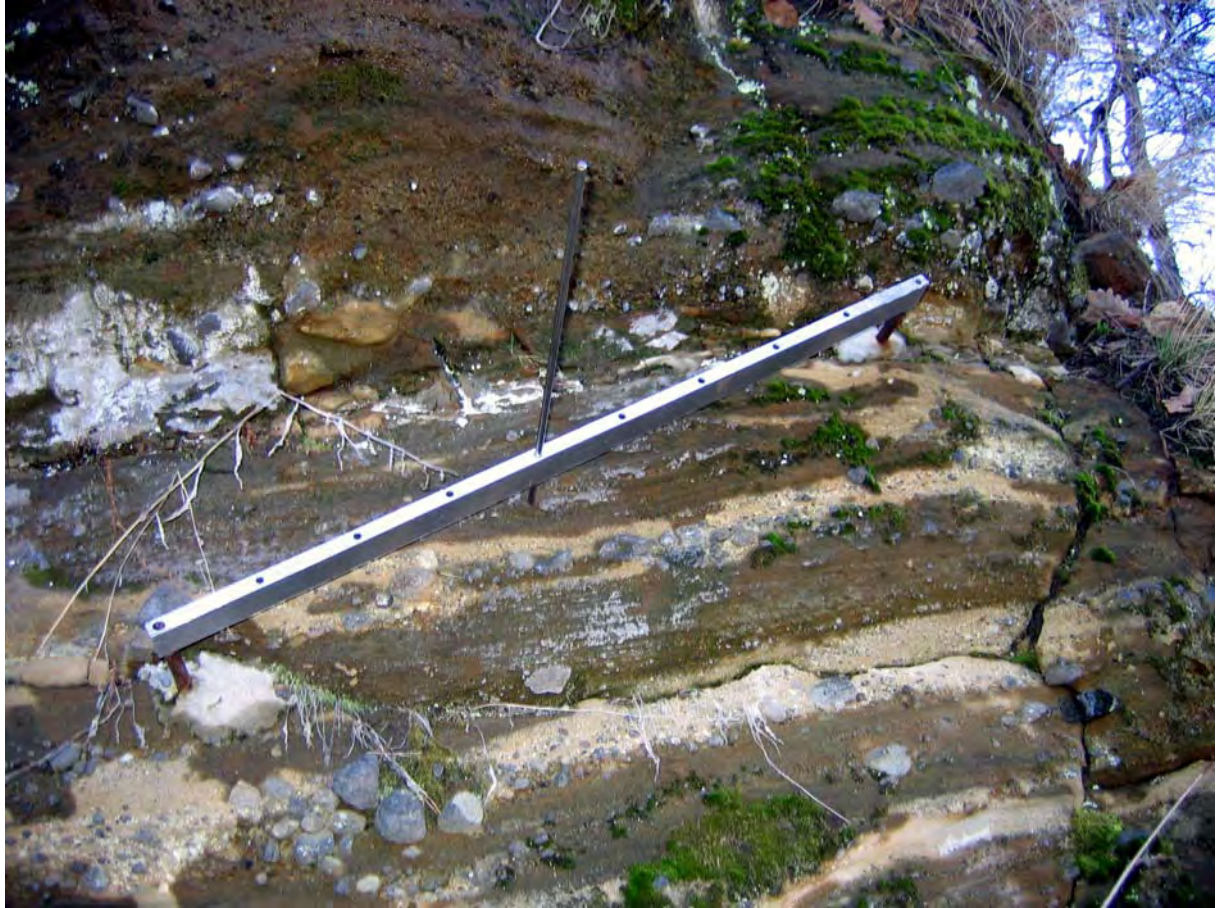
Obr. 2.1.29: Situovanie meradla mikromorfologických zmien povrchu horniny na skalnej stene oproti katastrofálnemu handlovskému zosuvu

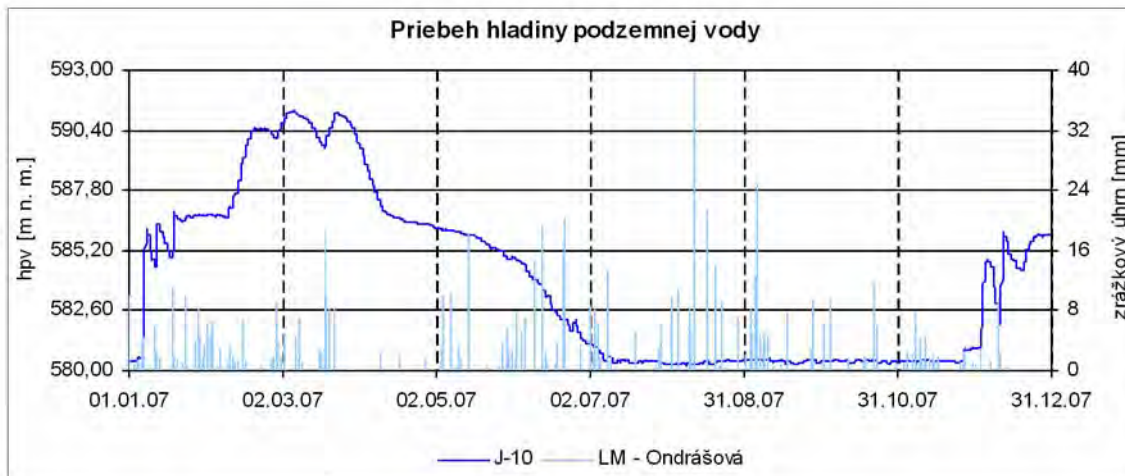
Obr. 2.1.41: Priebehy zmien hladiny podzemnej vody v automatických hladinomeroch umiestnených vo vrtoch J-10 a J-19 na lokalite Liptovská Mara v roku 2007, znázornené spoločne s dennými úhrnmi zrážok zo stanice SHMÚ Liptovský Mikuláš

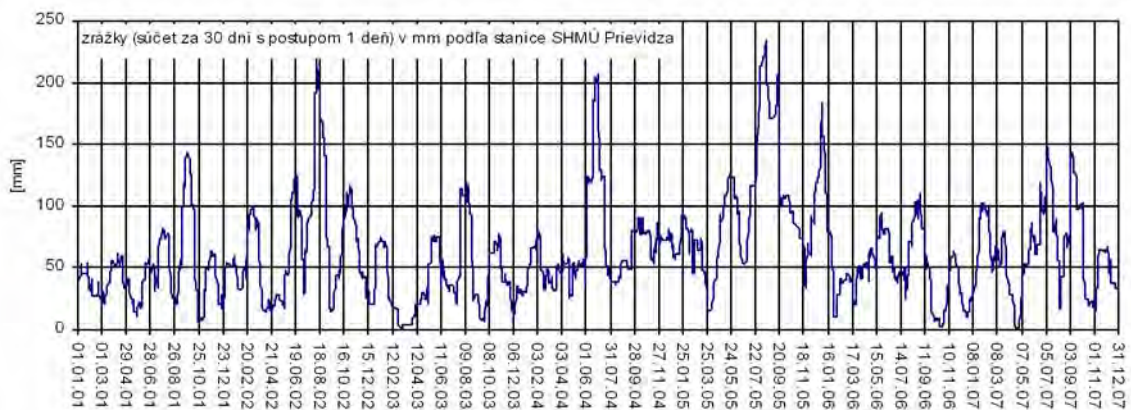
Obr. 2.1.47: Výsledky dlhodobých režimových pozorovaní na lokalite Bojnice, znázornené spoločne s dennými úhrnmi zrážok zo stanice SHMÚ Prievidza

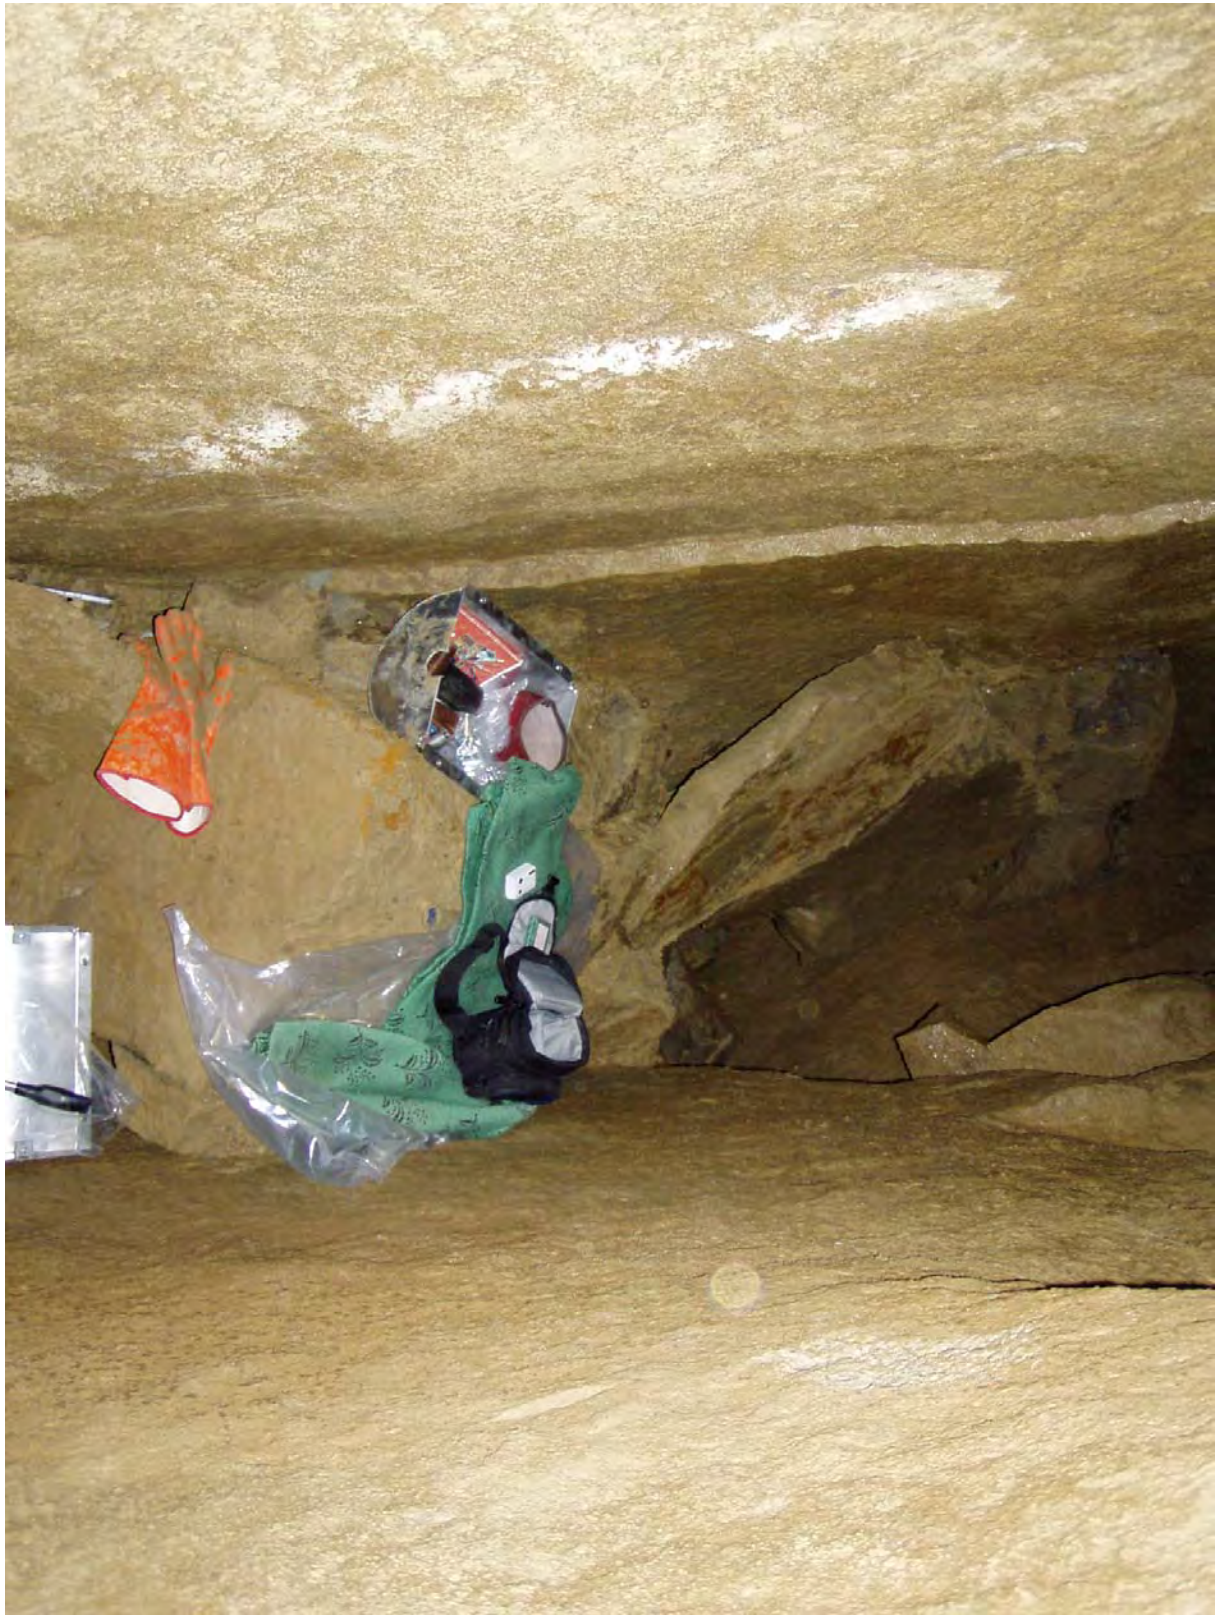
Obr. 2.1.65: Příprava inštalácie prístroja TM-71 v Jaskyni pod Spišskou

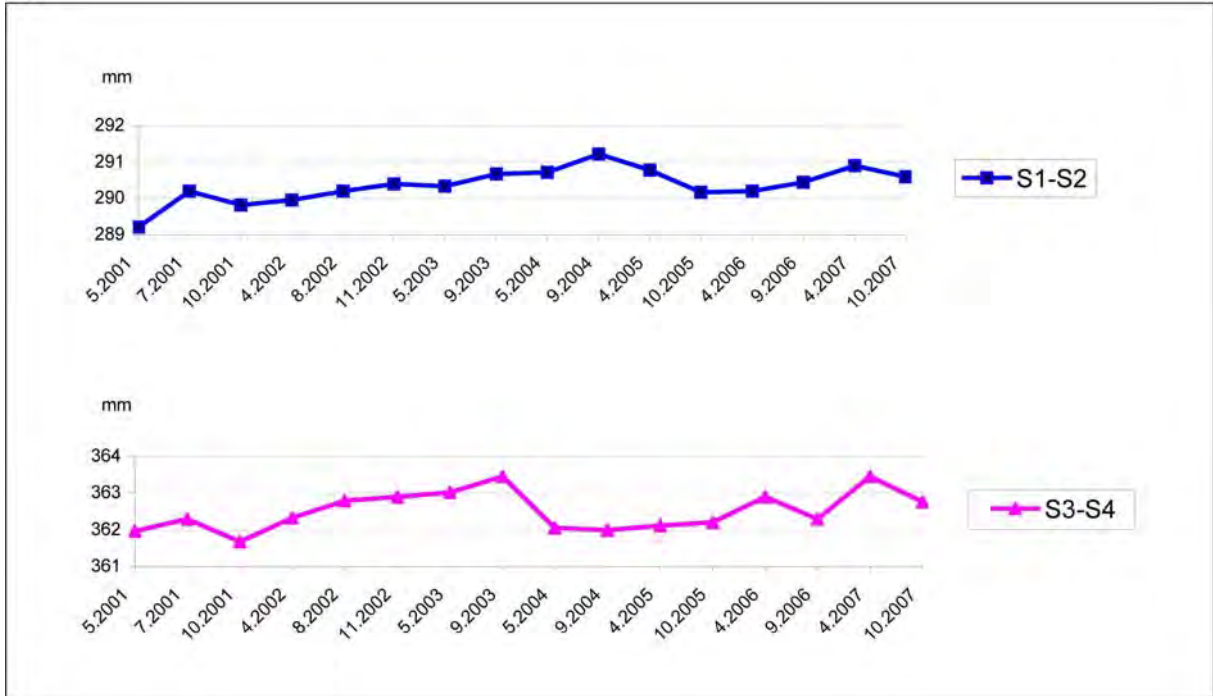
Obr. 2.1.69: Výsledky dlhodobého merania posunu blokov na lokalite Banská Štiavnica: A) meradlom posuvov, B) dilatometrom Somet. Grafy s korekciou nameraných hodnôt zohľadňujú zmeny podmienok a techniky merania (označené príponou kor. – údaje v nich sú upravované v závislosti od hodnoty nameranej vzdialenosti medzi bodmi B2-B3, situovanými na jednom samostatnom horninovom bloku)

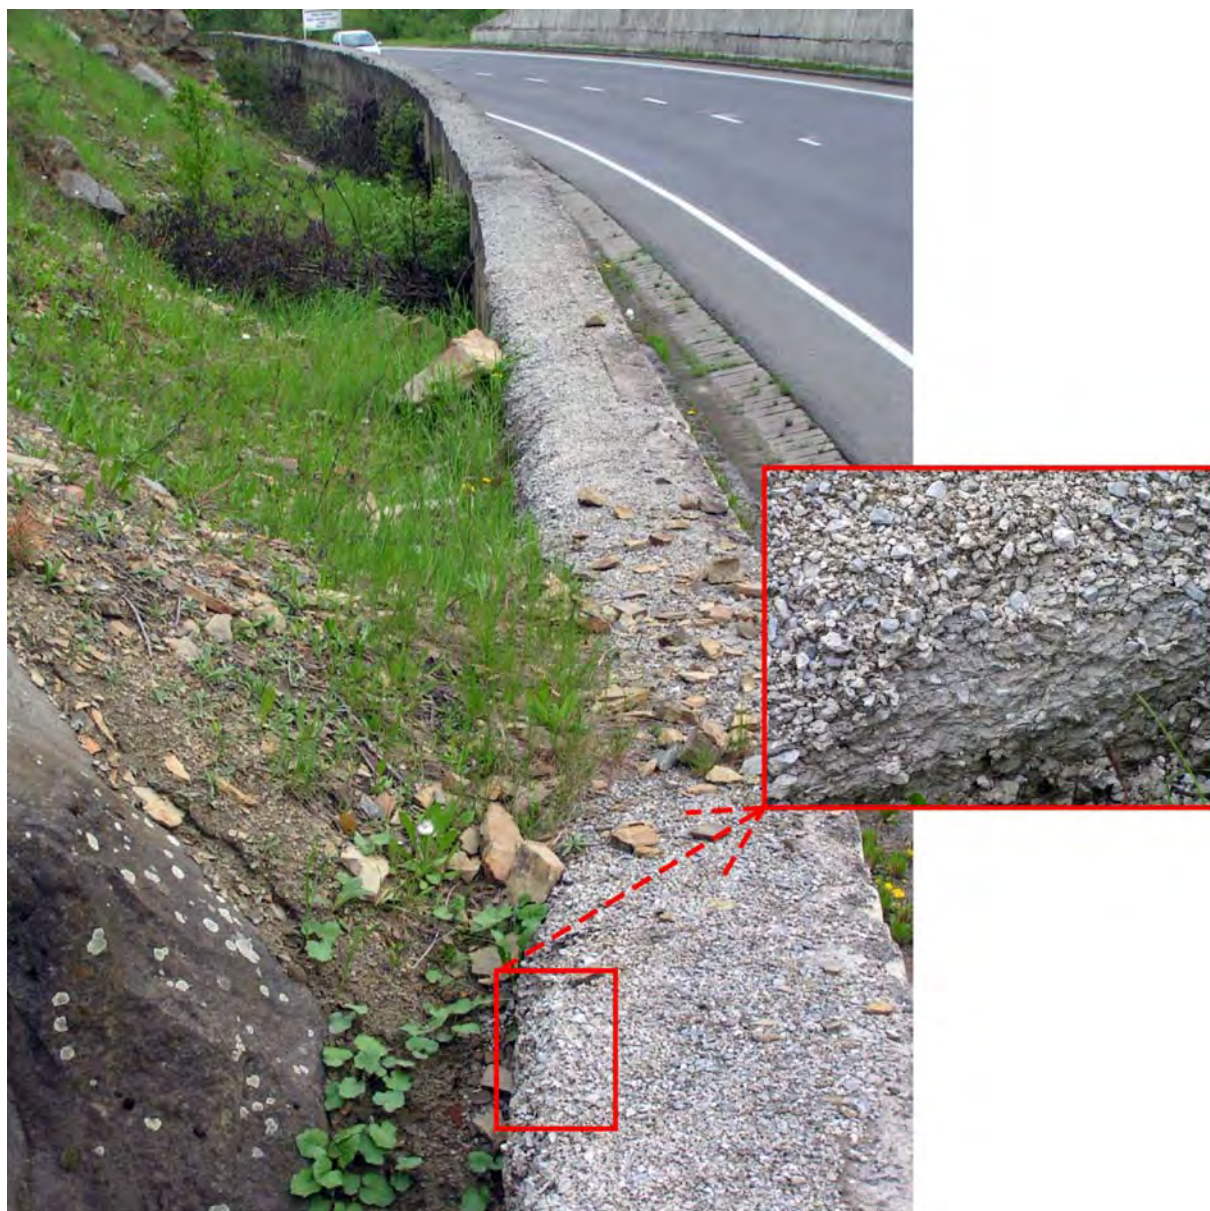
Obr. 2.1.75: Pokračující rozpad záchytného múra na lokalite Demjata

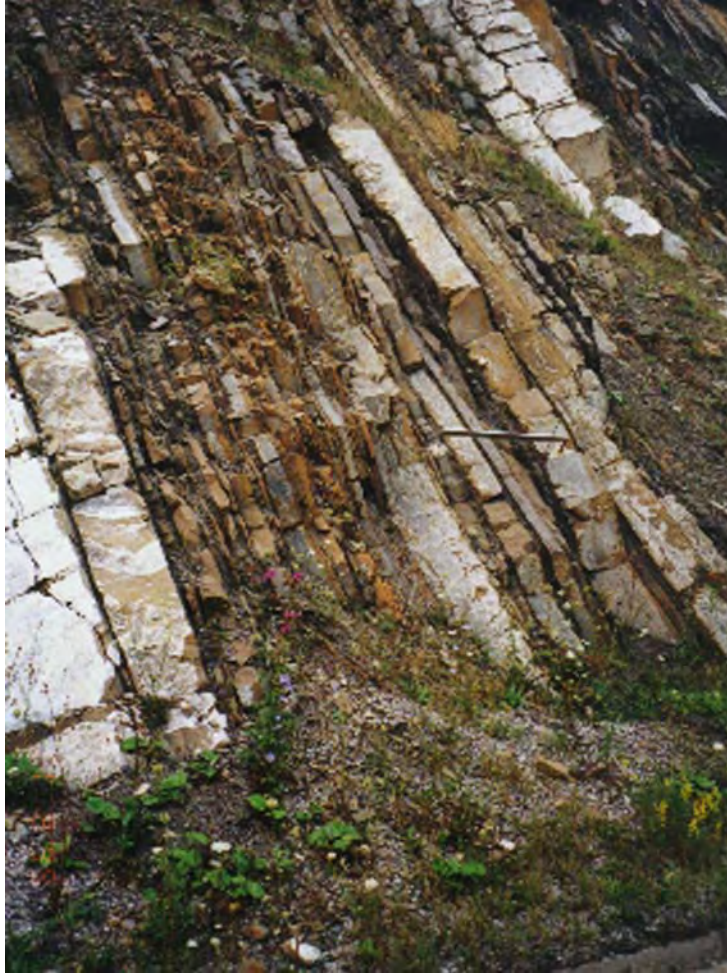
Obr. 2.1.76: Umiestnenie stanoviska na meranie mikromorfologických zmien povrchu odkrytého zárezu štátnej cesty – lokalita Starina

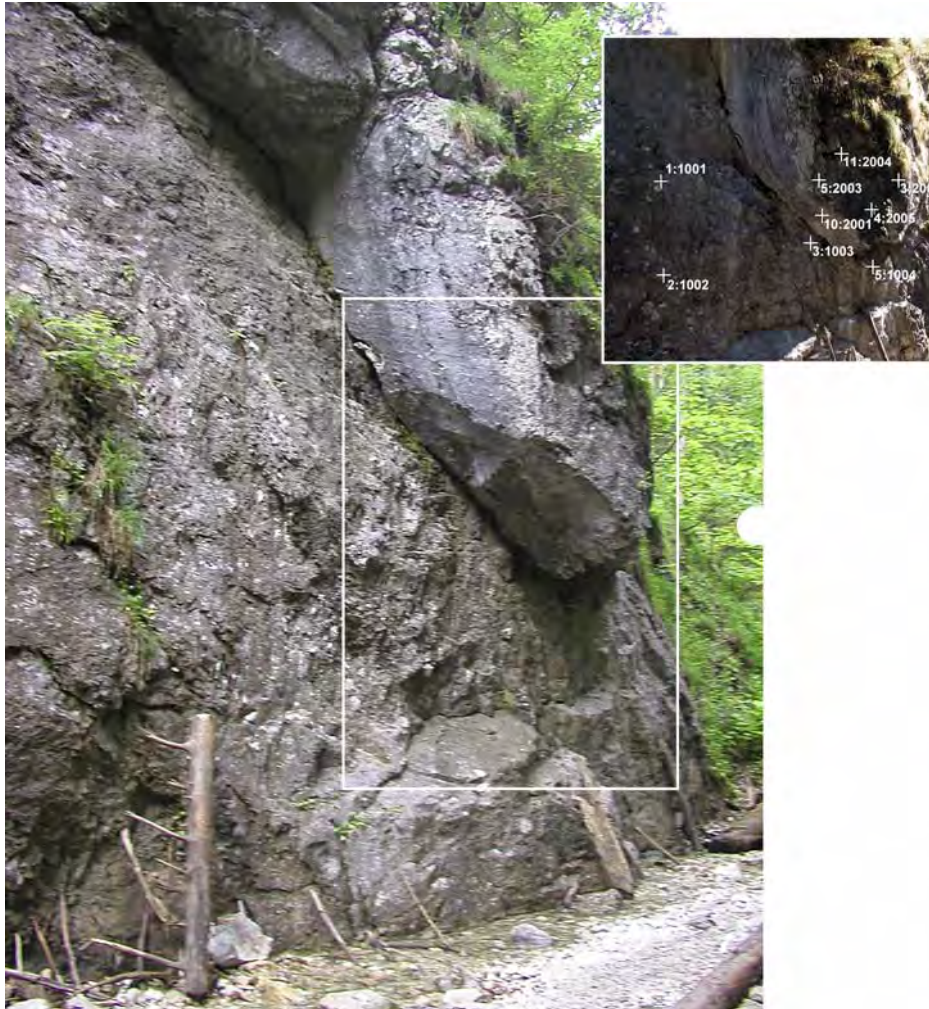
Obr. 2.1.78: Potenciálne nestabilný skalný blok nad turistickým chodníkom v doline Suchá Belá (Slovenský raj). V detaile je rozmiestnenie vzťažných a pozorovaných bodov pre fotogrametrické snímkovanie

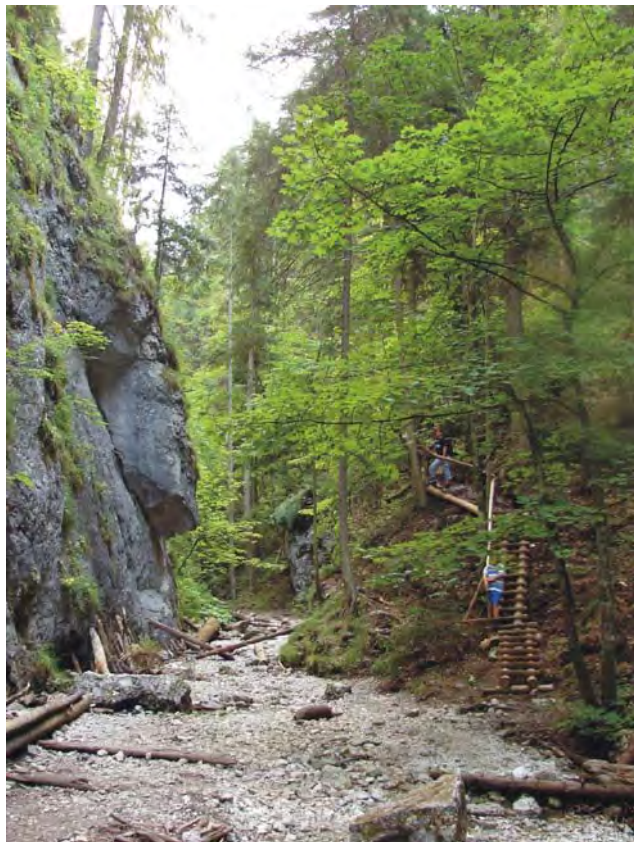
Obr. 2.1.79: Preloženie turistického chodníka mimo potenciálne nestabilný skalný blok na lokalite Suchá Belá.

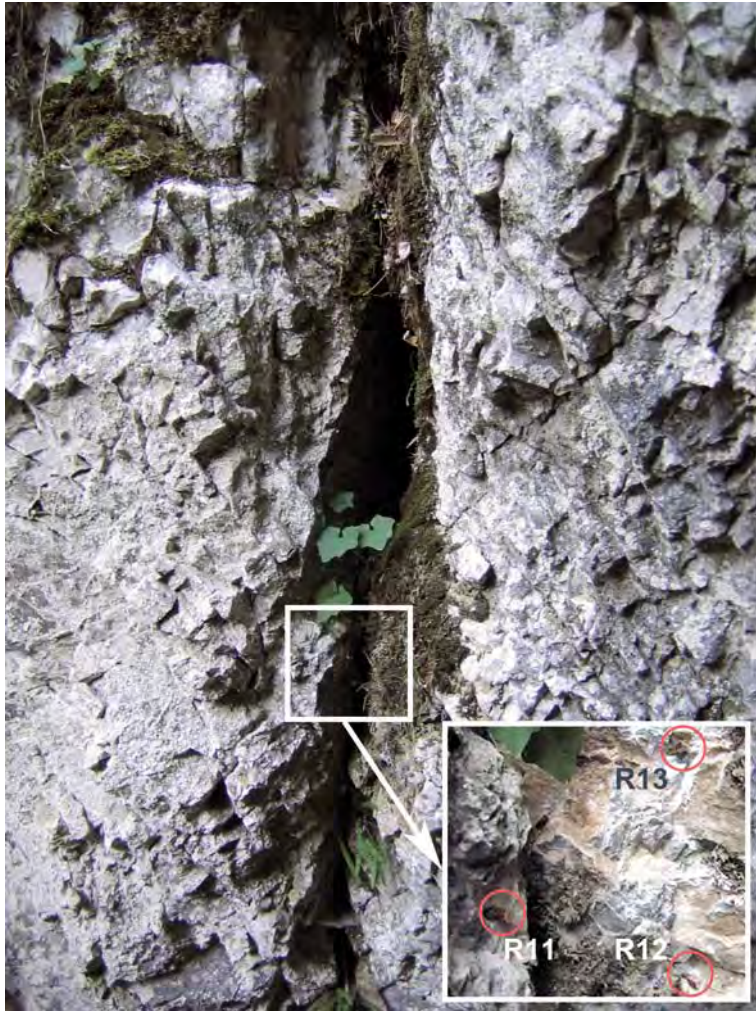
Obr. 2.1.80: Umiestnenie pozorovacích bodov R11, R12 a R13 pre merania dilatometrom Somet na lokalite Pod večným dažďom (Slovenský raj)

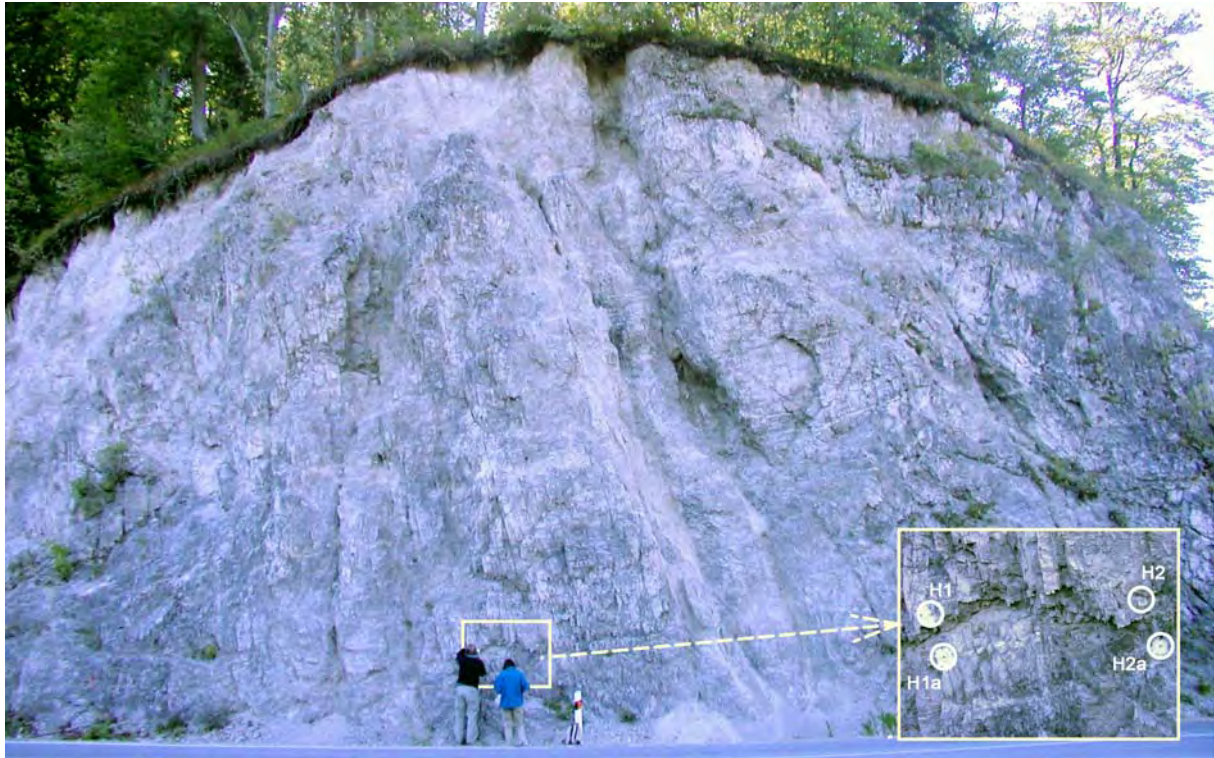
Obr. 2.1.82: Rozmiestnenie pozorovacích bodov (H1, H1', H2, H2') na monitorovanom úseku zárezu cesty medzi Dolným Harmancom a Čremošným pre merania dilatometrom Somet

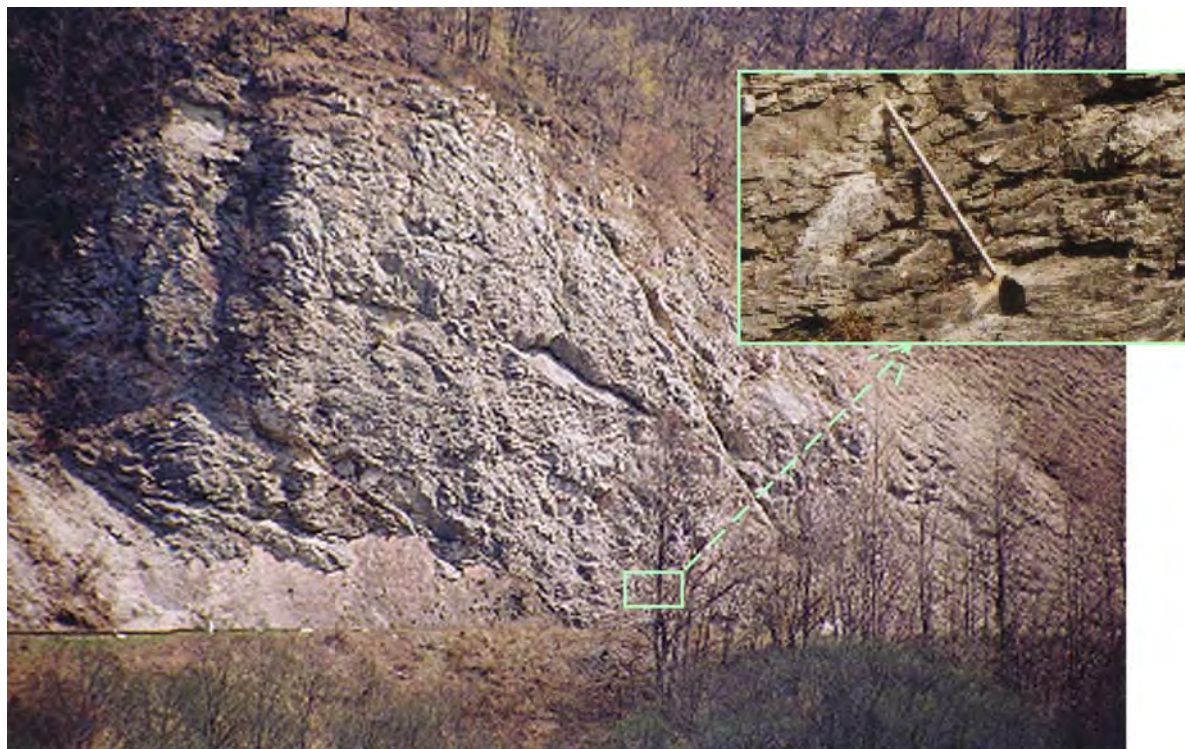
Obr. 2.1.84: Skalná stena zárezu lokality Jakub, na ktorej sa vykonáva meranie mikromorfologických zmien povrchu (s detailom umiestnenia meradla morfologických zmien)

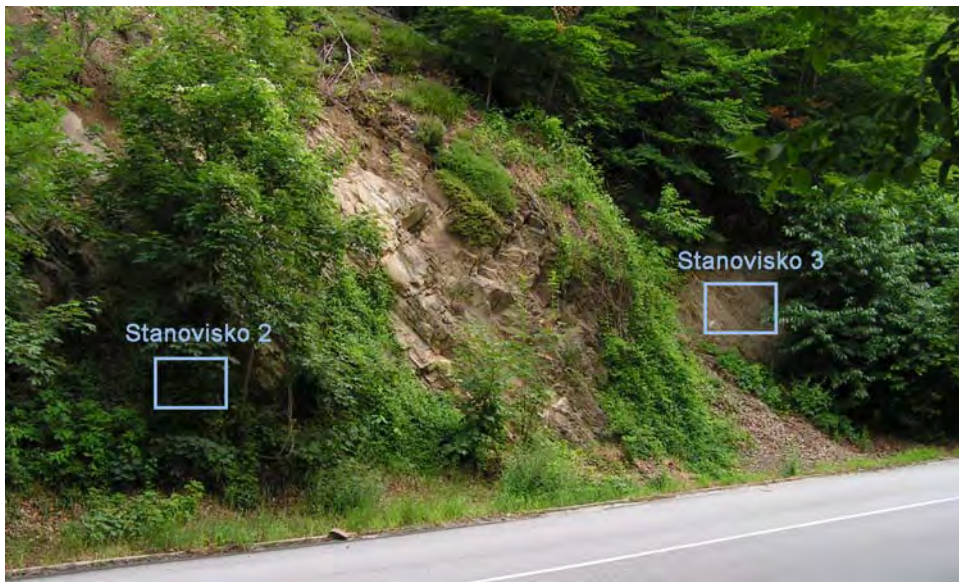
Obr. 2.1.88: Situovanie stanovísk 2 a 3 na lokalite Pezinská Baba na meranie mikromorfologických zmien povrchu horniny na svahu odrezu cesty

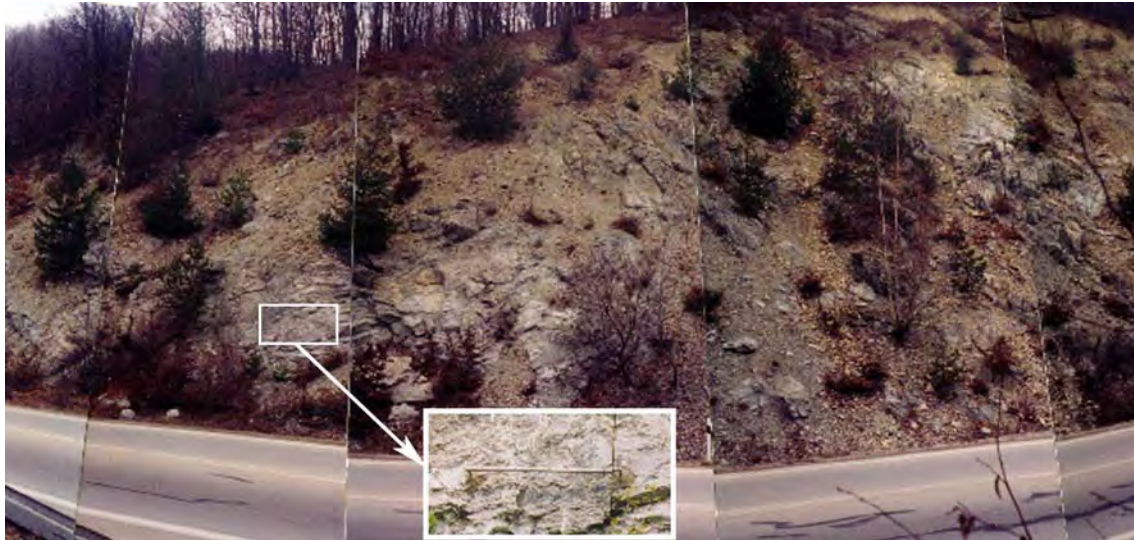
Obr. 2.1.90: Skalná stena odrezu cesty na lokalite Lipovník (s detailom umiestnenia meradla mikromorfologických zmien)
