ŠTÁTNY GEOLOGICKÝ ÚSTAV DIONÝZA ŠTÚRA

Čiastkový monitorovací systém geologických faktorov

Podsystem 03 Antropogénne sedimenty charakteru environmentálnych záťaží

Záverečná správa za rok 2007

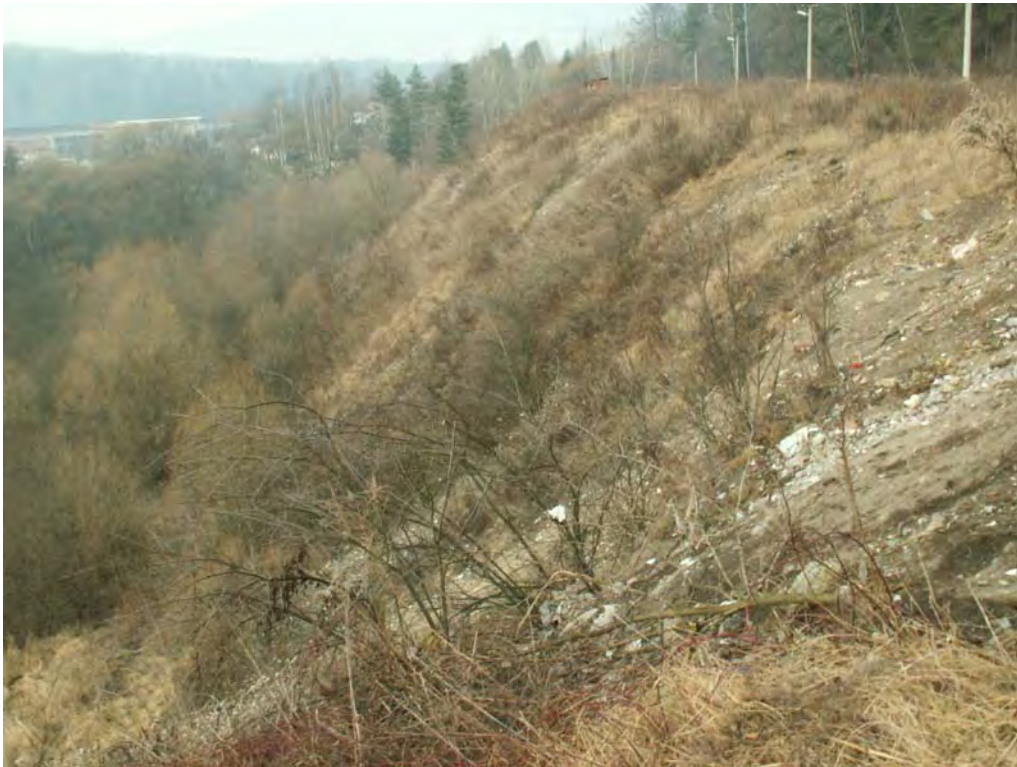
Obrázok 3 – Pohľad na Depóniu 2.

V spodnej časti skládky boli namerané vyššie hodnoty kontaminácie, ako v hornej. Pri styku skládkovaného materiálu s vodou hrozí stále potenciálne nebezpečenstvo vyplavovania škodlivín v rôznej koncentrácii v závislosti od doby vylúhovania a dobe rozpadu skorodovaných kontajnerov v ktorých boli toxické soli vyvázané na skládku. Na obrázku 3 je pohľad na túto lokalitu.

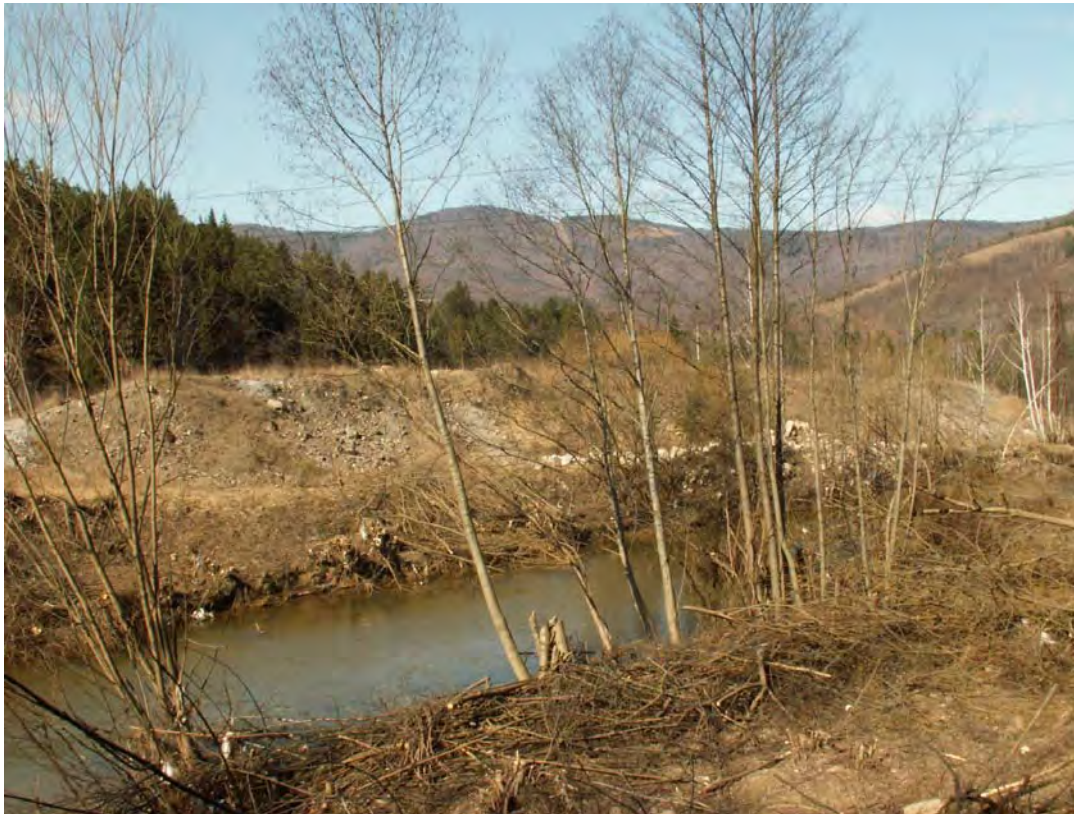
Obrázok 5 – Depónia II.

Aktuálny pohľad na environmentálnu záťaž je na obrázku 5. V tabuľke 4 sú uvedené namerané hodnoty chemických látok v roku 2007 a pre porovnanie aj v roku 2002 a 2006.

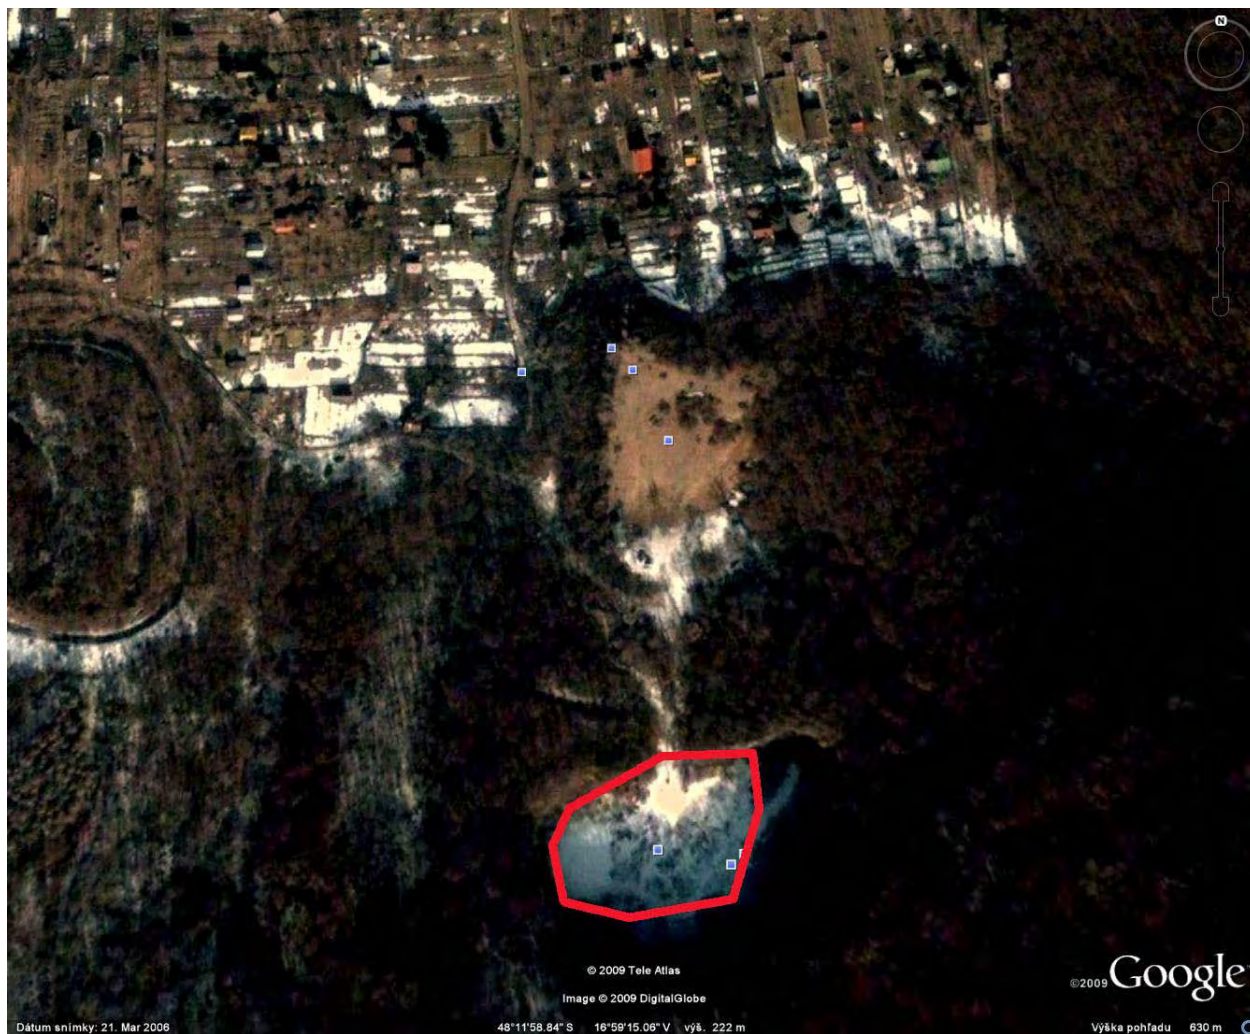
Obr. 6 Umiestnenie skládky gudrónov pri Devínskej Novej Vsi v Bratislave

Po skončení navážania odpadov bol povrch skládky zarovnaný a prikrytý vrstvou ílovitých zemín o hrúbke cca 1 – 1,5 m. Kameňolom Srdce sa ukázal byť vhodný ako skládka gudrónov, pretože vápencami sa neutralizujú kyseliny z gudrónov (obr.6).

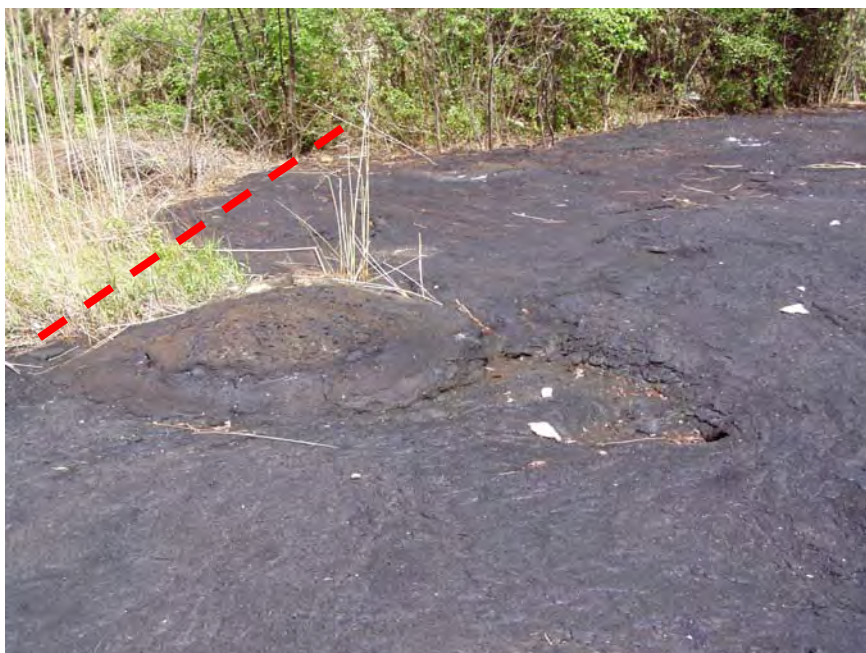
V priebehu rokov došlo k ponáraní ílov krycej vrstvy do gudrónov a k následnému vytlačaniu gudrónov k povrchu. Týmto procesom je súčasný povrch postupne a dlhodobo „zalievaný“ gudrónmi. Ich vytlačanie sa dialo a stále deje od stien kameňolomu k jeho stredu. Samotnému „tečeniu“ na povrchu významne napomáha ich prehrievanie až topenie pod vplyvom slnečného žiarenia (obr.7). Pôdorys kameňolomu má približne tvar nepravidelného polkruhu s polomerom cca 50 m. Výška stien kameňolomu dosahuje až 40 m, pričom tento je zo všetkých strán uzatvorený s výnimkou 15 m širokého vjazdu zo severnej strany. Hrúbka skládky (gudrónov, zemín a krycej vrstvy) sa pohybuje od 7 do 11,5 m, pričom hrúbka skládky sa od vchodu smerom k južným stenám lomu zväčšuje.

Obrázok 7 Pohľad na výlev gudrónov v pravej časti kameňolomu

Výlev gudrónov z podložia na pokryvné íly v pravej časti kameňolomu dokumentuje obrázok č.7. Prostredníctvom pozorovania výlevov v priestore a čase je možné monitorovať dynamiku vývoja procesov na skládke (tečenie a pohyb gudrónov). Gudróny sú nestéle a ich umiestnenie/poloha sa mení v čase a priestore v dôsledku tlaku ílov, ktoré boli v minulosti nasýpané na gudróny a teploty vzduchu.

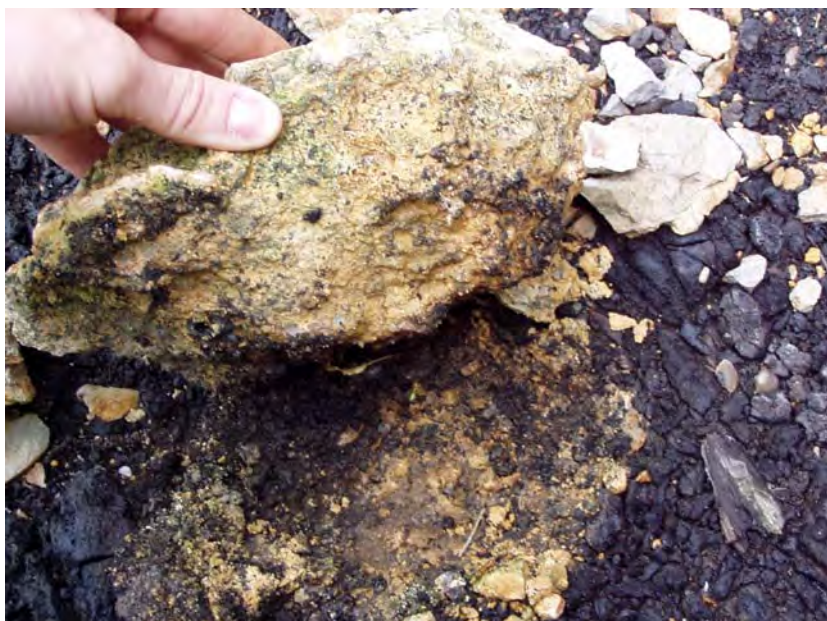
Sledované ukazovatele kontaminácie: hodnoty vodivosti a pH. Najväčšiu vodivosť dosahujú povrchové vody, situované priamo na gudrónoch (až 2000 mS.m⁻¹). Zmeny obsahu kyselín gudrónov sa prejavujú aj v zmenách hodnôt pH. Významné zmeny pH nastávajú pri kontakte kyslých gudrónov a zásaditých vápencov. Z hodnotenia starších i novších výsledkov vodivosti sa ukazuje, že na povrchu sa prejavuje výrazná priestorová zonálnosť povrchových vôd. Najnižšie hodnoty vodivosti mala povrchová voda z mlák nachádzajúcich sa na íloch, resp. na krycej vrstve skládky (66 - 242 mS.m⁻¹). Vyššie hodnoty vodivosti mala voda jazierka (43 - 390 mS.m⁻¹) a bývalého jazierka (136 - 354 mS.m⁻¹). Voda v mlákach na okraji gudrónov mali vodivosť 160 - 845 mS.m⁻¹. Najväčšiu vodivosť mali vody v mlákach, situovaných priamo na gudrónoch (850 až > 2000 mS.m⁻¹). V prípade merania vodivosti vody z vrtov, najnižšie hodnoty dosahovala voda z vrtu GS-1 situovaného v predpolí skládky (66,5 - 154,4 mS.m⁻¹). Vyššie hodnoty mala voda z vrtov GS-4 (89,7 - 423 mS.m⁻¹), GS-5 (146 - 286 mS.m⁻¹), GS-6 (187,7 - 500 mS.m⁻¹), GS-8 (362 - 724 mS.m⁻¹), GS-9 (155 - 808 mS.m⁻¹) a GS-12 (434 mS.m⁻¹). Najväčší rozkyv vodivosti dosiahla voda z vrtu GS-7 (165,8 - 1 200 mS.m⁻¹). Najväčšou hodnotou vodivosti sa vyznačovala voda z vrtu GS-13 (2 160 mS.m⁻¹). Vysoké hodnoty vodivosti boli zistené výlučne v polohách na dne vrtov. Zmeny obsahu kyselín gudrónov sa prejavujú aj v zmenách hodnôt pH. Značné zmeny pH nastávajú pri kontakte kyslých gudrónov a zásaditých vápencov – obr. 8. Medzi týmito dvoma materiálmi vzniká neutralizačný proces, ktorý by bolo vhodné využiť pri návrhu sanácií gudrónov.

Obr. 8 Kontakt kyských gudrónov a zásaditých vápencov

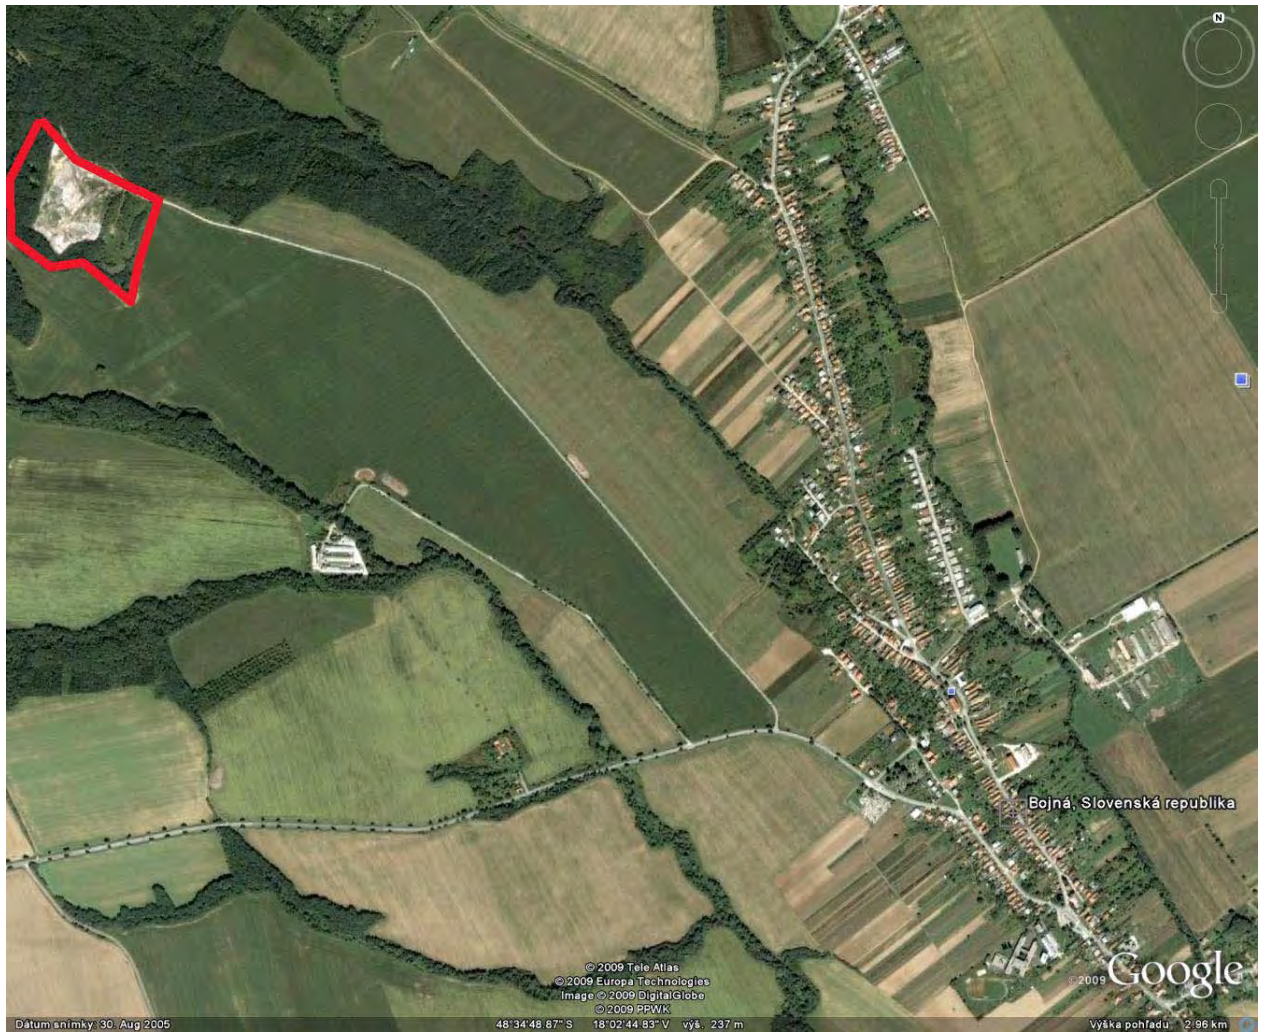
Obr. 9. Situácia lokality Bojná

Skládka TKO Bojná sa skladá z dvoch nezávislých, ale organicky spojených častí. Okrem súčasne využívanej skládky je východne od nej umiestnená divoká skládka. Situácia lokality je na obr. 9. V minulosti bola využívaná bývalými Technickými službami mesta Topoľčany. Išlo o divokú skládku, materiál bol sypaný priamo na ílovité podložie do 5 až 10 m hlbokých jám. V priestore neboli vybudované žiadne technické opatrenia proti znečisteniu životného prostredia. Tento nevhodný stav technického nezabezpečenia trvá doteraz. Počas využívania skládky do roku 1992 bolo do telesa skládky uložené 350000 až 400000 m³ tuhých komunálnych a priemyselných odpadov. Povrch skládky je nezakrytý a zvetraný.

Takmer v celom priestore pod starou, aj novou skládkou, je dlhodobo výrazná kontaminácia podzemných vôd. Kontaminovaná voda, pochádzajúca zo skládok, sa šíri do okolia v smere predpokladaného prúdenia podzemných vôd. Kontaminácia sa prejavuje v nameraných hodnotách vodivosti, obsahu chloridov, amónnych iónov, síranov a bóru, ktoré sa zvyšujú a prekračujú limitné hodnoty, platné pre podzemné vody. Dôležitým monitorovacím prvkom sú aj hodnoty CHSK-Mn, CHSK-Cr a pH. Hlavnými zložkami kontaminácie sú chloridy a amónne ióny. Ide o migranty, ktoré nepredstavujú zvýšené riziko pre širšie okolie, pretože sa prirodzene nariedujú vodami z okolia. V tabuľke 5 sú zhrnuté chemické analýzy vzoriek, odobraných v roku 2007.

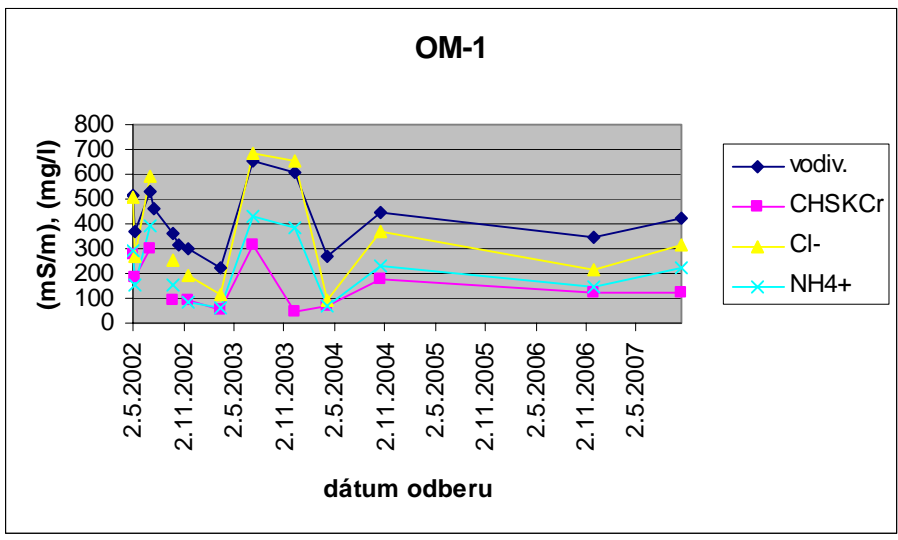
Sledované ukazovatele: pH, vodivosť, CHSK_{Cr}, chloridy, amónne ióny a kovy (Ba, Cu, Ni a Zn). Povrchové a podzemné vody sú trvale kontaminované výluhmi zo skládkovaných materiálov (TKO a galvanických kalov). Najvyšší stupeň znečistenia bol zistený vo vodách v odbernom mieste, ktorý je označený ako výtok zo skládky. Hlavným kontaminantom sú chloridy a amónne ióny, boli zaznamenané aj zvýšené obsahy Zn a Ni. Obsah kontaminácie sa v závislosti od klimatických podmienok v priebehu roku mení. Povrchová voda, kontaminovaná výluhmi z TKO aj z galvanických kalov, tečie po povrchu a podzemím až do Hukovho potoka. Vývoj obsahu kontaminantov môžeme sledovať na obrázkoch 10, 11 a 12.

Obrázok 10 Výsledky analýz v odbernom mieste OM-1

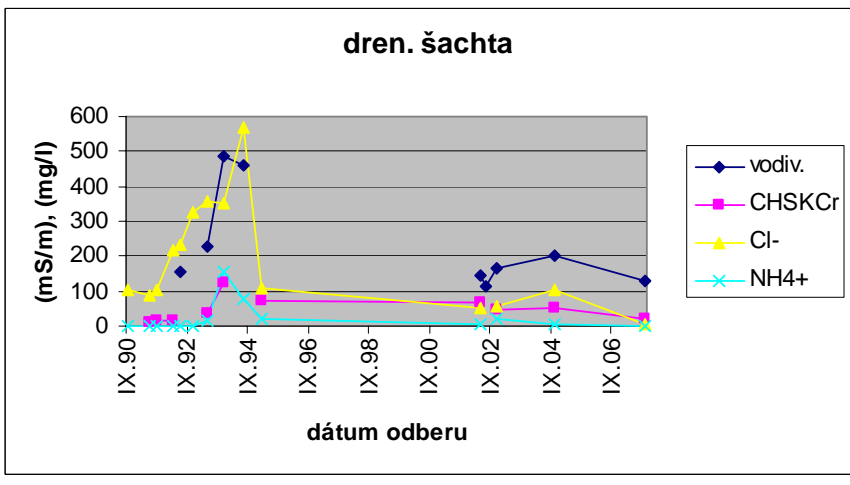
Obrázok 12 Výsledky analýz v drenážnej nádrži

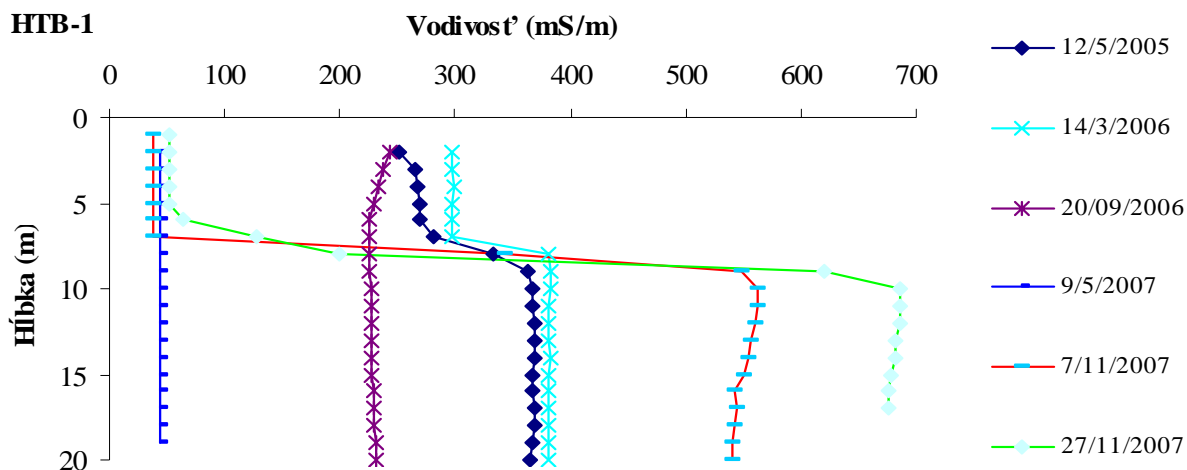
Meraním vodivosti v rôznych hĺbkových úrovniach pozdĺž vodného stĺpca vo vrtoch sa dajú sledovať prejavy kontaminácie v horninovom prostredí v 3D zobrazení. Na obrázku 15 je príklad merania zmien vodivosti pozdĺž vrtu HTB-1 za sledované obdobie.

Obrázok 15 Vertikálne zmeny mernej vodivosti vody vo vrte HTB-1

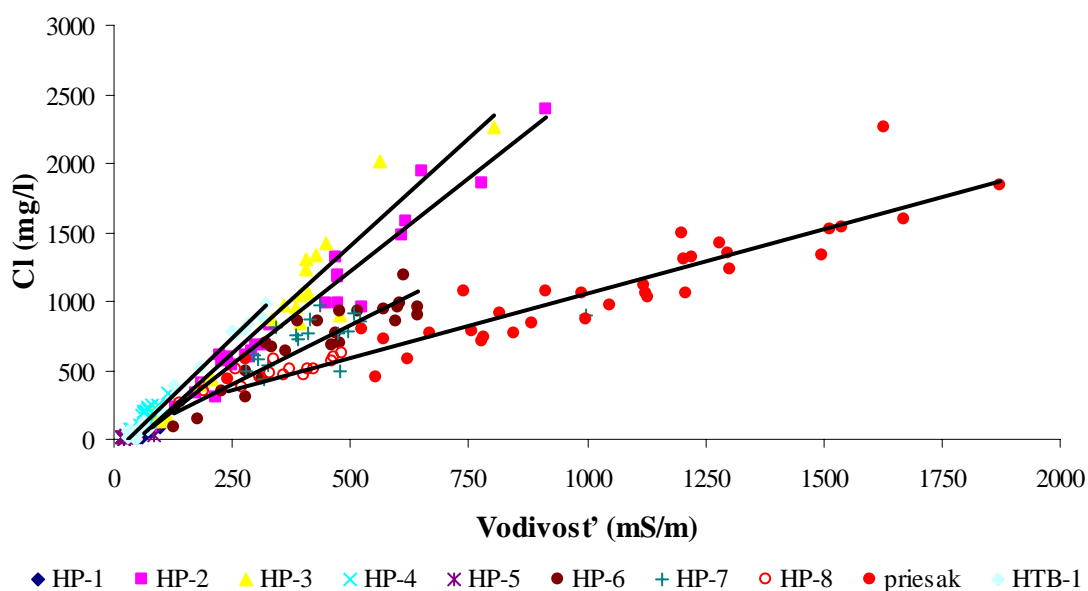
Prostredníctvom vytvorených korelácií medzi obsahmi jednotlivých kontaminantov a hodnotami mernej elektrickej vodivosti vody sa dajú sledovať kontaminačné prejavy v okolí skládky. Pre takéto korelácie sú vhodné kontaminanty s najvyššou koncentráciou, ktoré ako dominujúce zložky ovplyvňujú svojou prítomnosťou fyzikálne vlastnosti vody. Na obrázku 16 je príklad korelácie obsahu chlórov a vodivosti.

Obr. 16. Grafické vyjadrenie závislosti medzi vodivosťou a obsahom chloridových iónov v monitorovaných vrtoch

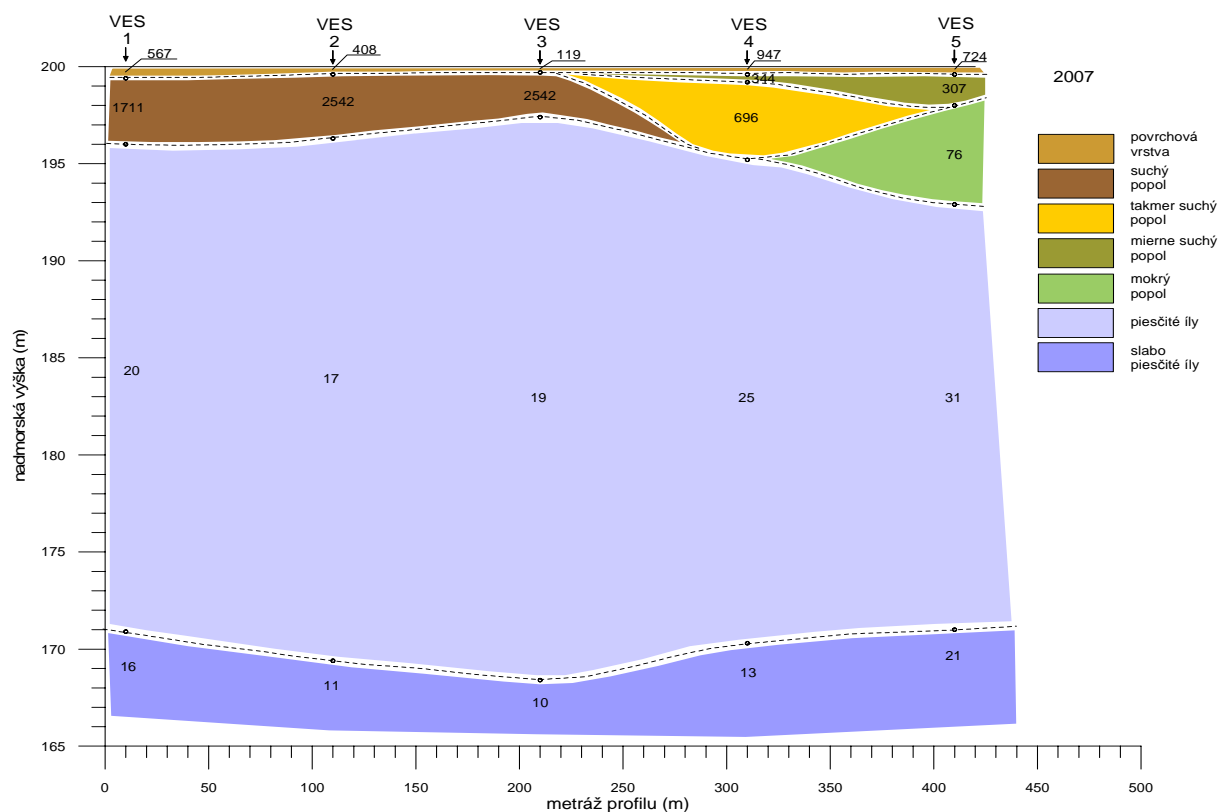
V rámci monitorovacieho programu bolo vykonané opakované meranie metódou VES na lokalite Šala – Amerika. Jedná sa o odkalisko popolovín z podniku Duslo Šala. Meranie v roku 2007 bolo realizované na rovnakom profile ako pri predošlých meraniach a aj sondy VES boli zmerané v rovnakých miestach. Výsledkom spracovania nameraných dát sú vrstevné parametre vyšetřovaného prostredia, ktoré boli následne korelované z výsledkami predošlých meraní a potom použité na zostavenie vertikálneho rezu vyšetřovaným prostredím (obr.21).

Obr.21. Vertikálny rez zostavený z výsledkov interpretácie dát zmeraných v roku 2007.

Z rezu na obr.21 vyplýva, že horninové prostredie v mieste meraného profilu je budované subhorizontálnymi vrstvami. Pod tenkou vrstvou zemin je vrstva suchého popola, ktorá je v pravej časti profilu (v oblasti VES4 a VES5) premiešaná hlinitým materiálom a nevylučuje sa ani prítomnosť odlišného od popola, ktorý sa prejavuje výrazným znížením elektrickej rezistivity. Pod touto vrstvou je vrstva mokrého popola, ktorá plynule prechádza do podložných hlinitých pieskov. Hrúbka tohto komplexu kolíše okolo 25 m. Hlbšie pod touto vrstvou sú íly.

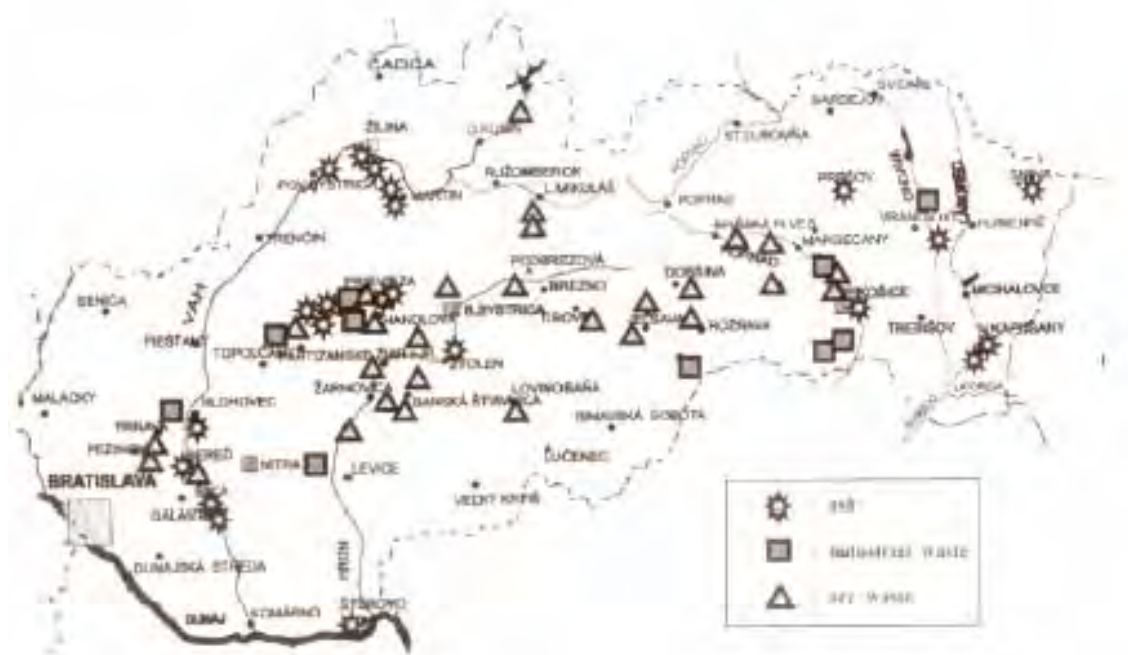
Obr. 25 Registrované odkaliská na Slovensku

Slovensko je rozlohou malá krajina. Horninové prostredie je však geologicky a hydrogeologicky veľmi pestré, rovnako ako obyvateľstvo produkujúce rozmanitou činnosťou odpady. Legislatívne registrované odkaliská v našej republike sú na obr. 25. Sú definované (podľa kategorizácie ICOLD) ako vodné stavby I. až IV. kategórie a podliehajú povinnému technicko-bezpečnostnému dohľadu. Je to spolu vyše 50 odkalísk s rôznym druhom deponovaného materiálu, v rôznych štádiách existencie. Niektoré už sú rekultivované, mnohé sú v útlmovej prevádzke, iné sú vo fáze intenzifikácie a niektoré sú v regulérnej prevádzkovej činnosti. Existencia popolových a priemyselných odkalísk a odkalísk úpravni farebných kovov a rúd predstavuje rozsiahlu množinu geotechnických problémov spojených s prípravou, projektovaním, výstavbou, prevádzkou, intenzifikáciou, rekultiváciou a využívaním odkalísk. Väčšina ukladaných geomateriálov sú odpady elektrární a teplární (škvára a popoly) a produkty úpravni rúd (flotačné kaly). Menší podiel predstavuje uhoľná hlušina, ktorá sa často po úprave využíva. Kaly z chemických prevádzok nemajú jednotný charakter a každý kal je treba hodnotiť individuálne. Odkaliská stále predstavujú nákladné, nebezpečné a náročné objekty. Dnes sú veľkými skládkami nevyužiteľného materiálu, v budúcnosti môžu byť surovinovými základňami nemalého významu. Súčasnou realitou je skutočnosť, že odstraňovanie a spracovanie odpadov bez nepriaznivého vplyvu na ekosféru zatiaľ nie je známe.

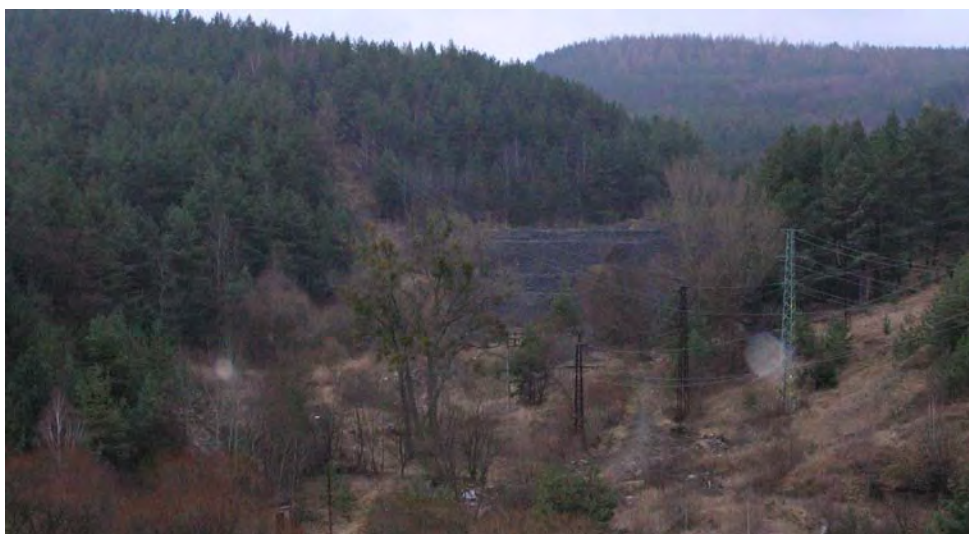
Obr. 28 Pohľad na hrádzu odkaliska

Údolné odkalisko s trvale uloženým sedimentom z úpravne rúd je od r. 1975 neprevádzkované. Je zaradené medzi rekultivované environmentálne záťažé, nie je monitorované. Na pláži už vyrástol les a je tu vymedzená manipulačná plocha na ťažbu dreva. Na hrádzovom systéme sú stopy lokálnej nelegálnej ťažby sedimentu piesčitého charakteru (obr.28).

Odkalisko Lintych je od r. 1975 v stave tzv. dlhodobej existencie. Je to termín Technického výboru pre odkaliská pri Medzinárodnej priehradárskej komisii ICOLD. Podľa právneho výkladu je vodná stavba uvedená do neškodného stavu vtedy, keď je dielo odstránené, alebo keď sú na nej vykonané také zmeny, že stráca charakter vodnej stavby a svojou existenciou nevyvoláva nebezpečie, t.j. neohrozuje územie vo svojom okolí. V praxi u odkalísk stav po ukončení jeho využívania nemožno považovať za neškodný, pretože odkalisko je trvalou environmentálnou záťažou územia. Príčinou havárií je aj absencia monitoringu, nedostatočná údržba a vyčerpanie životnosti konštrukcií. Považujeme preto za nevyhnutné vypracovať aj v prípade odkaliska Lintych aspoň základný geotechnický audit, ktorý poskytne podklady v rozhodovacom procese využitia a existencie tejto environmentálnej záťažé.

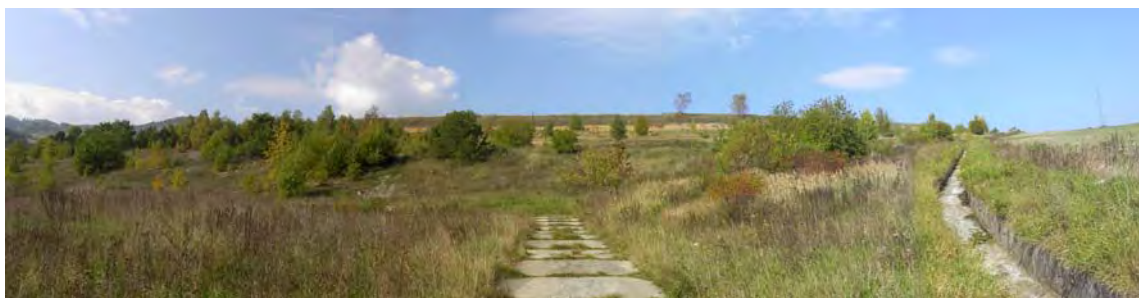
Obr. 29 Pohľad na hrádzu odkaliska

Po zastavení ťažby polymetalických rúd a ich úpravy bola prevádzka na odkalisku ukončená (08/1994). Plavením dosiahlo odkalisko kótu 555,0 m n. m., t.j. úroveň ostatnej nadvyšovacej hrádze. Rekultiváciu a uvedenie odkaliska do stavu dlhodobej existencie zabezpečil správca Rudné bane š.p. Banská Bystrica (Projekčná a inžinierska kancelária, Ing. F. Doubravník a ENVIGEO, s.r.o. Banská Bystrica, 08/1996). Prvou fázou prác bola likvidácia ťažby, zabezpečenie a stabilizácia odkaliska a protiprašné opatrenia. Druhá fáza činností zahŕňala búracie práce, technickú a biologickú rekultiváciu, monitorovací systém a odvedenie vôd.

Odkalisko spĺňa regulérne technické a legislatívne nároky na zaradenie do skupiny trvalých environmentálnych záťaží neohrozujúcich životné prostredie. V tomto prípade navrhujeme len základný geotechnický audit, ktorý zhodnotí archívne údaje, overí na minimálnom súbore vzoriek geomateriálov ich geotechnické parametre a analyzuje výsledky monitoringu. Závery auditu by mali obsahovať aj postup pre ďalšie možné využitie odkaliska a časový harmonogram jeho sledovania.

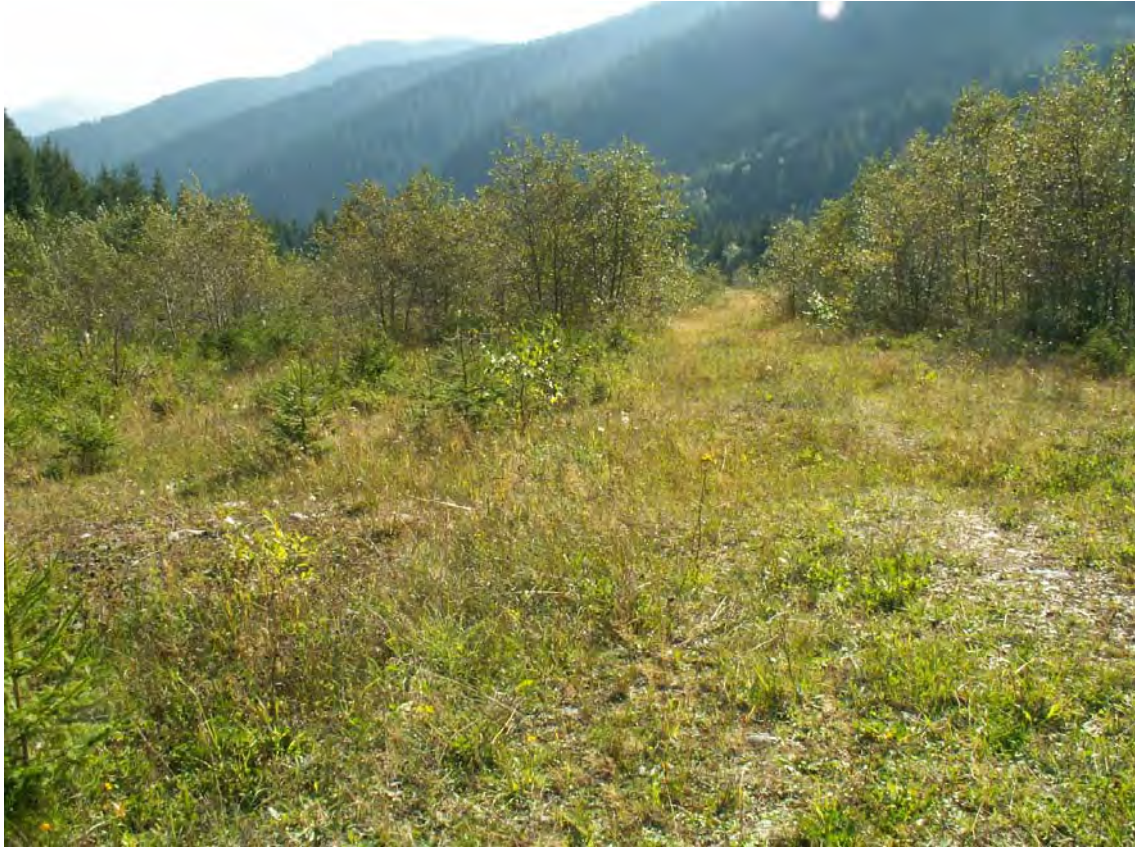
Obr. 31 Odkalisko Dúbrava 01

Odkaliská Dúbrava 01 a Dúbrava 02 boli dva samostatné objekty na ukladanie flotačných odpadov z výroby antimonového koncentrátu, v minulosti aj na uloženie banskej hlušiny. Prevádzkovali sa od r. 1965 (Dúbrava 01) a od r. 1980 (Dúbrava 02) až do roku 1991 – 1992. Objem uloženého odpadu je viac ako 1 mil. m³ (350 000 m³ - Dúbrava 01 a 700 000 m³ - Dúbrava 02) a výška hrádzového systému je 20,0 až 26,0 m nad pôvodným terénom. Plocha odkalísk je cez 100 000 m² (cca 50 000 m² - Dúbrava 01 a cca 60 000 m² - Dúbrava 02). Dnes sú tieto dve svahové odkaliská (tzv. staré odkalisko) s hrádzovým systémom pozdĺž toku rieky Križovianka rekultivované, zatrávnené a zarastené náletovými drevinami. Technicko-biologická rekultivácia bola ukončená v r. 2000. Na vyvýšenom teréne, oddeľujúcom obe odkaliská je prevádzková budova, v súčasnosti prispôbena na rekreačné účely. Prehľadná mapa je na obr. 30 (prevzaté z archívnych materiálov Vodohospodárskej výstavby š.p. Bratislava). Súčasný stav dokumentuje obr. 31 a 32.

Kategorizácia odkaliska Dúbrava 01, 02 ako vodnej stavby (III. kategória) bola Rozhodnutiami Obvodného úradu životného prostredia Liptovský Mikuláš č. ŠVS-281/1993-Mk dňa 29.04.1993 zrušená. Aby bolo možné prognózovanie správania sa, resp. využívania priestoru odkaliska aj v budúcnosti, je nevyhnutný geotechnický audit aspoň minimálneho rozsahu. Výstupom bude preukázanie bezpečnosti odkaliska, prípadne využívanie odpadu, evidovanie starej environmentálnej záťaže, alebo možnosť rekreačného využitia územia.

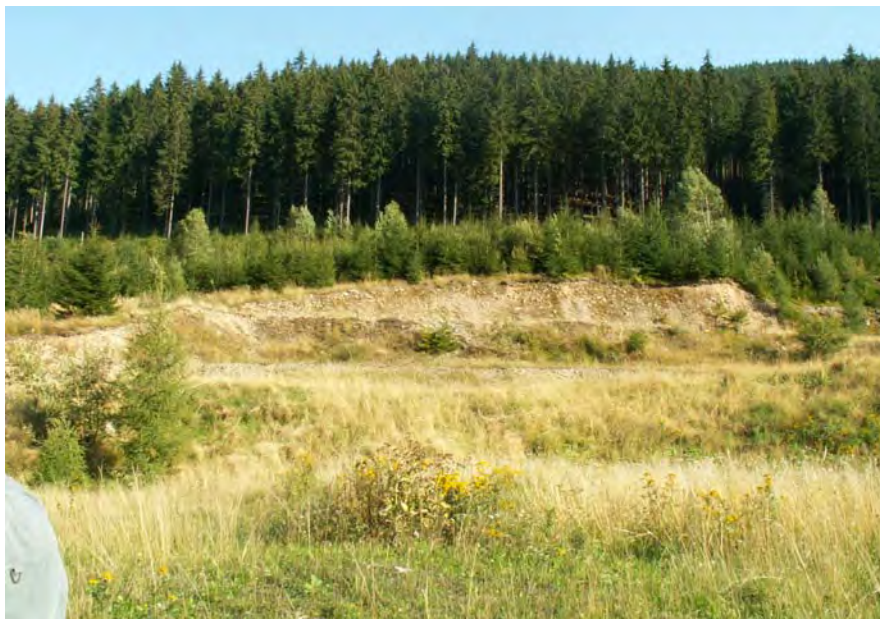
Obr. 33 Odkalisko Dúbrava 03

Odkalisko Dúbrava 03 na úbočí pravého svahu údolia (v smere toku, pod odkaliskami 01 a 02) má základnú hrádzu výšky cca 3,0 m (šírka koruny je 4,0 m, sklon vnútorného svahu 1:2,5 a vonkajšieho 1:2) sypanú z netriedeného miestneho materiálu. Celková dĺžka základnej obvodovej hrádzy je cca 1,0 km a umožňuje uloženie asi 1,0 mil. m³ flotačného odpadu. Pod odkaliskom je akumulčná nádrž (zdržiavanie vody na 2 – 5 dní, na dokonalú sedimentáciu jemných podielov flotačných odpadov). Kolektorové potrubie je oceľové priemeru 400 mm, po celej dĺžke obetónované, uložené vo výkope, len v spodnej časti na násype. Drenážny systém je urobený na vzdušnej a na návodnej strane päty základnej hrádzy, aj v priestore odkaliska (betónové rúry Ø 200 mm obalené geotextíliou a prísypom, so spojovacími a kontrolnými šachtami). Dno údolia je na kóte cca 831,0 m n. m., potok Križovianka obteká odkalisko, projektovaná výška hrádzového systému je 34,0 m (súčasný stav výšky hrádzy cca 12,0 m) a maximálny objem odkaliska je 4,5 mil. m³ (uložený objem cca 300 000 m³). Odkalisko zaberá plochu asi 150 000 m² (počas prevádzky bolo delené na kazety – oddelené časti). Výrazný útlm ťažby nastal v r. 1992 a v r. 1993 sa ukončila prevádzka odkaliska. Rekultivácia odkaliska nie je komplexná. Na pláži je zachovaná priehľbeň bývalého jazera, naplavovacie potrubie, šachty a drenáže nie sú technicky korektne likvidované a realizuje sa nedovolená ťažba sedimentu. Projekt navrhoval opatrenia na začlenenie tohto cudzieho telesa do krajiny podľa konfigurácie terénu, osadenie skupín vybraných stromov a krovín a oddelenie oblasti pásom lesa. Podľa stabilitných podmienok je nevyhnutné udržiavať hladinu vody v intervale medzných hodnôt a nedovoliť vytekanie toxických látok. Na obr. 31 je dokumentovaný súčasný stav odkaliska.

Kategorizácia odkaliska Dúbrava 03 ako vodnej stavby (III. kategória) bola Rozhodnutiami Obvodného úradu životného prostredia Liptovský Mikuláš č. ŠVS-1597/1995-Mk dňa 15.05.1995 zrušená. Aby bolo možné prognózovanie správania sa, resp. využívania priestoru odkaliska aj v budúcnosti, je nevyhnutný geotechnický audit s podrobným štúdiom a zhodnotením archívnych materiálov doplnený minimálnym rozsahom laboratórnych skúšok geomateriálov odkaliska, analýzou prúdenia vody v telese a okolí odkaliska a stavom jej znečistenia, resp. možnosťou kontaminácie prostredia. Výstupom bude preukázanie bezpečnosti odkaliska, prípadne využívanie odpadu, evidovanie starej environmentálnej záťaže, alebo možnosť rekreačného využitia územia.

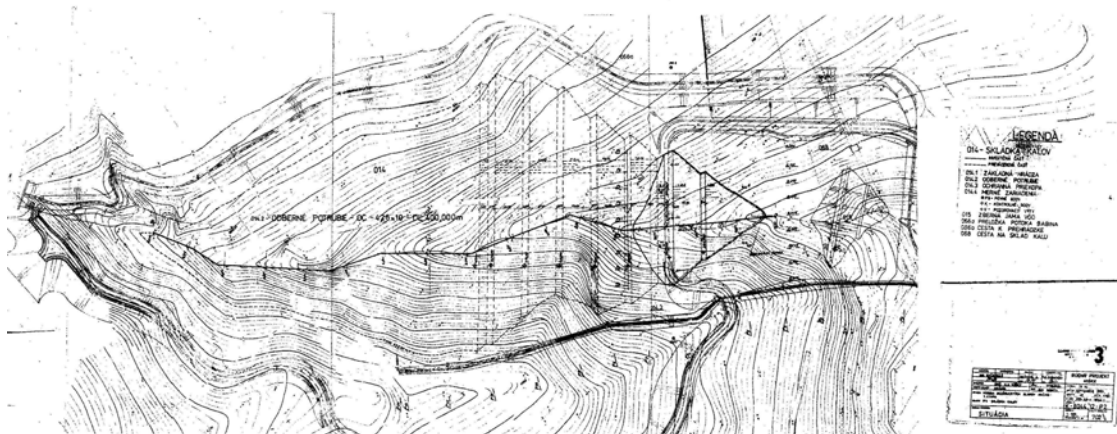
Obr. 2.1 Situácia odkaliska Hačava

Potok Babina pretekajúci pôvodne údolím bol v akumuláčnom priestore odkaliska preložený na ľavostranný svah údolia nad kótu maximálnej projektovanej úrovne kalov. Nové koryto potoka súčasne chráni priestor odkaliska proti pritekajúcej povrchovej vode. Pravostranný okraj nádrže odkaliska je chránený proti povrchovej vode čiastočne prístupovou cestou (jej priekopou) a čiastočne záchytným rigolom. Tieto ochranné konštrukcie sú vyústené do upravenej preložky potoka. Dno i svahy priekopy sú spevnené dlažbou v betónovom podklade. Cez odkalisko tak pretekajú len priame dažďové zrážky. Pod základnou hrádzou je v smere údolia vybudovaná akumuláčná nádrž, do ktorej ústi kolektorové potrubie odkaliska. Odberné potrubie DN 400 mm s bočnými vtokmi DN 300 mm (kolektor) je uložené na dne údolia, prechádza popod základnú hrádzu a cez uzatvárateľnú armatúru je ukončené v akumuláčnej nádrži vôd. Po celej dĺžke má železobetónový plášť s ochranným asfaltovým náterom (podľa projektu by malo byť vnútri opatrené bitumenovým povrchom). Akumuláčná nádrž je vytvorená sypanou údolnou hrádzou, má nepriepustné dno zo železobetónových panelov a betónový výpustný objekt. Nahromadenú vodu je možné vypustiť do recipientu (potok Babina) alebo vrátiť do technologického procesu. Situácia prevzatá z projektovej dokumentácie je na obr. 2.1.

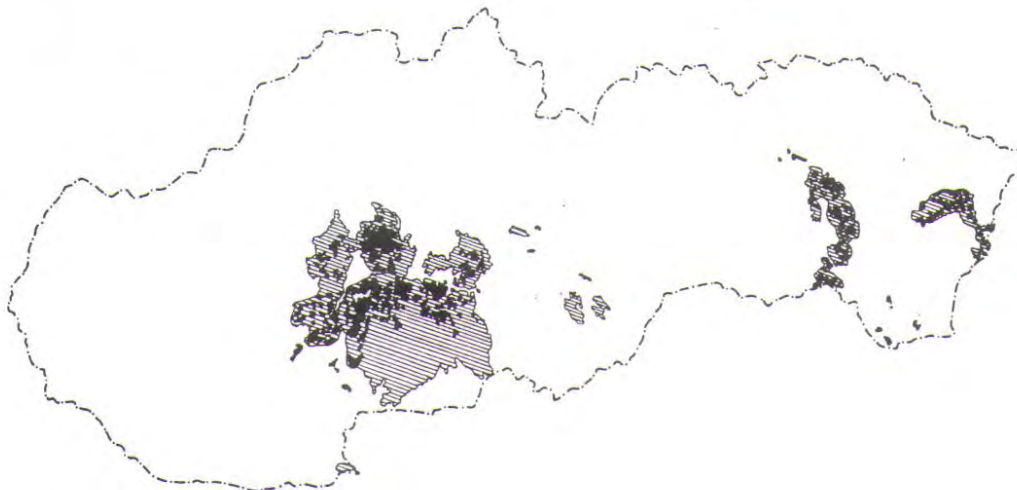
Obr. 3.1 Rozšírenie litologickej formácie neovulkanitov

Podľa údajov v literatúre [2], t.j. inžinierskogeologickej rajonizácie územia Slovenska je odkalisko v regióne neogénnych vulkanitov, oblasti sopečných hornatín. Neovulkanity sú vzhľadom na jednotnosť geologickotektonických podmienok vzniku a vývoja osobitou litologickou formáciou (v zmysle UNESCO – IAEG, 1976, [2]). Z hľadiska inžinierskej geológie je formácia rozdelená na základné litologické komplexy ([2], obr. 3.1):

a – prevažne lávové komplexy andezitov, ryolitov a čadičov – čierne plochy; b – prevažne tufové a tufitické komplexy – šrafované

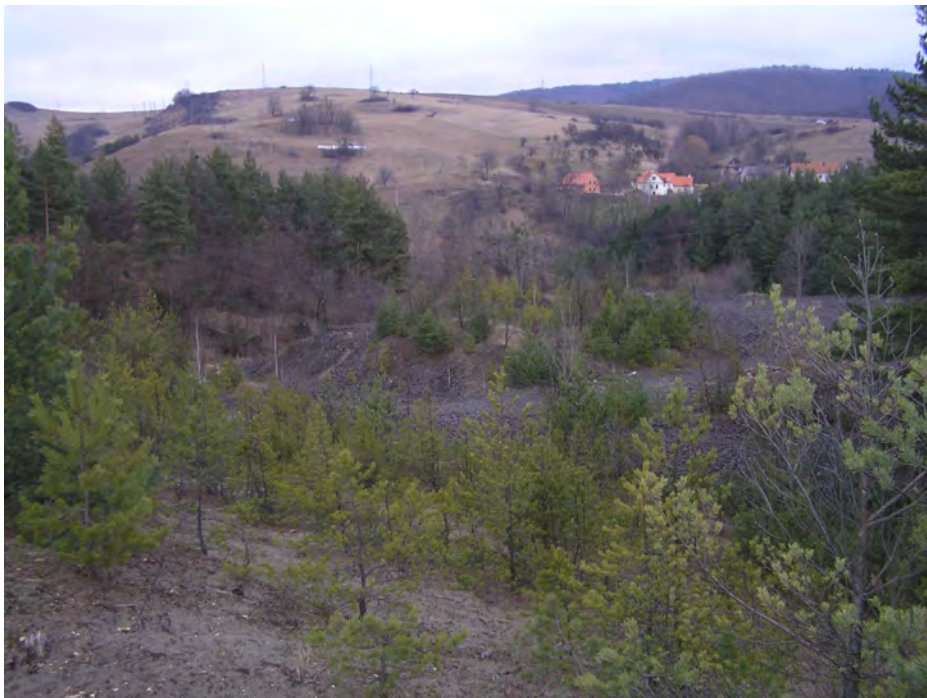
Obr. 3.2 Pohľad z odkaliska

Údolné odkalisko s trvale uloženým sedimentom z úpravne rúd je od r. 1975 neprevádzkované. Je zaradené medzi rekultivované environmentálne záťaže, nie je monitorované. Na pláži už vyrástol les a je tu vymedzená manipulačná plocha na ťažbu dreva. Na hrádzovom systéme sú stopy lokálnej nelegálnej ťažby sedimentu piesčitého charakteru. Fotodokumentácia súčasného stavu je na obr. 3.2. až 3.5. Technickú dokumentáciu sme zatiaľ nemali k dispozícii a nemáme presné informácie, či sa vôbec zachovala.

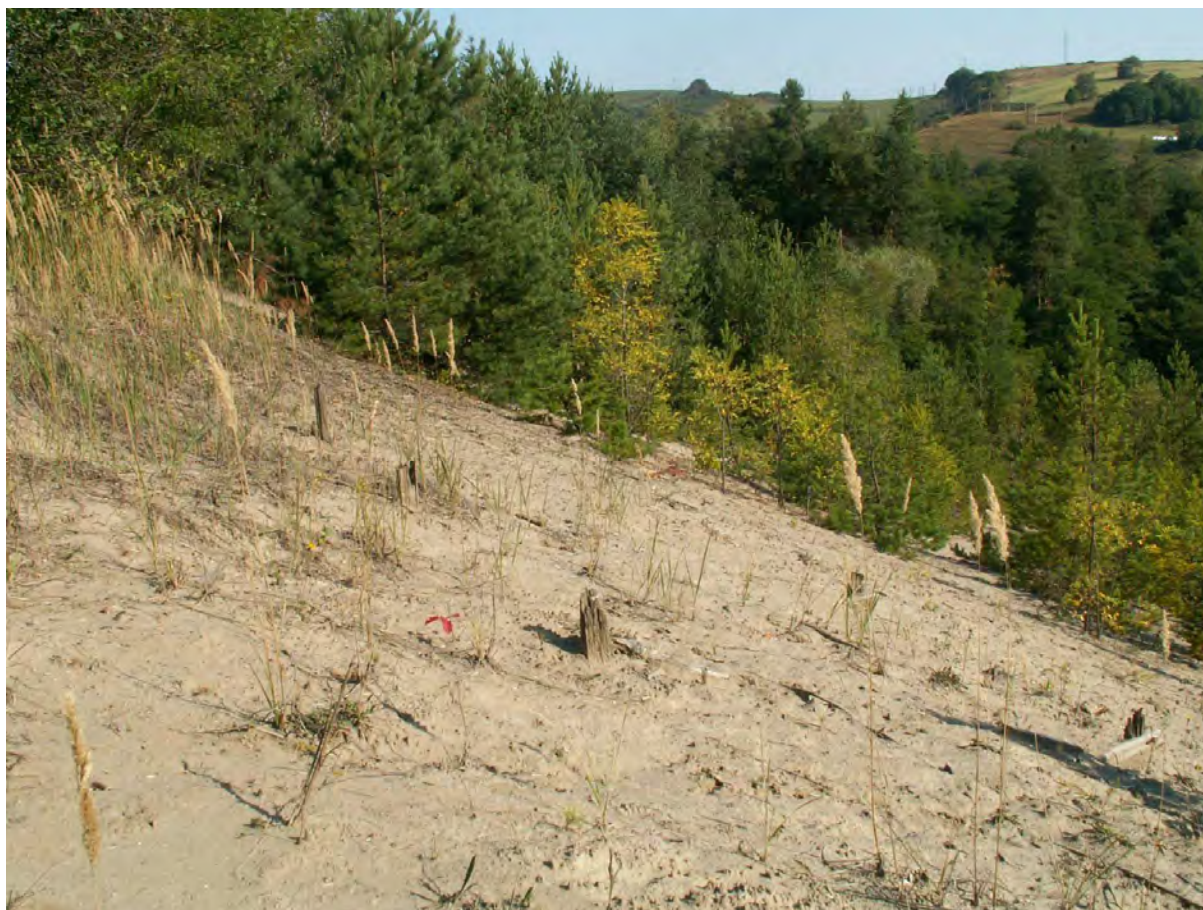
Obr. 3.4 Svah nadvyšovacích hrádzí

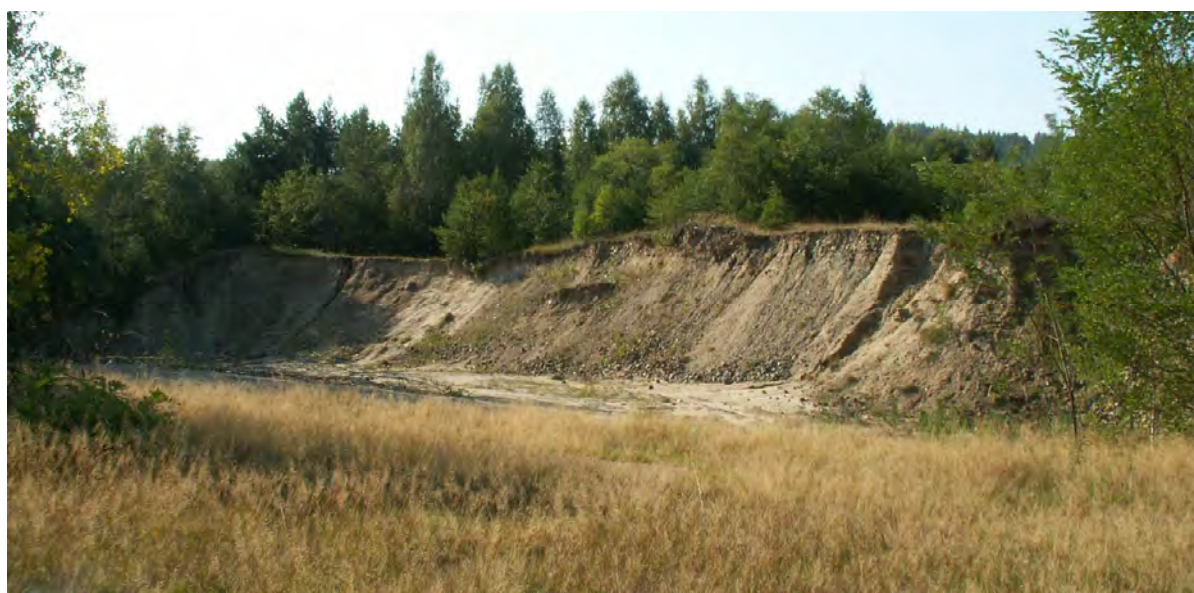
Obr. 3.5 Nepovolená ťažba

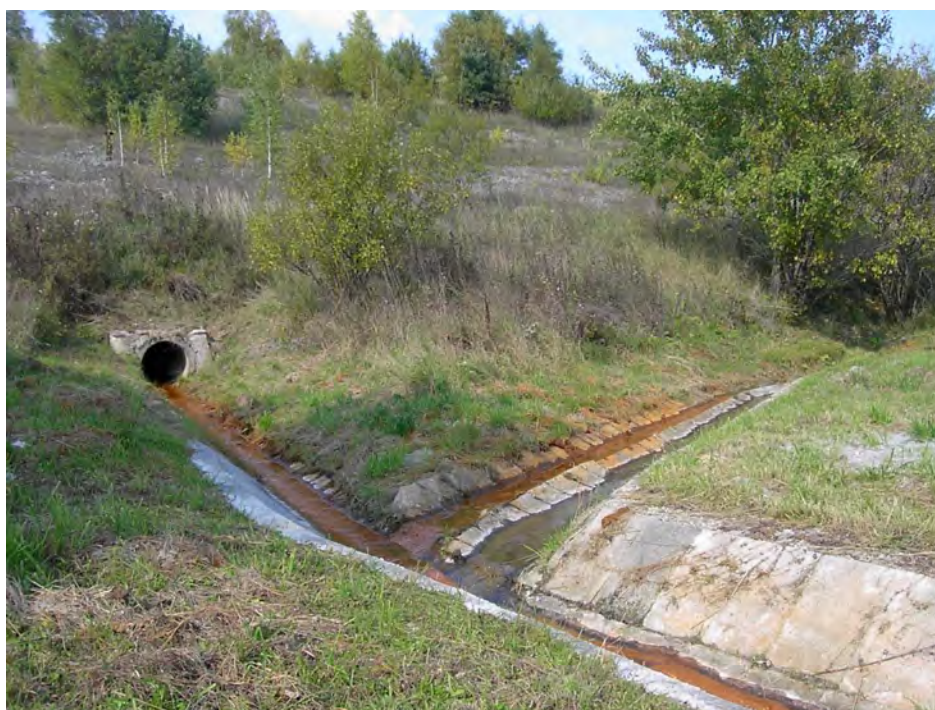
Obr. 4.3 Vyústenie kolektora

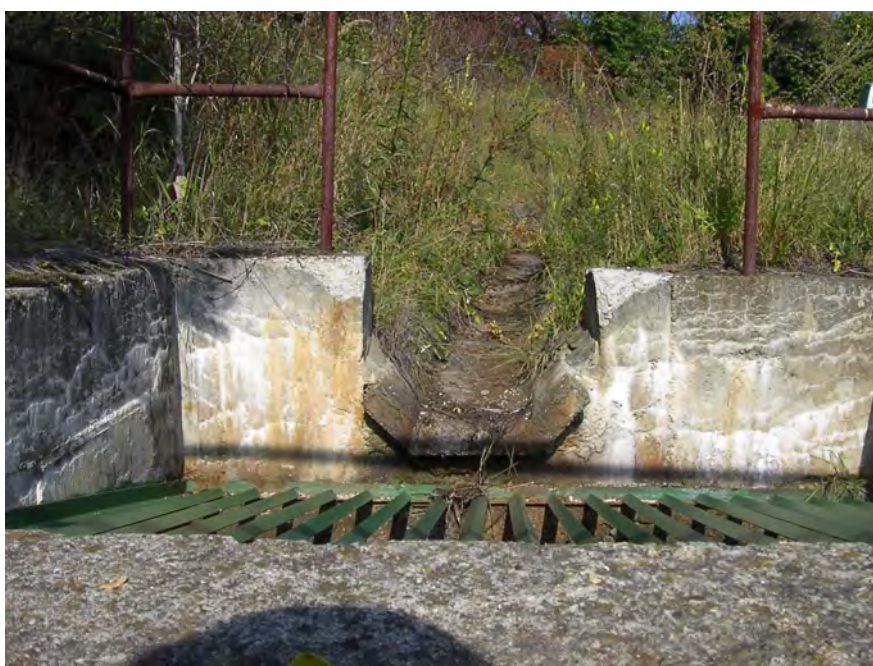
Obr. 4.4 Zaústenie potoka do potrubnej časti

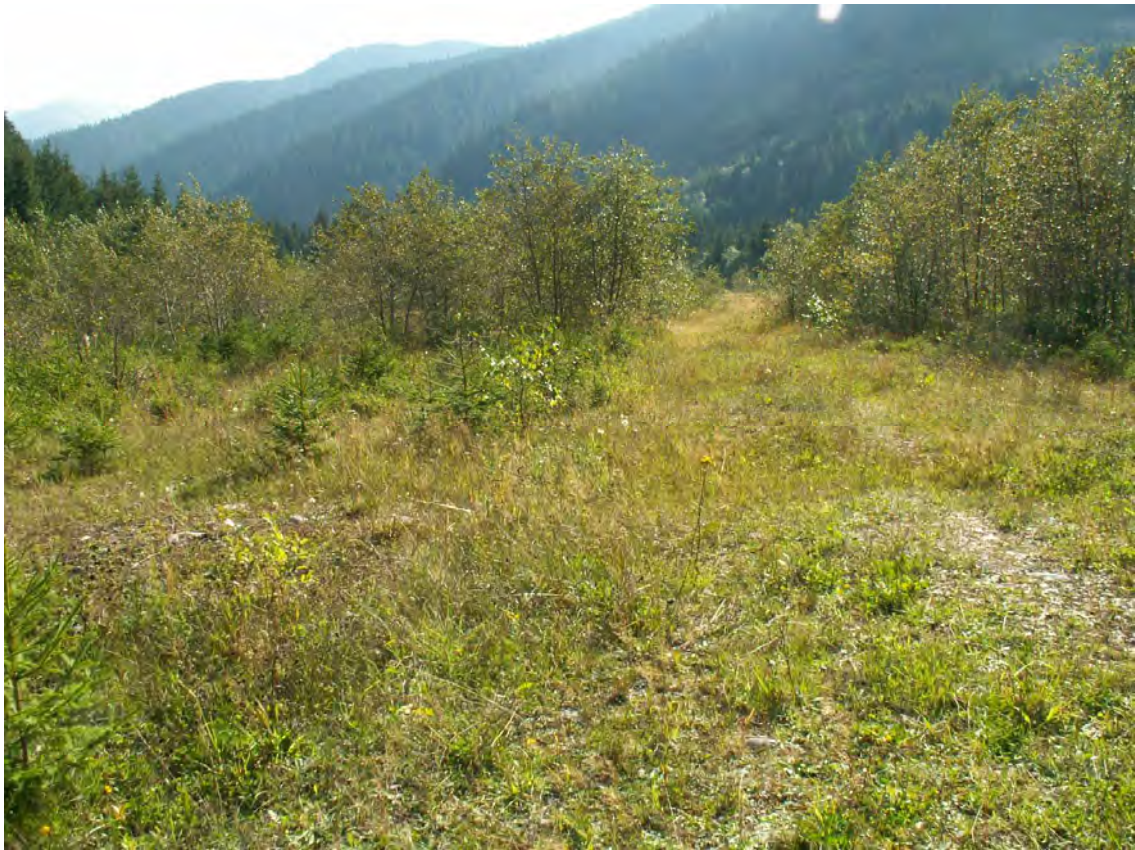
Obr. 5.2 Odkalisko Dúbrava 01

Odkaliská Dúbrava 01 a Dúbrava 02 boli dva samostatné objekty na ukladanie flotačných odpadov z výroby antimonového koncentráту, v minulosti aj na uloženie banskej hlušiny. Prevádzkovali sa od r. 1965 (Dúbrava 01) a od r. 1980 (Dúbrava 02) až do roku 1991 – 1992. Objem uloženého odpadu je viac ako 1 mil. m³ (350 000 m³ - Dúbrava 01 a 700 000 m³ - Dúbrava 02) a výška hrádzového systému je 20,0 až 26,0 m nad pôvodným terénom. Plocha odkalísk je cez 100 000 m² (cca 50 000 m² - Dúbrava 01 a cca 60 000 m² - Dúbrava 02). Dnes sú tieto dve svahové odkaliská (tzv. staré odkalisko) s hrádzovým systémom pozdĺž toku rieky Križovianka rekultivované, zatrávnené a zarastené náletovými drevinami. Technicko-biologická rekultivácia bola ukončená v r. 2000. Na vyvýšenom teréne, oddeľujúcom obe odkaliská je prevádzková budova, v súčasnosti prispôbená na rekreačné účely. Prehľadná mapa je na obr. 5.1 (prevzaté z archívnych materiálov Vodohospodárskej výstavby š.p. Bratislava). Súčasný stav dokumentuje obr. 5.2 a 5.3.
