ŠTÁTNY GEOLOGICKÝ ÚSTAV DIONÝZA ŠTÚRA

Čiastkový monitorovací systém geologických faktorov

Podsystem 03 Antropogénne sedimenty charakteru environmentálnych záťaží

Záverečná správa za rok 2007

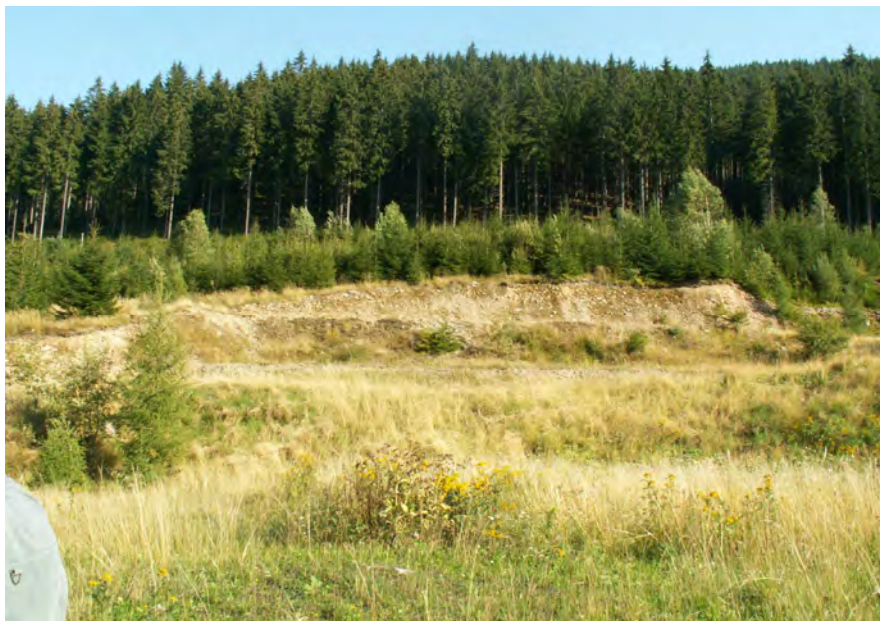
Obr. 6.1 Odkalisko Dúbrava 03

naplavovacie potrubie, šachty a drenáže nie sú technicky korektne likvidované a realizuje sa nedovolená ťažba sedimentu. Projekt navrhoval opatrenia na začlenenie tohto cudzieho telesa do krajiny podľa konfigurácie terénu, osadenie skupín vybraných stromov a krovín a oddelenie oblasti pásom lesa. Podľa stabilných podmienok je nevyhnutné udržiavať hladinu vody v intervale medzných hodnôt a nedovoliť vytekanie toxických látok. Prehľadná mapa je na obr. 5.1 (kap.5, prevzatá z archívnych projektov [15]). Na obr. 6.1 je dokumentovaný súčasný stav odkaliska. Situácia odkaliska z archívnych podkladov [4] je na obr. 6.2.
