2.1 ZOSUVY A INÉ SVAHOVÉ DEFORMÁCIE 2008

2.1.1 Základná charakteristika monitorovacej siete

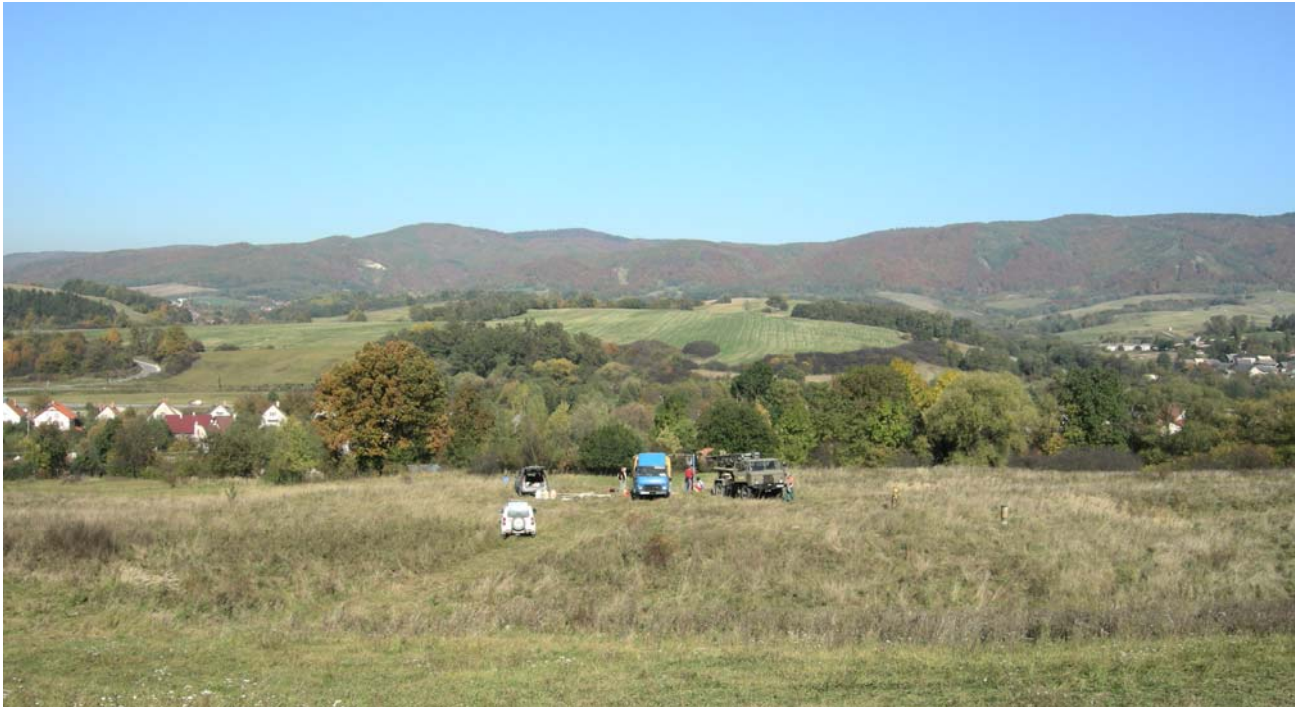
Vítanie a vstrojenie inklinometrického vrtu KI-1

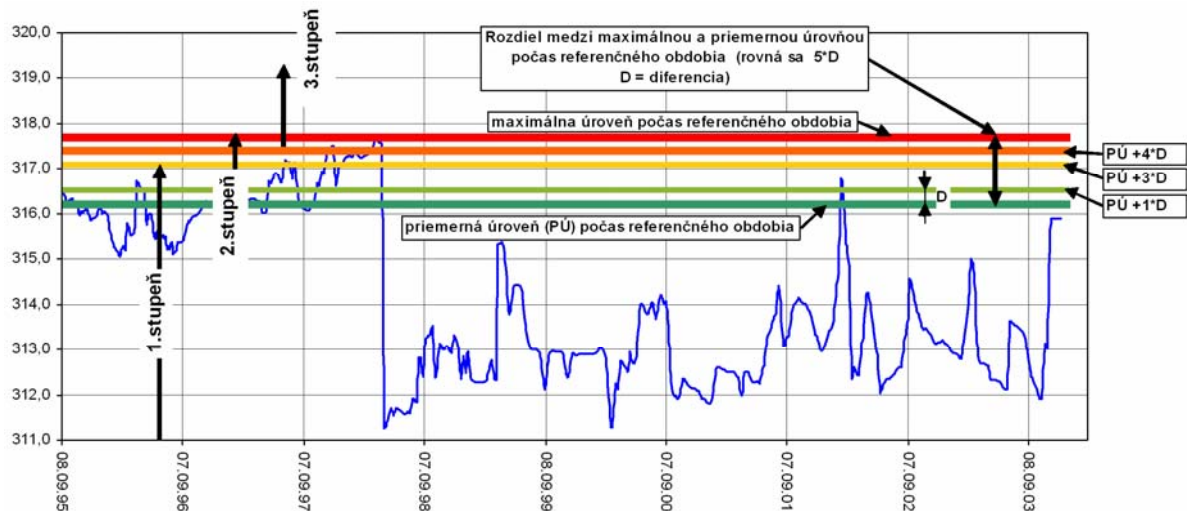
Obr. 2.1.2: Postup odvodenia referenčných hodnôt pre semikvantitatívne hodnotenie zmien úrovne hladiny podzemnej vody, obsiahnuté v tab. 2.1.4 (záznam z pozorovania hladiny podzemnej vody vo vrte VČ-4 z lokality Veľká Čausa – vypracoval S. Scherer, 2004)

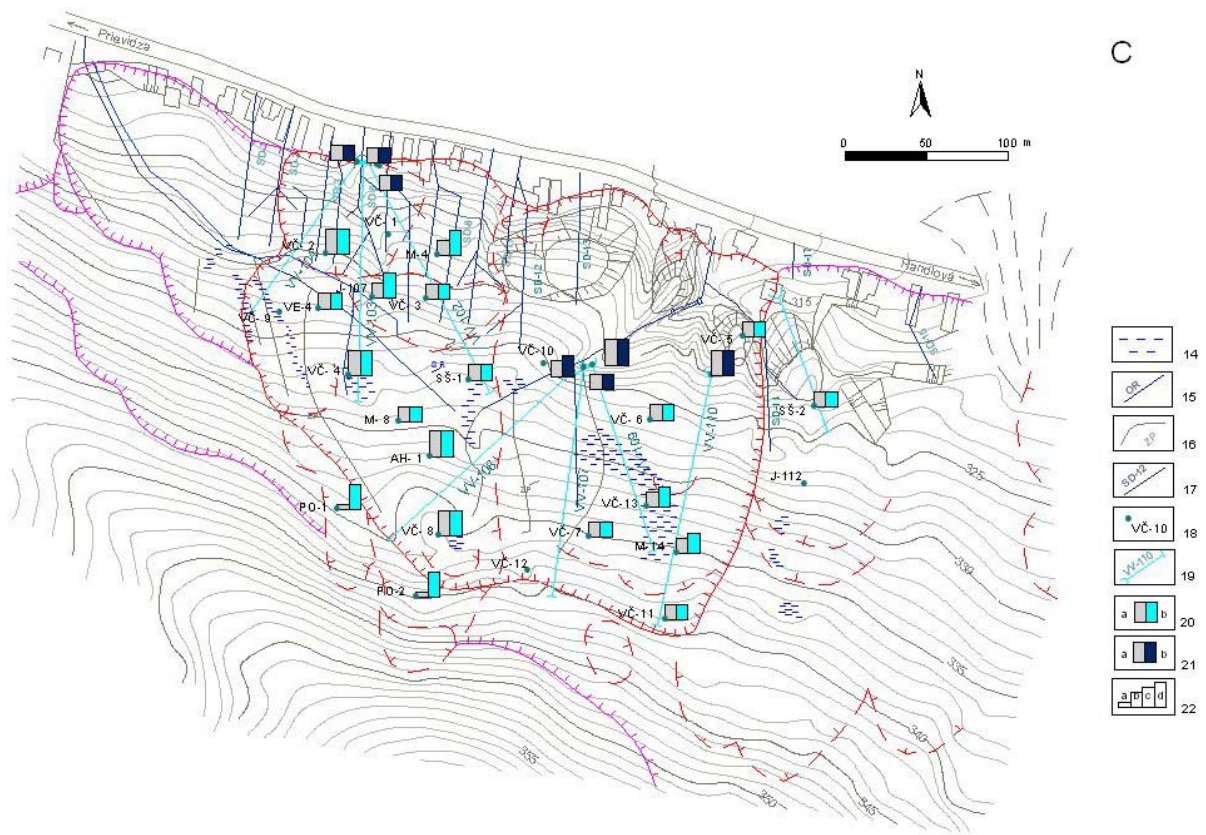
Obr. 2.1.3C: Lokalita Veľká Čausa – výsledky režimových pozorovaní. 14 – zamokrené územia, 15 – dláždené odvodňovacie rigoly, 16 – zemné odvodňovacie priekopy, 17 – sanačné drenážne a stabilizačné rebrá, 18 – pozorované vertikálne vrty, 19 – odvodňovacie subhorizontálne vrty, 20 – režimové pozorovania zmien hĺbky hladiny podzemnej vody v roku: a – 2007, b – 2008, 21 – režimové pozorovania zmien výdatnosti odvodňovacích zariadení v roku: a – 2007, b – 2008, 22 – hodnotenie režimových pozorovaní podľa kritérií, zhrnutých v tab. 2.1.4: a – namerané, b – stav priaznivý (stupeň 1) vo vertikálnych vrtoch, resp. priemerná výdatnosť do 1 l.min⁻¹ v horizontálnych vrtoch, c – náznaky nepriaznivého stavu (stupeň 2), resp. priemerná výdatnosť 1 až 3 l.min⁻¹, d – stav nepriaznivý (stupeň 3), resp. priemerná výdatnosť nad 3 l.min⁻¹

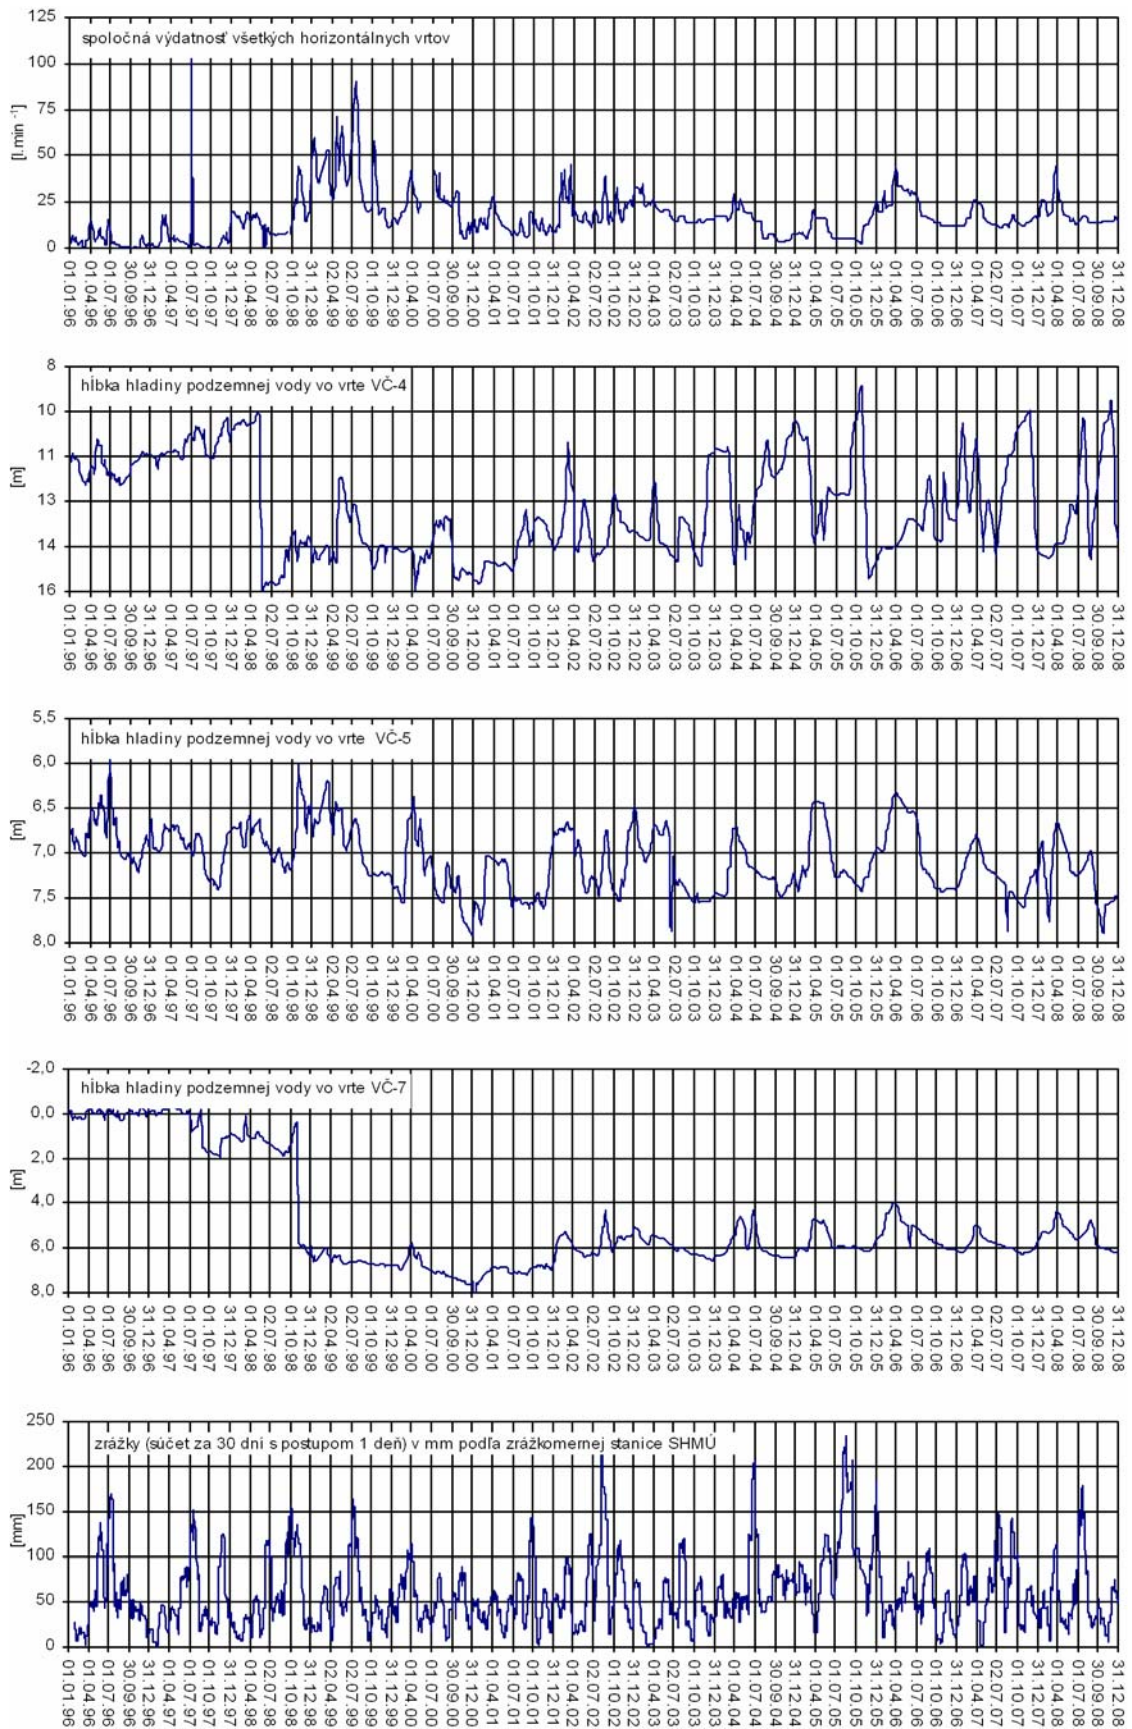
Obr. 2.1.6: Výsledky dlhodobého spracovania režimových pozorovaní z vybraných vrtov na lokalite Veľká Čausa

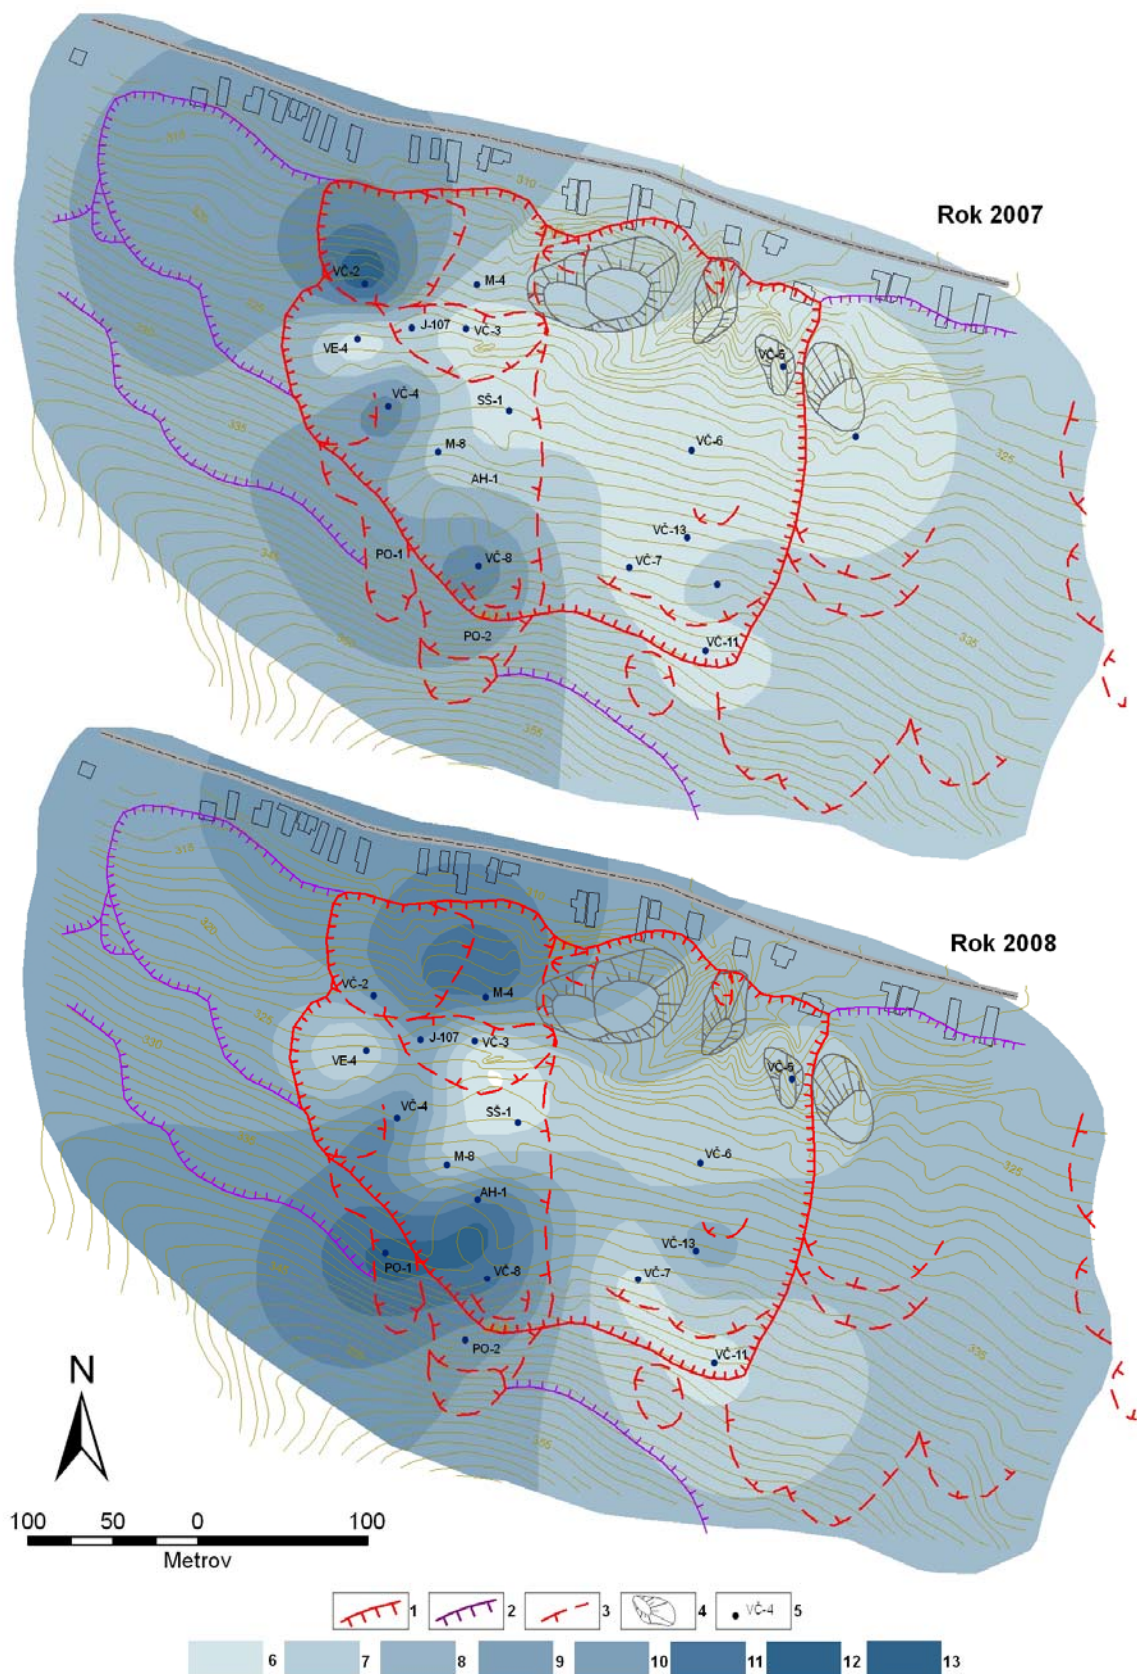
Obr. 2.1.7: Schematizované zhodnotenie stavu podzemnej vody v priebehu rokov 2007 a 2008 (podľa hodnotiacej škály uvedenej v tab. 2.1.4). 1 – ohraničenie aktívnych zosuvov, 2 – ohraničenie potenciálnych zosuvov, 3 – lokálne zosuvy a zátzhy, 4 – premiestnené bloky vulkanických hornín, 5 – piezometrické vrty, v ktorých sa hodnotilo kolísanie hladiny podzemnej vody, 6 až 13 – stupne 1 až 8 hodnotiacej škály (v súlade s tab. 2.1.4)

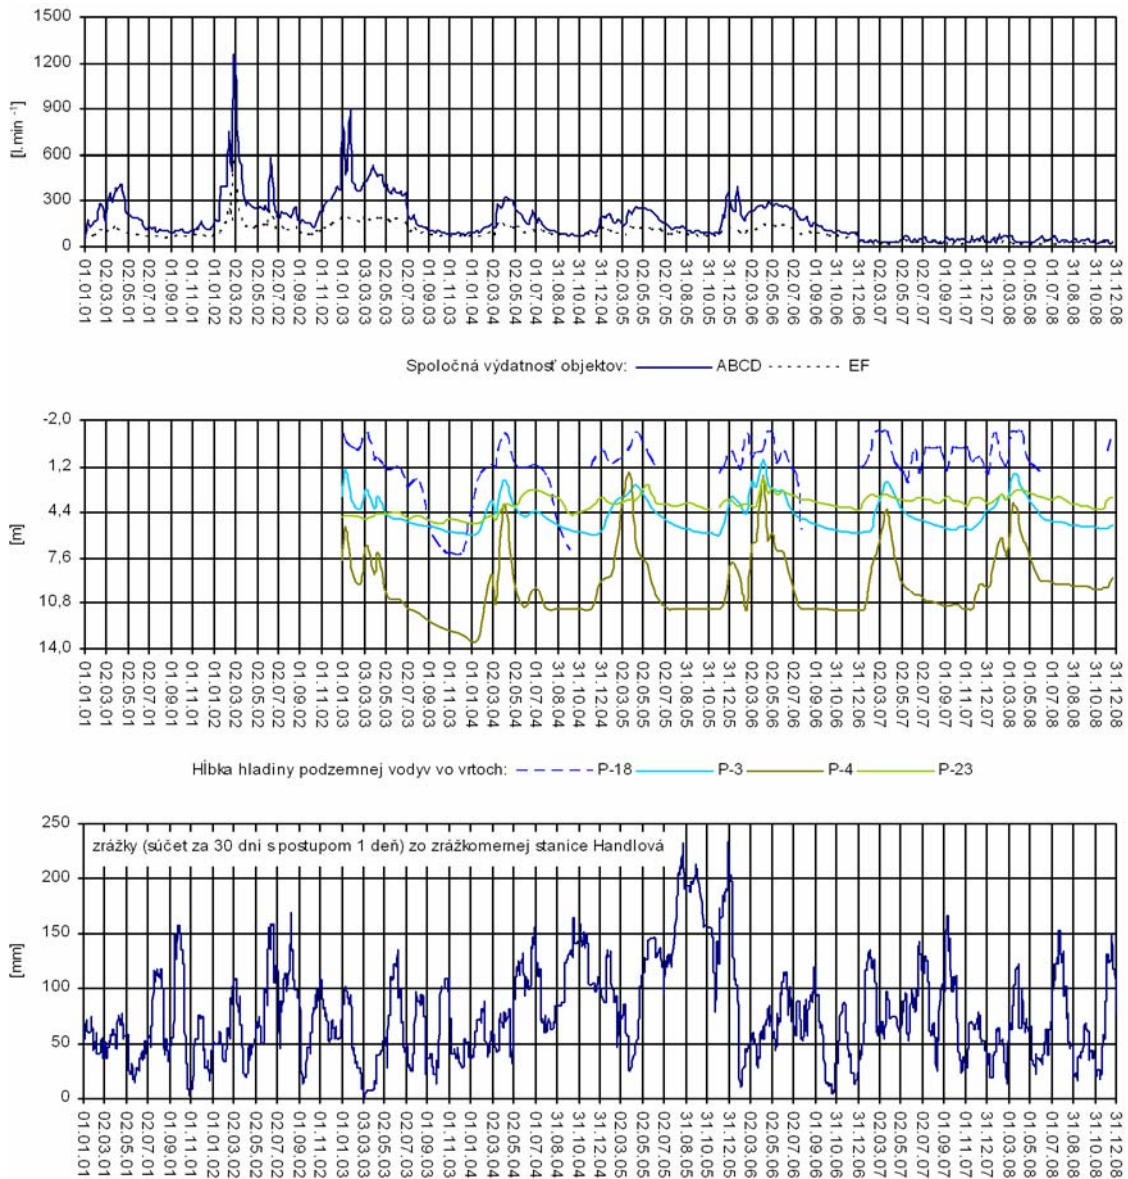
Obr. 2.1.11: Dlhodobé výsledky režimových pozorovaní na lokalite Handlová – Morovnianske sídlisko

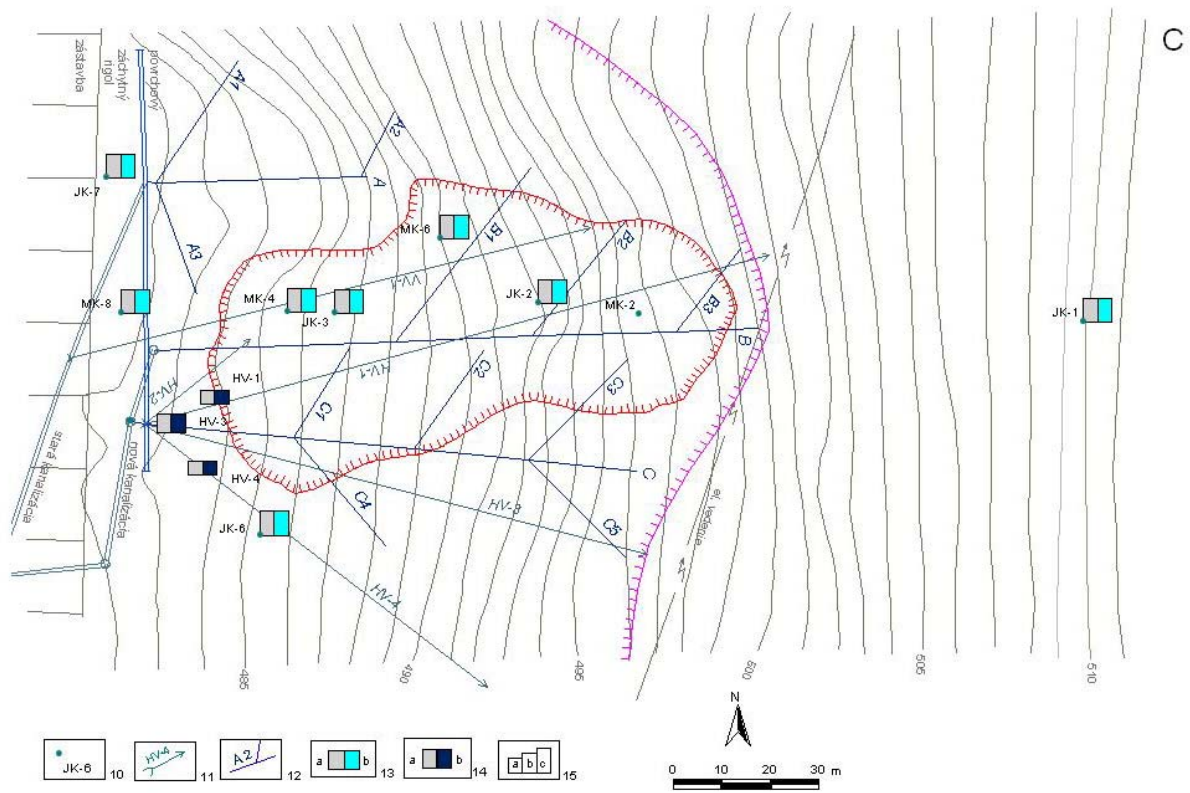
Obr. 2.1.12C – Lokalita Handlová – Kunešovská cesta. Výsledky režimových pozorovaní. 10 – pozorované vrty, 11 – horizontálne odvodňovacie vrty, 12 – stabilizačno - odvodňovacie rebrá (A, B, C) a bočné drenážne rebrá (A1, A2 atď.), 13 – režimové pozorovania zmien hĺbky hladiny podzemnej vody v roku: a – 2007, b – 2008, 14 – režimové pozorovania zmien výdatnosti odvodňovacích zariadení v roku: a – 2007, b – 2008, 15 – hodnotenie režimových pozorovaní podľa kritérií, zhrnutých v tab. 2.1.4: a – priemerná výdatnosť do $1 \text{ l} \cdot \text{min}^{-1}$ v horizontálnych vrtoch, b – náznaky nepriaznivého stavu (stupeň 2) vo vertikálnych vrtoch, resp. priemerná výdatnosť 1 až $3 \text{ l} \cdot \text{min}^{-1}$ v horizontálnych vrtoch, c – stav nepriaznivý (stupeň 3) vo vertikálnych vrtoch

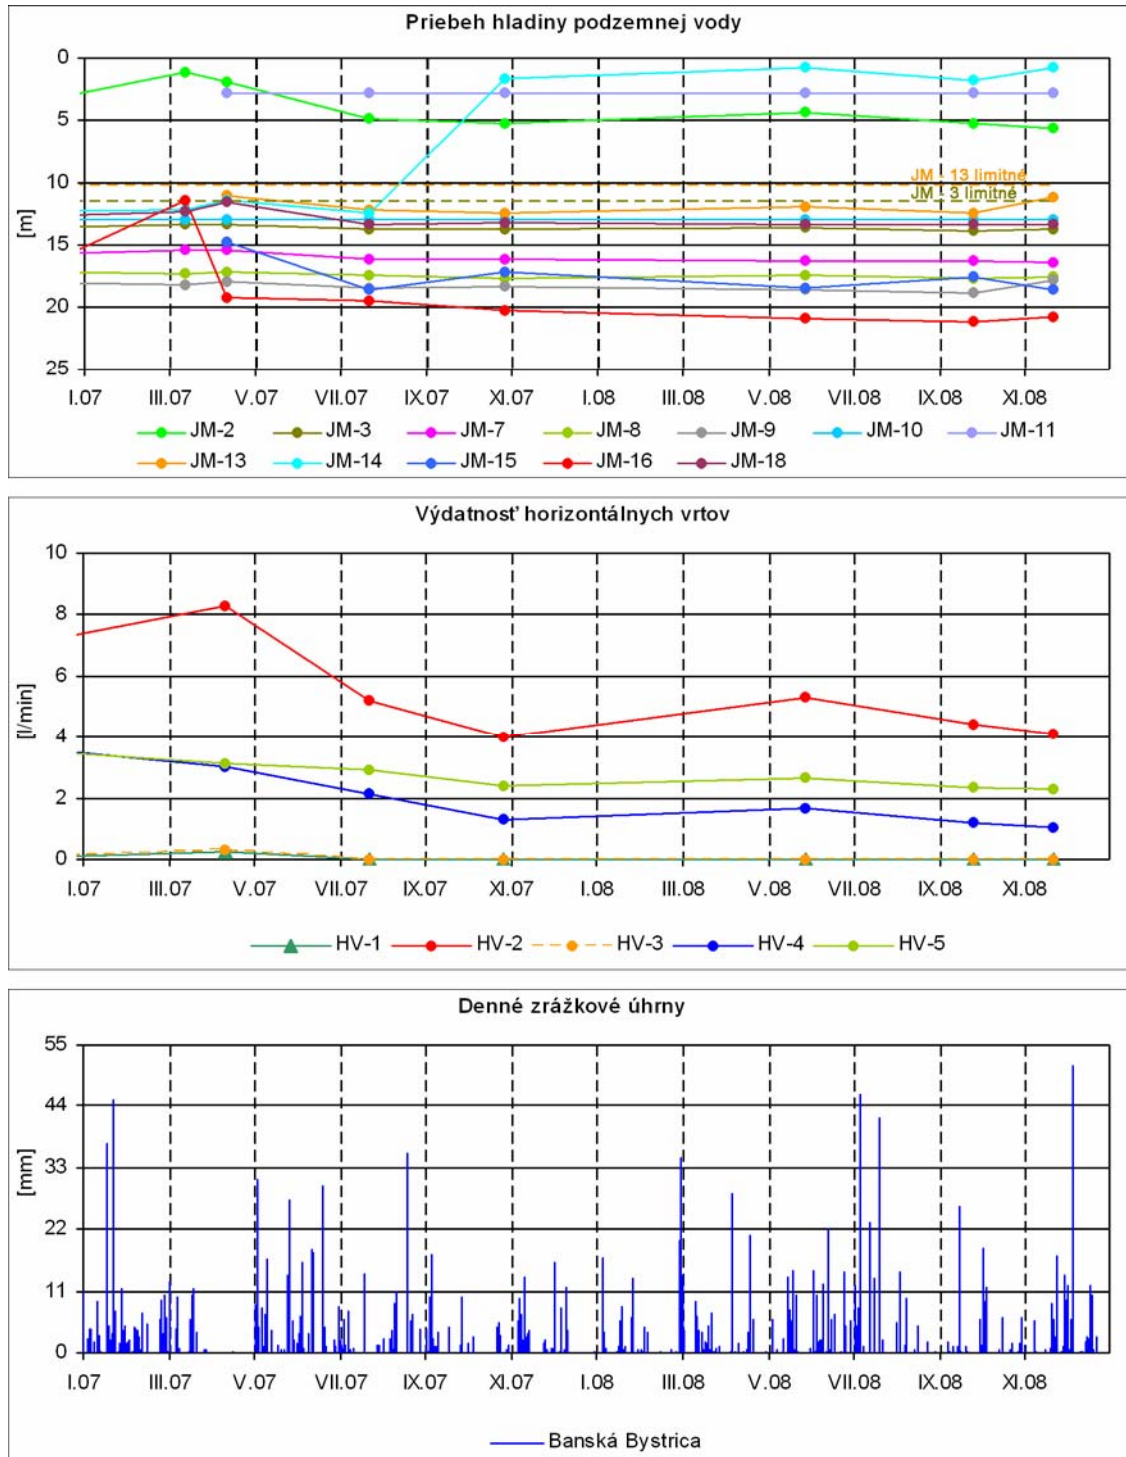
Obr. 2.1.20: Výsledky pozorování hĺbky hladiny podzemnej vody a výdatnosti odvodňovacích zariadení v rokoch 2007 a 2008 znázornené spoločne s dennými úhrnmi zrážok zo stanice SHMÚ v Banskej Bystrici (indikatív34300)

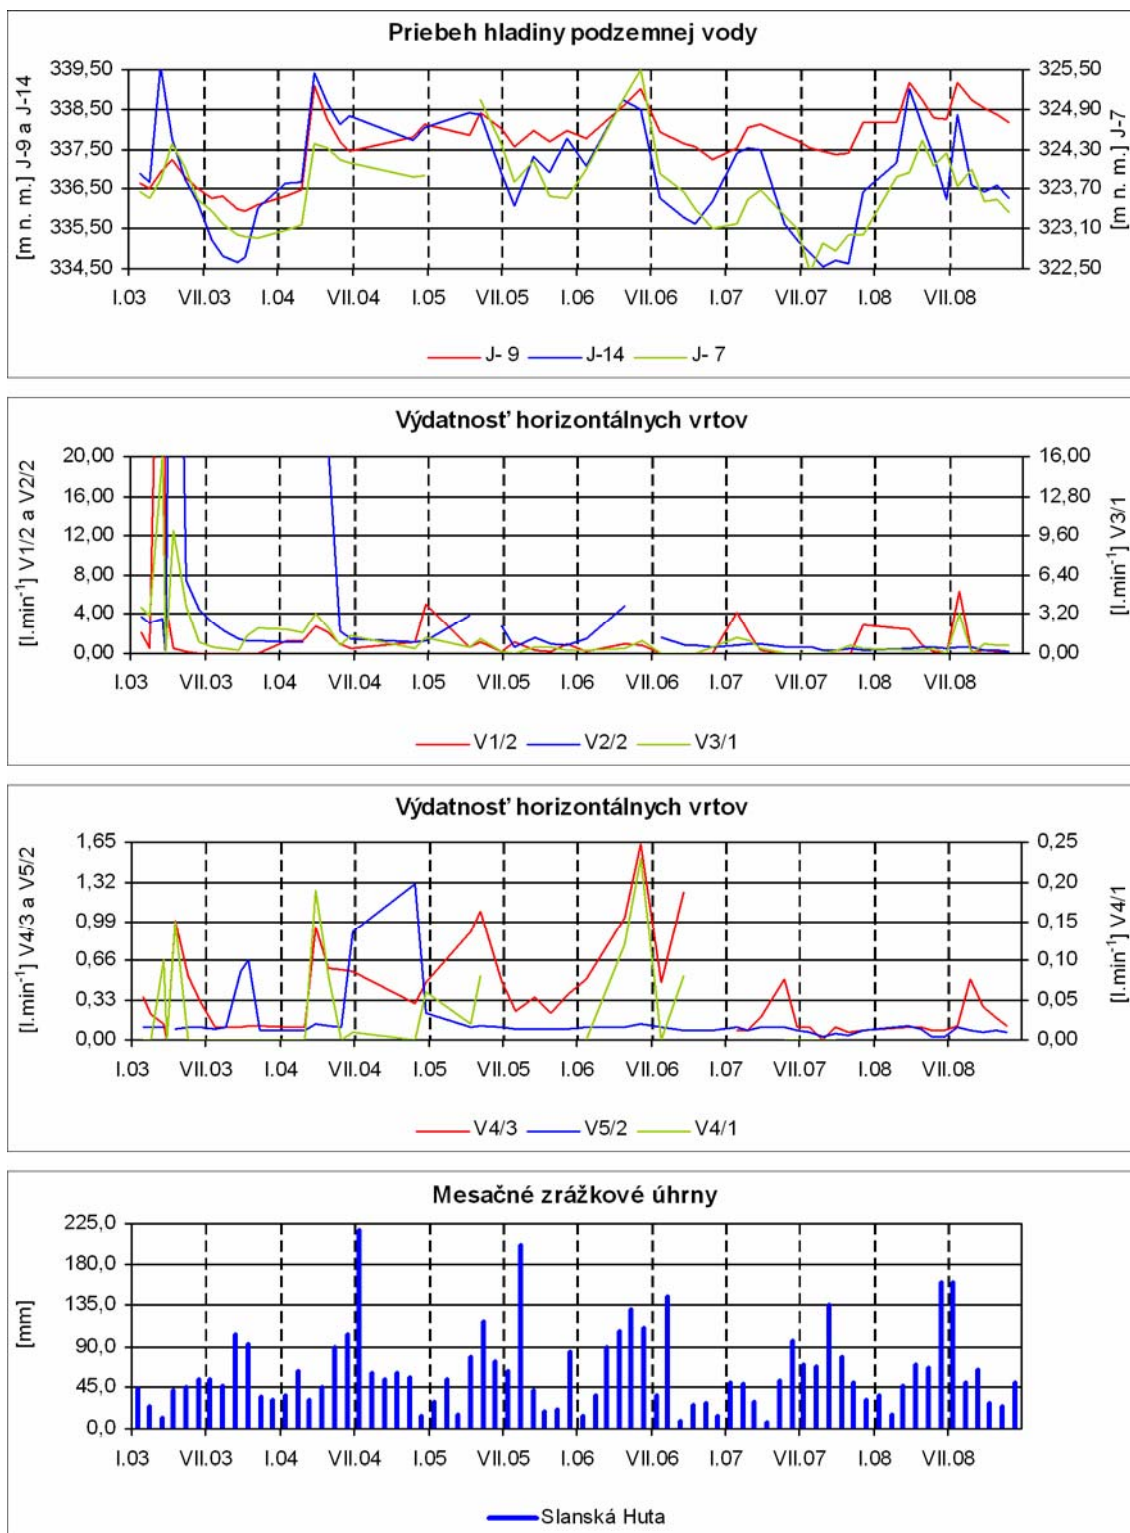
Obr. 2.1.25: Výsledky režimových pozorovaní vybratých objektov na lokalite Slanec – TP v rokoch 2003 až 2008, znázornené spoločne s mesačnými úhrnmi zrážok zo stanice SHMÚ Slanská Huta (indikatív 51160)

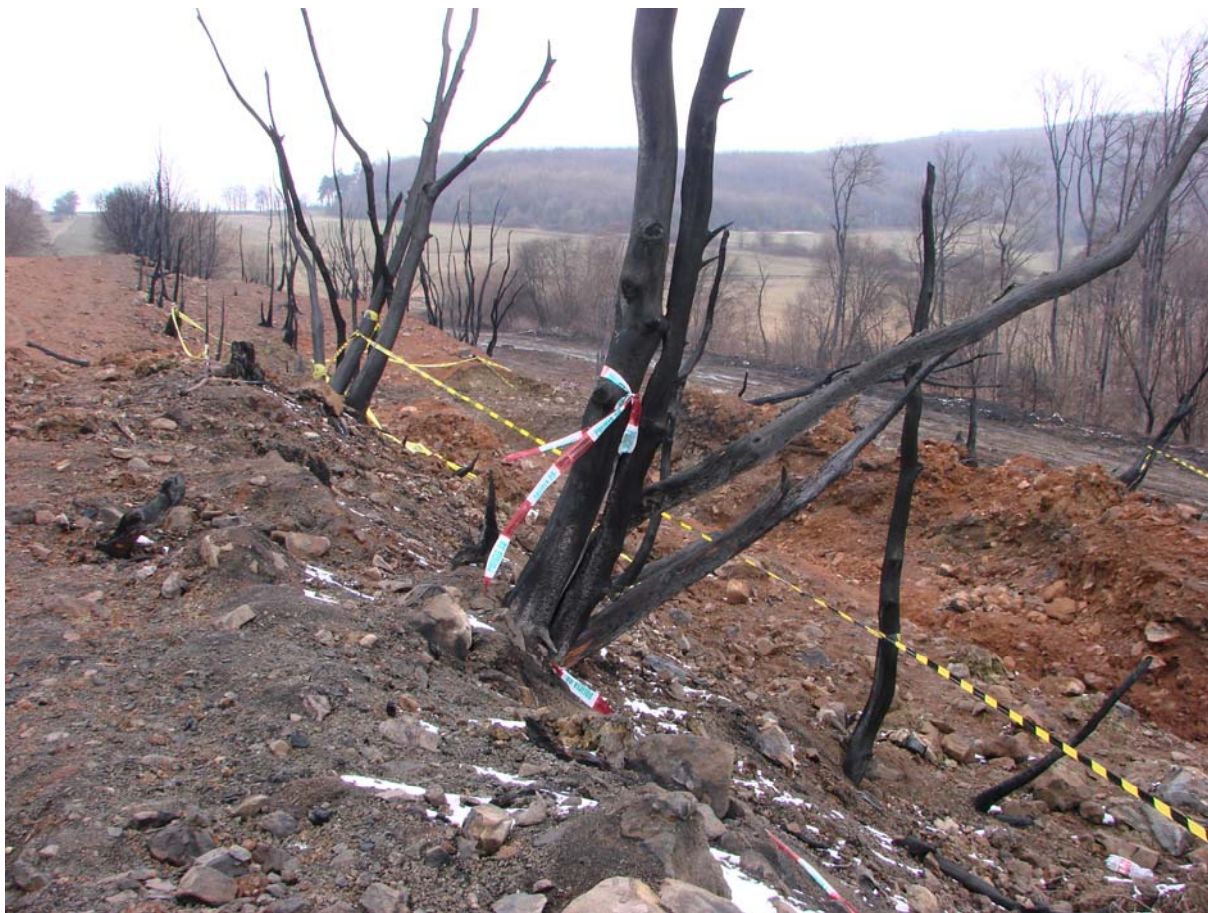
Napriek vcelku ustálenému stavu prostredia, vyplývajúcejmu z výsledkov režimových pozorovaní došlo v marci 2008 k vážnej havárii plynovodu (k jeho pretrhnutiu) v území, nachádzajúcom sa v blízkosti monitorovaného zosuvného svahu (obr. 2.1.26). Je vysoko pravdepodobné, že porušenie plynovodu spôsobil okrem iných vplyvov i pomalý gravitačný pohyb zosuvných hmôt po svahu. Preto sa domnievame, že by sa na lokalite mal okrem rekonštrukcie existujúcich pozorovacích objektov aplikovať širší sortiment monitorovacích meraní (geodetických, prípadne inklinometrických), pre ktorý je však nutné sieť monitorovacích bodov rozšíriť. O výsledkoch monitorovania i návrhu rozšírenia monitorovacej siete boli písomne informovaní zástupcovia Slovenského plynárenského priemyslu i miestnej samosprávy listom dňa 26. 11. 2008.

Obr. 2.1.26: Miesto havárie medzištátneho vysokotlakového plynovodu nachádzajúce sa pri západnom okraji monitorovaného zosuvného územia Slanec – TP, ku ktorej došlo dňa 17. marca 2008

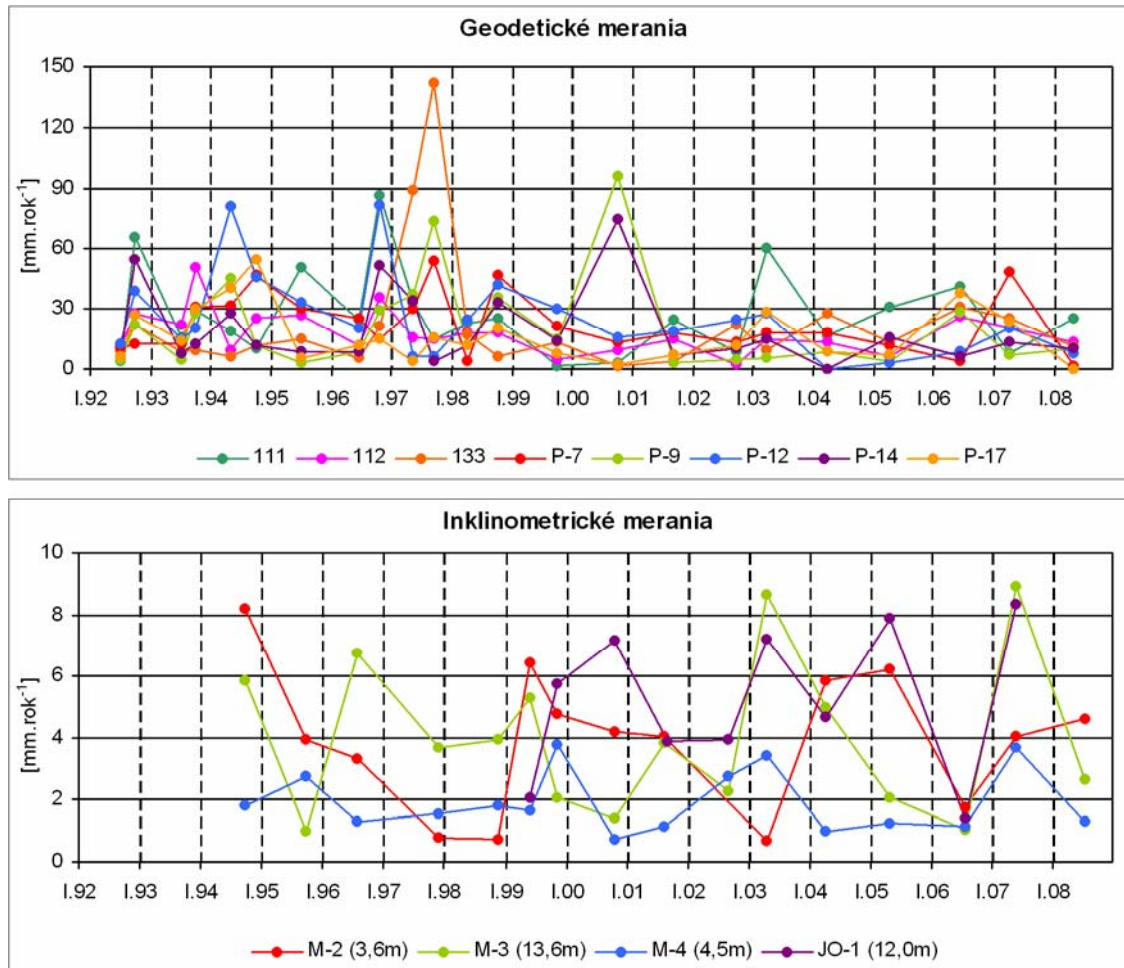
Obr. 2.1.30: Dlhodobé zmeny hodnôt monitorovaných parametrov na lokalite Okoličné

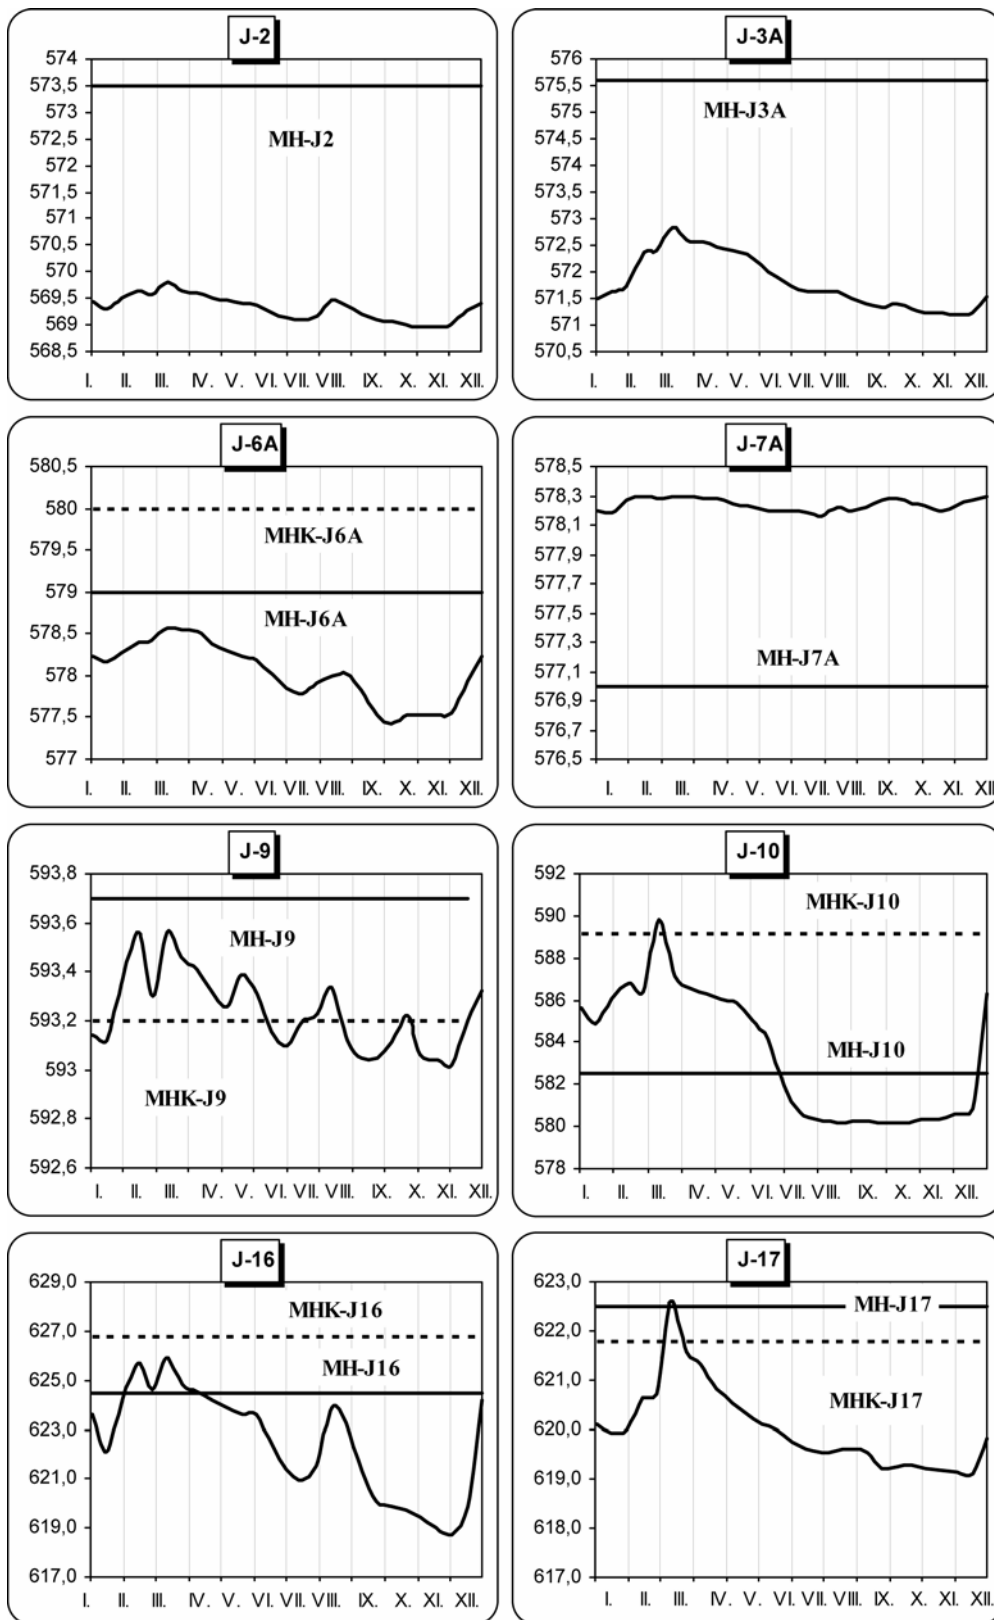
Obr. 2.1.42: Kolísanie hladín podzemných vôd (m n. m.) vo vybraných piezometroch v roku 2008 a ich vzťah k medznej hodnote MH podľa HYCO (1980) a MHK podľa Kopeckého (2002)

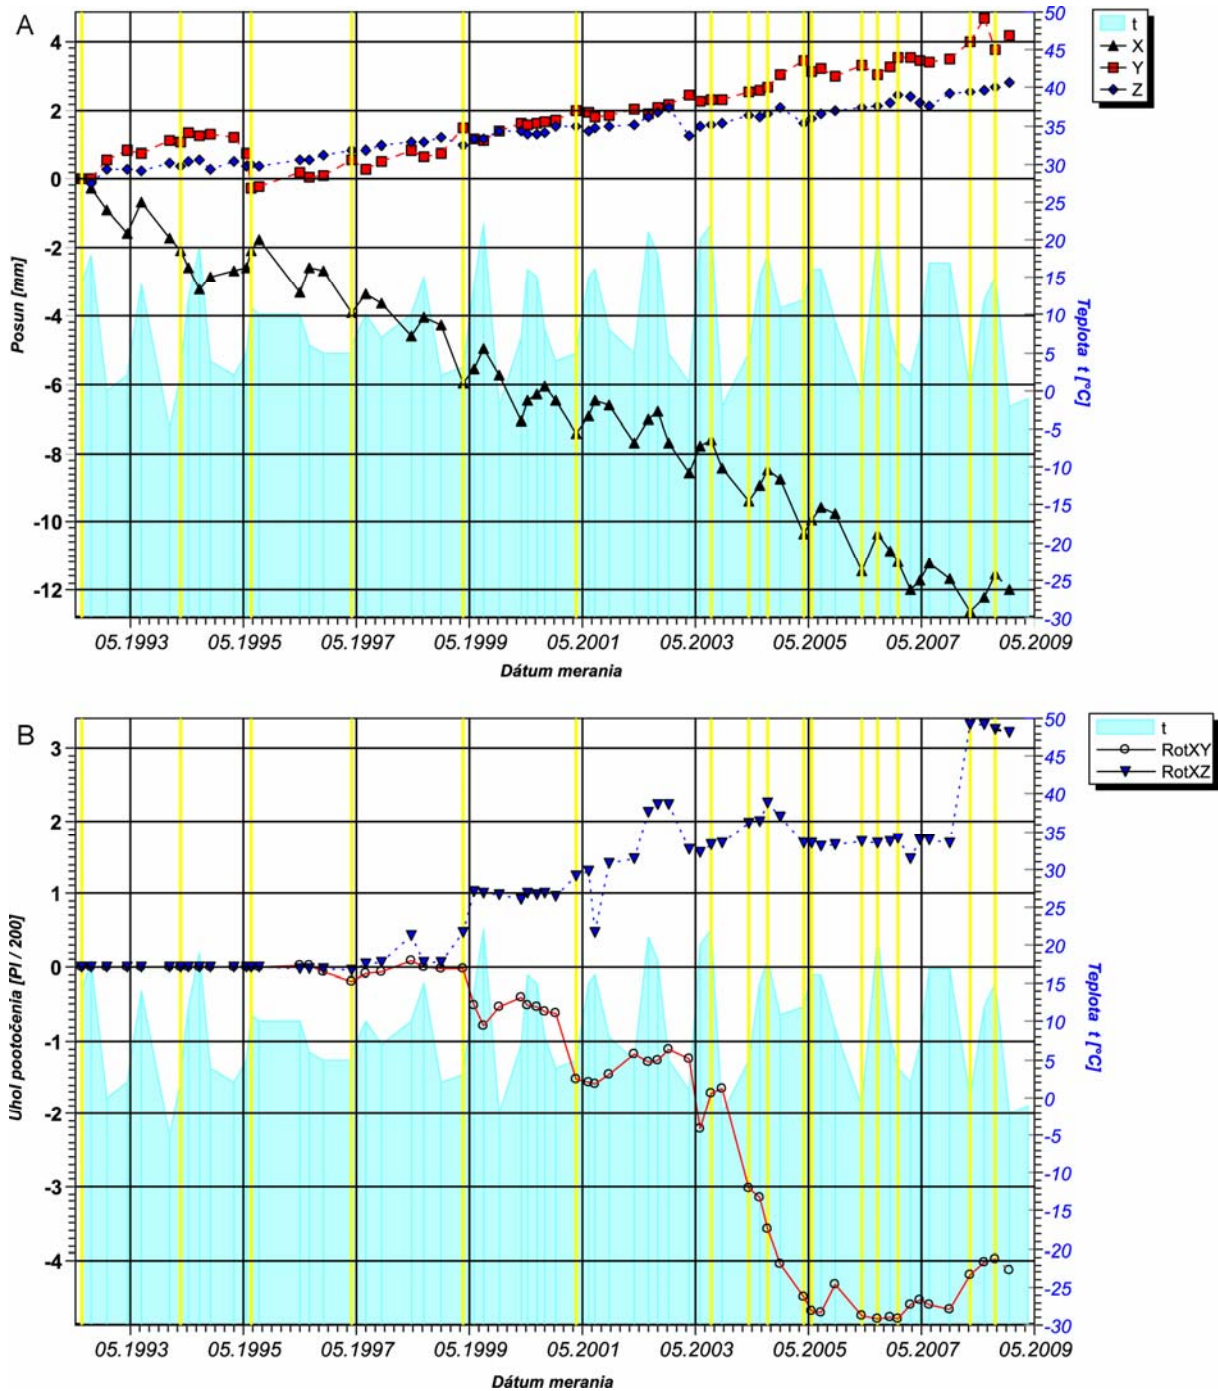
Obr. 2.1.59: Výsledky dlhodobého merania posunov horninových blokov dilatometrom TM-71 na lokalite Veľká Izra (prístroj VI-2). A – graf posunov (posun monitorovaných blokov v smere osí x , y a z v mm), B – graf rotácií (rotácia monitorovaných blokov v rovine xy a xz v $\pi/200$ gradov). Žltými zvislými čiarami sú vyznačené dátumy prestavenia prístroja

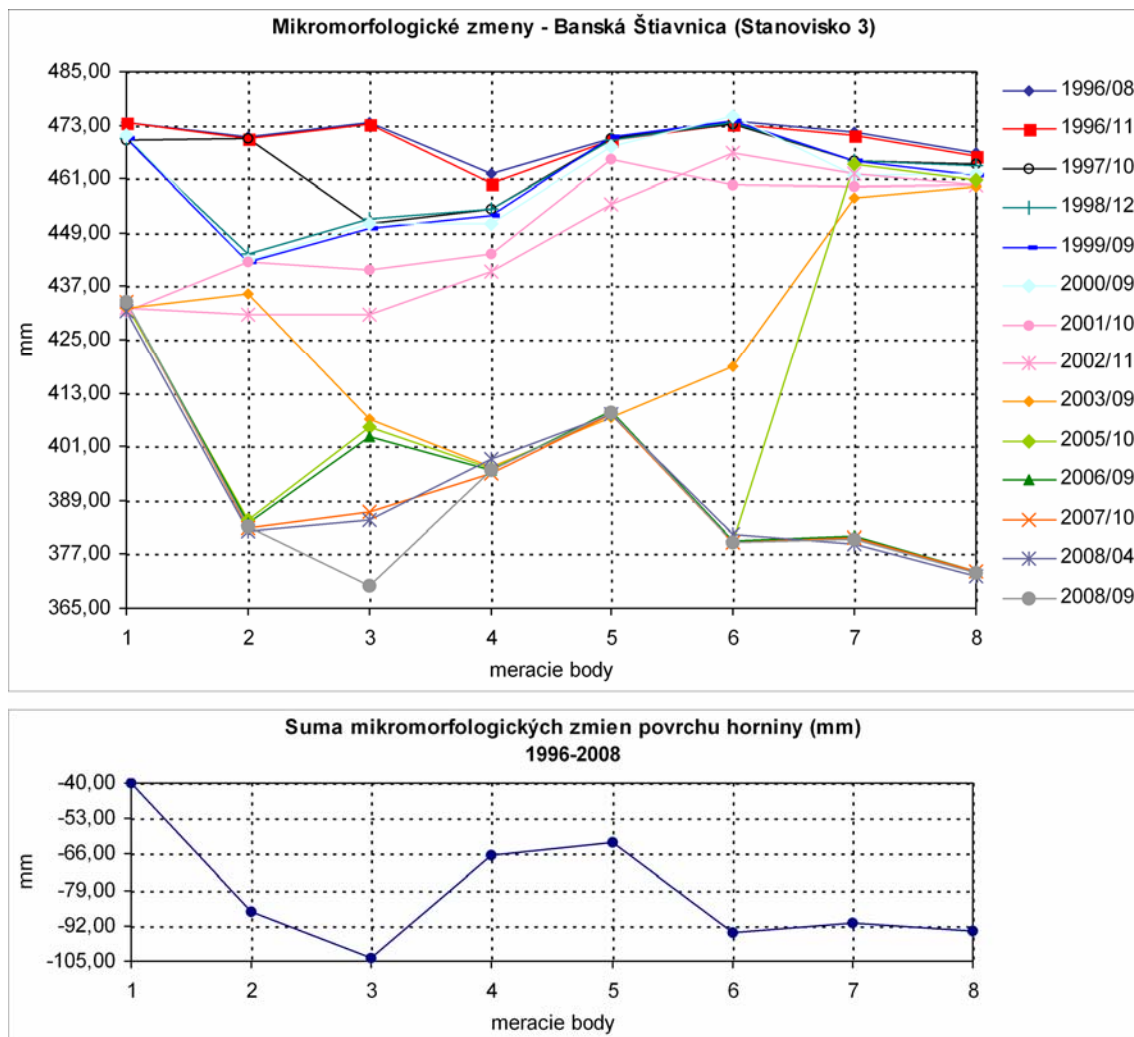
Obr. 2.1.72: Výsledky dlhodobého merania (od roku 1996) mikromorfologických zmien povrchu skalného svahu v meracích bodoch 1 až 8 na lokalite Banská Štiavnica

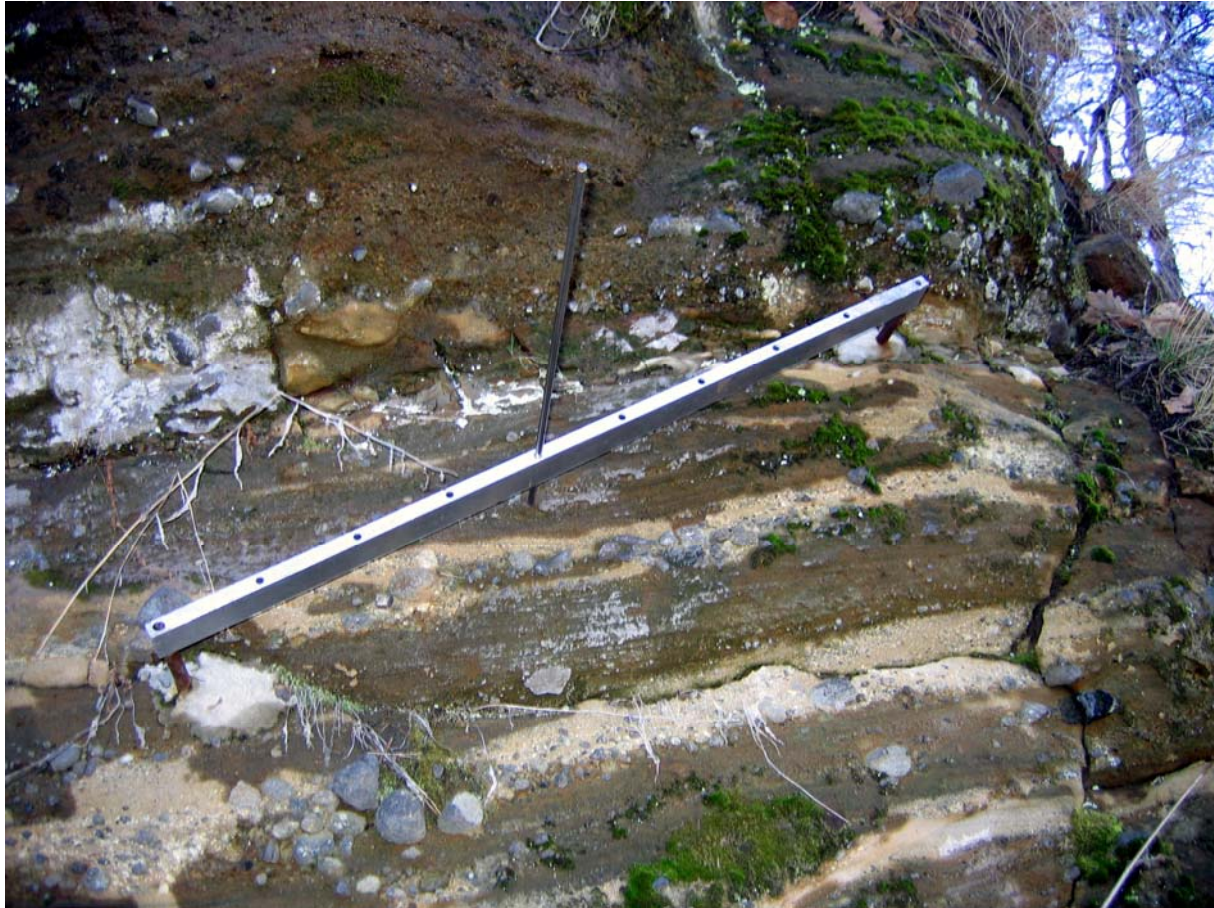
Obr. 2.1.73: Situovanie meradla mikromorfologických zmien povrchu horniny na skalnej stene oproti katastrofálnemu handlovskému zosuvu

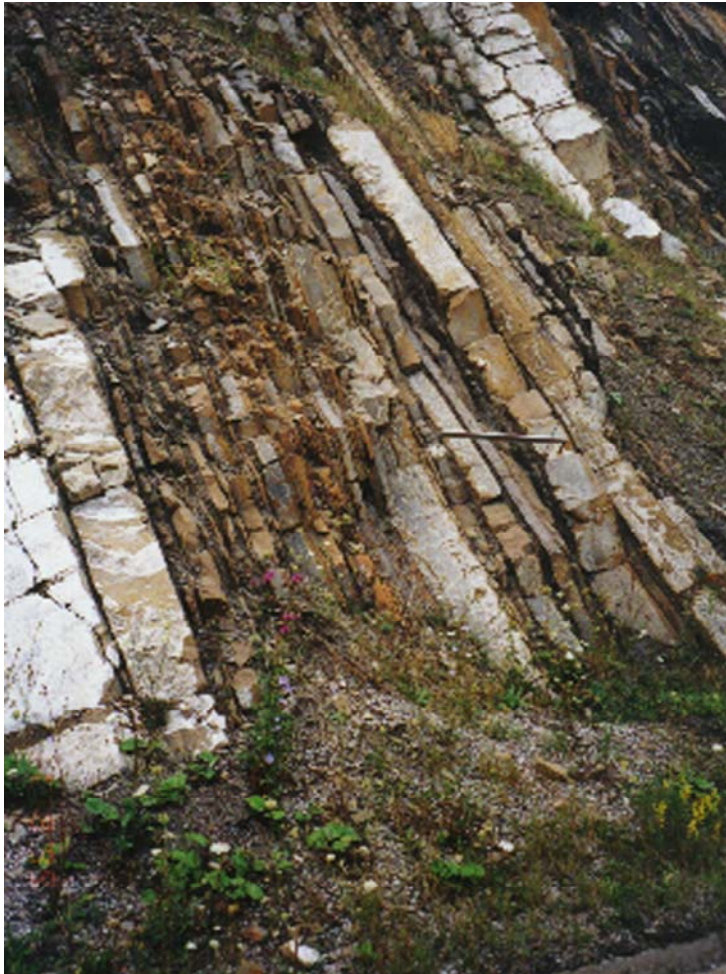
Obr. 2.1.79: Umiestnenie stanoviska na meranie mikromorfologických zmien povrchu odkrytého zárezu štátnej cesty – lokalita Starina

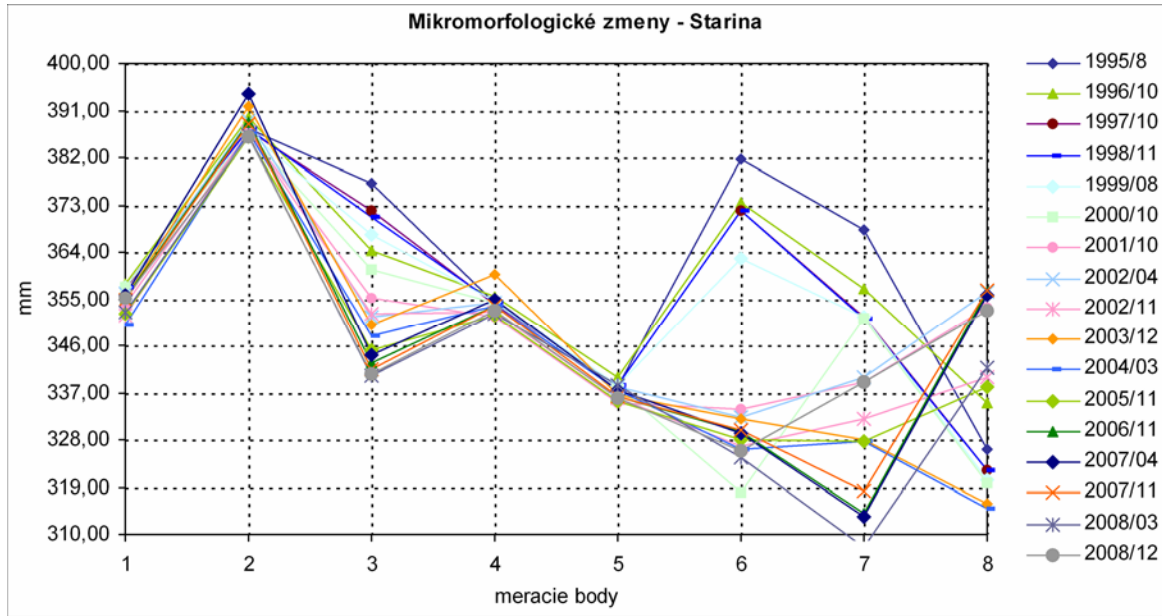
Obr. 2.1.80: Výsledky dlhodobého merania mikromorfologických zmien povrchu odkryvu na lokalite Starina

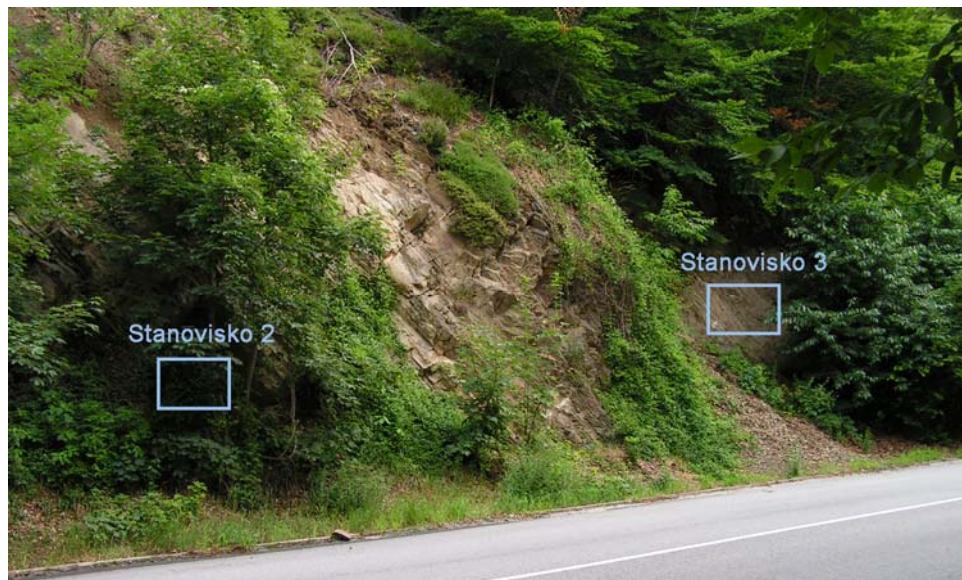
Obr. 2.1.89: Situovanie stanovísk 2 a 3 na lokalite Pezinská Baba na meranie mikromorfologických zmien povrchu horniny na svahu odrezu cesty
