2.1 ZOSUVY A INÉ SVAHOVÉ DEFORMÁCIE 2008

2.1.1 Základná charakteristika monitorovacej siete

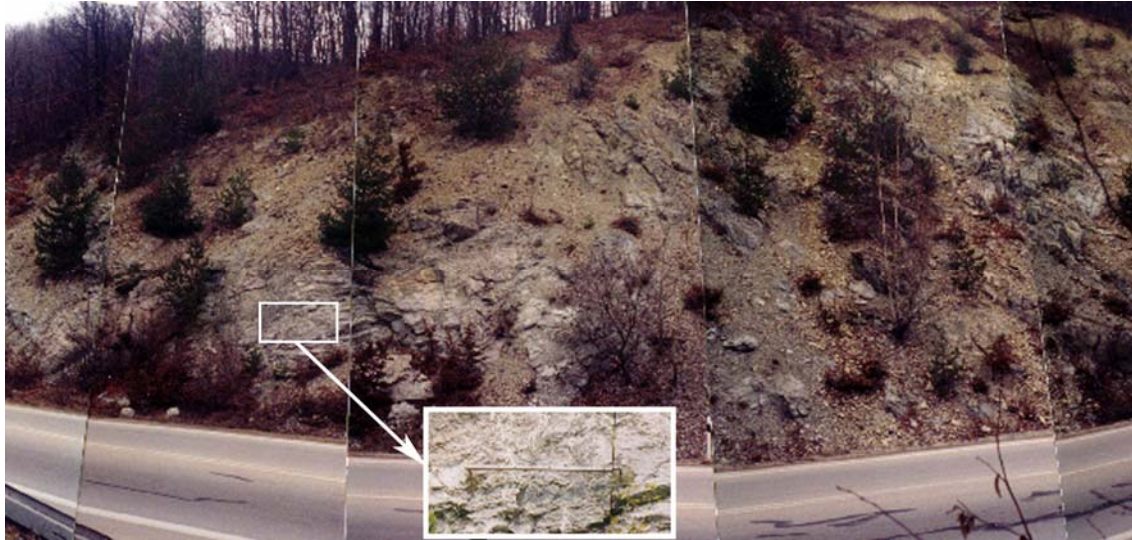
Obr. 2.1.91: Skalná stena odrezu cesty na lokalite Lipovník (s detailom umiestnenia meradla mikromorfologických zmien)

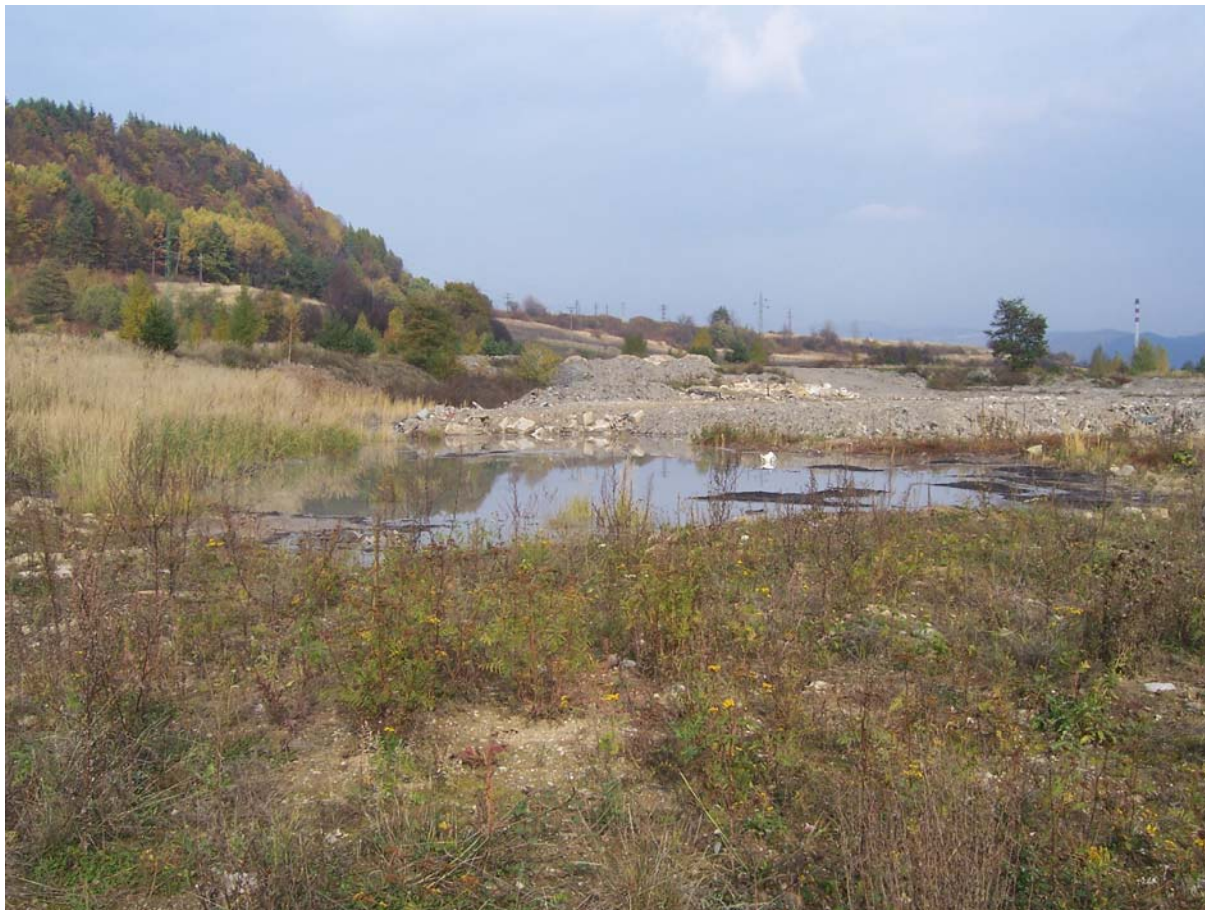
Obr. 2.1.95: Ukladanie nevhodných materiálov na západnom okraji násypu (neďaleko od vtokového objektu Nepomenovaného potoka) a vytváranie „jazier“ neznámych viskózných látok
