# ŠTÁTNY GEOLOGICKÝ ÚSTAV DIONÝZA ŠTÚRA

## ***HODNOTENIE MONITOROVANIA ZOSUVOV A INÝCH SVAHOVÝCH DEFORMÁCIÍ ZA ROK 2009 A ZA OBDOBIE 2002 AŽ 2009***

**Názov geologickej úlohy:** Čiastkový monitorovací systém geologických faktorov

**Podsystem 01:** Zosuvy a iné svahové deformácie

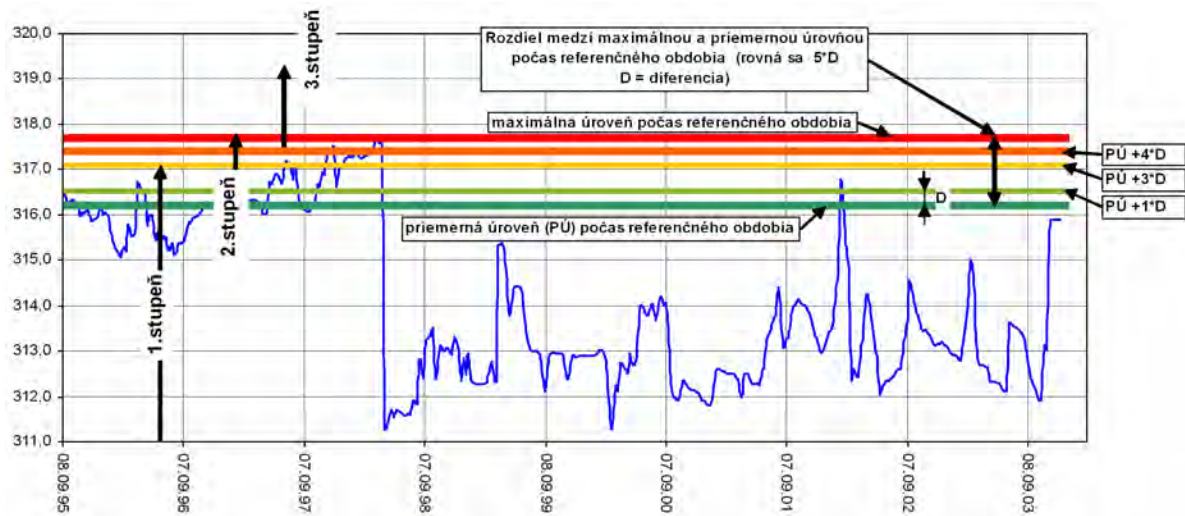
Obr. 2.1.2: Postup odvodenia referenčných hodnôt pre semikvantitatívne hodnotenie zmien úrovnne hladiny podzemnej vody, obsiahnuté v tab. 2.1.6 (záznam z pozorovania hladiny podzemnej vody vo vrte VČ-4 z lokality Veľká Čausa). Postup vypracoval S. Scherer (2004)

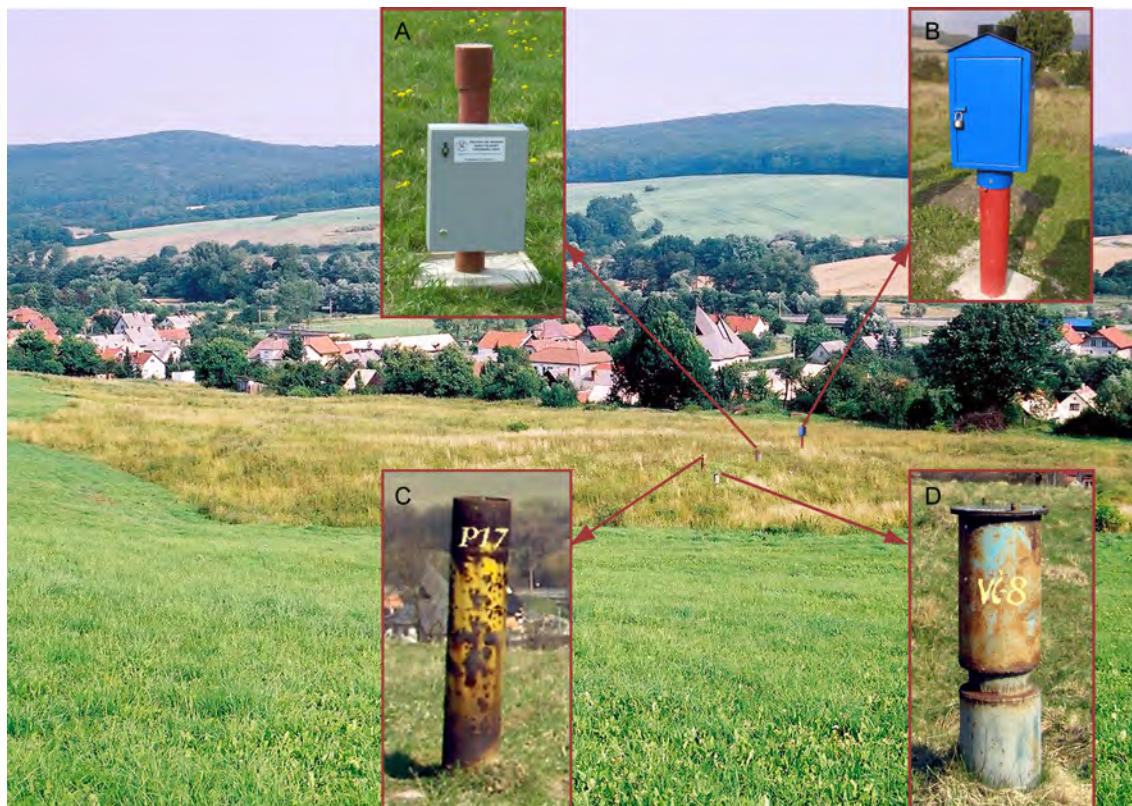
Obr. 2.1.4: Zosuv nad obcou Veľká Čausa – pohľad od odlučnej oblasti na teleso zosuvu s niektorými monitorovacími objektmi. A – kontinuálny inklinometer umiestnený vo vrte KI-1, B – automatický hladinomer so systémom včasného varovania umiestnený vo vrte AH-1, C – geodetický bod P17, D – automatický hladinomer umiestnený v inklinometrickom vrte VČ-8 (foto P. Ondrejka, 2009)

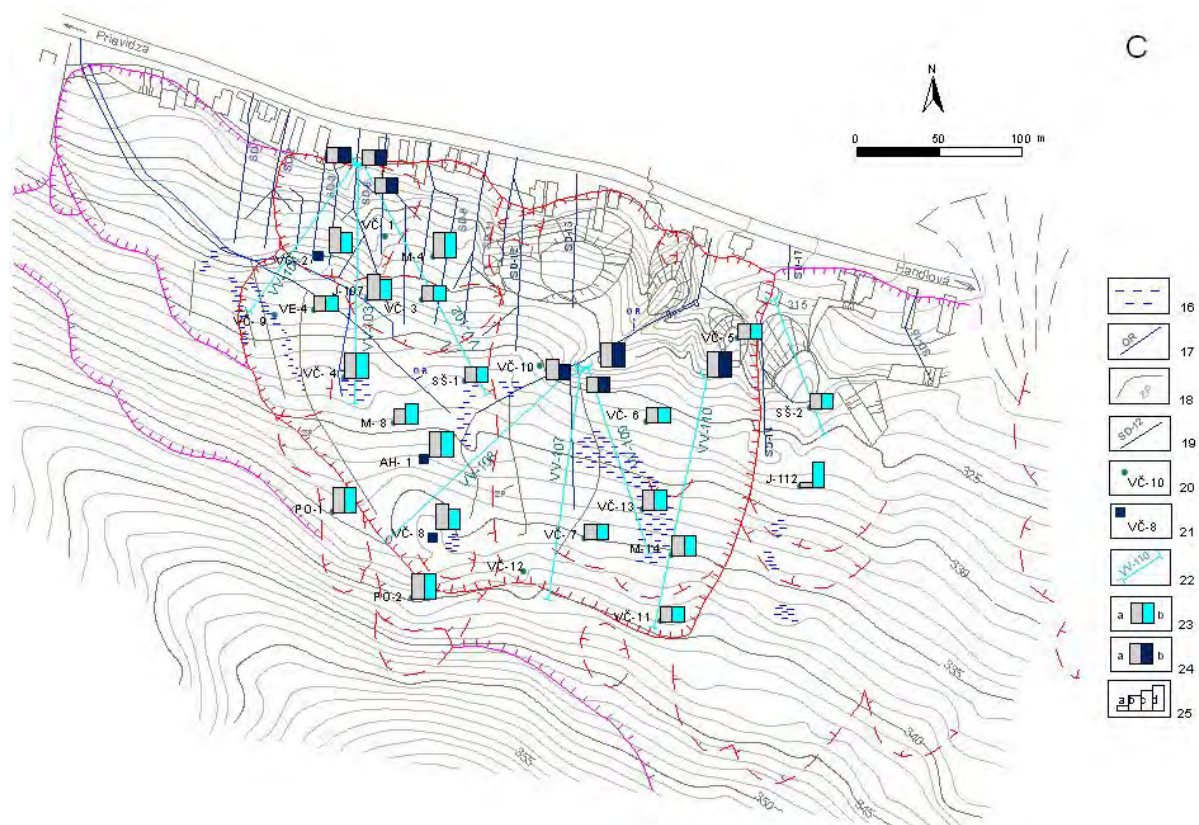
Obr. 2.1.5c: Lokalita Veľká Čausa – výsledky režimových pozorovaní. 16 – zamokrené územia, 17 – dláždené odvodňovacie rigoly, 18 – zemné odvodňovacie priekopy, 19 – sanačné drenážne a stabilizačné rebrá, 20 – pozorované vertikálne vrty, 21 – vrty s automatickými hladinomeri, 22 – odvodňovacie subhorizontálne vrty, 23 – režimové pozorovania zmien hĺbky hladiny podzemnej vody v roku: a – 2008, b – 2009, 24 – režimové pozorovania zmien výdatnosti odvodňovacích zariadení v roku: a – 2008, b – 2009, 25 – hodnotenie režimových pozorovaní podľa kritérií, zhrnutých v tab. 2.1.6: a – namerané, b – stav priaznivý (stupeň 1) vo vertikálnych vrtoch, resp. priemerná výdatnosť do  $1 \text{ l} \cdot \text{min}^{-1}$  v horizontálnych vrtoch, c – náznaky nepriaznivého stavu (stupeň 2), resp. priemerná výdatnosť  $1$  až  $3 \text{ l} \cdot \text{min}^{-1}$ , d – stav nepriaznivý (stupeň 3), resp. priemerná výdatnosť nad  $3 \text{ l} \cdot \text{min}^{-1}$

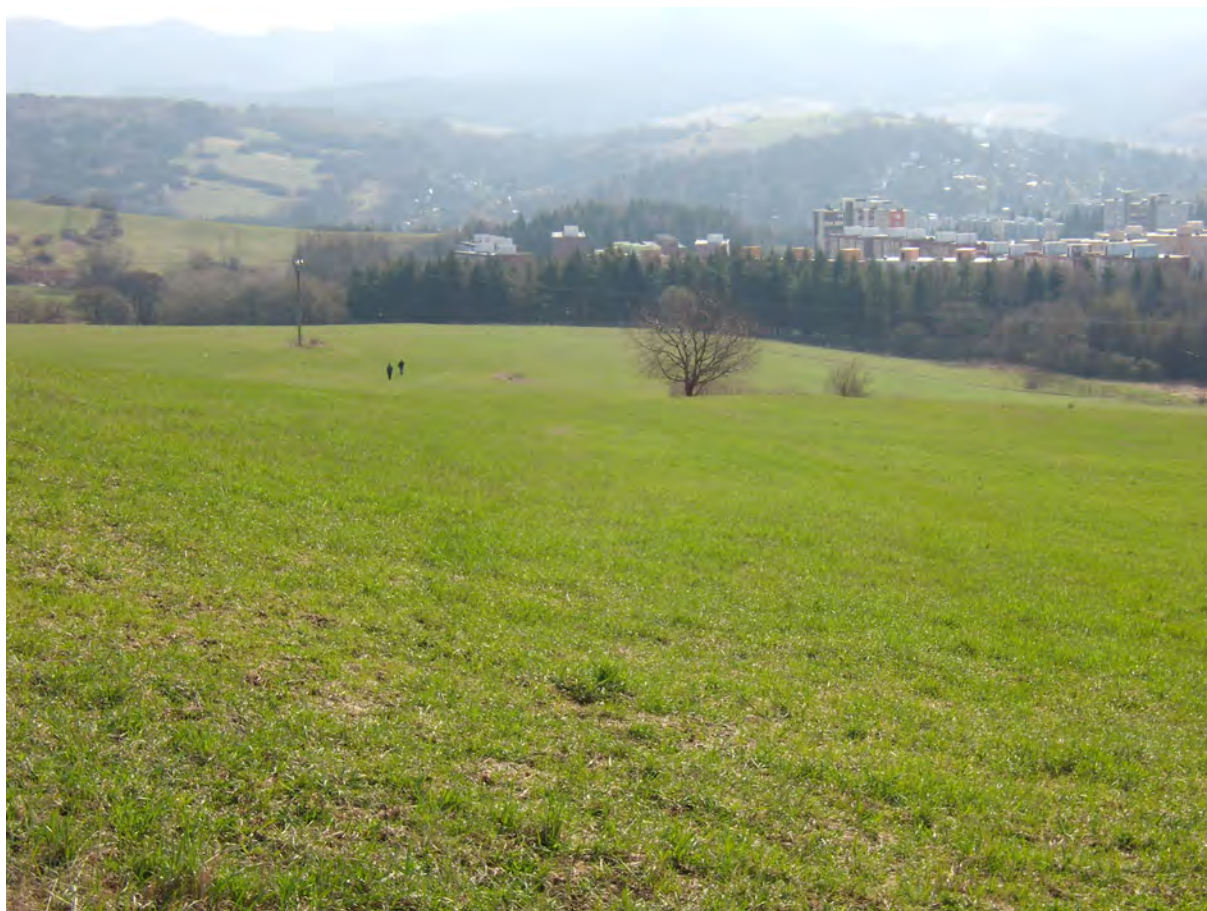
Obr. 2.1.16: Pohľad od odlučnej oblasti na zosuvný svah nad Morovnianským sídliskom (foto P. Wagner, 2009)

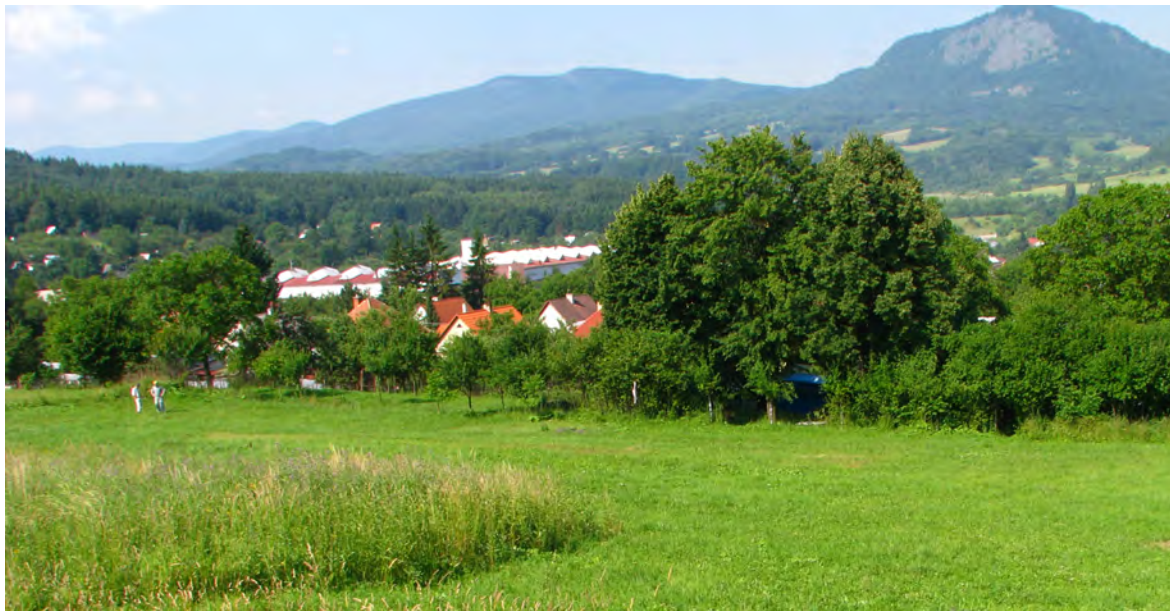
Obr. 2.1.22: Pohľad na kontakt sanovaného zosuvu nad Kunešovskou cestou v Handlovej s obývanou zónou (foto P. Ondrejka, 2009)

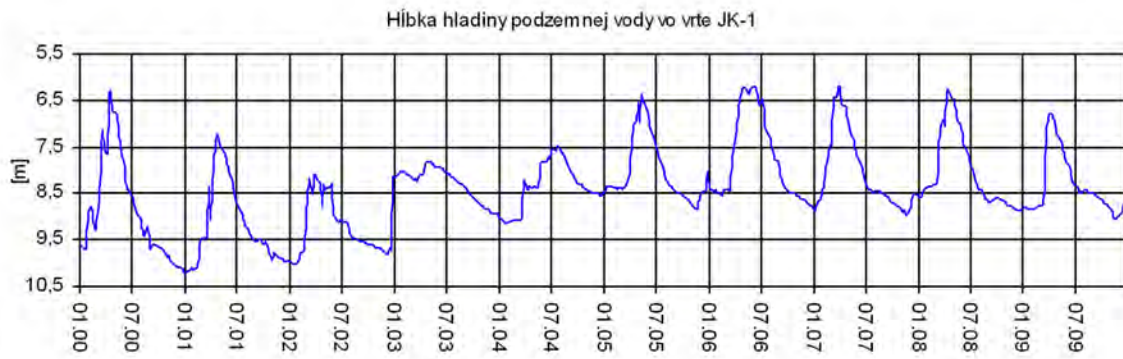
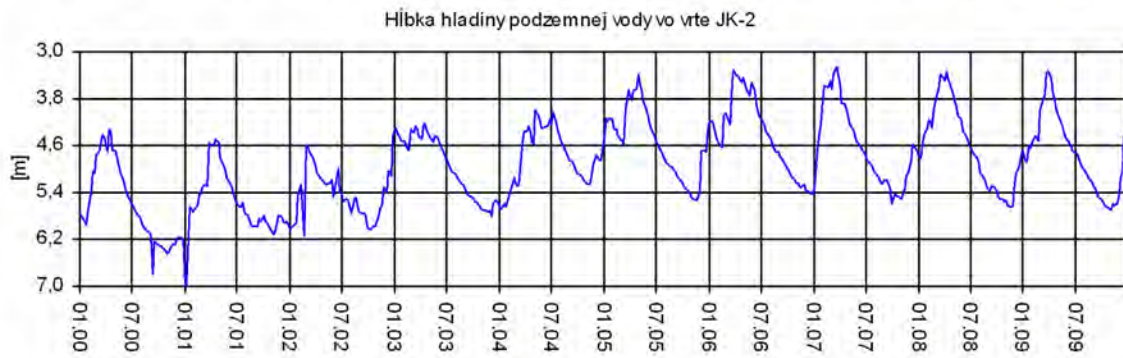
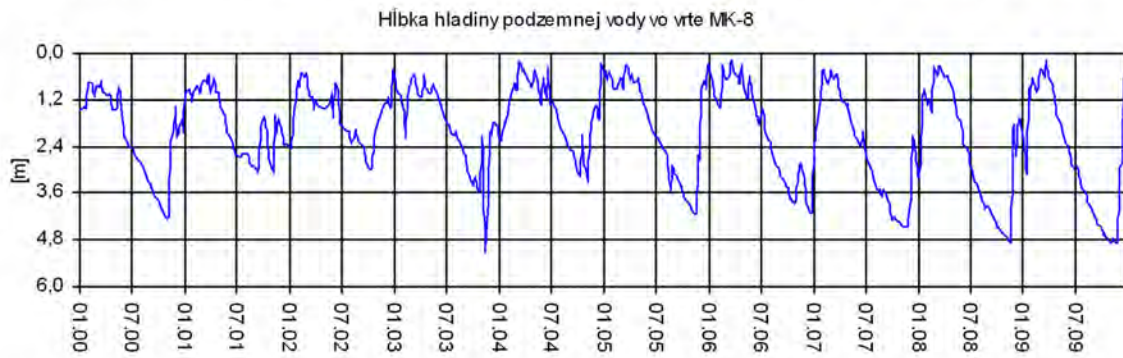
Obr.2.1.25: Dlhodobé výsledky režimových pozorovaní na lokalite Handlová-Kunešovská cesta

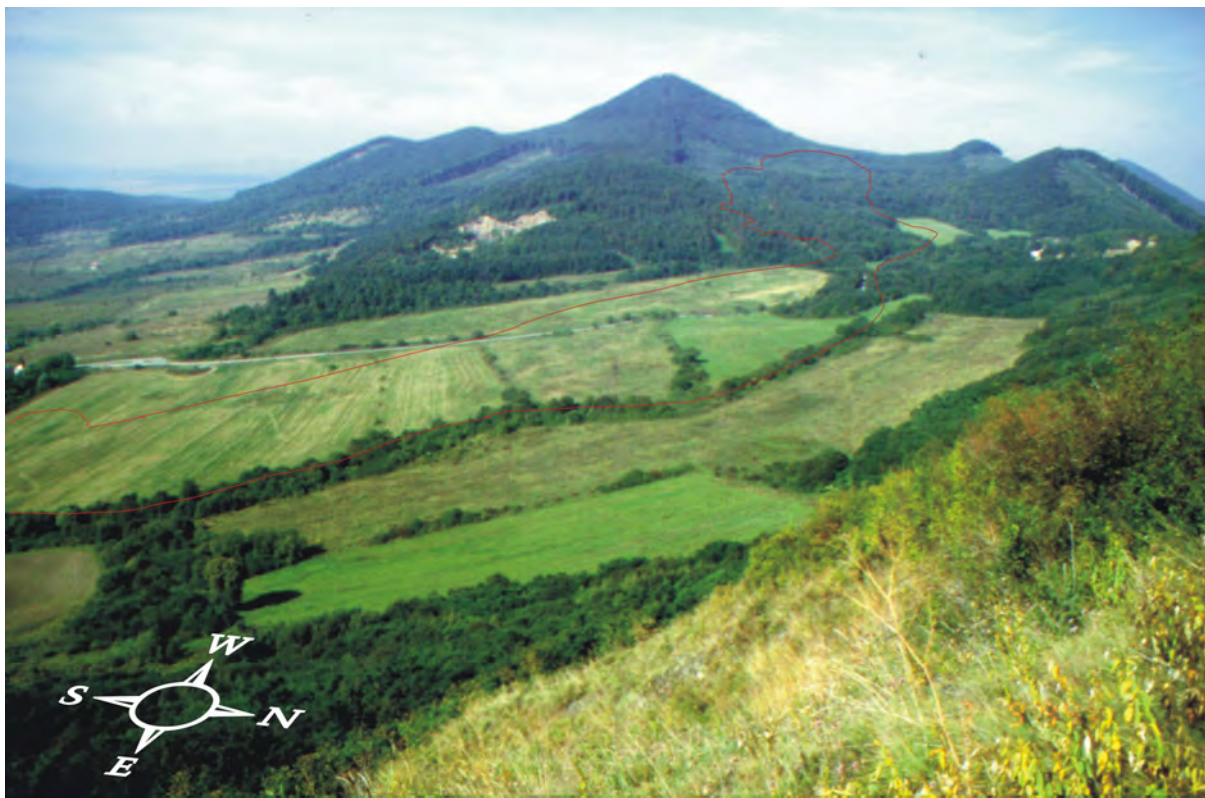
Obr. 2.1.27: Pohľad na prúdový zosuv pri obci Fintice. Obvod zosuvu je ohraničený červenou líniou (foto Ľ. Petro, 2002)

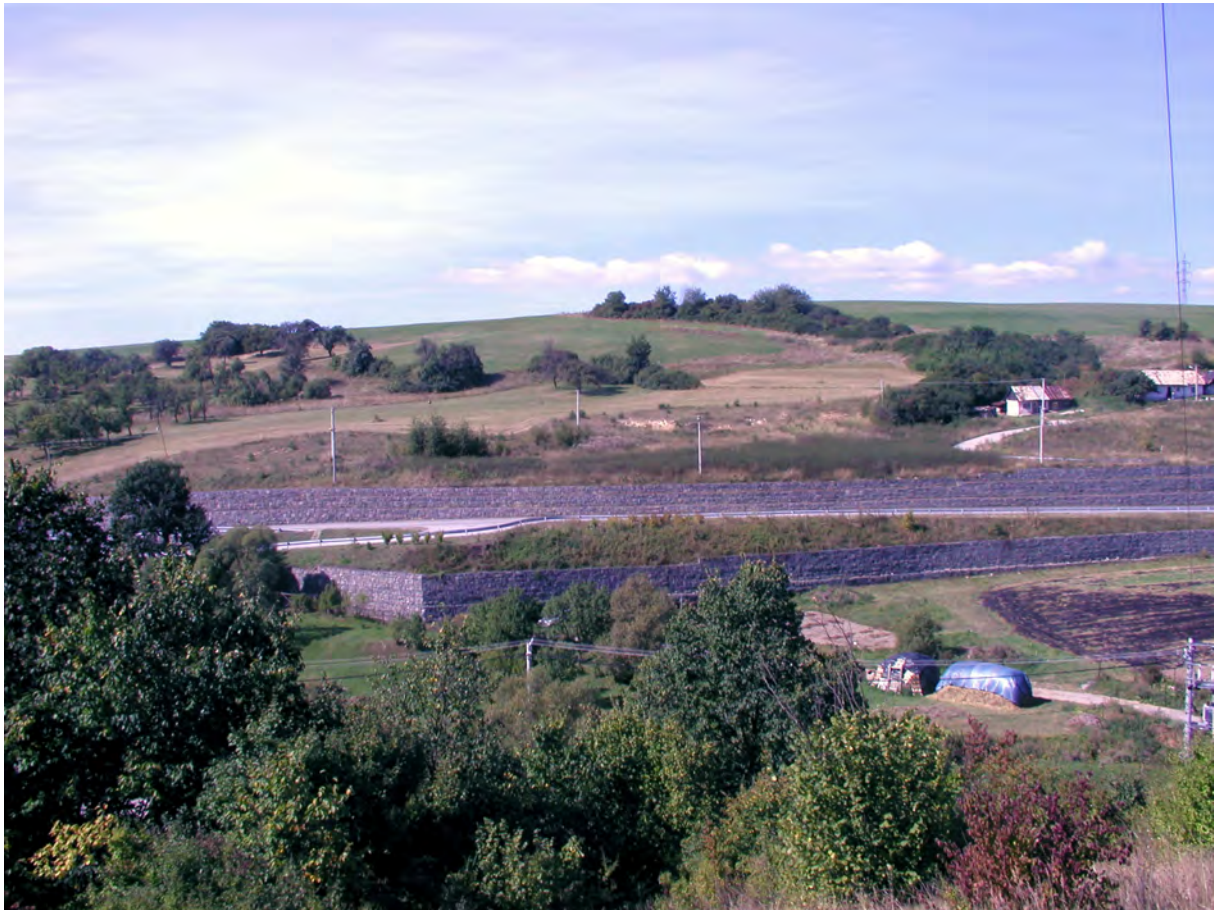
Obr. 2.1.35: Pohľad na sanovaný zosuv pri obci Dolná Mičiná (foto P. Wagner, 2007)

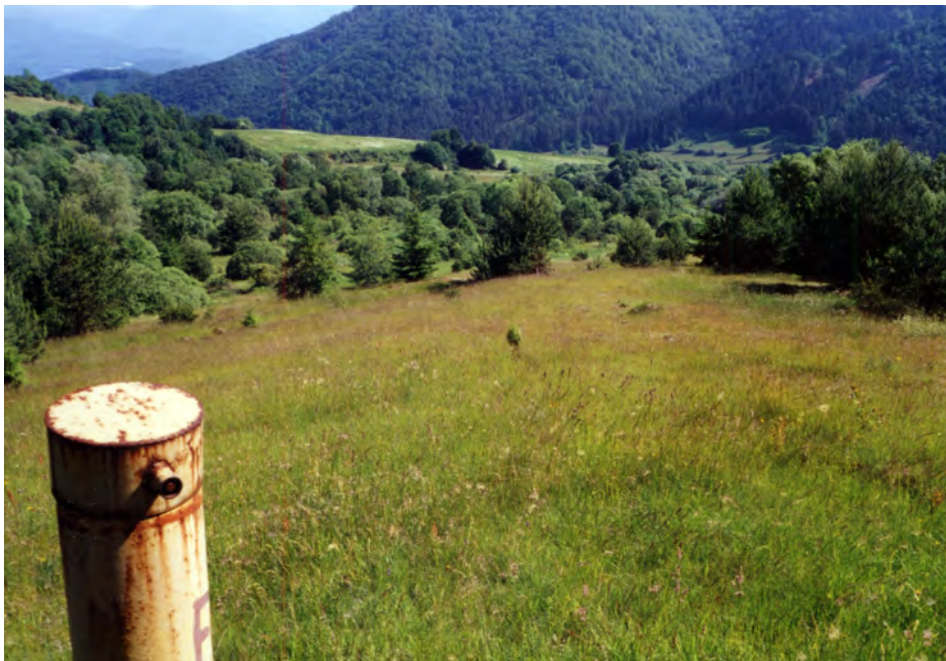
Obr. 2.1.42: Pohľad od pevného bodu F-4 na časť transportačnej oblasti zosuvu v Ľubietovej  
(foto P. Wagner, 2002)

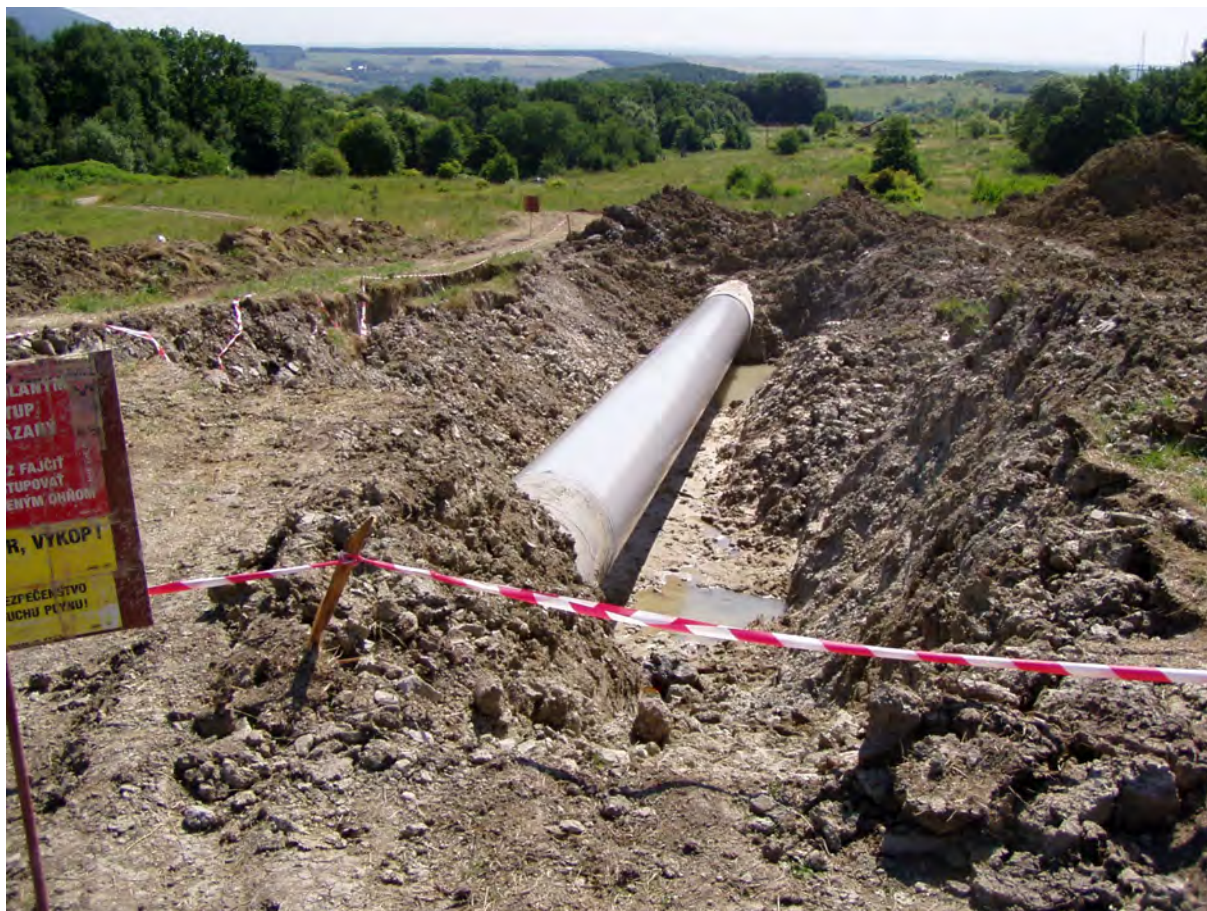
Obr. 2.1.47: Celkový pohľad na zosuvný svah pri Slanci. V popredí údržba jednej z vetiev tranzitného plynovodu (foto Ľ. Petro, 2007)

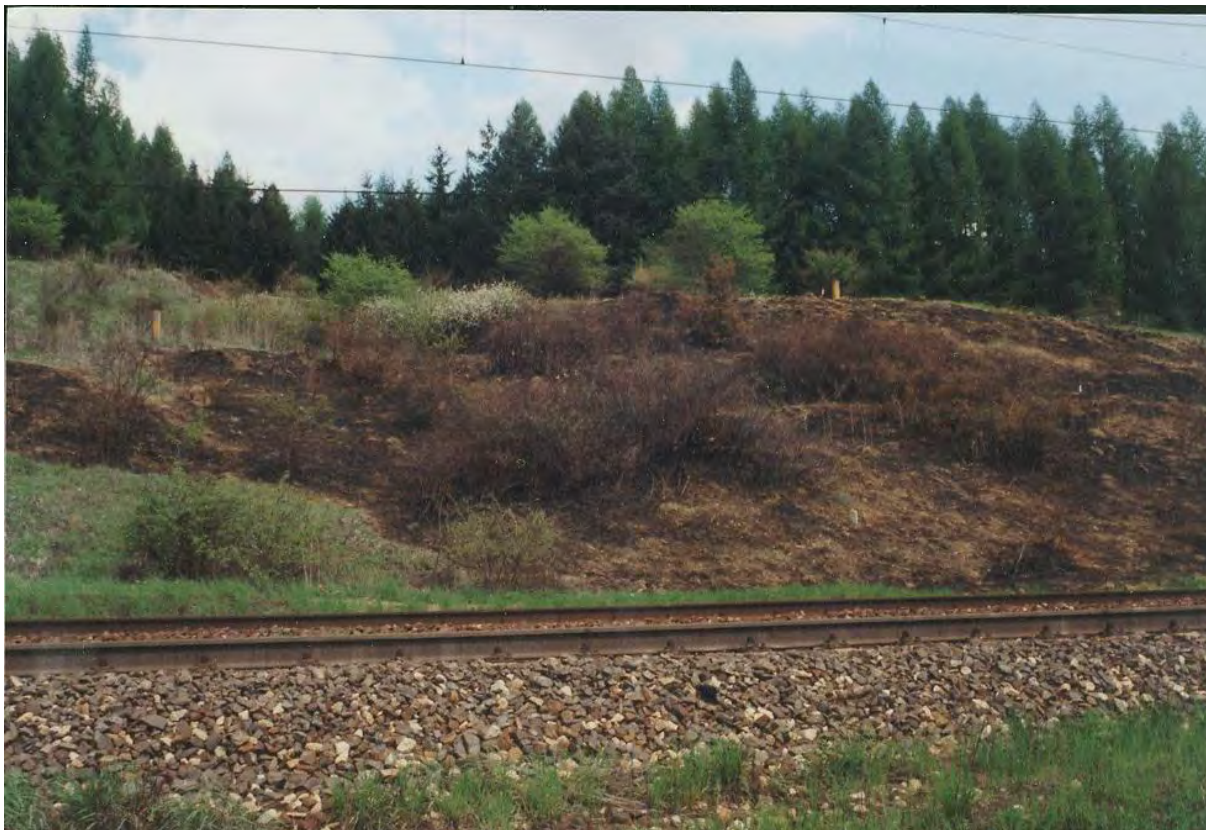
Obr. 2.1.56: Zosuv Okoličné – pohľad na čelo akumuláčnej časti zosuvu nachádzajúce sa na kontakte so železničnou traťou (foto P. Wagner, 2002)

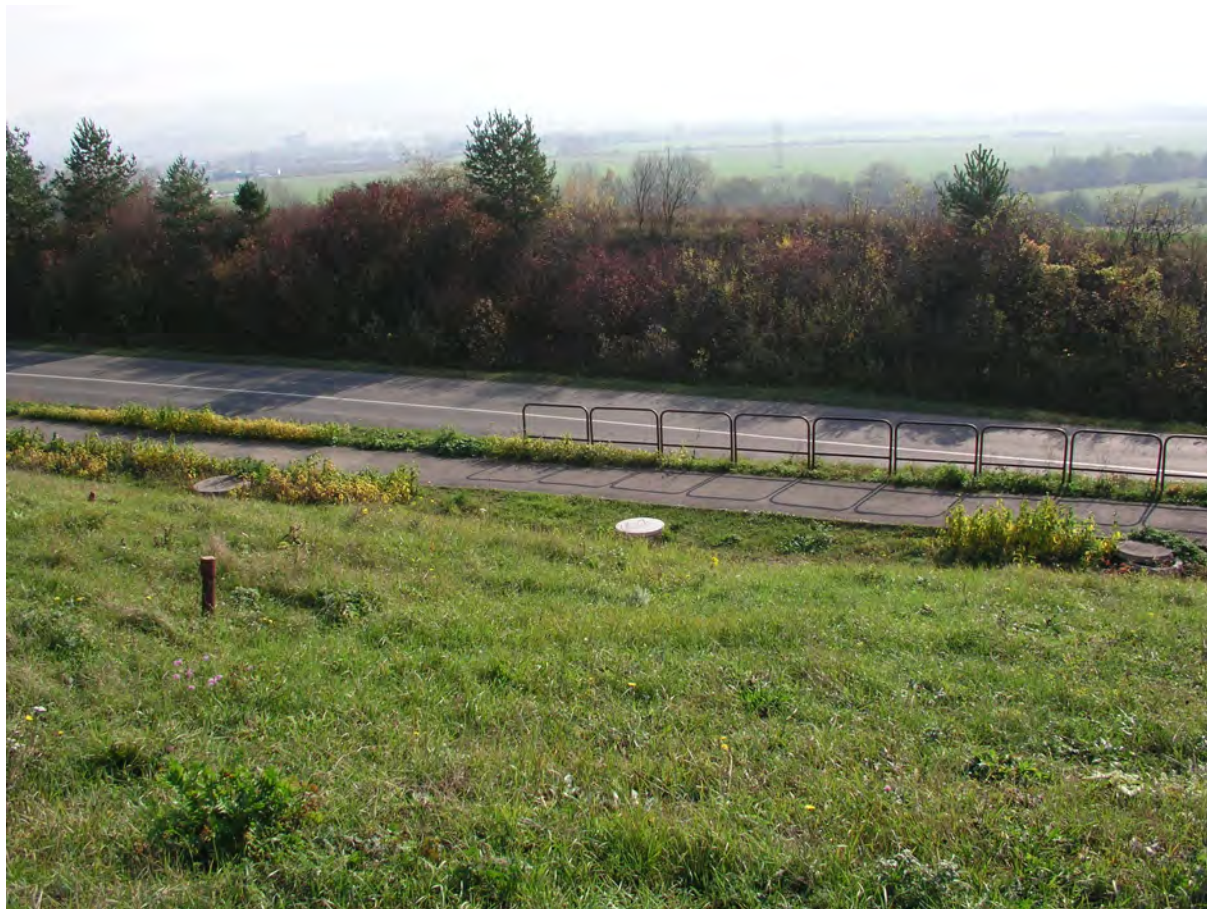
Obr. 2.1.81: Pohľad na časť zosuvného svahu na južnom okraji Bojníc a kontakt zosuvu so štátnou cestou vedúcou do Opatoviec nad Nitrou (foto P. Ondrejka, 2006)

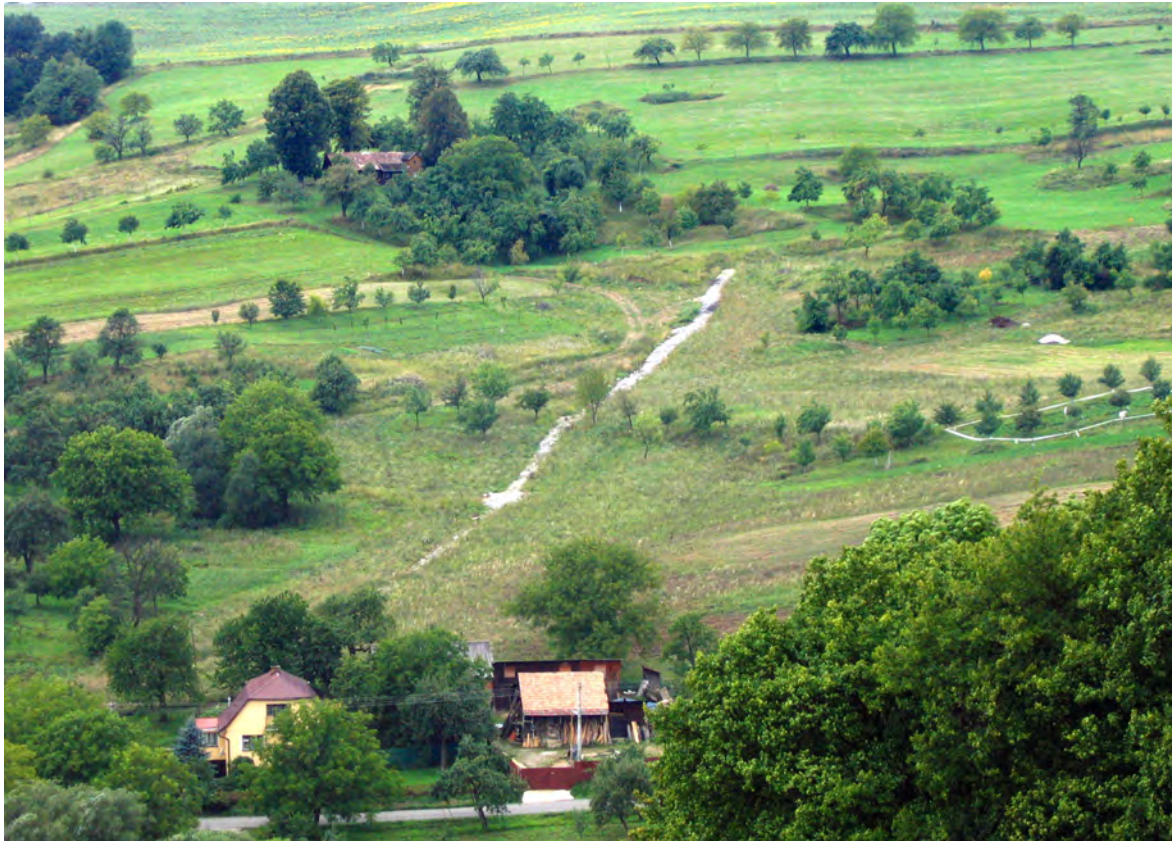
Obr. 2.1.87: Pohľad na sanovaný zosuvný svah na SZ okraji obce Kvašov. V centrálnej časti je línia hlavného odvodňovacieho drénu, zasypaného kamennou drvinou (foto P. Ondrejka, 2007)

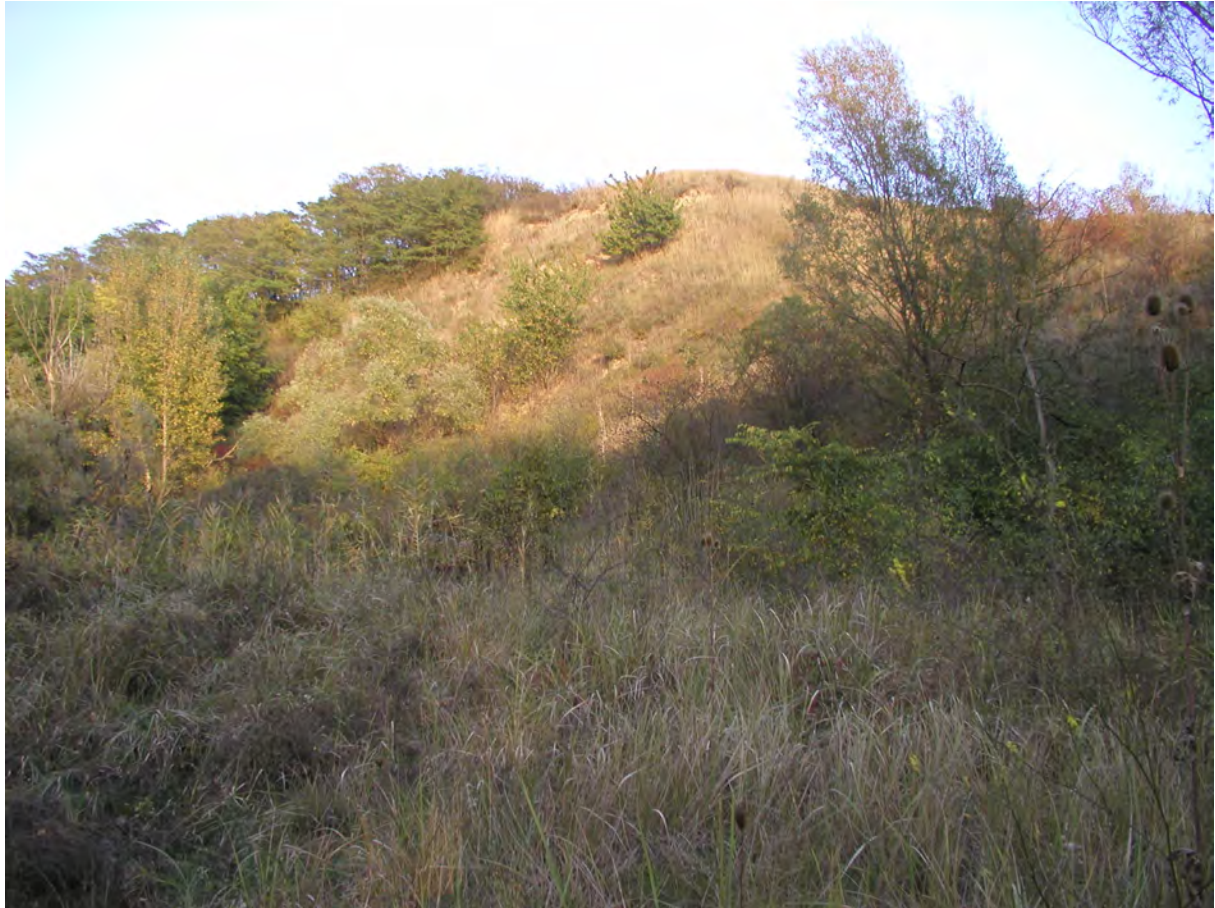
Obr. 2.1.91: Pohľad na zosuvný svah nad aluviálnou nivou Váhu v centrálnej časti monitorovaného zosuvného územia, západne od obce Bojničky (foto P. Wagner, 2006)

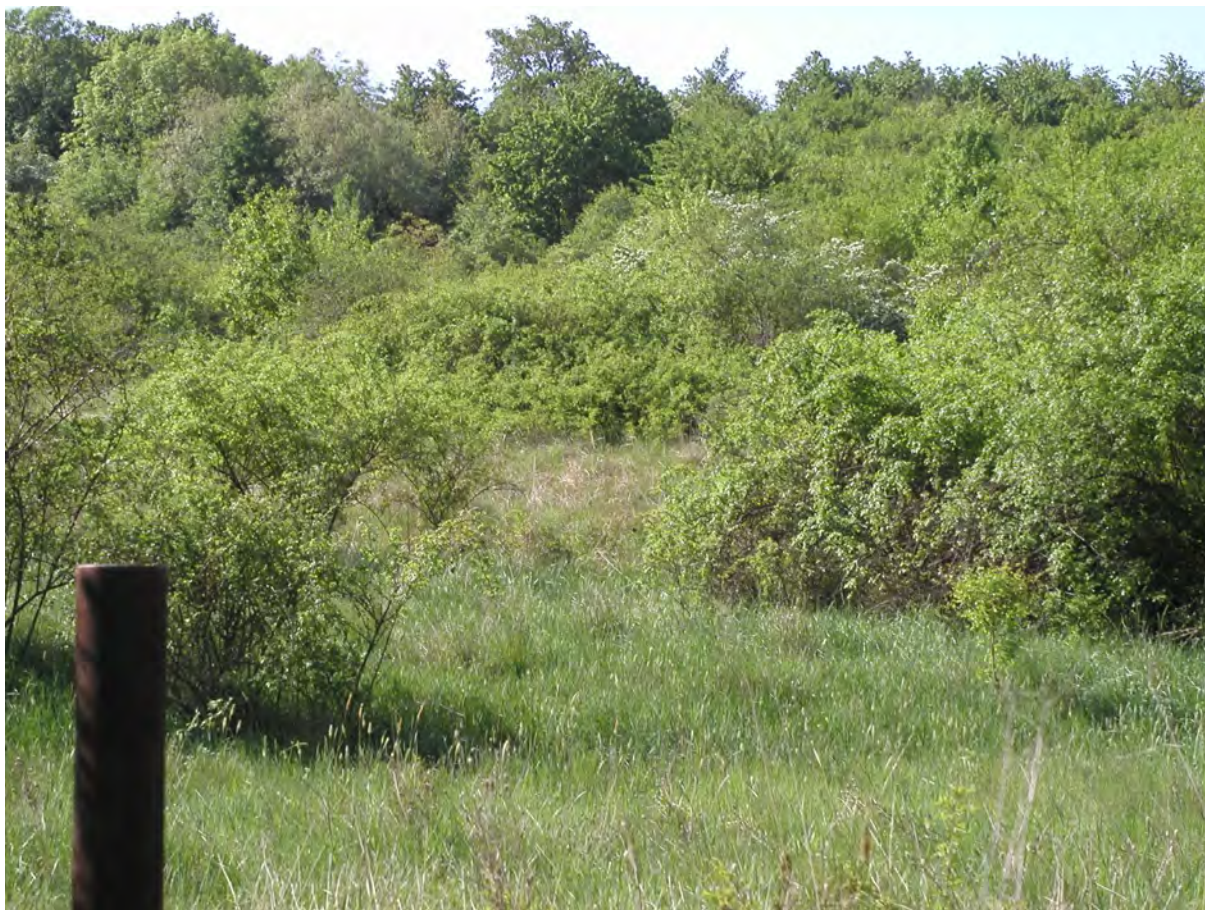
Obr. 2.1.95: Pohľad na časť zosuvného územia nad obcou Vištuk (foto P. Wagner, 2006)

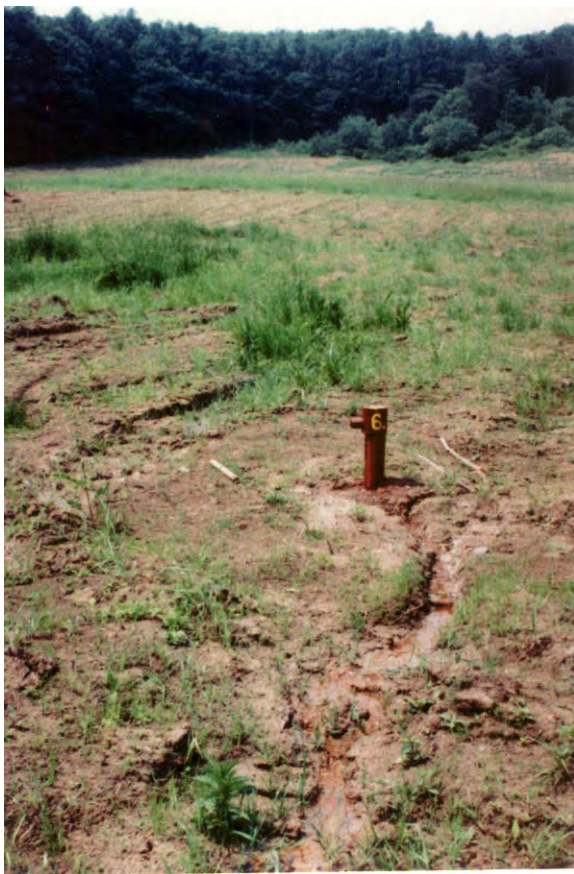
Obr. 2.1.99: Pohľad od prelivového vrtu MČ-6 na časť sanovaného zosuvu pri Malej Čausi  
(foto D. Jadroň, 1997)

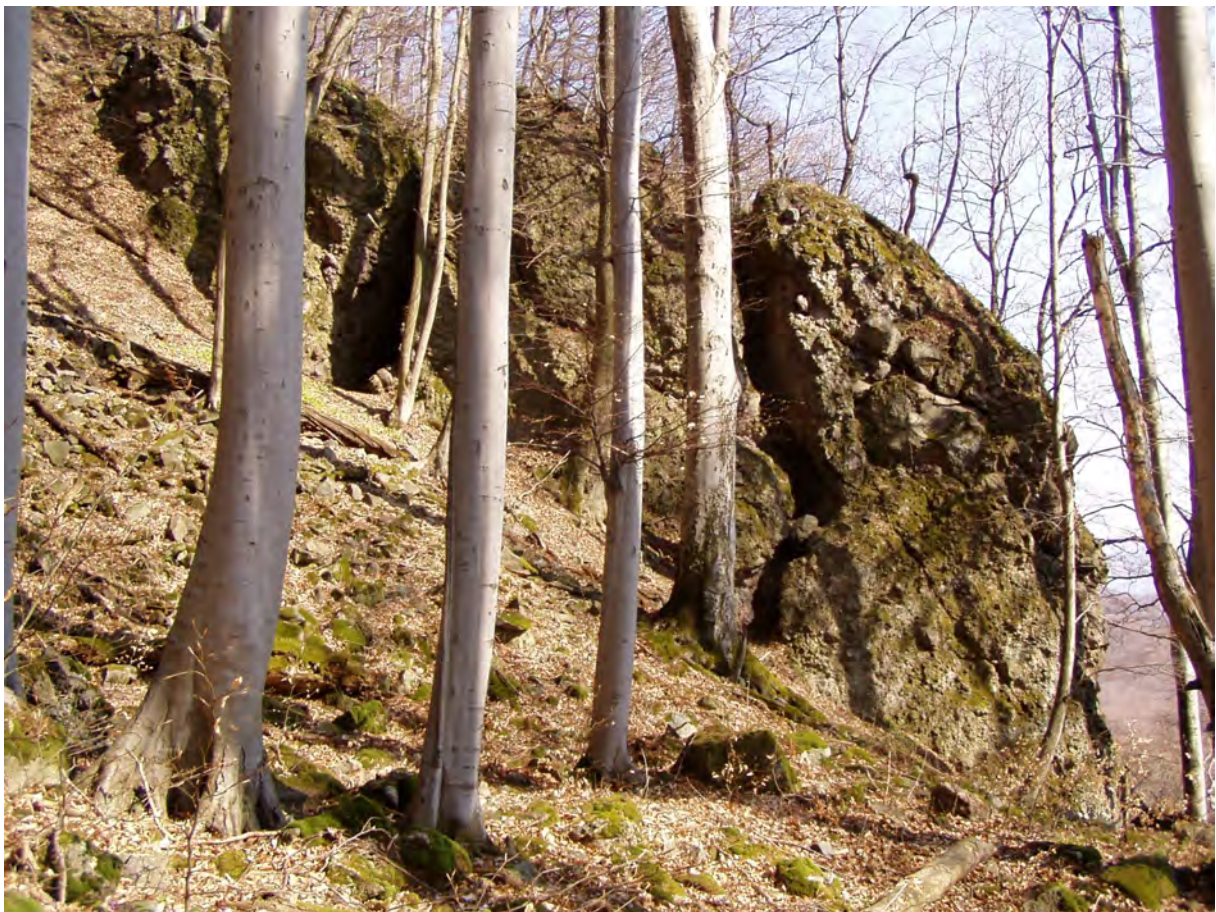
Obr. 2.1.105: Pohľad na okrajové bloky horninového masívu na lokalite Veľká Izra, medzi ktorými sú inštalované dilatometre VI-1 a VI-2 (foto Ľ. Petro, 2009)

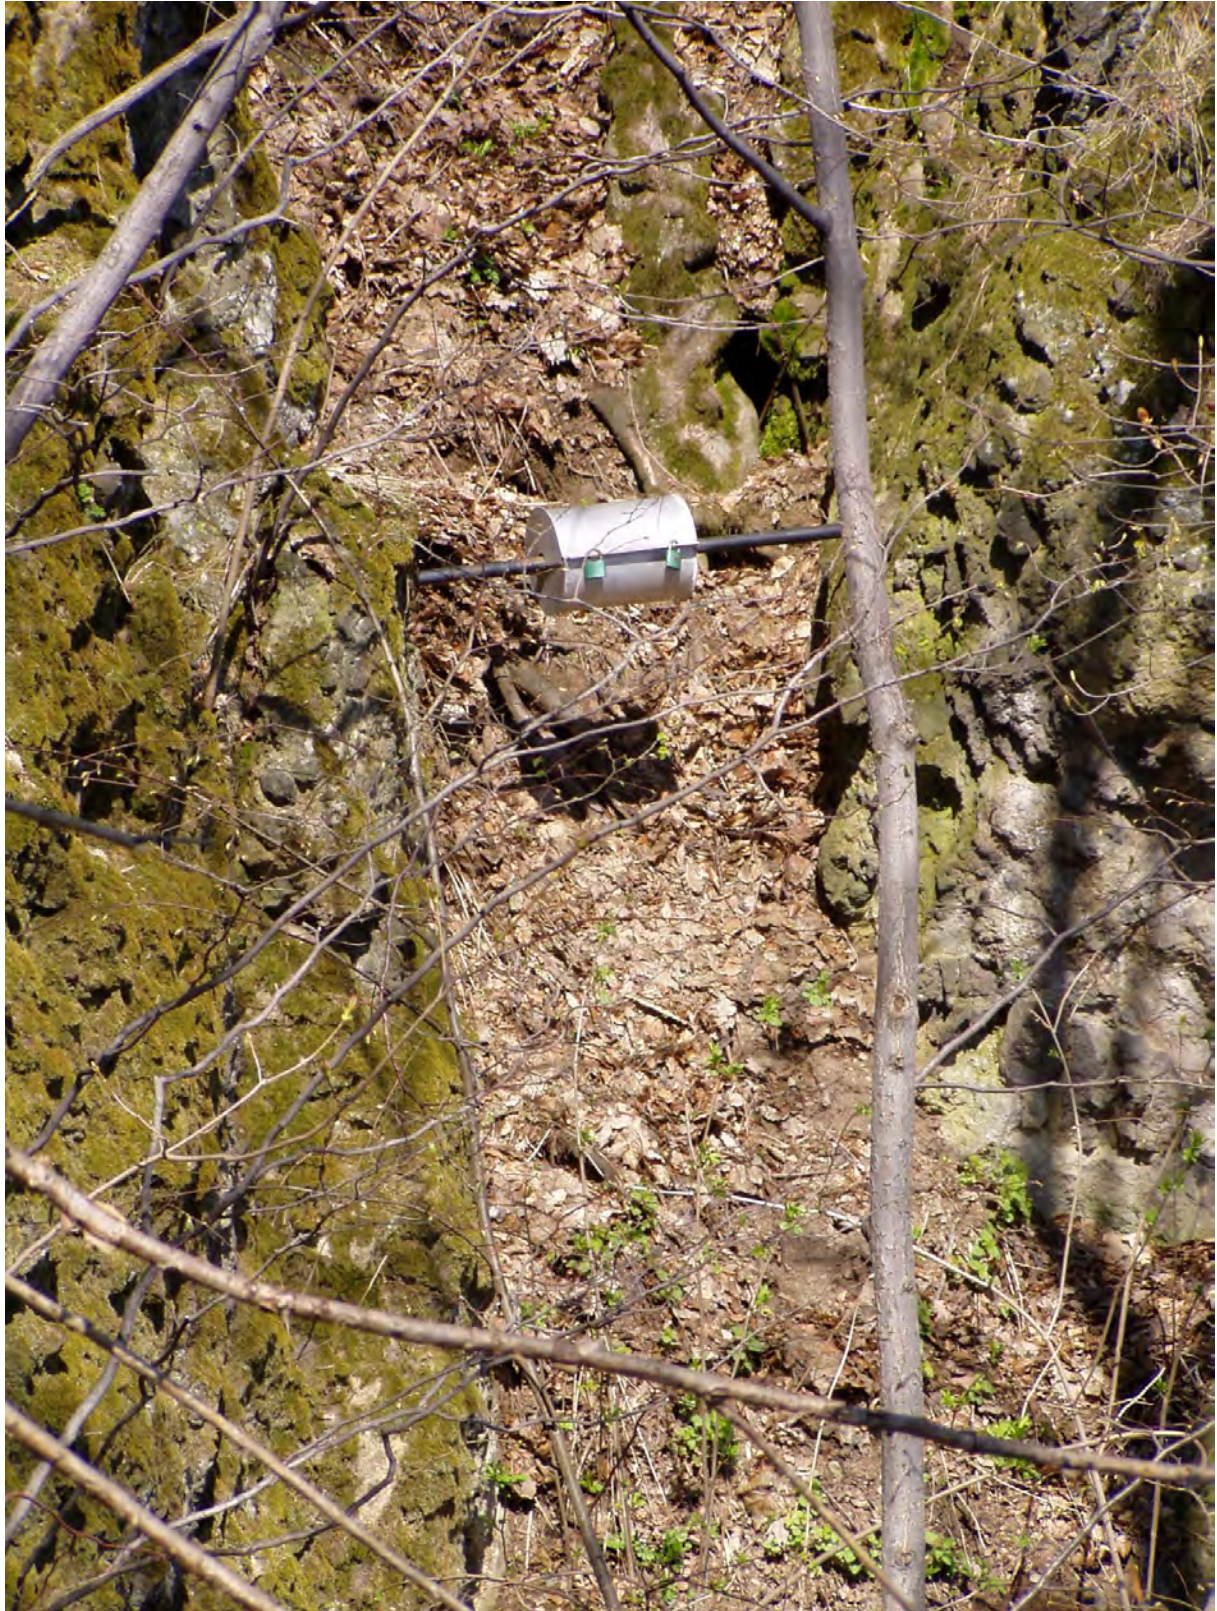
Obr. 2.1.109: Umiestnenie dilatometra S-1 na lokalite Sokol (foto Ľ. Petro, 2009)

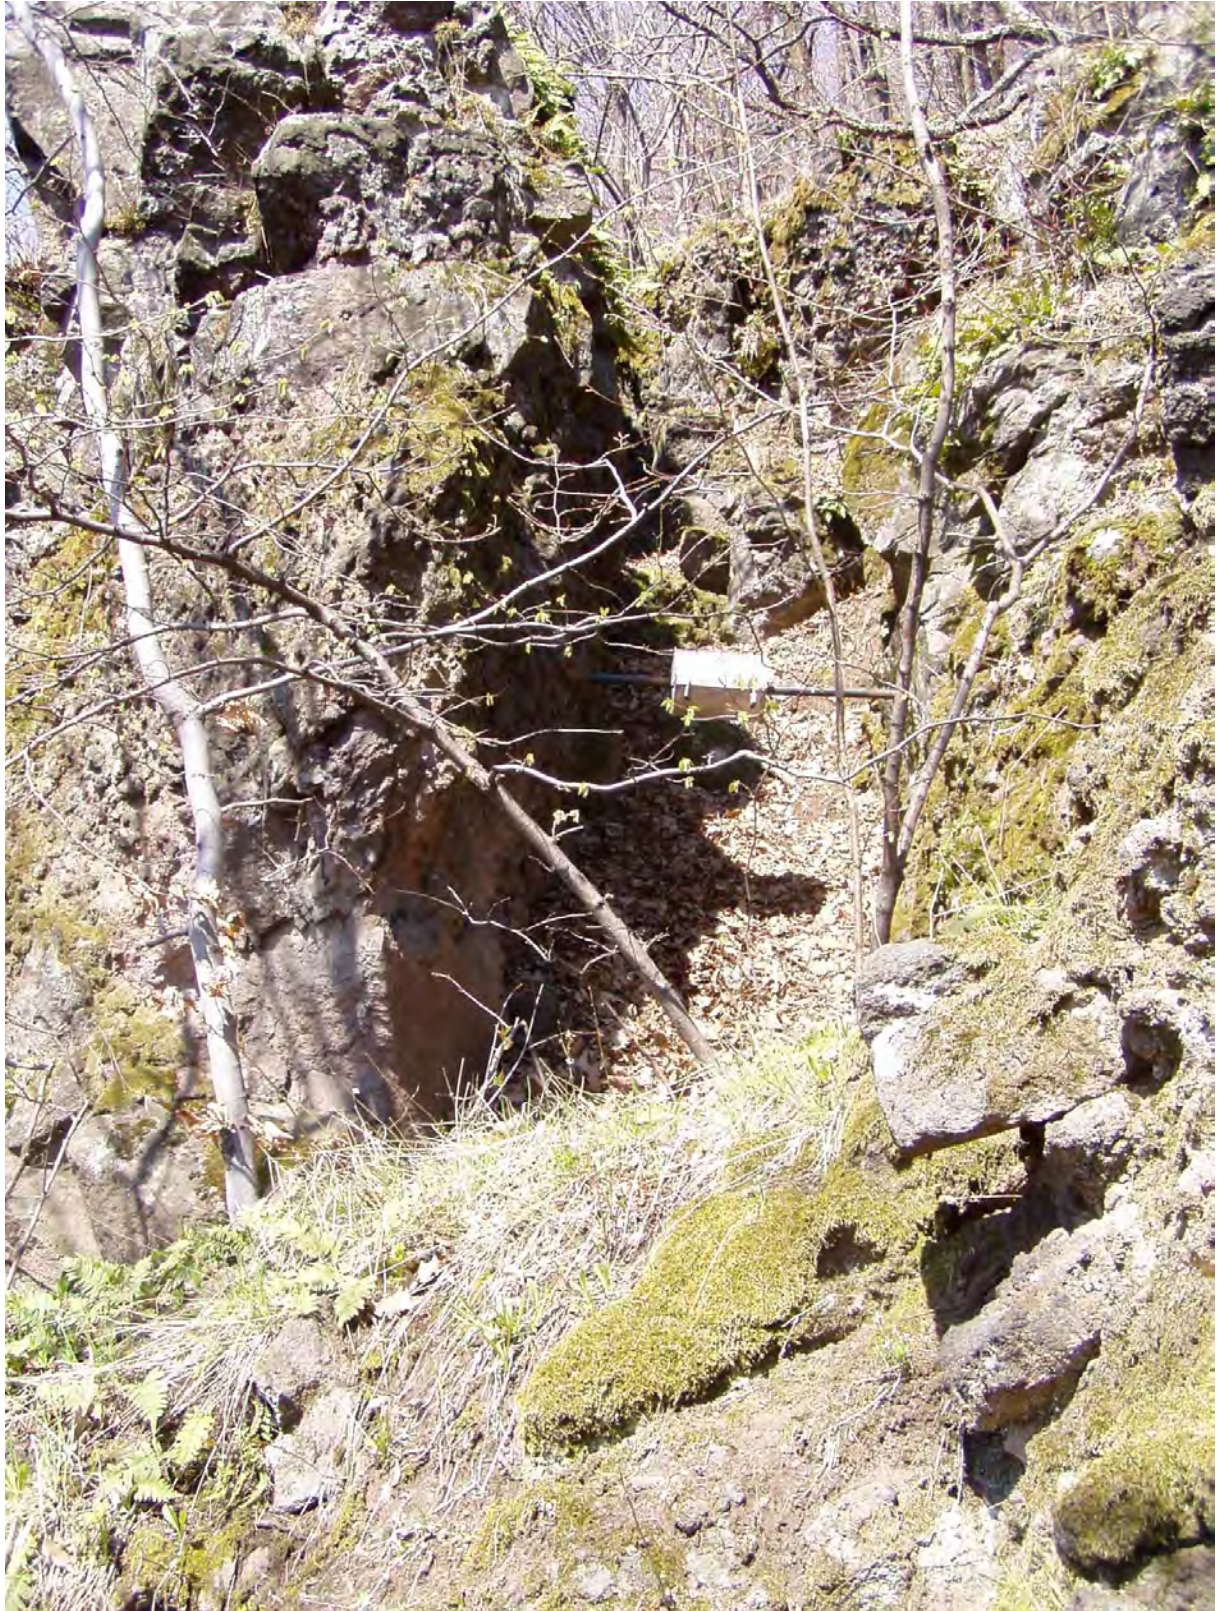
Obr. 2.1.113: Pohľad na umiestnenie dilatometra na lokalite Košický Klečenov (foto L. Petro, 2009)

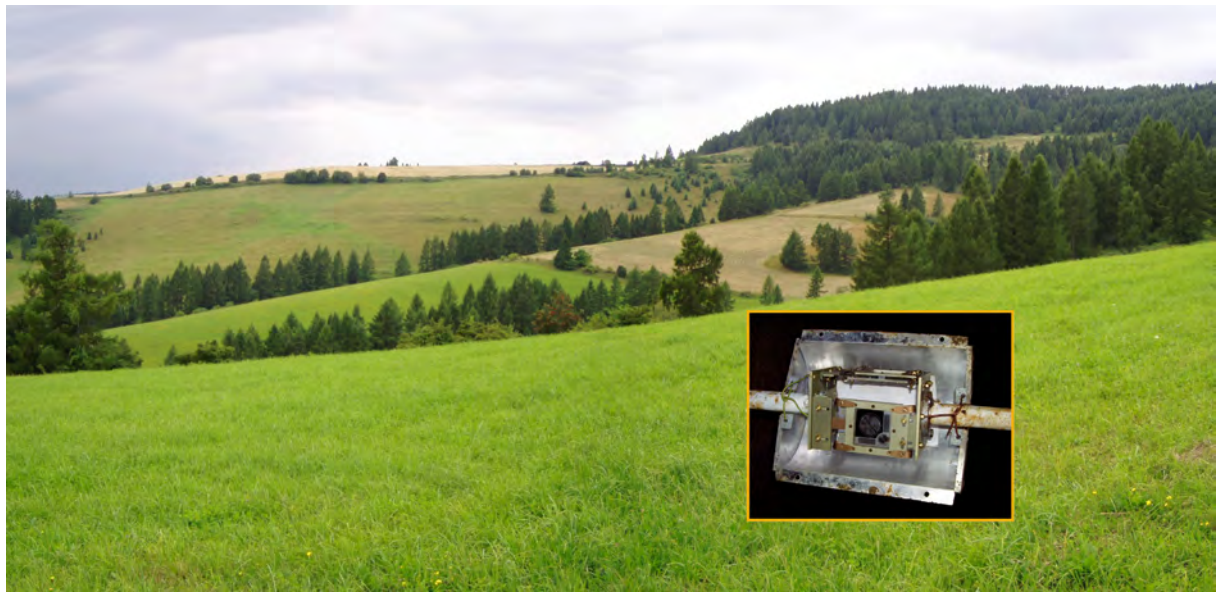
Obr. 2.1.119: Pohľad na územie v okolí Jaskyne pod Spišskou. V detaile je umiestnenie dilatometra TM-71 v jaskyni (foto Ľ. Petro, 2009)

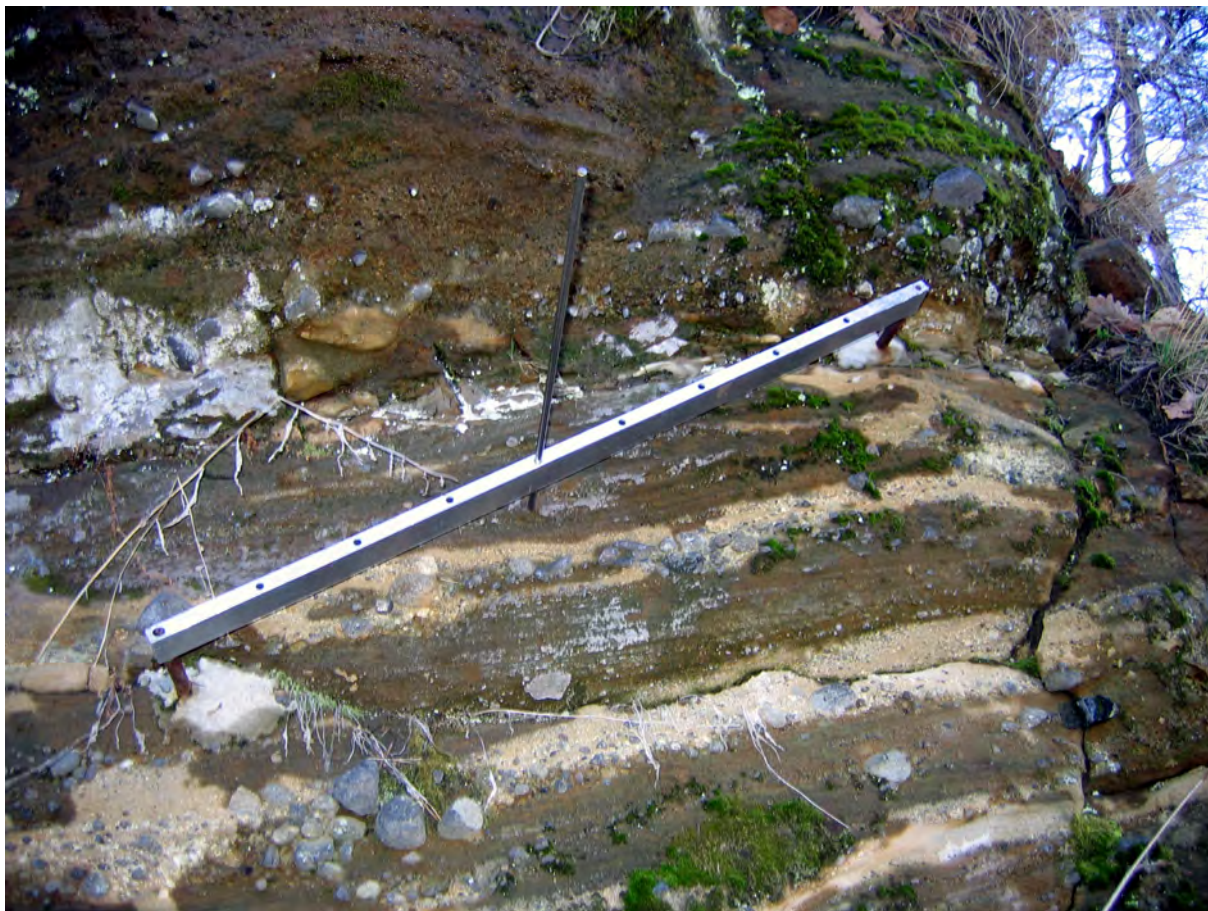
Obr. 2.1.128: Situovanie meradla mikromorfologických zmien povrchu horniny na skalnej stene oproti katastrofálnemu handlovskému zosuvu (lokalita Handlová-Baňa; foto P. Liščák, 2005)
