# ŠTÁTNY GEOLOGICKÝ ÚSTAV DIONÝZA ŠTÚRA

## ***HODNOTENIE MONITOROVANIA ZOSUVOV A INÝCH SVAHOVÝCH DEFORMÁCIÍ ZA ROK 2009 A ZA OBDOBIE 2002 AŽ 2009***

**Názov geologickej úlohy:** Čiastkový monitorovací systém geologických faktorov

**Podsystem 01:** Zosuvy a iné svahové deformácie

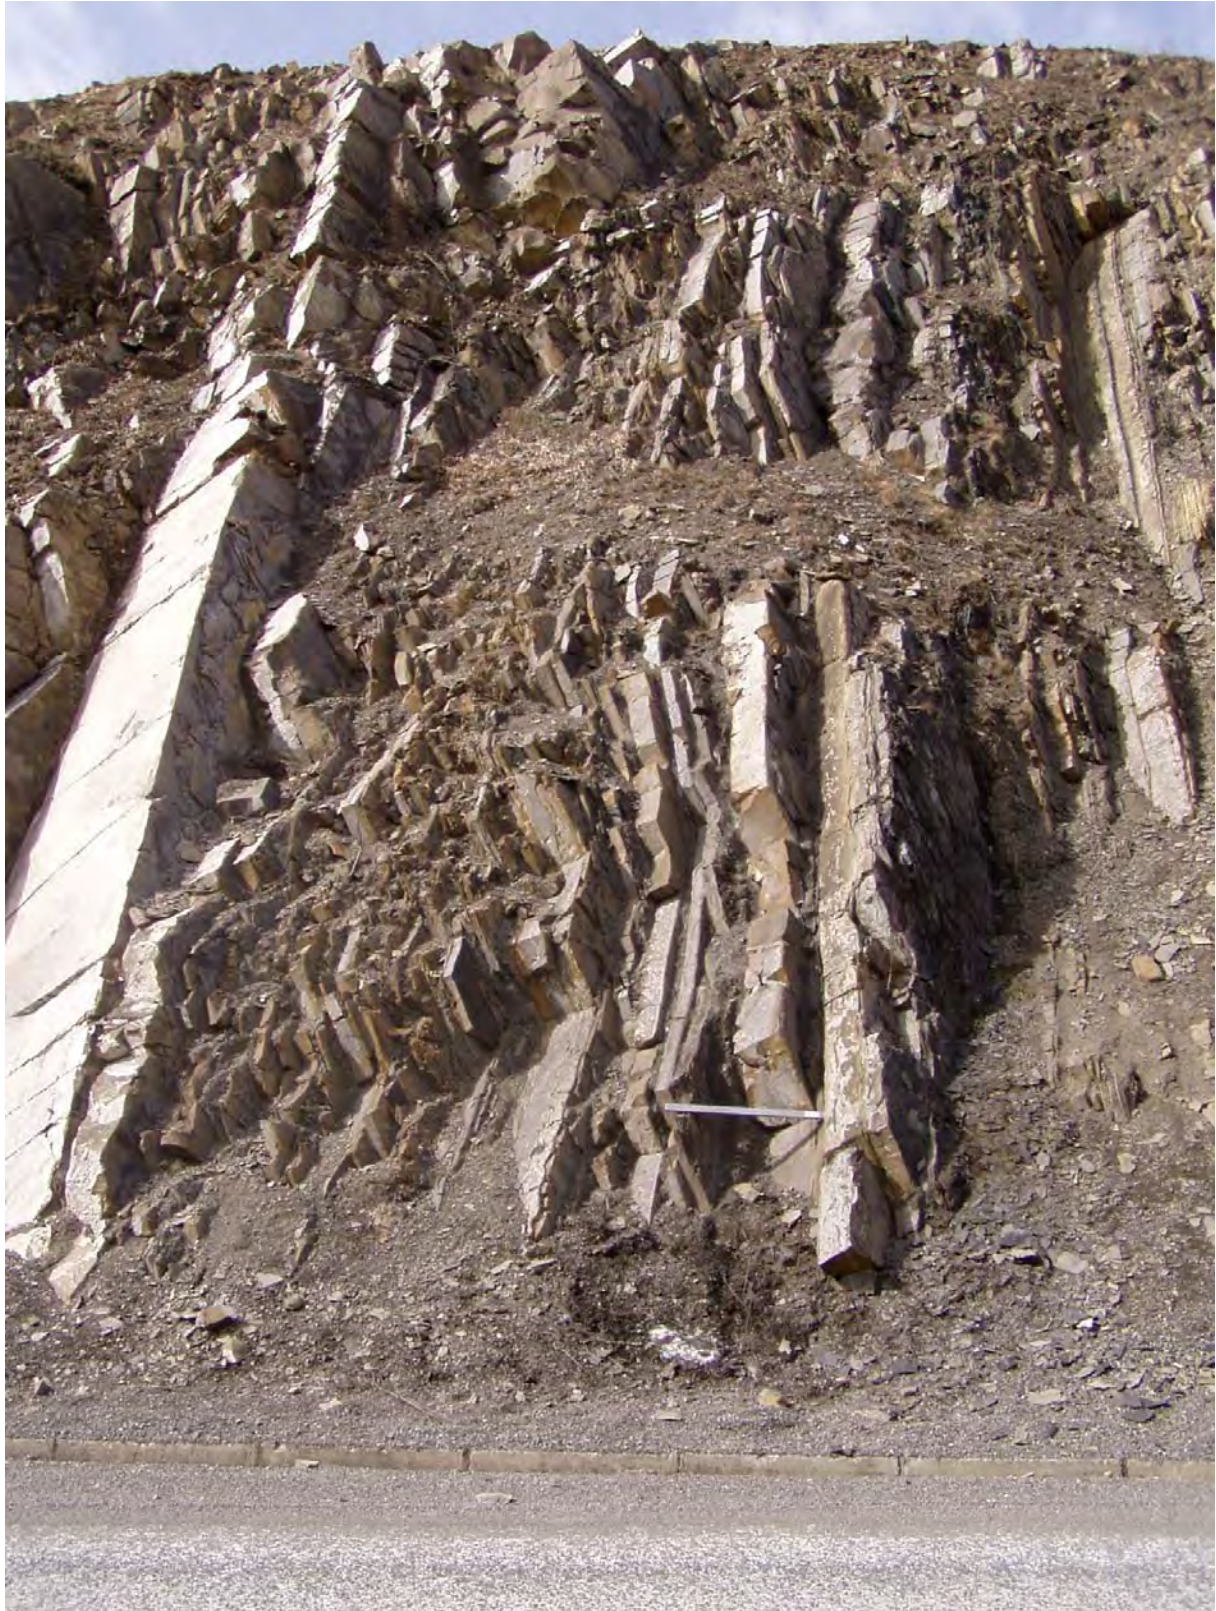
Obr. 2.1.137: Umiestnenie stanoviska na meranie mikromorfologických zmien povrchu odkrytého zárezu štátnej cesty – lokalita Starina (foto Ľ. Petro, 2009)

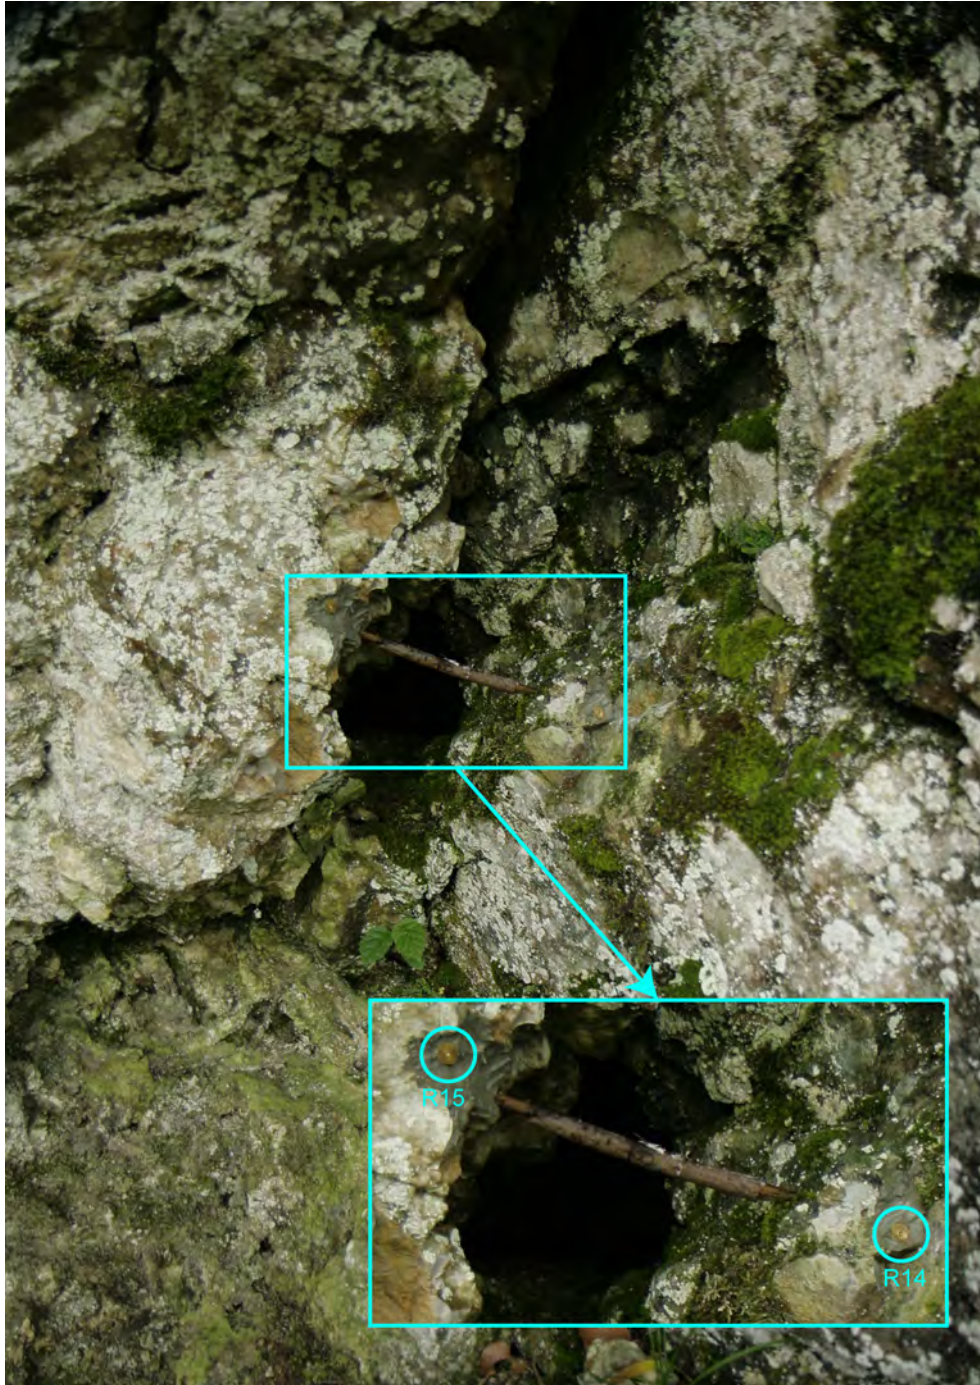
Obr. 2.1.141: Umiestnenie pozorovacích bodov R14 a R15 (Stanovisko 2) pre merania dilatometrom Somet na lokalite Pod večným dažďom (Slovenský raj) – foto M. Brček, 2009

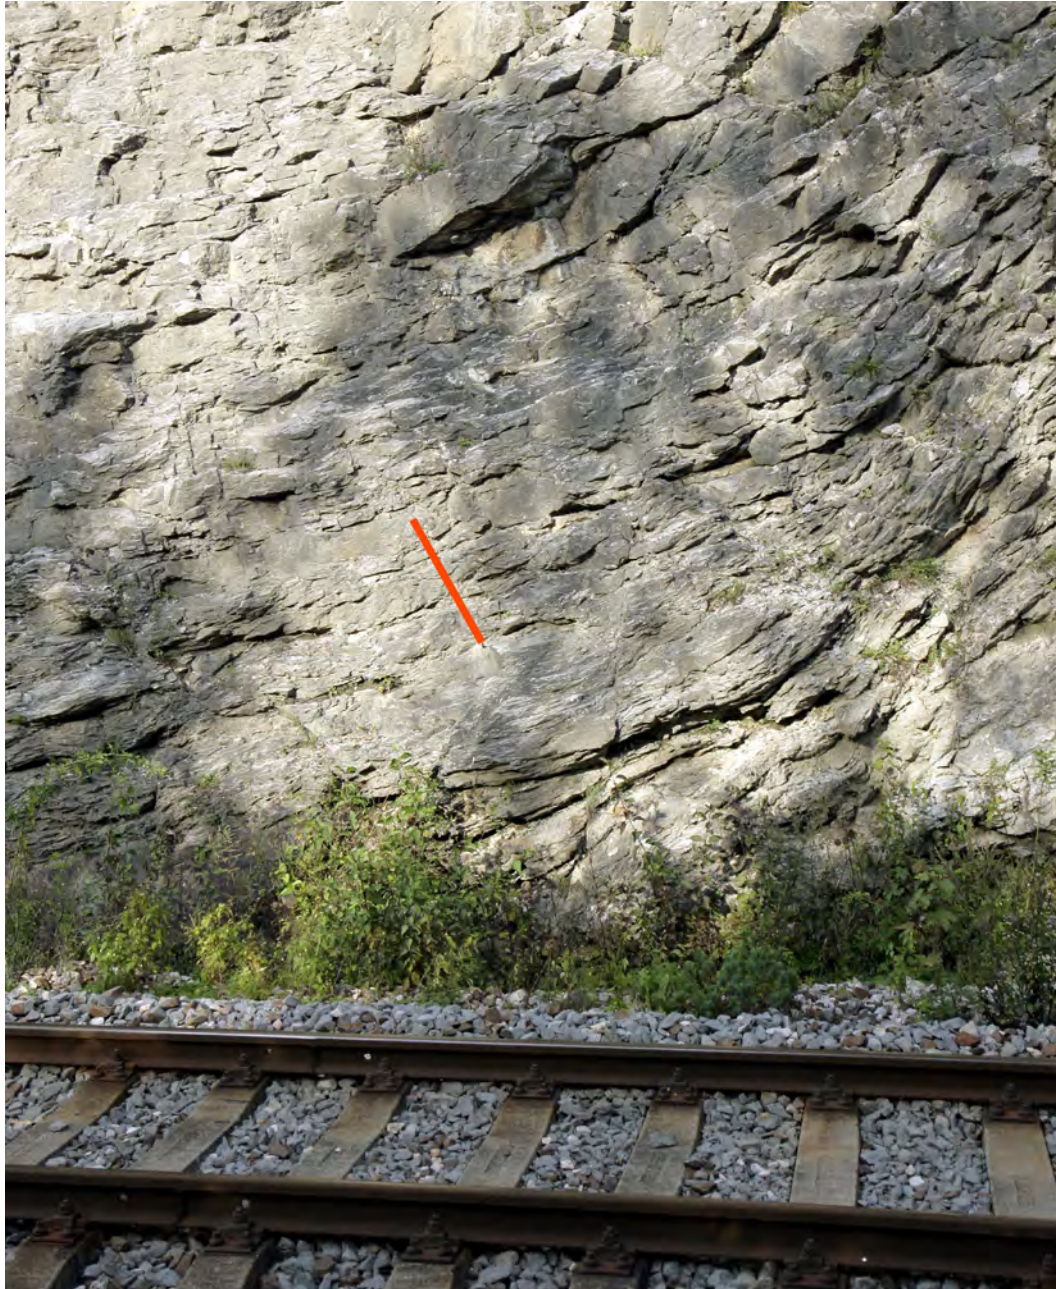
Obr. 2.1.148: Umiestnenie stanoviska na meranie mikromorfologických zmien povrchu odkrytého zárezu železnice pri obci Jakub. Červenou líniou je zvýraznené stanovisko umiestnenia meradla morfologických zmien (foto M. Brček, 2009)

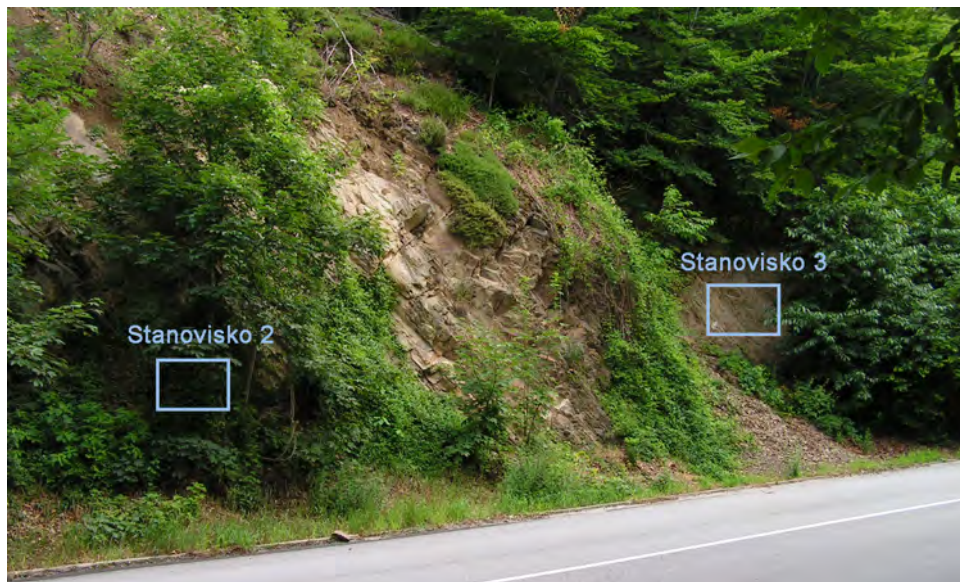
Obr. 2.1.154: Situovanie stanovísk 2 a 3 na lokalite Pezinská Baba na meranie mikromorfologických zmien povrchu horniny na svahu odrezu cesty (foto P. Ondrejka, 2007)

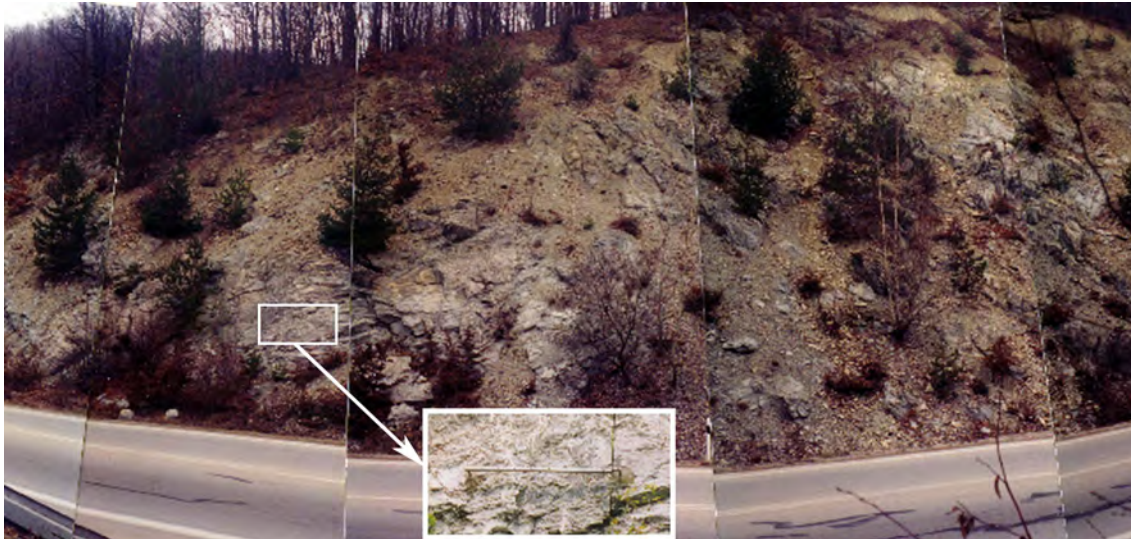
Obr. 2.1.157: Skalná stena odrezu cesty na lokalite Lipovník (s detailom umiestnenia meradla mikromorfologických zmien – foto Ľ. Petro, 2006)

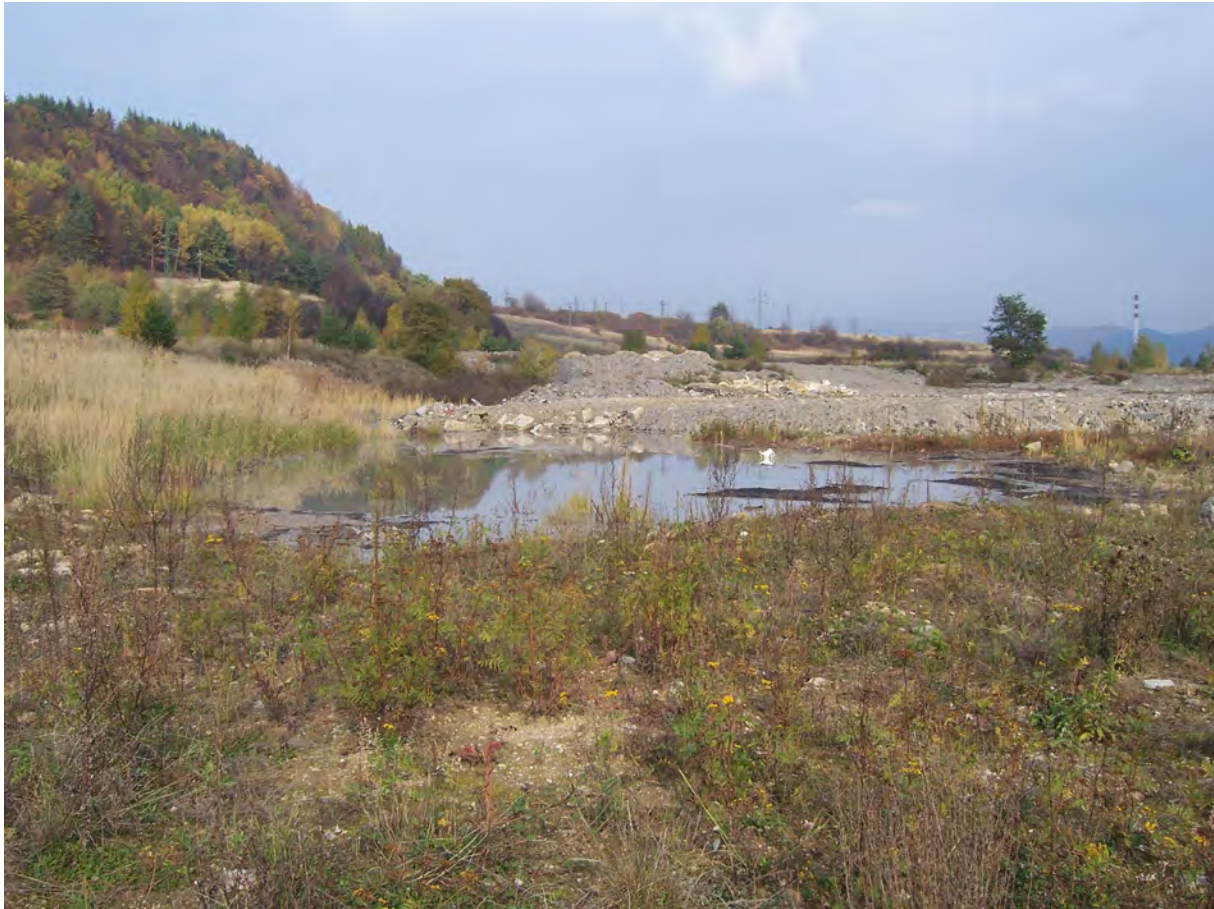
Obr. 2.1.161: Ukladanie nevhodných materiálov na západnom okraji násypu (neďaleko od vtokového objektu Nepomenovaného potoka) a vytváranie „jazier“ neznámych viskózných látok (foto Z. Nagy, 2008)

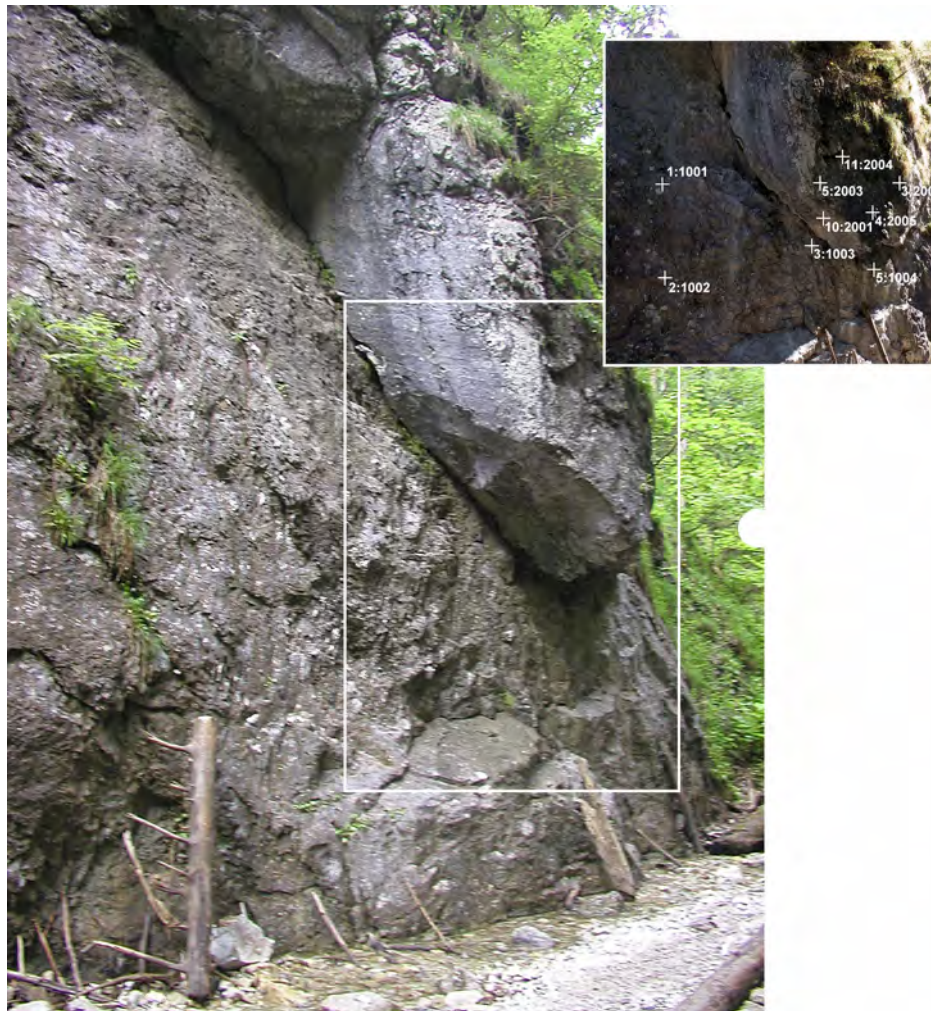
Obr. 2.1.171: Potenciálne nestabilný skalný blok nad turistickým chodníkom v doline Suchá Belá. V detaile je rozmiestnenie vzťažných a pozorovaných bodov pre fotogrametrické snímokovanie (foto P. Bartoš, 2006)

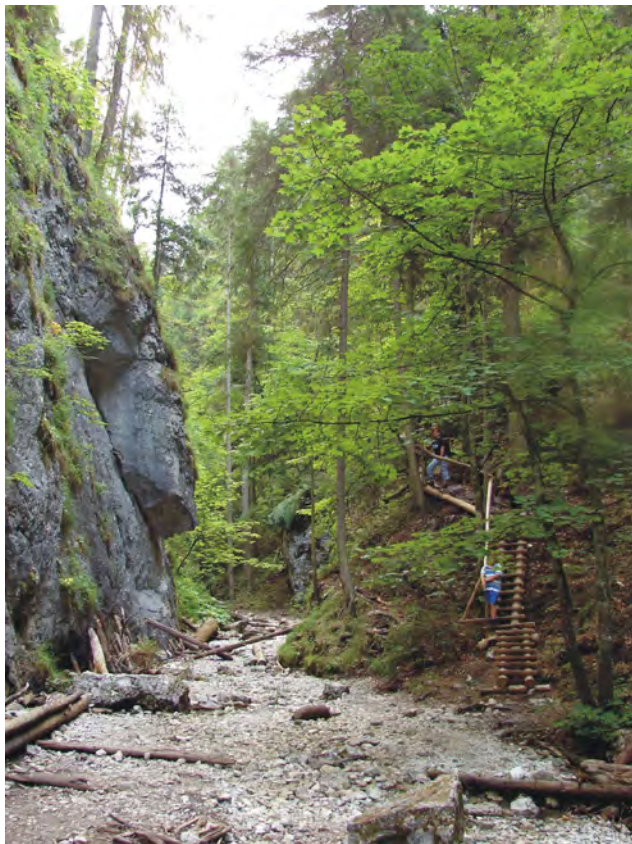
Obr. 2.1.172: Preloženie turistického chodníka mimo potenciálne nestabilný skalný blok na lokalite Suchá Belá (foto I. Mašlárová, 2007)
