ŠTÁTNY GEOLOGICKÝ ÚSTAV DIONÝZA ŠTÚRA BRATISLAVA

ČIASTKOVÝ MONITOROVACÍ SYSTÉM GEOLOGICKÝCH FAKTOROV ŽIVOTNÉHO PROSTREDIA SLOVENSKEJ REPUBLIKY

Zosuvy a iné svahové deformácie

Správa za obdobie: rok 2010

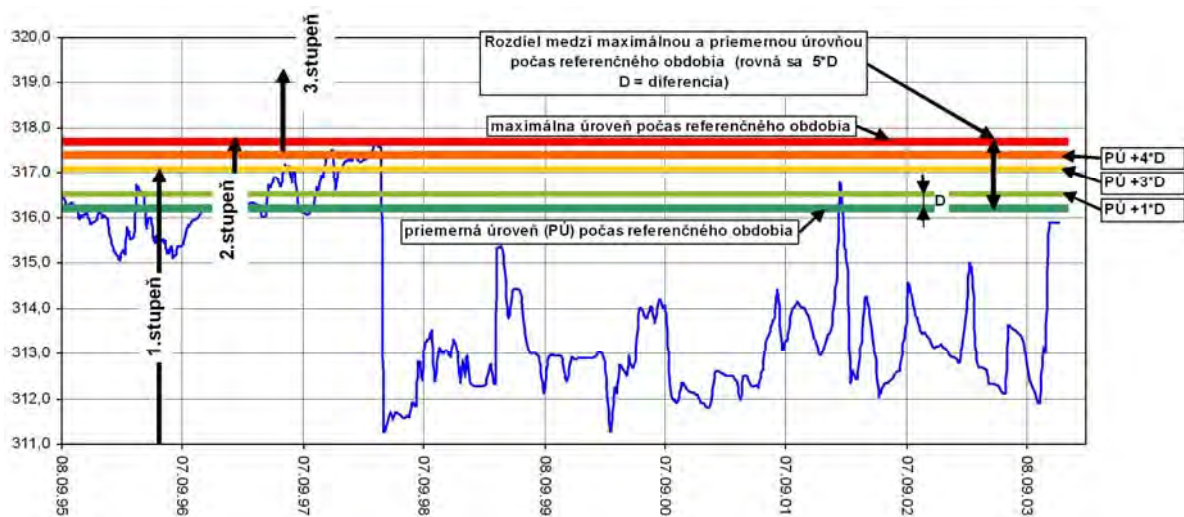
Obr. 2.1.3: Postup odvodenia referenčných hodnôt pre semikvantitatívne hodnotenie zmien úrovně hladiny podzemnej vody, obsiahnuté v tab. 2.1.6 (záznam z pozorovania hladiny podzemnej vody vo vrte VČ-4 z lokality Veľká Čausa). Postup vypracoval S. Scherer (2004)

Na základe hodnotiacich kritérií, zhrnutých v tab. 2.1.6 bolo spracované účelové hodnotenie stavu hydrogeologických pomerov zosuvného územia a stupňa ich vplyvu na stabilitu prostredia. Semikvantitatívne hodnotenia jednotlivých vrstov za obdobie rokov 2009 a 2010 sa spracovali štatistickými interpolačnými metódami a na ploche posudzovanej svahovej deformácie sa vyčlenili oblasti s rôznym stupňom vhodnosti hydrogeologických pomerov na aktivizáciu svahového pohybu v danom roku. Vzhľadom na to, že hydrogeologické pomery sú zvyčajne hlavnou príčinou aktivizácie svahových pohybov, nepovažovalo sa za odôvodnené zahrnúť ich vplyv do komplexného hodnotenia stabilného stavu svahu v danom období, ktoré je založené na zhodnotení výsledkov nameraných posunov, deformácií a napätí. Účelové zhodnotenie stavu hydrogeologických pomerov v roku 2010, spoločne s rokom 2009 bolo vykonané na lokalitách Veľká Čausa a Okoličné.

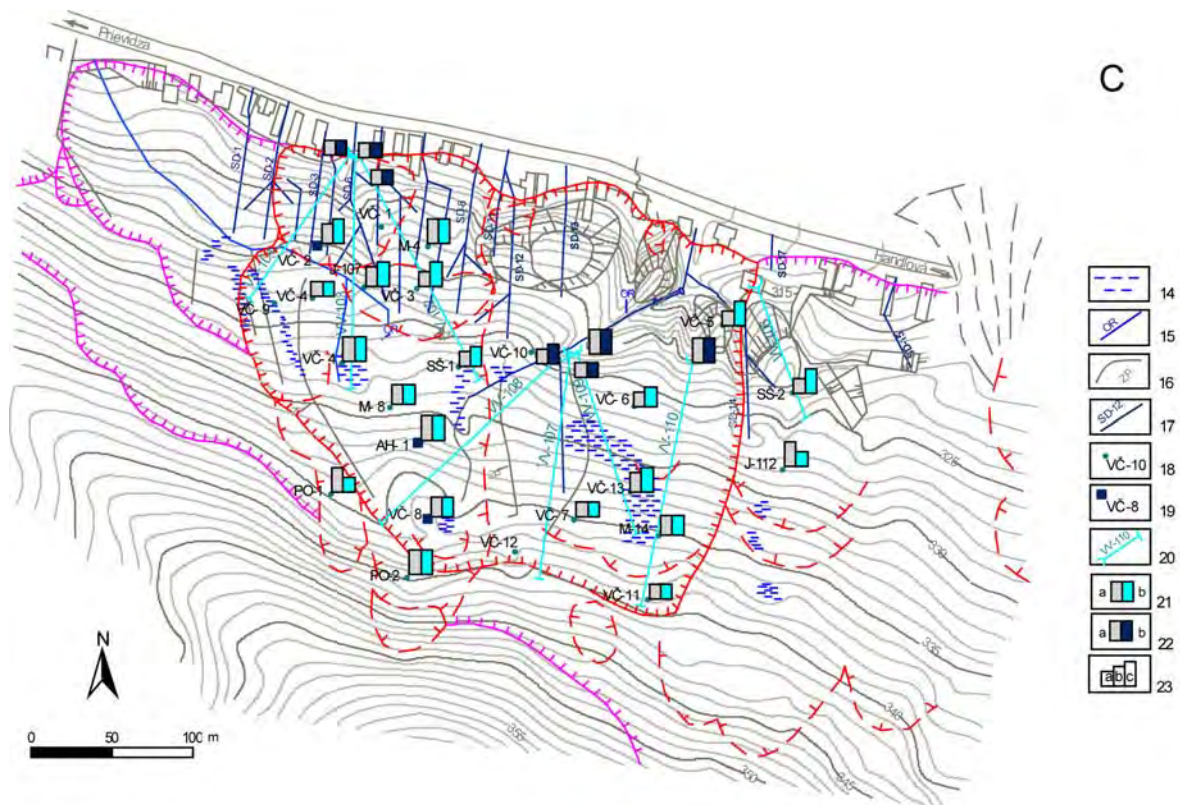
Obr. 2.1.4C: Lokalita Velká Čausa – výsledky režimových pozorování. 14 – zamokrené územia, 15 – dláždené odvodňovacie rigoly, 16 – zemné odvodňovacie priekopy, 17 – sanačné drenáže a stabilizačné rebrá, 18 – pozorované vertikálne vrty, 19 – vrty s automatickými hladinomeri, 20 – odvodňovacie subhorizontálne vrty, 21 – režimové pozorovania zmien hĺbky hladiny podzemnej vody v roku: a – 2009, b – 2010, 22 – režimové pozorovania zmien výdatnosti odvodňovacích zariadení v roku: a – 2009, b – 2010, 23 – hodnotenie režimových pozorování podľa kritérií, zhrnutých v tab. 2.1.6: a – stav priaznivý (stupeň 1) vo vertikálnych vrtoch, resp. priemerná výdatnosť do $1 \text{ l} \cdot \text{min}^{-1}$ v horizontálnych vrtoch, b – náznaky nepriaznivého stavu (stupeň 2), resp. priemerná výdatnosť 1 až $3 \text{ l} \cdot \text{min}^{-1}$, c – stav nepriaznivý (stupeň 3), resp. priemerná výdatnosť nad $3 \text{ l} \cdot \text{min}^{-1}$

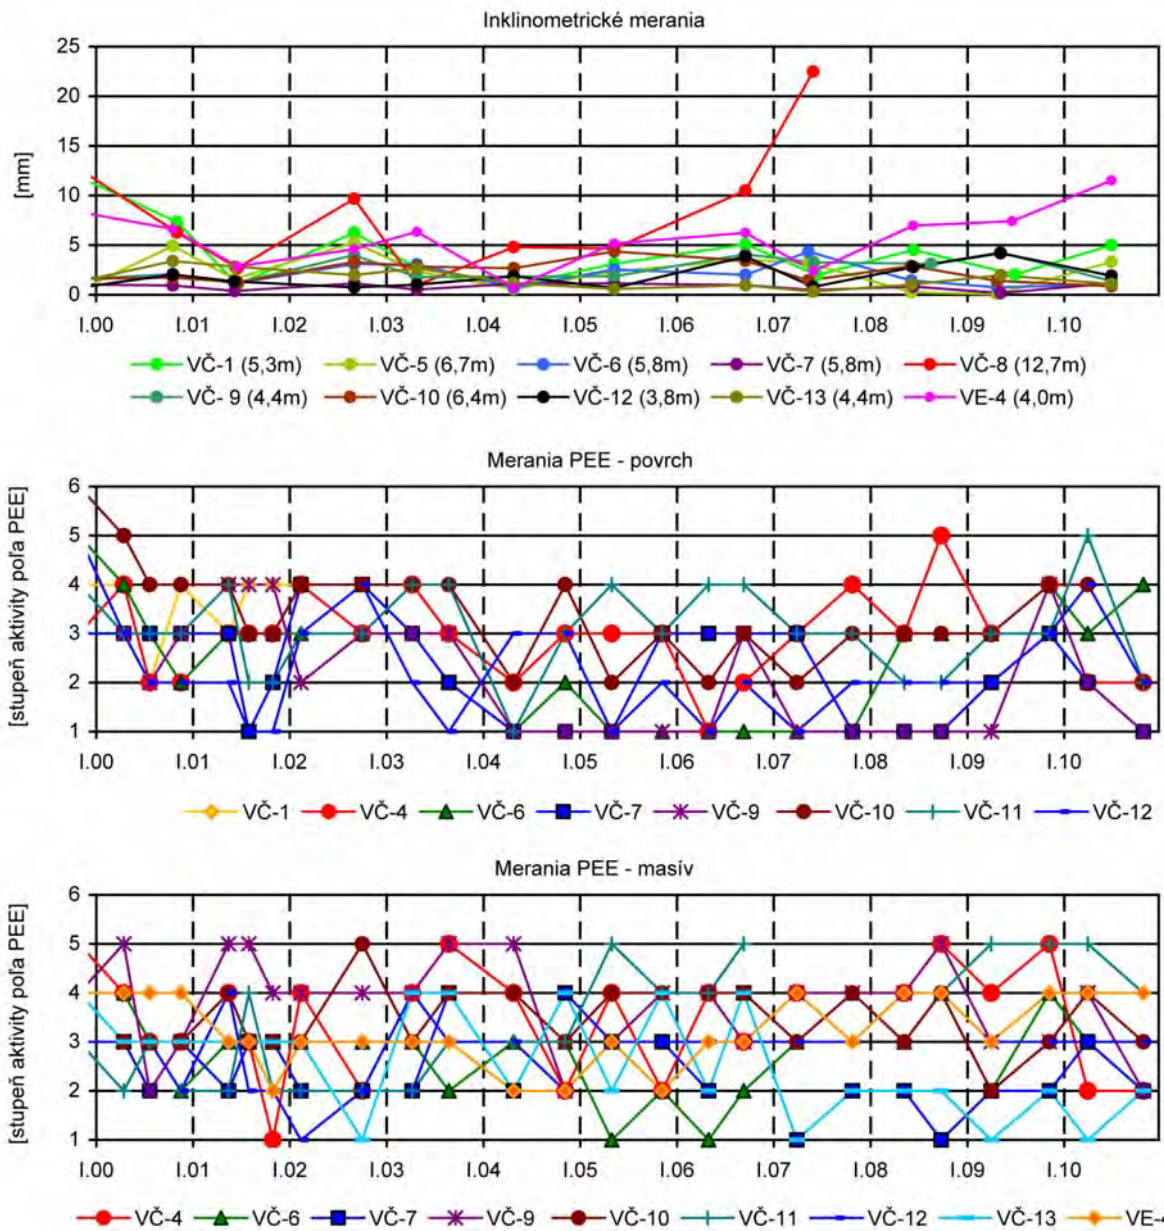
Obr. 2.1.6: Dlhodobé (2000 – 2010) zmeny hodnôt monitorovaných parametrov (inklinometrické merania a merania poľa PEE) na lokalite Veľká Čausa

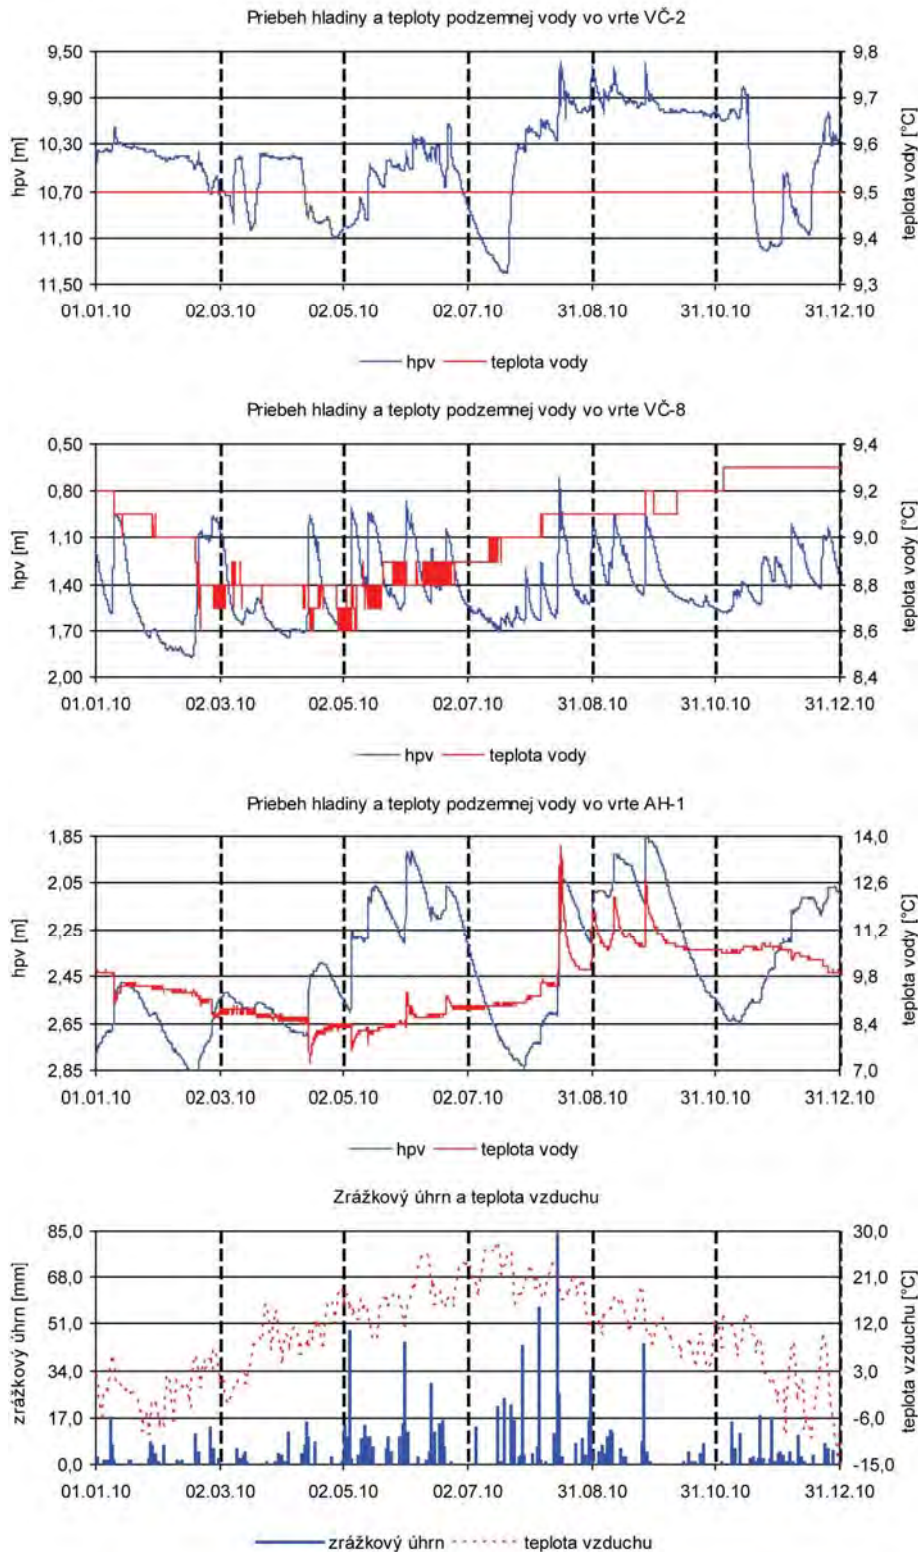
Obr. 2.1.9: Priebek zmien úrovne hladiny podzemnej vody (hpn) a teploty vody, zaznamenaný v roku 2010 automatickými hladinomeri, umiestnenými vo vrtoch VČ-2, VČ-8 a AH-1 na lokalite Veľká Čausa spoločne so znázornením denných zrážkových úhrnov a teploty vzduchu, zaznamenaných zrážkomernou stanicou SHMÚ Prievidza (indikatív 30120)

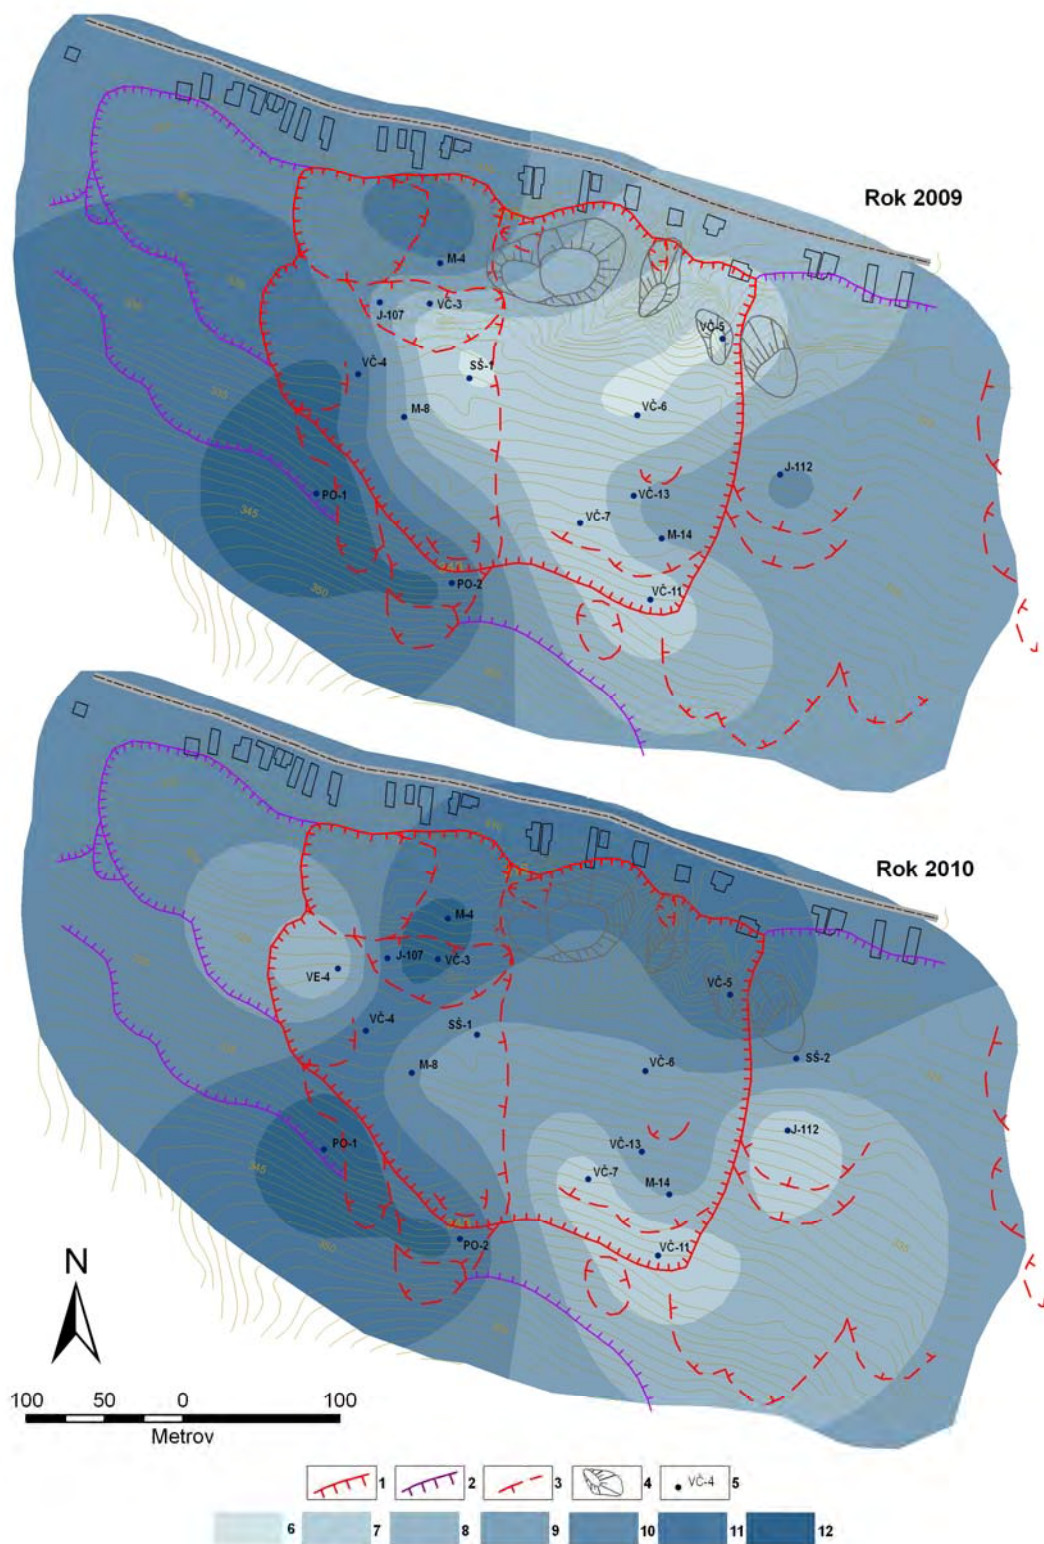
Obr. 2.1.10: Schematizované zhodnotenie stavu podzemnej vody v priebehu rokov 2009 a 2010 (podľa hodnotiacej škály uvedenej v tab. 2.1.6). 1 – ohraničenie aktívnych zosuvov, 2 – ohraničenie potenciálnych zosuvov, 3 – lokálne zosuvy a zátŕhy, 4 – premiestnené bloky vulkanických hornín, 5 – piezometrické vrty, v ktorých sa hodnotilo kolísanie hladiny podzemnej vody, 6 až 11 – stupne 1 až 6 hodnotiacej škály (v súlade s tab. 2.1.6), 12 – 7. a 8. stupeň hodnotiacej škály

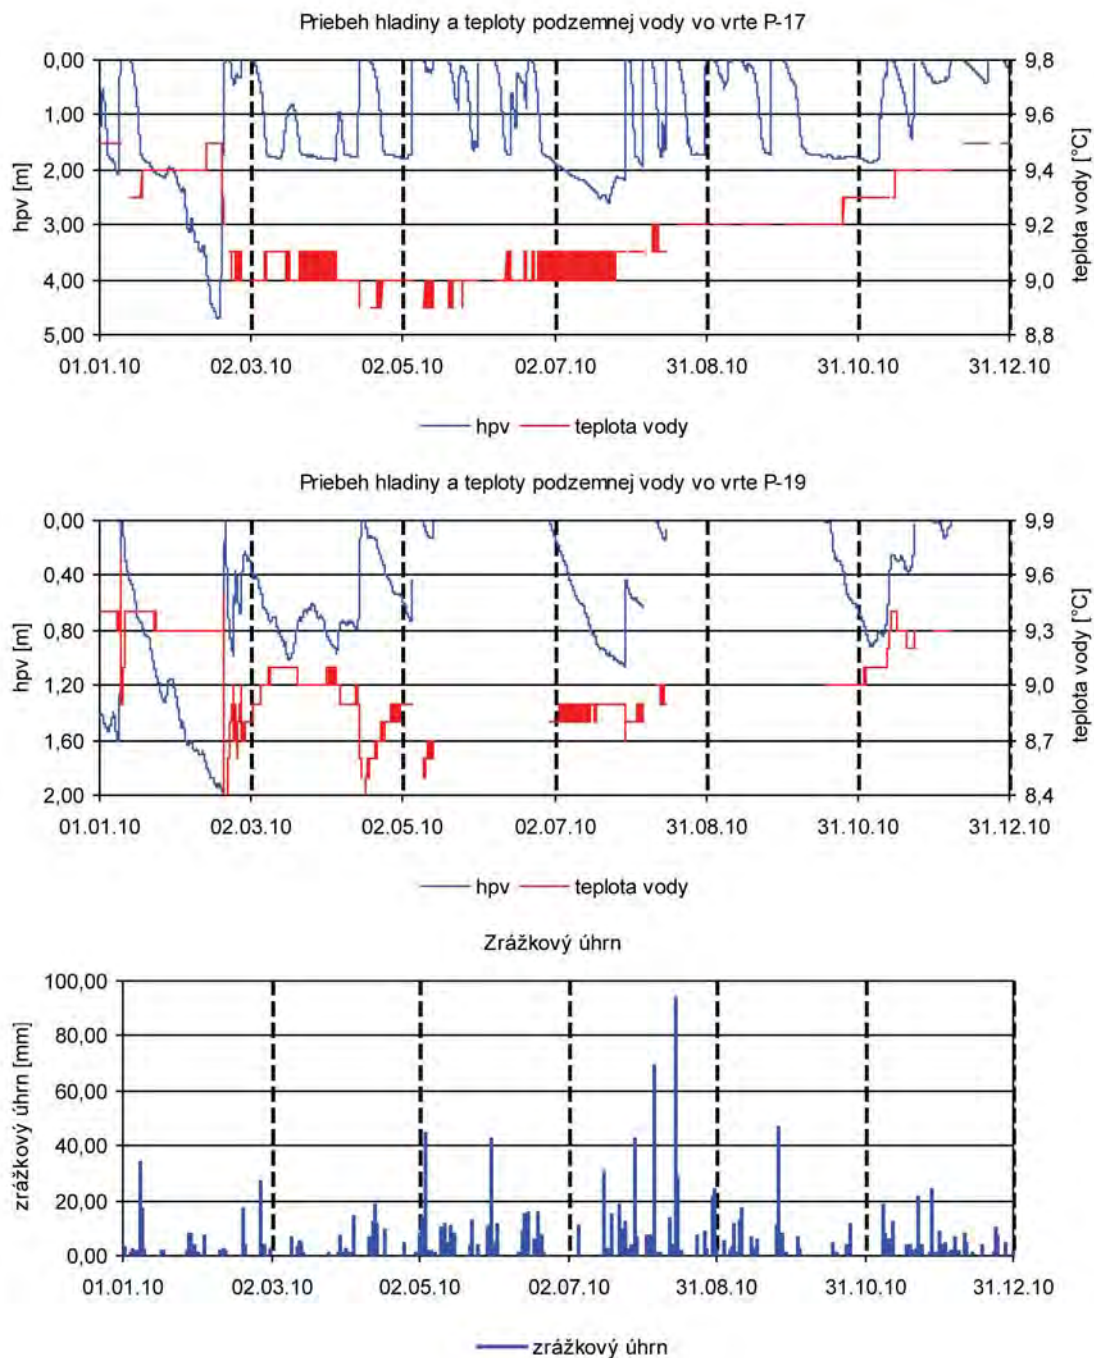
Obr. 2.1.14: Priebek zmien úrovne hladiny podzemnej vody (hpv) a teploty vody, zaznamenaný v roku 2010 automatickými hladinomerami, umiestnenými vo vrtoch P-17 a P-19, spoločne so znázornením denných zrážkových úhrnov zo stanice SHMÚ v Handlovej (indikatív 30080)

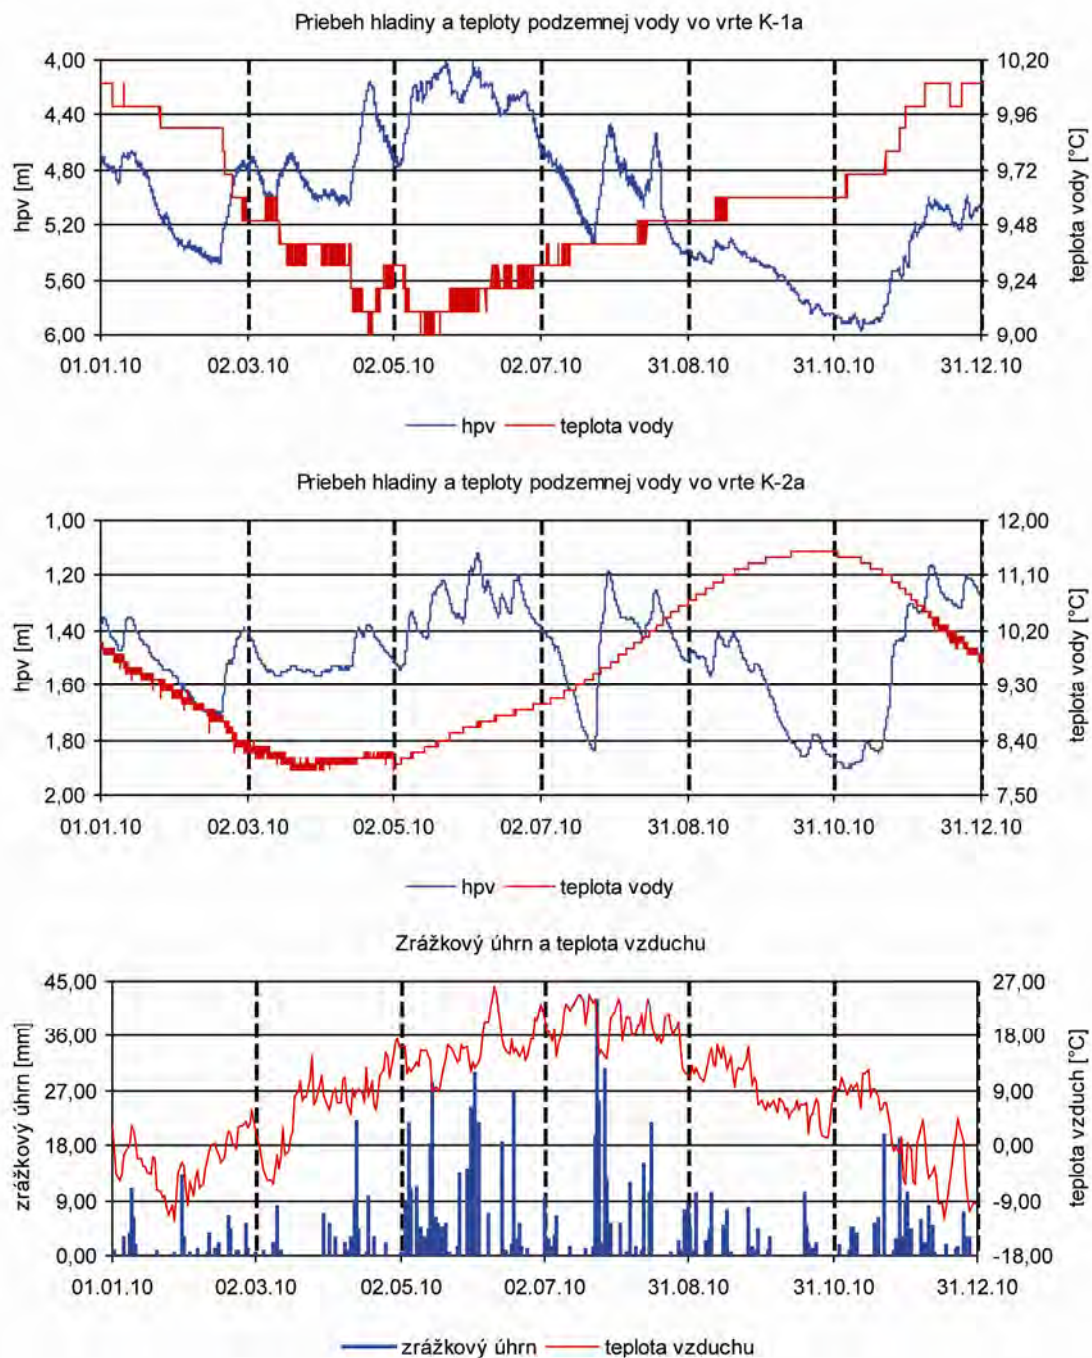
Obr. 2.1.21: Záznamy automatických hladinomeroz na lokalite Fintice za rok 2010. Zmeny úrovně hladiny podzemnej vody (hpv) a jej teploty sú znázornené spoločne s dennými úhrnmi zrážok a hodnotami teploty vzduchu nameranými na stanici SHMÚ Prešov-Planetárium (indikatív 59160)

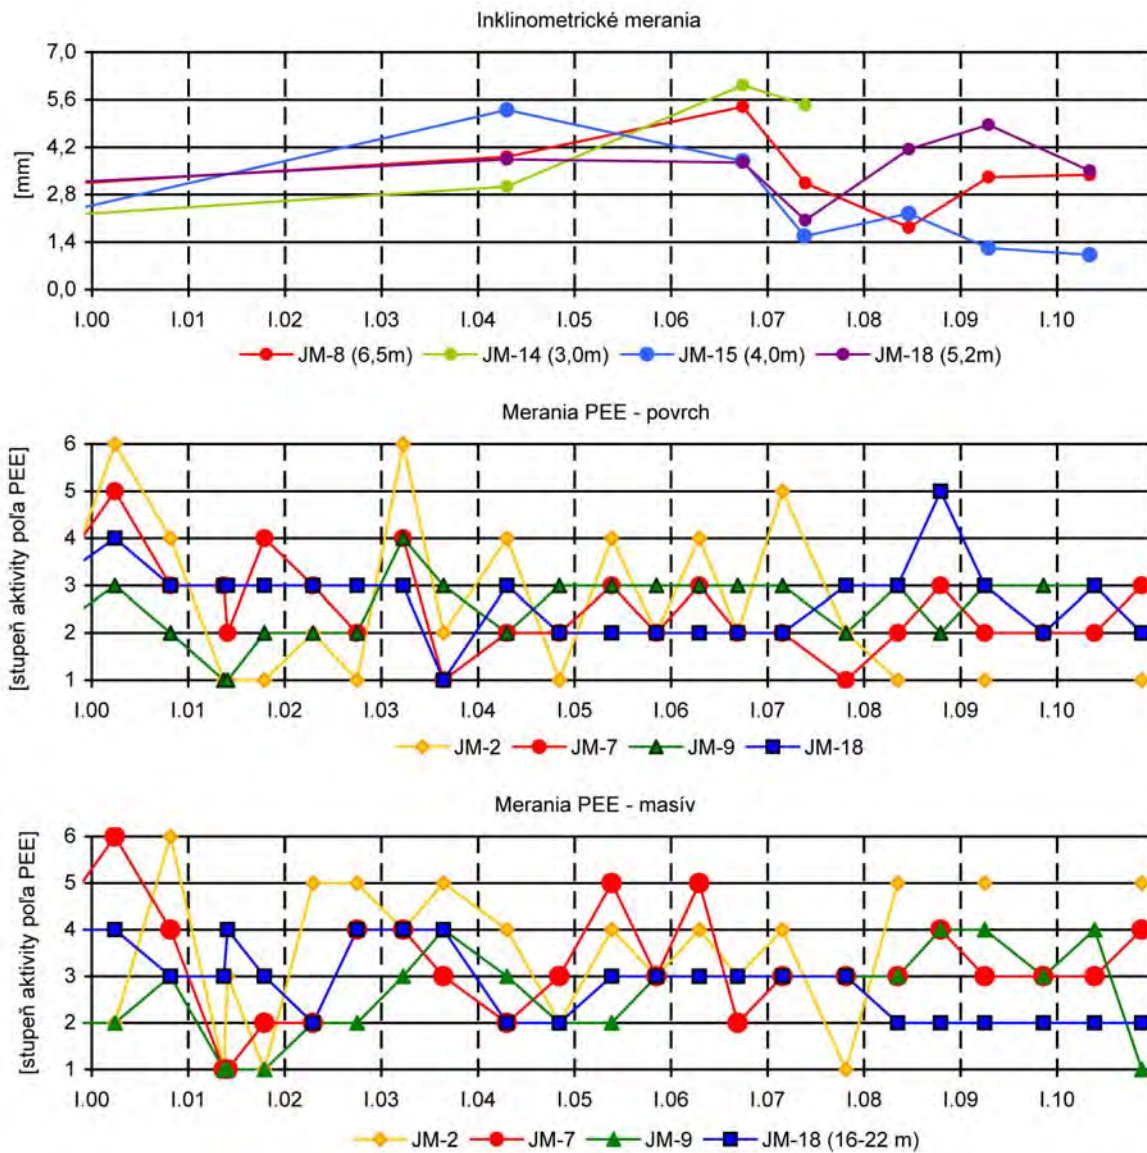
Pri analýze výsledkov merania pripovrchovej zóny za dlhšie časové obdobie (roky 2000 až 2010; obr. 2.1.23) možno výraznejšie zmeny napätostného stavu pozorovať najmä vo vrte JM-2. Počas obdobia rokov 2000 až 2007 dochádzalo v tomto vrte k výraznému kolísaniu aktivity poľa PEE, avšak od roku 2008 je v danom vrte pozorovaná minimálna aktivita poľa

Obr. 2.1.23: Dlhodobé (2000 – 2010) zmeny hodnôt monitorovaných parametrov na lokalite Dolná Mičiná

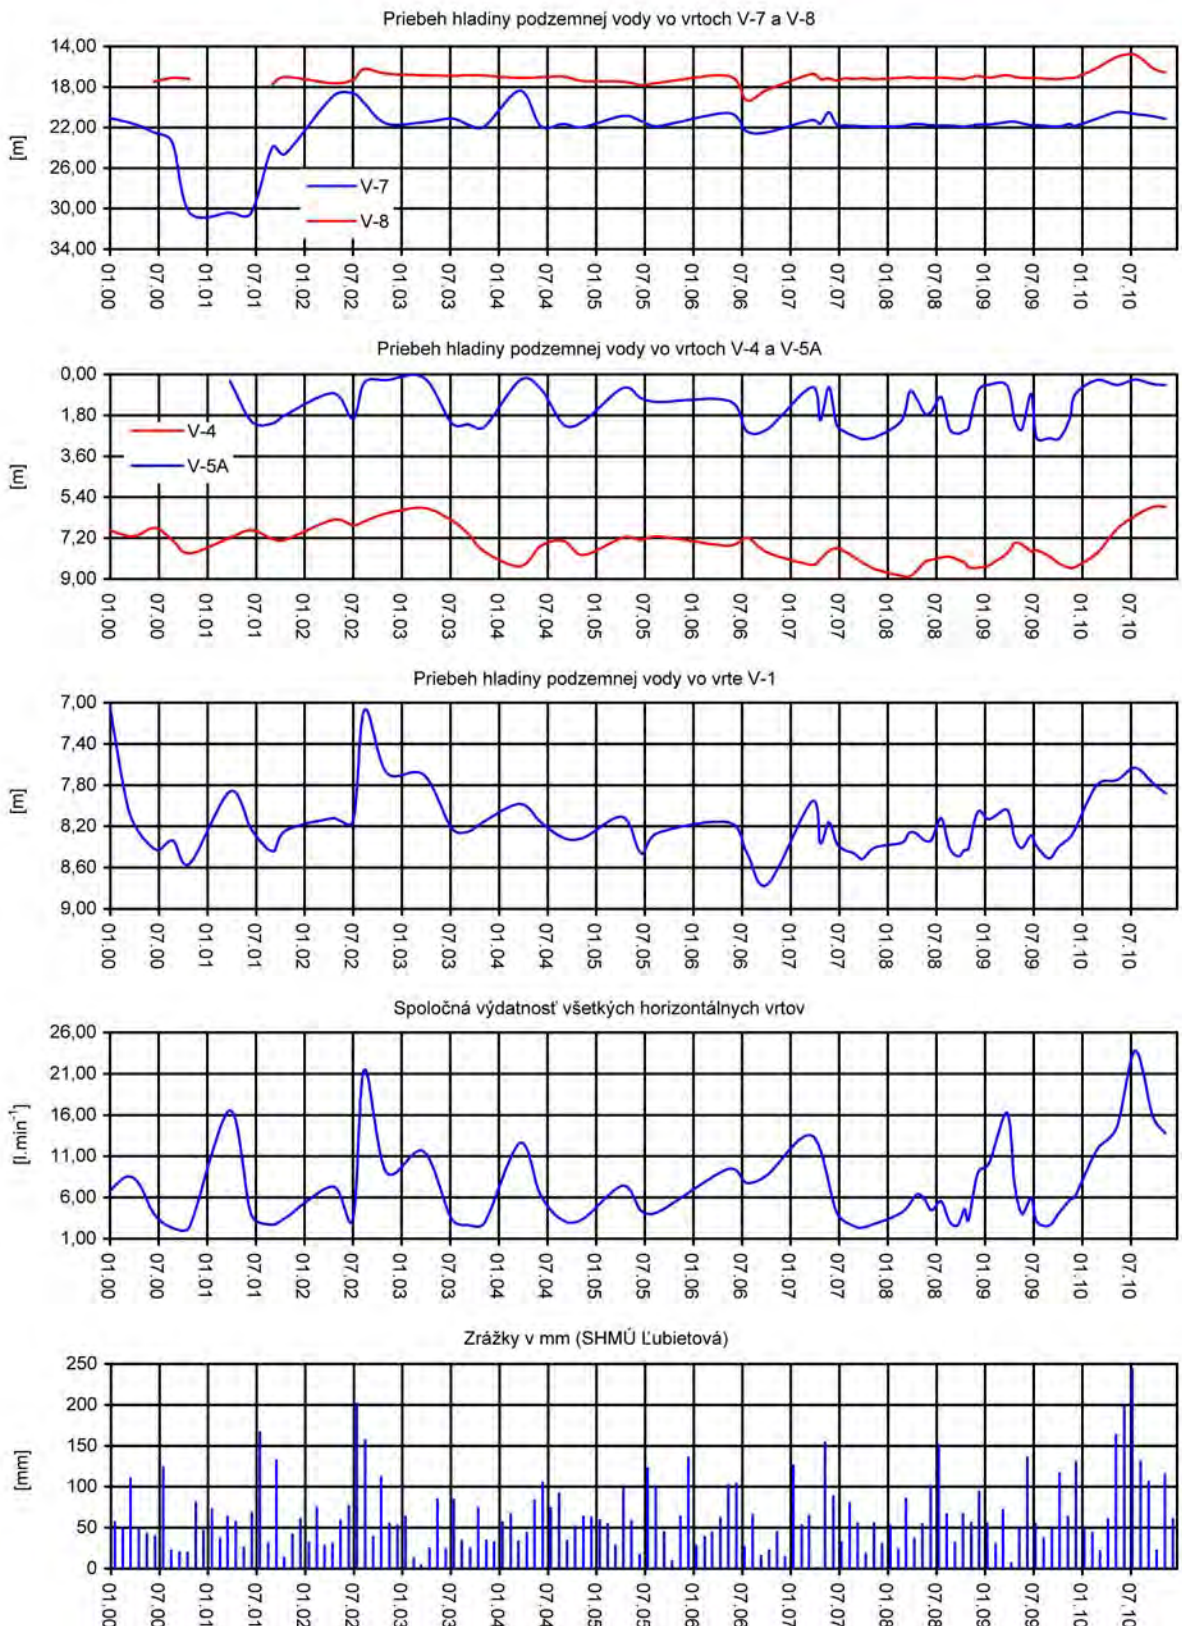
Obr. 2.1.27: Výsledky spracovania dlhodobých (2000 – 2010) režimových pozorovaní z vybraných vrtoch na lokalite Ľubietová, znázornené spoločne s mesačnými úhrnmi zrážok zo stanice SHMÚ v Ľubietovej (indikatív 34100)

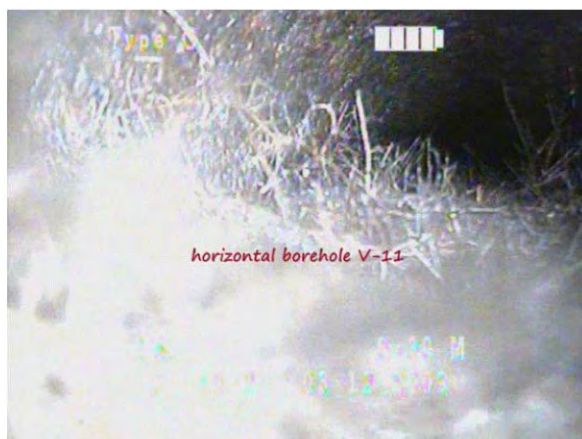
Obr. 2.1.49: Zanesené horizontálne odvodňovacie vrty V-5 a V-11 v oblasti ústia

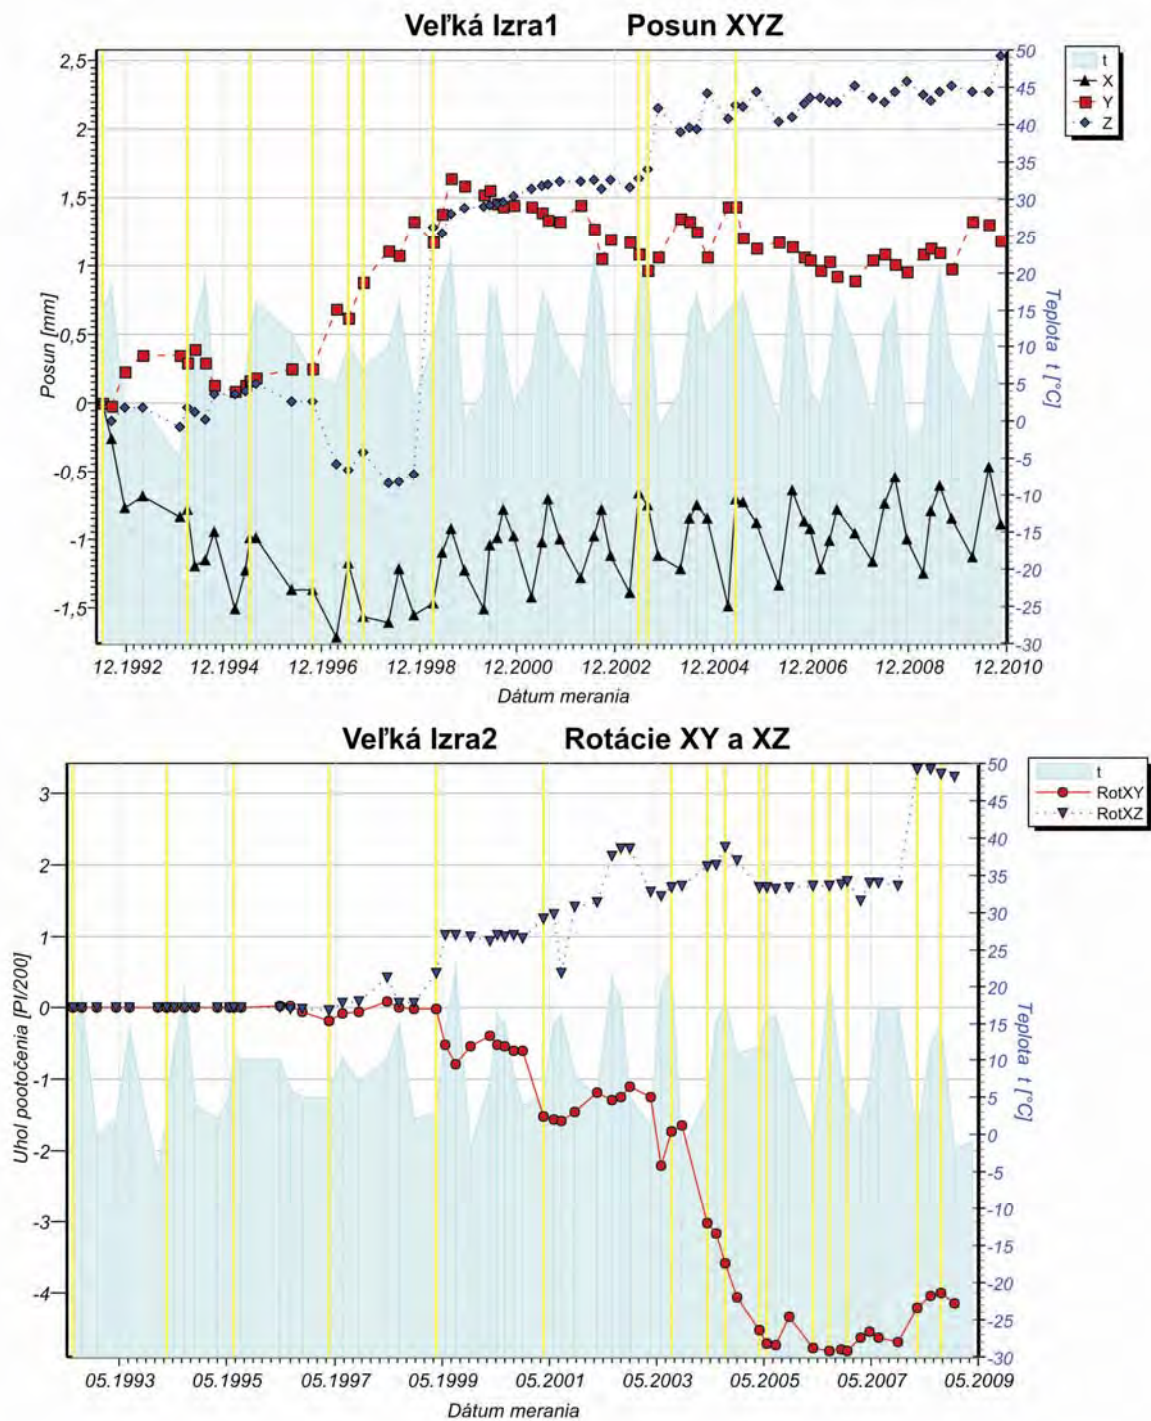
Obr. 2.1.61: Výsledky dlhodobého merania posunov horninových blokov dilatometrom TM-71 na lokalite Veľká Izra (prístroj VI-1). Hore: graf posunov (posun monitorovaných blokov v smere osí x , y a z v mm); Dolu: graf rotácií (rotácia monitorovaných blokov v rovine xy a xz v $\pi/200$ gradov). Žltými zvislými čiarami sú vyznačené dátumy prestavenia prístroja

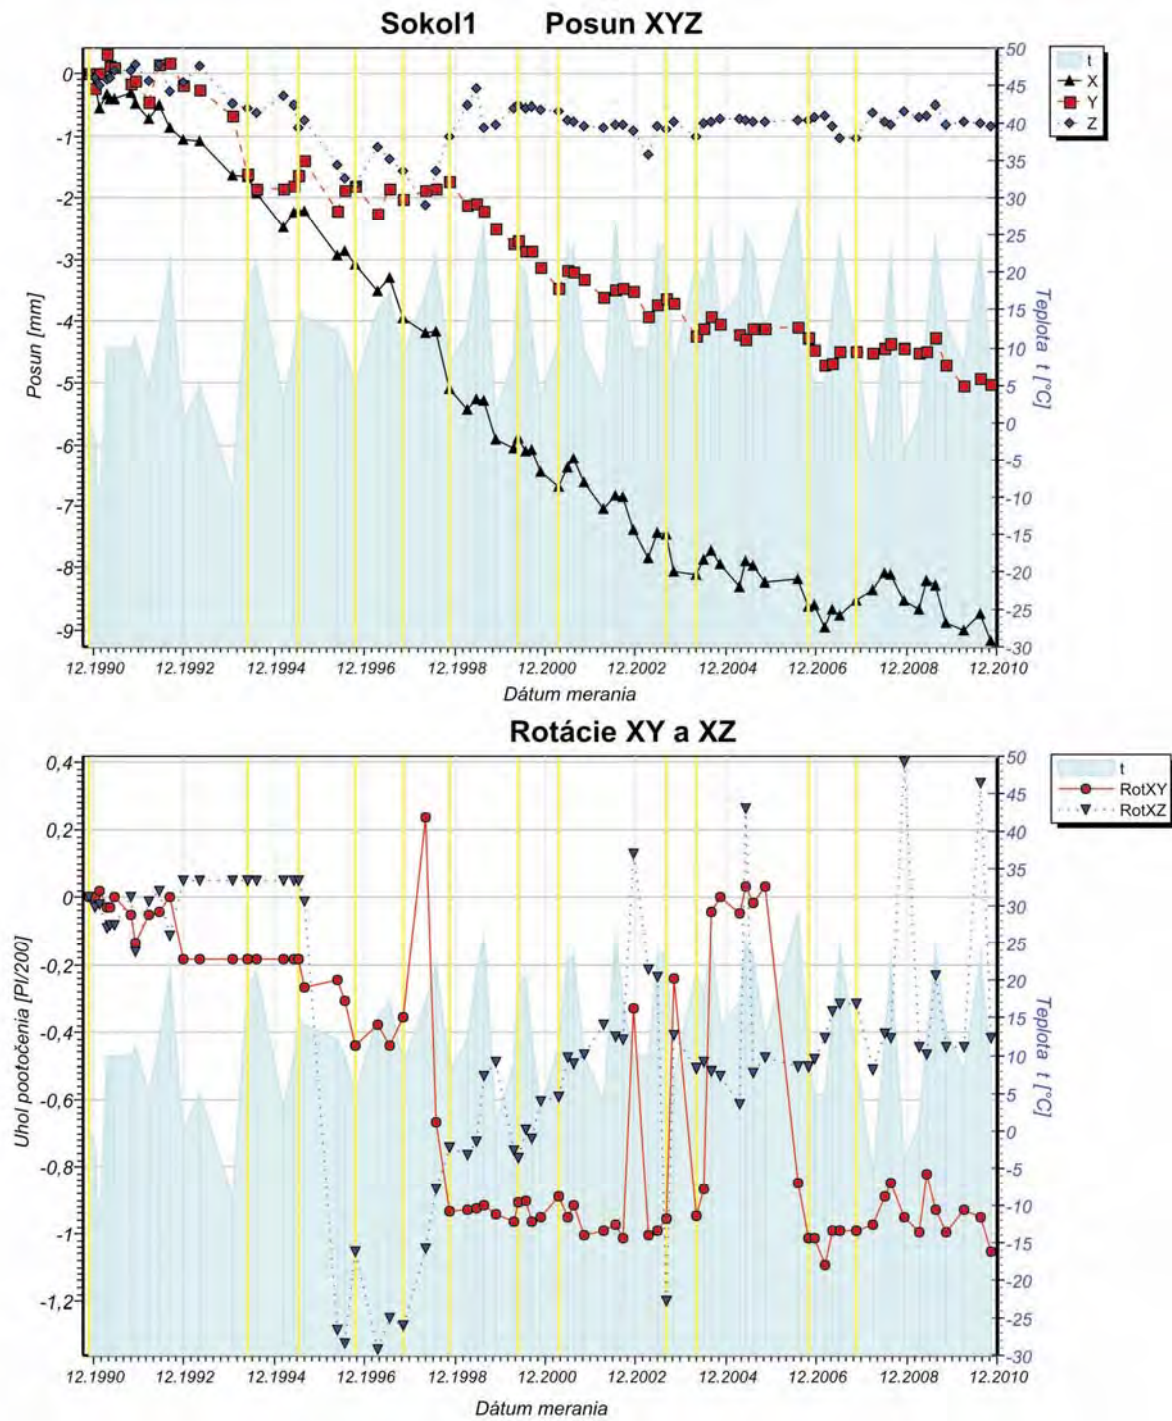
Obr. 2.1.63: Výsledky dlhodobého merania posunu horninových blokov dilatometrom TM-71 na lokalite Sokol (prístroj S-1). Hore: graf posunov (posun monitorovaných blokov v smere osí x , y a z v mm), Dolu: graf rotácií (rotácia monitorovaných blokov v rovine xy a xz v $\pi/200$ gradov). Žltými zvislými čiarami sú vyznačené dátumy prestavenia prístroja

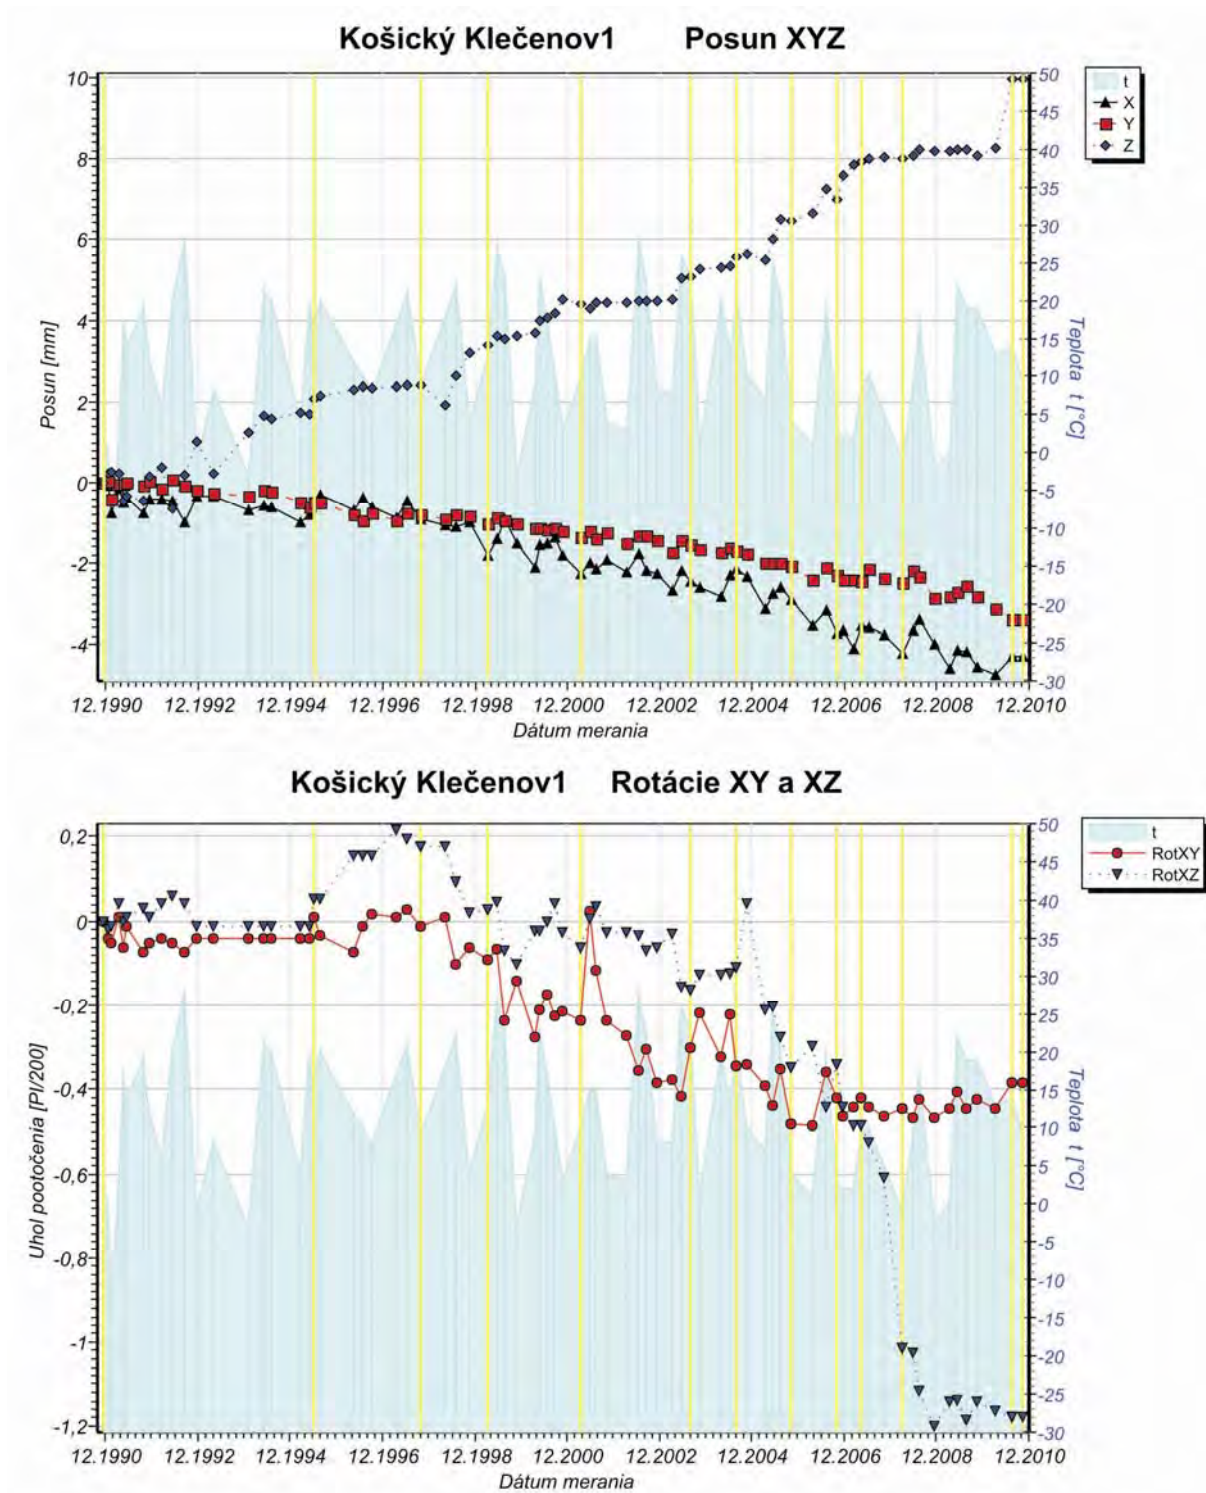
Obr. 2.1.65: Výsledky dlhodobého merania posunu horninových blokov dilatometrom TM-71 na lokalite Košický Klečenov (prístroj KK-1). Hore: graf posunov (posun monitorovaných blokov v smere osí x , y a z v mm), Dolu: graf rotácií (rotácia monitorovaných blokov v rovine xy a xz v $\pi/200$ gradov). Žltými zvislými čiarami sú vyznačené dátumy prestavenia prístroja

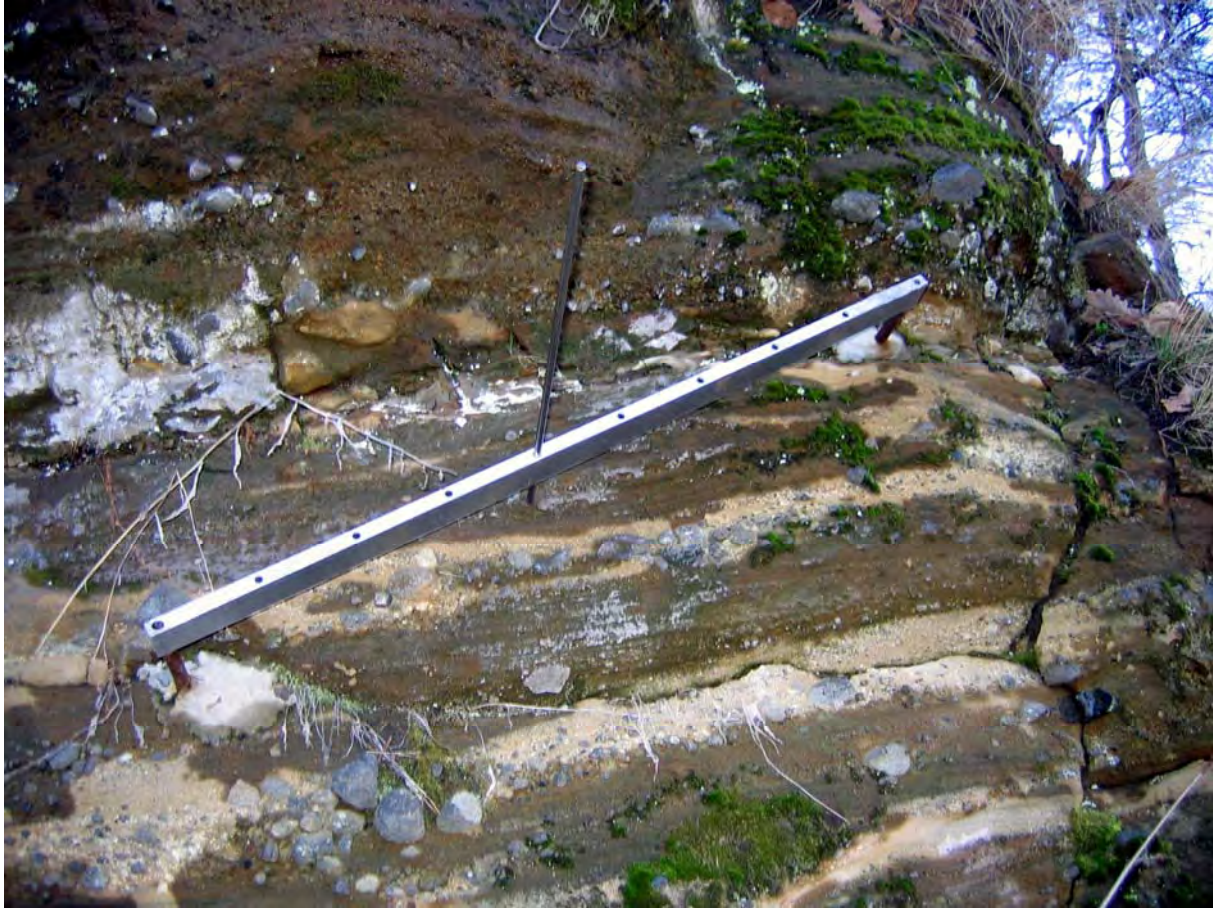
Obr. 2.1.73: Situovanie meradla mikromorfologických zmien povrchu horniny na skalnej stene oproti katastrofálnemu handlovskému zosuvu (lokalita Handlová-Baňa; foto P. Liščák, 2005)

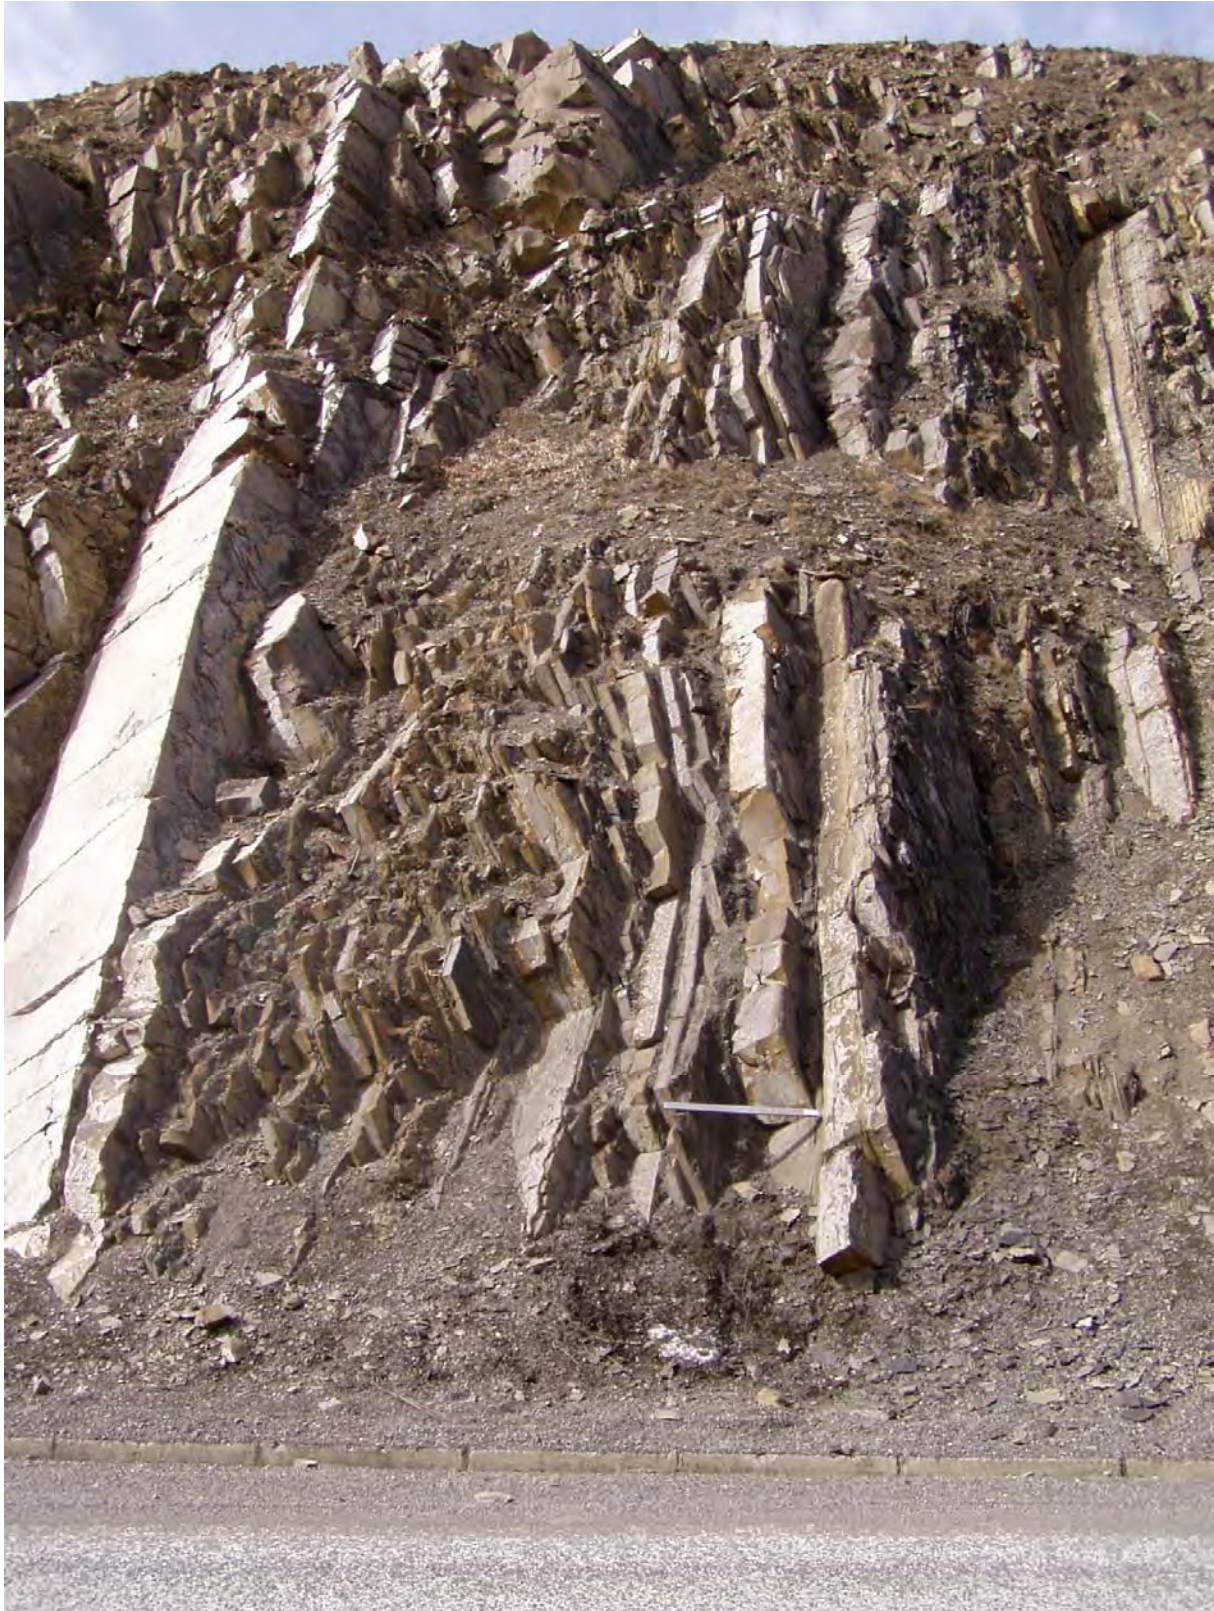
Obr. 2.1.80: Umiestnenie stanoviska na meranie mikromorfologických zmien povrchu odkrytého zárezu štátnej cesty – lokalita Starina (foto Ľ. Petro, 2009)
