ŠTÁTNY GEOLOGICKÝ ÚSTAV DIONÝZA ŠTÚRA BRATISLAVA

ČIASTKOVÝ MONITOROVACÍ SYSTÉM GEOLOGICKÝCH FAKTOROV ŽIVOTNÉHO PROSTREDIA SLOVENSKEJ REPUBLIKY

Zosuvy a iné svahové deformácie

Správa za obdobie: rok 2010

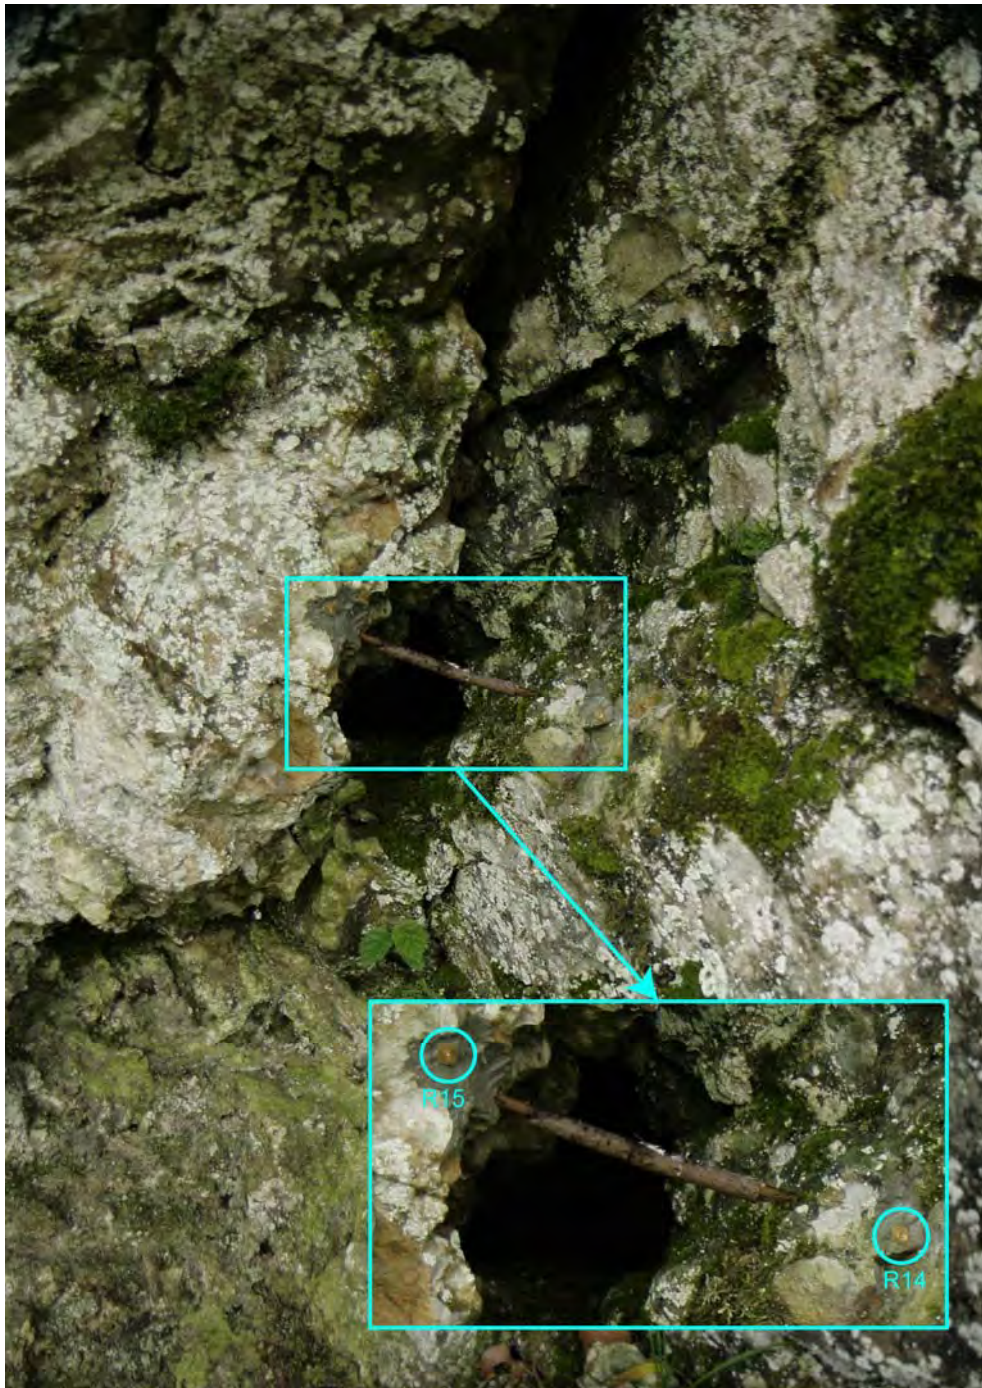
Obr. 2.1.83: Umiestnenie pozorovacích bodov R14 a R15 (Stanovisko 2) pre merania dilatometrom Somet na lokalite Pod večným dažďom (Slovenský raj) – foto P. Ondrejka, 2007

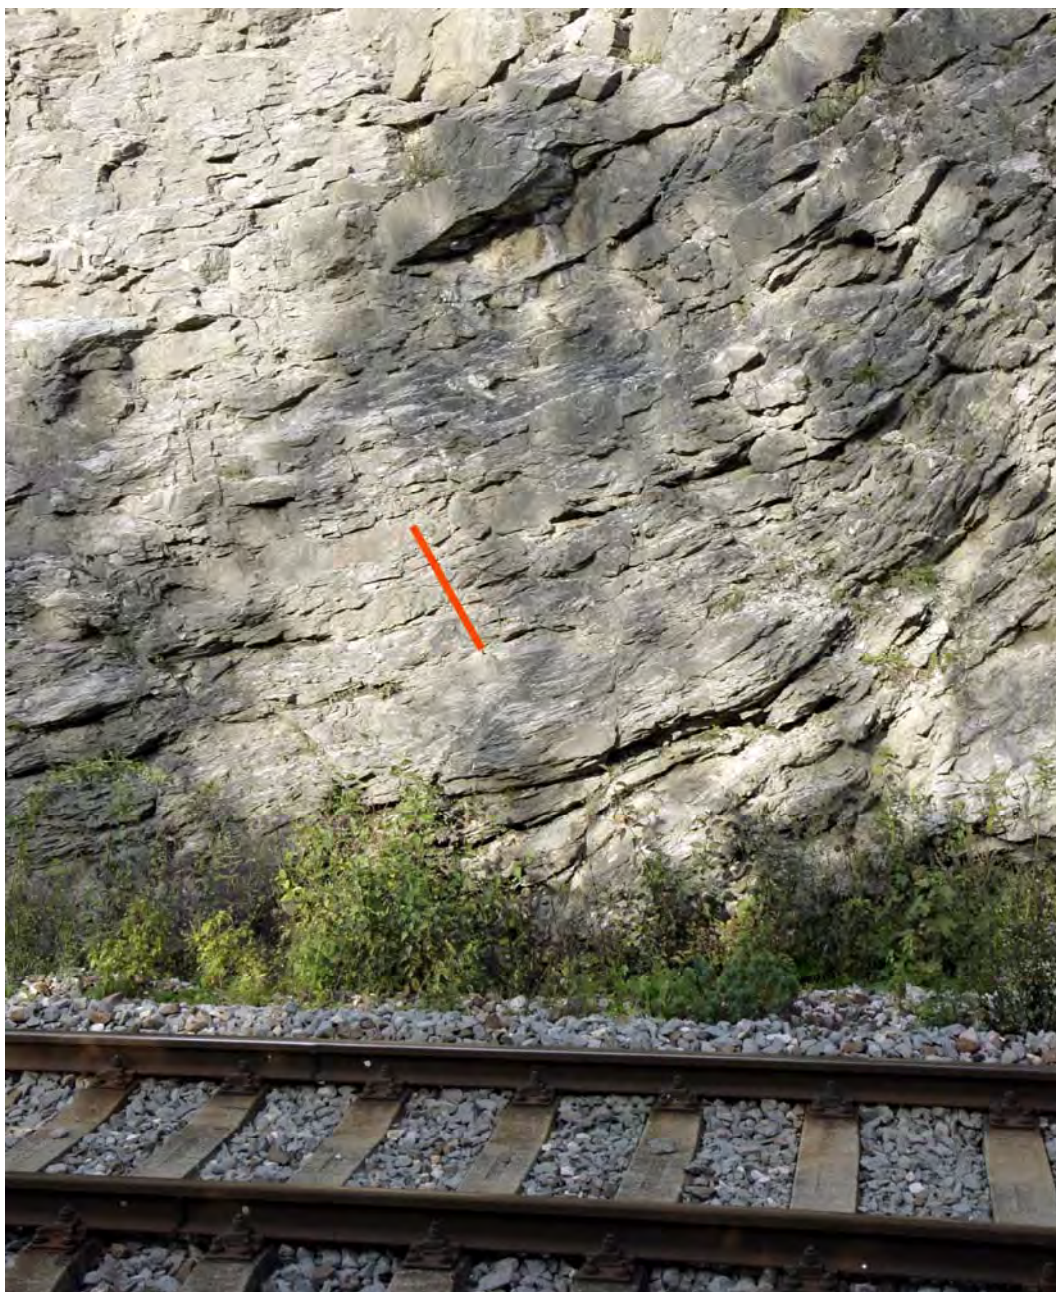
Obr. 2.1.89: Umiestnenie stanoviska na meranie mikromorfologických zmien povrchu odkrytého zárezu železnice pri obci Jakub. Červenou líniou je zvýraznené stanovisko umiestnenia meradla morfologických zmien (foto M. Brček, 2009)

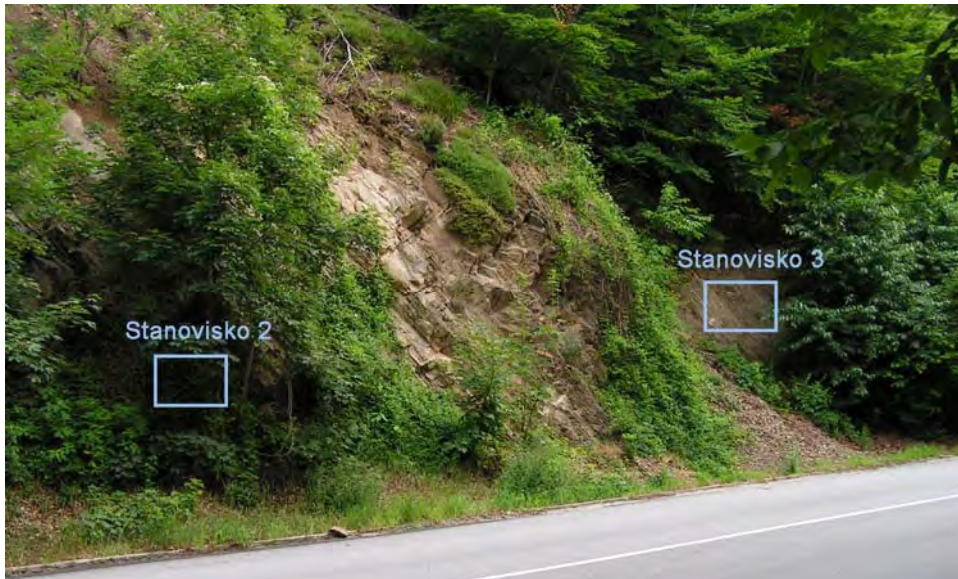
Obr. 2.1.93: Situovanie stanovísk 2 a 3 na lokalite Pezinská Baba na meranie mikromorfologických zmien povrchu horniny na svahu odrezu cesty (foto P. Ondrejka, 2007)

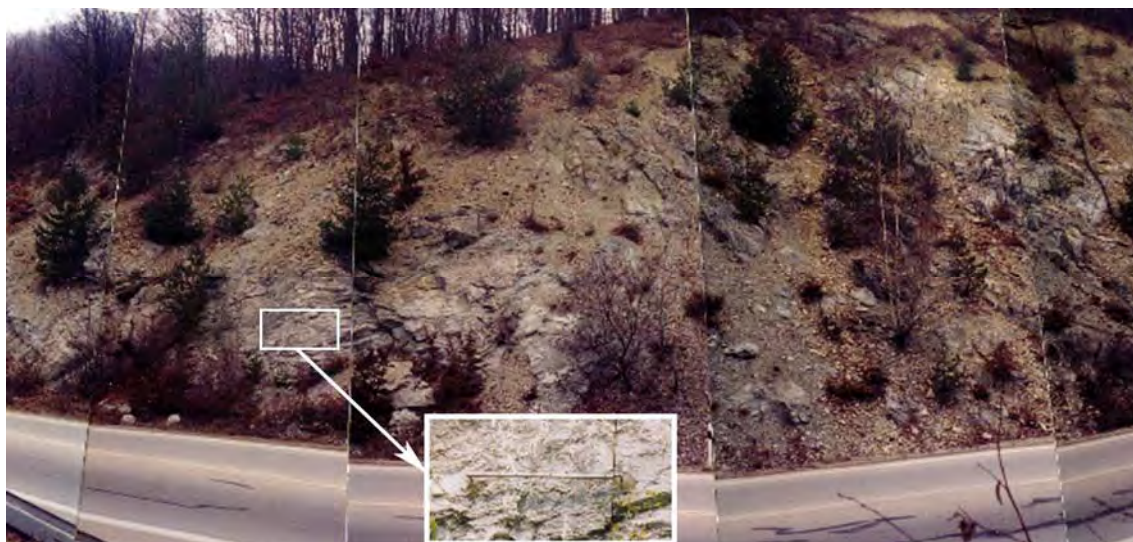
Obr. 2.1.95: Skalná stena odrezu cesty na lokalite Lipovník (s detailom umiestnenia meradla mikromorfologických zmien – foto Ľ. Petro, 2006)

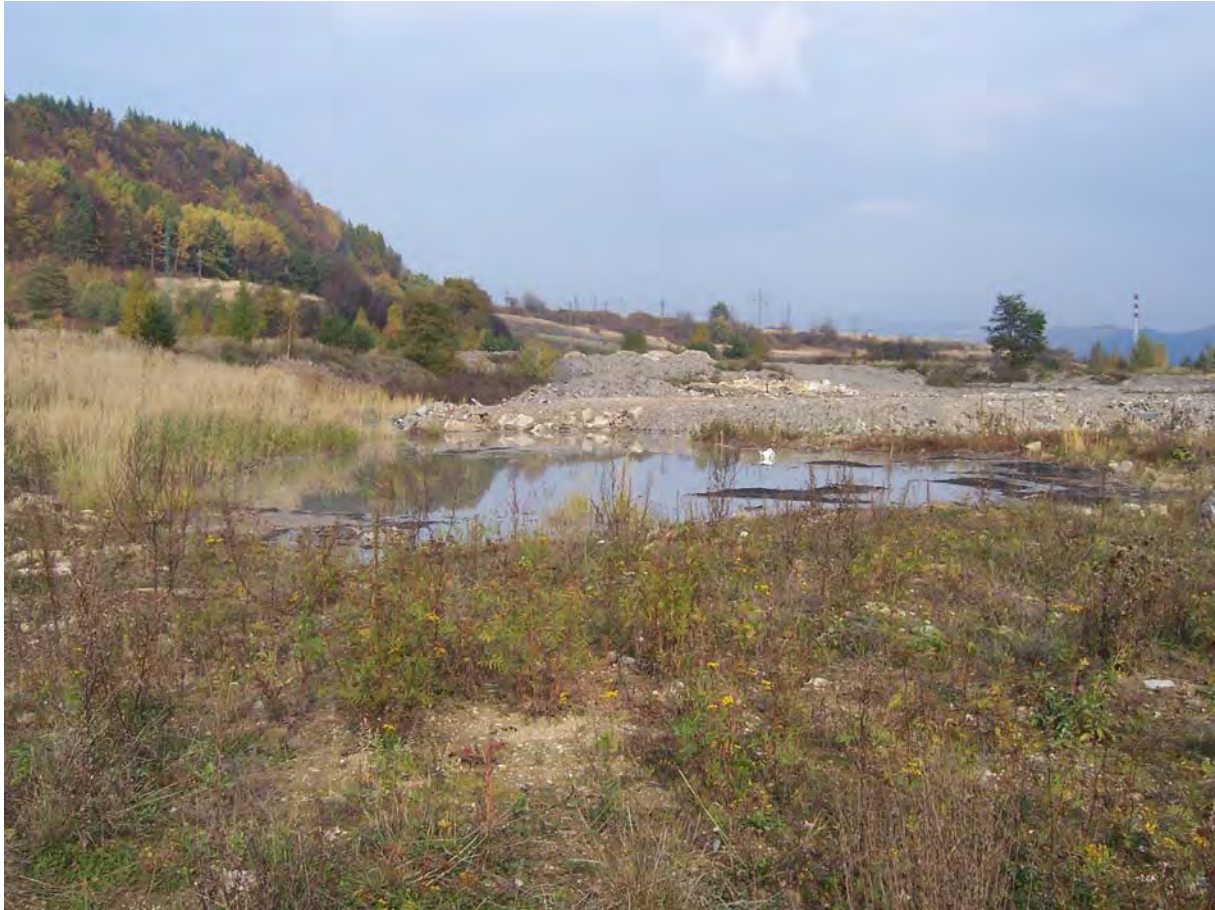
Obr. 2.1.99: Ukladanie nevhodných materiálov na západnom okraji násypu (neďaleko od vtokového objektu Nepomenovaného potoka) a vytváranie „jazier“ neznámych viskózných látok (foto Z. Nagy, 2008)

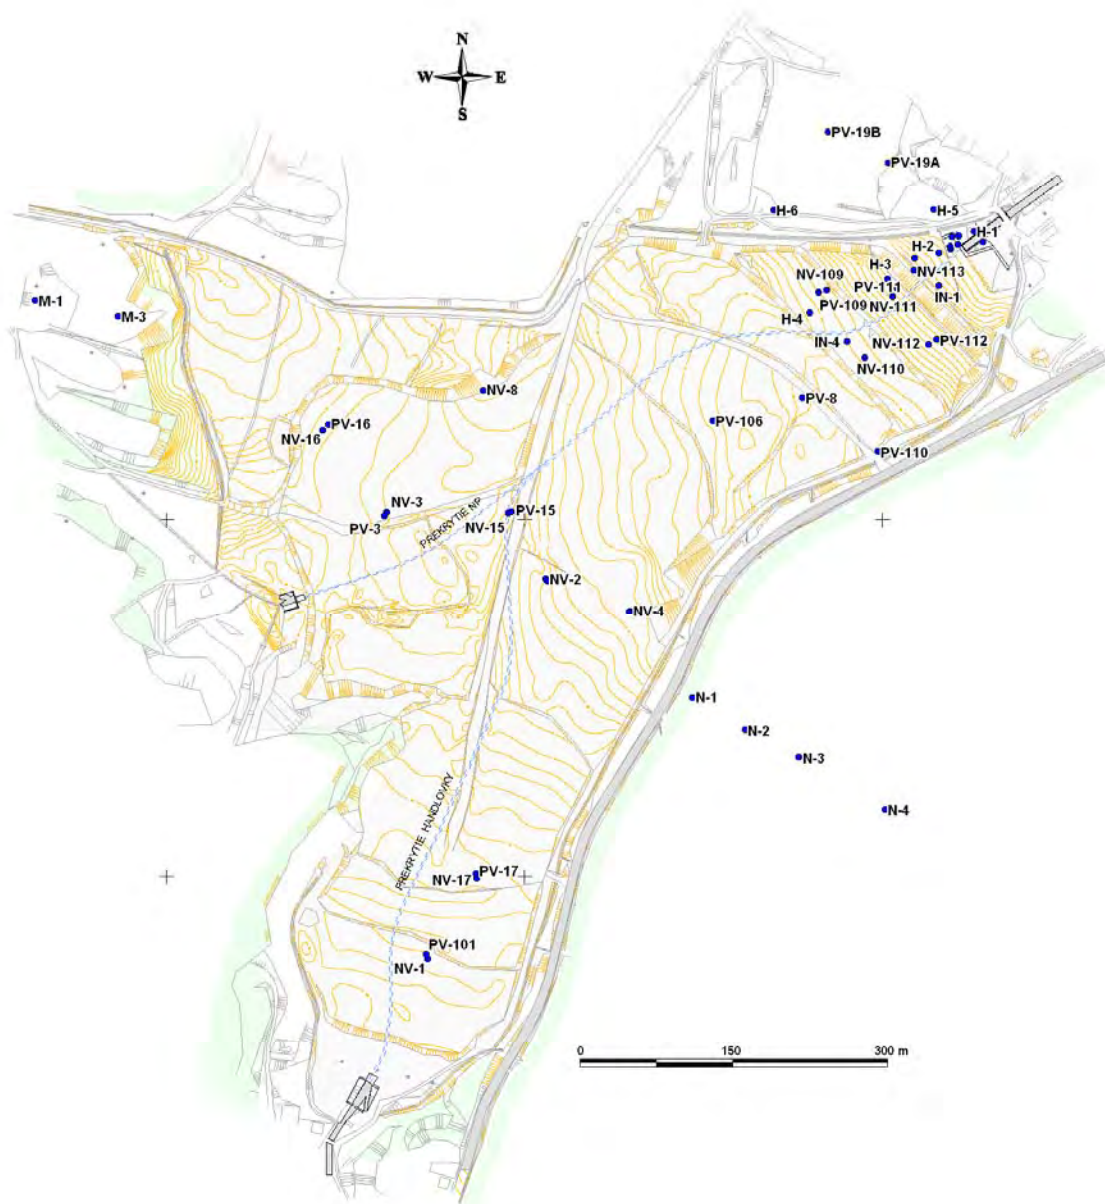
Obr. 2.1.101: Lokalita Handlová-Stabilizačný násyp. Situácia piezometrických vrtov na meranie hĺbky hladiny podzemnej vody
