**ČIASTKOVÝ MONITOROVACÍ SYSTÉM  
GEOLOGICKÝCH FAKTOROV ŽIVOTNÉHO PROSTREDIA  
SLOVENSKEJ REPUBLIKY**

**Stabilita horninových masívov pod historickými objektmi**

**Subsystem 06**

**Správa za obdobie: rok 2011**

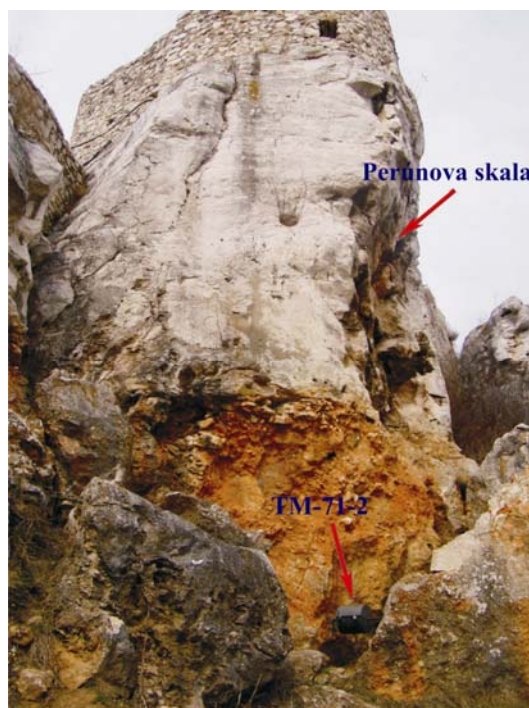
Obr. 14 Inštalácia dilatometra *TM-71-2* v trhline pod Perúnovou skalou (vchod do Podhradskej jaskyne).

Prístroj je inštalovaný na trhlne pod Perúnovou skalou, presnejšie pri vchode do Podhradskej jaskyne, ktorý sa nachádza na východnej strane hradu (obr. 4, 14). Spodný (okrajový) travertínový blok je podporený priečnou murovanou stenou vo vstupnom areáli, ktorá je na ňom postavená.

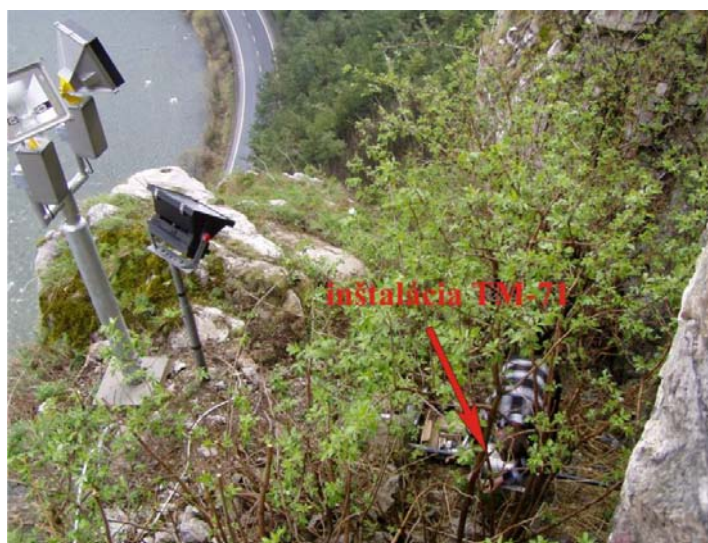
Obr. 22 Pozícia dilatometra TM-71 v trhline pod kaplnkou hradu Strečno

Hrad sa nachádza na skalnom brale na severnom okraji pohoria Malej Fatry, Bralo má relatívnu výšku 103 m nad údolnou nivou Váhou. Celá hradná skala je tvorená horninami chočského príkrovu (Rakús et al., 1988). Dilatometer TM-71 bol inštalovaný v trhline pod kaplnkou na východnej strane hradného brala v lete roku 1996 (obr. 22). Okrajový blok oddelený od brala má charakter previsu, ktorý sa nachádza nad cestou prvej triedy spájajúcej Žilinu s Martinom.
