## **Zosuvy a iné svahové deformácie**

Správa za rok 2012

Názov geologickej úlohy: **ČMS Geologické faktory**

**Podsystem 01: Zosuvy a iné svahové deformácie**

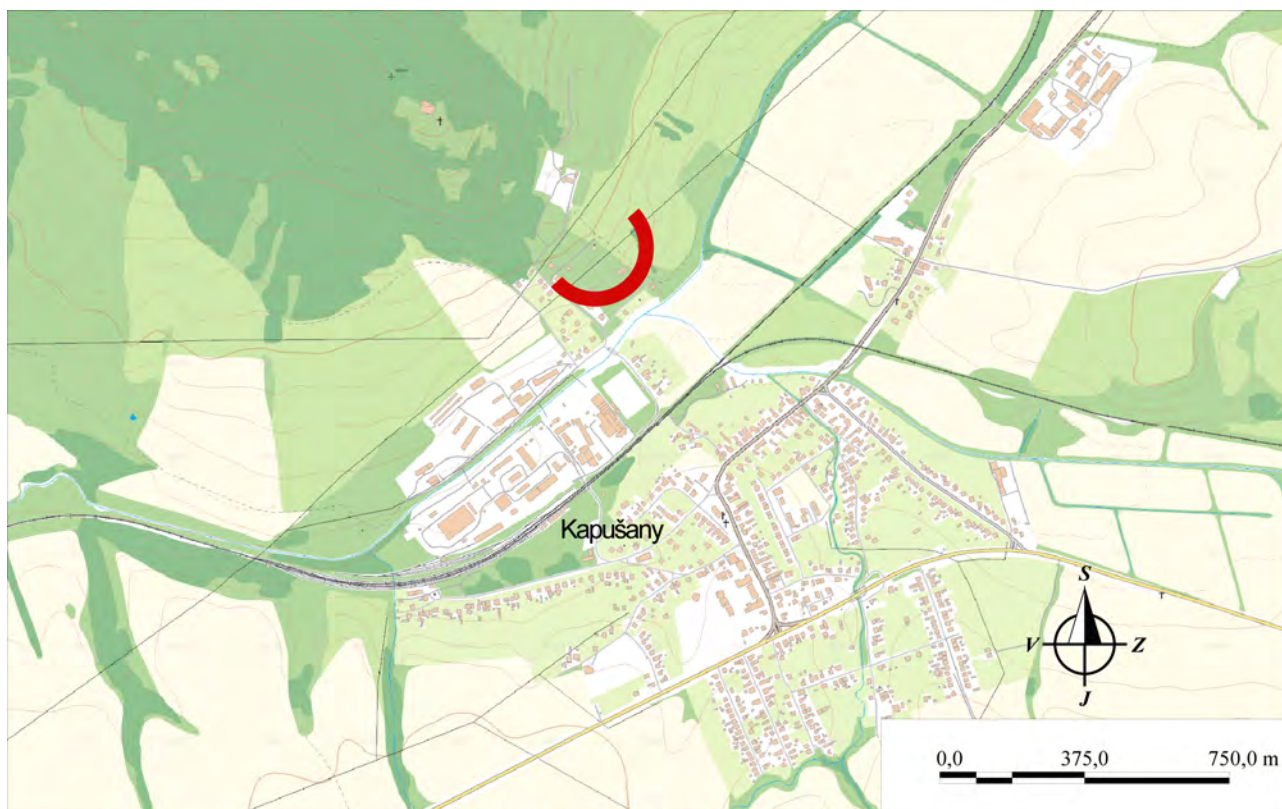
Obr. 1.28 Lokalizácia zosuvu v Kapušanoch. Značka zosuvu je umiestnená v čele jeho akumulačnej časti; mapový podklad: ZBGIS®

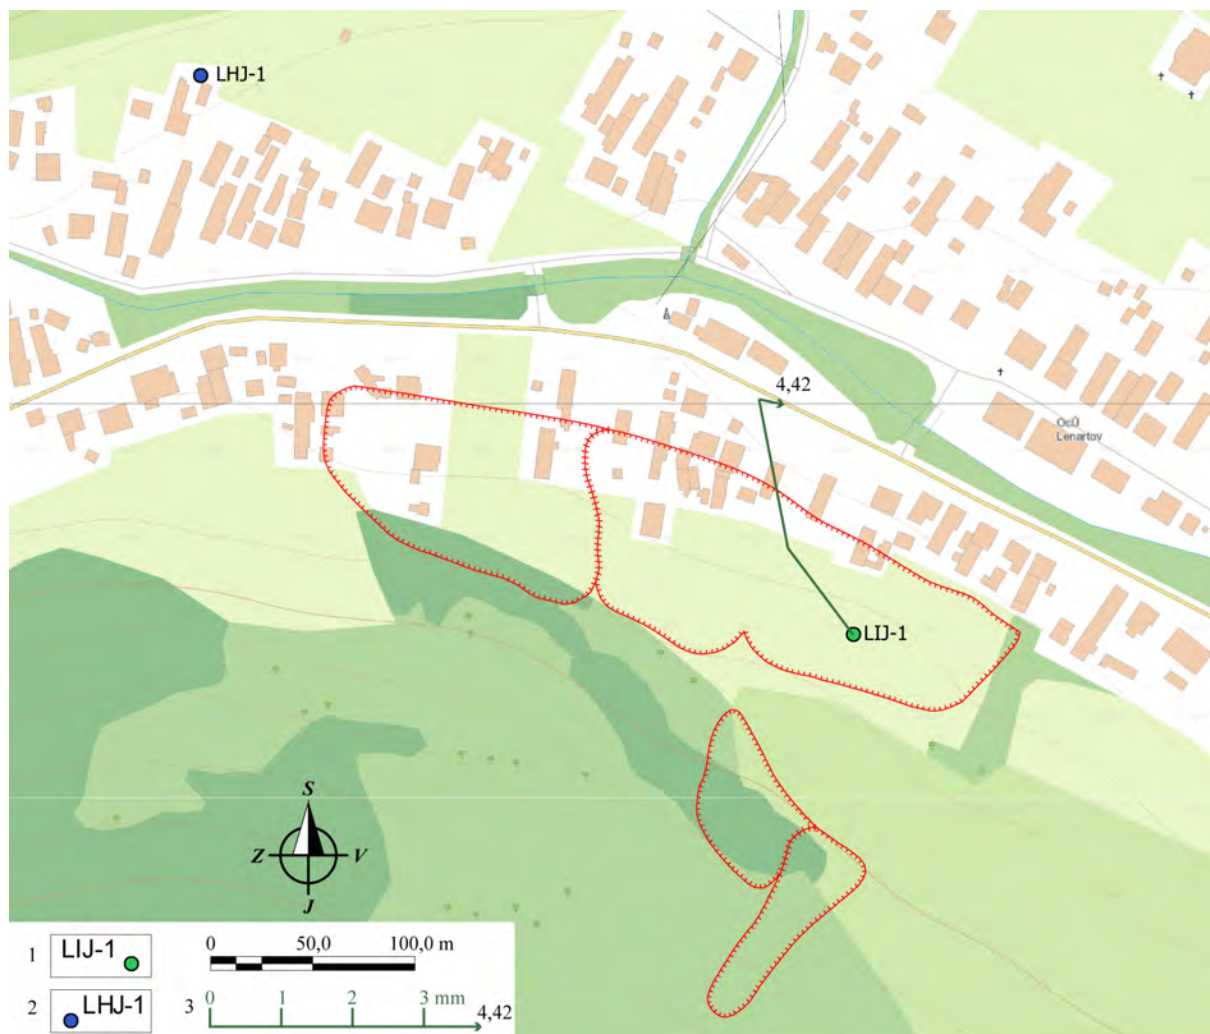
Obr. 1.59 Lokalita Lenartov – výsledky inklinometrických meraní v rokoch 2011 a 2012. 1 – inklinometrický vrt, 2 – piezometrický vrt, 3 – mierka vektorov deformácie inklinometrickej pažnice za obdobie XII. 11 – III. 12 – VIII. 12 – X. 12 (číslo označuje hĺbku zaznamenatej deformácie od povrchu terénu v m), červená línia – ohraničenie zosuvov; mapový podklad: ZBGIS®

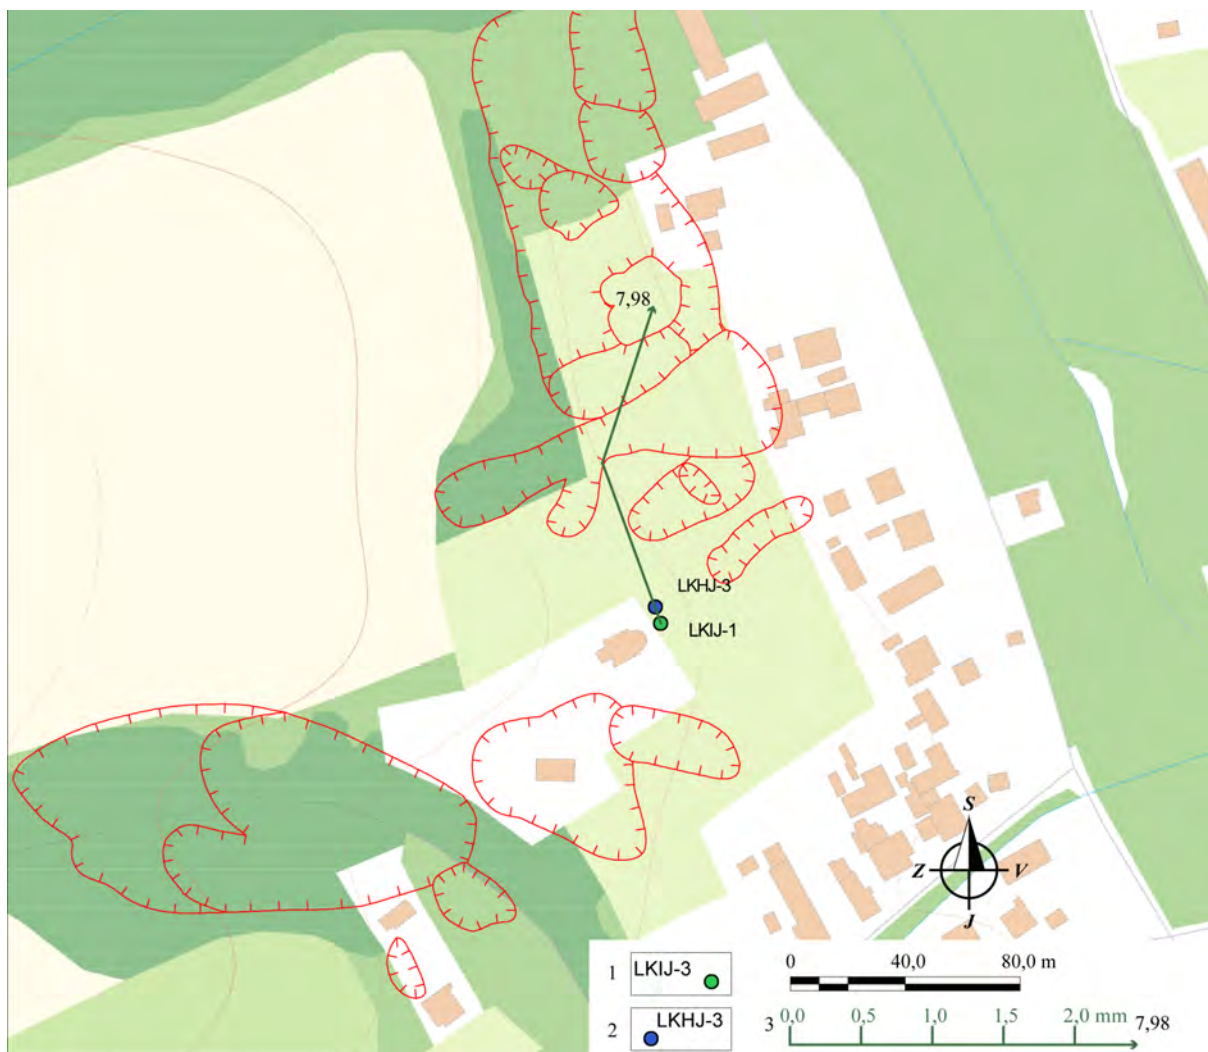
Obr. 1.62 Lokalita Lukov – výsledky inklinometrických meraní v rokoch 2011 a 2012. 1 – inklinometrický vrt, 2 – piezometrický vrt, 3 – mierka vektorov deformácie inklinometrickej pažnice za obdobie XII. 11 – III. 12 – VIII. 12 – X. 12 (číslo označuje hĺbku zaznamenananej deformácie od povrchu terénu v m), červená línia – ohraničenie zosuvov; mapový podklad: ZBGIS®

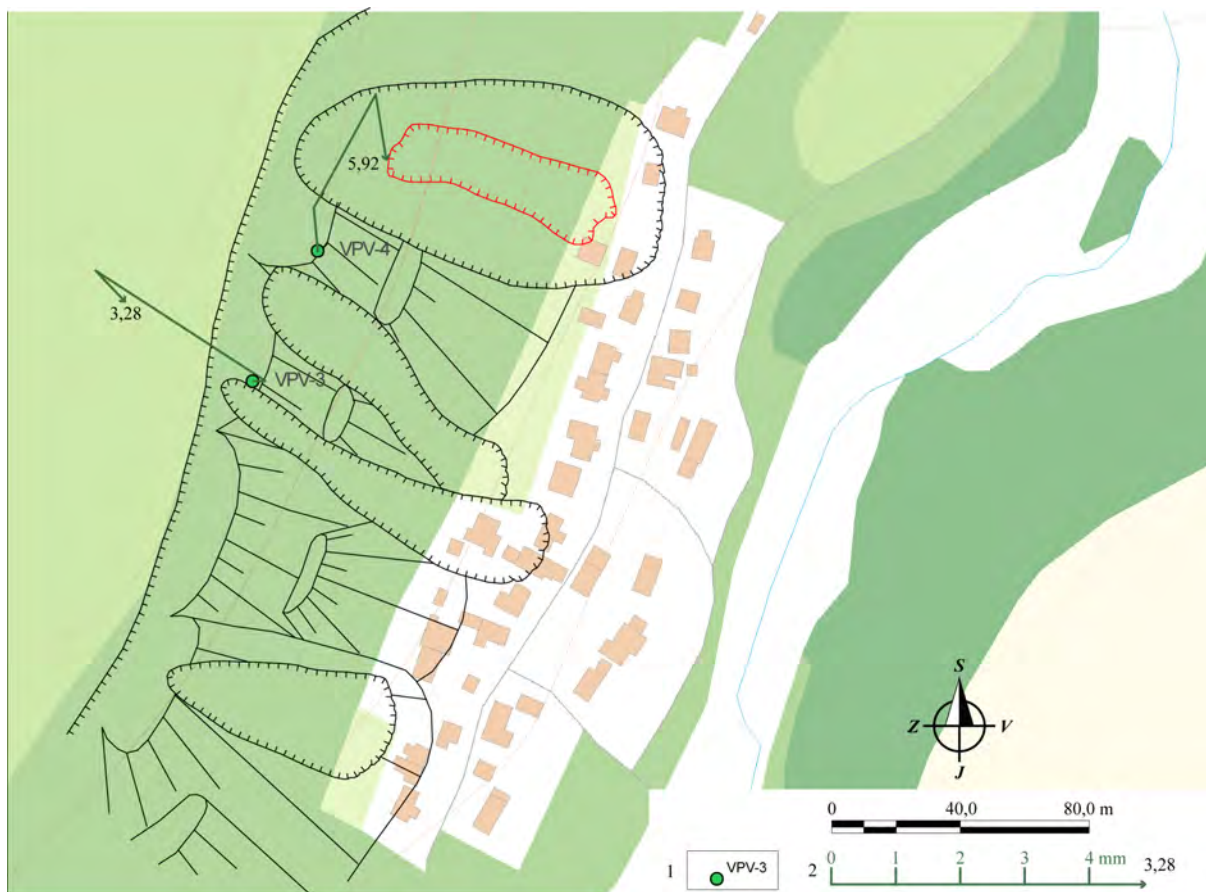
Obr. 1.65 Lokalita Pečovská Nová Ves – výsledky inklinometrických meraní v rokoch 2011 a 2012. 1 – inklinometrický vrt, 2 – mierka vektorov deformácie inklinometrickej pažnice za obdobie XII. 11 – III. 12 – VIII. 12 – X. 12 (číslo označuje hĺbku zaznamenananej deformácie od povrchu terénu v m), červená línia – ohraničenie aktívnych zosuvov z roku 2010, čierna línia – ohraničenie potenciálnych zosuvov; mapový podklad: ZBGIS®

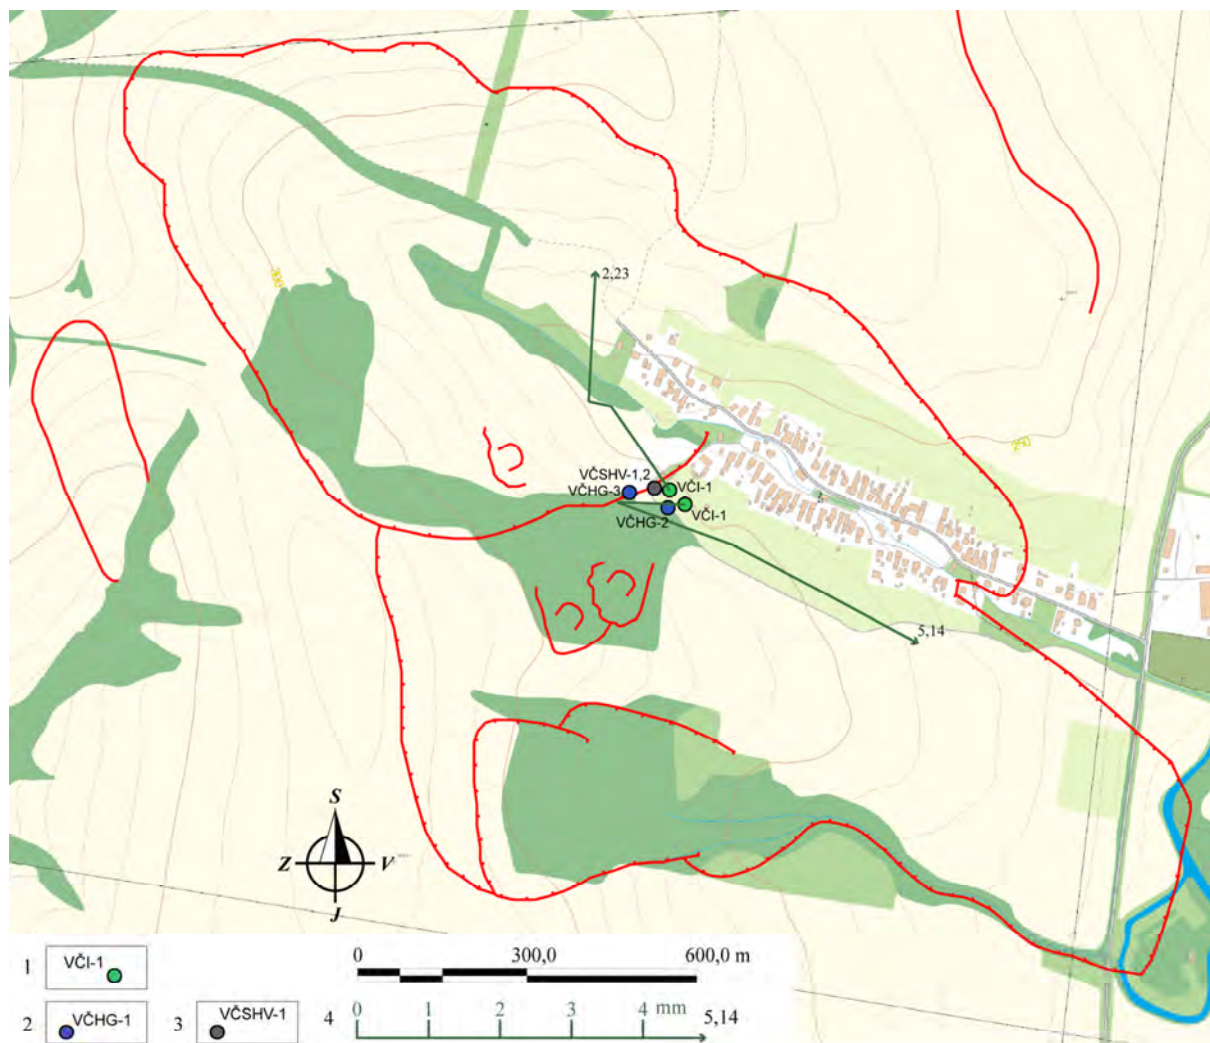
Obr. 1.87 Lokalita Vyšný Čaj – výsledky inklinometrických meraní v rokoch 2011 a 2012. 1 – inklinometrický vrt, 2 – piezometrický vrt, 3 – mierka vektorov deformácie inklinometrickej pažnice za obdobie XII. 11 – III. 12 – VIII. 12 – X. 12 (číslo označuje hĺbku zaznamenananej deformácie od povrchu terénu v m), červená línia – ohraničenie zosuvov; mapový podklad: ZBGIS®

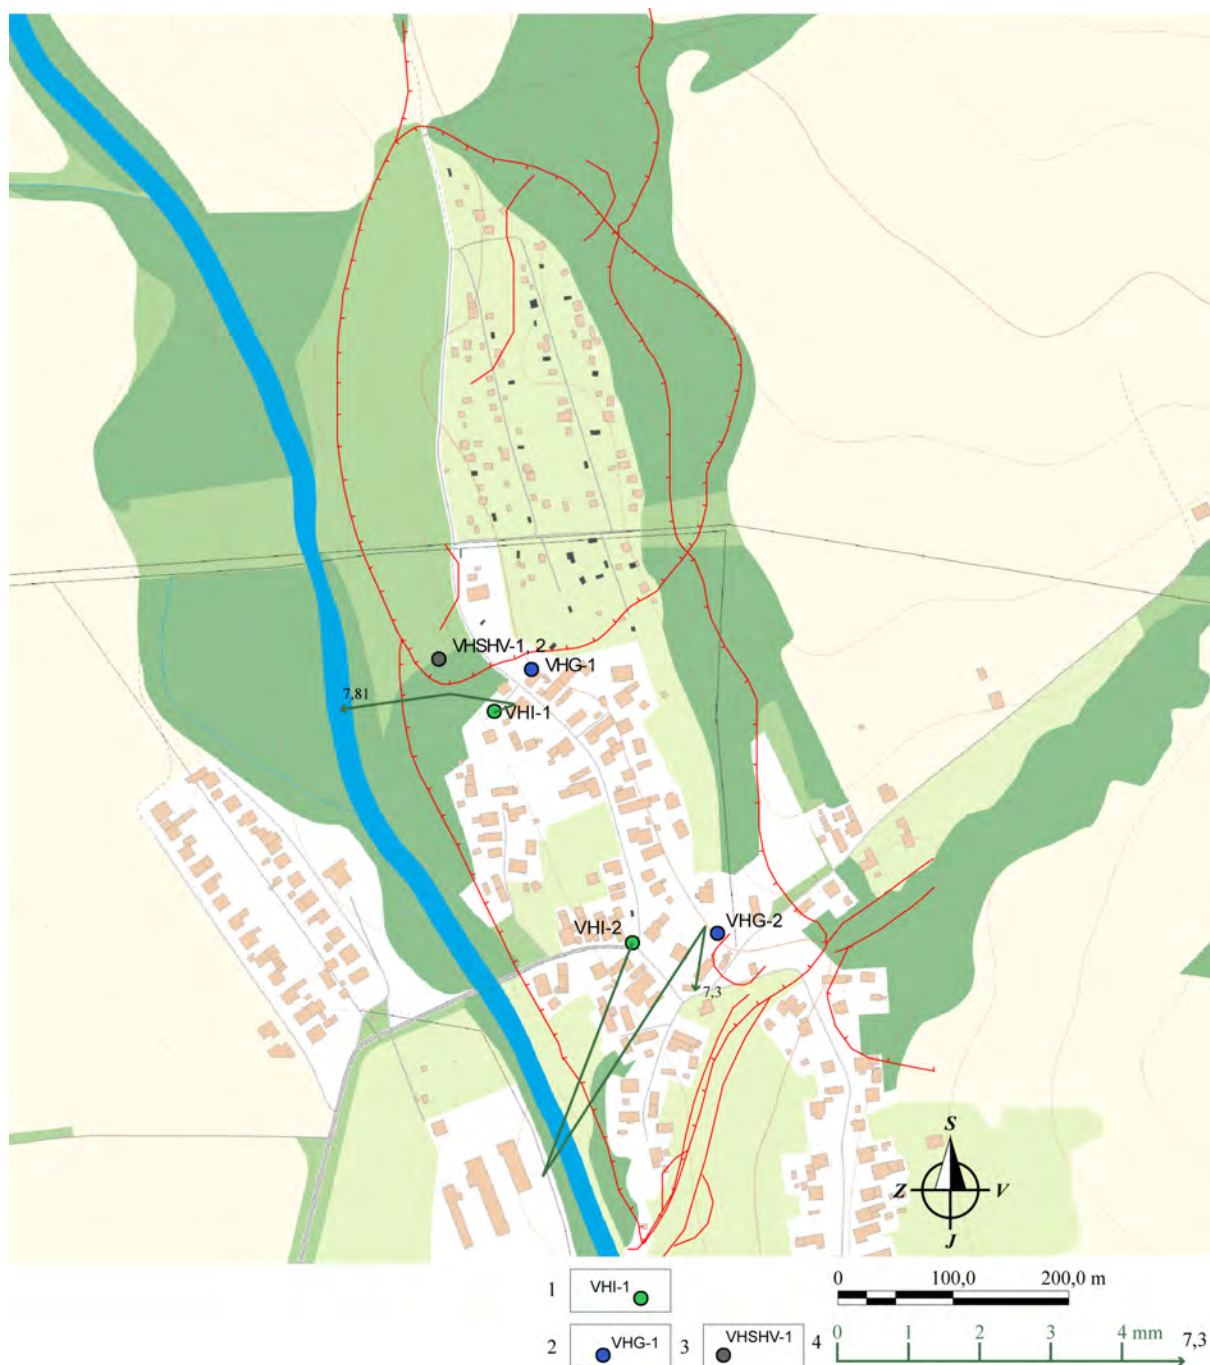
Obr. 1.90 Lokalita Vyšná Hutka – výsledky inklinometrických meraní v rokoch 2011 a 2012. 1 – inklinometrický vrt, 2 – piezometrický vrt, 3 – subhorizontálny odvodňovací vrt, 4 – mierka vektorov deformácie inklinometrickej pažnice za obdobie XII. 11 – III. 12 – VIII. 12 – X. 12 (číslo označuje hĺbku zaznamenananej deformácie od povrchu terénu v m), červená línia – ohraňenie zosuvov; mapový podklad: ZBGIS®

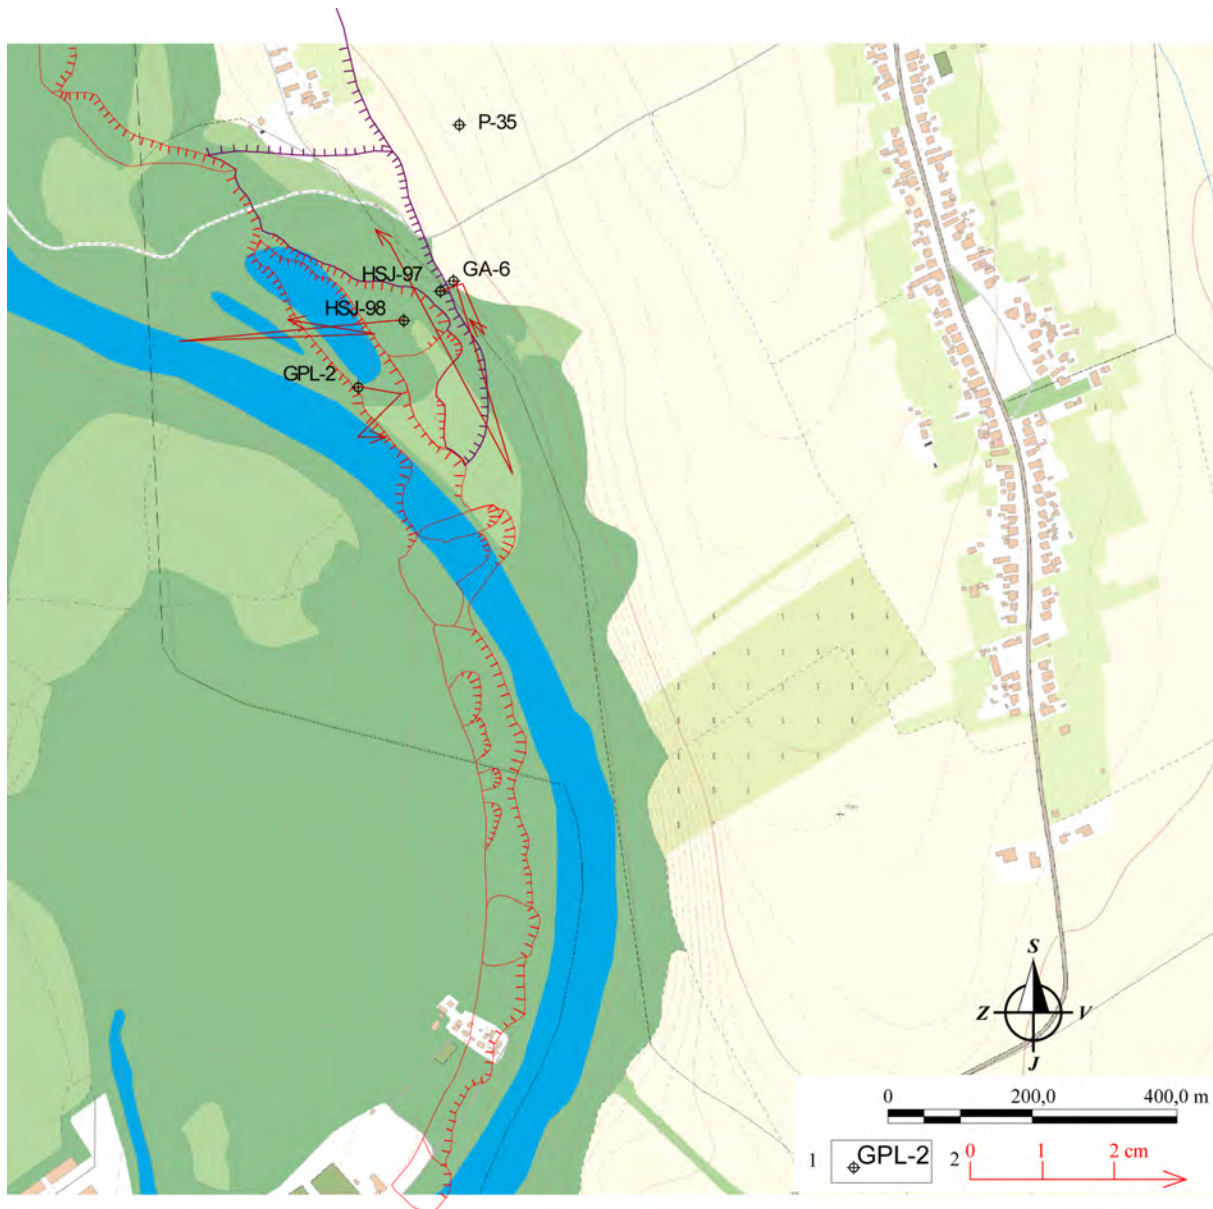
Obr. 1.100 Lokalita Vinohrady nad Váhom, miestna časť Paradič – výsledky geodetických meraní v roku 2012. 1 – geodetické body a geodeticky merané vrty, 2 – miera vektorov premiestnení geodetických bodov za obdobie XI.11 – I.12 – VII.12 – XI.12, červená línia – ohraničenie aktívnych zosuvov, fialová línia – hranice potenciálnych zosuvov; mapový podklad: ZBGIS®

Analýza dlhodobjších meraní aktivity poľa PEE (obr. 1.100) poukazuje na skutočnosť, že v severnej časti hodnoteného územia je napätostný stav prostredia vyšší ako v južnej časti. Avšak od roku 2008 dochádza k nárastu aktivity i v južnej a strednej časti územia. Aktivita poľa v oblasti vrtu HSJ-37 na konci aktuálne hodnoteného roku dosiahla až najvyšší stupeň. V severnej časti územia sú vo vrtoch HSJ-26 a HSJ-33 zaznamenávané stredné, prípadne pomerne vysoké hodnoty aktivity poľa PEE.

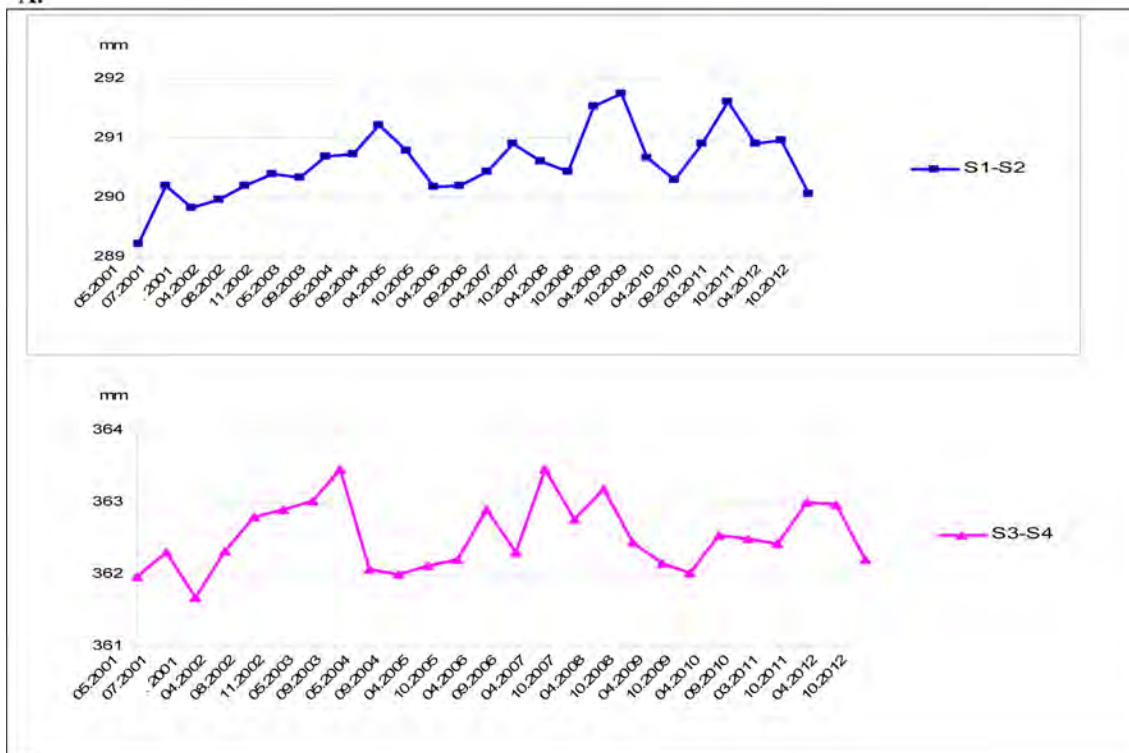
A.

Obr. 1.114 Výsledky dlhodobého merania posunu blokov na lokalite Banská Štiavnica. A – meradlom posunov, B – dilatometrom Somet. Grafy s korekciou nameraných hodnôt zohľadňujú zmeny podmienok a techniky merania (označené príponou kor. – údaje v nich sú upravované v závislosti od hodnoty nameranej vzdialenosti medzi bodmi B2-B3, situovanými na jednom samostatnom horninovom bloku)

V roku 2012 sa pokračovalo rozvolňovanie pozorovaných horninových blokov. Počas ročného cyklu monitorovania (od roku 2011) namerané hodnoty v roku 2012 zaznamenali najväčší relatívny posun blokov medzi bodmi B1 a B3; ich absolútna hodnota predstavovala 0,2 mm (príl. 1.35). V tomto profile bol medzi jarným a jesenným meraním v roku 2012 zaznamenaný posun 0,12 mm a medzi jesenným meraním z roku 2011 a jarným meraním z roku 2012 posunu o 0,08 mm. Pozorované horninové bloky na stanovisku 2 sa v priebehu ročného cyklu monitorovania nepatrne rozvonili, merania medzi bodmi B4 a B5 zaznamenali posun v absolútnej hodnote 0,01 mm. Medzi jarným a jesenným meraním v roku 2012 bolo zaznamenané zúženie šírky pozorovanej diskontinuity (absolútna hodnota posunu 0,04 mm), ktoré eliminovalo rozvolňovanie pozorované medzi jesenným meraním z roku 2011 a jarným meraním z roku 2012 (posunu 0,05 mm). Vzhľadom na výsledky meraní z rokov 2011 a 2012 možno konštatovať, že v tomto období nebola preukázaná výrazná pohybová aktivita pozorovaných blokov, ich celkový trend však dokumentuje ich pomalé rozvolňovanie. (obr. 1.114, príl. 1.35).

Počas roku 2012 na oboch stanoviskách bol pozorovaný pohyb horninových blokov na oboch stanoviskách. Z dlhodobého merania však hodnoty meraní vykazujú značný rozptyl hodnôt v dôsledku vplyvu teplotných zmien, významne vplývajúci konštrukčný materiál meradla a tým aj presnosť meraní. Oproti jesennému meraniu z roku 2011 bol v roku 2012 na stanovisku 1 zaznamenaný relatívny posun medzi bodmi S1 – S2 o 0,84 mm. Meraním relatívnej vzdialenosti medzi bodmi S3 – S4 (stanovisko 2) bol zistený posun o 0,8 mm. Z dlhodobého hľadiska možno na obidvoch stanoviskách pozorovať veľmi nevýrazný trend rozširovania puklín, a teda zväčšovania vzdialenosti medzi bodmi v rozsahu do 1,5 mm (obr. 1.114 a príl. 1.35).

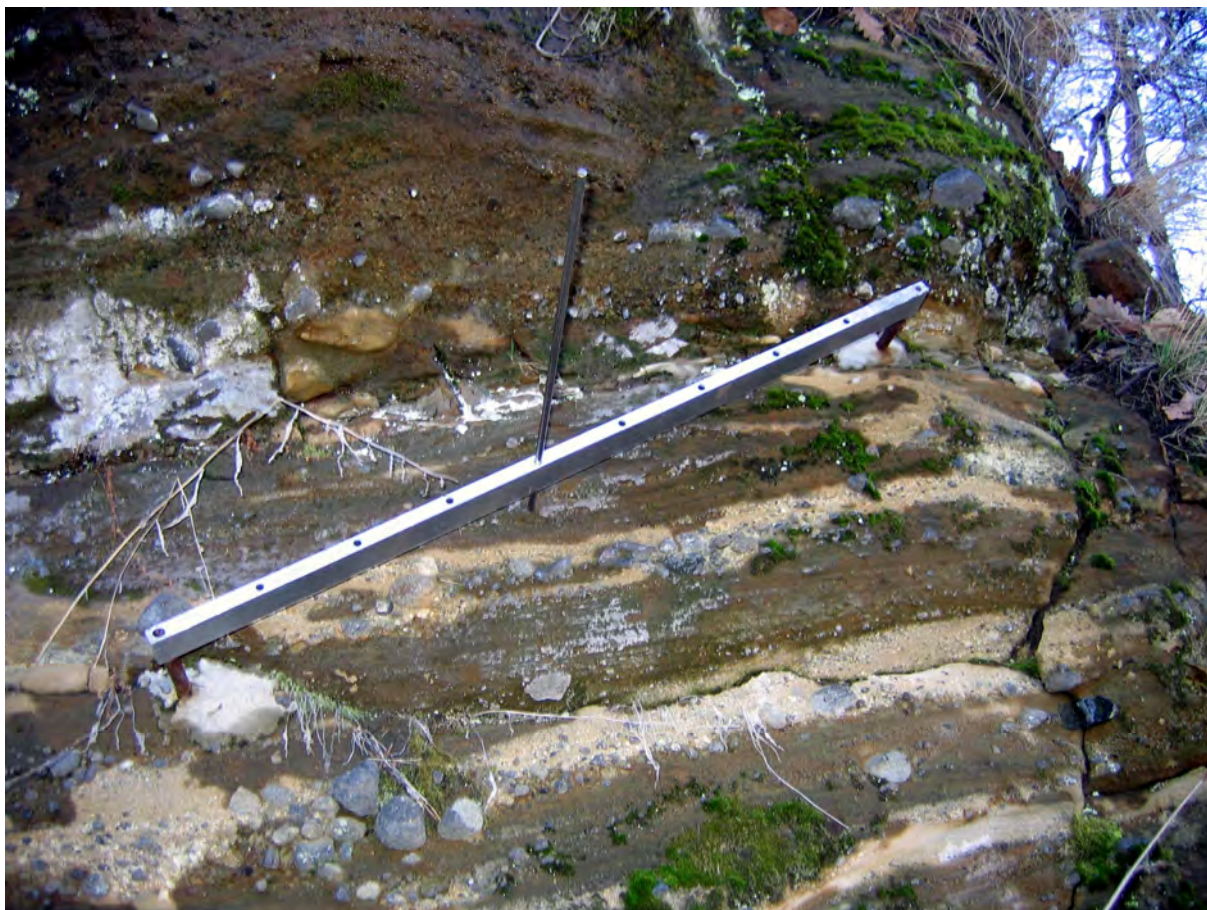
Obr. 1.115 Situovanie meradla mikromorfologických zmien povrchu horniny na skalnej stene  
oproti katastrofálnemu handlovskému zosuvu (lokalita Handlová-Baňa)

Sledovaná lokalita má pravidelný priamkový tvar (obr. 1.115), výška steny dosahuje okolo 25 m. Na geologickej stavbe okolia lokality sa podieľajú epiklastické vulkanické pieskovce s polohami brekcií a tufov kamenského súvrstvia (báden – Šimon a kol., 1997). Monitorovacie aktivity na tejto lokalite boli zahájené v máji roku 2001.

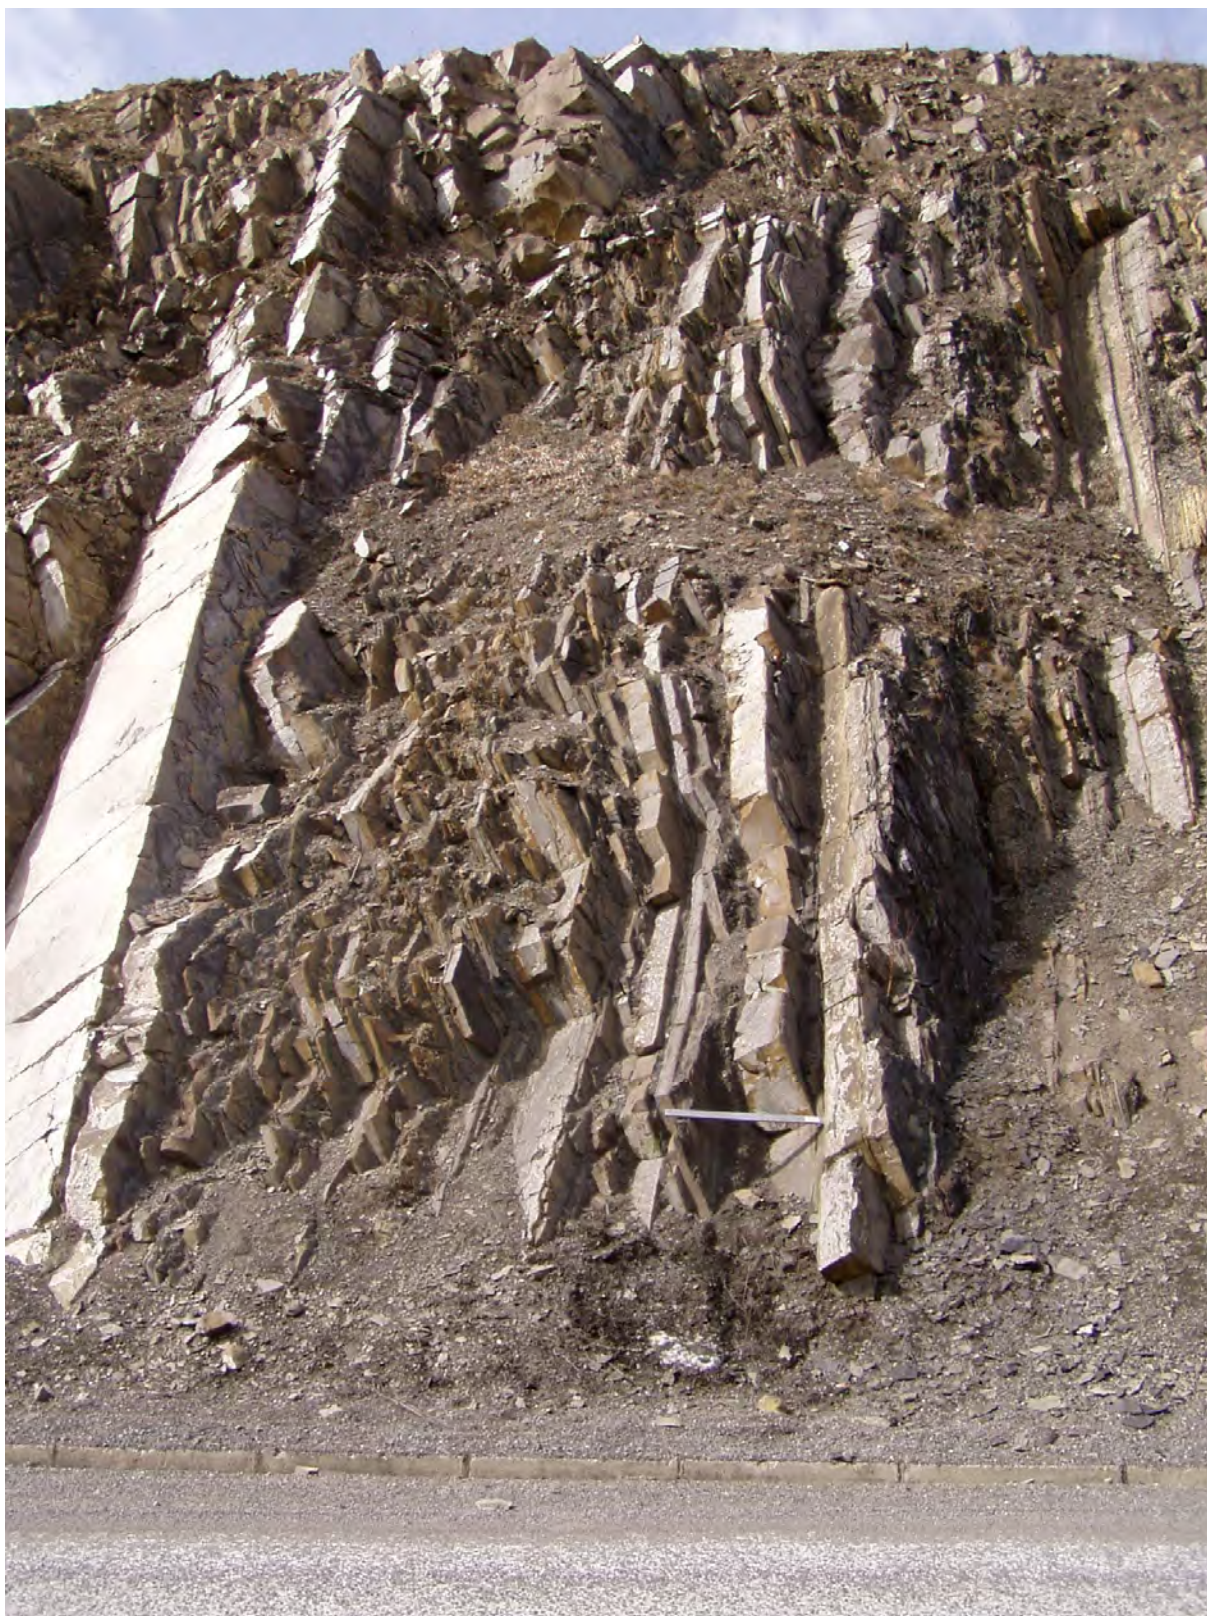
Obr. 1.121 Umiestnenie stanoviska na meranie mikromorfologických zmien povrchu odkrytého zárezu štátnej cesty – lokalita Starina (foto Ľ. Petro, 2009)

Vzhľadom na priamy kontakt cesty s rozsiahlym odkryvom hornín (obr. 1.121), podliehajúcich intenzívnemu zvetrávaniu a potenciálne znižovanie stability skalnej steny, sa

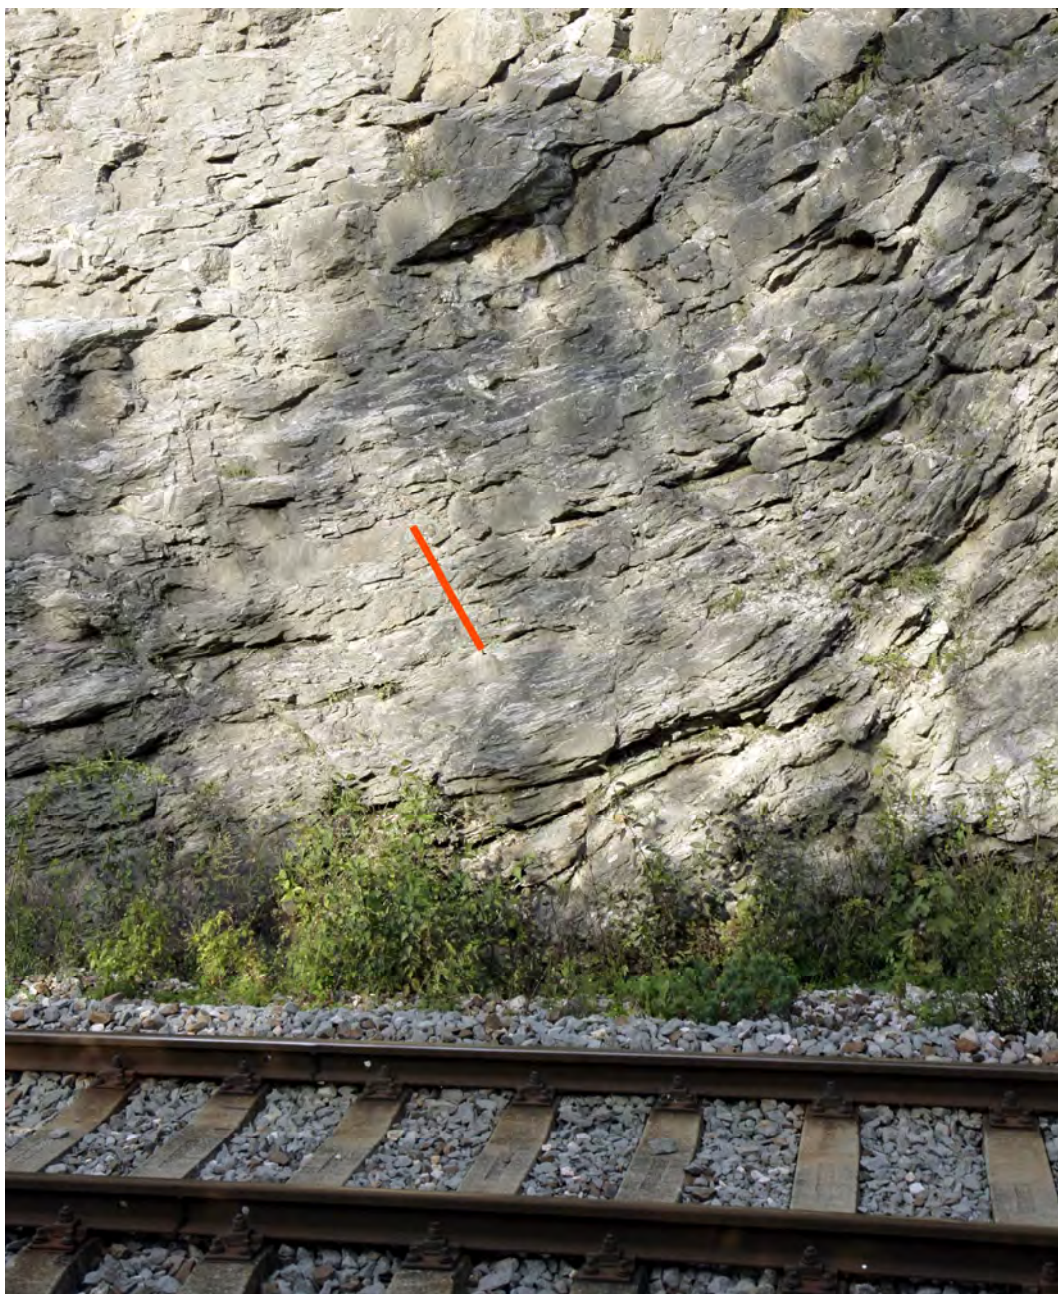
Obr. 1.126 Umiestnenie stanoviska na meranie mikromorfologických zmien povrchu odkrytého zárezu železnice pri obci Jakub. Červenou líniou je zvýraznené stanovisko umiestnenia meradla morfologických zmien

(obr. 1.126). Úlomky hornín uvoľnené v dôsledku tektonického porušenia a mechanického zvetrávania, opadávajú do blízkosti železničnej trate a môžu negatívne ovplyvniť zariadenia zabezpečovacej techniky trate, ako aj samotnú trať.

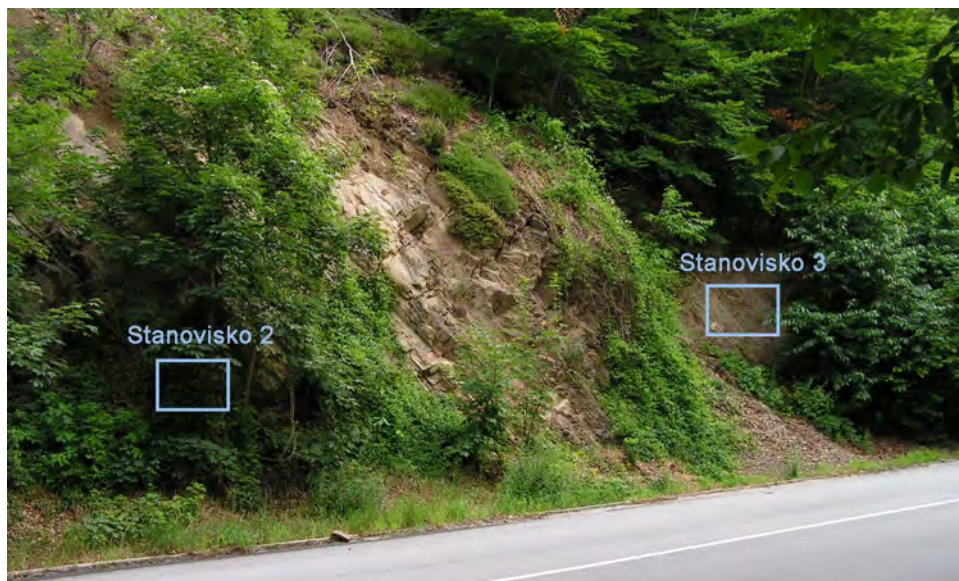
Obr. 1.130 Situovanie stanovísk 2 a 3 na lokalite Pezinská Baba na meranie mikromorfolo-  
gických zmien povrchu horniny na svahu odrezu cesty

Na lokalite sú v súčasnosti funkčné dve stanoviská na meranie mikromorfologických zmien – stanovisko 2 a stanovisko 3 (obr. 1.130).

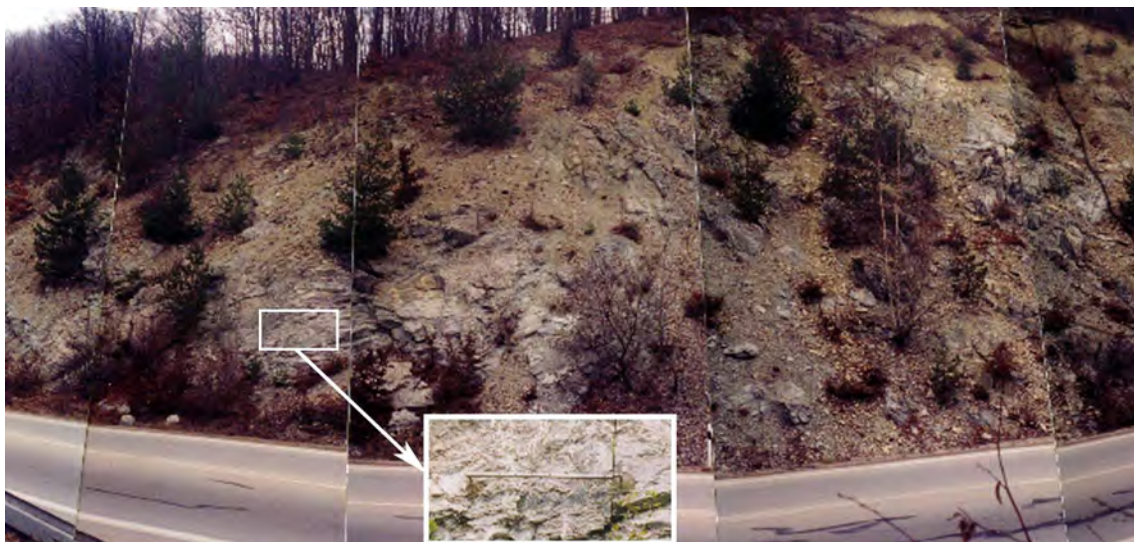
Obr. 1.132 Skalná stena odrezu cesty na lokalite Lipovník (s detailom umiestnenia meradla mikromorfologických zmien – foto Ľ. Petro, 2006)

Lokalita sa nachádza v odreze štátnej cesty I. triedy v úseku Lipovník – Jabložov nad Turňou. Predmetom monitoringu je rozsiahly odrez cesty, ktorý nie je žiadnym spôsobom zabezpečený proti opadávaniu horninových úlomkov priamo na komunikáciu. Sledovaná lokalita má nepravidelný oblúkovitý tvar, jej výška dosahuje 25 – 30 m, šírka v spodnej časti je okolo 100 m (obr. 1.132).

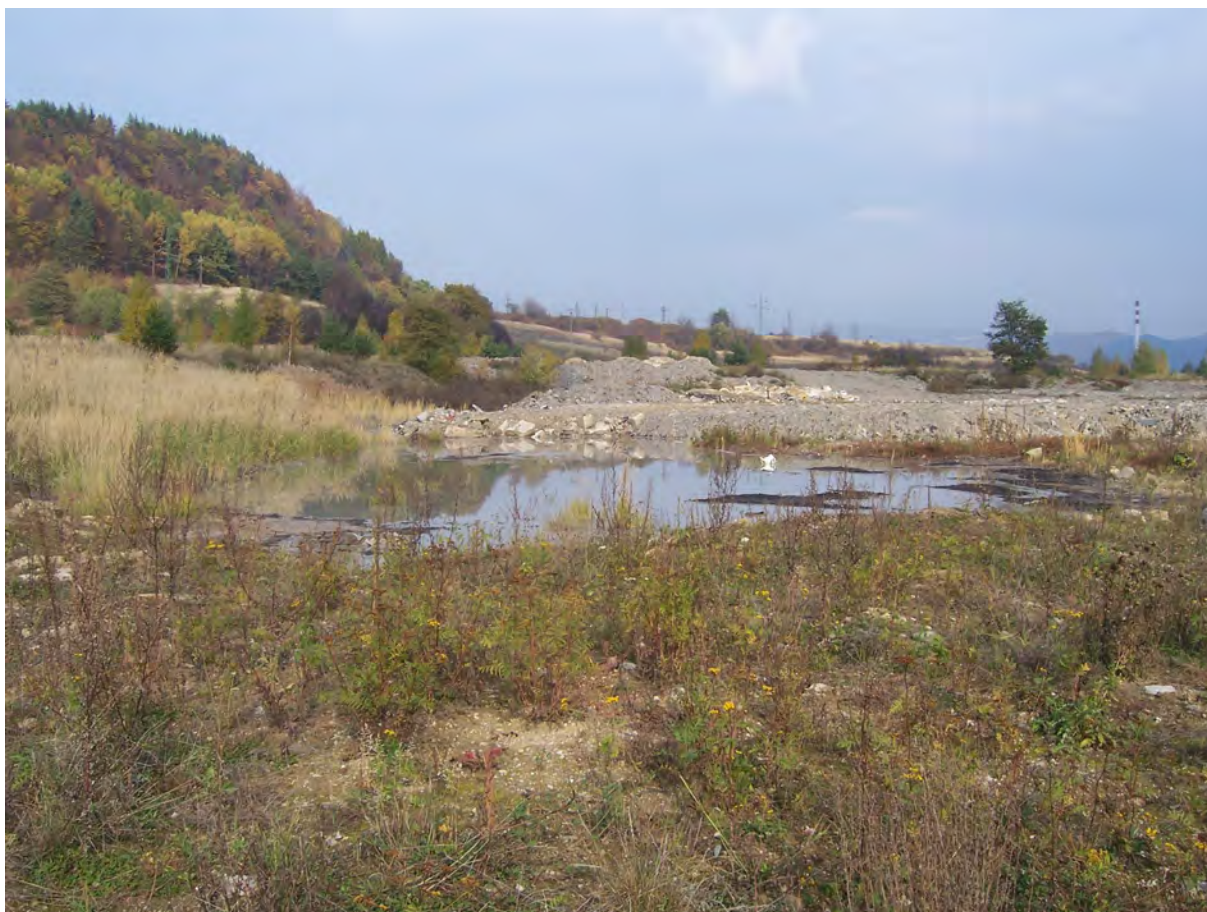
Obr. 1.136 Ukladanie nevhodných materiálov na západnom okraji násypu (neďaleko od vtokového objektu Nepomenovaného potoka) a vytváranie „jazier“ neznámych viskózných látok (foto Z. Nagy, 2008)

Materiál vlastného stabilizačného násypu pozostáva z nehomogénnych, veľmi rôznorodých navážok. Ide prevažne o íly s premenlivým obsahom pevných úlomkov vulkanických hornín, menej pieskovcov a zlepcov. Hrúbka navážok závisí od konfigurácie telesa násypu; maximálna je v mieste pôvodného koryta Handlovky a vzhľadom na pokračujúce ukladanie materiálu sa postupne zväčšuje (obr. 1.135). Žiaľ, v poslednom období dochádza k nekoordinovanému ukladaniu rôznych nevhodných materiálov v rôznych častiach násypu (obr. 1.136).
