ŠTÁTNY GEOLOGICKÝ ÚSTAV DIONÝZA ŠTÚRA

## **Antropogénne sedimenty charakteru environmentálnych zát'aží**

*Správa za rok 2012*

**Podsystem 03: Antropogénne sedimenty charakteru  
environmentálnych zát'aží**

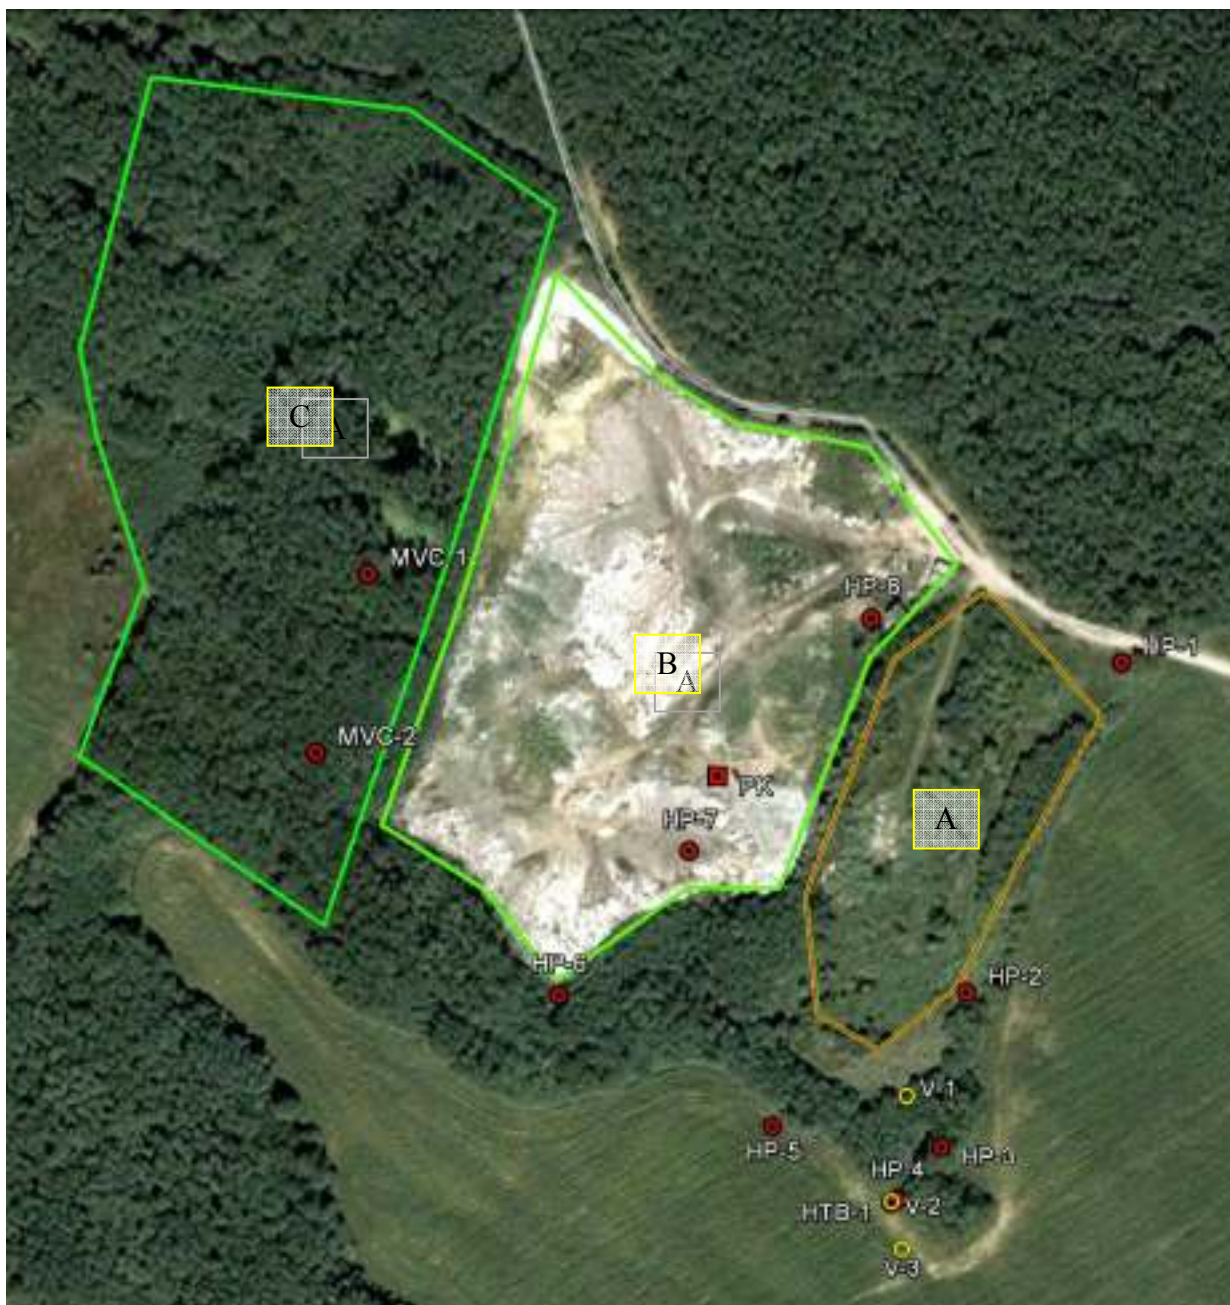
Obr. 2.1.1: Situácia monitorovacích miest

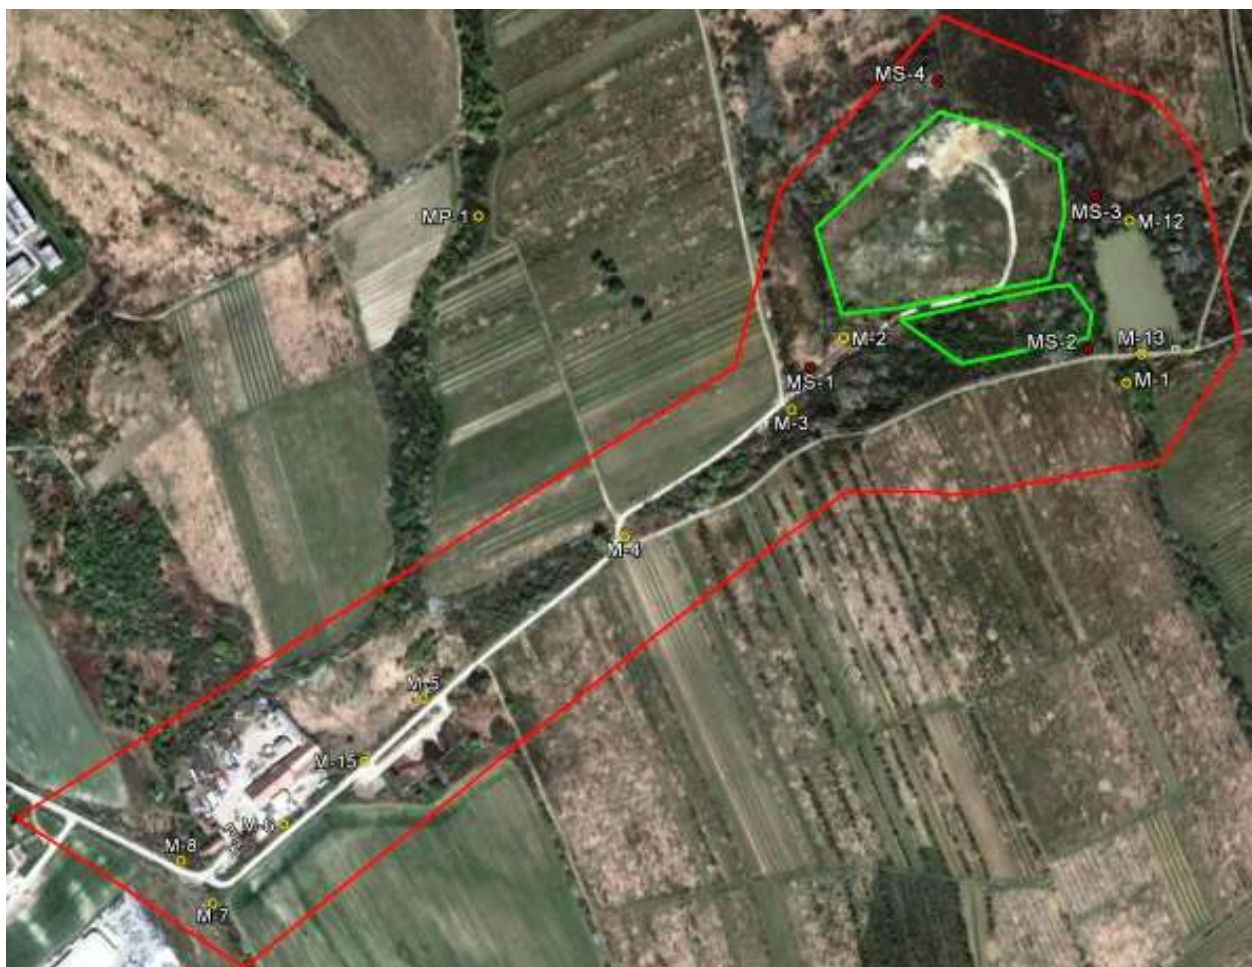
Obr. 2.2.1.: Situácia monitorovacích miest.

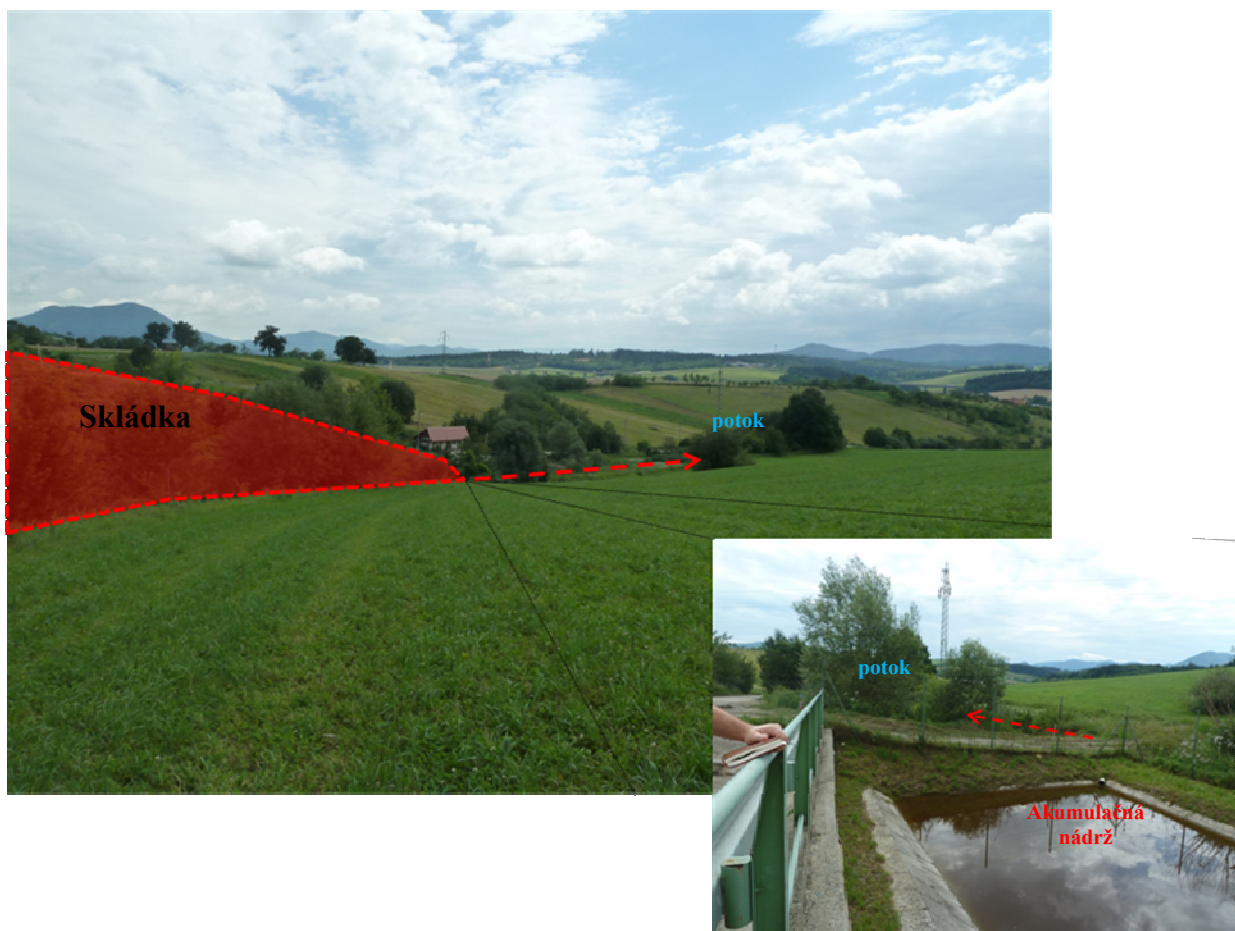
Ide o prevádzkovanú skládku komunálneho odpadu pred ukončením skládkovania. V predpolí skládky dochádza k únikom kontaminovaných priesakov voľne do prostredia, ktoré sa prejavujú zvýšenou mernou elektrickou vodivosťou vody v potoku (Obr. 2.4.1.). Lokalita zodpovedá „A“ typu environmentálnej záťaže, čo umožňuje aplikovanie princípov uplatňujúcich sa pri tomto type na vyhodnotenie situácie v okolí skládky.

Obr. 2.4.1.: Schéma šírenia znečistenia zo skládky do potoka pod skládkou.

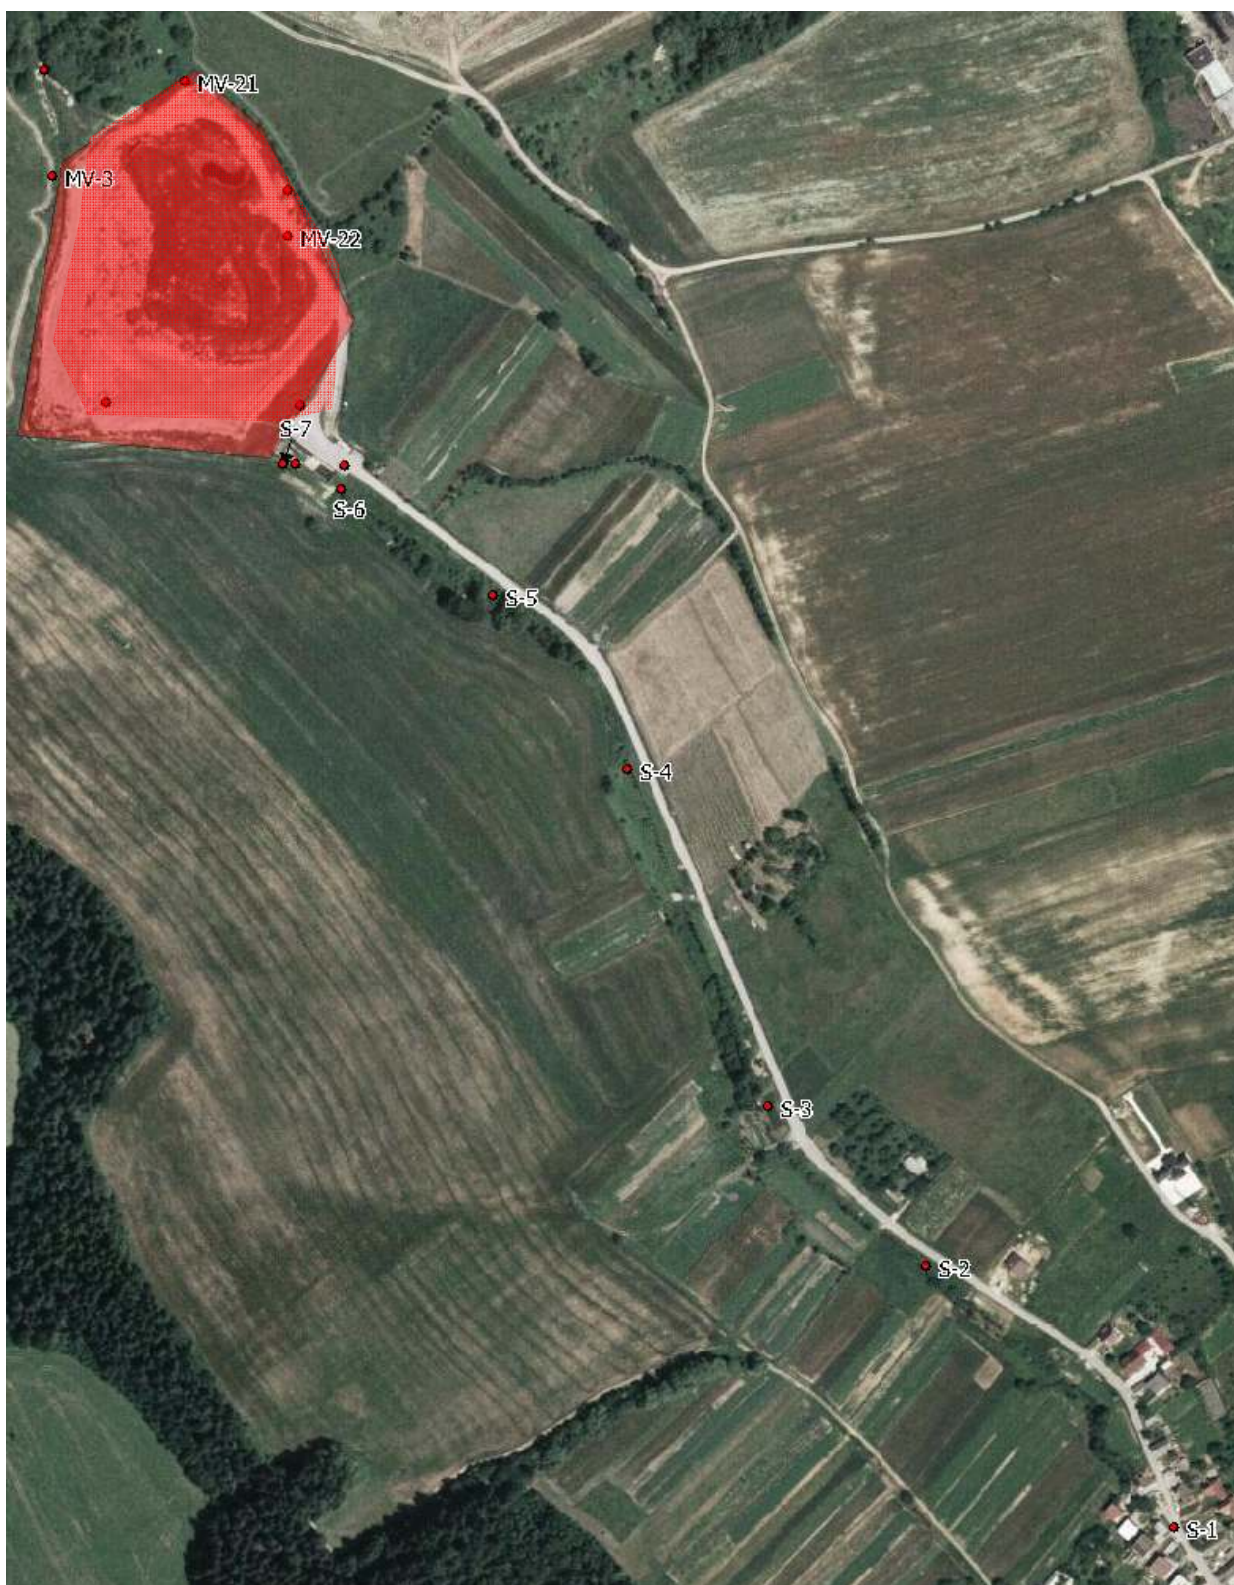
Obr. 2.4.2.: Lokalita Sverepec – situácia monitorovacích miest.

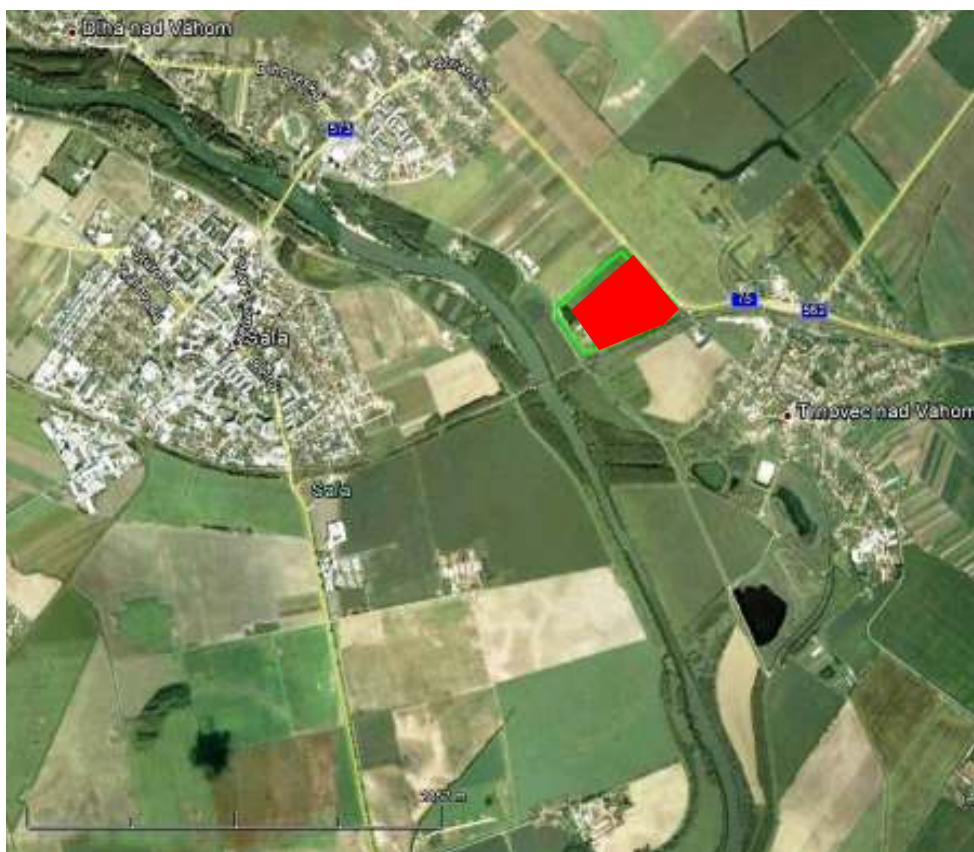
Obr. 2.5.1.: Poloha skládky Šaľa – Trnovec nad Váhom RSTO.

Skládka bola vybudovaná v roku 1962 ako odkalisko popolčeka pre potrebu podnikovej teplárne. Od roku 1986 je skládka využívaná na zneškodňovanie odpadov z výrobných činností podniku Duslo Šaľa, a.s. Odhaduje sa, že na skládke je takmer 1,5 mil. m<sup>3</sup> odpadu. V rokoch 1995 až 1997 sa uskutočnili sanačné práce a vybudovala sa po obvode skládky podzemná tesniaca injekčná stena. Na lokalite dochádza k skrytým únikom kontaminantov zo skládky do kvartérneho aj neogénneho zvodnenca. Skládka sa nachádza v inundačnej oblasti rieky Váh, ktorá preteká cca 300 m juhozápadne od skládky (Obr. 2.5.1.). Mechanizmus šírenia sa znečistenia zodpovedá kombinácii koncepčných modelov „B“ a „D“. Bližšie informácie o lokalite sú obsiahnuté napríklad v záverečnej správe Klukanová et al., 2010.

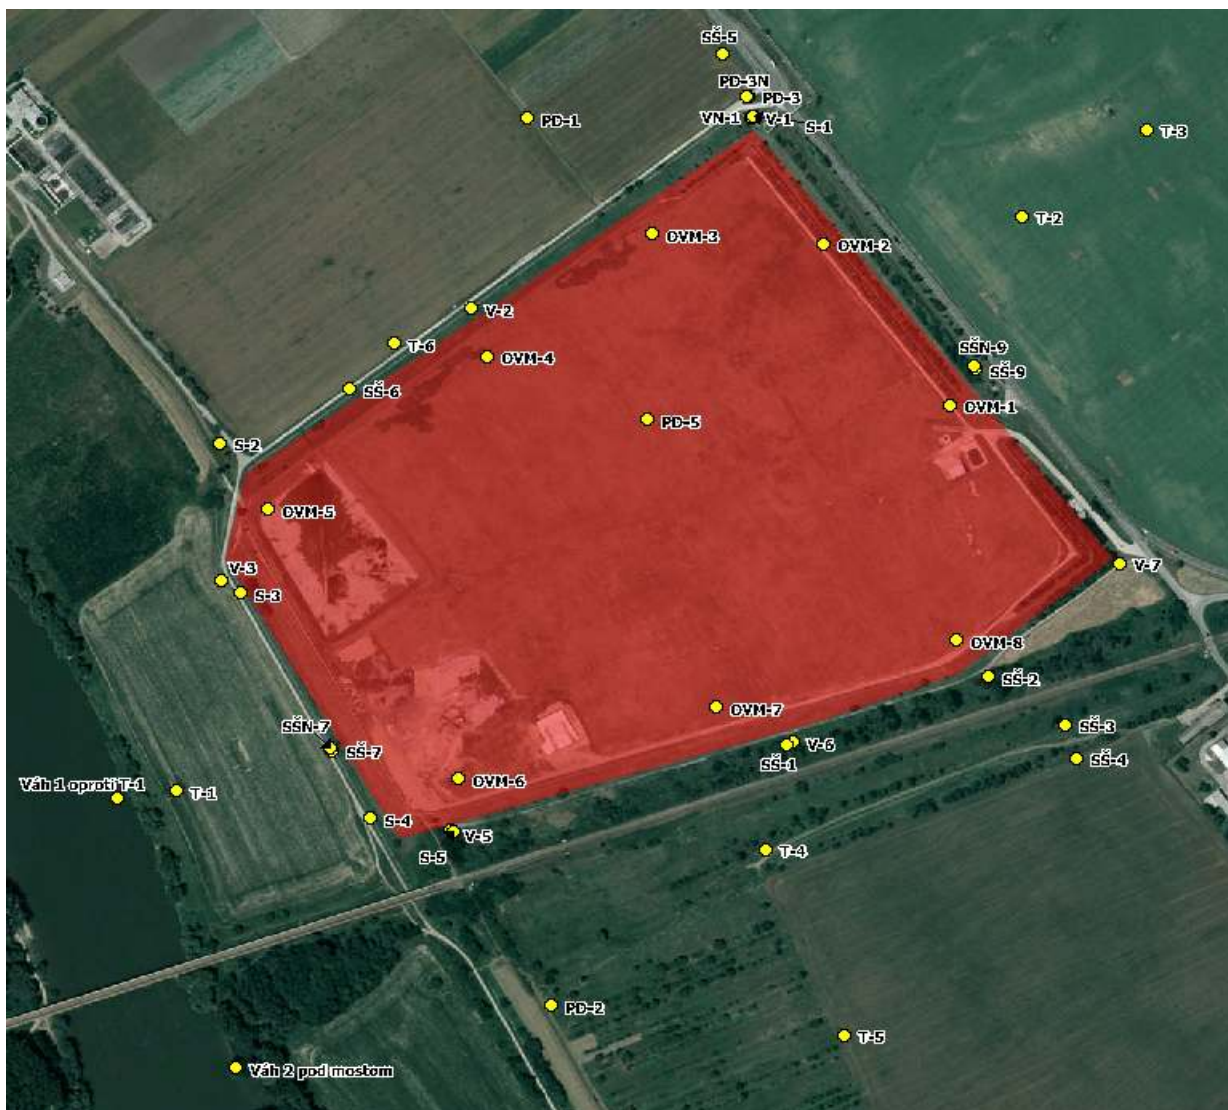
Pravidelne monitorované sú vrty: OVM-1 až OVM-8 v areáli skládky a PD-1 až PD-4, SŠ-1 až SŠ-10, V-1 až V-7, SŠN-7, PD-3N, SŠN-9, PHŠ-9 na vonkajšom obvode (Obr. 2.5.2.).

Obr. 2.5.2.: Monitorovací systém na lokalite Šaľa – Trnovec nad Váhom RSTO.

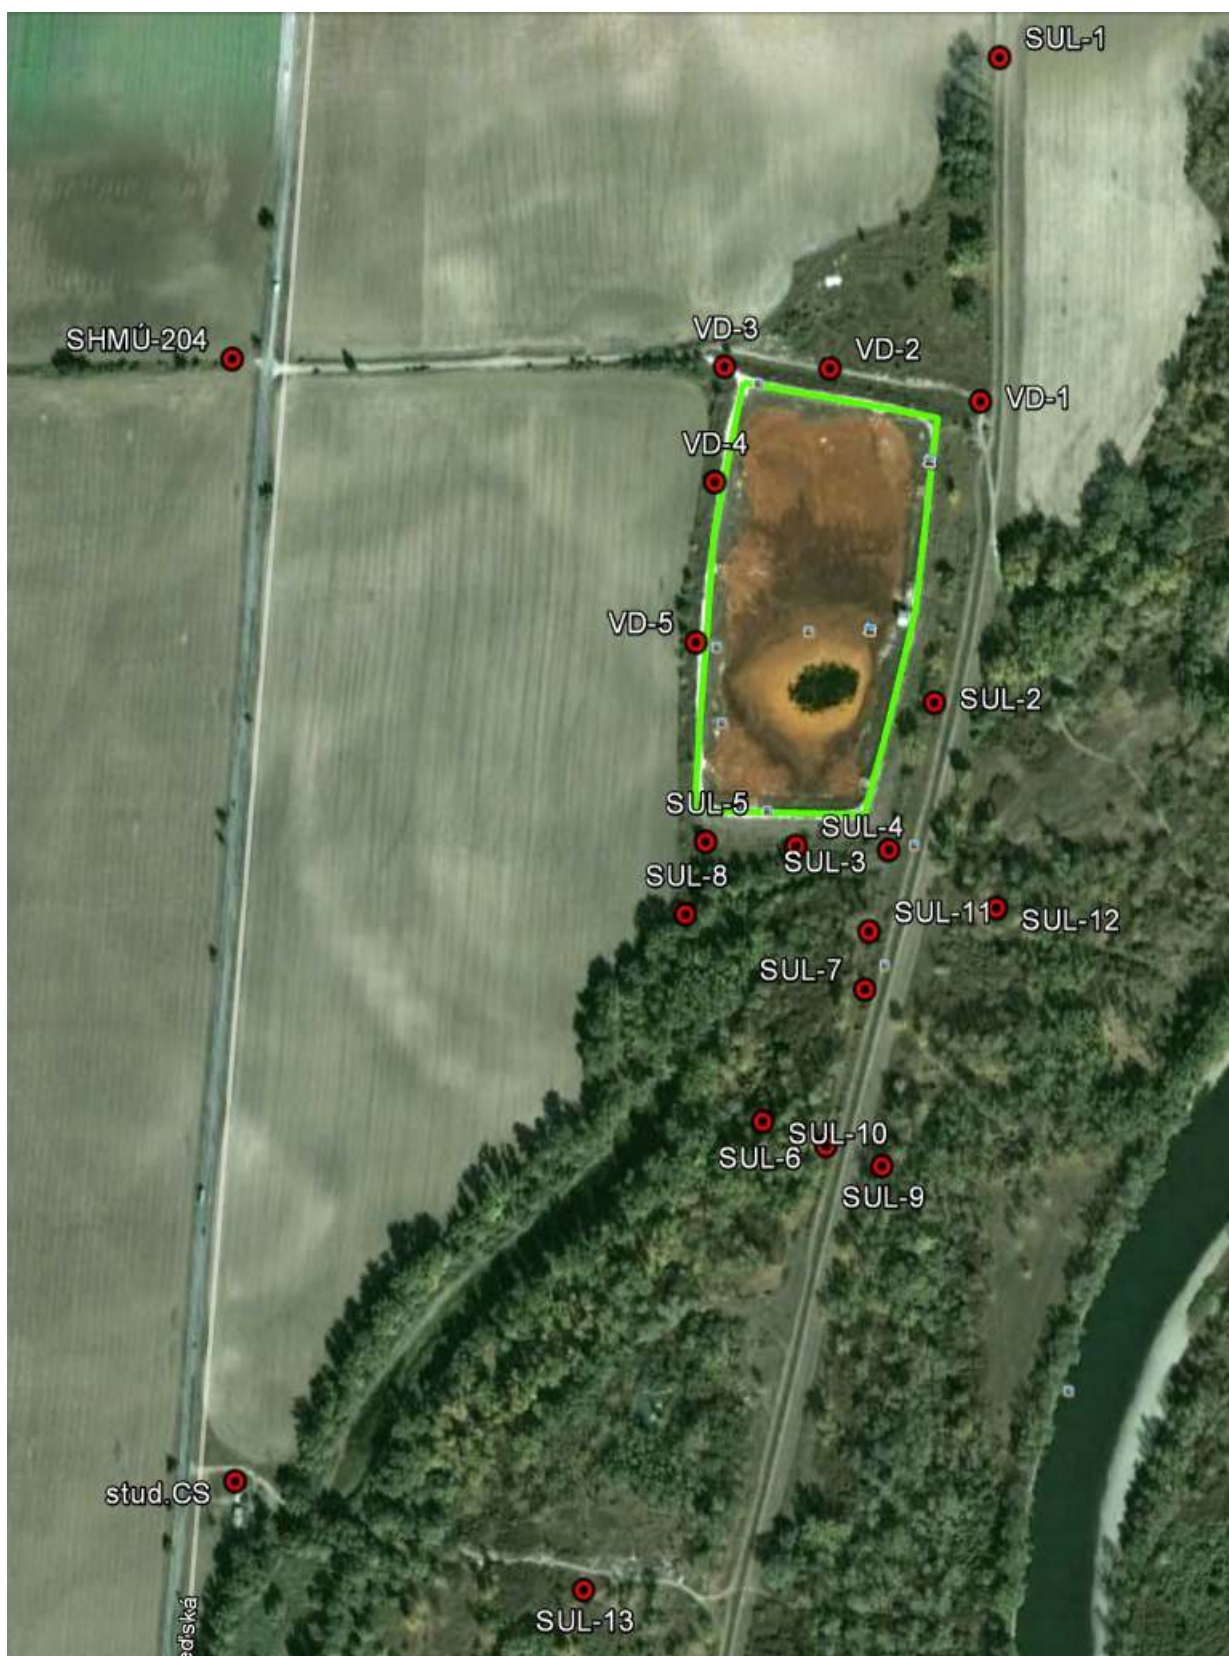
Obr. 2.6.1.: Monitorovací systém na lokalitě Šulekovo – Skládka železitých kalov.

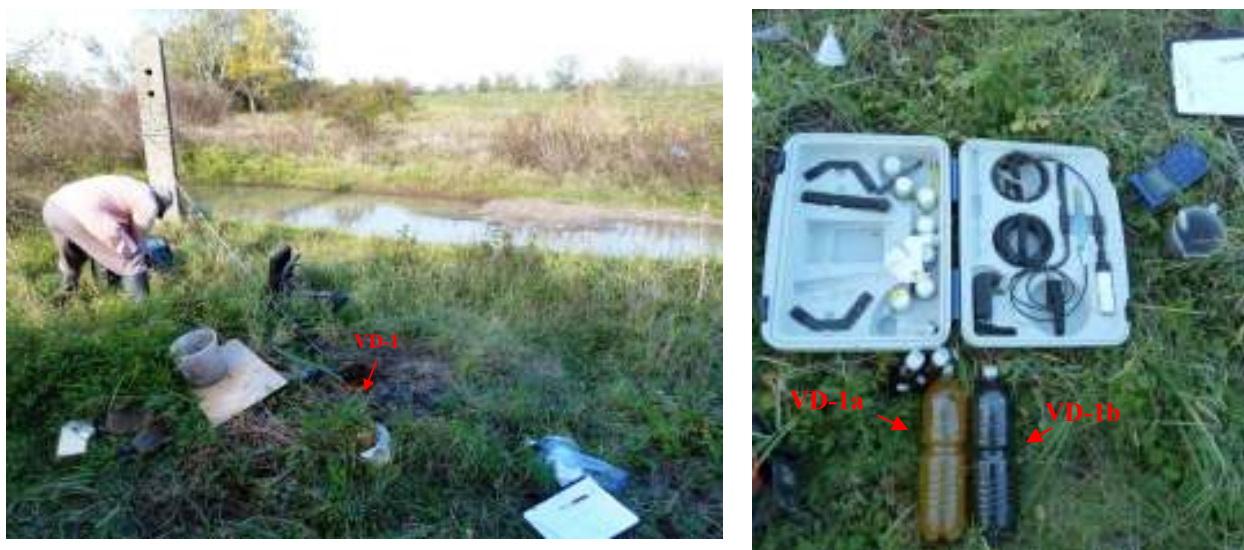
Obr. 2.6.2.: Odber vzoriek z vrtu VD-1 z vrchnej (VD-1a) a spodnej časti vodného stĺpca (VD-1b).

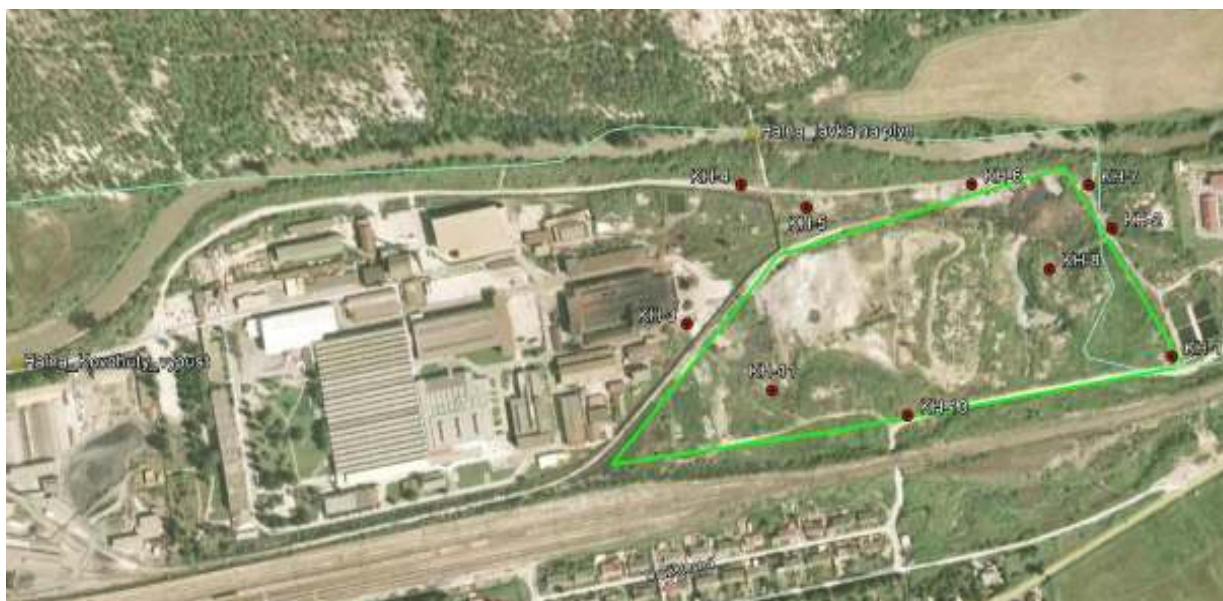
Z pôvodného monitorovacieho systému sa nezachovali žiadne funkčné vrty a nový posanačný monitoring v čase obhliadky na lokalite neexistoval (22.11.2012). Po poukázaní na túto skutočnosť na Odbore životného prostredia v Kropachoch bolo vydané vyjadrenie, že posanačný monitoring sa plánuje dobudovať v roku 2013.

Obr. 2.7.1.: Pôvodný monitorovací systém na lokalite Krompachy-Halňa.

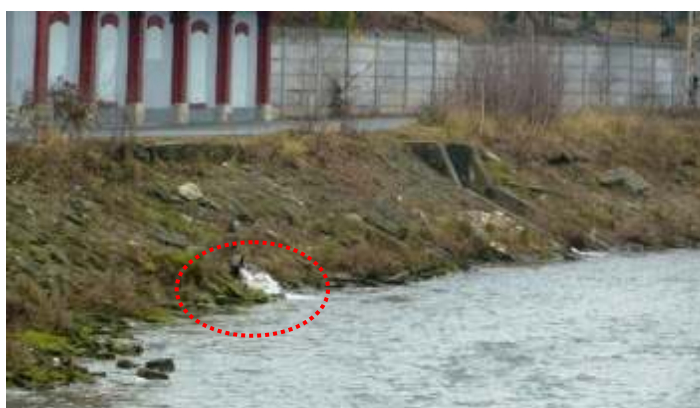
Obr. 2.7.2.: Výpust vody z areálu podniku v časti Kovohuty.

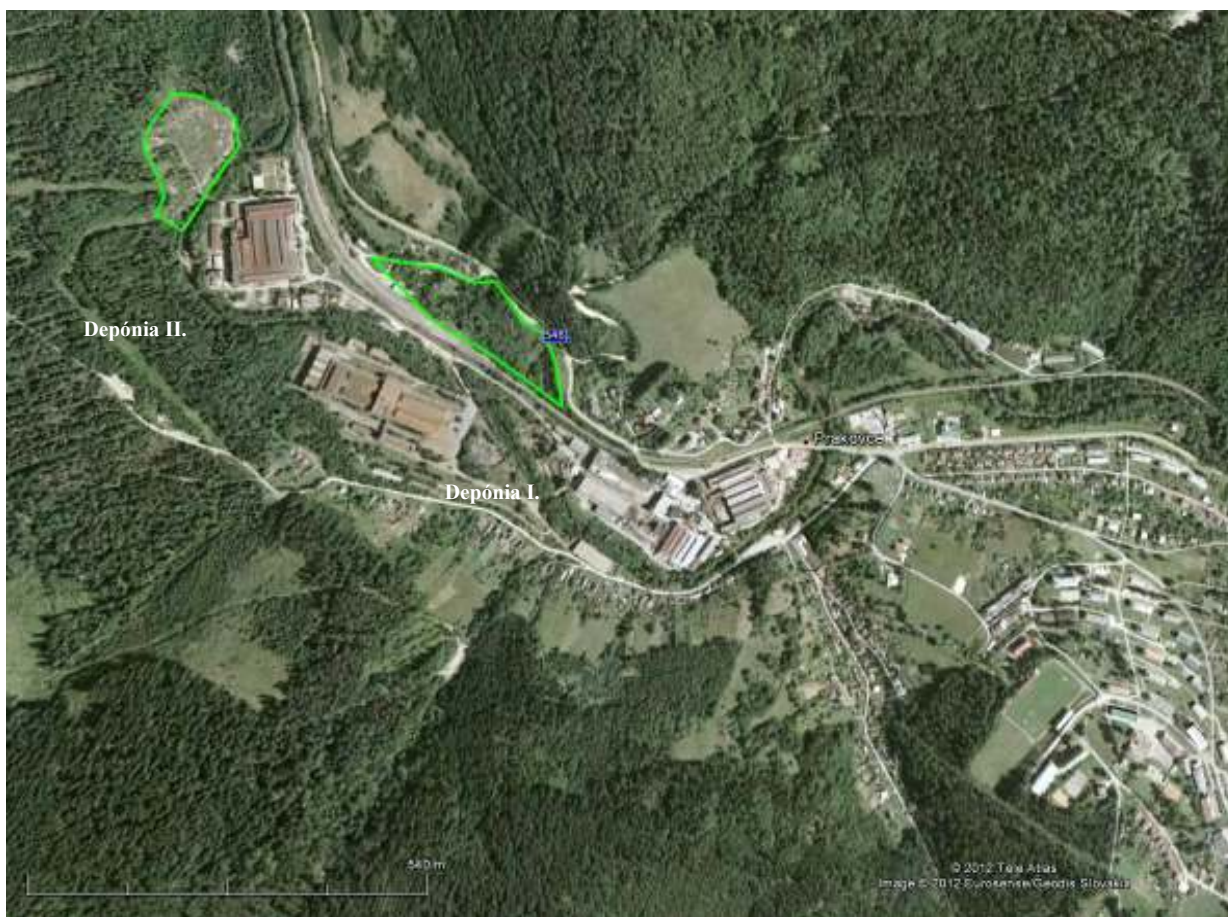
Depónia I. sa nachádza na ľavom brehu rieky Hnilec, má charakter divokej skládky (Obr. 2.8.1). Od roku 1980 sa tu ukladal priemyselný odpad a odpad solí toxického charakteru z tepelného zušľachtovania kovov z prevádzok ZŤS v objeme cca 600 – 800 ton. Ide o soli toxického charakteru GS 540 (18-22 % NaCl, 28-32 % KCl, 8-32 % BaCl). Na skládke sa zistili i zvýšené obsahy solí kyanidov neznámeho pôvodu a ropných látok. Rekultivačné práce pozostávali z presypania skládky zeminou, čo nevylučuje kontakt podzemnej vody s materiálom skládky.

Depónia II. je situovaná na pravej strane aluviálnej nivy Hnilca nad bývalým areálom ZŤS Prakovce (Obr. 2.8.1). Skládka vznikla na začiatku 80. rokov, bez opatrení na ochranu povrchových a podzemných vôd. Neskôr bola skládka prevádzkovaná za osobitných podmienok, uzatvorená bola v roku 2000. Skládka má úložnú plochu 45 000 m<sup>2</sup> a objem 73 000 m<sup>3</sup>. Podrobná špecifikácia priemyselného odpadu nie je známa. Skládka pozostávala z kalových polí s výtokom do rieky Hnilec. Na skládke boli uložené ropné látky a odpad z výroby a zušľachtovania kovov. Rekultivačné práce na lokalite pozostávali iba z prekrytia zeminou.

Obr. 2.8.1.: Situovanie Depónie I. a Depónie II.

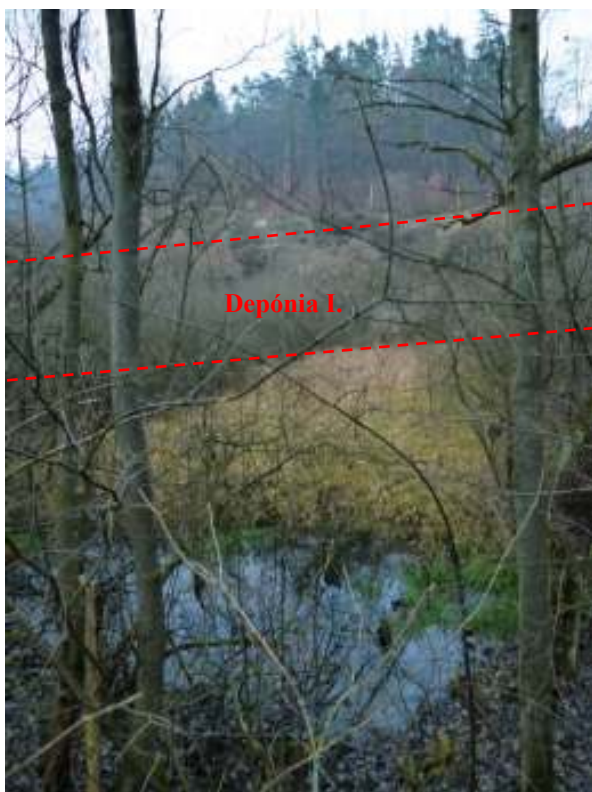
Z Depónie I. (Obr. 2.8.2.), z mokriny pod skládkou (Obr. 2.8.3.), bola odobraná vzorka vody (P-73) na chemickú analýzu (Príloha č. 1.7). Žiaden z pôvodných vrtov nebol na lokalite funkčný.

*Obr. 2.8.2.: Depónia I. – vyznačený je priestor s uloženým odpadom.*

Realizácia prác v rámci Depónie II. bola čiastočne obmedzená nemožnosťou koordinovania sa so zástupcom prevádzkovateľa na lokalite. Lokalita by mala byť pravidelne monitorovaná v zmysle Vyhlášky MŽP SR č. 283/2001 Z.z.

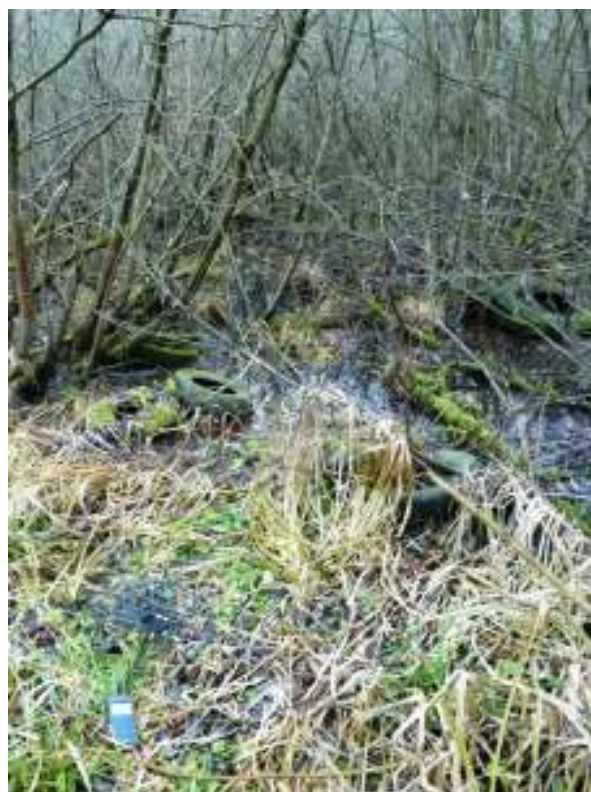
*Obr. 2.8.3.: Mokrina pod skládkou (časť), vytvorená priesakmi zo skládky a zrážkami.*

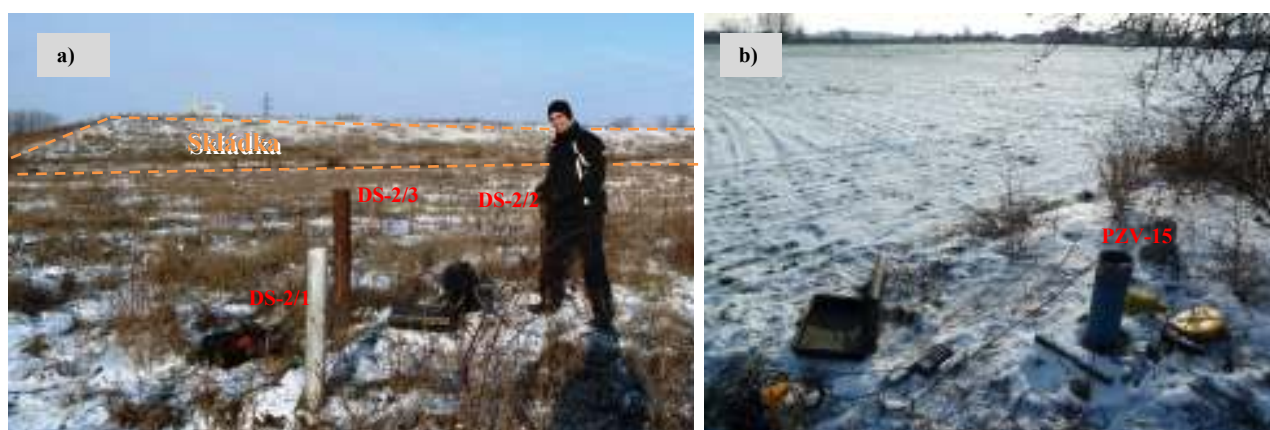
Obr. 2.9.3.: Monitorovanie indikačných vrtov; a) viacúrovňového vrtu DS-2/1,2,3; b) vrtu PZV-15 (tiež ako V-10).

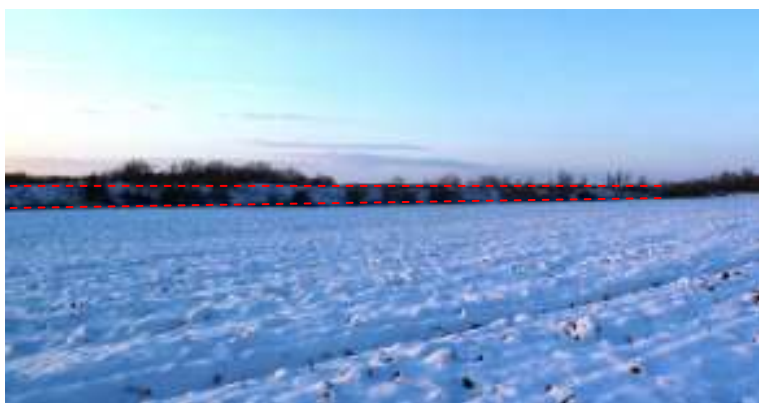
Ide o starú neprevádzkovanú skládku komunálneho odpadu. Odpad sa spontánne sypal do vybagrovaného starého ramena. Skládka má lineárny priebeh, zhodný s vývojom ramennej sústavy (Obr. 2.10.1.). Podložie skládky je bez izolácie, predstavuje priepustné štrkovo-piesčité prostredie s pomerne veľkou hrúbkou (nad 30 m). Hladina podzemnej vody je v priamom kontakte s odpadom, navyše cez materiál skládky môže prechádzať aj zrážková voda. Z interakcie vody s odpadom sa môžu vytvárať kontaminované priesaky, ktoré sú obyčajne hustejšie ako voda, čím zostupujú v rámci zvodnenca smerom k jeho hlbším úrovniam. Klasický profil v rozsiahlom a priepustnom kontaminovanom zvodnenom horninovom prostredí sa bežne prejavuje jeho chemickou zonálnosťou. Opisovaný jav je na lokalite možné sledovať vďaka pomerne zachovalým trojúrovňovým vrtom s vhodne situovanými filtermi s hĺbkovými rozhraniami 0-10 m, 10-20 m a 20-30 m (Obr. 2.10.2.).

Obr. 2.10.1.: Liniový tvar skládky kopíruje priebeh starého ramena

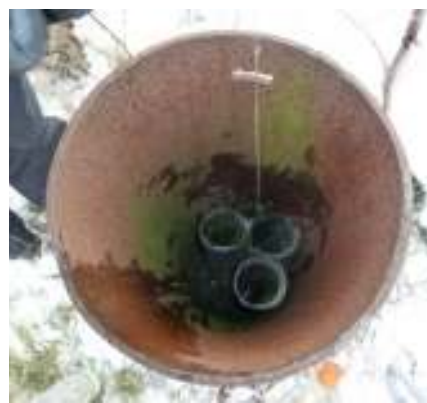
Voda nebola pred odberom začerpaná kvôli poruche prenosného čerpadla. Vrty série S-2/x neboli opatrené zámkovou časťou vrtu, ktorá by bránila v prenikaní zrážkovej vody do vrtov. Vrty série DS-3/x neboli v teréne nájdené.

Obr. 2.10.2.: Viacúrovňový vrt S-2/1,2,3

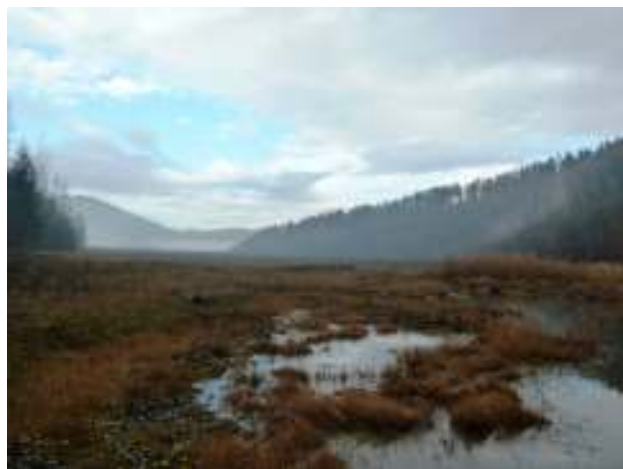
Obr. 2.13.1.: Jazierko v záverečnej časti odkaliska

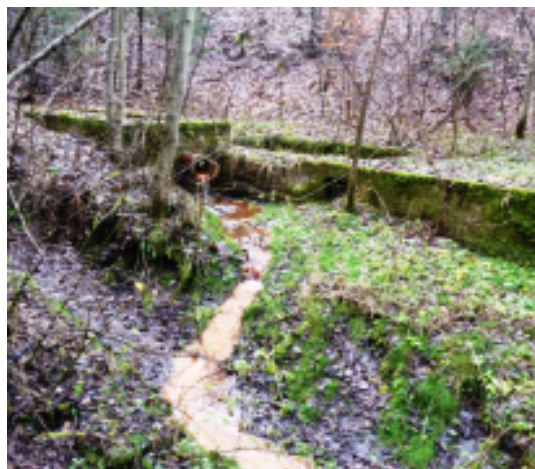
V päte hrádze odkaliska vystupujú tri aktívne výuste z podzemnej drenáže, ktoré sa zlievali po cca 5 m do súvislého toku (Obr. 2.13.2.). Pri kontakte vody so vzdušným kyslíkom dochádza k vyzrážaniu železa, ktoré bolo možné pozorovať do vzdialenosti cca 15 m od vyústenia drenáží. Odber vzorky bol uskutočnený cca 20 m pod sútokom vôd z drenáží (S-60).

Obr. 2.13.2.: Výtok vody z drenáže pod odkaliskom
