ŠTÁTNY GEOLOGICKÝ ÚSTAV DIONÝZA ŠTÚRA
Regionálne centrum Košice

Stabilita horninových masívov pod historickými objektmi

Správa za rok 2012

Názov geologickej úlohy: **ČMS Geologické faktory**
Podsystem 06: Stabilita horninových masívov pod
historickými objektmi

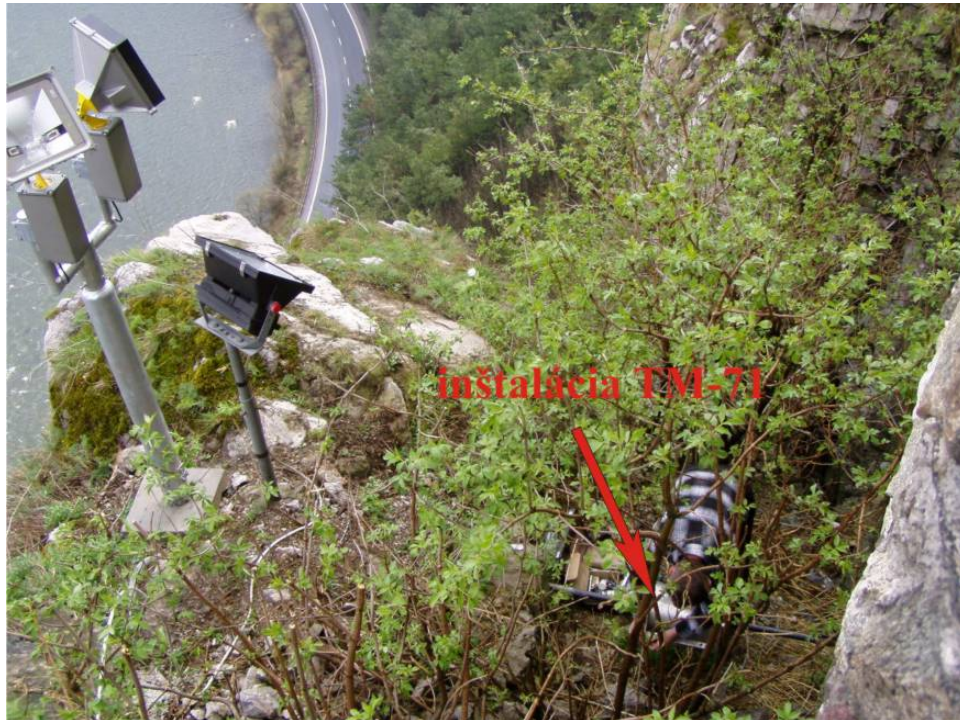
hradu boli postavené na silno tektonicky a zvetrávaním porušených dolomitových blokoch, ktoré majú miestami charakter previsu. Tieto miesta predstavujú potenciálne riziko zrútenia hradných objektov, alebo ich častí. Jedným z najnebezpečnejších je skalné bralo (previs) pod kaplnkou v najvýchodnejšej časti hradu, pod ktorým vedie frekventovaná cesta I. triedy spájajúca Žilinu s Martinom. Práve do trhliny za ním bol v roku 1996 inštalovaný dilatometer TM-71 (obr. 4).

Obr. 4: Inštalácia dilatometra TM-71 v trhline nad previsom na severnej strane Strečnianskeho hradu.

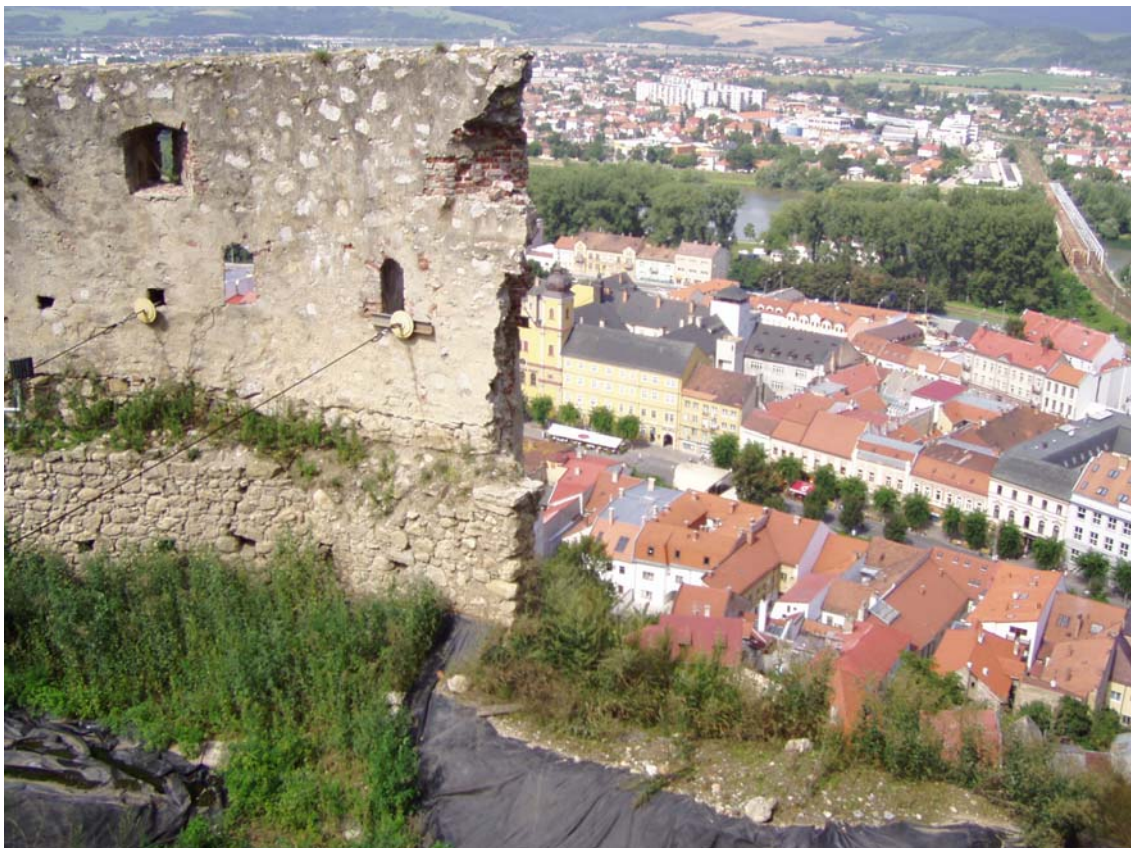
V marci roku 2003 sa zrútila 15 m vysoká a 20 m široká časť múra vonkajšieho opevnenia na západnej strane hradu (obr. 8). Z hlavných prirodzených príčin treba uviesť zvetrávanie hornín v podloží, zle odvedená voda z priestorov hradu a klimatické faktory (zamrzanie a rozmrzanie vody v horninách a murive). Z antropogénnych faktorov sú to najmä nevhodný spôsob povrchového odvodnenia hradu a nevhodná rekonštrukcia vonkajších múrov v minulosti. Po nákladnej sanácii zrúteného múra začala v roku 2011 rozsiahla rekonštrukcia objektu Kasárni s plánovaným rozpočtom takmer 2,5 mil. EUR.

Obr. 8: Zrútenie časti múra vonkajšieho opevnenia na Trenčianskom hrade (Foto: E. Petro)

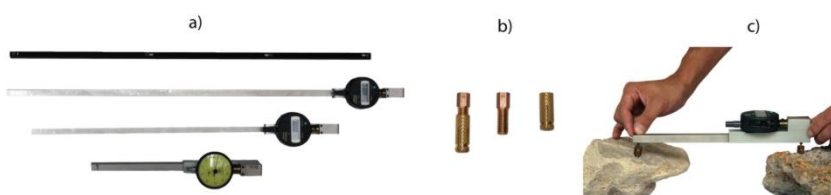
Obr. 11: Prenosný dilatometer SOMET, a – 25, 50 a 75 cm meracie tyče, dva typy snímačov, b – meracie trne, c – ukážka merania

Použitie prenosných jednoosových mikromeradiel typu *SOMET* (obr. 11) sa ukázalo ako vhodné na lokalitách, resp. trhlinách, kde *TM-71* nemožno inštalovať kvôli vysokej miere rizika jeho poškodenia (veľké finančné straty), alebo šírke trhliny menšej než 50 cm.

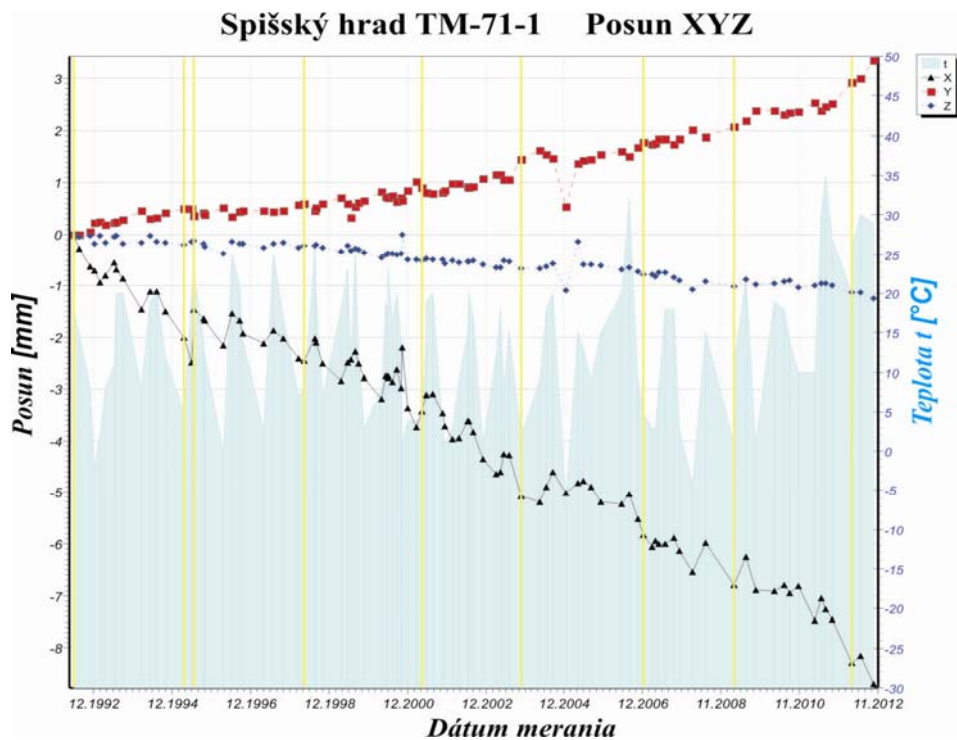
Dilatometer sa nachádza v nižšej časti rovnakej trhliny ako prístroj TM-71-h1 (obr. 12), t. j. monitoruje pohyb dvoch travertínových blokov, z ktorých východný tvorí Perúnova skala. Vyše 21-ročné merania potvrdzujú progresívne a výrazné posuny vo všetkých troch smeroch (obr. 15). Otváranie trhliny (os x) dosiahlo koncom roka 2012 hodnotu 8,696 mm, čo je nárast oproti roku 2011 o 1,243 mm, pokles Perúnovej skaly (os z) dosiahol celkovo 1,240 mm, čo je nárast o 0,245 mm a ľavostranný šmykový pohyb (posun Perúnovej skaly na SSV) 3,351 mm (nárast oproti roku 2011 o 0,839 mm).

Obr. 15: Posun travertínových blokov pozdĺž osí x, y a z zaznamenaný dilatometrom TM-71-1 za obdobie rokov 1992 – 2012.

3. Výsledky meraní na viacerých lokalitách potvrdili výraznú aktivitu, t. j. posuny pozdĺž monitorovanej trhliny v podloží historických objektov, alebo v samotných objektoch. V prípade Spišského hradu (obr. 13, 15, 18, 21) a Strečna (obr. 32) sú zreteľné výrazné trendy rozširovania trhlín. Hodnoty posunu travertínových blokov na Spišskom hrade sú mm a cm rádu (obr. 13), v prípade Strečna mm rádu (obr. 22). Nakláňanie a šikmý pokles Perúnovej skaly a skalného previsu nad cestou na hrade Strečno **dokonca akútne vyžadujú návrh sanačných opatrení**.

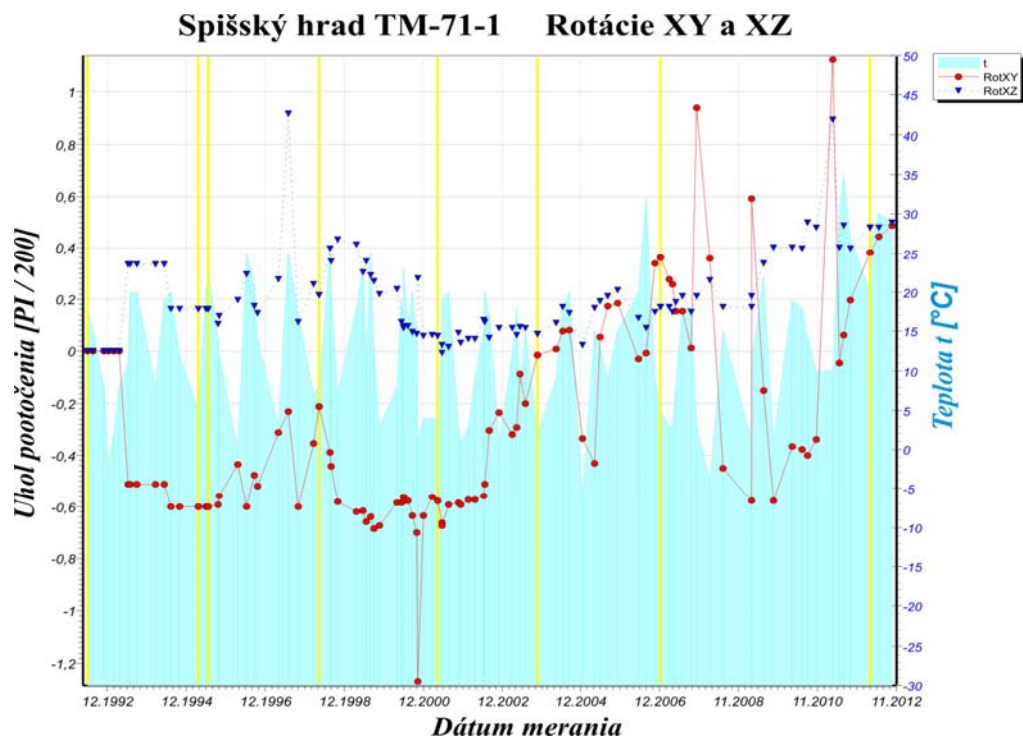
Výsledky merania rotácií oboch blokov (obr. 16) nepreukazujú doposiaľ významnejšie hodnoty, avšak pokračujúca pomalá rotácia Perúnovej skaly (v rovine XZ) smerom na SSV je evidentná.

Obr. 16: Rotácie travertínových blokov vo vodorovnej rovine (XY) a zvislej rovine (XZ) zaznamenané dilatometrom TM-71-1 za obdobie rokov 1992 – 2012

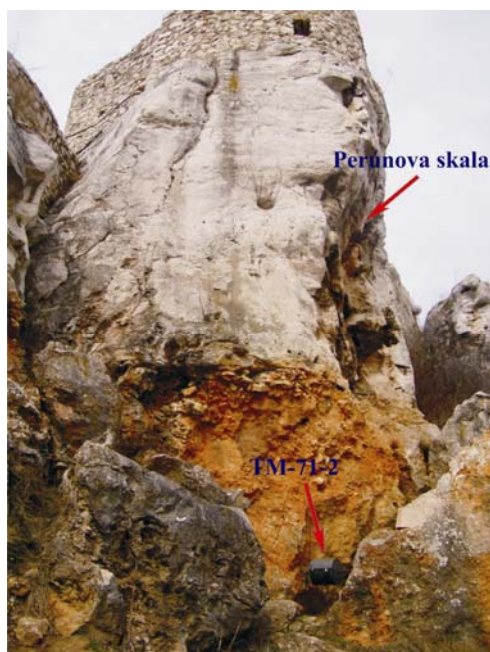
Prístroj TM-71-2 sa nachádza pred Perúnovou skalou pri hlavnom vstupe do hradu, v trhline širokej 90,5 cm (azimut 20°), ktorá je zároveň vstupom do Podhradskej jaskyne (obr. 17). Cie-

Obr. 17: Inštalácia dilatometra TM-71-2 v trhline pod Perúnovou skalou (vchod do Podhradskej jaskyne).

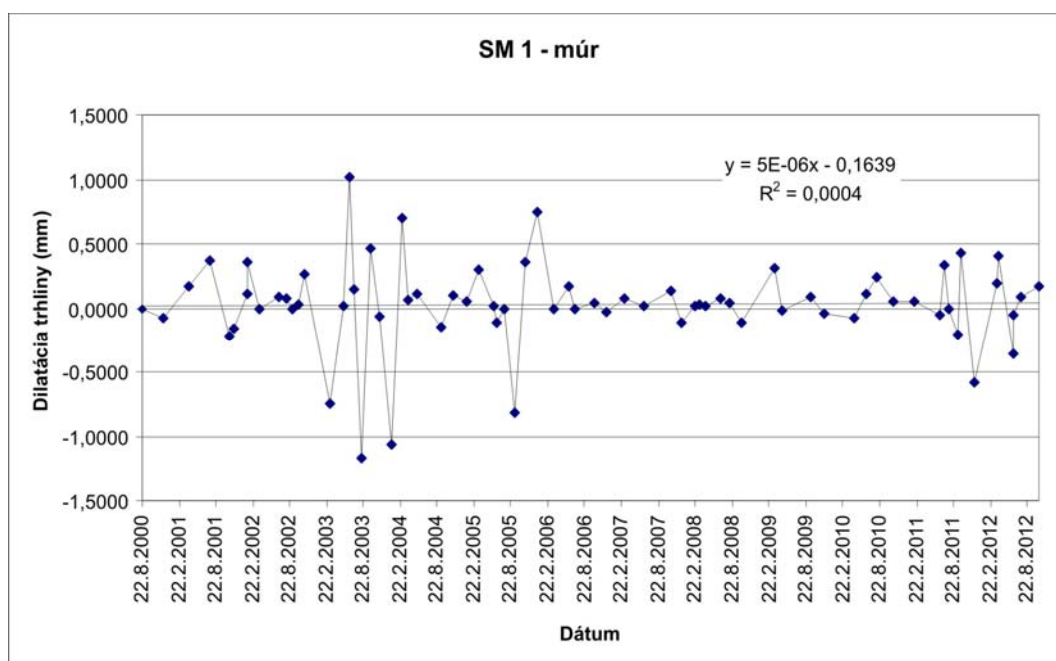
Stanovište dilatometra typu SOMET SM-1, resp. dva meracie trne vzdialené od seba 70 cm, sa nachádzajú na náprotivných stranách širokej zamurovanej trhliny v priečnej stene II. nádvorja hradu, tesne nad dilatometrom TM-71-h2 (obr. 20). Merania začali v roku 2000 a potvrdzujú veľmi pomalé otváranie trhliny, ktorého celková hodnota nepresiahla 0,1 mm (obr. 26). Výsledky korešpondujú s výsledkami meraní dilatometrom TM-71-h2 (obr. 21).

Obr. 26: Výsledky meraní pohybu blokov dilatometrom SM-1 na Spišskom hrade za obdobie 2000 – 2012 ($y =$ regresná rovnica lineárnej trendovej čiary, $R^2 =$ koeficient determinácie).

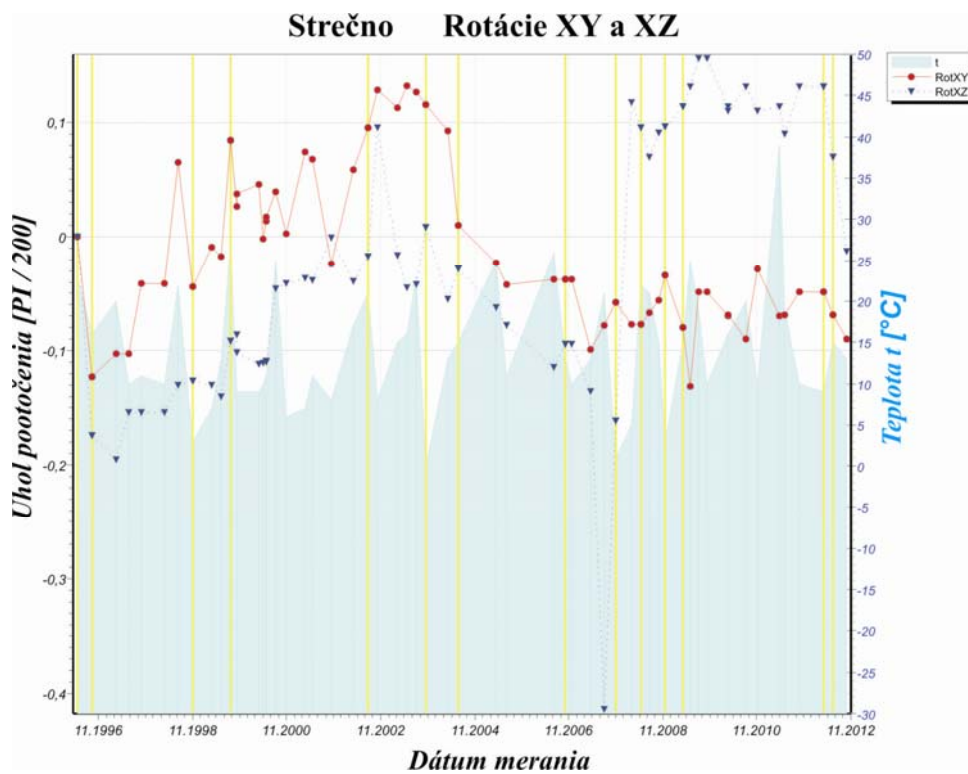
Dilatometer TM-71 bol inštalovaný v trhline pod kaplnkou na východnej strane hradného brala v lete roku 1996 (obr. 4). Okrajový blok oddelený od brala má charakter previsu, ktorý sa nachádza nad cestou prvej triedy spájajúcej Žilinu s Martinom. Doterajšie merania preukazujú pokračujúci trend otvárania trhliny (celkovo 2,810 mm, v apríli 2012 až 3,088 mm), šmykový posun pozdĺž trhliny (celkovo 0,929 mm) a pomalé klesanie previsu (celkovo 0,122 mm). Oproti roku 2011 sa rozšírenie trhliny zväčšilo o 0,120 mm a šmykový pohyb o 0,422 mm (obr. 32). Merania v roku 2012 potvrdili pokračujúci nárast pohybu bloku vo všetkých 3 smeroch (osiach). Doterajšie meranie rotácií nepreukazuje významnejšie hodnoty (obr. 33).

Obr. 33: Rotácie okrajového bloku vo vodorovnej rovine (XY) a zvislej rovine (XZ) zaznamenané dilatometrom TM-71 na Strečnianskom hrade za obdobie rokov 1995 – 2012.

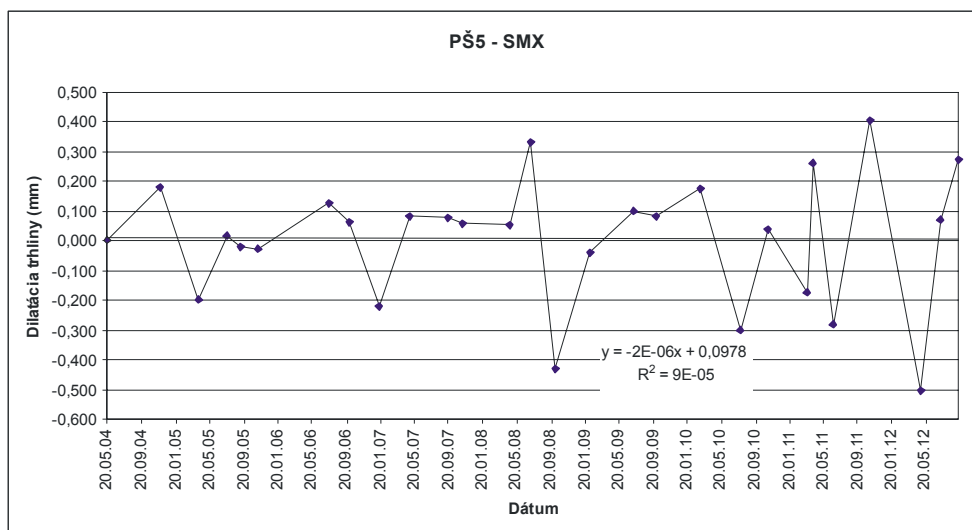
Na všetkých 6 stanovištiach (obr. 6) sa od začiatku meraní prejavuje výrazná oscilácia pohyb (0,42 – 0,95 mm), ktoré pravdepodobne odrážajú extrémne teplotné alebo zrážkové výkyvy. Maximálne hodnoty celkových doteraz zaznamenaných posunov nepresiahli na žiadnom zo stanovišť 0,2 mm (obr. 37 – 42). Trendy pohybov v troch prípadoch potvrdili pozvoľné otváranie trhliny (SM-2 – SM-4), v troch jej uzatváranie (SM-1, SM-5, SM-6). Najvýraznejší trend je dokumentovaný na trhline stanovišť'a SM-3. Merania na lokalite potvrdili aj v roku 2012 veľmi pomalé otváranie, resp. zatváranie monitorovaných trhlín.

Obr. 37: Výsledky meraní pohybu blokov dilatometrom SM-1 na Pajštúnskom hrade (2003 – 2012)

Obr. 38: Výsledky meraní pohybu blokov dilatometrom SM-2 na Pajštúnskom hrade (2004 – 2012)

Obr. 39: Výsledky meraní pohybu blokov dilatometrom SM-3 na Pajštúnskom hrade (2003 – 2012)

Obr. 40: Výsledky meraní pohybu blokov dilatometrom SM-4 na Pajštúnskom hrade (2003 – 2012)

Obr. 41: Výsledky meraní pohybu blokov dilatometrom SM-5 na Pajštúnskom hrade (2005 – 2012)

Obr. 42: Výsledky meraní pohybu blokov dilatometrom SM-6 na Pajštúnskom hrade (2004 – 2012)

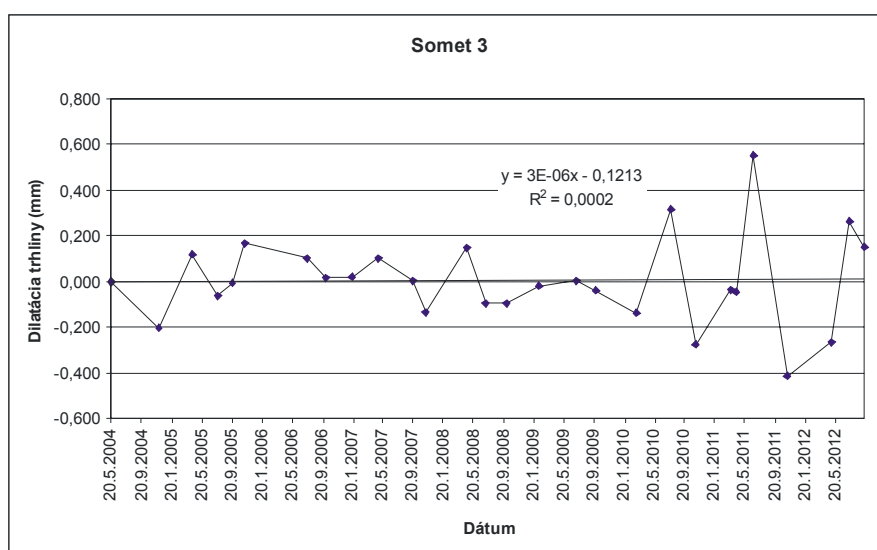
Merania na vybratých ťahových trhlinách v SV časti hradu (obr. 7) preukazujú na stanovištiach SM-1 a SM-2 (od roku 2002) a stanovišti SM-3 (od roku 2004) ich pomalé rozširovanie (obr. 43 – 45). Oscilácia pohybov odráža kolísanie teplôt. Výrazné pohyby sa často vyskytujú v prechodných ročných obdobiach, t. j. na jeseň a na jar. Maximálne rozšírenie monitorovanej trhliny (0,054 mm) bolo zistené na stanovišti SM-2. V roku 2012 merania potvrdili pokračujúci trend veľmi pomalého otvárania všetkých troch pozorovaných trhlín.

Obr. 43: Výsledky meraní pohybu blokov dilatometrom SM-1 na Plaveckom hrade za obdobie 2002 – 2012

Obr. 44: Výsledky meraní pohybu blokov dilatometrom SM-2 na Plaveckom hrade za obdobie 2002 – 2012
