## **Zosuvy a iné svahové deformácie**

Správa za rok 2013

Názov geologickej úlohy: **ČMS Geologické faktory**

**Podsystem 01: Zosuvy a iné svahové deformácie**

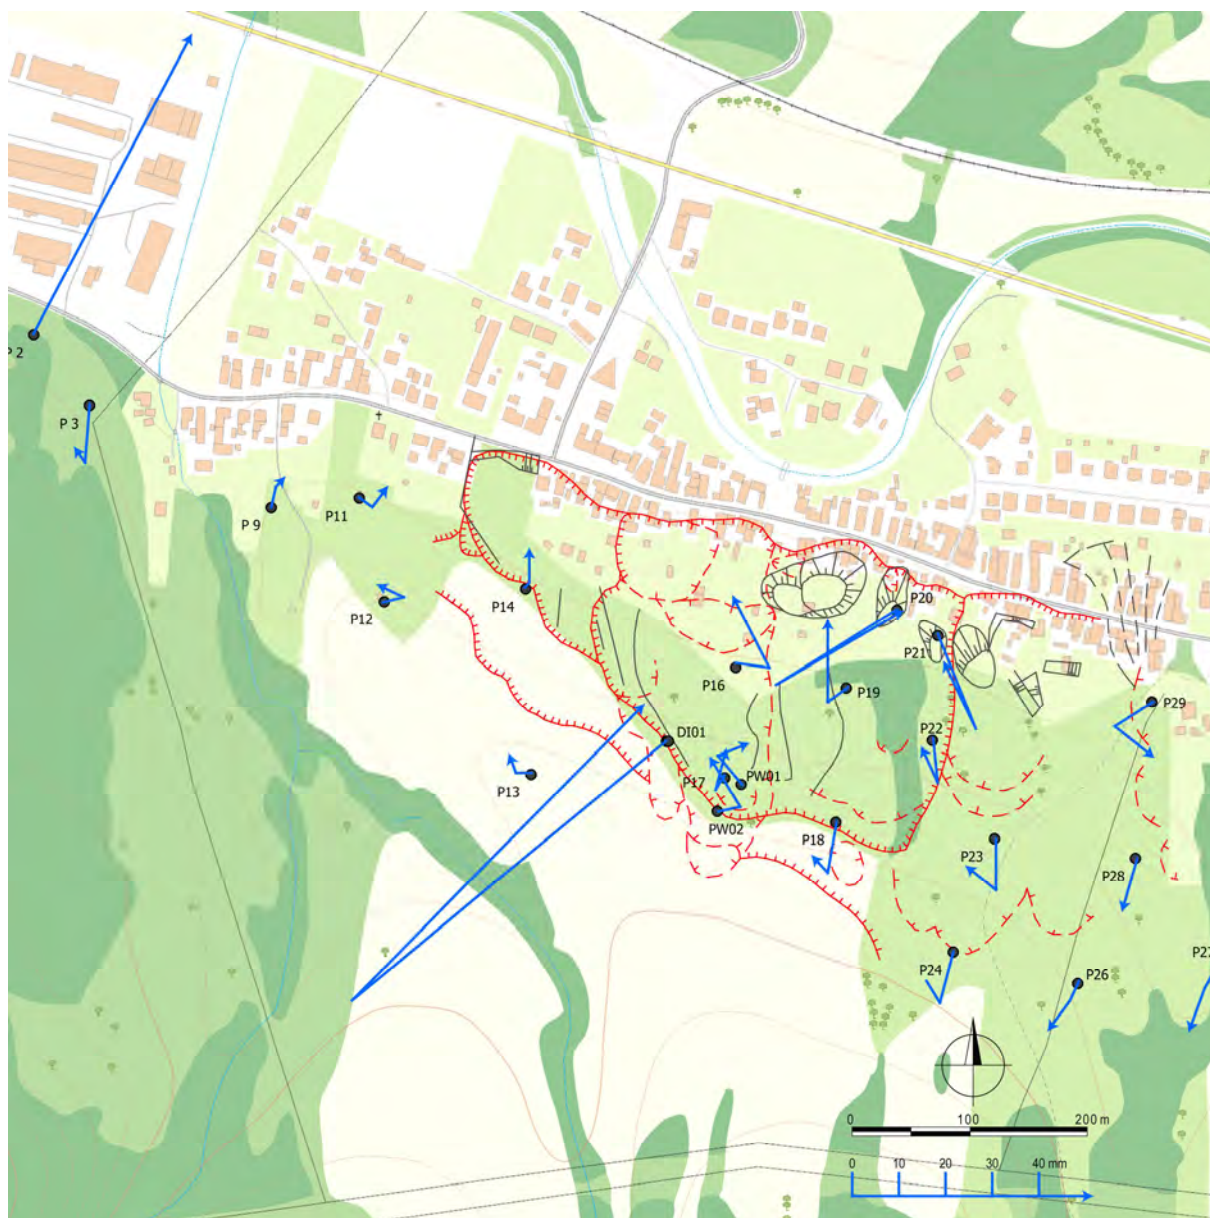
Obr. 1.5. Lokalita Veľká Čausa – výsledky geodetických (terestrických) meraní za obdobie VI. 11 – V. 12 – VI.13; mapový podklad: ZBGIS®

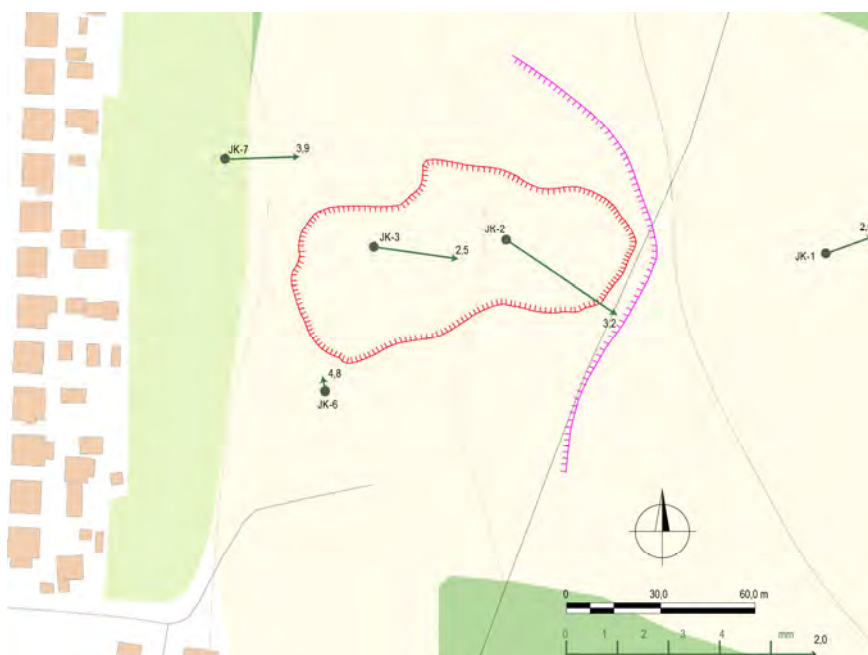
Inklinometrické merania sa od roku 2012 vykonávajú s dvojročnou frekvenciou. V roku 2012 bola najvyššia pohybová aktivita na šmykovej ploche pozorovaná vo vrte JK-2 (v hĺbkach 2,2 m p. t. – 4,37 mm a v 3,2 m p. t. – 2,51 mm). Zvýšené hodnoty deformácie boli namerané aj vo vrte JK-1 (v hĺbke 4 m p. t. – 1,22 mm). Namerané deformácie v uvedených vrtoch predstavujú podľa tab. 1.4 náznaky rozvoja svahového pohybu (príl. 1.3). Deformácie v ostatných vrtoch (v sledovaných horizontoch) poukazujú na pomerne priaznivé stabilné pomery (obr. 1.22).

Na základe výsledkov dlhodobého monitorovania možno konštatovať, že od roku 2004 do roku 2012 boli výraznejšie deformácie zaznamenané vo vrtoch JK-2 (apríl 2009 – 4,52 mm, júl 2012 – 4,37 mm) a JK-3 (máj 2004 – 3,55 mm). Naopak, pomerne ustálený vývoj pohybovej aktivity je možné pozorovať vo vrte JK-1.

Obr. 1.22. Lokalita Handlová-Kunešovská cesta. Výsledky inklinometrických meraní za obdobie XI. 11 – VII. 12 (číslo označuje hĺbku zaznamenananej deformácie od povrchu terénu v m); mapový podklad: ZBGIS®

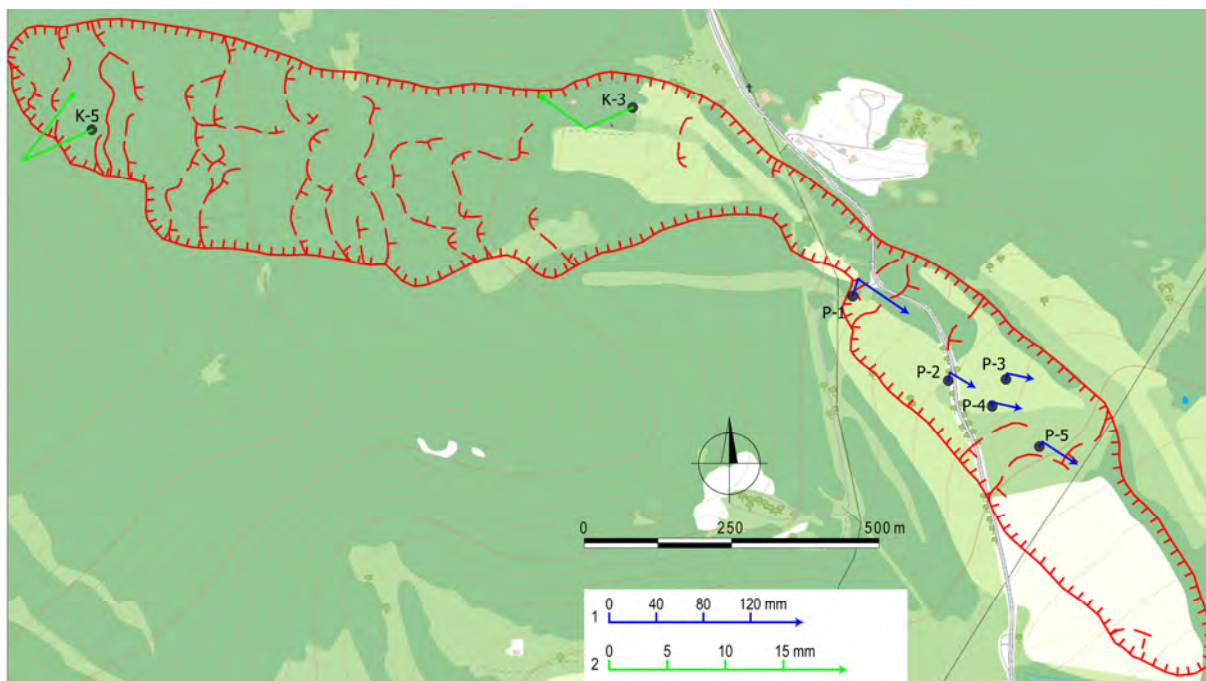
V roku 2012 bolo možné na základe realizovaných geodetických meraní pozorovať mierne prejavy pohybovej aktivity. Najväčší posuv bol nameraný v bode P-1 (14,81 mm v polohovom smere a 20,19 mm vo vertikálnom smere – vzostup; obr. 1.25, príl. 1.4).

Obr. 1.25. Lokalita Fintice – výsledky geodetických a inklinometrických meraní v rokoch 2012 a 2013. 1 – mierka vektorov premiestnení geodetických bodov za obdobie XI. 11 – VI. 12 – VII. 13, 2 – mierka vektorov deformácie inklinometrickej pažnice za obdobie XI. 11 – VIII. 12 – VII. 13 (číslo označuje hĺbku zaznamenananej deformácie od povrchu terénu v m); mapový podklad: ZBGIS®

V roku 2013 bola geodetickým meraním zaznamenaná pomerne významná akcelerácia pohybu, pričom dominovali posuny v polohovom smere. Najväčšie zmeny boli namerané v bode P-1 (v polohovom smere 47,32 mm, vo vertikálnom smere -1,70 mm a celková priestorová zmena 47,35 mm). Všetky vertikálne zmeny mali zostupný charakter a boli blízke chybe merania, len v bode P-5 dosiahol vertikálny posun 15 mm (príl. 1.4). Z hľadiska hodnotenia nameraných posunov, všetky namerané zmeny predstavujú najmenej priaznivé stupne 7 a 8 (podľa klasifikačnej stupnice na obr. 1.2 a tab. 1.4). Uvedené vysoké hodnoty pohybovej aktivity súvisia s nasýtením povrchového horizontu vodou počas dlhého obdobia so snehovou pokrývkou (počas ktorého sa viackrát vystriedali fázy kumulácie a topenia).

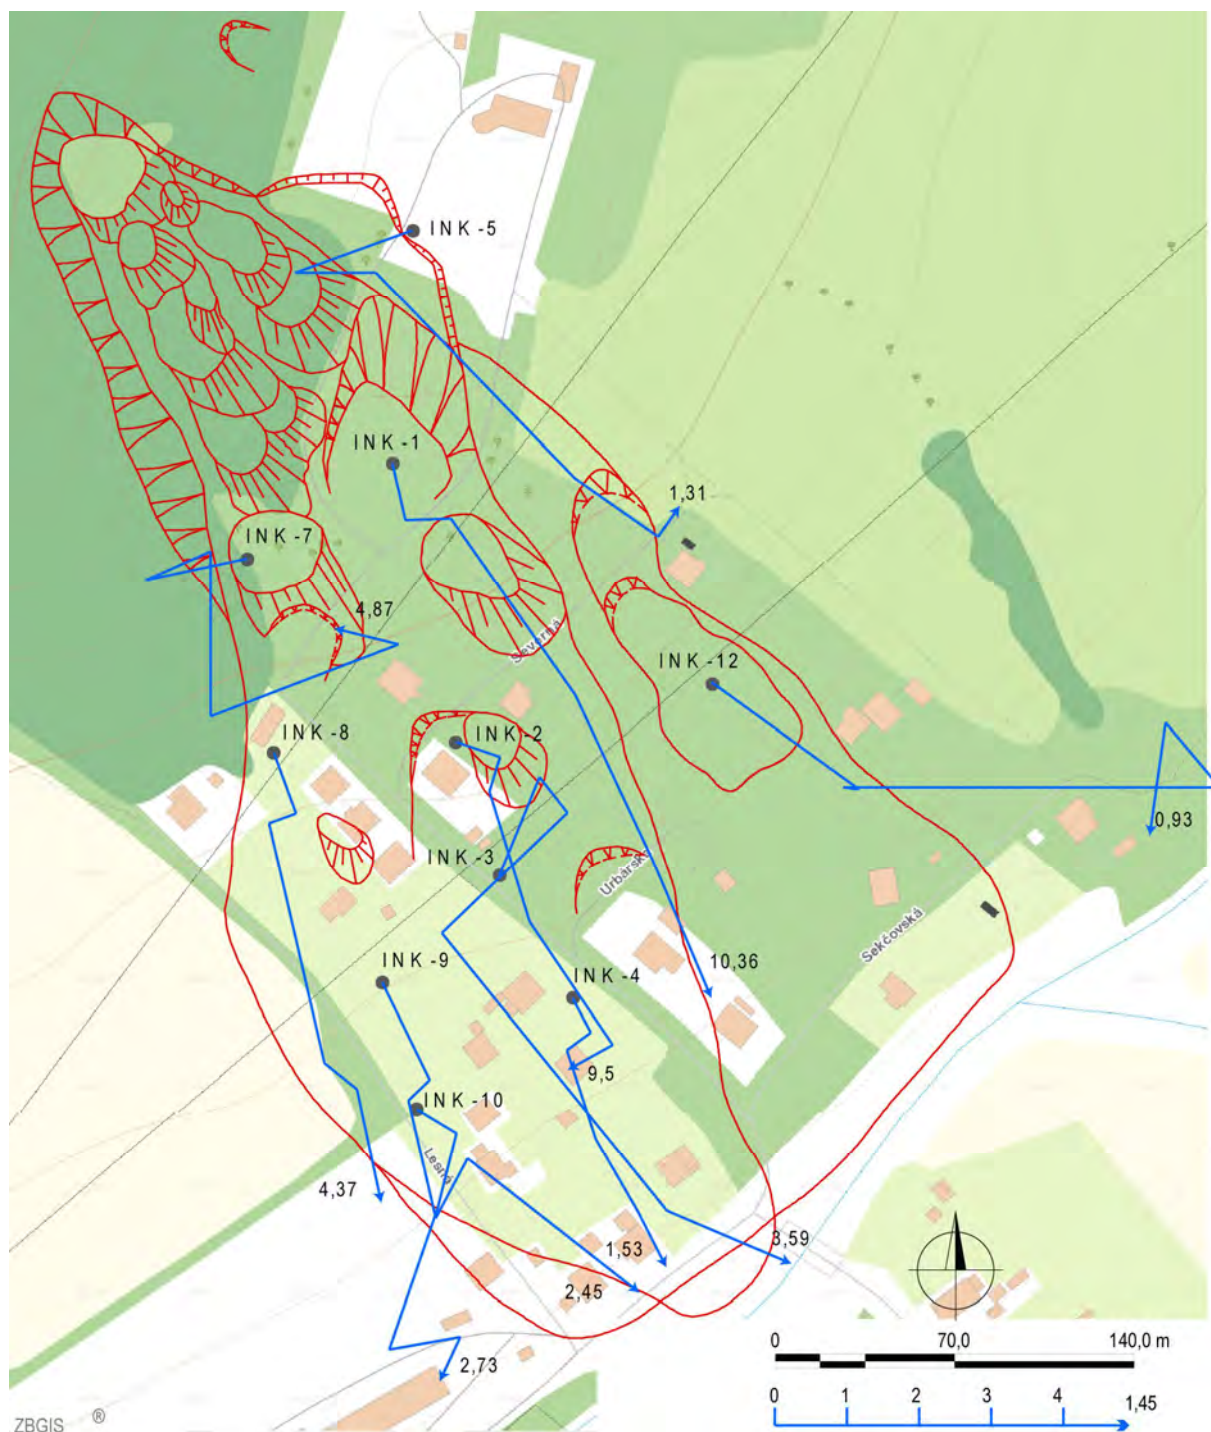
Obr. 1.35. Lokalita Kapušany – výsledky inklinometrických meraní za obdobie VIII. 12 – X. 12 – XII. 12 – IV. 13 – VII. 13 – XI. 13 (číslo označuje hĺbku zaznamenananej deformácie od povrchu terénu v m); červená línia – ohraničenie zosuvu (Laffers et al., 2012); mapový podklad: ZBGIS®

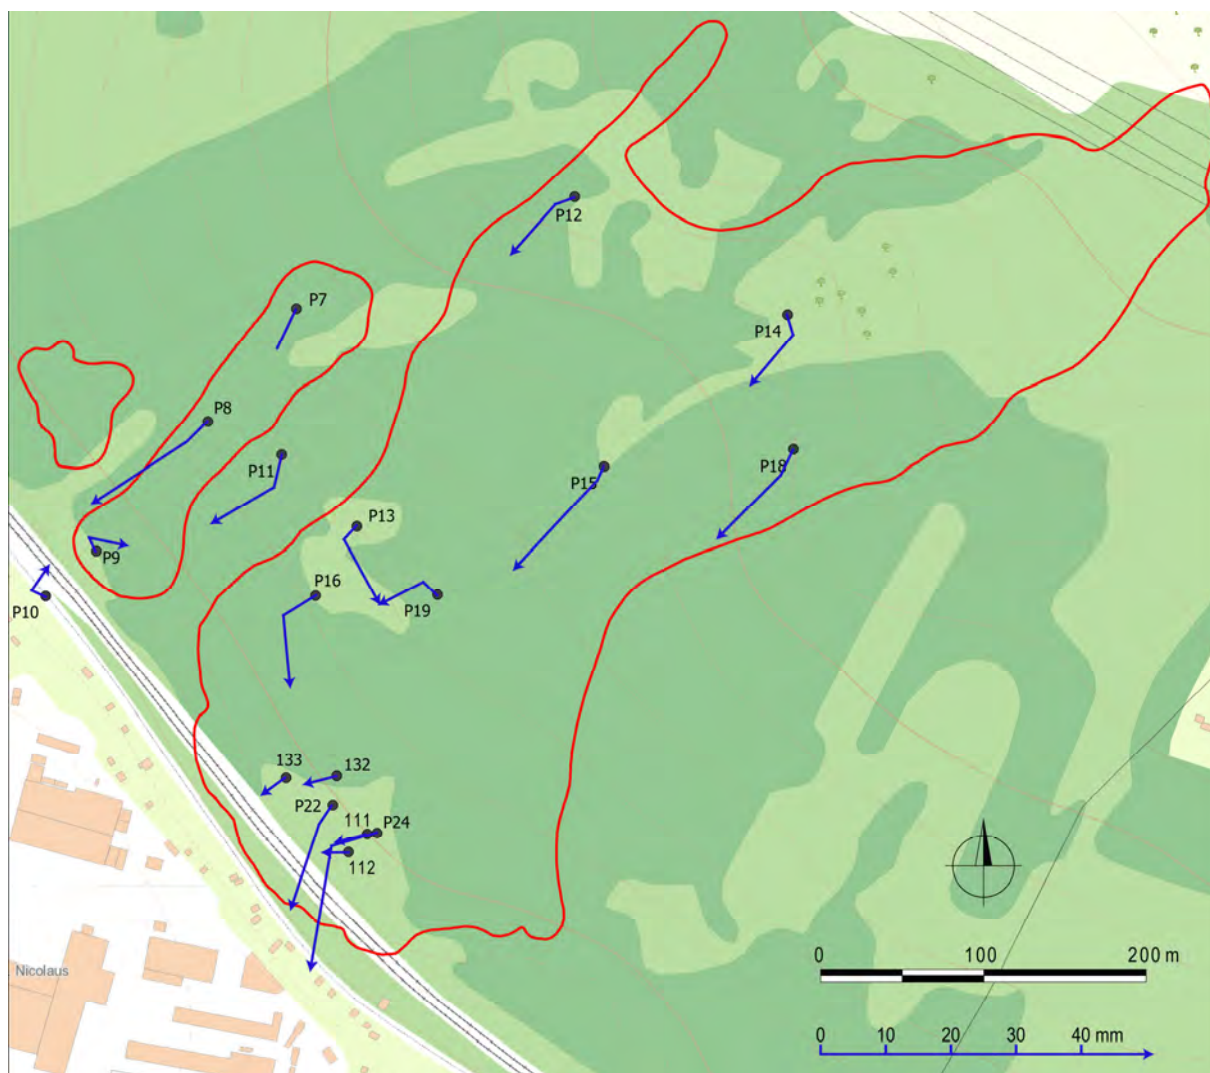
Obr. 1.53. Lokalita Okoličné – výsledky geodetických meraní za obdobie V. 11 – V. 12 – V. 13; mapový podklad: ZBGIS®

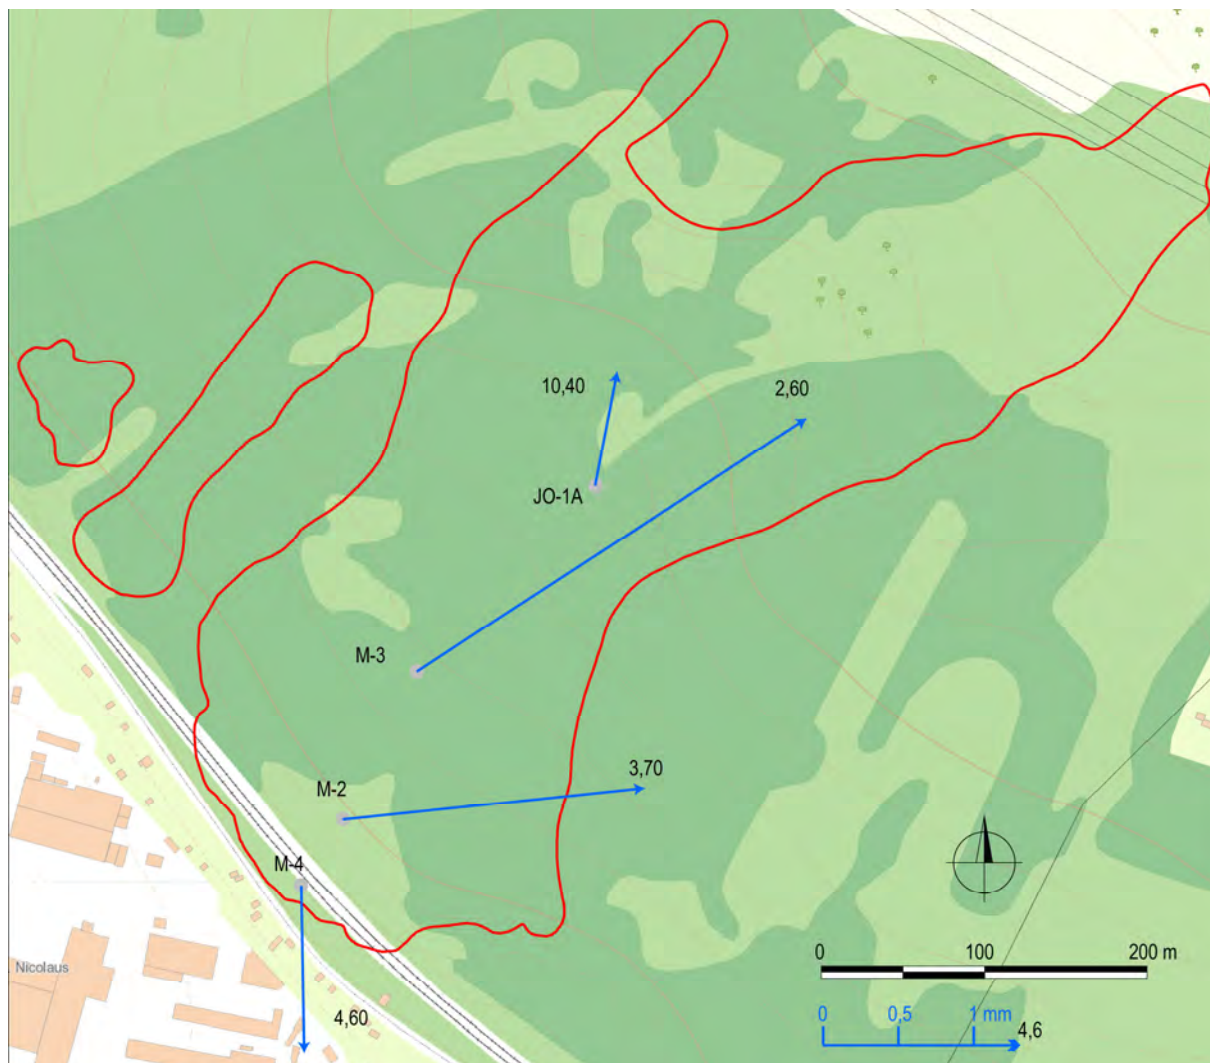
Obr. 1.55. Lokalita Okoličné – výsledky inklinometrických meraní za obdobie XI. 11 – VII. 12 (číslo označuje hĺbku zaznamenananej deformácie od povrchu terénu v m); *mapový podklad: ZBGIS®*

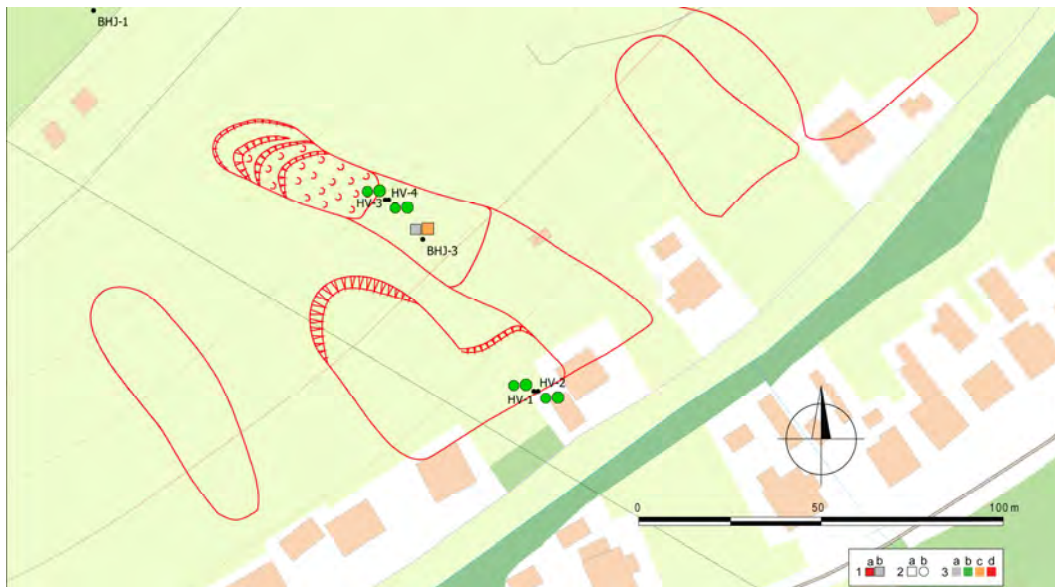
Obr. 1.67. Lokalita Bardejovská Zábava – semikvantitatívne výsledky režimových pozorovaní. 1 – režimové pozorovania zmien hĺbky hladiny podzemnej vody a výdatností odvodňovacích zariadení počas roku: a – 2012, b – 2013, 2 – monitorovacie objekty: a – pozorované vertikálne vrty, b – odvodňovacie subhorizontálne vrty, 3 – hodnotenie režimových pozorovaní podľa kritérií, zhrnutých v tab. 1.6 (a – nehodnotené); červená línia – ohraničenie zosuvu (Havčo, 2012), mapový podklad: ZBGIS®

V roku 2013 došlo v porovnaní s predchádzajúcim rokom k miernemu nárastu priemernej hĺbky hladiny podzemnej vody (o 0,13 m – obr. 1.67). Priemerná hĺbka hladiny podzemnej vody v roku 2013 teda dosiahla hodnotu 5,73 m pod terénom. Výraznejšie kolísanie hĺbky hladiny podzemnej vody bolo vo vrte BHJ-1 (1,2 m). Maximálna hladina podzemnej vody bola dosiahnutá počas marcového termínu merania (8,2 m pod terénom) a minimálna 1. februára (9,4 m pod terénom). Najbližšie k povrchu terénu vystúpila hladina podzemnej vody vo vrte BHJ-3 počas marcového merania (2,39 m pod terénom – obr. 1.86). Namerané maximálne stavy hladiny podzemnej vody predstavujú najvyššiu dosiahnutú úroveň počas celého obdobia monitorovania.

V rokoch 2012 a 2013 sa merania výdatnosti vykonávali na 4 odvodňovacích vrtoch (obr. 1.67). V roku 2012 sumárna priemerná výdatnosť meraných objektov dosiahla len  $0,49 \text{ l.min}^{-1}$ . Najväčšie kolísanie výdatnosti bolo namerané vo vrte HV-2 ( $0,1 \text{ l.min}^{-1}$  – príl. 1.10). Vrt V-1 a HV-3 boli počas všetkých režimových meraní suché. Veľmi nízke hodnoty výdatností odvodňovacích zariadení sú odrazom suchého obdobia zaznamenaného v predchádzajúcich rokoch.

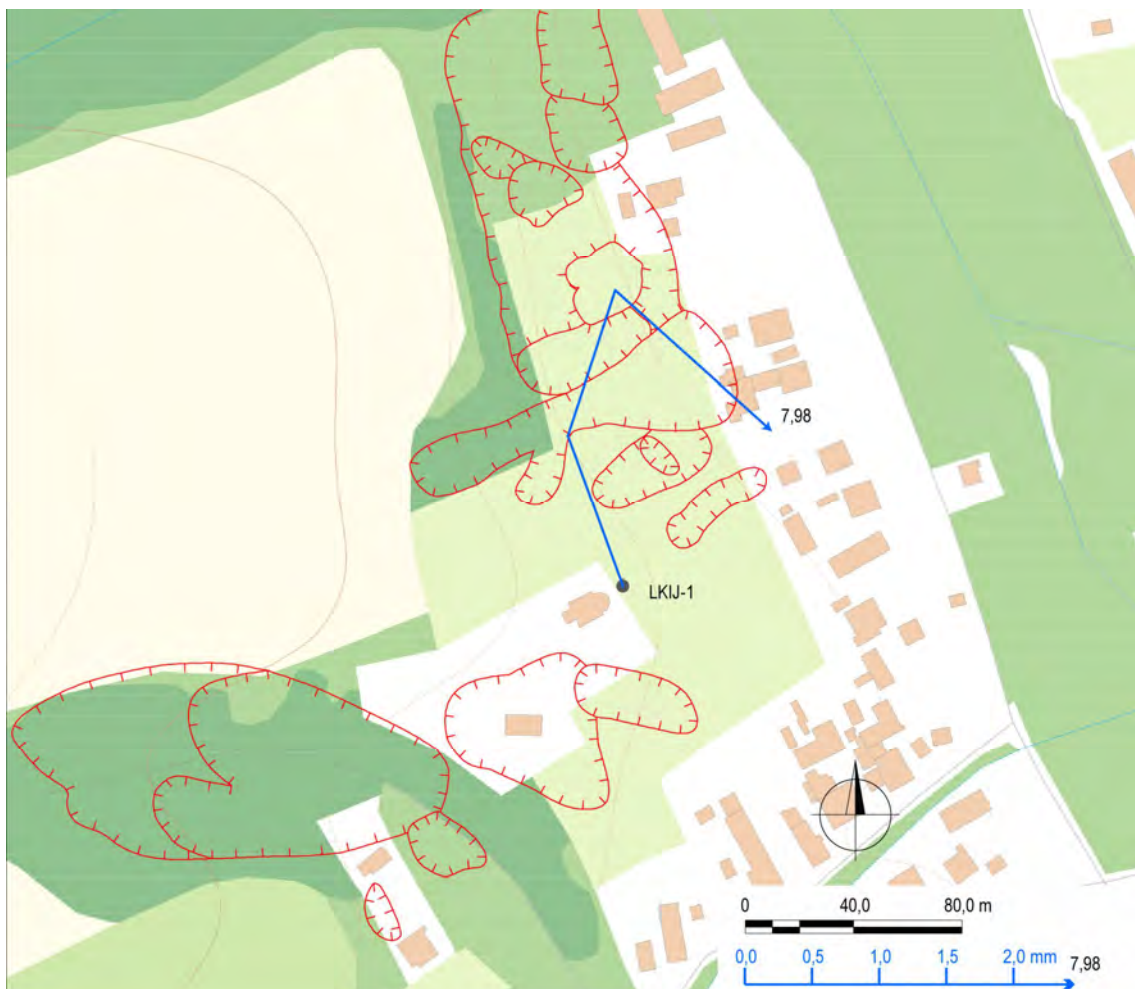
V roku 2012 namerané deformácie inklinometrickej pažnice naznačili priebeh šmykovej plochy v hĺbke 7,98 m pod terénom, ale maximálna deformácia v tomto horizonte, zaznamenaná počas októbrového merania, dosiahla len 1,14 mm (príl. 1.17). Ostatné namerané deformácie v jednotlivých sledovaných horizontoch sa nachádzali v intervale 0,3 až 1,0 mm (obr. 1.77). Z uvedených výsledkov je možné konštatovať, že oblasť v okolí vrtu LKIJ-1 je pomerne stabilná.

Obr. 1.77. Lokalita Lukov – výsledky inklinometrických meraní za obdobie XII. 11 – III. 12 – VIII. 12 – X. 12 – VIII. 13 (číslo označuje hĺbku zaznamenananej deformácie od povrchu terénu v m); červená línia – ohraničenie zosuvu (Havčo et al., 2010), mapový podklad: ZBGIS®

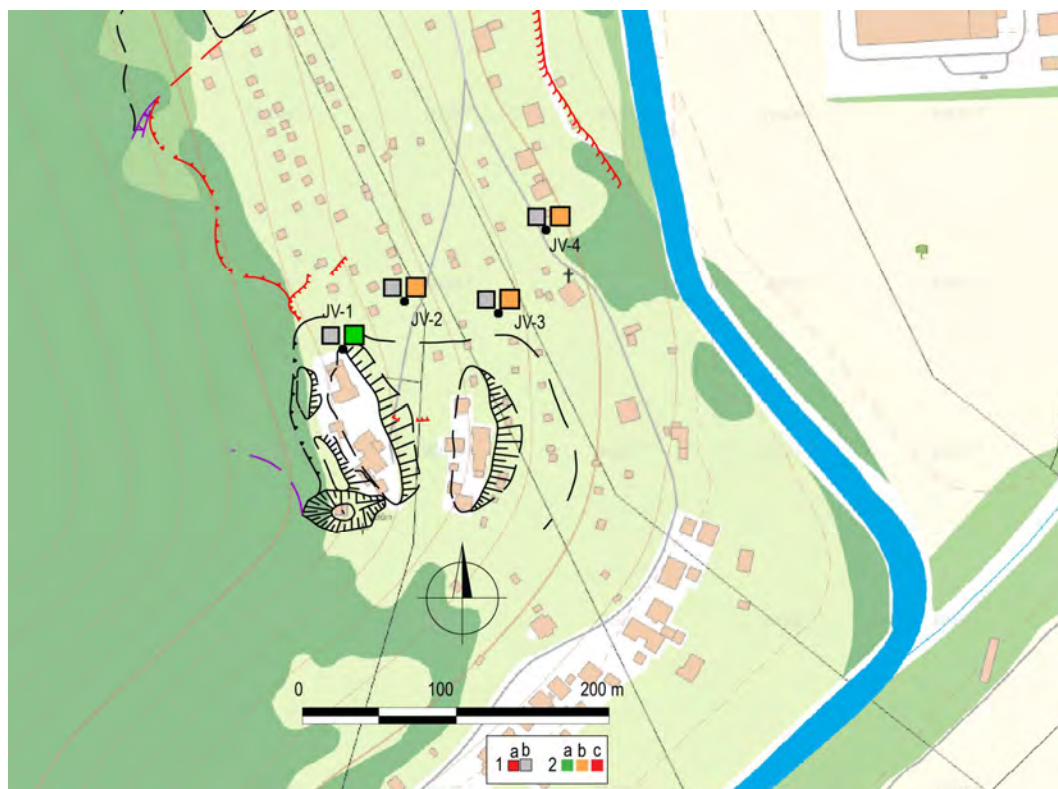
V rokoch 2012 a 2013 boli režimové pozorovania vykonávané v štyroch piezometrických vrtoch (JV-1, 2, 3 a 4 – ich situovanie je znázornené na obr. 1.91).

V roku 2012 priemerná úroveň hladiny podzemnej vody dosahovala hĺbku 7,06 m pod terénom. Maximálne kolísanie hĺbky hladiny podzemnej vody bolo zaznamenané vo vrte JV-4 (2,1 m) a naopak, najmenšie zmeny boli namerané vo vrte JV-2 (0,47 m). Najbližšie k povrchu terénu hladina vystúpila vo vrte JV-3 (3,88 m p. t.) v prvej polovici mája (príl. 1.20).

Obr. 1.91. Lokalita Prešov-Pod Wilec Hôrkou – výsledky semikvantitatívneho hodnotenia režimových pozorovaní. 1 – režimové pozorovania zmien hĺbky hladiny podzemnej vody v piezometrických vrtoch počas roku: a – 2012, b – 2013, 2 – hodnotenie režimových pozorovaní podľa kritérií, zhrnutých v tab. 1.6; červená a čierna línia – ohraničenie svahových deformácií (Tupý et al., 2011b); mapový podklad: ZBGIS®

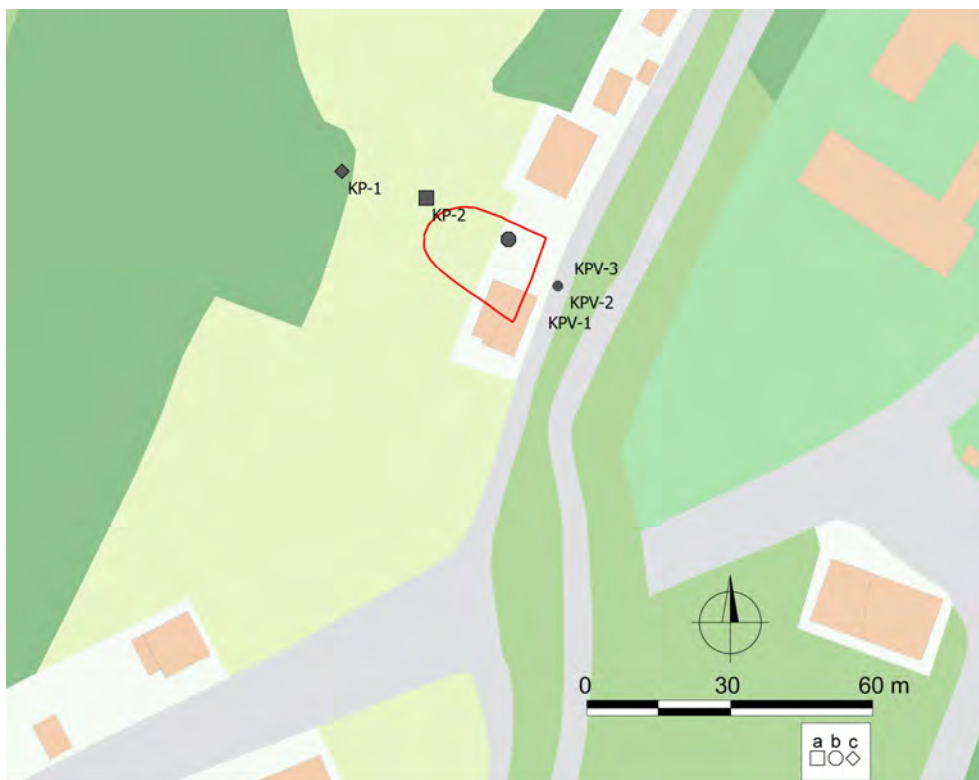
Monitorovaný zosuvný svah sa nachádza v severnej časti obce, na juhovýchodnom svahu s kótou Prokopec (539 m n. m.). Monitorovacie merania sú zamerané výlučne na režimové pozorovania. Merania sa vykonávajú v dvoch piezometrických vrtoch a zároveň sa sledujú výdatnosti na troch odvodňovacích zariadeniach (obr. 1.95).

Obr. 1.95: Lokalita Krajná Poľana – sieť monitorovacích objektov pre režimové pozorovania. a – pozorovaný vertikálny vrt, b – odvodňovací subhorizontálny vrt, c – vrt s inštalovaným automatickým hladinomerom; červená línia – ohraničenie zosuvu (Grech, 2012), mapový podklad: ZBGIS®

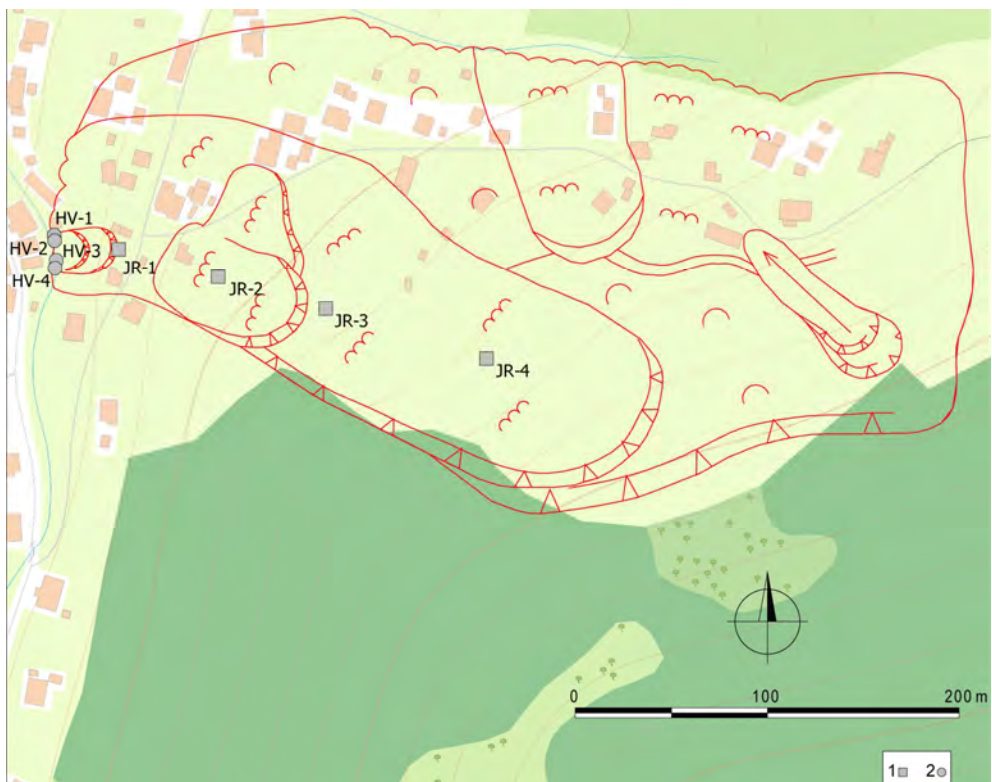
Monitorovaný zosuvný svah sa nachádza na úpätí na západ orientovaného svahu s kótou Vrchkoniec (744 m n. m.). Zosuvné teleso má prúdový charakter a postihuje niekoľko parciel so samostatne stojacimi rodinnými domami. Monitorovacie aktivity sú v území nasmerované na sledovanie hlavného zosuvotvorného faktora – hladiny podzemnej vody. Merania sú vykonávané na štyroch piezometrických vrtoch, ktoré sú situované do jedného profilu. V päte svahu sa nachádzajú 4 horizontálne vrty, na ktorý je sledovaná výdatnosť odvádzanej vody do povrchového recipienta (obr. 1.97).

Obr. 1.97. Lokalita Čadca – sieť monitorovacích objektov pre režimové pozorovania. 1 – pozorované vertikálne vrty, 2 – odvodňovacie zariadenia; červená línia – ohraničenie zosuvu (Novotný a Mišúth, 2012), mapový podklad: ZBGIS®

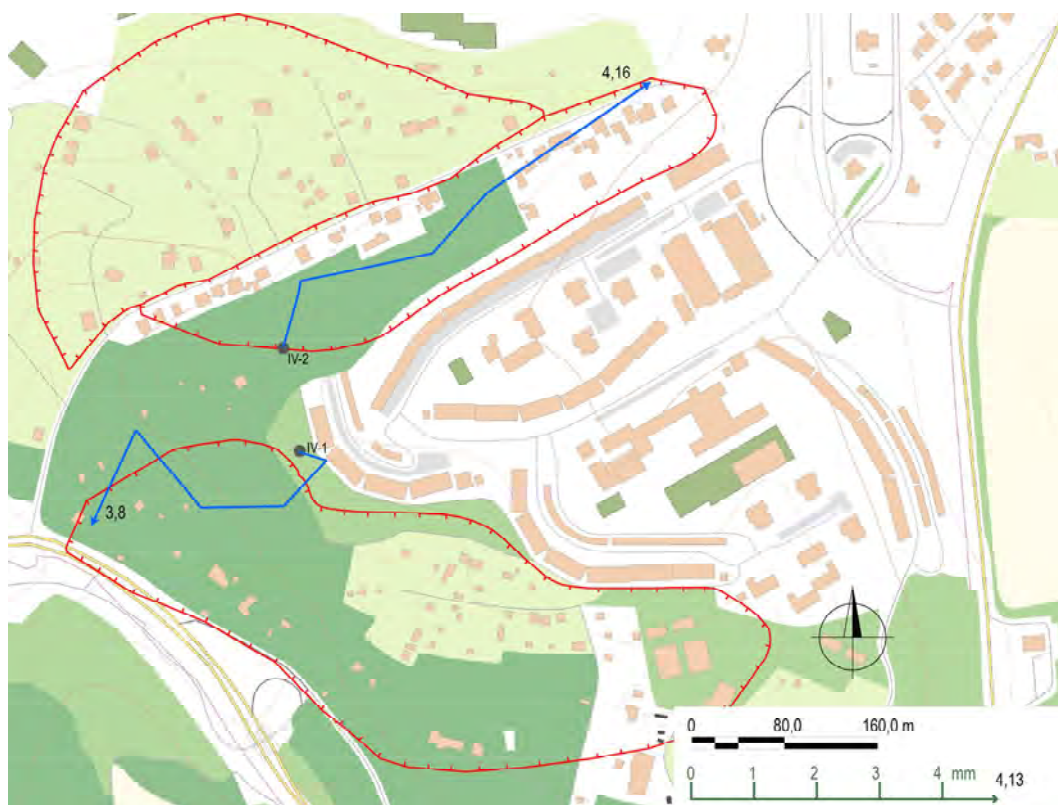
Na zosuvnej lokalite sa inklinometrické merania vykonávajú vo vrtoch IV-1 a IV-2 (obr. 1.102). V roku 2012, kedy boli realizované tri kontrolné etapy (príl. 1.25), bola najvýraznejšia deformácia zaznamenaná medzi augustovým a októbrovým meraním vo vrte IV-2 (v hĺbke 3,66 m p. t. – deformácia 2,15 mm a v hĺbke 10,66 m p. t. – deformácia 1,49 mm). Vo vrte IV-1, v hĺbke 9,8 m p. t. bola počas tej istej etapy zaznamenaná deformácia 1,17 mm (obr. 1.103).

Obr. 1.102. Lokalita Košice-sídliisko Dargovských hrdinov – výsledky inklinometrických meraní za obdobia XII. 11 – III. 12 – VIII. 12 – X. 12 – IV. 13 – XI. 13 (číslo označuje hĺbku zaznamenatej deformácie od povrchu terénu v m); červená línia – ohraničenie zosuvu (Grman et al., 2010), mapový podklad: ZBGIS®

V roku 2013 boli zvýšené hodnoty deformácie inklinometrickej pažnice namerané počas novembrovej etapy meraní. Vo vrte IV-2 v hĺbke 4,16 m pod terénom bolo zaznamenaný vektor s hodnotou 3,04 mm (obr. 1.102) a v hĺbke 9,66 m – 2,40 mm. Vo vrte IV-1 došlo v hĺbke 9,80 m k deformácii s veľkosťou 1,75 mm a v hĺbke 3,80 m pod terénom k deformácii 1,58 mm. Počas aprílového merania vektory deformácii na sledovaných plochách len ojedinele presiahli hodnotu 1,5 mm (vo vrte IV-1 – 1,61 mm). Na základe získaných výsledkov možno konštatovať, že v období medzi aprílovou a novembrovou etapou (7 mesiacov) došlo v zosuvnom území k miernemu nárastu pohybovej aktivity.

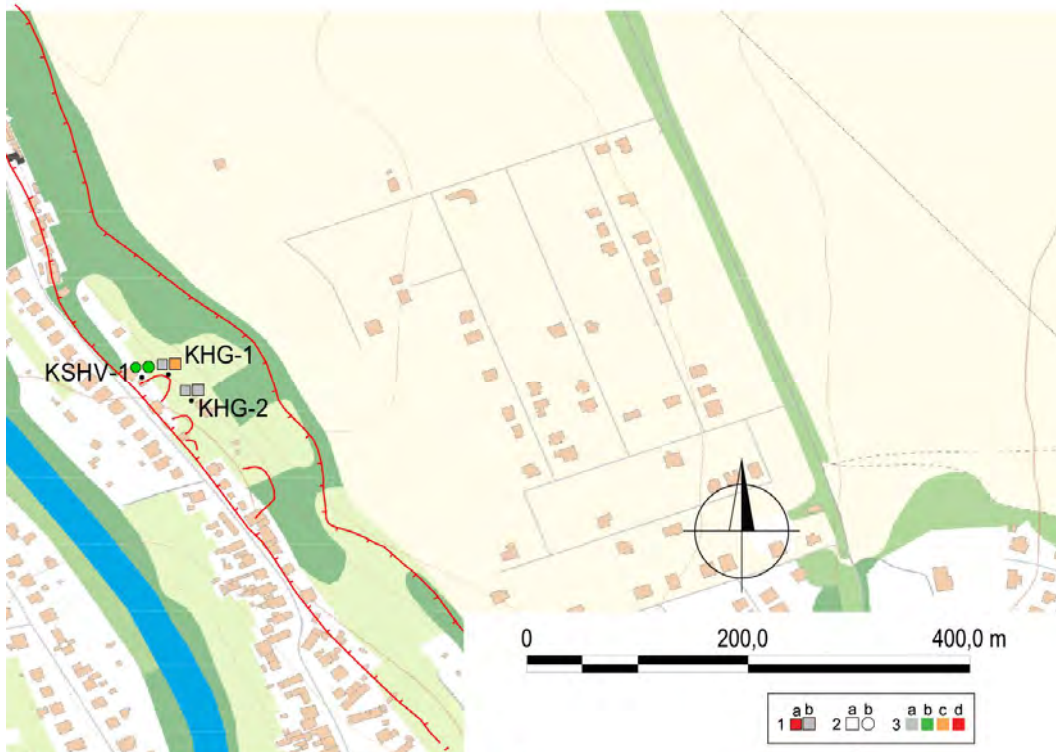
Obr. 1.108. Lokalita Košice-Krásna – výsledky semikvantitatívneho hodnotenia režimových pozorovaní. 1 – režimové pozorovania zmien hĺbky hladiny podzemnej vody a výdatností odvodňovacích zariadení v roku: a – 2012, b – 2013, 2 – monitorovacie objekty: a – pozorované vertikálne vrty, b – odvodňovacie subhorizontálne vrty, 3 – hodnotenie režimových ukazovateľov podľa kritérií, zhrnutých v tab. 1.6 (a – nehodnotený); *mapový podklad: ZBGIS®*

V roku 2012 priemerná úroveň hladiny podzemnej vody dosiahla hĺbku 10,27 m pod úrovňou terénu. Maximálny stav bol zaznamenaný na konci februára (príl. 1.26) a minimálny stav na konci júla, s celkovým kolísaním 0,13 m. Vývoj hladiny podzemnej vody v roku 2012 bolo možné hodnotiť ako ustálený.

V roku 2013 mali zmeny hladiny podzemnej vody podobný charakter ako v predchádzajúcom roku (obr. 1.108 a 1.109), a teda priemerná úroveň sa oproti predchádzajúcemu roku prakticky nezmenila, stúpala len o 0,05 m; výsledná hodnota priemernej hĺbky hladiny podzemnej vody dosiahla 10,22 m pod úrovňou terénu. Zmeny hladiny podzemnej vody síce odrážajú klimatické pomery, avšak ich amplitúda v hodnotenom roku dosiahla len 0,1 m. Na stúpnutiach hladiny podzemnej vody sa odrazilo jarné topenie snehovej pokrývky a intenzívne júnové zrážkové úhrny, ktorých 30 dňový sumárny zrážkový úhrn na stanici SHMÚ Košice-letisko dosiahol bežmála 200 mm.

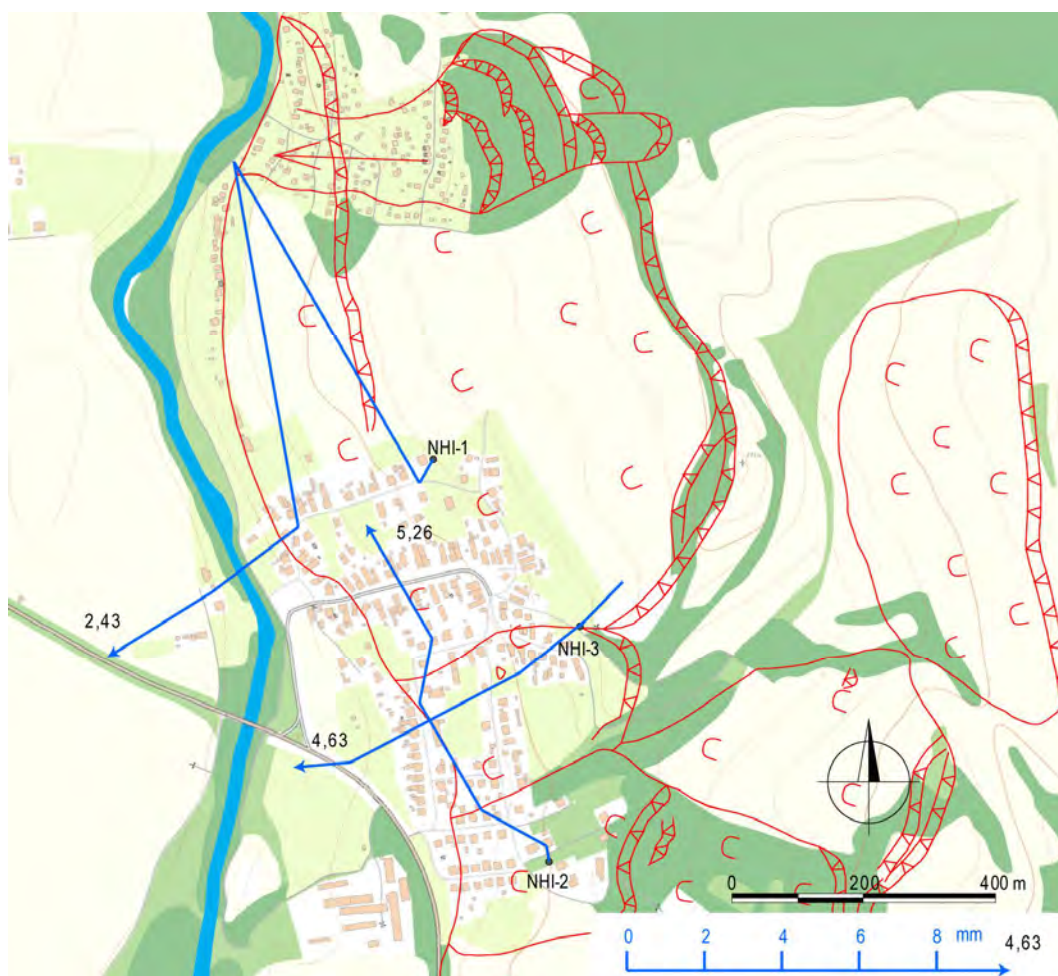
V rokoch 2012 a 2013 sa inklinometrické merania realizovali v troch vrtoch (NHI-1, 2 a 3 – obr. 1.110). V roku 2012 bola najvýraznejšia pohybová aktivita zaznamenaná v severnej časti obce vo vrte NHI-1. Relatívne plytko pod úrovňou terénu, v hĺbke 1,93 m pod terénom, bola počas augustového merania zaznamenaná deformácia 10,52 mm a počas októbrového merania 10,19 mm. Pomerne vysoké hodnoty deformácie inklinometrickej pažnice boli namerané aj v južnej časti obce vo vrte NHI-2 v hĺbke 4,26 m pod terénom (počas októbrového merania – 4,22 mm). Vo vrte NHI-3, ktorý sa nachádza v strednej časti obce, boli namerané o niečo nižšie deformácie. Počas októbrového merania bola v tomto vrte v hĺbke 7,63 m pod terénom nameraná deformácia 2,3 mm.

Obr. 1.110. Lokalita Nižná Hutka – výsledky inklinometrických meraní za obdobie XII. 11 – III. 12 – VIII. 12 – X. 12 – IV. 13 – VIII. 13 (číslo označuje hĺbku zaznamenatej deformácie od povrchu terénu v m); (Grman et al., 2010), červená línia – ohraničenie zosuvu (Grman et al., 2010), mapový podklad: ZBGIS®

V roku 2013 boli zvýšené hodnoty deformácie zaznamenané vo viacerých vrtoch. K najväčšiemu nárastu deformácie došlo vo vrte NHI-3. Počas aprílového merania bola v hĺbke 4,63 m nameraná deformácia 4,98 mm (za 6 mesačné obdobie; obr. 1.110). O niečo nižšie hodnoty boli namerané počas augustového merania vo vrtoch a NHI-2 (v hĺbke 5,26 m p. t. – 4,98 mm) a NHI-1 (v hĺbke 8,43 m pod terénom – 2,06 mm). Okrem viacerých prípadov nárastu deformácie, priniesli merania i pozitívne výsledky. Na šmykovej ploche,

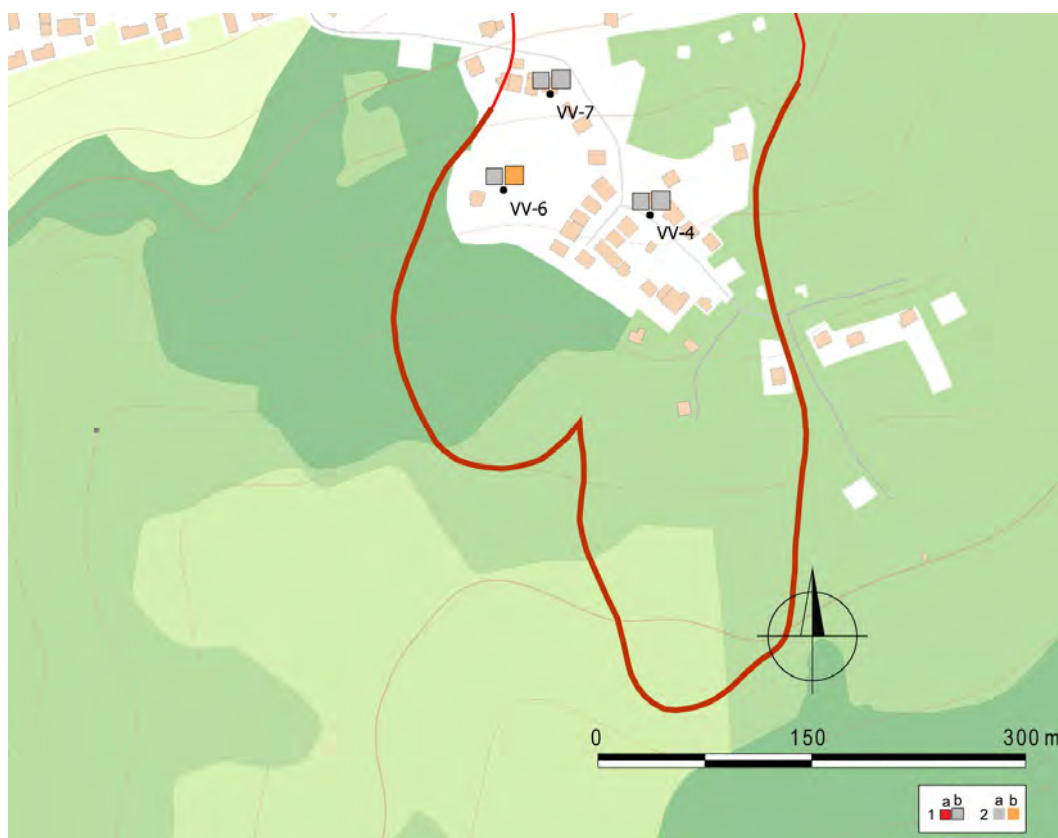
V roku 2012 priemerná hĺbka hladiny podzemnej vody dosahovala 2,89 m pod úrovňou terénu. Maximálne kolísanie hladiny podzemnej vody bolo zaznamenané vo vrte VV-6 (4,86 m). Najvyššia hladina podzemnej vody bola dosiahnutá počas júnového merania vo vrte VV-7 (0,66 m pod terénom). Počas augustovej realizácie inklinometrických meraní sa viacerí obyvatelia kolónie sťažovali na vysoký stav hladiny podzemnej vody, ktorá sa im začiatkom mesiaca dostala príbytkov (hladina podzemnej vody približne na úrovni terénu).

Vrt VV-4 bol značnú časť monitorovaného obdobia zapchaný odpadkami a nebolo v ňom možné sledovať zmeny hĺbky hladiny podzemnej vody. Podobné problémy sa vyskytovali aj pri monitorovaní vrtu VV-7, spôsobovali ich rôzne predmety umiestnené do ústia vrtu.

Obr. 1.116. Lokalita Varhaňovce – výsledky semikvantitatívneho hodnotenia režimových pozorovaní. 1 – režimové pozorovania zmien hĺbky hladiny podzemnej vody v roku: a – 2012, b – 2013, 2 – hodnotenie režimových ukazovateľov podľa kritérií, zhrnutých v tab. 1.6: a – nehodnotený, b – náznaky nepriaznivého stabilného stavu; červená línia – ohraničenie zosuvu (Tupý et al., 2010), mapový podklad: ZBGIS®

V roku 2013 sa realizácia režimových pozorovaní sústredila už len na meranie vo vrte VV-6 (obr. 1.116). Táto zmena súvisí s definitívnym poškodením (zasypáním) zvyšných vrtov. Priemerná hĺbka hladiny podzemnej vody vo vrte VV-6 oproti predchádzajúcemu roku 2012 stúpala o 0,51 m a v roku 2013 dosiahla hĺbku 4,38 m pod úrovňou terénu. Celková amplitúda zmien hĺbky hladiny podzemnej vody v tomto vrte dosiahla 5,64 m. Maximálna hladina podzemnej vody bola nameraná počas marcového termínu merania (1,01 m pod terénom). K miernemu vzostupu hladiny podzemnej vody došlo aj počas letných meraní (obr. 1.117. Išlo o reakciu na zvýšené úhrny zrážok, ktoré spadli počas júna a júla. V zvyšnej časti roka mala hladina podzemnej vody zostupný charakter. Minimálna hladina podzemnej vody bola nameraná počas februára (6,65 m pod terénom).

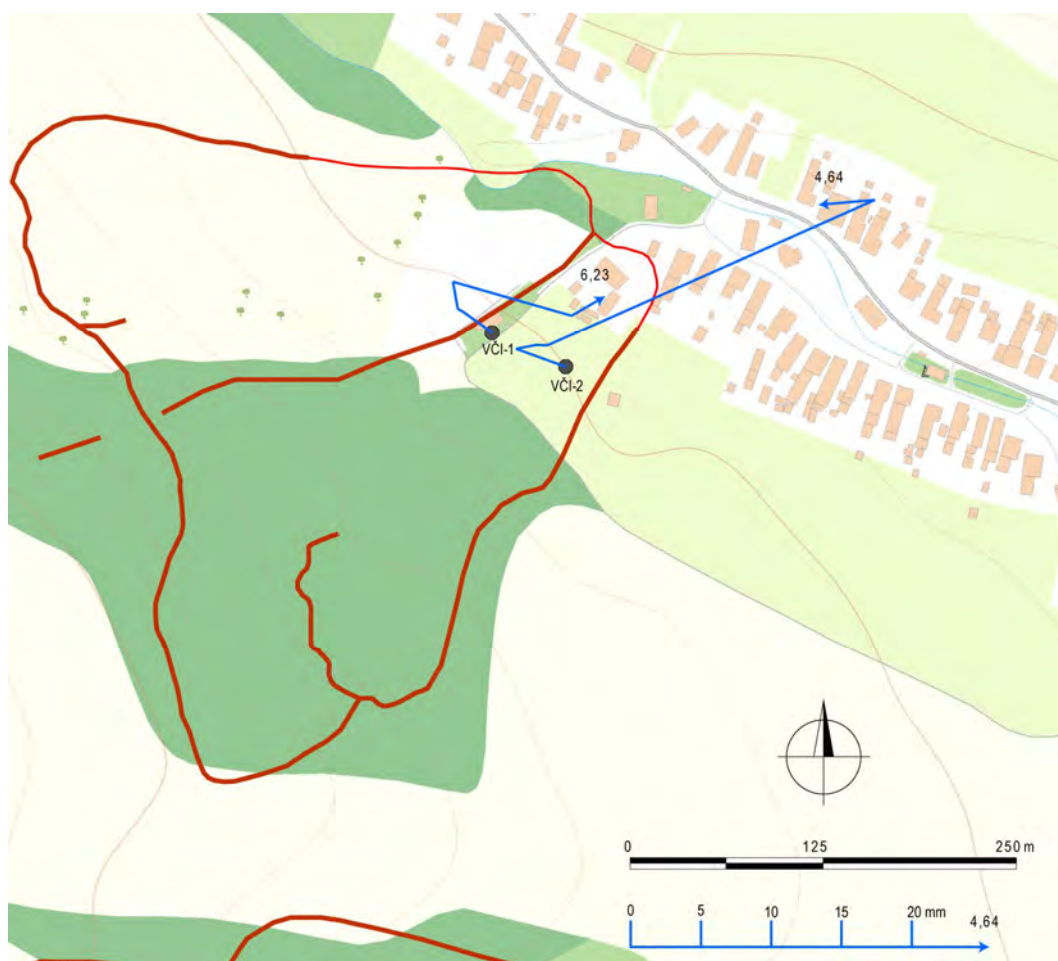
Inklinometrické merania sa realizujú v dvoch vrtoch (VČI-1 a 2; obr. 1.118), ktoré sú situované neďaleko miestneho cintorína.

V roku 2012 sa počas troch etáp meraní (príl. 1.29) prejavili výraznejšie deformácie inklinometrickej pažnice vo vrte VČI-2. V hĺbke 5,14 m p. t. bola počas augustového merania nameraná deformácia 1,7 mm a o dva mesiace neskôr, počas októbrového merania, bola zaznamenaná deformácia 2,93 mm. Vo vrte VČI-1 sa zvýšené hodnoty deformácie prejavili až počas októbrovej etapy meraní. Najvýraznejšia deformácia (1,79 mm) bola v tomto vrte nameraná v hĺbke 2,23 m p. t (obr.1. 88).

Obr. 1.118. Lokalita Vyšný Čaj – výsledky inklinometrických meraní za obdobie XII. 11 – III. 12 – VIII. 12 – X. 12 – IV. 13 – VIII. 13 (číslo označuje hĺbku zaznamenatej deformácie od povrchu terénu v m); červená línia – ohraničenie zosuvu (Grman et al., 2010), mapový podklad: ZBGIS®

V roku 2013 došlo v porovnaní s predchádzajúcim rokom k nárastu pohybovej aktivity najmä vo vrte VČI-2. Počas aprílového merania bola v hĺbke cca 4,5 m pod terénom nameraná deformácia 10,21 mm (za obdobie 6 mesiacov). Opakované augustové meranie však potvrdilo zlepšenie stabilitných pomerov zosuvného územia (obr. 1.118 a 1.119). Zvýšená hodnota pohybovej aktivity bola nameraná i vo vrte VČI-1. V hĺbke 6,23 m p. t. bola počas aprílovej etapy zaznamenaná deformácia 3,51 mm. Počas augustového merania bol aj v tomto vrte zaznamenaný pokles pohybovej aktivity.

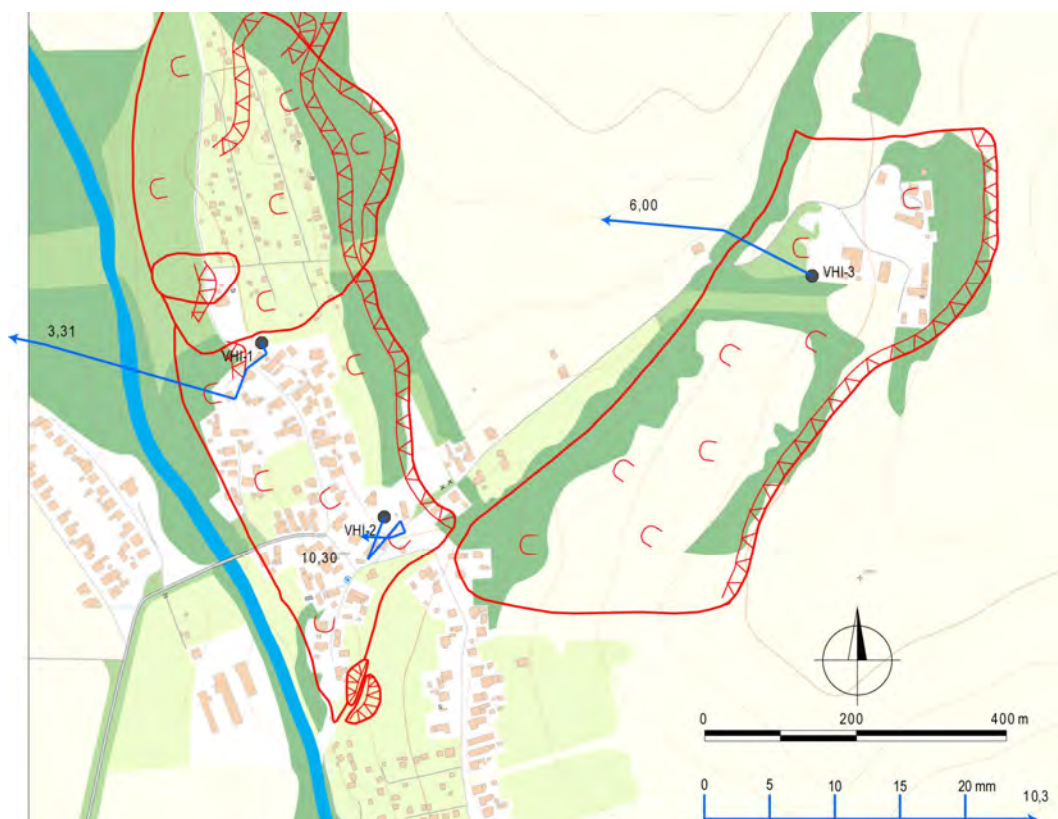
V roku 2012 boli výraznejšie deformácie zaznamenané počas augustového merania (v obidvoch vrtoch). Vo vrte VHI-1 bola v hĺbke 1,81 m pod terénom nameraná deformácia 5,41 mm a vo vrte VHI-2 v hĺbke 11,3 m pod terénom 3,8 mm. Podobná deformácia v danom horizonte bola zaznamenaná aj počas marcového merania (3,71 mm). O niečo nižšia hodnota pohybovej aktivity bola zaznamenaná počas októbrového merania vo vrte HVI-1 v hĺbke 7,81 m (1,53 mm).

Obr. 1.122. Lokalita Vyšná Hutka – výsledky inklinometrických meraní za obdobie XII. 11 – III. 12 – VIII. 12 – X. 12 – IV. 13 – VIII. 13 (číslo označuje hĺbku zaznamenananej deformácie od povrchu terénu v m); červená línia – ohraničenie zosuvu (Grman et al., 2010), mapový podklad: ZBGIS®

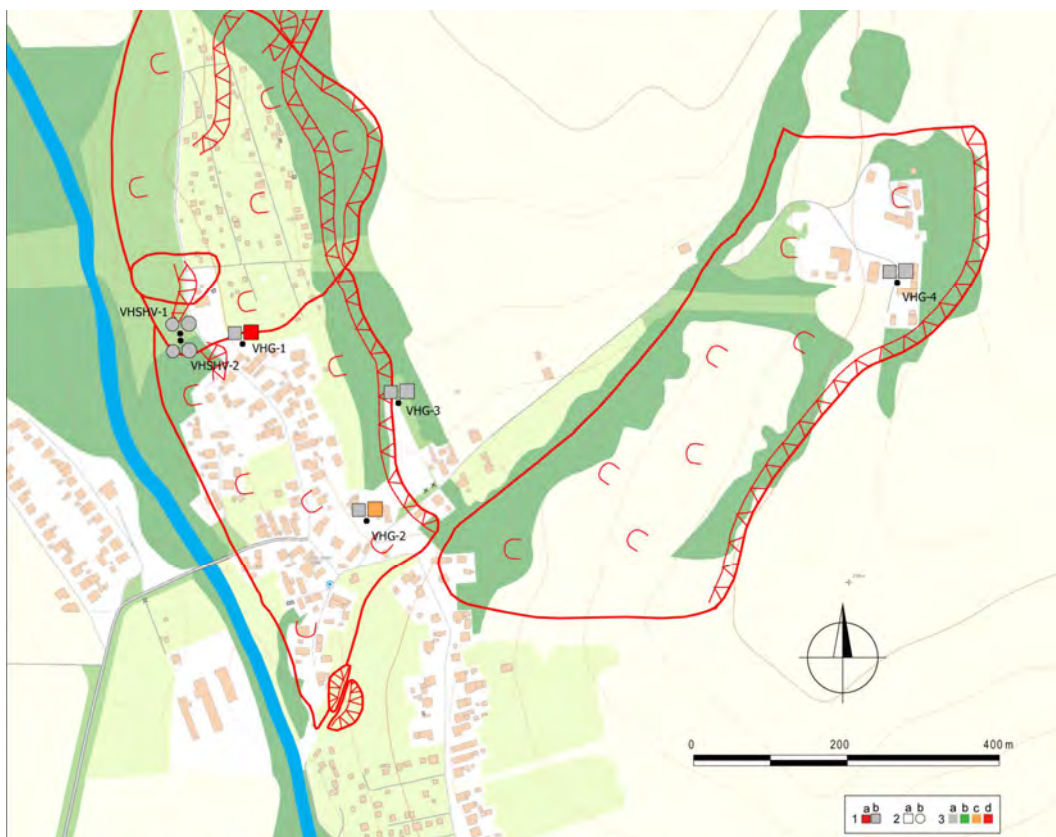
V roku 2012 priemerná hĺbka hladiny podzemnej vody dosiahla hĺbku 4,3 m p. t. Výraznejšie kolísanie hladiny podzemnej vody bolo zaznamenané vo vrte VHG-1 (2,03 m). Naopak, bližšie k povrchu terénu sa hladina podzemnej vody dostala vo vrte VHG-2 (31. júla – 2,25 m p. t.). Počas júlového termínu merania bol zaznamenaný maximálny stav i vo vrte VHG-1 (4,7 m p. t.).

Obr. 1.124. Lokalita Vyšná Hutka – výsledky režimových pozorovaní. 1 – režimové pozorovania zmien hĺbky hladiny podzemnej vody a výdatností odvodňovacích zariadení v roku: a – 2012, b – 2013, 2 – monitorovacie objekty: a – pozorované vertikálne vrty, b – odvodňovacie subhorizontálne vrty, 3 – hodnotenie režimových ukazovateľov podľa kritérií, zhrnutých v tab. 1.6 (a – nehodnotený); červená línia – ohraničenie zosuvu (Grman et al., 2010), mapový podklad: ZBGIS®

V roku 2013 priemerná hĺbka hladiny podzemnej vody oproti roku 2012 stúpala o 0,83 m a v roku 2013 dosiahla hĺbku 3,47 m pod úroveň terénu. Väčšia amplitúda zmien bola dosiahnutá vo vrte VHG-1 (2,73 m; obr. 1.124). Najvyššia hladina podzemnej vody v tomto vrte bola nameraná 27. marca (3,90 m pod terénom) a naopak, najnižšia, 28. októbra (6,63 m
