## **Zosuvy a iné svahové deformácie**

Správa za rok 2013

Názov geologickej úlohy: **ČMS Geologické faktory**

**Podsystem 01: Zosuvy a iné svahové deformácie**

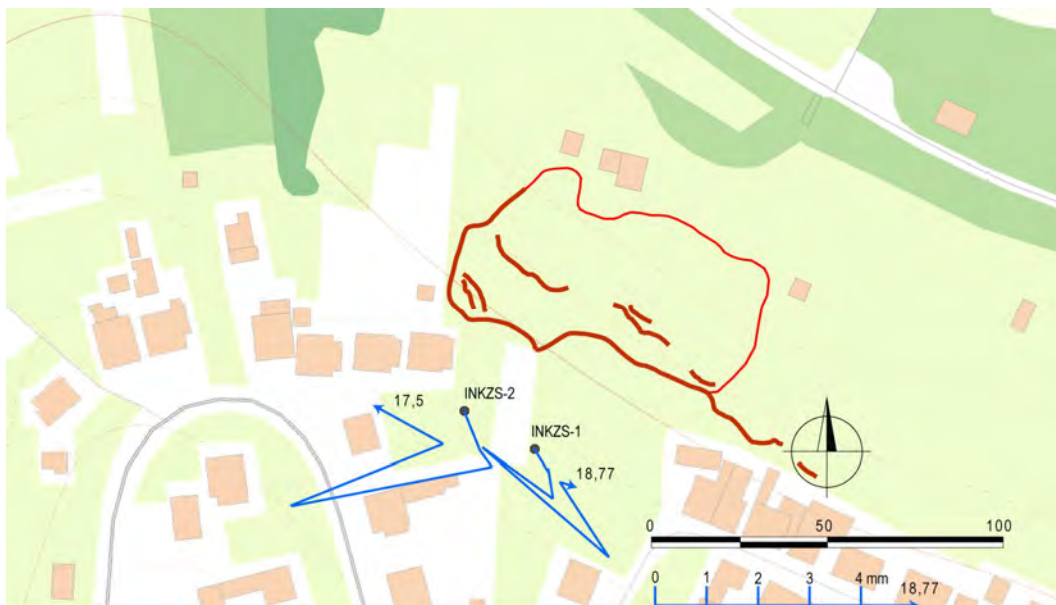
Obr. 1.126. Lokalita Šenkvice – výsledky inklinometrických meraní v rokoch za obdobie XII. 11 – III. 12 – IV. 12 – VII. 12 – X. 12 – XII. 12 – III. 13 – X. 13 – XI. 13 (číslo označuje hĺbku zaznamenananej deformácie od povrchu terénu v m); červená línia – ohraňenie zosuvu (Žabková et al., 2010), mapový podklad: ZBGIS®

V roku 2012 sa na lokalite vykonalo 5 etáp meraní. Z výsledkov meraní je možné poukázať na viaceré významné deformácie. Vo vrte INKZS-1 v hĺbke 19,27 m pod terénom bola počas marcového merania zaznamenaná deformácia 2,0 mm. Relatívne vysoké hodnoty deformácie v celom sledovanom profile boli zaznamenané i počas decembrového merania (na predpokladanej šmykovej ploche, v hĺbke 9,77 m p. t. bola nameraná deformácia 1,6 mm a v hĺbke 19,27 m p. t. – 1,21 mm). Medzi etapové deformácie zaznamenané vo vrte INKZS-2 boli však ešte výraznejšie. V hĺbke 17,0 m pod terénom sa počas marcového merania aktivizoval pohyb (1,32 mm), ktorý v nasledujúcich etapách ešte väčšmi vzrastal (príl. 1.31; obr. 1.126). Maximálna etapová deformácia v tomto horizonte bola dosiahnutá počas

októbrového merania (2,94 mm). V hĺbke 11 m p. t. je možné sledovať deformácie, ktoré jasne indikujú priebeh plytšej šmykovej plochy. Maximálna etapová deformácia v tejto hĺbke dosiahla 5,64 mm (decembrové meranie). Vrt INKZS-2 sa nachádza nad odľučnou časťou zosuvu (východná časť), ktorá v roku 2012, ale tiež 2013 nebola sanovaná.

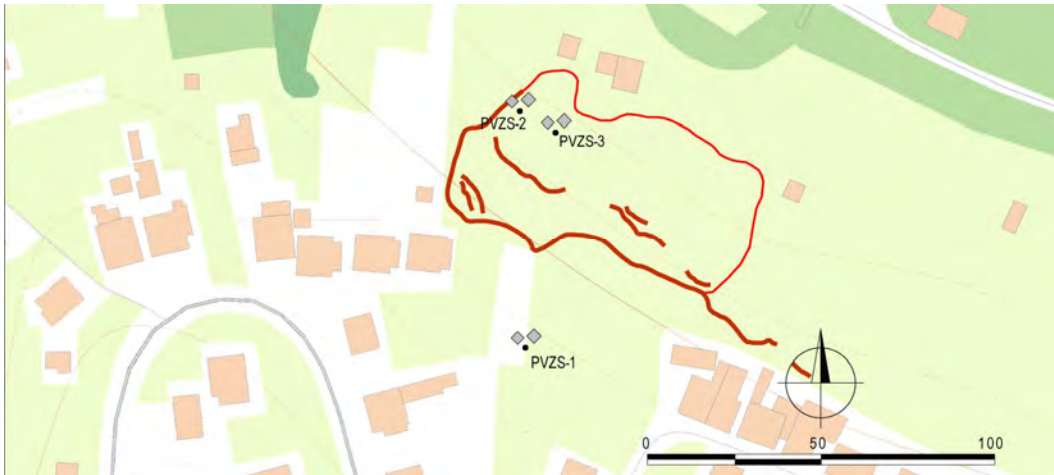
Obr. 1.128. Lokalita Šenkvice – výsledky režimových pozorovaní. 1 – režimové pozorovania zmien hĺbky hladiny podzemnej vody a výdatností odvodňovacích zariadení v rokoch 2012 a 2013 (nehodnotené); mapový podklad: ZBGIS®

Zosuv sa nachádza na severovýchodnom svahu na pravom brehu Stoličného potoka v miestnej časti Malé Šenkvice a postihuje značnú časť Ružovej ulice. Monitorovacie aktivity sú sústredené do najviac ohrozenej časti, kde zosuv priamo ohrozuje viaceré rodinné domy. Monitorovacia sieť pozostáva z dvoch inklinometrických vrtov (INKZS-1 a 2), ktoré sú situované nad odľučnou hranou zosuvu a troch piezometrických vrtov. Tieto vrty sú vybavené automatickými hladinomeri. Jeden sa nachádza v odľučnej oblasti, v blízkosti vrtu INKZS-1 a dva vrty (PVZS-2 a 3) sa nachádzajú v prechodovej oblasti zosuvu (obr. 1.128).

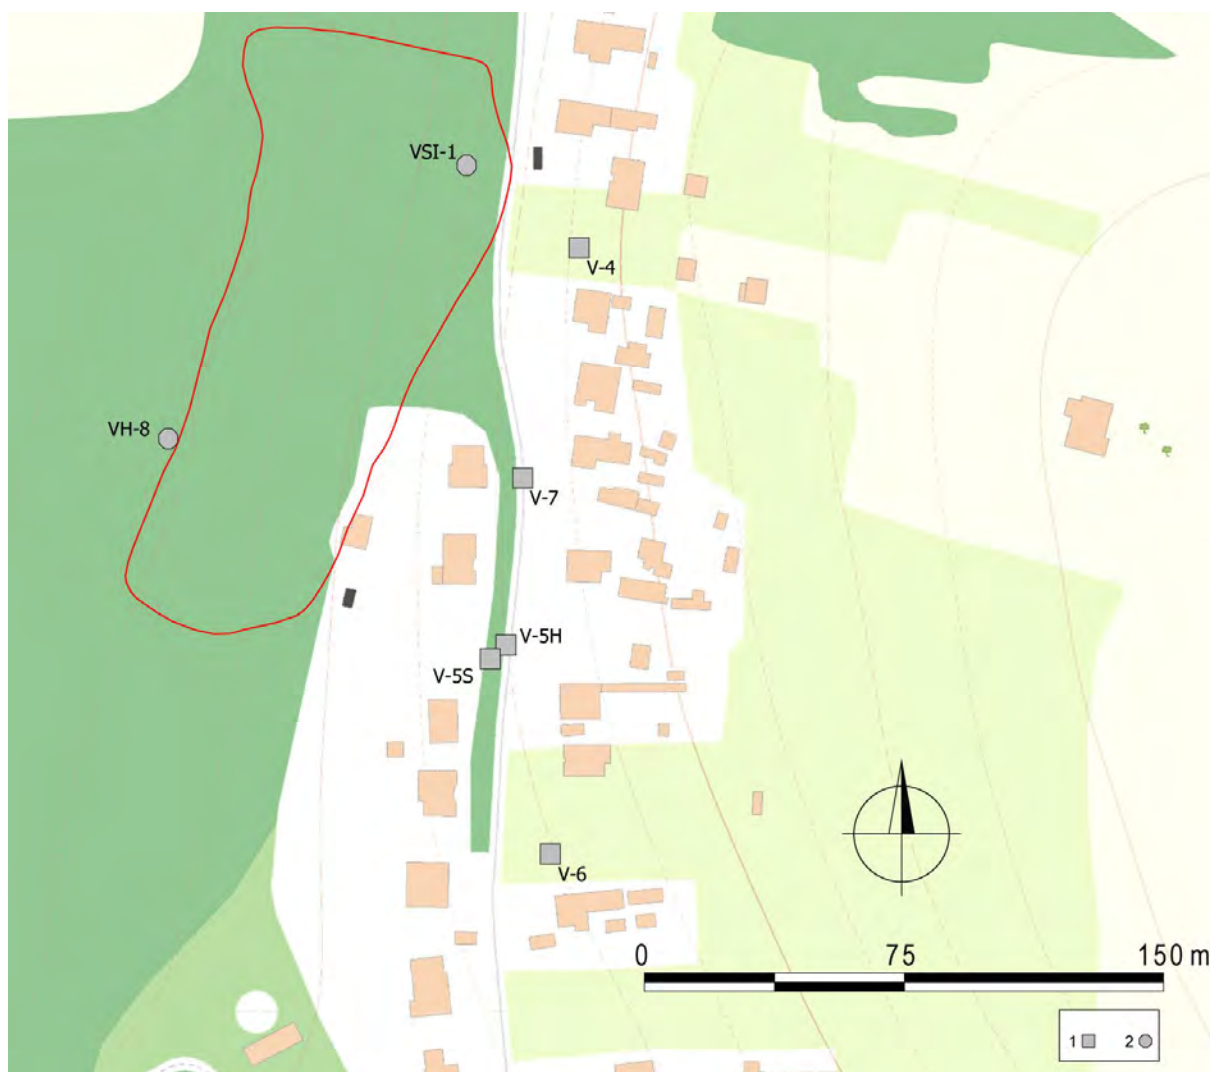
Obr. 1.135. Lokalita Vinohrady nad Váhom, miestna časť Kamenica – sieť monitorovacích objektov pre režimové pozorovania. 1 – piezometrické vrty, 2 – subhorizontálne odvodňovacie vrty; mapový podklad: ZBGIS®

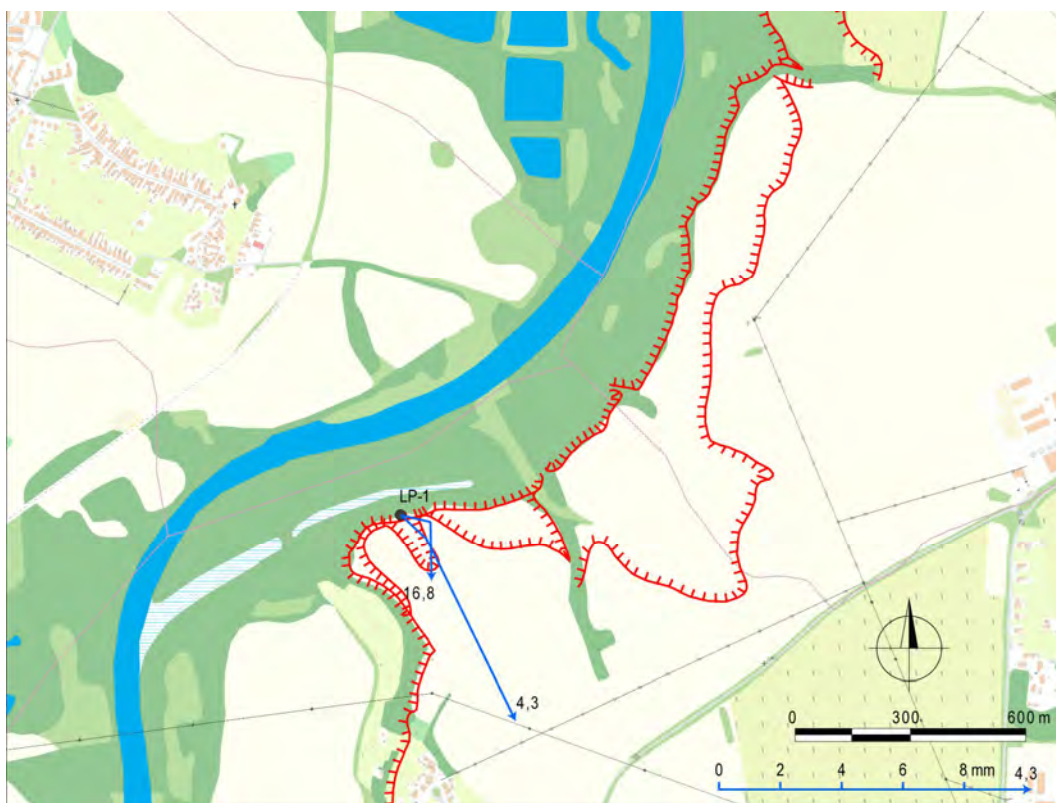
Obr. 1.139. Lokalita Hlohovec-Posádka – výsledky inklinometrických meraní za obdobie XI. 11 – IV. 12 – X. 13 (číslo označuje hĺbku zaznamenananej deformácie od povrchu terénu v m); červená línia – ohraničenie zosuvu (Otepka et al., 1986), mapový podklad: ZBGIS®

V roku 2012 došlo oproti predchádzajúcemu roku 2011 k poklesu pohybovej aktivity. Od posledného merania došlo vo všetkých sledovaných horizontoch k poklesu deformácie. V najaktívnejšom horizonte (4,3 m pod terénom) bola nameraná deformácia len 1,14 mm (obr. 1.139). Deformácia nad 1 mm bola zaznamenaná v hĺbke 26,3 m pod terénom (1,12 mm).

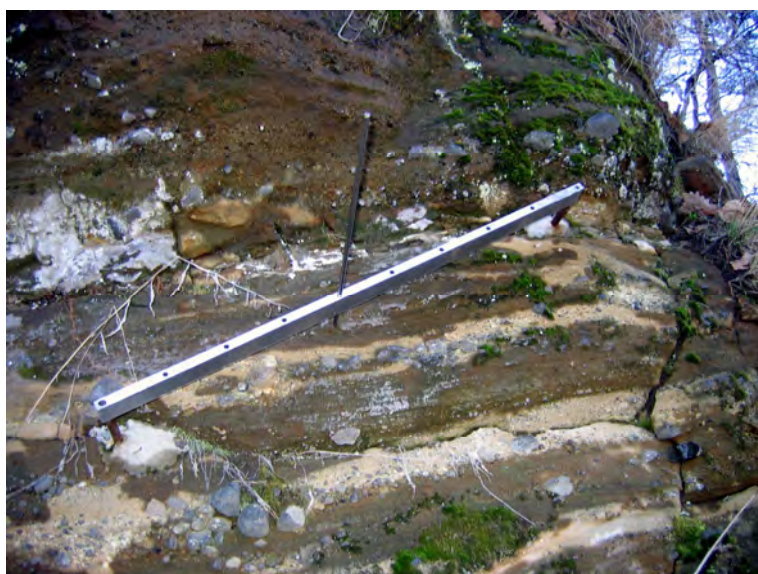
Obr. 1.157. Situovanie meradla mikromorfologických zmien povrchu horniny na skalnej stene oproti katastrofálnemu handlovskému zosuvu (lokalita Handlová-Baňa)

Sledovaná lokalita má pravidelný priamkový tvar (obr. 1.157), výška steny dosahuje okolo 25 m. Na geologickej stavbe okolia lokality sa podieľajú epiklastické vulkanické pieskovce s polohami brekcií a tufov kamenského súvrstvia (báden – Šimon et al., 1997). Monitorovacie aktivity na tejto lokalite boli zahájené v máji roku 2001.

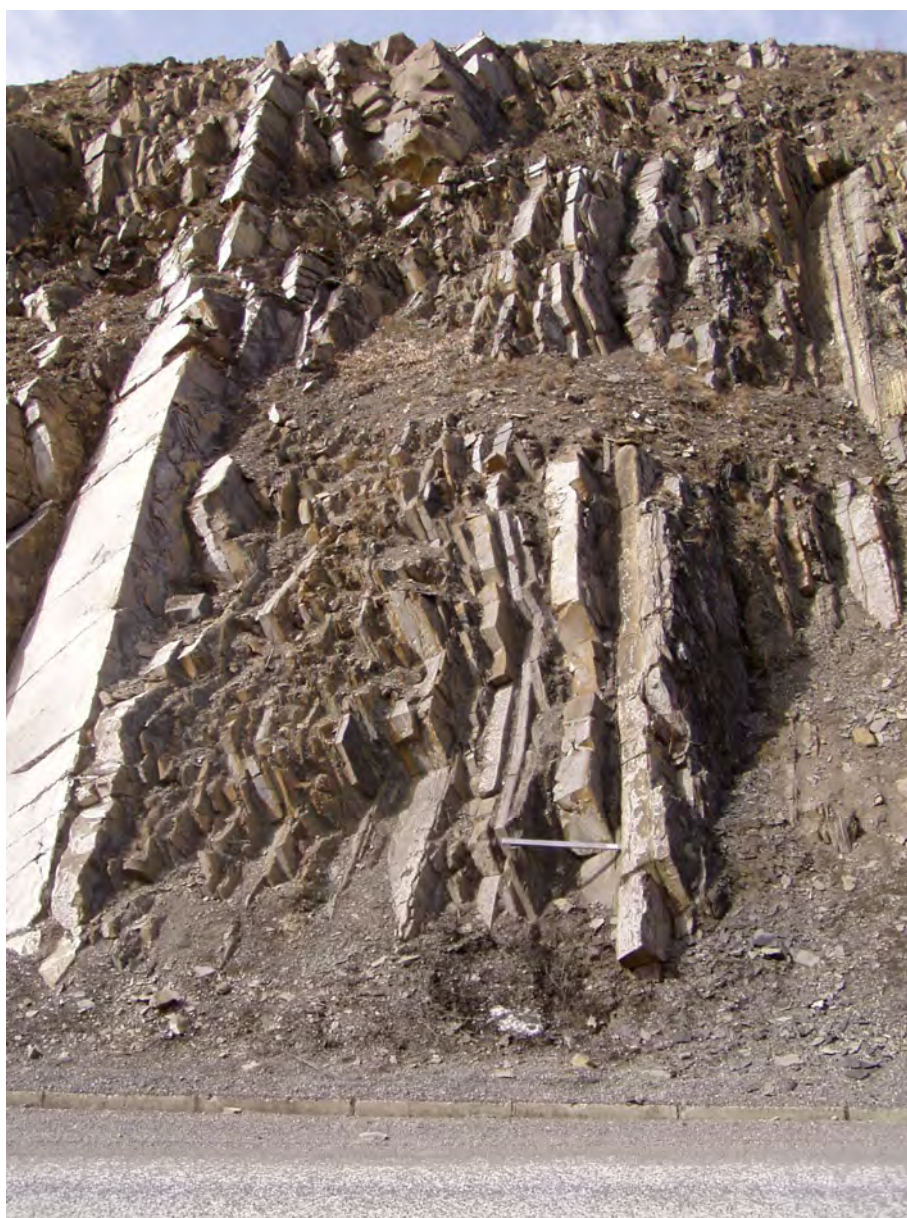
Obr. 1.162. Umiestnenie stanoviska na meranie mikromorfologických zmien povrchu odkrytého zárezu štátnej cesty – lokalita Starina (foto Ľ. Petro, 2009)

Vzhľadom na priamy kontakt cesty s rozsiahlym odkryvom hornín (obr. 1.163), podliehajúcich intenzívnemu zvetrávaniu a potenciálne znižovanie stability skalnej steny, sa pravidelne pomocou meradla mikromorfologických zmien monitoruje rýchlosť zvetrávacích procesov.

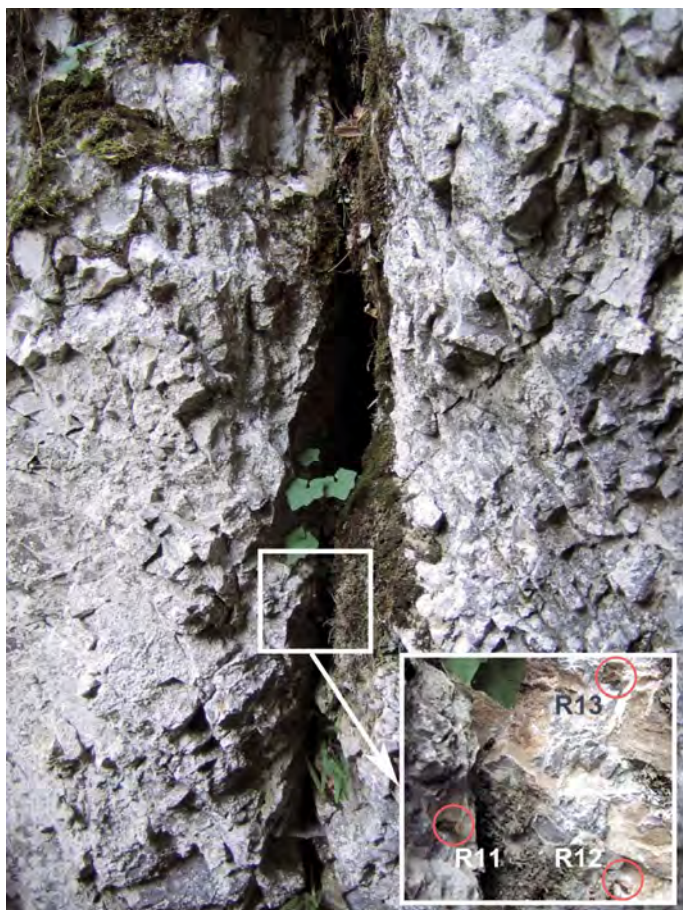
Obr. 1.164. Umiestnenie pozorovacích bodov R11, R12 a R13 (Stanovisko 1) pre merania dilatometrom Somet na lokalite Pod večným dažďom (Slovenský raj)

Na stanovisku, nachádzajúcom sa v spodnej časti skalného bloku (nad turistickým chodníkom) bola inštalovaná trojica bodov. Body R12 a R13 sa nachádzajú na jednom bloku a bod R11 na bloku, oddelenom výraznou diskontinuitou so smerom sklonu  $52^\circ$  a sklonom  $70^\circ$ . Na povrchu skalnej steny je diskontinuita otvorená v rozsahu od 3 do 15 cm, smerom do hĺbky masívu sa postupne zatvára (obr. 1. 164).

Merania realizované v roku 2012 na oboch stanoviskách zaznamenali len nepatrný posuv v porovnaní s meraniami v roku 2010. Z etapového merania na stanovisku 1 v spodnej časti skalného bloku (obr. 1. 164) vyplýva, že v roku 2012 nedošlo prakticky k žiadnemu posuvu horninového bloku – namerané rozdiely medzi etapami vo vzdialenosti bodov R11 a R13 dosiahli 0,037 mm, zmena relatívnej vzdialenosti medzi bodmi R11 a R12 bola ešte menšia (0,025 mm – príl. 1. 44, obr. 1. 164).

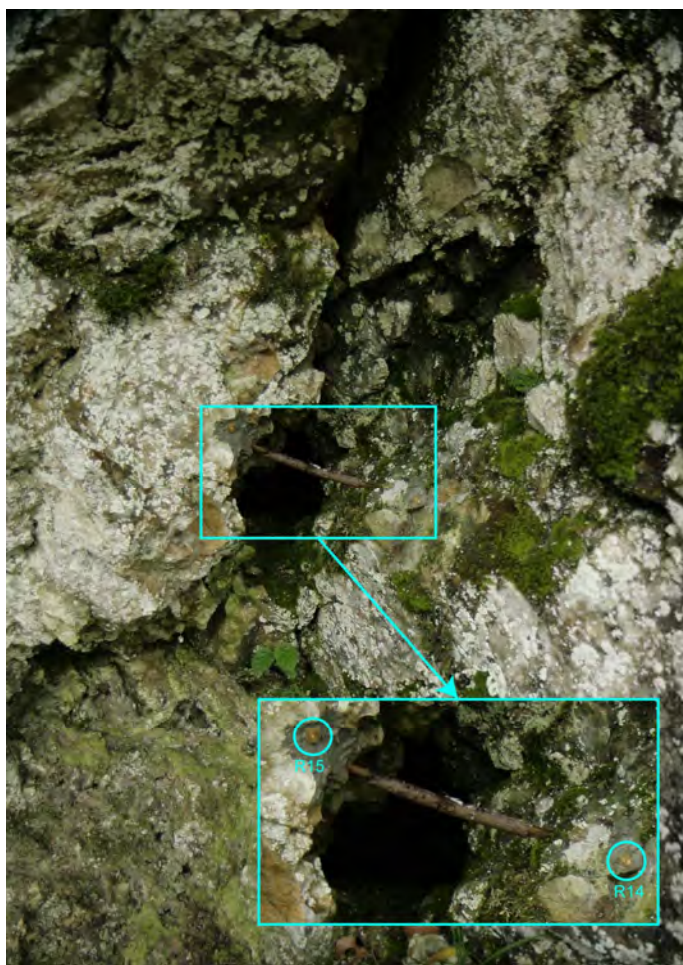
Obr. 1.165. Umiestnenie pozorovacích bodov R14 a R15 (Stanovisko 2) pre merania dilatometrom Somet na lokalite Pod večným dažďom (Slovenský raj)

Druhé stanovisko sa nachádza v hornej časti skalného bloku. Ide o strmú skalnú stenu, na ktorej sa nainštalovali dva body (R14 a R15), oddelené výraznou, nepriaznivo uklonenou diskontinuitou so smerom sklonu  $282^\circ$  a sklonom  $87^\circ$  (obr. 1. 124).

Na druhom stanovisku (body R14 a R15 – obr. 1.165) na základe vykonaného merania možno taktiež konštatovať stabilný stav pozorovaných blokov (obr. 1.166). V roku 2013 neboli vykonávané dilatometrické merania. Najbližšej je plánované overenie stability skalných blokov v roku 2014.

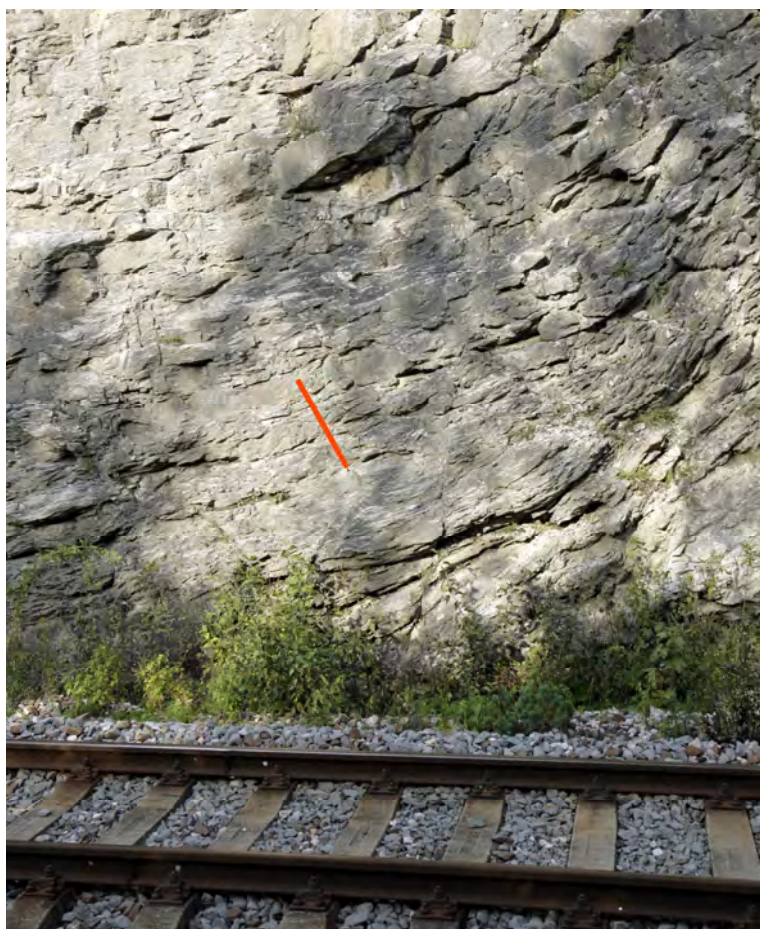
Obr. 1.167. Umiestnenie stanoviska na meranie mikromorfologických zmien povrchu odkrytého zárezu železnice pri obci Jakub. Červenou líniou je zvýraznené stanovisko umiestnenia meradla morfológických zmien

Lokalita je situovaná v odreze železničnej trate Banská Bystrica – Harmanec pri severnom okraji obce Jakub. Odrez má oblúkovitý tvar, jeho výška je 18 m, šírka je 47 m (obr. 1.167). Úlomky hornín uvoľnené v dôsledku tektonického porušenia a mechanického zvetrávania, opadávajú do blízkosti železničnej trate a môžu negatívne ovplyvniť zariadenia zabezpečovacej techniky trate, ako aj samotnú trať.

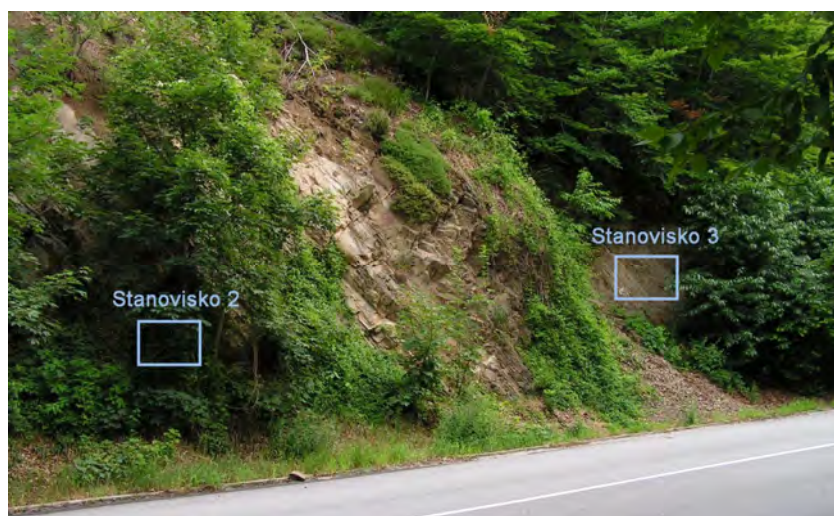
Obr. 1.171. Situovanie stanovísk 2 a 3 na lokalite Pezinská Baba na meranie mikromorfologických zmien povrchu horniny na svahu odrezu cesty

Na lokalite sú v súčasnosti funkčné dve stanoviská na meranie mikromorfologických zmien – stanovisko 2 a stanovisko 3 (obr. 1.171).

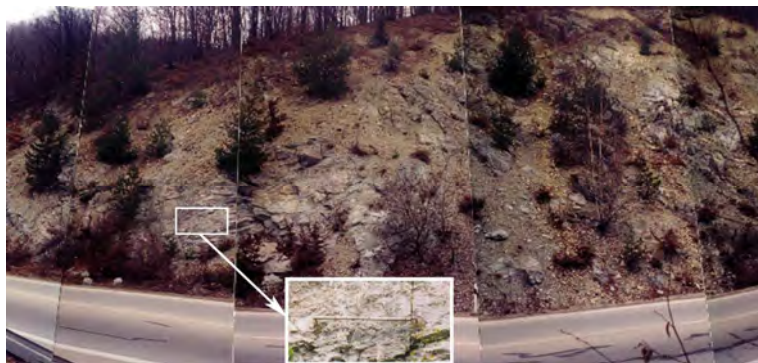
Obr. 1.173. Skalná stena odrezu cesty na lokalite Lipovník (s detailom umiestnenia meradla mikromorfologických zmien – foto Ľ. Petro, 2006)

Lokalita sa nachádza v odreze štátnej cesty I. triedy v úseku Lipovník – Jablňov nad Turňou. Predmetom monitoringu je rozsiahly odrez cesty, ktorý nie je žiadnym spôsobom zabezpečený proti opadávaniu horninových úlomkov priamo na komunikáciu. Sledovaná lokalita má nepravidelný oblúkovitý tvar, jej výška dosahuje 25 – 30 m, šírka v spodnej časti je okolo 100 m (obr. 1.173).

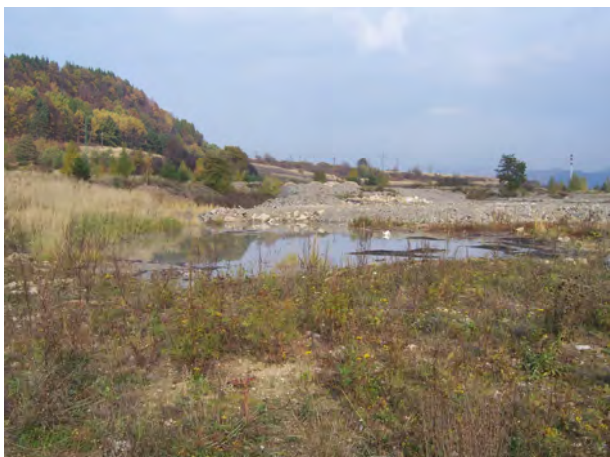
Obr. 1.177. Ukladanie nevhodných materiálov na západnom okraji násypu (neďaleko od vtokového objektu Nepomenovaného potoka) a vytváranie „jazier“ neznámych viskózných látok (foto Z. Nagy, 2008)

Materiál vlastného stabilizačného násypu pozostáva z nehomogénnych, veľmi rôznorodých navážok. Ide prevažne o íly s premenlivým obsahom pevných úlomkov vulkanických hornín, menej pieskocov a zlepcov. Hrúbka navážok závisí od konfigurácie telesa násypu; maximálna je v mieste pôvodného koryta Handlovky a vzhľadom na pokračujúce ukladanie materiálu sa postupne zväčšuje (obr. 1.176). Žiaľ, v poslednom období

dochádza k nekoordinovanému ukladaniu rôznych nevhodných materiálov v rôznych častiach násypu (obr. 1.177).
