## **Antropogénne sedimenty charakteru environmentálnych zát'aží**

*Správa za rok 2013*

Názov geologickej úlohy: **ČMS Geologické faktory**

**Podsystem 03: Antropogénne sedimenty charakteru  
environmentálnych zát'aží**

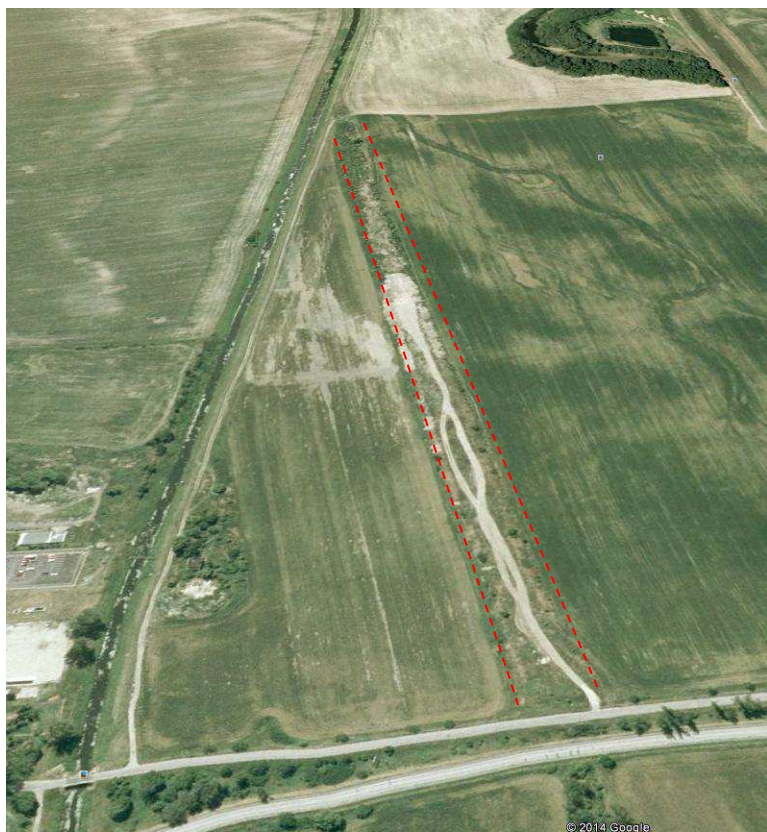
Obr. 12 Líniový tvar skládky kopíruje priebeh starého ramena

Ide o starú neprevádzkovanú skládku komunálneho odpadu. Odpad sa spontánne sypal do vybagrovaného starého ramena. Skládku má lineárny priebeh, zhodný s vývojom ramennej sústavy (Obr. 12). Podložie skládky je bez izolácie, predstavuje priepustné štrkovo-piesčité prostredie s pomerne veľkou hrúbkou (nad 30 m). Hladina podzemnej vody je v priamom kontakte s odpadom, navyše cez materiál skládky môže prechádzať aj zrážková voda. Z interakcie vody s odpadom sa vytvárajú kontaminované priesaky, ktoré sú obyčajne hustejšie ako voda, čím zostupujú v rámci zvodnenca smerom k jeho hlbším úrovniam. Klasický profil v rozsiahlom a priepustnom kontaminovanom zvodnenom horninovom prostredí sa pri predmetnom type znečistenia prejavuje jeho vertikálnou chemickou zonálnosťou. Opisovaný jav je na lokalite možné sledovať vďaka pomerne zachovalým trojúrovňovým vrtom s filtrami umiestnenými v rozsahu: 0-10 m, 10-20 m a 20-30 m (Obr. 13).

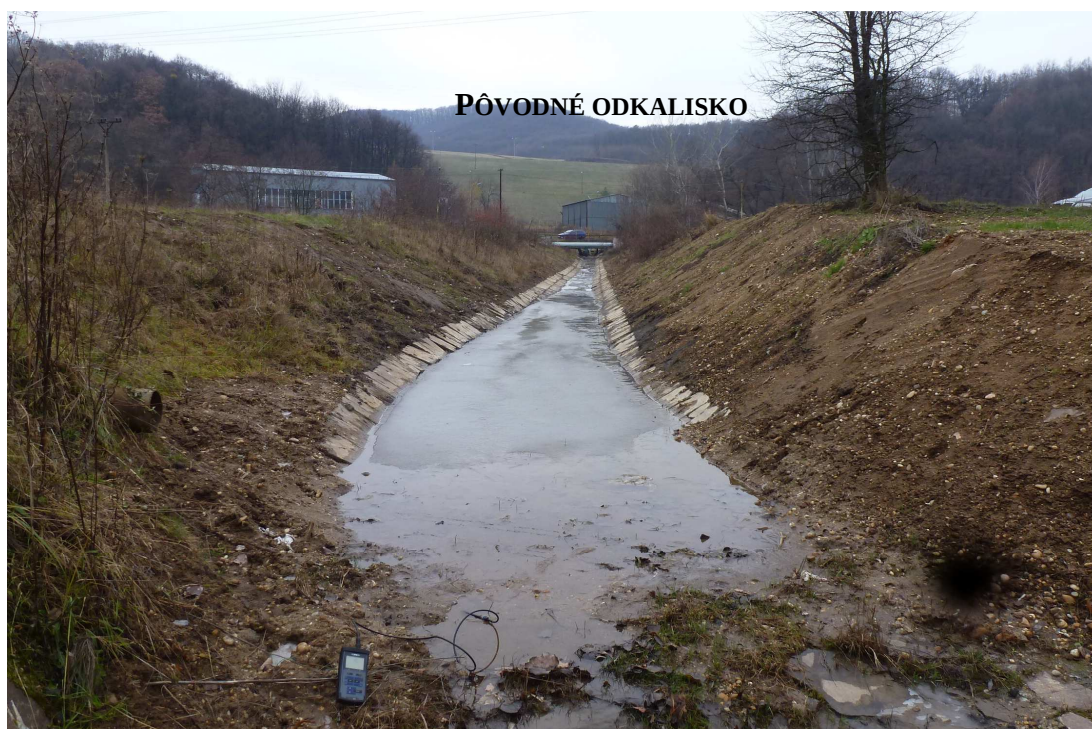
Obr. 17 Vyústenie drenáže pod Pôvodným odkaliskom – odberové miesto vzorky ZK-3.

Najväčšie prekročenie limitných koncentrácií bolo zistené pri arzéne, čo je v súlade doterajšími poznatkami na lokalite (Keegan et al., 2002; Čurlík, 2003; Jurkovič et al., 2008, 2011 a i.). Arzén takmer 9-násobne prekračoval limit  $30 \mu\text{g.l}^{-1}$  vo vzorke z vyústenia drenáže pod Pôvodným odkaliskom do Lelovského potoka ZK-3 ( $290 \mu\text{g.l}^{-1}$ ). Avšak prietok vody v drenáži bol takmer nulový, navyše ďalej sa voda celkom strácala (Obr. 17). Obmedzené množstvo kontaminovanej vody z drenáže spolu s tlmiačimi procesmi by vysvetľovali podlimitné koncentrácie arzénu vo vzorke z miesta z vyústenia Lelovského potoka do rieky Nitry (ZK-2). Z tlmiačich procesov by mohlo ísť predovšetkým o proces nariadenia sa vodou v Lelovskom potoku, ktorého prietok v čase odberu bol odhadovaný na cca  $8 \text{ l.s}^{-1}$ . V Lelovskom potoku boli tiež dokumentované procesy zachytávania sa kovov na oxyhydroxidoch Fe a Al – in **Jurkovič et al. (2011)**. Podlimitné hodnoty arzénu boli zistené aj v odbernom mieste na rieke Nitra pod železničným mostom (ZK-1). Táto situácia indikuje, že v rieke Nitra v úseku, kde sa dá predpokladať kontakt rieky s prípadnými drénovanými podzemnými vodami z priestoru kontaminovaného pochovanými popolčekmi, sa v čase odberov vzoriek neprejavilo ovplyvnenie jej kvality. Navyše, podzemné vody, reprezentované vzorkami z vrtov, mali výrazne podlimitné koncentrácie arzénu (ZN-4 =  $2,00 \mu\text{g.l}^{-1}$  a ZN-6 =  $<1,00 \mu\text{g.l}^{-1}$ ).
