ŠTÁTNY GEOLOGICKÝ ÚSTAV DIONÝZA ŠTÚRA
Bratislava

Zosuvy a iné svahové deformácie

Správa za rok 2014

Názov geologickej úlohy: **ČMS Geologické faktory**
Podsystem 01: Zosuvy a iné svahové deformácie

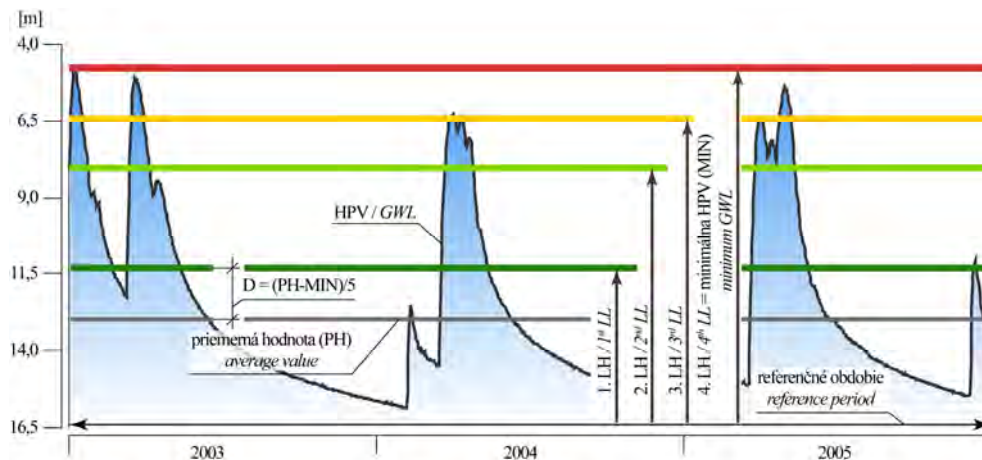
Obr. 1.4. Postup odvodenia referenčných hodnôt pre semikvantitatívne hodnotenie zmien úrovně hladiny podzemnej vody, obsiahnutý v tab. 1.6 (záznam z pozorovania hladiny podzemnej vody vo vrte JM-6 z lokality Dolná Mičiná). Postup vypracoval S. Scherer v roku 2004

V nadväznosti na hodnotenia výsledkov ostatných monitorovacích meraní bola 7-stupňová škála zredukovaná do 3 základných stupňov (v prílohách k jednotlivým lokalitám sú uvedené v hodnotiacom stĺpci v zátvorke). Za určitú výnimku z hodnotenia považujeme prípad, ak piezometrický tlak podzemnej vody spôsobuje, že podzemná voda vyteká z vertikálneho vrtu a sekundárne infiltruje do prostredia zosuvu. I keď množstvo vytekajúcej vody by bolo možné hodnotiť podľa kritérií pre výdatnosť odvodňovacích zariadení, domnievame sa, že nepriaznivost' samotného javu z hľadiska stabilitných pomerov treba zvýrazniť samostatným hodnotiacim stupňom (stupeň 8 v hodnotiacej škále – tab. 1.6) a v grafickom výstupe vyjadriť najmenej priaznivým stupňom.

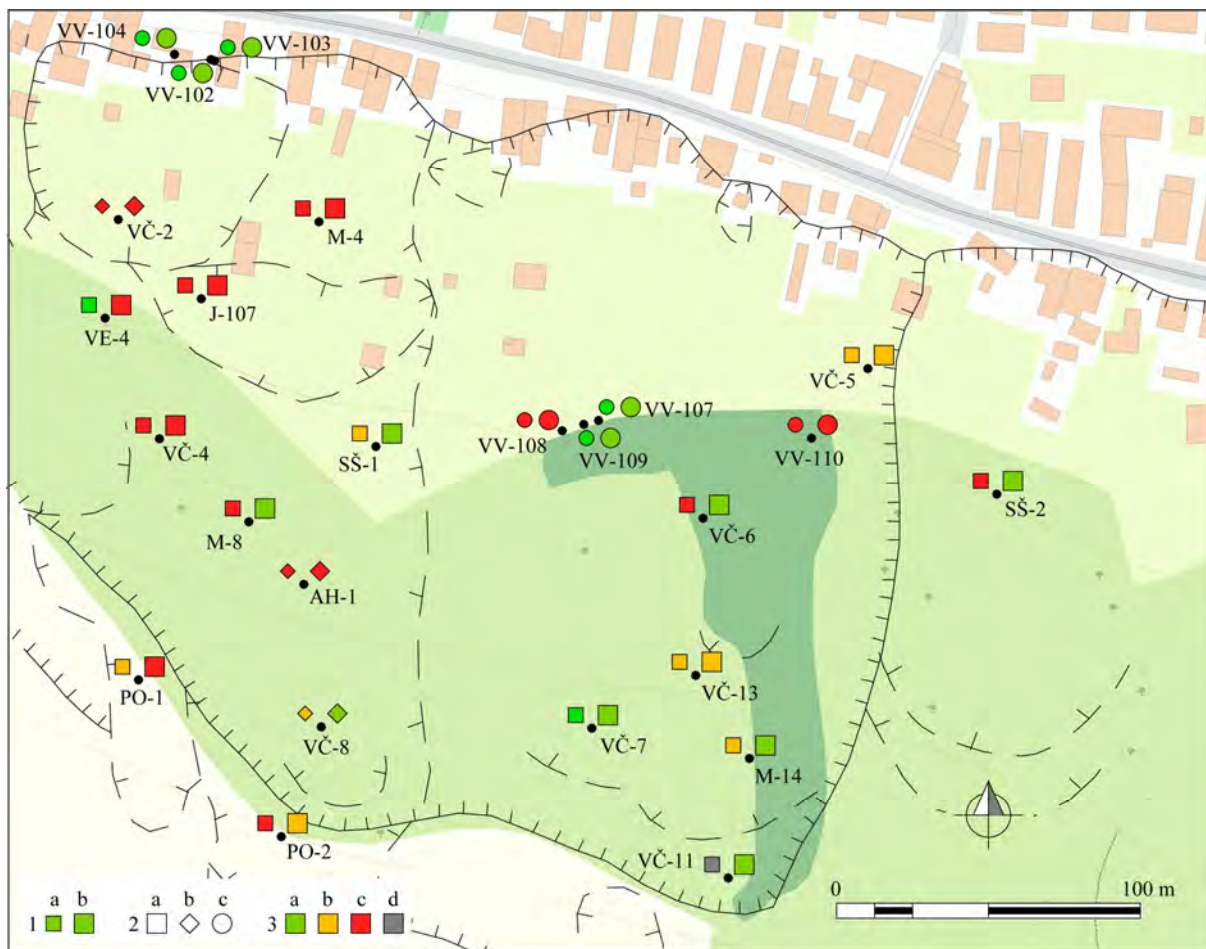
Obr. 1.11. Lokalita Velká Čausa – výsledky režimových pozorování. 1 – režimové pozorování změn hloubky hladiny podzemní vody a výdatností odvodňovacích zařízení v letech: a – 2013, b – 2014, 2 – monitorovací objekty: a – piezometrické vrty měřené pozorovatelem, b – vrty s instalovanými automatickými hladinoměry, c – odvodňovací subhorizontálně vrty, 3 – hodnocení režimových ukazovatelů podle kritérií, zhrnutých v tab. 1.6 (d – nehodnocený); obrysy zosuvov podľa Jadroňa a Mokrej (1999), mapový podklad: ZBGIS®

V roku 2013 priemerná hĺbka hladiny podzemnej vody určená zo všetkých pozorovaných objektov dosiahla hodnotu 5,83 m pod úrovňou terénu. Maximálne kolísanie hladiny podzemnej vody bolo namerané vo vrte VČ-13 (6,47 m). Naopak, jej najmenšie zmeny boli pozorované vo vrte VE-4 (0,52 m). Vo vrte PO-1 bola počas 34 meraní zaznamenaná pozitívna vztlaková hladina, pričom počas 19 meraní voda z vrtu vytekala.

V roku 2014 priemerná hĺbka hladiny podzemnej vody určená zo všetkých pozorovaných objektov oproti roku 2013 stúpila o 0,34 m a v roku 2014 dosiahla hodnotu 5,48 m pod terénom. Maximálne kolísanie hladiny podzemnej vody bolo namerané opätovne vo vrte VČ-13 (6,24 m). Naopak, jej najmenšie zmeny boli pozorované vo vrte VČ-6 (0,49 m). Na základe klasifikačného hodnotenia režimu hladín podzemnej vody bol v roku 2014 nepriaznivejší stav dosiahnutý vo vrte PO-1 (ôsmy stupeň osemdielnej stupnice). Ide o vrt s pozitívnou vztlakovou hladinou, v ktorom bol preliv podzemnej vody (cez ústie pažnice) zaznamenaný počas 9 meraní a hladina podzemnej vody nad úrovňou terénu počas 35 meraní. Priemerná hĺbka hladiny podzemnej vody v tomto vrte dosiahla v roku 2014 hodnotu 0,19 m nad terénom (údaj je ovplyvnený množstvom vytečenej vody). Okrem priameho priaznivého aspektu, spočívajúceho v znižovaní vztlaku podzemnej vody v zachytenom zvodnenom horizonte, možno v prípade vytekajúcej vody z vrty za vážny nedostatok považovať skutočnosť, že voda zo zosuvného územia neodteká, ale naopak, v blízkosti vrty opätovne vsakuje do podlažia. V blízkosti vrty sa nachádza kovaný (nedláždený) povrchový rigol, ktorý je dlhodobo neutržiavaný a v súčasnosti vďaka bujnej vegetácii vytvára vhodné prostredie pre infiltráciu povrchových vôd. K zhoršeniu odtokových podmienok prispieva aj vysoký trávnatý porast, ktorý je už niekoľko rokov neutržiavaný. Celkovo možno konštatovať, že ochrana zosuvného územia pred infiltráciou povrchových vôd

Celkový pokles priemernej výdatnosti odvodňovacích zariadení môže byť spojený so starnutím a zanášaním odvodňovacích vrtov (obr. 1.12). Výsledky meraní výdatnosti odvodňovacích zariadení sú zhrnuté v príl. 1.1 a semikvantitatívne sú vyjadrené na obr. 1.11.

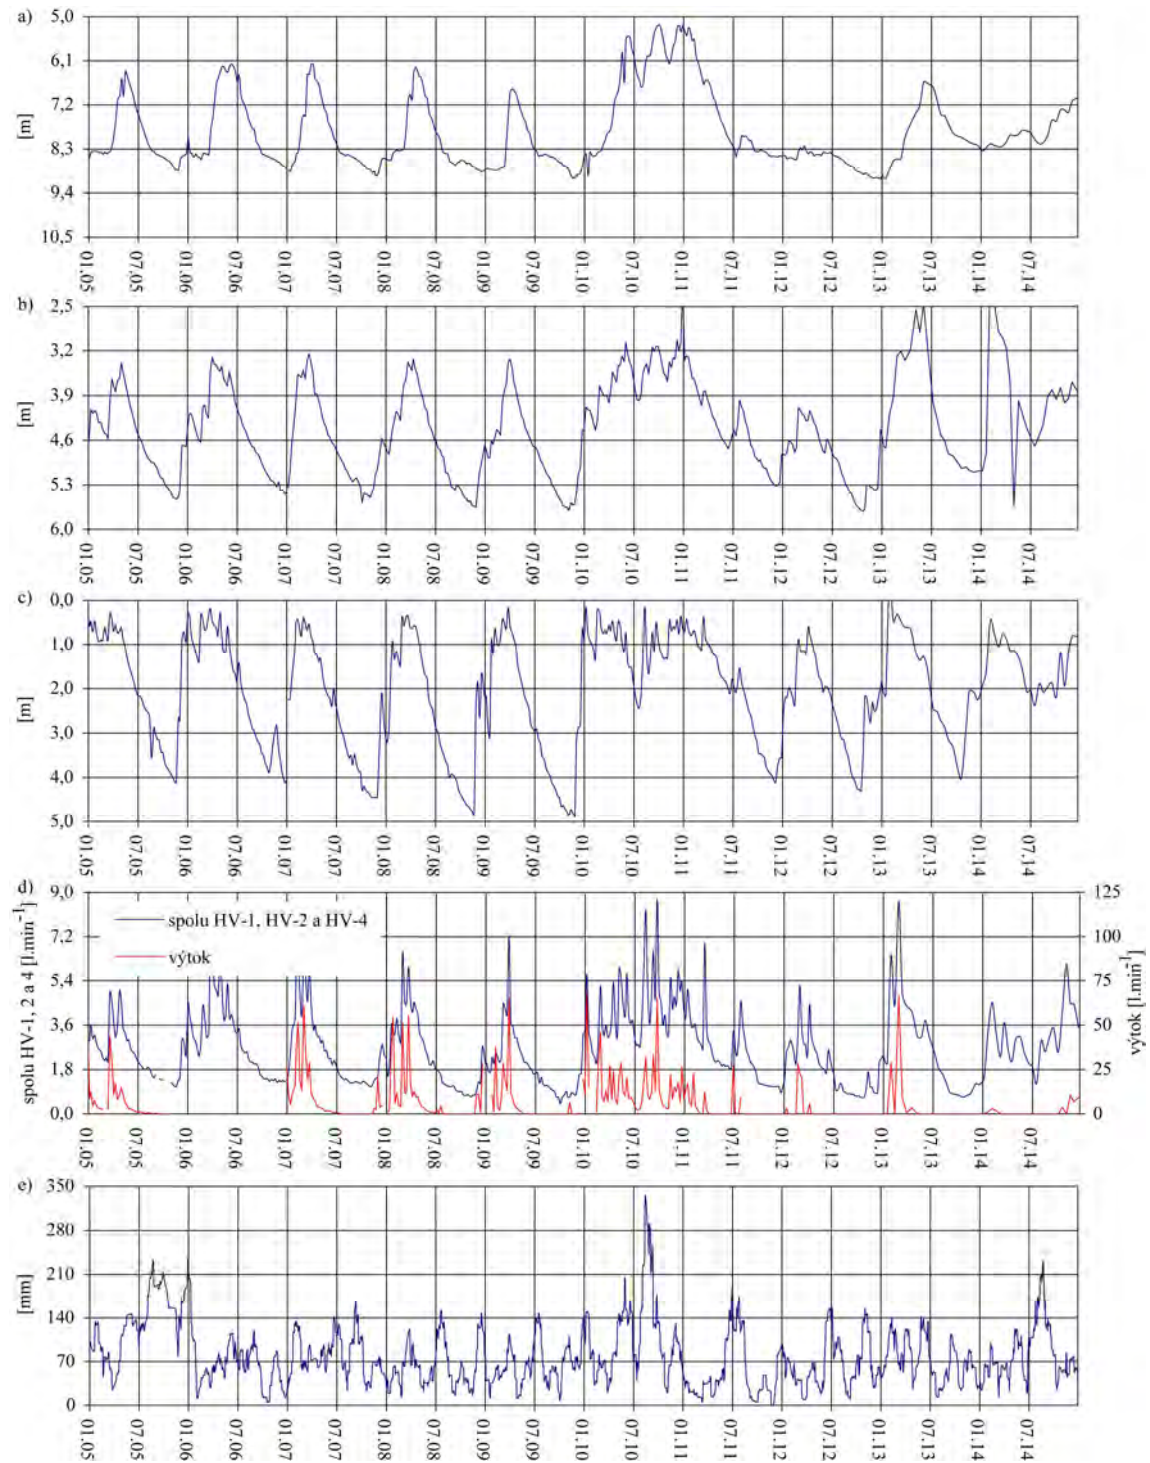
Obr. 1.24. Výsledky spracovania dlhodobých režimových pozorovaní (2005 – 2014) z vybraných vrtov na lokalite Handlová-Kunešovská cesta. Priebeh hladiny podzemnej vody vo vrtoch: a – JK-1, b – JK-2, c – MK-8, d – spoločná výdatnosť všetkých horizontálnych vrtov; e – zrážky v mm (súčet za 30 dní s postupom 1 deň; SHMÚ Handlová – indikatív 30080)

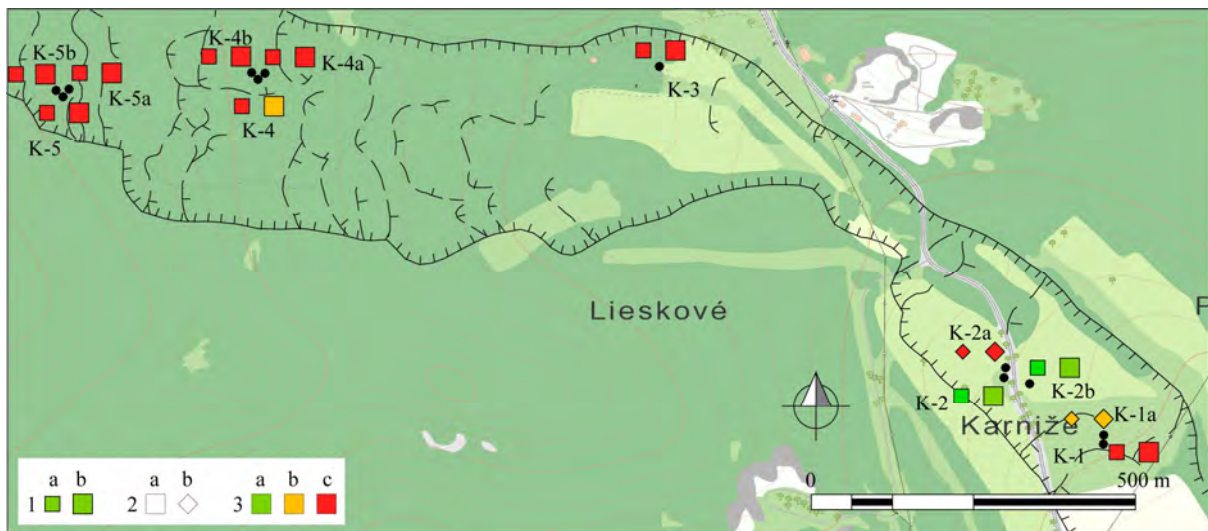
Obr. 1.29. Lokalita Fintice – výsledky režimových pozorovaní. 1 – režimové pozorovania zmien hĺbky hladiny podzemnej vody v rokoch: a – 2013, b – 2014, 2 – monitorovacie objekty: a – pozorované vertikálne vrty, b – vrty s automatickými hladinomerami, 3 – hodnotenie režimových ukazovateľov podľa kritérií, zhrnutých v tab. 1.6; mapový podklad: ZBGIS®

Najbližšie k povrchu terénu vystúpila hladina podzemnej vody vo vrte K-3 (0,45 m pod terénom). Ide o vrt, v ktorom sa hladina podzemnej vody dlhodobo vyskytuje relatívne plytko pod terénom. Vrt sa nachádza v strednej časti zosuvu (v oblasti nad lomom – obr. 1.29). Pomerne vysoko vystúpila hladina podzemnej vody aj vo vrte K-2 (0,80 m pod terénom). Vrt sa nachádza v spodnej časti zosuvu.

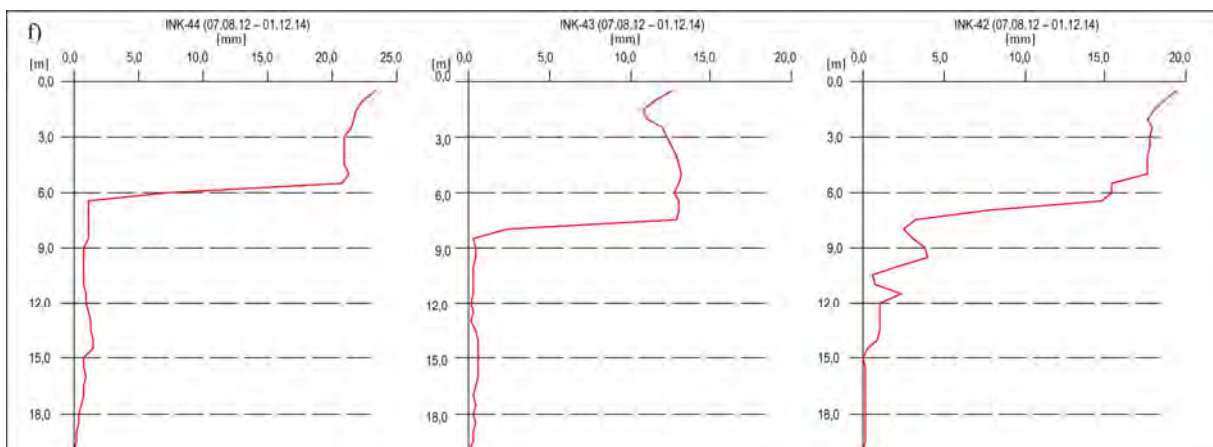
Obr. 1.33f. Lokalita Nižná Myšľa – výsledky inklinometrických meraní – výsledná deformácia inklinometrickej pažnice za dlhšie časové obdobie vo vrtoch INK-42, INK-43 a INK-44

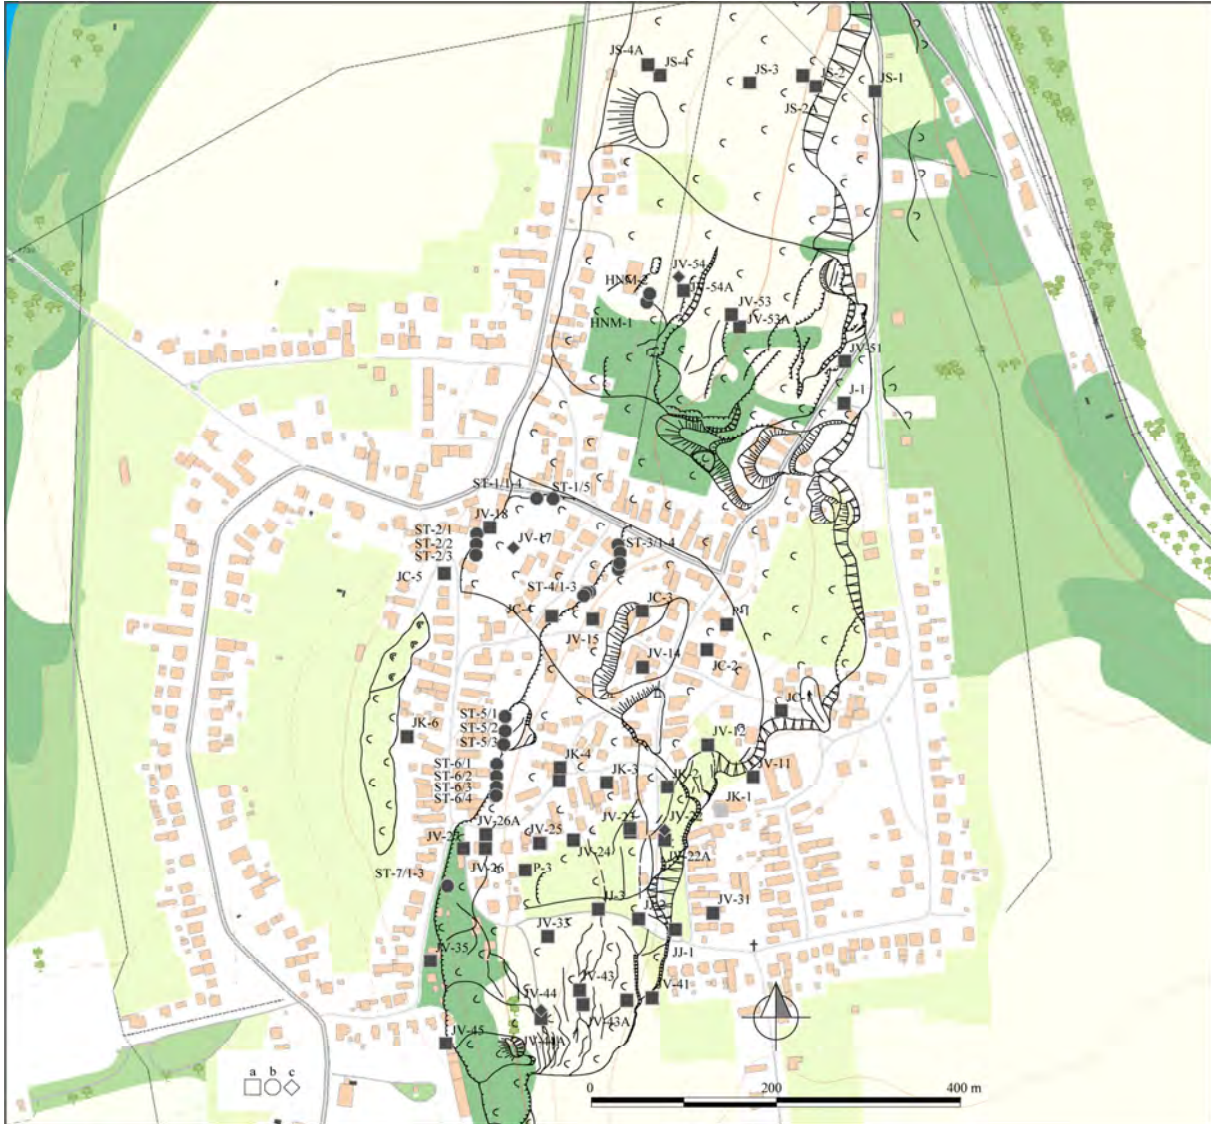
Obr. 1.35. Lokalita Nižná Myšľa – sieť monitorovacích objektov pre režimové pozorovania. Monitorovacie objekty: a – pozorované vertikálne vrty, b – subhorizontálne odvodňovacie vrty, c – vrty s automatickými hladinomermi; ohraničenie zosuvu: Sláma et al. (2012), mapový podklad: ZBGIS®

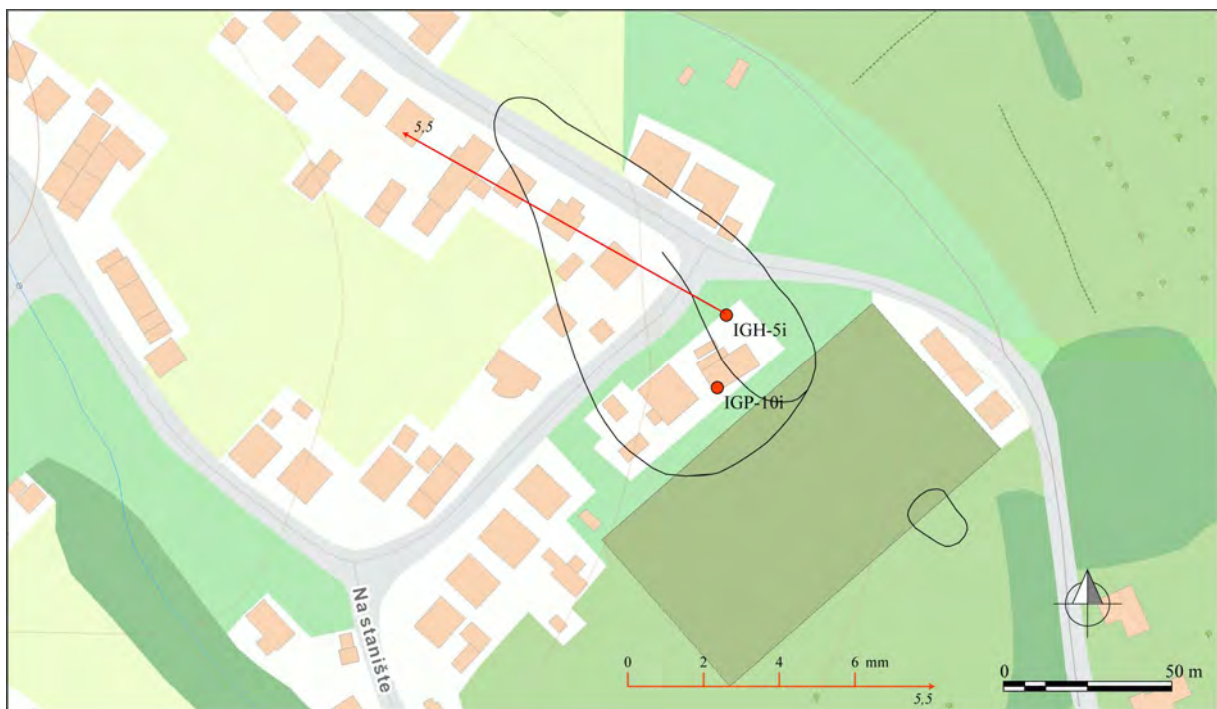
Obr. 1.46. Lokalita Hradec, ulica Na Stanište – výsledky inklinometrických meraní – vektory deformácií namerané v roku 2014 (obdobie meracej etapy je v súlade s prílohou 1.7; čísla zobrazené pri jednotlivých vektoroch označujú hĺbku zaznamenananej deformácie od ústia pažnice v m); ohraničenie zosuvu podľa Fekčá a Ilkaniča (2014b in Šimeková et al., 2014), mapový podklad: ZBGIS®

Vrt IGH-5i sa nachádza na ulici Na Stanište na križovatke s Lesnou ulicou v blízkosti rodinného domu, v transportačnej časti zosuvu (obr. 1.46). Ide o mimoriadne aktívny zosuv, ktorý sa v roku 2013 prejavil najmä poškodením spomínaného rodinného domu. Vysokú pohybovú aktivitu v tejto oblasti je možné pozorovať aj na ďalších objektoch: okolitých rodinných domoch a múrikoch oplotenia. Túto skutočnosť potvrdzujú i namerané výsledky metódou presnej inklinometrie. Na úrovni predpokladanej šmykovej plochy, počas štyri a pol mesačného obdobia, dosiahla priemerná rýchlosť pohybu $25,21 \text{ mm.rok}^{-1}$, a nameraný azimut deformácie (299°) je paralelný so spádniciou svahu.

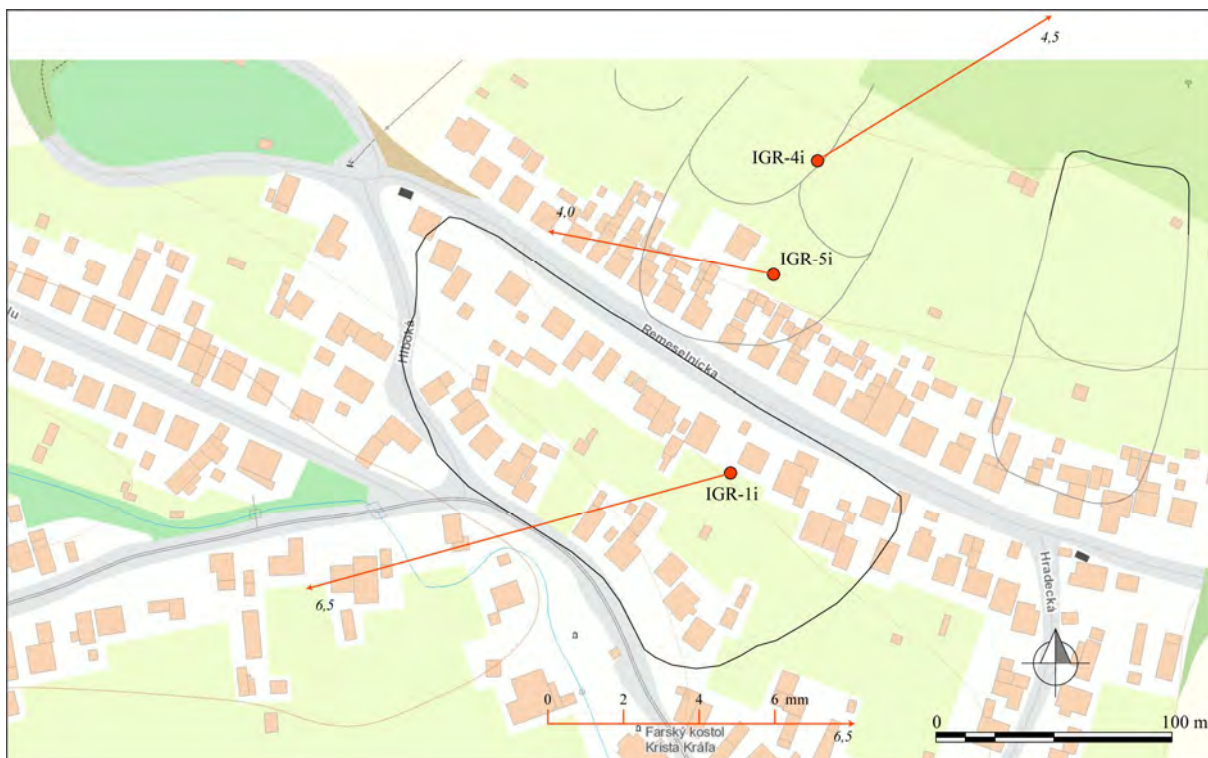
Obr. 1.48. Lokalita Velká Lehôtka, Remeselnická ul. – výsledky inklinometrických meraní – vektory deformácií namerané v roku 2014 (obdobie meracej etapy je v súlade s prílohou 1.8; čísla zobrazené pri jednotlivých vektoroch označujú hĺbku zaznamenananej deformácie od ústia pažnice v m); ohraničenie zosuvu: Fekeč a Ilkanič, 2014b in Šimeková et al., 2014, mapový podklad: ZBGIS®

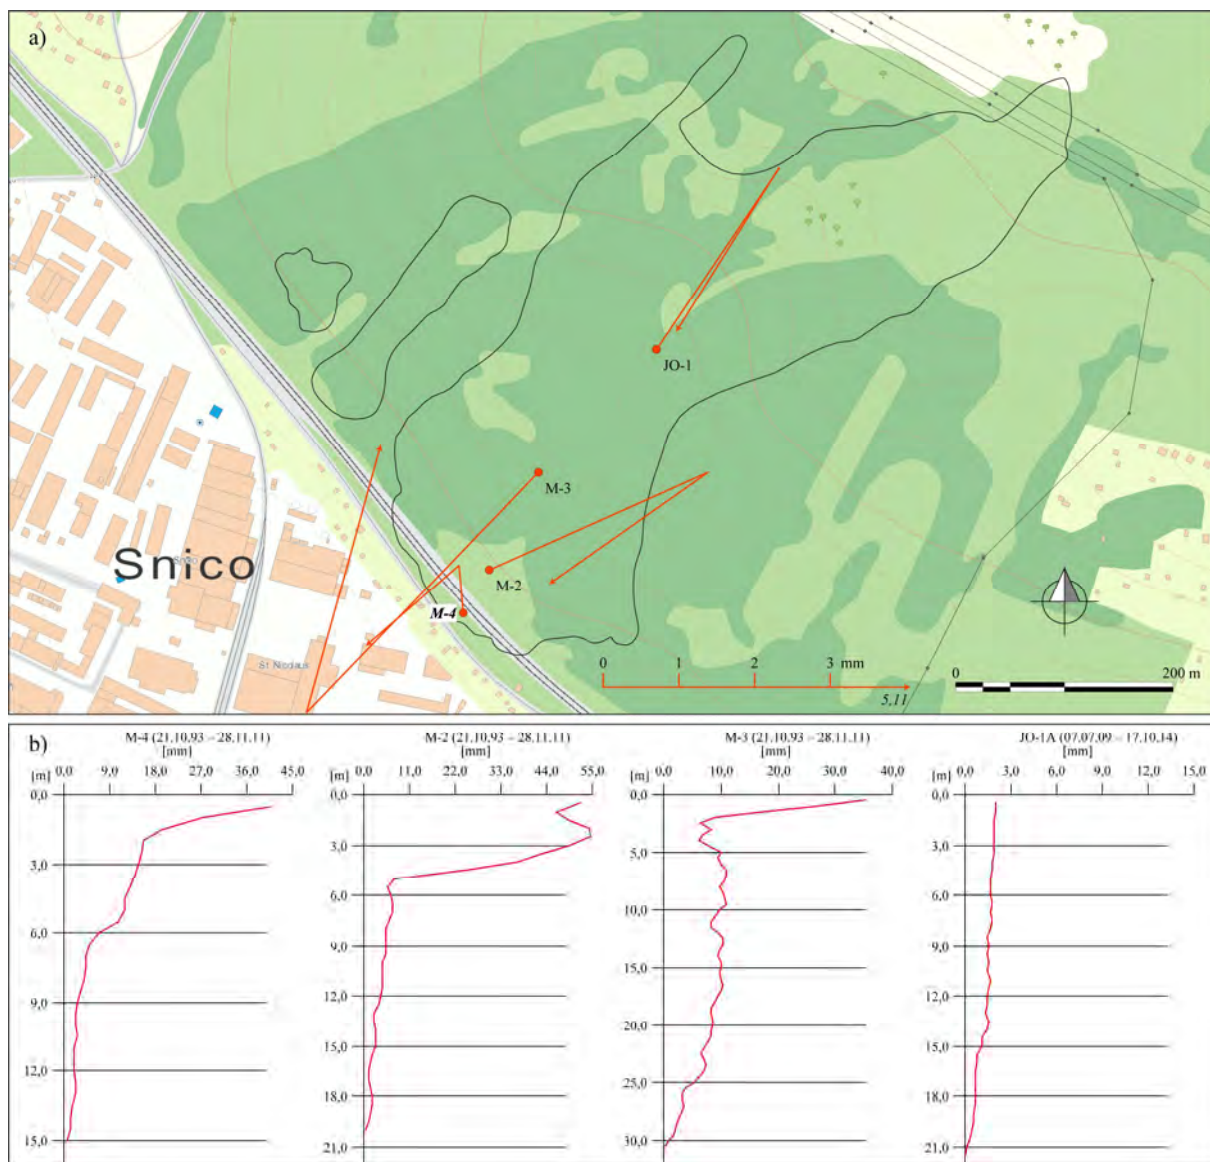
Obr. 1.66. Lokalita Okoličné – výsledky inklinometrických meraní. a – vektory deformácií, namerané v rokoch 2013 a 2014 (obdobia jednotlivých meracích etáp sú v súlade s prílohou 1.13; čísla zobrazené pri jednotlivých vektoroch označujú hĺbku zaznamenananej deformácie od povrchu terénu v m), b – výsledná deformácia inklinometrickej pažnice za dlhšie časové obdobie; obrysy zosuvov podľa: Fussgängera a Jadroňa (1977), mapový podklad: ZBGIS®

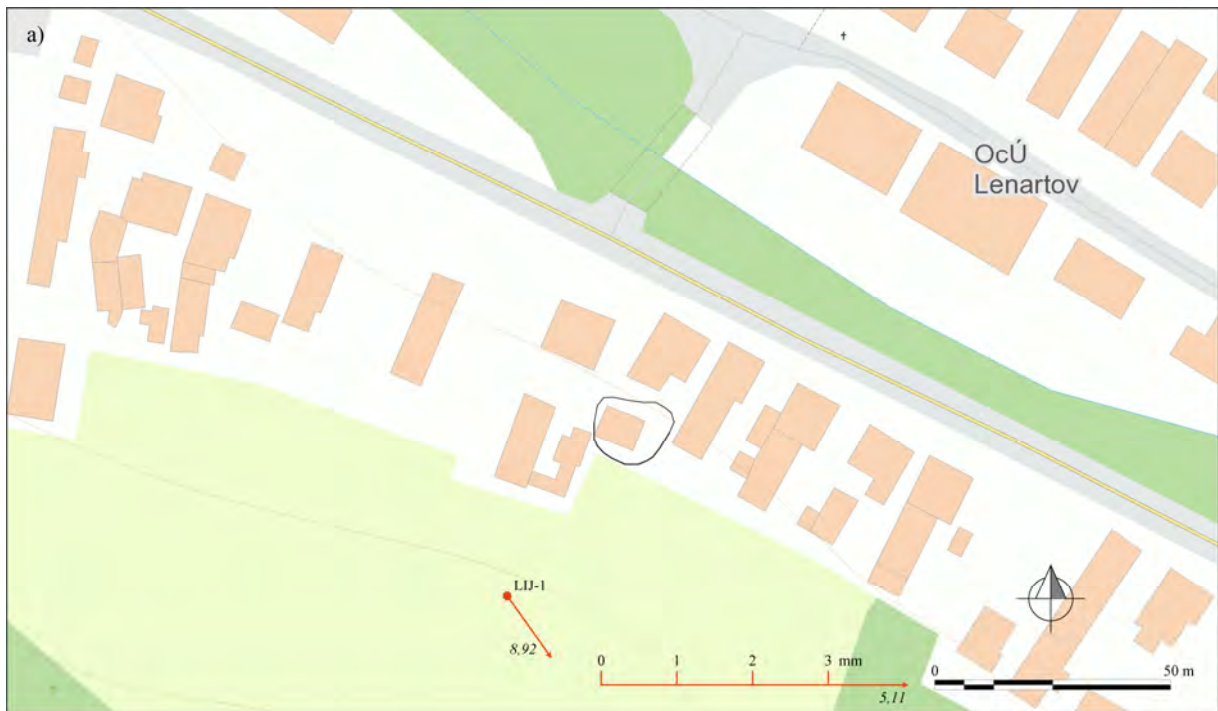
Obr. 1.86. Lokalita Lenartov – výsledky inklinometrických meraní. a – vektor deformácie nameranej v roku 2013 (obdobie meracej etapy je v súlade s prílohou 1.17; zobrazené číslo označuje hĺbku zaznamenananej deformácie od povrchu terénu v m), b – výsledná deformácia inklinometrickej pažnice za dlhšie časové obdobie; ohraničenie zosuvu podľa Havča et al. (2010), mapový podklad: ZBGIS®

V roku 2013 bola vo vrte LIJ-1 na predpokladanej šmykovej ploche v hĺbke cca 9 m pod terénom, v druhej polovici augusta, nameraná deformácia 4,73 mm (za cca 11 mesiacov – obr. 1.86a, príl. 1.17). V horizontoch, ktoré sa nachádzajú bližšie k terénu, boli namerané ešte vyššie deformácie. Napríklad v hĺbke 6,42 m pod terénom dosiahla deformácia až 5,5 mm (obr. 1.87). Zvýšené hodnoty deformácie môžu súvisieť so zvýšenou hladinou podzemnej vody, zaznamenanou počas marca. Najbližšie meranie, ktorým sa overí stabilita monitorovaného územia, bude realizované v roku 2015.

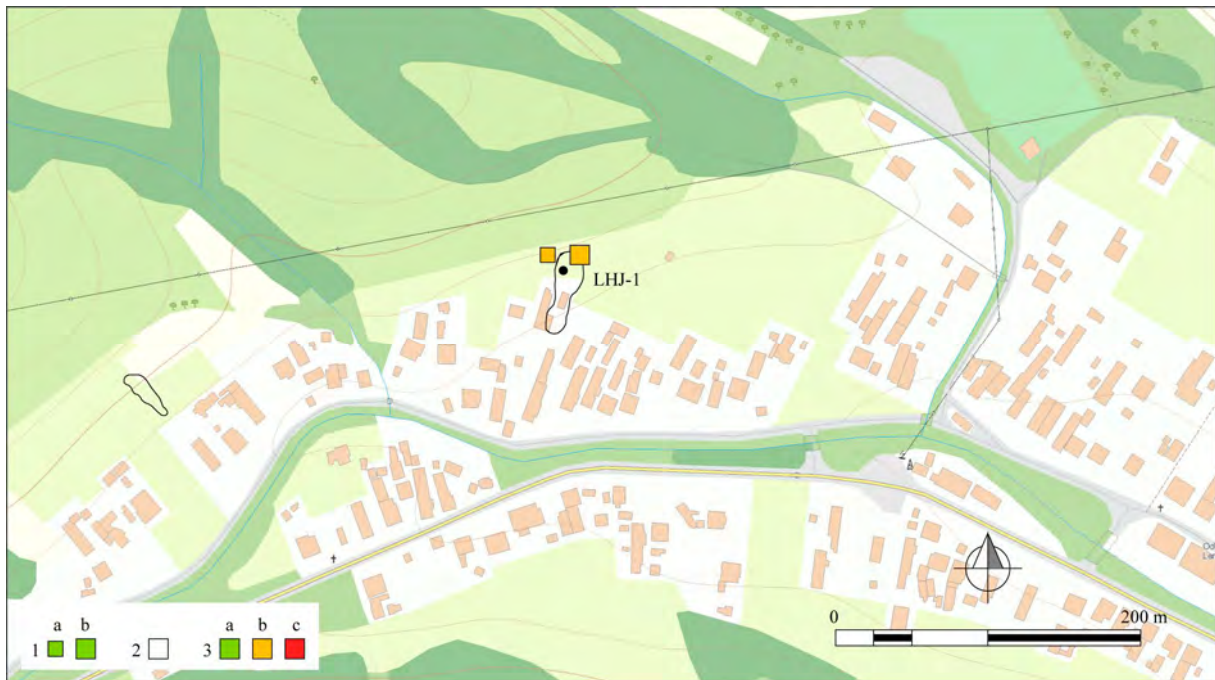
Obr. 1.88. Lokalita Lenartov – výsledky režimových meraní. 1 – režimové pozorovania zmien hĺbky hladiny podzemnej vody v rokoch: a – 2013, b – 2014, 2 – hodnotenie režimových ukazovateľov podľa kritérií, zhrnutých v tab. 1.6; ohraničenie zosuvu podľa Havča et al. (2010), mapový podklad: ZBGIS®

V rokoch 2013 a 2014 sa režimové pozorovania vykonávali vo vrte LHJ-1, ktorý sa nachádza v severozápadnej časti obce, na ľavom brehu Večného potoka. Výsledky meraní sú zhrnuté v príl. 1.13 a semikvantitatívne vyjadrené na obr. 1.88.

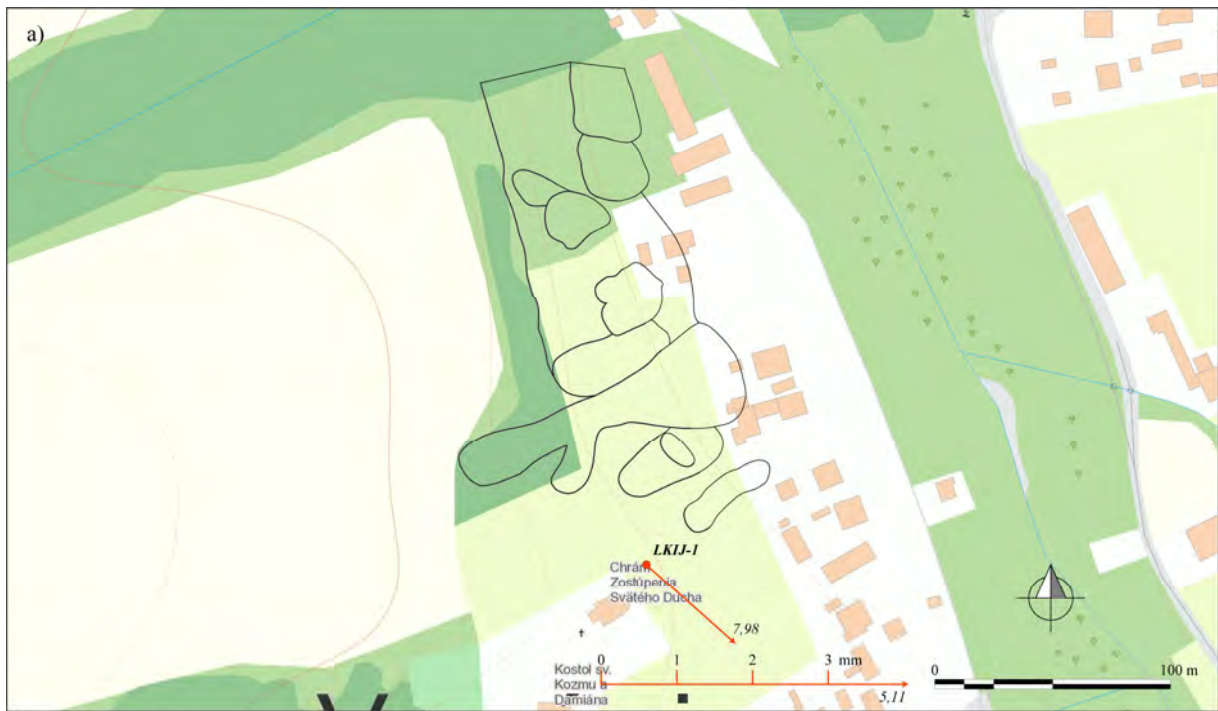
Obr. 1.90. Lokalita Lukov – výsledky inklinometrických meraní. a – vektor deformácie nameranej v roku 2013 (obdobie meracej etapy je v súlade s prílohou 1.18; zobrazené číslo označuje hĺbku zaznamenananej deformácie od povrchu terénu v m), b – výsledná deformácia inklinometrickej pažnice za dlhšie časové obdobie; ohraničenie zosuvu podľa Havča et al. (2010), mapový podklad: ZBGIS®

Inklinometrické merania sa vykonávajú na jednom vrte, ktorý sa nachádza nad odľučnou časťou zosuvu z roku 2010 (obr. 1.90).

V roku 2013 bolo realizované len jedno meranie, a to v druhej polovici augusta, ktoré charakterizuje pohybovú aktivitu územia za obdobie cca 10,5 mesiaca. Z výslednej deformácie (1,52 mm – príl. 1.18) nameranej v hĺbke približne 8 m pod terénom vyplýva, že územie je i napriek pomerne nepriaznivým klimatickým pomerom, ktoré pôsobili prevažne v zimných mesiacoch a začiatkom jarného obdobia, stabilné.

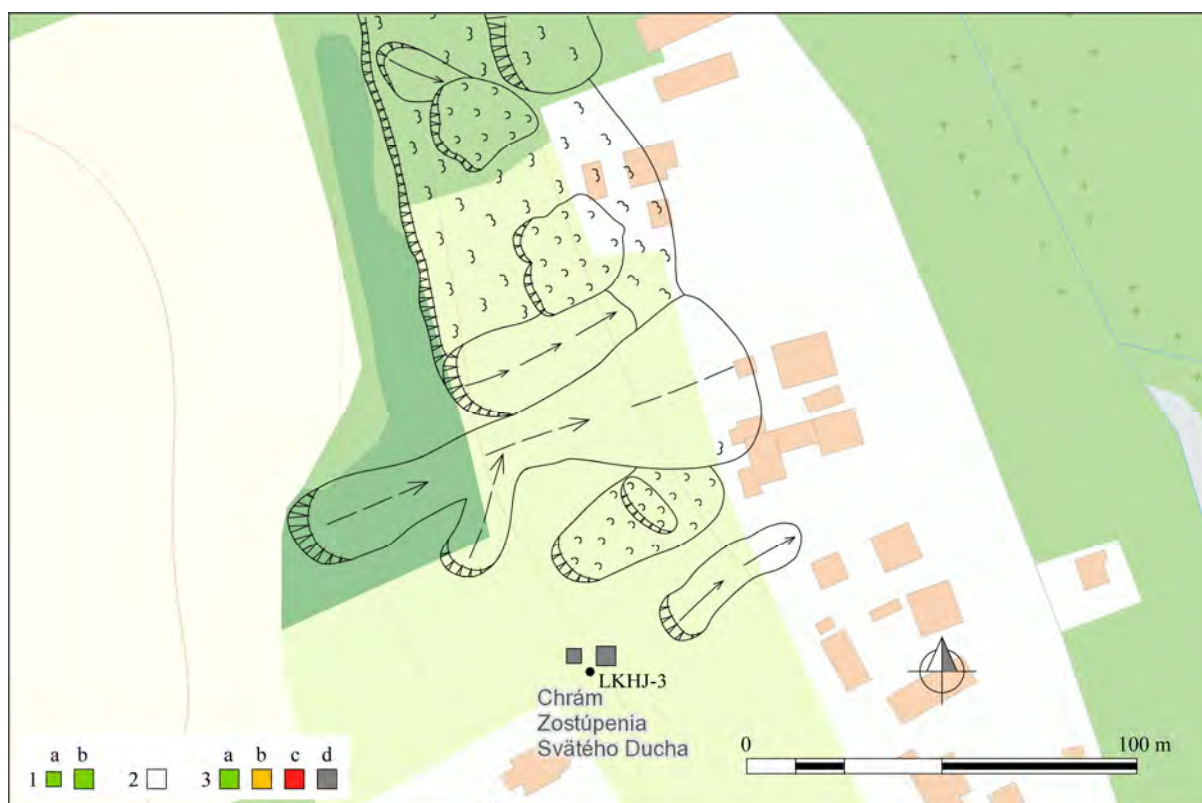
Obr. 1.92. Lokalita Lukov – výsledky režimových meraní. 1 – režimové pozorovania zmien hĺbky hladiny podzemnej vody v rokoch: a – 2013, b – 2014, 2 – piezometrický vrt meraný pozorovateľom (LKHJ-3), 3 – hodnotenie režimových ukazovateľov podľa kritérií, zhrnutých v tab. 1.6 (nehodnotený – vrt je dlhodobo suchý); ohraničenie zosuvu podľa Havča et al. (2010), mapový podklad: ZBGIS®

Merania sa na zosuvnej lokalite realizujú vo vrte LKHJ-3 (situovanie je znázornené na obr. 1.92). V rokoch 2013 a 2014 bol vrt počas všetkých meraní suchý. K vzostupu hladiny podzemnej vody nedošlo ani v súvislosti s výdatnejšími zrážkami a ani v dôsledku topenia snehovej pokrývky (obr. 1.93). Z hľadiska hodnotenia stability zosuvného územia je možné uvedené skutočnosti považovať za priaznivé.

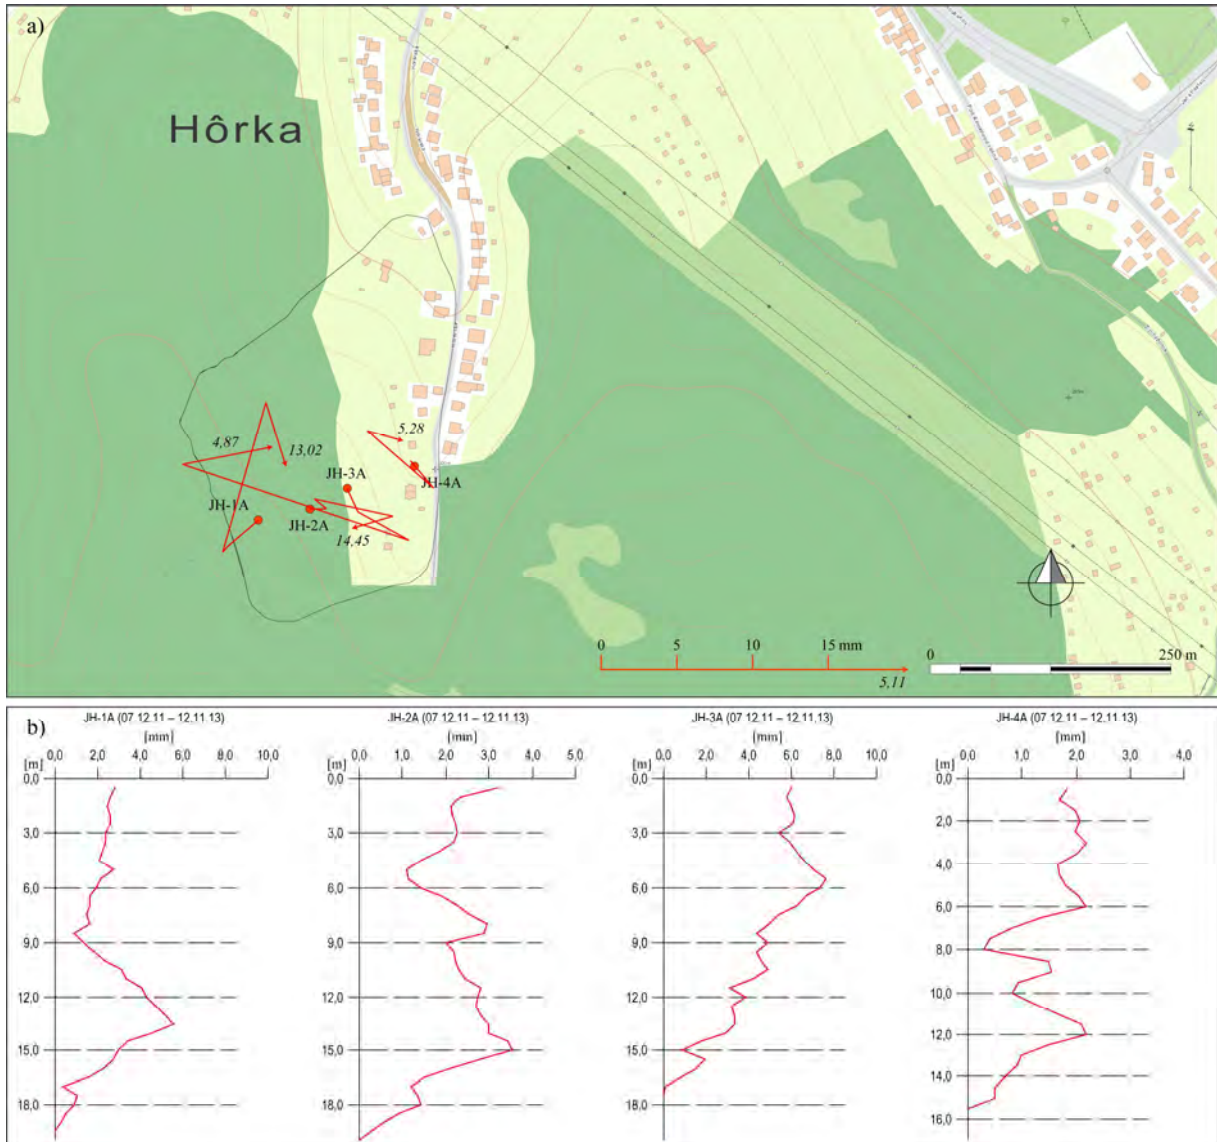
Obr. 1.94. Lokalita Prešov-Horárska ul. – výsledky inklinometrických meraní. a – vektory deformácií namerané v rokoch 2013 a 2014 (obdobia jednotlivých meracích etáp sú v súlade s prílohou 1.19; čísla zobrazené pri jednotlivých vektoroch označujú hĺbku zaznamenananej deformácie od povrchu terénu v m), b – výsledná deformácia inklinometrickej pažnice za dlhšie časové obdobie; mapový podklad: ZBGIS®

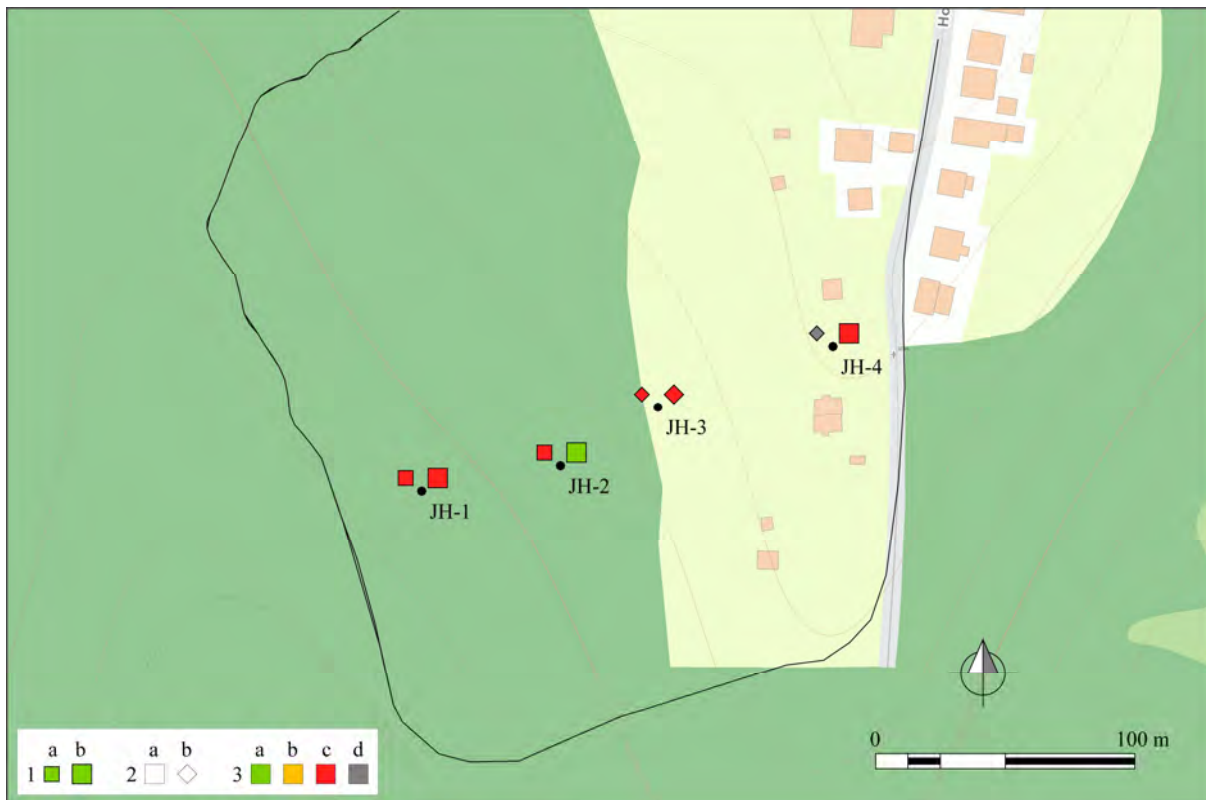
Obr. 1.96. Lokalita Prešov-Horárska ul. – výsledky režimových pozorovaní. 1 – režimové pozorovania zmien hĺbky hladiny podzemnej vody a výdatností odvodňovacích zariadení v rokoch: a – 2013, b – 2014, 2 – monitorovacie objekty: a – piezometrické vrty merané pozorovateľom, b – vrty s inštalovanými automatickými hladinomermi, 3 – hodnotenie režimových ukazovateľov podľa kritérií, zhrnutých v tab. 1.6 (d – nehodnotený); mapový podklad: ZBGIS®

Režimové merania uskutočnené pozorovateľom sa na lokalite vykonávajú v troch vrtoch. Výsledky meraní sú zhrnuté v príl. 1.19 a semikvantitatívne vyjadrené na obr. 1.96.

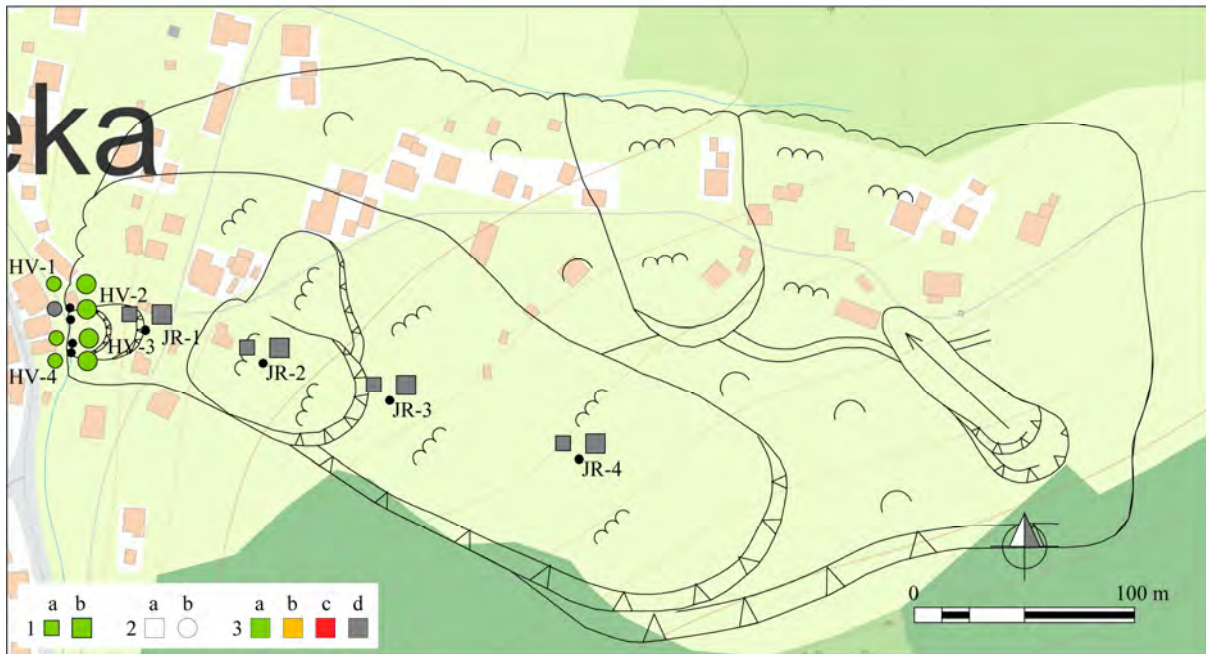
Obr. 1.107. Lokalita Čadca – výsledky režimových pozorovaní. 1 – režimové pozorovania zmien hĺbky hladiny podzemnej vody a výdatnosti odvodňovacích zariadení v rokoch: a – 2013, b – 2014, 2 – monitorovacie objekty: a – piezometrické vrty merané pozorovateľom, b – odvodňovacie subhorizontálne vrty, 3 – hodnotenie režimových ukazovateľov podľa kritérií, zhrnutých v tab. 1.6 (d – nehodnotený); obrisy zosuvov podľa Novotného a Mišútha (2012), mapový podklad: ZBGIS®

Monitorovaný zosuvný svah sa nachádza na úpätí na západ orientovaného svahu s kótou Vrchkoniec (744 m n. m.). Zosuvné teleso má prúdový charakter a postihuje niekoľko parciel so samostatne stojacimi rodinnými domami. Monitorovacie aktivity sú v území nasmerované na sledovanie hlavného zosuvotvorného faktora – hladiny podzemnej vody. Merania sú vykonávané na štyroch piezometrických vrtoch, ktoré sú situované do jedného profilu. V päte svahu sa nachádzajú 4 horizontálne vrty, na ktorý je sledovaná výdatnosť odvádzanej vody do povrchového recipienta (obr. 1.107).

V rokoch 2013 a 2014 sa merania výdatnosti realizovali na štvorici vrtov. Výsledky meraní sú zhrnuté v príl. 1.23 a semikvantitatívne vyjadrené na obr. 1.107.

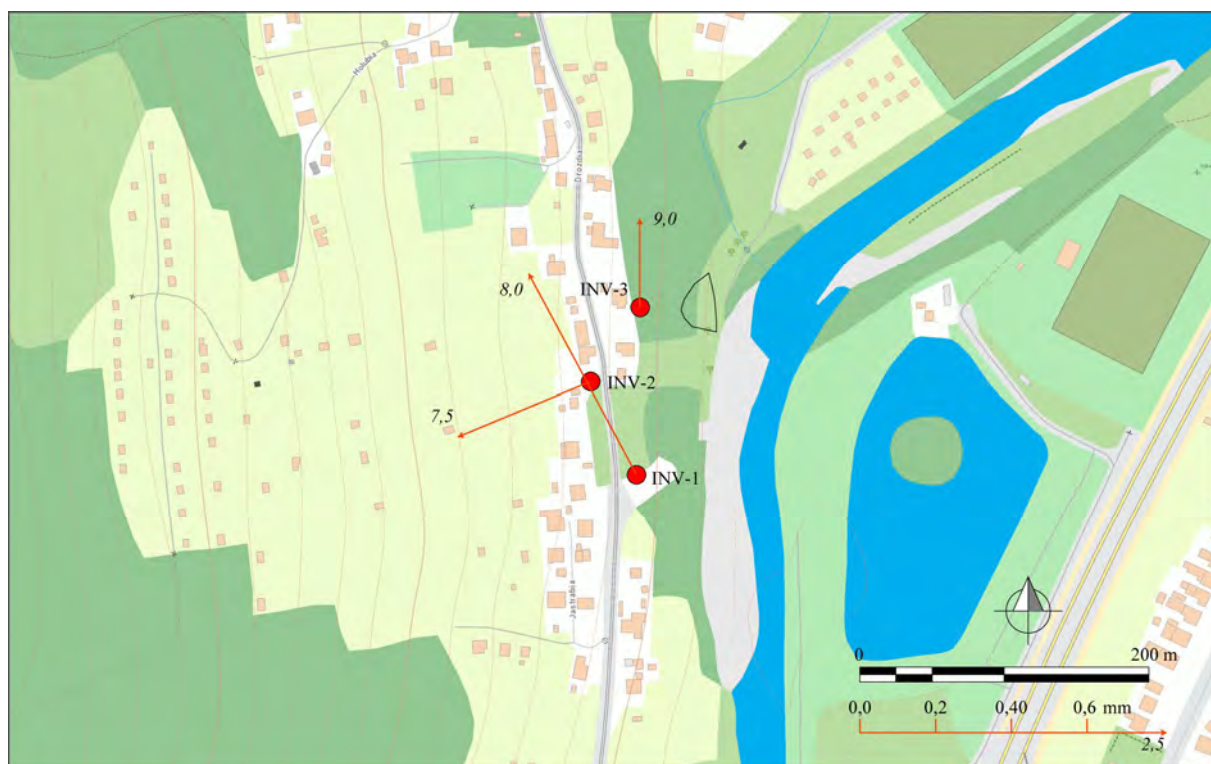
Obr. 1.112. Lokalita Vranie – výsledky inklinometrických meraní. a – vektor deformácie nameraný v roku 2014 (obdobie meracej etapy je v súlade s prílohou 1.25; číslo zobrazené pri vektore označuje hĺbku zaznamenananej deformácie od povrchu terénu v m), b – deformácia inklinometrickej pažnice; mapový podklad: ZBGIS®

Na lokalite Vranie boli zabezpečené vo všetkých vrtoch dve merania (úvodné a prvé etapové). Z nameraných výsledkov vyplýva, že zosuvné územie je pohybovo aktívne. Deformácie na šmykových plochách počas 21-dňovej etapy dosahovali od 0,57 mm (vo vrte INV-3) do 1,48 mm (vo vrte INV-1 – obr. 1.112a). Priemerná rýchlosť deformácie vo vrte INV-1 dosiahla až $25,66 \text{ mm.rok}^{-1}$. Z realizovaných meraní je možné presne stanoviť i hĺbku šmykových plôch (obr. 1.112b).

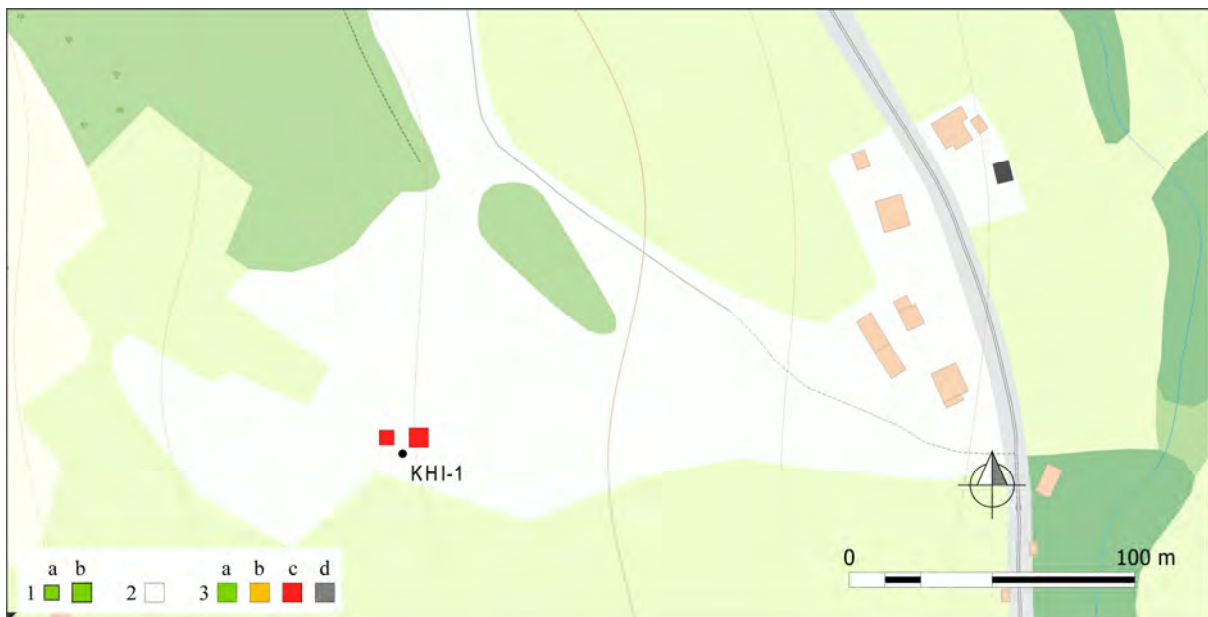
Obr. 1.115. Lokalita Kvašov – výsledky režimových pozorovaní. 1 – režimové pozorovania zmien hĺbky hladiny podzemnej vody v rokoch: a – 2013, b – 2014, 2 – piezometrický vrt meraný pozorovateľom, 3 – hodnotenie režimových ukazovateľov podľa kritérií, zhrnutých v tab. 1.6 (d – nehodnotený); mapový podklad: ZBGIS®

Hladina podzemnej vody sa pozoruje pravidelne (raz týždenne) vo vrte KHI-1 (ktorý je primárne vystrojený pre inklinometrické merania). Výsledky meraní sú zhrnuté v príl. 1.26 a semikvantitatívne vyjadrené na obr. 1.115.

V roku 2014 priemerná hĺbka hladiny podzemnej vody oproti predchádzajúcemu roku 2013 stúpila o 0,35 m a dosiahla 3,51 m pod úrovňou terénu. Minimálna hladina podzemnej vody bola zaznamenaná na začiatku kalendárneho roka (1. januára – 4,16 m pod terénom). Od tohto merania mala hladina podzemnej vody výrazný vzostupný trend, ktorý trval až do prvej polovice marca, kedy podzemná voda začala opäť klesať. Maximálny stav bol zaznamenaný 10. septembra (2,46 m pod terénom). Išlo o výrazný vzostup hladiny podzemnej vody, spojený s intenzívnymi augustovými zrážkami. Celkové kolísanie hĺbky hladiny podzemnej vody v roku 2014 dosiahlo hodnotu 1,7 m.

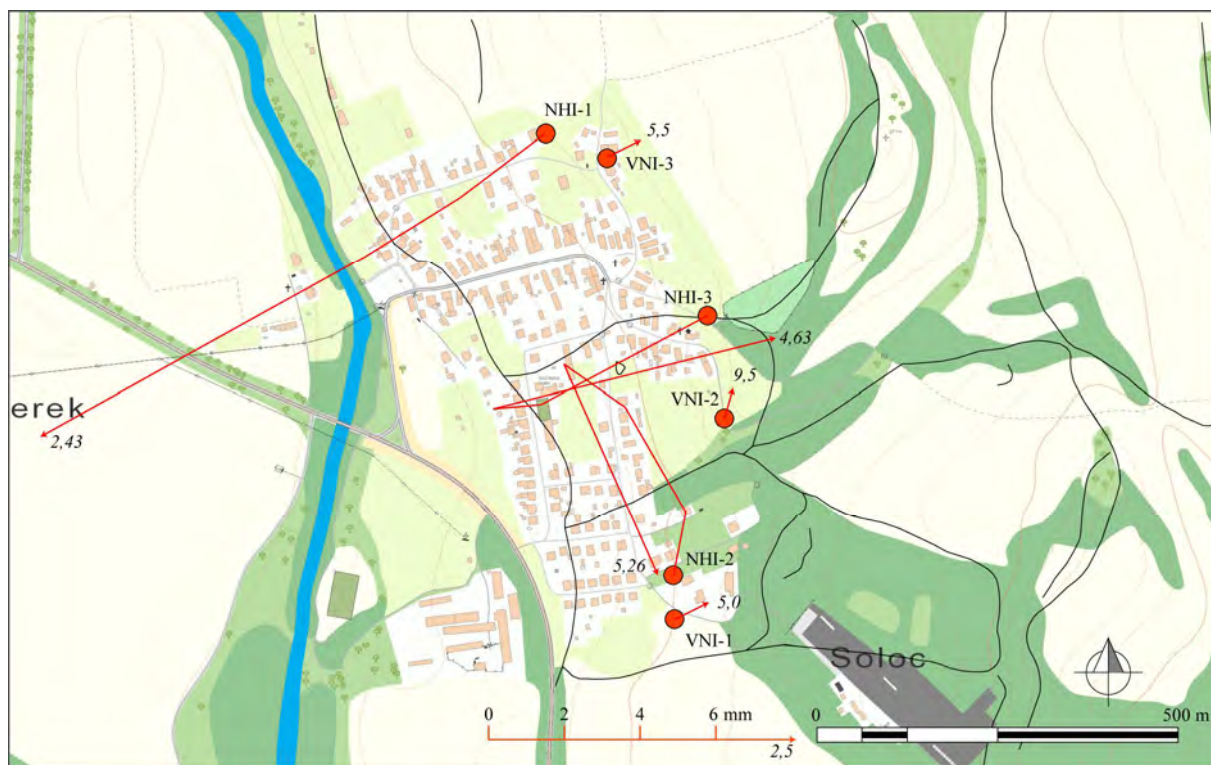
Obr. 1.125. Lokalita Nižná Hutka – výsledky inklinometrických meraní. a – vektory deformácií namerané v rokoch 2013 a 2014 (obdobia jednotlivých meracích etáp sú v súlade s prílohou 1.29; čísla zobrazené pri jednotlivých vektoroch označujú hĺbku zaznamenananej deformácie od povrchu terénu v m), b – výsledná deformácia inklinometrickej pažnice za dlhšie časové obdobie; obrysy zosuvov podľa Grmana et al. (2010), mapový podklad: ZBGIS®

V roku 2013 sa pokračovalo v etapových meraniach v starších vrtoch (NHI-1, 2 a 3 – obr. 1.125) a zároveň od roku 2014 boli zabezpečené merania i v novovybudovaných vrtoch z roku 2014 (Fekeč et al., 2014g in Šimeková et al., 2014).

V roku 2013 boli zvýšené hodnoty deformácie zaznamenané vo viacerých vrtoch. K najväčšiemu nárastu deformácie došlo vo vrte NHI-3. Počas aprílového merania bola v hĺbke 4,63 m nameraná deformácia 4,98 mm (za 6 mesačné obdobie; obr. 1.125). O niečo nižšie hodnoty boli namerané počas augustového merania vo vrtoch a NHI-2 (v hĺbke 5,26 m p. t. – 4,98 mm) a NHI-1 (v hĺbke 8,43 m pod terénom – 2,06 mm). Okrem viacerých prípadov nárastu deformácie, priniesli merania i pozitívne výsledky. Na šmykovej ploche, ktorá je sledovaná vo vrte NHI-1 v hĺbke 2,43 m pod terénom, došlo k výraznému poklesu deformácie. V predchádzajúcom roku tu boli dvakrát po sebe namerané deformácie nad 9 mm (príl. 1.29) a v roku 2013 bola na identickej šmykovej ploche nameraná maximálna hodnota 2,95 mm (počas augustovej etapy merania). Vrt sa nachádza v severnej časti obce.
